Florianópolis, 2012

Delimitação das áreas de risco no entorno do Parque Botânico Morro Baú, Ilhota, SC: Proposta de Zona de Amortecimento

Claudio Henschel de Matos

Dissertação de Mestrado submetida
ao Programa de Pós-Graduação em
Geografia da Universidade Federal de
Santa Catarina.

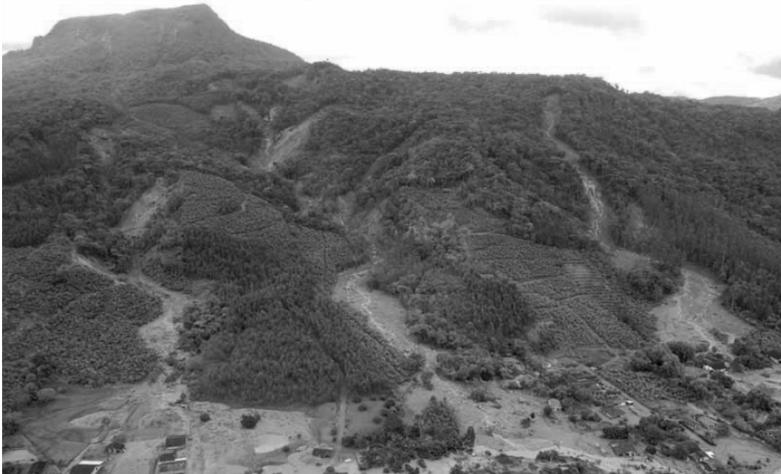
Figura 1.1- Áreas de uso intensivo, atingidas por deslizamento na Microbaia do Ribeirão Braço do Baú em novembro de 2008

O relevo é bastante acidentado, com drenagem encaixada, encostas íngremes e áreas de planícies sujeitas à inundação. Os diversos sistemas produtivos existentes na área do entorno do Parque Botânico Morro Baú, utilizam áreas suscetíveis a processos erosivos, especialmente os movimentos de massa de grande envergadura que ameaçam a vida dos moradores que ocupam estas áreas vulneráveis (Figura 1.1).

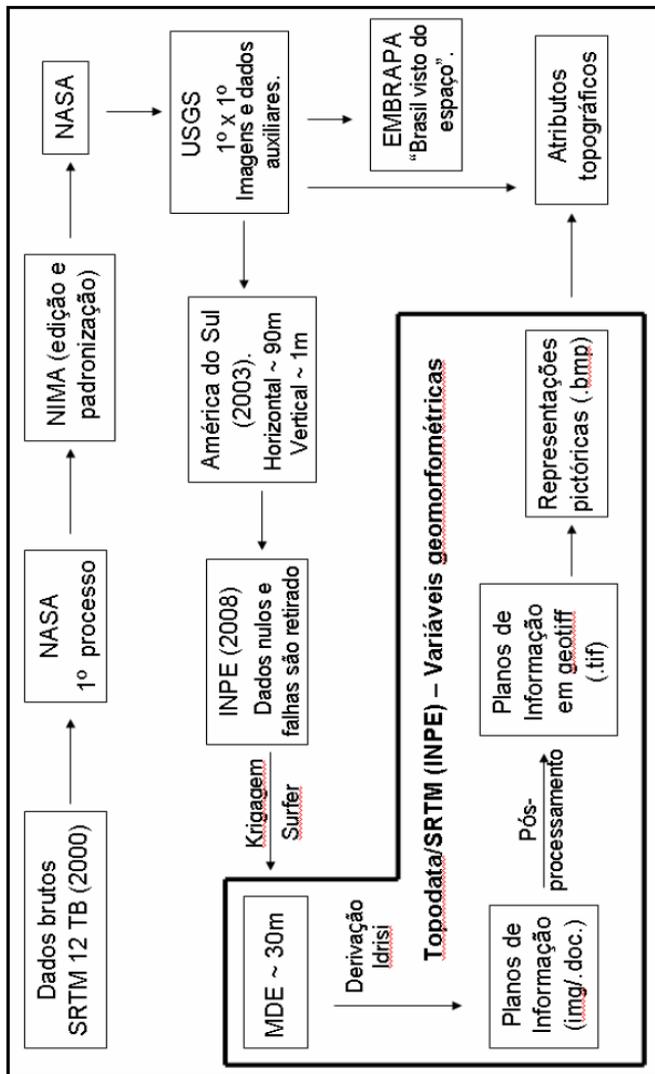
Figura 4.1 - Esquema do processo de refinamento do banco de dados TOPODATA

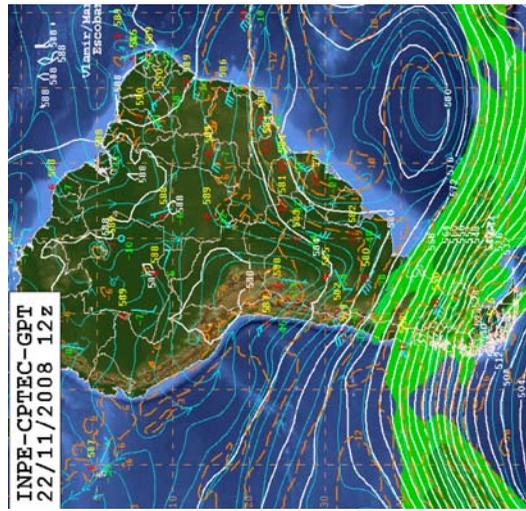
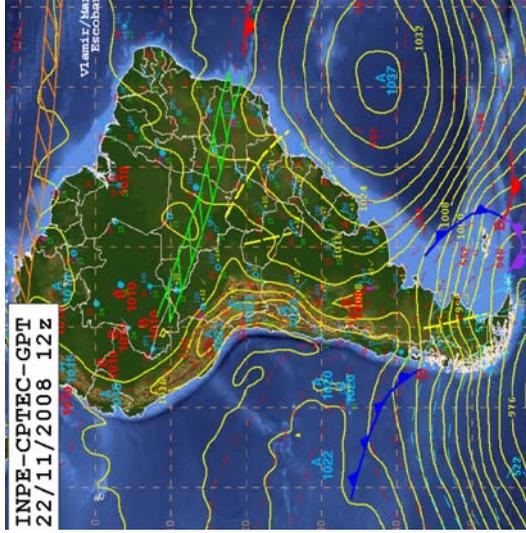
Figura 5.2 - Cartas meteorológicas destacando os principais sistemas meteorológicos que atuavam no dia 21 de novembro às 12:00 h. Em particular se destaca a área de alta pressão (assinalada com a letra A na carta de superfície) no oceano Atlântico, correspondente ao anticiclone de bloqueio

Carta sinótica de altura - 500 hPa.

Carta sinótica de superfície

A combinação atípica e persistente destes fenômenos atmosféricos fez com que a situação meteorológica tenha sido ainda mais significativa e favoreceu a intensificação dos ventos sobre a costa leste de Santa Catarina.

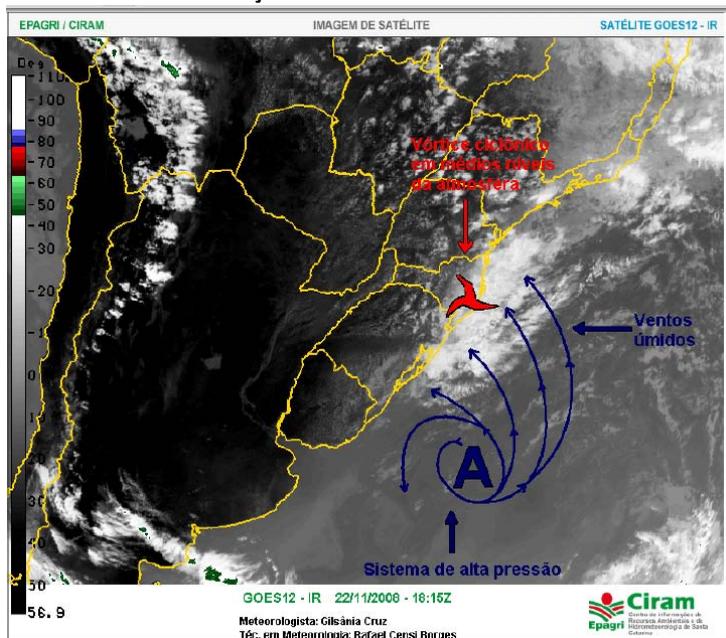
Figura 5.3 - Imagem de satélite com esquema demonstrando a combinação da circulação marítima e vórtice ciclônico

O bloqueio atmosférico tornou-se especialmente intenso a partir do dia 19 de novembro, quando o centro do anticiclone se localizou próximo dos 40° de latitude (**Figura 5.3 e 5.4**) criando condições termodinâmicas adequadas para incrementar a elevação do ar determinando o aumento dos ventos de leste que atingiram de forma praticamente perpendicular à costa catarinense, aumentando a intensidade das chuvas orográficas (BRASIL/CEPED, 2009).

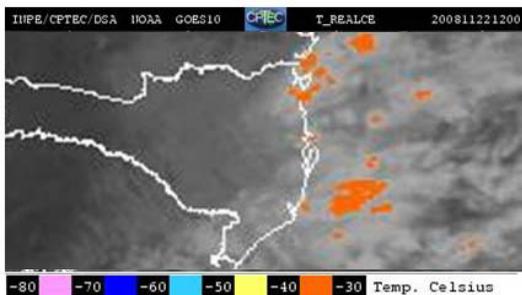
Figura 5.4 - Imagem de satélite no canal infravermelho (realçada) de 22 de novembro de 2008, que permite identificar um aglomerado de nuvens bem significativo sobre a porção leste de SC e do PR

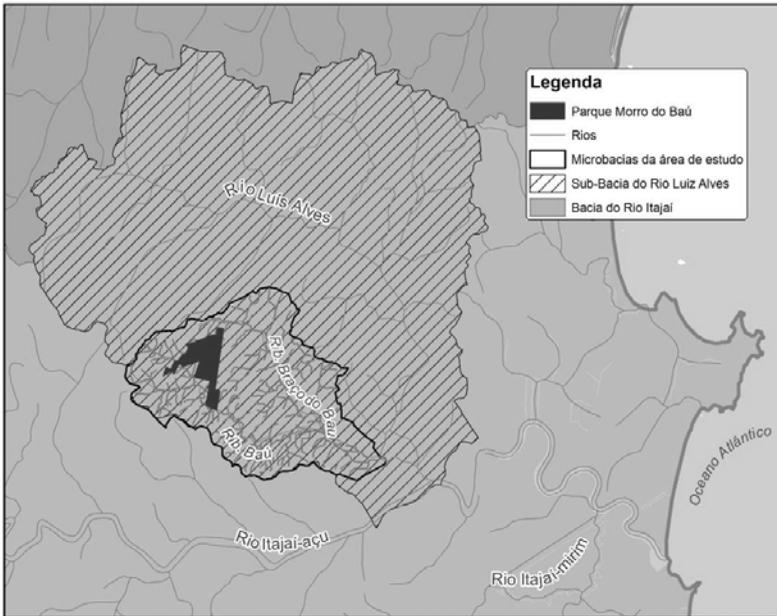
Figura 5.5 - Sub-bacias do Rio Luiz Alves, com destaque a localização das microbacias do Ribeirão Baú e Ribeirão Braço do Baú que drenam a área do Parque Botânico Morro Baú.

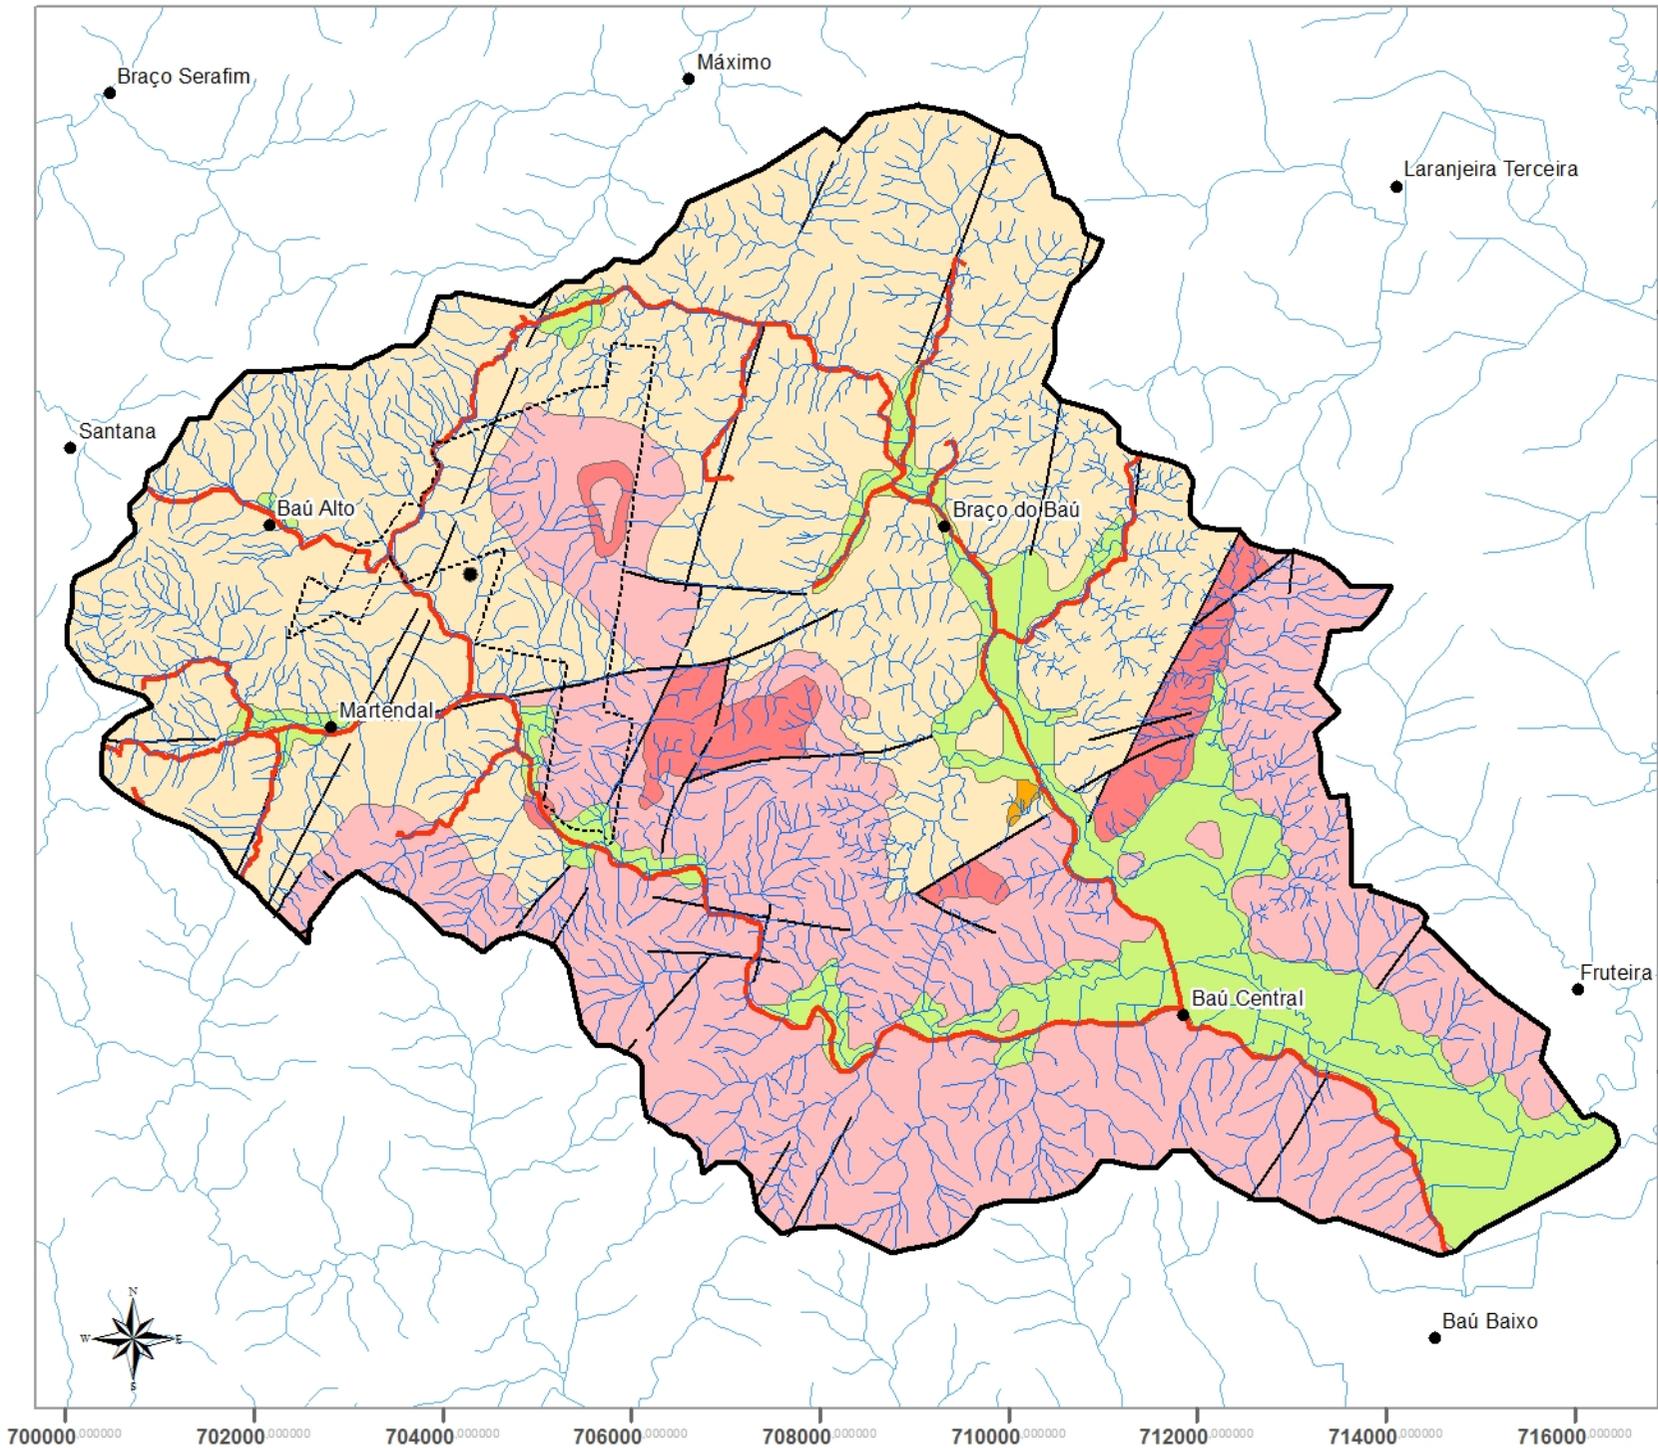
Figura 5.6
Mapa Geológico
das microbacias do
Ribeirão Baú e
Ribeirão Braço do Baú

O Ribeirão Baú e o Ribeirão Braço do Baú formam as duas microbacias que drenam o Parque Botânico Morro Baú. Nessa área ocorrem 3 principais unidades geológicas (GERCO,2003), conforme apresentado na **figura 5.6**:

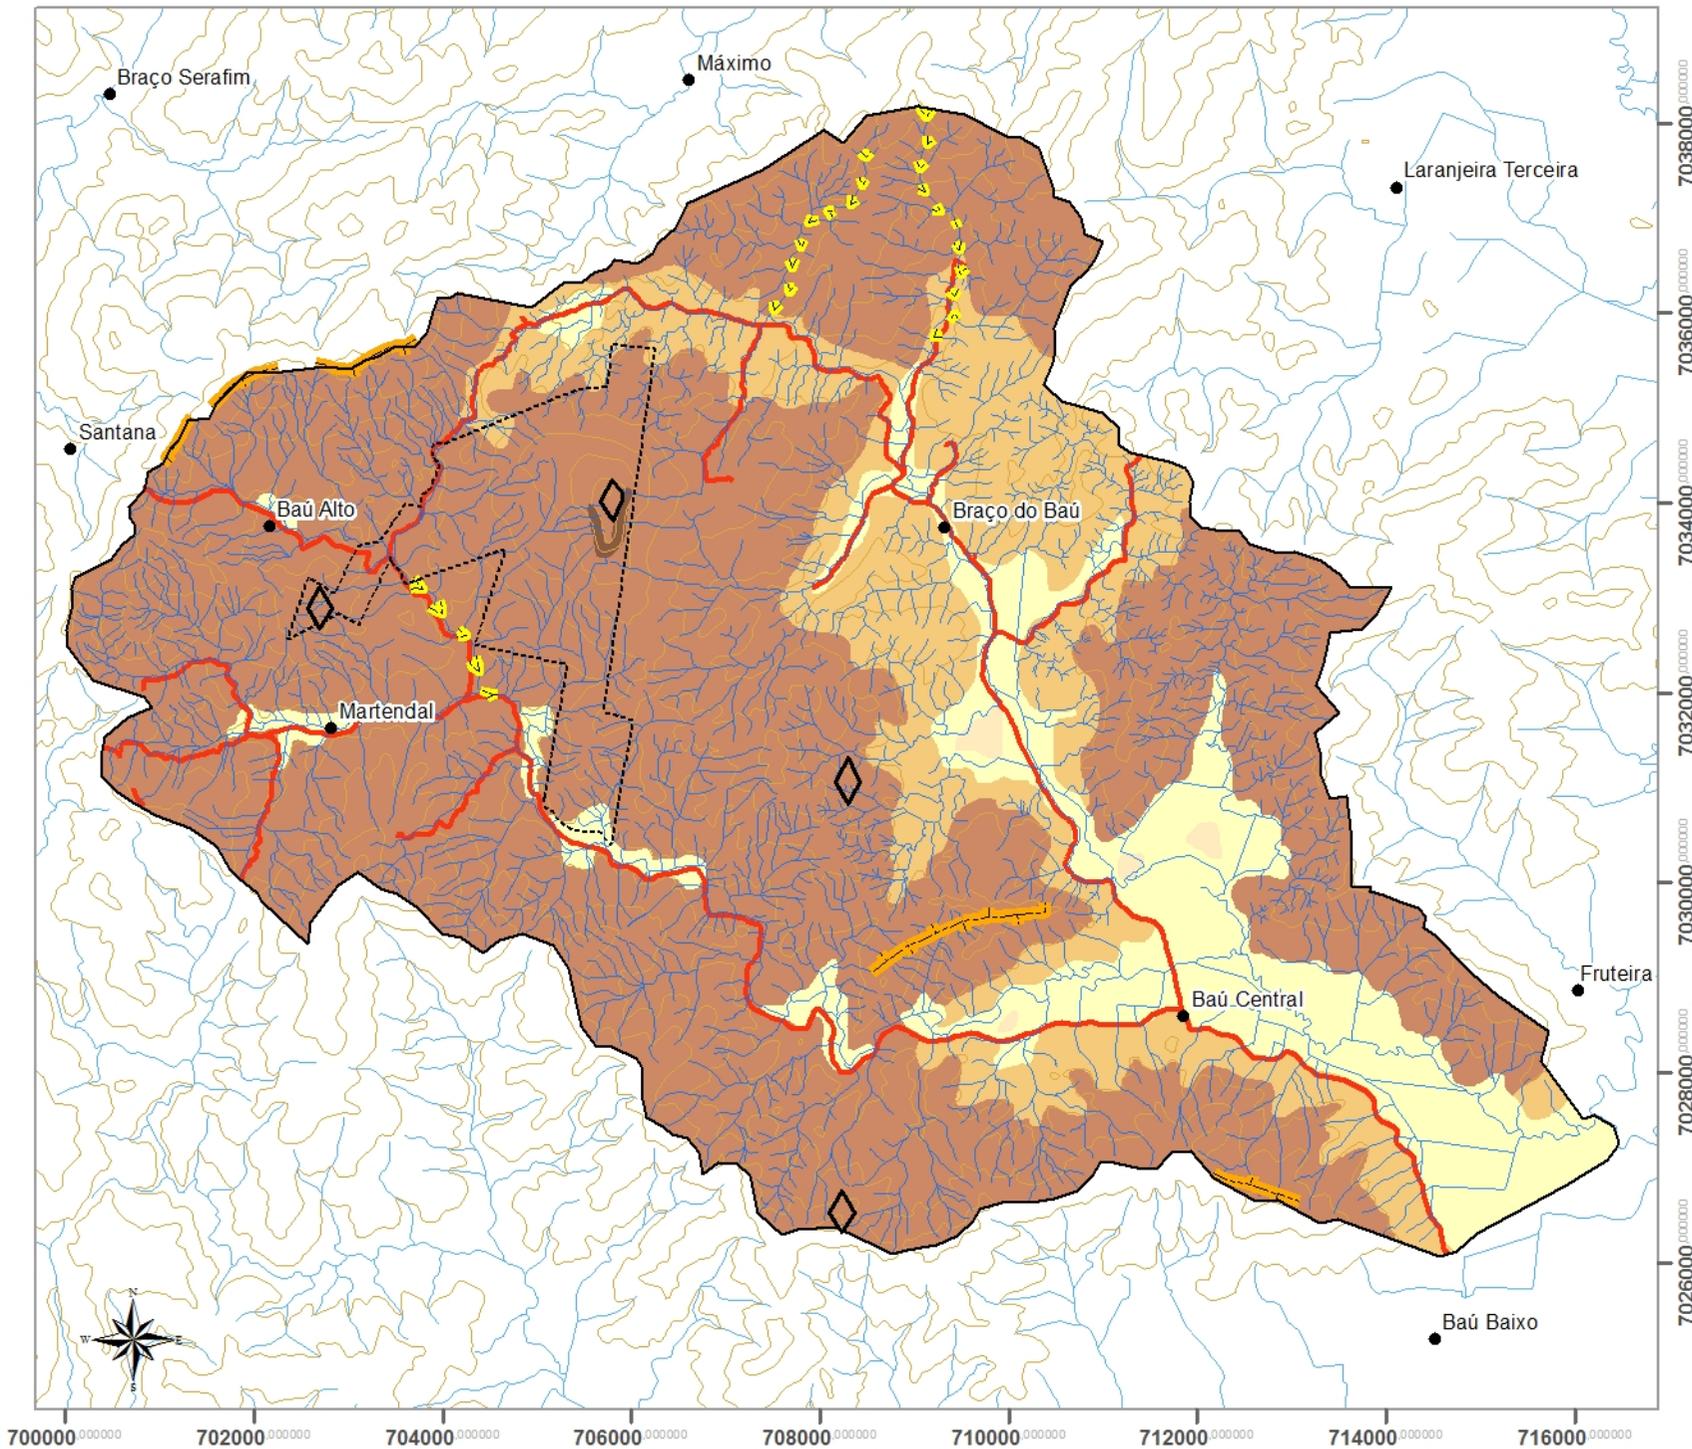
Figura 5.7
Mapa Geomorfológico
das microbacias do
Ribeirão Baú e
Ribeirão Braço do Baú

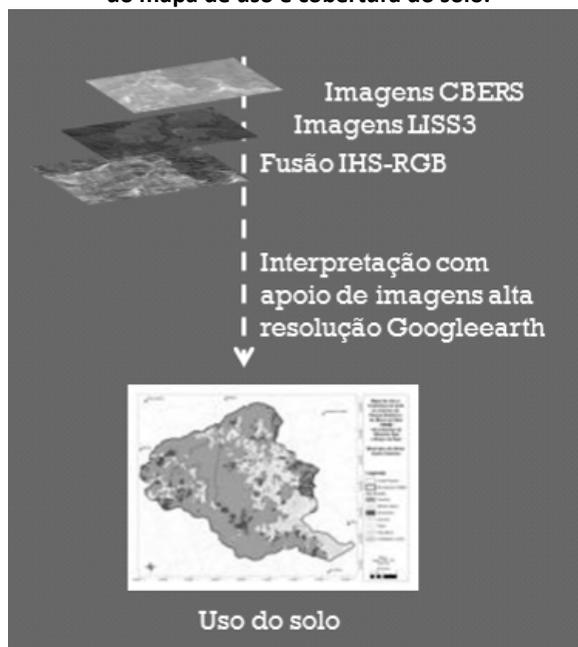
Figura 6.1 – Esquema representando as etapas para elaboração do mapa de uso e cobertura do solo.

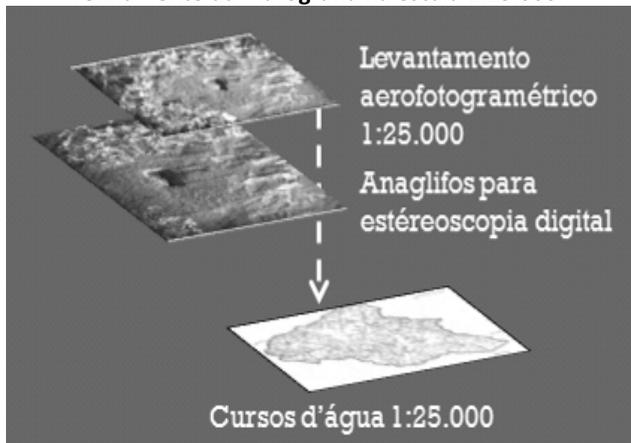
Figura 6.2 – Esquema representando as etapas de trabalho para refinamento da hidrografia na escala 1:25.000.

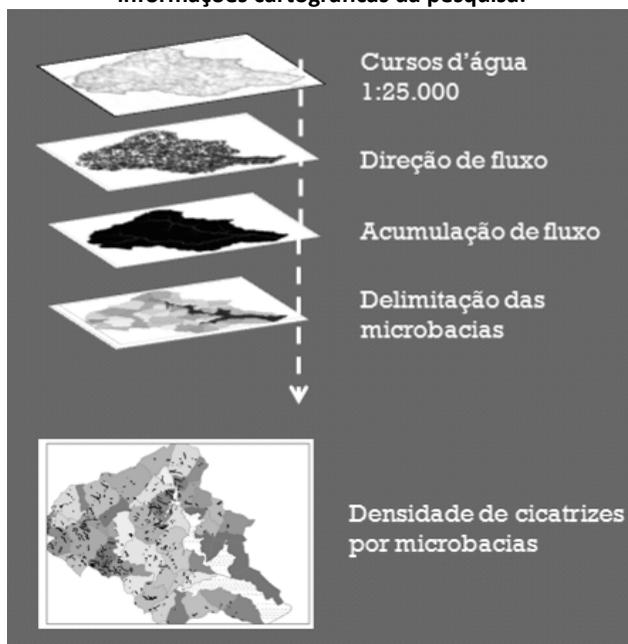
Figura 6.3 – Atividades de geoprocessamento, para produção das informações cartográficas da pesquisa.

Em seguida foram realizadas operações em ambiente SIG para possibilitar a **delimitação de microbacias hidrográficas**. Para tanto, utilizou-se o MDE da área e, com as ferramentas de hidrologia (direção e acumulação de fluxo e delimitação de bacias) foi possível identificar os divisores de água, que foram posteriormente editados manualmente para gerar o mapa de microbacias na área. O cruzamento dessa informação com as cicatrizes de deslizamento permitiu a geração de um mapa com a densidade de cicatrizes por microbacia hidrográfica (**Figura 6.3**).

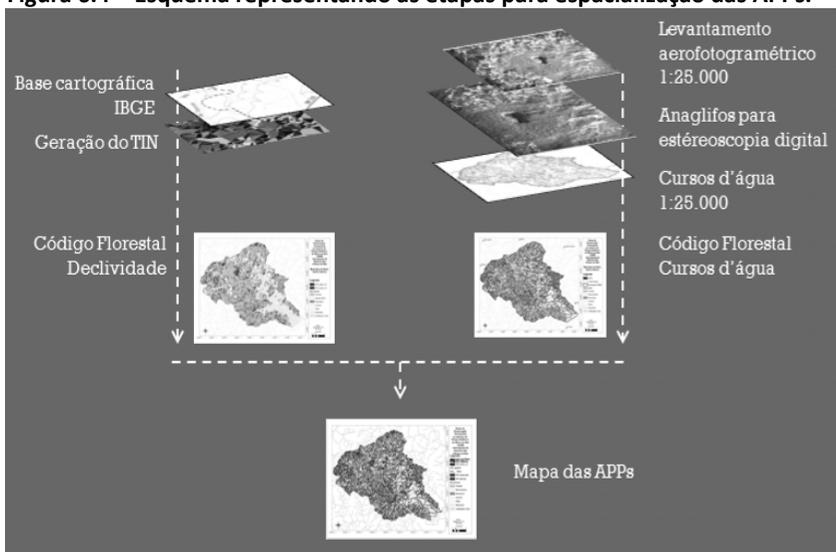
Figura 6.4 – Esquema representando as etapas para espacialização das APPs.

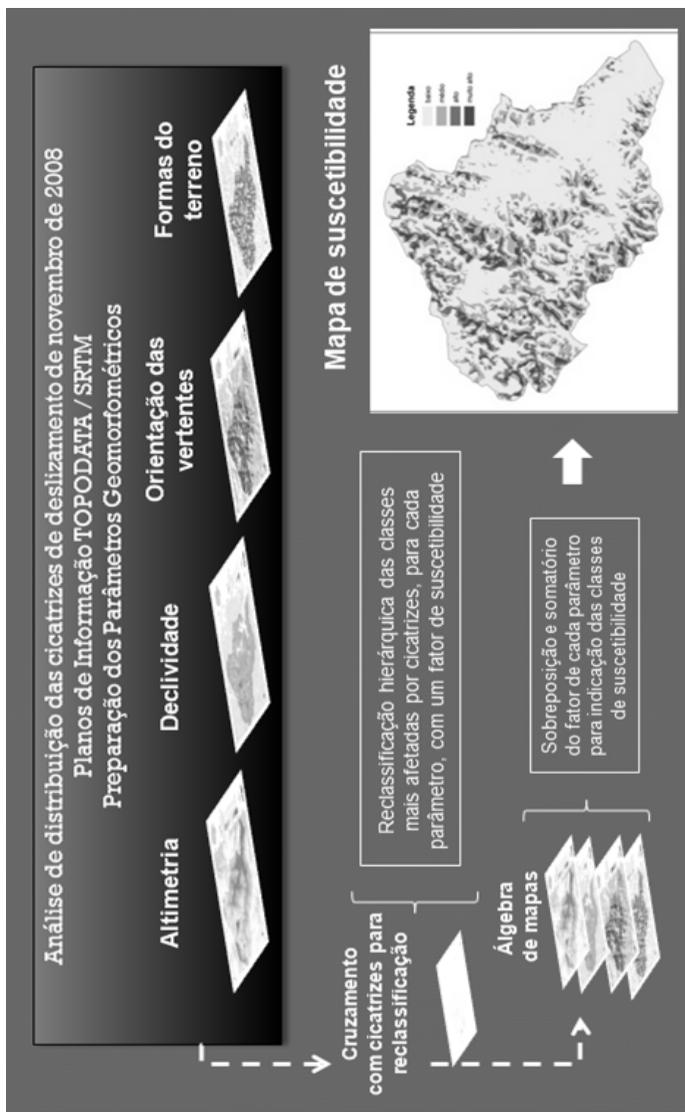
Figura 6.5 – Esquema demonstrando as etapas para a elaboração do mapa de suscetibilidade.

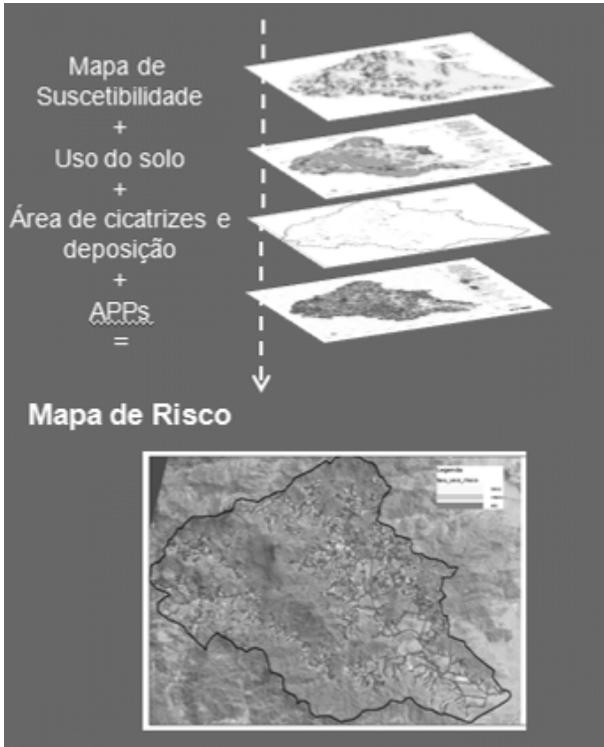
Figura 6.6 – Esquema demonstrando as etapas para a elaboração do mapa de área de risco.

A análise espacial feita para determinar o mapa de áreas de risco considerou, primeiramente, a sobreposição de áreas de suscetibilidade, APPs, cicatrizes e áreas de deposição. Essa informação foi então cruzada com o Mapa de Uso e Cobertura Atual do Solo onde foi selecionada apenas sua interseção com áreas com algum tipo de uso do solo (Figura 6.6).

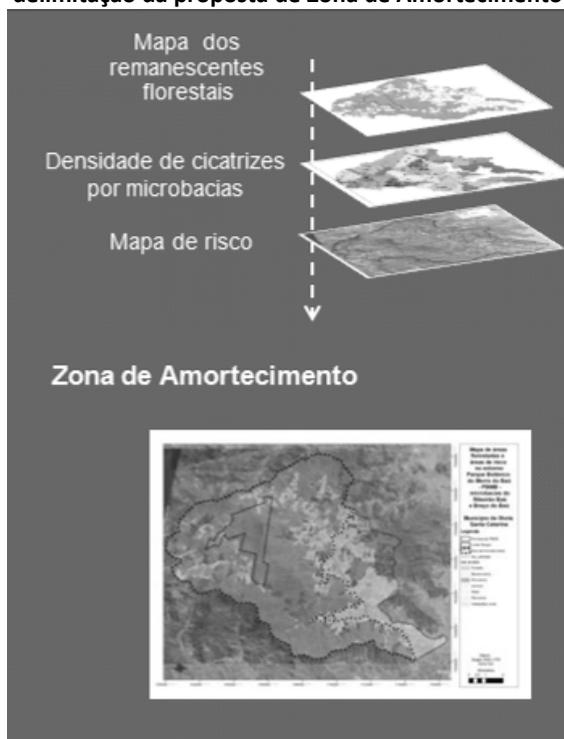
Figura 6.7 – Esquema demonstrando composição de critérios para delimitação da proposta de Zona de Amortecimento

Após a elaboração dos mapas de uso e cobertura do solo, das áreas de preservação permanente, de suscetibilidade e das áreas de risco, foram analisados os critérios definidos no Roteiro Metodológico de Planejamento (IBAMA, 2002), para a delimitação da área de interesse para o estabelecimento da Zona de Amortecimento do Parque Botânico Morro Baú (**Figura 6.7**).

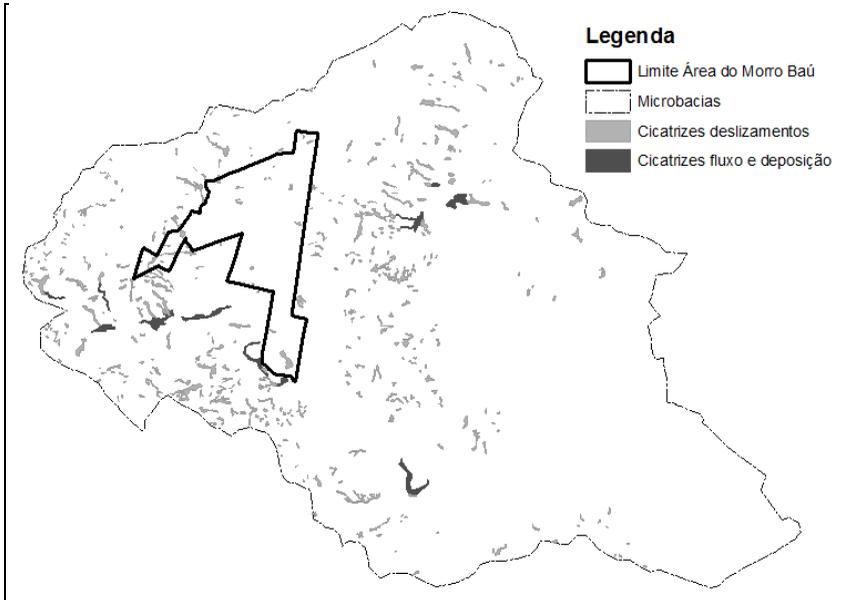
Figura 7.1 – Distribuição das cicatrizes de processos erosivos na área de estudo.

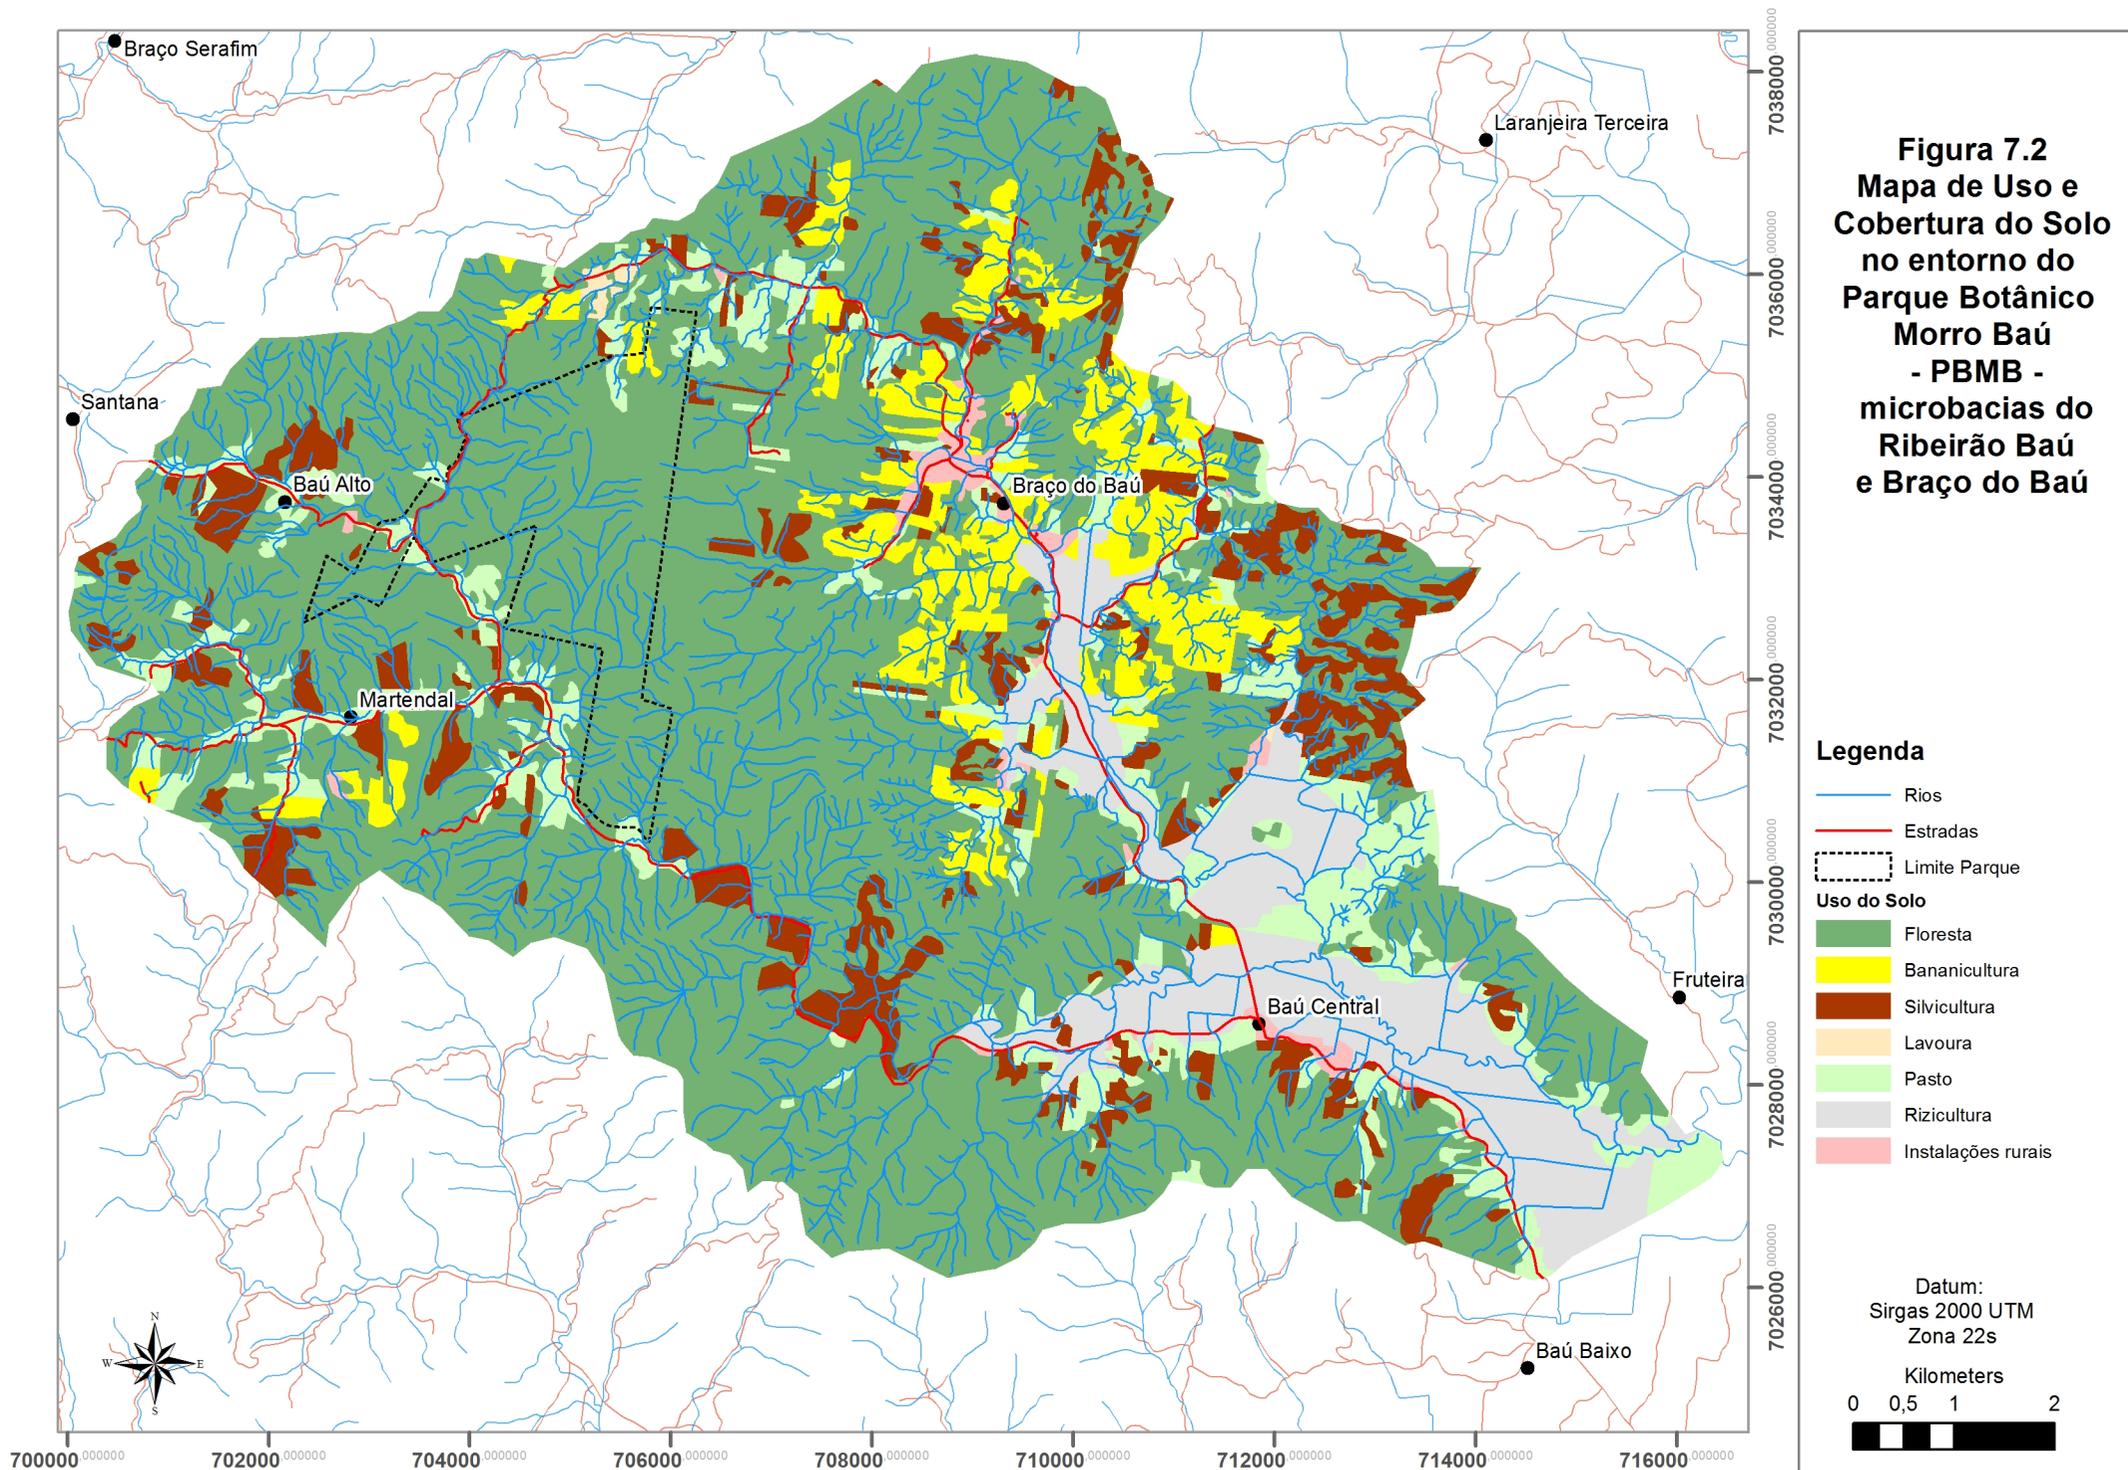
Figura 7.2
Mapa de Uso e Cobertura do Solo
no entorno do
Parque Botânico
Morro Baú
- PBMB -
microbacias do
Ribeirão Baú
e Braço do Baú

Definida a categoria de manejo, foi elaborado o mapa de uso e cobertura do solo na região do PBMB, na escala 1:25.000 com o uso e cobertura do solo atual nas microbacias hidrográficas do entorno do Parque (**Figura 7.2**).

Classe de Uso	Área (ha)	%
Floresta	7226,65	64,86
Pasto	1067,68	9,58
Rizicultura	992,71	8,91
Silvicultura	972,74	8,73
Bananicultura	749,05	6,72
Instalações rurais	117,54	1,05
Lavoura	15,35	0,14
Total	11.141,71	100

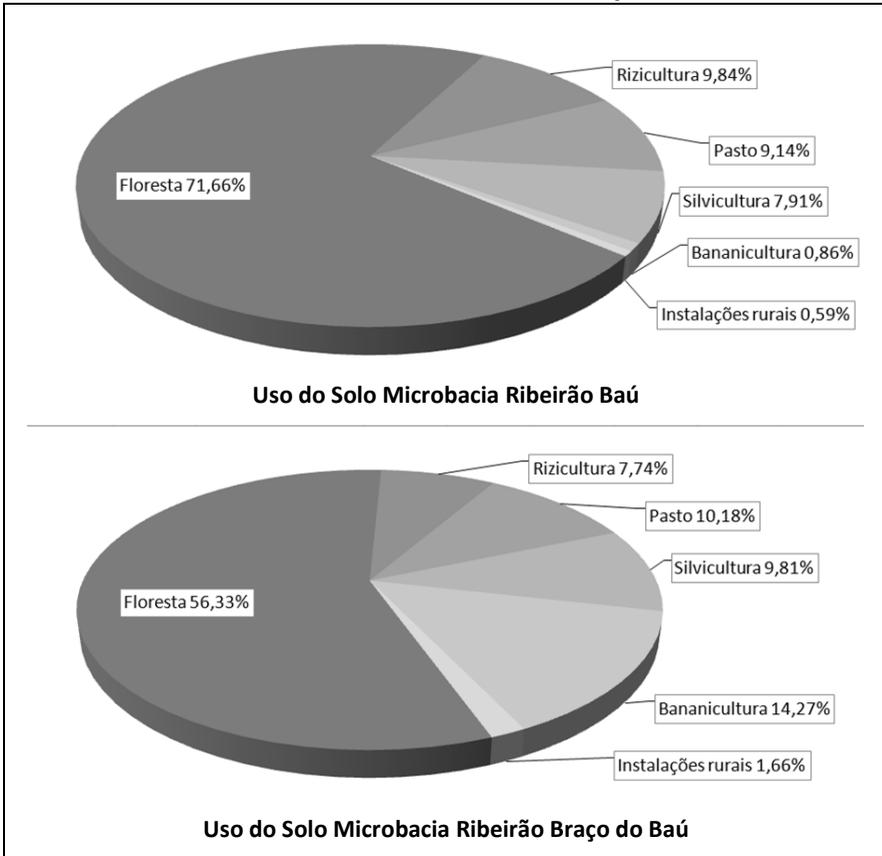
Figura 7.3 - Gráficos de classes de uso e cobertura nas Microbacias do Ribeirão Baú e Braço do Baú

A configuração da distribuição das classes de uso e cobertura do solo atual corroborou a diferença existente na estrutura fundiária em cada uma das microbacias. De acordo com informações dos proprietários e produtores locais, adquiridas durante as campanhas de campo, a microbacia do Ribeirão Braço do Baú possui um estrutura fundiária caracterizada por pequenas propriedades de produção familiar cuja principal produção é a bananicultura, enquanto na microbacia do Ribeirão Baú as propriedades são maiores, algumas pertencendo a grupos empresariais, sendo basicamente voltada a silvicultura de espécies exóticas. Estas características podem ser verificadas através da análise dos gráficos de distribuição das classes de uso por microbacia (**Figura 7.3**).

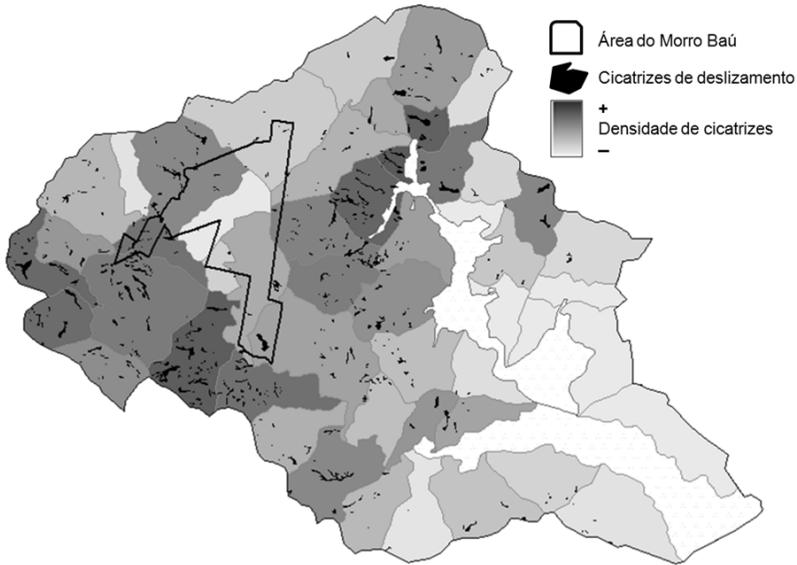
Figura 7.4 - Densidade de cicatrizes por sub-bacias no Ribeirão Baú e Ribeirão Braço do Baú

Com base neste mapeamento é possível aferir a distribuição das sub-bacias mais atingidas, que se concentram no setor oeste da área de estudo e nas proximidades da localidade de Braço do Baú.

Esta informação, por si só, é uma importante ferramenta de planejamento na priorização de ações de prevenção e controle de desastres naturais, delimitando claramente os setores prioritários para a atuação das instituições responsáveis.

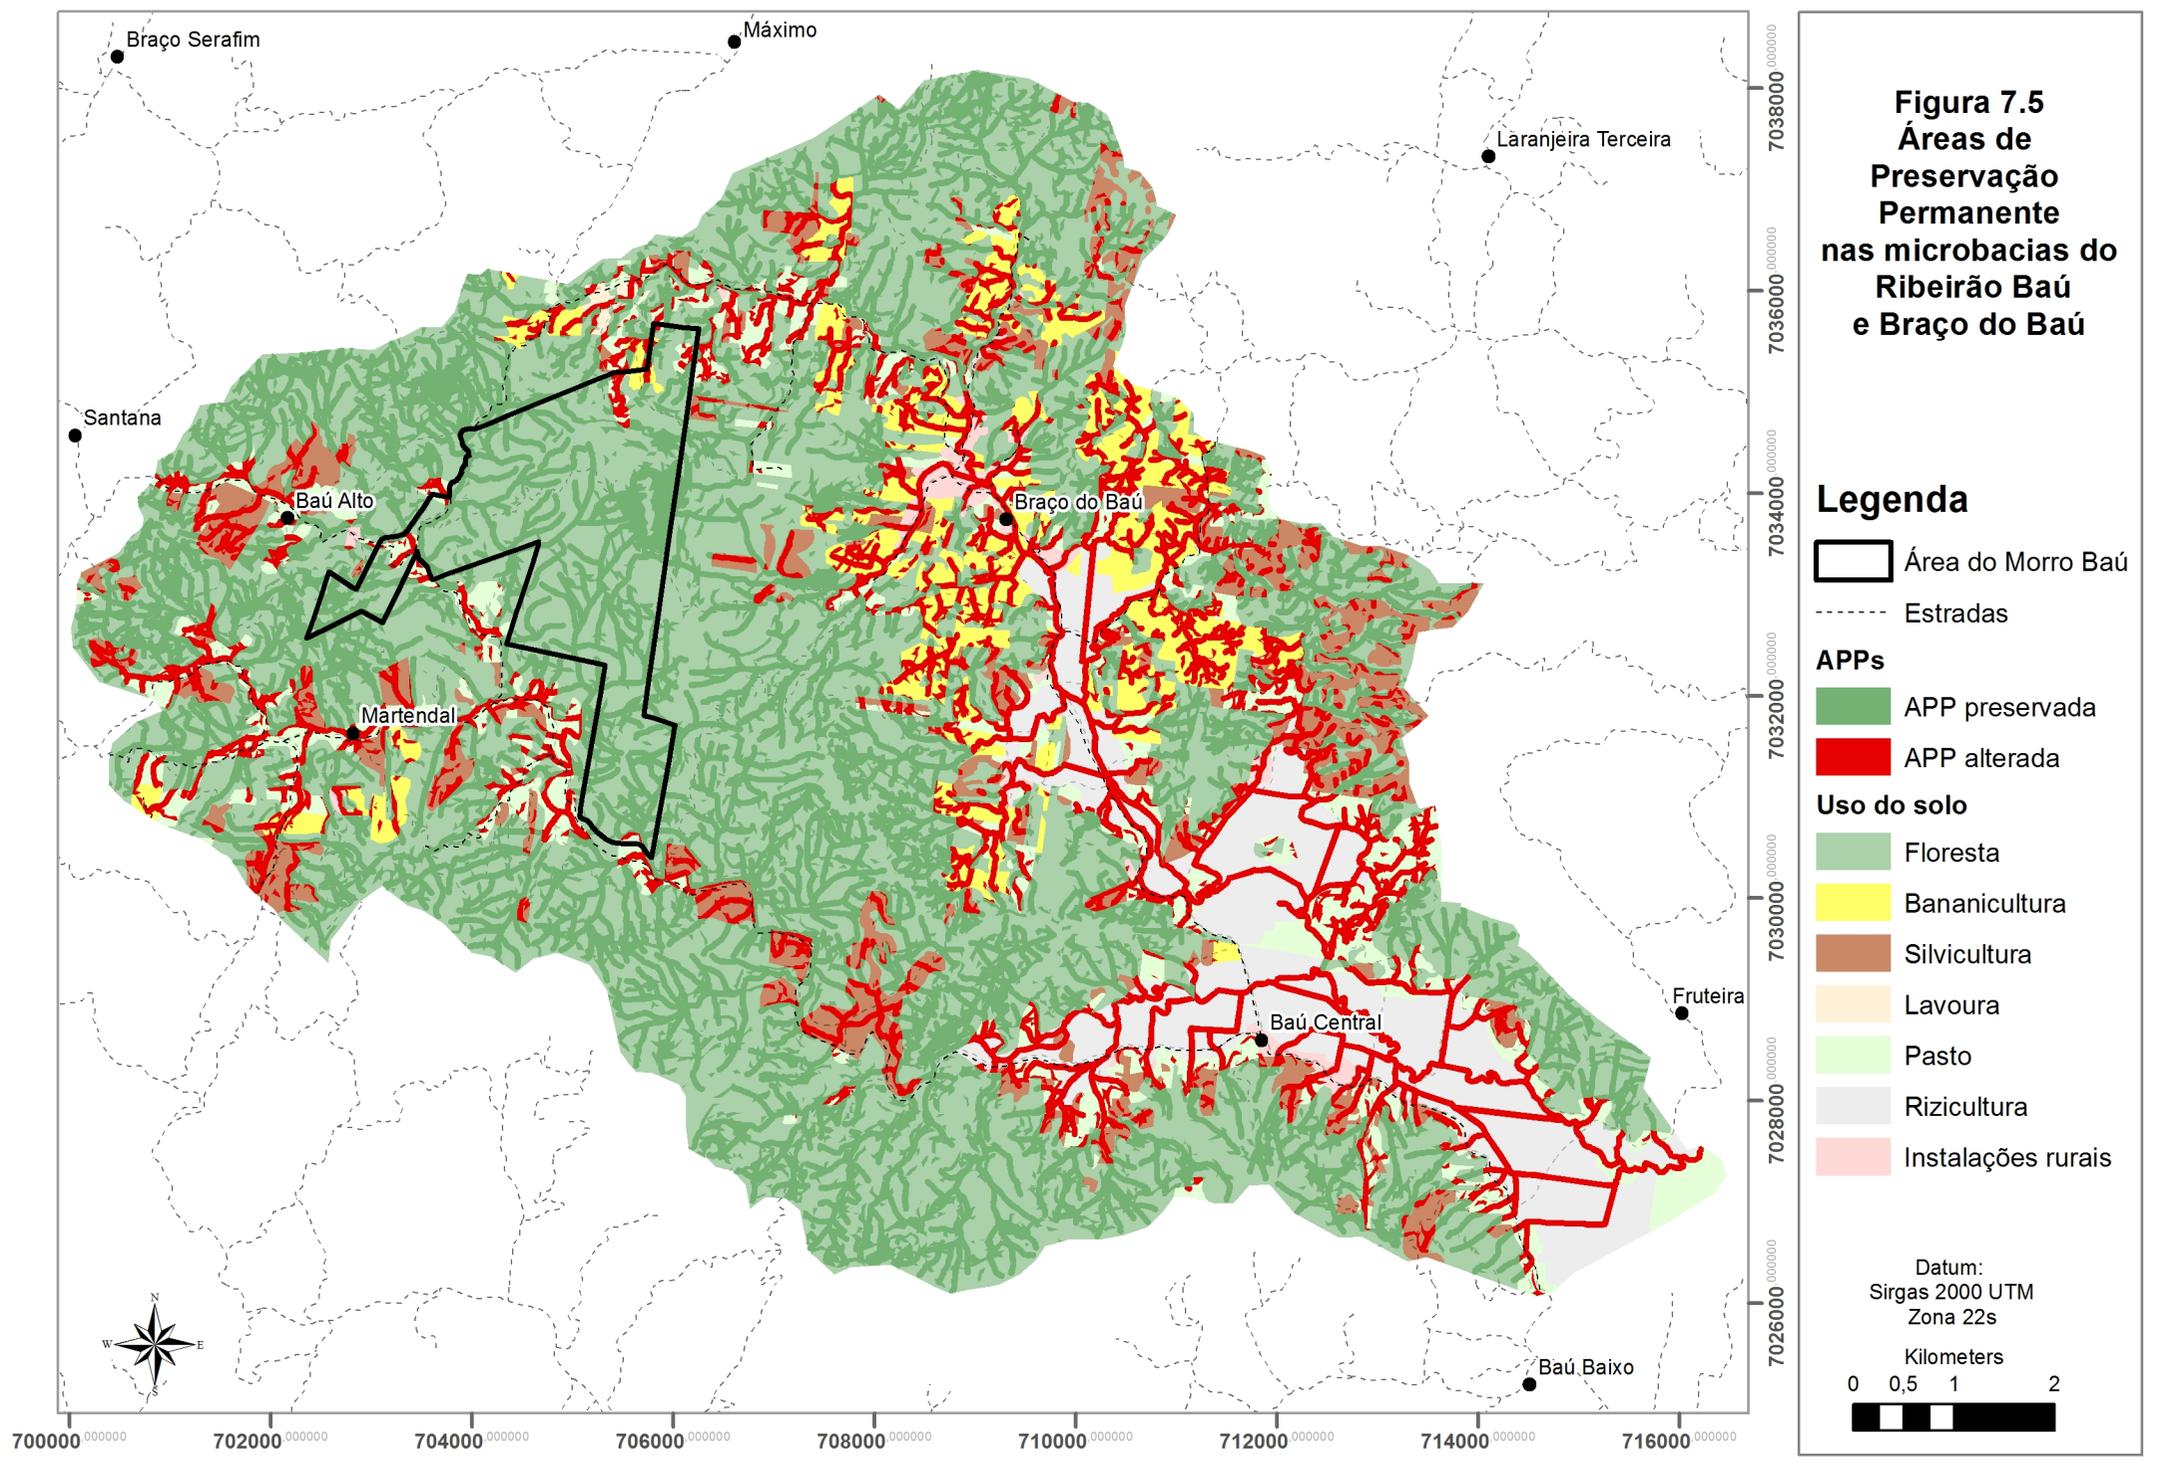
Figura 7.5
Áreas de
Preservação
Permanente
nas microbacias do
Ribeirão Baú
e Braço do Baú
