Florianópolis, 2012

Delimitação das áreas de risco no entorno do Parque Botânico Morro Baú, Ilhota, SC: Proposta de Zona de Amortecimento

Claudio Henschel de Matos

Dissertação de Mestrado submetida
ao Programa de Pós-Graduação em
Geografia da Universidade Federal de
Santa Catarina.

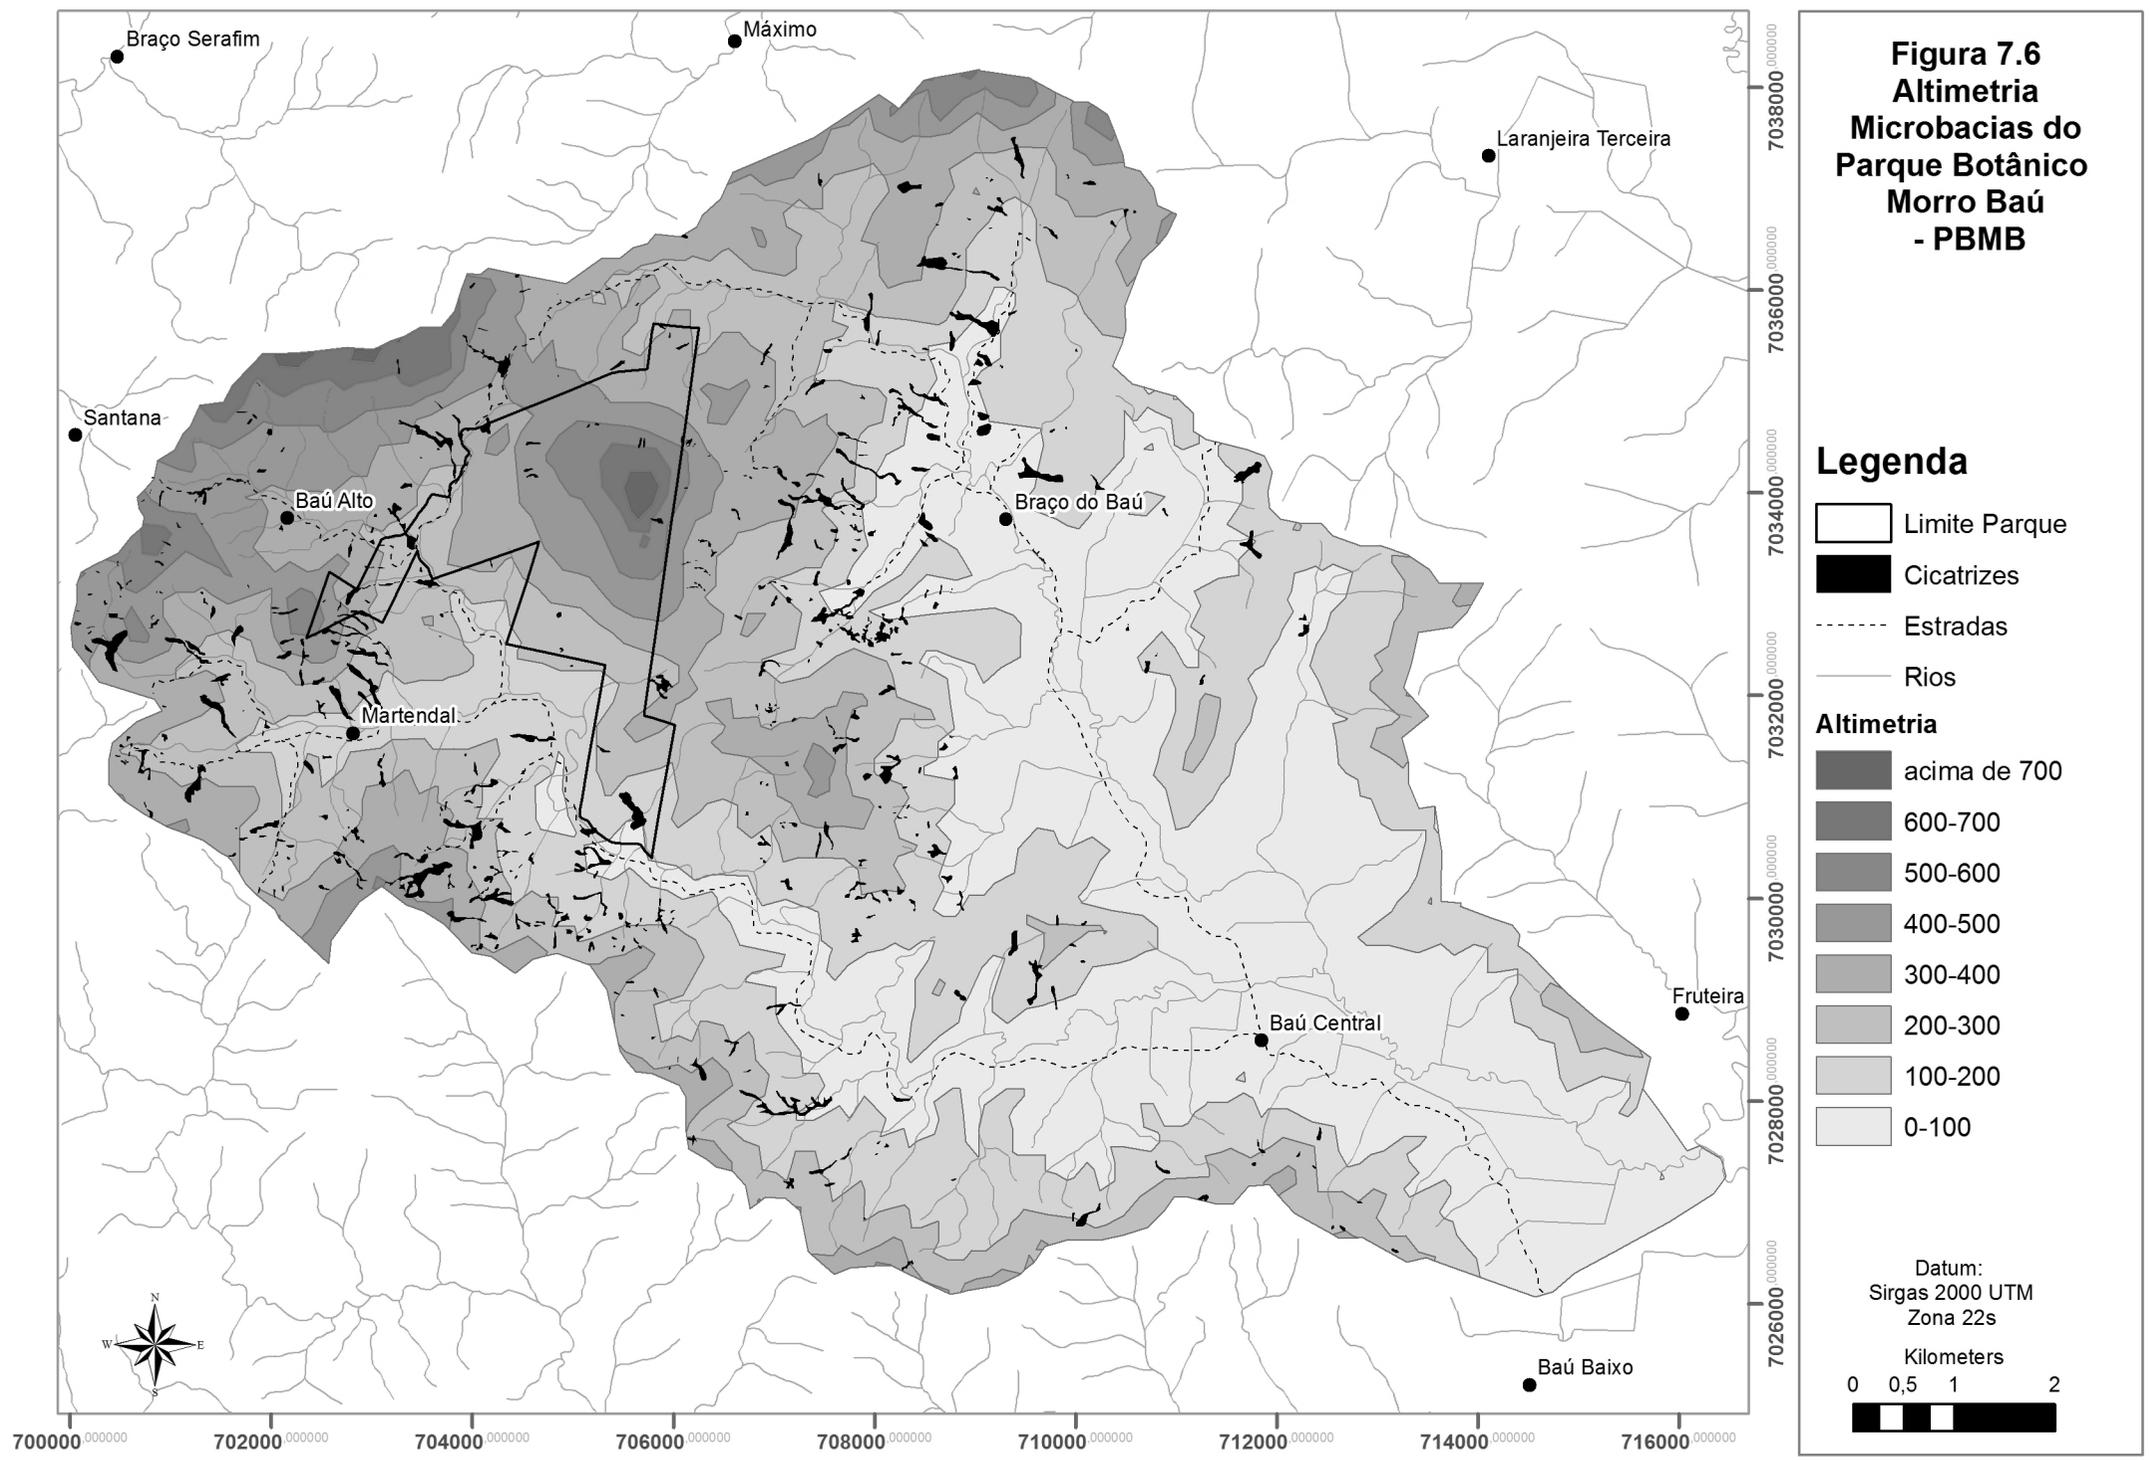
Figura 7.6
Altimetria
Microbacias do
Parque Botânico
Morro Baú
- PBMB

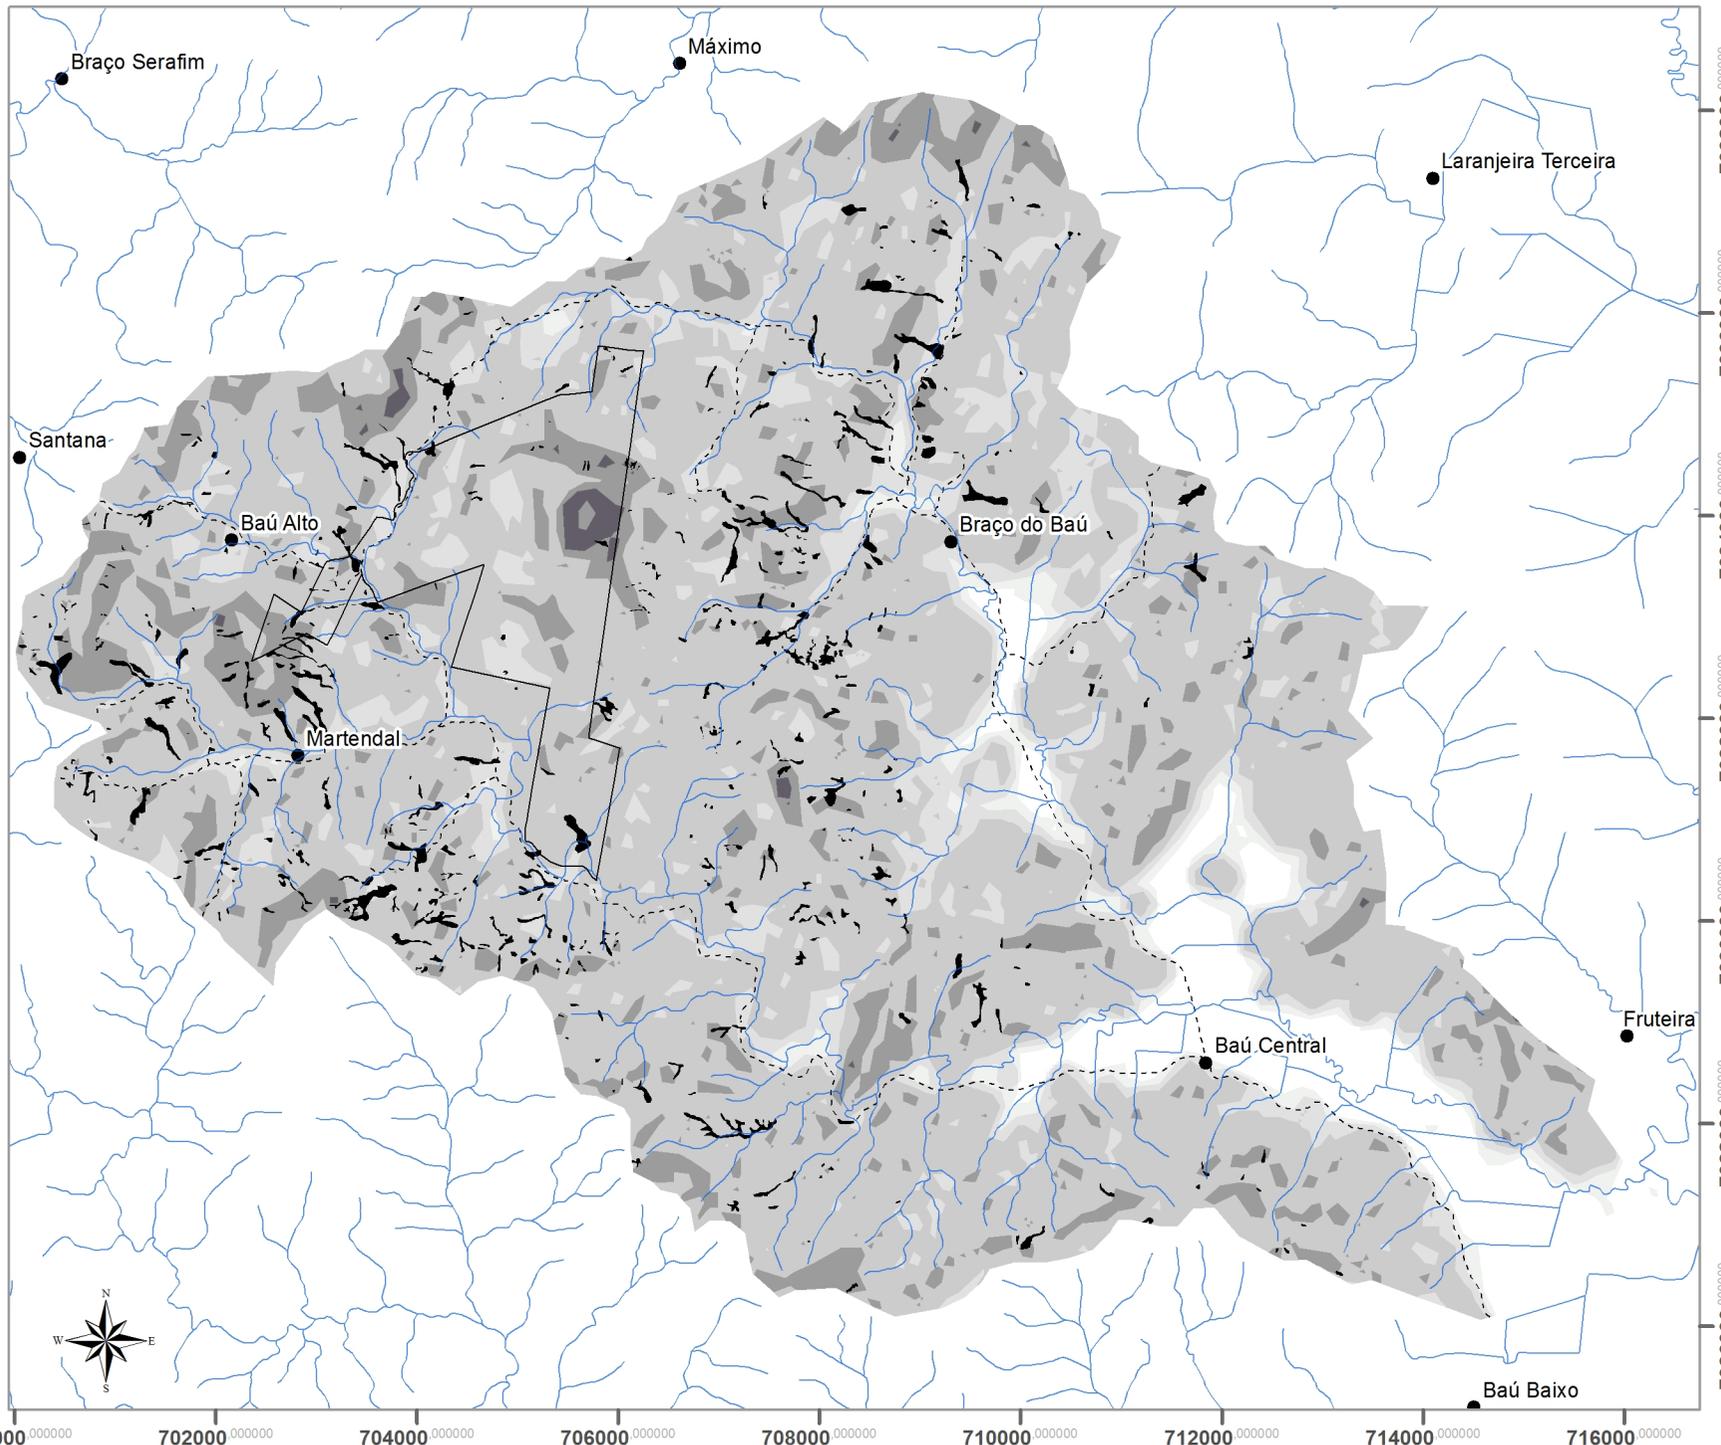
As faixas de declive derivadas do modelo digital de elevação do SRTM foram divididas em 6 classes, as quais correspondem também às classes de relevo conforme classificação apresentada em EMBRAPA (1998) (Tabela 7.7 e Figura 7.7).

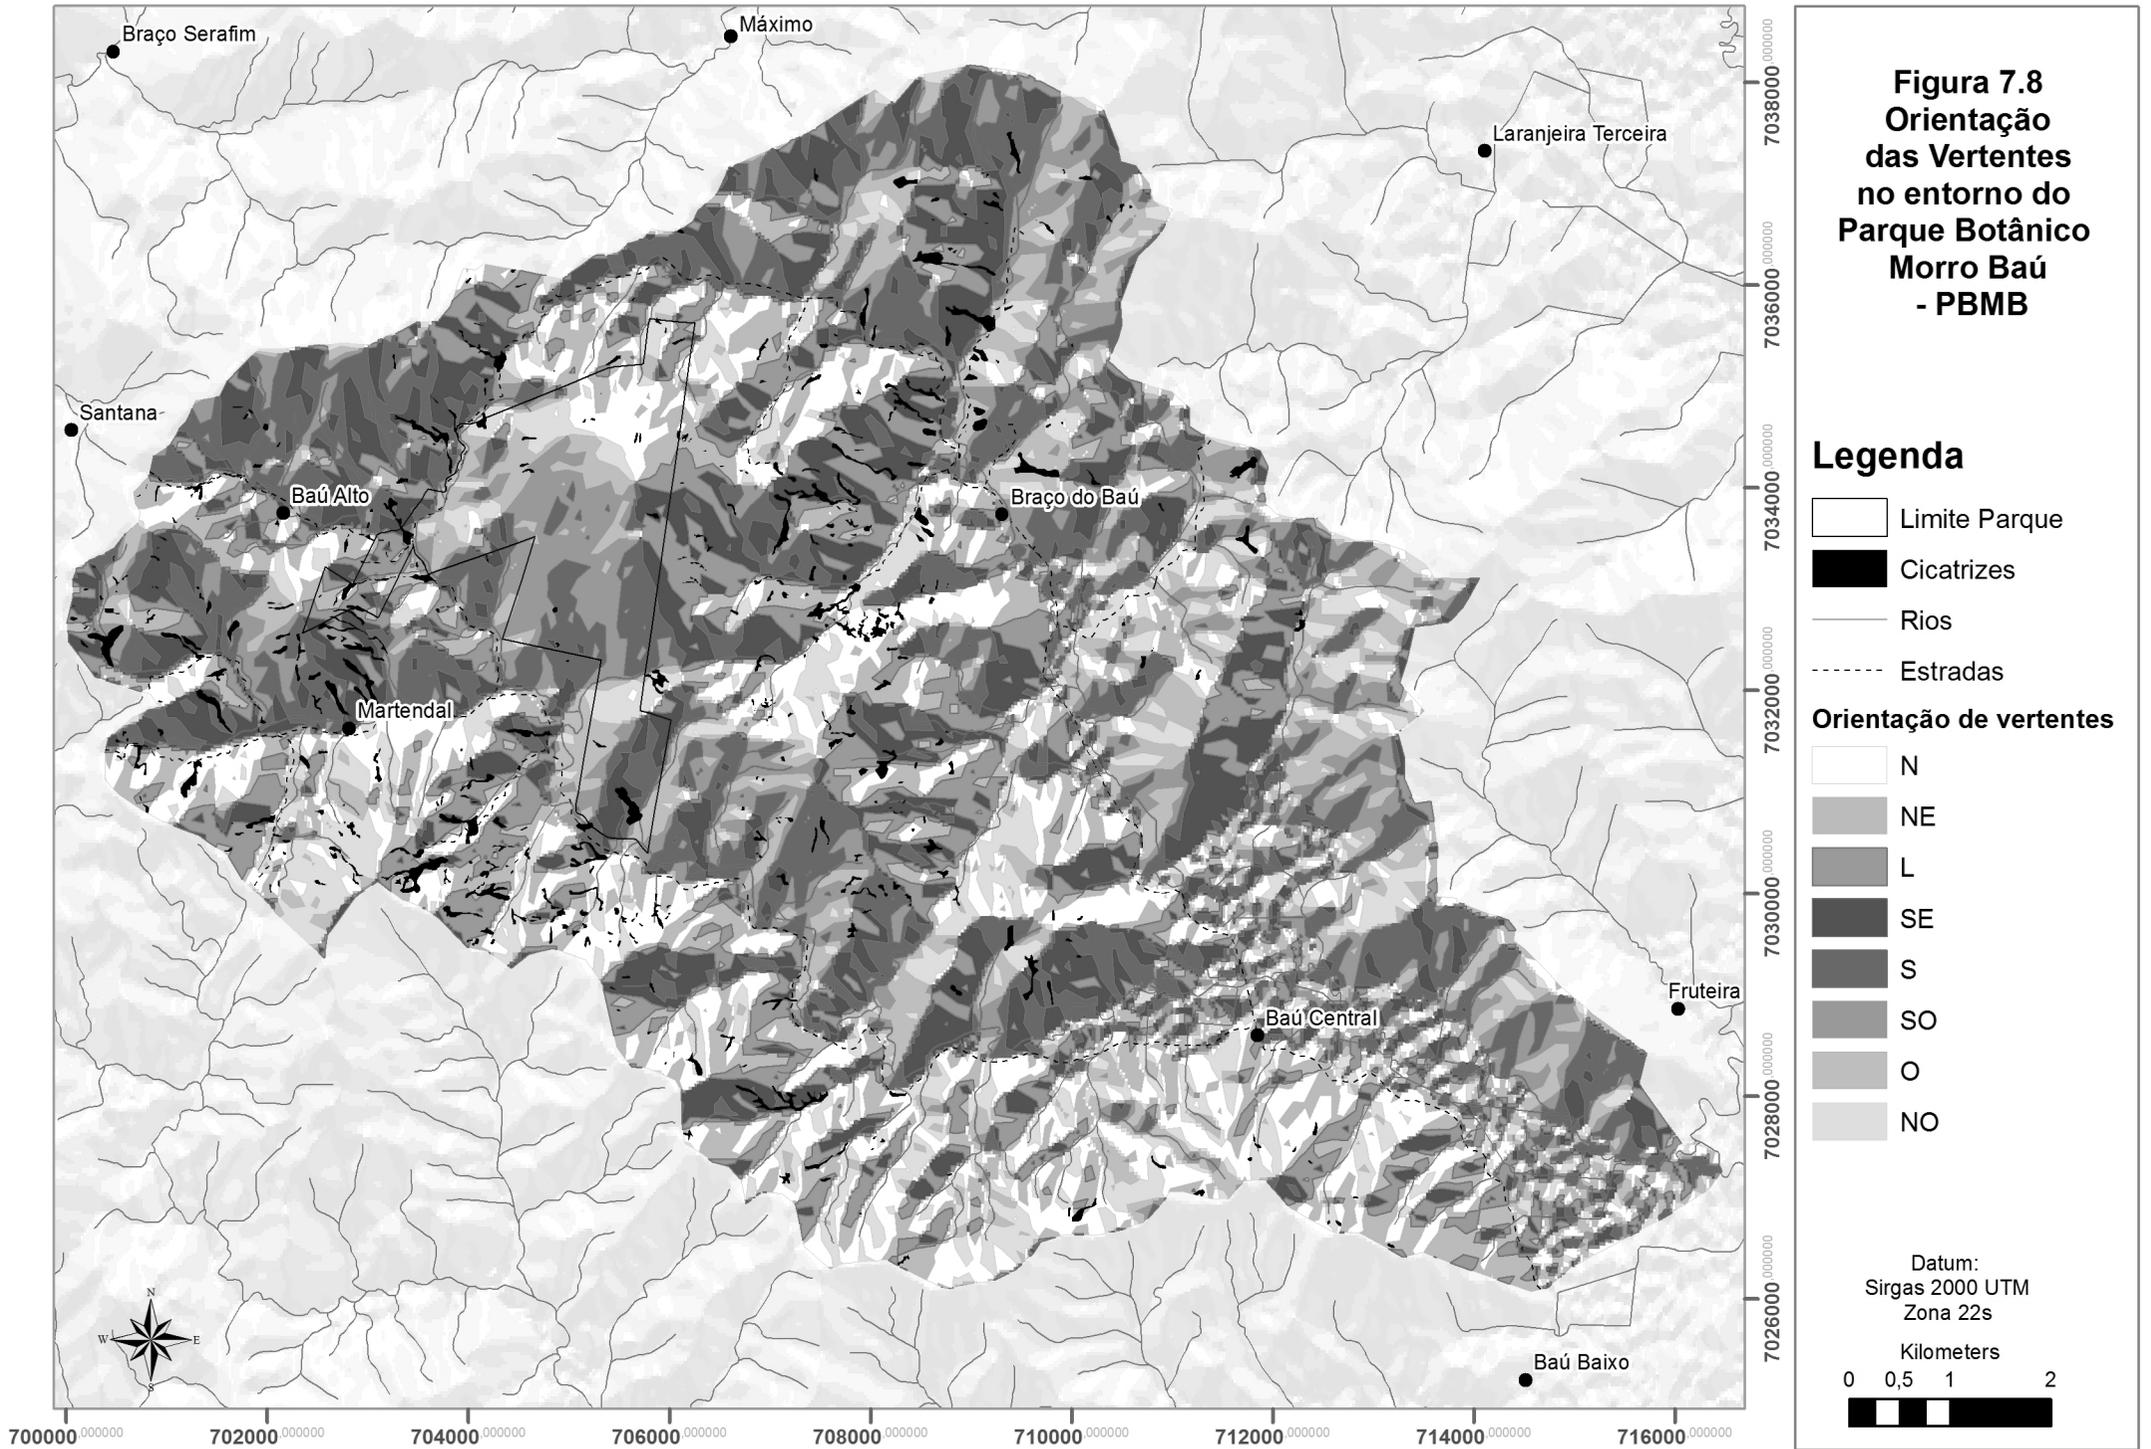
A orientação da vertente é um parâmetro geomorfométrico particularmente diferenciado neste estudo, uma vez que a verificação do grau em que cada octante¹³ foi afetada está diretamente relacionada ao sentido de aproximação das chuvas que ocasionaram os deslizamentos. Assim, a confirmação de que as octantes de L e SE foram as mais afetadas corrobora com as informações apresentadas no item 4.2.1 referente aos aspectos climáticos da área e ao evento ocorrido em novembro de 2008, onde é demonstrada a combinação da circulação marítima e vórtice ciclônico causando ventos de leste que atingiram de forma praticamente perpendicular à costa catarinense (Tabela 7.8 e Figura 7.8).

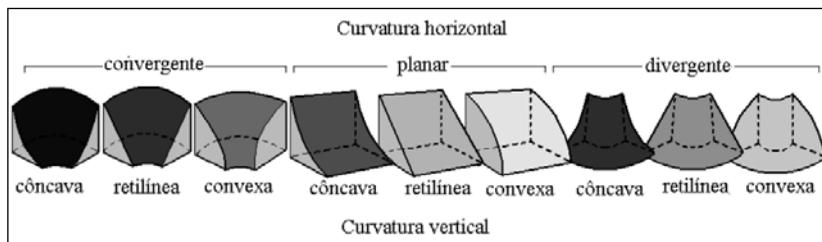
Figura 7.9 - Combinação das curvaturas para caracterização das formas de terreno

As formas de terreno tem grande relação com os processos geomorfológicos e podem ser condicionantes importantes no desencadeamento de processos erosivos (**Figura 7.9 e 7.10**). A verificação dos efeitos dos deslizamentos e sua relação com as diferentes formas de relevo foi realizada, assim como nos outros parâmetros geomorfométricos, através do cruzamento com o mapa das cicatrizes (**Tabela 7.9**).

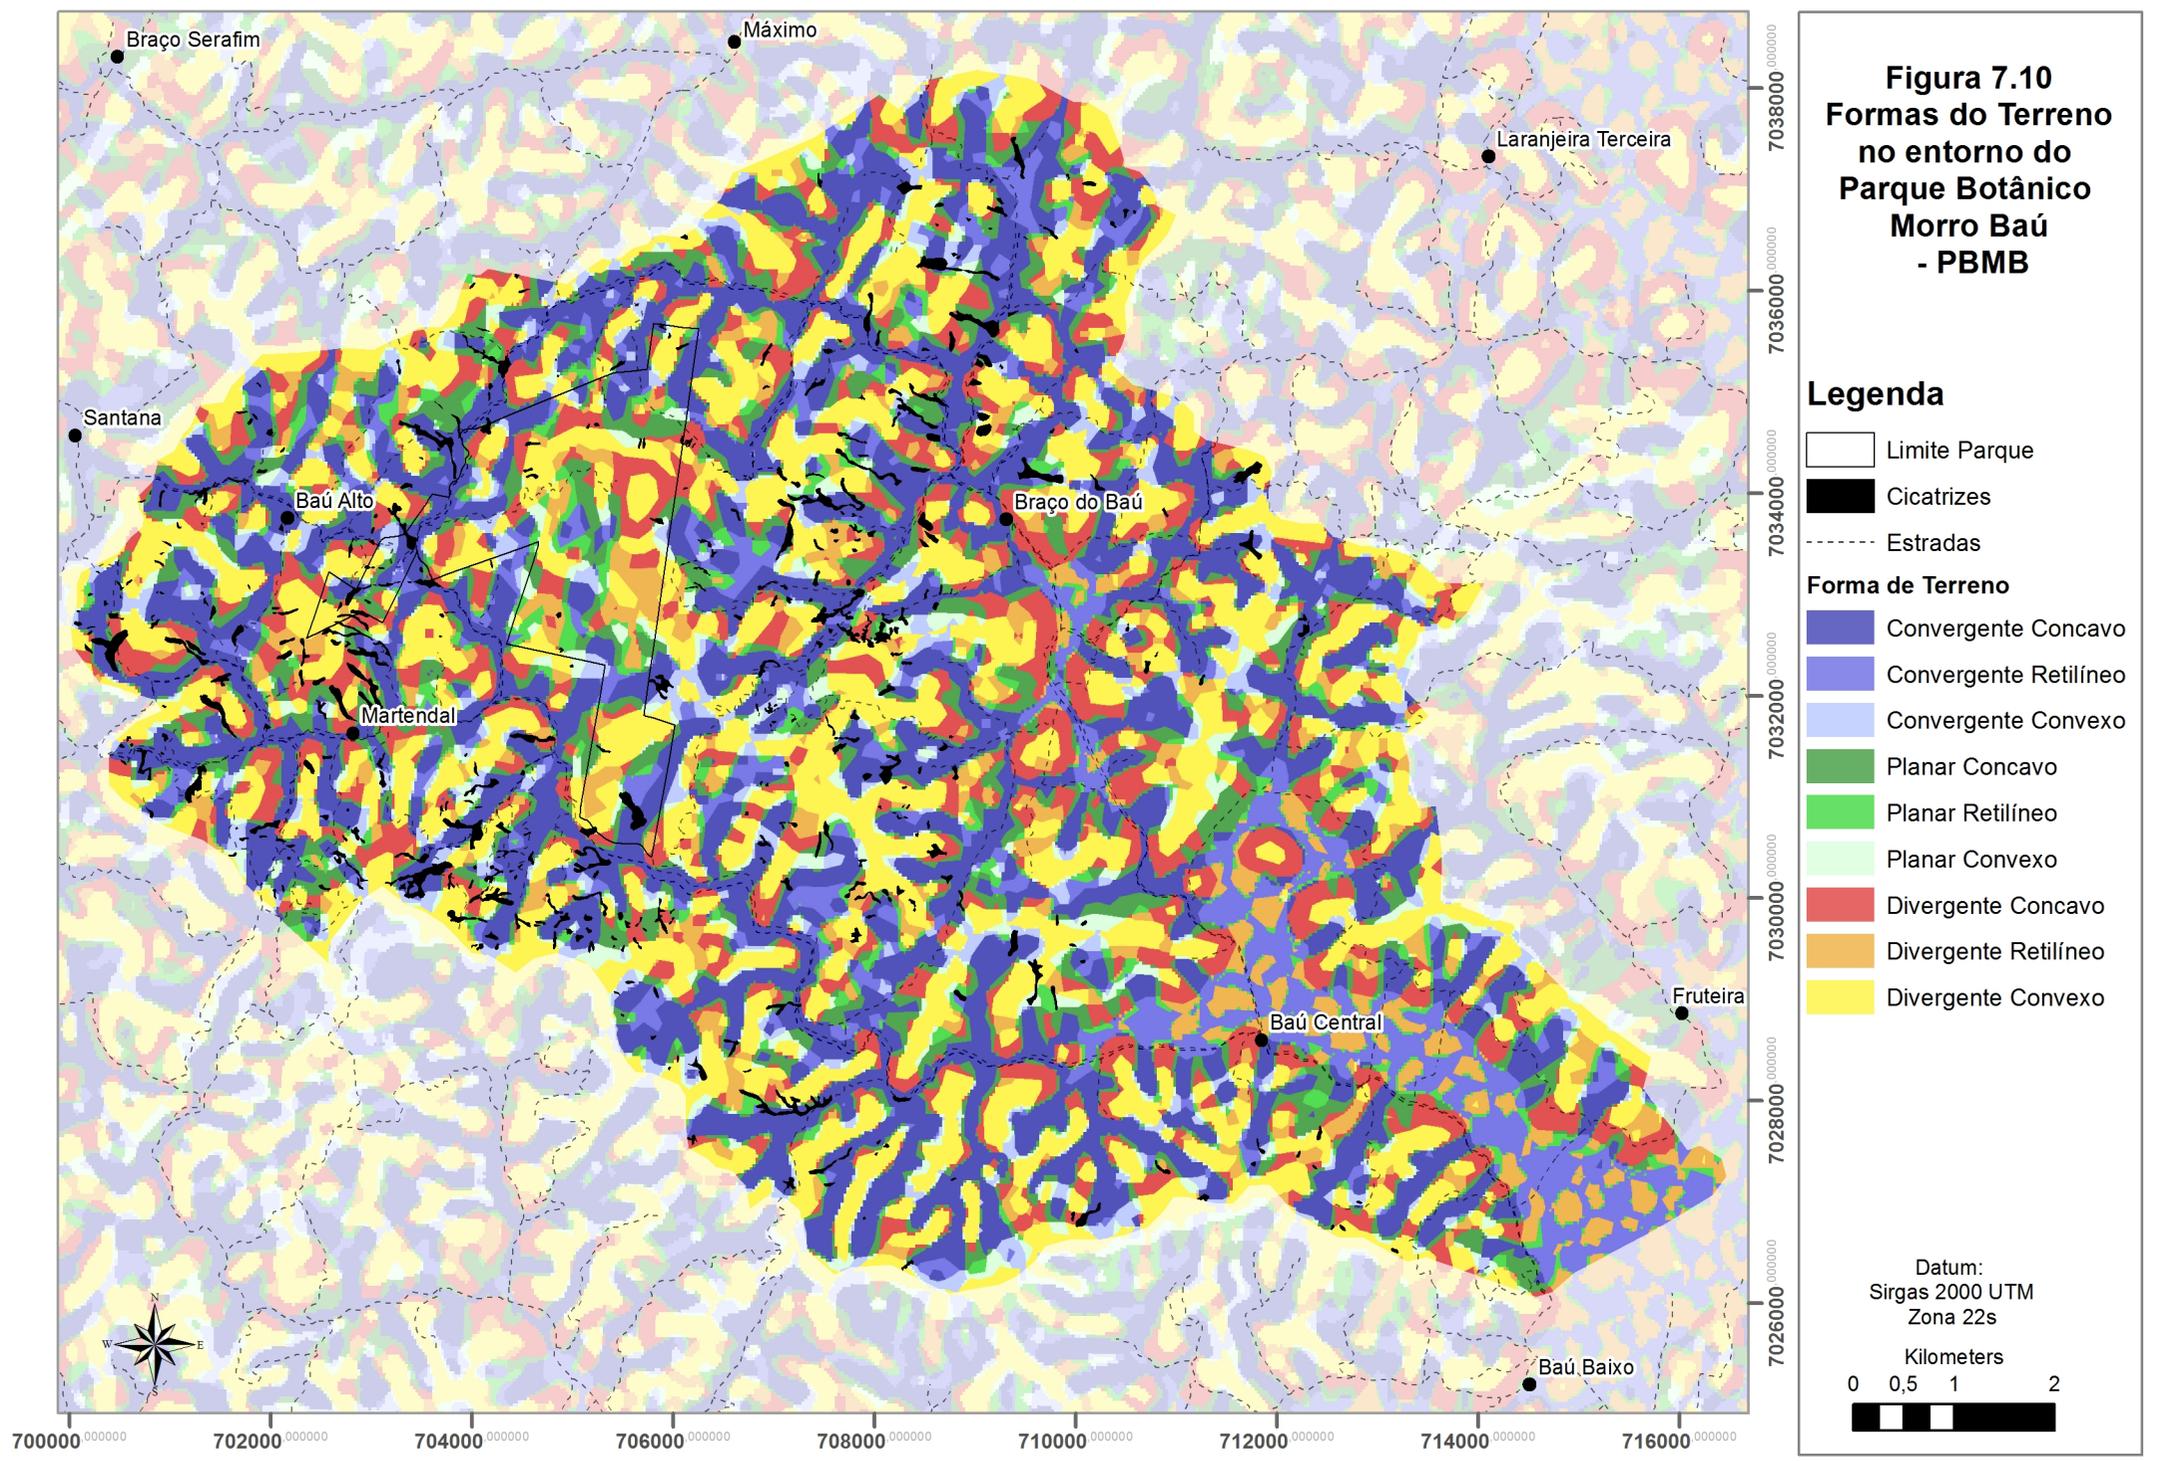
Figura 7.10
Formas do Terreno
no entorno do
Parque Botânico
Morro Baú
- PBMB

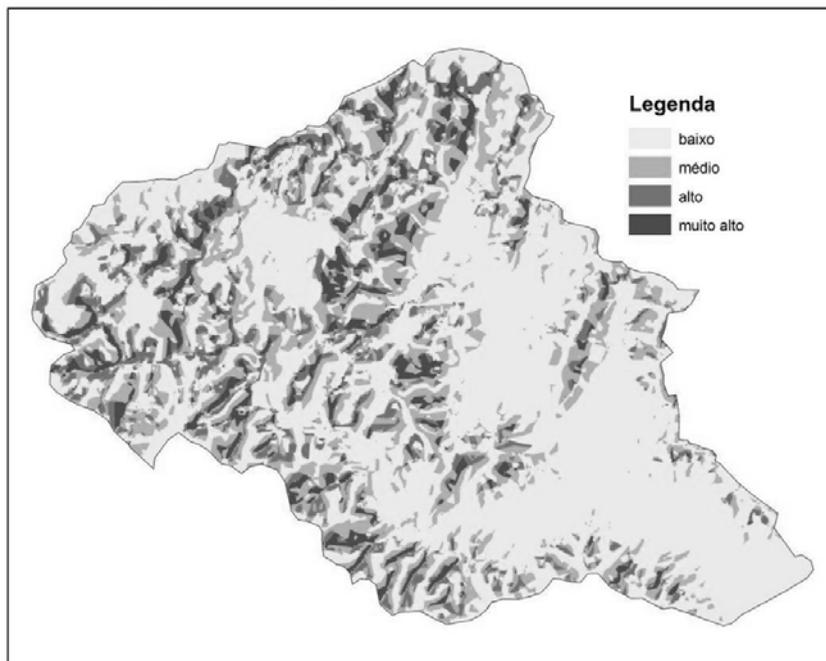
Figura 7.11 - Resultado da análise integrada realizado através de operações de álgebra de mapas com os parâmetros geomorfométricos reclassificados para a identificação de áreas de suscetibilidade

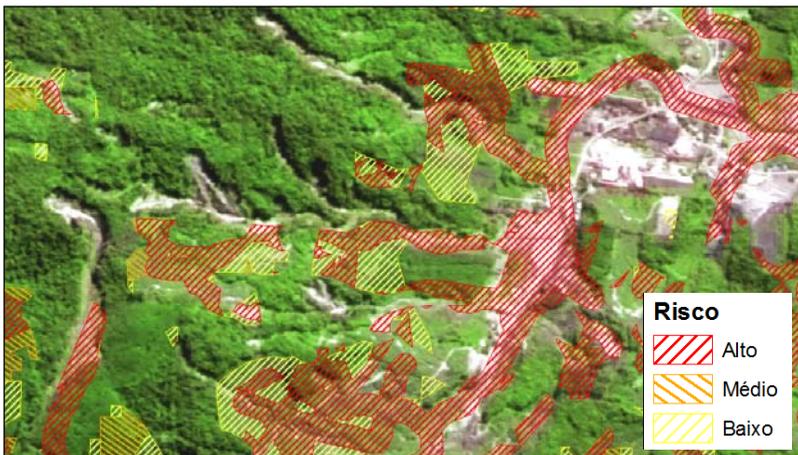
Figura 7.13 – Detalhe do Mapeamento de áreas de risco sobre imagem

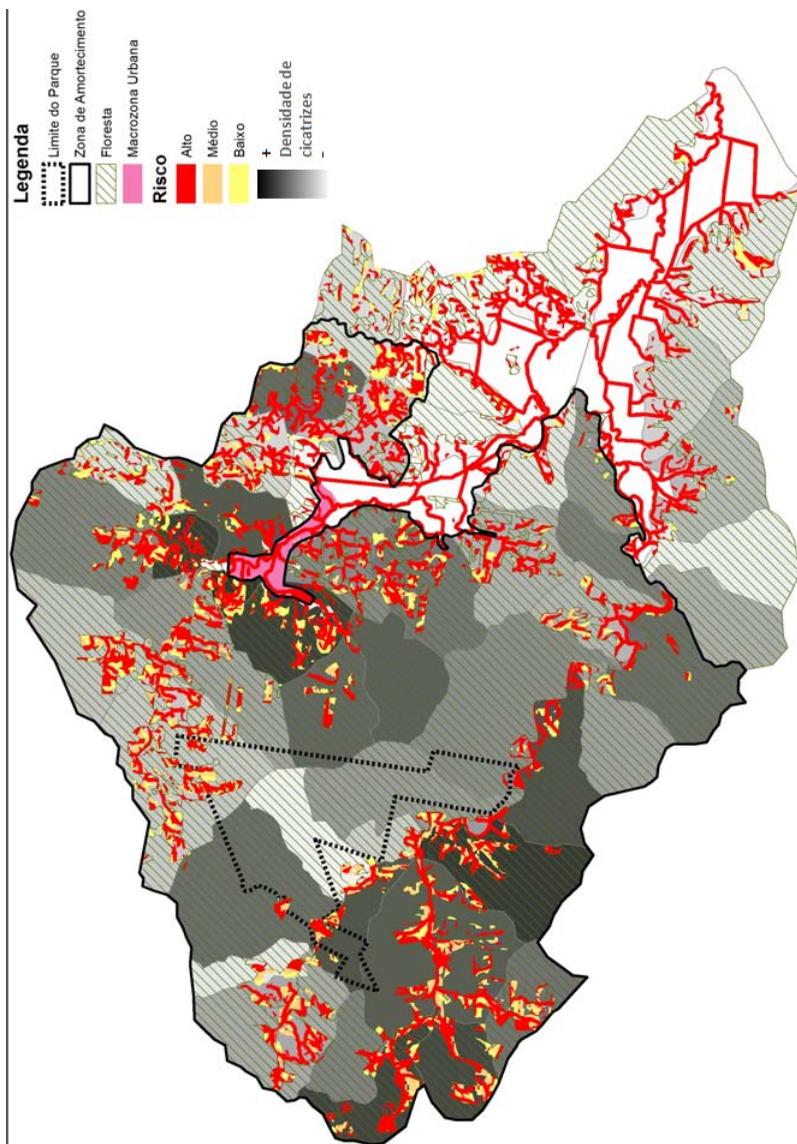
Figura 7.14 – Sobreposição dos critérios selecionados para delimitação da Zona de Amortecimento

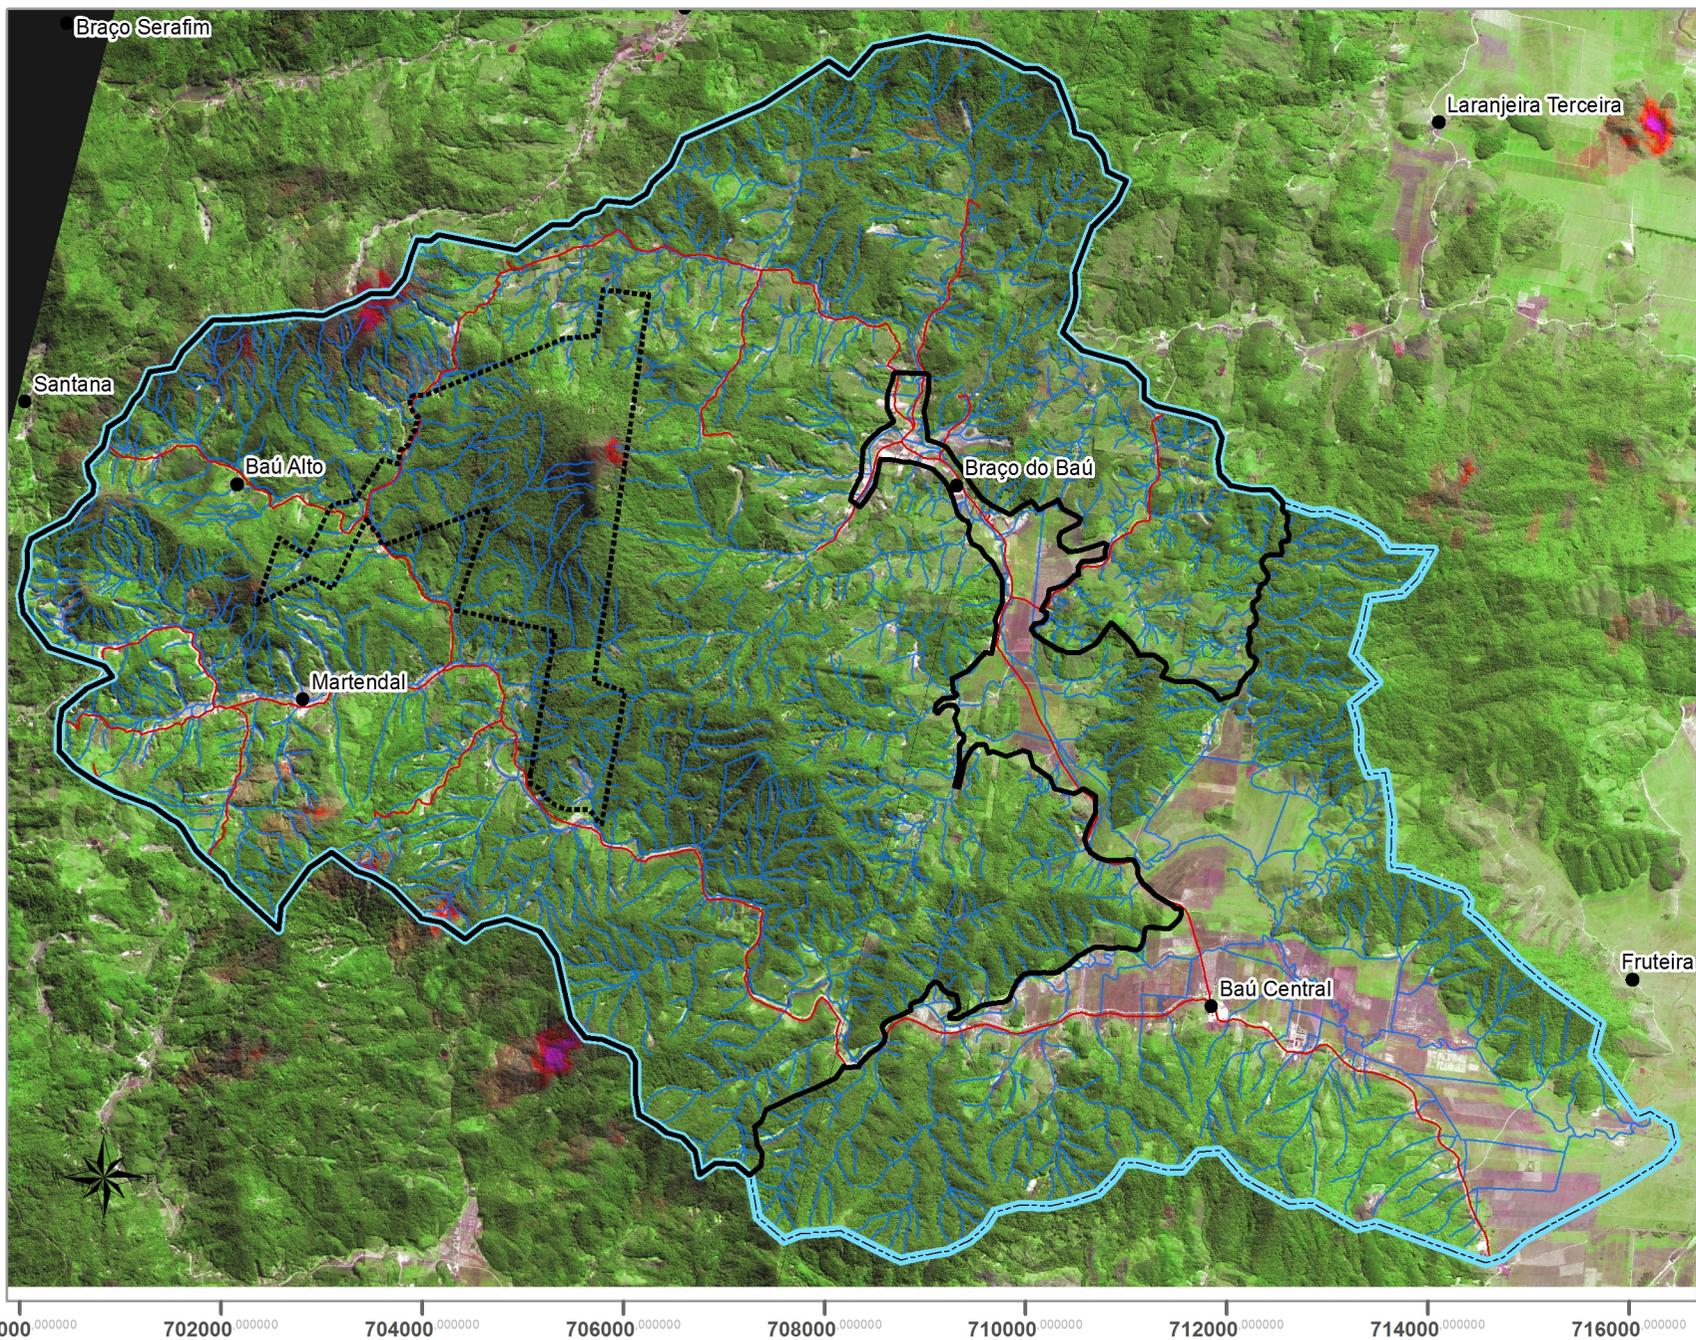
Figura 7.15
Proposta de
Zona de
Amortecimento
Parque Botânico
Morro Baú
- PBMB
