AVALIAÇÃO DE SOLO REFORÇADO - ESTUDO DE CASO

Dissertação apresentada ao Programa de Pós-Graduação em Engenharia Civil da Universidade Federal de Santa Catarina como parte dos requisitos para a obtenção do título de Mestre em Engenharia Civil.

This work describes the studies carried out with the objective of identifying the causes responsible for the sliding occurred a retaining wall of the type Terramesh® System. The main aspects that influenced directly the stabilization of the slope were:

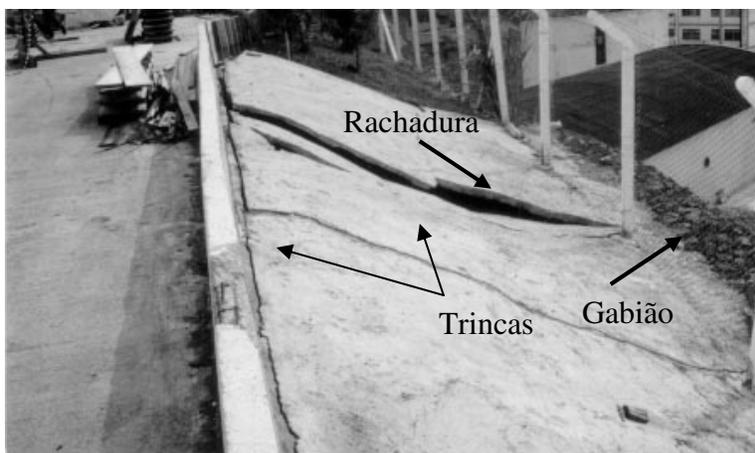
- Movimentação e Assentamento do Solo a montante da estrutura Terramesh® – o resultado destes movimentos e assentamentos, segundo o relatório, reflete em trincas (Fotos 6.1 e 6.2) no piso.

Foto 6.1 – Trincas resultantes do assentamento do solo.

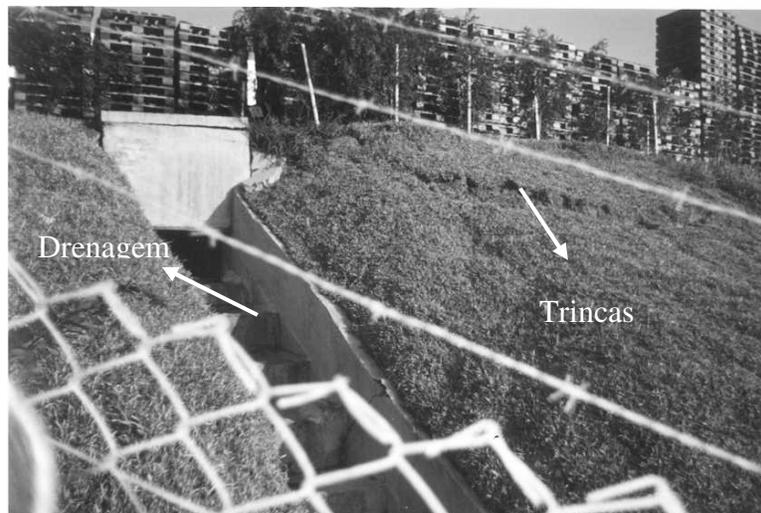
Foto 6.2 – Trincas de ruptura no talude.

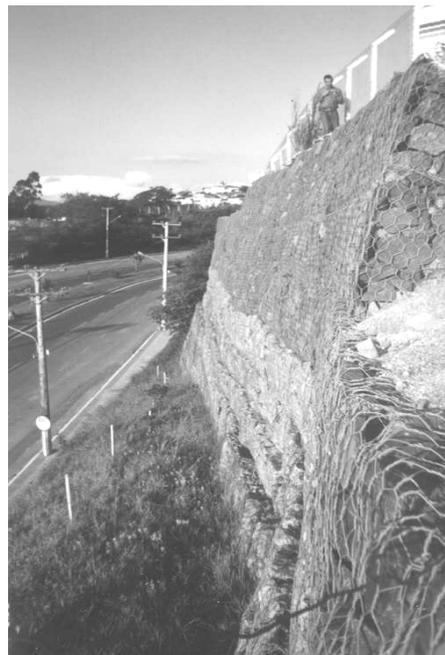
- Deformação da Estrutura – descreve uma excessiva deformação em forma de arco do paramento frontal da estrutura Terramesh® (Fotos 6.3 e 6.4), apontando como prováveis causas uma má acomodação das pedras, falta de alinhamento, parcela correspondente à construção e uma segunda parcela relacionada a efeitos estruturais cujas causas estariam relacionadas aos reforços.

Foto 6.3 – Deformação do paramento da estrutura Terramesh®.

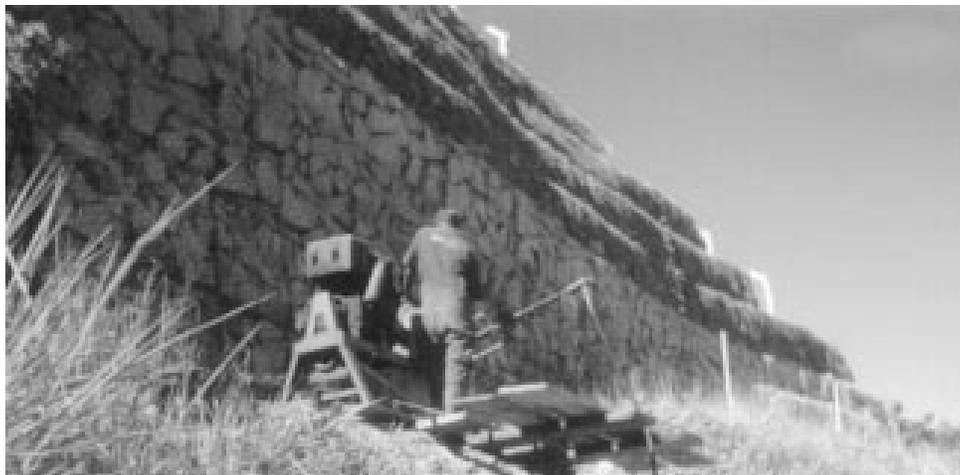
Foto 6.4 – Deformações em arco e falta de alinhamento do paramento externo (Gabião).

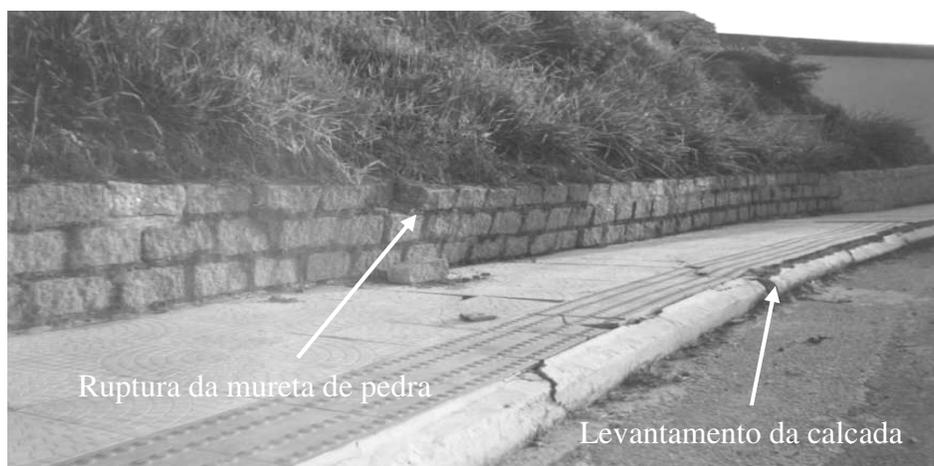
- Levantamento da Calçada e Ruptura da Mureta de Pedras Posicionada na Base do Talude - estas observações (Fotos 6.5) aliadas com as já citadas anteriormente, apontam para uma ruptura global.

Foto 6.5 – Levantamento da calçada e ruptura da mureta de pedras.

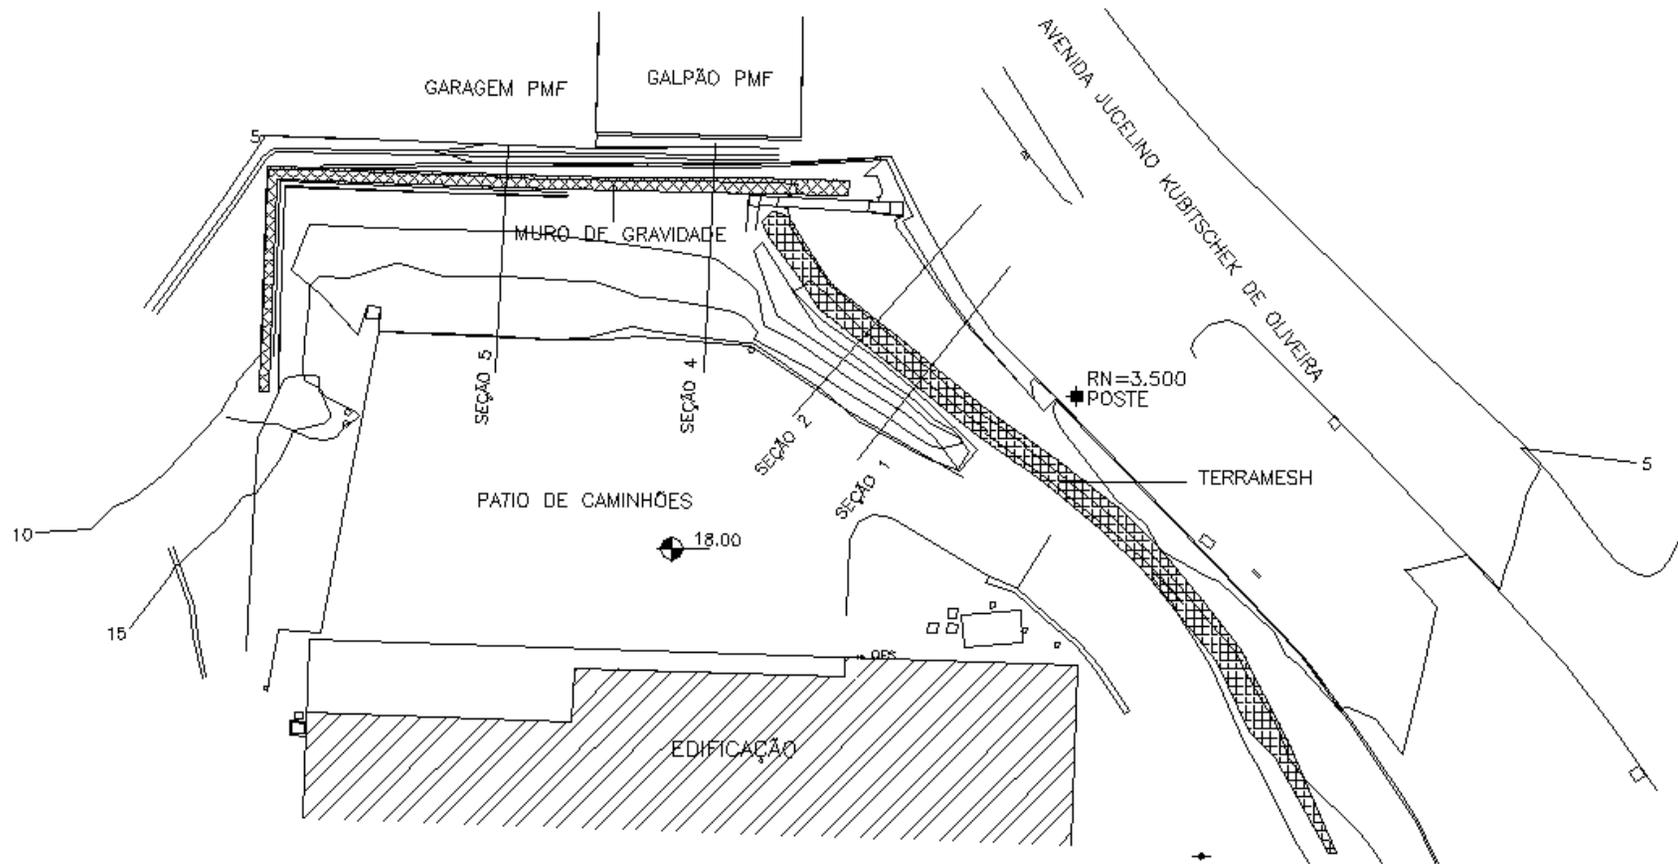
Figuras 7.1 e 7.2 apresentam respectivamente a localização das mesmas (vista em planta) e a disposição dos pinos de leitura em cada seção.

Figura 7.1 – Planta de localização das seções.

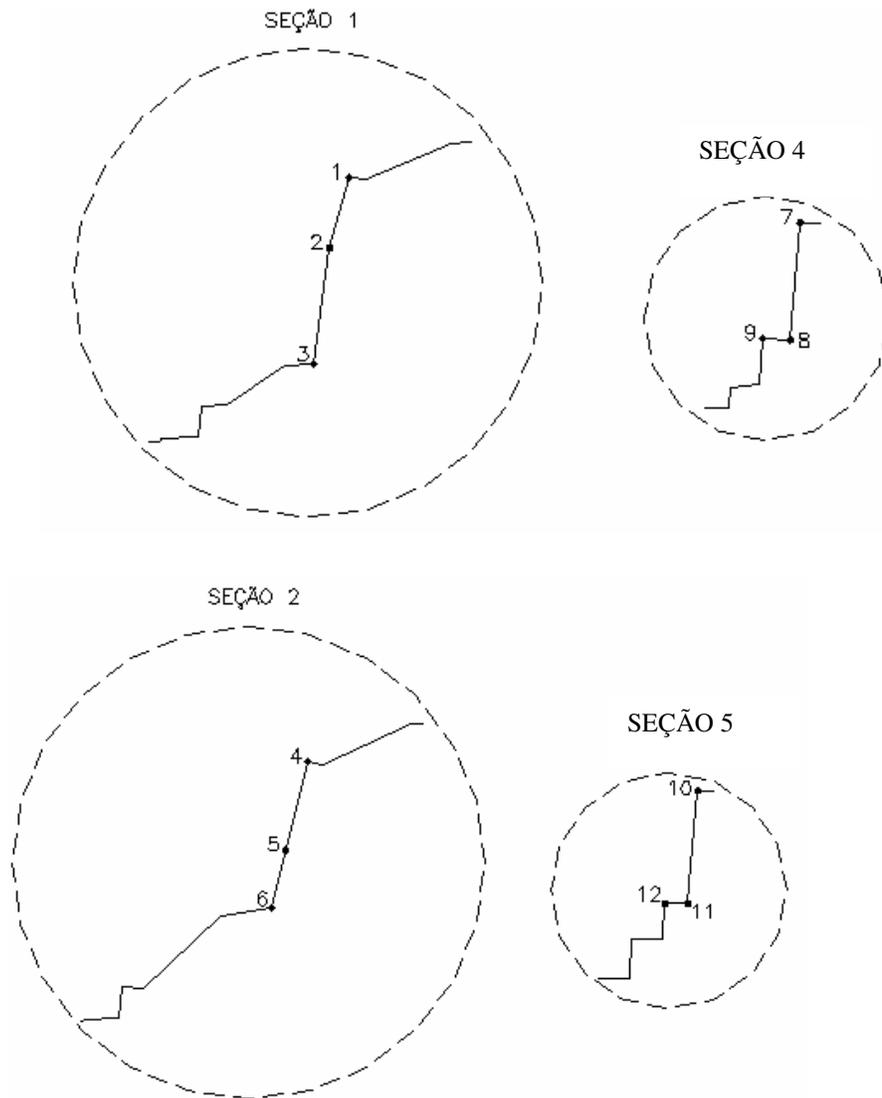
Figura 7.2 – Croqui esquemático das seções mostrando os pontos de monitoramento.

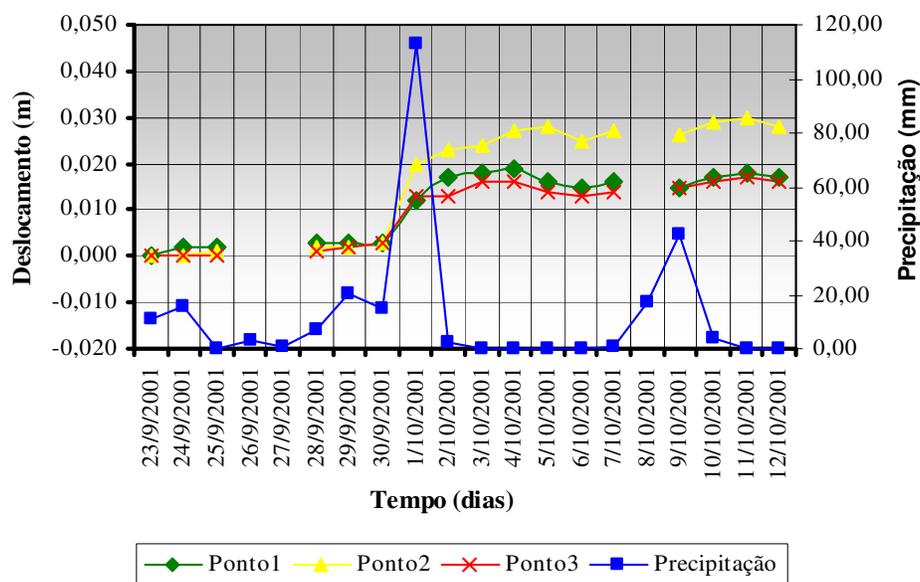
- a) Os pinos 1, 2 e 3 da Seção 1 (Figura 7.3) e os pinos 4, 5 e 6 da Seção 2 (Figura 7.4), situadas na estrutura Terramesh®, indicam um aumento suave dos deslocamentos do dia 23/09 até o dia 30/09. Percebe-se, em todos os 6 pinos, a partir do dia 30/09, um aumento brusco dos deslocamentos em função de chuvas ocorridas nos dias 28/09/2001 e 01/10/2001. Observa-se a partir do dia 02/10/2001, que a velocidade dos deslocamentos diminuiu sensivelmente até o dia 04/10/01, certamente em função da diminuição das pressões neutras. Como medida de precaução foi feita uma escavação de alívio a montante da estrutura Terramesh® (05/10/2001) e do Muro de Gravidade (06/10/2001), a qual está descrita em detalhes no item 7.1. Percebe-se a partir daí, uma diminuição suave no ritmo dos deslocamentos, mesmo tendo ocorrido novas chuvas após a escavação (08/10/2001). A partir desta data os deslocamentos se mostram relativamente estabilizados. É interessante observar que o pino 4 indica que o topo da estrutura Terramesh® sofreu um pequeno deslocamento para dentro (tardoz) em função da retirada do solo.

Figura 7.3 – Leituras dos pinos 1, 2 e 3.

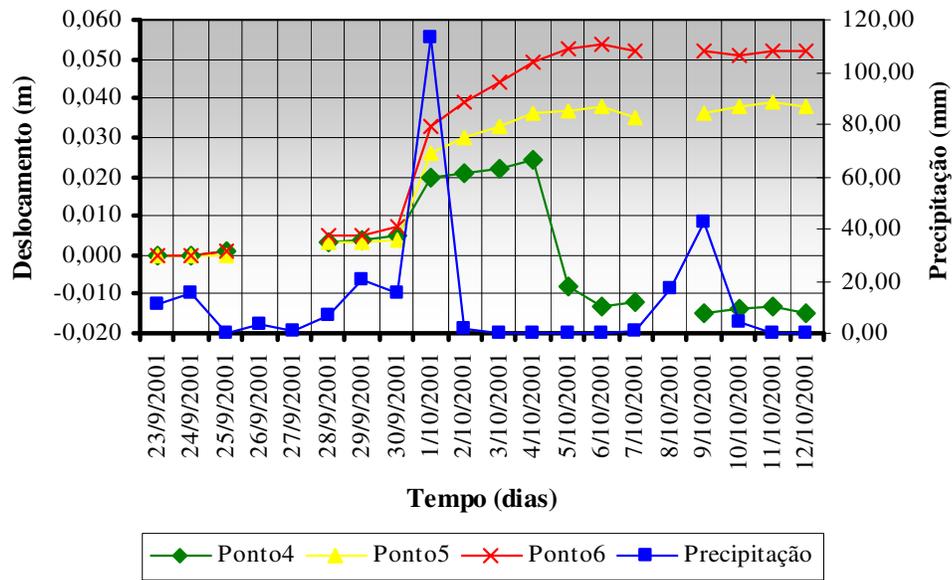
Figura 7.4 – Leituras dos pinos 4, 5 e 6.

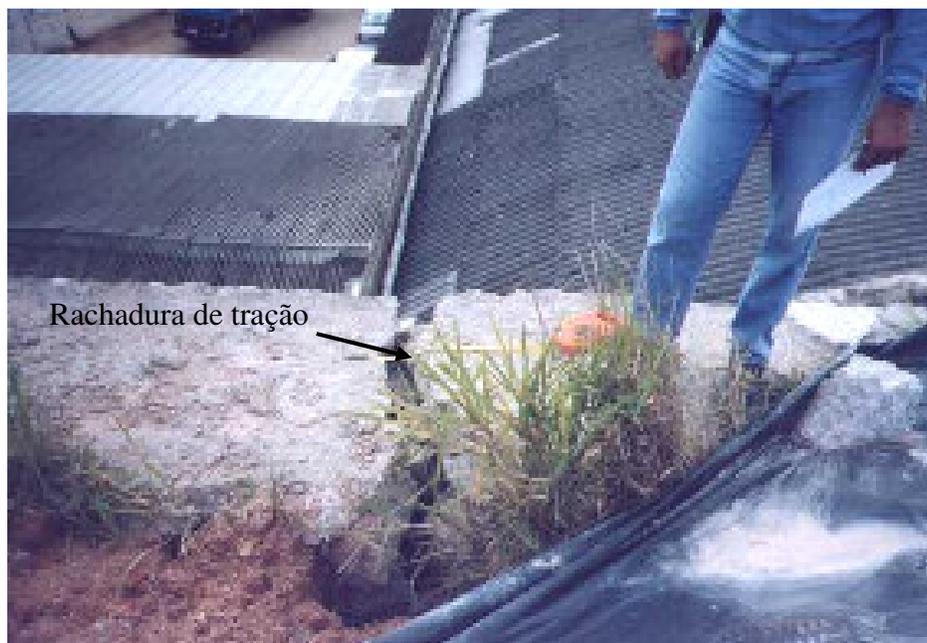
- b) Entre a Seção 4 (pinos 7, 8 e 9) e a Seção 5 (pinos 10, 11 e 12), ambas situadas no Muro de Gravidade, observou-se a presença de trincas de magnitude razoáveis (aproximadamente 10cm) como demonstrado na foto 7.1.

Foto 7.1 – Trinca no Muro de Gravidade.

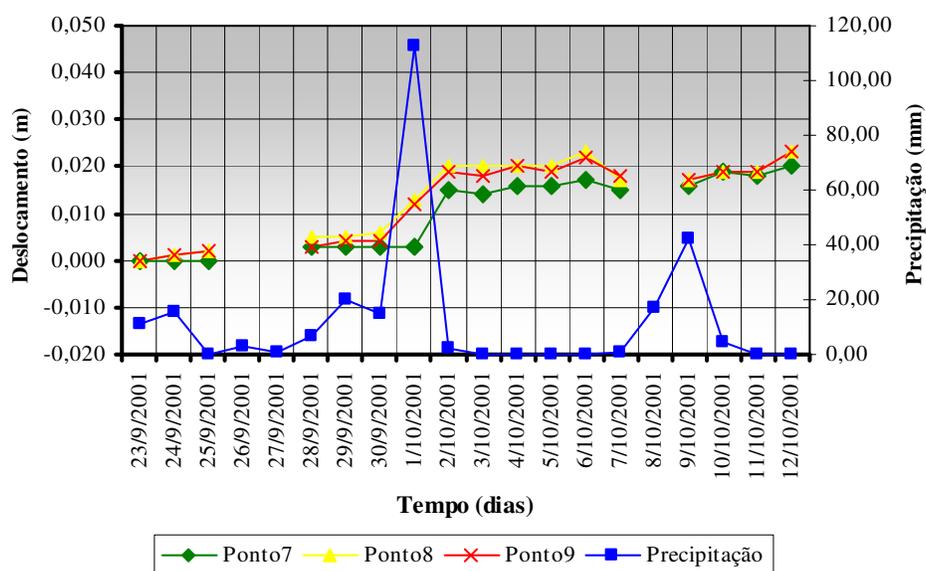
O monitoramento dos pinos das seções 3 e 4 apontam um aumento suave dos deslocamentos desde o início das leituras 23/09/2001 até o dia 01/10/2001, quando ocorreu um aumento significativo dos deslocamentos. Este aumento nos deslocamentos observado a partir do dia 01/10/2001, teve como causa as chuvas ocorridas entre os dias 28/09/2001 e 01/10/2001. Após a paralisação das chuvas verifica-se uma diminuição acentuada dos deslocamentos do Muro de Gravidade. É importante lembrar que foi providenciada a continuidade das escavações na área situada entre as seções 4 e 5 no dia 10/10/2001. Este aspecto certamente contribuiu para que os deslocamentos não voltassem a aumentar.

Figura 7.5 – Leituras dos pinos 7, 8 e 9.

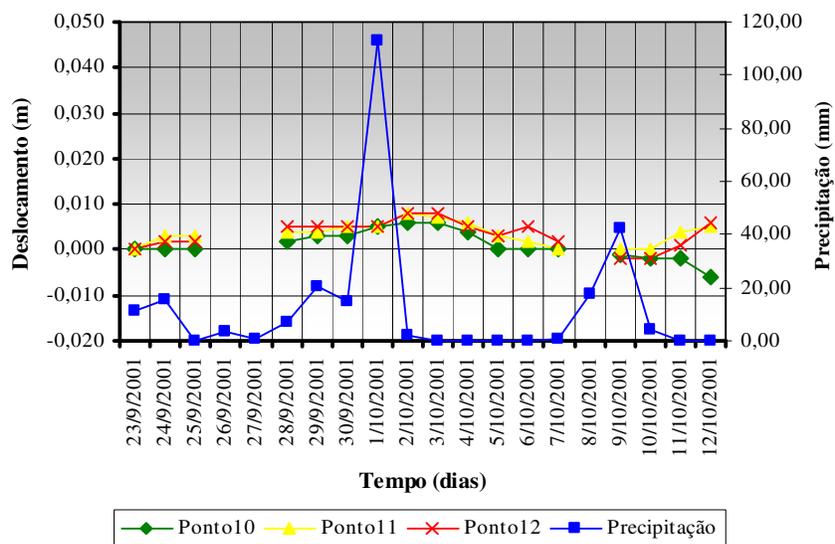
Por sua vez, o monitoramento dos pinos implantados na Seção 4 (Figura 7.6), apresentou uma variação menor dos deslocamentos, mesmo após as chuvas ocorridas entre os dias 28/09/2001 e 01/10/2001. Percebe-se que a partir do dia 10/10, quando da continuação das escavações, que os pinos 11 e 12 (seção 5) tenderam a aumentar um pouco os deslocamentos, muito provavelmente devido a ação da retroescavadeira (Foto 7.2). Os pinos 10 (seção 5) e 4 (Seção 2) sofreram um pequeno deslocamento para dentro (montante) em função da escavação de alívio.

Figura 7.6 – Leituras dos pinos 10,11 e 12.

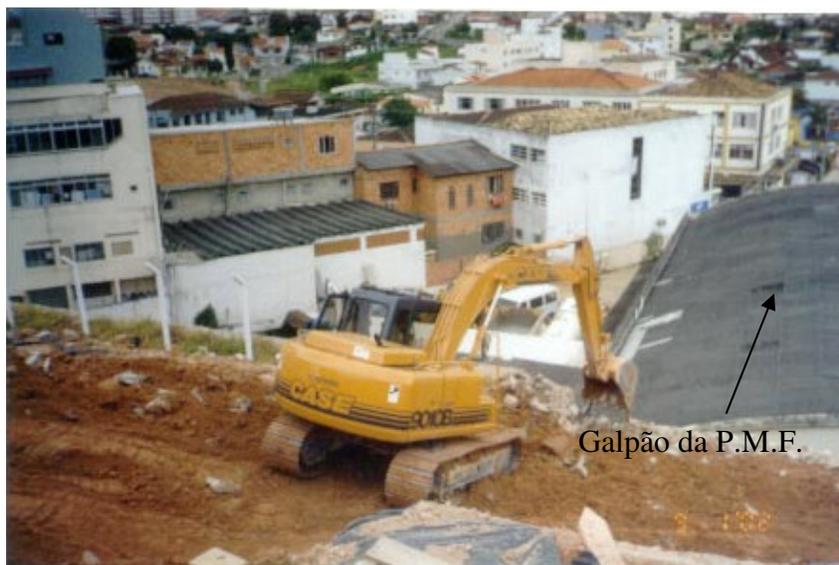
Foto 7.2 – Máquina escavando no topo do Muro de Gravidade.

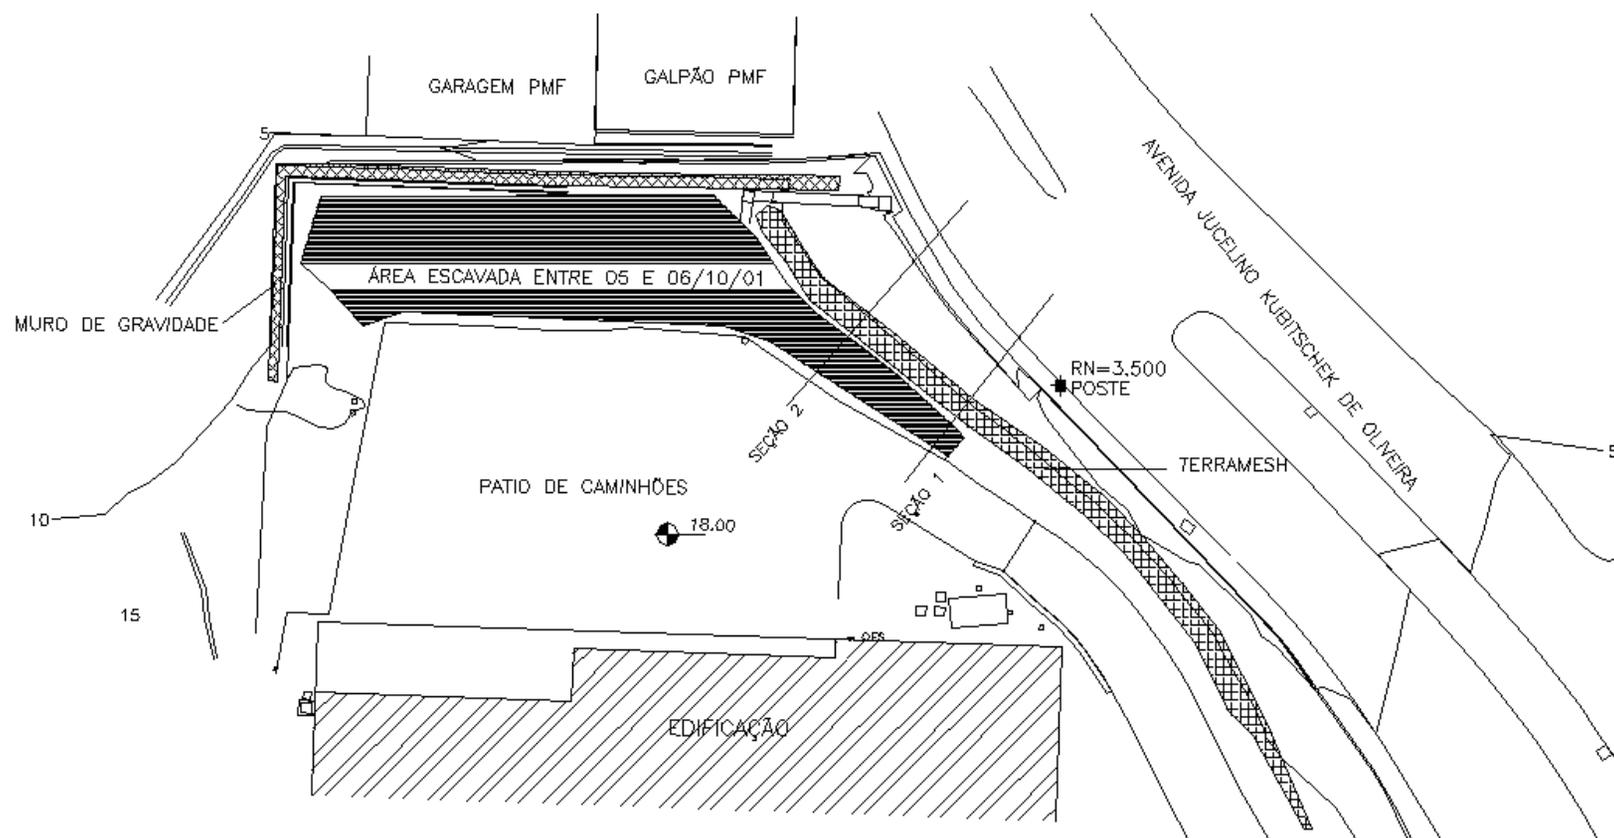
7.15 – Planta mostrando as áreas de alívio de peso.

Em 05 de outubro 2001 tomou-se a decisão de aliviar a massa de solo a montante da estrutura Terramesh® e do Muro de Gravidade. A Figura 7.15 mostra as áreas que sofreram o alívio de peso.

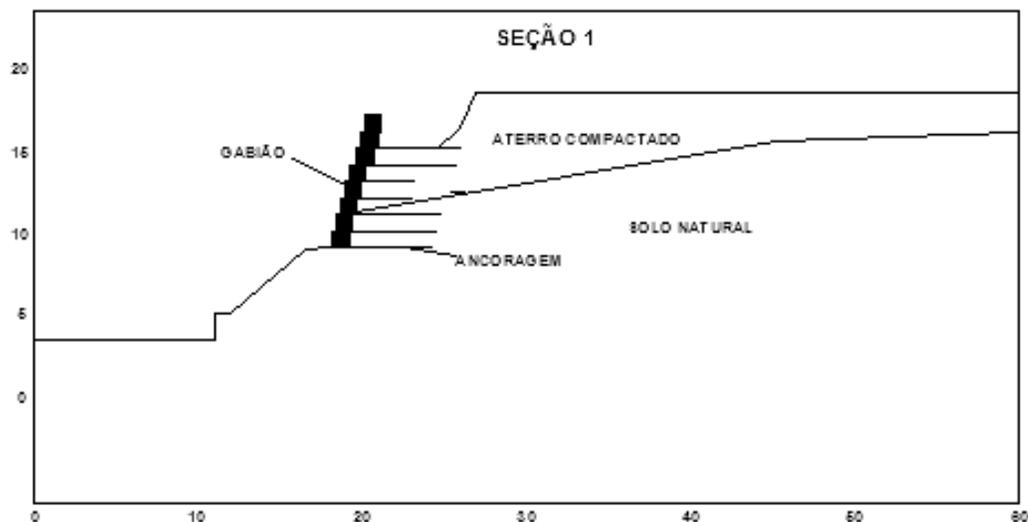
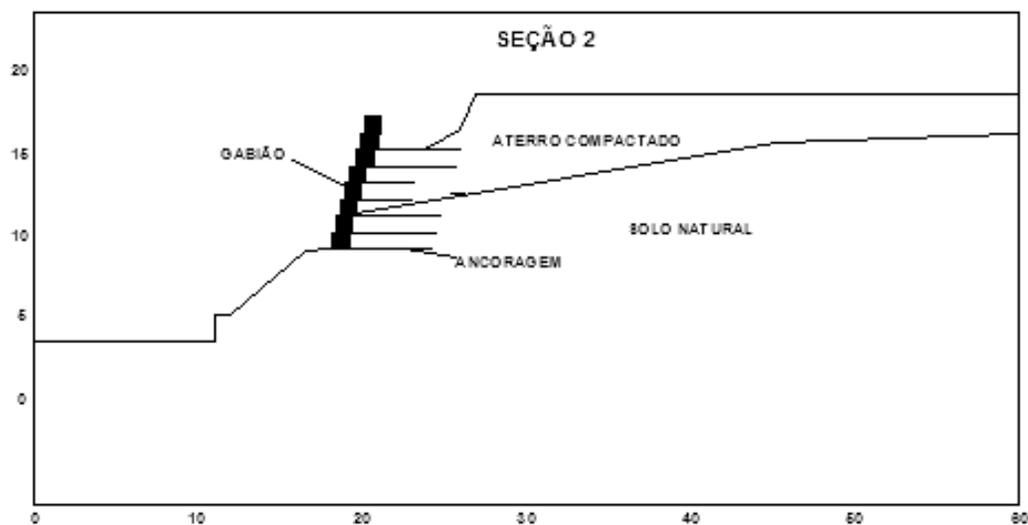
7.16 – Seções de escavação 1 e 2.

A camada superior de solo de aterro da estrutura Terramesh®, cerca de 4m de espessura, foi escavada anteriormente às chuvas (Figura 7.16 e Foto 7.3).

As camadas superiores do paramento externo (Gabião) da estrutura Terramesh® não foram retiradas (Figura 7.16), em virtude da retroescavadeira não alcançá-las da posição em que se encontrava apoiada (no limite do piso de concreto). Não houve necessidade de se cortar o piso de concreto armado para proceder à escavação tendo em vista que a mesma foi limitada pela superfície de ruptura, ou seja, foi retirada apenas a parte superior de solo assentada sobre a cunha de ruptura, a parte que realmente provocava esforço (peso) no sentido de deslizar o talude.

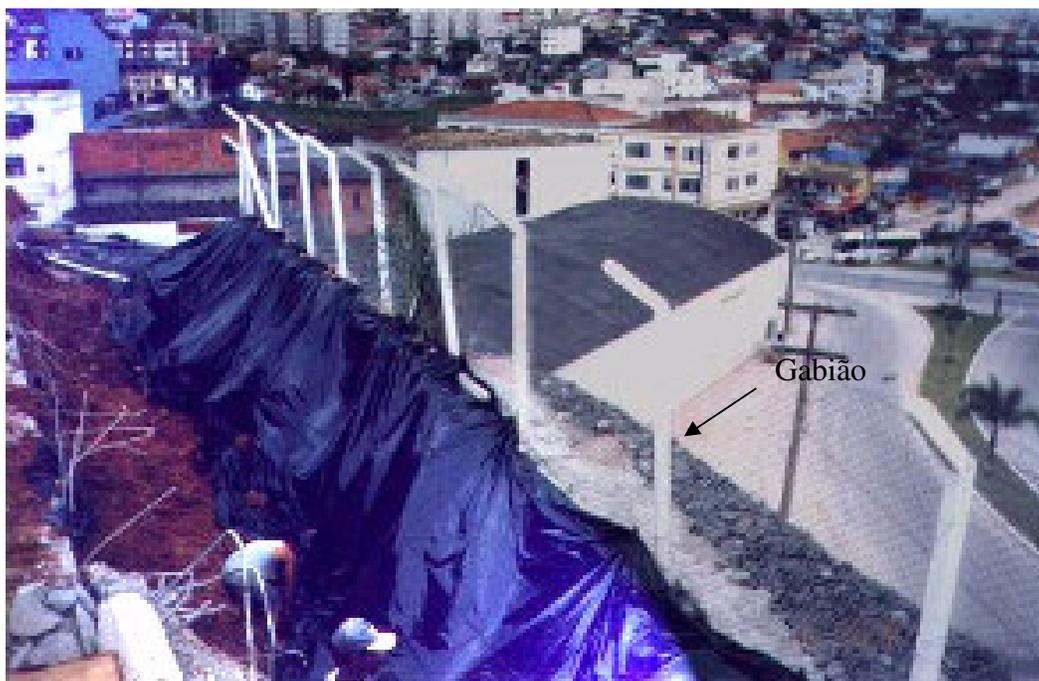
Foto 7.3 – Escavação da parte superior da estrutura Terramesh®.

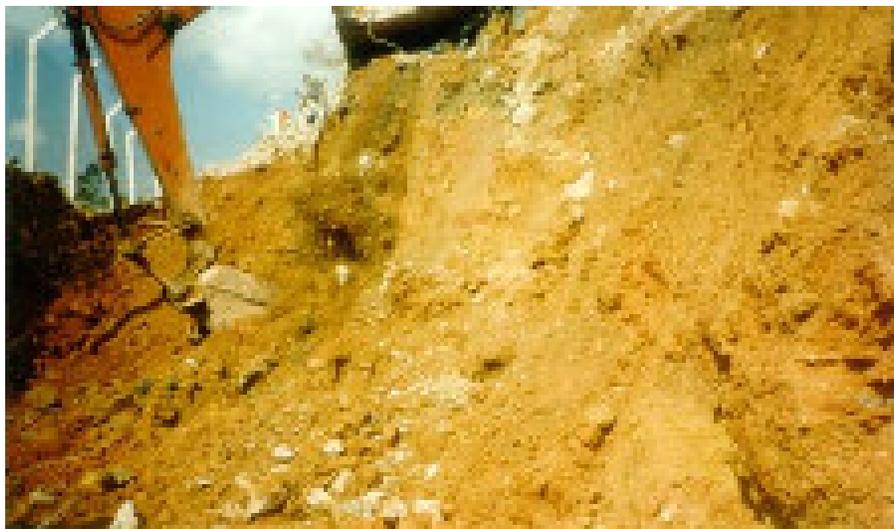
Foto 7.4 – Execução da escavação.

A escavação foi acompanhada com o objetivo de orientar a mesma no sentido de se identificar o ponto de “entrada” da superfície de ruptura (limite superior).

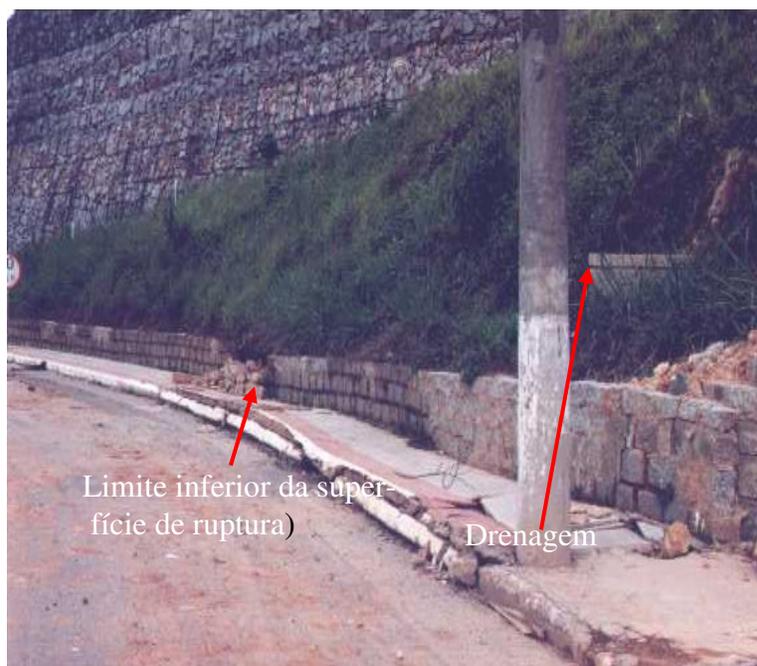
A identificação do ponto de “saída” da superfície de ruptura (limite inferior), na base do talude, pôde ser facilmente feita em decorrência do levantamento que ocorreu nos bordos da calçada e do pavimento asfáltico da rua, neste ponto (Foto 7.5).

Foto 7.5 – Levantamento da calçada e do asfalto.

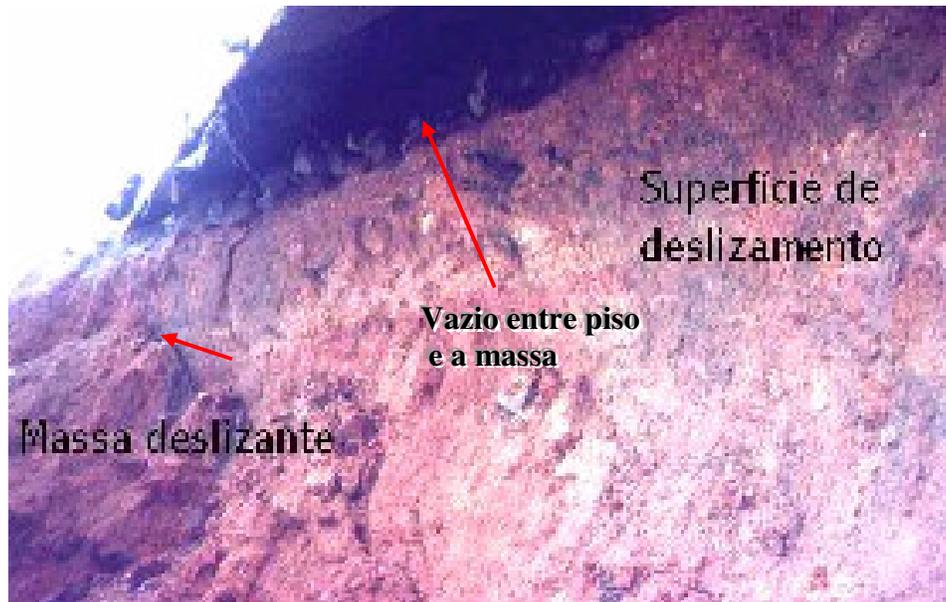
Foto 7.6 – Superfície de deslizamento e massa deslizante.

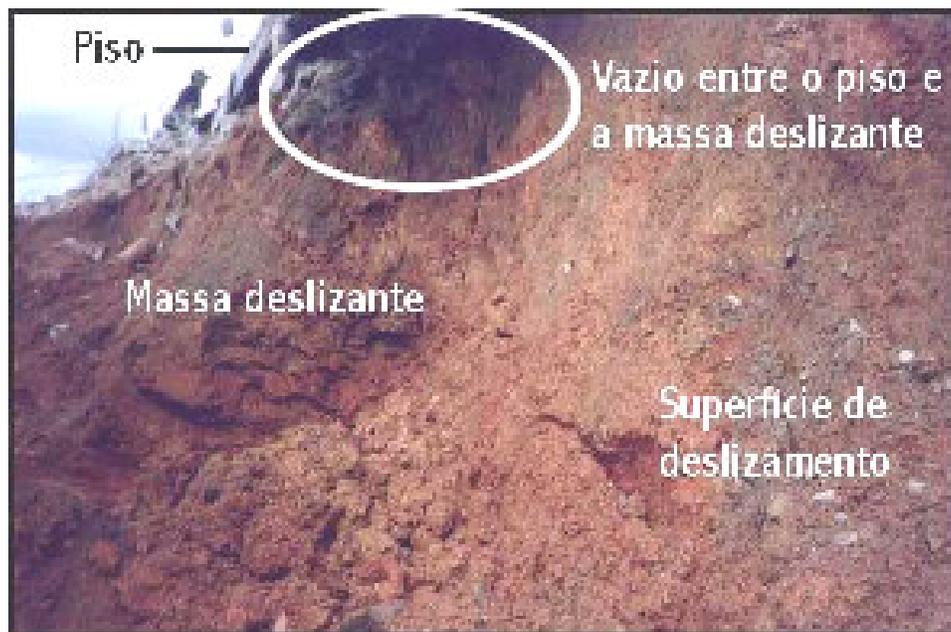
Foto 7.7 – Superfície de deslizamento.

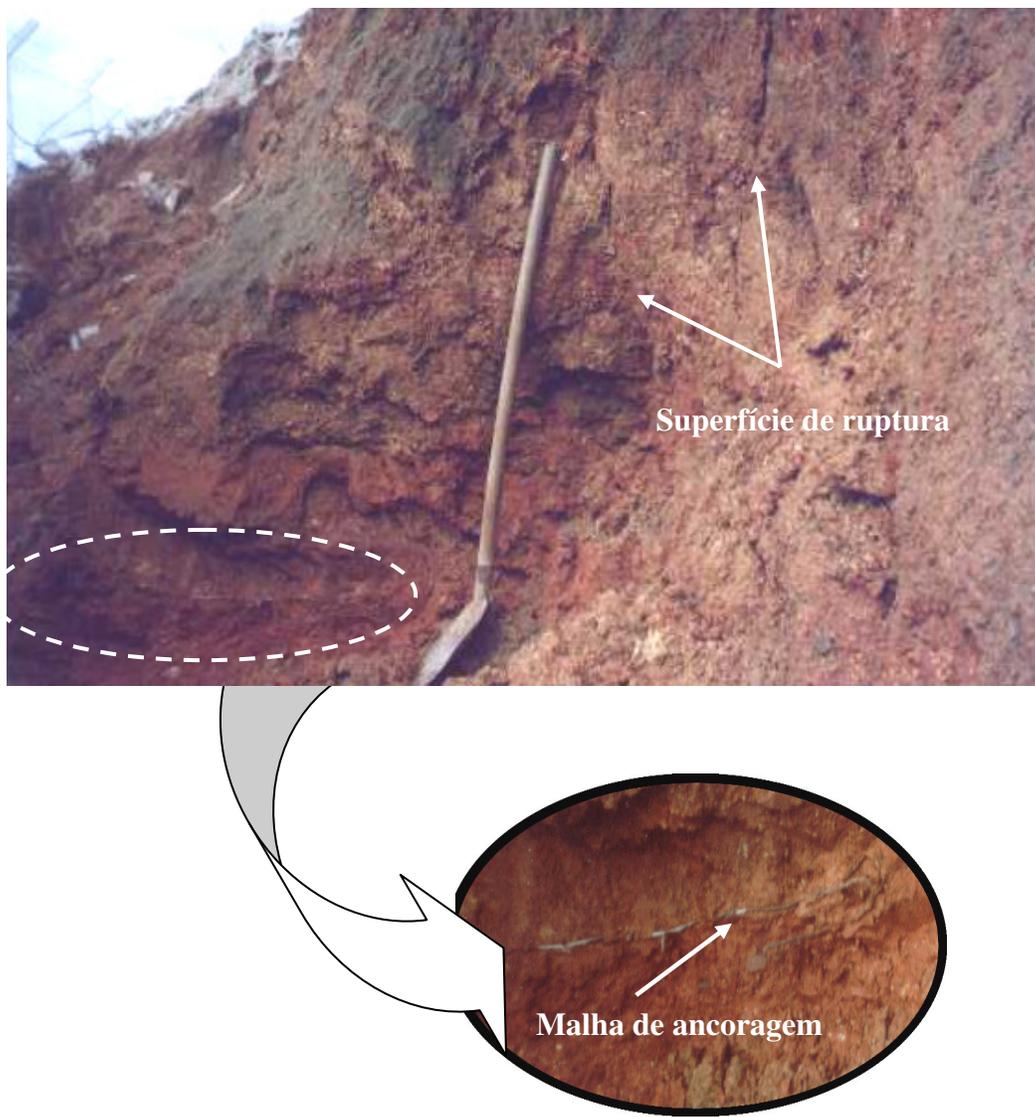
Foto 7.8 – Superfície de ruptura “atrás” da malha de ancoragem.

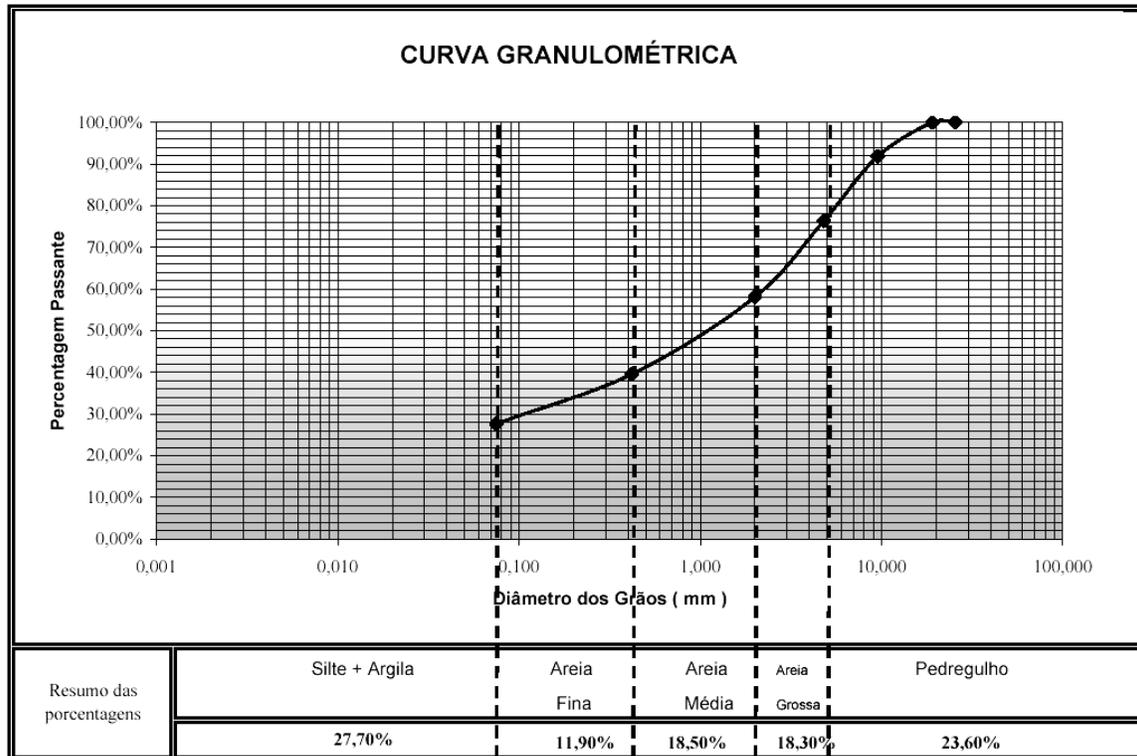
As curvas granulométricas do solo amarelado (Figura 8.1) e do solo avermelhado (Figura 8.2) indicam que os mesmos são uma areia silto-argilosa, com pedregulhos. O elevado teor de finos (40,70%) do solo avermelhado, não compromete o mesmo como material de aterro para a estrutura Terramesh®.

Figura 8.1 – Curva granulométrica do solo amarelado.

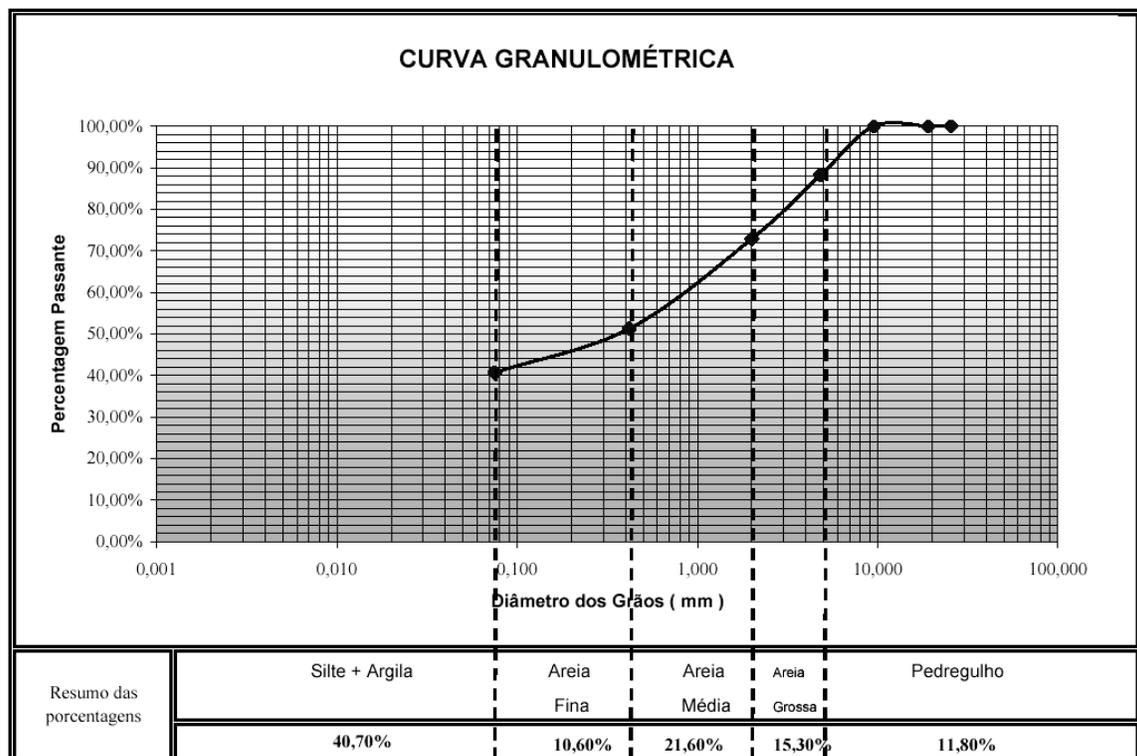
Figura 8.2 – Curva granulométrica do solo avermelhado.

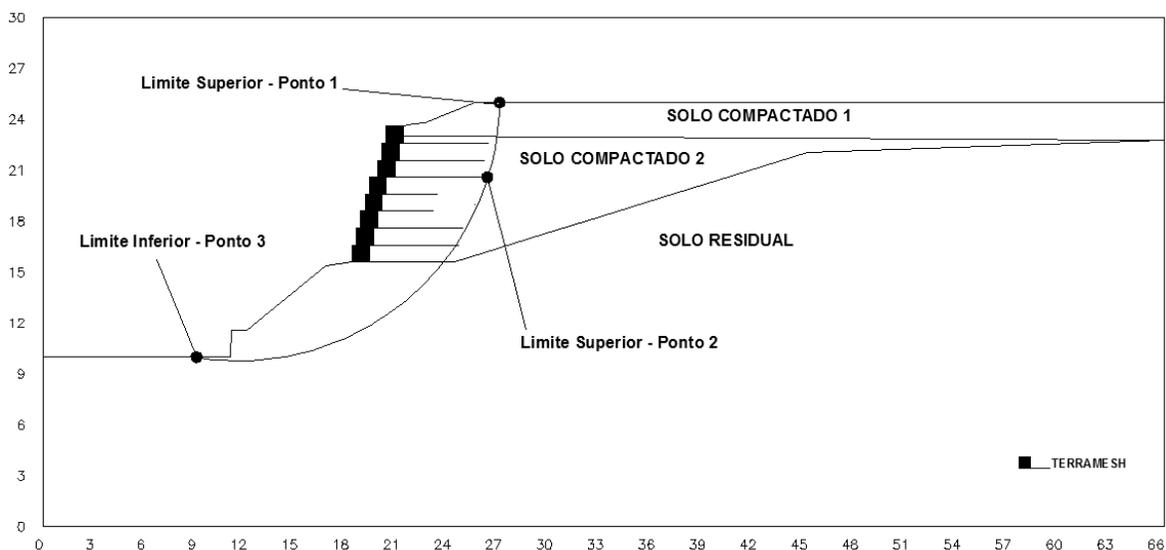
Para o caso da estrutura Terramesh® podem ser definidos com precisão três pontos da superfície de ruptura (Figura 10.1). No seu limite inferior ocorreu um levantamento da calçada e do pavimento asfáltico (Foto 7.5) da Av. Juscelino Kubitchek de Oliveira, situada a jusante da estrutura Terramesh®. Por outro lado, no seu limite superior a superfície de ruptura apresenta uma parede quase que vertical ao longo dos 4m de profundidade da escavação efetuada, a qual ocorre a uma distância de cerca de 6,0m em relação ao lado externo da camada superior do paramento externo (gabião) da estrutura Terramesh®. Estes dados puderam ser observados durante as escavações de alívio de peso de terra (item 7.1) efetuadas no dia 05/10/2001.

Figura 10.1 – Pontos limites da superfície de deslizamento.

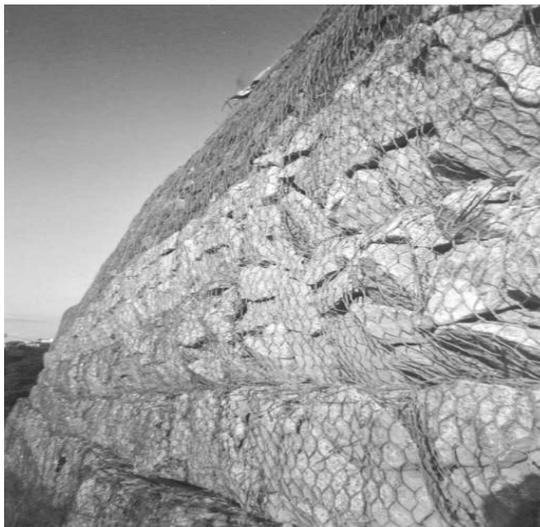
É interessante ressaltar que a cunha de deslizamento apresenta na sua parte superior, um deslocamento vertical (vazio entre o piso de concreto e a cunha) aparentemente maior que o deslocamento verificado no pé do talude. Isto equivale a dizer que o paramento externo (gabião) da estrutura Terramesh® absorveu esta diferença em forma de deformação (embarrigamento). Esta deformação pode ser verificada na Foto 10.1, e a mesma deve ter sido causada basicamente pelas deformações laterais do solo compactado assentado sobre o solo natural.

Foto 10.1 – Deformação do paramento externo (Embarrigamento).

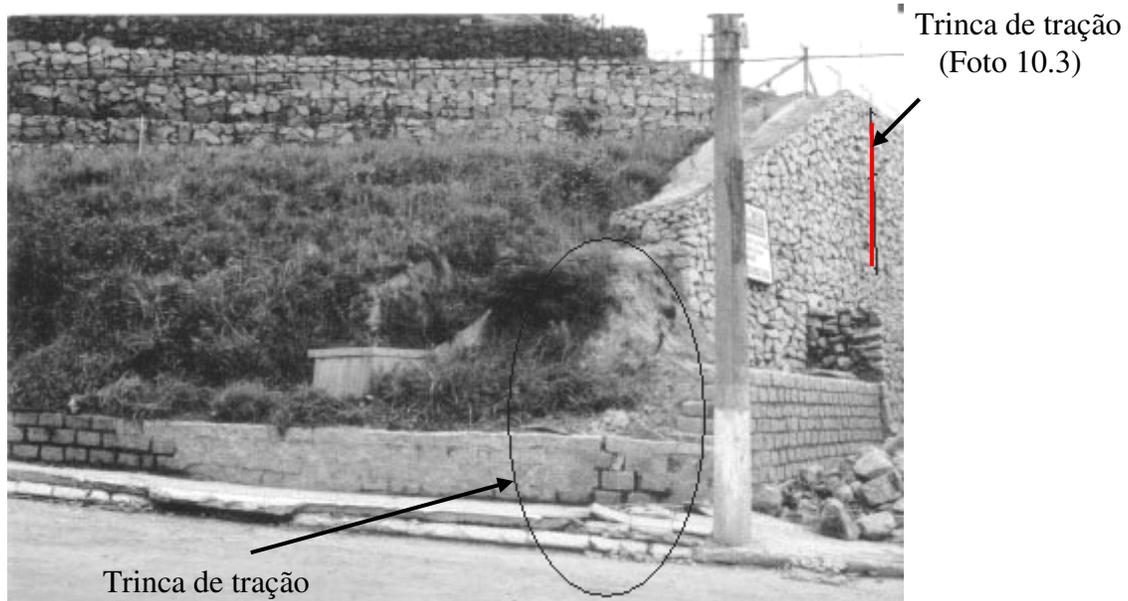
A interpretação do mecanismo de ruptura do Muro de Gravidade é simples. Na parte do Muro de Gravidade situada em frente à primeira área escavada (22/09/2001), como pode ser observado na Foto 10.2, verifica-se a existência de uma rachadura, cuja abertura mede em torno de 10cm (Foto 10.3). A mesma indica esforços de tração atuando sobre o mesmo. A explicação para a existência de fissura de tração neste ponto é o esforço provocado pelo deslocamento da estrutura Terramesh® na direção do Muro de Gravidade, quando da sua ruptura.

Foto 10.2 – Trinca de tração no Muro de Gravidade.

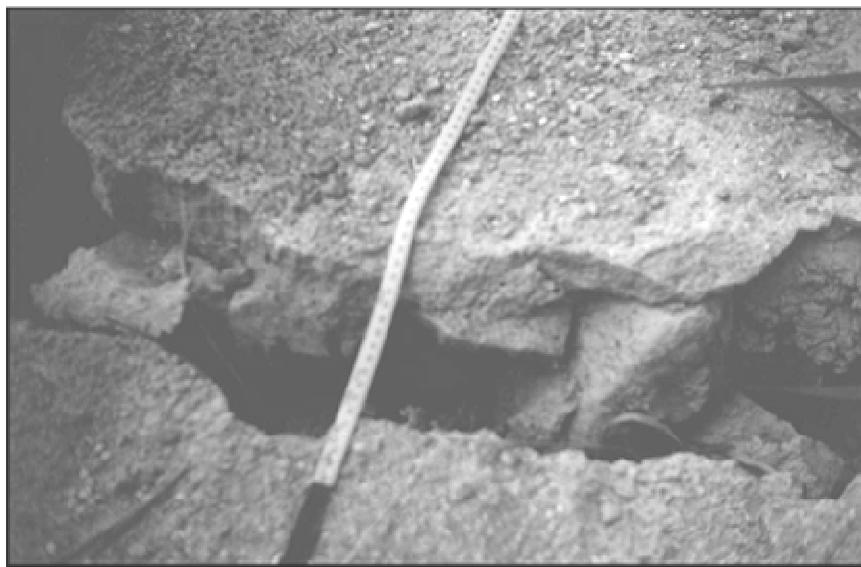
Foto 10.3 – Detalhe da trinca de tração.

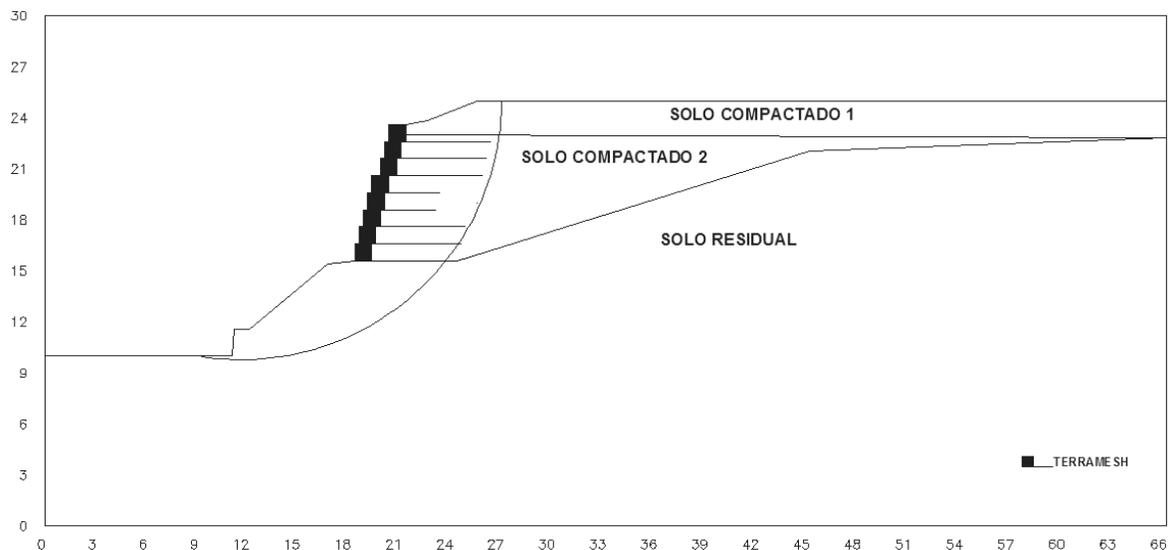
que estivesse mais próxima, que foi a seção transversal de projeto nº 2 (Figura 11.1). Nesta seção foi lançada a estratigrafia e a geometria da estrutura Terramesh®.

Figura 11.1 – Seção 2, adotada na retroanálise.

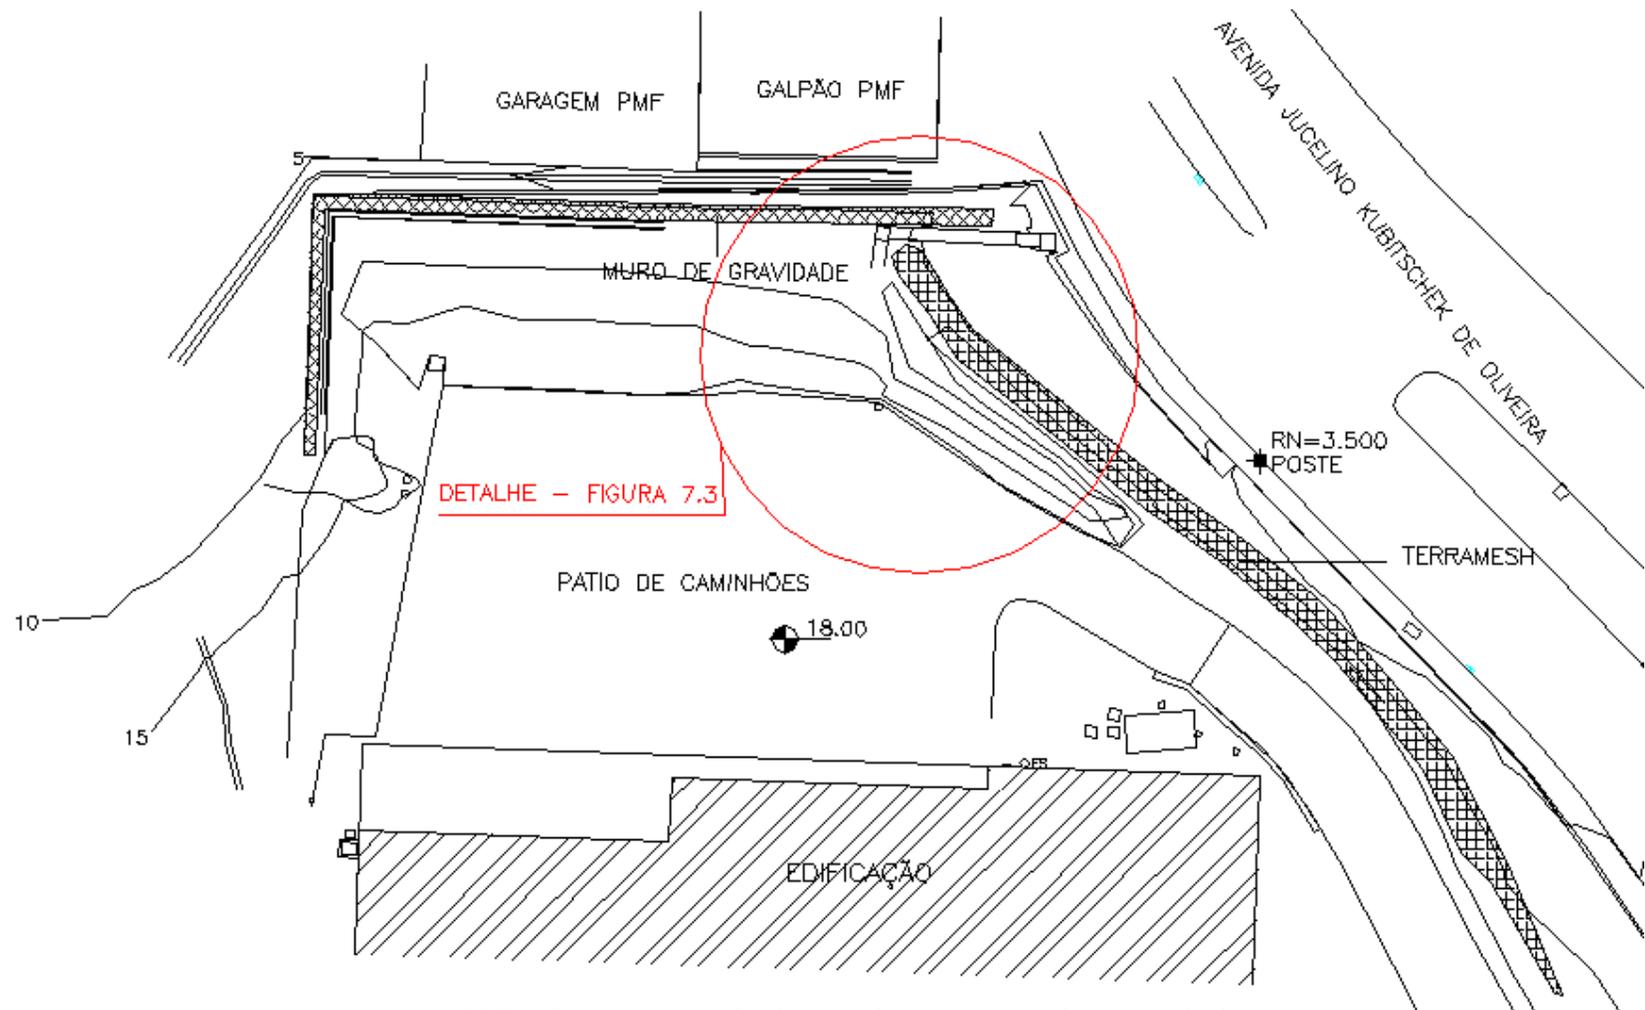
Foi adotada na retroanálise a existência do nível do lençol freático (artificial), apesar da sondagem à percussão realizada na área pela empresa fiscalizadora, não indicar a presença do mesmo. Esta consideração tem como justificativa a existência de uma drenagem profunda que passava atrás da estrutura Terramesh® (Figura 11.2 e 11.3) e que foi identificada e cadastrada no levantamento topográfico planialtimétrico realizado na área, após o alívio de peso.

Figura 11.2 – Drenagem profunda situada a montante da massa deslizante.
