AVALIAÇÃO DE SOLO REFORÇADO - ESTUDO DE CASO

Dissertação apresentada ao Programa de Pós-Graduação em Engenharia Civil da Universidade Federal de Santa Catarina como parte dos requisitos para a obtenção do título de Mestre em Engenharia Civil.

This work describes the studies carried out with the objective of identifying the causes responsible for the sliding occurred a retaining wall of the type Terramesh® System. The main aspects that influenced directly the stabilization of the slope were:

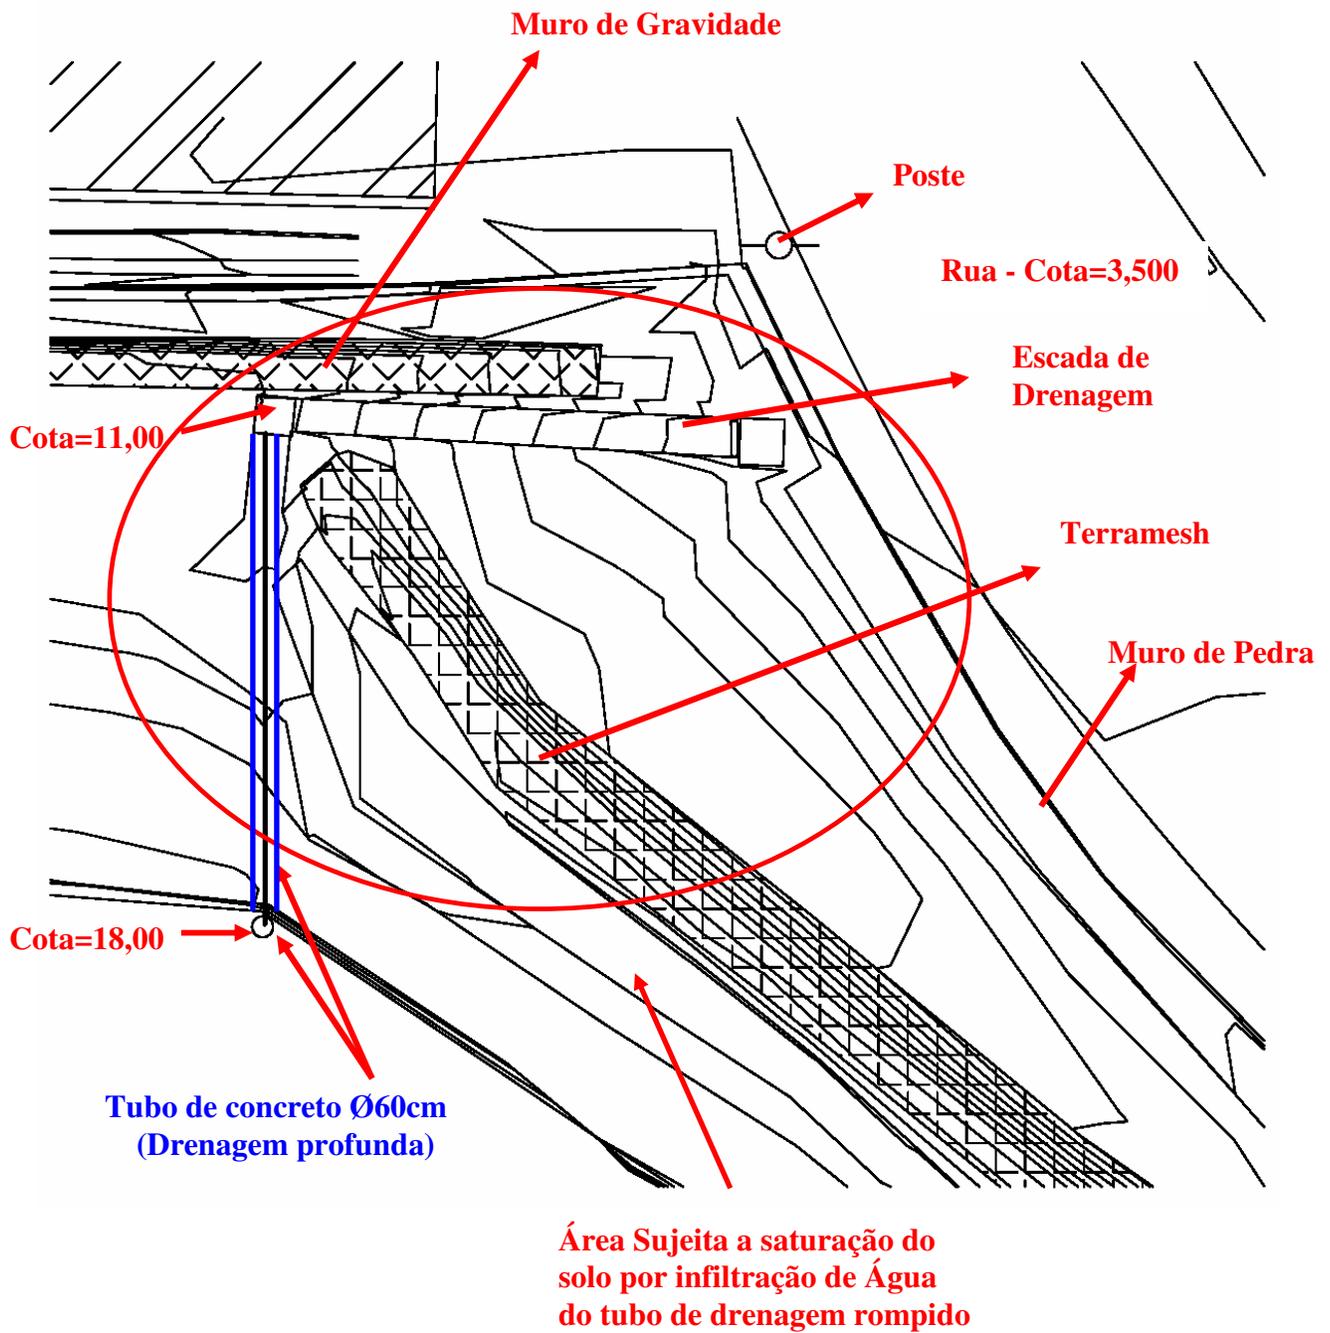
Figura 11.3 – Detalhe da drenagem profunda situada a montante da massa deslizando.

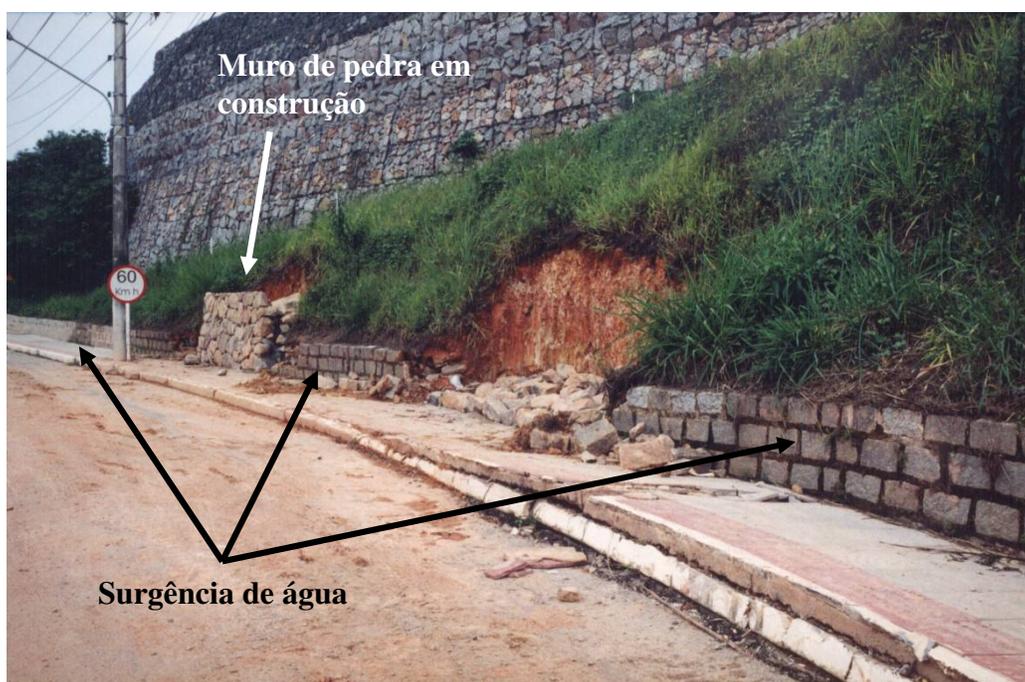
A posição do nível do lençol freático (artificial) foi admitida como estando muito próximo do nível do terreno natural, limite com o solo compactado. Esta posição não é de fácil determinação. O lençol freático deve estar passando abaixo da base da estrutura Terramesh®, visto que não existe nenhuma indicação nas pedras deste mesmo, como por exemplo, “manchas” deixadas pela água durante sua percolação. Por outro lado, observou-se a presença de água junto ao pé do talude quando das escavações para a construção do pequeno muro de pedra ao pé do talude, abaixo da estrutura Terramesh® (Foto 11.2).

Foto 11.2 – Pontos de surgência de água na base da estrutura Terramesh®.

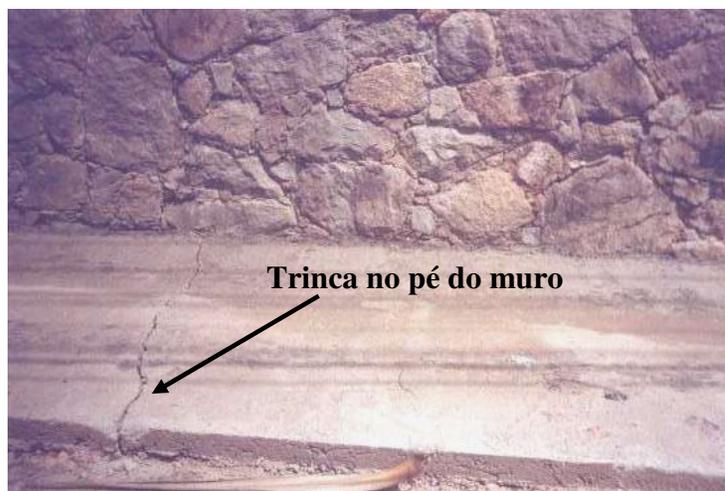
Este pequeno muro foi construído, após a verificação da ruptura, como uma tentativa de resolver o problema de estabilidade. Na realidade, este muro sofreu trincas logo após sua construção (Foto 11.3), uma indicação de que o mesmo não foi suficiente para estabilizar a estrutura.

Foto 11.3 – Trincas no pé do muro de pedra.

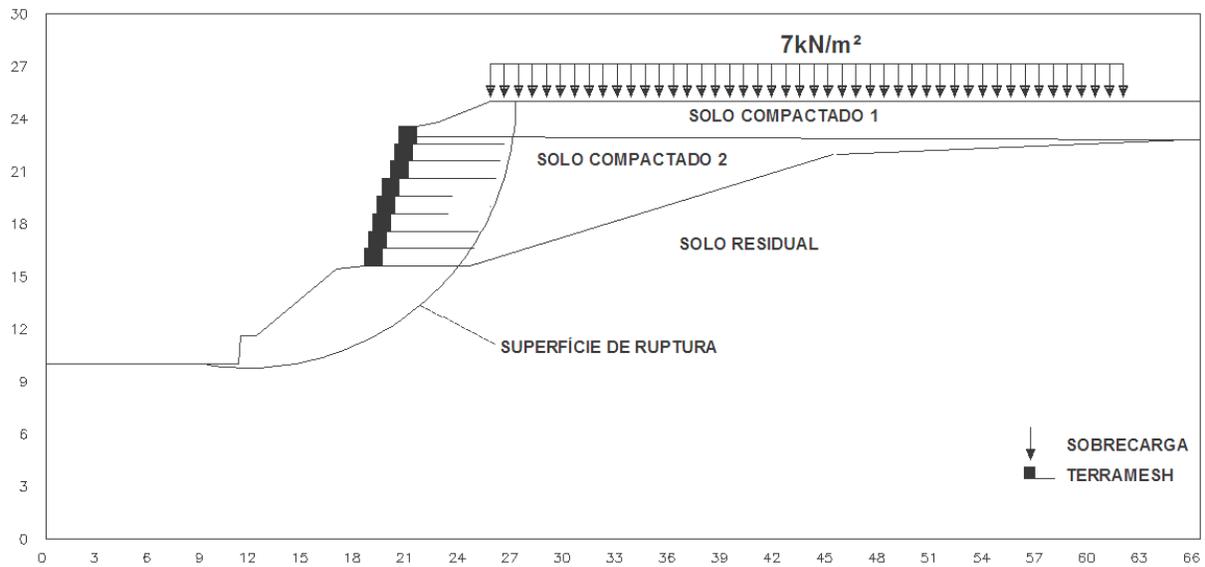
Condição de Análise de Estabilidade	Fator de Segurança (FS)	
	Bishop	Morgenstern e Price
1 - sem escavação e sem lençol freático	1,22	1,19
2 - Sem escavação e com lençol freático	0,98	0,92
3 - Com escavação e sem lençol freático	1,42	1,40
4 - Com escavação e com lençol freático	1,09	1,08

Figura 11.4 – Condição de análise 1 - FS = 1,22 (Bishop Simplificado); FS = 1,19 (Morgenstern e Price).

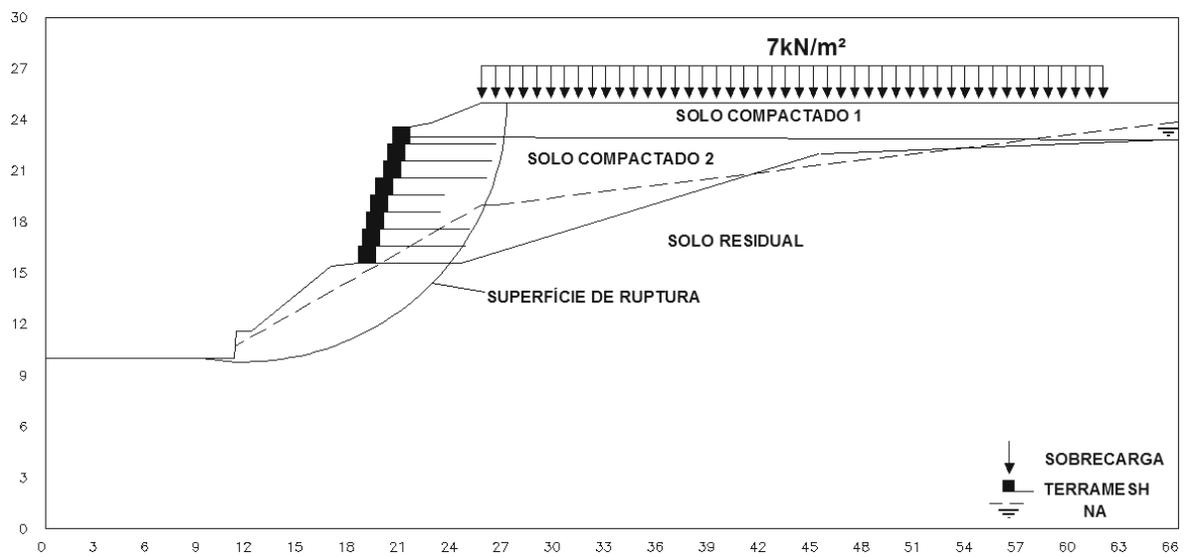
Figura 11.5 – Condição de análise 2 - FS = 0,98 (Bishop Simplificado); FS = 0,92 (Morgenstern e Price).

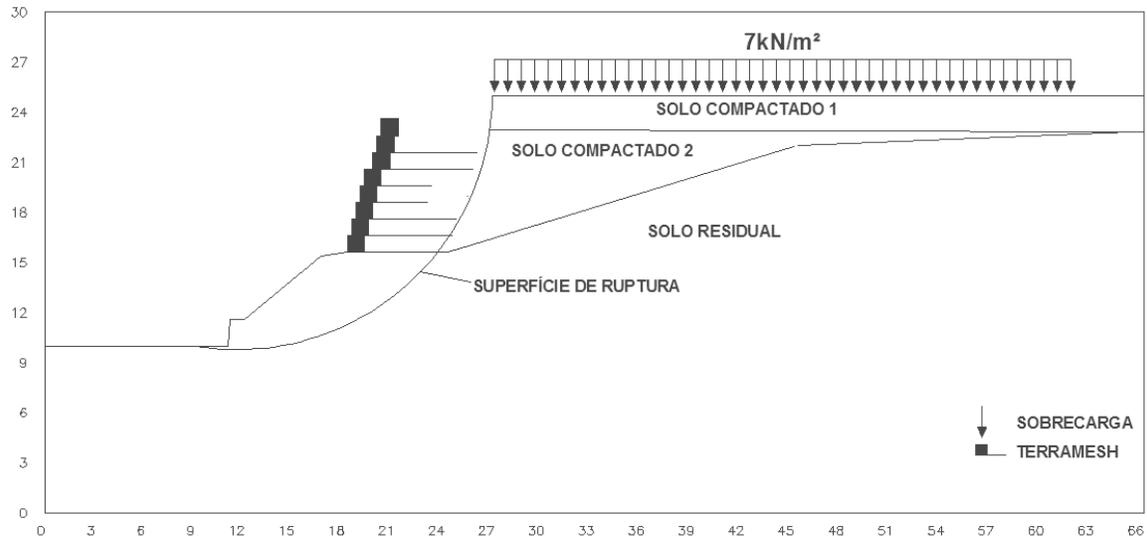
Figura 11.6 – Condição de análise 3 - FS = 1,42 (Bishop Simplificado); FS = 1,40 (Morgenstern e Price).

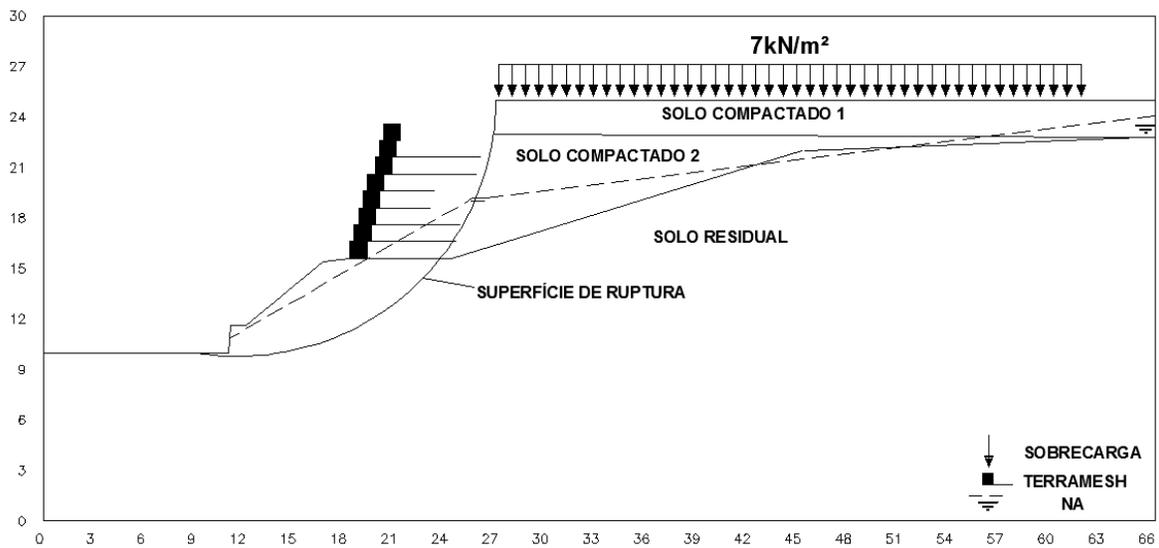
Figura 11.7 – Condição de análise 4 - FS = 1,09 (Bishop Simplificado); FS = 1,08 (Morgenstern e Price).
