**DETERMINAÇÃO DE VIDA RESIDUAL ATRAVÉS DE ANÁLISE  
METALOGRÁFICA EM TUBOS DE A-312 TP 304H SUJEITOS AO  
MECANISMO DE FLUÊNCIA**

**MESTRE EM ENGENHARIA MECÂNICA**

**ANDRÉ ROSSINI DE OLIVEIRA**

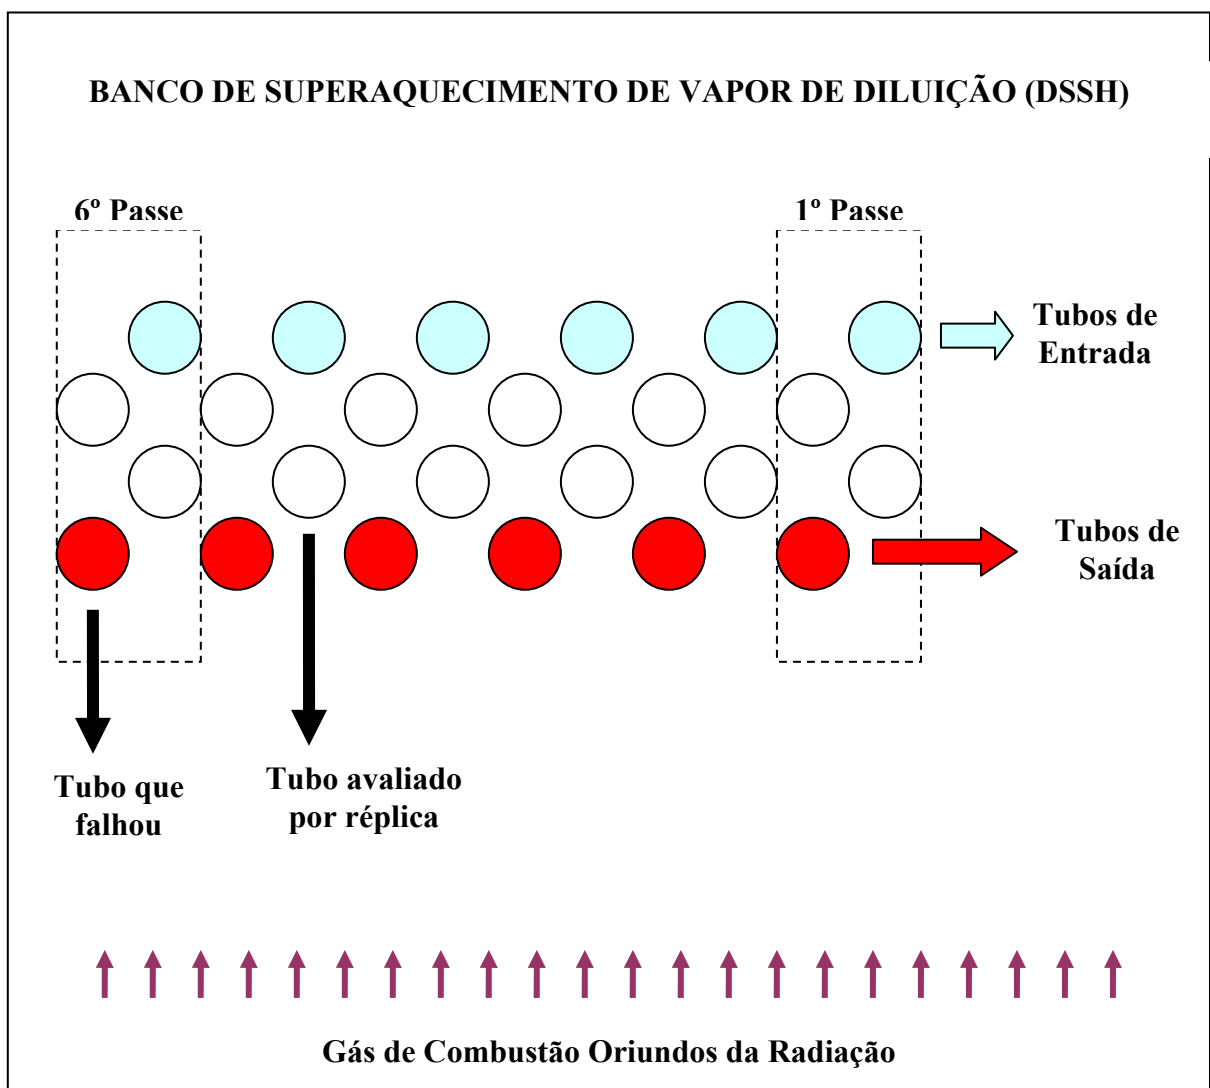
Figura 1.3: Representação esquemática da convecção do forno.

- d) Um tubo imediatamente anterior ao de saída também apresentou sinais de envelhecimento metalúrgico, precipitação de fase sigma, constatado por réplica metalográfica feita no tubo. (Figura 1.3)

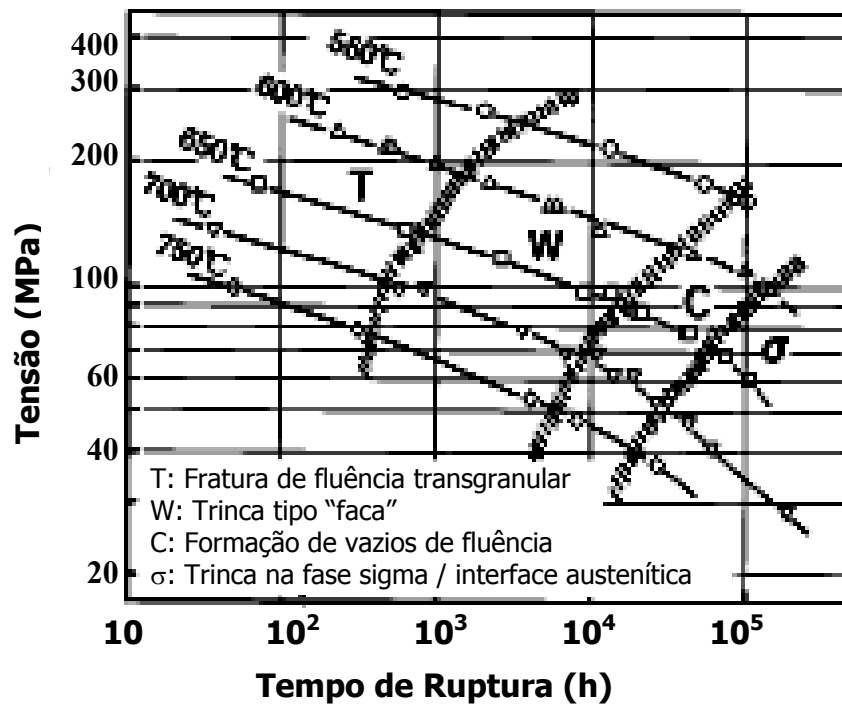
Figura 2.6: Tipos de fratura para um aço inoxidável tipo 304H.<sup>[21]</sup>

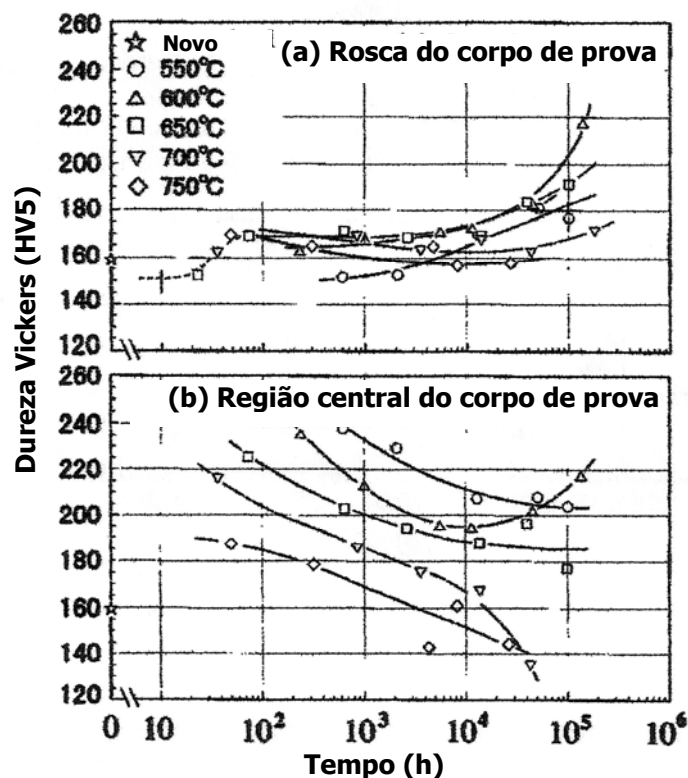
Figura 2.7: Gráficos representando a relação da dureza Vickers em função do tempo de ruptura de corpos de prova submetidos a ensaios de fluência sob diferentes níveis de tensão. (a) na região da rosca e (b) na região central do corpo de prova.<sup>[21]</sup>

Conforme observações feitas por Tanaka<sup>[21]</sup> durante a realização de ensaios de fluência do aço inox 304H, verificou-se que o endurecimento na região da rosca dos corpos de prova (tensão nula) ocorre em duas etapas distintas: (i) o endurecimento que ocorre num curto tempo de envelhecimento, até 1.000 horas, se deve à precipitação de  $M_{23}C_6$ . Este carboneto de segunda fase começa a precipitar em menos de uma hora após o início dos ensaios, no entanto o endurecimento devido a sua precipitação é relativamente baixo, se comparada à precipitação de fase sigma (da ordem de 10 a 15 HV); e (ii) já o endurecimento para um envelhecimento acima de 10.000 horas, ocorre devido à precipitação de fase sigma. Esta última etapa de endurecimento apresenta um acréscimo no valor da dureza muito mais significativo. Vide Figura 2.7 (a).

Já nas observações realizadas na parte central dos corpos de prova (região tensionada pela máquina de ensaio de fluência) verificou-se que além do endurecimento por precipitação de  $M_{23}C_6$  e de fase sigma, também ocorre endurecimento devido ao aumento na densidade de discordâncias, que são causadas pela deformação. Para tempos mais elevados pode ocorrer rearranjo das discordâncias reduzindo a dureza do material.

As Figuras 5.3 e 5.4, quando comparadas à Figura 2.7, demonstram que os resultados obtidos neste trabalho estão coerentes com os resultados obtidos por Tanaka em trabalho similar de avaliação de dureza em aço inox 304H.

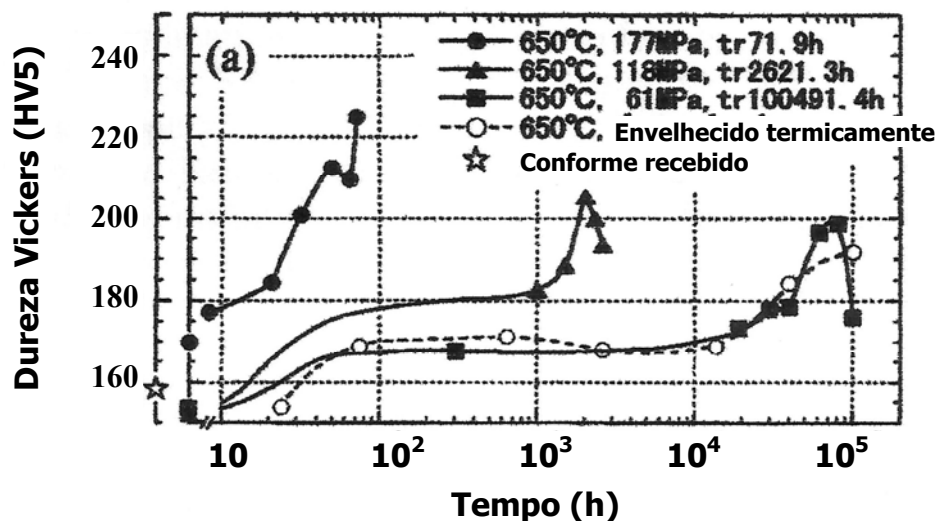
Figura 2.8: Variação temporal da dureza do aço inox 304H para ensaios de fluência em três níveis de tensões distintos, comparado com região da rosca do corpo de prova.<sup>[21]</sup>

Analisando ensaios de isotensão, Tanaka<sup>[21]</sup> observou que para uma tensão elevada (177 MPa) o endurecimento é causado principalmente pela deformação (movimentação de discordâncias). Para ensaios com tensão mediana (118 MPa), inicialmente, até cerca de 1.000 horas, o principal fator do endurecimento é a precipitação de  $M_{23}C_6$ , a partir deste tempo a deformação passa a ser o fator preponderante. Já para as tensões baixas (61 MPa), a dureza ocorre inicialmente pela precipitação de  $M_{23}C_6$  e para longos tempos (acima de 10.000 horas) pela precipitação de fase sigma. Para esse nível de tensão a dureza na região tensionada do corpo de prova é muito próxima da dureza na região da rosca. Isso ocorre pois o efeito da recuperação, ou rearranjo das discordâncias, assim como do coalescimento de precipitados, é mais significativo para tensões mais baixas, já que o tempo para ruptura aumenta e a taxa de deformação reduz. Vide Figura 2.8.

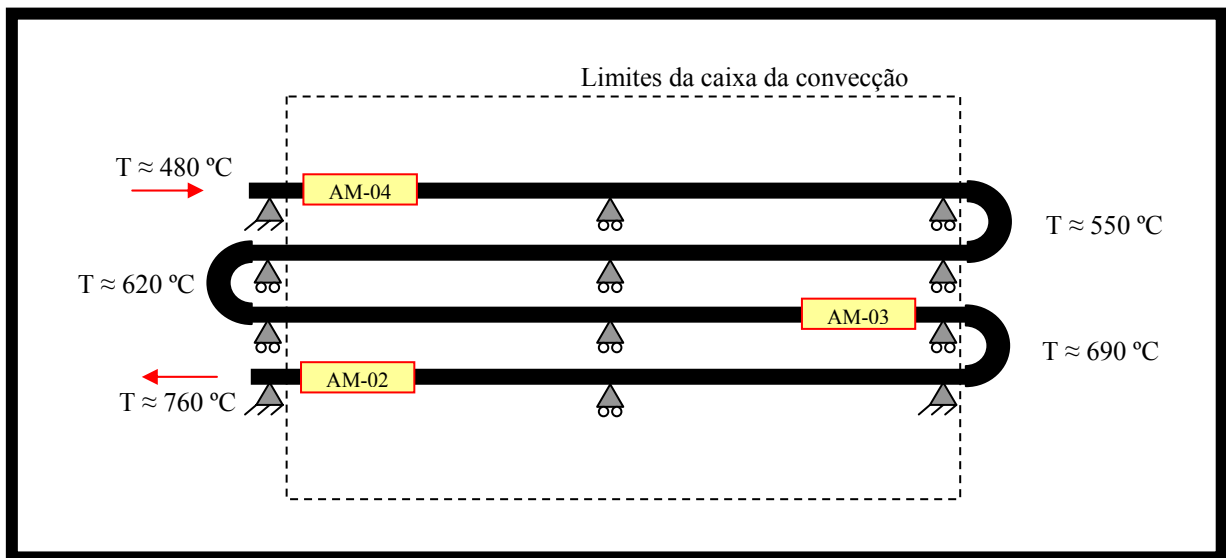
Figura 3.1 – Croqui identificando a localização da remoção das amostras.

Amostra	Dimensões	Estado de Envelhecimento	Origem da Amostra
AM-01	Diâmetro: 88,9 mm Espessura: 4,8 mm	Novo	Almoxarifado
AM-02	Diâmetro: 88,9 mm Espessura: 4,8 mm	$\sigma = A^{(1)}$ $T \approx 760^\circ\text{C}$ 105.000 h	Vide localização na Figura 3.1
AM-03	Diâmetro: 88,9 mm Espessura: 4,8 mm	$\sigma = B^{(1)}$ $T \approx 690^\circ\text{C}$ 105.000 h	Vide localização na Figura 3.1
AM-04	Diâmetro: 88,9 mm Espessura: 4,8 mm	$\sigma = C^{(1)}$ $T \approx 480^\circ\text{C}$ 105.000 h	Vide localização na Figura 3.1

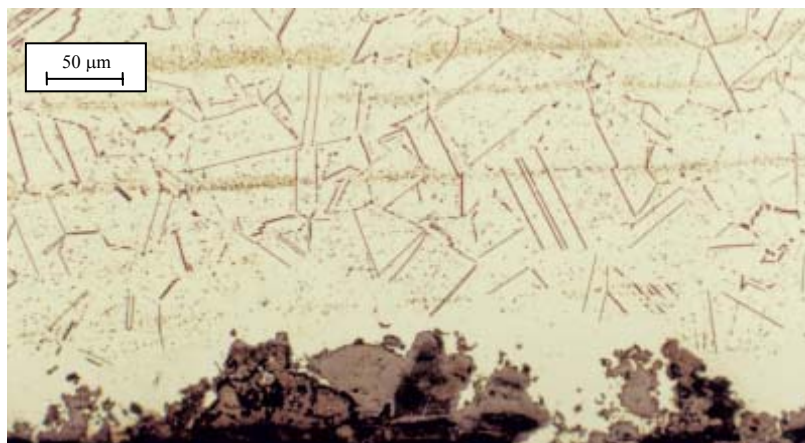
Figura 4.4: Micrografia da amostra AM-03 com aumento de 200X, sendo (a) superfície externa, (b) meia espessura e (c) superfície interna. Ataque com ácido oxálico.

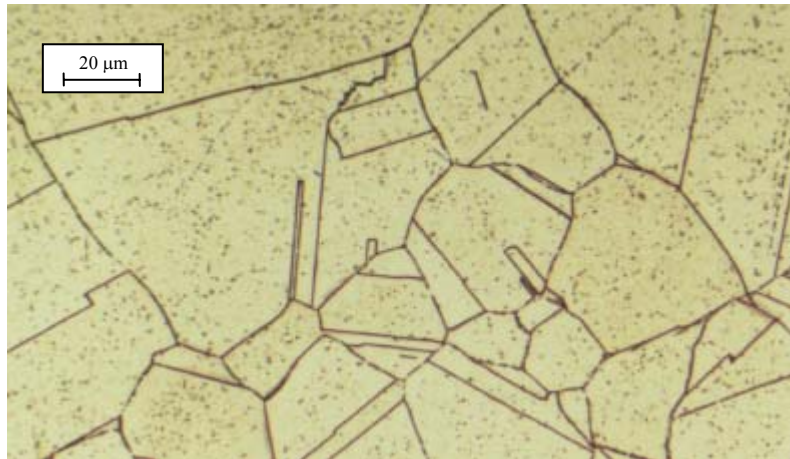
Figura 4.8: Micrografia da amostra AM-04 com aumento de 500X, sendo (a) superfície externa, (b) meia espessura e (c) superfície interna. Ataque com ácido oxálico.
