**ANÁLISE DAS ÁREAS DE RISCO RELACIONADAS À DINÂMICA DO
MEIO FÍSICO NA CIDADE DE ANTÔNIO CARLOS - SC**

**UNIVERSIDADE FEDERAL DE SANTA CATARINA- UFSC
CENTRO DE FILOSOFIA E CIÊNCIAS HUMANAS – CFH
PROGRAMA DE PÓS-GRADUAÇÃO EM GEOGRAFIA - PPGG**

Dissertação de Mestrado

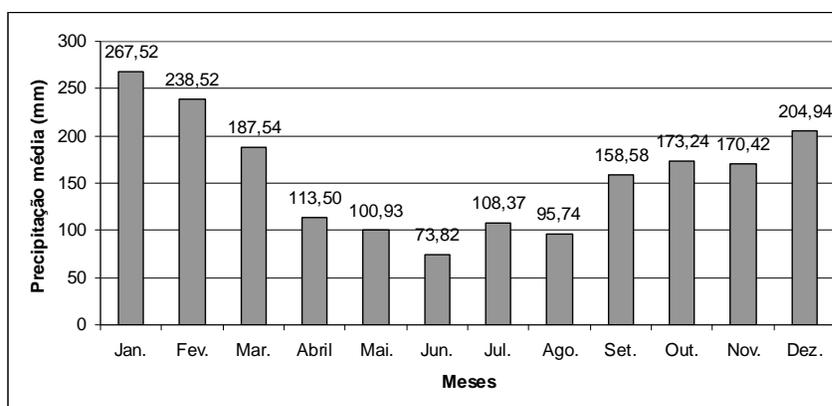
Figura 5.1- Distribuição da precipitação média mensal de 1977 a 2009.

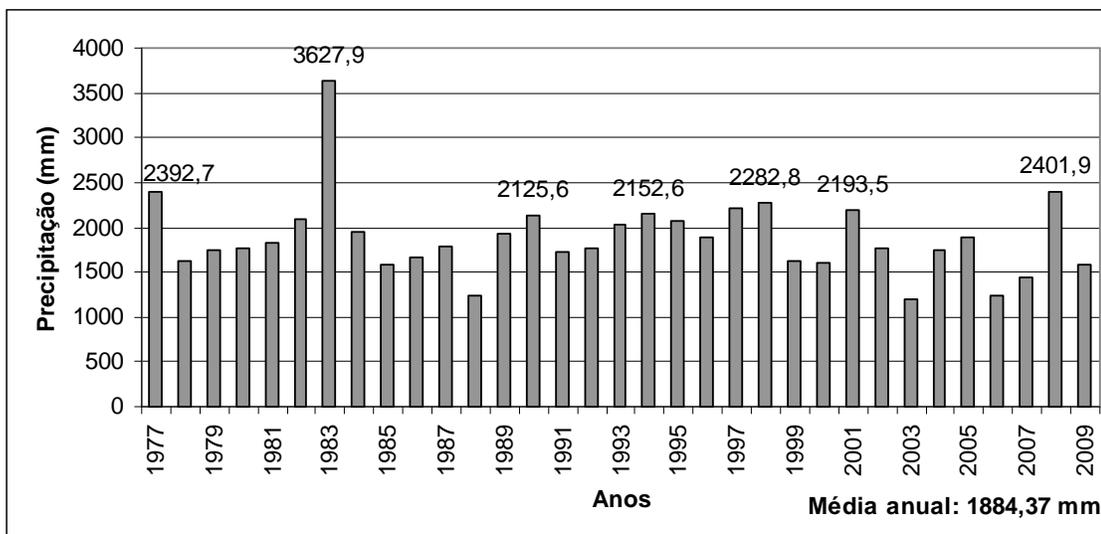
Figura 5.2 – Precipitação anual de 1977 a 2009

apresentaram 1199,8 mm, 1230,8 mm, e 1245,09 mm, respectivamente, também destacados na Tabela 5.1.

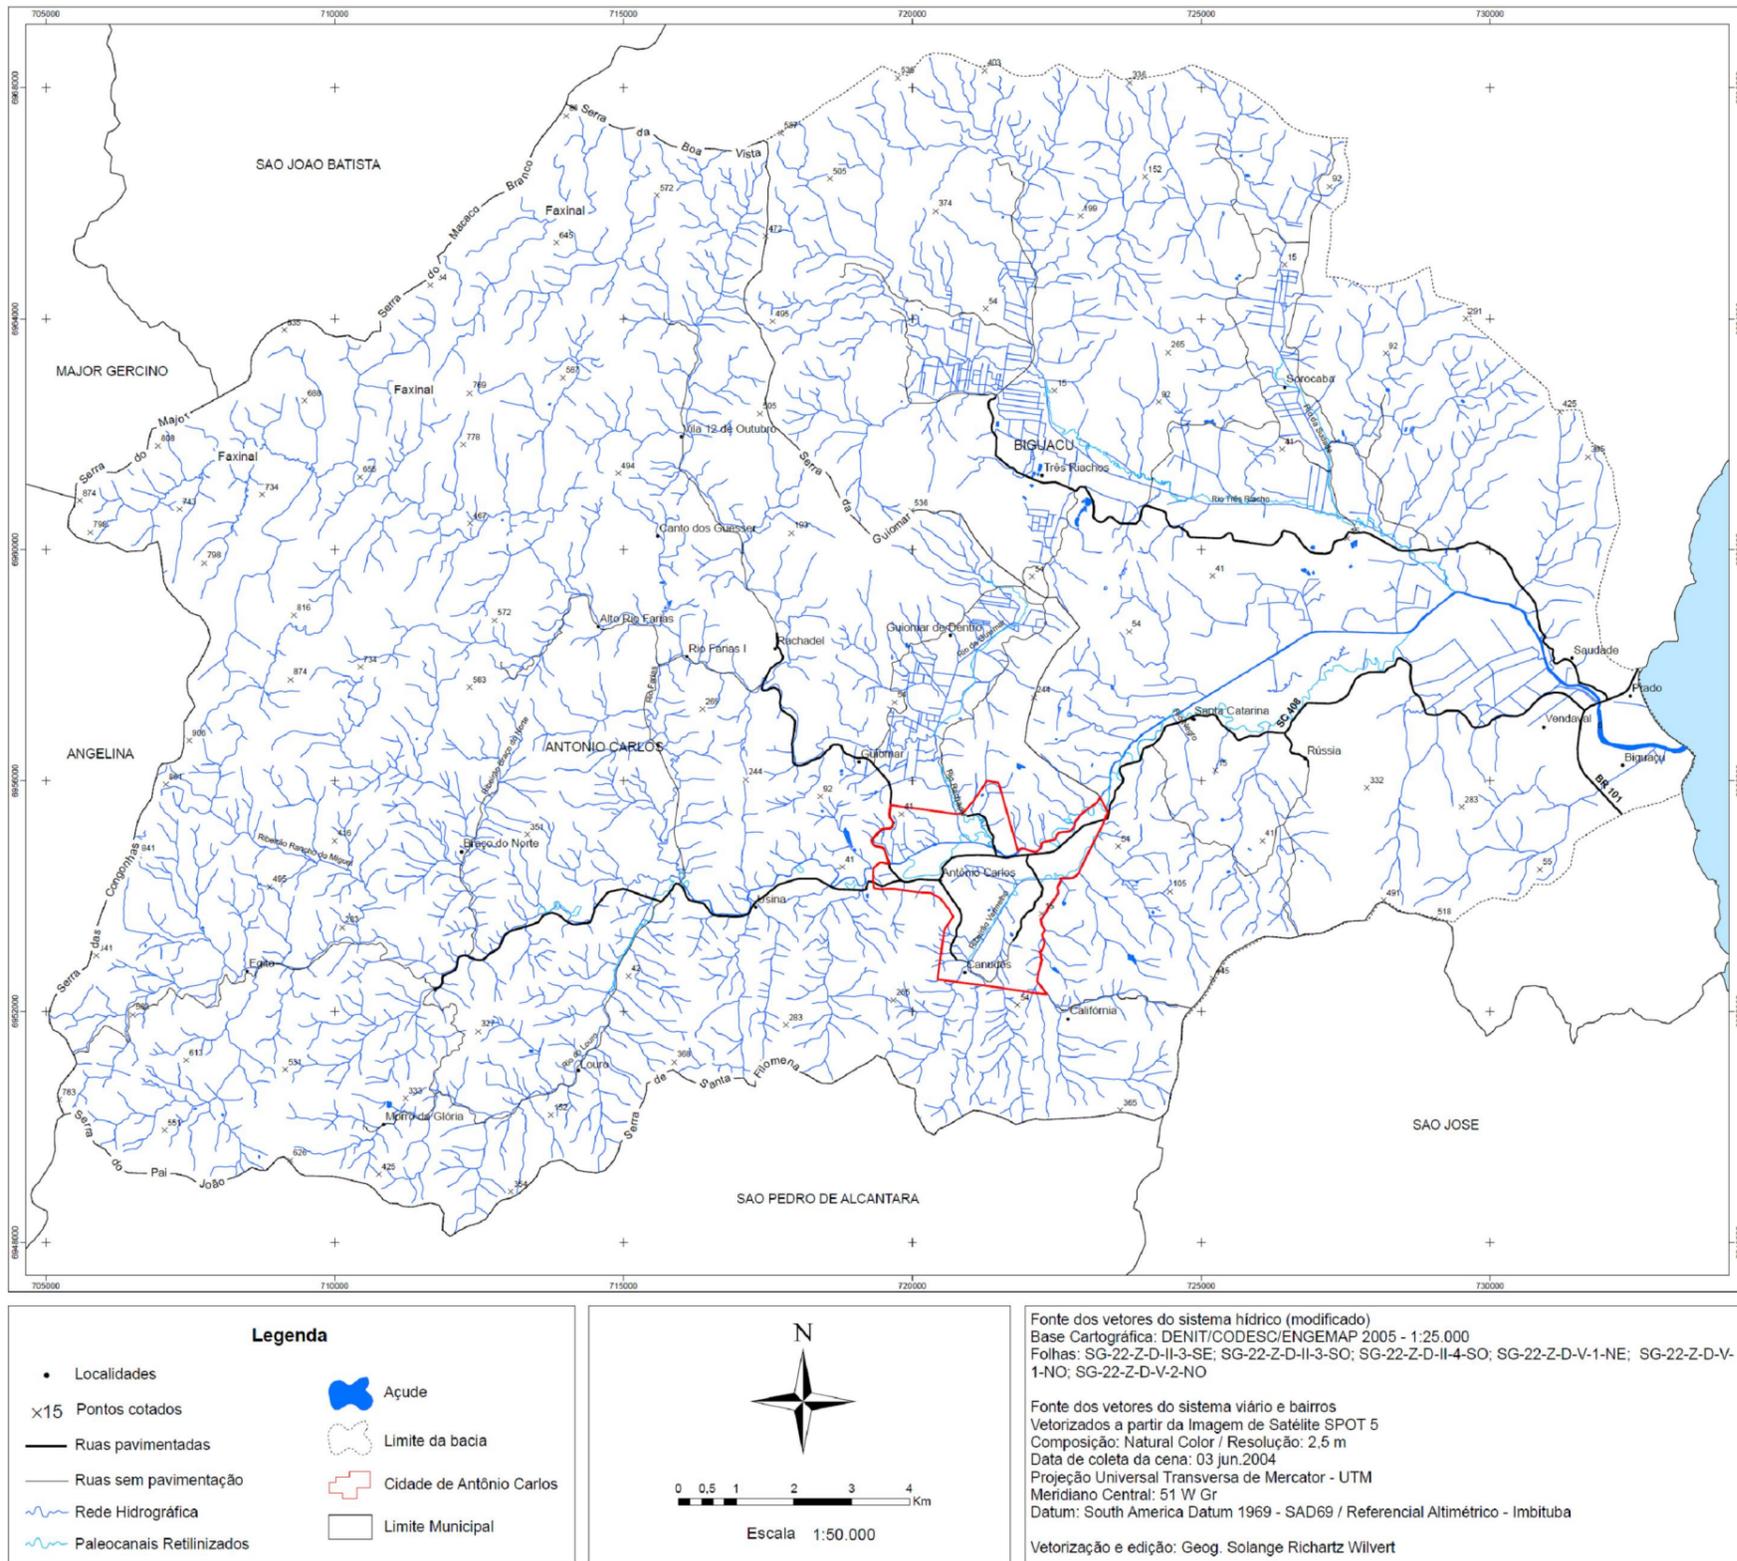
Mapa 5.1- Mapa da Bacia do Rio Biguaçu

O rio Biguaçu foi retificado em três trechos desde a cidade de Antônio Carlos até sua foz em Biguaçu, numa extensão de 10,7 km entre 1966 e 1970: ao norte da cidade de Antônio Carlos numa extensão de 1,7 km; nas proximidades da desembocadura do Ribeirão Vermelho até próximo à localidade da Volta da Pedra, numa extensão de 5,5 km e; entre este ponto e o depósito de lixo urbano de Biguaçu, numa extensão de 3 km, sendo que as obras de engenharia, neste trecho são anteriores ao levantamento aéreo de 1957 (FORTES, 1996).

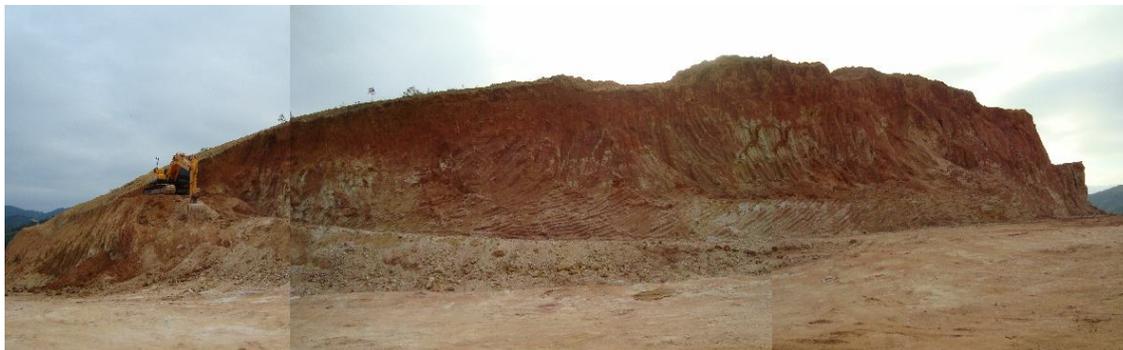
Figura 5.3 – Exploração de saibro na Cidade de Antônio Carlos. Observar a profundidade do manto de alteração (mais de 30 m.), sem a presença de matriz rochosa. Foto: Solange R. Wilvert, 17 abr. 2010.

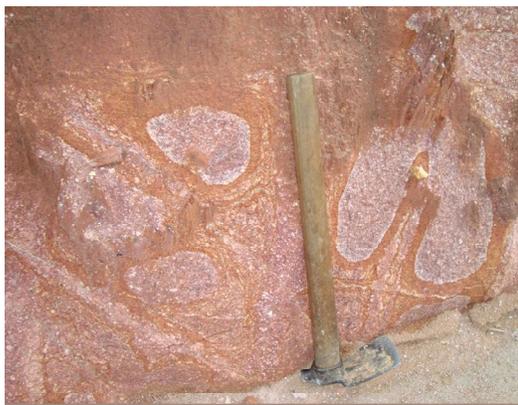
Figura 5.4 – Manto de alteração conservado, sem a presença de núcleos de rocha sã. Foto: Solange R. Wilvert, 17 abr. 2010.

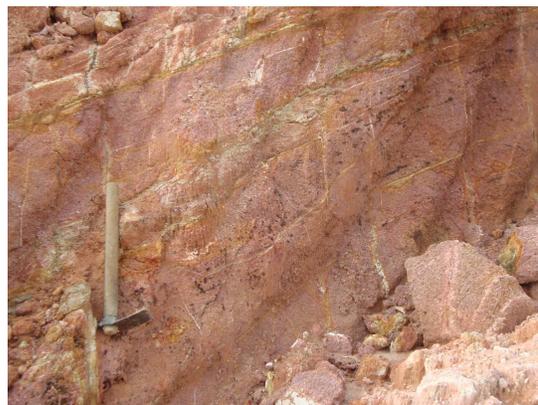
Figura 5.5 – Manto de alteração intensamente fraturado, em dois planos visíveis. Foto: Solange R. Wilvert, 17 abr. 2010.

origem, bem como a distribuição de feldspatos e quartzo (Figura 5.5), que auxiliaram no processo de intemperismo.

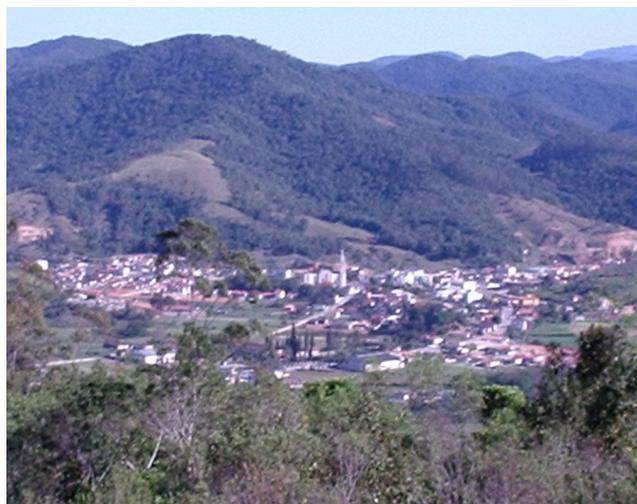
Figura 5.6 – Vista da cidade de Antônio Carlos. Observar os morros do modelado de dissecção em montanhas, com forma de ombreira, que circunda a área de estudo. Foto: Solange R. Wilvert, 30 jun. 2006.

Já o modelado de dissecação em montanha (Figura 5.6), que circunda a área de estudo, possui os vales bem encaixados, com topos extensos convexo-côncavos e alguns arredondados, que podem atingir mais de 300 m. Suas vertentes possuem diferentes graus de inclinação, por vezes desdobradas em patamares, sendo comuns as formas de ombreiras.

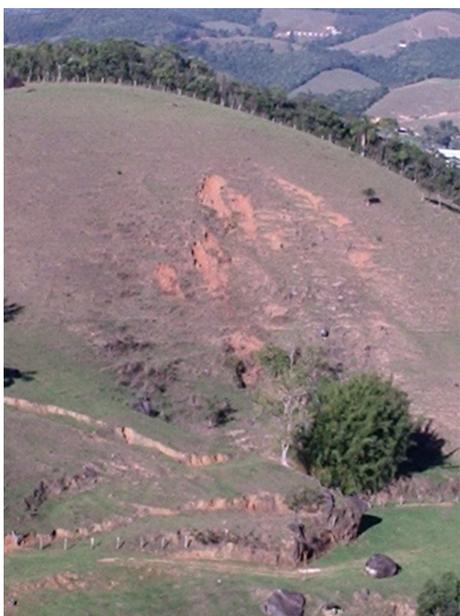
Figura 5.8 – Pequenas rupturas a partir de terracetes em uma encosta que sofre pisoteio do gado. Foto: Cleiton Araújo, 30 ju. 2006.

No evento de março de 2010, uma cicatriz de terracete observada por Wilvert (2006) e que tinha sido revegetada, voltou a ser ativada, devido à variação de umidade no solo (Figuras 5.7 e 5.8).

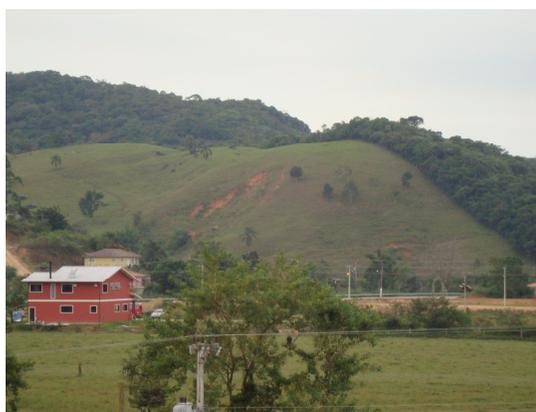
Figura 5.7 – Ao fundo na foto, reativação da cicatriz erosiva, após o evento de março de 2010, no qual precipitou 172 mm de chuva. Foto: Solange R. Wilvert, 17 abr. 2010

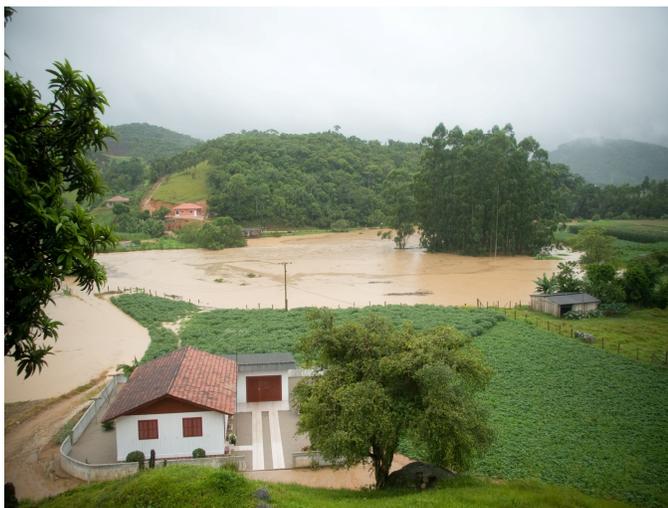
Figura 5.9 – Inundação da planície do rio Biguaçu, no evento de janeiro de 2008, quando choveu o acumulado de 170 mm em 24 h.. Foto: Prefeitura Municipal de Antônio Carlos, 31 jan. 2008.

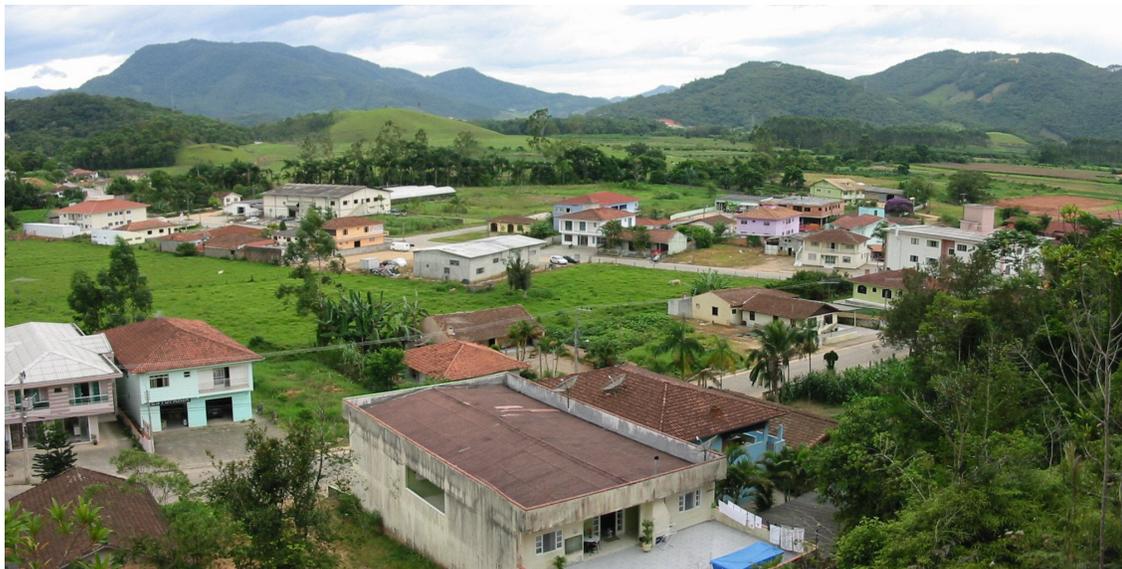
Figura 5.10 – Vista da planície do rio Biguaçu. A área que margeia a rua no centro da figura (Rua Adão Reitz) fica inundada em períodos de precipitação excepcional ou contínua. Observar ao fundo as colinas presentes no meio da planície. Foto: Joel Pellerin, jan. 2010.

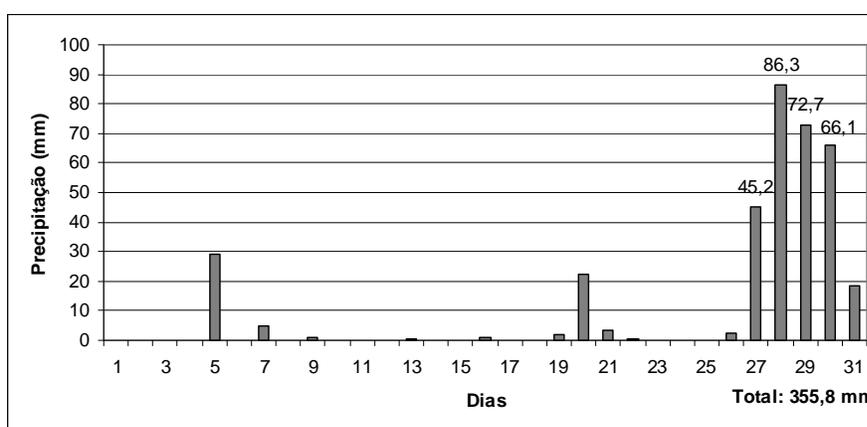
Figura 6.1 – Precipitação diária do mês de outubro de 1981.

Os primeiros vinte dias do mês de outubro de 1981 foram praticamente sem chuva, com exceção do dia 5 e do dia 20, com 29,3 mm e 22,1 mm de precipitação, respectivamente. Do total de 358,8 mm de chuva que precipitaram no mês de outubro, 270,3 mm ocorreram entre os dias 27 e 30, resultando em inundação gradual e deslizamentos na área de estudo. Sendo que no dia 28, choveu 86,3 mm, no dia 29, 72,7 mm e no dia 30, 66,1 mm, como pode ser observado na Figura 6.1.

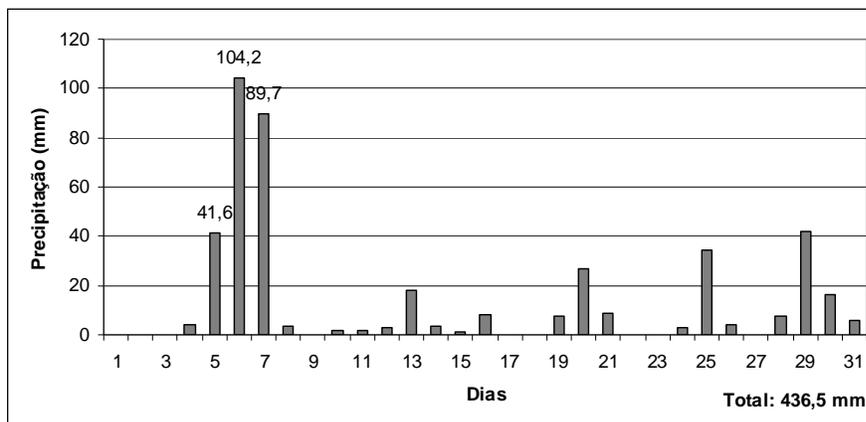
Figura 6.2 – Precipitação diária do mês de janeiro de 1983.

O mês de janeiro teve 22 dos 31 dias com chuvas, totalizando 438,5 mm de chuva, sendo que depois da inundação do início do mês, as precipitações mais consideráveis ocorreram nos dias 25, com 34,2 mm e no dia 29 com 42 mm.

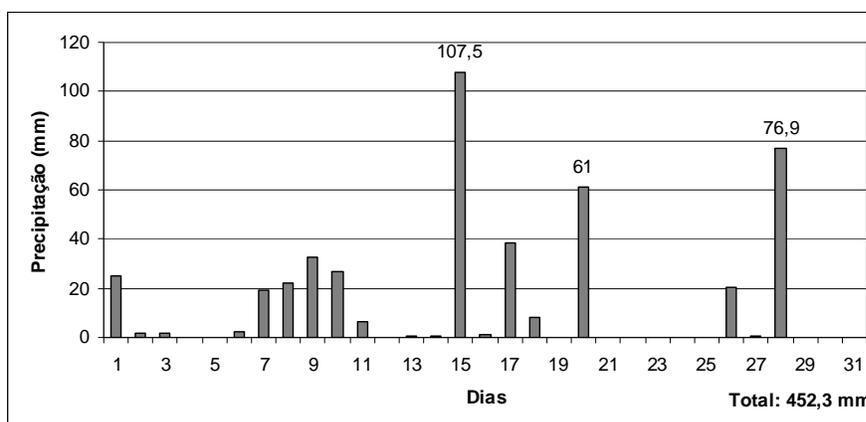
Figura 6.3 – Precipitação diária do mês de fevereiro de 1983.

O mês de fevereiro de 1983 teve um total de 452,3 mm de chuva, sendo que no dia 15, choveu 107,5 mm ocasionando uma inundação brusca no Município. O mês iniciou chuvoso, como mostra a Figura 6.3. As duas primeiras semanas acumularam uma precipitação de 138,8 mm, ocasionando o encharcamento do solo. Após a chuva do dia 15, apenas os dias 20 e 28 tiveram chuvas expressivas (61 e 76,9 mm respectivamente) sem ocasionar maiores danos no Município.

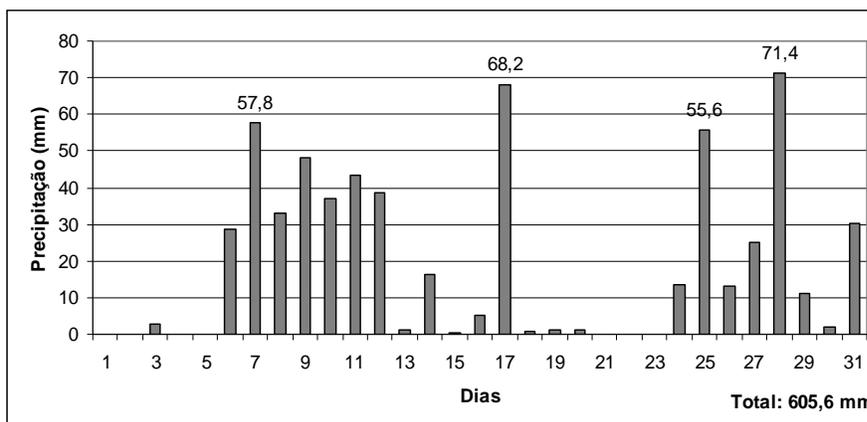
Figura 6.4 – Precipitação diária do mês de julho de 1983.

precipitou mais 221,9 mm, sendo que 71,4 mm apenas no dia 28, como pode ser observado na Figura 6.4. As chuvas contínuas desse mês foram provenientes de um sistema frontal semi-estacionário na região (HERRMANN, 1999).

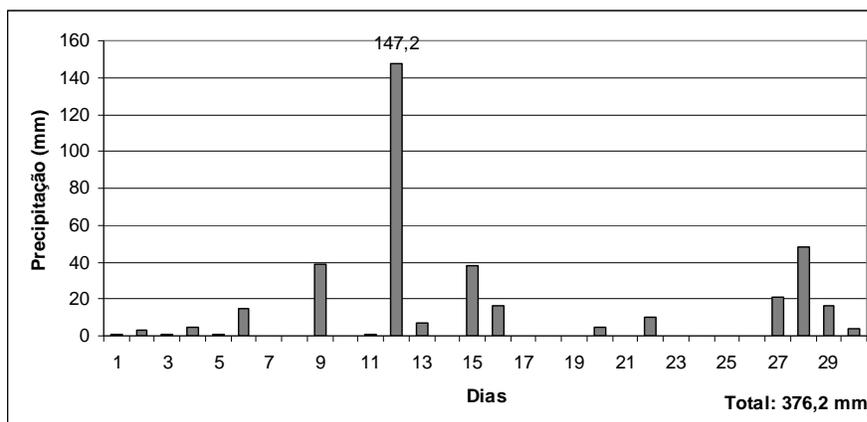
Figura 6.5 – Precipitação diária do mês de novembro de 1983.

O mês de novembro teve um total de 378,2 mm, sendo que a inundaç o foi decorrente dos 147,2 mm de chuva do dia 12 de novembro originado por uma frente quente de retorno. Nos dias anteriores, as chuvas foram praticamente nulas, como pode ser observado na Figura 6.5.

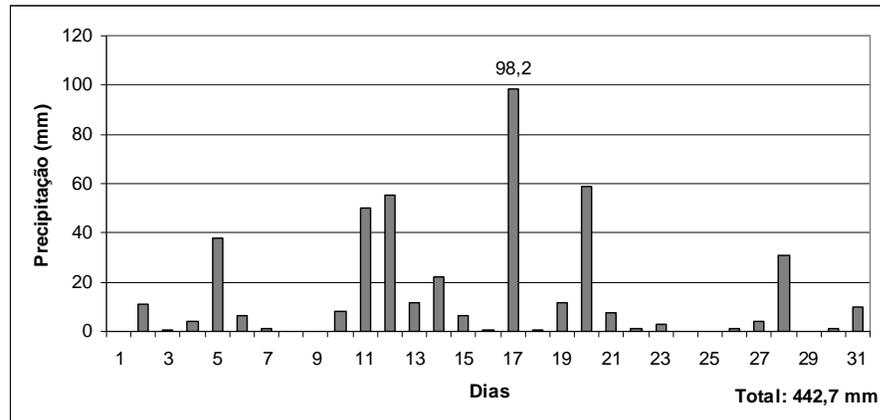
Figura 6.6 – Precipitação diária do mês de dezembro de 1983.

O mês de dezembro de 1983 começou chuvoso, já na primeira quinzena o total precipitado foi de 214,7 mm, e no dia 17, choveu 98,2 mm, como mostra a Figura 6.6, ocasionando inundações na área de estudo. Essas inundações ocorreram devido à grande concentração de chuva no dia 17 e aos vários dias de precipitação acumulados na primeira quinzena do mês, o que ocasionou a saturação do solo, dificultando a infiltração das águas. O mês de dezembro teve um total mensal de 442,7 mm de precipitação, tendo chovido em 25 dos 31 dias do mês.

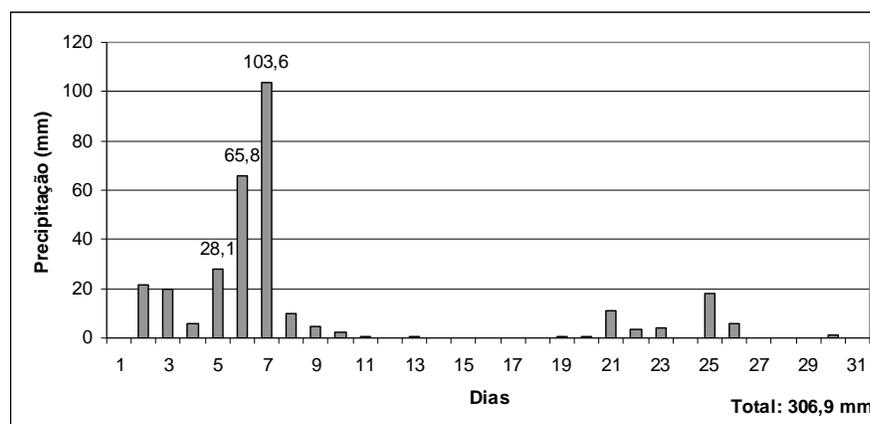
Figura 6.7 – Precipitação diária do m s de agosto de 1984.

Em agosto de 1984, choveu durante toda a primeira semana do m s, totalizando 244,6 mm em sete dias, como mostra a Figura 6.7. No dia 05, precipitou 28,1 mm, no dia 06 precipitou 65,8 mm e no dia 07 mais 103,6 mm, totalizando 197,5 mm em apenas 3 dias, o que ocasionou inundaç es bruscas. No restante do m s as precipitaç es n o foram significativas e o m s totalizou 306,9 mm de chuva.

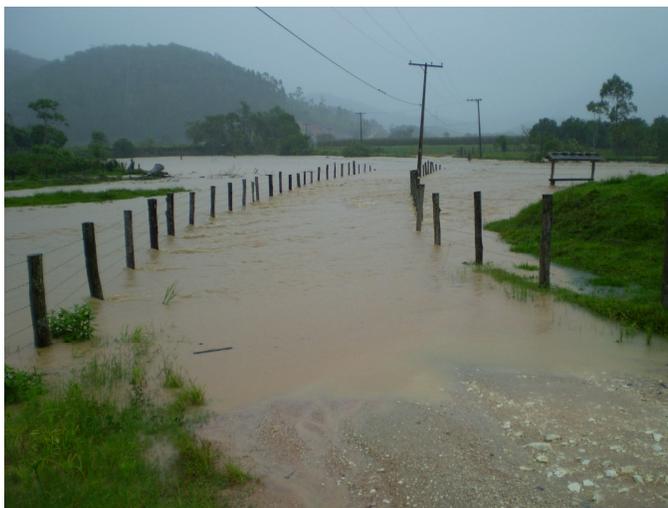
Figura 6.22 – Rio Biguaçu com o extravasamento das margens, próximo à confluência do rio do Louro. Foto: Solange R. Wilvert, 31 jan. 2008.

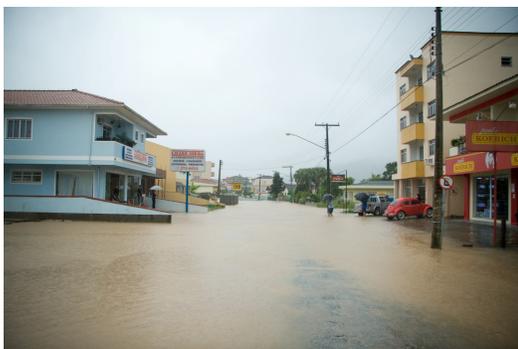
Figura 6.23 – Alagamento da Rua João Henrique Pauli, que ocasionou a interdição da mesma no centro da cidade. Foto: Prefeitura Municipal de Antônio Carlos, 31 jan. 2008.

Já a cidade de Antônio Carlos teve parte de sua área inundada e outras áreas alagadas (ver Mapa 6.1 na página 110). Os alagamentos se formaram principalmente pela saturação natural do solo e/ou pela impermeabilização deste, principalmente pelos aterros. A área alagada ocorreu sobre o antigo leito do rio Biguaçu, ao lado do terminal rodoviário, pois são áreas com topografias mais baixa em relação ao restante do relevo. Esta área foi aterrada e loteada, mas alguns desses lotes ficaram em um nível mais baixo que a área vizinha e sofreram alagamento (Figura 6.23 e 6.24).

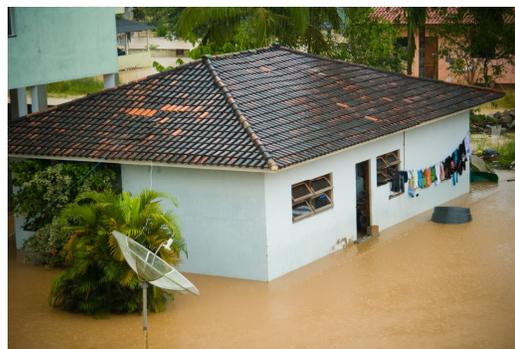
Figura 6.24 – Residência localizada sobre o antigo curso do rio Biguaçu. A residência encontra-se em um nível mais baixo (aterro) que as áreas vizinhas. Foto: Prefeitura Municipal de Antônio Carlos, 31 jan. 2008.

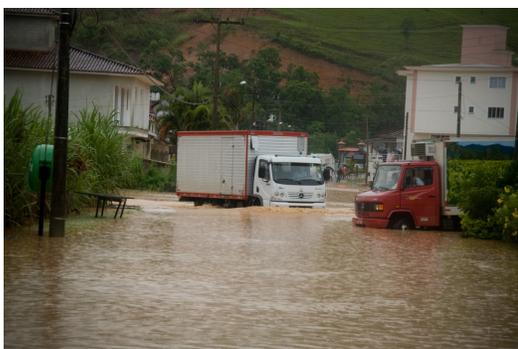
Figura 6.25 – Rua Adão Reitz inundada próxima ao canal principal do rio Biguaçu. Foto: Prefeitura Municipal de Antônio Carlos, 31 jan. 2008.

As inundações ocorreram em áreas próximas ao canal que são ocupadas por residências e casas de comércio (Figura 6.25) e nas áreas próximas ao antigo curso do rio Biguaçu, antes do seu deslocamento pela ação antrópica. A partir de uma determinada altura do nível do rio, a água voltou pelo antigo curso abandonado inundando loteamentos inteiros (Figura 6.26), inclusive a prefeitura municipal, que se encontra sobre esse trecho do antigo curso.

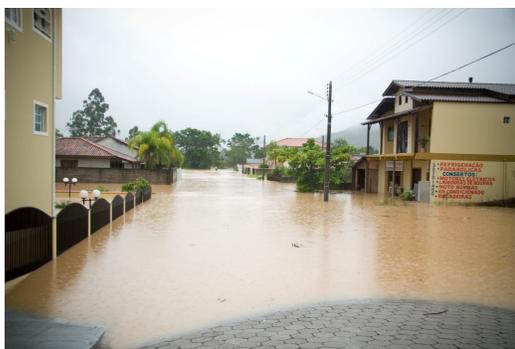
Figura 6.26 – Rua Jardim Esperança inundada devido ao retorno da água pelo antigo curso do rio Biguaçu, que fica ao final da rua. Foto: Prefeitura Municipal de Antônio Carlos, 31 jan. 2008.

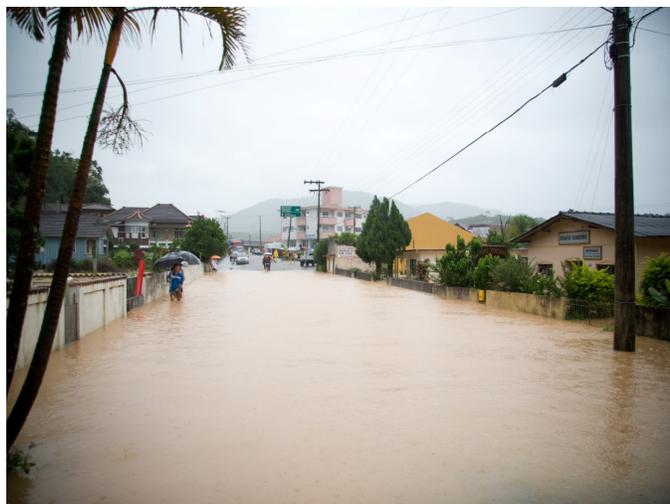
Figura 6.27 - Rua João Henrique Pauli e residências inundadas por terem sido construídas sobre um curso de água canalizado. Foto: PM de Antônio Carlos, 31 jan. 2008.

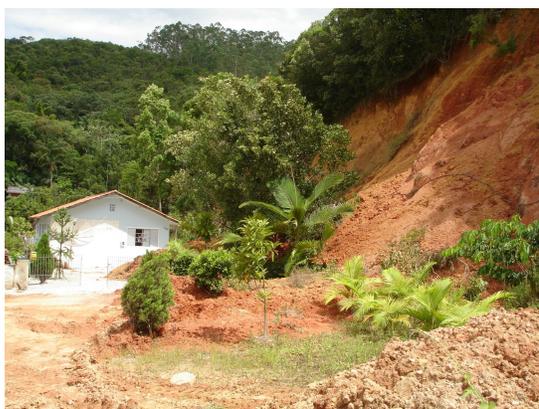
Figura 6.28 – Deslizamento próximo a uma residência na área urbana, que ocasionou a queda de uma árvore a menos de 2 m da residência. Foto: Prefeitura Municipal de Antônio Carlos, 01 fev. 2008.

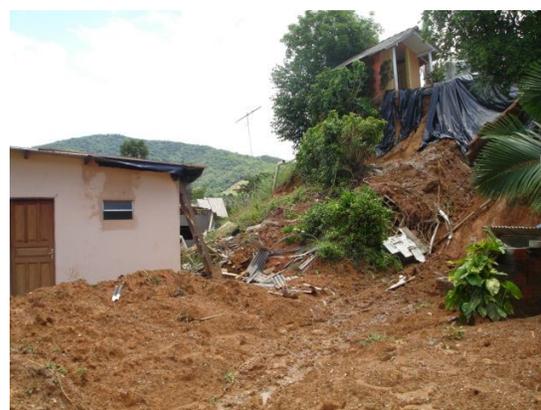
Figura 6.29 – Deslizamento (na área urbana) em um corte com degraus mal dimensionados, que danificou a estrutura da casa de cima e ocasionou o entulhamento da residência abaixo. Foto: Prefeitura Municipal de Antônio Carlos, 01 fev. 2008.

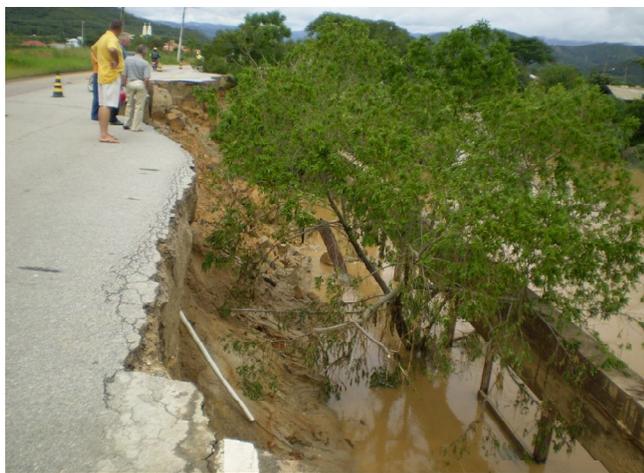
Figura 6.30 – Erosão fluvial da margem direita do Rio Biguaçu na Avenida João Frederico Martendal. Foto: Solange R. Wilvert, 01 fev. 2008.

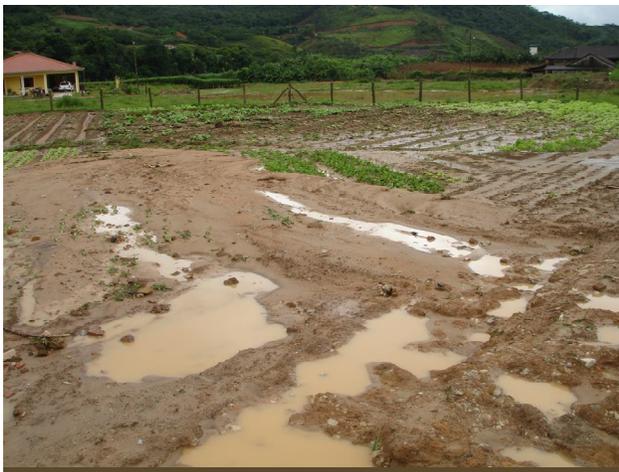
Figura 6.31 – Plantação de alface totalmente destruída pela inundação e pela deposição dos sedimentos. Foto: Prefeitura Municipal de Antônio Carlos, 01 fev. 2008.

aproximadamente R\$ 2.000.000,00, principalmente, por causa da deposição de sedimentos, que ocasionaram a perda das lavouras (Figura 6.31).

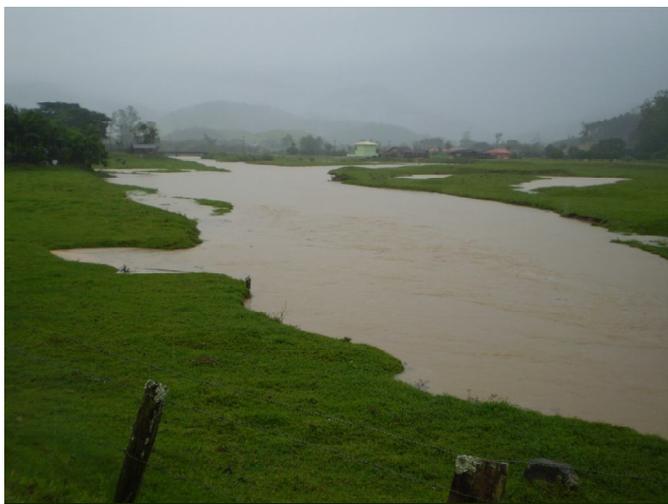
Figura 6.33 – Rio Biguaçu próximo à estrada para o bairro Rio Farias. À tarde neste mesmo local o nível do rio estava 3 m mais elevado, cobrindo toda a pastagem presente na planície em volta. Foto: Solange R. Wilvert, 22 nov. 2008.

Na manhã do dia 22, o rio Biguaçu e seus afluentes já estavam com nível de água elevado, mas o extravasamento estava ocorrendo somente em alguns pontos (Figura 6.33). No período da tarde, desse dia, o volume das águas dos rios aumentou, deixando alguns trechos de estradas inundadas, impedindo a passagem de automóveis de passeio.

Entre os dias 21 e 25, o nível das águas dos rios permaneceu em torno de 2 m acima do nível normal, e nos períodos de precipitação mais intensa, como no dia 22 à tarde, ele elevou-se até 3 m. Esta oscilação ocorreu até o dia 25 de novembro, quando as águas começaram a baixar.

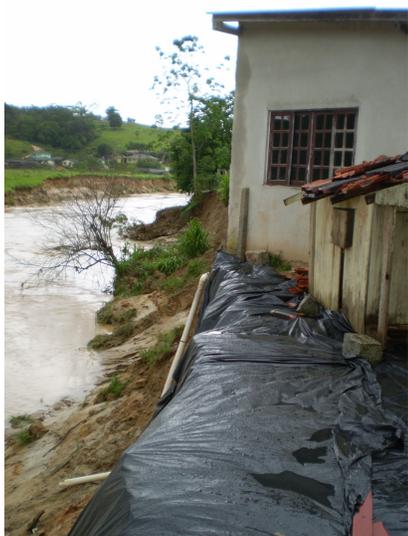
Figura 6.34 – Destruição parcial de uma residência na Rua Vereador Osvaldino Hoffmann, na área urbana. Foto: Prefeitura Municipal de Antônio Carlos, 25 de nov. 2008.

Com relação à erosão fluvial, duas residências foram destruídas (Figura 6.34) e em outras, a margem do rio se aproximou muito das construções, por causa da migração lateral do mesmo. Várias ruas, como a Avenida Beira Rio, na área urbana, foram erodidas, além de cabeceiras de pontes, áreas agrícolas e de pastagem, (ver Mapa 6.1 na página 110).

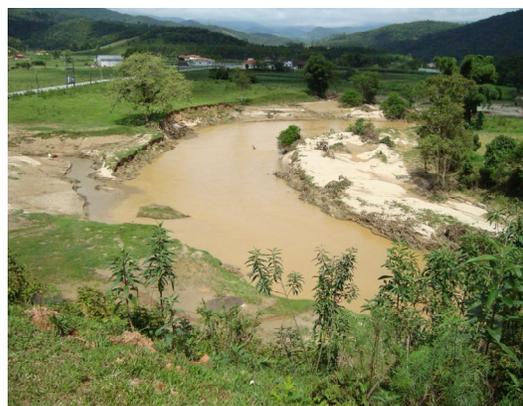
Figura 6.35 - Erosão fluvial na margem côncava e deposição de sedimentos na margem convexa. Foto: Solange R. Wilvert, 02 dez. 2008.

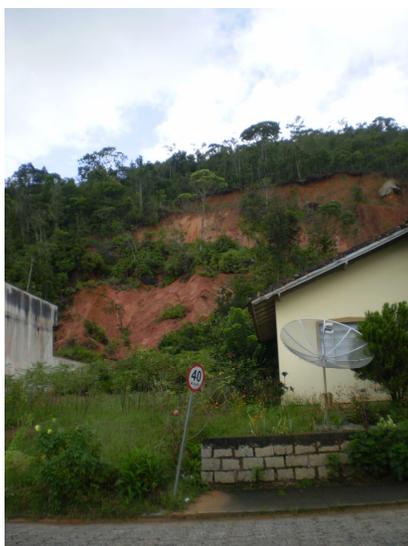
Figura 6.36 – Deslizamento de terra e rocha em um corte mal dimensionado e não estabilizado na Rua João Henrique Pauli, em 22 de novembro de 2008. Esta área é uma antiga saibreira, que depois de desativada foi loteada. Foto: Prefeitura Municipal de Antônio Carlos, 27 nov. 2008.

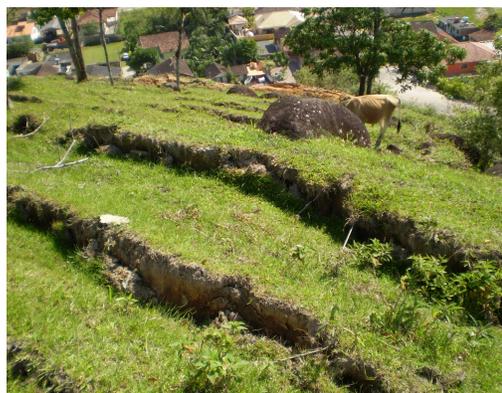
Figura 6.37 – Fendas de abatimento paralelas, no solo, evidenciando o movimento do material da encosta, no Morro da Cana, na área urbana de Antônio Carlos. Foto: Prefeitura Municipal de Antônio Carlos, 09 de dez. 2008.

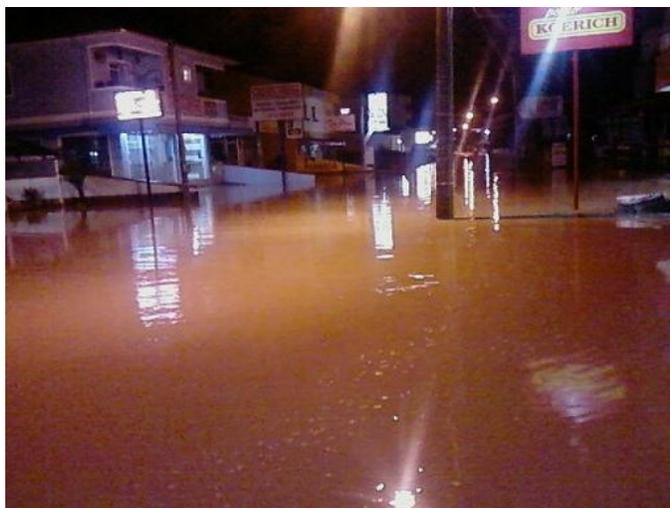
Figura 6.39 – Trecho da Rua João Henrique Pauli, próximo ao terminal rodoviário, interditado pelo alagamento. Foto: Altamiro A. Kretzer, 25 mar. 2010.

A principal área alagada ocorreu no centro da cidade, onde a água atingiu mais de um metro de altura, deixando 150 pessoas desalojadas e 5 desabrigadas. Nesta área, os alagamentos ocorreram sobre parte do antigo curso do rio Biguaçu, em trechos das ruas João Henrique Pauli (Figura 6.38), Adão Reitz, Saul Scherer, Zeno Pauli, Lorenço V. Rios e da Avenida João Antônio Besen, interditando-as (ver Mapa 6.1).

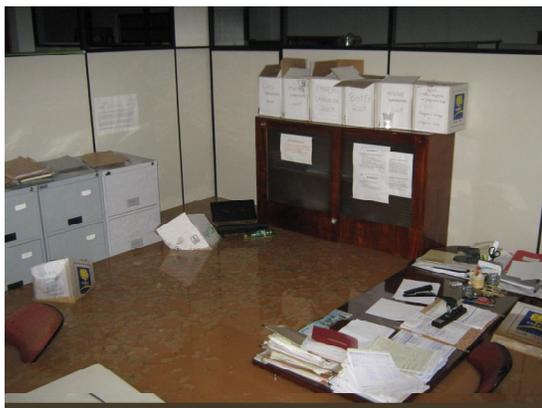
Figura 6.40 – Alagamento da Secretaria da Agricultura e Meio Ambiente localizada no subsolo da Prefeitura. Foto: Prefeitura Municipal de Antônio Carlos, 26 mar. 2010.

Segundo o AVADAN, 78 residências foram danificadas, 18 imóveis comerciais e três prédios públicos foram atingidos, incluindo a Prefeitura Municipal (Figura 6.40 e 6.41) e o Centro de Educação Infantil (CEI), deixando 300 alunos sem aula no dia 26.

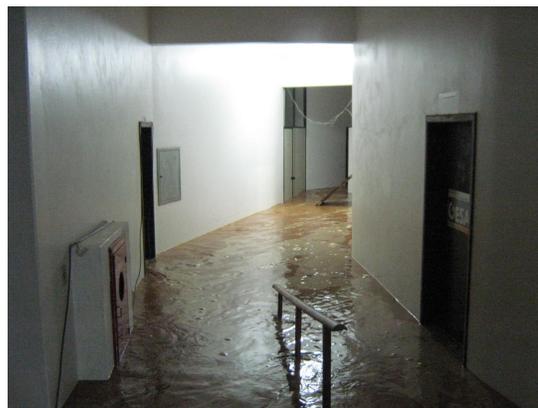
Figura 6.41 – Subsolo da Prefeitura Municipal alagado em mais de 1 m. de água. Foto: Prefeitura Municipal de Antônio Carlos, 26 mar. 2010.

O subsolo da prefeitura ficou alagado em mais de 1 m de água. Ali funcionavam as Secretarias da Educação, da Agricultura e do Meio Ambiente, o Museu e o Telecentro Comunitário. Somente na prefeitura, as perdas em equipamentos eletrônicos e documentos foram estimados em R\$ 50.000,00.

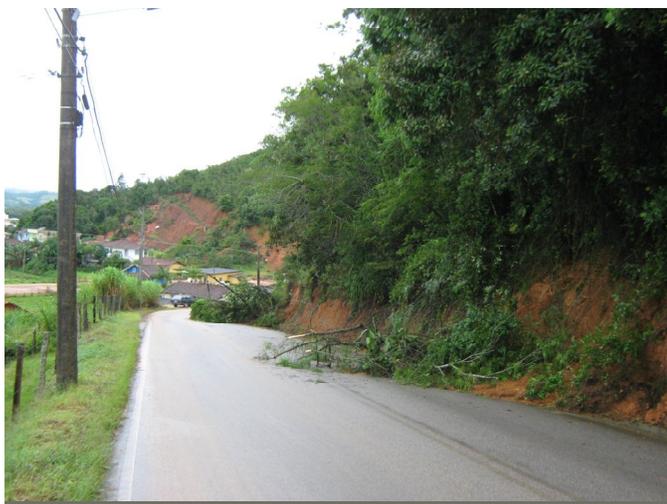
Figura 6.42 – Deslizamento na Rua Antônio José Zimmermann, que deixou o trânsito em meia pista. A encosta ao fundo na figura possui problemas de instabilidade provocados por deslizamentos no evento que ocorreu em novembro de 2008, que estão sendo retrabalhados a cada novo episódio pluviométrico e por conter surgência de água na sua base. Foto: Prefeitura Municipal de Antônio Carlos, 26 mar. 2010.

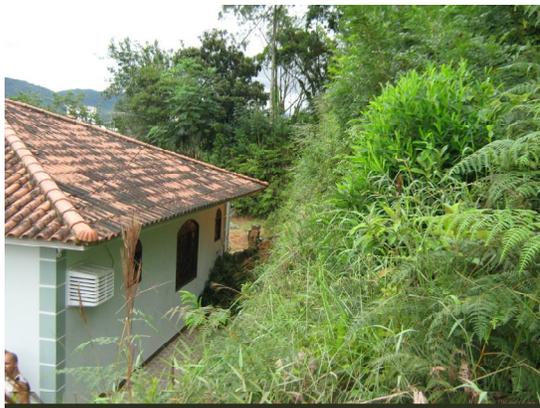
Figura 6.43 – Vista da residência em relação ao corte na encosta. Observar a proximidade da casa em relação ao corte e a altura deste em relação à casa. Foto: Prefeitura Municipal de Antônio Carlos, 26 mar. 2010.

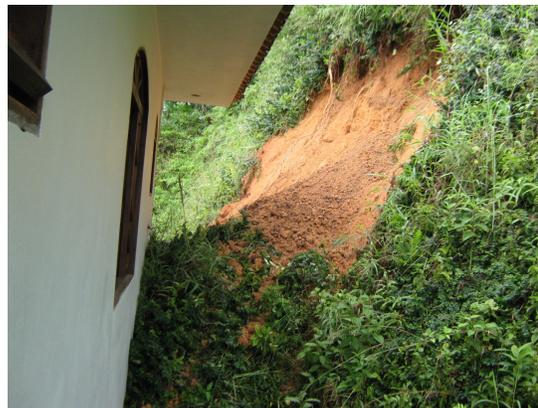
Figura 6.44 – Material deslizado que atingiu a residência. Observar a proximidade da casa em relação ao corte. Foto: Prefeitura Municipal Antônio Carlos, 26 mar. 2010.

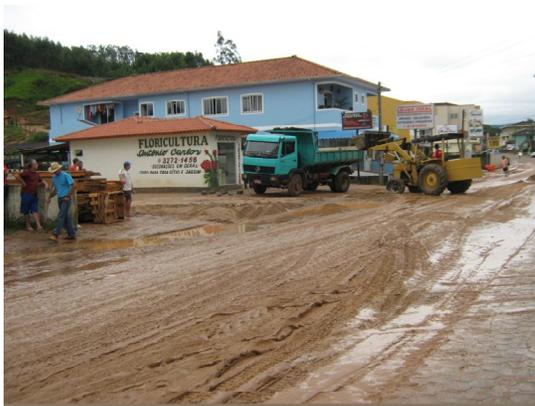
Figura 6.45 – Sedimentos depositados nas ruas provenientes dos cortes das encostas da cidade trazidos pela chuva torrencial. Foto: Prefeitura Municipal Antônio Carlos, 26 mar. 2010.

Outra consequência deste evento foi a quantidade de sedimentos depositados nas ruas e o rompimento da tubulação pluvial da cidade. A quantidade de sedimentos (Figura 6.45) é derivada do escoamento superficial concentrado atuando no corte das encostas realizado para a extração de material de empréstimo ou para a construção de residências e de empreendimentos comerciais. Estes cortes não são estabilizados, deixando a encosta exposta aos processos erosivos.

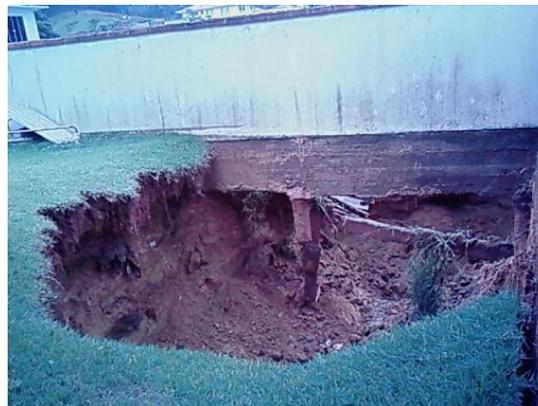
Figura 6.46 – Rompimento da tubulação pluvial que abriu um buraco de 4 m. de diâmetro sob o muro de uma residência na Avenida João Antônio Besen. Foto: Altamiro A. Kretzer, 26 mar. 2010.

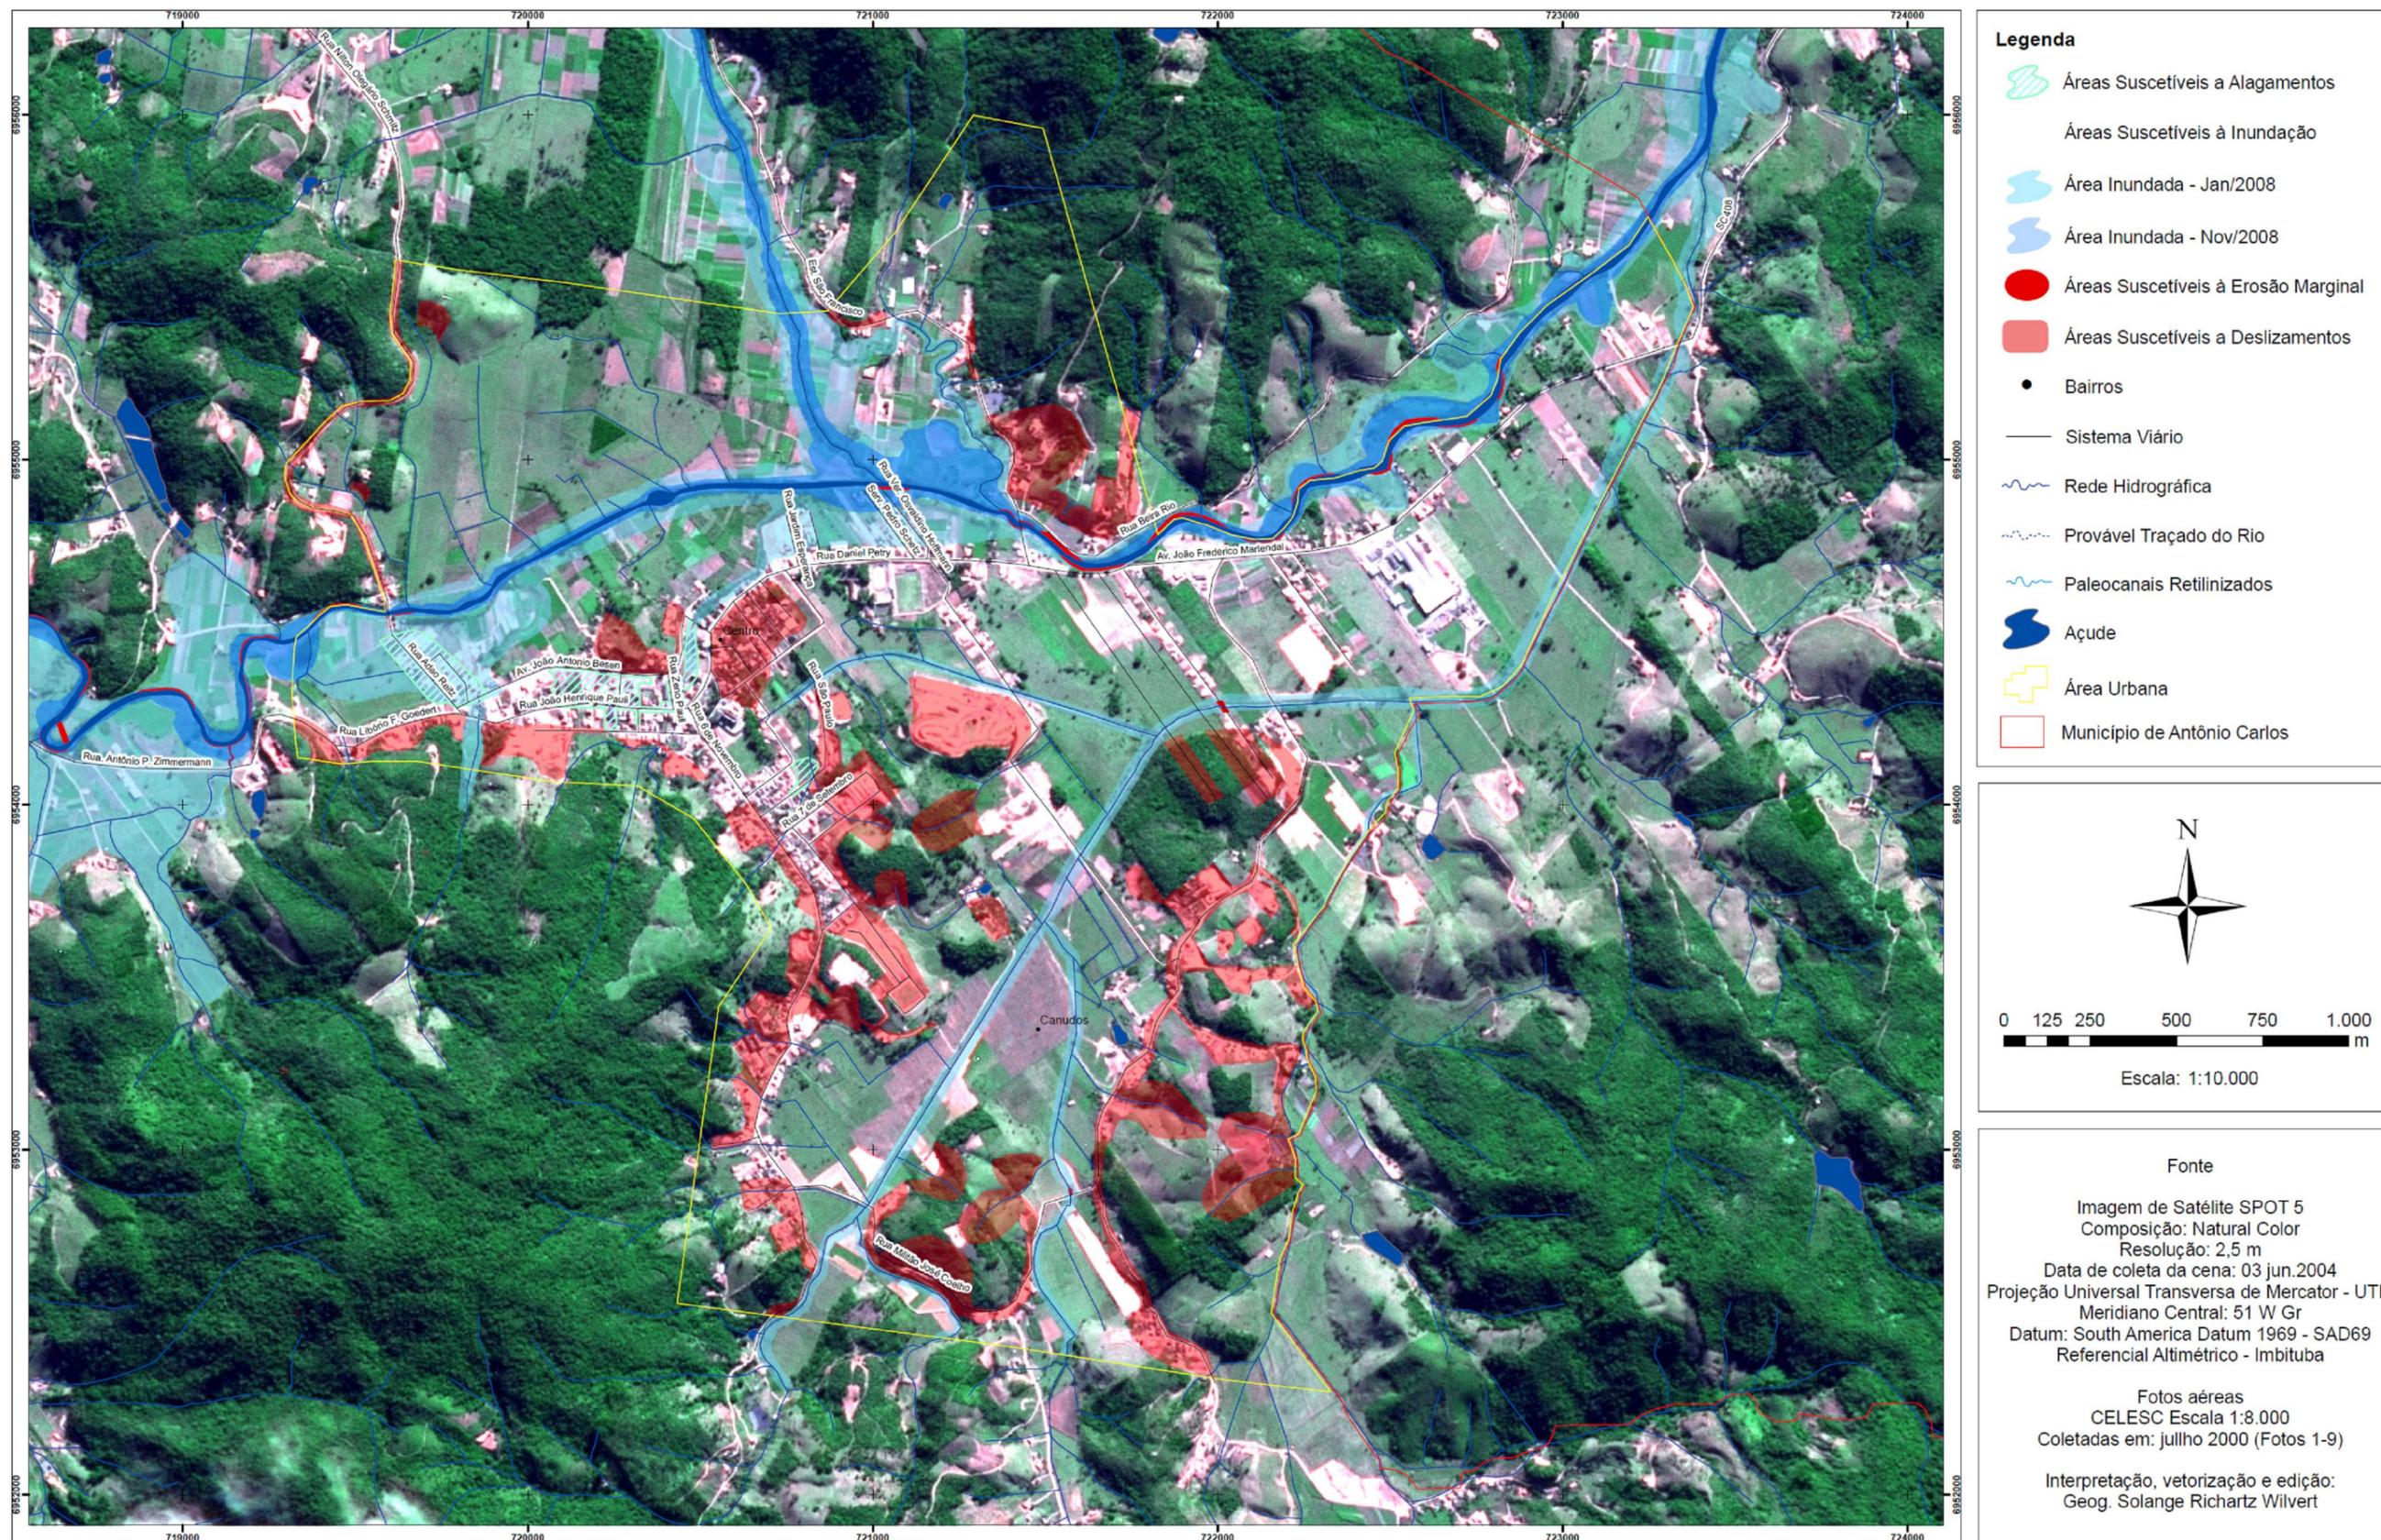
Mapa 6.1 - Mapa de Suscetibilidade aos Fenômenos Perigosos
 (Mapa reduzido a partir da versão impressa desta dissertação)
