**ANÁLISE DAS ÁREAS DE RISCO RELACIONADAS À DINÂMICA DO
MEIO FÍSICO NA CIDADE DE ANTÔNIO CARLOS - SC**

**UNIVERSIDADE FEDERAL DE SANTA CATARINA- UFSC
CENTRO DE FILOSOFIA E CIÊNCIAS HUMANAS – CFH
PROGRAMA DE PÓS-GRADUAÇÃO EM GEOGRAFIA - PPGG**

Dissertação de Mestrado

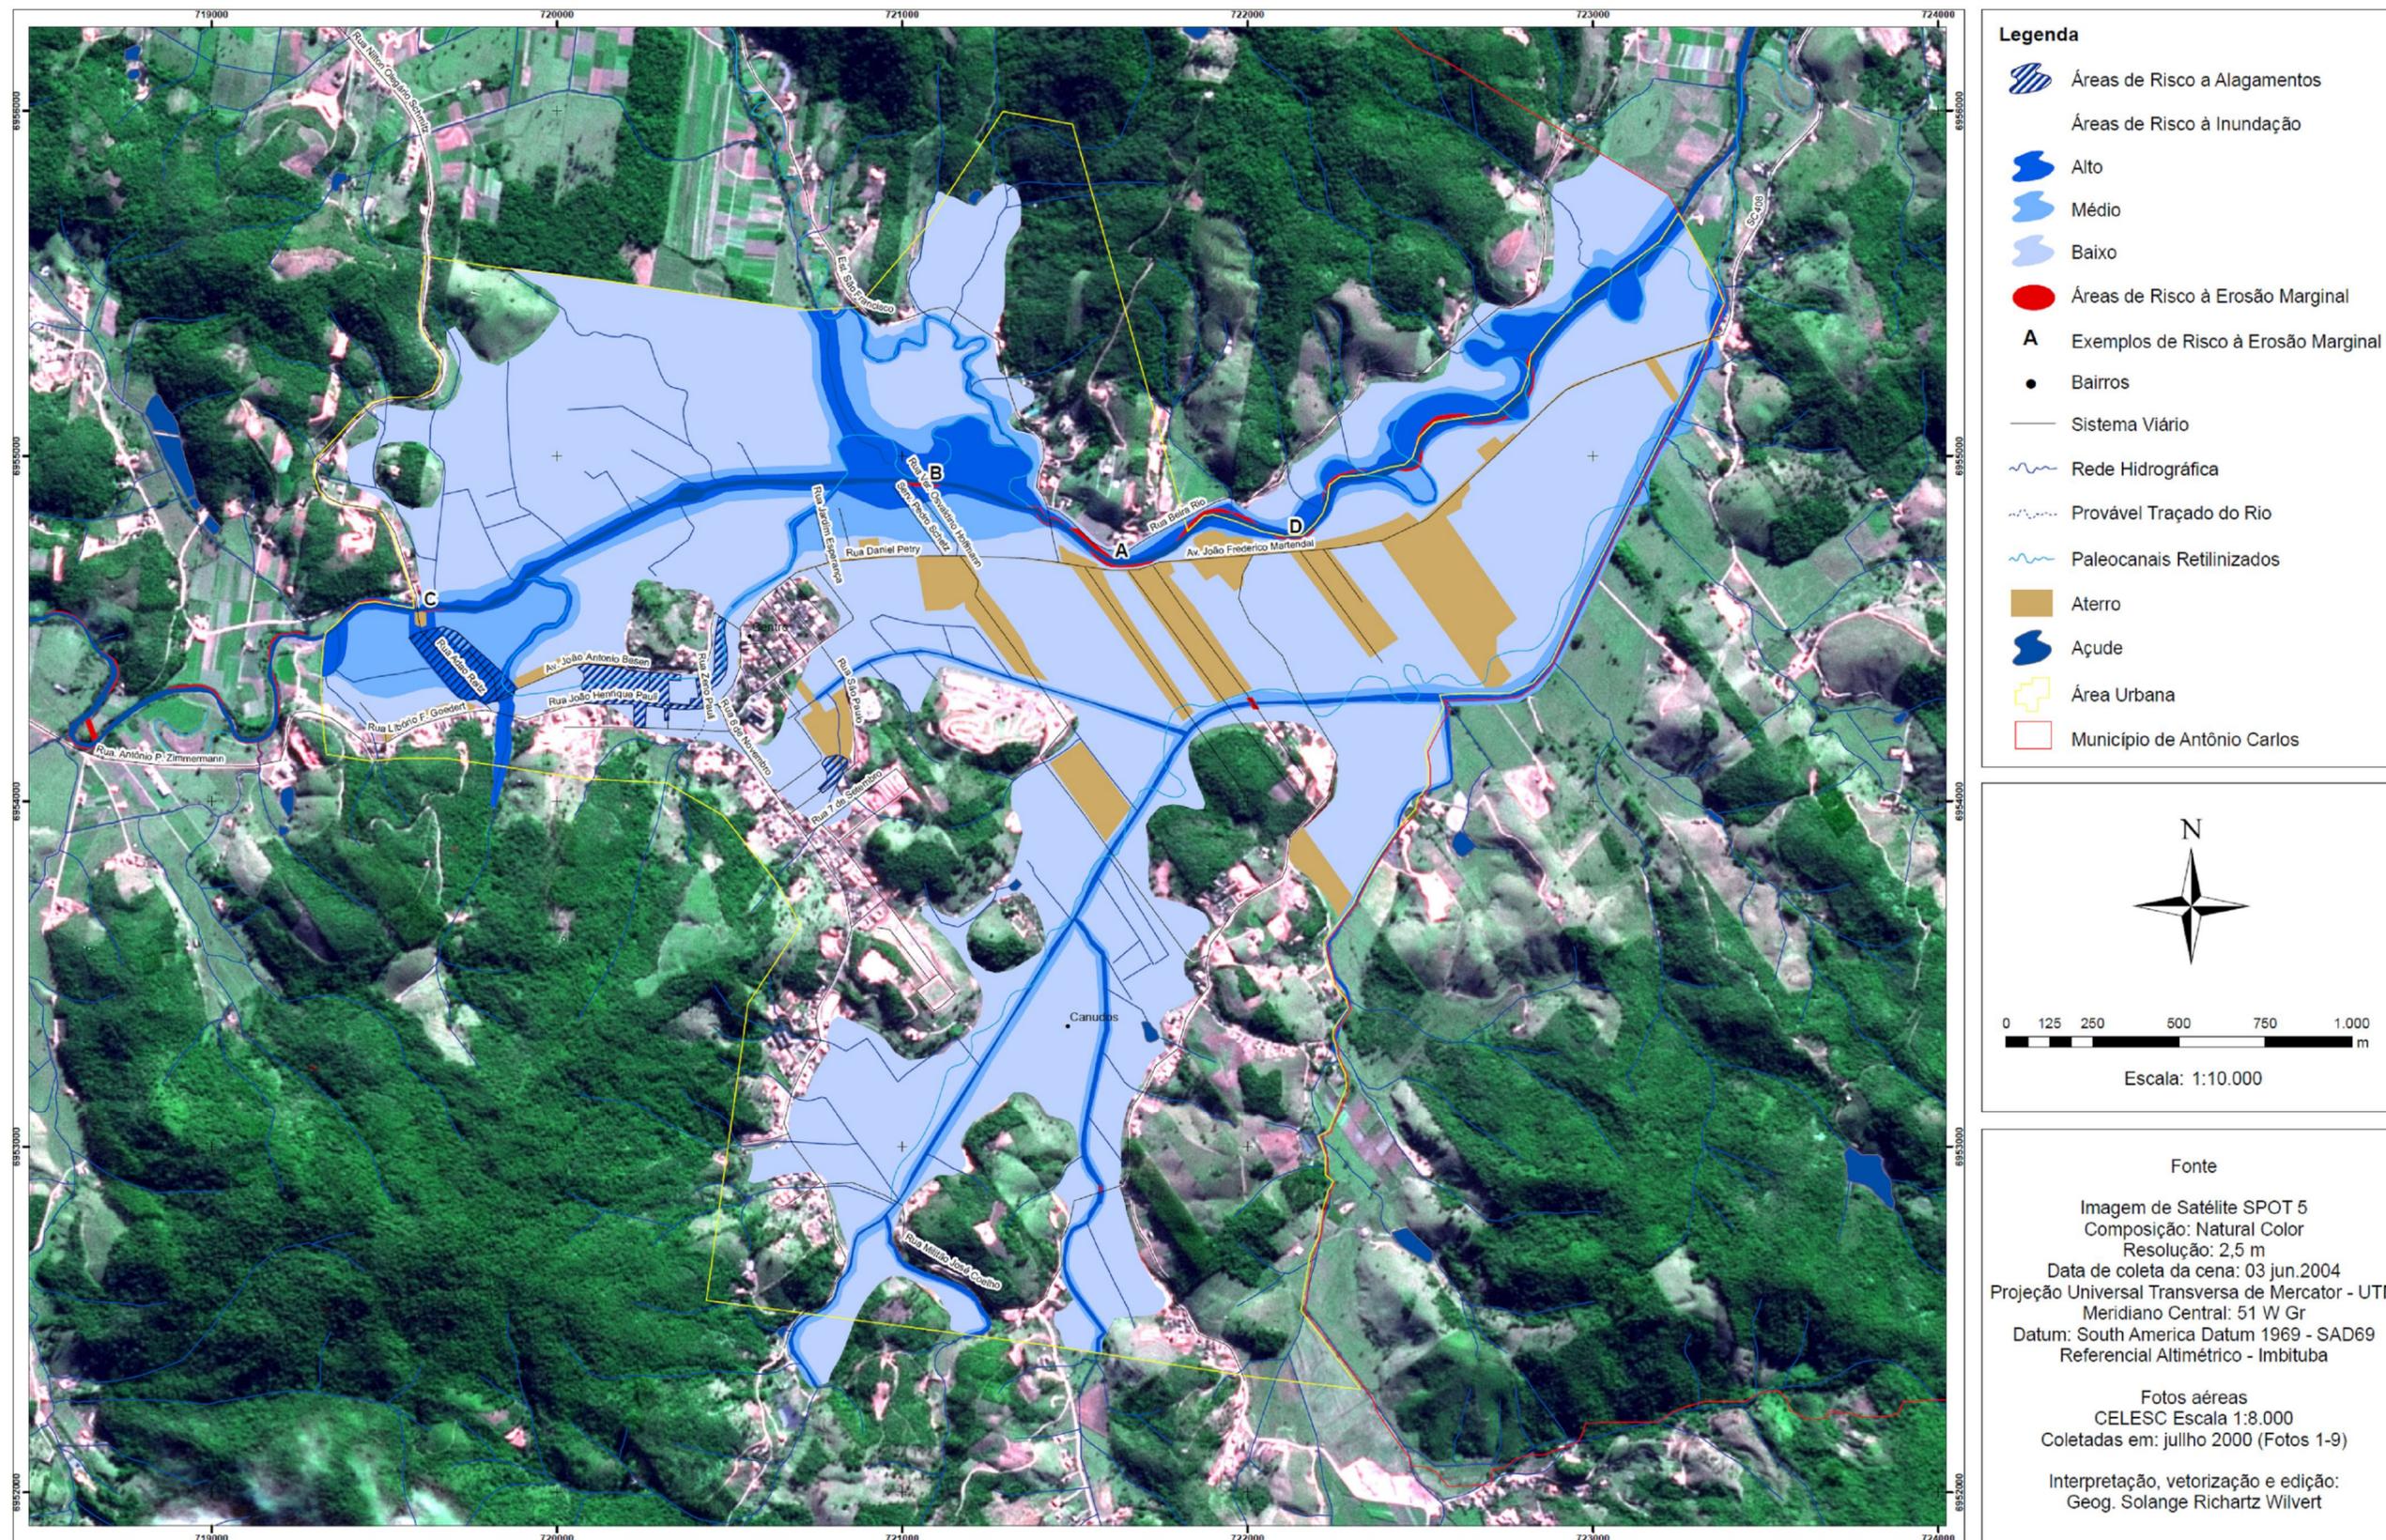
Mapa 6.2 - Mapa de Risco a Alagamentos, Inundações e Erosão Marginal
 (Mapa reduzido a partir da versão impressa desta dissertação)

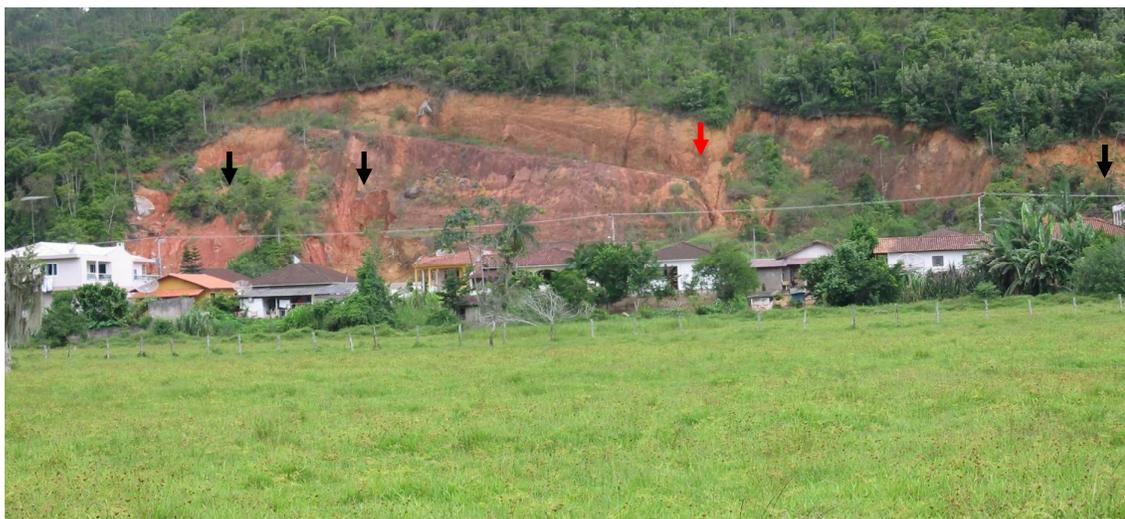
Figura 6.47 – Vista do corte na encosta da Rua Libório Francisco Goedert. A seta em vermelho indica um deslizamento ocorrido no evento de janeiro de 2008. As setas em preto, os deslizamentos ocorridos em novembro de 2008. Observar próximo às duas setas da parte esquerda da figura, os blocos de rocha imersos no manto de alteração. Foto: Joel Pellerin, jan. 2010.
