**ANÁLISE GEOGRÁFICA DE ÁREAS DE RISCO NA BACIA
HIDROGRÁFICA NO IGARAPÉ DO MINDU - MANAUS (AM)**

Dissertação submetida ao Programa de Pós-Graduação em Geografia da Universidade Federal de Santa Catarina para a obtenção do Grau de Mestre em Geografia Orientador: Prof.^a Dr.^a Maria Lúcia de Paula Herrmann. Coorientador: Prof. Dr. Reinaldo Corrêa Costa.

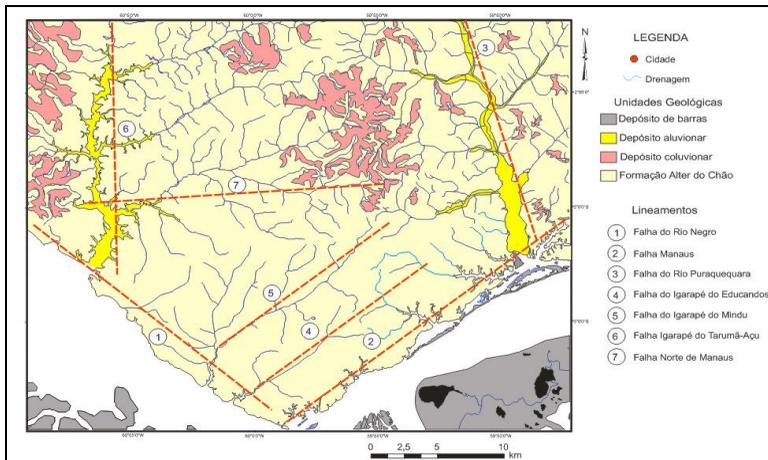
Figura 2: Mapa das principais zonas de falhas na cidade de Manaus.

de fraturas e falhas geológicas (Figura 2). No geral, os canais são estreitos e desenvolvem uma planície de inundação restrita. O padrão de drenagem pode ser classificado como do tipo subdendrítico, mas com formação de segmentos paralelos, treliça, retangular e, eventualmente, radial. Dentre as principais grandes bacias que compõem o mosaico hidrográfico da cidade estão as do Educandos, Mauá, Ponta Pelada, Tarumã, Mauazinho, Puraquequara e São Raimundo.

Silva (2005) afirma que os rios e igarapés da região de Manaus e adjacências estão condicionados a falhas geológicas recentes. A bacia do igarapé do Mindu, especificamente, é controlada por falhas orientadas segundo NE-SW, enquanto seus tributários seguem zonas de fraturas orientadas NW-SE. Seu canal principal consiste num vale encaixado na falha.

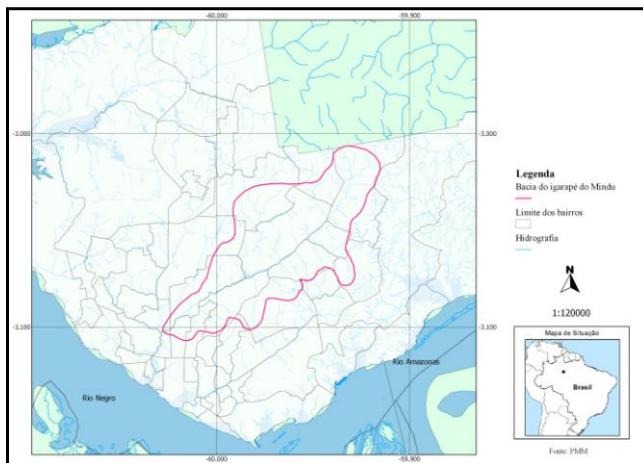
Figura 3: Delimitação da microbacia hidrográfica do Igarapé do Mindu.

superfície de 66,02 Km² (PMM, 2008), e seu curso principal representa o canal fluvial mais extenso da cidade de Manaus.

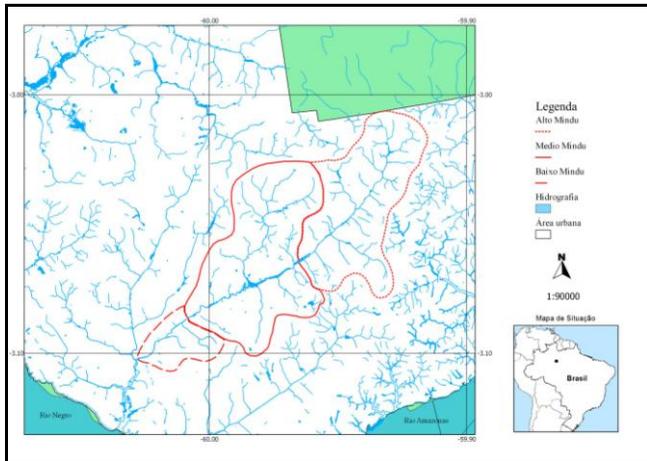
Figura 4: Zoneamento da microbacia do igarapé do Mindu.

O zoneamento da microbacia hidrográfica do igarapé do Mindu estabelecido a partir dos seus níveis topográficos, já representa em si uma classificação social da bacia, devido à sua forma heterogênea de ocupação populacional. Deste modo, a presente bacia foi dividida sobre a perspectiva de “Alto Mindu”, “Médio Mindu” e “Baixo Mindu” (Figura 4), onde suas características serão descritas e analisadas a seguir.

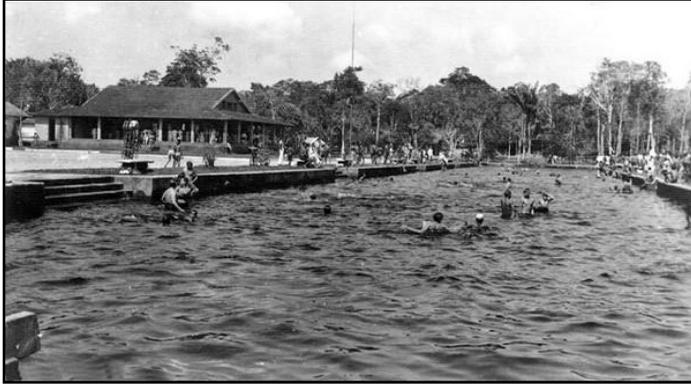
Figura 11: Balneário Parque Dez de Novembro, localizado no Igarapé do Mindu.

A funcionalidade do Igarapé do Mindu se modificou ao longo do tempo. Um exemplo disso é verificável no trecho concernente ao Baixo Mindu, mais especificamente no bairro Parque Dez de Novembro, o leito do rio foi aproveitado como balneário (Figura 11) para fins de lazer pelas famílias amazonenses, desde 1937 até meados da década de 70, período que a expansão urbana atingiu o balneário, extinguindo-o.

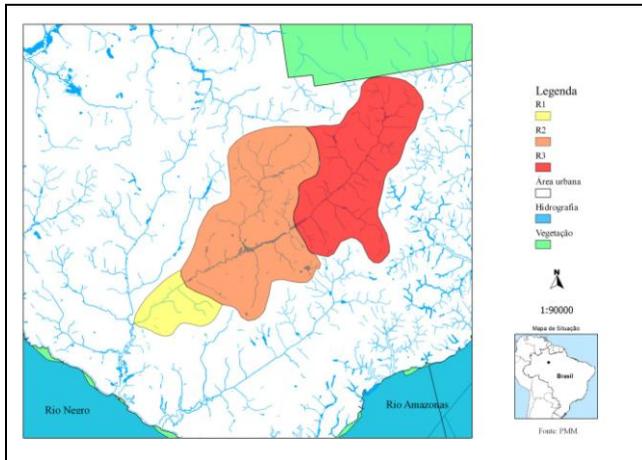
Figura 15: Mapa de risco da microbacia do igarapé do Mindu.

Com base nas tabelas acima foi possível a elaboração de um mapa de risco hierarquizado em três níveis: baixo, médio e alto, respectivamente definidos pela simbologia R1, R2 e R3 (Figura 15). Este mapa contém as áreas de risco identificadas como vulneráveis aos fenômenos de deslizamentos e inundações na bacia hidrográfica do igarapé do Mindu.

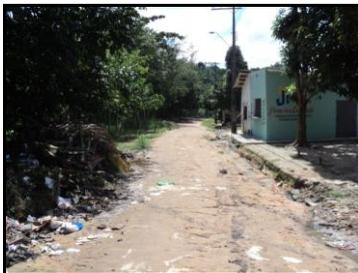
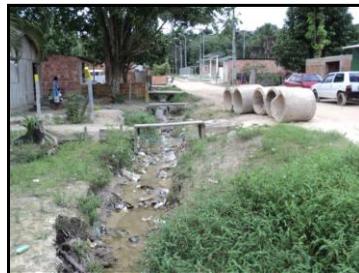
Figuras 16 e 17: Rua Andorinha, Bairro Jorge Teixeira.

O sistema de abastecimento de água nos moldes representados nas imagens contribui para a aceleração de processos erosivos. Com efeito, nota-se à direita que a base de concreto onde se estabelece o piso da habitação está cedendo e o asfalto sendo deteriorado em função dos encanamentos.

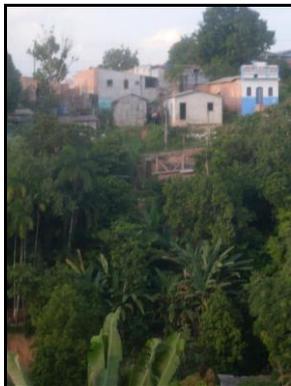
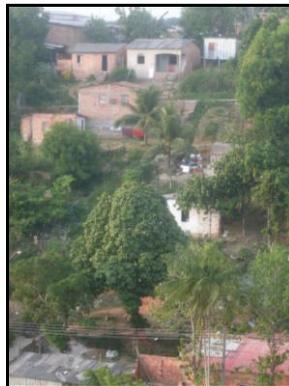
Figuras 20 e 21: Rua Universal, Bairro Jorge Teixeira.
Habitações predominantemente de alvenaria construídas nos vários patamares da encosta.

É no Alto Mindu que se encontra maior incidência de episódios de deslizamentos, consistindo num problema constante para os moradores, que tem suas casas construídas em todos os patamares de encostas (Figuras 20 e 21). O problema é agravado em períodos chuvosos, uma vez que o excesso de pluviosidade é um dos principais fatores desencadeadores deste fenômeno. No Alto Mindu foram registradas 265 ocorrências de deslizamentos no período de 2005 a 2010. Os episódios desse tipo ocorrem principalmente nas encostas onde houve intervenção humana, especificamente as localizadas nos bairros Jorge Teixeira e Cidade de Deus.

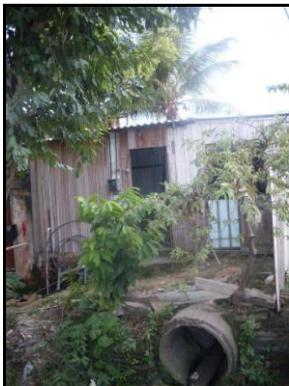
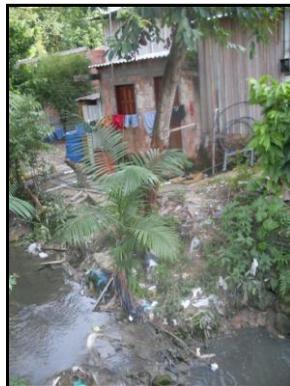
Figuras 22 e 23: Rua Brigadeiro Hilário Gurjão, Bairro Jorge Teixeira. As tubulações do sistema de esgotamento sanitário desaguando diretamente no igarapé no Mindu atestam que o mesmo serve unicamente para o descarte de dejetos mais variados. As habitações localizadas a menos de dois metros de distância do igarapé estão sujeitas a serem invadidas pelo lixo, especialmente no período chuvoso.

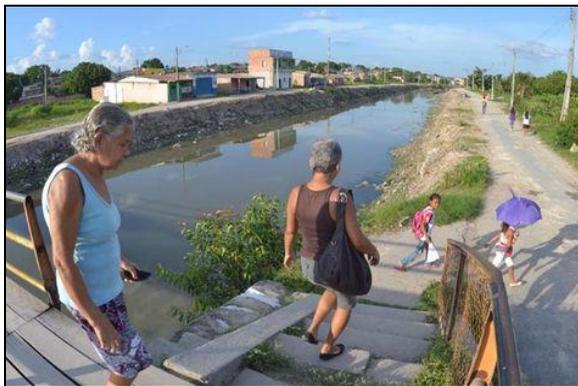
Figura 24: Trecho do igarapé do Mindu, Bairro Novo Aleixo. Ainda na área de transição entre o Alto e o Médio Mindu, no Novo Aleixo parte dos seus moradores possuem baixa renda habitando os trechos mais poluídos do igarapé do Mindu.

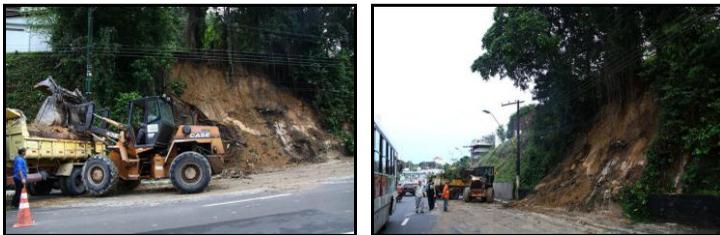
Figuras 25 e 26: Deslizamento na Avenida Mário Ypiranga.

As cotas topográficas variam entre 30m e 55m, configurando um relevo pouco dissecado e relativamente plano. Ao contrário do alto curso, o Baixo Mindu possui poucos registros de deslizamentos de encostas que se deve, em parte, pela pouca declividade do terreno, sendo registradas no período de 2005 a 2010 apenas 8 ocorrências relacionadas a este fenômeno.

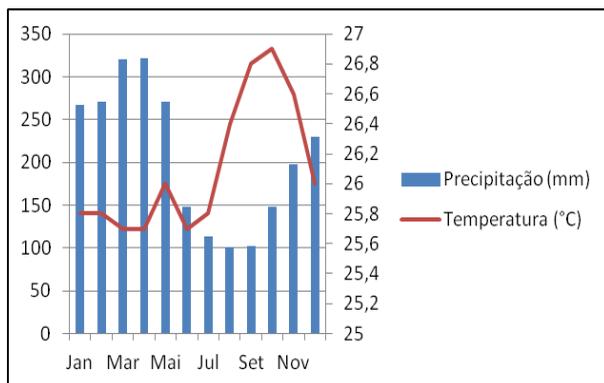
Os dados de temperatura também corroboram a definição dos dois períodos climáticos existentes na região de Manaus. A relação entre precipitação e temperatura é inversamente proporcional, ou seja, durante a cheia são registradas temperaturas mais amenas do que na seca (Figura 31). Além disso, o regime sazonal das águas pluviais influencia diretamente no regime fluvial dos rios.

Figura 31: Gráfico das médias das precipitações e temperaturas mensais da cidade de Manaus entre 1965 e 2007.

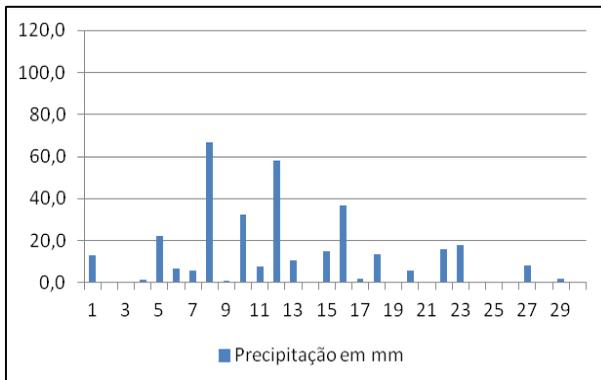
Figura 32 – Gráfico de precipitação diária do mês de abril de 2007.
Fonte: INMET.

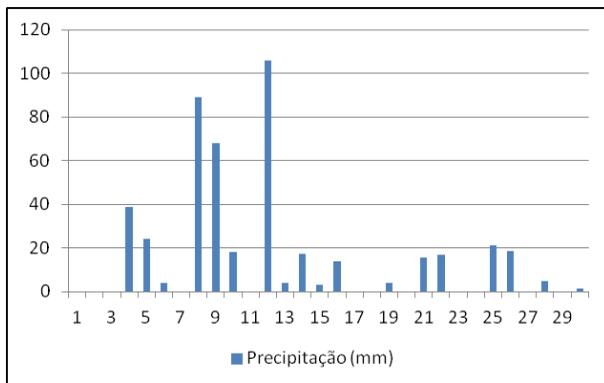
A alternativa para este contratempo foi considerar os dados da estação hidrológica da Universidade Federal do Amazonas (UFAM), coletados pelo Laboratório de Hidrologia, localizado na própria universidade³¹, devido a sua maior proximidade com os acontecimentos (Figura 33).

Figura 33 – Gráfico de precipitação diária do mês de abril de 2007.
Fonte: LABHIDRO - UFAM.

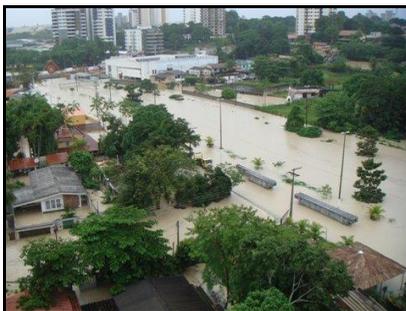
Figura 36 – Inundação no Passeio do Mindu.

O Passeio do Mindu foi fortemente atingido pela chuva, com alagamento das ruas no seu entorno, onde as habitações foram construídas sobre a área da planície de inundação, desconsiderando a sazonalidade do igarapé. (Figura 36).

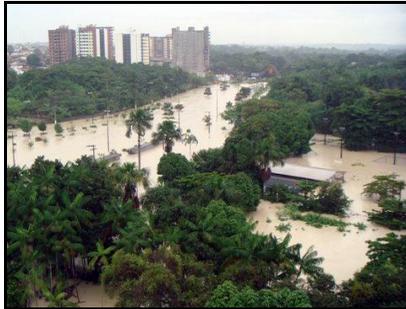
Figura 37 – Inundação no Passeio do Mindu.

À margem esquerda da imagem se verifica a existência de diversas construções, já finalizadas e outras ainda em processo. Em 2012, a área de vegetação na mesma margem deixou de existir devido à construção de novos empreendimentos imobiliários de alto padrão.

Os moradores do entorno do Passeio do Mindu responsabilizaram o poder público pelos alagamentos, afirmando que as obras do Viaduto Miguel Arraes, no trecho da Avenida Mário Ypiranga, antiga Rua Recife (Figura 37), contribuíram para o ocorrido. Em resposta, a Secretaria Municipal de Obras, Saneamento Básico e Habitação

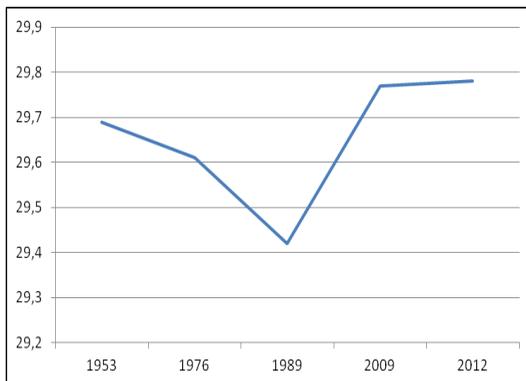
Desde o ano de 1902, o CPRM (Servi o Geol gico do Brasil) realiza o monitoramento das cheias e vazantes referente ao rio Negro. Nesta s rie hist rica, as maiores m dias registradas foram em 1953, 1976, 1989, 2009 e 2012 (Figura 40).

Figura 40 – Gráfico do nível das principais cheias do Rio Negro.
Fonte: CPRM.

De acordo com o CPRM (2012), as cheias que ocorrem na orla de Manaus e no seu entorno são ocasionadas, em sua maior parte, pelas contribuições do Rio Solimões e dos seus afluentes da margem direita e em menor grau, aos tributários da margem esquerda. São cheias que apresentam um longo tempo de percurso, devido ao gigantesco tamanho da bacia hidrográfica e a pequena declividade observada nos leitos dos seus principais corpos d'águas. Isto facilita a sua previsibilidade com vários dias de antecedência. A própria frequência de cheias de magnitudes consideradas potencialmente danosas, que se situa em torno de onze anos, pode ser creditada também, a vastidão da bacia hidrográfica e a sua pequena declividade. O tempo médio de subida das águas é de cerca de sete a oito meses.

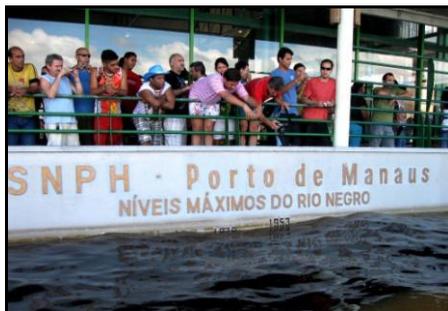
Figura 43 – Imagem do porto fluvial de Manaus na orla do rio Negro onde estão registradas as principais médias que o presente rio atingiu. Com destaque para a marca de 1953, que foi superada no dia 24 de junho de 2009. Neste dia o porto tornou-se um atrativo dos moradores que queriam verificar e registrar por meio de fotografias o novo recorde histórico. Foto: Rômulo Araújo.

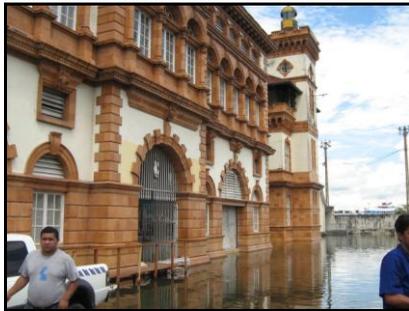
Figura 44 – Prédio da Alfândega inaugurada em 1906 na então Manaós, tingida pelas águas do Rio Negro.
Foto: Reinaldo Corrêa Costa.

Além disso, detém um importante acervo de construções históricas (Figura 44), resquícios do período da expansão econômica da borracha.

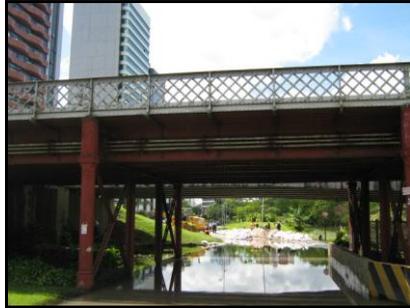
Uma vez que se trata de um sistema integrado, a microbacia hidrográfica do Igarapé do Mindu está conectada à grande bacia amazônica através da sua vazante direcionada ao Rio Negro. Deste modo, com a cheia de 2009 também houve aumento no nível das águas no baixo curso do Igarapé do Mindu, alagando ruas próximas a sua desembocadura, mais especificamente na planície de inundação do seu vale, onde foi construído o Millenium Shopping.

Figura 48 – Rua de acesso ao Parque do Bilhares pertencente ao Millenium Shopping, construído na planície de inundação do baixo Mindu. A foto foi tirada do viaduto localizado na Avenida Constantino Nery, que ficou acessível apenas para carros com altura considerável. A ponte visualizada foi inaugurada em 1890.

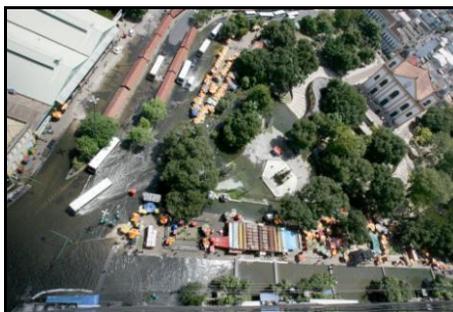
Figura 49 – Paisagem do Centro da cidade de Manaus durante a cheia de 2012.

No canto inferior da imagem está a Avenida Eduardo Ribeiro, totalmente alagada. Também é possível verificar o tráfego de alguns ônibus do serviço de transporte público circulando em meio às águas.
