**UNIVERSIDADE FEDERAL DE SANTA CATARINA
DEPARTAMENTO DE ENGENHARIA CIVIL**

**DIAGNÓSTICO DE APLICAÇÃO DAS NORMAS
REGULAMENTADORAS DE SEGURANÇA REFERENTES AOS
TRABALHOS EM ALTURA**

Trabalho de Conclusão de Curso
apresentado ao Departamento de
Engenharia Civil da Universidade
Federal de Santa Catarina, como
requisito parcial para a obtenção do
título em Engenharia Civil.

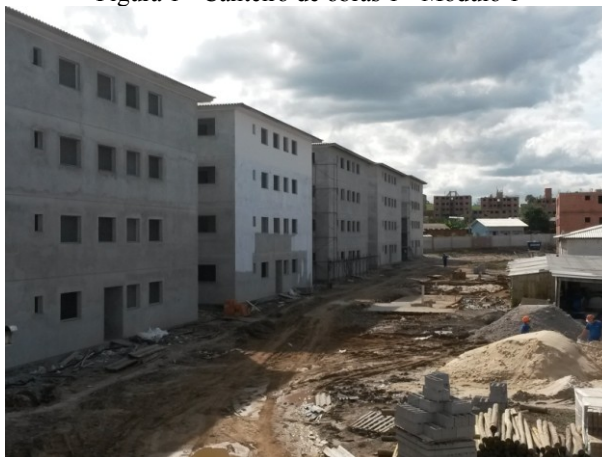
Figura 1 - Canteiro de obras 1 - Módulo 1

Para fins de planejamento, a obra foi dividida em dois módulos. No primeiro módulo – blocos 8 a 15 – as atividades que ofereciam maior risco de queda eram a pintura externa e a colocação de espelho e forro do telhado.

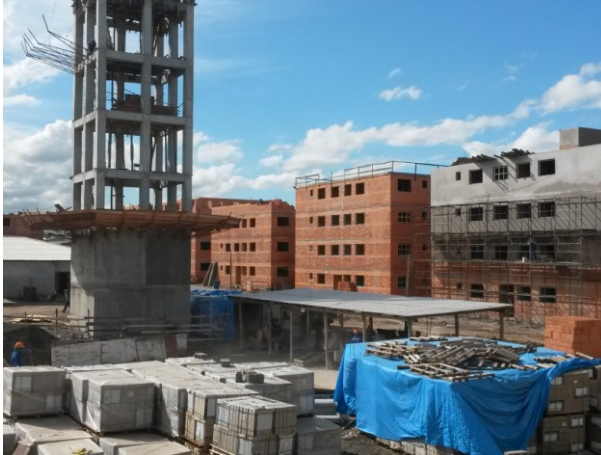
Figura 2 - Canteiro de obras 1 - Módulo 2

No segundo módulo – blocos 1 a 7 – as atividades que ofereciam o maior risco de queda eram a alvenaria externa, revestimento externo e estrutura do telhado.

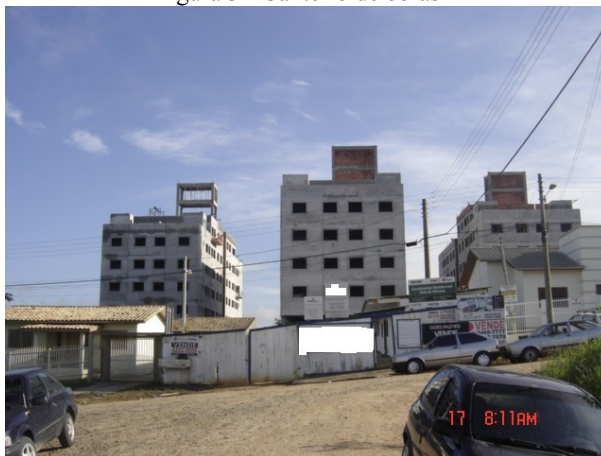
Figura 3 - Canteiro de obras 2

Os três blocos da obra encontravam-se em estágio semelhante de execução, revestimento interno, alvenaria da caixa d'água e pintura externa, sendo as duas últimas atividades que apresentavam o maior risco de queda. A figura 3 mostra a fachada frontal da obra.

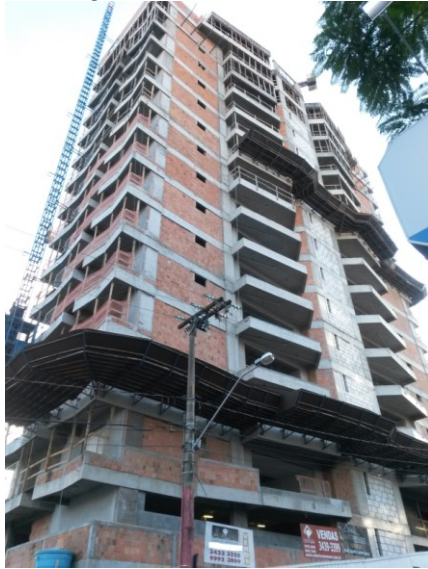
Figura 4 - Canteiro de obras 3

A obra encontrava-se em estágio de execução da alvenaria dos últimos pavimentos, revestimento interno (chapisco, emboço e reboco) e revestimento externo com auxílio de andaime móvel, esta última atividade que apresenta elevado grau de risco. A figura 4 mostra o canteiro de obras 3.

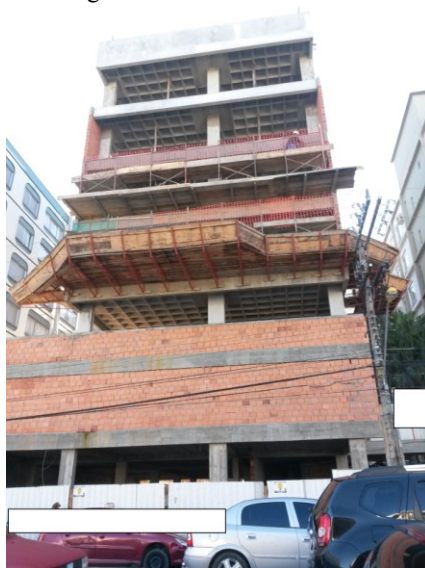
Figura 5 - Canteiro de obras 4

A obra encontrava-se em estágio de execução de alvenaria interna e externa, estrutura da caixa d'água e revestimento interno e externo dos primeiros pavimentos. As atividades que apresentavam maior grau de risco eram a execução da alvenaria externa e o revestimento externo. A figura 5 mostra a fachada frontal da obra.

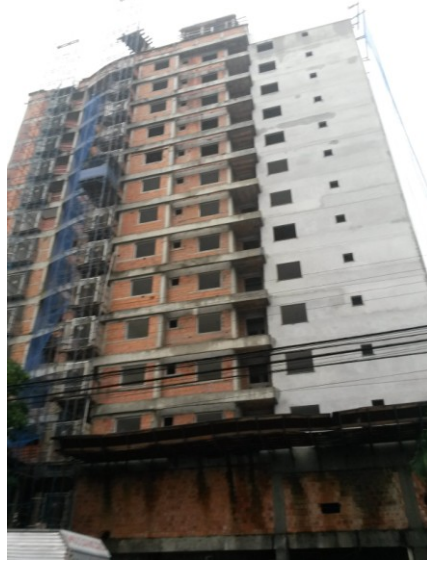
Figura 6 - Canteiro de obras 5

A obra encontra-se em estágio de revestimento interno e revestimento externo com auxílio de andaime móvel, atividade que apresentava maior grau de risco. A figura 6 mostra a fachada frontal da obra.

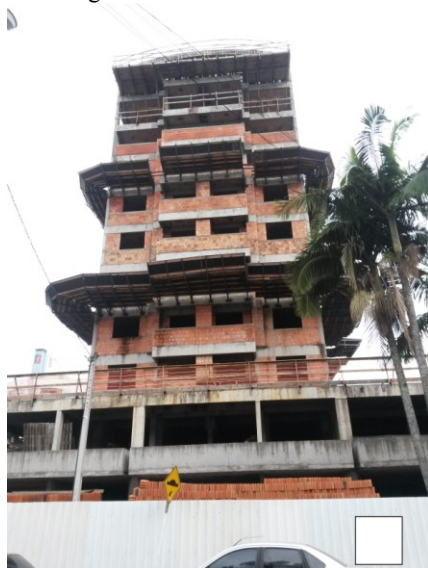
Figura 7 - Canteiro de obras 6

A obra encontrava-se em estágio de execução de alvenaria interna e externa, estrutura dos últimos pavimentos, onde foram encontrados os riscos de queda mais elevados, e revestimento interno dos primeiros pavimentos. A figura 7 mostra a fachada frontal da obra.

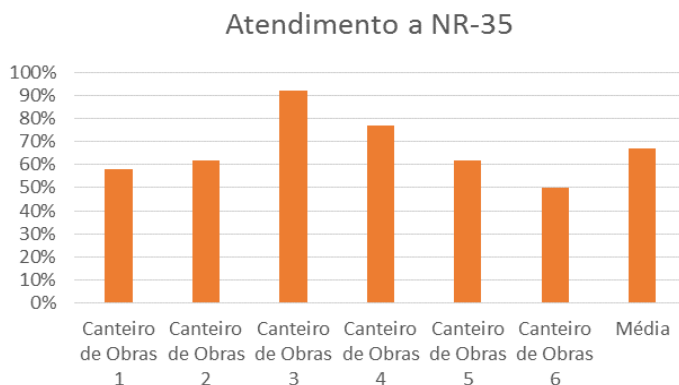
Figura 28 - Percentual de atendimento a NR-35

A média de atendimento à NR-35 foi de 67%, resultado considerado satisfatório devido ao pouco tempo que as empresas tiveram para se adequar à nova norma. De acordo com Pampalom (2013), a proposta inicial dos empregadores era de que houvesse um período de adaptação de três anos à partir da publicação da norma, entretanto o MTE julgou seis meses como prazo suficiente. Como consenso, foram mantidos os seis meses, com exceção dos itens relacionados à capacitação e treinamento, que tiveram seu período de adaptação ampliado para um ano.

Quanto aos itens 2.6 e 2.8 do *checklist* foram os que apresentaram maior índice de inconformidade, dois seis canteiros de obras visitados apenas apresentou conformidade. Segundo um dos responsáveis, existe uma certa dificuldade em controlar o início das atividades, visto que os trabalhadores, com o objetivo de aumentar a produção, passam de uma atividade a outra sem autorização, mesmo porque não é realizada uma autorização exclusiva para trabalho em altura. Com o intuito de minimizar estas ocorrências, é utilizado um sistema de advertência ou suspensão por três dias dependendo da gravidade da situação.

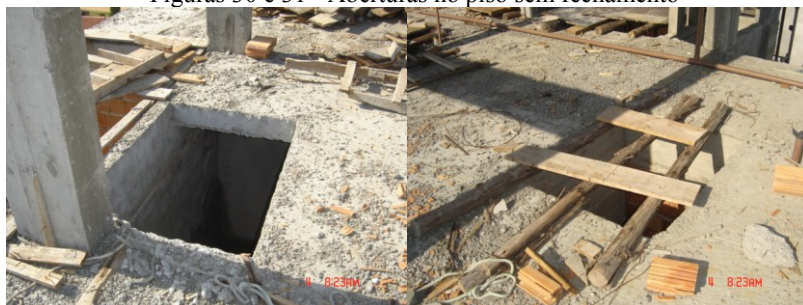
Segundo o item 18.13.2 as aberturas no piso devem ter fechamento provisório resistente. Em quatro canteiros o sistema se mostrou eficiente, enquanto um canteiro de obras apresentou situação de risco. Por não apresentar aberturas no piso, o item não se aplicou ao canteiro de obras 1. As figuras 30 e 31 mostram as situações de risco encontradas.

Figuras 30 e 31 - Aberturas no piso sem fechamento

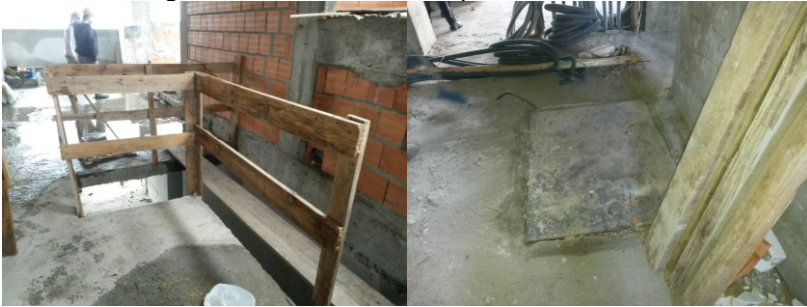
Em contrapartida, as figuras 32 e 33 mostram situações em que o fechamento provisório do piso está de acordo com o estabelecido não oferecendo risco de queda aos trabalhadores.

Figuras 32 e 33 - Aberturas no piso com fechamento

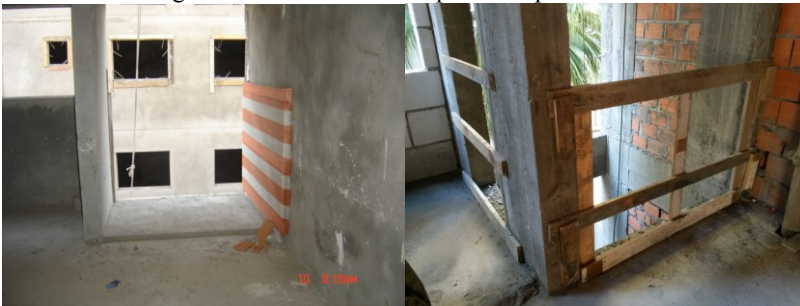
A norma ainda define diretrizes para os casos em que a abertura é utilizada para o transporte vertical de materiais e equipamentos. Os canteiros que utilizavam esse sistema apresentaram bons resultados.

Figuras 34 e 35 - Aberturas para transporte vertical

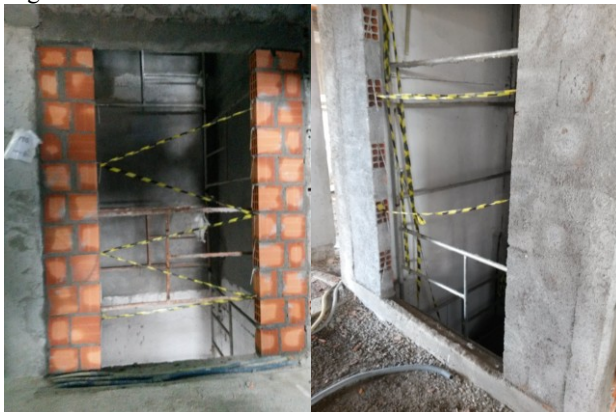
De acordo com o item 18.13.3, os vãos de acesso às caixas dos elevadores devem ter fechamento provisório resistente, com altura mínima de 1,20m até a colocação definitiva das portas. Em apenas um dos canteiros de obras a proteção utilizada apresentou elevado grau de risco. As figuras 36 e 37 mostram um sistema de proteção ineficaz.

Figuras 36 e 37 - Abertura do vão do elevador não conforme

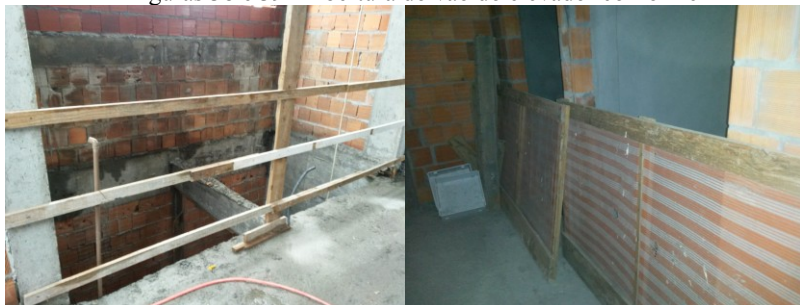
As figuras 38 e 39 apresentam sistemas seguros.

Figuras 38 e 39 - Abertura do vão do elevador conforme

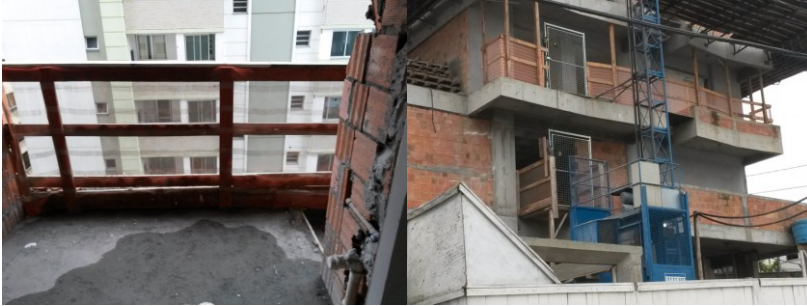
Segundo as especificações da norma, a periferia da edificação deve possuir proteção contra queda e projeção de materiais. Quando constituída de sistema guarda-corpo e rodapé o mesmo deve atender aos seguintes requisitos: altura de 1,20m para travessão superior, 0,70m para o travessão intermediário, rodapé com 0,20m de altura e que os vãos sejam preenchidos com tela ou dispositivo semelhante. Foram encontrados diversos sistemas, de péssimo a muito bom. As figuras a seguir mostram alguns dos sistemas guarda-corpo-rodapé encontrados.

Figuras 40 e 41 - Sistema guarda-corpo-rodapé conforme

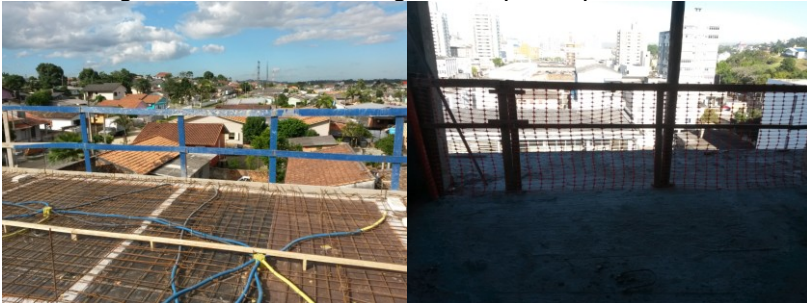
Figuras 42 e 43 - Sistema de guarda-corpo-rodapé não conforme

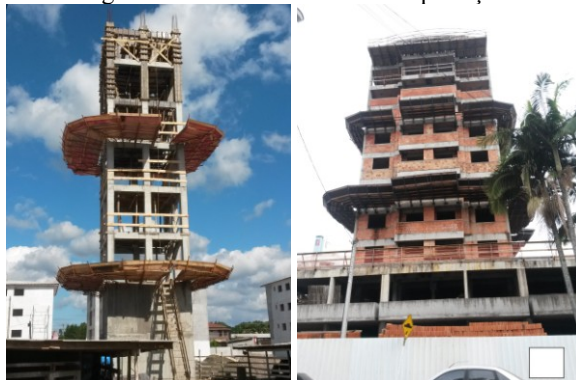
A proteção do perímetro de edifícios com mais de 4 pavimentos ainda deve ser feita com plataformas de proteção, primária e secundária, conforme dimensões estabelecidas pela NR-18. Apenas em um canteiro não se observou a instalação das plataformas mesmo sendo necessária.

As figuras 46 e 47 ilustram as plataformas de proteção instaladas corretamente.

Figuras 46 e 47 – Plataformas de proteção

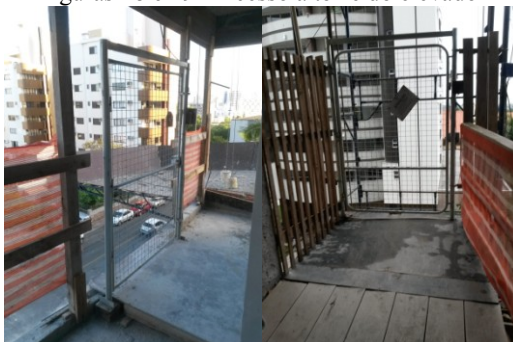
Os acessos de entrada às torres dos elevadores se mostraram bastante satisfatórios, contudo todos os canteiros apresentaram algum tipo de risco para o trabalhador em pelo menos uma das entradas. As torres em sua totalidade estavam equipadas com os dispositivos de segurança necessários.

Figuras 48 e 49 - Acesso a torre do elevador

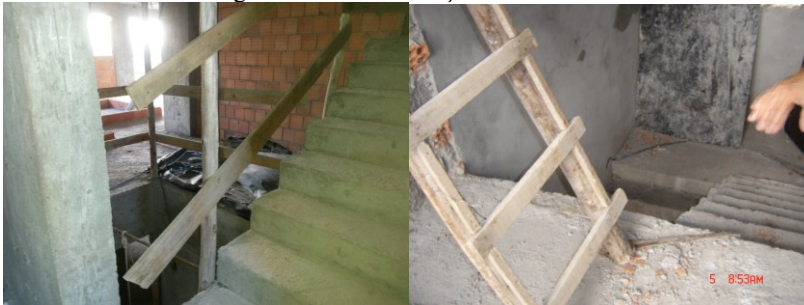
As figuras 50 e 51 mostram escadas com e sem proteção, respectivamente.

Figuras 50 e 51 - Proteção nas escadas
