Departamento de Engenharia Civil

**ANÁLISE DA PRODUTIVIDADE DA MÃO DE  
OBRA EM ESTRUTURA DE CONCRETO ARMADO  
– COM LAJE NERVURADA**

Trabalho de Conclusão de Curso (graduação) -  
Universidade Federal de Santa Catarina, Centro Tecnológico.  
Graduação em Engenharia Civil.

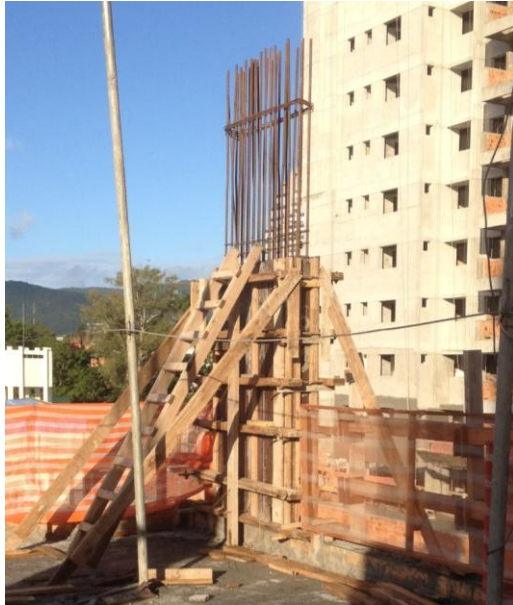
Figura 13 - Montagem de Fôrmas de Pilar

Com a devida locação dos pilares de acordo com um ponto considerado como base, e depois de concluída a montagem da armadura dos pilares, colocado os espaçadores, iniciava-se a montagem das fôrmas de chapa de compensado laminado plastificado. Estas já haviam sido usadas nos pavimentos inferiores, e assim tinha-se o

trabalho de encaixá-las nos seus devidos locais, onde coloca-se uma face maior, após coloca-se as duas faces menores e por fim a ultima face maior, estas pregadas, e assim para o devido travamento dos pilares para que quando fosse feita a concretagem, nenhum pilar acabasse se movimentando eram colocados as gravatas, os parafusos e os contraventamentos, estes são régua de madeira que são fixadas aos pilares e ao chão (Mão-francesas), onde fixam o pilar para que este fique no prumo.

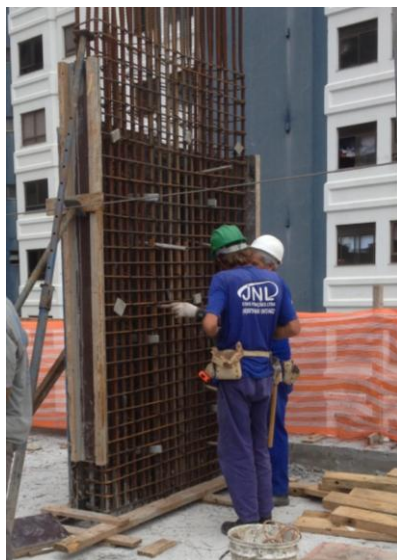
Figura 14 – Montagem de Fôrmas de Pilar

As figuras 14 e 15 mostram a execução do serviço de fôrmas:

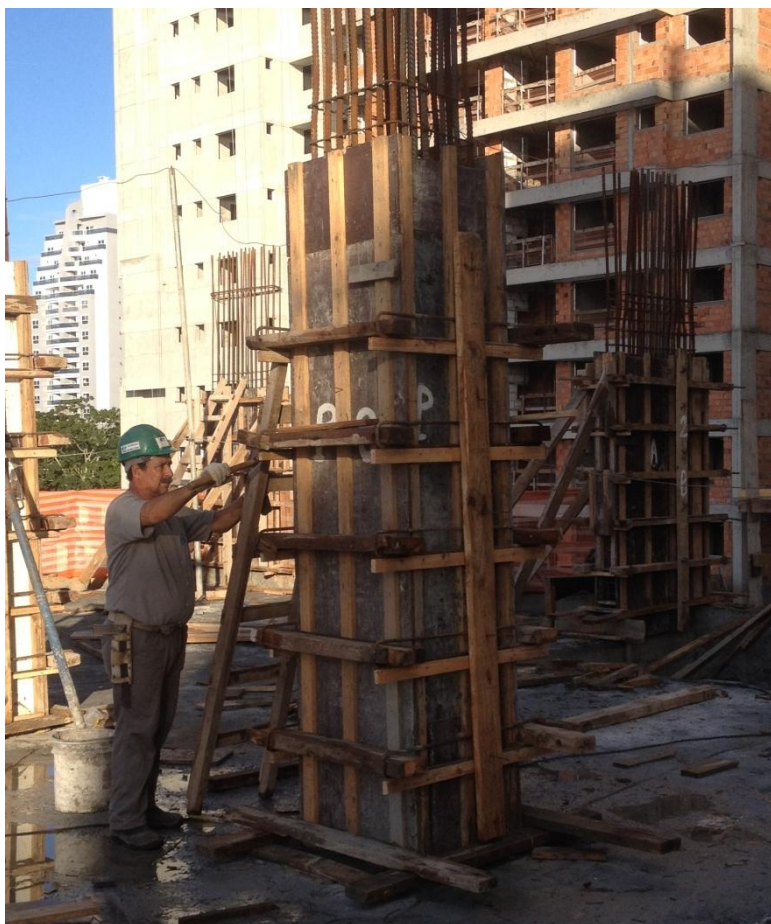
Figura 15 – Montagem de Fôrmas de Pilar

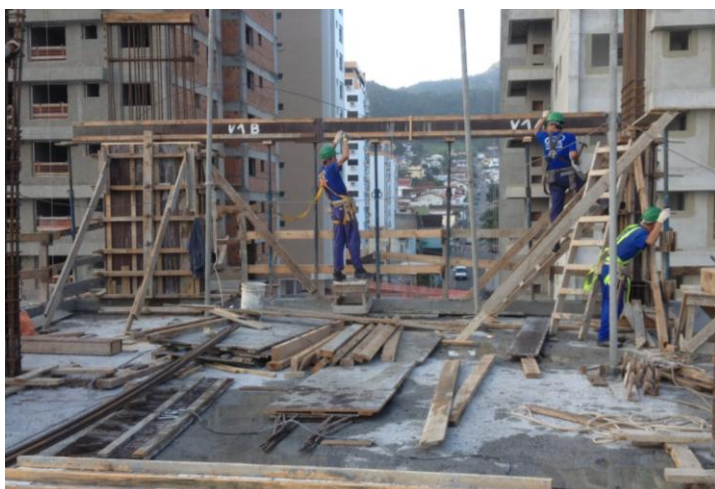
Figura 16 – Montagem de Fôrmas de Vigas

Quanto às vigas, iniciava-se a sua montagem após a conclusão das fôrmas dos pilares componentes de uma fachada do edifício, e assim era iniciado o serviço este

serviço, estas em chapa de compensado plastificado e que por sua vez tem como componentes iniciais a face lateral e o fundo, o escoramento nesta etapa já é utilizado como auxílio nos trabalhos de execução e para o escoramento final para concretagem, as gravatas eram inseridas nas fôrmas, fornecendo rigidez ao conjunto, e após eram executados o fundo da laje, onde de acordo com as vigas executadas e setores da laje podiam ser executadas outras vigas, e após todo este conjunto concluído, era feito a amarração das vigas com arame, para que as vigas não se deslocassem externamente na concretagem, gerando problemas como vigas com desaprumo. A figura 17 mostra a execução do serviço de fôrmas de viga.

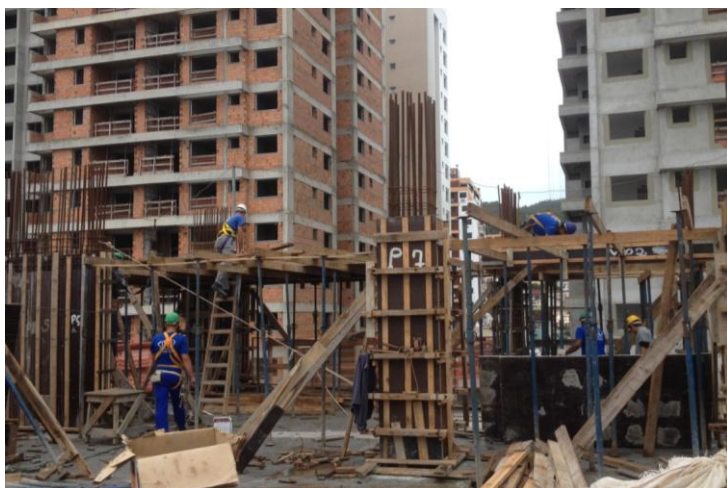
Figura 17 – Montagem de Fôrmas de Vigas e Laje

A montagem das lajes era iniciada juntamente com a montagem das vigas, tendo como início a colocação das madres, também chamadas de guias, estas apoiadas nas escoras metálicas, e perpendicularmente as madres eram inseridos os barrotes que por sua vez tem como função a ligação entre a estrutura de apoio e o assoalho da laje, este composto de maderite plastificado, e após a conclusão de todo este sistema a estrutura era finalmente nivelada com nível a laser.

As figuras 17 e 18 mostram a execução de fôrmas da laje.

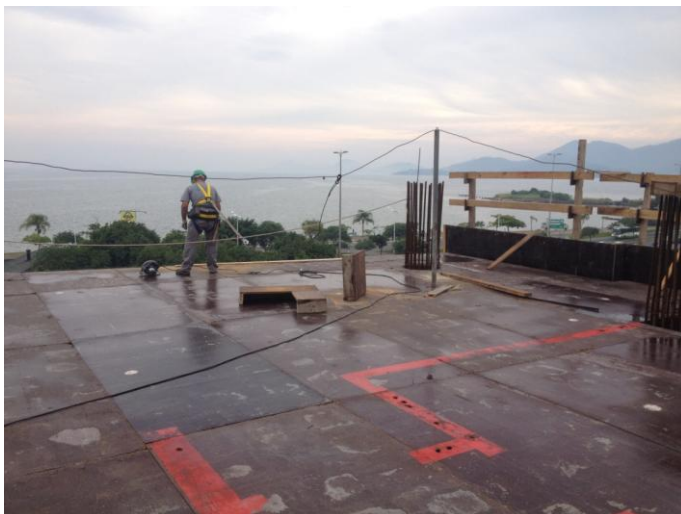
Figura 18 – Montagem de Fôrmas de Laje

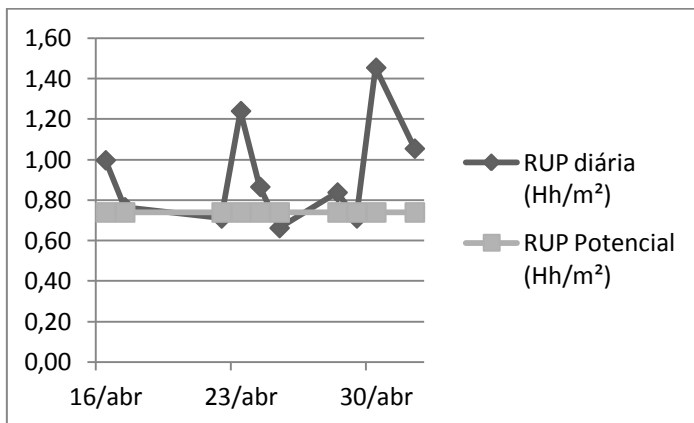
Figura 20 – Fôrma (RUP Pilar x 2º Pavimento)

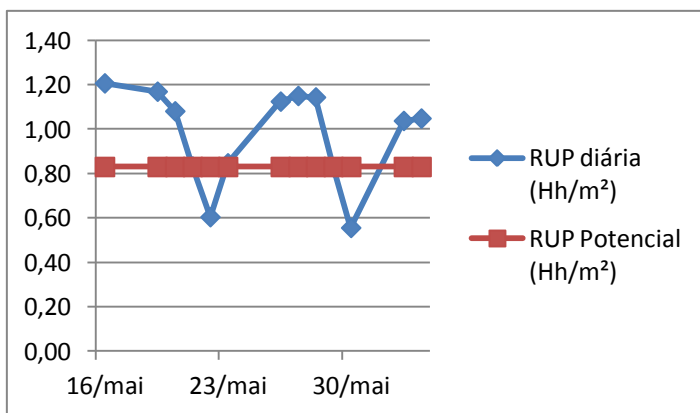
Figura 21 – Fôrma (RUP Pilar x 3º Pavimento)

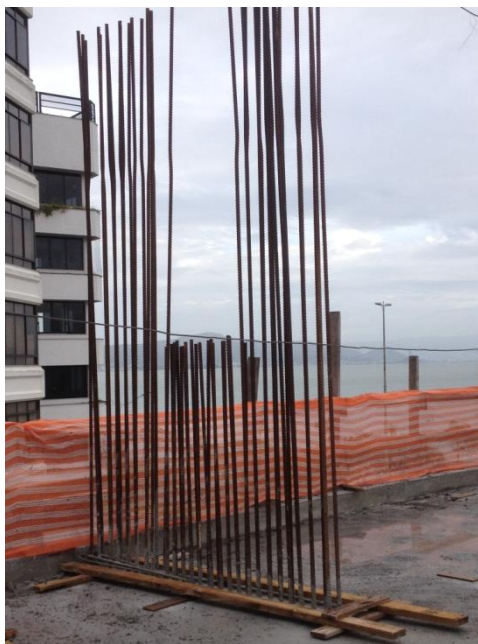
Figura 32 –Montagem de Armação

eram amarrados às barras ou estribos os espaçadores, estes com a função de garantir o cobrimento mínimo de projeto.

As figuras 32, 33 e 34 ficam demonstradas como era executado a montagem dos pilares.

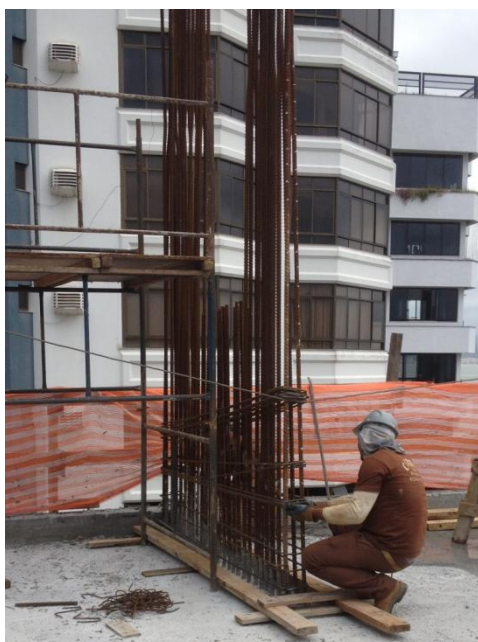
Figura 33 – Montagem de Armadura

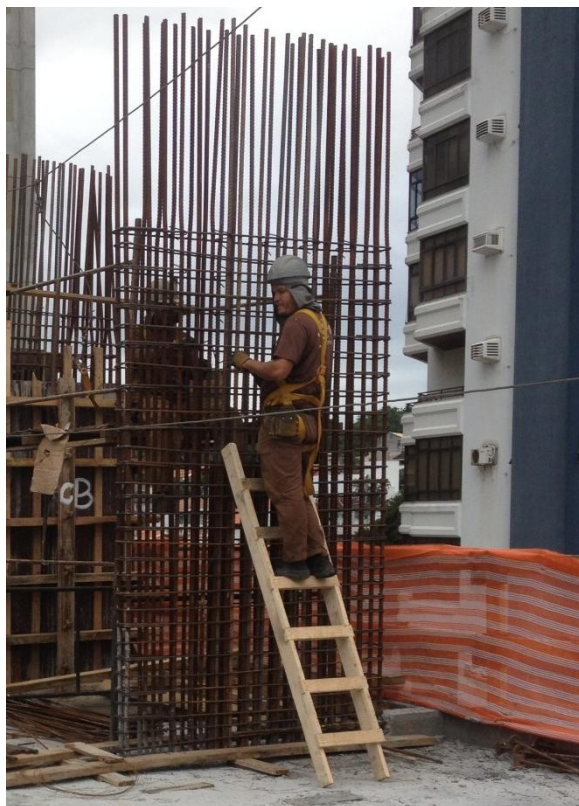
Figura 34 – Montagem de Armadura

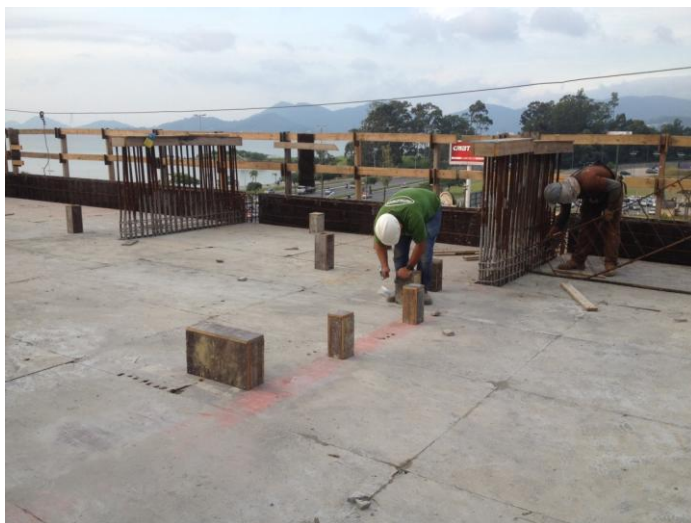
Figura 36 – Montagem de Armação – Detalhe de execução de caixas de passagem

No caso de lajes estas eram montadas sobre as fôrmas do assoalho da laje, juntamente com a montagem de vigas, armadores utilizavam o mesmo guincho já citado anteriormente para levar as barras para a laje, previamente da execução das lajes era alocado por toda a laje com caixas de madeira, os locais onde irão passar tubulações hidráulicas e elétricas, futuramente havendo a necessidade do uso destas, não se tenha que criar aberturas na laje, após isto se começava espalhando as barras do positivo da laje, as barras do positivo dos capitéis, e após a colocação do bloco de concreto celular autoclavado pelos carpinteiros, eles abriam frente para os armadores executassem as

barras do negativo da laje, negativo dos capitéis e a malha negativa que é colocada por toda a laje, como são demonstrados em fotos a seguir.

As figuras 36 e 37 demonstram o serviço de montagem de vigas e armação da laje.

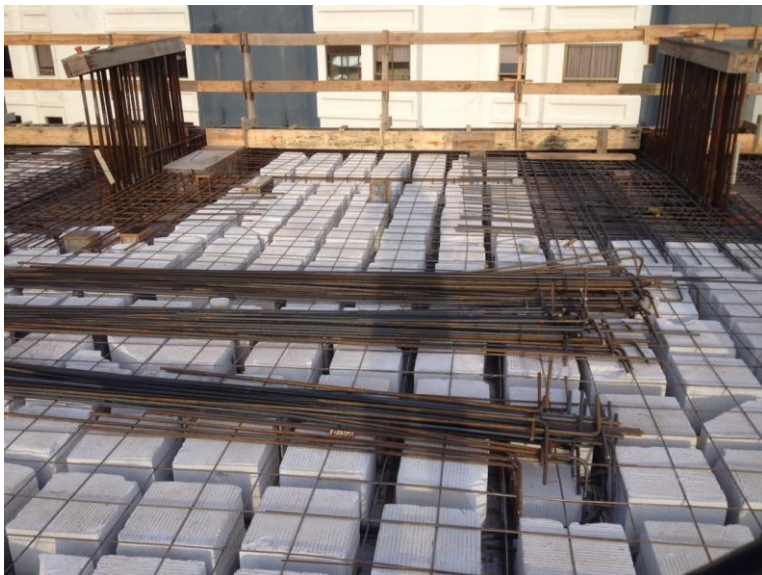
Figura 37 – Montagem de Armação – Detalhe de execução

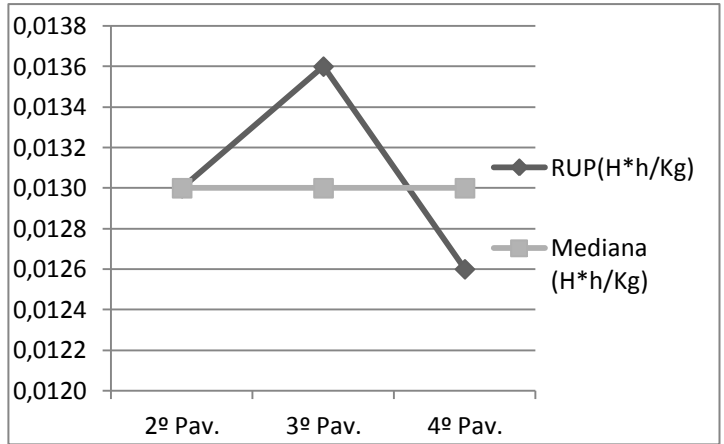
Figura 38 – Armação (RUP Pilar x Pavimento)

Armação					
Pilar		Viga		Laje	
Pavimento	RUP (H*h/Kg)	Pavimento	RUP (H*h/Kg)	Pavimento	RUP (H*h/Kg)
2°	0,0130	2°	0,0326	2°	0,0130
3°	0,0136	3°	0,0319	3°	0,0150
4°	0,0126	4°	0,0311	4°	0,0158

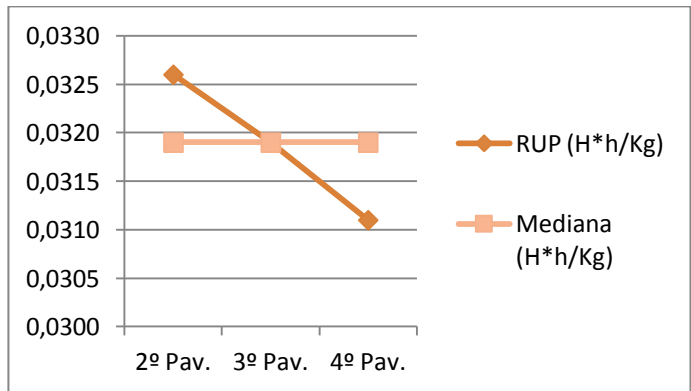
Figura 39 – Armação (RUP Viga x Pavimento)

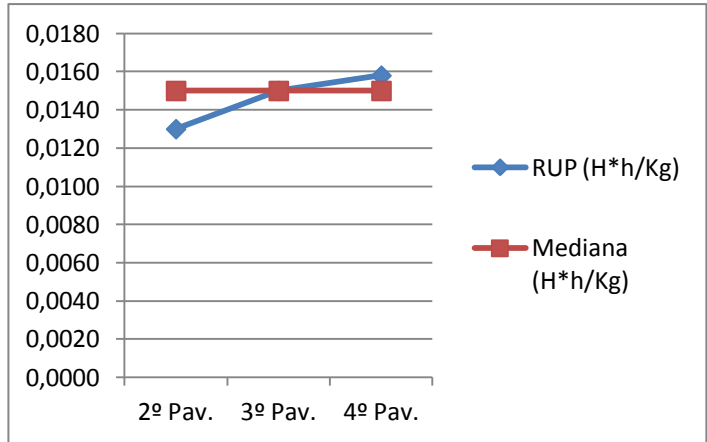
Figura 40 – Armagem (RUP Laje x Pavimento)

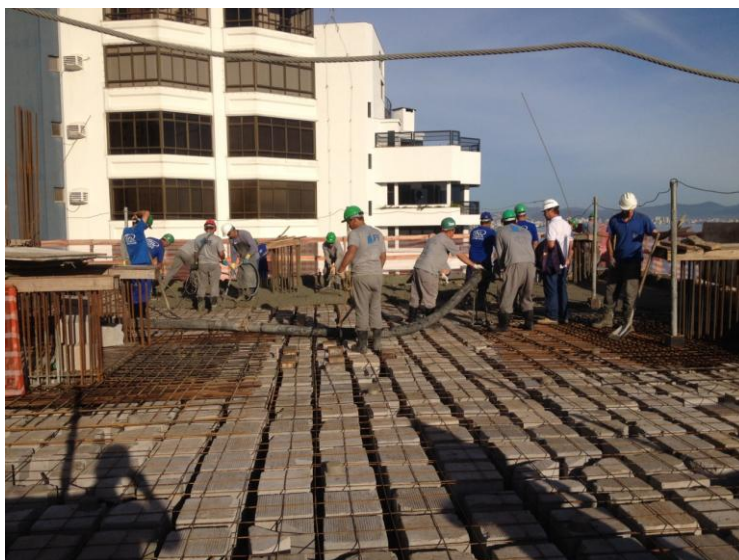
Figura 45 – Concretagem de Laje

Quando à concretagem do dia 07/07/2014, esta ocorreu sem maiores problemas, toda a laje foi concretada dentro do turno de trabalho e juntamente com a laje foram concretados os 5 pilares que deixaram de ser concretados como descrito anteriormente. No total das duas concretagens foram 200,00 m<sup>3</sup> de concreto e este com Fck 35,0 MPa.

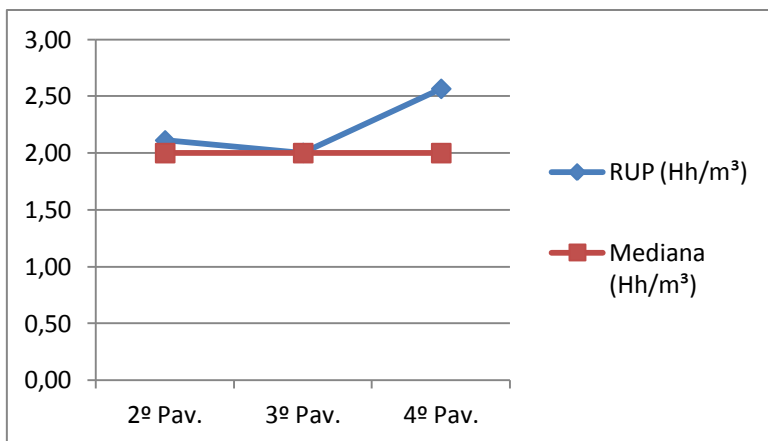
Figura 46 – Concretagem (RUP Total x Pavimento)

Concretagem	
	RUP (Hh/m <sup>3</sup> )
2º Pav.	2,11
3º Pav.	2,00
4º Pav.	2,57
