**PROGRAMA DE RECUPERAÇÃO DE ÁREAS DEGRADADAS NA
OBRA DE REVITALIZAÇÃO DA RODOVIA BR 282**

Relatório de estágio apresentado ao curso de Graduação em Agronomia, do Centro de Ciências Agrárias, da Universidade Federal de Santa Catarina, como requisito para a obtenção do título de Engenheiro Agrônomo.

Empresa: Instituto Çarakura

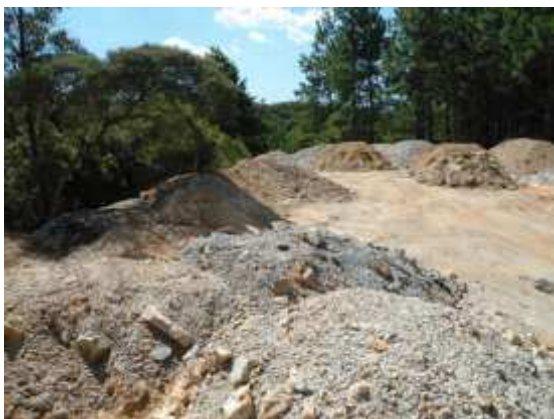
Figura 2. Área de deposição de material. "Bota-fora". Fonte: IÇARA. Data: Fevereiro de 2014.

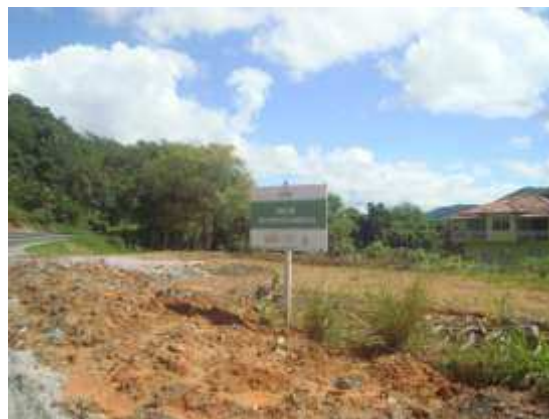
Figura 3. Exemplo de Bota-fora. Fonte: Gabriel Souza. Data: Março de 2014.

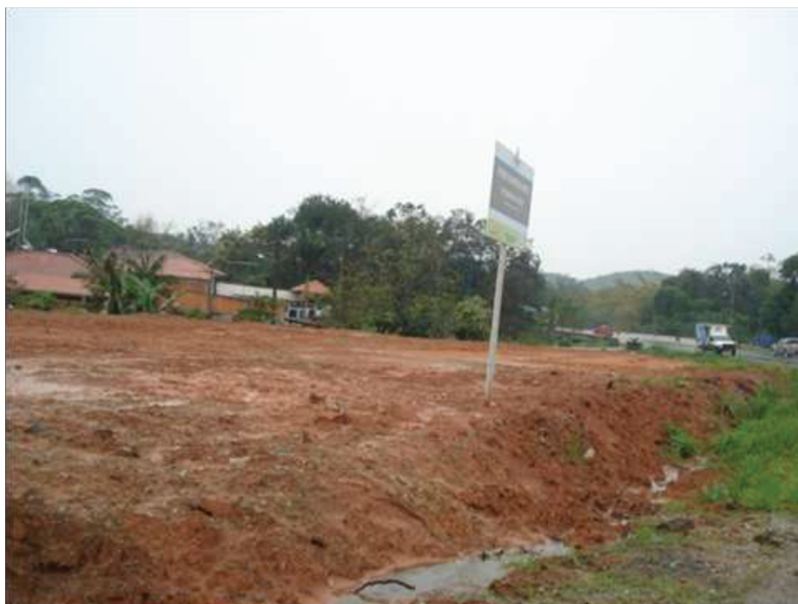
Encerramento do Bota-fora. Um Bota-fora é considerado encerrado a partir do momento em que o mesmo cessa o recebimento de material. Com o progresso da obra de revitalização ao longo da rodovia, outras áreas são abertas para o mesmo fim.

Figura 4. Bota-fora após encerramento. Fonte: IÇARA. Data: Fevereiro de 2014.

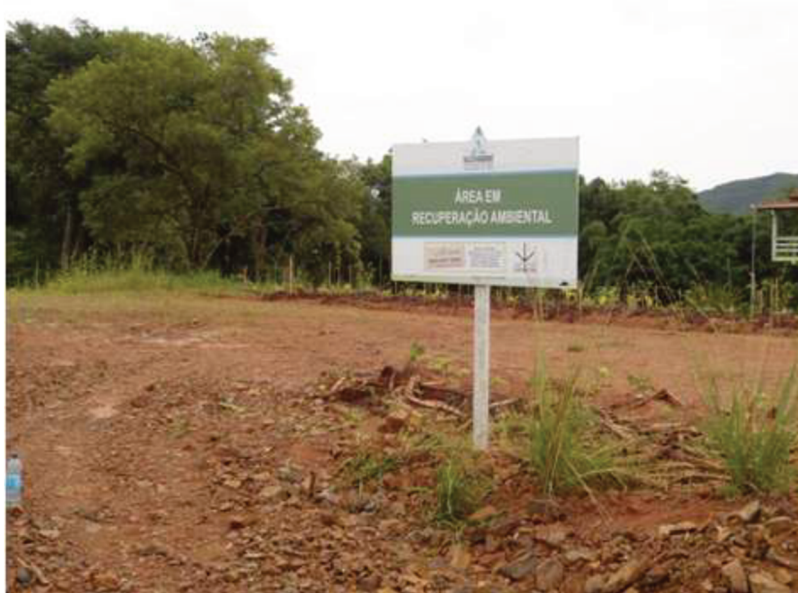
A partir desse momento, os encarregados da obra são informados de que a área está entrando em processo de recuperação ambiental e a área recebe sinalização adequada. Essa sinalização é muito importante, pois além de informar o usuário da rodovia, retrata a condição daquele local, indicando aos colaboradores da empresa que cessem a deposição de materiais ali.

Figura 5. Sinalização de Bota-fora. Fonte: IÇARA. Data: Fevereiro de 2014.

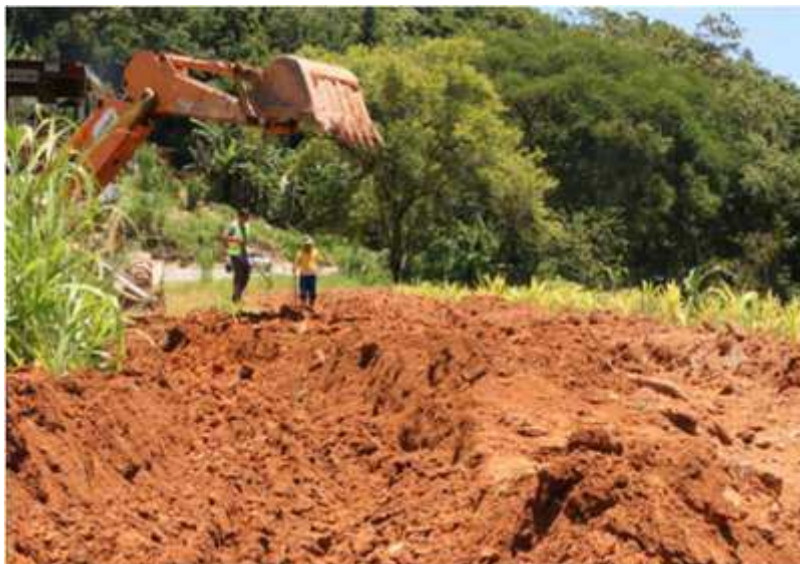
Após sinalização adequada, a equipe inicia as atividades de recuperação e o solo é recondicionado para que possa ser trabalhado com rendimento. Nas

condições anteriores havia bastante dificuldade de manejo e, certamente, o tempo de retorno às condições de equilíbrio seria mais longo.

Figura 6. Recondicionamento do solo de Bota-fora. Fonte: IÇARA. Data: Fevereiro de 2014.

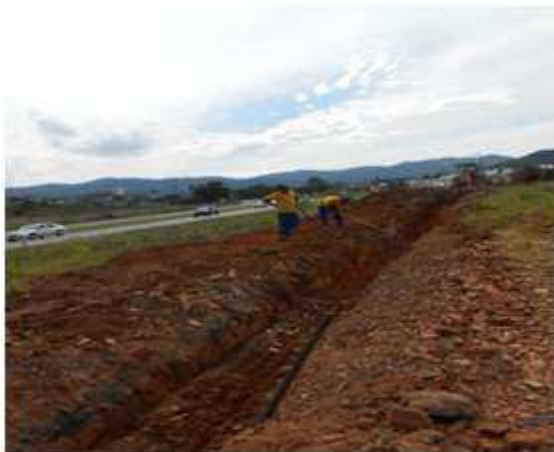
Com objetivo de controle dos processos erosivos, um sistema de drenagem com canais de infiltração, valas de drenagem e pequenos açudes se faz necessário, antes de qualquer avanço. Esta é uma etapa basal e qualquer erro pode comprometer todas as atividades futuras. A água deve fazer um movimento vertical de precipitação em forma de chuva e infiltração no solo – para baixo – e capilaridade e evapotranspiração vegetal – para cima – ao invés de correr horizontalmente na superfície do solo.

Figura 7. Canal de infiltração e retenção de umidade. Fonte: IÇARA. Data: Fevereiro de 2014.

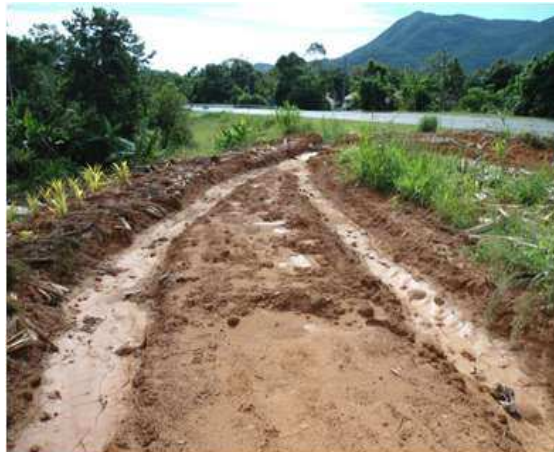
Figura 8. Vala de drenagem. Fonte: IÇARA. Data: Fevereiro de 2014.

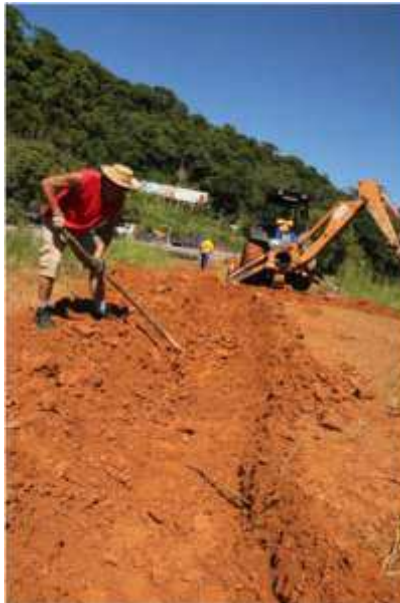
Após a passagem contínua de máquinas pesadas, veículos de carga e tratores de terraplenagem durante a utilização dos Bota-foras, a condição de compactação dos mesmos é extrema e, para haver recuperação, é preciso que haja uma descompactação urgente. Além de reestabelecer a aeração do solo e aumentar o potencial de infiltração de água, a descompactação do solo provoca aceleração da tendência ao equilíbrio na regeneração natural.

Figura 9. Descompactação do solo. Fonte: IÇARA. Data: Fevereiro de 2014.

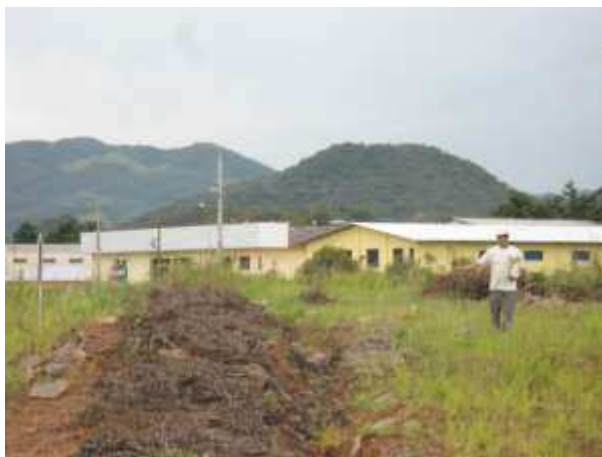
A cobertura com matéria orgânica e adubação verde são métodos eficientes utilizados neste programa, visto que criam um microclima propício para a regeneração natural; trazem espécies de animais para estabelecer parcerias; como pássaros, insetos, roedores, répteis, anfíbios; promovem uma cobertura benéfica protegendo contra a radiação solar; retêm a água no solo evitando o dessecamento; amortecem a queda das gotas de chuva evitando a erosão; fixam o nitrogênio no solo; promovem a mobilização de nutrientes e enriquecem a microbiota local.

Figura 10. Cobertura do solo e Adubação verde. Fonte: IÇARA. Data: Março de 2014.

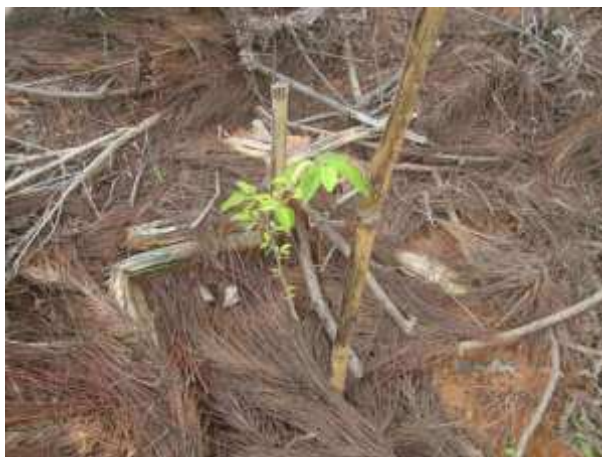
Uma vez protegido e com tendência ao equilíbrio natural, o solo pode receber as mudas nativas para enriquecimento de sua condição. O simples fato de plantar mudas não quer dizer que a área está recuperada. As mudas devem ser uma das últimas coisas a se pensar pois, se forem colocadas e esquecidas, podem vir a padecer. O ciclo da água no local deve ser observado e estudado. As ações devem ser voltadas para que não haja déficit hídrico, sobretudo nos momentos iniciais, quando as mudas estão mais vulneráveis e ainda estão se estabelecendo.

Figura 11. Enriquecimento com sementes e mudas nativas. Fonte: Gabriel Souza. Data: Março de 2014.

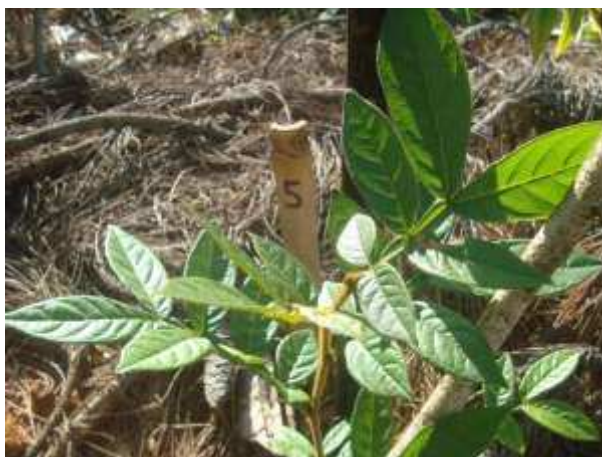
Figura 12. Manutenção e monitoramento das áreas recuperadas. Fonte: Gabriel Souza. Data: Maio de 2014.

Uma vez plantadas, as mudas devem ser monitoradas e mantidas em boas condições até que o ambiente esteja mais propício ao equilíbrio. As condições de solo nos locais de Bota-fora são muito ruins e, para melhorar isso, frequentemente são movimentados materiais de poda e depositados como forma

de cobertura nas áreas de plantio, para proteção do microclima ao redor das mudas.

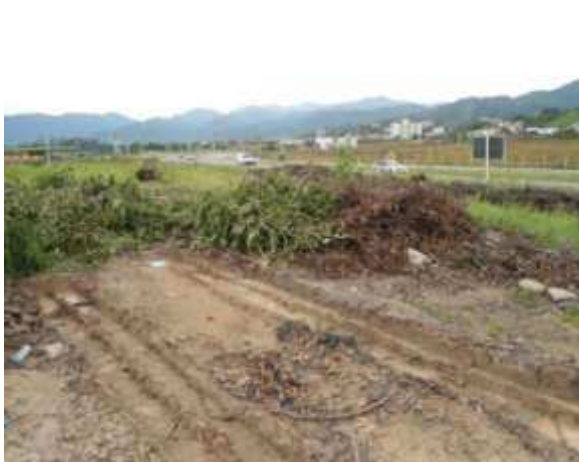
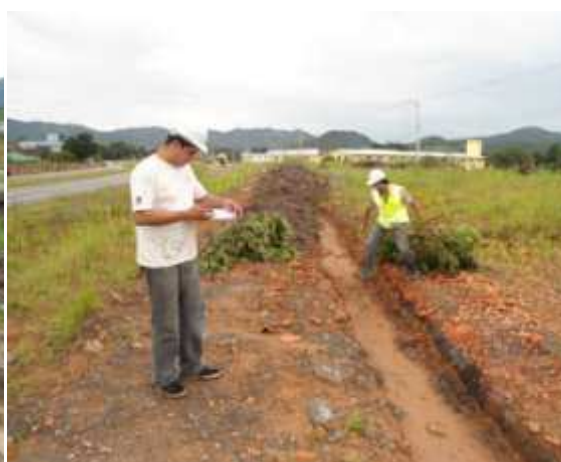
Além disso, foi movimentada uma quantidade de material vegetal para a área a ser recuperada, como cobertura verde. O material foi colocado sobre o solo, constituindo uma camada de dez centímetros de altura numa faixa de cinquenta metros de comprimento por quatro metros de largura. As condições de solo foram observadas e foi notável a presença de muitas pedras no local.

Figura 15. Movimentação de cobertura verde. Fonte: Gabriel Souza. Data: Março de 2014.

Figura 16. Movimentação de cobertura verde. Fonte: IÇARA. Data: Março de 2014.

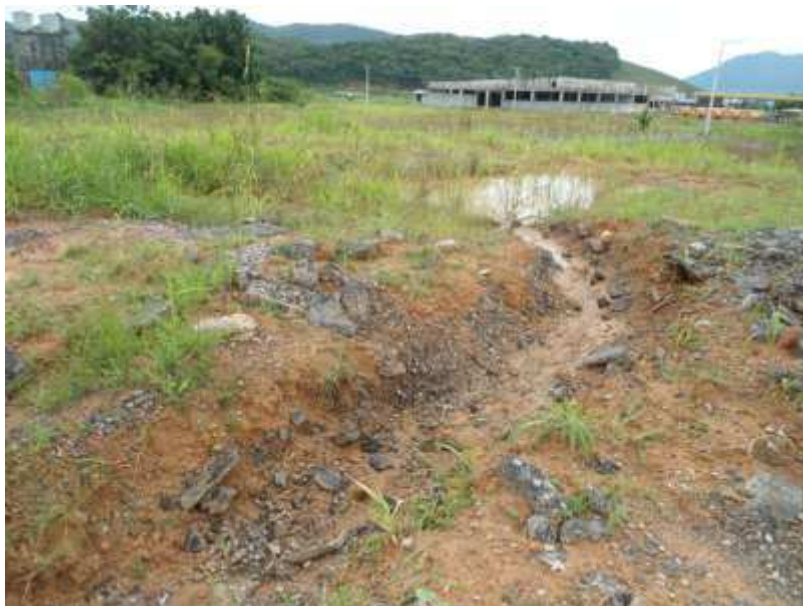
Foi observado que o canal de infiltração encontrava-se funcionando perfeitamente, acompanhando a rodovia e desaguando na bacia de contenção, com consequências muito benéficas ao meio ambiente: Formação de um microclima local, abrigo para os animais, fonte de água, etc.

Figura 17. Bacia de contenção. Fonte: IÇARA. Data: Março de 2014.

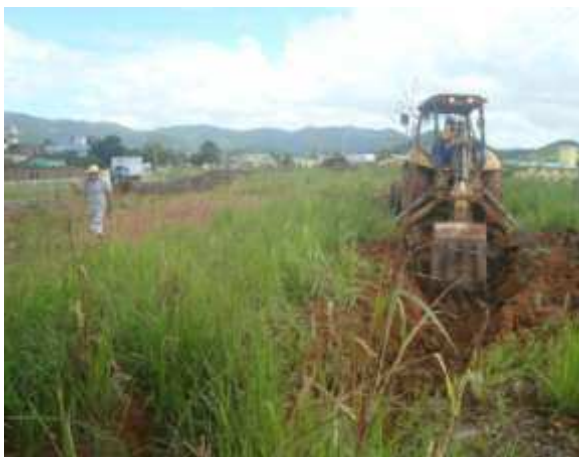
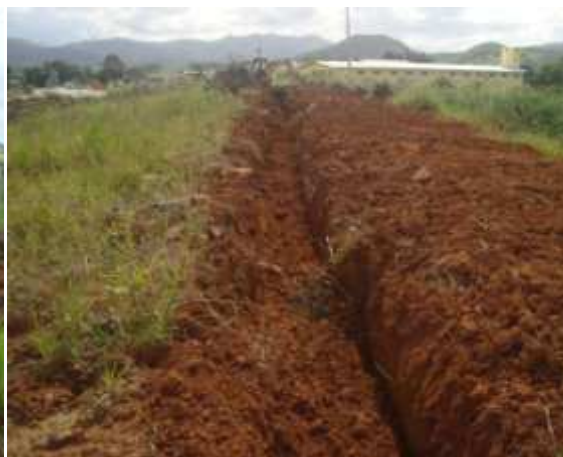
No mês de abril, a equipe voltou ao local e foi cavado mais um canal de infiltração, agora no lado oposto, na parte de trás do Bota-fora. Este canal de 130 metros de comprimento e 0,5 metro de profundidade teve a função de reter a água da chuva e evitar que a água escorresse superficialmente, o que provocaria erosão. Para isso, foi usada uma máquina retroescavadeira com auxílio do colaborador da empresa SULCATARINENSE. O trabalho durou cerca de duas horas até que o canal fosse finalizado.

Figura 18. Início de abertura de mais uma canal de infiltração. Fonte: Gabriel Souza. Data: Abril de 2014.

Figura 19. Abertura de mais uma canal de infiltração. Fonte: Gabriel Souza. Data: Abril de 2014.

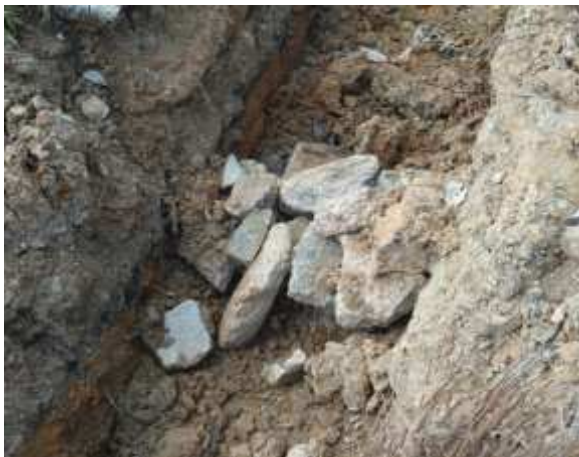
Figura 20. Deposição de pedras para auxílio de retenção de água, ao longo dos canais de infiltração. Fonte: Gabriel Souza. Data: Abril de 2014.

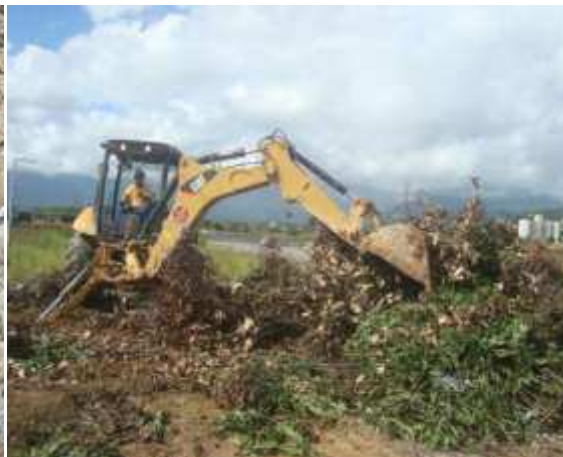
Figura 21. Movimentação de material de poda para cobertura do solo. Fonte: Gabriel Souza. Data: Abril de 2014.

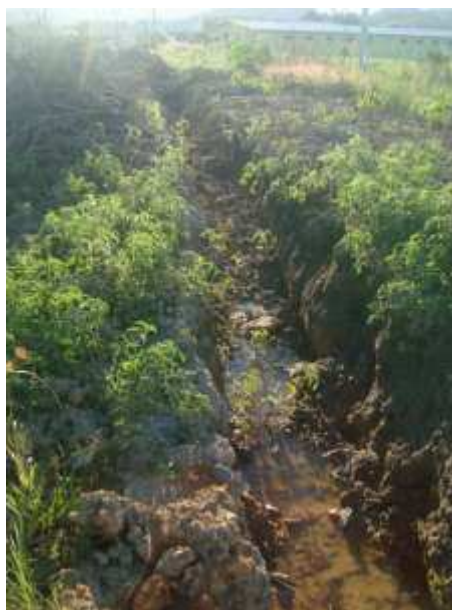
Em maio de 2014, foi realizado o monitoramento da área. Novamente o canal de infiltração encontrava-se funcionando perfeitamente com presença de água no fundo. Houve assoreamento leve, mas nada comprometedor. A regeneração natural também apresentou bom desenvolvimento. Foi depositado mais material de poda para cobertura do solo e, futuramente haverá plantio de mudas nativas no local, além de implantação de poleiros naturais atrativos para as aves dispersoras.

Figura 22. Retenção de água no canal de infiltração. Fonte: Gabriel Souza. Data: Maio de 2014.

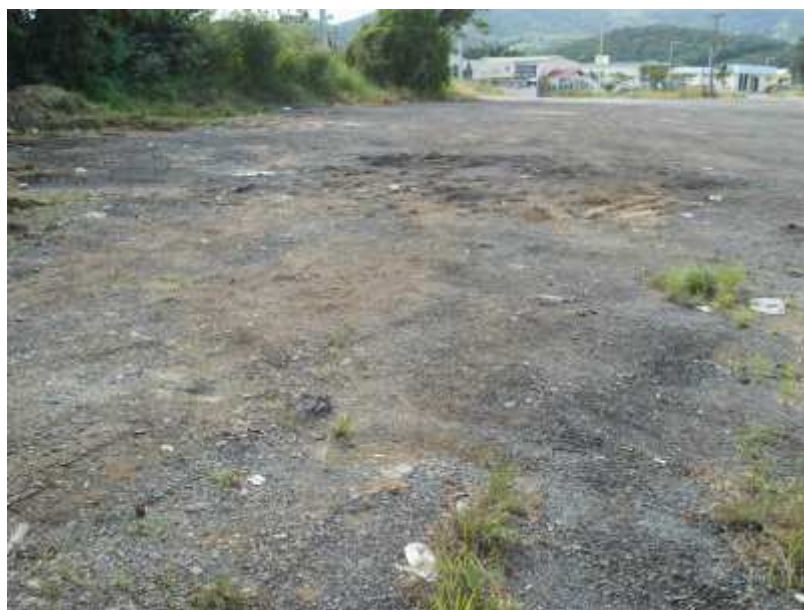
Este Bota-fora não foi passível de recuperação, pois tem o solo coberto por manta asfáltica. Neste local era armazenado material reciclado para produção de asfalto e apenas foi verificado se havia ali algum resíduo desta produção. Não houve condições de revolvimento de solo nem de plantio de mudas nativas.

Figura 23. Bota-fora 2 com solo asfaltado. Fonte: IÇARA. Data: Abril de 2014.

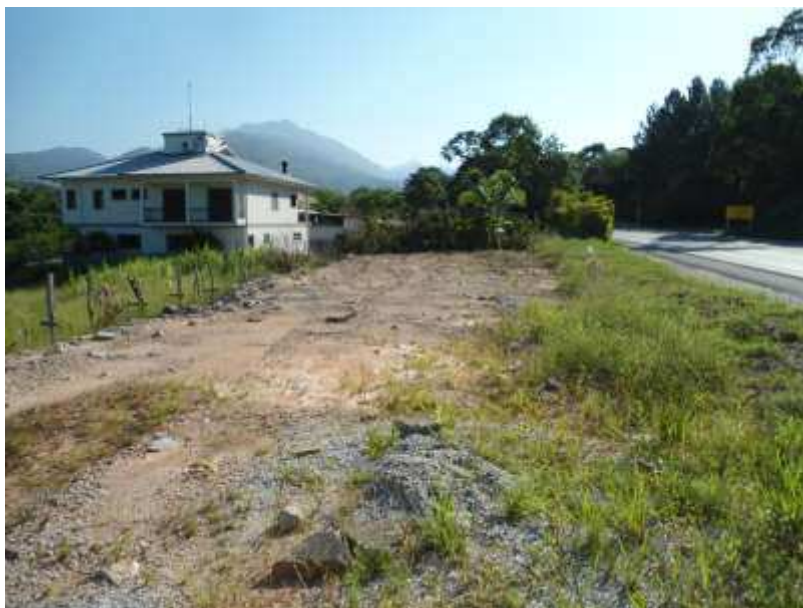
Não foram encontrados processos erosivos neste Bota-fora, portanto não foi necessária intervenção com drenagem. Em junho e julho serão plantadas mudas nativas e depositada cobertura vegetal. Houve regeneração natural no local, mas nada acelerado. As espécies nativas apareceram espontaneamente, o que trouxe benefícios para o solo.

Figura 24. Bota-fora 3 com regeneração natural. Fonte: IÇARA. Data: Fevereiro de 2014.

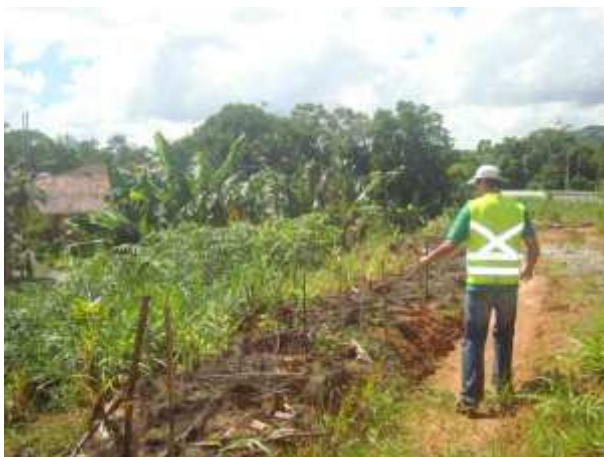
No mês de março, o monitoramento feito no estágio trouxe o dado de que 70% das mudas plantadas haviam sobrevivido. Um ótimo percentual para mudas plantadas na beira de uma estrada que toleram chuva e vento noite e dia. A drenagem do local foi observada e encontrou-se em perfeitas condições, apesar do assoreamento visto. Nada fora do previsto. Os canais de infiltração funcionaram retendo a água, o que trouxe uma boa condição hídrica para as mudas.

Figura 25. Monitoramento das mudas nativas plantadas. Fonte: IÇARA. Data: Março de 2014

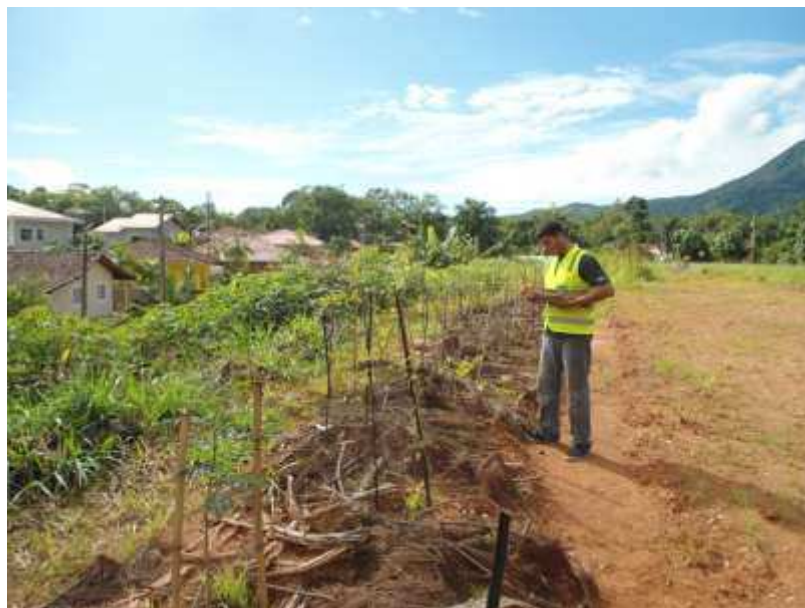
Figura 27. Monitoramento das mudas nativas. Fonte: IÇARA. Data: Abril de 2014.

Em abril, houve continuidade no monitoramento e as mudas puderam ser enumeradas para controle mais preciso do seu estado. Diversas formas de marcação foram testadas até se chegar num modelo eficiente. Nesta ocasião, foi colocada uma etiqueta ao lado de cada muda plantada, com o nome popular e o nome científico, para facilitar a identificação.

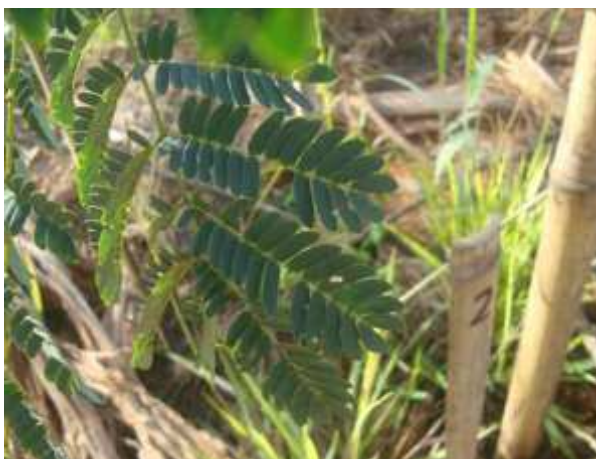
Maio foi o mês em que a regeneração natural foi abundante e as mudas catalogadas mostraram boa adaptação. Neste Bota-fora as espécies que melhor se adaptaram foram a Timbaúva, Ingá e Aroeira, ao passo que o Jerivá e a Figueira não tiveram bons desempenhos naquela região, apresentando folhas secas e amareladas, sem vigor.

Figura 28. Muda de Timbaúva (Enterolobium contortisiliquum). Fonte: Gabriel Souza. Data: Maio de 2014.

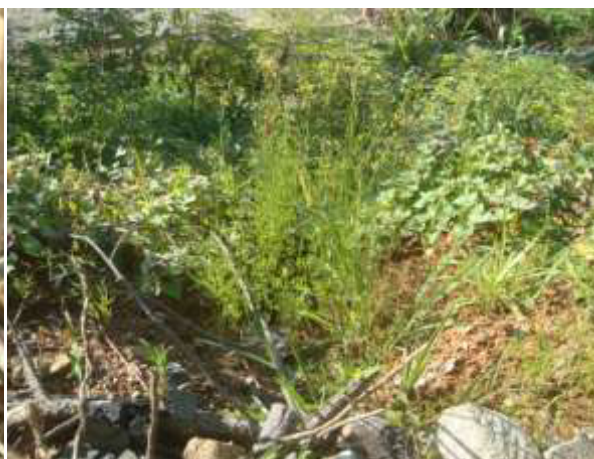
Figura 29. Regeneração natural abundante. Fonte: IÇARA. Data: Maio de 2014.

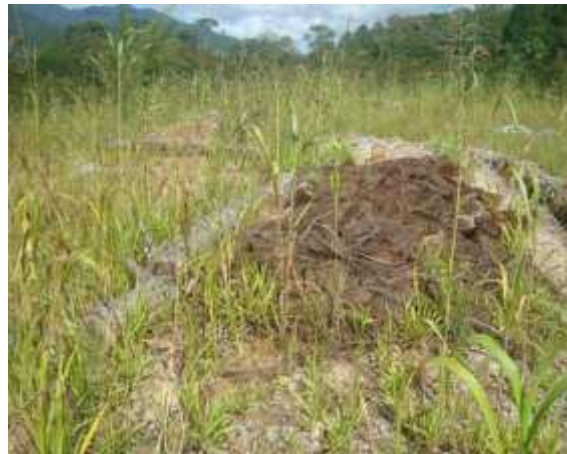
Neste Bota-fora, durante o mês de março, houve a mudança de sinalização da área para “Área em Recuperação Ambiental”, semeadura de milho e *Crotalaria ochroleuca* e deposição de material de poda.

Figura 31. Recuperação do Bota-fora. Fonte: IÇARA. Data: Março de 2014.

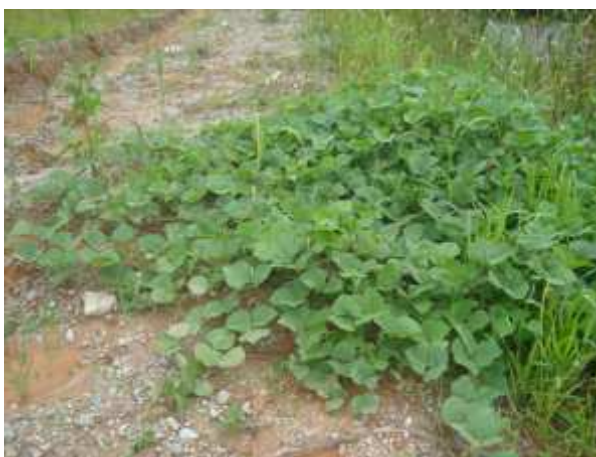
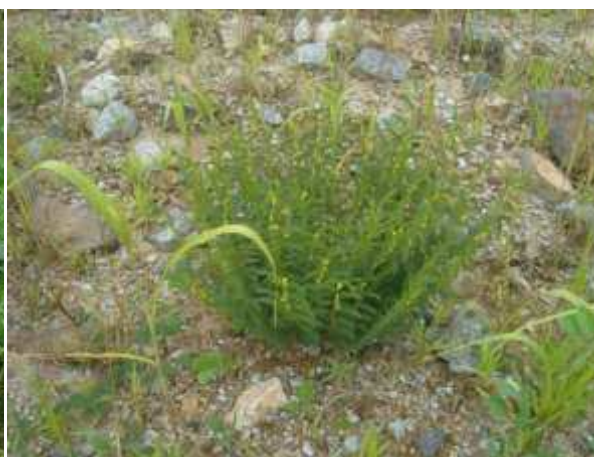
Além disso, no mês de março, houve boa regeneração natural. Foi observada a presença do feijão de porco (*Canavalia ensiformes*) como leguminosa espontânea, o que indica boa fixação de nitrogênio no solo e excelente adubação verde. Proteção do solo e atração de animais também são outros benefícios do aparecimento destas espontâneas nas áreas de recuperação, para o reestabelecimento do equilíbrio natural.

Figura 32. Regeneração natural. Fonte: IÇARA. Data: Março de 2014.

Figura 33. Regeneração natural. Fonte: IÇARA. Data: Março de 2014.

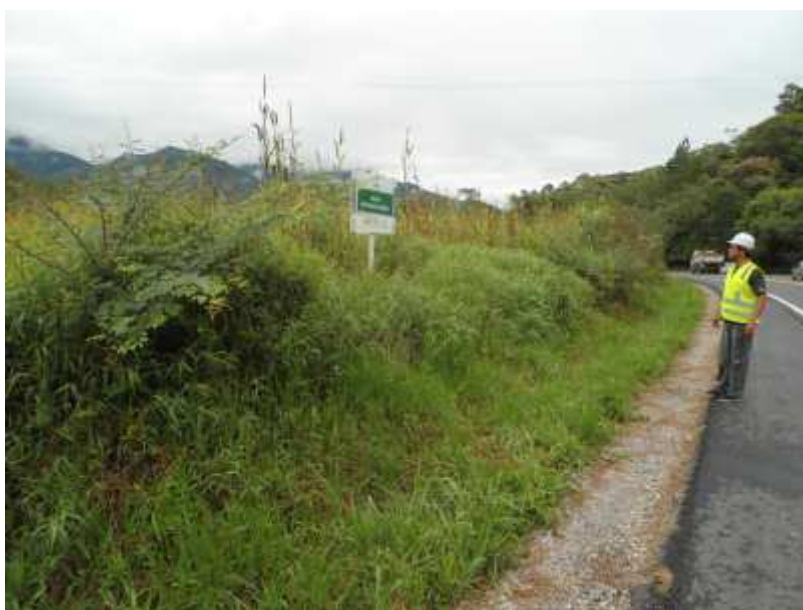
Figura 34. Monitoramento do Bota-fora. Fonte: IÇARA. Data: Abril de 2014.

Durante o mês de abril, houve monitoramento da área, semeadura a lanço de *Crotalaria ochroleuca* e observação da regeneração natural. Após semeadura a lanço da *Crotalaria ochroleuca*, observou-se o sucesso deste trabalho. A espécie adaptou-se muito bem às condições do clima local e apareceu diversas vezes aos montes, o que produziu um estoque de matéria orgânica sobre o solo permanente. A presença de insetos e aves no local também foi observada e isso ajuda muito na regeneração natural.

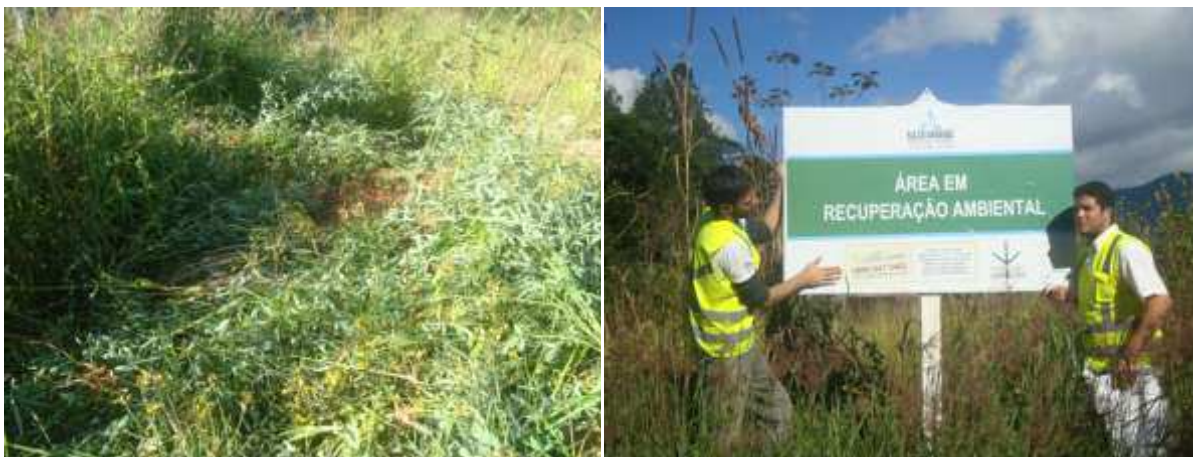
Em maio, houve o controle da *Crotalaria ochroleuca* como adubação verde, visto que se trata de uma espécie invasora e, portanto, deve servir apenas como atrativo para a fauna local, como insetos e aves. Dessa forma, a planta foi cortada na base, o que provocou a queda da parte aérea sobre o solo, produzindo cobertura vegetal. Além disso, a sinalização da área foi corrigida.

Figura 35. Controle de adubação verde. Fonte: IÇARA. Data: Maio de 2014.

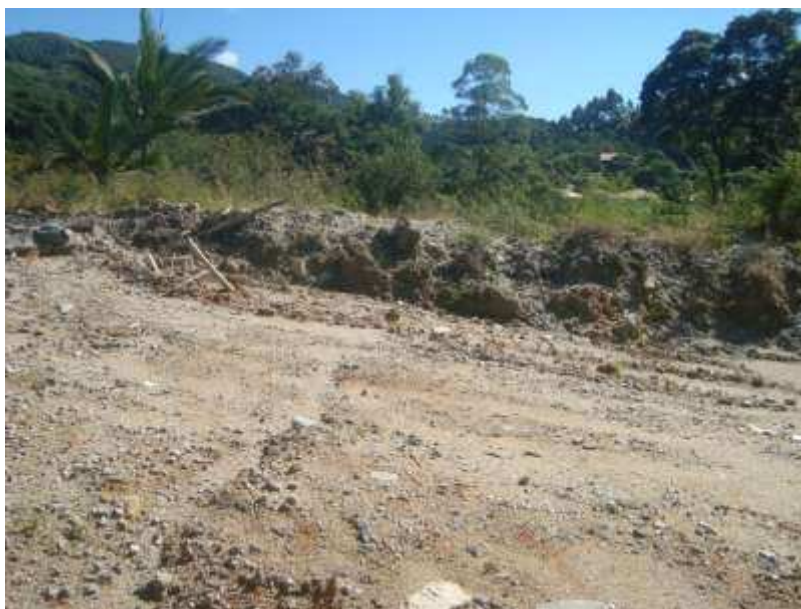
Figura 37. Bota-fora 6. Fonte: IÇARA. Data: Maio de 2014.

Este Bota-fora encontrou-se em processo de desativação durante a execução do estágio. Portanto, futuramente, será trabalhado com canais de drenagem, condicionamento e cobertura do solo, adubação verde e plantio de mudas nativas.

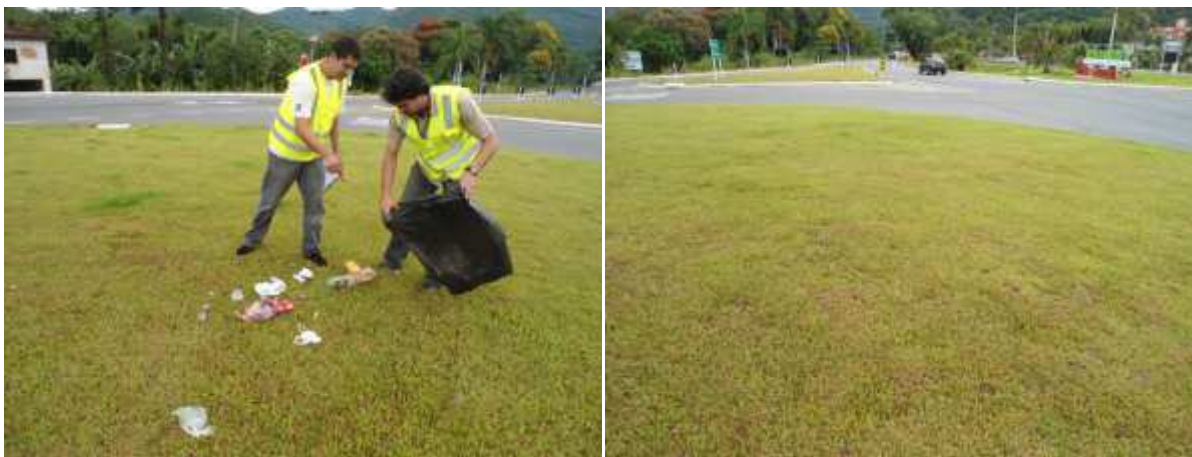
Figura 43. Apoio no Programa de Gestão dos Resíduos Sólidos. Fonte: IÇARA. Data: Março de 2014.
