**ANÁLISE INTEGRADA DO MEIO FÍSICO DOS RIBEIRÕES
BRAÇO SERAFIM E MÁXIMO COM ÊNFASE NAS ÁREAS DE
FRAGILIDADE ESTRUTURAL, LUÍS ALVES, (SC)**

Tese apresentada ao Curso de Pós-Graduação em Geografia da Universidade Federal de Santa Catarina, como parte dos requisitos para obtenção do título de Doutor em Geografia. Área de concentração: Utilização e Conservação dos Recursos Naturais
Orientador: Dr. Edison Ramos Tomazzoli

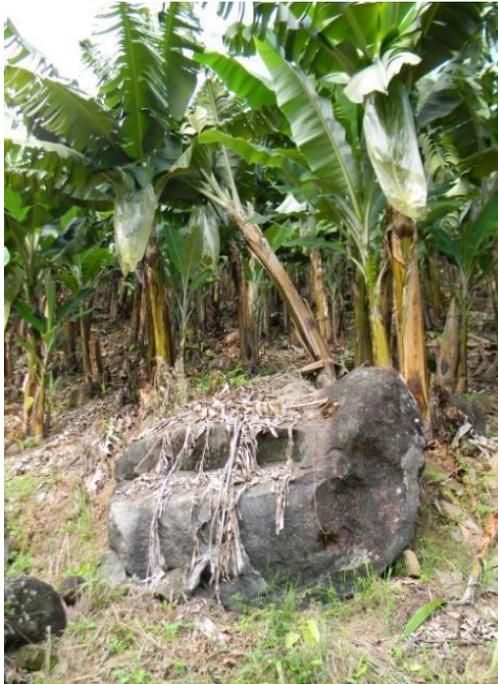
Figura 3 - Afloramento matacões. Luís Alves, 2013

O gnaíse máfico é a litologia predominante, (fig.3). Ocorrem intercalados com os gnaíses félsicos e são intrudidos por núcleos ultramáficos, dique, veios de quartzo e veios de granito. Poucos foram os afloramentos onde era possível ver a rocha 'in situ'. A maioria estava presente em materiais coluvionares ou então em solo alterito. O solo gerado a partir dos gnaíses máficos apresenta uma coloração

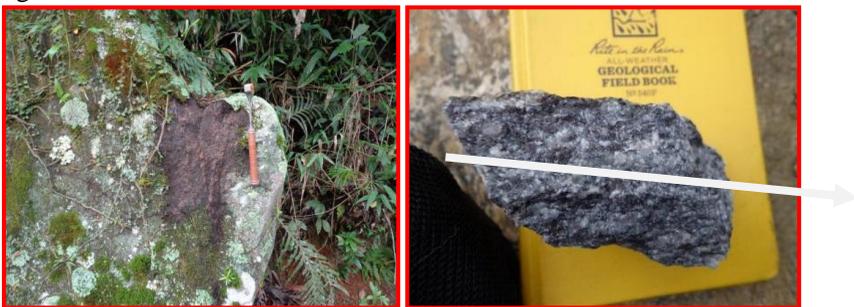
Figura.4 - Rocha máfica e amostra de Gnaisse máfico, Luís Alves, 2013

Os afloramentos na área de estudo são identificados em cortes de estradas, e como matacões nas encostas de morros (Fig.4) e planícies fluviais. Em vários locais, as rochas enderbíticas apresentam injeções na forma de veios de quartzo e feldspato alcalino e que foram deformadas juntamente com as rochas encaixantes, o que foi constatado nas saídas de campo.

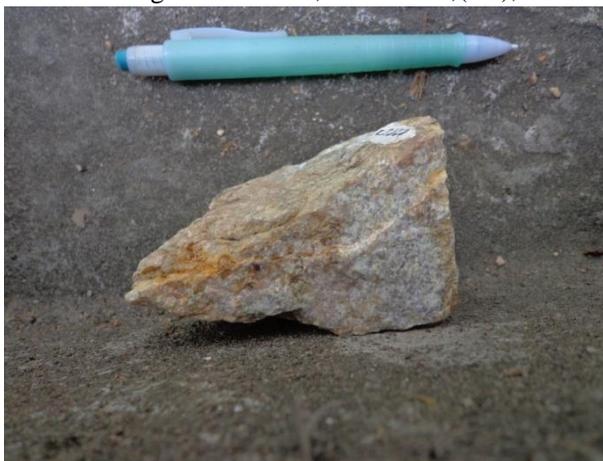
Os gnaisses félsicos representam lentes alongadas ao norte e sul da faixa, e ocorrem intercalados aos gnaisses máficos, (Fig.5).

Figura 5 - Amostra de gnaisse félsico, Luís Alves,(SC), 2013.

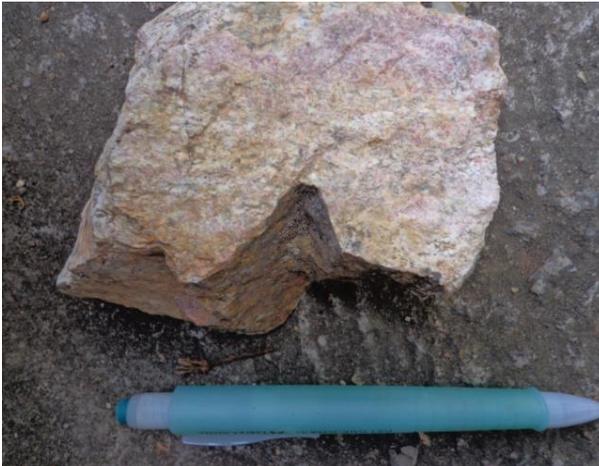
Os milonitos estão localizados no limite oeste da área na porção mais a sul. Estão fortemente fraturados em afloramento e se encontram encaixados no vale principal, (Fig.6).

Possuem coloração rosada e são compostos por feldspato, em maior quantidade, quartzo e anfibólios, estes pontuais e muito alterados. A rocha apresenta um bandamento milonítico marcado pelo forte estiramento e recristalização do quartzo, formando ribbons, e feldspato, que se encontra mais granuloblástico. Os grãos apresentam extinção ondulante maclas deformadas, subordinadamente atribui-se uma textura porfiroclástica aos cristais de feldspato tabulares, provavelmente de origem ígnea.

Figura.6 - Amostra de milonito, Luís Alves (SC),2013.

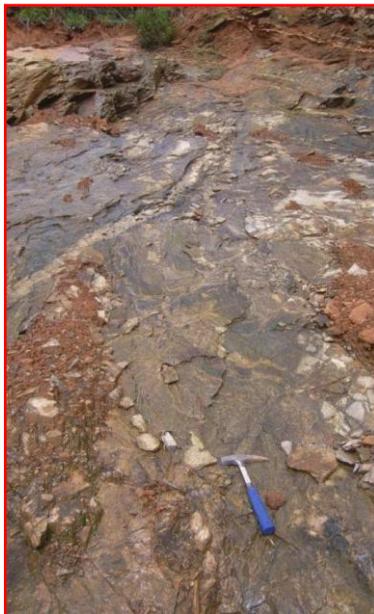
A ocorrência dos veios de quartzo se deu em poucos locais, sendo a rocha encaixante os gnaisses máficos, apresentam orientação preferencial E-W, (Fig.7).

Figura 7 - Veio de quartzo e feldspato em rocha enderbítica. Luís Alves (SC)

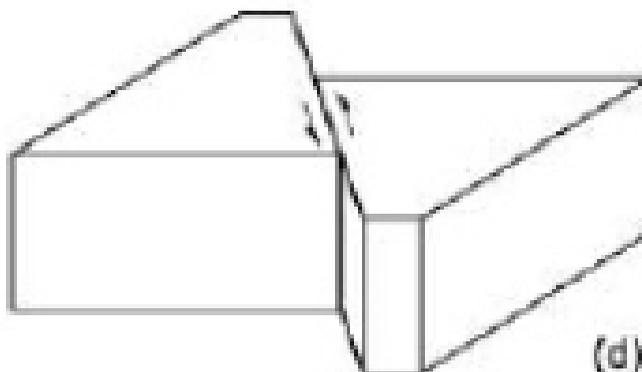
Figura 9 - Representação de fratura com movimento paralelo ao plano de ruptura

Fraturas com movimento paralelo ao plano de ruptura (Figura10d) são chamadas falhas (faults, failles). Elas podem ou não apresentar um movimento perpendicular ao plano de ruptura.

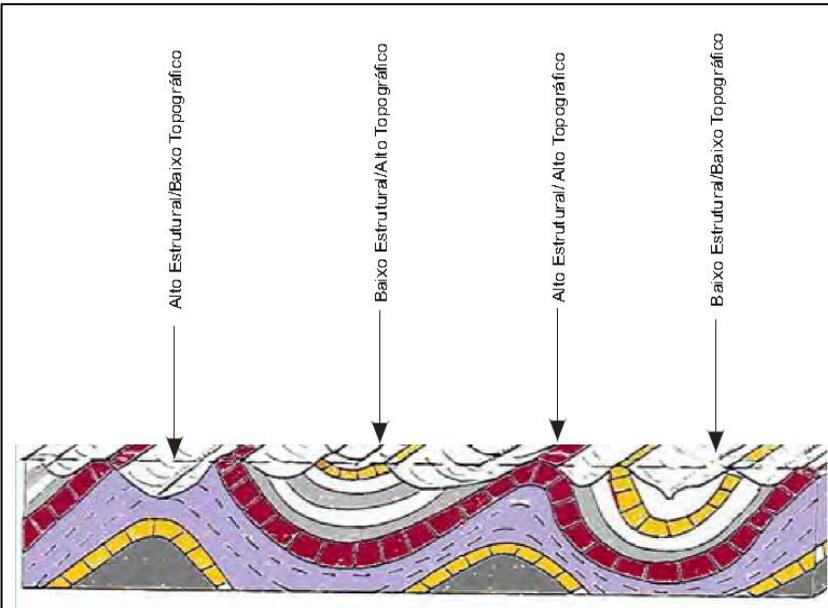
Figura 13 – Representação de altos e baixos estruturais em subsuperfície

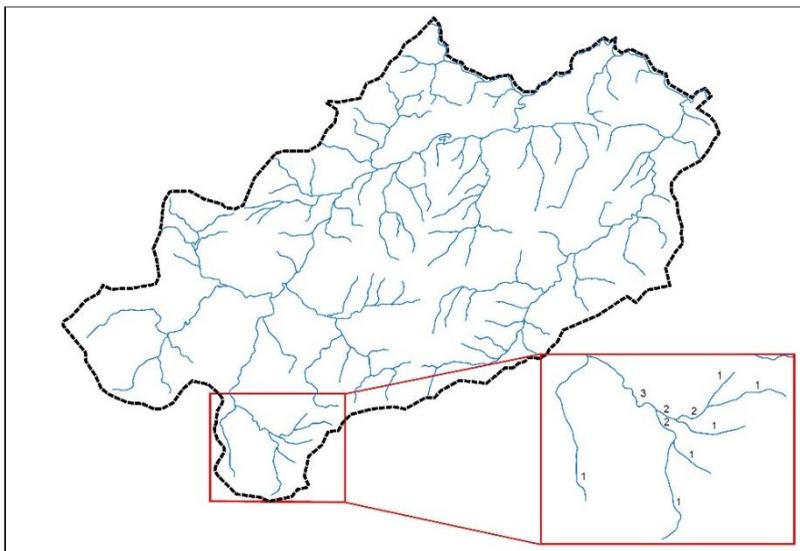
Figura 14 - Hierarquização dos canais de drenagem de 1ª. E 2ª. ordem da microbacia da área de estudos. 2013

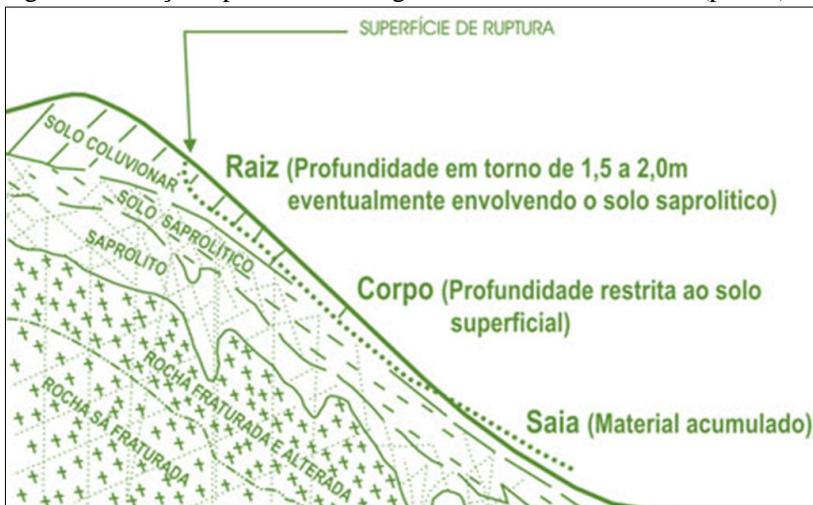
Figura.16 - Seção típica do escorregamento translacional raso (planar).

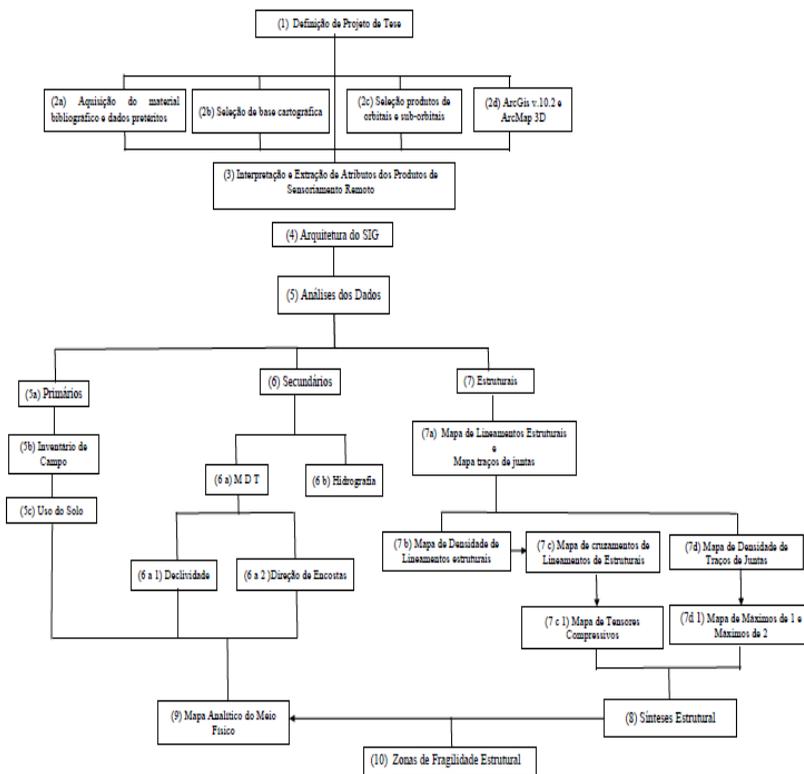
Figura 21 - Diagrama de fluxo da pesquisa

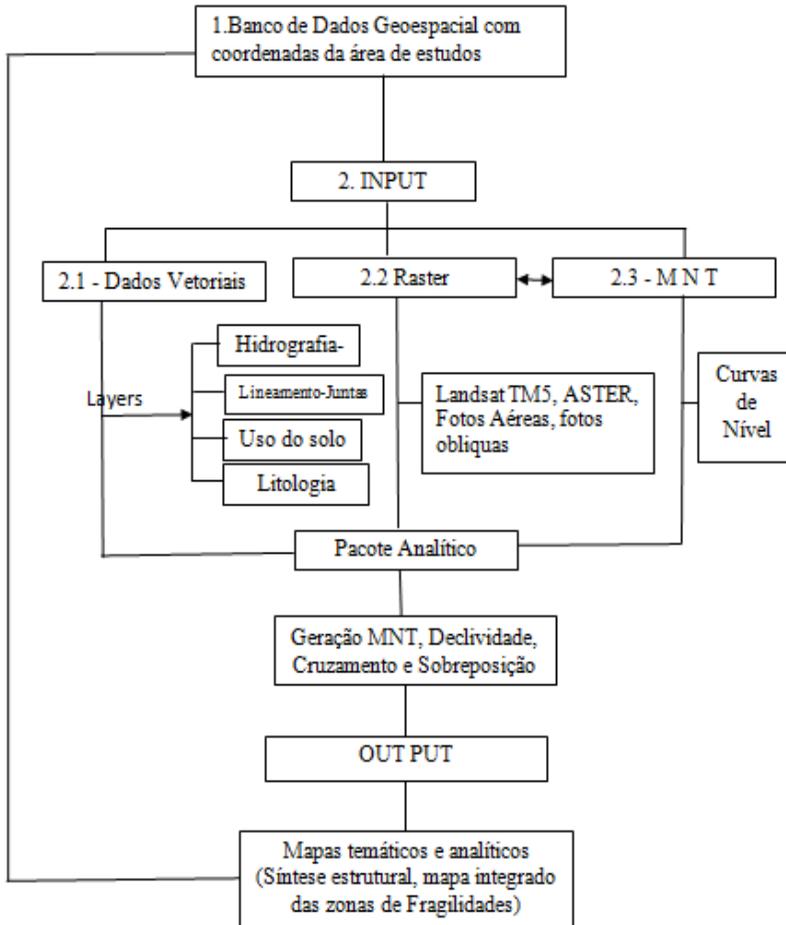
Figura 22 - Arquitetura do SIG

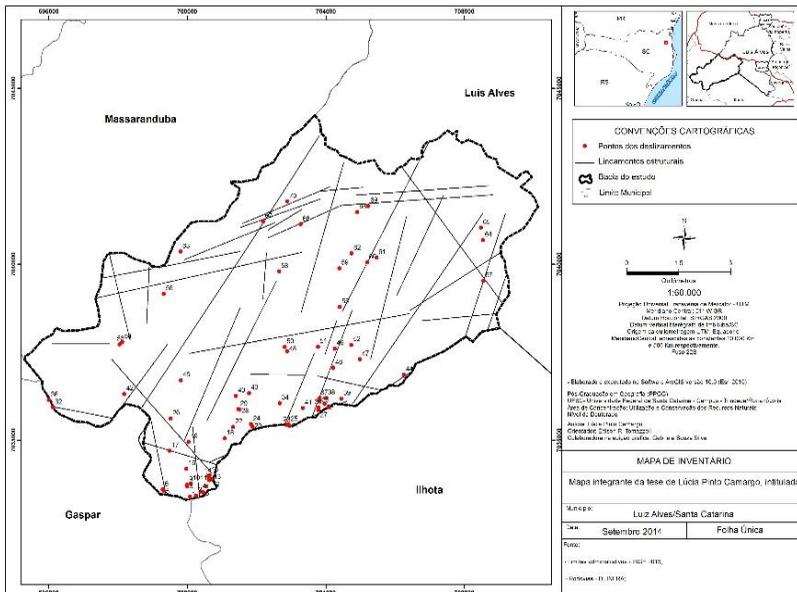
Figura 23 - Pontos dos movimentos de massa percorridos na área de estudos, ocorrência de 71 deslizamentos.

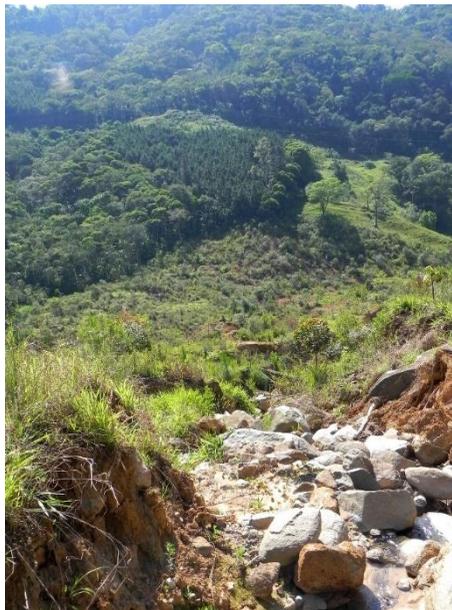
Figura.24 - Extenso deslizamento solo-rocha, relevo montanhoso e alta declividade, usos do solo como reflorestamento e pastagem. Braço Serafim, Luís Alves.

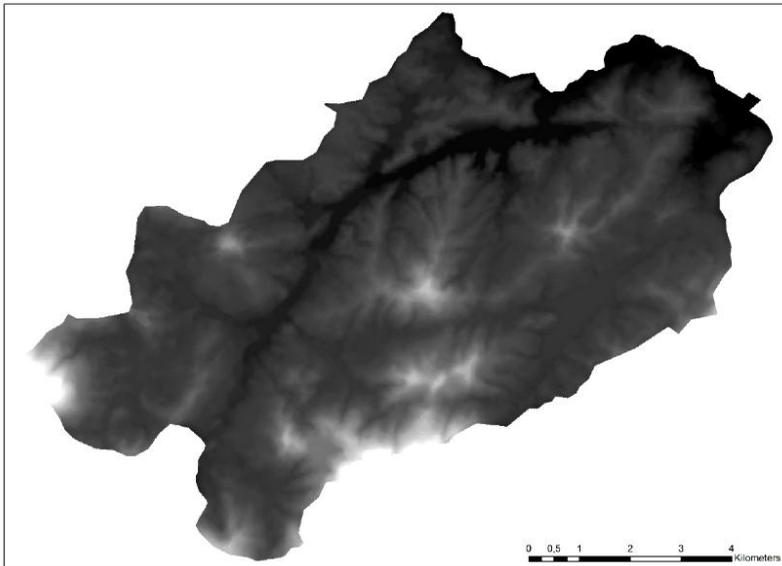
Figura 25 - Imagem Sintética do MDT– gerada a partir da altimetria

Este foi elaborado a partir da criação de uma grade triangular do terreno (TIN) através da interpolação do plano da altimetria (curvas de nível e cotas altimétricas). Para isso foi utilizada a ferramenta 3D *Analysis* do programa Arc Map. O MDT é uma representação matemática computacional da distribuição de um fenômeno espacial que ocorre dentro de uma região da superfície terrestre (FELGUEIRAS, 2004). Os MDTs são de grande utilidade para as ciências da terra e áreas afins, pois a partir da modelagem são realizadas análises e interpretações de diversos elementos que compõem o meio físico, como elementos de

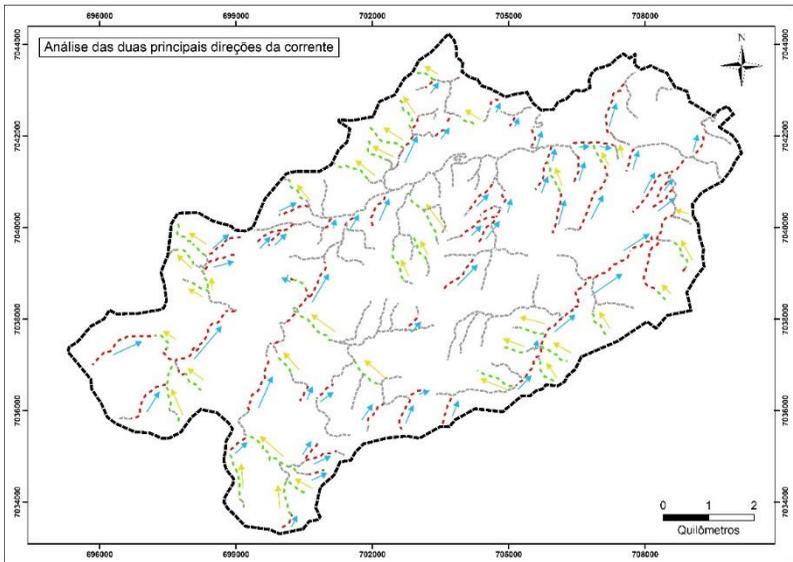
Figura.26 - Traços de juntas

Após a extração dos fraturamentos (juntas e lineamentos estruturais), foram obtidas cartas derivadas tanto dos lineamentos estruturais como dos traços de juntas, figura 25

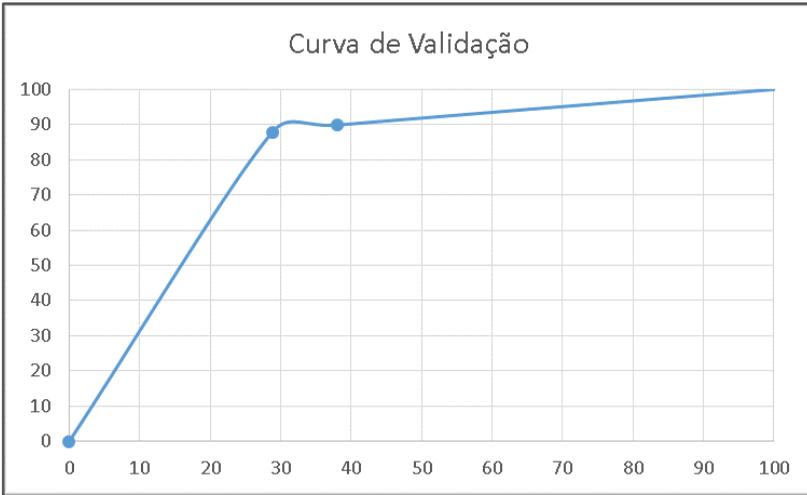
Figura 28 – Curva de validação do modelo com as cicatrizes mapeadas.

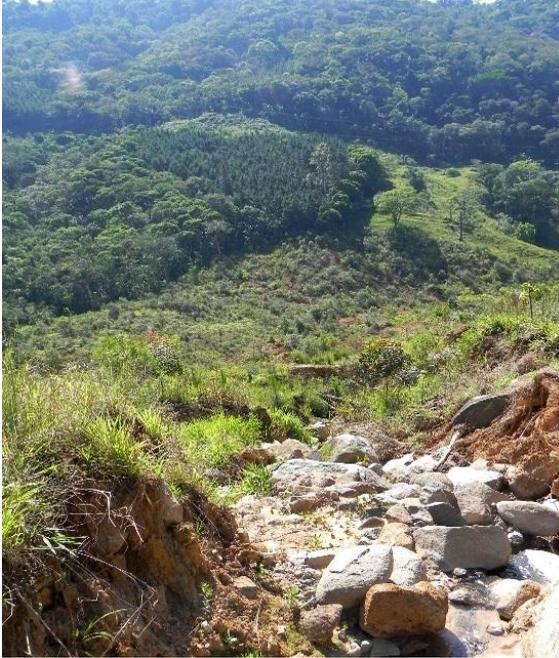
Figura 29 - Extenso deslizamento rotacional, material rocha-solo. Uso do solo pastagem e reflorestamento em relevo montanhoso. Já se observa capoeirinha em estágio inicial de sucessão vegetal.

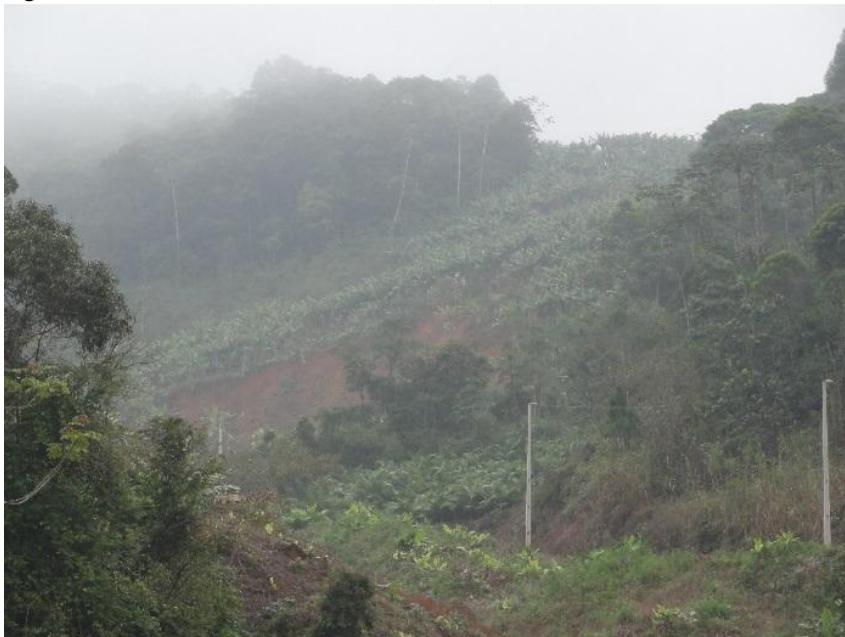
Figura 30 - Relevo da área de Estudo (2012)

Fonte: Deslizamento rotacional em meia encosta, alta declividade, em área de plantação de banana, . Foto Autora, 2013

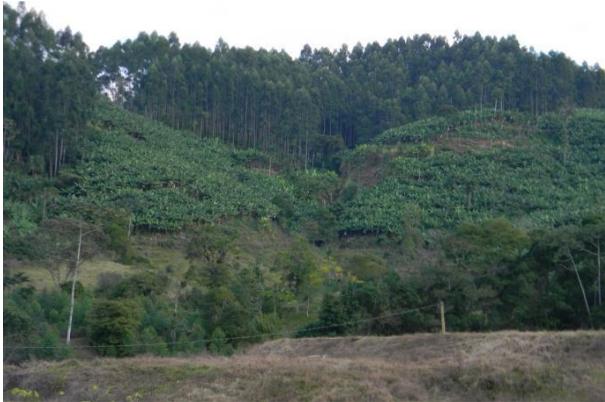
Figura. 32 - Cabeceira de drenagem com plantação de banana (área de APP em alta fragilidade) e reflorestamento de Pinus Eliotes. Ribeirão Máximo

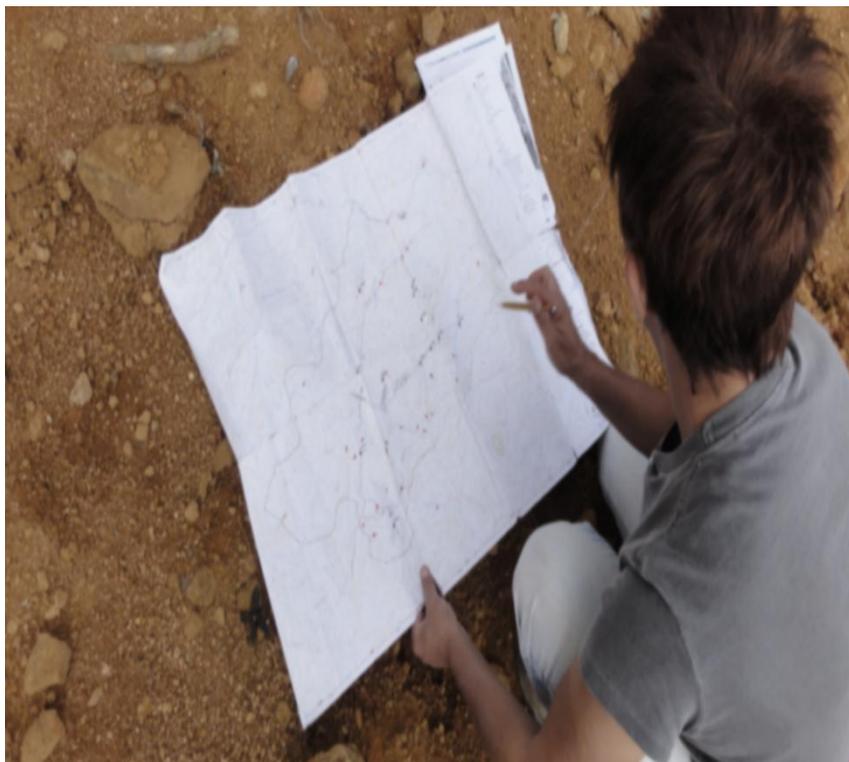
Deslizamento rotacional

Forte controle estrutural em rocha enderbítica

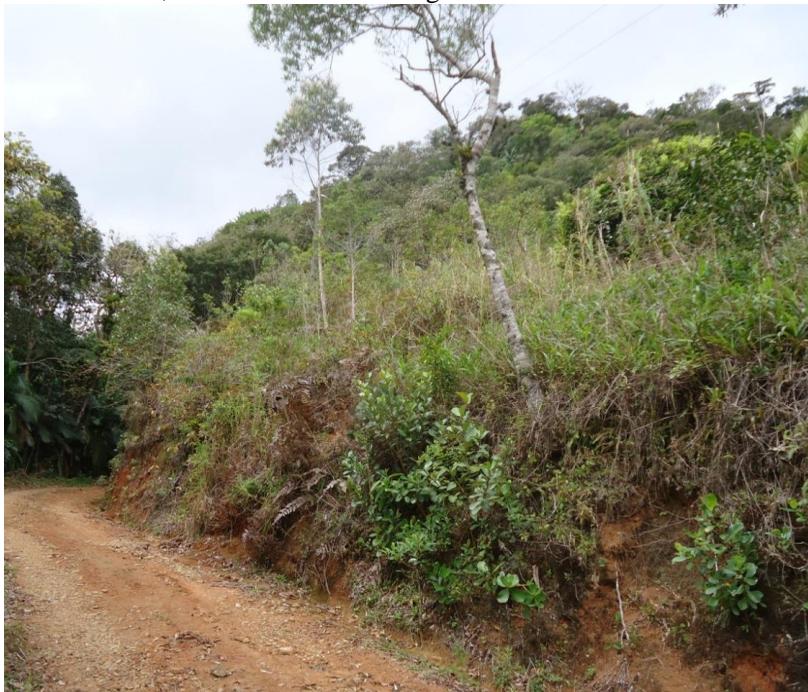
Afloramento do tipo corte de estrada, apresentando um depósito em encosta com uma vegetação diferenciada a original e com vários blocos rolados, sendo esses blocos de granito leucocrático.

Prancha 1. Afloramento contendo blocos rolados. Foto: Sérgio Schmitt, 2012

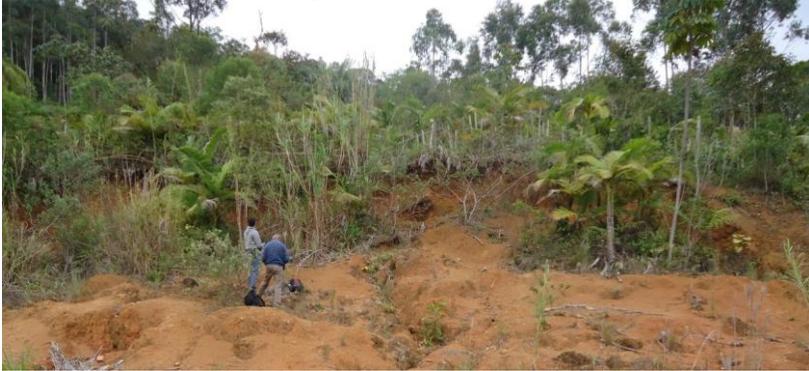
Esse afloramento se trata de um talude de deslizamento com aproximadamente 5 metros de altura, onde os blocos rolados são encontrados no ponto anterior, porém nesse ponto a rocha possui uma cloração mais escura e ela apresenta-se bandada.

Prancha 2. Foto: Pamela. Talude de deslizamento.

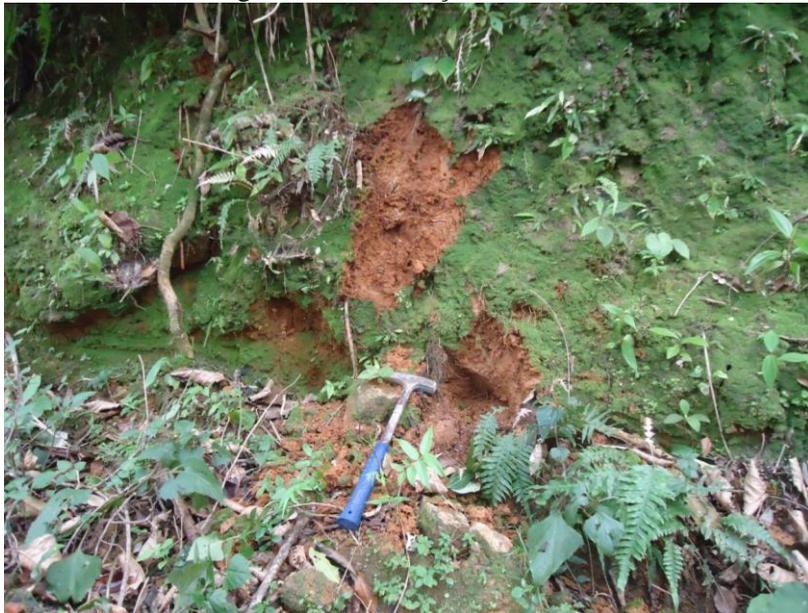
Afloramento do tipo corte de estrada contendo blocos de granito – gnaisse, com bandamento preservado em blocos. O solo de alteração se encontrava bem argiloso com coloração marrom vivo.

Prancha 3. Solo de alteração do talude, Schimidtt

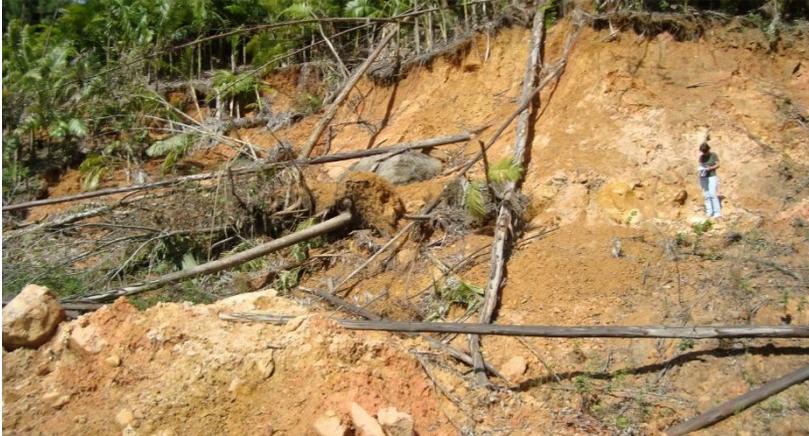
Deslizamento rotacional, corte de estrada. Depósito de encosta com blocos de altura entre 2 a 2,5m. Nos blocos rolados era possível perceber feldspatos rosas muito alterados.

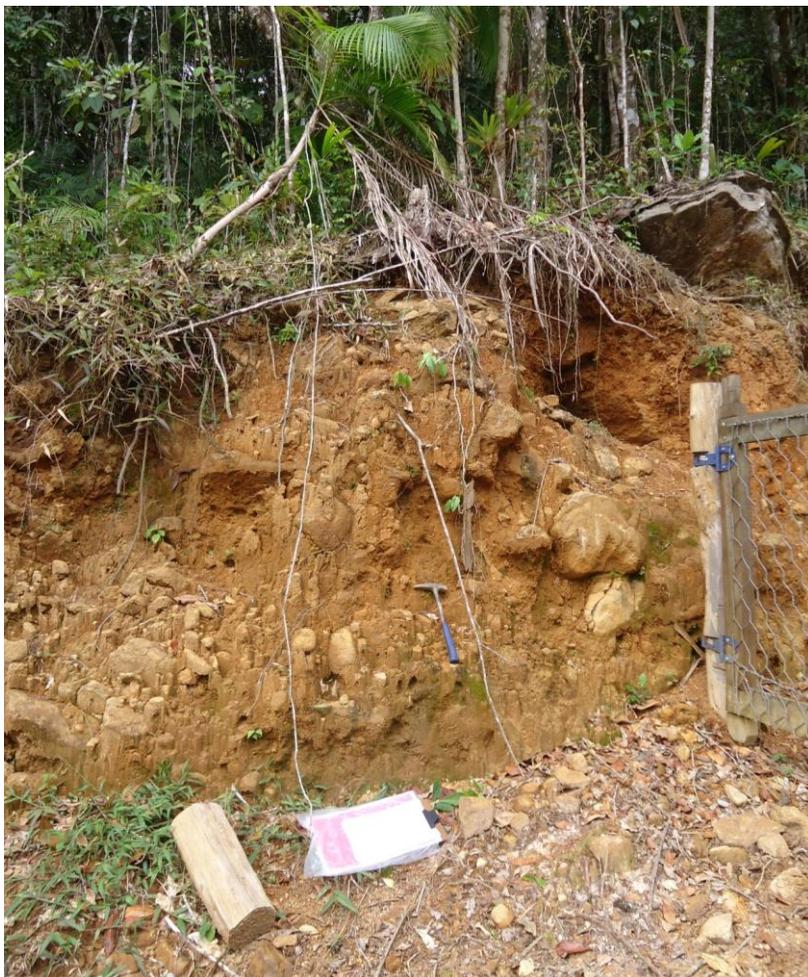
Prancha 5. Talude de alteração com blocos rolados. Pâmela.

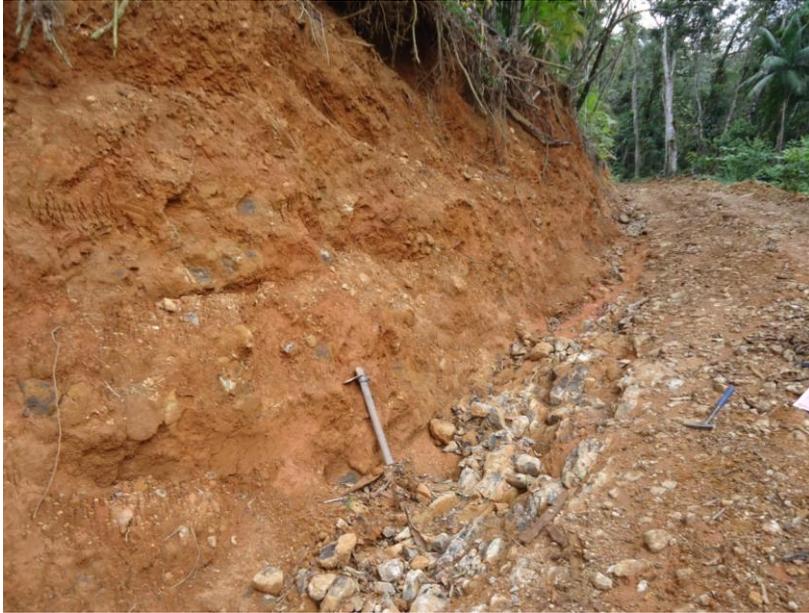
Afloramento do tipo corte de estrada, com depósito de encosta sobre rocha alterada, sendo ela uma rocha de coloração escura, com textura fina fanerítica.

Prancha 6.. Talude de alteração com blocos rolados. Pâmela

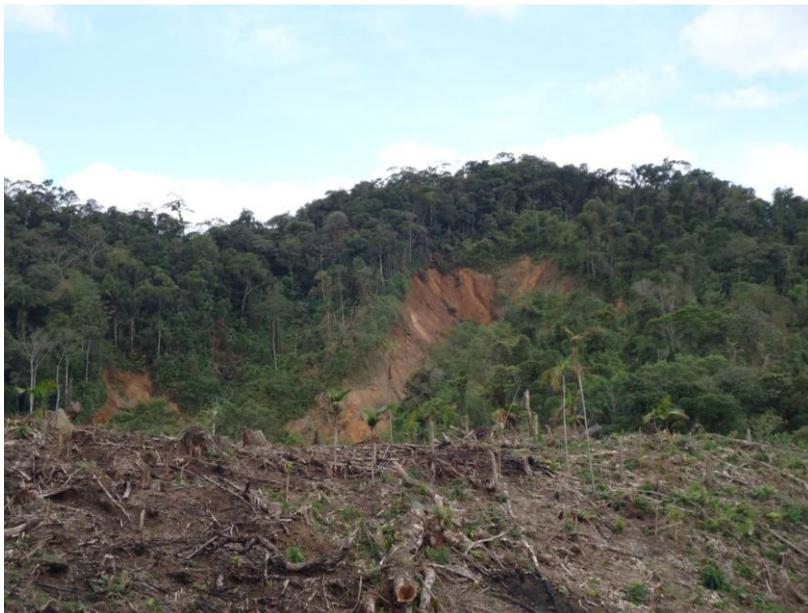
Afloramento acontecendo no topo do morro. Observa-se topos ondulados.

Prancha 7. Dois Deslizamentos rotacionais com fluxo de solo, árvores e rochas. O material rolado se unificou aumentando o poder de destruição. Talude de alteração com blocos rolados. Pâmela.

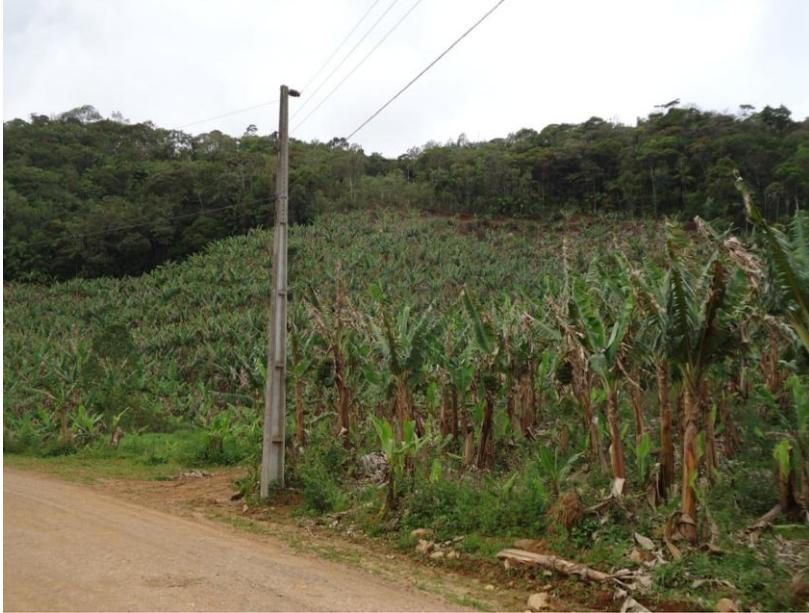
Afloramento acontecendo em beira de estrada, contendo solo coluvial, nele inseridos blocos rolados, e como pode-se observar, também possui degraus de abatimento.

Prancha 8. Solo coluvial. Pâmela

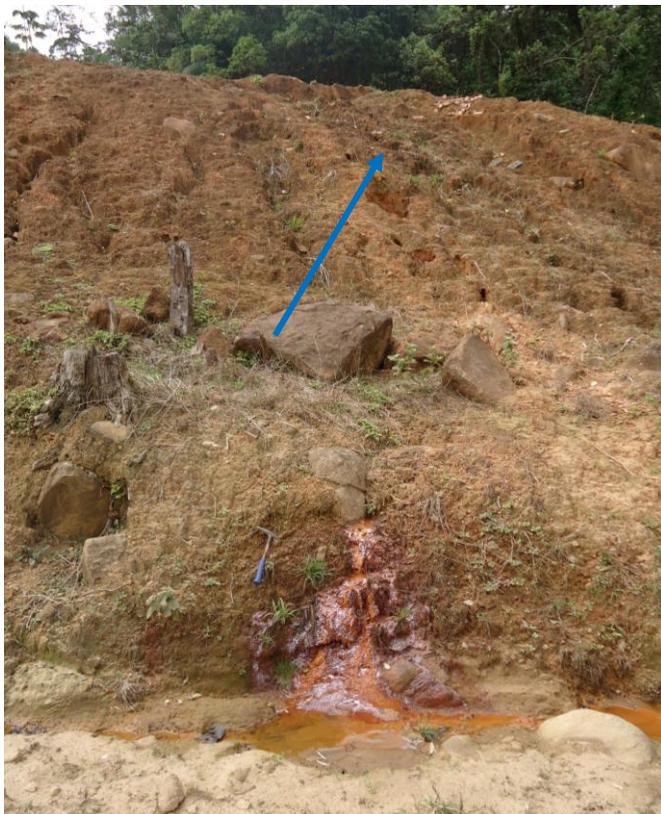
Continuação do depósito de colúvio, contendo blocos rolados de granito enderbítico, tendo como minerais principais piroxênio de plagioclásio. Encontrado olho d'água vertendo (pipin) pelo depositado, sendo assim um local de perigo eminente, por ter o solo encharcado, aumentando as chances de esse local deslizar.

Prancha 9 Pipin, olho d'água vertendo pelo talude.

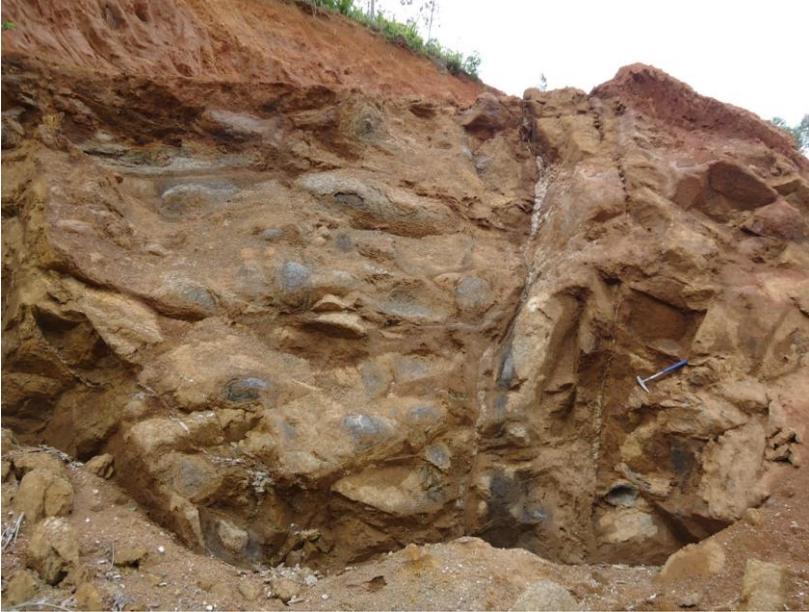
Afloramento em pedreira/saibreira apresentando aproximadamente 30 m de altura, contendo blocos de piroxênio sendo cortados por dois veios de quartzo, apresentando disjunção esferioidal.

Prancha 10. Talude de alteração com blocos rolados. Sérgio Schmidt

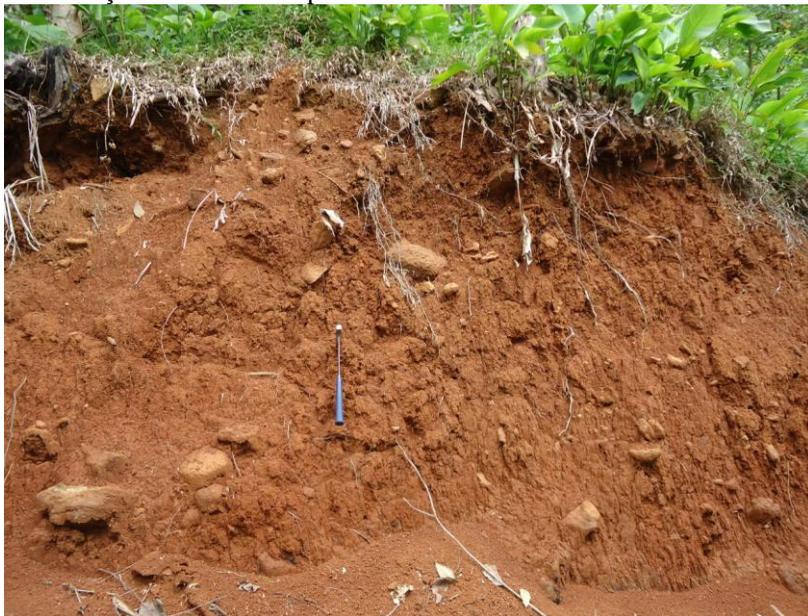
Continuação do LZ215. Depósito de colúvio.

Prancha 11: Colúvio contendo blocos rolados. Sérgio Schimidtt

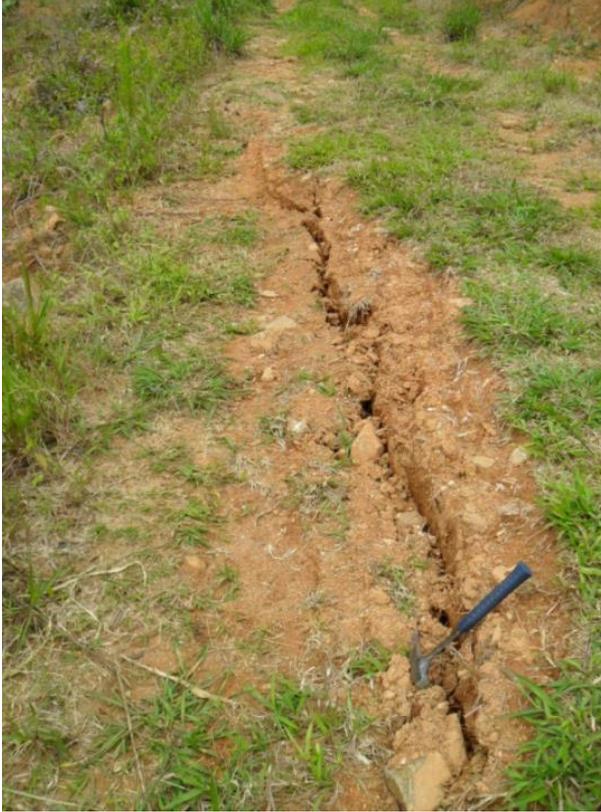
Coordenadas: UTM :703411/7036159,
Juntas e degraus de abatimento semicirculares com aproximadamente 2 a 5 cm de espaçamento. Gnaiss granítico/enderbítico com assimilação de máficos

Prancha 12 Autora,2013. Degráus e trincas em depósito coluvial em área deslizada

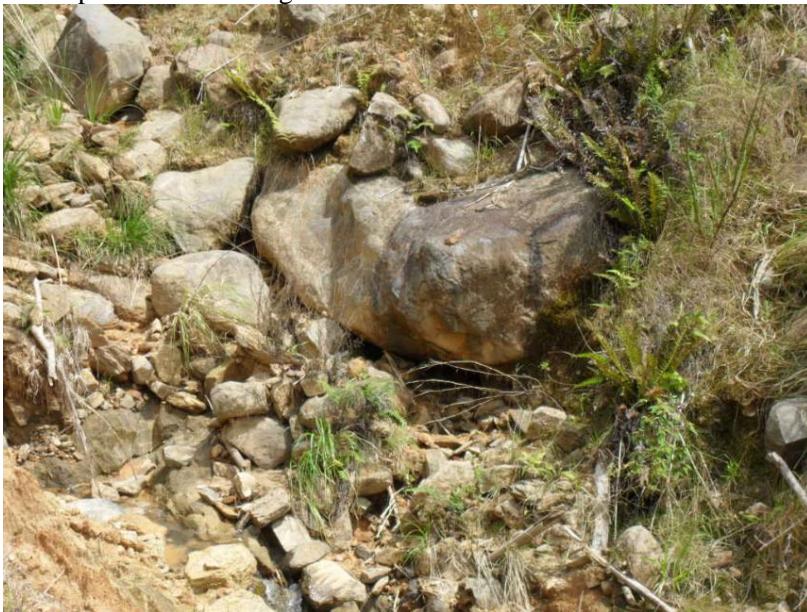
Rocha pré-metamórfica: gabro

Plancha 13. Na área da cabeceira do deslizamento marcar como núcleo máfico parcialmente assimilado. Espessura de solo de 10 a 15 metros. Fonte: Autora: 2012

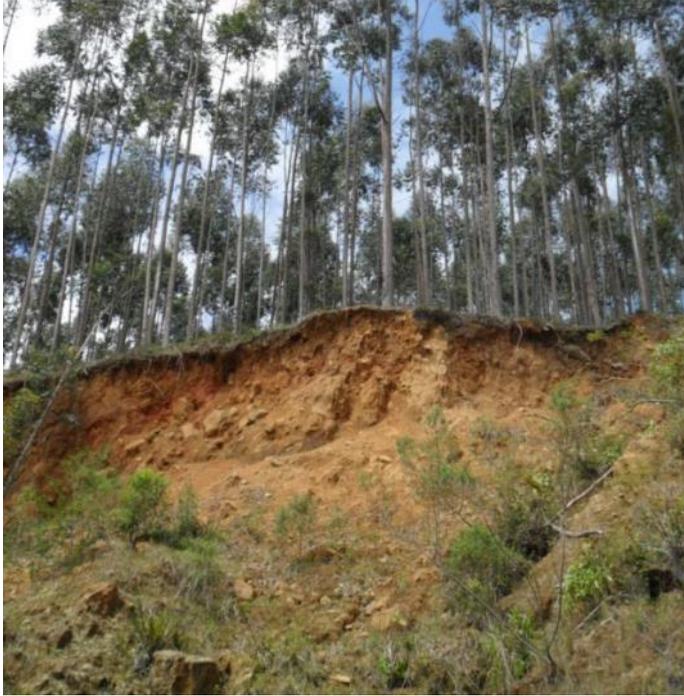
Pranchas 14 e 15. Deslizamento rotacional, Serafim. Veio de pegmatito de aproximadamente 4 metros. Direção do veio norte-sul, coincide com o eixo do deslizamento, com veios de epidoto de até 2 cm, NS, mergulhando 80W, muscovita. Autora, 2012

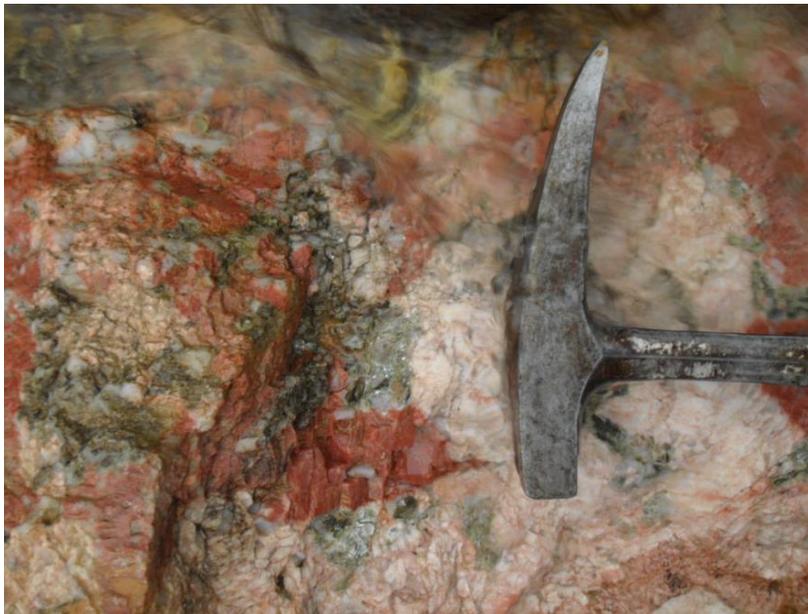
Afloramento corte de rio. Bloco residual de rocha gnáisse félsico.
200/40 (bandamento do gnaissse fino)

Fratura 160/20

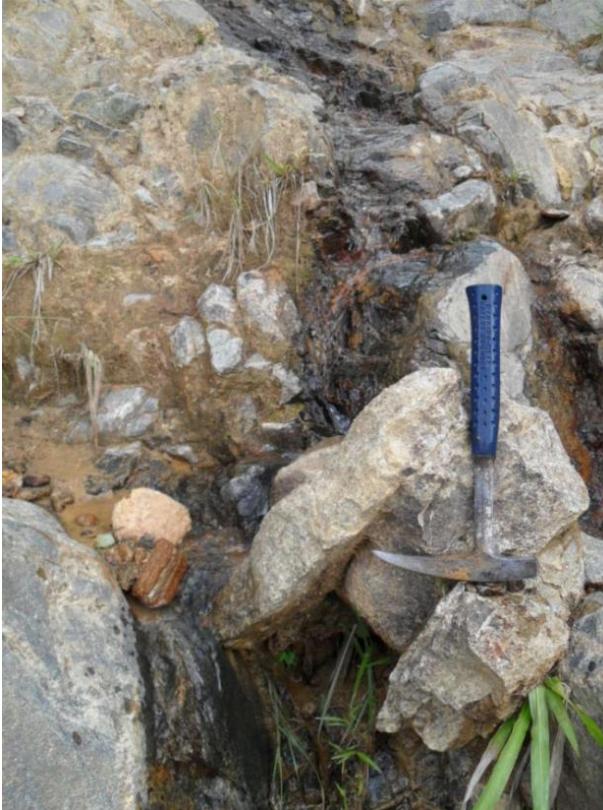
Prancha 16. Autora, 2013

Enxame de enclaves no granulito em fase de assimilação. Zona de falha
em pequena cachoeira.

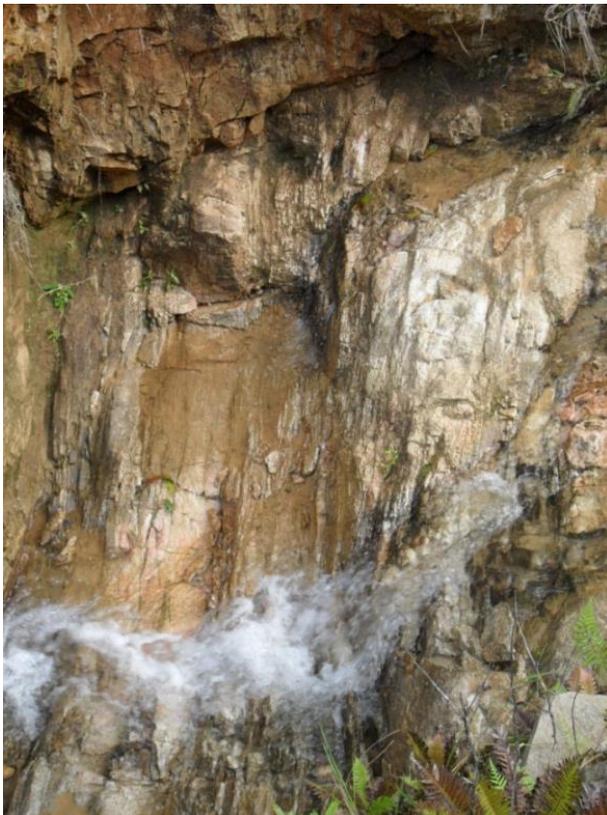
Prancha 17. Sérgio Schmitt, 2013

Afloramento do tipo barranco de rio onde aflora gnaiss félsico milonitizado com bandamento (100/72). Nesse plano de milonitização ocorrem estrias de falha com caimento 9° para N20E. ressaltos indicam movimento dextral.

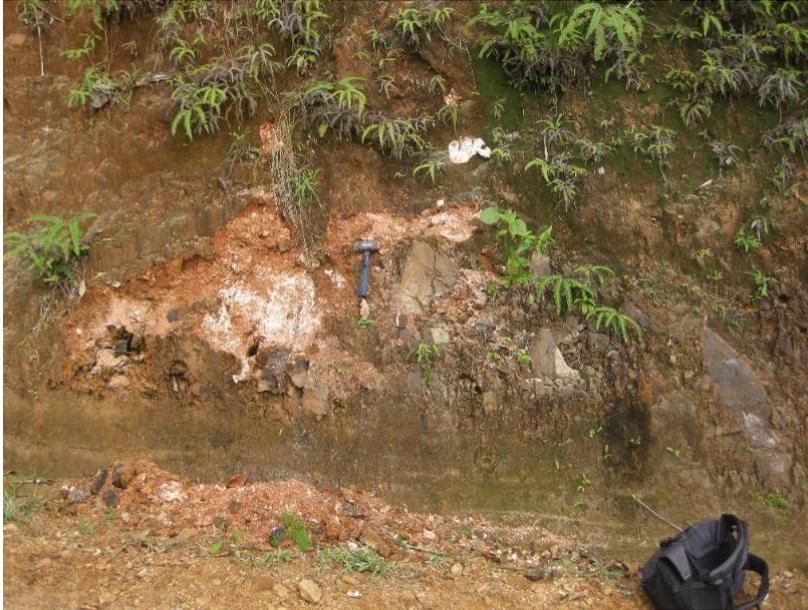
Prancha 18. Pamela, 2013.

Afloramento artificial do tipo corte de estrada com piroxenito e alterito de piroxenito cor preta sem orientação, estrutura maciça e planos de fratura $195/20^\circ$. 5 metros à frente, contato do piroxênio com alterito de outra rocha (gnaisse, provável) e pouco mais adiante, rocha gabrótica.

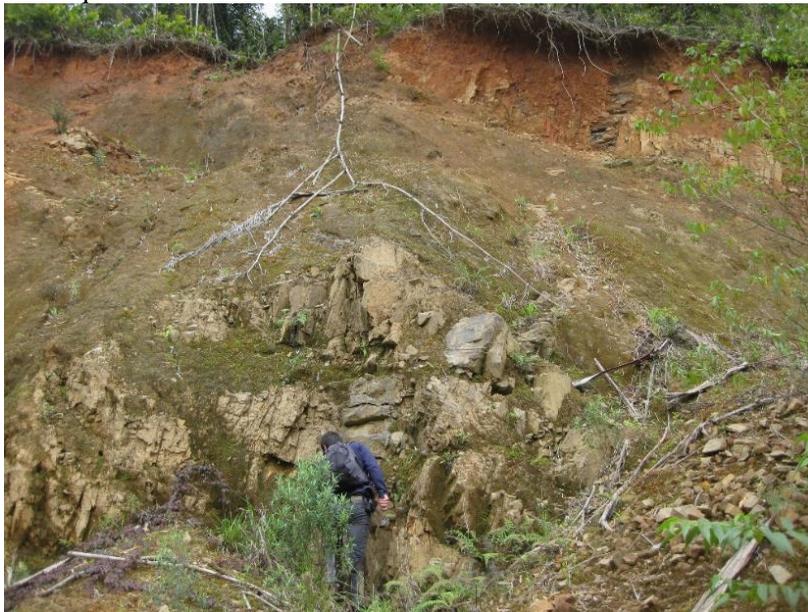
Afloramento natural/cicatriz de deslizamento recente em rocha gnaisse com dique de diabásio deslocado.

Prancha 19. Deslizamento rotacional, Máximo. Pâmela Richetti, 2013.

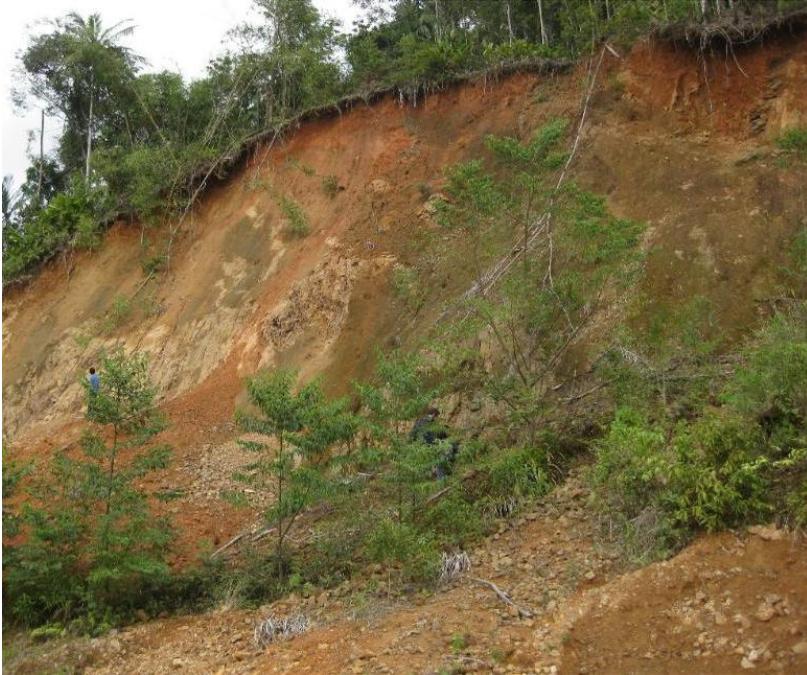
Prancha 20. Autora, 2012. Área do Ribeirão do Máximo

Vertente côncava, alta declividade, vegetação capoeirinha, sem drenagem, relevo escarpado, encosta natural, altura de 25m com 40m de largura, inclinação 80° , sem obras de contenção, úmido, solo sem trincas, rocha com blocos, solo residual, deslizamento translacional, solo-rocha, metamórfica (gnaisse), cascalho e blocos.

Bandamento 140/90, direção do dique: $220/84^\circ$

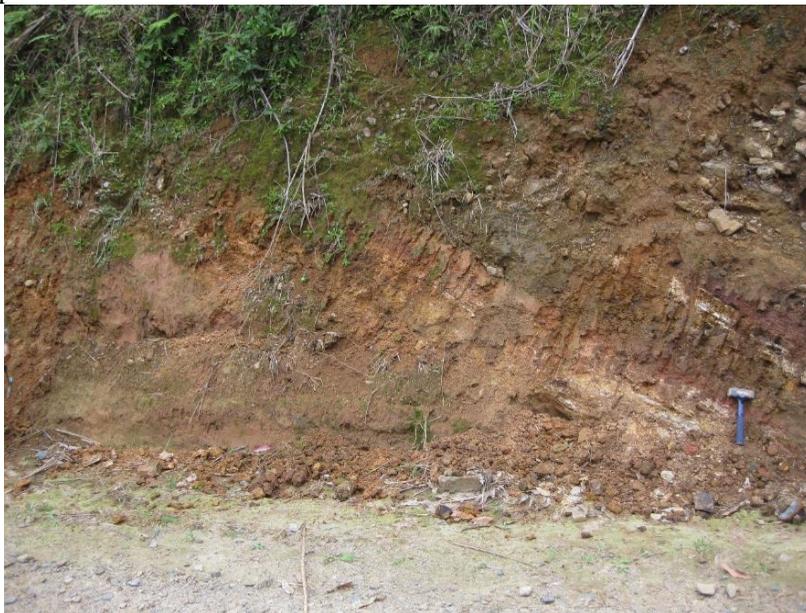
Afloramento artificial do tipo corte de estrada com rocha quartzito, estrutura maciça, textura granoblástica com presença de muscovita e biotita. Solo com coloração menos avermelhada que do gnaiss e piroxênito. Bandamento 355/40 e 330/32°.

Prancha 21: Deslizamento translacional. Ribeirão Máximo, autora, 2012

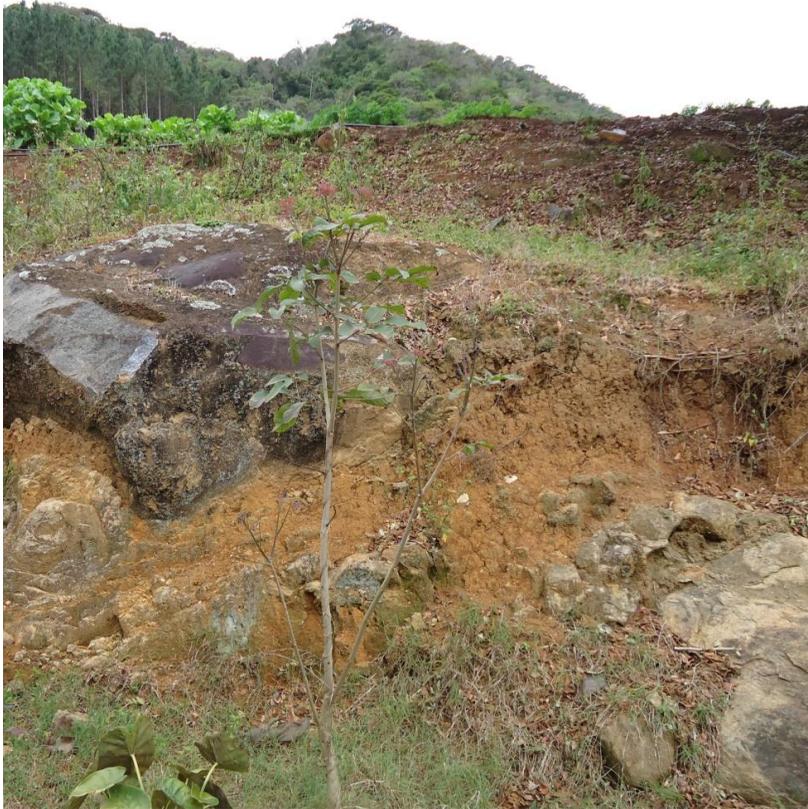
Continuação do colúvio, sendo ele em leito de estrada. Esse colúvio se estende por toda a calha de drenagem, contendo nele blocos de gabro.

Prancha 22: colúvio. Pâmela, 2013

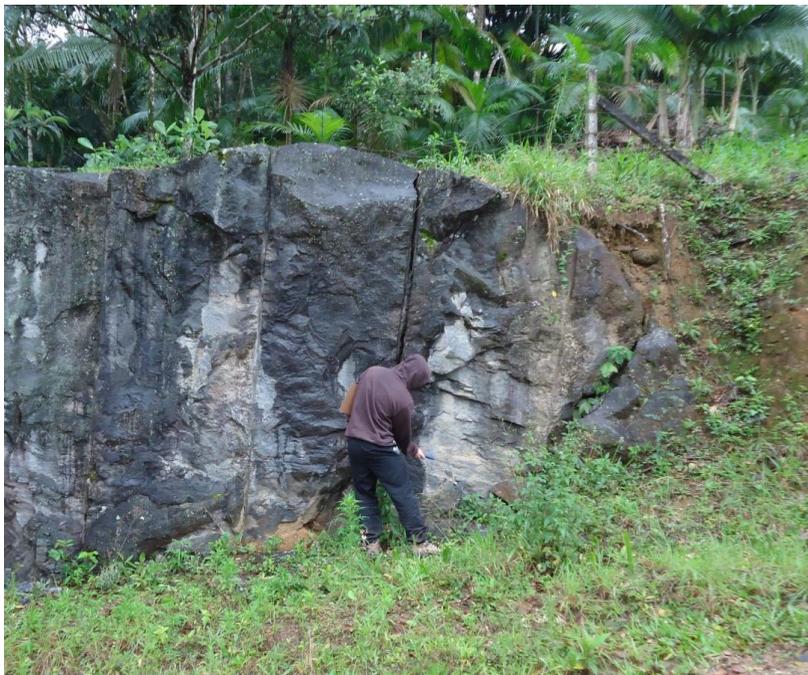
Blocos de matação de aproximadamente 3 metros, contendo gabro, leucogabro e gnaissse rico em idioblastos de magnetita, formando assim o gnaissse magnético.

Prancha 23: matações contendo gabro, leucogabros e gnaissse. Pâmela,2013

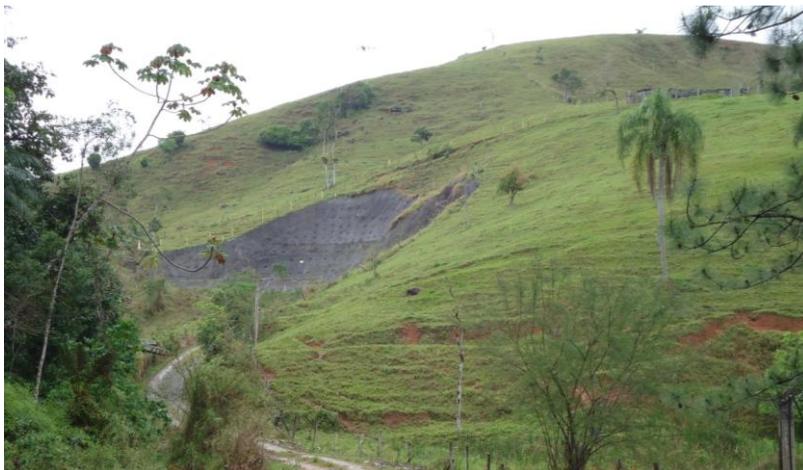
Prancha 24. Obra de contenção do Gasoduto Brasil-Bolívia, trincas no terreno.
Pâmela,2013

Necessita de monitoramento.
