**ANÁLISE INTEGRADA DO MEIO FÍSICO DOS RIBEIRÕES
BRAÇO SERAFIM E MÁXIMO COM ÊNFASE NAS ÁREAS DE
FRAGILIDADE ESTRUTURAL, LUÍS ALVES, (SC)**

Tese apresentada ao Curso de Pós-Graduação em Geografia da Universidade Federal de Santa Catarina, como parte dos requisitos para obtenção do título de Doutor em Geografia. Área de concentração: Utilização e Conservação dos Recursos Naturais
Orientador: Dr. Edison Ramos Tomazzoli

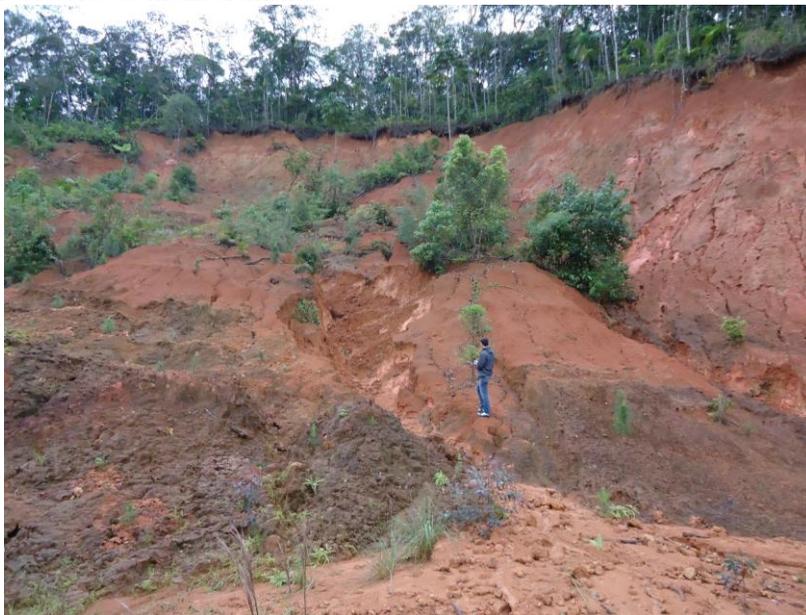
Prancha 25: Cicatriz do deslizamento rotacional. Massa deslizada solo-solo. Solo tipo Cambissolo álico distrófico e eutrófico. Vegetação secundária. Pâmela, 2013

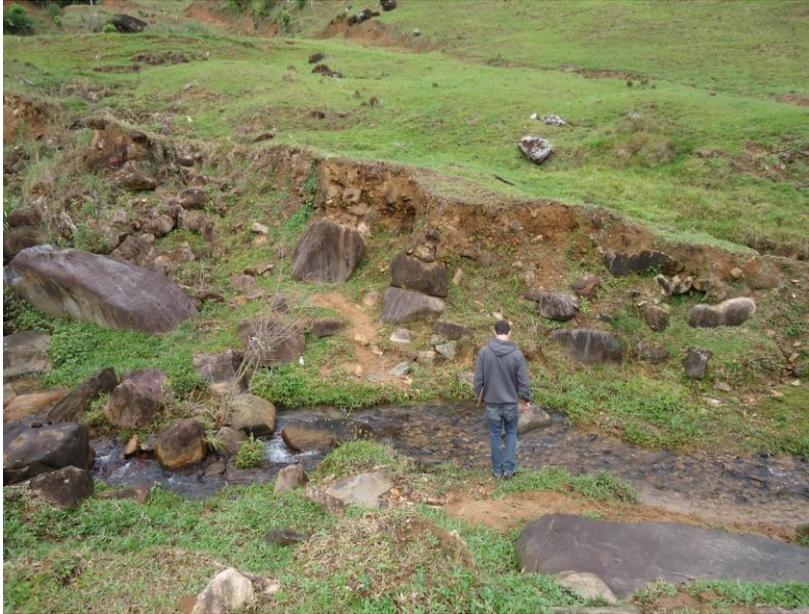
Depósito coluvial, sendo retrabalhamento do córrego, com blocos rolados de enderbito e gnaisses félsicos.

Prancha 26 : colúvio com blocos rolados.

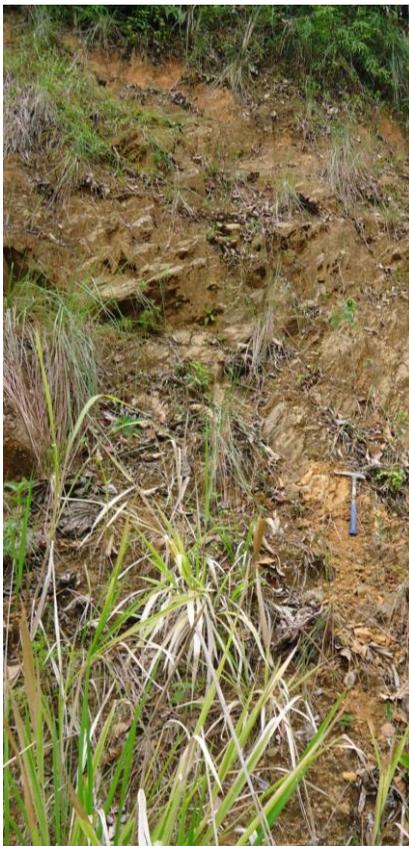
Cicatriz do deslizamento de 2008, com plano de ruptura solo-rocha, dp tipo translacional, contendo blocos de gnaiss félsico que contém mais quartzo do que feldspatos rosa.

Prancha 27: Cicatriz de deslizamento.

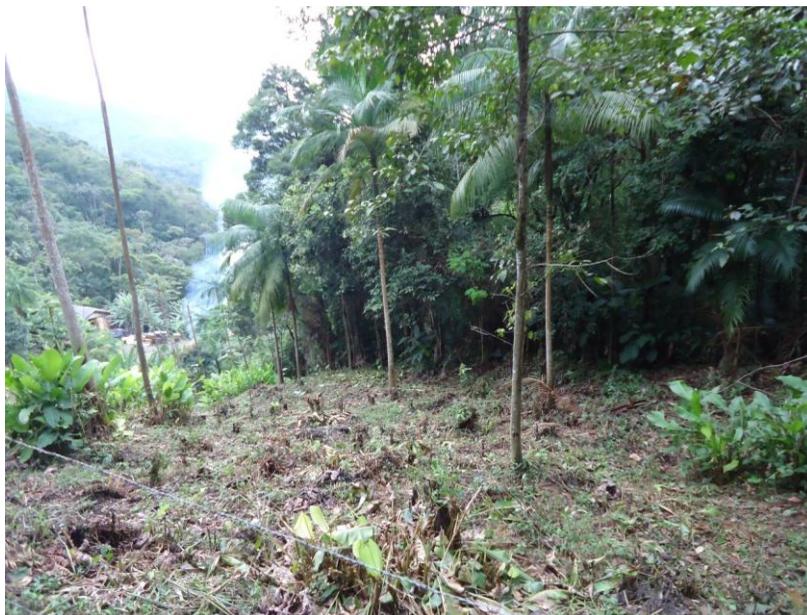
Colúvio contendo blocos rolados de enderbitos.

Prancha 28: Colúvio. Autora, 2012

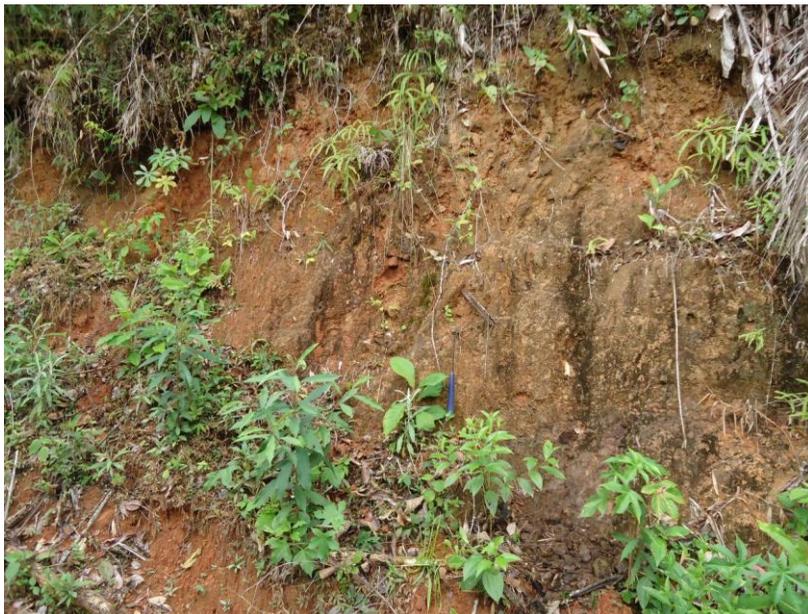
Colúvio com blocos rolados mostrando o contato entre o gabro félsico e o gabro máfico.

Prancha 29: contato entre o gabro félsico e o gabro máfico. Autora, 2013

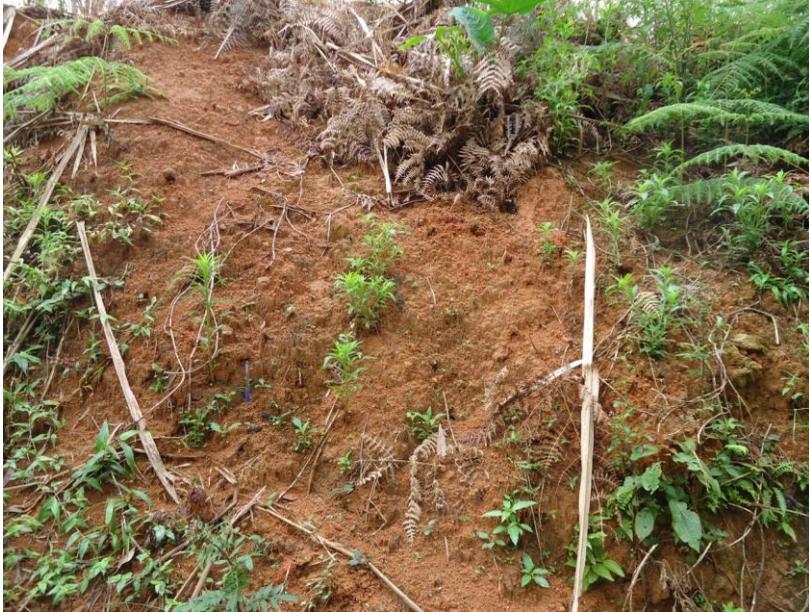
Afloramento em área rural, contendo vegetação baixa. O relevo é montanhoso, escarpado e côncavo. É um talude de corte com solo úmido de cor vermelha, com seixos angulosos de quartzo leitoso, variando de 7 a 10 centímetros, encontrados na superfície de deslizamento com índice de coesão média/alta e baixa plasticidade.

Prancha 30: Talude de corte de estrada. Pâmela

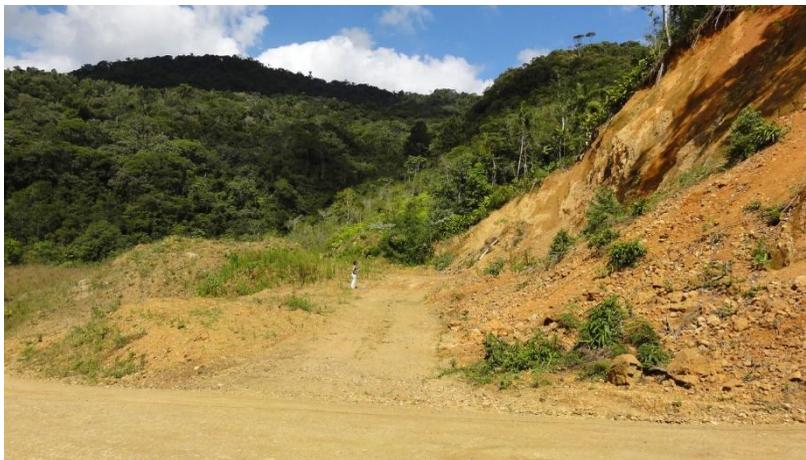
Afloramento de corte de estrada, sendo uma ocupação rural com vegetação rasteira e arbórea, contendo o relevo montanhoso, como em toda a região. O talude se encontra úmido com blocos rolados considerados da parte supercrustal do complexo, sendo observado quartzito originado de sedimentos muito antigos. O protólito eram as rochas mais rasas do complexo.

Prancha 31a: cicatriz deslizamento, talude de corte de estrada, blocos rolados

Obs: blocos rolados de enderbito na borda do corpo gabrótico. Sérgio Schimidtt, 2012

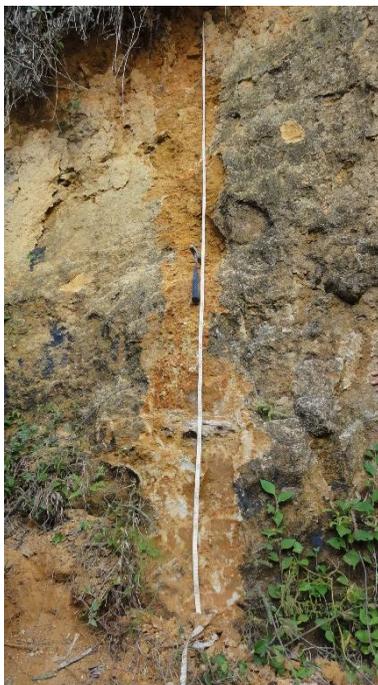
Prancha 31b: detalhe do perfil de solo. Autora, 2012

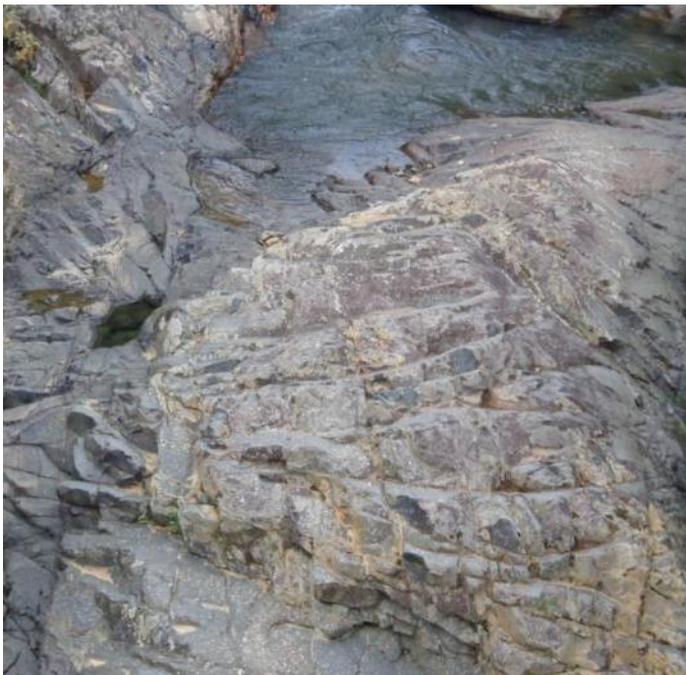
Afloramento em riacho (ao lado do afloramento anterior). Corpo andesítico em rocha gnáissica encaixante. Espessura do andesito de uns 7 metros. Direção NE-SW.

Prancha 32: Dique andesítico. Pâmela Richetti, em 19/09/13.

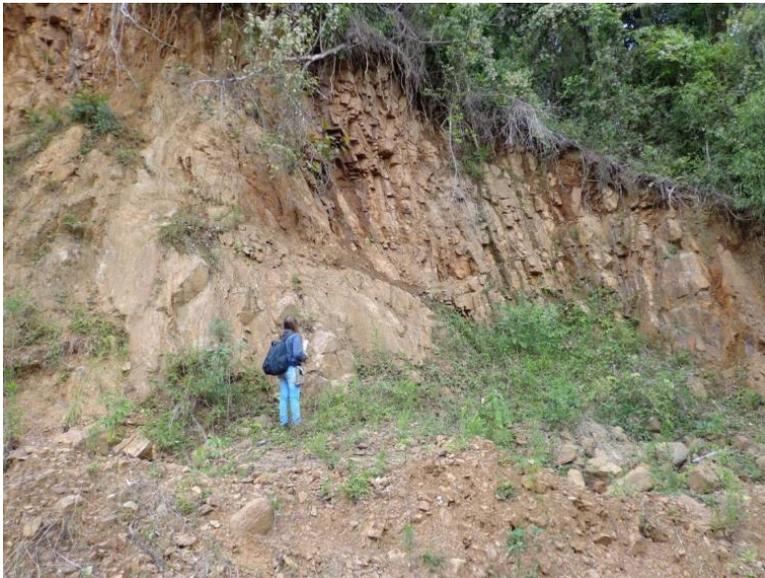
Obs: árvores tortas ao longo do afloramento. Como as rochas estão muito fraturadas, há a possibilidade de escorregamento de blocos.

Prancha 33: Vista geral do afloramento. Por Monique Becker em 27/09/2013.

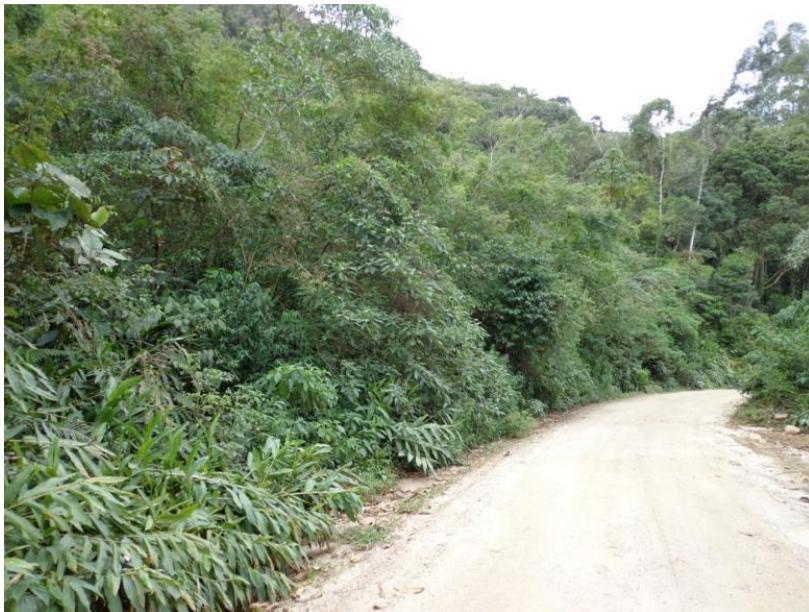
Presença de drenagem natural (riacho), o que confirma a ocorrência de deslizamento no topo do morro, seguidos de movimento de fluxo causados pela presença do riacho.

Prancha 34: Vista para a parte baixa do deslizamento, onde é possível visualizar árvores tortas. Por Pâmela Richetti em 27/09/2013.

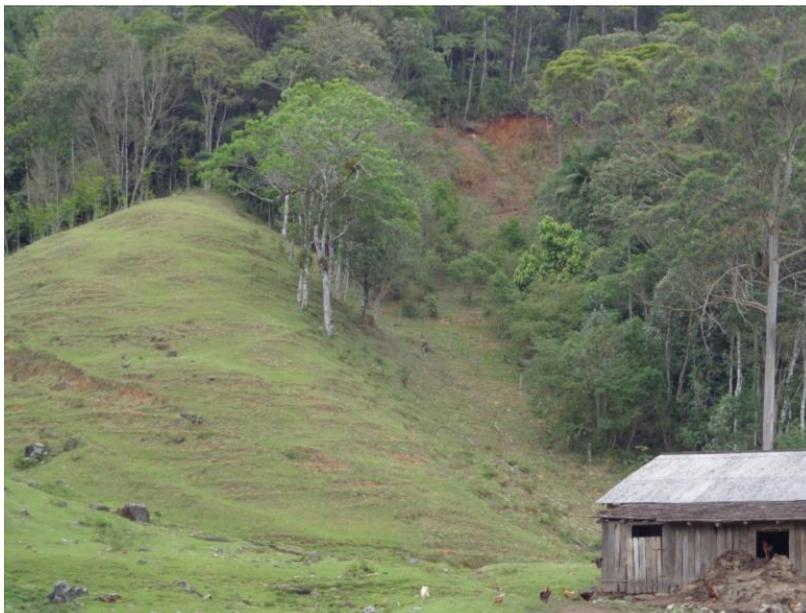
Na casa, no final de uma estrada secundária, é possível observar um antigo depósito de colúvio. Sobre esse depósito podem ser vistos degraus de rastejo.

Prancha 35: Vista geral para um colúvio antigo e um deslizamento recente. Pâmela Richetti em 27/09/2013.

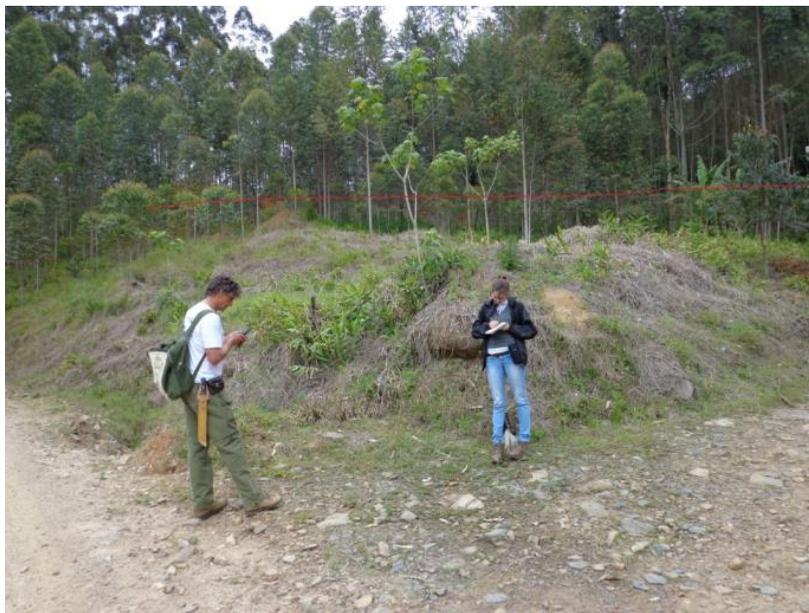
Vegetação: rasteira baixa com plantio recente de eucaliptus
Drenagem: não
Relevo: ondulado côncavo
Local vistoriado: encosta natural
Geometria: alt 15m, larg 60m, incli 40°
Obras contenção: não
Condição saturação terreno: úmido sem surgência
Natureza do material: solo de colúvio com blocos de rocha
Tipologia do movimento: deslizamento rotacional
Superfície deslizamento: solo solo
Litologia: Metamórfica
Granulometria: areno-argiloso

Prancha 36: Vista geral para o deslizamento, cuja topo está marcado em linha vermelha. Por Pâmela Richetti em 27/09/2013.

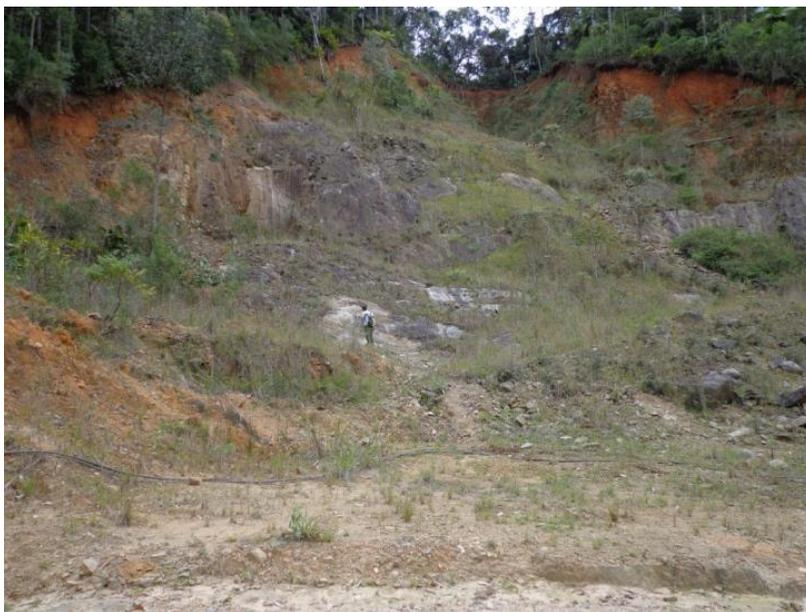
Prancha 37– Deslizamento rotacional de grande proporção, Braço Serafim. Sérgio Schmitt, 2013

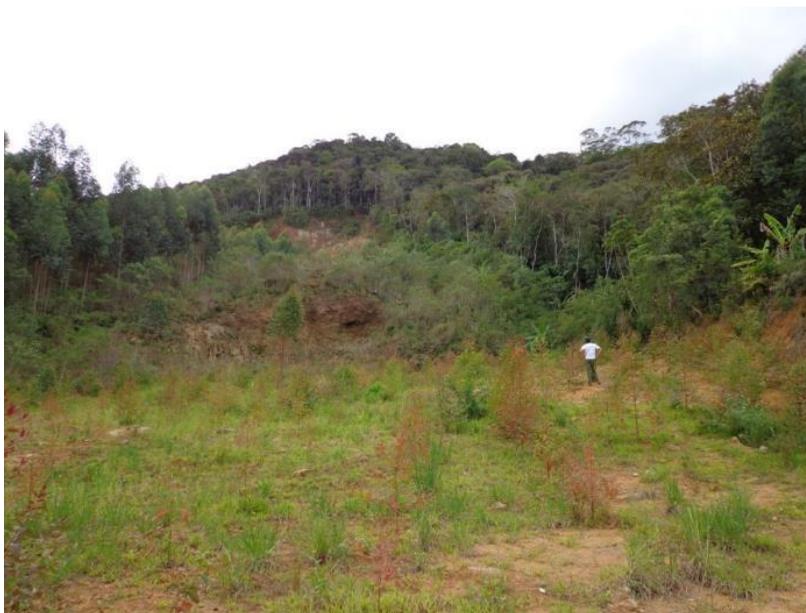
Plancha 38: Vista geral do maior deslizamento que ocorreu em Luiz Alves. Por Pâmela Richetti em 27/09/2013.

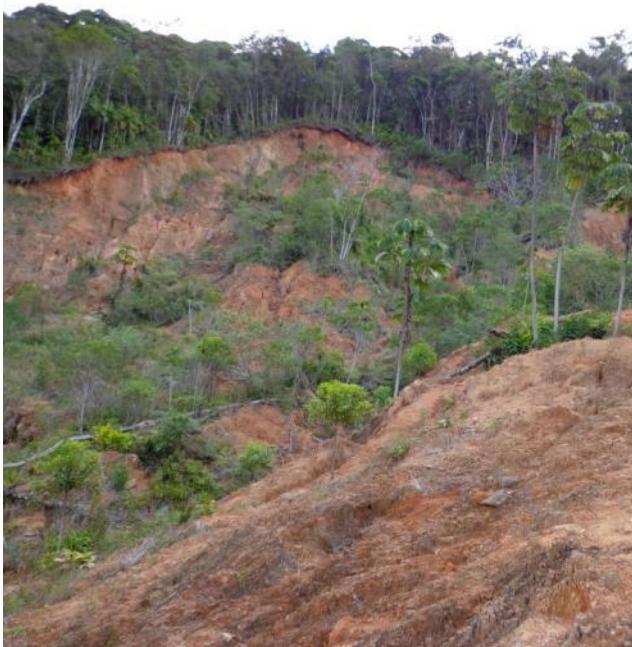
Prancha 39: Vista geral do deslizamento. Por Pâmela Richetti em 27/09/2013.

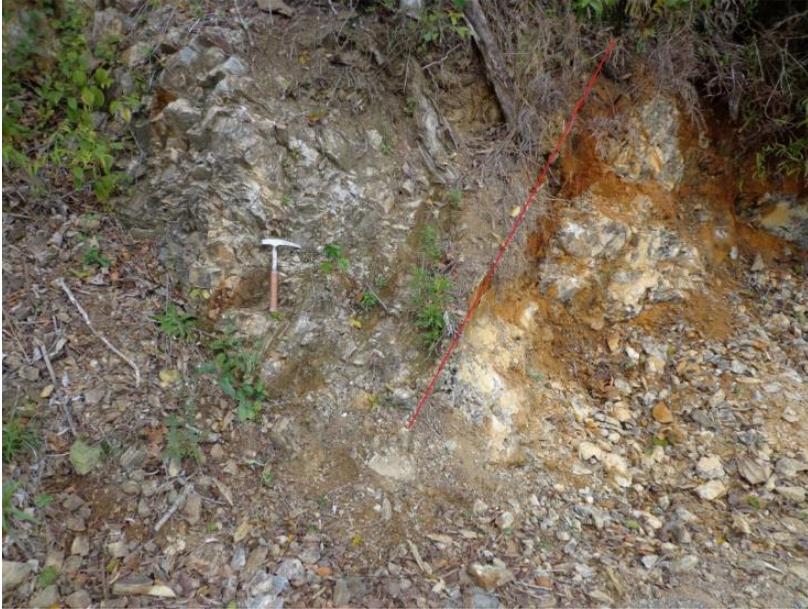
Prancha 40 a: Vista geral do afloramento, com linha vermelha separando a rocha A e rocha B . Por Pâmela Richetti em 28/09/2013.

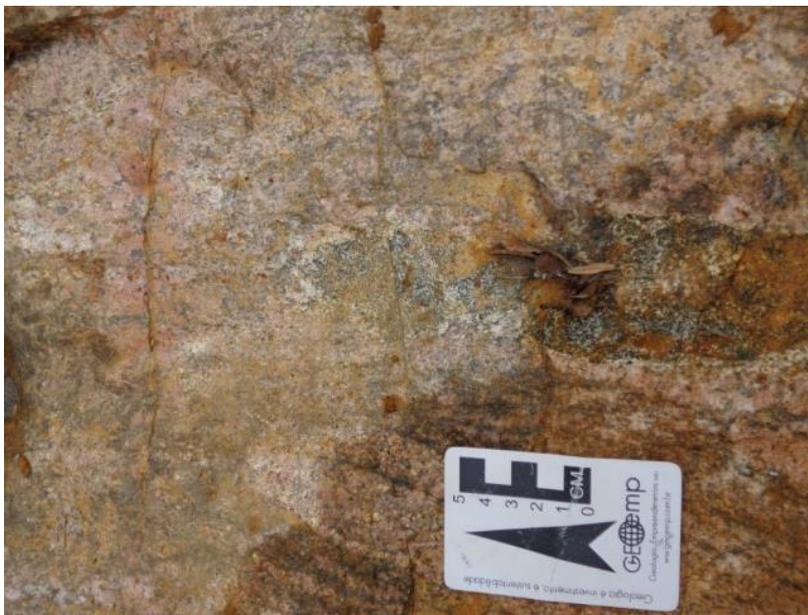
- C) Rocha ao lado esquerdo da escura maciça. É uma rocha gnáissica que possui duas colorações bem definidas: uma, muito rosada (mto ortoc, pouco qtz e anf) e outra cinza, como era a rocha maciça.

Prancha 40 b: Foto de detalhe da rocha C. Por Pâmela Richetti em 28/09/2013.

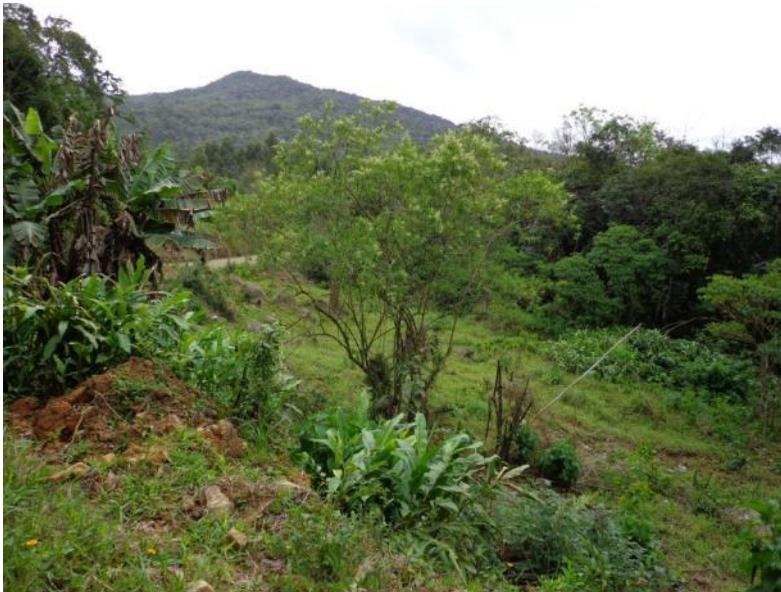
Estrada. Possível deslizamento, uma vez que ocorre uma depressão no relevo. Área super encharcada, com vegetação arbustiva e pouca arbórea. Drenagem natural sobre o terreno. Pequeno deslizamento, onde o terreno cedeu.

Deslizamento confirmado por moradora da região. Segundo a mesma, o deslizamento fechou a estrada, que desceu cerca de 20 cm.

Prancha 41: Vista geral do deslizamento. Pâmela Richetti em 28/09/2013.

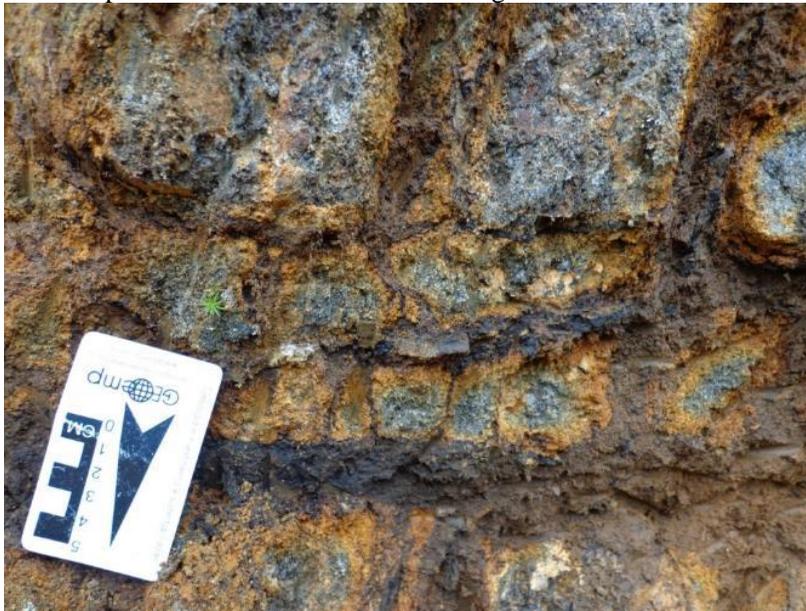
Prancha 42: Foto de detalhe do alterito. Nota-se a estrutura da rocha ainda preservada. Por Pâmela Richetti em 28/09/2013.

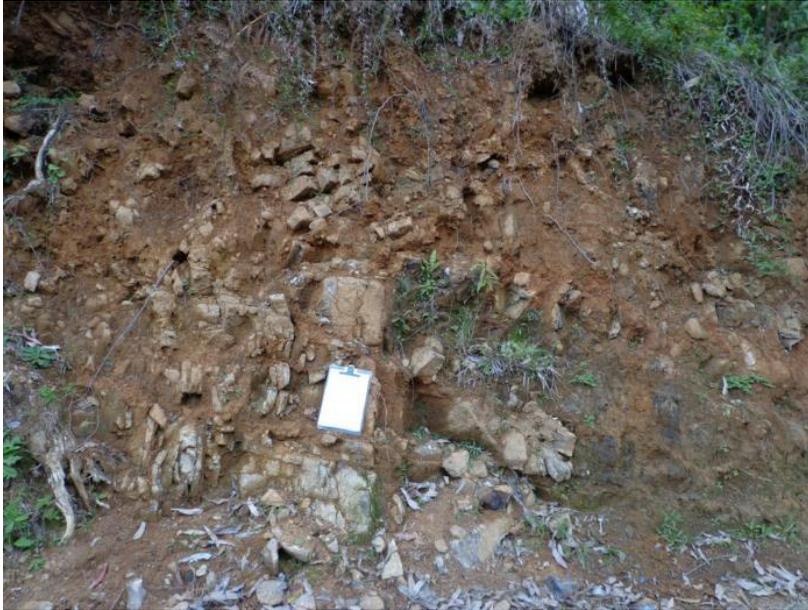
Corte de estrada. Afloramento rochoso bem alterado. Espessura solo superior é de uns 40 cm. Rocha bem fraturada, com fraturas aprox na vertical e horizontal. Rocha de grãos finos, com coloração muito escura. Fd, pxs. Gnaíse máfico.

Prancha 43: Vista geral do afloramento. Por Pâmela Richetti em 28/09/2013.

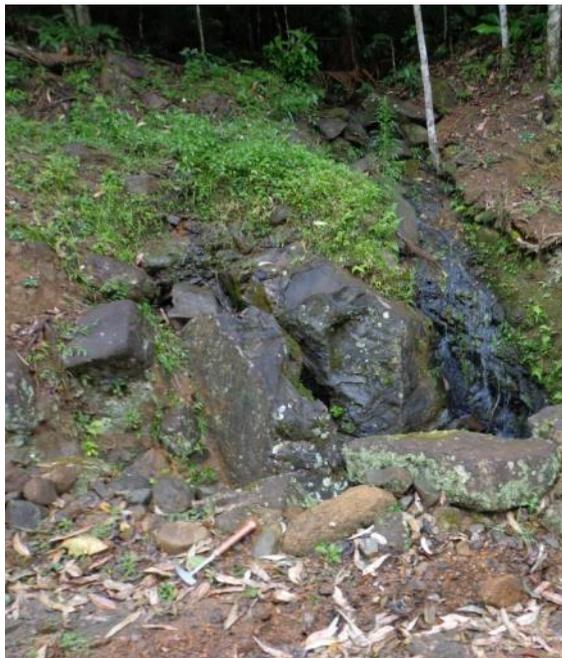
Riacho cuja litologia continua sendo o gnaiss cinza. De ambos lados, alterito de uns 5 m de altura.

Prancha 44: Vista geral do afloramento. Por Pâmela Richetti em 28/09/2013.

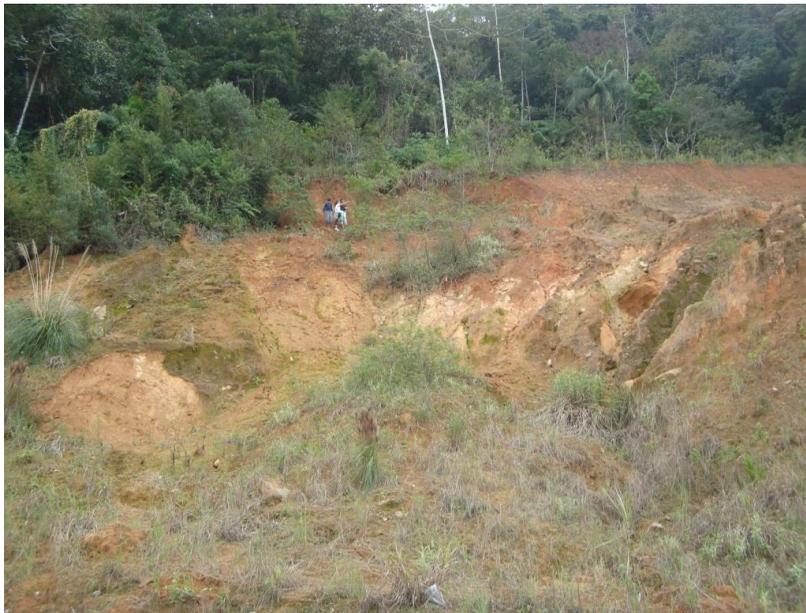
Prancha 45: Vista geral do deslizamento. Pâmela Richetti, 2013

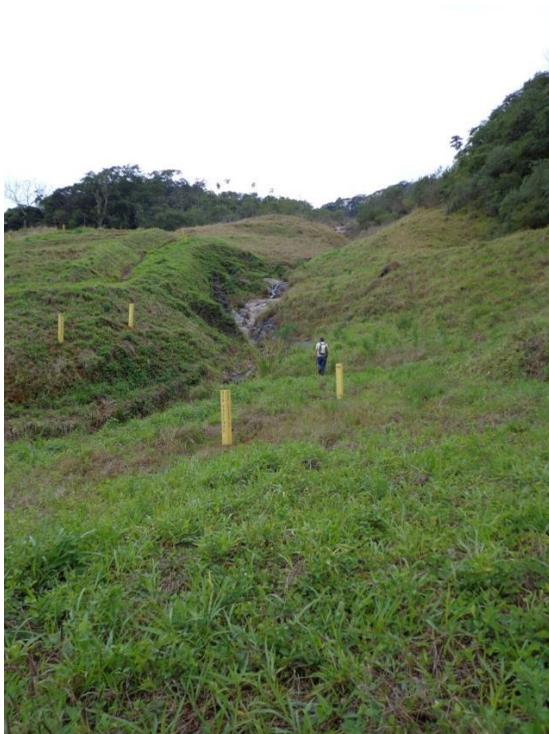
Pancha 46: Vista inicial do deslizamento. Pâmela, 2013

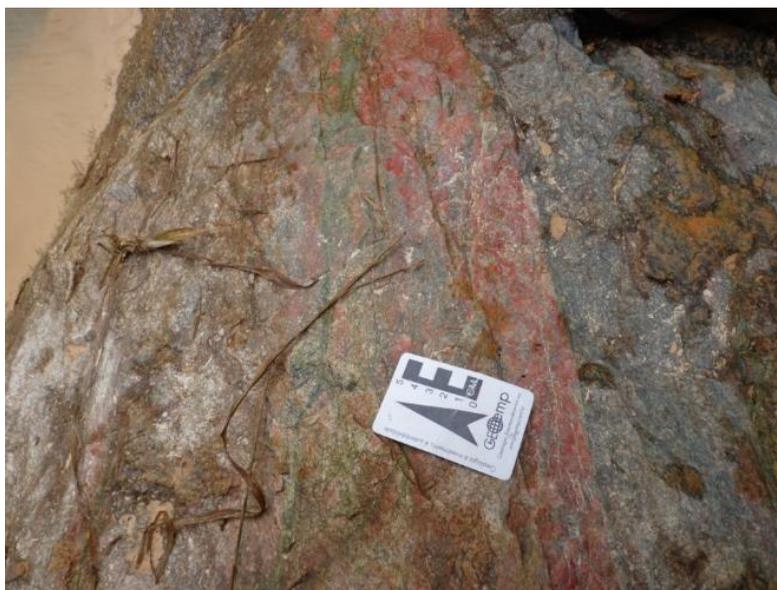
Direção bandamento: $130^{\circ}/70^{\circ}$

Ocorrem também blocos rolados de gnaiss enderbítico (px, anf e plag).

Prancha 47: Foto de detalhe do gnaiss com bandamento de K- Fd. Pâmela, 2013

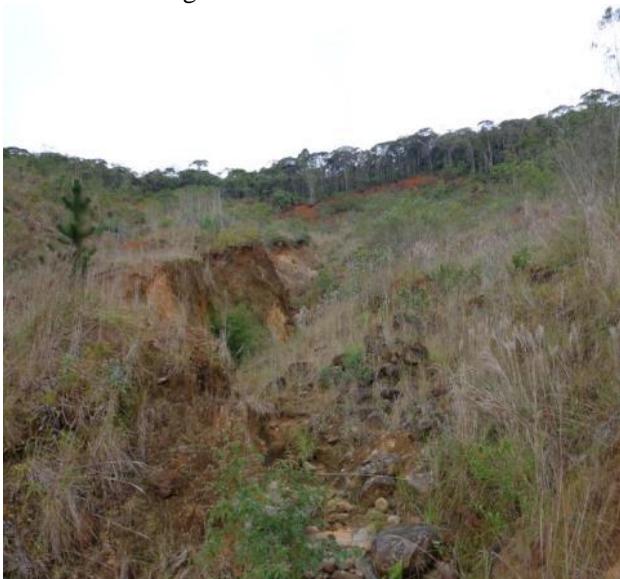
Litologia: metamórfica

Granulometria: areno- argiloso

Prancha 48: Vista para a cabeceira do deslizamento. Pâmela, 2013

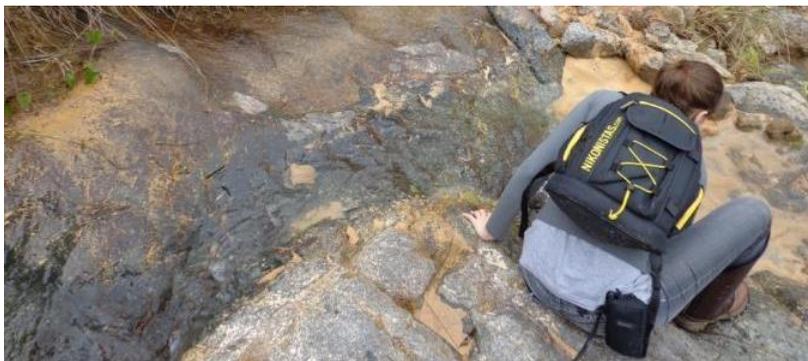
Orientação 91° (E-W).

A rocha gnaissica também está cortada por dique de andesito pórfiro, com fenocristais de feldspato de 1cm, sobre matriz afanítica escura. Orientação E-W.

Prancha 49: gnaiss cortado por um corpo andesítico. Pâmela, 2013

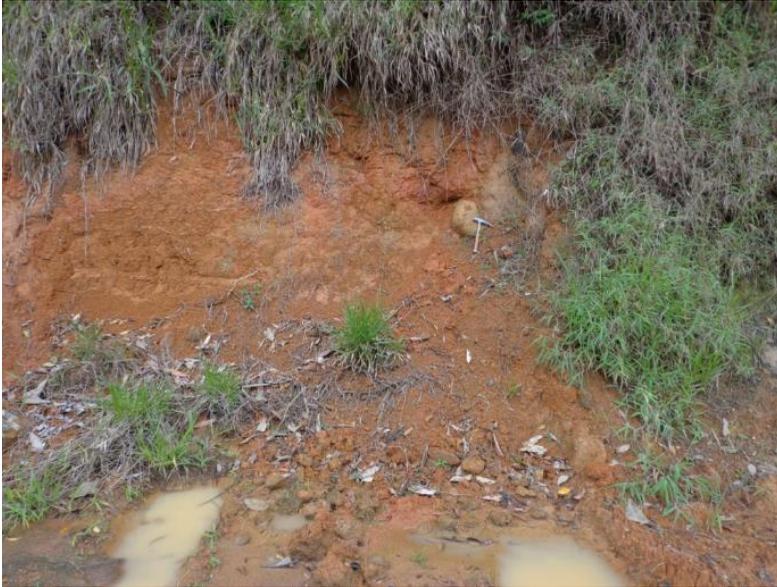
Afloramento em colúvio. Pequenos blocos rolados de gnaises quartzo- feldspáticos contendo piroxênios. Blocos mais ricos em piroxênios e outros com menores quantidades. Piroxênios têm aproximadamente 0.5 cm de tamanho. Gnaiss e enderbítico.

Prancha 50: Vista geral para o afloramento. Autora, 2011

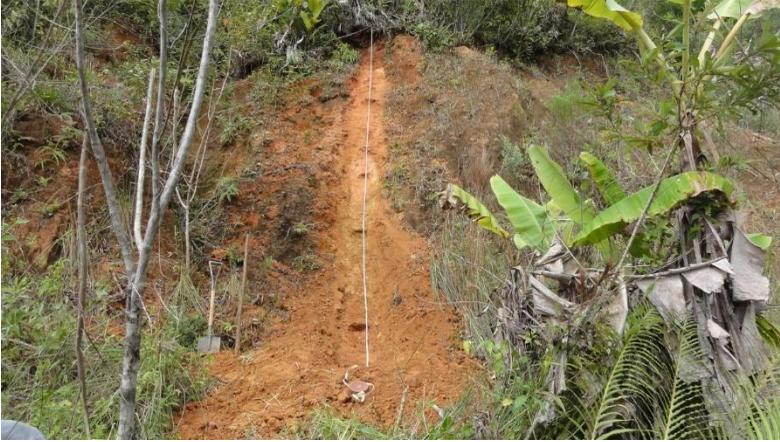
5,07 – 11 m ➤ material mais argiloso com presença de alcovas de regressão de tamanho médio a grande. Nesta camada não foi coletada amostra, porque a partir desse ponto as camadas se repetiam como na mesma sequência das descritas acima. Cor 10 YR 6/8, (amarelo castanho).

Foto do detalhe do perfil do solo do deslizamento da prancha 49. Foto: autora, Braço Serafim, 2012

Prancha 49: Amostragem das diferentes camadas e locais de coleta de solo, Ribeirão Alto Serafim. Autora, 2012

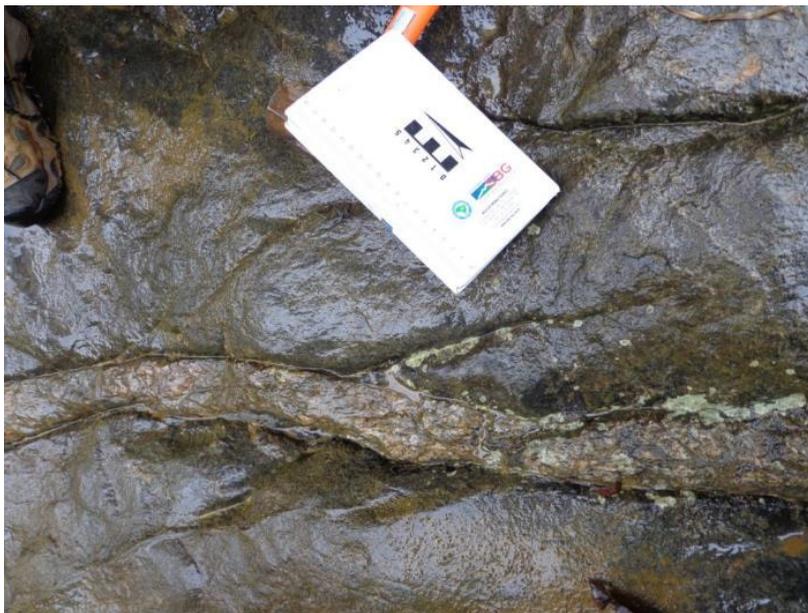
Afloramento cachoeira: gnaiss com bandas de +/- 10 cm de tonalitos e piroxenitos, de granulação média a fina de textura epido e ideoblástica. Fratura preenchida por um granito cataclasado. Esse apresenta uma composição quartzo- feldspática, com possíveis alterações hidrotermais do feldspato à clorita. Presença de arsenopirita. Direção da fratura do granito é 160° e a foliação do gnaiss é $125^\circ/60^\circ$ e $140^\circ/60^\circ$.

Prancha 50: Vista geral do gnaiss cortado por uma intrusão granítica. Autora, 2012

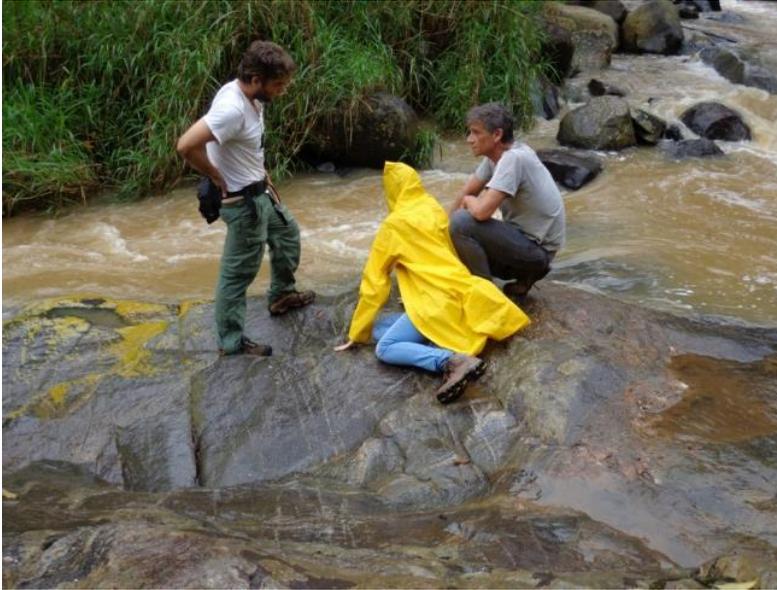
Afloram gnaisses semelhantes ao ponto anterior, com cristais um pouco mais estirados, cortados por falhas NE e NW associadas a injeção de granitos equigranulares a inequigranulares. Bandamento com direção $025^{\circ}/60^{\circ}$. A orientação das falhas era $300^{\circ}/90^{\circ}$ e $250^{\circ}/90^{\circ}$.

Prancha 51: Visão geral para o gnaiss cortado por falhas. Pâmela, 2013

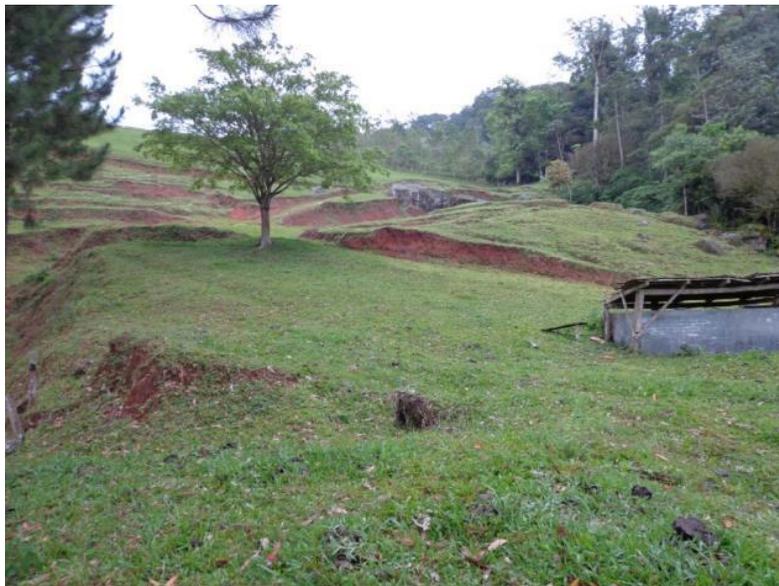
Coordenadas UTM: 699081; 7038369 Altitude: 185 metros
Afloramento em encosta natural. Degraís de rastejo na encosta do morro. Segundo o morador, isso ocorreu por volta de 8 anos atrás. Tanto grandes blocos de rocha como uma pequena construção que estava no terreno desceram cerca de 1m.

Prancha 52: Visão geral do terreno que sofreu com rastejos. Schimidtt, 2012

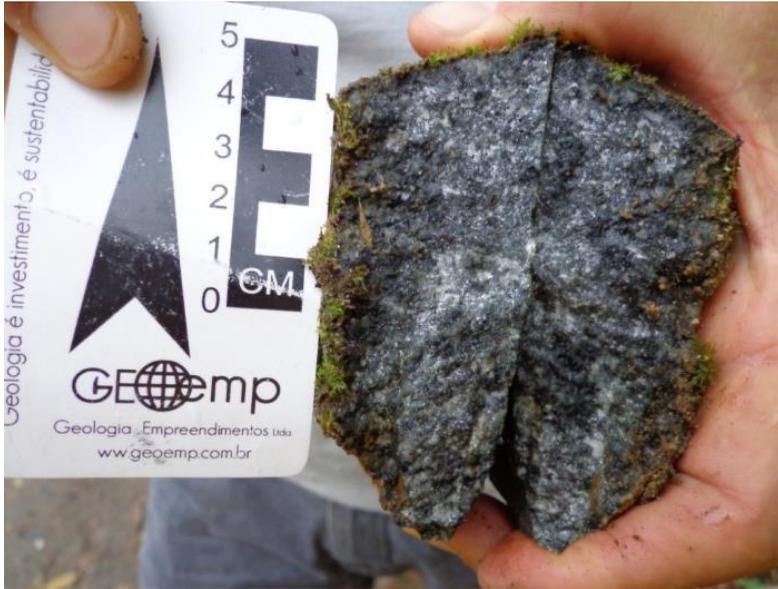
Coordenadas UTM: 699202; 7038131 Altitude: 164 metros
Corte de estrada. Gnaiss tonolítico (quartzo, Fd, +- 10% de máficos).
Textura granoblástica.

Prancha 53: Foto de detalhe do gnaiss máfico. Pâmela, 2013

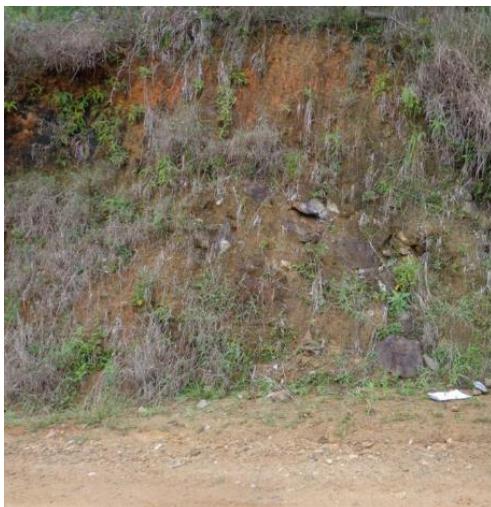
Afloramento em corte de estrada. Não é possível saber se é 'in situ' ou não.

Gnaiss com bandamentos mais quartzosos alternados com bandamento muito máfico. Estes possuem uma granulação muito fina, sendo que os quartzos possuem um tamanho médio. O solo é bem avermelhado, sendo também assim ao longo da subida.

Prancha 54: Vista geral para o afloramento. Pâmela, 2013

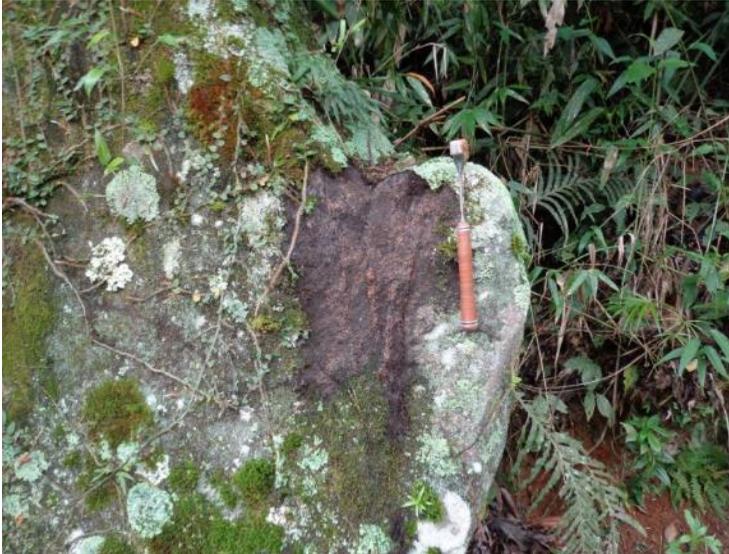
De novo encontra-se uma rocha gnáissica mais máfica. A granulometria aqui é mais grosseira que a anterior. Alguns veios de quartzo sem orientação marcante estão presentes.

Prancha 55: Rocha gnaissica máfica. Pâmela, 2013

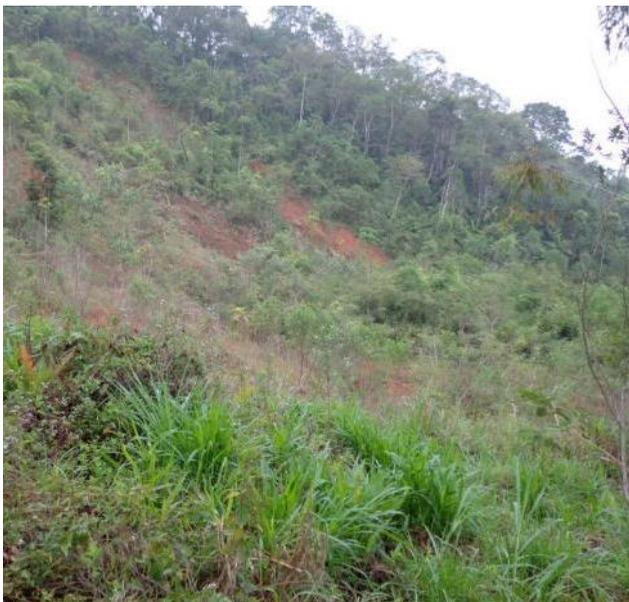
Litologia: metamórfica

Granulometria: argilo- arenoso

Imagem 56: Visão para deslizamento. Autora, 2011

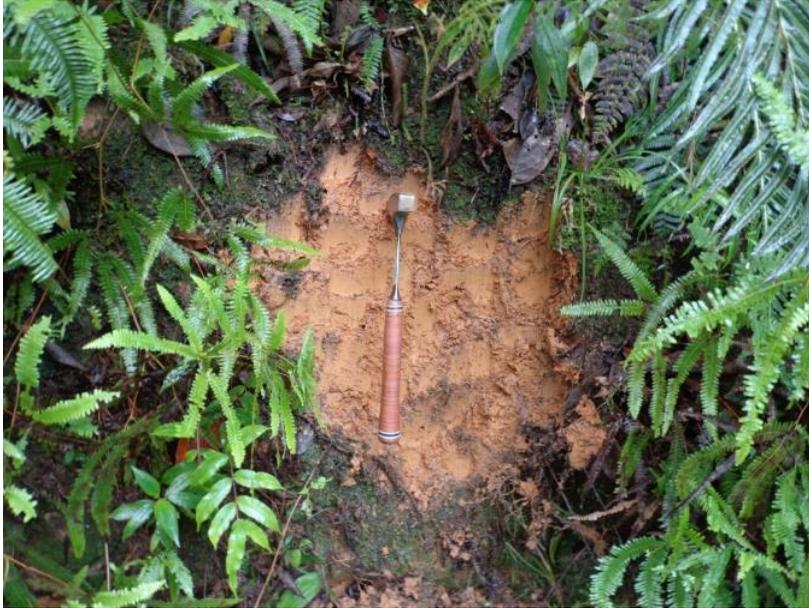
Coordenadas: 700314; 7040133 Altitude: 207 metros
Solo mais arenoso e amarelado.

Prancha 57 Vista para o solo encontrado. Por Pâmela Richetti em 25/10/2013.

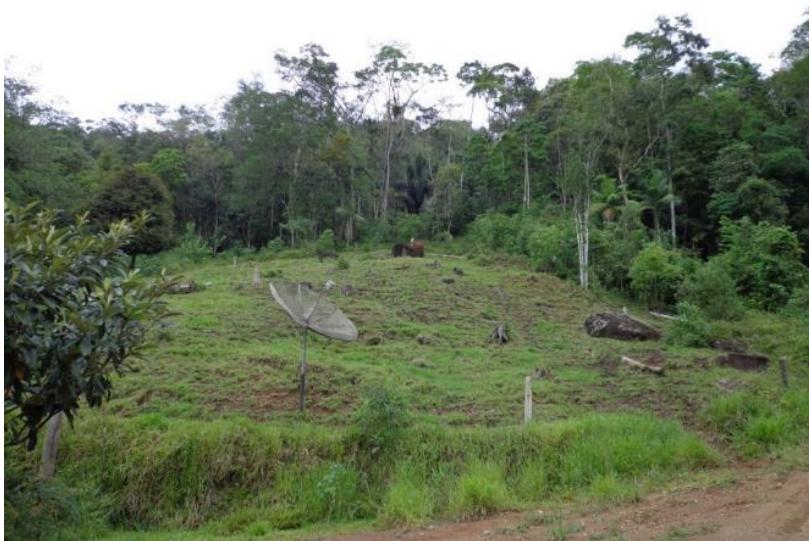
Coordenadas UTM: 700554; 7040060 Altitude: 170 metros
Alguns blocos de gnaiss com bandamento mais félsico bem marcado.
Depósito coluvionar antigo ao lado da casa.

Prancha 58: Vista para o depósito coluvionar antigo. Por Pâmela Richetti em 25/10/2013.

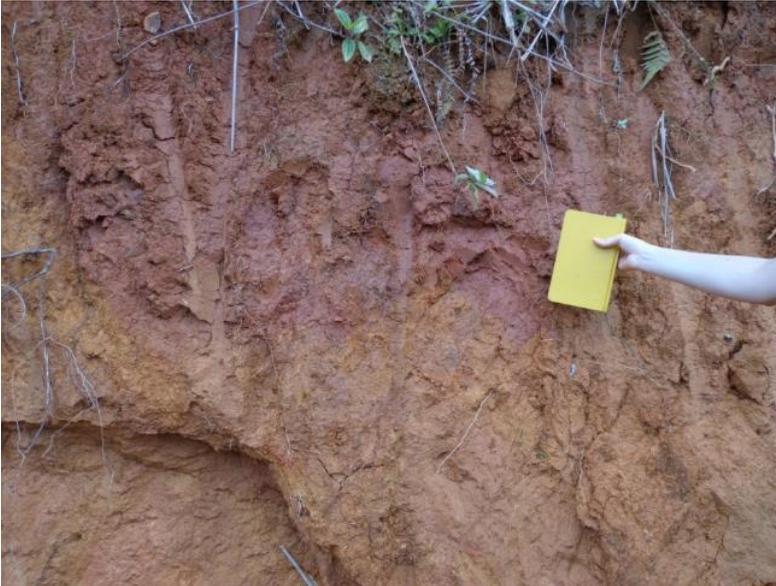
Coordenadas UTM: 701013; 7039342 Altitude: 104 metros
Colúvio antigo. Coloração mais avermelhada e amarelada misturada no colúvio.

Prancha 59: Visão do solo. Por Pâmela Richetti em 25/10/2013.

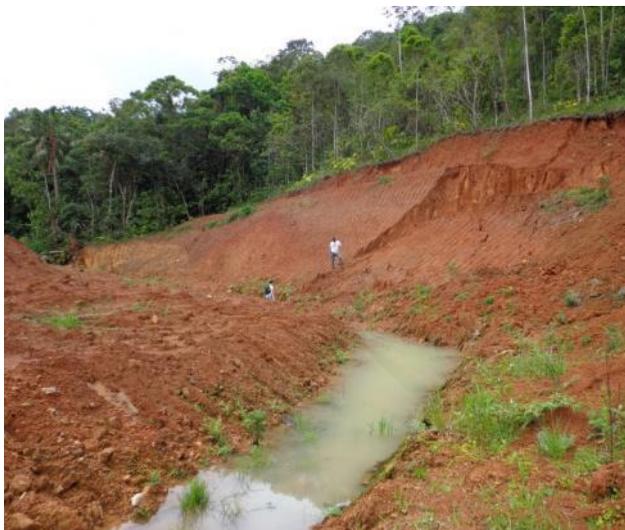
Litologia: metamórfica

Granulometria: argiloso

Prancha 60: Vista geral para o talude. Por Pâmela Richetti em 25/10/2013.

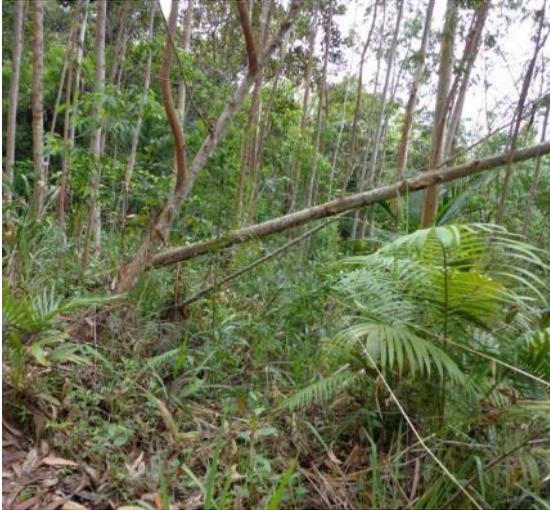
Coordenadas UTM: 699348; 7037368 Altitude: 230 metros
Deslizamento no topo do morro. Não é possível ver totalmente sua extensão, nem ver suas características.
Sem ocupação. Plantação de eucalipto e vegetação arbórea densa ao redor.

Prancha 61: Vista para árvores tortas, que estão sobre o deslizamento. Por Pâmela Richetti em 25/10/2013.

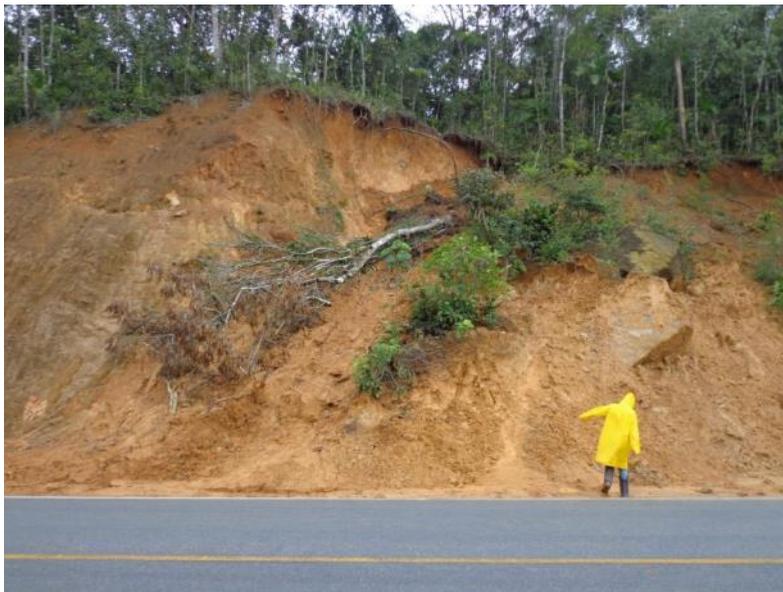
Vegetação arbórea densa no topo do talude. Deslizamento: solo- solo.

Inclinação 70°, alt. 10 e larg. 25 metros. Sem obras de contenção.

Prancha 62: Vista geral do deslizamento. Por Pâmela Richetti em 25/10/2013.

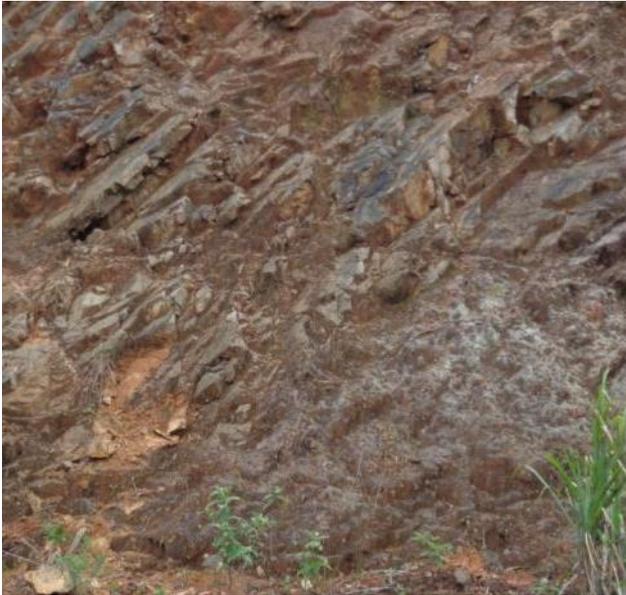
Gnaiss muito bandado. Bandamentos ricos em qtz alternados por uns ricos em K-Fd. Orientação do bandamento: $240^{\circ}/90^{\circ}$.

Prancha 63a: Vista geral do afloramento. Por Pâmela Richetti em 25/10/2013.

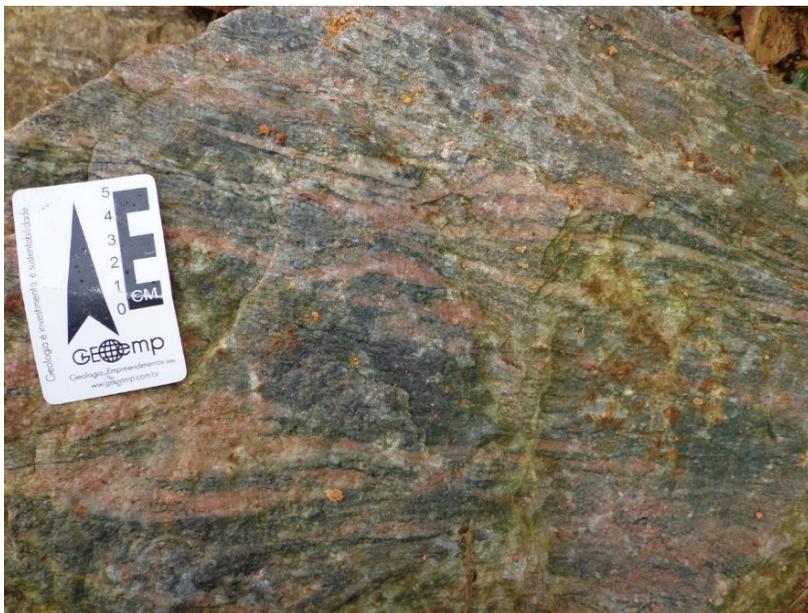
Algumas camadas são ricas em Fd.

Prancha 63b: Visão de detalhe do gnaiss bandado.
