**ANÁLISE DO CONTROLE DE PERCOLAÇÃO DA ÁGUA NA
BARRAGEM DE TERRA DA PCH ILHA COMPRIDA**

Trabalho de Conclusão de Curso
submetido ao Departamento de
Engenharia Civil da Universidade
Federal de Santa Catarina para a
obtenção do Grau de Engenheiro
Civil.

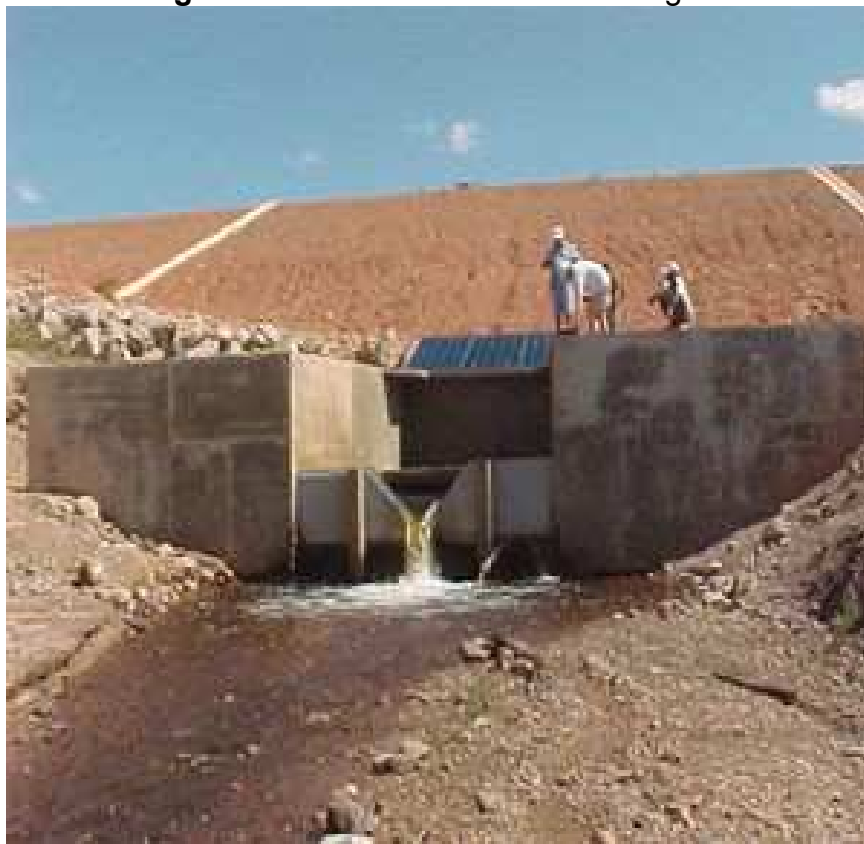
Figura 18 – Medidor de Vazão Triangular

Na figura 18 é possível observar um medidor triangular típico de um barramento.

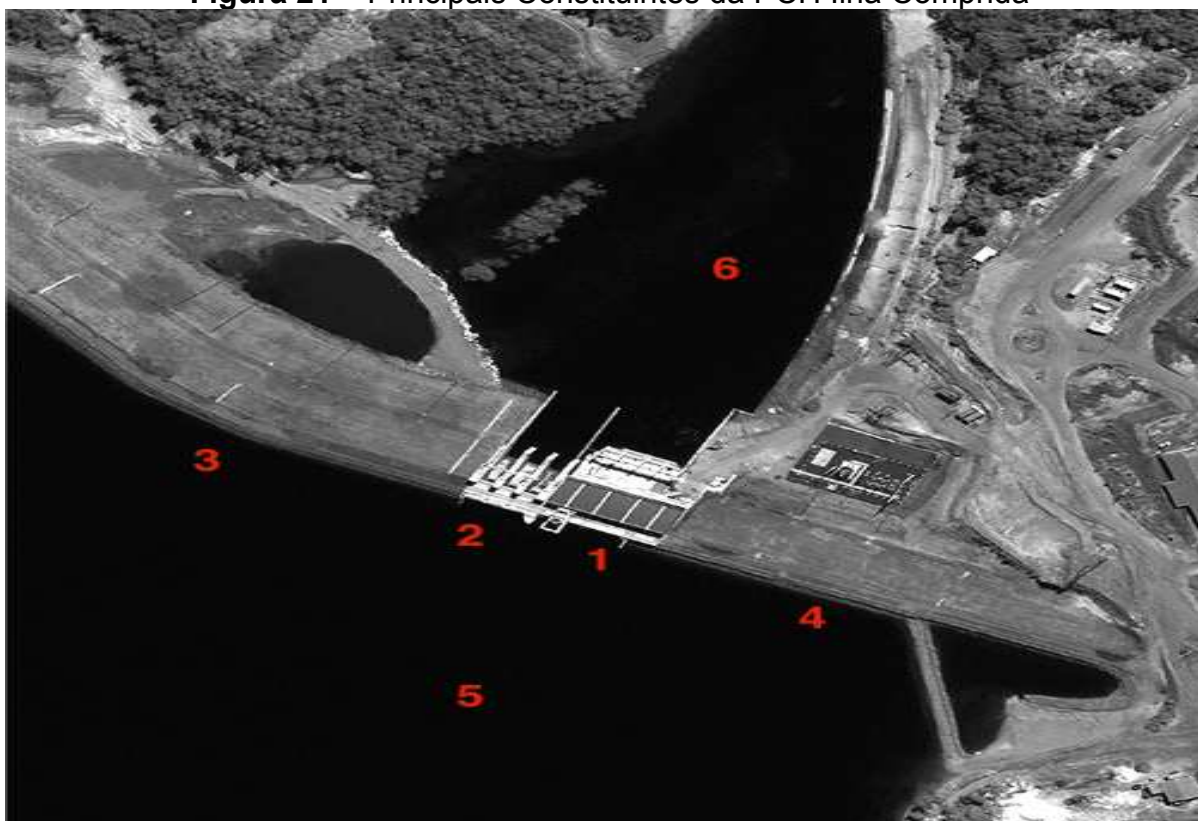
Figura 21 – Principais Constituintes da PCH Ilha Comprida

Localizada no aproveitamento do rio Juruena, a PCH de Ilha Comprida, mostrada na figura 21, pode ser acessada por estrada de terra, 52 quilômetros distante de Sapezal e possui comprimento na ordem de 545 metros de barramento e crista fixada na cota de 366,20 metros. As estruturas de concreto estão posicionadas na margem direita do rio Juruena, com extensão da ordem de 45 metros e constituídas por um circuito gerador (casa de força) de três unidades (1) e um vertedouro que abrange três vãos equipados com comportas e três adufas para desvio do rio (2); há uma barragem de terra na margem esquerda e dentro do leito do rio, com 280 metros de extensão e com altura máxima de 22 metros, entre o vertedouro e a ombreira direita (3); e uma barragem de terra de 190 metros de extensão entre a tomada de água e a ombreira direita (4). A montante tem-se o reservatório, cuja capacidade total é de, quando na situação de nível d'água máximo, 15,78 milhões de m³ (5); e a jusante observa-se o rio Juruena, fluindo no sentido norte (6);

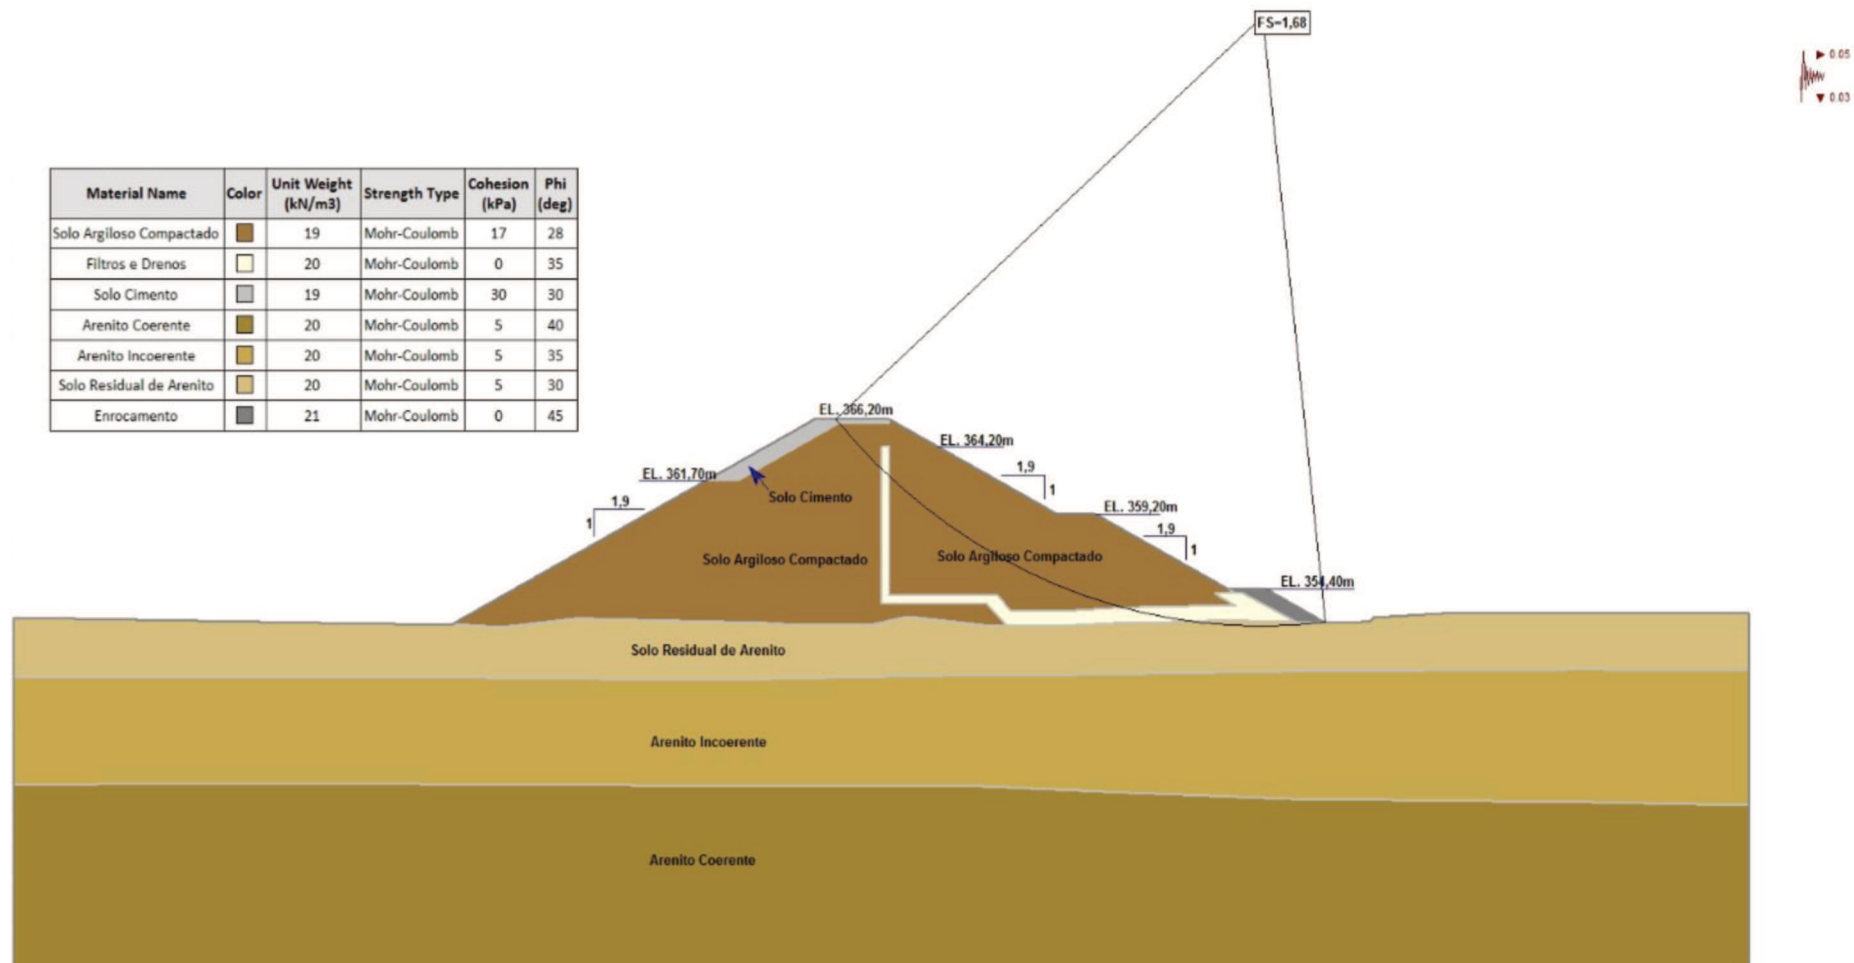
Figura 28 – Est. 7+10,00m – Análise de estabilidade do talude de jusante – Final de Construção – Ações Sísmicas

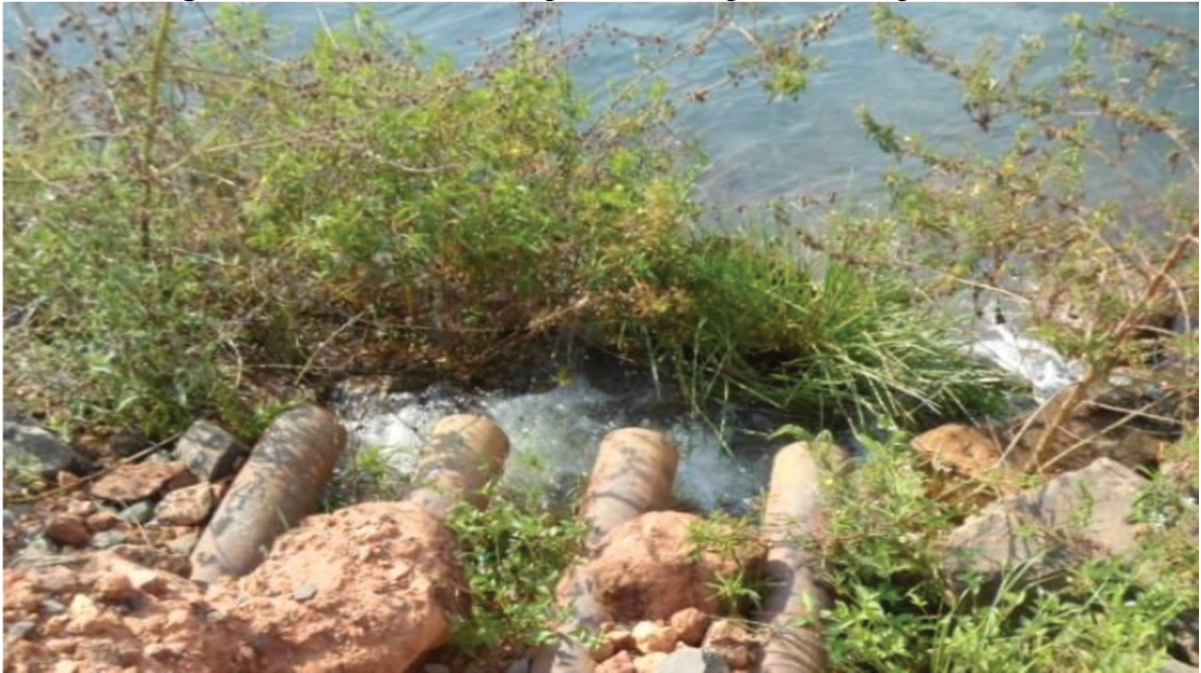
Figura 34 – Tubos de deságue da barragem na margem direita

junho de 2015 (únicos dados fornecidos), a vazão medida se manteve constante em torno de 4 l/s, permanecendo acima do valor de 3l/s, usualmente observado em barragens como as de Jurumirim e Rosana, que servem de referência para análise nesse caso.

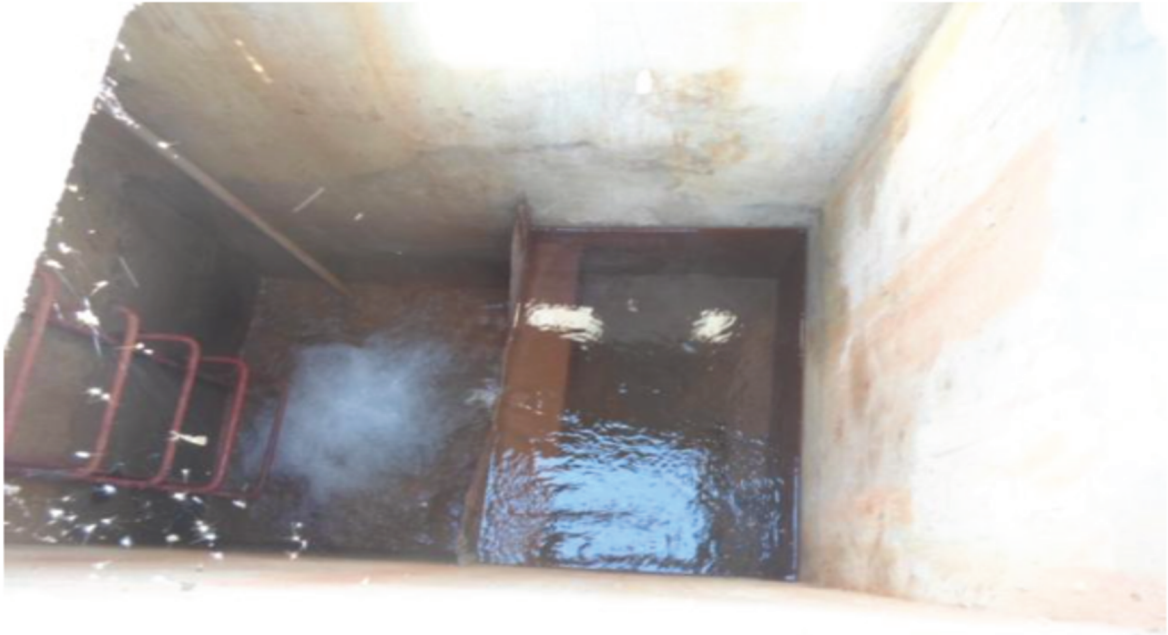
Figura 38 - Medidor de Vazão MV-01

A figura 38 ilustra o local onde está instalado o medidor de vazão em questão.

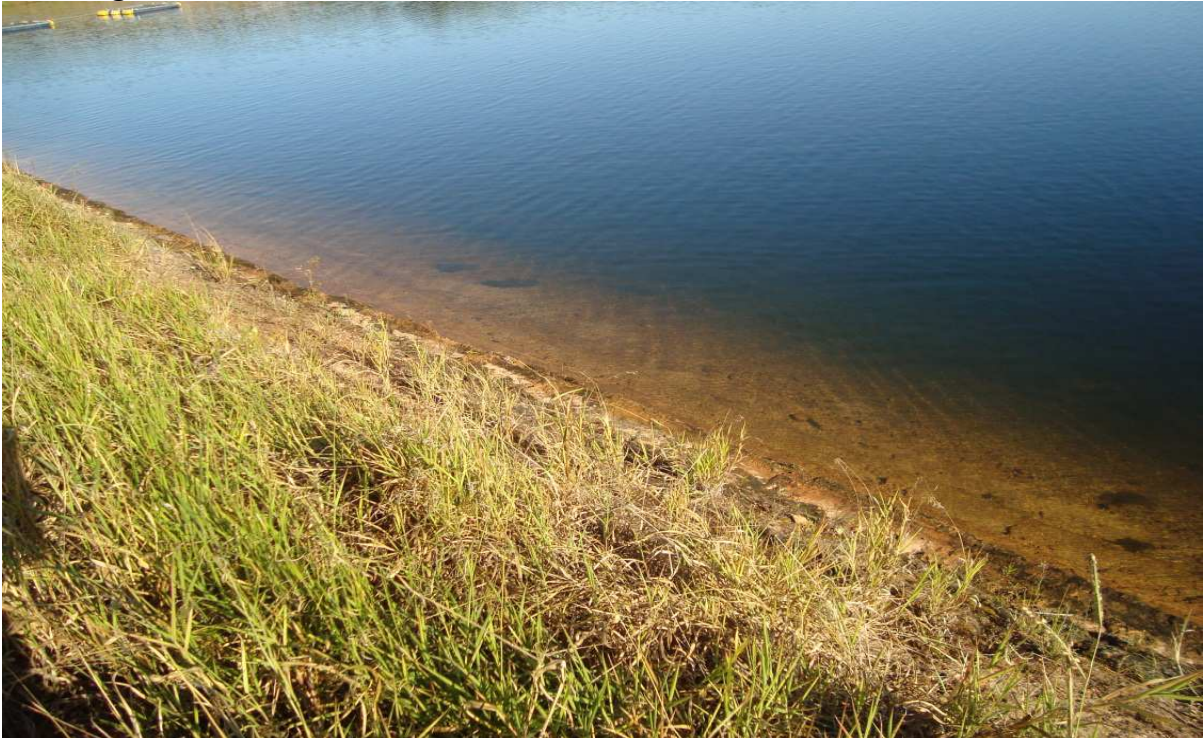
Figura 40 – Detalhe do talude de montante com o solo-cimento submerso

Quase 4 anos após o fim do primeiro represamento, o talude de montante encontra-se em excelente estado de conservação, sem presença de fissuras ou erosões. Isso se deve ao fato de que o solo cimento, presente entre as cotas de 362,70m e 365,20m, apresenta-se em boas condições, bem como o revestimento vegetal, presente no metro superior. Tais constatações podem ser observadas na figura 40.

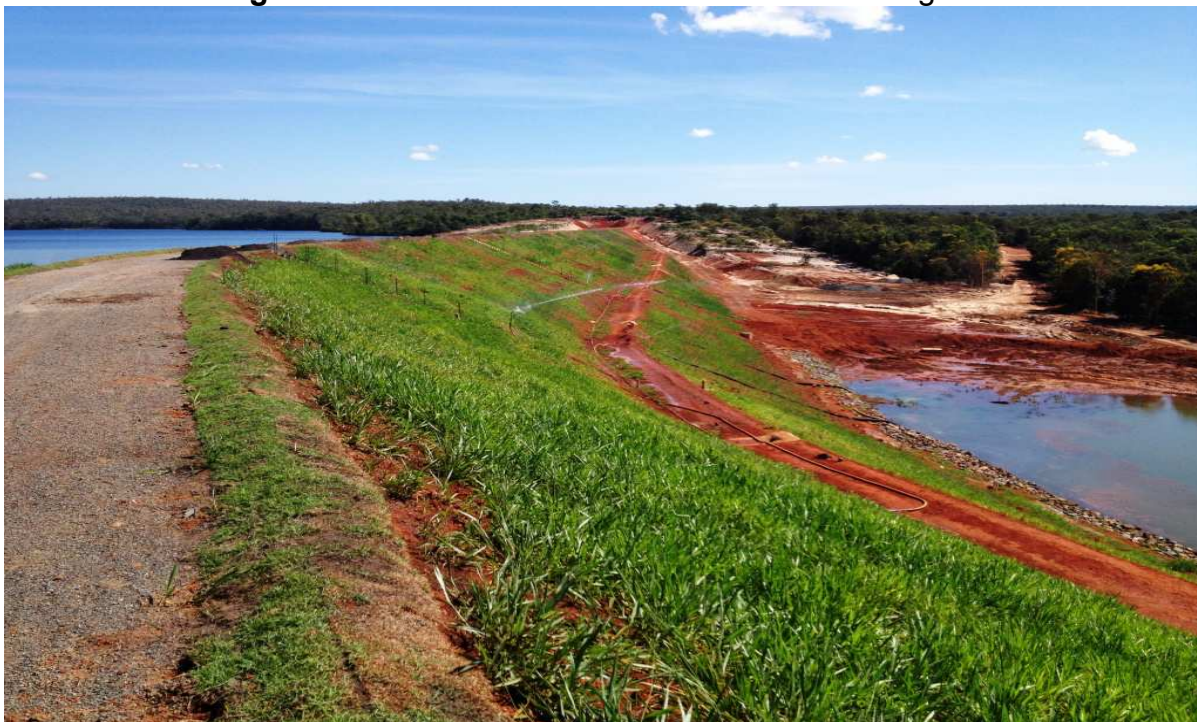
Figura 41 – Talude de Jusante com cobertura vegetal.

Tal qual o talude de montante, nenhuma fissura ou depressão foi identificada. A vegetação da mesma encontra-se em bom estado de conservação. Tais constatações podem ser observadas na figura 41.

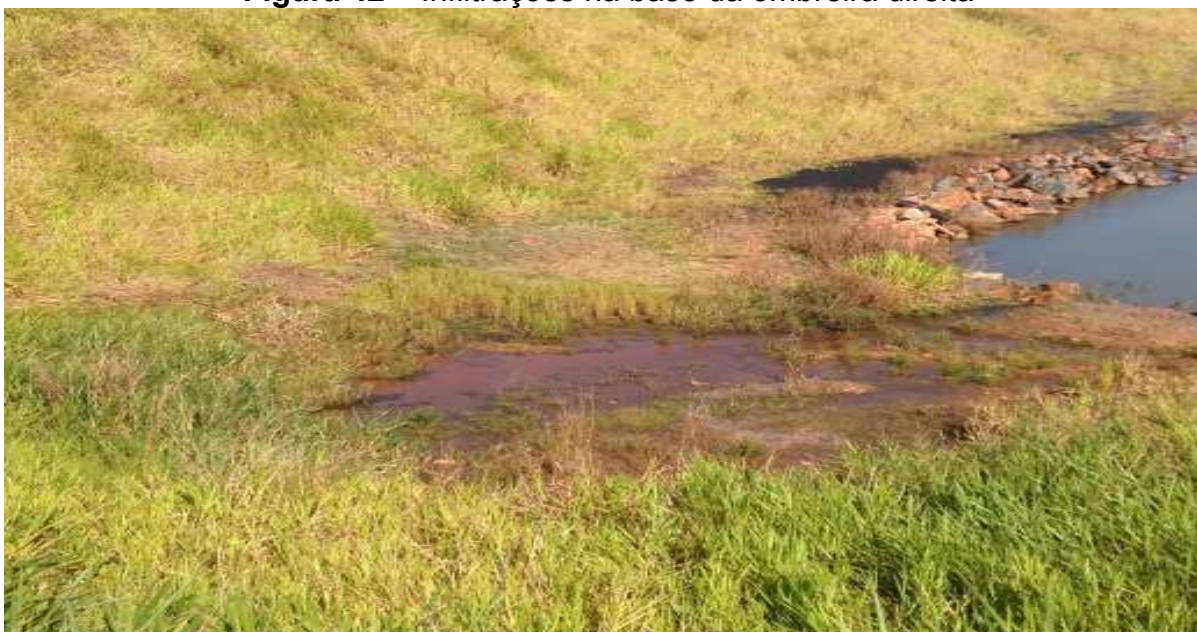
Figura 42 – Infiltrações na base da ombreira direita

Existem infiltrações notáveis ao longo da base da ombreira direita, conforme ilustrado pela figura 42.

Essas infiltrações estão ocorrendo nas proximidades da Estaca 5+00m, sendo que em leitura recente do piezômetro PC-203, o valor medido foi bem abaixo do nível de atenção (cerca de 2,0 metro menor), indicando que a segurança da barragem não é afetada.

apresentam boas condições aparentes. Não foram identificadas trincas, erosões, soerguimentos, depressões e a vegetação encobre ambos os taludes de forma satisfatória. Há, no entanto, a presença de infiltrações moderadas, numa área superior a 100 m², no pé do talude e que merecem especial atenção, embora não indiquem (utilizando-se de leituras piezométricas do local) ser parte de um prognóstico mais sério.
