**UNIVERSIDADE FEDERAL DE SANTA CATARINA
CENTRO TECNOLÓGICO
DEPARTAMENTO DE ENGENHARIA CIVIL**

**ANÁLISE DE ESTABILIDADE E PROPOSTA DE
SOLUÇÃO DE UM TALUDE NO BAIRRO
PANTANAL/FLORIANÓPOLIS – SC**

Trabalho de Conclusão de Curso
apresentado no curso de
Engenharia Civil, na
Universidade Federal de Santa
Catarina para a obtenção do
título de Bacharel em
Engenharia Civil.

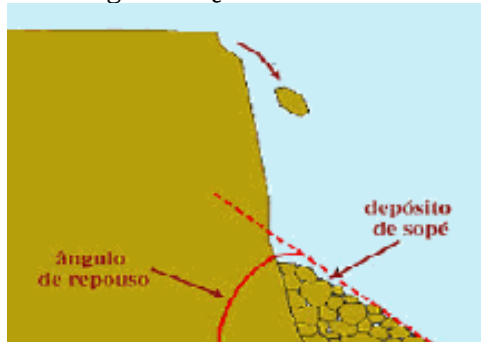
Figura 1. Queda de blocos.

1. Queda. É o desprendimento de solo e/ou fragmentos de rocha que caem de um talude (Figura 1).

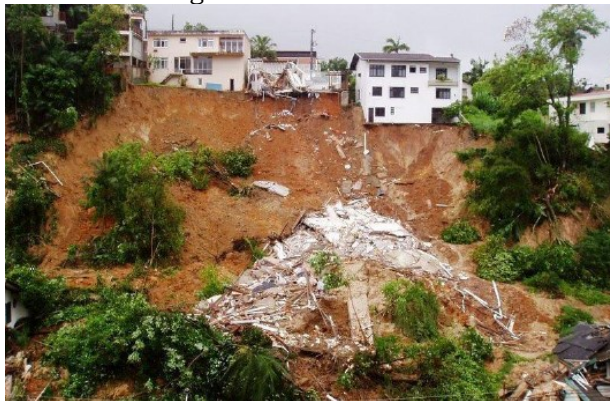
Figura 5. Escoamentos.

5. Escoamentos. É o movimento, ladeira abaixo, da massa de solo, de forma similar à de fluidos viscosos (Figura 5).

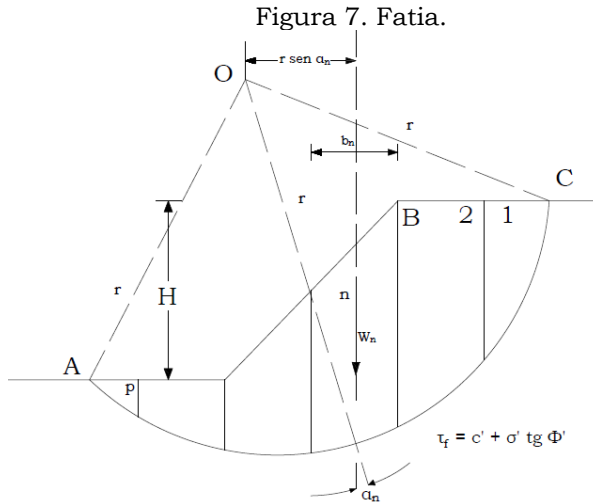
Das (2011) deduz a equação do método comum das fatias. A análise de estabilidade pode ser explicada com o uso da Figura 7, na qual AC é um arco de círculo representando a superfície de ensaio de ruptura. O solo acima da superfície de ruptura é dividido em várias fatias verticais. A largura de cada fatia não precisa ser igual. Considerando um comprimento unitário (1m) perpendicular à seção transversal mostrada (Figura 7), as forças que atuam em uma fatia típica (enésima fatia) são mostradas na Figura 8. W_n é o peso da fatia.

Para o equilíbrio da cunha ABC (Figura 7), calculando os momentos em relação a O, tem-se as equações 16, 17 e 18:

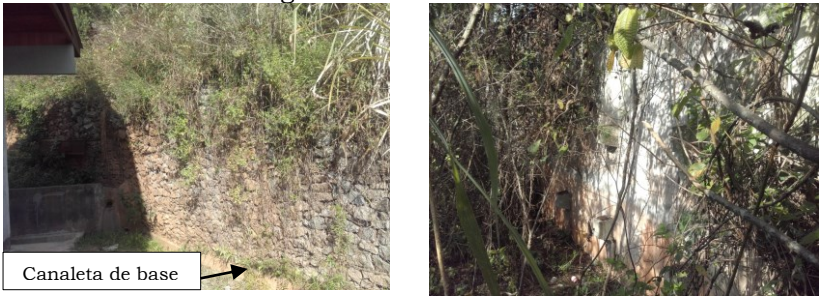
Figura 22. Visita ao local.

Foram realizadas visitas ao local pelo autor sendo possível verificar a cortina atirantada, os gabiões e a berm de equilíbrio (Figura 22), além de se notar a elevada inclinação da Servidão (Rua).

- a) Gabião e berma: detalhe da canaleta na base. b) Cortina atirantada.

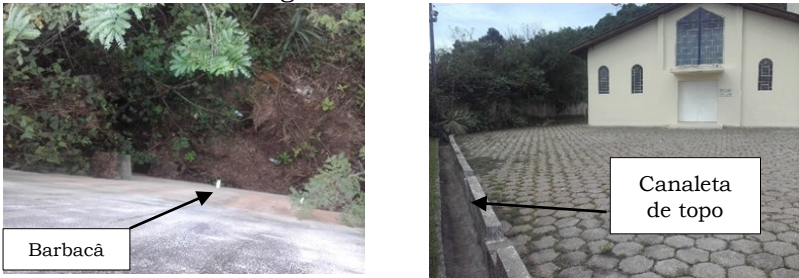
Figura 23. Visita ao local.

Ainda, nota-se que a vegetação já se desenvolveu no local. Por meio do terreno da Igreja foi possível ver os detalhes da drenagem: barbacãs e canaleta de crista (Figura 23).

- a) Visão pelo terreno da Igreja de Santo Agostinho da solução de contenção. b) Detalhe da drenagem superficial e profunda.

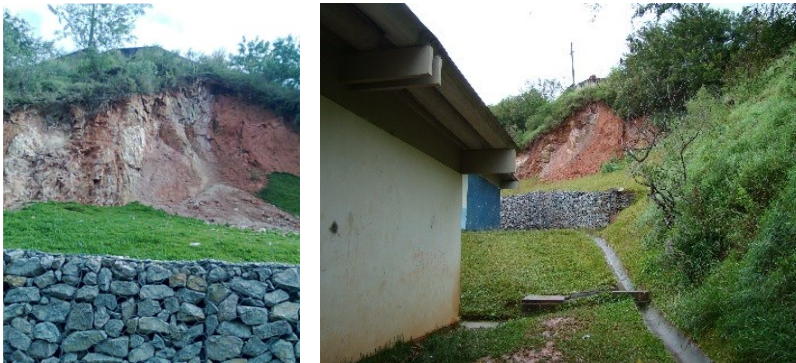
Figura 24. Segundo escorregamento.

b) Segundo escorregamento: esse escorregamento aconteceu no início de 2009, portanto, após a construção do muro de gabião. Foi um evento de pequenas proporções, entretanto o material deslizante foi depositado, sem causar danos materiais (Figura 24).

a) Vista frontal do talude; b) Vista ampla.

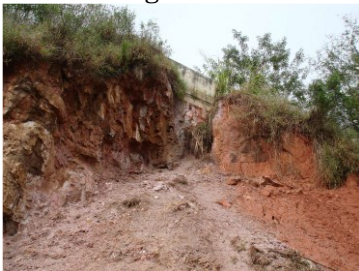
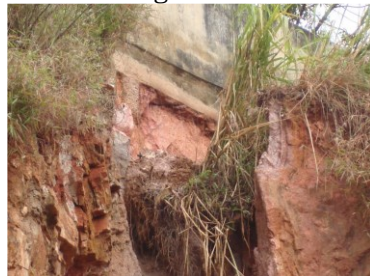
Figura 26. Vista do terceiro escorregamento.

c) Terceiro escorregamento: atingiu a fundação do muro de alvenaria pertencente a Igreja (Figura 26).

a) Massa de bloco;
Fonte: Maccarini (2010).

b) Base do muro.

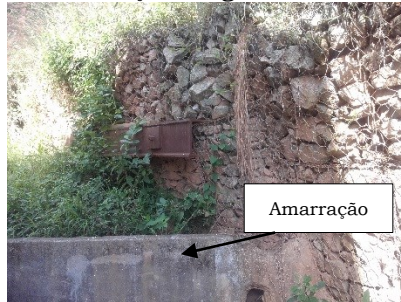
Figura 27. Inclinação do gabião e amarração na berma.

Em seguida, foi verificada a ocorrência de um deslizamento de solo do talude que sobrecarregou o muro de gabião, aumentando a espessura de solo sobre o mesmo e esse veio a sofrer um leve “embarrigamento” e uma leve inclinação (Figura 27).

O mesmo também apresentou um pequeno deslizamento da sua base. O muro gabião possui uma altura da ordem de 3m no ponto objeto de estudo. Posteriormente, foi providenciado um descarregamento do excesso de peso do talude. Parte do material retirado foi colocada no pé do muro gabião, formando uma espécie de berma de equilíbrio.

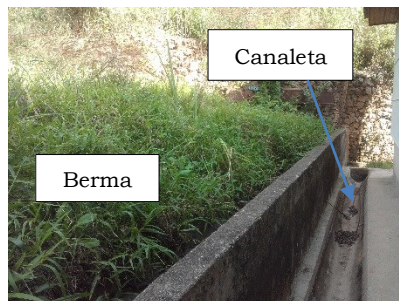
Figura 28. Vista da berma e detalhe da canaleta.

A berma foi limitada em todo o seu perímetro por um pequeno muro construído de concreto (Figura 28).

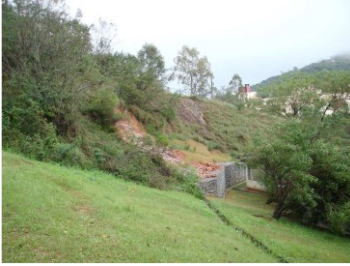
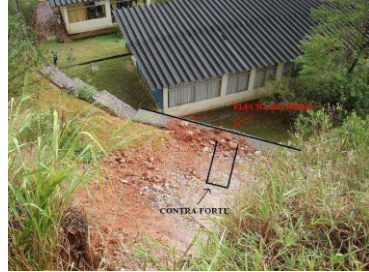
Figura 29. Efeito do terceiro escorregamento.

A massa deslizante foi de pequena proporção e ficou acumulada à montante do muro de gabião existente causando uma flecha horizontal no centro de um dos trechos retos, como mostra a Figura 29.

a) Vista lateral ampla;
Fonte: Maccarini (2010).

b) Detalhe da flecha.

Do ponto de vista estrutural do muro gabião existente, essa flecha não proporciona insegurança, pois uma característica do gabião é permitir certa deformação, sem perder suas funções estruturais.

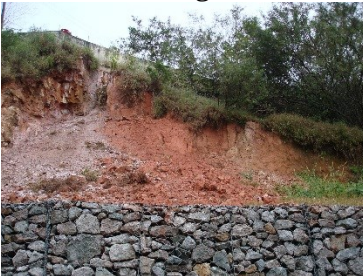
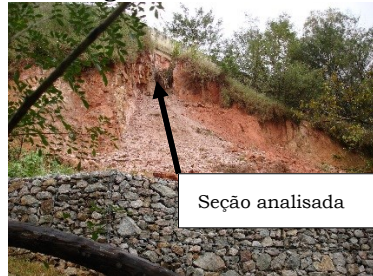
Figura 30. Terceiro escorregamento.

O terceiro escorregamento foi mais abrangente comparado aos outros anteriores. O bloco de solo natural, que fica à direita da abertura causada pelo escorregamento, deslizou e provocou um vazio entre o mesmo e ao muro de alvenaria da Igreja (Figura 30).

a) Bloco de solo que deslizou;
Fonte: Maccarini (2010).

b) Vista ampla do talude.

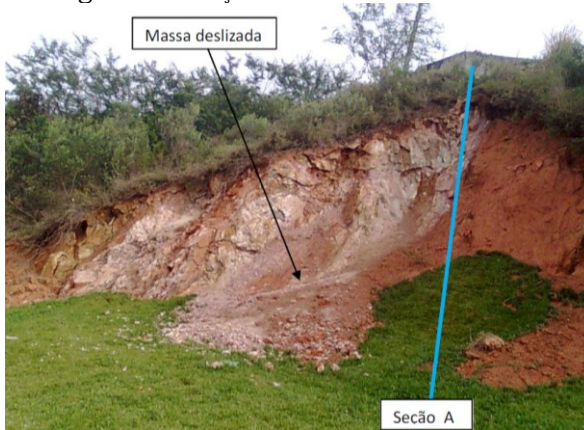
Figura 31. Seção transversal analisada.

A seção escolhida teve como base a maior inclinação. A Figura 31 revela que a inclinação vai diminuindo à medida que se vai para os lados.

possíveis de ser detectadas anteriormente no local. A estratigrafia dos solos do talude é bastante variável, como pode ser observado *in situ*. Os mesmos apresentam diversas colorações, de um modo geral, são bastante fissurados (Figura 31) e de resistência variável.

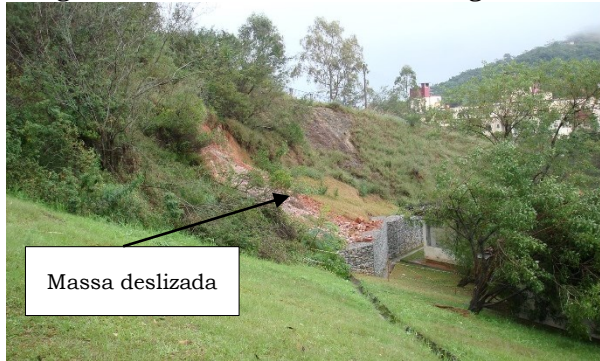
Figura 32. Vista do terceiro escorregamento.

Após o terceiro escorregamento foi capaz de se ter uma visão mais detalhada dos solos envolvidos. Foi possível observar, por exemplo, a existência de superfícies com menor resistência, as quais não foram presumíveis de ser detectadas anteriormente no local. Dessa forma, os parâmetros geotécnicos dos solos foram revisados em relação aos parâmetros utilizados nas análises para o segundo muro, conforme a Tabela 7.

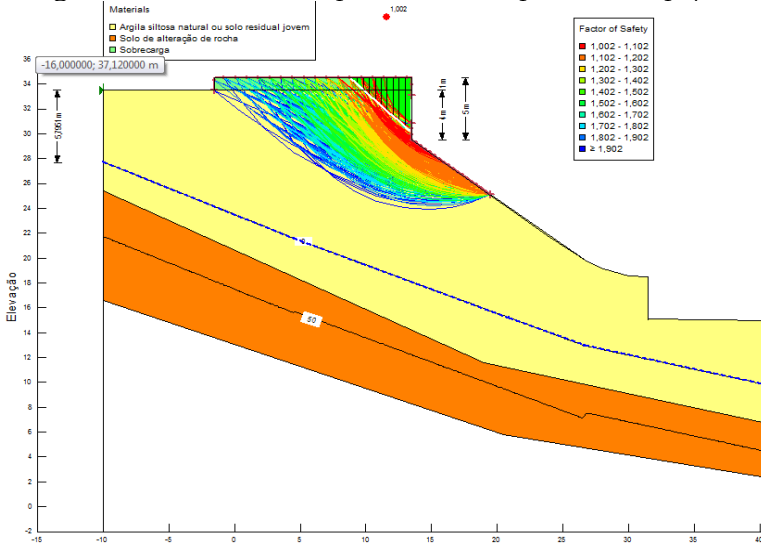
Figura 36. Cálculo da superfície crítica pelo GeoSlope/W.

Para a verificação do programa, foi feito o cálculo por planilha eletrônica da superfície crítica, afim de validar o uso. A Tabela 12 mostra a planilha de cálculo utilizada, com as parcelas divididas em cada coluna.

Pode-se verificar que o talude está em iminente ruptura. Conforme Cardoso (2002), nos solos não coesivos (areias) o ângulo de um talude natural praticamente coincide com o ângulo de atrito interno, e nos solos coesivos (argilas), que são bastante impermeáveis, teoricamente equivale a 90° . No entanto, a presença de fissuras devido à retração por molhagem e secagem acaba permitindo a entrada de água no corpo do talude, que leva à sua instabilização, ou seja, o solo “movimenta-se”. Como consequência, o ângulo de talude natural de solos coesivos situa-se em torno dos 40° .

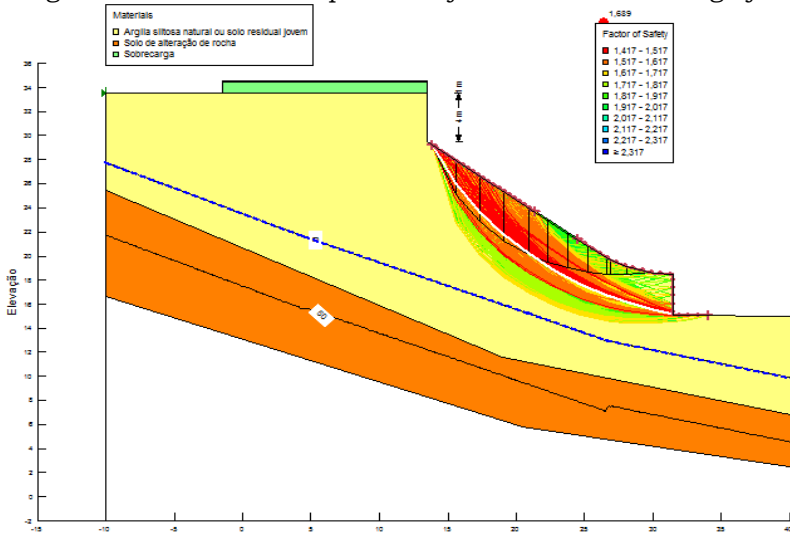
Figura 37. Cálculo da superfície a jusante do muro da Igreja.

Constata-se que com o FS de 1,689 esta parte da encosta não se instabilizará.

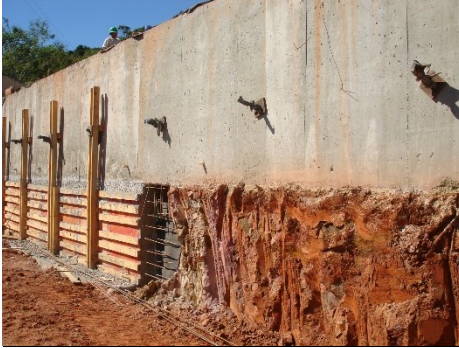
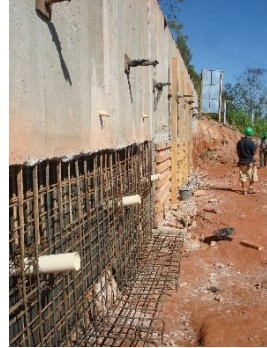
Figura 39. Cortina atirantada executada.

a) Execução de cima para baixo pelo método brasileiro;

b) Solução com dois tirantes na vertical.
