UNIVERSIDADE FEDERAL DE SANTA CATARINA  
DEPARTAMENTO DE ENGENHARIA MECÂNICA  
PROGRAMA DE PÓS-GRADUAÇÃO EM CIÊNCIA E ENGENHARIA  
DE MATERIAIS

**CARACTERIZAÇÃO DE FERRAMENTA DE ESTAMPAGEM TRATADA  
PELO PROCESSO DE *LASER SURFACE ALLOYING***

Dissertação de Mestrado apresentado ao Programa de Pós-Graduação em Ciências e Engenharia de Materiais da Universidade Federal de Santa Catarina como requisito parcial para a obtenção do grau de Mestre em Ciência e Engenharia de Materiais.

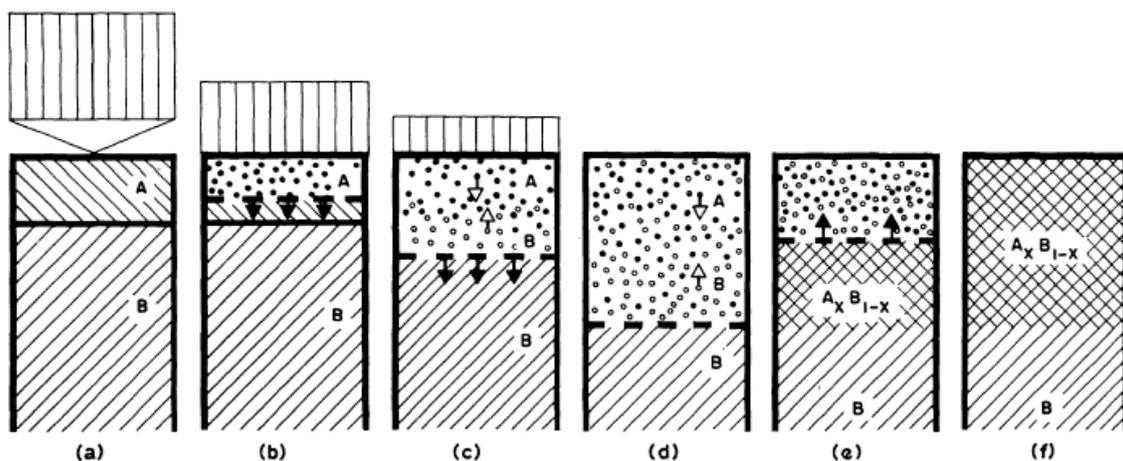
Figura 3. 1: Estágios envolvidos no laser surface alloying (DRAPER e POATE, 1985)

O que faz LSA atrativo e interessante é a ampla variedade das composições químicas e estruturas que podem ser criadas pelo rápido resfriamento da fase líquida da liga, formando diversas soluções sólidas, fases cristalinas metaestáveis e, em alguns casos, metais vítreos. A taxa de solidificação ultrarrápida pode chegar até  $10^{11} \text{ K s}^{-1}$  e a concomitante velocidade de solidificação de  $20 \text{ ms}^{-1}$  (DRAPER e POATE, 1985).

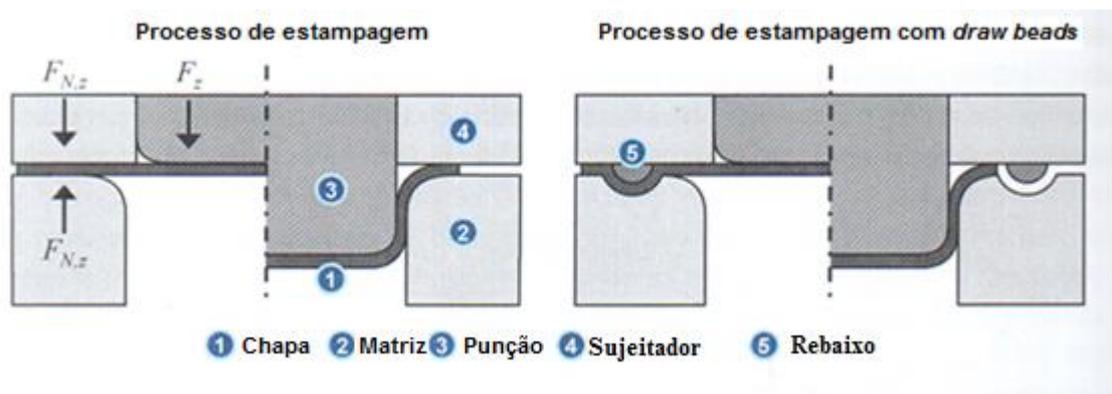
Figura 3. 2: Processo de estampagem primeiro sem rebaixo (*draw beads*) e em segundo com os rebaixos [12]

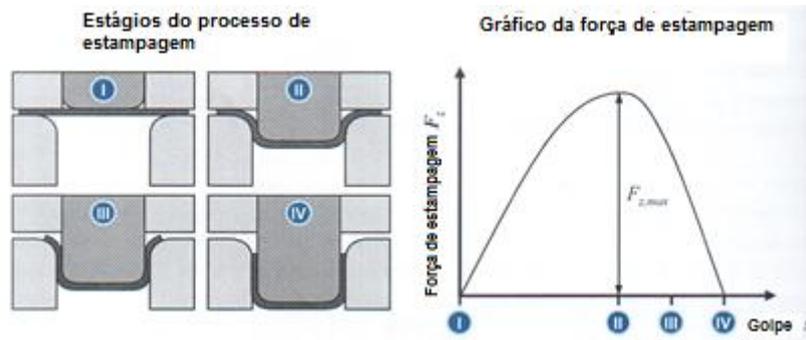
Figura 3. 3: Comportamento da força dinâmica na estampagem profunda [15]

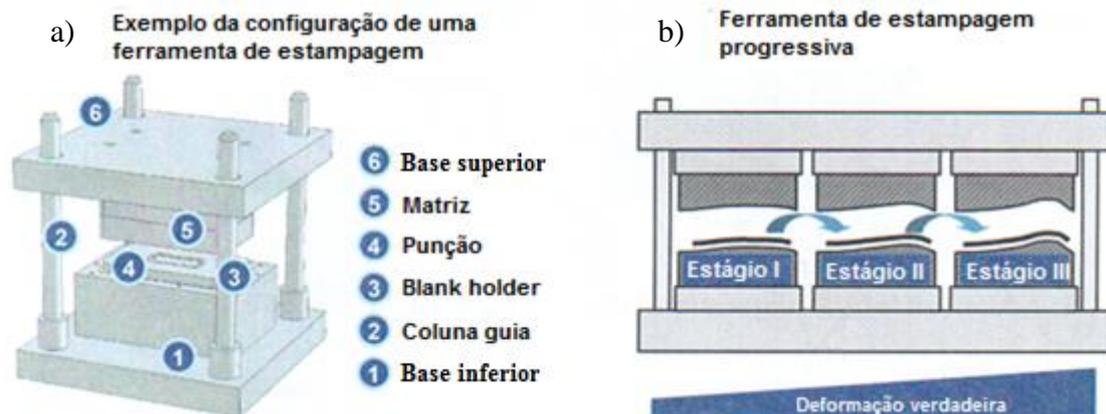
A Figura 3.4 (esquerda) mostra a representação esquemática da configuração de uma ferramenta para um processo básico de estampagem. A matriz é montada sobre a base fixa inferior do estampo e o punção na base móvel superior. O alinhamento entre o punção e a matriz é garantida por duas ou mais colunas guias do estampo. O conjunto é projetado para poder ser montado em uma prensa de forma rápida, sem necessitar de ajuste de alinhamento entre o punção e a matriz. Interfaces específicas podem ser necessárias para atender exigências específicas das prensas de diversos fabricantes.

Figura 3. 4: Representação esquemática de: a) ferramenta de estampagem e b) estampagem progressiva [15]

Esta configuração é apenas aplicável para geometrias básicas. Pois a força de estampagem é aplicada sobre o estampo e transmitiria ao punção e transmitida subsequentemente à zona de deformação, que interage apenas indiretamente com o processo de deformação plástica (KLOCKE e KÖNIG, 2008). Os processos limites são assim determinados pela conformação limite da zona inferior em vez da formabilidade do próprio material (LANGE, 1990). Por isso, rasgos inferiores são formas típicas de

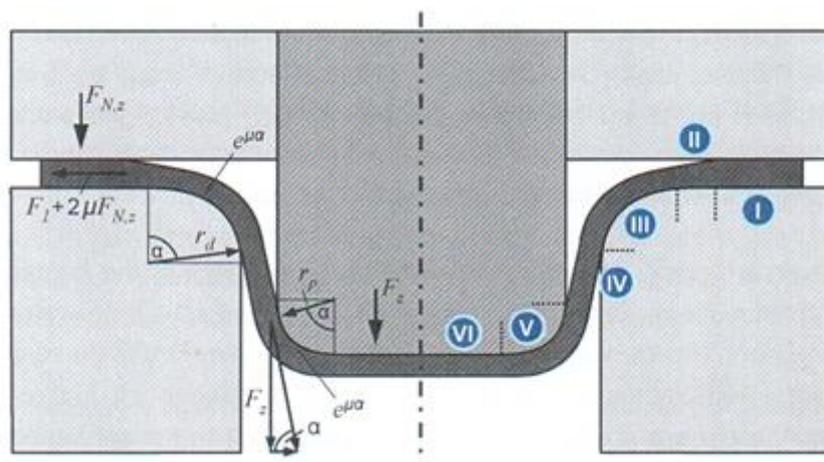
Figura 3. 5: Tensões características na chapa durante a estampagem profunda livre devido a aplicação da força de sujeição e força de estampagem [12]

A característica do estado de tensão depende principalmente da geometria da peça a ser estampada. A chapa é submetida ao dobramento em duas regiões. O primeiro dobramento ocorre na transição entre o flange e o raio da matriz, onde a chapa é conformada para combinar com a curvatura do molde. A segunda dobra ocorre na transição do raio de curvatura do punção, no segundo oposto em que a chapa é dobrada de volta e subsequente toma a forma do punção (KLOCKE e KÖNIG, 2008).

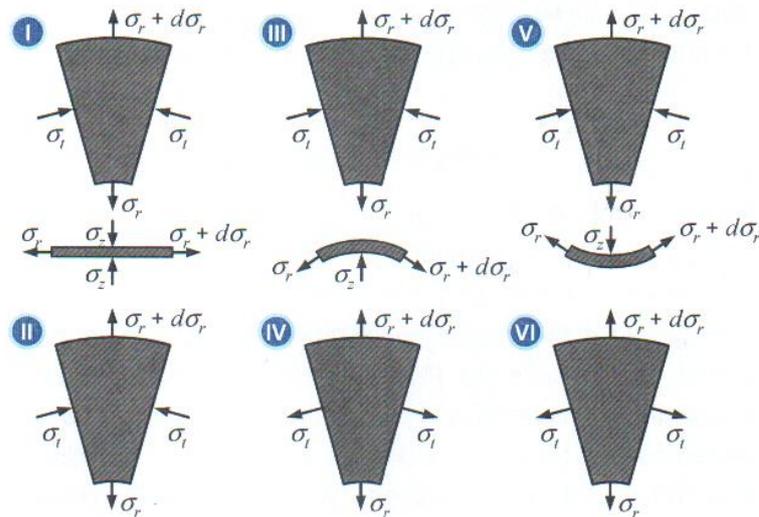
Figura 3. 6: Os seis estados genéricos de tensão tração-compressão no processo de estampagem [12]

Na área do flange a operação de estampagem induz tensões de tração radial  $\sigma_r$ , como também tensões compressivas tangenciais  $\sigma_t$ . Tensões compressivas normais adicionais  $\sigma_z$  são induzidas pela *blank holder*. Devido ao afinamento da chapa metálica induzida pelo alongamento como consequência da alta tensão de tração radial, uma certa proporção da área do flange, como mostrado na Figura 3.6, não tem interação com o *blank holder*, por isto não está sujeito a tensões compressivas normais. Na subsequente área de transição entre o flange e a parede, o molde exerce uma força sobre o elemento como consequência da condição de equilíbrio da força e do momento. A mesma aplicação para a área de transição entre parede e o raio do punção, como ilustrado na Figura 3.6 (V), em que o punção exerce uma força no elemento. Entre as duas áreas de transição, o material não interage com outro corpo, Figura 3.6 (IV). Desde que a parede da matriz e do punção

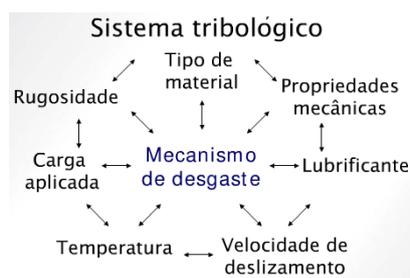
Figura 3. 7: Fatores que influenciam no mecanismo de desgaste [20]

A tribologia é definida como sendo a ciência e tecnologia de superfícies em movimento relativo e dos assuntos e práticas relacionados (JOST, 1990). Esta área de estudos intermedeia campos da física, química, mecânica e materiais além de conhecimentos em atrito e desgaste para predizer o comportamento de sistemas em contato e com movimento relativo, se mostrando muito complexo. A Figura 3.7 esquematiza as ações entre as diversas áreas de um sistema tribológico que levam ao desgaste.

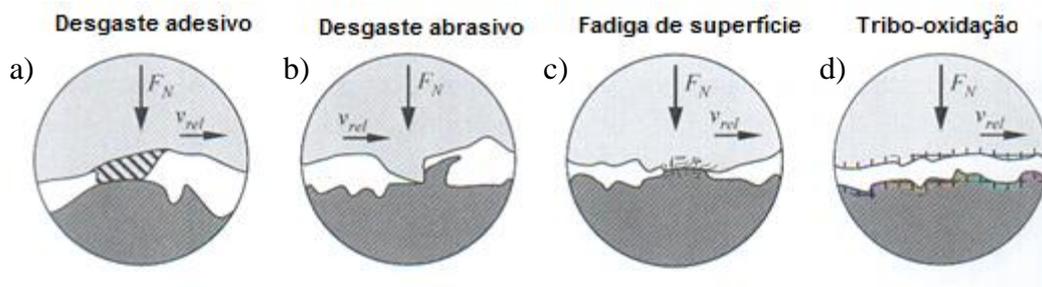
Figura 3. 8: Modos de desgaste [25]

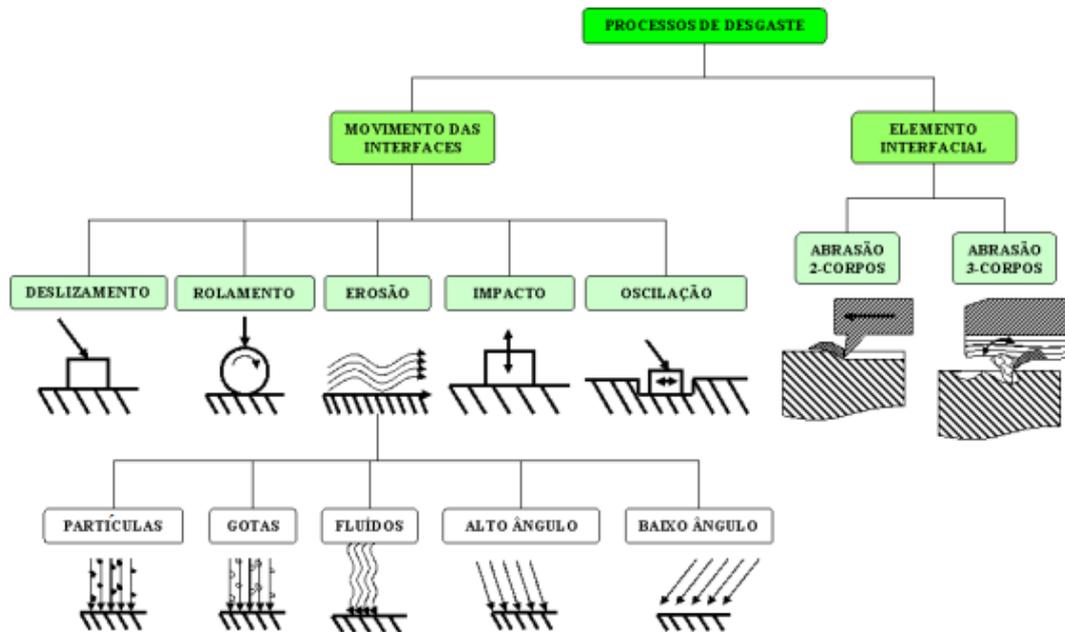
Figura 3. 9: Processos de desgaste em função do elemento interfacial e do tipo de movimento nas superfícies [24]

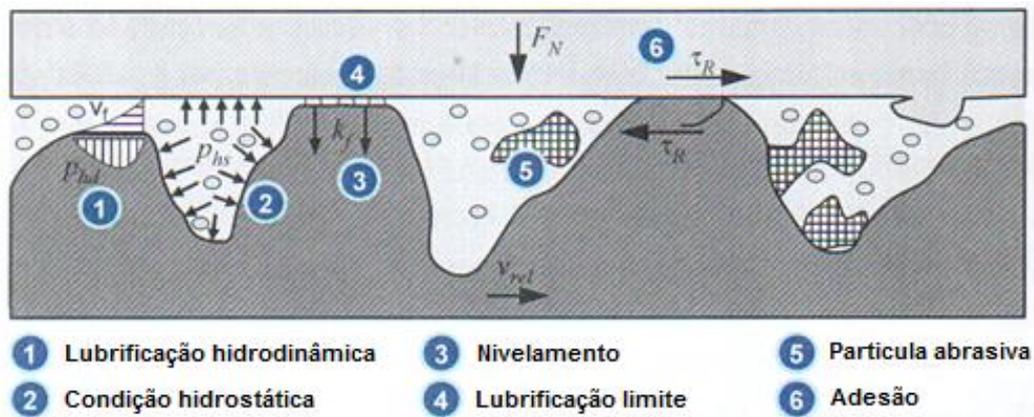
Figura 3. 10: Mecanismos de atrito misto no processo de estampagem [12]

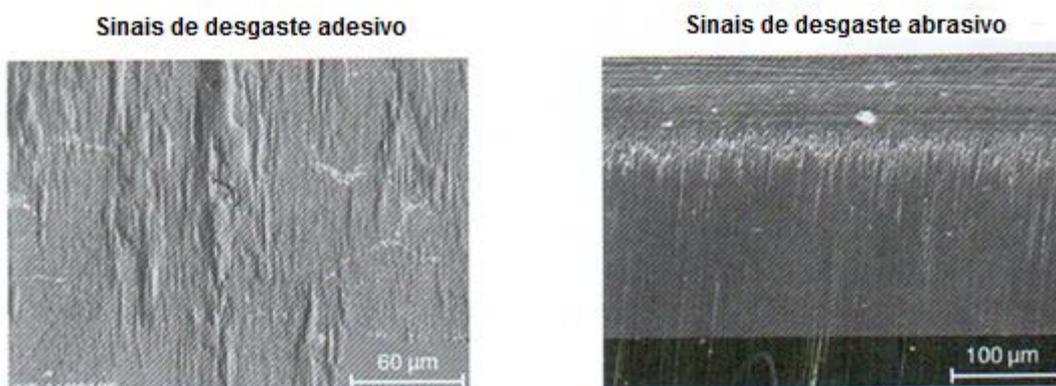
Figura 3. 11: Exemplos de desgastes adesivo e abrasivo, adaptado de [27]

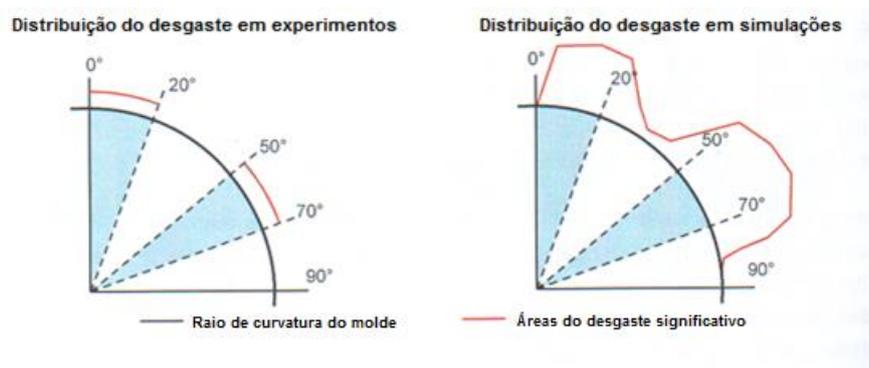
Na estampagem profunda, o desgaste não é distribuído homogeneamente ao longo do raio de curvatura da matriz e do punção. Como representado pela Figura 3.12, concentrações de carregamento da ferramenta e assim concentrações de desgaste da ferramenta ocorrem principalmente em duas áreas do raio de curvatura, sendo aproximadamente os setores angulares entre  $0^\circ$  e  $20^\circ$  e  $50^\circ$  e  $70^\circ$  (GALLO).

Figura 3. 12: Distribuição de desgaste não homogêneo ao longo do raio de curvatura, adaptado de [27]

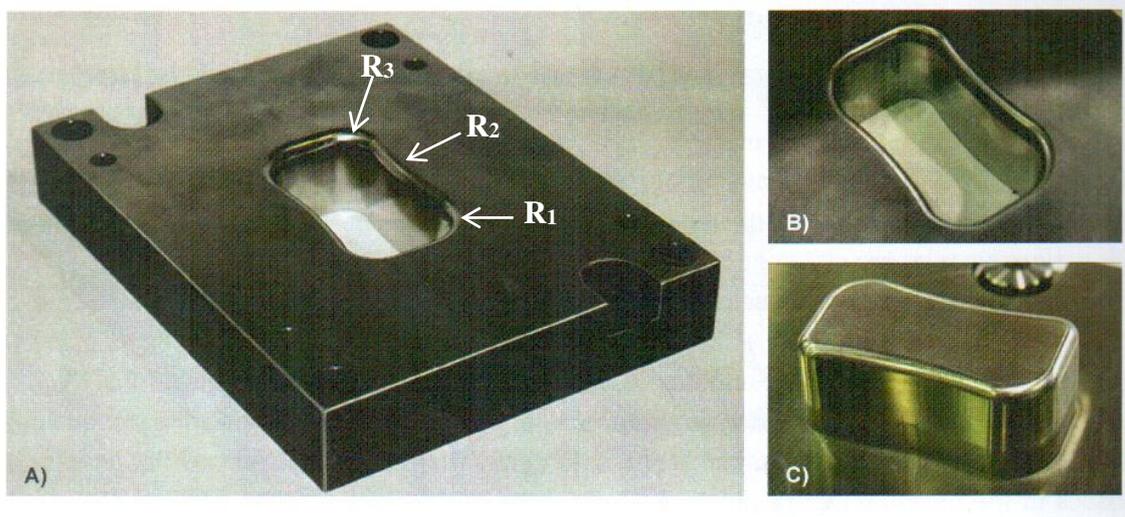
**Figura 4. 1:** A) Matriz de estampagem; B) geometria do molde; C) o punção

A matriz e o punção foram montadas em um porta-estampo padronizado. Para o processo de estampagem o porta-estampo foi montado em uma prensa Schuler modelo KB-630 com força máxima de 6300 kN. A chapa empregada nos ensaios foi de aço S460MC (ou EN 1.0982), especificamente designado para conformações a frio, comumente usada na indústria automotiva para suspensões ou partes da carroceria. As Tabela 2 e Tabela 3 mostram a composição química e as propriedades mecânicas deste aço.

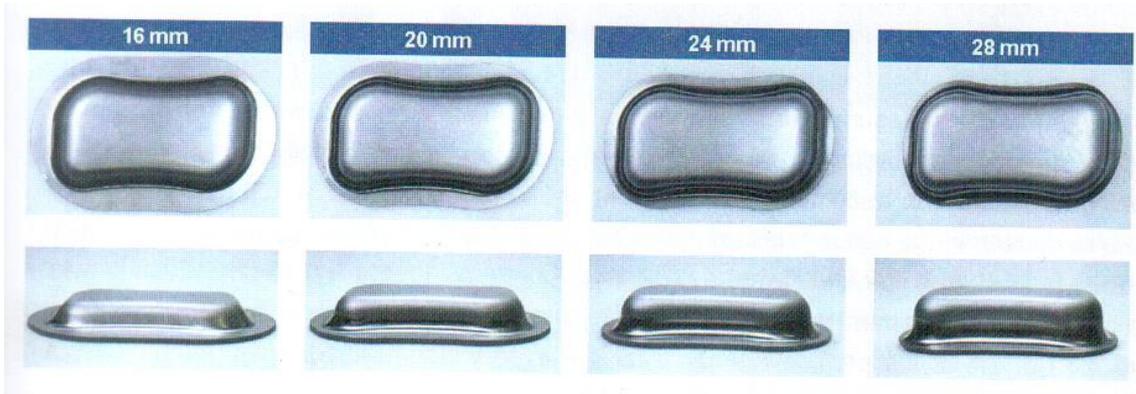
O resultado da estampagem com diferentes cursos de estampagem é mostrado na Figura 4.3. Um aumento do curso de estampagem eleva a força de estampagem e há uma diminuição da aba no contorno do copo formado.

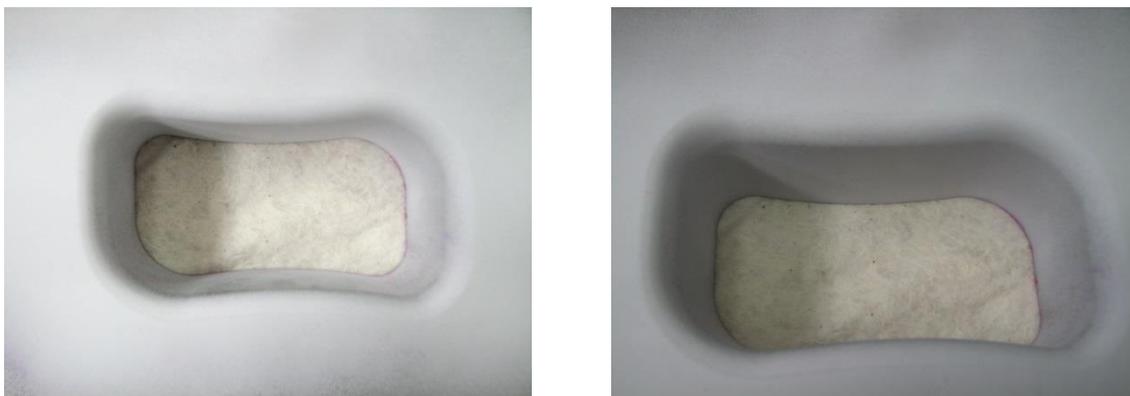
Pode se observar na Figura 5.4 como ficou a matriz tratada após o processo de LSA, depois do ensaio de líquido penetrante. Este ensaio não mostrou nenhuma trinca superficial aparente, sendo apresentada por uma superfície totalmente branca, cor característica do revelador. Com isso, pode-se dizer que o tratamento superficial de LSA neste caso, estava dentro dos padrões desejados.

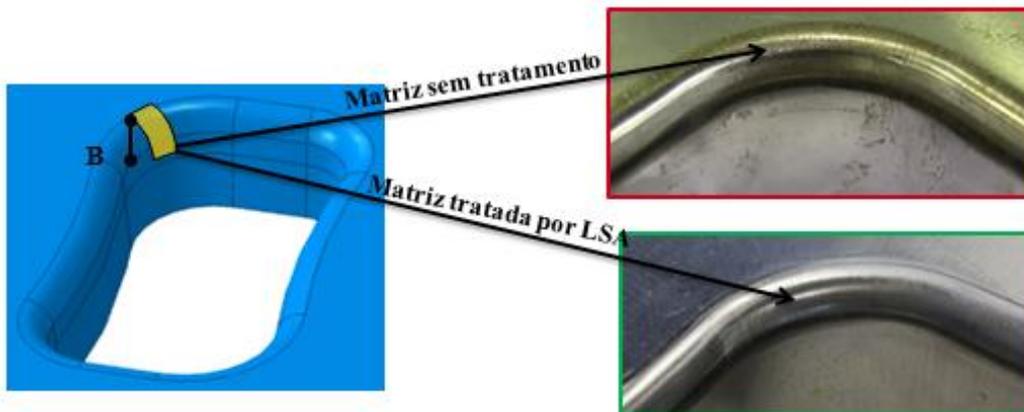
Figura 5. 6: Fotos da área B da matriz sem tratamento e tratada pelo processo de LSA

Conclui-se que, visivelmente, o processo de LSA melhorou a resistência ao desgaste da ferramenta tratada. A presença de uma superfície pouco rugosa é um indicativo de que o tempo de vida desta ferramenta irá superar o de uma ferramenta comum. O que pôde ser observado na matriz tratada foi apenas uma leve perda de material, mas que não acarretou em danos físicos graves da superfície.

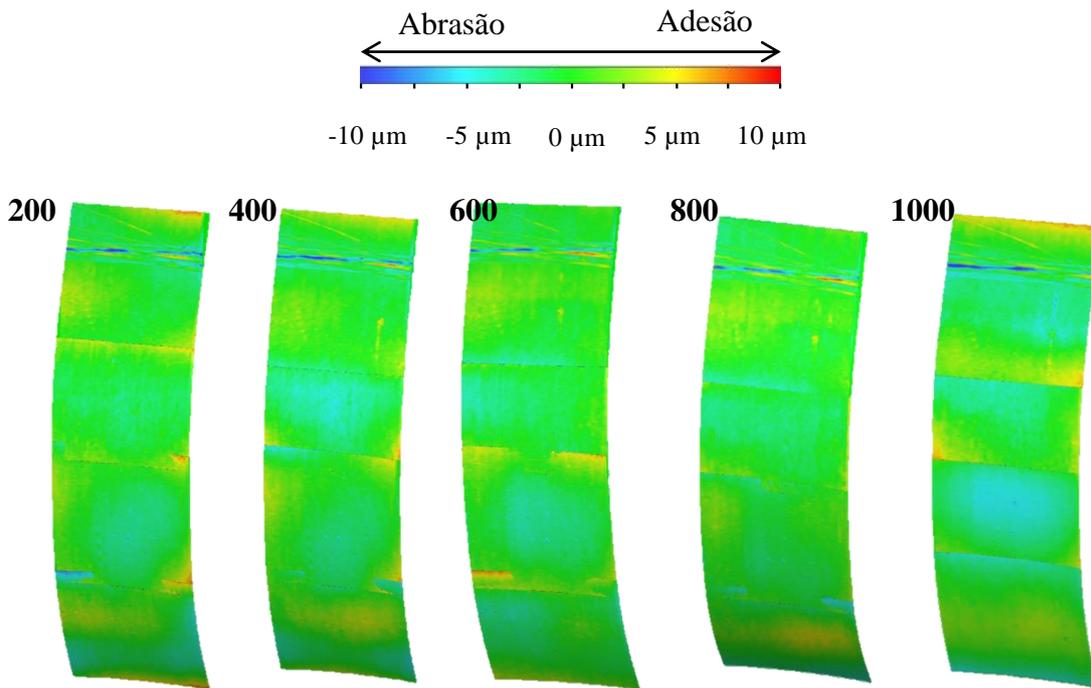
**Figura 5. 9: Desenvolvimento da medida de desgaste no ponto B da matriz tratada por quantidade de peças estampadas**

O que pode se notar por estas imagens é que não houve um forte aumento do desgaste ao longo do desenvolvimento do processo, praticamente se mantendo constante em quase todo o progresso de estampagem. Na área A se nota um pequeno aumento do desgaste abrasivo tanto na área de entrada quanto na área de saída do raio da matriz, como pode se ver pelos círculos destacados na figura. O valor de desgaste máximo, de acordo com a grade de cores é de aproximadamente 5 μm. Na área B nota-se que o desgaste tanto abrasivo quanto adesivo é maior que na área A e foi aumentando ao longo do processo em toda a região de contato do raio. Diferente da área A maior concentração do desgaste abrasivo deu-se no centro do raio. Os valores máximos de desgaste após as mil estampagens, tanto abrasivo quanto adesivo ficam próximos de 5 μm, apesar de ter alguns pontos próximos de 10 μm, como pode ser visto pela grade de cores. Uma comparação do desgaste analisado entre as imagens em 3D obtidas das ferramentas não tratada e tratada foi feita. Estas imagens são indicadores que reforçam a eficácia do processo de LSA na resistência ao desgaste, visto na Figura 5.10.

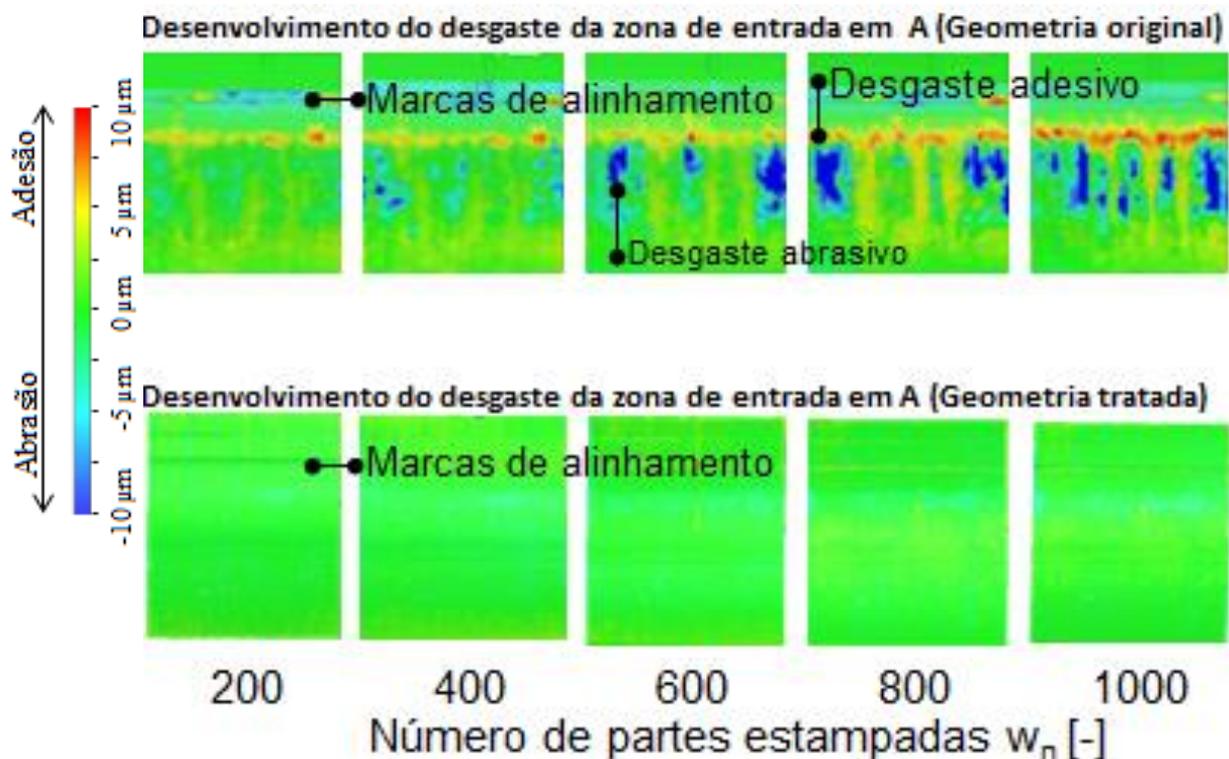
Analisando esta figura é possível então, dizer que a zona de entrada da área A na matriz não tratada mostra um crescimento do desgaste abrasivo e adesivo ao longo de todo o desenvolvimento das mil peças. Após 200 estampagens nota-se um leve desgaste adesivo logo abaixo e paralelo a marca de alinhamento, além de pequenos outros pontos de desgaste. Com 400 partes estampadas o desgaste adesivo é um pouco acentuado e abaixo o desgaste abrasivo começa a ficar mais forte. Depois de 600 peças o desgaste abrasivo fica mais evidente que o adesivo, com grandes manchas em azul no centro da figura. Em 800 estampagens o desgaste abrasivo fica mais forte e pontos vermelhos evidenciando o desgaste adesivo aparecem ao longo da linha abaixo da marca de alinhamento. Após as 1000 peças percebe-se que o desgaste abrasivo é maior que o adesivo nesta área, mas os dois tipos são danosos para a superfície. Os valores de desgaste neste caso passam de 10  $\mu\text{m}$  tanto para abrasão quanto para adesão.

Comparando a superfície da matriz não tratada com a tratada, nota-se, na área A uma grande diferença do desgaste, principalmente na zona de entrada e na zona de saída do molde. É possível ver um alto desgaste tanto abrasivo quanto adesivo agindo na geometria original, chegando a valores próximos de 10 µm. Na área B, nota-se um desgaste maior principalmente na região central do raio, onde o desgaste adesivo e abrasivo também são encontrados em valores na ordem de 10 µm. Enquanto isso, na superfície tratada houve uma redução considerável visível do desgaste, comparado com a superfície original. Com finalidade de comparar mais pontualmente o desgaste entre as duas ferramentas, uma comparação da zona de entrada entre as ferramentas não tratada e tratada foi feita, devido ao máximo desgaste da área ser encontrado neste ponto. Pode ser analisada na Figura 5.11, a seguir:

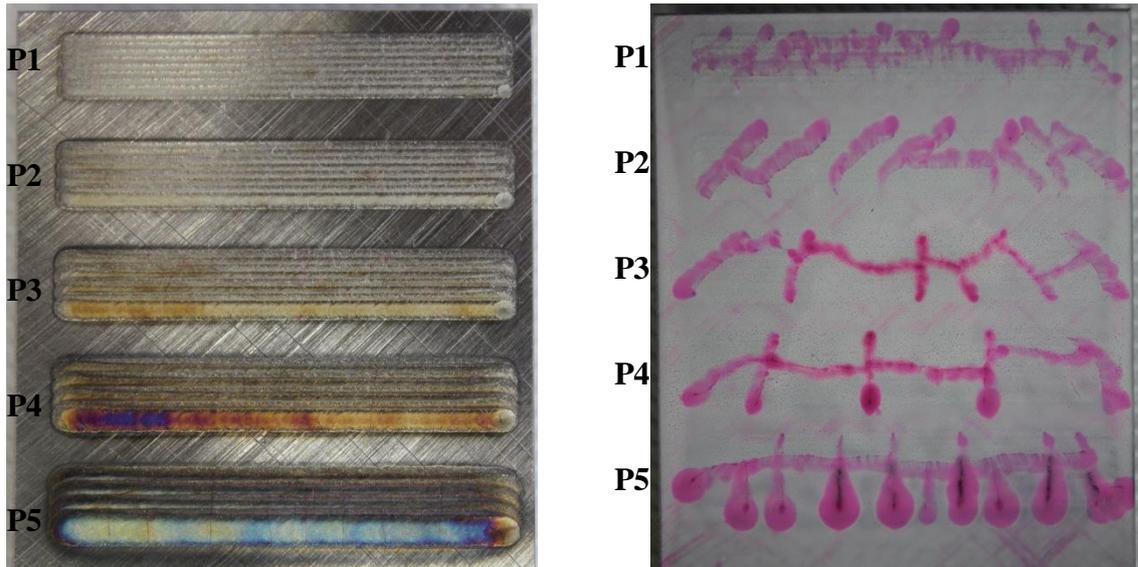
Pela imagem é possível analisar que a potência mais fraca tem suas linhas mais finas e mais claras e uma rugosidade menor e quanto mais à potência aumenta, mais as linhas ficam espessas, com aspecto de queimado e mais rugosas. Notou-se que nas amostras P4 e P5, as últimas linhas tem uma coloração azulada, diferente das linhas iniciais, típicas de um processo de oxidação. A veracidade desta informação e os efeitos desta diferença serão analisados na seção 5.3.6.4.

Pela análise de trincas é possível ver que todos os parâmetros apresentaram trincas ao longo do campo e quanto maior a potência maior espessura e profundidade das trincas. Como este trabalho é apenas para analisar a camada tratada, não foi necessário refazer os testes. Caso o processo tivesse que ser replicado em uma ferramenta os testes teriam que ser refeitos corretamente até ficarem livres de trincas.

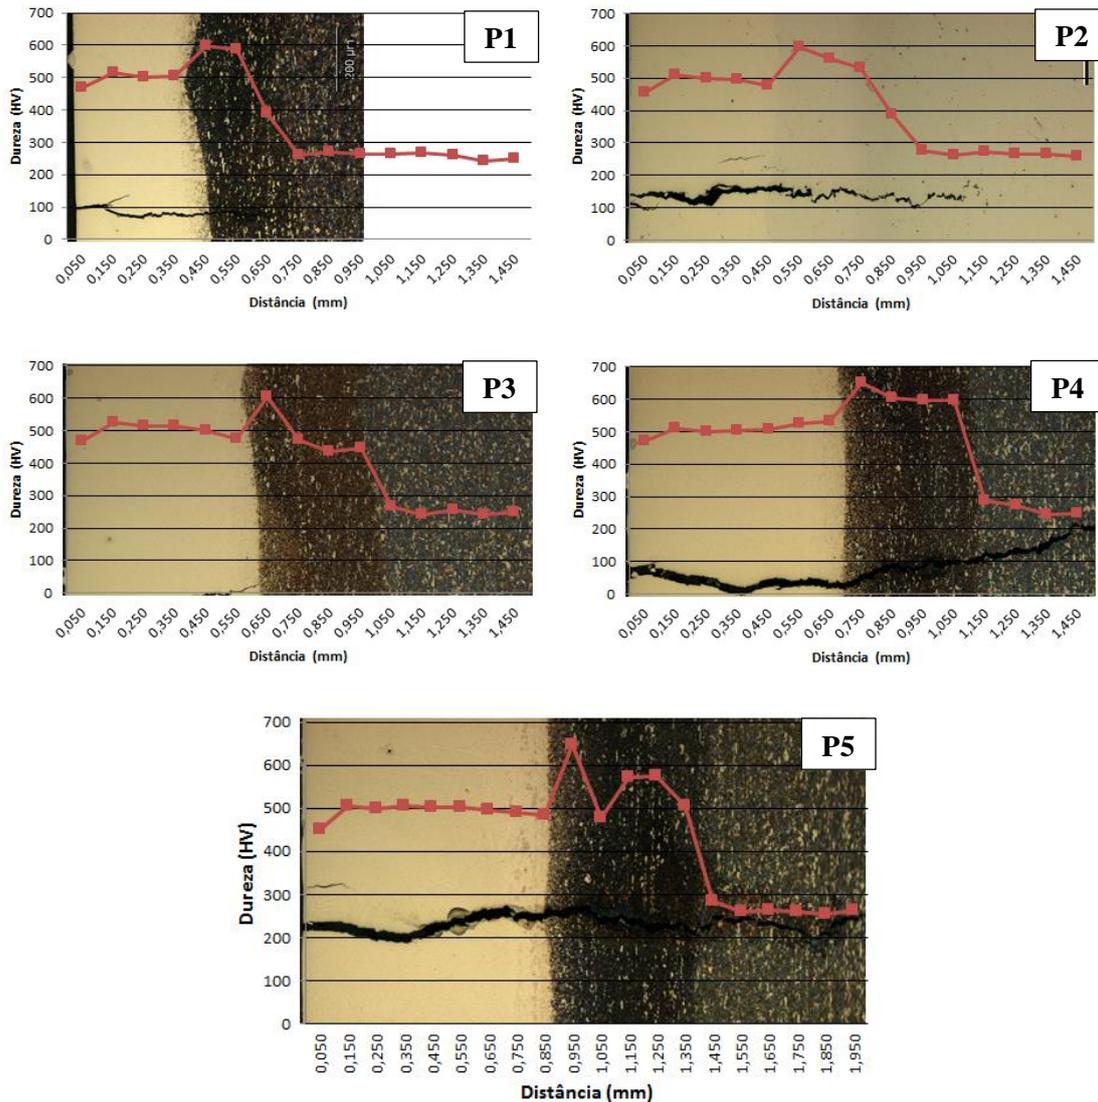
Nota-se na Figura 5.17 que as cinco amostras têm o mesmo comportamento de microdureza Vickers, mudando apenas a distância dos valores referentes a espessura da camada tratada. Em todas as cinco amostras, os valores de microdureza medidos na camada tratada apresentaram valores próximos de 500 HV, enquanto o substrato apresentou uma microdureza de 260 HV. Observa-se que na interface entre o substrato e a camada tratada, temos uma ZTA com uma microdureza mais alta que na própria camada, alcançando valores em torno de 600 HV. Isto deve-se ao fato desta região ser formada por uma microestrutura mais dura e refinada com grãos em formato de agulhas, chamado de martensita. Esta estrutura de grão ocorre em uma região que não há a presença do pó no substrato, formada pelas altas temperaturas alcançadas pelo processo nesta região, seguido de um resfriamento rápido. Um comportamento similar foi

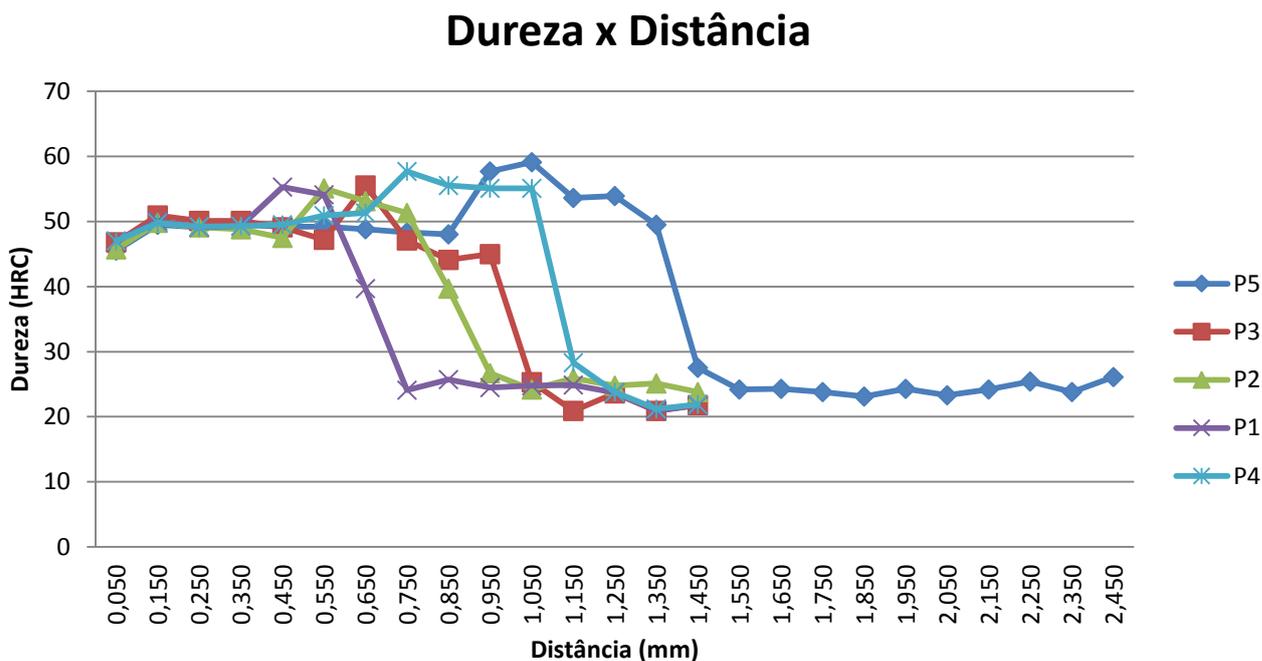
Na Figura 5.18 foram postos os gráficos das cinco amostras sobrepostos e com isto, pode-se notar melhor como as durezas medidas seguem um padrão ao longo da seção transversal das amostras tratadas. Portanto, pode-se dizer que, para este caso, independentemente da potência utilizada no processo, todas as amostras alcançam o mesmo perfil de dureza. O que diferenciam elas entre si são apenas as espessuras das camadas tratadas e das ZTA.

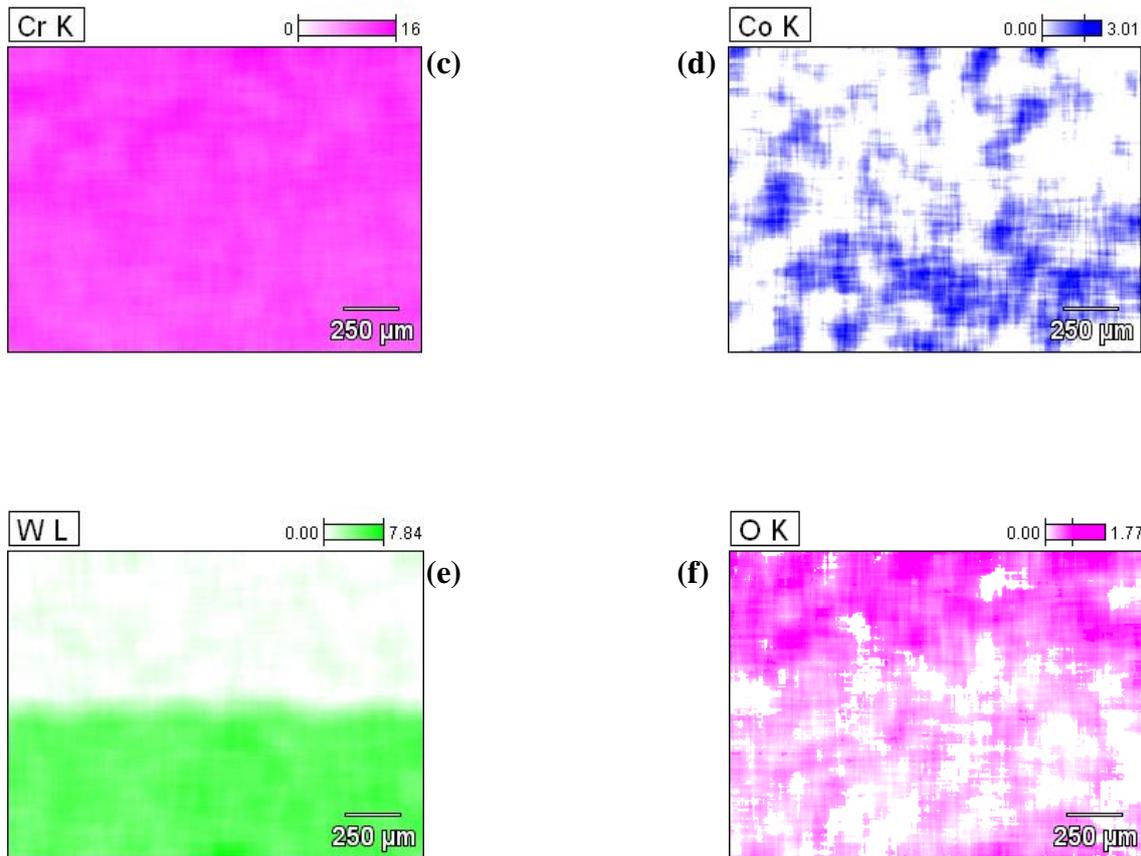
Foram feitos e analisados os mapas químicos dos elementos químicos carbono, cromo, cobalto, tungstênio e oxigênio, podendo ser vistos na Figura 5.21. A figura (a) é a imagem da área da amostra P5, na qual foram gerados os mapas químicos dos elementos. Nela foi adicionada uma linha pontilhada ao meio, separando a região da camada tratada, abaixo, com o substrato, acima.

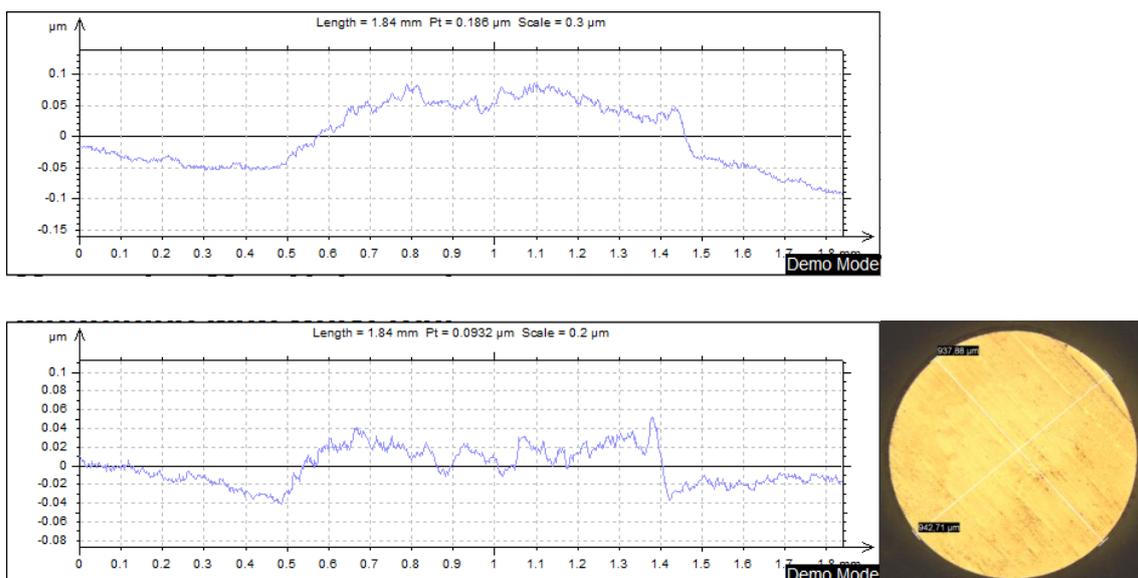
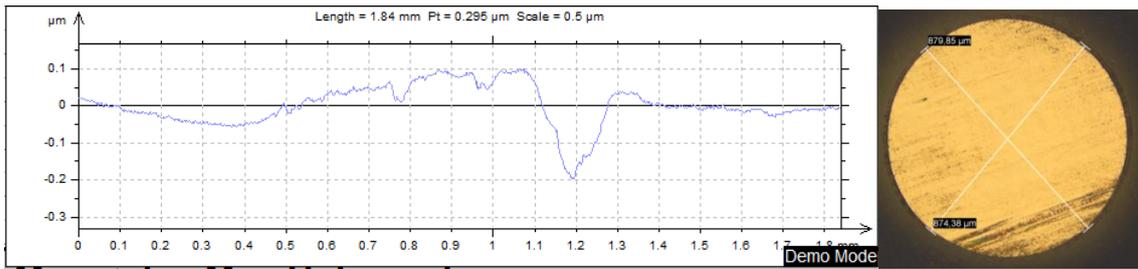
Na Figura 5.23 estão os três perfis obtidos nos ensaios da amostra P1. Estes perfis estão organizados de forma crescente em relação ao processo de LSA, de cima para baixo. Ao lado de cada perfil foram colocadas as imagens das respectivas calotas das esferas após os devidos ensaios. Estas imagens ajudam a compreender o comportamento de

A Tabela 13 mostra os valores de desgaste calculados a partir dos gráficos de desgaste encontrados nas Figura 5.23 – Figura 5.28. Os valores positivos representam o volume de material aderido na superfície, enquanto os valores negativos referem-se ao volume de material perdido da superfície.

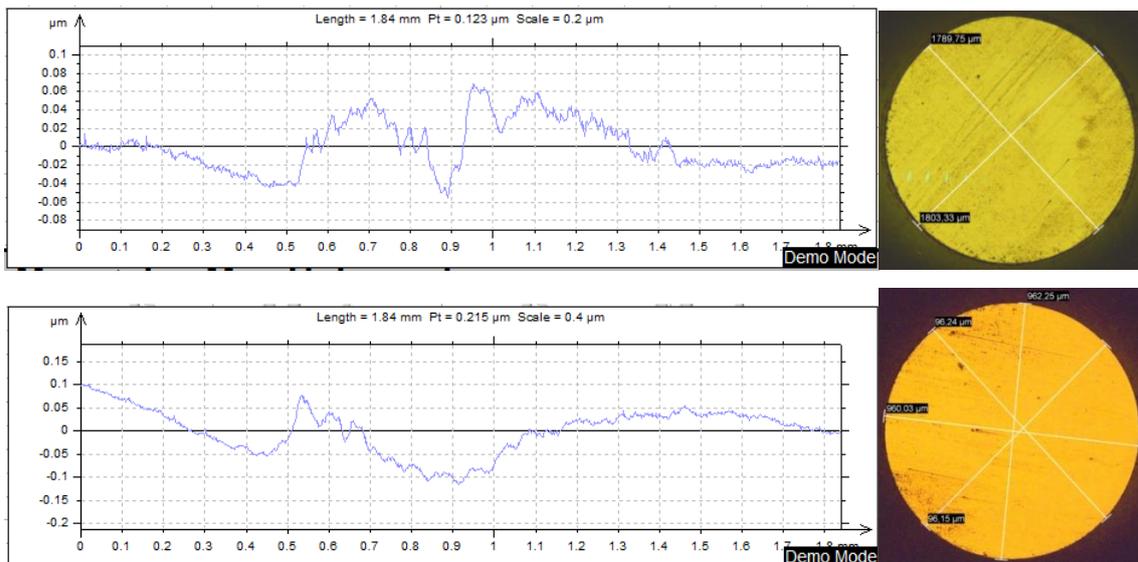
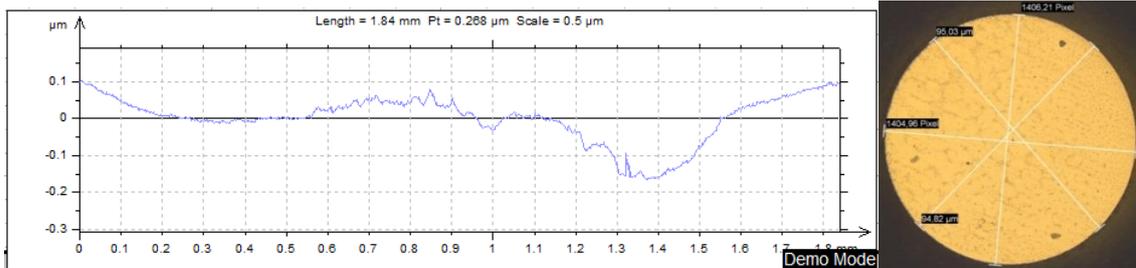
A Figura 5.24 contém os três perfis médios gerados dos três ensaios da amostra P2. No primeiro perfil podemos notar que a largura aproximada da pista é de 0,9  $\mu\text{m}$ , mesmo tamanho medido na imagem da calota da esfera e há predominância de valores positivos em relação a superfície do corpo, visto pelos picos de até mais ou menos 0,06  $\mu\text{m}$ . Há ainda um vale, referente a perda de material de aproximadamente 0,06  $\mu\text{m}$  de profundidade. Comparando este gráfico com a imagem da calota da esfera, pode-se notar a presença de alguns traços escuros, referentes a formação de óxidos na superfície desgastada. O segundo perfil mostra alguns picos positivos, na ordem de 0,07  $\mu\text{m}$ , mas predomina uma área de negativa de desgaste de até 0,1  $\mu\text{m}$  de profundidade. No terceiro perfil pode-se notar a mesma característica do perfil anterior, com presença de pequenos picos positivos devido e um vale grande de até 0,2  $\mu\text{m}$ , relacionado a perda de material por desgaste no ensaio. Na imagem da calota não é possível identificar nenhuma camada aderida que favoreceu este desgaste.

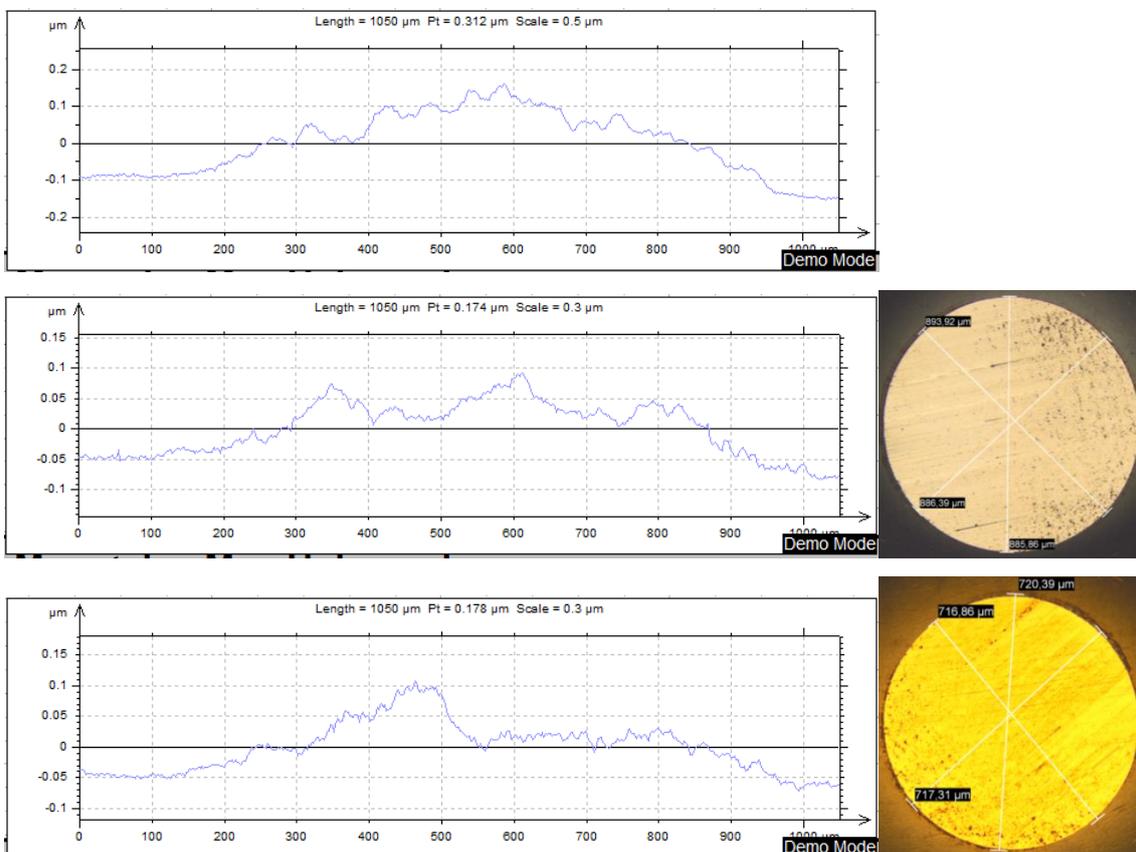
Na Figura 5.25 temos os resultados da amostra P3. No primeiro perfil nota-se o mesmo comportamento dos outros, em que se observa o predomínio de valores positivos no gráfico em relação a superfície da amostra, com picos na ordem de 1,5  $\mu\text{m}$ . Não foi possível obter a imagem da calota deste ensaio. No segundo perfil é possível notar ainda um comportamento positivo da análise do desgaste até 0,1  $\mu\text{m}$ . Sobre a imagem é possível dizer que o diâmetro da calota é de aproximadamente 0,9 mm e nela existem alguns riscos escuros, provavelmente devido a formação de uma tribocamada oxidada. No terceiro perfil temos apenas um pico grande de 0,1  $\mu\text{m}$ . O restante da pista não teve nenhuma variação significativa nem para a perda de material, nem para o acréscimo.

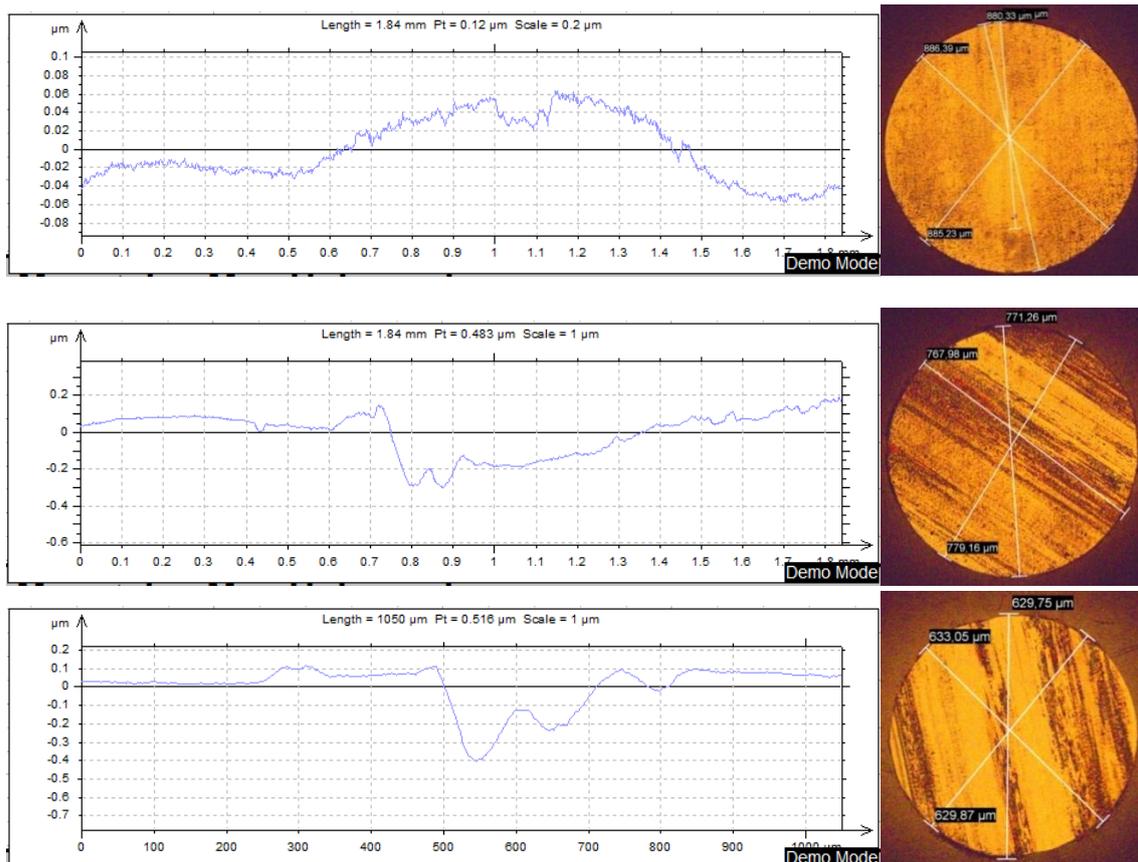
Na Figura 5.26 temos os resultados referentes a amostra P4. Na primeira análise podemos ver que não houve perda de material referente ao desgaste, mas sim uma leve adesão de material, com pico máximo na ordem de  $0,06 \mu\text{m}$ . Ao analisar a imagem da calota da esfera, percebe-se seu diâmetro desgastado foi de  $\pm 0,9 \text{ mm}$ . Na segunda imagem já é possível ver uma perda de material referente ao desgaste com valores máximos maiores que  $0,2 \mu\text{m}$  e o desgaste predomina em praticamente toda pista. Analisando a imagem, nota-se a presença de algo parecido com óxidos aderidos na superfície da calota e devido a isto que se dá o desgaste na pista durante o ensaio. Diz-se que são óxidos, devido a presença de cores azuladas e roxas vistas com auxílio da microscopia óptica. A calota desta esfera tem o diâmetro de  $\pm 0,7 \text{ mm}$ . No terceiro ensaio vimos que o desgaste máximo é na ordem de  $\pm 0,4 \mu\text{m}$ . Os vales formados têm o mesmo formato dos traços escuros vistos na calota da esfera, que tem diâmetro de  $\pm 0,6 \text{ mm}$ .

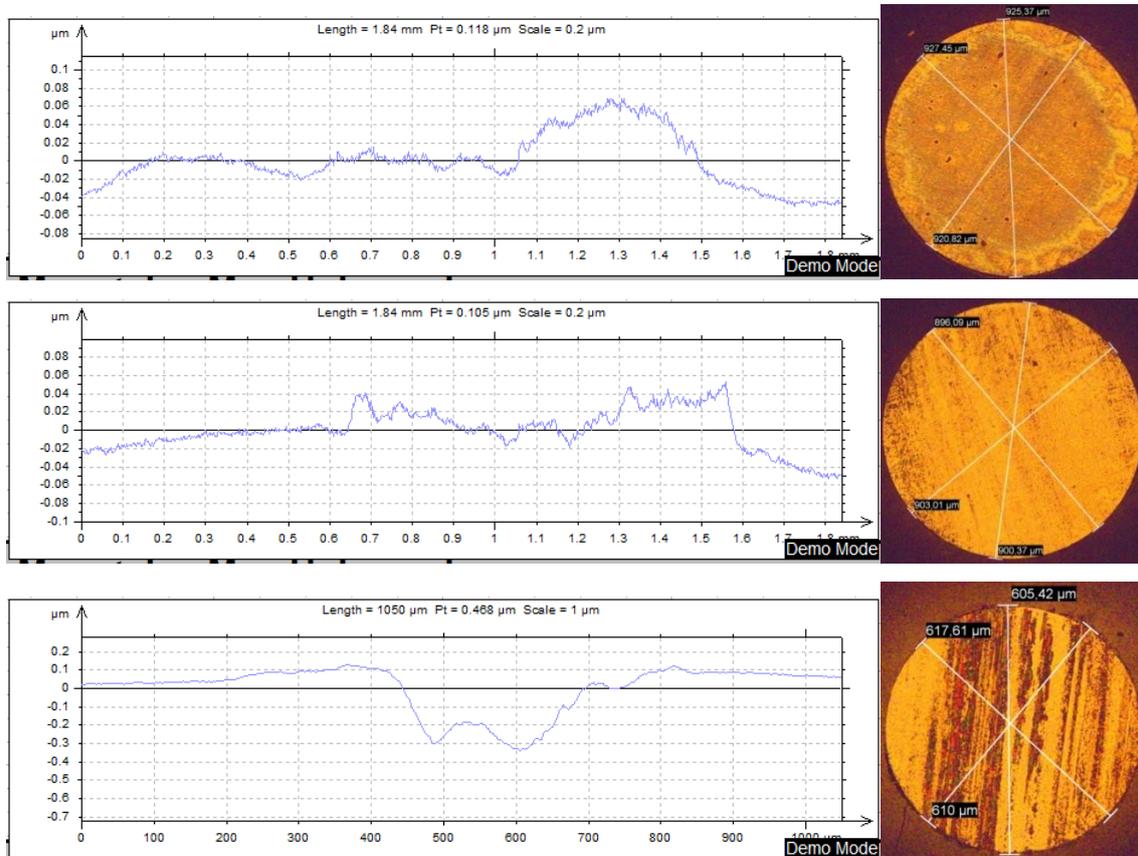
A amostra P5 tem seus resultados apresentados na Figura 5.27. A primeira imagem mostra que a pista teve valores positivos em relação a superfície da amostra, com

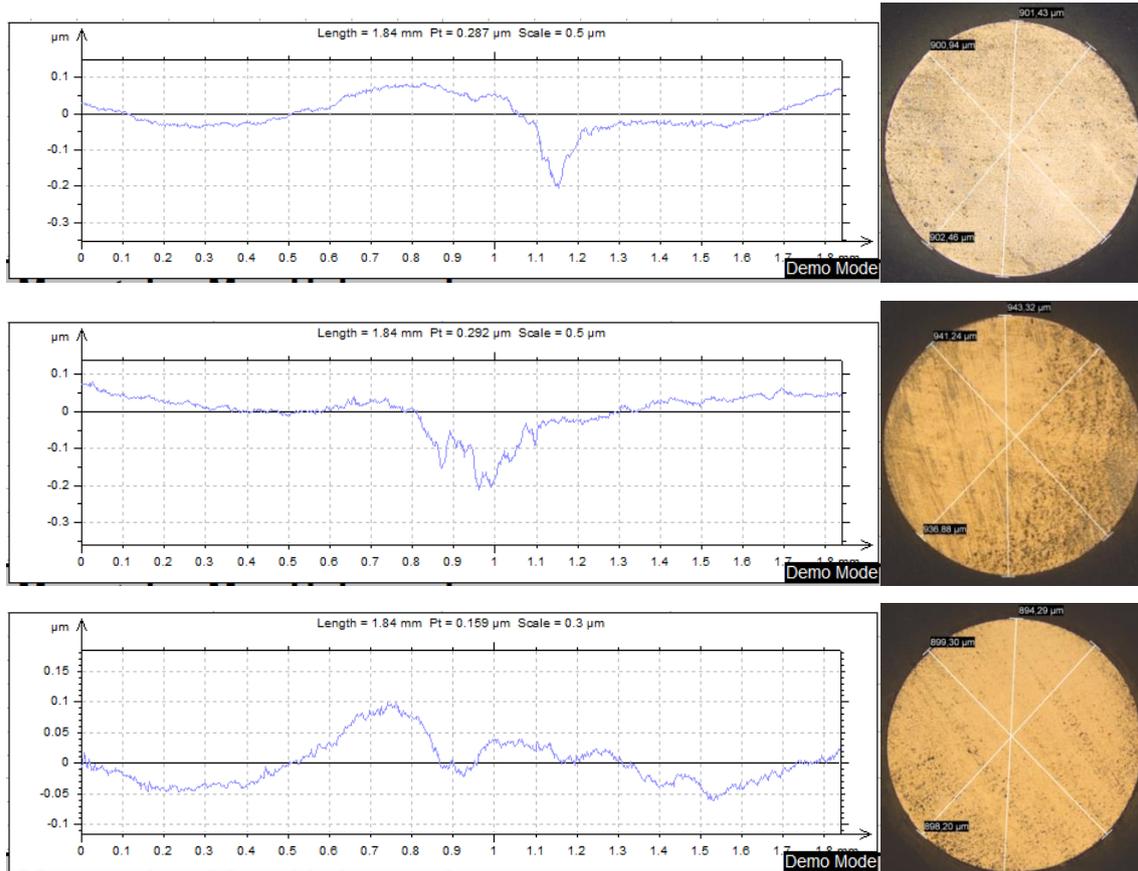
A Figura 5.28 é referente aos ensaios de desgaste feitos diretamente no substrato das amostras, com finalidade de comparação com as amostras tratadas pelo processo LSA. No primeiro ensaio foi possível observar que o gráfico apresenta valores positivos em relação a superfície da amostra, com valores máximos de aproximadamente  $0,1 \mu\text{m}$ . É possível ver a presença de um vale, referente ao desgaste, com valor máximo de até  $0,2 \mu\text{m}$ . Ao analisar a imagem da calota da esfera, percebe-se que não há presença de nenhuma camada aderida na superfície, vistas nas amostras tratadas. O diâmetro desta calota é de  $\pm 0,9 \text{ mm}$ . No segundo ensaio é possível notar que predominou o desgaste de
