UNIVERSIDADE FEDERAL DE SANTA CATARINA  
DEPARTAMENTO DE ENGENHARIA MECÂNICA  
PROGRAMA DE PÓS-GRADUAÇÃO EM CIÊNCIA E ENGENHARIA  
DE MATERIAIS

**CARACTERIZAÇÃO DE FERRAMENTA DE ESTAMPAGEM TRATADA  
PELO PROCESSO DE *LASER SURFACE ALLOYING***

Dissertação de Mestrado apresentado ao Programa de Pós-Graduação em Ciências e Engenharia de Materiais da Universidade Federal de Santa Catarina como requisito parcial para a obtenção do grau de Mestre em Ciência e Engenharia de Materiais.

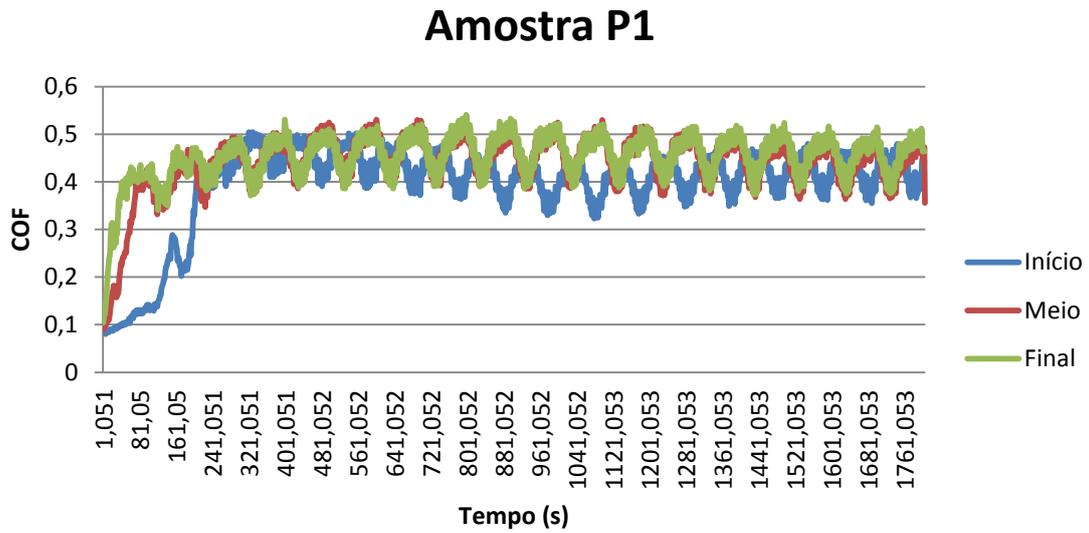
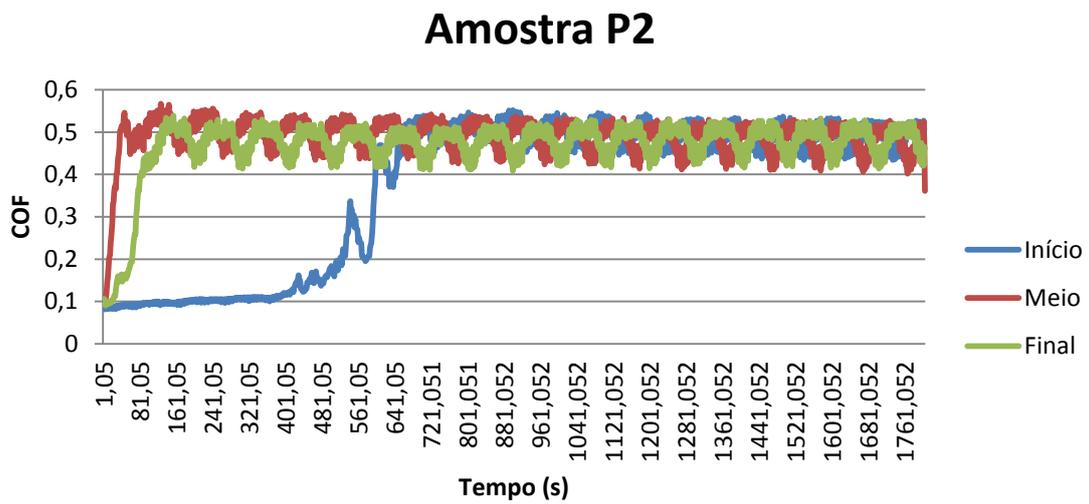
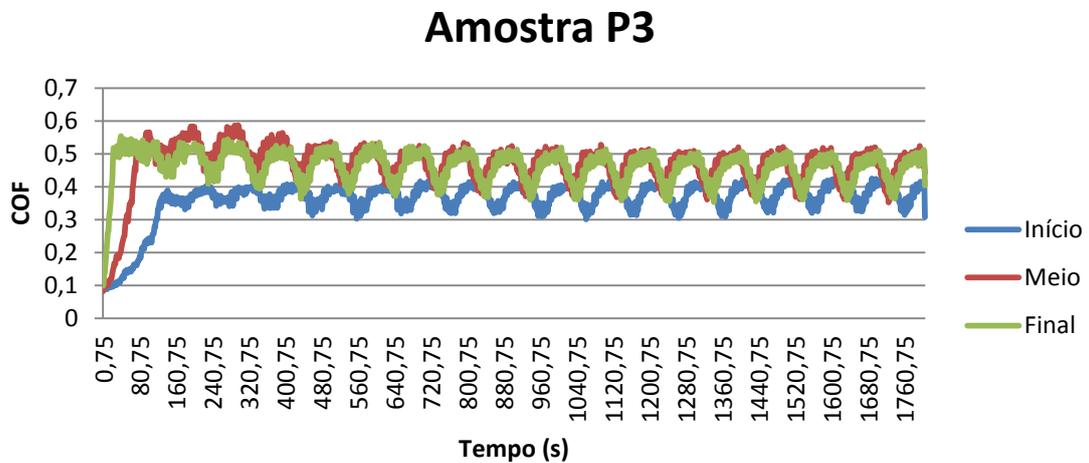
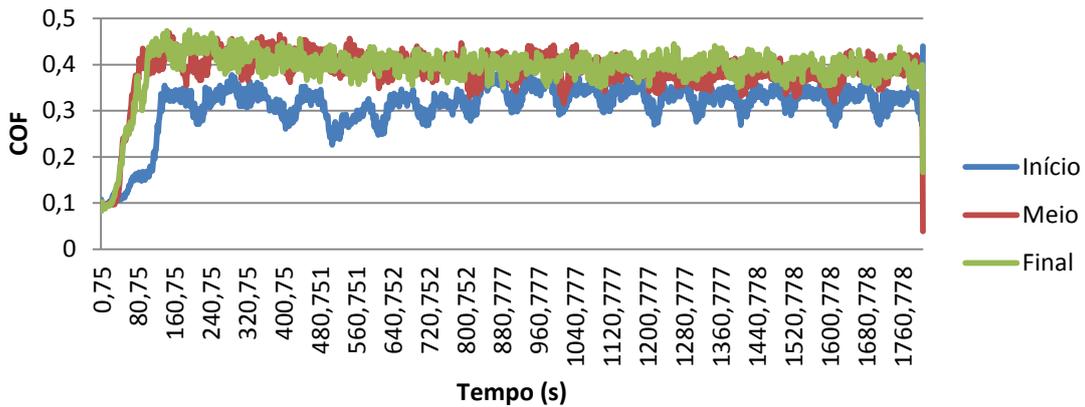
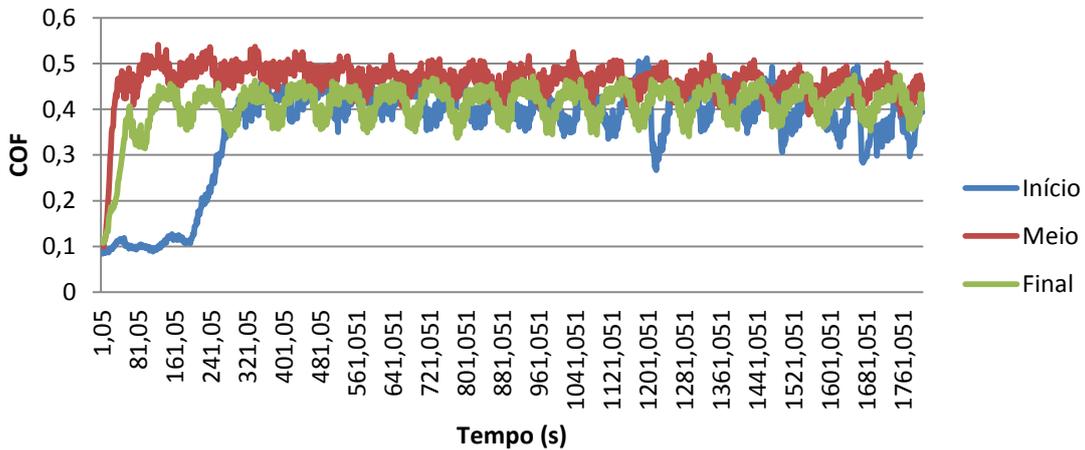
Analisando os gráficos do coeficiente de atrito da Figura 5.30 das cinco amostras tratadas pelo processo LSA, podemos perceber que há um padrão do atrito ao longo de cada amostra. Com exceção da amostra P2, todas as outras amostras apresentaram um comportamento semelhante, em que o gráfico referente ao início do processo, tem valores de coeficiente de atrito relativamente menores que os outros dois ensaios do meio e final da amostra, que possuem gráficos praticamente sobrepostos, com exceção da amostra P5, onde o gráfico do final do processo tem valores de coeficiente de atrito maior que no meio da amostra. Pode-se perceber também, que em todas as amostras, o primeiro ensaio leva uma pouco mais de tempo do que os outros para estabilizar o processo e atingir uma estabilidade, provavelmente obtida pela formação da tribocamada.
