**ANÁLISE DA ERODIBILIDADE DE SOLOS RESIDUAIS DA BACIA DO  
ITACORUBI - SC**

Trabalho de Conclusão de Curso  
submetido ao Curso de Graduação da  
Universidade Federal de Santa  
Catarina para a obtenção do Grau de  
Engenheiro Civil.

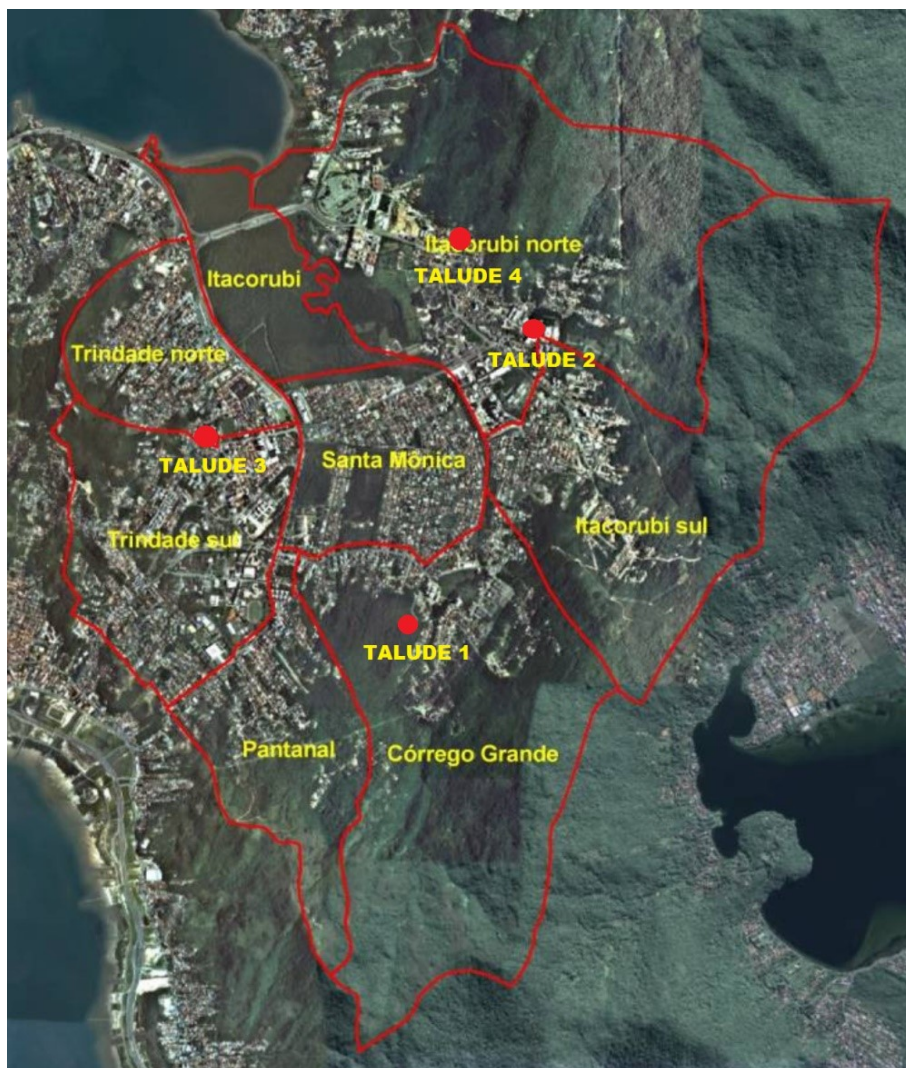
**Figura 17** - Localização dos pontos de coleta na bacia do Itacorubi.

Na tentativa de gerar um modelo mais abrangente, como já mencionado, foram realizadas 4 coletas, respeitando as distâncias entre os pontos, com o objetivo de generalizar o comportamento em regiões próximas e, assim, abranger uma maior área. Dessa forma, foi possível coletar em quatro posições específicas, as quais são descritas pela localização da Figura 17 e coordenadas na Tabela 2.

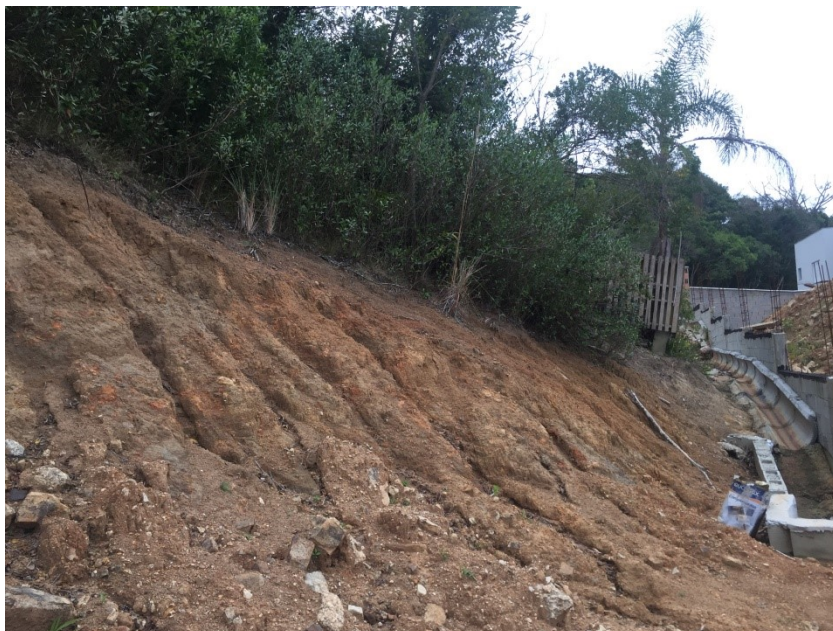
**Figura 18** - Exposição dos horizontes B/C do talude 1.

Para a extração das amostras indeformadas, houve a procura de taludes com exposição às intempéries de camadas subjacentes ao horizonte A, as quais não tinham predominantemente raízes, estavam em ambientes com influência antrópica e possuíam acesso facilitado.

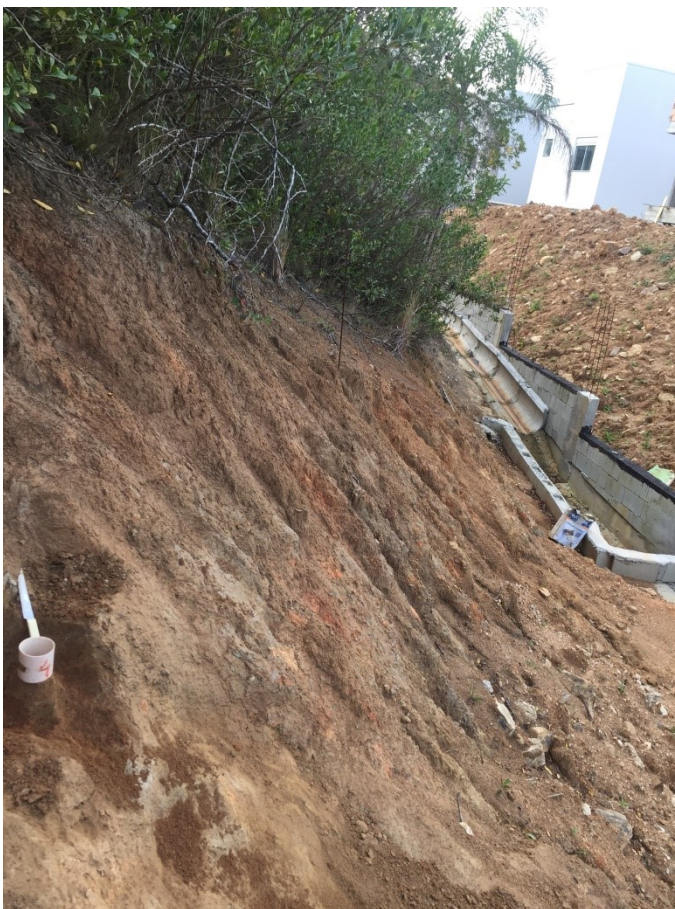
**Figura 19** - Coleta de amostras no primeiro ponto.

As amostras foram retiradas durante um período contínuo, a fim de evitar variações da umidade encontrada para a realização dos ensaios, e ao longo do Talude 1, tentando gerar dados que poderiam homogeneizar o comportamento característico daquela área em específico. A Figura 18 possibilitou uma análise visual sobre o nível de exposição à erosão do Talude 1, o qual encontra-se sofrendo perda de cobertura vegetal advindo do constante uso desses espaços para deposição de materiais que seriam utilizados para as construções residenciais adjacentes.

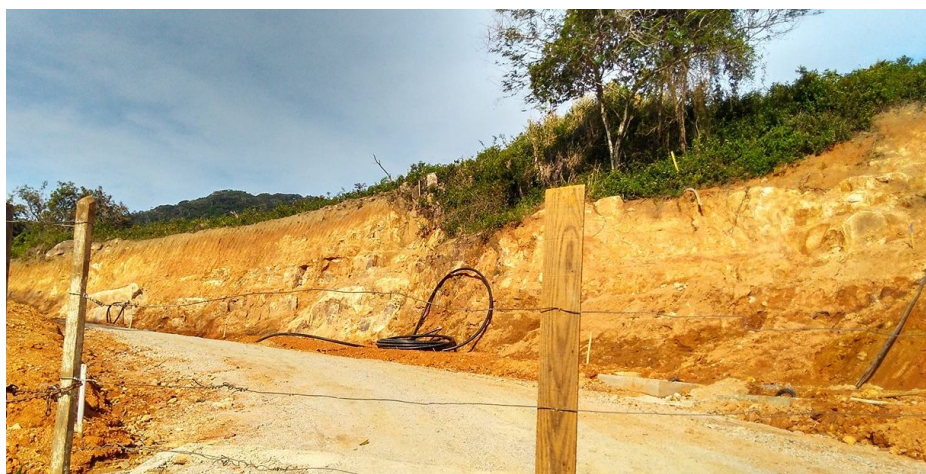
**Figura 20** - Cortes realizados no segundo ponto de coleta para obras de infraestrutura.

O Talude 2 pode ser classificado novamente como uma área que está sofrendo com avanço antrópico. A coleta foi efetuada em um talude exposto em decorrência de escavações para a criação de uma área residencial. O segundo ponto de coleta encontra-se em uma distância satisfatória do Talude 1, com o intuito de evitar caracterizações tão próximas.

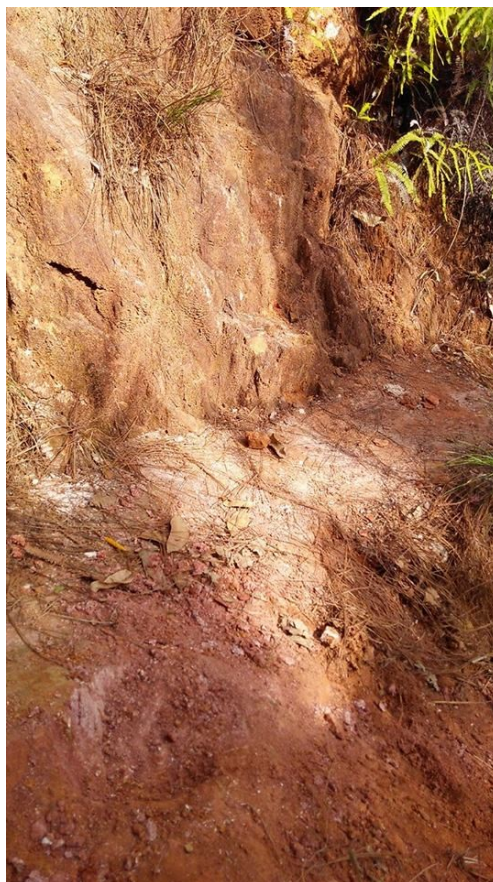
**Figura 21** - Talude exposto no terceiro ponto de coleta.

O Talude 3 foi realizado em uma área com extrema vegetação adjacente e com alguns pontos expostos devido ao uso de moradores como travessia. Esse possuía um solo de característica mais alterada e mesmo pertencente à unidade geotécnica Podzólico Vermelho-Amarelo, conforme a Figura 15, contendo as características já citadas, é correto classifica-lo como um solo residual de diabásio e, com isso, contendo pequenas variações sobre seu comportamento.

Dentre os pontos de coleta realizados na Bacia do Itacorubi, o terceiro ponto de coleta de amostras destacou-se em virtude da quantidade de área com cobertura vegetal adjacente, conseqüentemente, dificultando a extração de amostras indeformadas devido à presença de raízes, como pode ser observado nas Figuras 21 e 22.

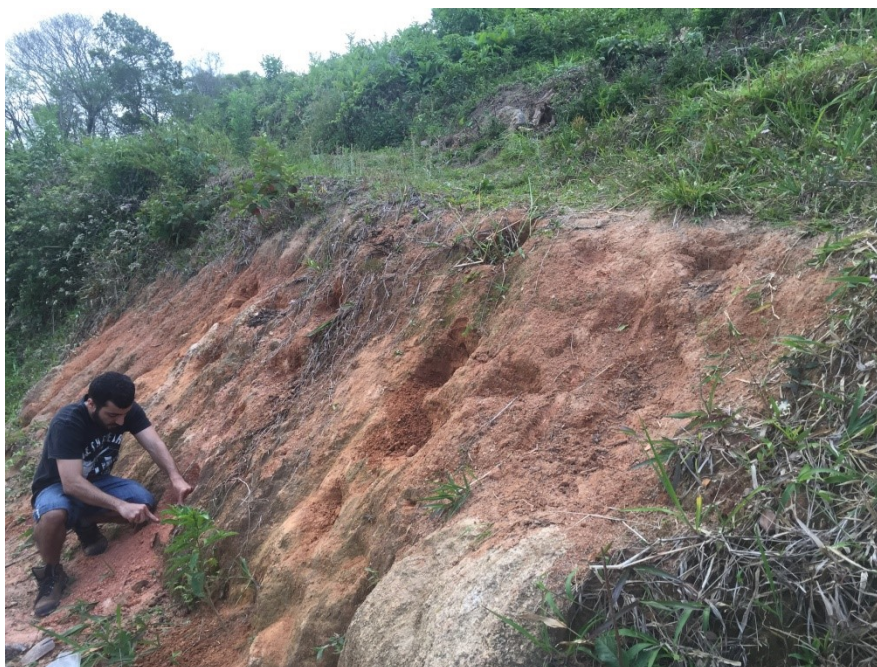
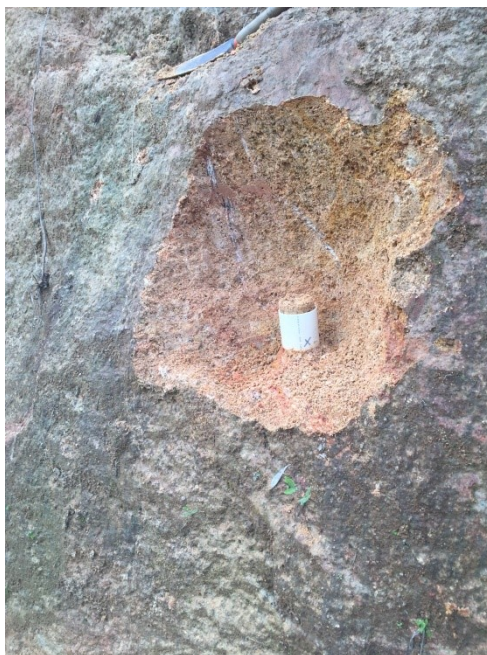
E, finalmente, o último local, Talude 4, as amostras foram extraídas em área com considerável alteração e diversos tipos de solo. Como pode ser observado na Figura 23 e 24, o quarto ponto de coleta apresenta grandes variações das características geotécnicas. Na tentativa de abranger essa variedade, as amostras foram retiradas ao longo do talude. Foram coletadas sete amostras percorrendo uma pequena faixa de talude exposto a fim de avaliar essa suscetibilidade, porém, em virtude das discrepantes variações mineralógicas, os solos apresentaram resultados específicos para cada tipo.

**Figura 23** - Coleta sendo realizada no quarto talude.

**Figura 24** - Talude com características distintas no ponto 4.

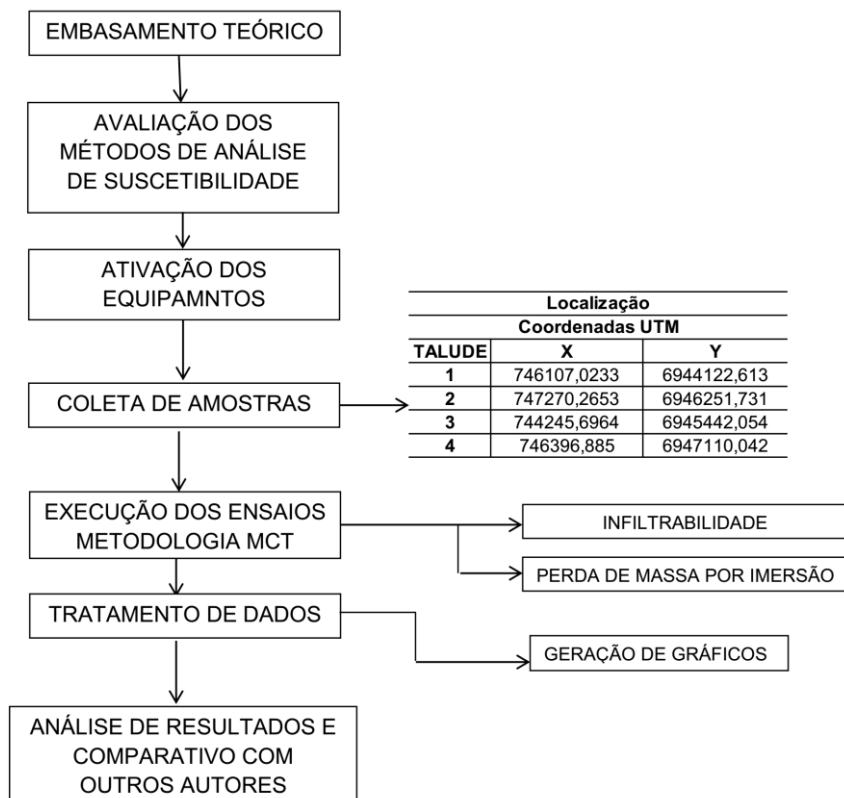
**Figura 25** - Fluxograma das etapas de trabalho.

Além dos ensaios realizados, foram consolidadas algumas pesquisas sobre avaliações da erodibilidade, as quais podem ser observadas na linha de fluxo apresentada na Figura 25 que essa pesquisa seguiu com o objetivo de criar uma forma complementar para produzir um julgamento relativo entre os dados encontrados e outros trabalhos utilizados para ponderação de solo erodíveis.

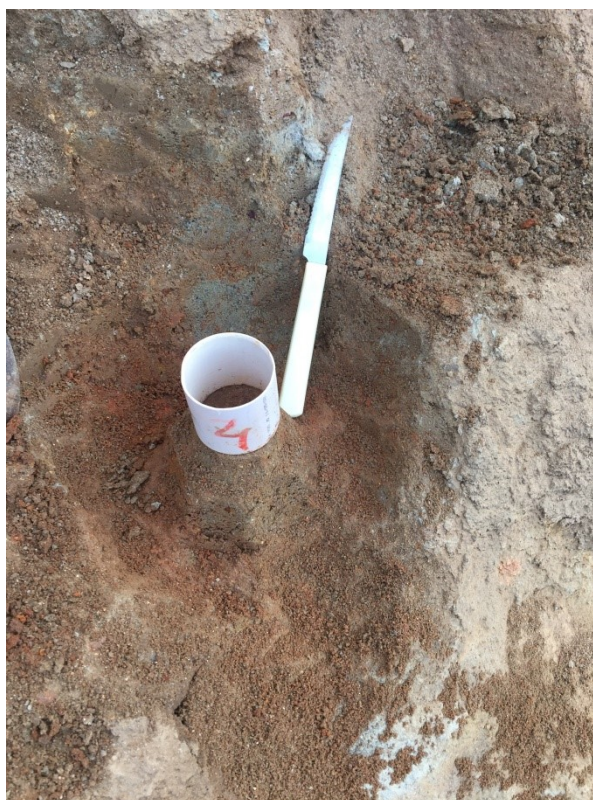
**Figura 26** - Molde posicionado para extração de uma amostra.

Os ensaios de infiltrabilidade foram realizados seguindo alguns critérios utilizados pelos autores citados anteriormente no capítulo 2. Primeiramente, os moldes que foram utilizados são de PVC, em que o formato é de um cilindro prismático com 5cm de diâmetro e 5cm de altura, os quais foram lixados nas extremidades, na tentativa de adquirir uma forma biselada para auxiliar na extração das amostras em campo.

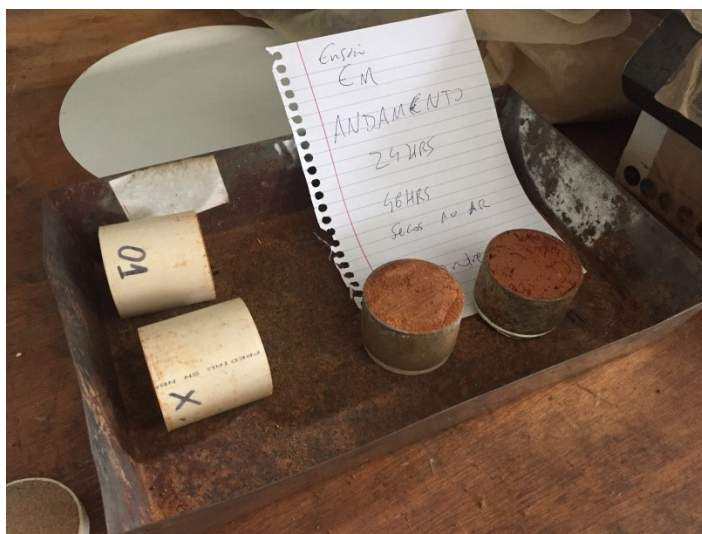
**Figura 27** - Amostras expostas ao ar (24 e 48 horas) para variação da umidade.

O posicionamento dos corpos de prova durante a exposição era levado em consideração em virtude do ensaio que iria ser realizado, como na Figura 27. As amostras para o ensaio de infiltrabilidade eram mantidas na posição horizontal para homogeneização da umidade em ambos os lados.

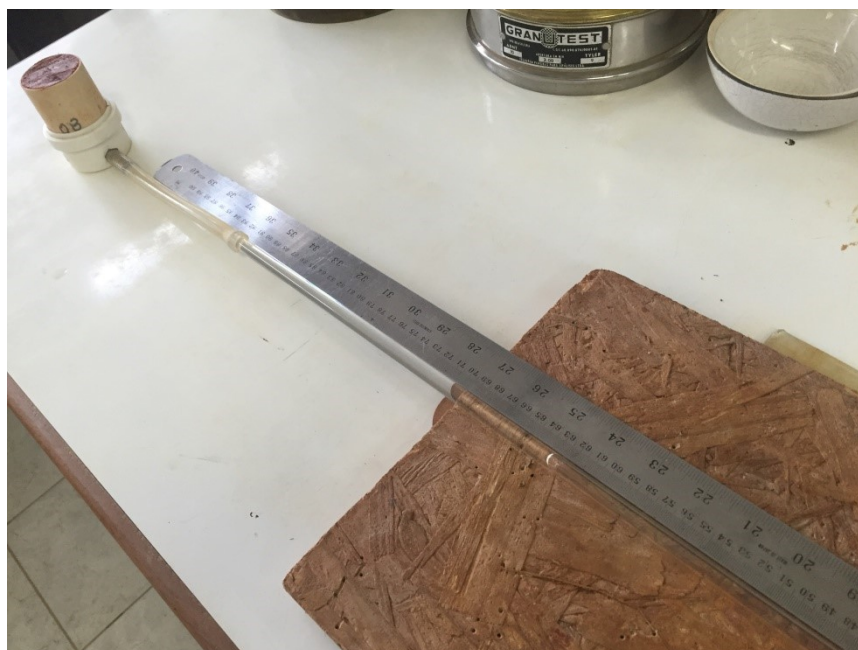
**Figura 28** - Ensaio de infiltrabilidade em andamento.

Antes do início do ensaio, o equipamento era devidamente calibrado, observando se a interface de água permaneceria unida à pedra porosa e ajustando a altura do tubo capilar para conformação do menisco. Lembrando que a pedra devia estar devidamente saturada ao iniciar o ensaio, visando, assim, que a variação linear do menisco ocorra em virtude da falta de água do solo que infiltrará por capilaridade, e não da ausência de água na pedra porosa que poderia absorver parte do líquido.

As amostras, as quais haviam sido arrasadas para ficarem corretamente posicionadas nos moldes, são postas por cima dessa pedra porosa com granulação aberta, sendo essa o limite de encontro entre o solo nos moldes e a água, a qual estava no nível adequado para que pudesse infiltrar-se por capilaridade pela pedra porosa até atingir a amostra de solo.

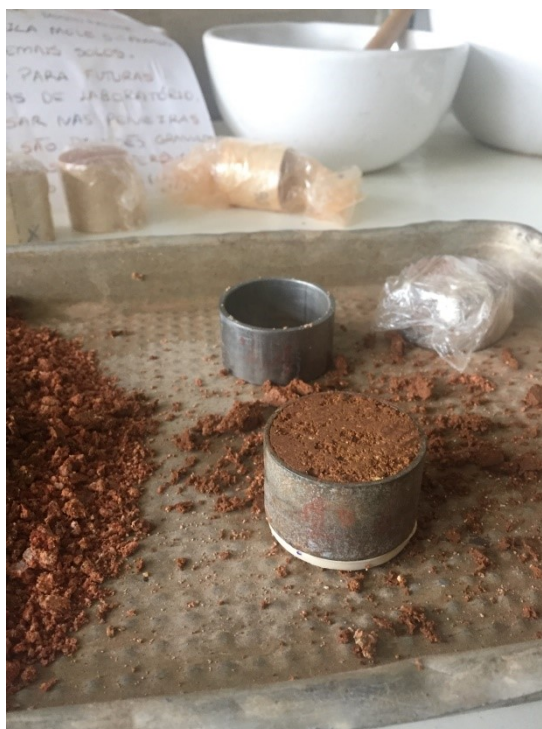
**Figura 29** - Amostra e molde antes do ensaio de perda de massa por imersão.

Durante o procedimento de coleta para ensaios, as amostras, que foram coletadas nos mesmos pontos nas quais as de infiltrabilidade foram retiradas, possuem novamente o formato de um cilindro prismático, mas essa dispõe apenas de metade da altura do molde encontrado para o ensaio citado anteriormente. As dimensões do molde são de cinco centímetros de diâmetro interno e 2,5 de altura, esses são de um material diferente do PVC empregado no outro ensaio desse método, moldes de aço, o que de certa forma facilitou a seu posicionamento e extração do solo por ser mais rígido e não ocorrer deformação conforme inserção no solo muito seco.

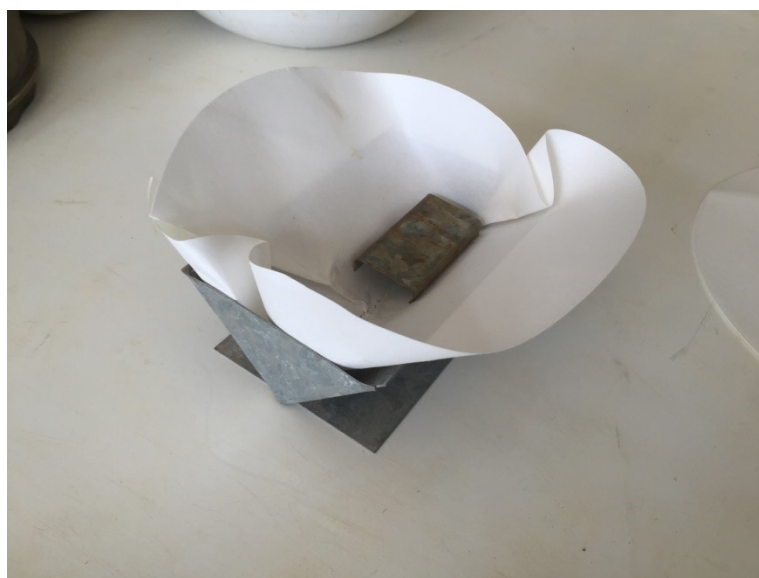
**Figura 30** - Calha, filtro de papel e suporte metálico para ensaio de erodibilidade específica.

Os moldes possuem uma parte extra de aproximadamente um centímetro de rebaixo onde esteve disposta a pedra porosa, totalizando dessa forma mais do que os 2,5 centímetros necessários para o solo. Essa pedra, além de regular a infiltrabilidade de água por um dos lados, também não permite que ocorram perdas por uma das extremidades quando se inicie o ensaio.

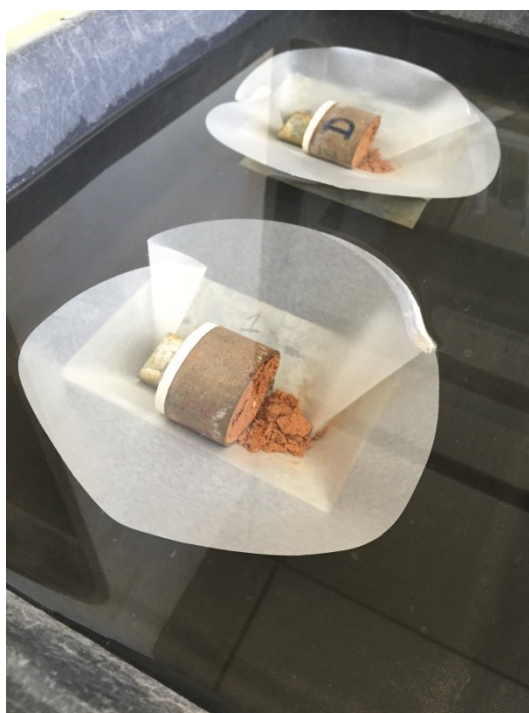
**Figura 31** - Ensaio de perda de massa por imersão em andamento.

Conforme Nogami e Villibor (1979), o ensaio possui tempo estimado de 20 horas. Sendo finalizado, é levada à porção erodida para uma estufa a aproximados 100°C e, por fim, mensurada a quantidade desprendida. Além disso, para

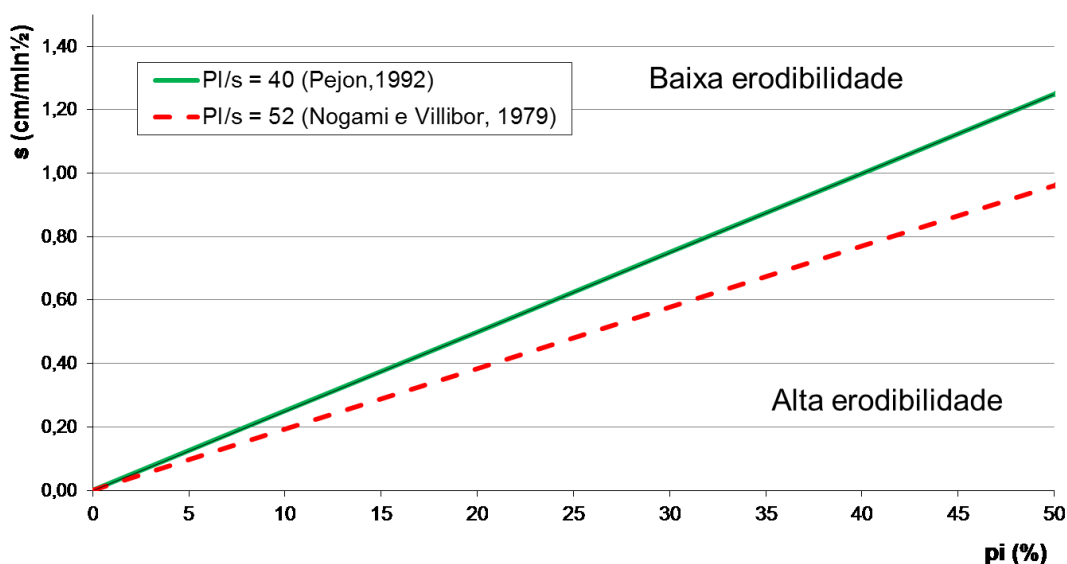
**Figura 32** - Critério de avaliação de erodibilidade.

Com essas duas estimativas, foi possível obter um critério de avaliação utilizando a divisão do percentual de massa desagregado sobre o coeficiente de sorção para infiltrabilidade. Conforme Nogami e Villibor (1979), essa estimativa de erodibilidade ( $\pi/s$ ) pode avaliar se determinada unidade pode estar mais suscetível à processos erosivos fazendo o uso de um limite de erodibilidade no qual  $\pi/s=52$ , ou valores superiores, são considerados solos erodíveis. Com o avanço de trabalhos científicos, avaliou-se esse limite como muito abrangente para solos não erodíveis, dessa forma, Pejon (1992) estipulou um limite mais baixo,  $\pi/s=40$ , criando, assim, uma avaliação mais restritiva, Figura 32.

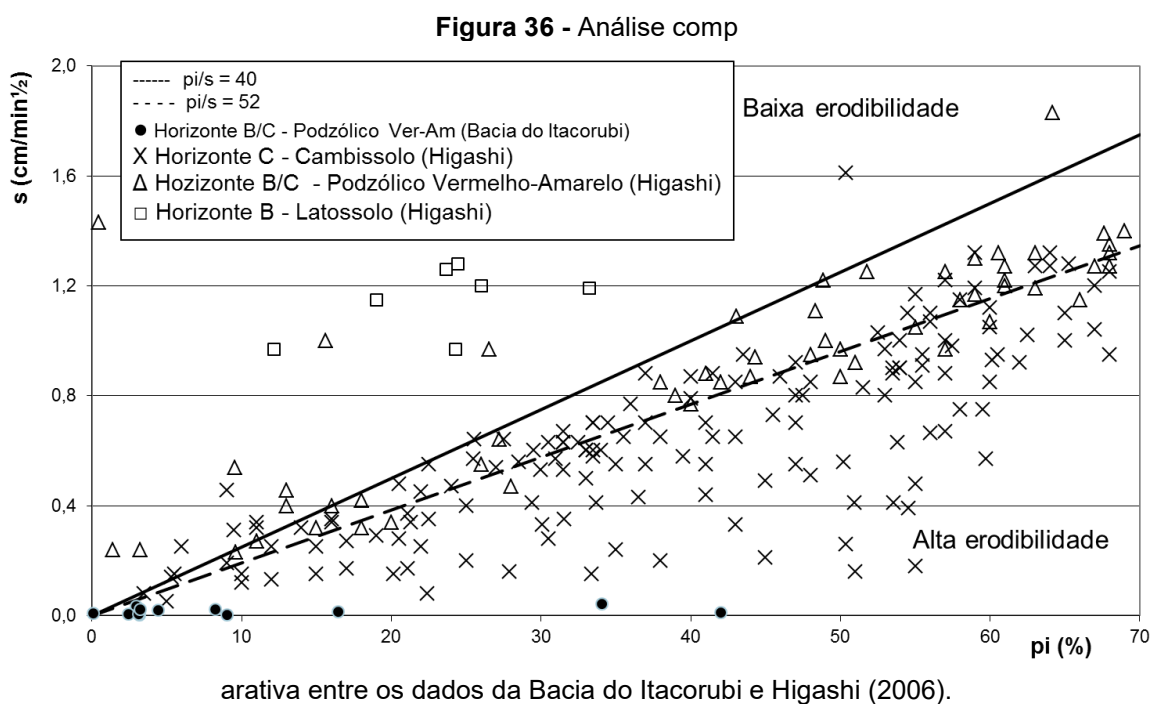
Dessa maneira, em consequência da compilação dos dados anteriormente apresentados e pesquisas realizadas na Região Sul, criou-se a Figura 36, no qual os dados obtidos por Higashi (2006) para análise na região de Tubarão foram comparados com aqueles encontrados para a Bacia do Itacorubi. Segundo a imagem, há uma predominância de solos potencialmente erodíveis, o que inclui Podzólicos e Cambissolos. Além disso, caracterizando a exceção, os Latossolos, os quais possuem tendências à formação de crostas superficiais e endurecimento do solo, demonstrando, dessa forma, comportamento não erodível.

De acordo com a Figura 36, observa-se que há o predomínio das amostras retiradas da unidade de Podzólico Vermelho-Amarelo em manterem-se entre os limites estabelecidos para classificação da erodibilidade, realçando suas tendências ao alto potencial erodível.

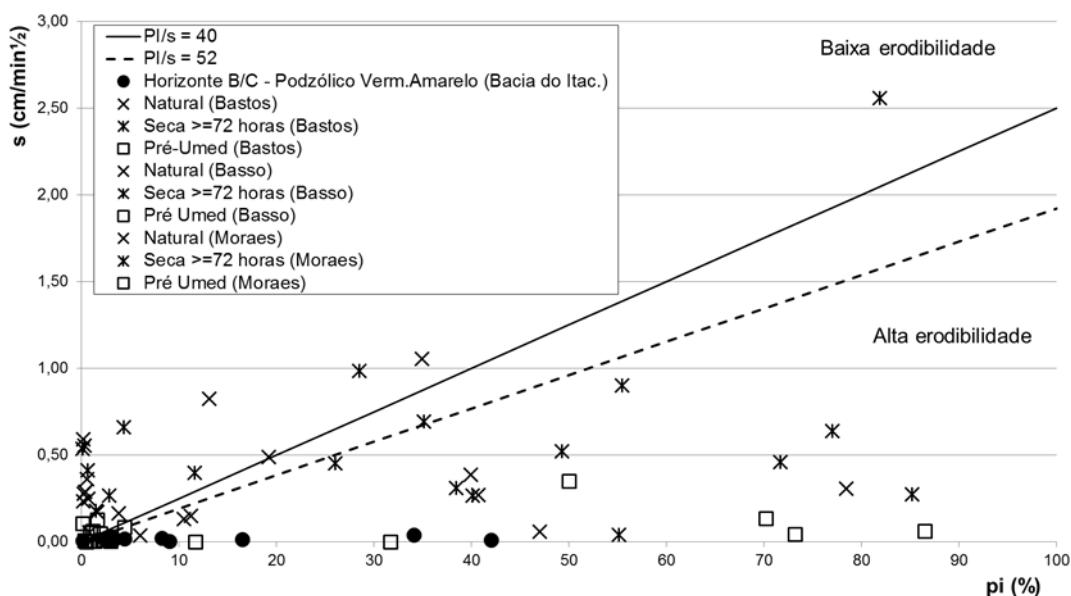
**Figura 38** - Análise comparativa entre os dados da Bacia do Itacorubi, Bastos (1999), Basso (2013) e Moraes (2015).

Mesmo seguindo análises similares, houve algumas disparidades entre parâmetros adotados por alguns autores para a realização dos ensaios. Bastos (1999), Basso (2013), Moraes (2015), os quais realizaram seus ensaios predominantemente no estado do Rio Grande do Sul, desenvolveram seus estudos para três diferentes teores de umidade, natural, 24 horas e pré-umedecida, enquanto que, autores de outros estados da região como, por exemplo, Higashi (2006), Grando (2011), Heidemann (2014), optaram pela realização dos ensaios em, pelo menos, três teores de umidade, entre os quais a amostra com maior percentual de umidade era a natural, assim como, o padrão adotado neste trabalho.

Os resultados das amostras provenientes de reensaio, ou seja, pré-umedecidas, apontaram grande aumento no percentual de perda de massa, Figura 38, evidenciando seu comportamento erodível. Em concordância, as amostras ensaiadas com, pelo menos, 72 horas de exposição ao ar apresentaram considerável percentual para o ensaio de erodibilidade específica. A escolha dos teores de umidade propiciou uma análise mais significativa do impacto da alternância de gradiente e, com isso, valores mais expressivos para avaliação da suscetibilidade à erosão em função da variação do percentual de água.

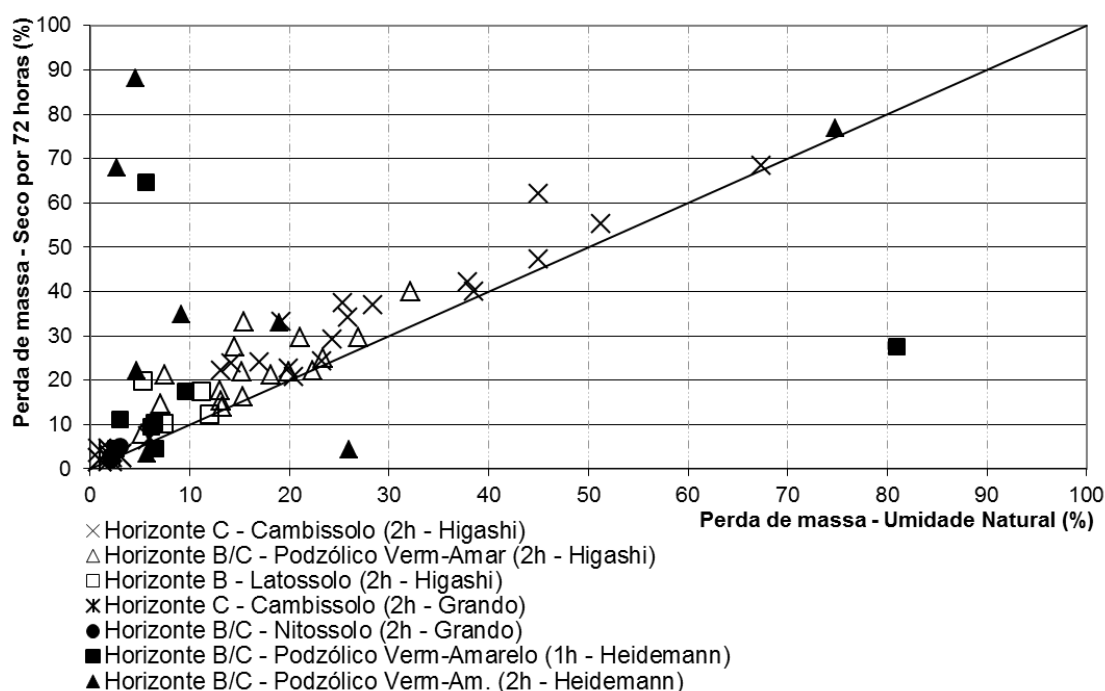
**Figura 39** - Análise comparativa entre os Métodos Inderbitzen realizados pelos autores Higashi (2006), Grando (2011) e Heidemann (2014).

Além da análise de percentual de solo desprendido que cada unidade geotécnica está sujeita, há um comparativo sobre os impactos em razão da alternância de umidade para cada tipo de unidade geotécnica. Conforme a Figura 39, os Podzólicos apresentam majoritariamente um percentual de perda de solo pouco similar para diferentes teores de umidade, evidenciando, assim, as consideráveis variações que esses solos possuem em função da mudança da quantidade de água intrínseca, e de que forma isso pode ser relevante aos ensaios realizados pela metodologia MCT.
