**ANÁLISE DO COMPORTAMENTO GEOLÓGICO-GEOTÉCNICO  
APLICADA À ESTABILIDADE DE UM TALUDE – CAMBORIÚ, SC**

Trabalho de Conclusão de Curso  
submetido ao Curso de Graduação em Geologia para a  
obtenção do grau de Bacharel em Geologia.  
Orientador: Prof. Dr. Murilo da Silva Espíndola.

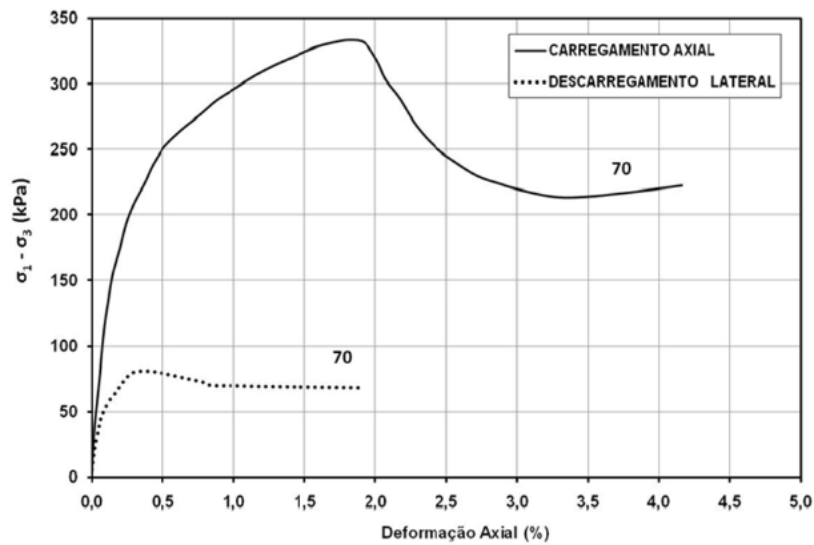
A Figura 8 apresenta este comportamento típico neste tipo de solo.

**Figura 8.** Curvas tensão-deformação para solo residual de gnaisse (Oliveira, 2011 *apud* Godoi, 2014)

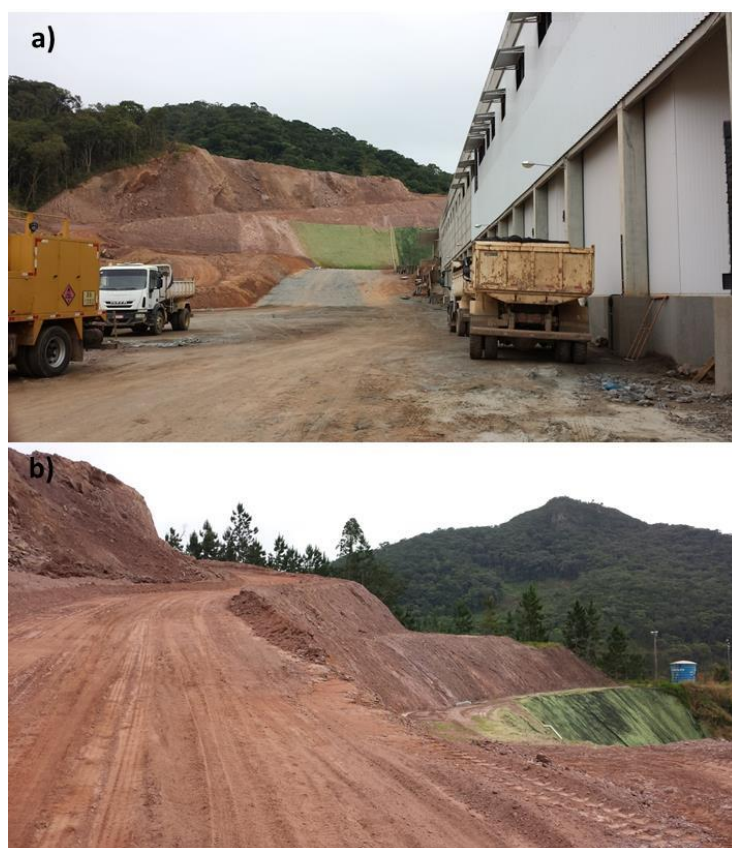
O local de estudo caracteriza-se pela presença de dois taludes artificiais de corte, escavados sob o mesmo maciço, com faces voltadas SE (Talude Norte) e NE (Talude Oeste), com estrutura na forma de bancadas, se interceptam em um ângulo de aproximadamente  $90^\circ$  próximos a uma drenagem natural do terreno. As Figuras 14 e 15 mostram o aspecto geral de ambos os taludes.

**Figura 14.** Aspecto geral do talude norte, em a) com visada frontal e b) com visada lateral.

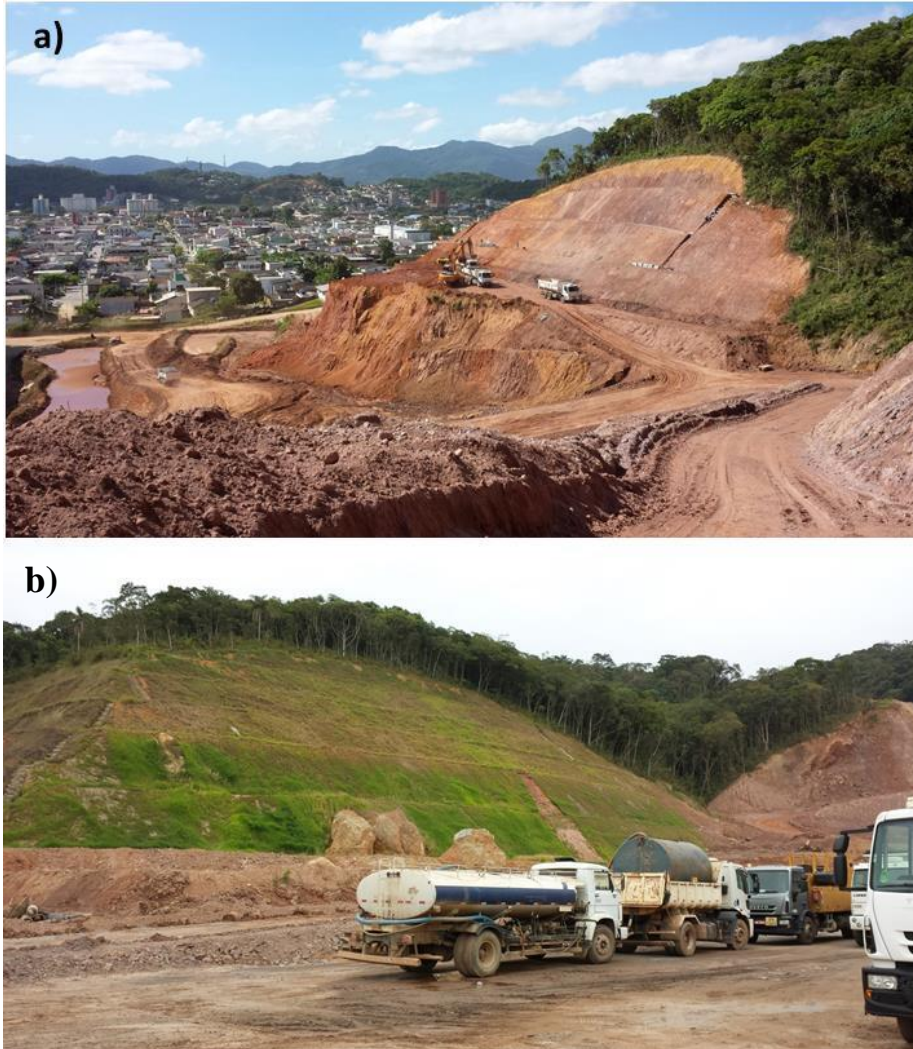
**Figura 15.** Aspecto geral do Talude Oeste, em dois momentos distintos a) durante a escavação das bancadas e b) geometria final.

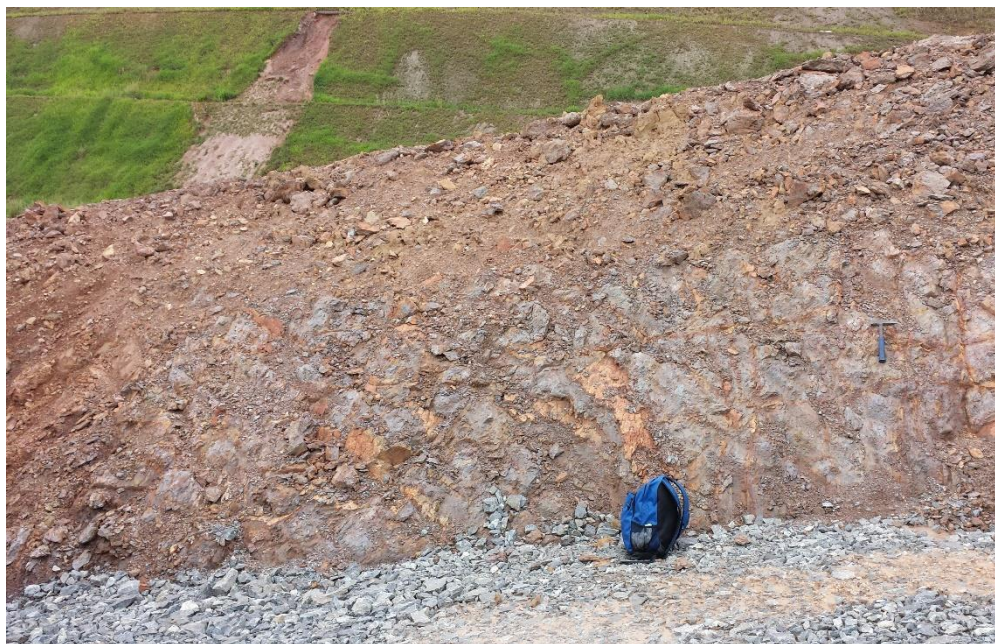
**Figura 16.** Aspecto do maciço rochoso aflorante próximo ao sopé dos taludes, exposto em virtude a instalação de obras locais.

Próximo a base dos mesmos encontram-se instalados dois barracões industriais, onde aflora material rochoso alterado, identificados como xisto. O maciço rochoso da base encontra-se intensamente fraturado, cortado por fraturas de diversas direções e com foliações metamórficas variáveis. Próximo às discontinuidades observa-se maior grau de alteração, denotada pela coloração marrom avermelhada decorrente dos processos de alteração (Figura 16).

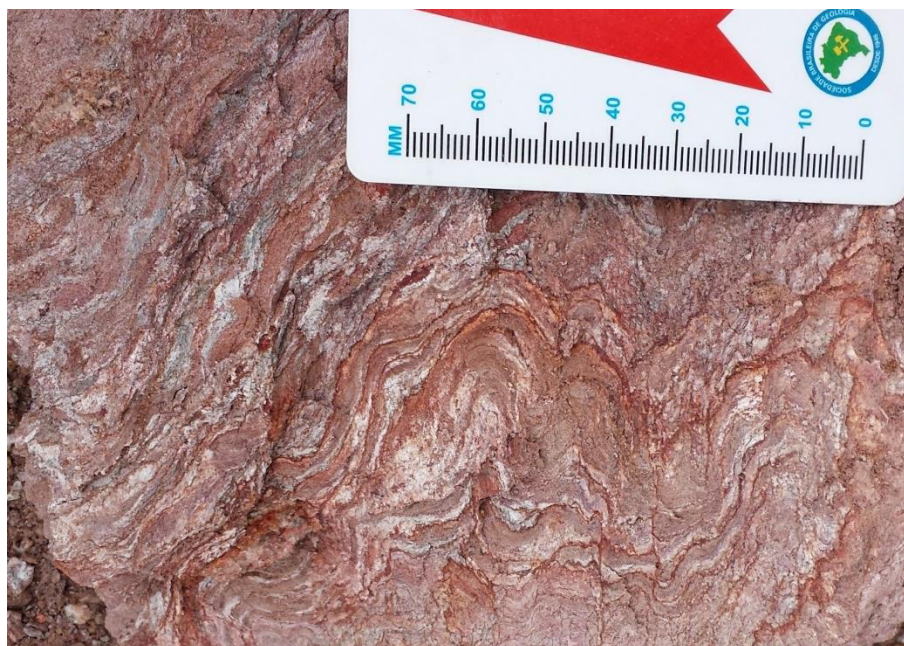
Ao longo do maciço são observados presença de crenulações associadas a xistosidade (Figura 18) e com ocorrências esparsa de níveis e veios quartzosos (Figura 19) de textura sacaróide.

**Figura 18.** Crenulações e dobramentos centimétricos a decimétricos.

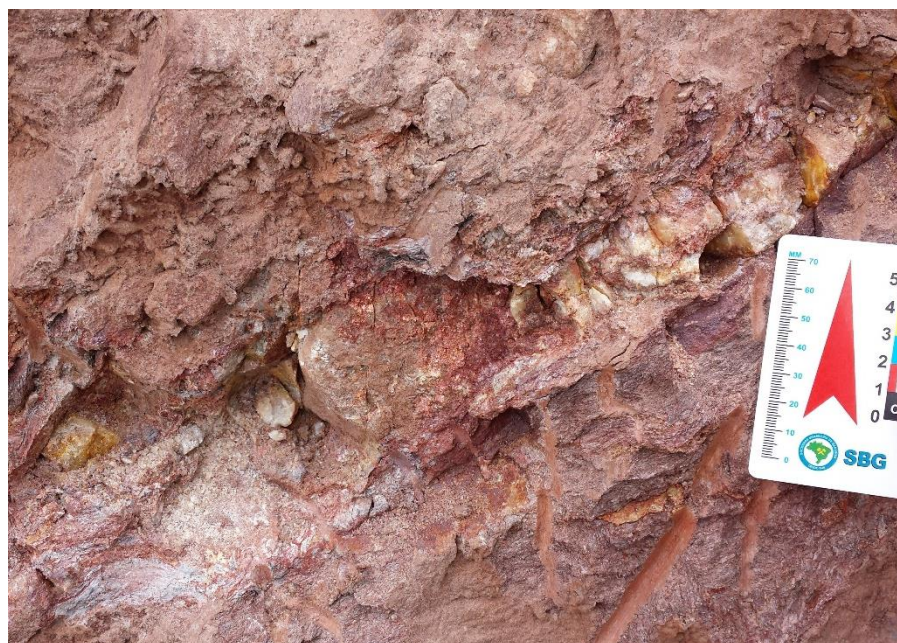
**Figura 19.** Veio quartzoso presente no maciço.

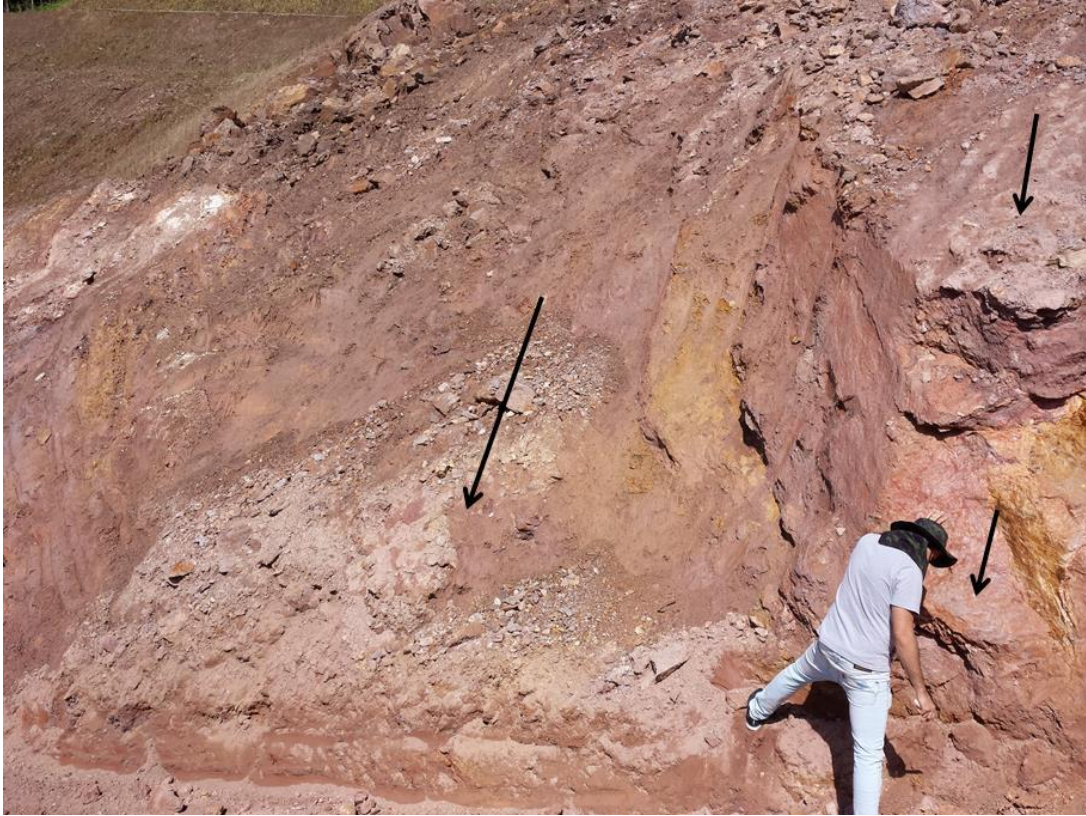
**Figura 20.** Rupturas planares rasas, com sentido de movimentação indicado pela seta preta.

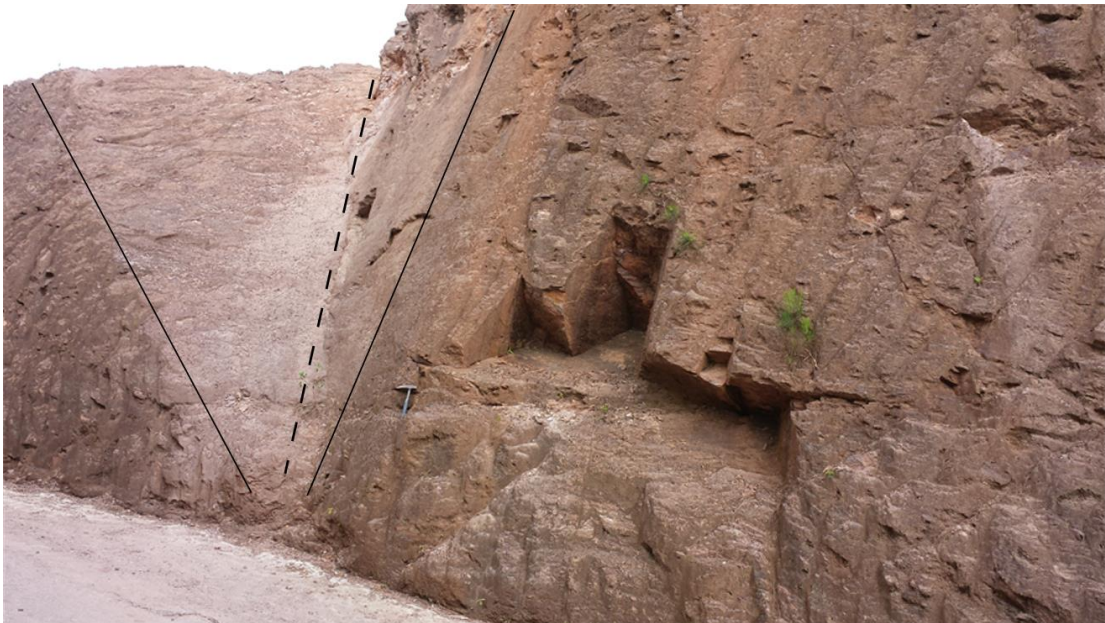
**Figura 21.** Desprendimento em cunha, causado pelo afloramento da linha de intersecção de dois planos em uma das vertentes artificiais do maciço.

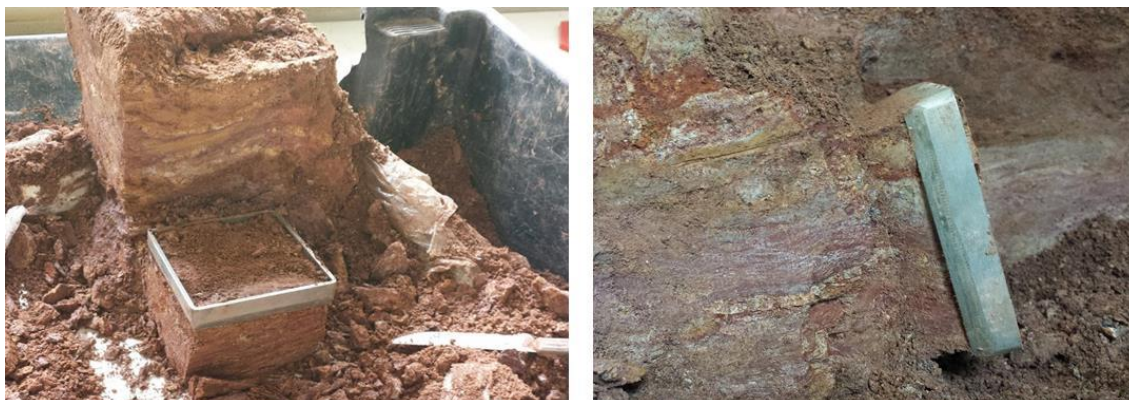
**Figura 25.** Procedimento para moldagem dos corpos de prova destinados ao ensaio de cisalhamento direto. À esquerda CP orientado paralelamente a xistosidade, à direita CP orientado perpendicularmente a xistosidade.

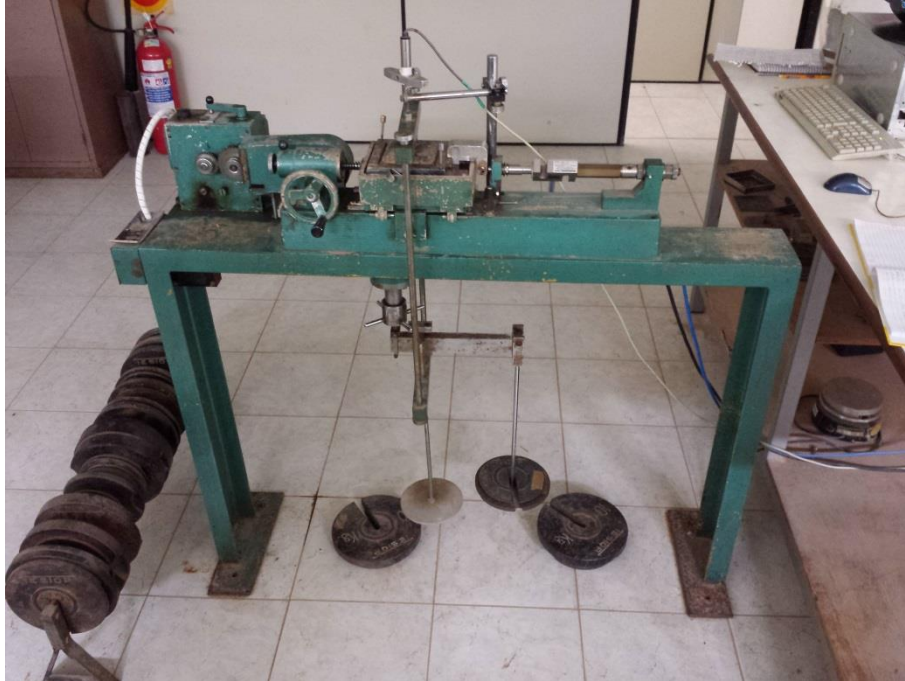
Os ensaios foram executados de acordo com a normas técnica ASTM D3080 - *Direct Shear Test of Soils Under Consolidated Drained Conditions*. Para o bloco B, representativo do horizonte C, foram moldados corpos de prova paralelo e perpendicularmente aos planos de xistosidade. Adicionalmente, verificou-se o efeito da aplicação de diferentes tensões normais no comportamento da amostra, onde foram realizados rupturas de 18, 33, 78, 138 e

**Figura 26.** Equipamento empregado no ensaio de Cisalhamento

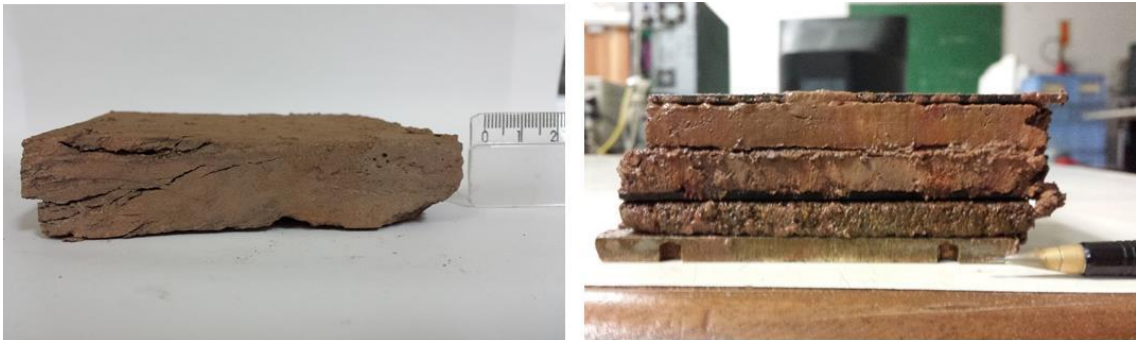
**Figura 27.** Exemplo de superfícies de ruptura inválida (à esquerda) e superfície bem desenvolvida, válida (à direita)

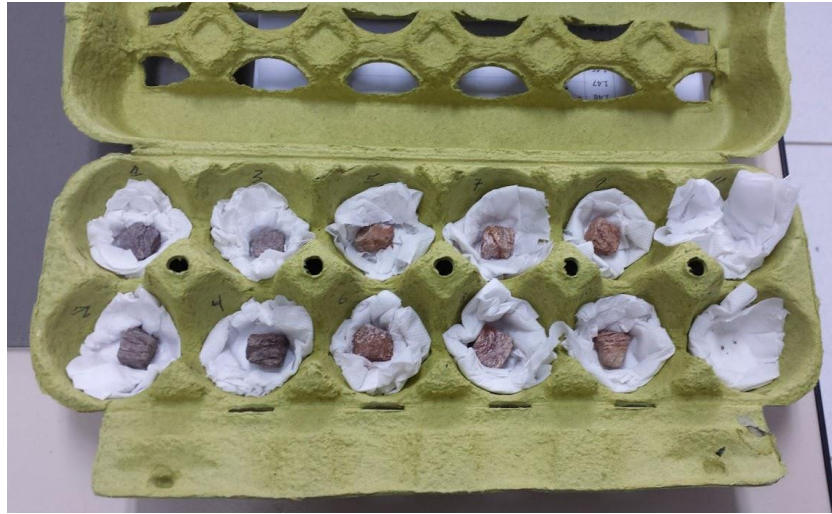
**Figura 29.** Condicionamento de amostras destinadas ao MEV.

Após o preparo, as amostras foram condicionadas em uma caixa de papelão forrada com papel fino a fim de evitar impactos no transporte, tendo em vista a fragilidade do

material, onde foram mantidas por mais uma semana em processo de secagem natural (Figura 29).

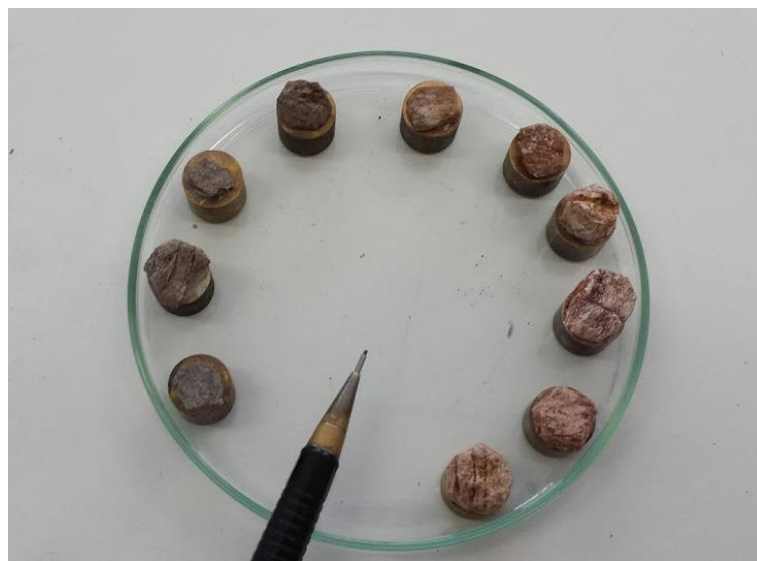
**Figura 30.** Amostras fixadas nos *stubs*, prontas para etapa de recobrimento.

Nas dependências do LACME/UFSC, procedeu-se ao acabamento final das amostras empregando-se lixa e estilete. As amostras foram fixadas com cola prata em uma pequena base metálica (*stub*) (Figura 30). Na sequência as amostras foram submetidas a vácuo e recobertas com uma fina película de ouro, garantindo a condutividade elétrica na superfície do material, tornando o processo de imageamento possível. Os procedimentos adotados seguiram as normas e orientações do laboratório, com metodologia semelhante a adotada por Godoi (2014) e Espíndola (2011).

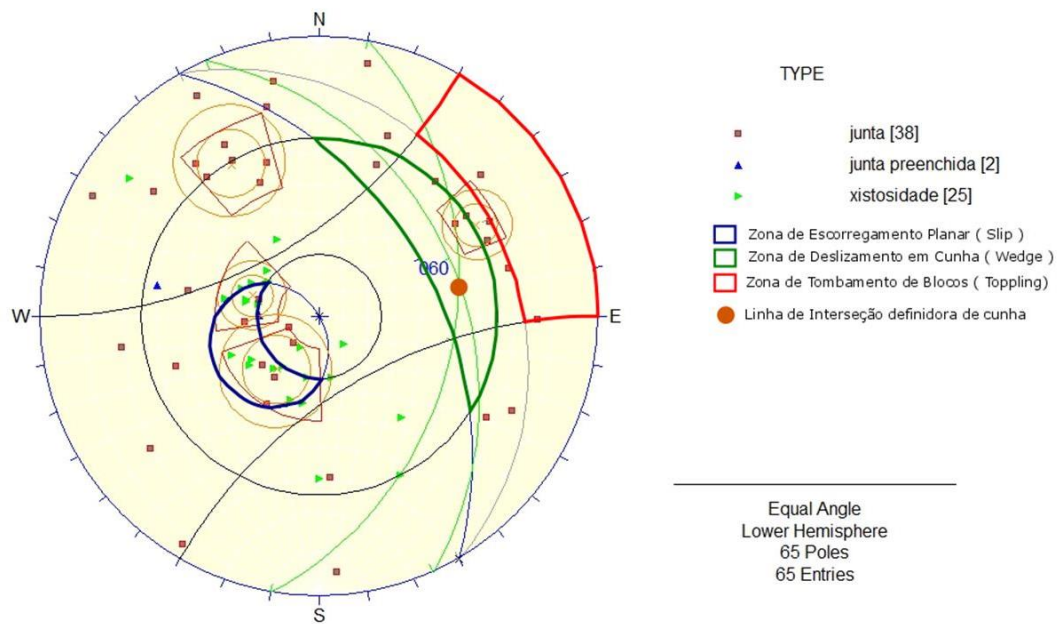
**Figura 32.** Exemplo de análise cinemática com destaque para diferentes zonas de desprendimento.

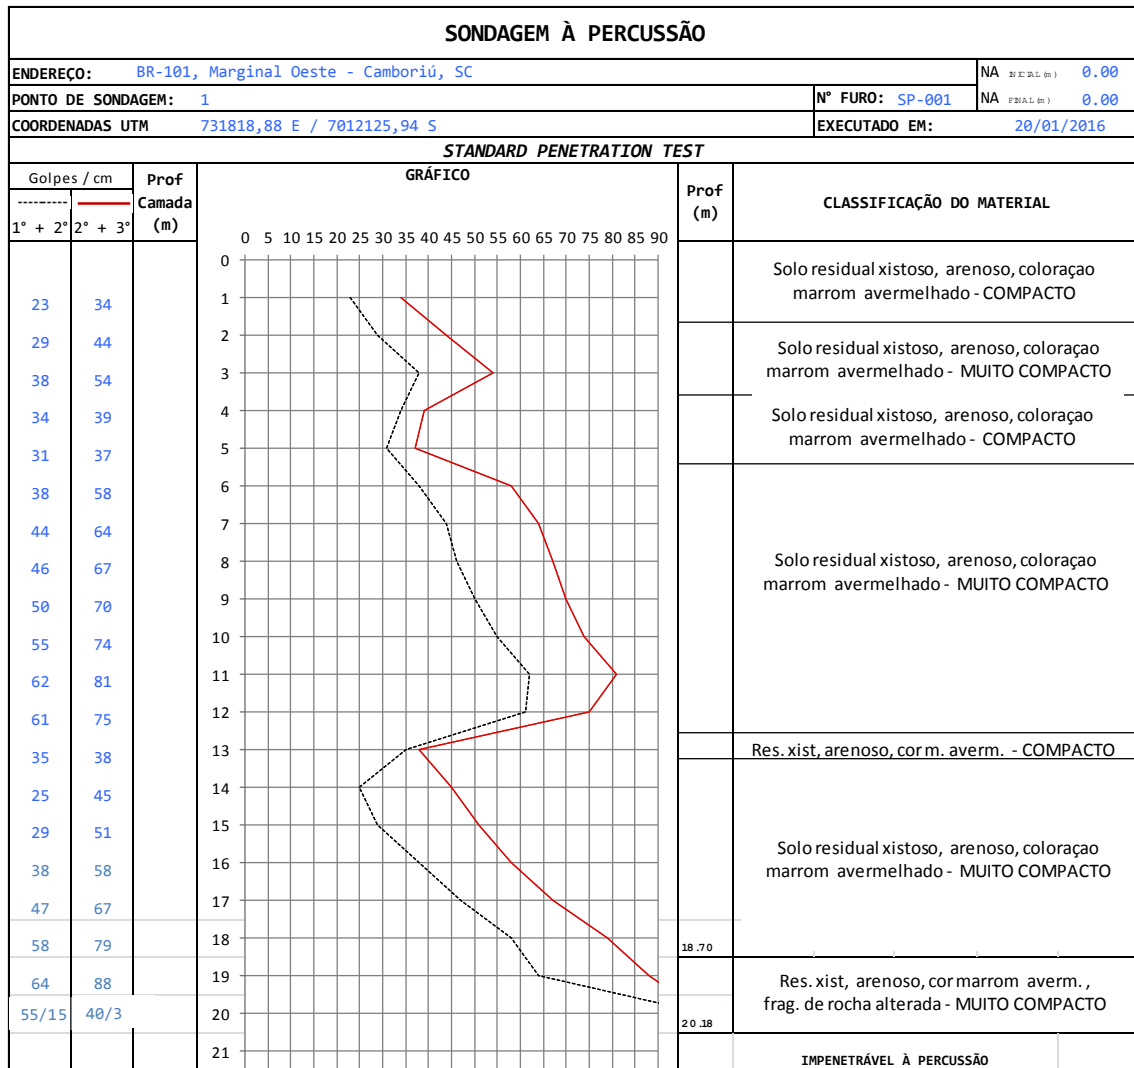
Figura 37. Reinterpretação do resultado da sondagem SPT realizada sobre o talude em análise.

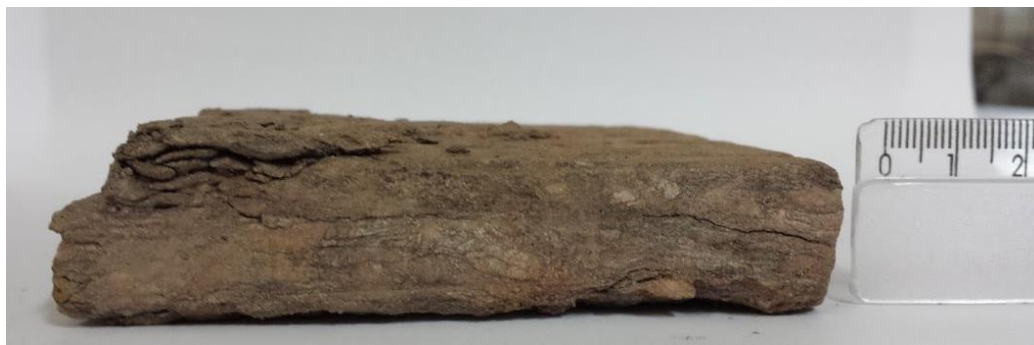
**Figura 40.** Corpo de prova do Bloco A, com má formação da superfície de ruptura, orientada paralelamente a xistosidade.

Na Figura 40 pode-se observar o modo como material acomodou a deformação, não gerando uma superfície de ruptura regular. Possivelmente um dos problemas relacionados a ruptura desta amostra refere-se a distribuição não uniforme das tensões cisalhantes uma vez que devido a resistência do material, os dentes da placa dentada não puderam penetrar na amostra.

Com base nestas observações, espera-se que o material deste bloco venha a apresentar valores de resistência ainda mais elevados que os obtidos. O ensaio não foi realizado na orientação perpendicular tendo em vista a qualidade dos parâmetros obtidos e as limitações impostas pela célula de carga do equipamento. Deste modo, porções do afloramento com este aspecto, são mais convenientemente avaliados do ponto de vista da mecânica das rochas.

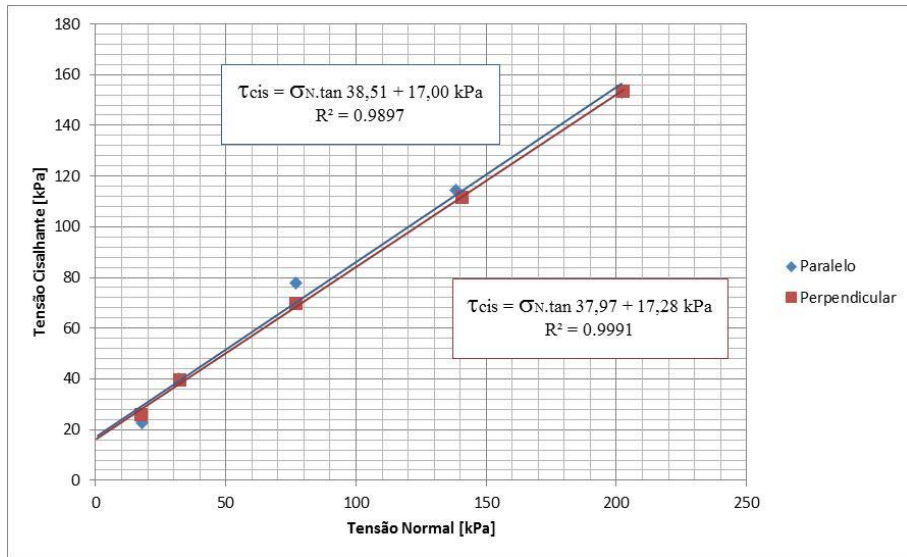
**Figura 41.** Envoltórias de ruptura obtidas mediante orientação paralela e perpendicular da xistosidade com cargas de 18 a 198 kPa para o Bloco B.

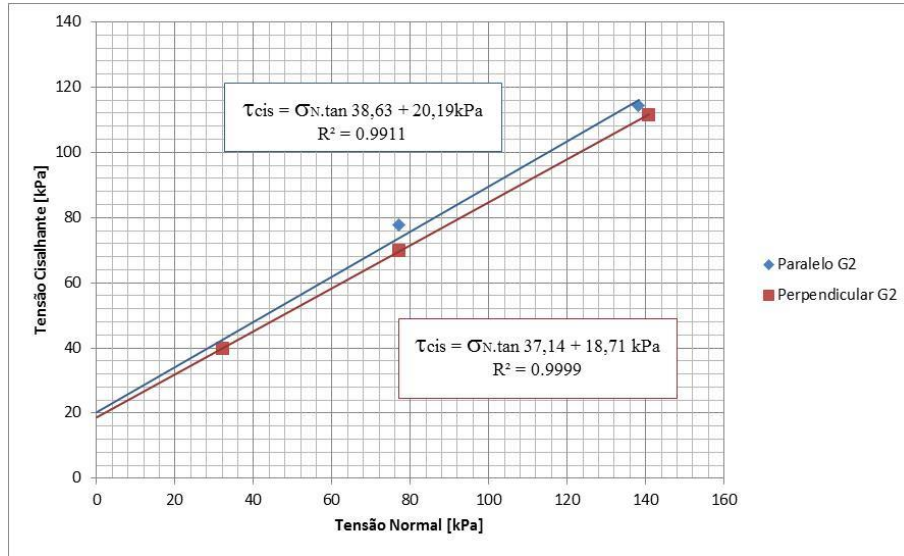
**Figura 43.** Envoltórias de ruptura obtidas mediante orientação paralela e perpendicular da xistosidade com cargas de 33 a 138 kPa para o Bloco B.

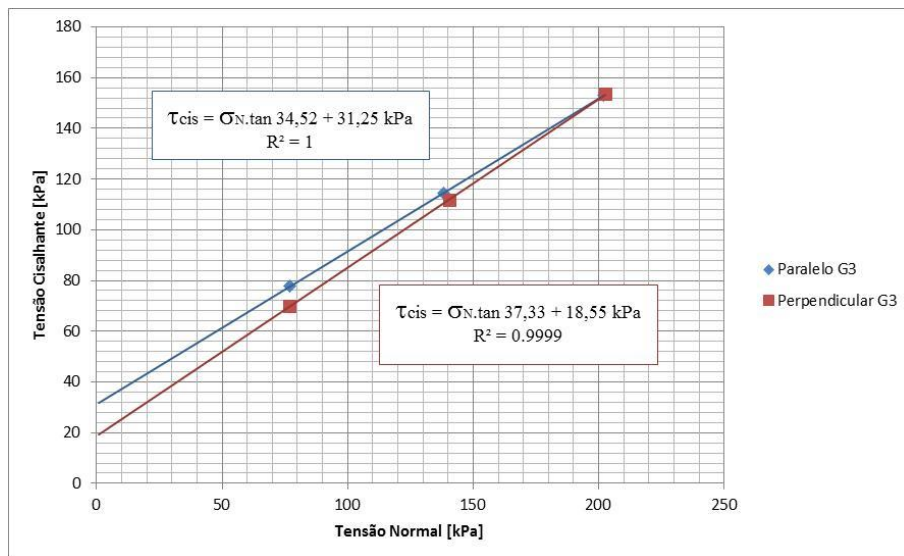
**Figura 44.** Envoltórias de ruptura obtidas mediante orientação paralela e perpendicular da xistosidade com cargas de 78 a 198 kPa para o Bloco B.

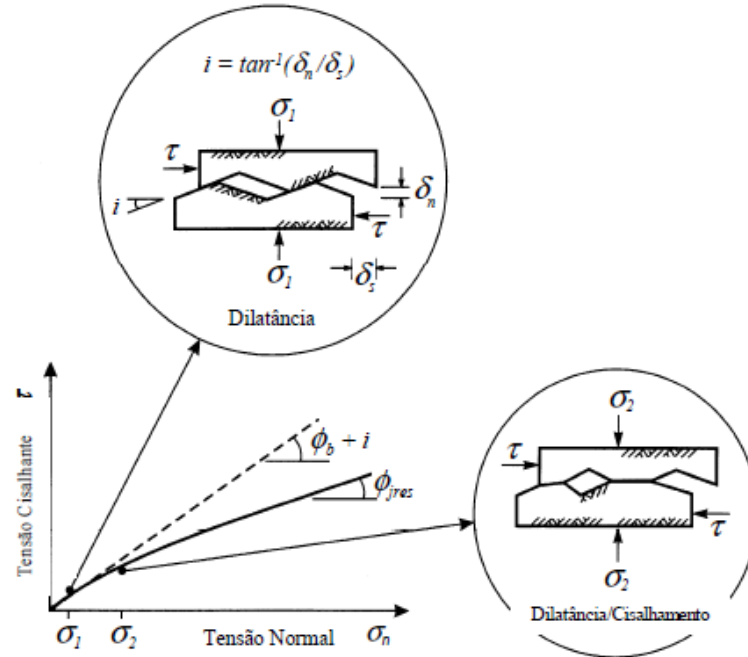
**Figura 46.** Influência da rugosidade e ondulações sob a envoltória de ruptura.

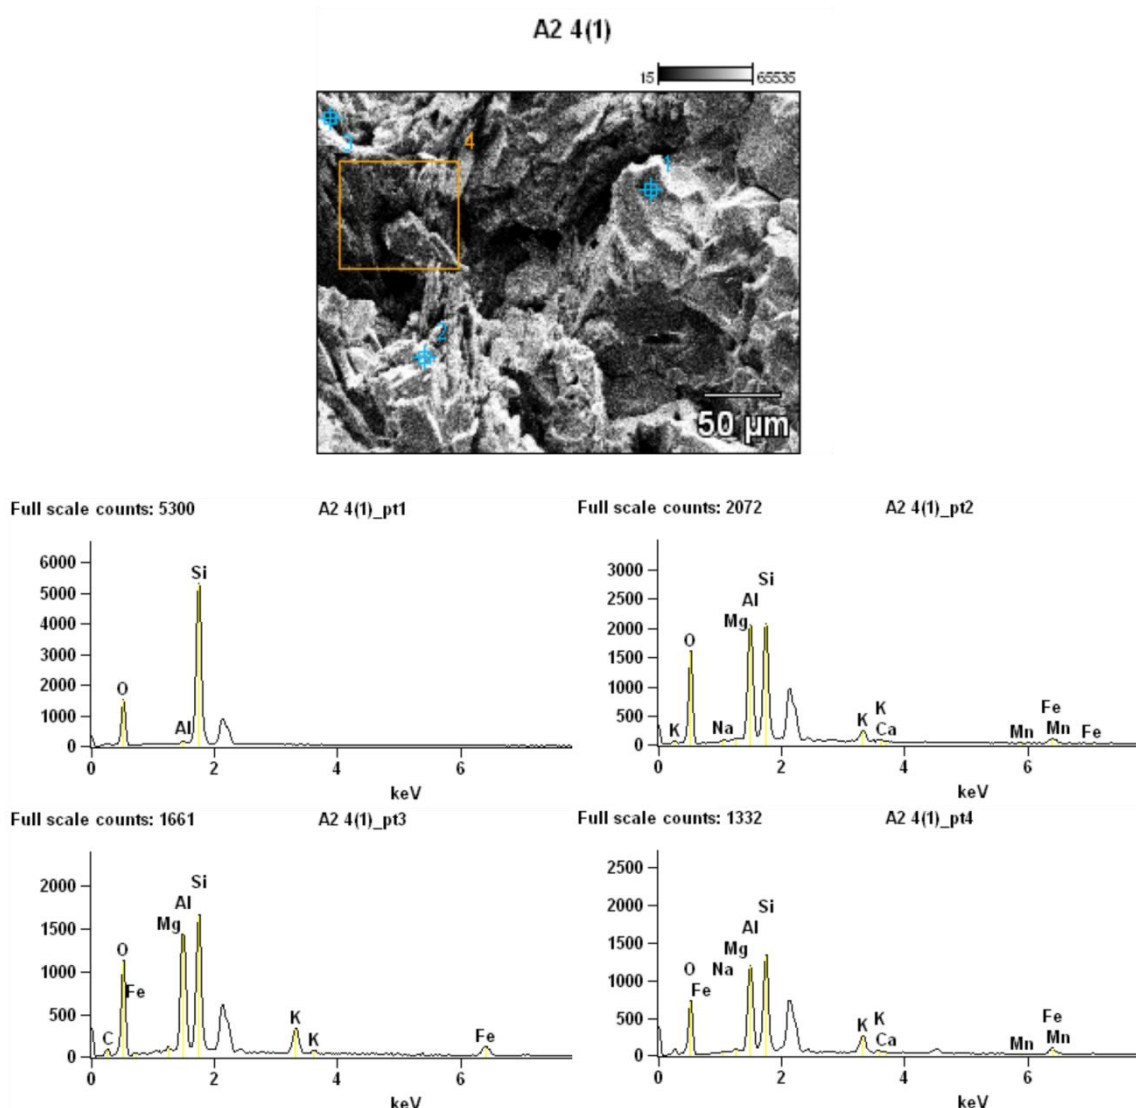
**Figura 51.** Exemplo de resultado padrão obtido nas análises de EDS, correspondente ao Bloco A.

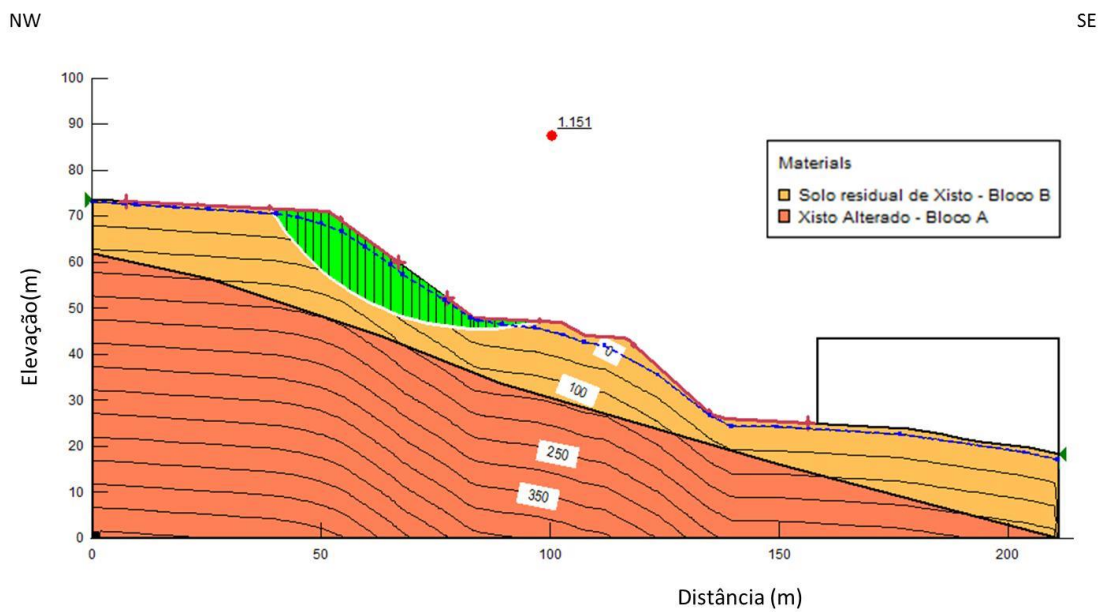
**Figura 59.** Modelo de estabilidade desenvolvido no perfil B, em condição atual, com nível piezométrico próximo a superfície. ( $F_s = 1,151$ )

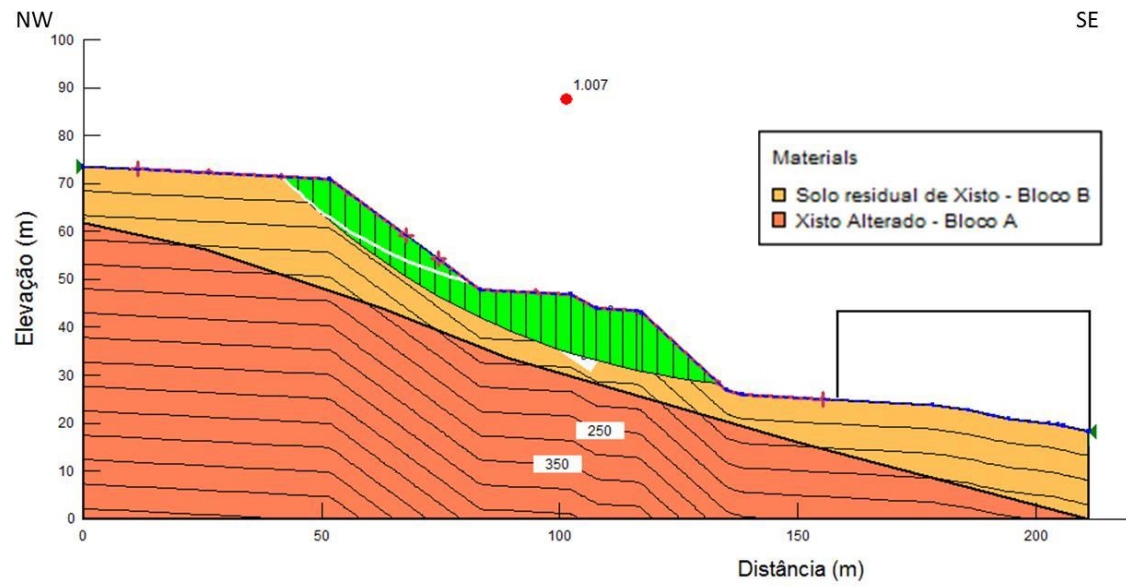
**Figura 60.** Modelo de estabilidade desenvolvido no perfil B, em condição atual, com perfil completamente saturado. ( $F_s = 1,007$ )
