UNIVERSIDADE FEDERAL DE SANTA CATARINA
CENTRO TECNOLÓGICO
DEPARTAMENTO DE ENGENHARIA CIVIL

**ANÁLISE DO PLANEJAMENTO E REALIZAÇÃO DO CONTROLE DA
PROGRAMAÇÃO DE UM EMPREENDIMENTO RESIDENCIAL**

Trabalho de Conclusão do Curso de Graduação em Engenharia Civil do Centro Tecnológico da Universidade Federal de Santa Catarina como requisito para a obtenção do Título de Bacharel em Engenharia Civil.

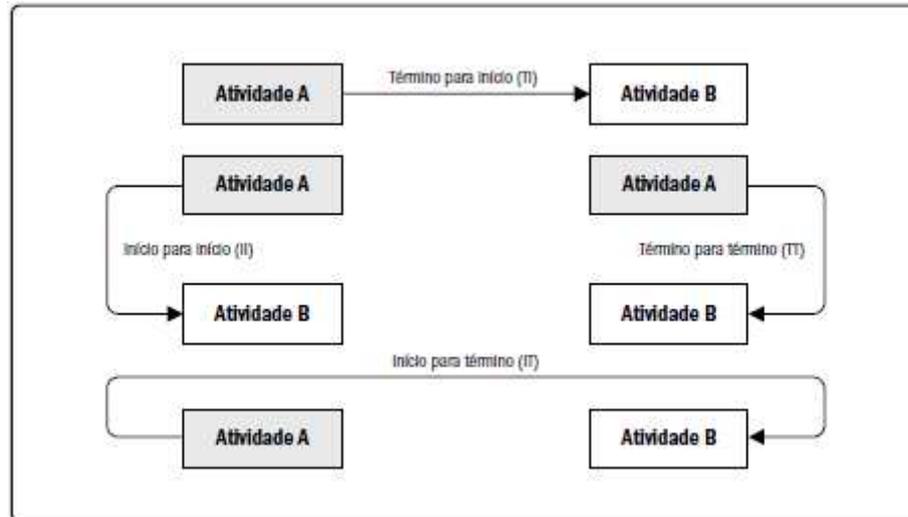
Figura 3 - Tipos de relacionamentos lógicos entre as atividades.

A Figura 3 mostra o esquema de relacionamentos lógicos que podem ser estabelecidos entre as atividades.

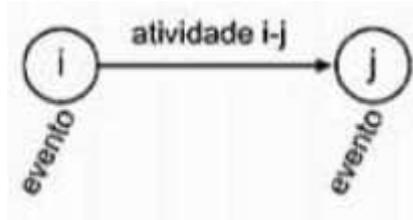
Figura 4 - Método das flechas.

O diagrama de rede é a representação gráfica das atividades e as dependências entre elas, fornecendo o caminho crítico do projeto, que será citado adiante, e as folgas possíveis para cada atividade. Existem dois métodos para traçar os diagramas: o método das flechas, em que as flechas representam as atividades e elas partem de um evento e terminam em outro (Figura 4); e, o método dos blocos, em que os blocos representam as atividades e são ligados por setas (Figura 5), nesse caso, sem o conceito de evento que existe no método anterior (MATTOS, 2010). Por julgar irrelevante para a revisão bibliográfica deste trabalho, não será tratado como realizar o diagrama de cada um dos métodos.

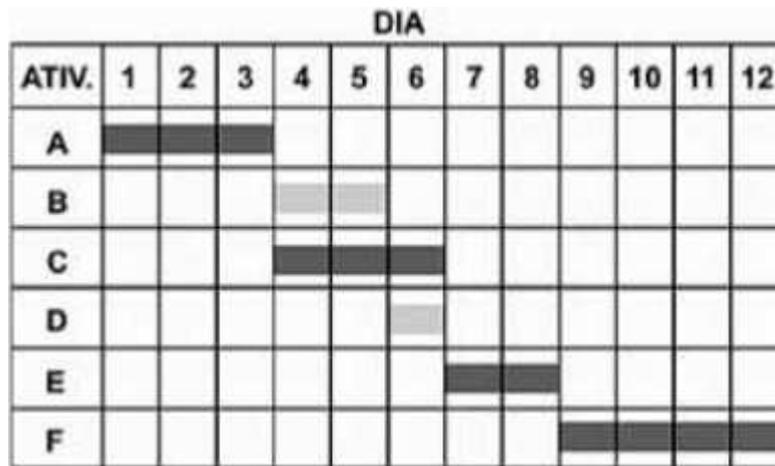
Figura 6 - Cronograma em dias sequenciais.

apresenta as atividades do lado esquerdo e, do lado direito, suas respectivas barras desenhadas em uma escala de tempo (Figura 6). Além disso, Mattos (2010) apresenta no Quadro 1 as vantagens e desvantagens da utilização do cronograma.

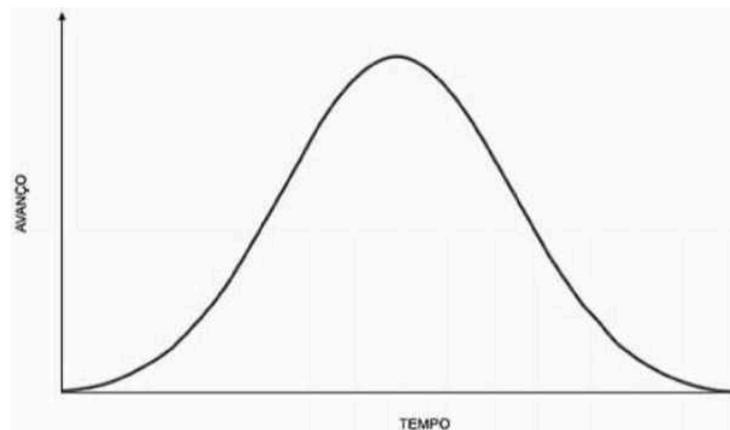
Figura 7 - Curva de Gauss genérica.

A execução de uma obra se aproxima muito da distribuição normal (Curva de Gauss): primeiro o ritmo é mais lento, depois passa para um ritmo intenso e, por fim, volta ao ritmo mais devagar; e, conseqüentemente, o mesmo acontece com o custo da obra, como pode-se observar na Figura 7, através da representação da curva de Gauss genérica. Porém, se for analisado o trabalho ou o custo acumulados, obtém-se um gráfico em função do tempo no formato de S, ao qual denominou-se Curva S (Figura 8). A principal vantagem da Curva S é que a mesma possui fácil leitura e permite uma apresentação rápida da evolução do projeto (MATTOS, 2010).

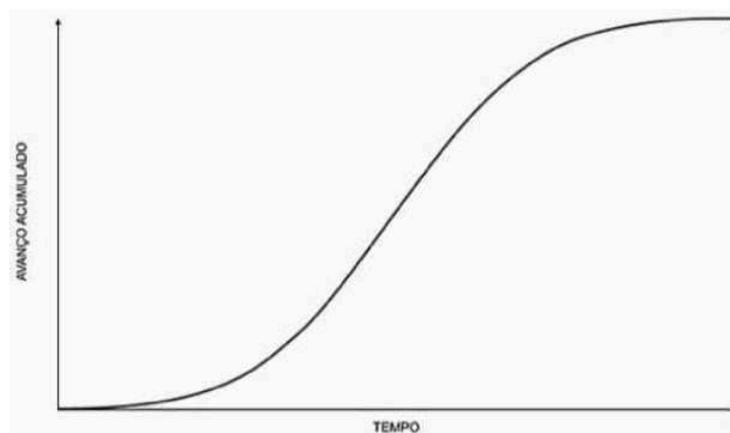
Figura 8 - Curva S genérica.

Para gerar a Curva S, considera-se para a curva de trabalho, todas as horas-homens trabalhadas independente da categoria profissional do operário, e para a curva de custo, considera-se o valor monetário de cada atividade levando em conta a mão de obra, material e equipamento envolvidos. É importante ressaltar que a Curva S de custos representa o avanço econômico do projeto, e não o financeiro, pois o fator econômico está relacionado ao ato da compra ou obtenção do item referido, enquanto o financeiro está relacionado ao desembolso para pagamento do mesmo (MATTOS, 2010).

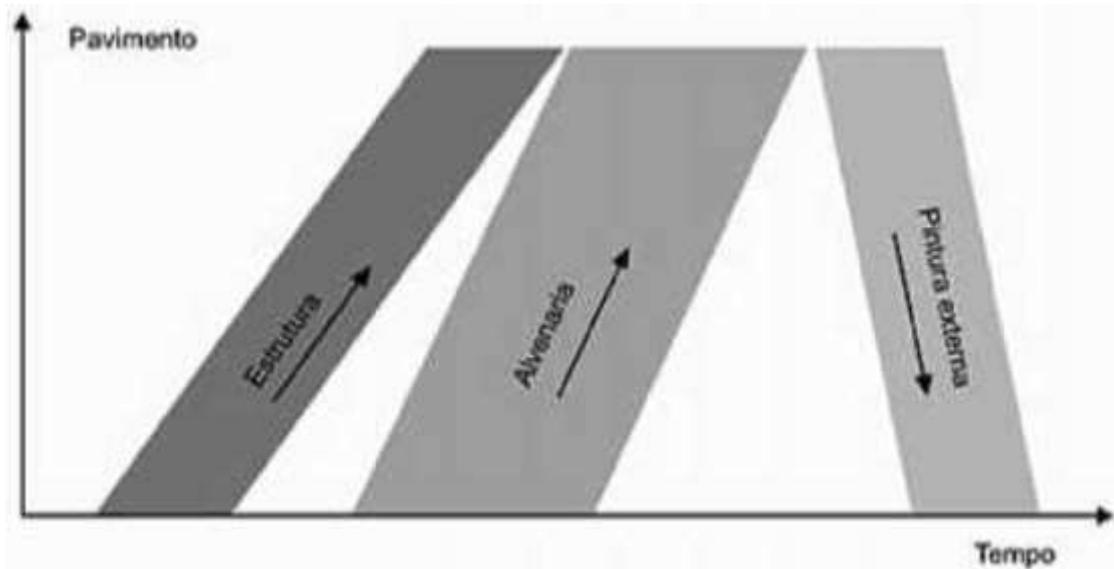
Figura 9 - Linha de balanço para serviços ascendentes e descendentes.

Ainda sobre o ritmo das atividades, na obra, algumas atividades possuem sentido ascendente e outras possuem sentido descendente, como é o caso da estrutura, da alvenaria e da pintura externa: as duas primeiras começam no pavimento inferior e seguem para os superiores e a pintura externa começa no pavimento superior e segue para os pavimentos inferiores. Portanto, ao representá-las na linha de balanço, as atividades são dispostas de maneira que o início da atividade descendente coincida com o término da atividade ascendente (Figura 9), para que o serviço tenha continuidade do primeiro ao último andar depois que for iniciado (MATTOS, 2010).

De acordo com Mattos (2010), uma das principais vantagens da linha de balanço no controle do planejamento é analisar se o planejamento está adiantado ou atrasado em relação a determinada data, comparando-se o planejado com o gráfico gerado para o avanço real. É bem intuitivo e visual e pode ser utilizado nas reuniões com as equipes.

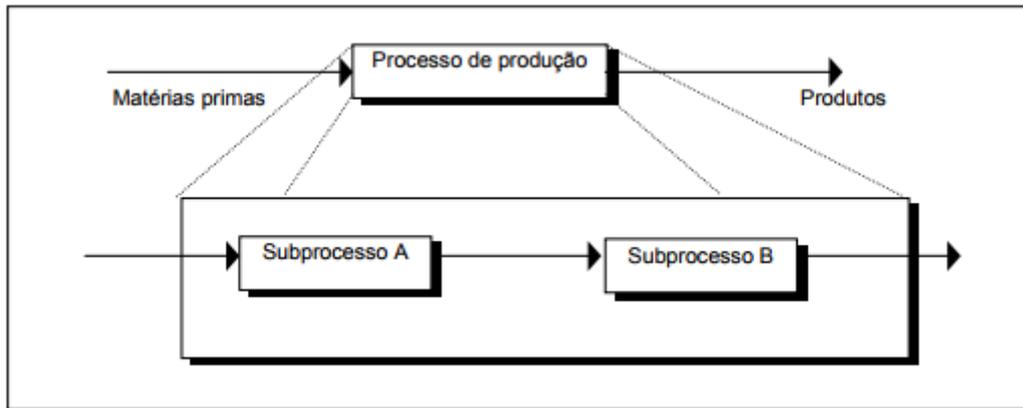
Figura 10 - Modelo de processo na filosofia gerencial tradicional.

De acordo com Koskela (1992), o método tradicional da construção é baseado na estimativa de custo de um empreendimento. O empreendimento é dividido em elementos que o constituem, e para esses elementos são estimados custos com base nos materiais e na mão de obra envolvidos. Funciona como se a mão de obra e os materiais fossem a entrada (*input*) e o produto gerado fosse a saída (*output*). Trata-se de um modelo de conversão, que é apresentado na Figura 10 por Isatto et al. (2000). Esse modelo é caracterizado por um processo de conversão que é dividido em processos menores (sub-processos) e transforma os insumos em produtos intermediários ou finais, no qual o esforço de minimização do custo do processo é focado no esforço de minimização do custo de cada processo menor e o valor do produto é associado somente ao custo dos seus insumos (ISATTO et al., 2000).

Porém, o modelo de conversão apresenta algumas deficiências: a primeira delas é que, dentro do processo existem atividades que fazem parte dele mas não são consideradas por não agregarem valor, como transporte, espera por material e retrabalho; além disso, quando tenta-se melhorar a produção, o foco é voltado para os sub-processos, que são analisados isoladamente, e isso acaba limitando a melhoria do processo como um todo; e, por fim, na produção, deve-se levar em conta as exigências dos clientes finais e dos clientes internos, para que o produto seja adequado às exigências (ISATTO et al., 2000).

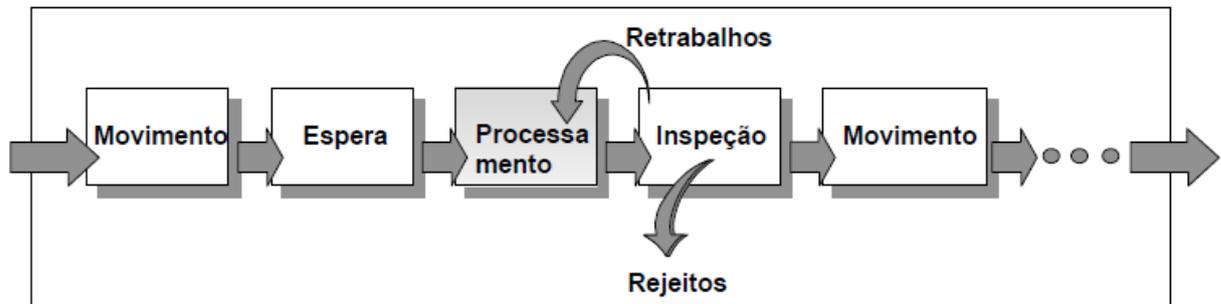
Figura 11 - Modelo de processo da Construção Enxuta.

Portanto, surgiu o modelo de processo da construção enxuta, baseado em diversos modelos, dentre eles o *Just in Time* e o *The Quality Movement* (Gerenciamento da Qualidade Total). Para Koskela (1992), o novo modelo de produção pode ser definido como um fluxo de material e informações que transforma matéria-prima em produto. No fluxo, há o processamento do material, porém também há movimento, espera e inspeção, como mostra a Figura 11 apresentada por Isatto et al. (2000) baseada em Koskela (1992). Em que o processamento representa a conversão da produção e, o movimento, a espera e a inspeção representam o fluxo da produção. Nesse modelo, a geração de valor está relacionado ao cumprimento das exigências dos clientes, sejam eles os clientes finais ou internos, e nem todas as atividades geram valor. Na maioria das vezes, somente o processamento agrega valor diretamente, enquanto, a geração de custos e de tempo está relacionada a todo o processo.

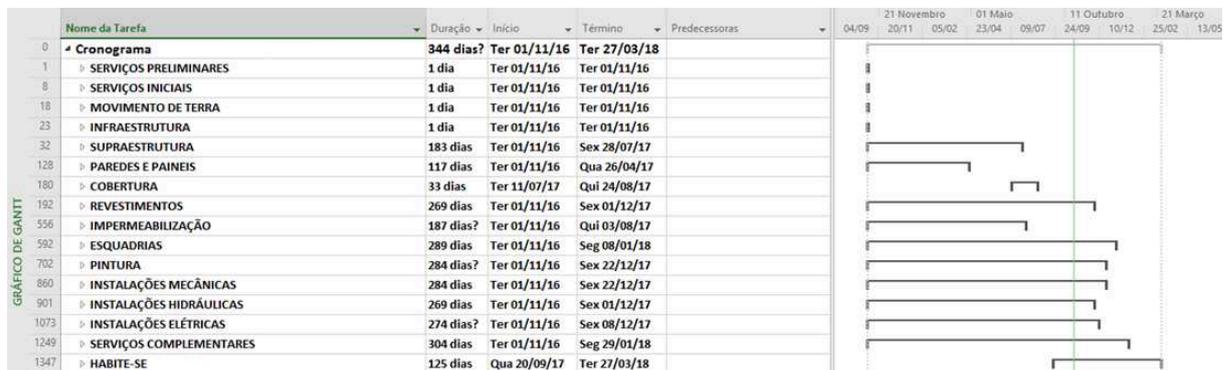
Figura 20 - EAP da obra adicionada ao Microsoft Project®.

Conforme foi citado, a partir da EAP de orçamento, elaborou-se a EAP do planejamento e definiu-se as durações e precedências das atividades. Essas informações foram colocadas no software Microsoft Project®, como está apresentado na Figura 20, gerando, portanto, o cronograma da obra, e tendo como dados de saída o caminho crítico da obra e seu diagrama de rede.

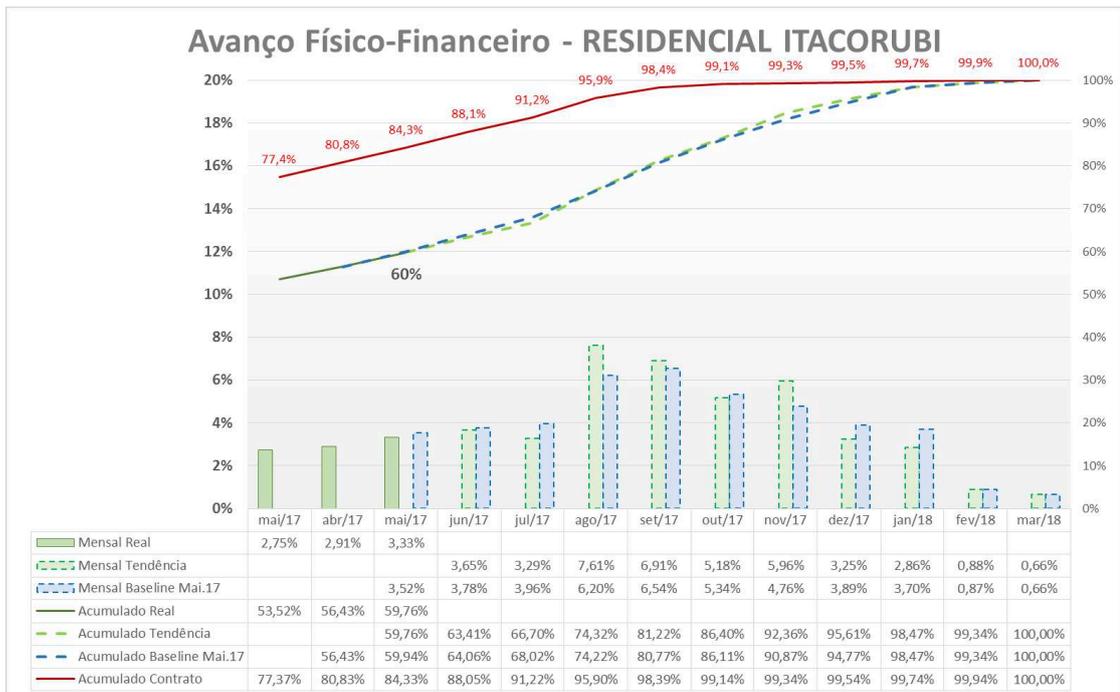
Figura 22 - Avanço físico-financeiro da obra em Maio de 2017 (*Baseline*).

tendo como base o custo de execução das atividades por mês até o prazo final da obra: Março de 2018. A Figura 22 mostra a Curva S gerada a partir da *baseline* em Maio de 2017.

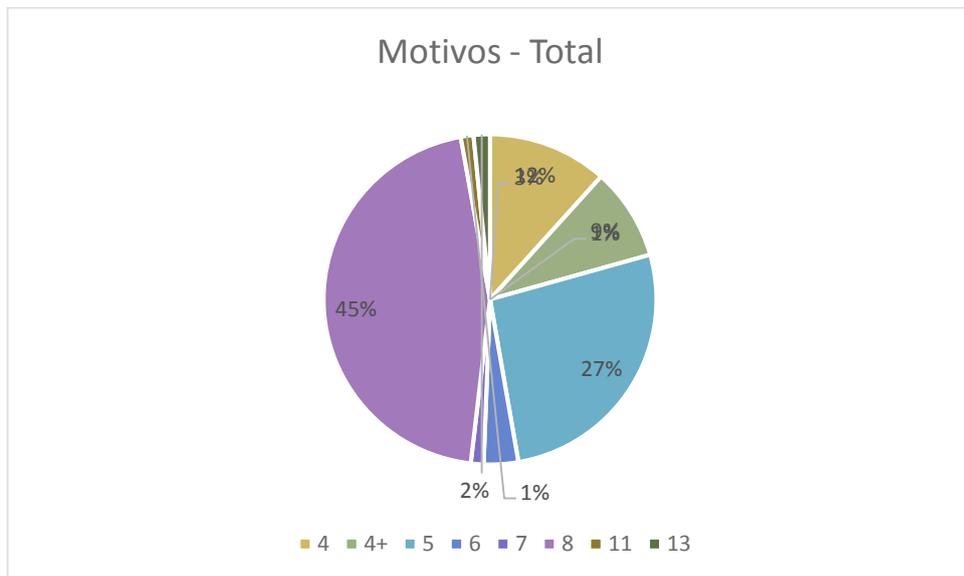
Figura 59 - Motivos para a não conclusão das atividades para o período do estudo realizado.

Em relação aos motivos do não cumprimento das atividades, a Figura 59 abaixo apresenta o gráfico dos motivos para todo o período em que o estudo foi realizado. Observa-se que o principal motivo, que predominou em todas as semanas, é tarefa anterior não concluída (45%), seguido de baixa produtividade (27%), falta de mão de obra empreiteiro (12%), falta de contratação de mão de obra (9%), falta de material da empresa (3%), retrabalho (2%), falta de material do empreiteiro (1%) e problema com o clima (1%). Porém, um dos problemas dessa análise é não considerar para cada atividade seu peso em relação ao total da obra. Pois, dessa forma, a análise do impacto de cada motivo seria mais real e mais precisa.
