**URBANIDADE, TECIDO URBANO E CURSOS D'ÁGUA:
UM ESTUDO EM GOIÂNIA E FLORIANÓPOLIS**

Dissertação submetida ao
Programa de Pós-Graduação em
Arquitetura e Urbanismo da
Universidade Federal de Santa
Catarina para a obtenção do Grau
de Mestre em Arquitetura e
Urbanismo.
Orientador: Prof. Dr. Almir
Francisco Reis

Florianópolis
2017

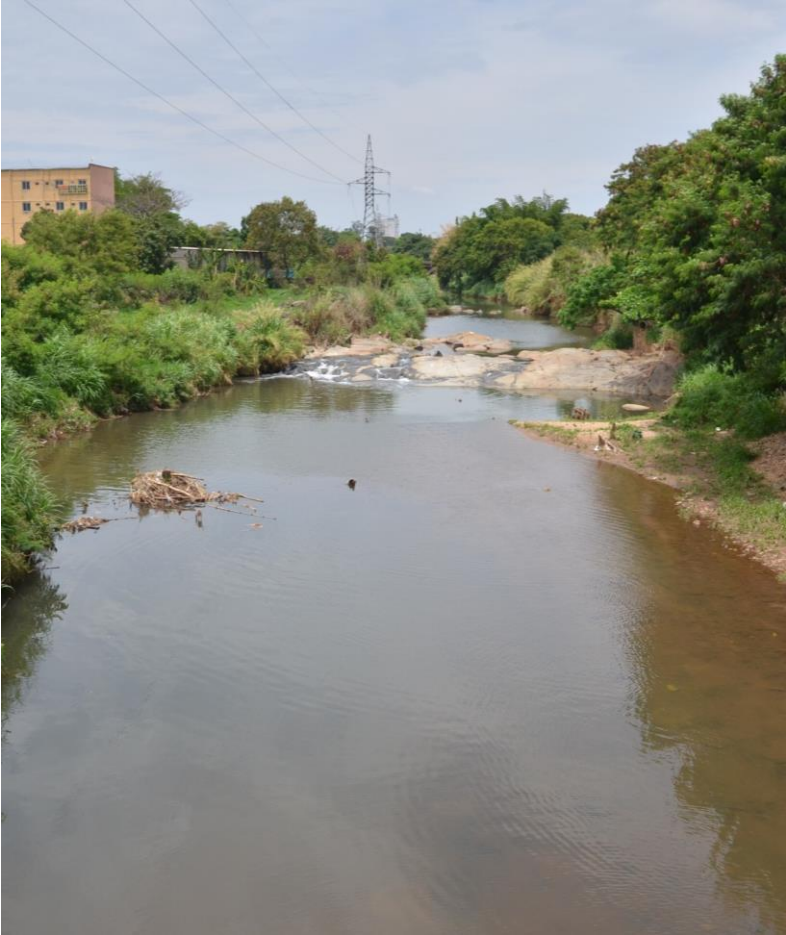
Figura 1: Bacia do córrego Cascavel na cidade de Goiânia.

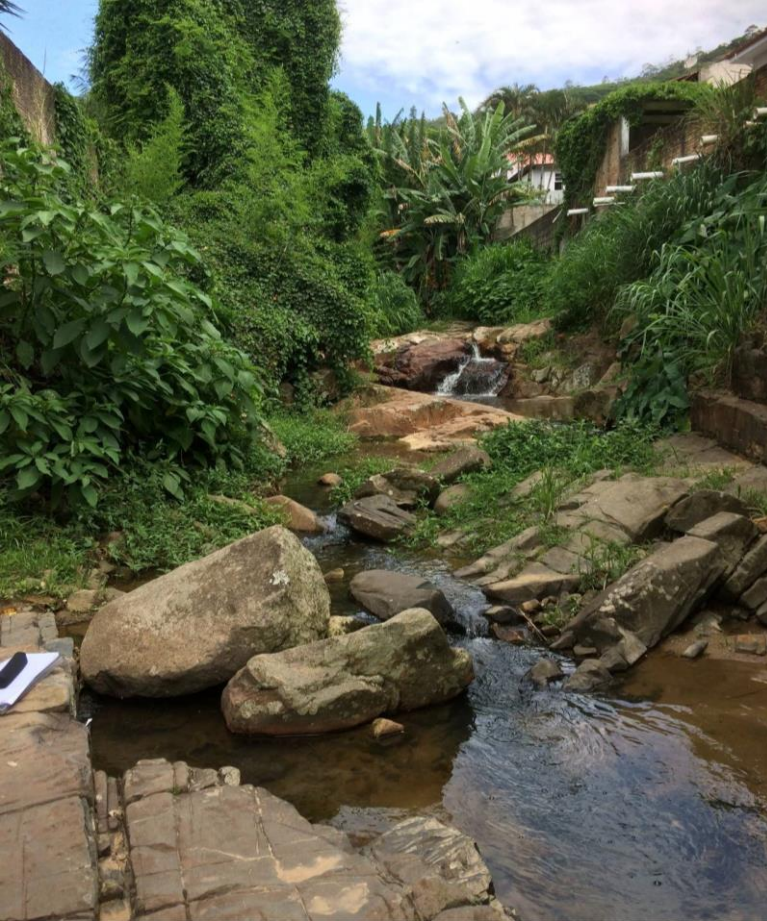
Figura 2: Bacia do Rio Itacorubi na cidade de Florianópolis.

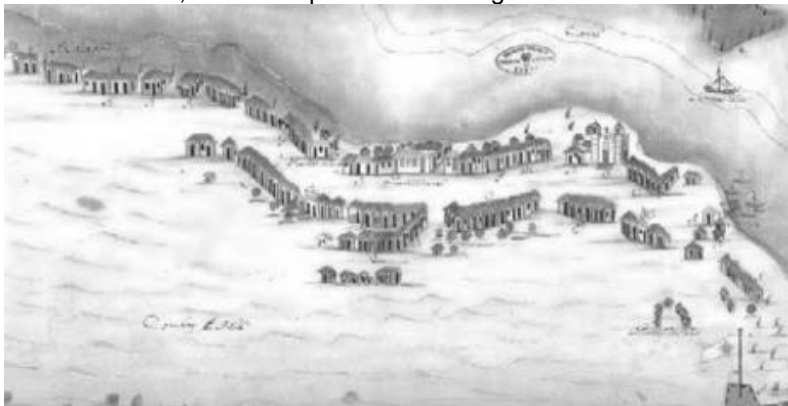
Figura 8: Vila de São Pedro do Rio Grande (1750 – 1760), mostra a implantação das primeiras edificações com suas frentes voltadas para a via estruturante, de costas para o curso d'água.

A revisão, realizada por Mello (2008), mostra como a escolha de um território próximo aos cursos d’água se dava, primeiramente, por questões de abastecimento de água, defesa e cumprimento de atividades comerciais e portuárias. A Figura 8 e Figura 9 exemplificam esta configuração, onde a rua estruturante segue o leito do rio, com edificações relacionando suas frentes ao espaço público das vias. Eram seus quintais, ou os vazios urbanos, que mantinham contato com os cursos d’água, onde se realizavam as funções urbanas secundárias dos cursos d’água: o cultivo, captação de água, lavagem de roupas e utensílios e extração mineral.

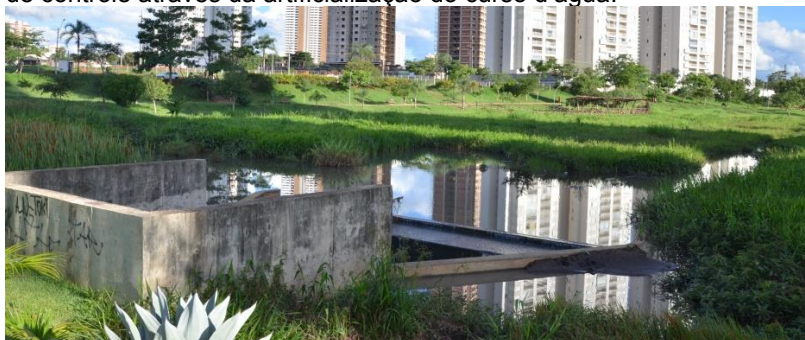
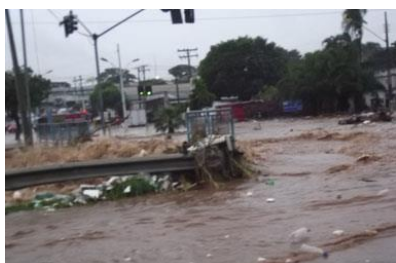
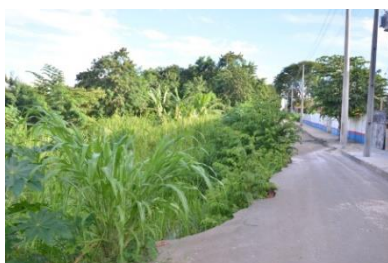
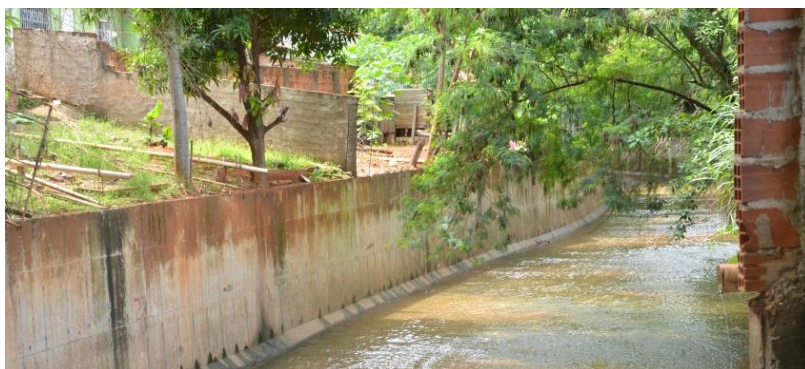
Figura 13: Assoreamento da nascente do córrego Cascavel, em Goiânia, o desmoronamento de suas margens, enchentes e a tentativa de controle através da artificialização do curso d'água.

exploração atingem sua ocupação, novas tecnologias são utilizadas para controlar e remediar o problema causado pelo homem. Os projetos de drenagem e retificações, com o objetivo de controlar inundações, são bons exemplos desta situação. No entanto, esses projetos, de retificações, juntamente com a constante impermeabilização do solo através da intensa urbanização, levam ao agravamento das enchentes urbanas, de erosões e escassez da água (Figura 13).

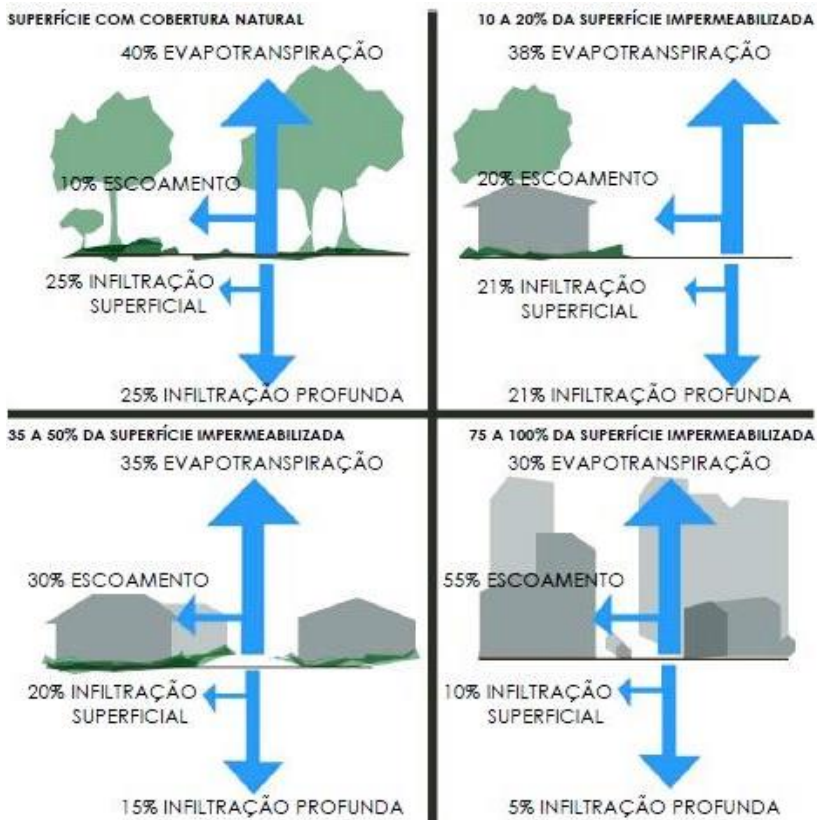
Figura 14: Relação entre superfície impermeabilizada e superfície de escoamento.

A Figura 14 descreve a importância da proteção florestal na captação da água pluvial através de sua infiltração no solo. Além disso, como observado na Figura 15, de acordo com Valcarcel (2003), existem três zonas hidrográficas em uma microbacia, delimitadas de acordo com as funções primordiais do ciclo da água: zona de captação, correspondendo às áreas altas do terreno, onde prevalecem processos de infiltração da água; zona de transmissão, áreas em declive onde prevalecem os escoamentos superficiais; zona de afloramento, onde é

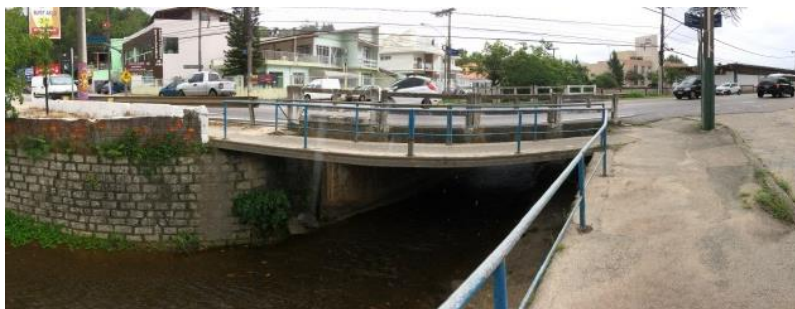
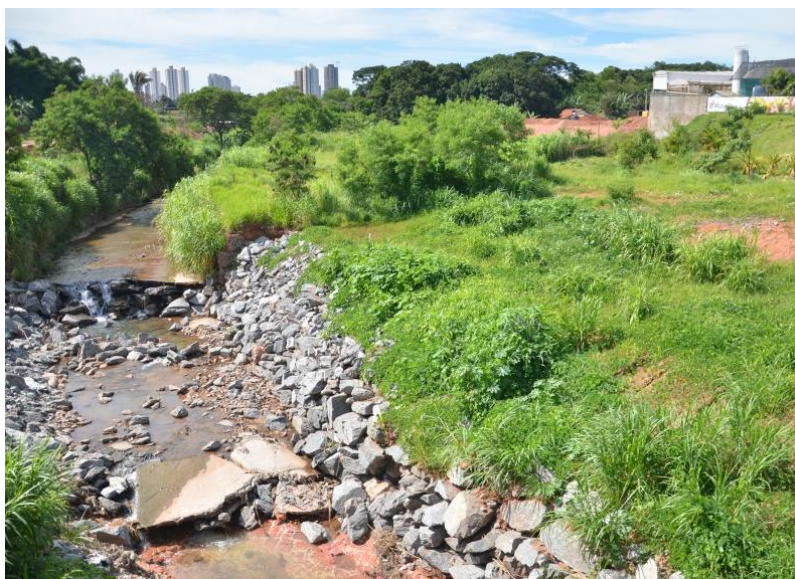
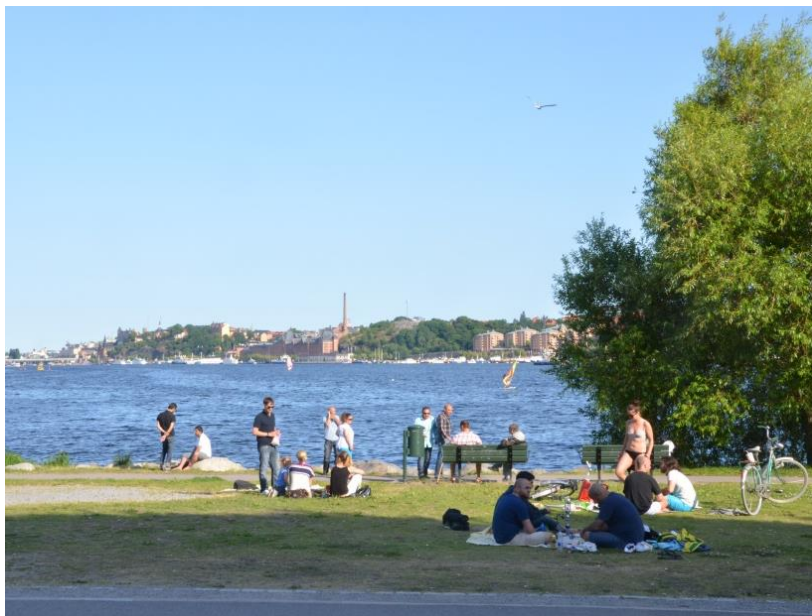
Figura 16: Cursos d'água em meio urbano e três realidades diferentes: Florianópolis, margens artificializadas, margeadas pelo sistema viário e sem apropriação (2017); Goiânia, margem legalmente protegida e não apropriada (2016); Estocolmo, margens legalmente protegidas, apropriadas e com baixo nível de artificialização (2015); Copenhagen, margens completamente artificializadas e bastante apropriadas, pessoas nadavam neste trecho do canal (2013).

Por isso, parte-se da ideia de que este equilíbrio de uso e proteção só é possível através da criação de condições de urbanidade às margens dos cursos d'água sem que a artificialização de seus elementos naturais seja necessária. Urbanidade, palavra chave neste contexto, é o termo utilizado por Holanda (2002) como "aquilo que qualifica a vida urbana, no sentido da interação entre os cidadãos no espaço coletivo, da promoção do encontro e do convívio social" e, no que diz respeito ao tema em tela, "da interação harmônica e de proximidade entre os cidadãos e os corpos d'água" (MELLO, 2008, p. 55). O que se defende é um maior contato entre homem e natureza em meio urbano, sem que sua ocupação se faça em detrimento dos ambientes naturais (Figura 16).

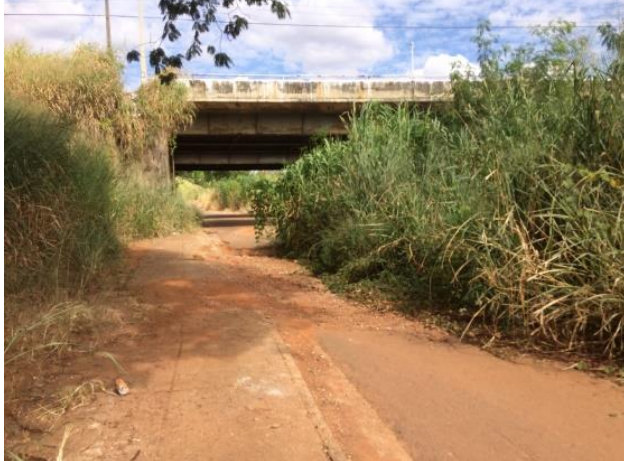
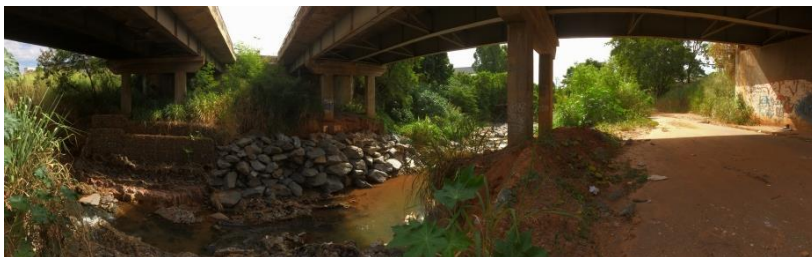
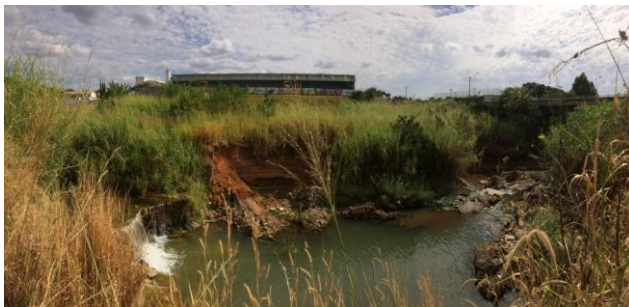
Figura 17: Situação atual de determinado trecho do Córrego Cascavel, em Goiânia, com projeto de retificação paralisado, o curso d'água corre sob o sistema viário atual, longe dos olhos dos transeuntes.

A apropriação dessas margens é capaz de promover um “sentimento de pertença [aos rios] e o desejo de protegê-los, parâmetros que caracterizam a sua valorização” (MELLO, 2008, p. 186), pois “a visibilidade dos processos naturais é uma estratégia que promove a consciência e a responsabilidade ambiental” (GHILARDI; DUARTE, 2006, p. 109). Já as margens não apropriadas pela população, que não possuem urbanidade, levam a “desertificação de lugares, sensação de insegurança, desorientação e vandalismo” (HOLANDA, 2003, p. 28). As margens do Córrego Cascavel, em Goiânia, são um exemplo da instabilidade das decisões tomadas no que diz respeito às áreas de preservação permanente (APP), o projeto de retificação do córrego e simultânea via marginal em um lado de suas margens, foi paralisado por falta de recursos. Como resultado temos uma via abandonada em um lado, que emana insegurança, criminalização e acúmulo de lixo, e outra margem, protegida contra qualquer uso e ocupação, se encontra abandonada. O curso d'água, escondido sob o sistema viário, sofre com diversas interferências de construções inacabadas (Figura 17).

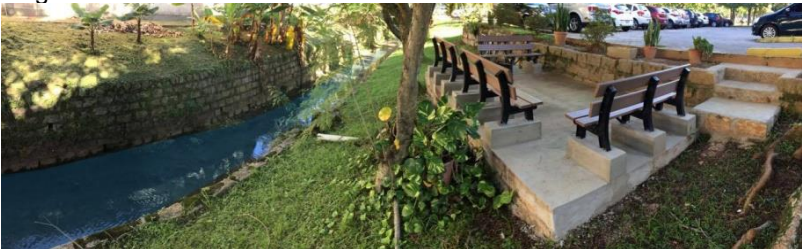
Figura 21: Deck às margens de curso d'água na UFSC. Funcionários costumavam permanecer em pé no estacionamento em intervalos do trabalho, o deck foi construído como apoio, abrindo contato com o curso d'água.

Pequenas intervenções, como a construção de um deck às margens do curso d'água (Figura 21), podem atrair a permanência nestes locais. O contato visual e o mobiliário que suporta esta permanência fazem do manancial um elemento rotineiro na vida das pessoas, um elemento reconhecido, observado e cuidado por quem ocupa suas margens. Diferentes escalas de intervenção possibilitam acessibilidade ao curso d'água antes escondido por detrás de muros (Figura 22), revitalizam áreas antes degradadas (Figura 23) e valorizam seu entorno (Figura 24).

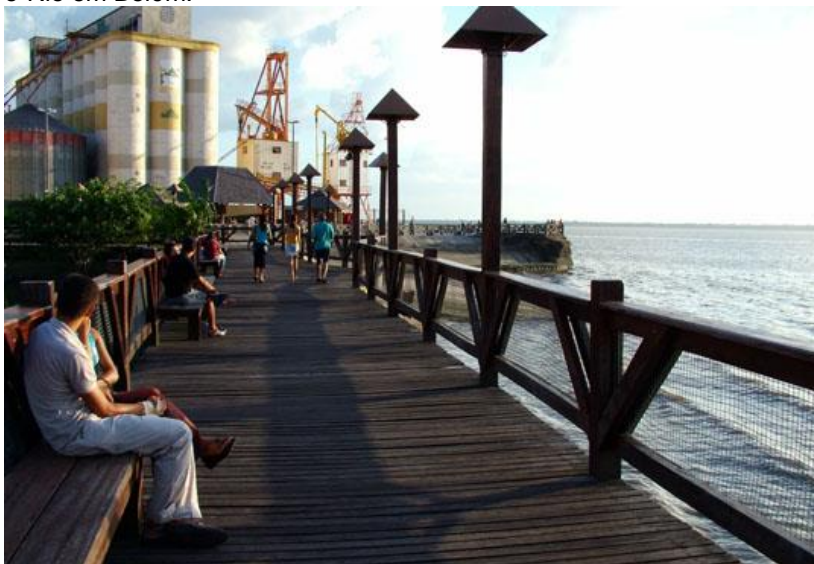
Figura 23: Revitalização às margens da Baía do Guajará, complexo Ver-o-Rio em Belém.

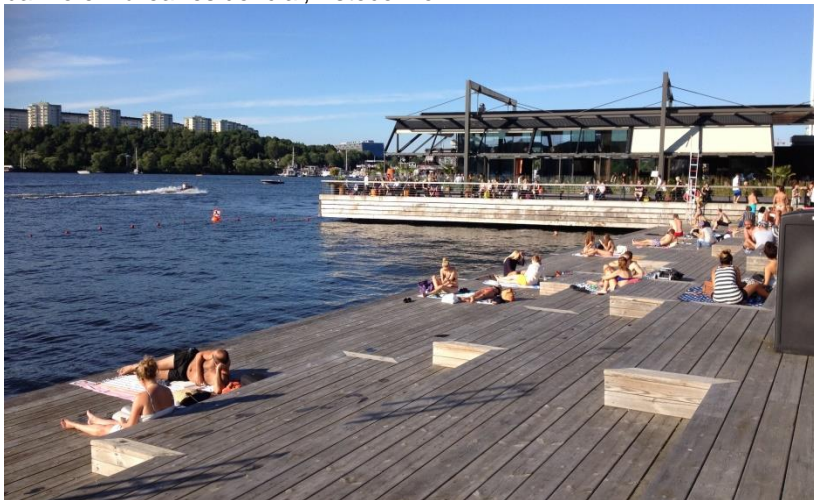
Figura 24: Deck com restaurantes à beira de rio com água propícia para banho em área residencial, Estocolmo.

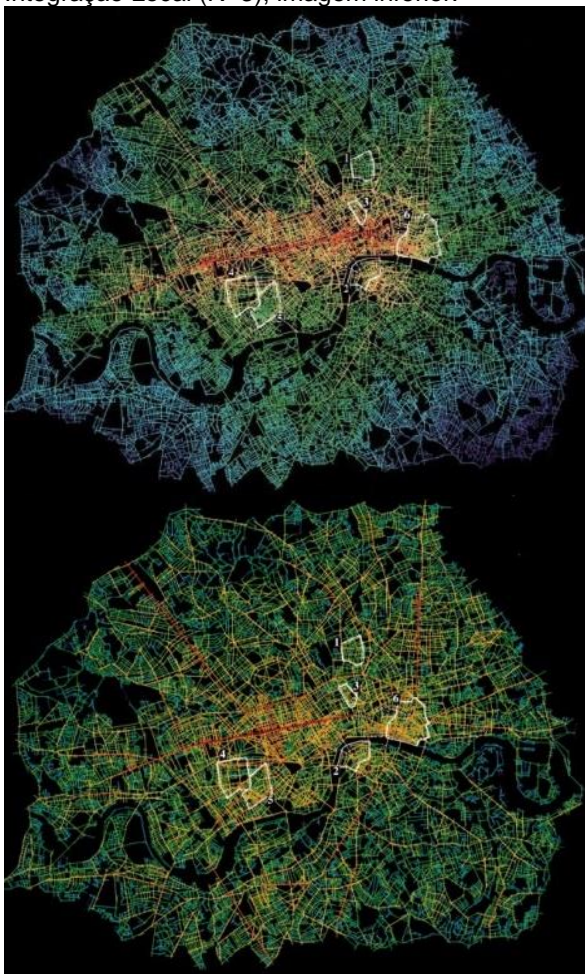
Figura 26: Mapa Axial, da cidade de Londres, com a escala cromática da análise da Integração Global, imagem superior, e análise de Integração Local (R=3), imagem inferior.

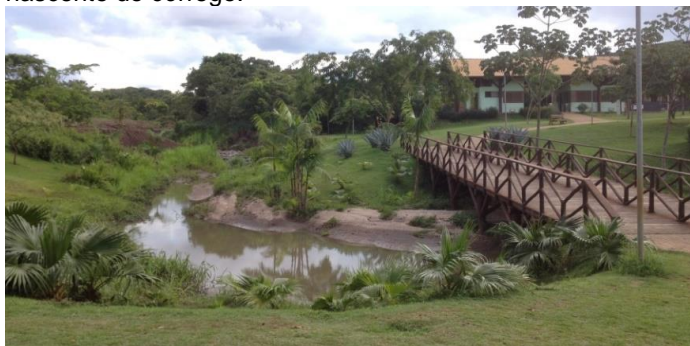
Figura 28: Assoreamento do lago do Parque Cascavel, próximo a nascente do córrego.

A constante impermeabilização da área de Planalto, através da intensa urbanização, leva a uma intensificação ainda maior dos processos de erosão dos Fundos de Vale, o que vêm colocando em risco o ciclo das águas com o assoreamento de nascentes (Figura 28).

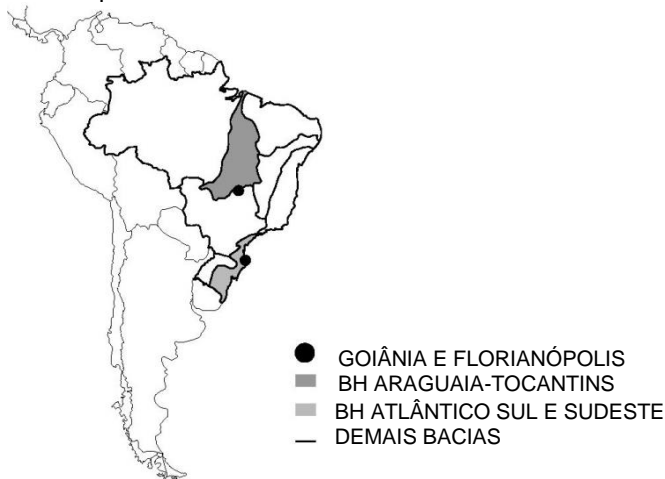
Figura 32: Localização das Bacias hidrográficas do Araguaia-Tocantins e do Atlântico Sul e Sudeste referentes às cidades de Goiânia e Florianópolis.

Quanto ao sistema hídrico das duas cidades, as águas de Goiânia desaguam no Oceano pela região Norte e as águas de Florianópolis desaguam na região Sul do país (Figura 32). O território do Estado de Goiás, onde a cidade de Goiânia está inserida, divide-se entre as bacias hidrográficas do Rio Araguaia, Rio Tocantins e Rio Paranaíba, inserido na Bacia Hidrográfica do Tocantins-Araguaia, que deságua em parte na baía de Marajó, no Estado do Pará, pertencente ao estuário do Rio Amazonas (Figura 33), e em parte no Rio Paranaíba, que por sua vez deságua no Oceano Atlântico pelo estuário do Rio da Prata. Os córregos que atravessam a área urbana de Goiânia são tributários do Rio Meia Ponte, pertencente à bacia hidrográfica do Rio Paranaíba (Figura 34).

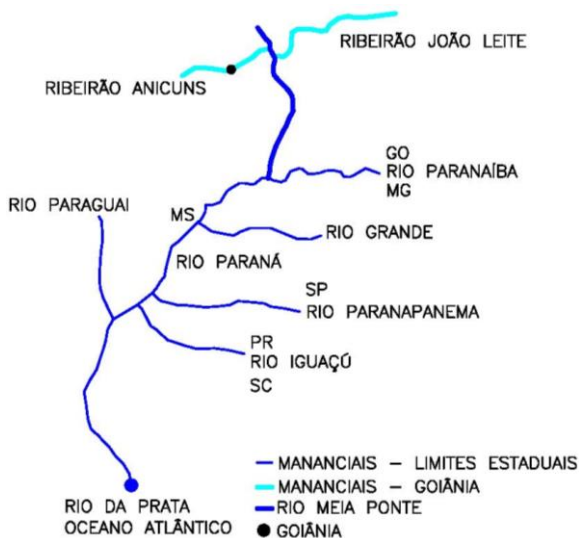
Figura 34: A descarga do sistema hídrico e a divisão estadual através do mesmo.

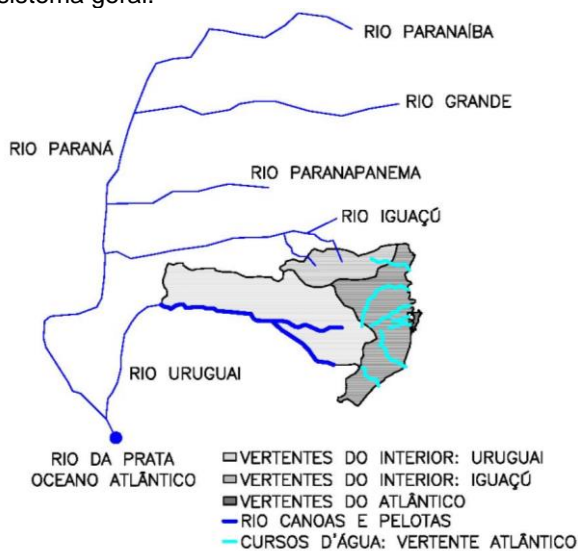
Figura 35: Bacias hidrográficas do Estado de Santa Catarina e seu sistema geral.

Já as águas do Estado de Santa Catarina, onde está inserida a cidade de Florianópolis, se dividem entre as bacias do Rio Iguaçú; as bacias do sudeste, com vertentes de deságue diretamente ao Oceano Atlântico; e as bacias do Rio Uruguai, com vertentes correndo para o interior do continente que posteriormente deságuam no Oceano Atlântico, pelo estuário do Rio da Prata (Figura 35).

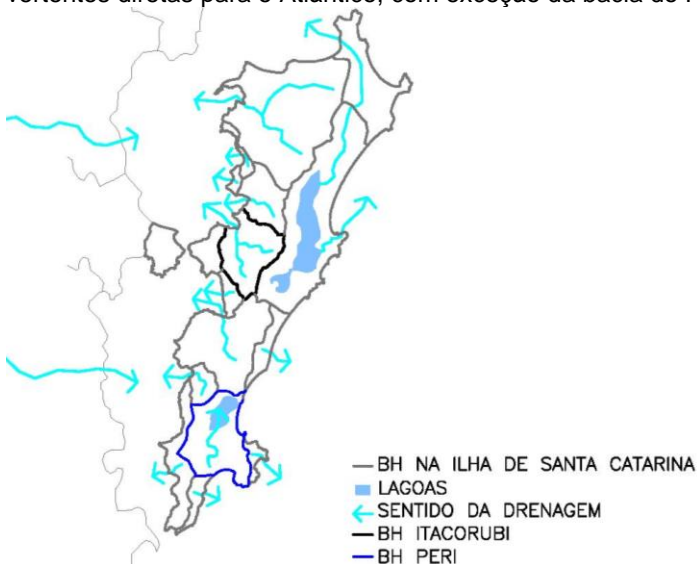
Figura 36: As bacias hidrográficas da cidade de Florianópolis, com vertentes diretas para o Atlântico, com exceção da bacia do Peri.

A cidade de Florianópolis, participante das vertentes do Atlântico, faz parte da Região Hidrográfica do Litoral Centro. Com exceção da bacia hidrográfica do Peri, que tem como foz a própria lagoa do Peri, todas as bacias hidrográficas de Florianópolis são abastecidas com inúmeros cursos d'água constantes ou intermitentes, que nascem nos altos declives compostos por Mata Atlântica e deságuam diretamente no Oceano Atlântico, em um trajeto curto que permeia diferentes elementos naturais como lagoas, mangues e restingas (Figura 36).

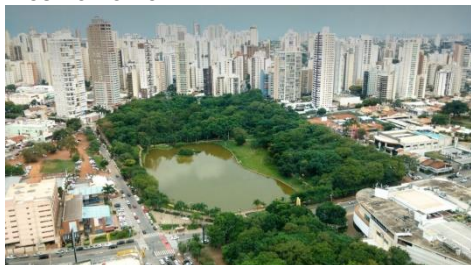
Figura 40: Parque Vaca Brava às margens da nascente do córrego de mesmo nome.

Assim, a cidade de Goiânia mantém as nascentes e cabeceiras de seus cursos d'água como parques ambientais, grande parte deles são equipados como parques urbanos de uso intenso, como o Parque Vaca Brava, que foi desenvolvido na área de preservação da nascente do córrego Vaca Brava, pertencente à Bacia do Cascavel, com um lago implementado em seu projeto e diversos equipamentos infantis, de ginástica e pistas de caminhadas. O parque é um dos mais reconhecidos e apropriados no lazer da população, mas poucos sabem que ali correm as águas de um córrego (Figura 40).

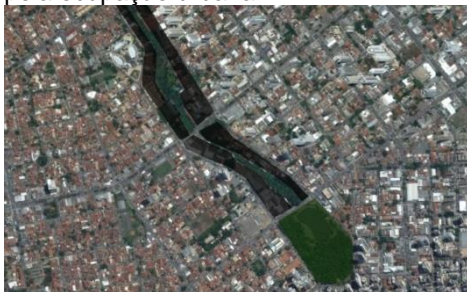
Figura 41: Córrego Vaca Brava segue com suas margens bloqueadas pela ocupação urbana.

Após o trecho do parque, o córrego segue completamente invisível ao espaço público até chegar à sua foz, o Córrego Cascavel, suas margens são inteiramente ocupadas por edificações diversas (Figura 41).

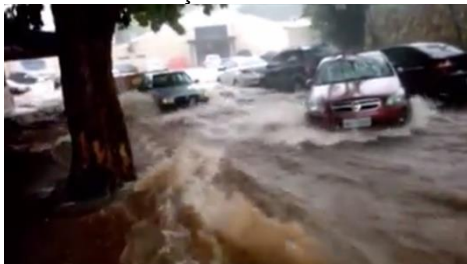
Figura 42: O Parque Vaca Brava às margens da nascente do córrego de mesmo nome, o bloqueio de suas margens e uma enchente registrada em suas imediações.

O reconhecimento do mesmo só acontece na época das chuvas, quando suas águas invadem o meio urbano, causando apreensão na população (Figura 42).

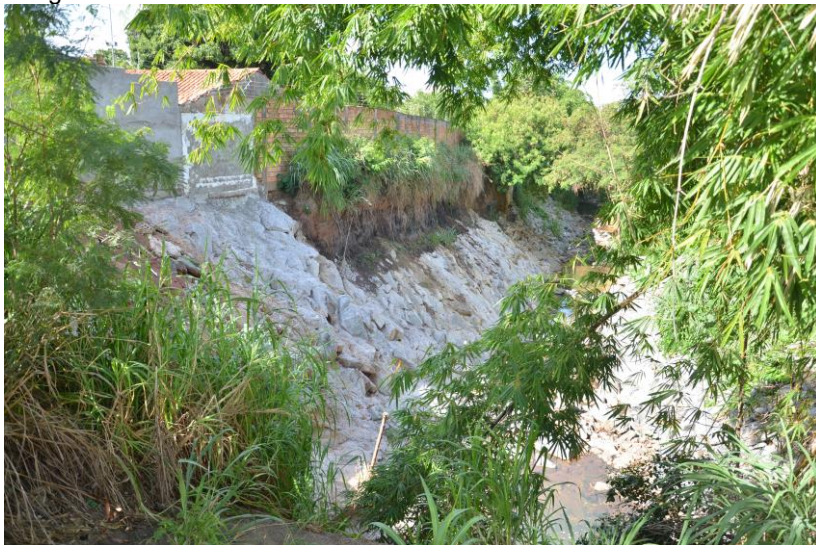
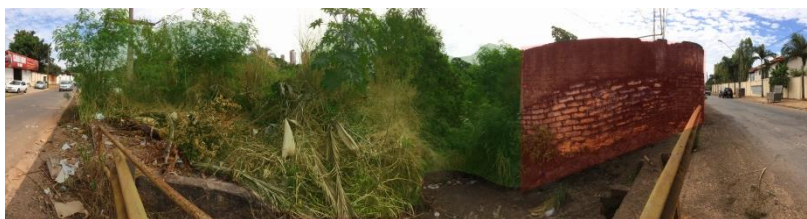
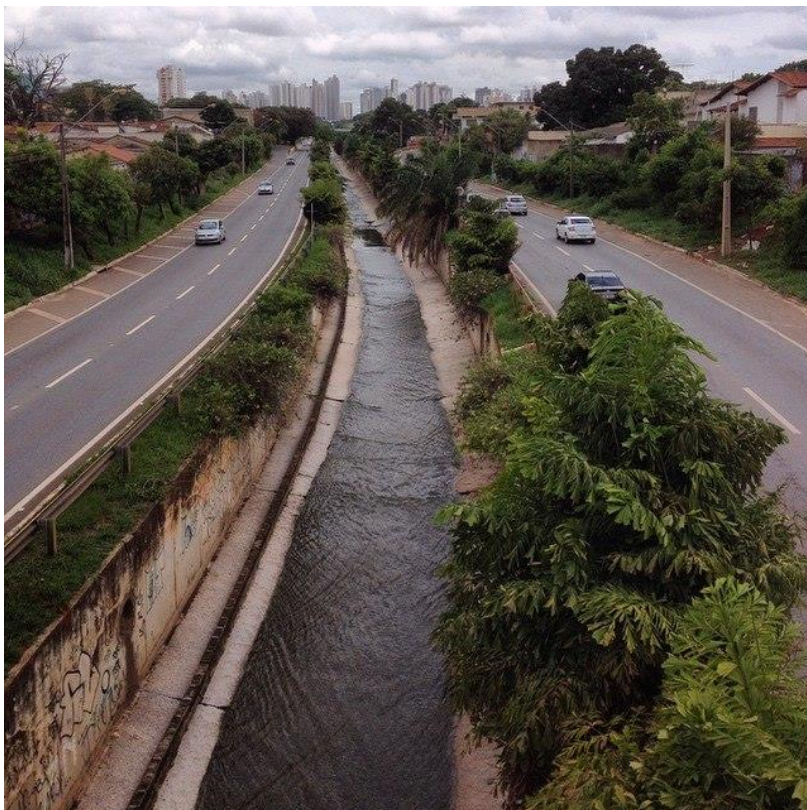
Figura 43: Ocupação às margens do Córrego Cascavel, evolução dos loteamentos de chácaras, hoje bloqueia o contato entre curso d'água e espaço público e intensifica processos de erosão; Retificação do Córrego Botafogo e delimitação de via marginal de fluxo intenso às suas margens.

impermeabilizado e murando grandes extensões das margens dos cursos d'água (Figura 43).

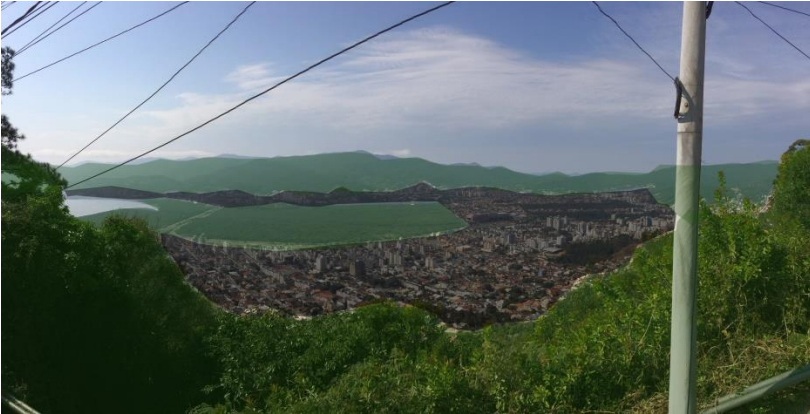
Figura 44: Ocupação urbana interna à Bacia do Itacorubi, em Florianópolis, delimitada pelo relevo e manguezal. Registro feito no mirante do Morro da Cruz.

Já em Florianópolis, a barreira dos cursos d'água atua em escalas diferentes. A primeira delimita a ocupação urbana através de sua configuração de território insular, através do oceano e das baías norte e sul, e a segunda é delimitadora no interior do território, através da formação de lagoas. Os cursos d'água em si não possuem um papel delimitador na ocupação urbana, mas estão presentes na construção da paisagem a partir do momento que estão inseridos a elementos naturais bastante relevantes em meio ao território. Como citado anteriormente, estes elementos, como mangues, restingas e dunas, formam as verdadeiras delimitações naturais ao crescimento urbano em Florianópolis e geram conflitos entre a preservação do sistema natural e a necessidade de expansão urbana (Figura 44).

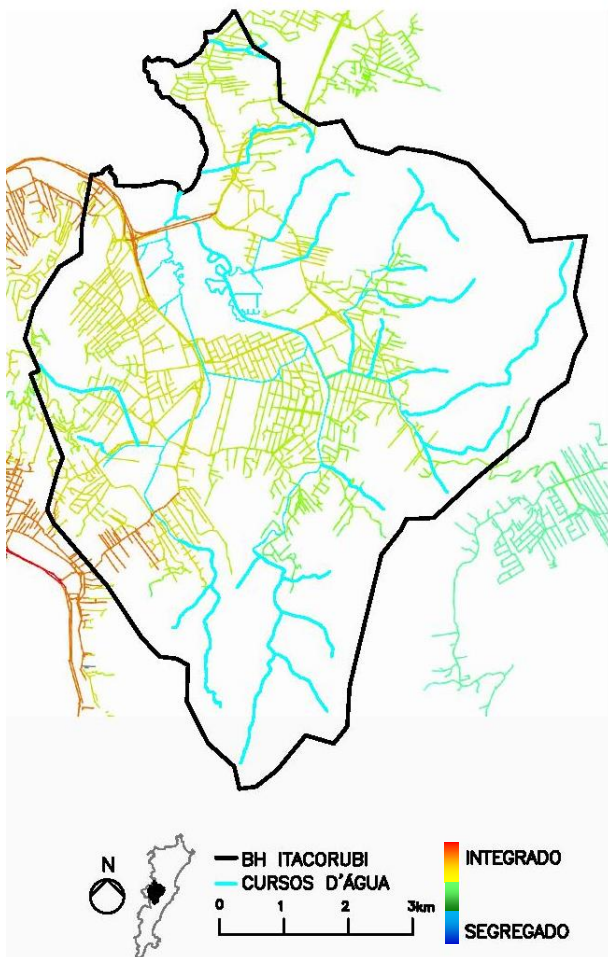
Figura 51: Análise Integração Global da malha urbana interna às Bacias do Cascavel (à esquerda) e Itacorubi (à direita).

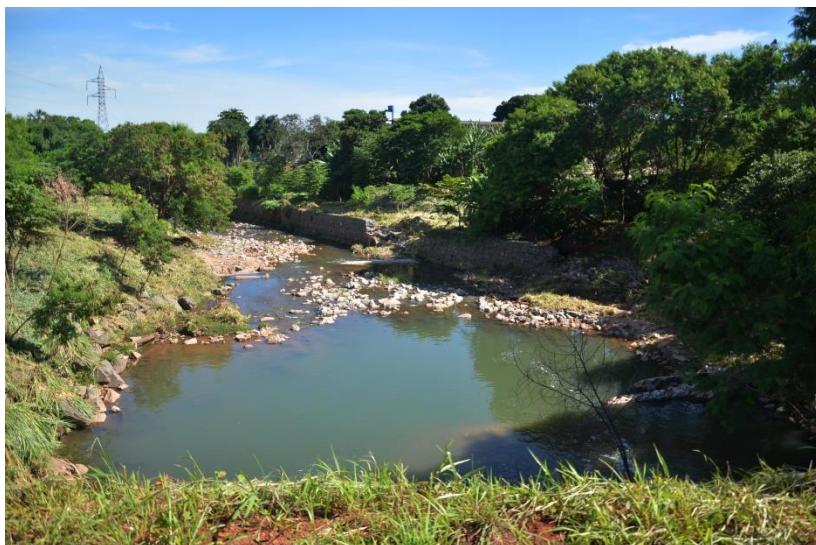
Figura 53: Avenida Anhanguera, uma via integrada, e o curso d'água no trecho que a via transpõe o córrego Cascavel em Goiânia.

O que se destaca nesta análise são as vias com alta integração. Estas são poucas e, assim, claramente destacáveis no mapa axial e correspondem, principalmente, às vias de intersecção que conectam as margens dos cursos d'água. Dentre elas, se destaca a Avenida Anhanguera (Figura 53), uma avenida arterial que faz direta conexão intermunicipal se transformando na GO-070, levando a antiga capital do Estado, cidade de Goiás, e se transformando na GO-060 que direciona à BR-153 e demais saídas para Brasília e São Paulo.

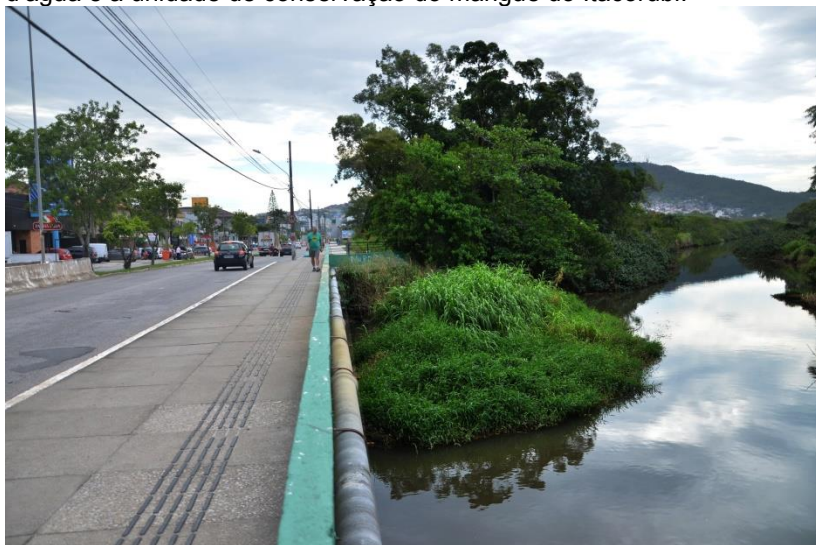
Figura 54: Avenida Madre Benvenuta no trecho onde transpõe o curso d'água e a unidade de conservação do mangue do Itacorubi.

Já a análise de Integração Local da bacia hidrográfica do Itacorubi mostra que, em geral, as vias desta bacia possuem um nível de integração inferior às vias internas à bacia do Cascavel, em Goiânia. As vias que se destacam possuem um nível apenas mediano de integração. Essas vias correspondem à Rua Lauro Linhares, Avenida Madre Benvenuta, Rua Deputado Antônio Edu Vieira, entre outras vias conectando o bairro Santa Mônica ao Córrego Grande. Dentre estas vias, a Avenida Madre Benvenuta se destaca como uma das únicas vias com valor mais alto de Integração que se relaciona diretamente com cursos d'água (Figura 54).

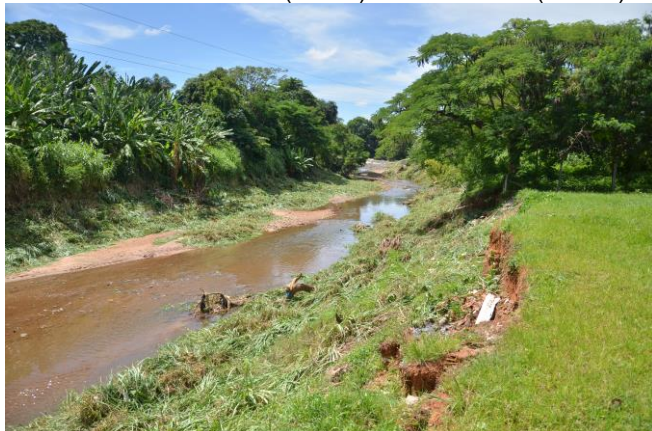
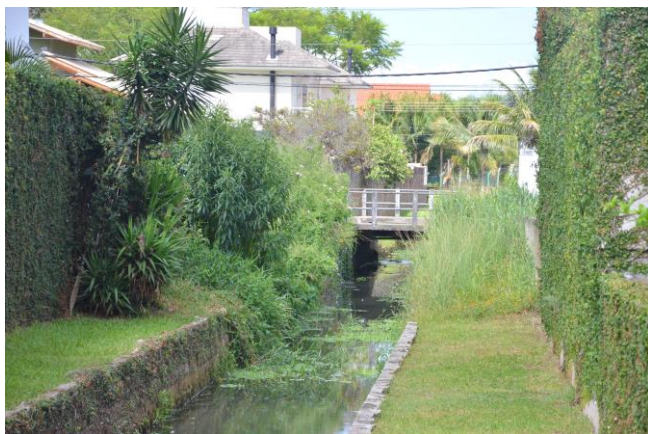
Figura 60: Situações com acessibilidade visual e possivelmente física, nas Bacias do Cascavel (acima) e do Itacorubi (abaixo).

Mantem-se clara a ideia de que, naturalmente, a configuração dos cursos d'água da bacia do Cascavel inibe o acesso ao mesmo a partir do espaço público. Porém é interessante observar que, na bacia do Itacorubi, a maioria dos locais analisados obteve um bom desempenho nesta categoria, sendo ainda, grande parte deles vinculados a vias integradas. Isto significa que os cursos d'água são mais acessíveis nesta bacia, em áreas que, teoricamente, atraem movimento de um maior número de pessoas. Logo, pode-se dizer que há um maior potencial de reconhecimento dos cursos d'água pela população nesta bacia do que na bacia do Cascavel. Contudo, em ambas as Bacias, a sensação de se aproximar do curso d'água, em meio à rotina da vida urbana, muitas vezes estressante, era recompensadora. Em especial na Bacia do Cascavel, pois esta se encontra tão urbanizada que se torna um alívio e uma grande surpresa encontrar estes refrescos em meio aos caminhos da malha urbana.

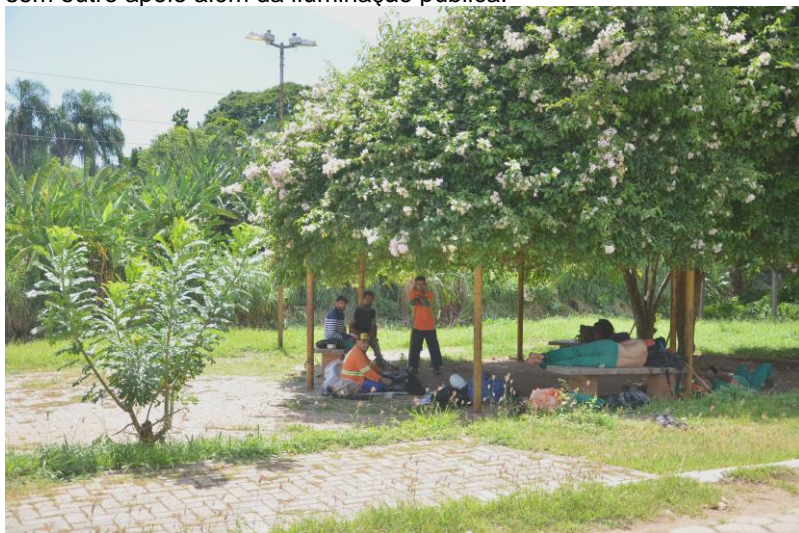
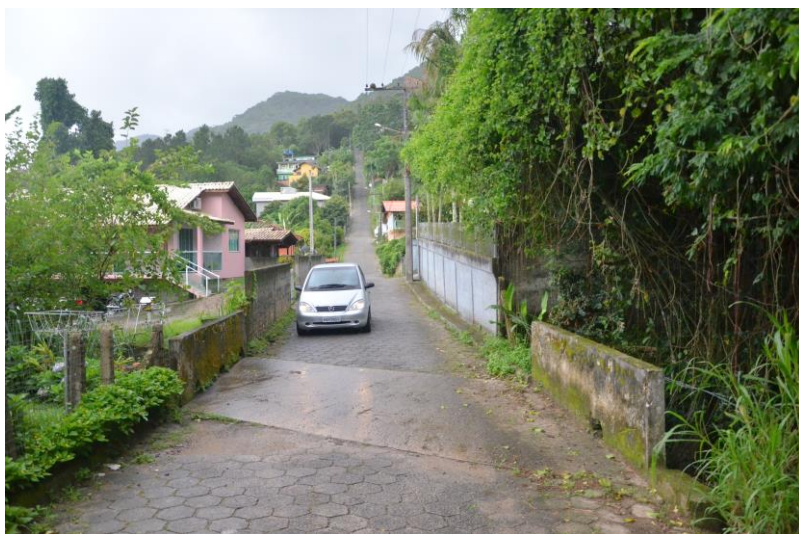
Figura 61: Um dos poucos locais com equipamentos de apoio à vida pública, sendo apropriado, na Bacia do Cascavel (acima) e um exemplo, na Bacia do Itacorubi, das situações mais comuns, locais de interface sem outro apoio além da iluminação pública.

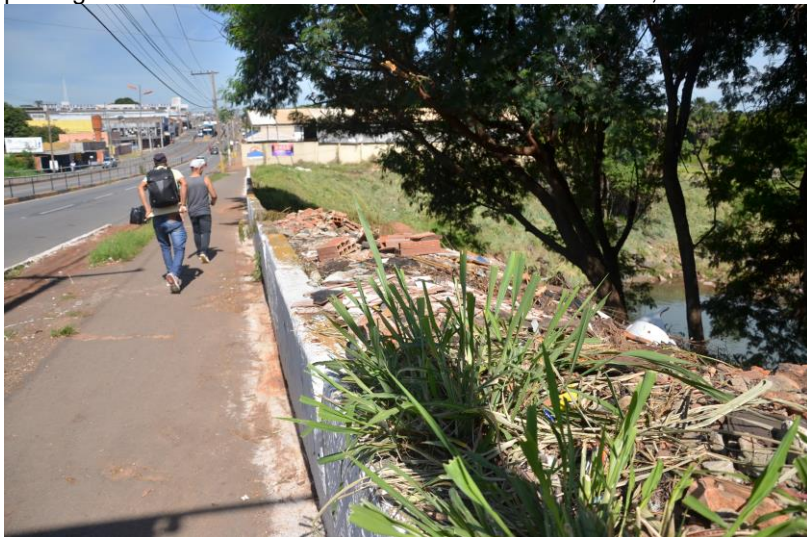
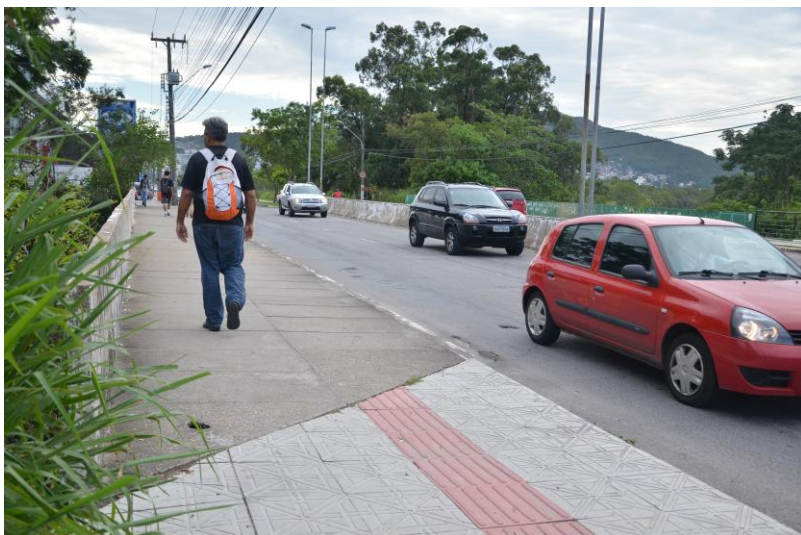
Figura 62: A atividade mais recorrente nos espaços analisados, a passagem. Bacia do Cascavel acima e Bacia do Itacorubi, abaixo.

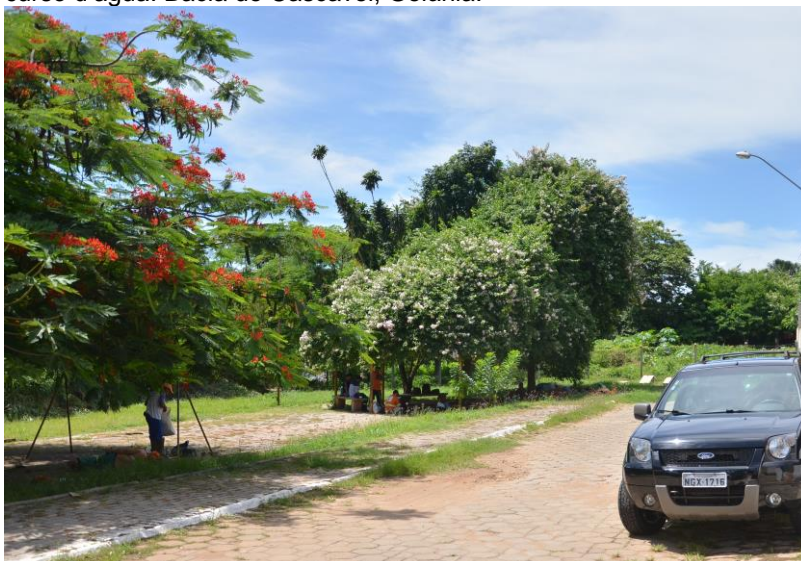
Figura 63: Uma das únicas situações de permanência às margens do curso d'água. Bacia do Cascavel, Goiânia.

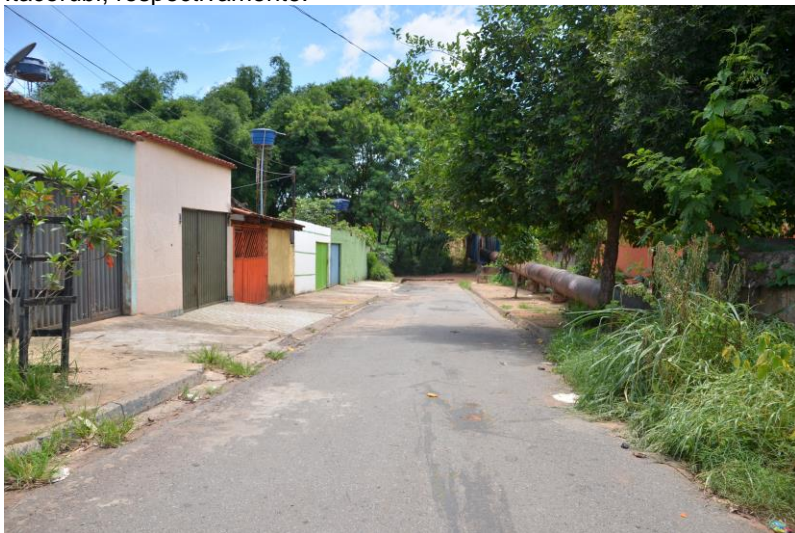
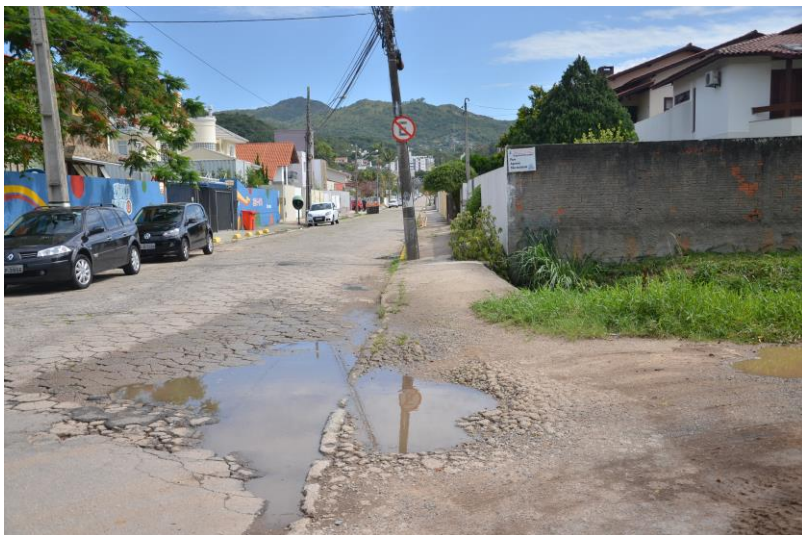
Figura 64: Um exemplo da recorrente não diversidade de uso e um exemplo das situações que possuem alguma diversidade de uso, Avenida C-11, Bacia do Cascavel, e Rua Joe Collaço, Bacia do Itacorubi, respectivamente.

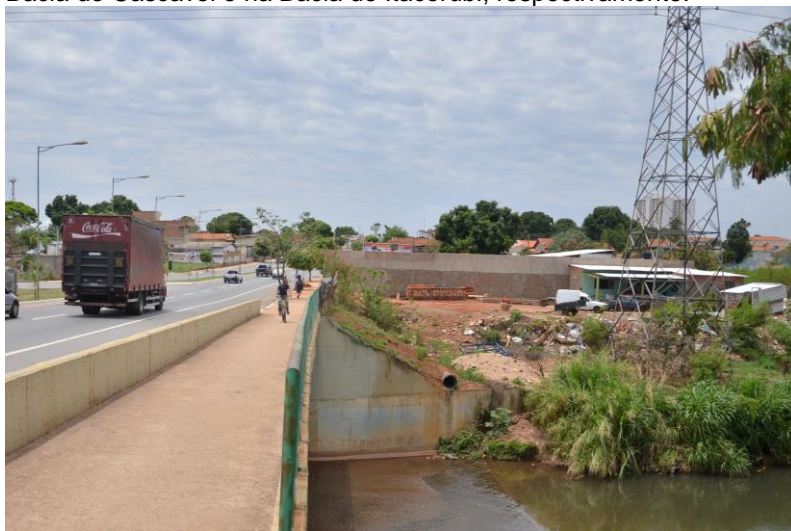
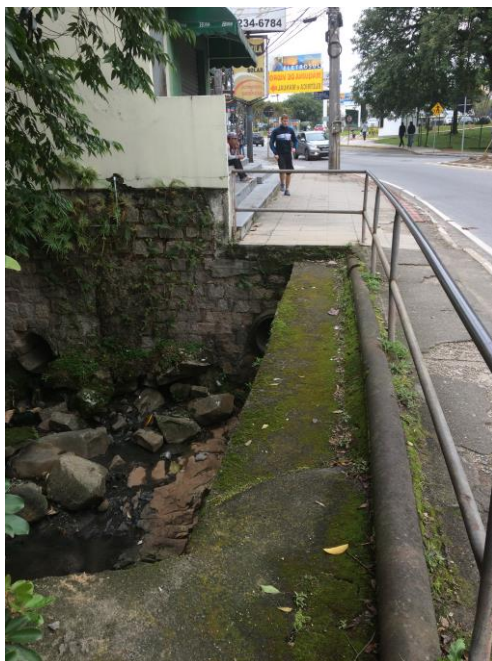
Figura 65: A rara presença de pessoas nos espaços de margem na Bacia do Cascavel e na Bacia do Itacorubi, respectivamente.

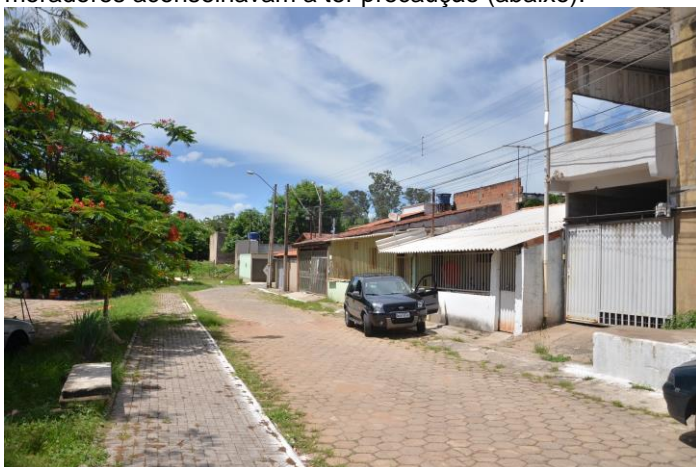
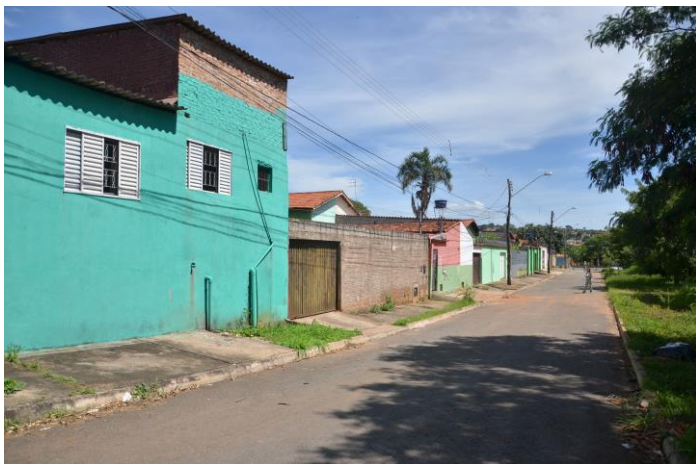
Figura 66: A presença de aberturas e permeabilidade visual na Bacia do Cascavel, um dos únicos locais com permanência de pessoas no espaço, (acima) e outra situação com menos aberturas, onde moradores aconselhavam a ter precaução (abaixo).

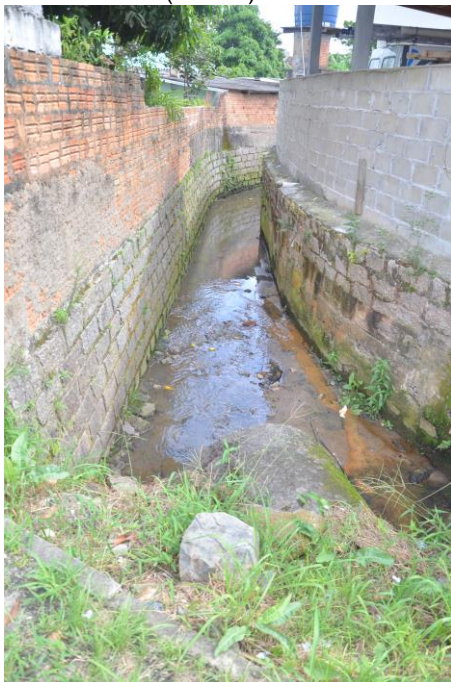
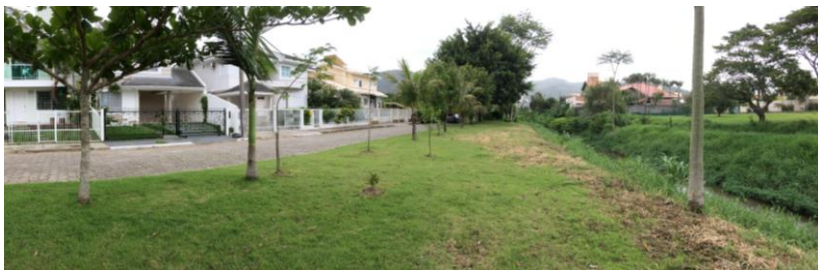
Figura 67: O fechamento completo em uma margem na Bacia do Itacorubi (acima) e a abundância de aberturas em outra situação na mesma Bacia (abaixo).

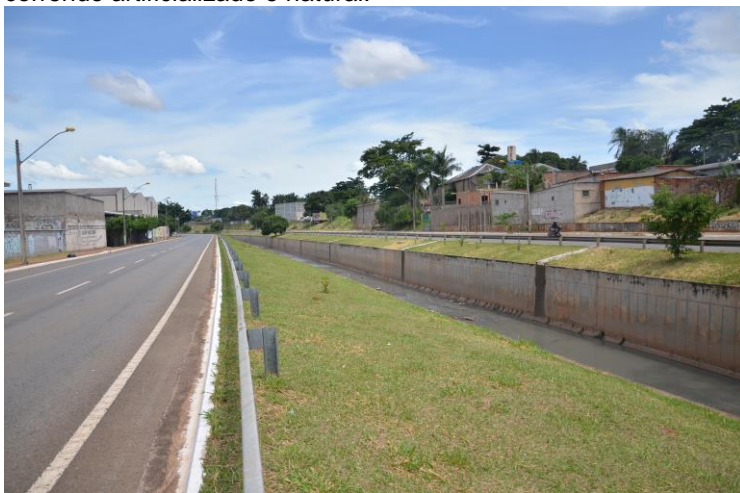
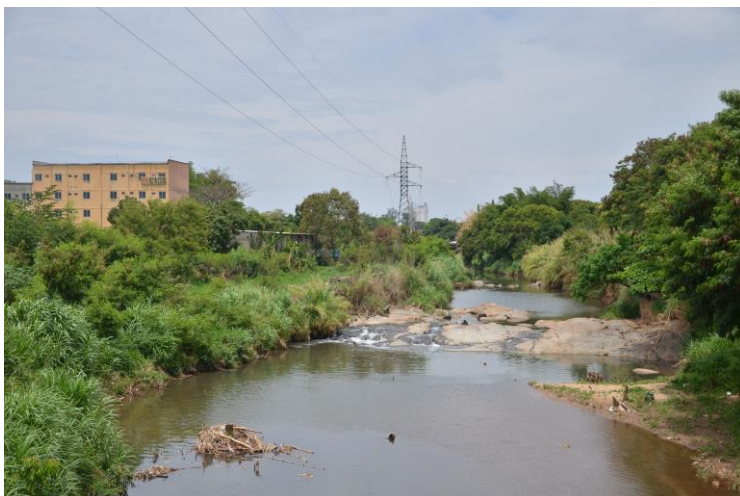
Figura 68: Na Bacia do Cascavel, trechos diferentes do mesmo córrego, correndo artificializado e natural.
