**URBANIDADE, TECIDO URBANO E CURSOS D'ÁGUA:
UM ESTUDO EM GOIÂNIA E FLORIANÓPOLIS**

Dissertação submetida ao
Programa de Pós-Graduação em
Arquitetura e Urbanismo da
Universidade Federal de Santa
Catarina para a obtenção do Grau
de Mestre em Arquitetura e
Urbanismo.
Orientador: Prof. Dr. Almir
Francisco Reis

Florianópolis
2017

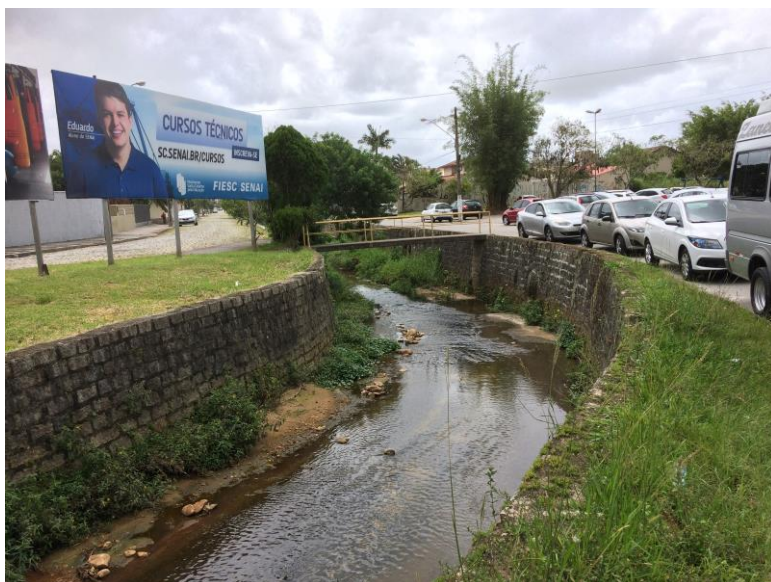
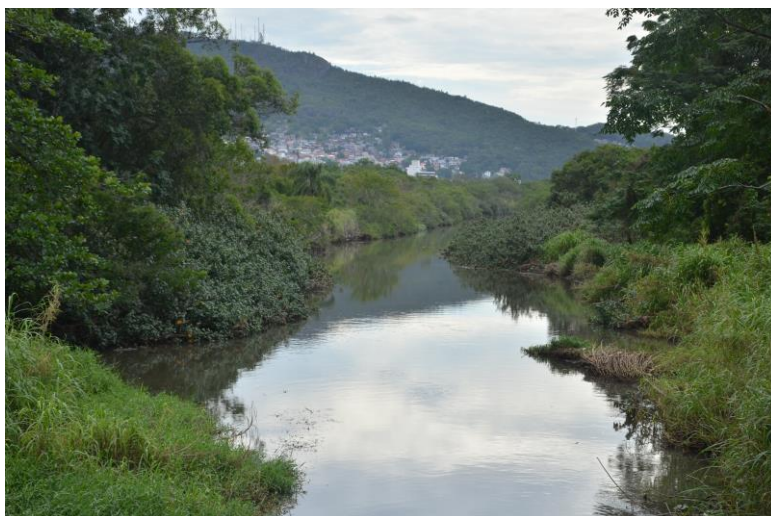
Figura 69: Na Bacia do Itacorubi, um trecho de nível médio de artificialização e o Rio Itacorubi ao permear o mangue do Itacorubi, área de preservação.

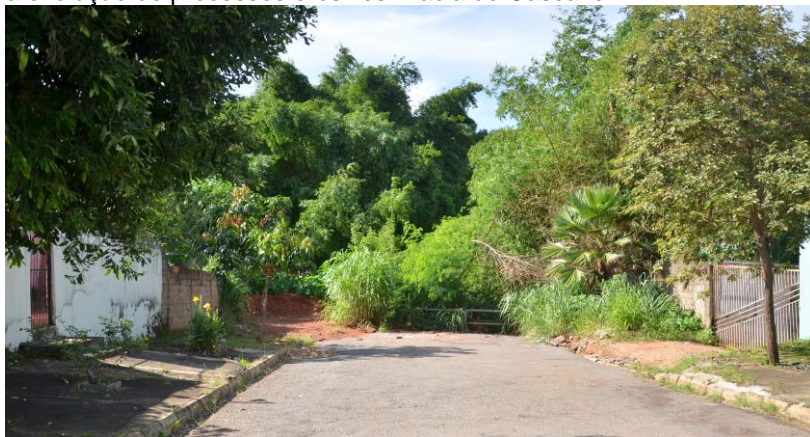
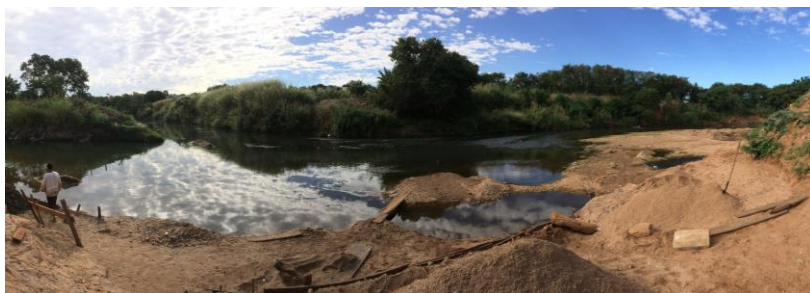
Figura 70: Massa de vegetação bloqueia o contato visual com o curso d'água ao final da via, mas mantém-se com vegetação original (acima); A foz do córrego Cascavel, um lado da margem utilizado para extração de areia, o outro lado com vegetação preservada; Ocupações às margens do curso d'água retiram a vegetação natural e contribuem para a evolução de processos erosivos. Bacia do Cascavel.

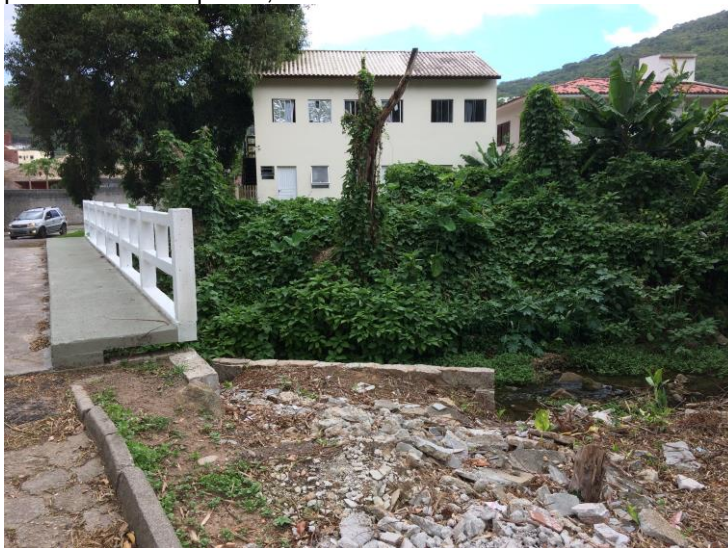
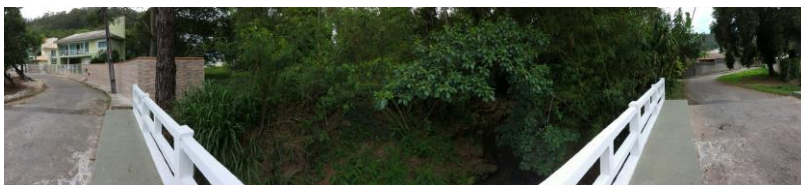
Figura 71: Margens preservadas, ao mesmo tempo que são parcialmente ocupadas, na Bacia do Itacorubi.

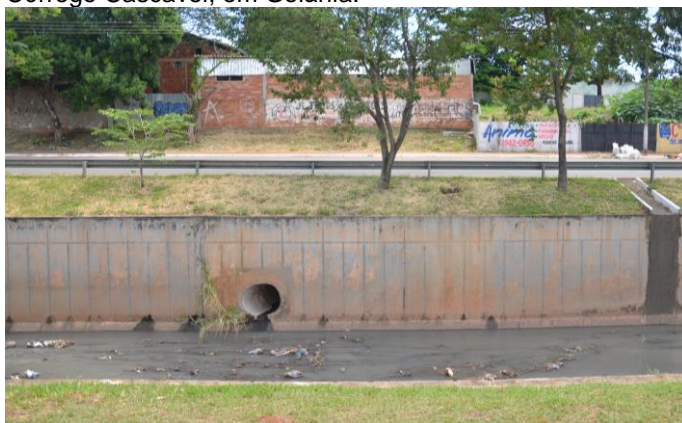
Figura 72: Curso d'água claramente poluído no trecho retificado do Córrego Cascavel, em Goiânia.

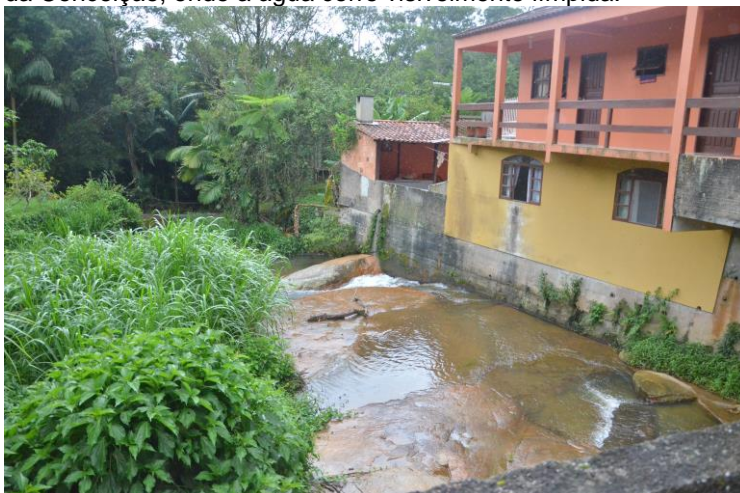
Figura 73: Trecho na Bacia do Itacorubi, no caminho que leva à Lagoa da Conceição, onde a água corre visivelmente límpida.

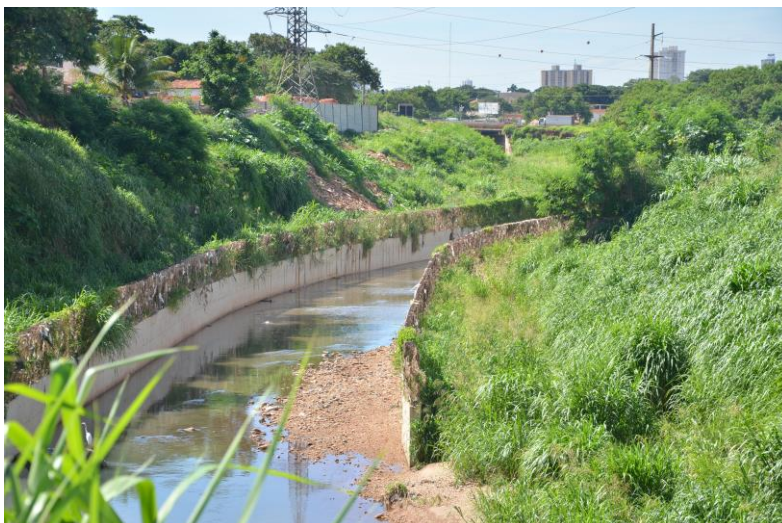
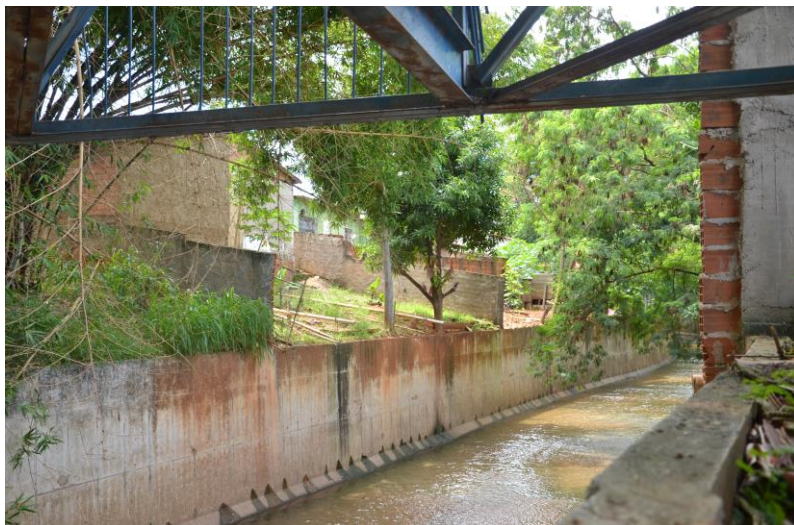
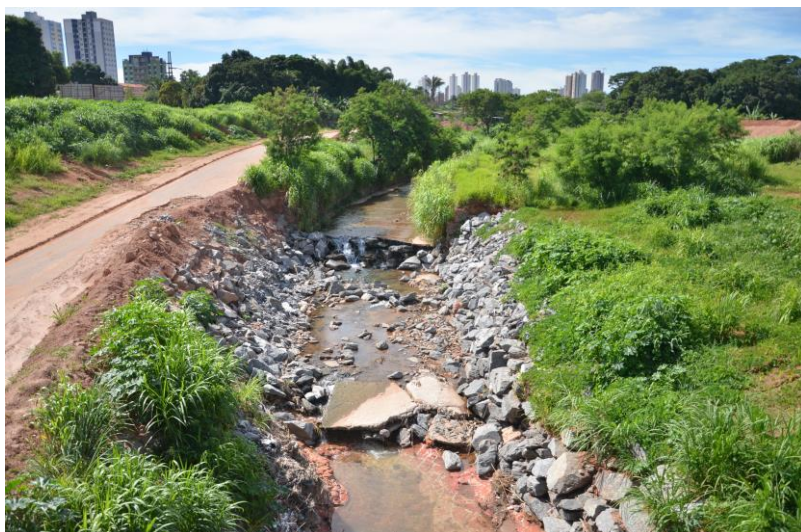
Figura 74: Processos de erosão e assoreamento dos cursos d'água e a constante tentativa de controle através da retificação dos mesmos. Bacia do Cascavel.

O que mais se destaca neste caso é a ironia da tentativa de controle sobre as transformações naturais do leito do curso d'água. As retificações inibem o cursos d'água de se adequar às diferentes vazões que o mesmo recebe durante épocas de cheia ou seca. Essas retificações, muitas vezes acompanhadas de ocupações das margens, intensificam as enchentes urbanas, os processos de erosão, assoreamento e, conseqüentemente, o possível esgotamento do manancial. Na Bacia do Cascavel é muito clara a descontinuidade de medidas de artificialização e preservação, o planejamento urbano-ambiental oscila constantemente entre essas duas posturas e, como resultado, encontramos canais completamente degradados com obras de retificação paradas o meio natural vai se destruindo aos poucos.

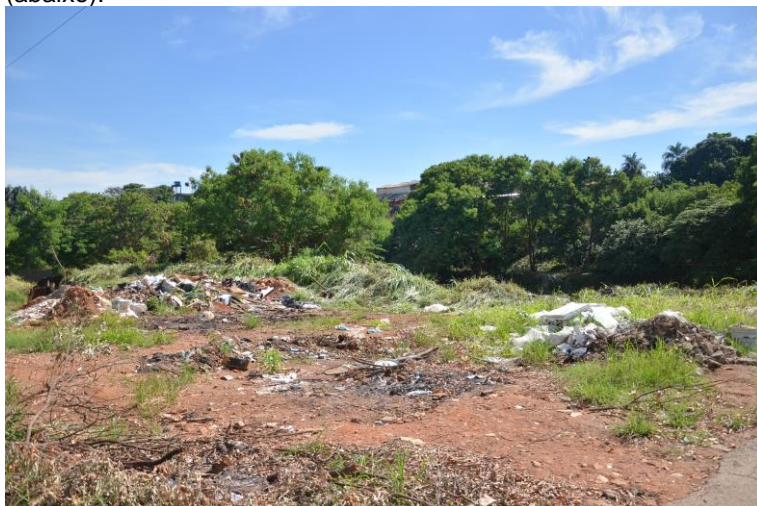
Figura 75: Margens dos cursos d'água, abandonadas, são apropriadas muitas vezes como área para depósito de lixo, principalmente entulhos de construções. Bacia do Cascavel (acima) e Bacia do Itacorubi (abaixo).

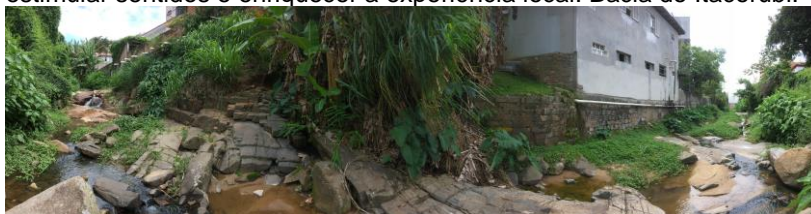
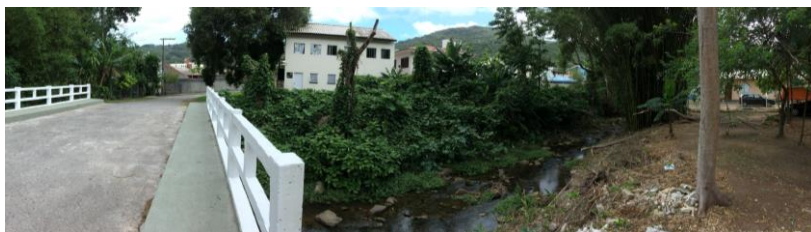
Figura 76: Situações avaliadas com alta riqueza perceptiva, capazes de estimular sentidos e enriquecer a experiência local. Bacia do Itacorubi.

Já na Bacia do Itacorubi, os locais bem avaliados eram locais que surpreendiam por parecem tão intocados pela urbanização mesmo estando em meio a ela. A presença de animais e a água límpida correndo são capazes de enriquecer uma apropriação local.

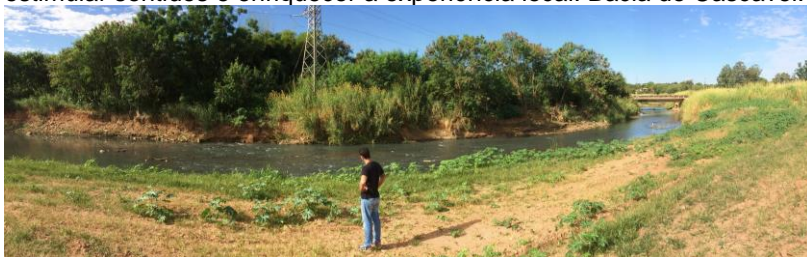
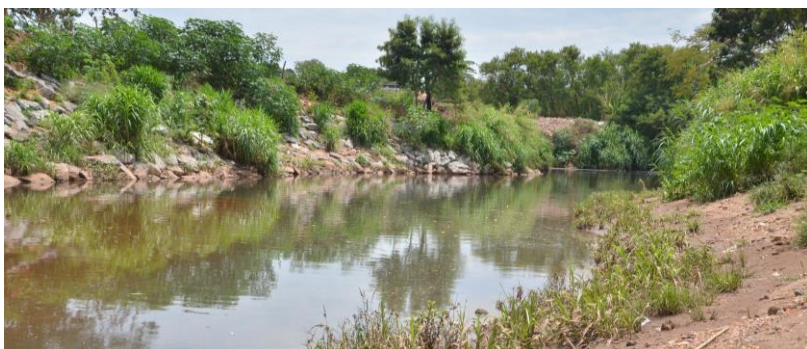
Figura 77: Situações avaliadas com alta riqueza perceptiva, capazes de estimular sentidos e enriquecer a experiência local. Bacia do Cascavel.

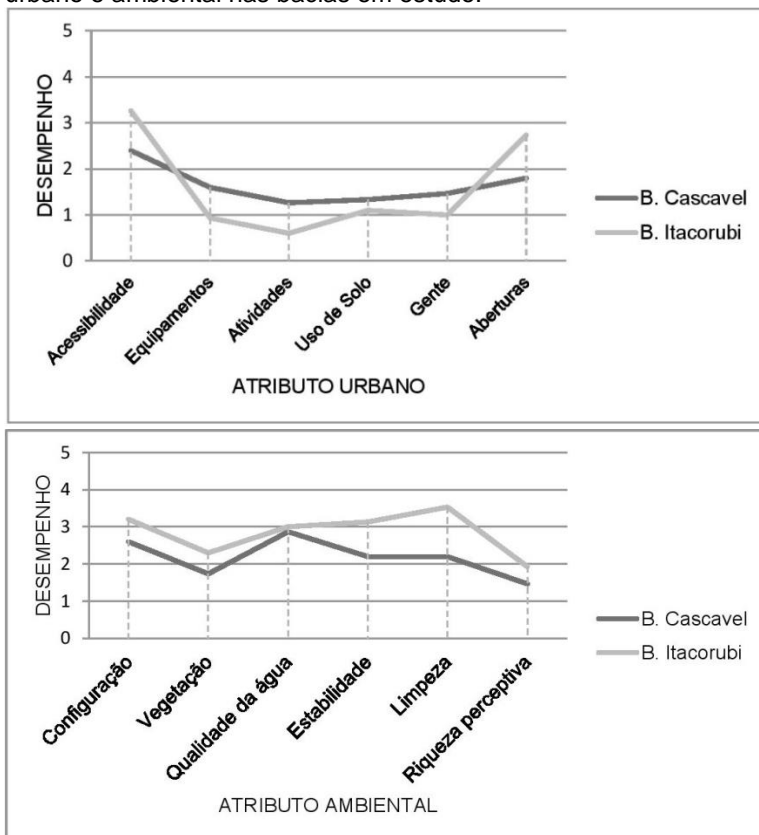
Figura 78: Gráfico comparativo entre os desempenhos de cada atributo urbano e ambiental nas bacias em estudo.

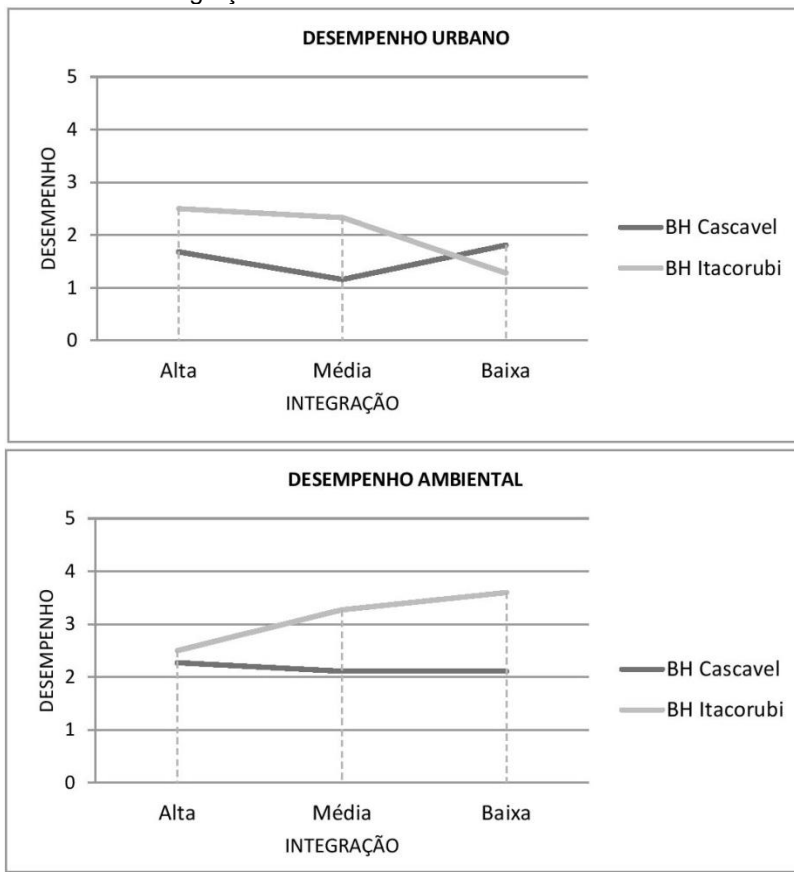
Figura 79: Gráfico comparativo entre os desempenhos de acordo com os níveis de Integração.

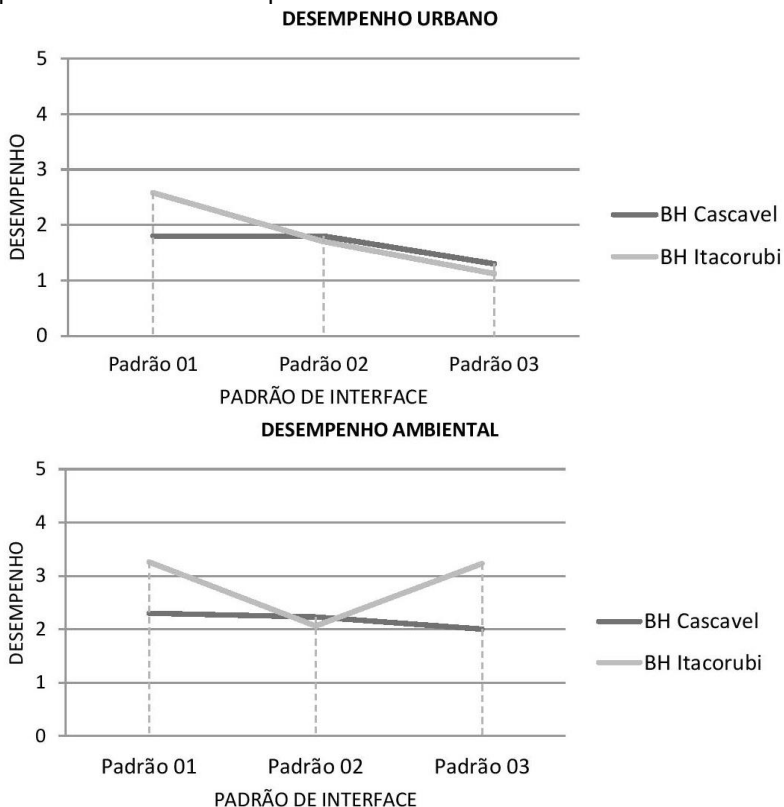
Figura 80: Gráfico comparativo entre os desempenhos de acordo com o padrão de interface ao qual estão vinculados.

previsto, o padrão 01 apresenta um melhor desempenho ambiental e, o padrão 03, um pior desempenho ambiental. Isso nos mostra que, quanto mais escondido do olhar público e quanto mais próximo da escala de rua local, mais a margem do curso d'água fica em risco de degradação. Já na bacia do Itacorubi, em Florianópolis, o padrão 01 e 03 possuem quase o mesmo valor de desempenho ambiental, mostrando que, ao contrário da bacia do Cascavel, as áreas mais afastadas do olhar público também possuem margens bem preservadas. Isso ocorre porque, como a bacia do Itacorubi possui níveis diferentes de urbanização, estar afastado do olhar público significa estar mais distante da urbanização e, com isso, mais próximo de suas características naturais. Na bacia do Cascavel, em Goiânia, não existem áreas não urbanizadas. Logo, estar afastado do olhar público não significa estar longe da urbanização e sim, nos diz que o local é urbanizado e também abandonado, e uma área verde abandonada, em meio urbano, é uma área que está à mercê da degradação.

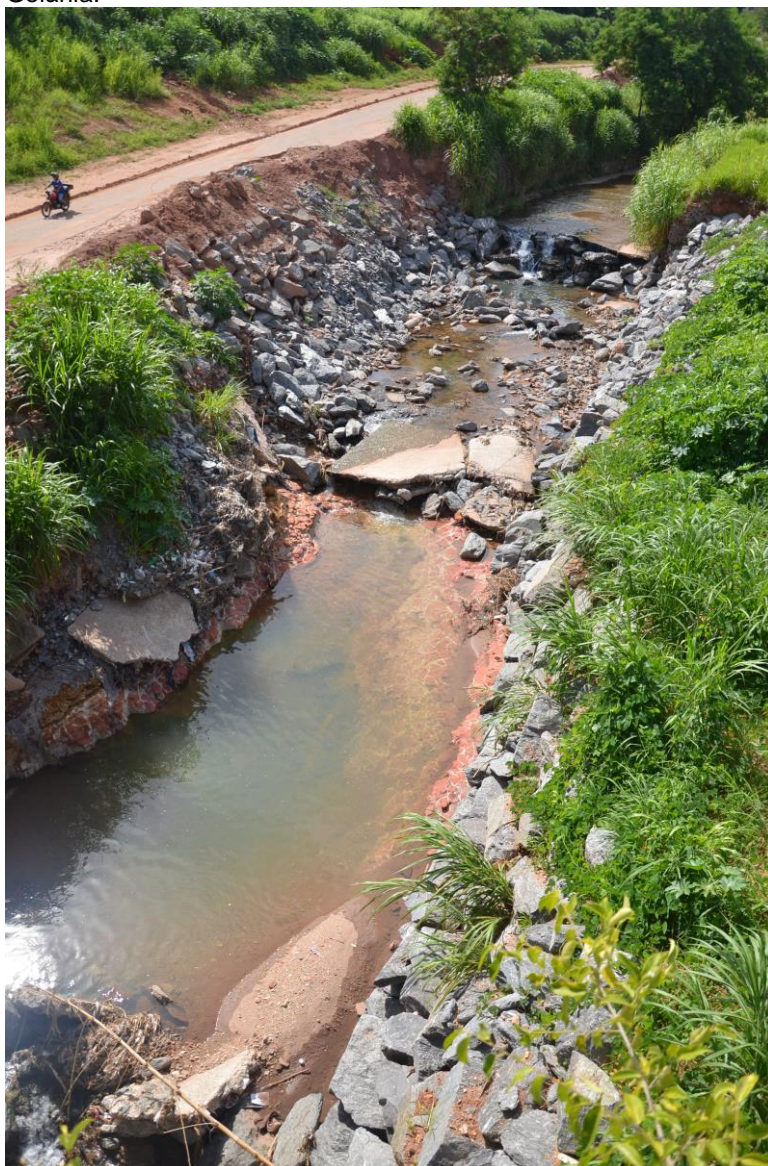
Figura 81: A invisibilidade e degradação do Córrego Cascavel em Goiânia.

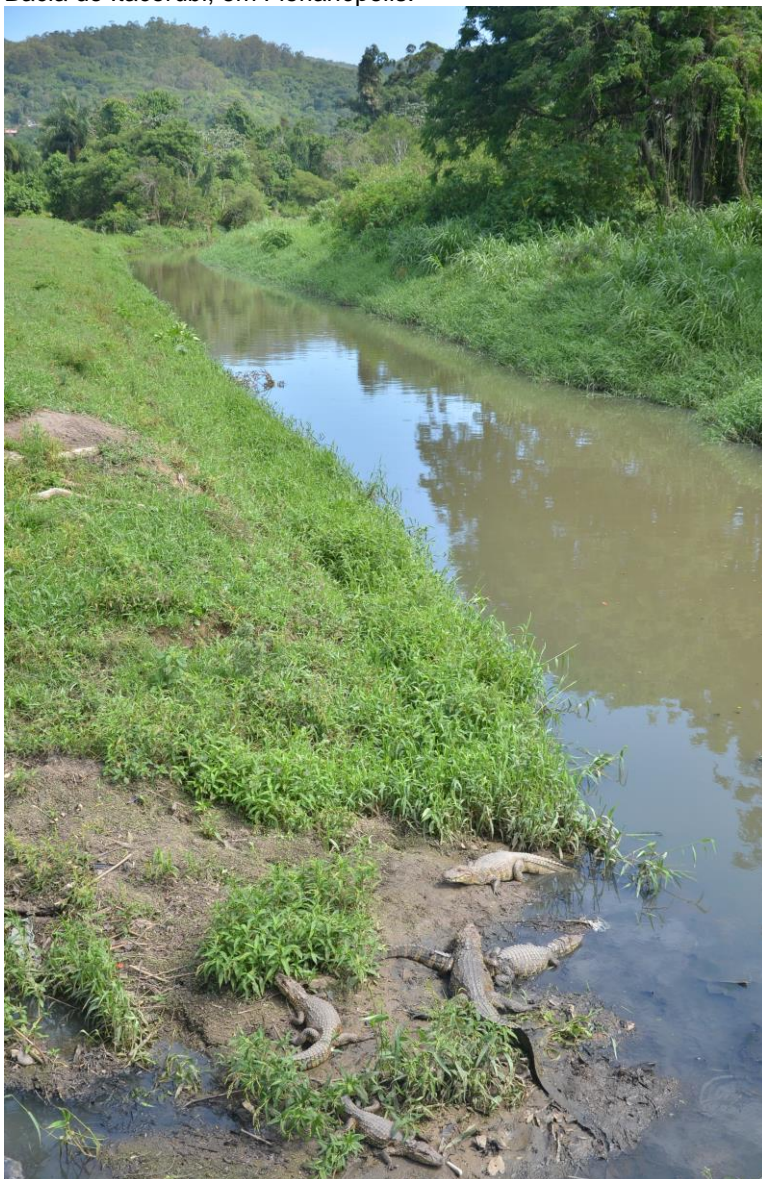
Figura 82: A preservação ainda presente em meio a urbanização da Bacia do Itacorubi, em Florianópolis.
