UNIVERSIDADE FEDERAL DE SANTA CATARINA
CENTRO TECNOLÓGICO DE JOINVILLE
CURSO DE ENGENHARIA AEROESPACIAL

**ESTUDO DE TERMOGRAFIA INFRAVERMELHA PARA DETECÇÃO DE DEFEITOS
EM MATERIAIS DA INDÚSTRIA AEROESPACIAL**

Trabalho apresentado como requisito para obtenção do título de bacharel no Curso de Graduação em Engenharia Aeroespacial do Centro Tecnológico de Joinville da Universidade Federal de Santa Catarina.

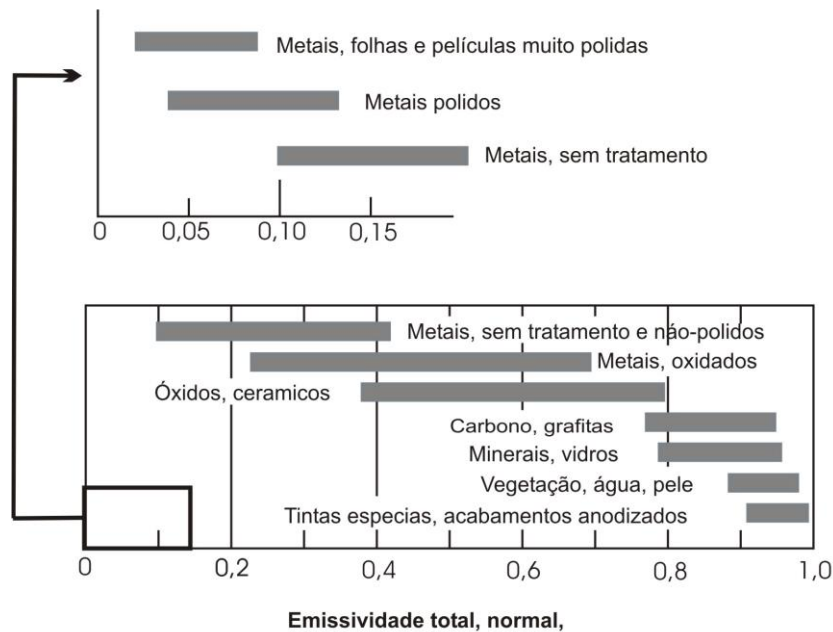
Figura 4 - Exemplos de emissividade.

Mesmo existindo direções preferenciais para a emissão, uma aproximação muito razoável e geralmente utilizada é que a emissão é difusa através da superfície, ou seja, possui intensidade igual em todas as direções de irradiação. Superfícies cerâmicas são comumente materiais difusos enquanto metais são comumente materiais especulares (com direções de irradiação preferenciais) Como exemplos de valores, são ilustrados na Figura 4 alguns valores de emissividade total (integrada ao longo de todo o espectro de emissão do corpo) para diferentes materiais. Para aplicações de IRT a emissividade do material precisa ser maior que 0,20.

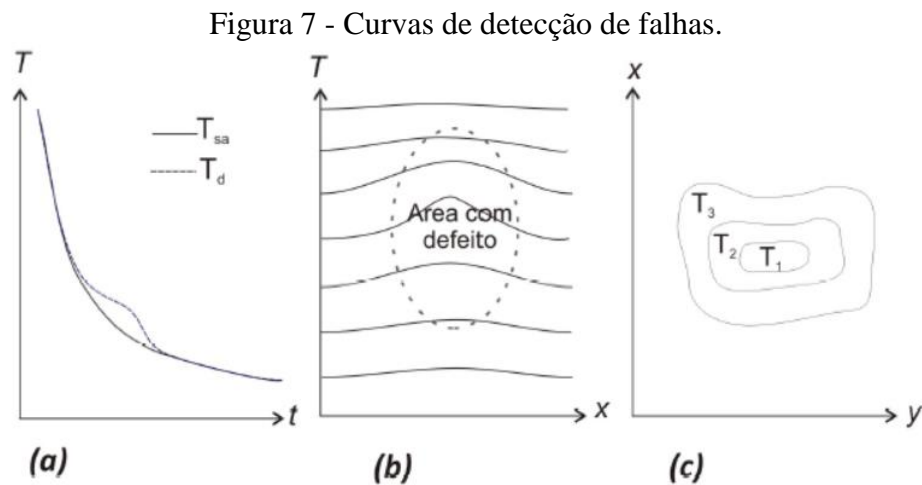
Com os dados obtidos pelos passos descritos anteriormente podem ser geradas curvas da evolução da temperatura, que permitem a identificação dos defeitos. Abaixo na Figura 7, são ilustrados os três principais tipos de curvas utilizadas para este tipo de análise, e são elas a curva de evolução da temperatura (a), os perfis de temperatura (b) e o contraste térmico (c).

Na Figura 7 (a) é possível ver a diferença entre o comportamento esperado T_{sa} , ou área sã, para a amostra sem defeitos e T_d , o comportamento em caso de defeitos. Na Figura 7 (b) o gráfico indica a variação com a profundidade ao invés do tempo, e novamente é perceptível a área do defeito, como indicada na imagem.

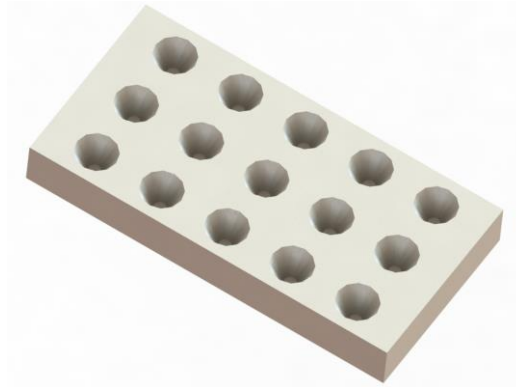
Figura 9 - Modelo da amostra em SolidWorks®.

A peça foi modelada com o auxílio do software SolidWorks®, para uma melhor visualização da mesma e pode ser vista nas Figuras 8 e 9. Na Figura 8, acima, são descritos detalhes das dimensões da amostra, em mm.

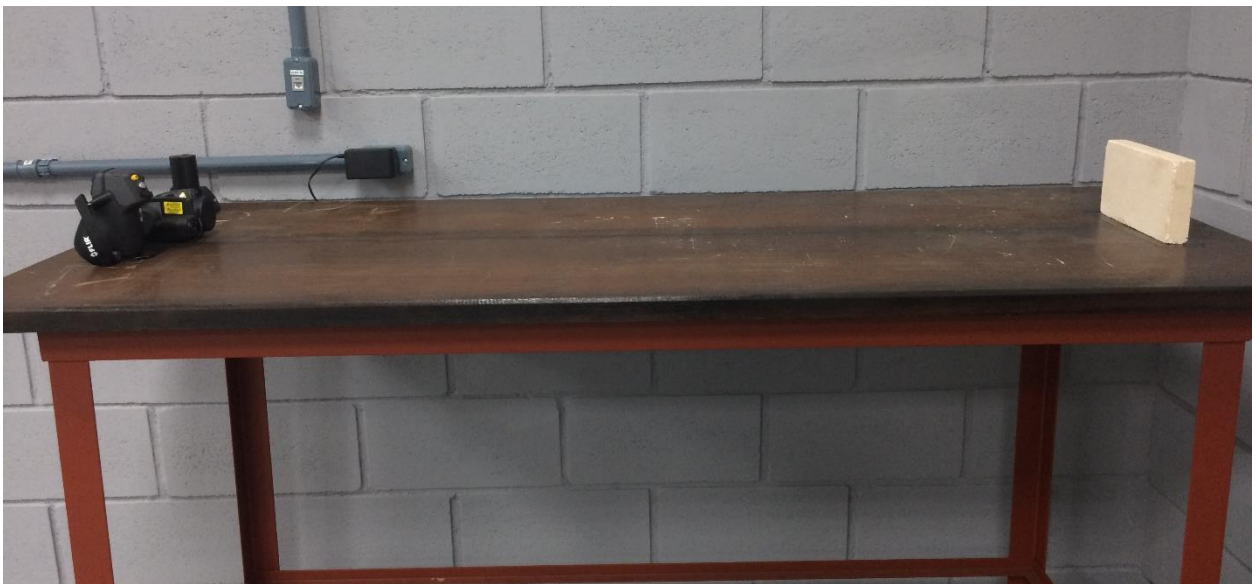
Figura 10 - Vista lateral da bancada de testes.

O primeiro passo do estudo foi a identificação de uma distância ideal entre a câmera (FLIR® T450sc) e a amostra. Sendo ambas posicionadas em cima de uma bancada, de forma a mantê-las em uma mesma altura. A partir de algumas tentativas e observações do enquadramento e foco da imagem, foi encontrada como melhor distância entre a amostra e a câmera um valor 142,5cm. Com a definição das posições foram feitas marcações na mesa com fita preta para garantir que a amostra e a câmera estivessem sempre na mesma posição em todos os testes. A bancada, após os procedimentos descritos anteriormente pode ser vista nas Figuras 10 e 11.

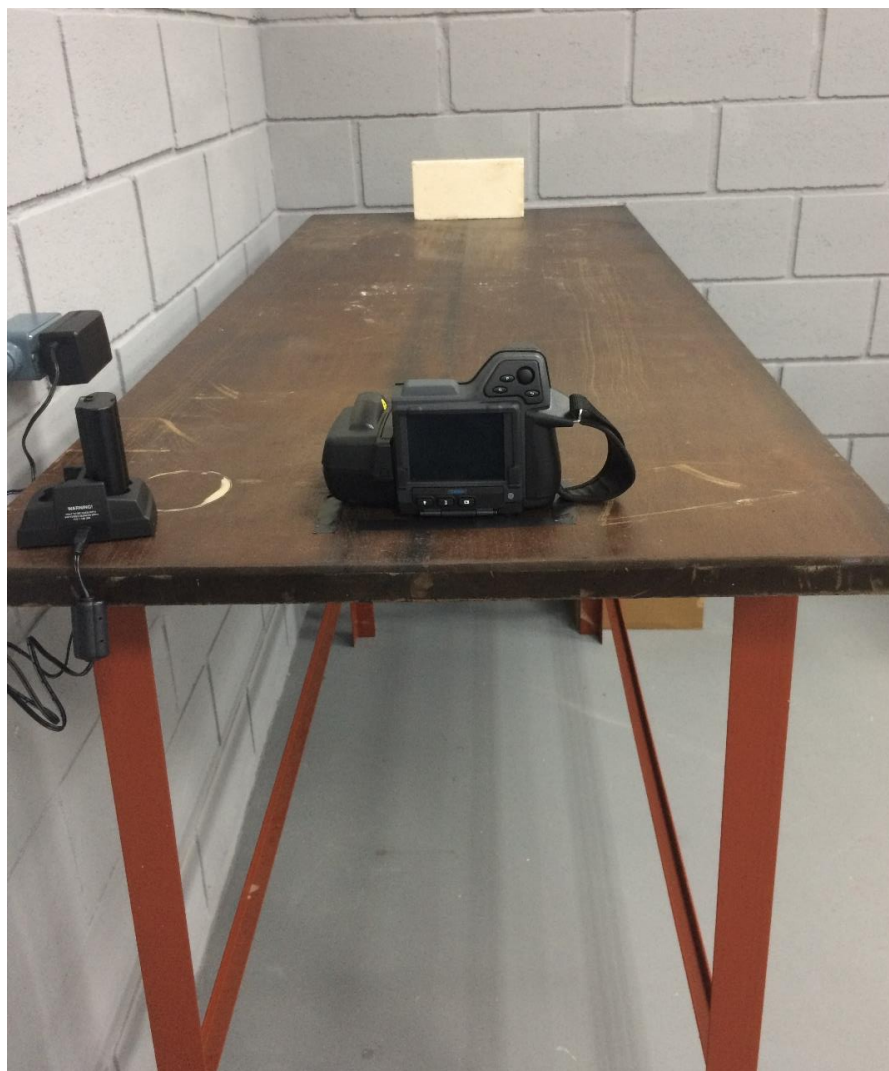
Figura 11 – Vista frontal da bancada de testes.

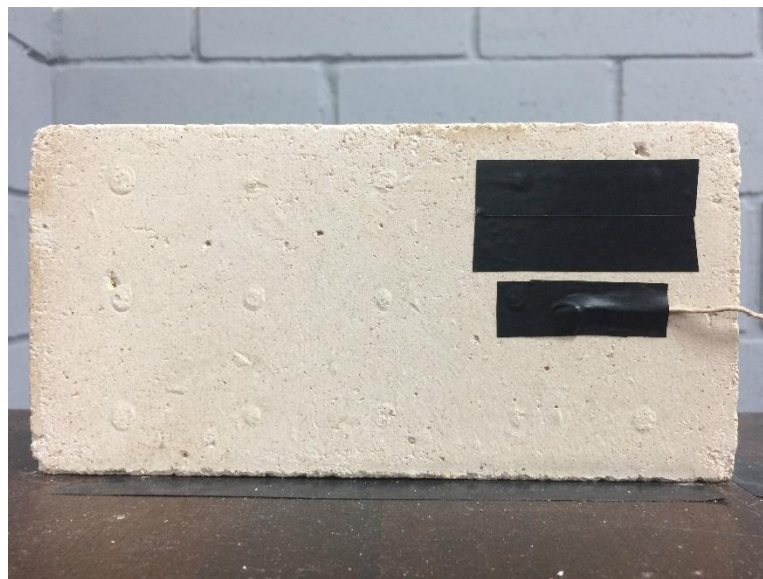
Figura 13 - Amostra sem tinta em medição de emissividade.

Para a estimativa da emissividade da superfície a ser medida da amostra foi empregada uma fita isolante, por ser um material de emissividade conhecida ($\epsilon = 0,95$). A metodologia consiste em anexar um pedaço de fita isolante na superfície a ser medida e comparar a temperatura estimada pela câmera para a região com a fita e sem a fita. Devido ao equilíbrio térmico, ambas as regiões devem estar na mesma temperatura. Logo, uma diferença apontada pela câmera é na realidade uma diferença na emissividade entre as duas regiões. Ainda, para maior confiabilidade dos resultados, um termopar foi anexado em ambas as regiões para verificação da temperatura estimada pela câmera. A Figura 13 abaixo indica a montagem da medição de emissividade da amostra sem tinta, e na Figura 14, pode-se ver o caso para a amostra com tinta emissiva.

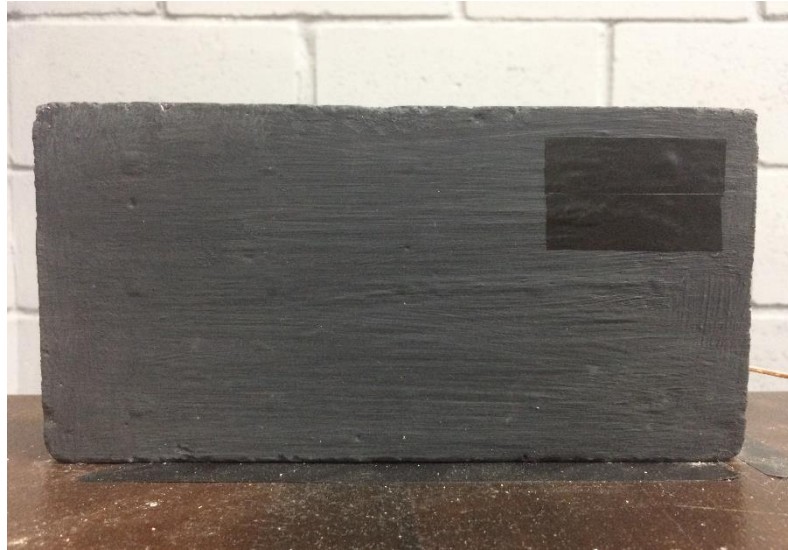
Figura 14 - Amostra pintada com tinta de alta emissividade.

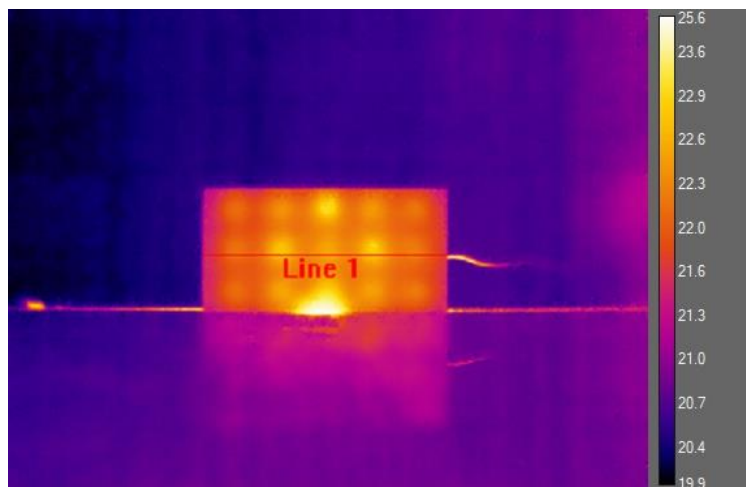
Figura 21 - Linha horizontal de temperaturas.

Em seguida, os valores de temperatura na linha horizontal central das amostras foram extraídos, com ajuda de dados gerados pelo software da própria câmera, como ilustrado no exemplo da Figura 21.

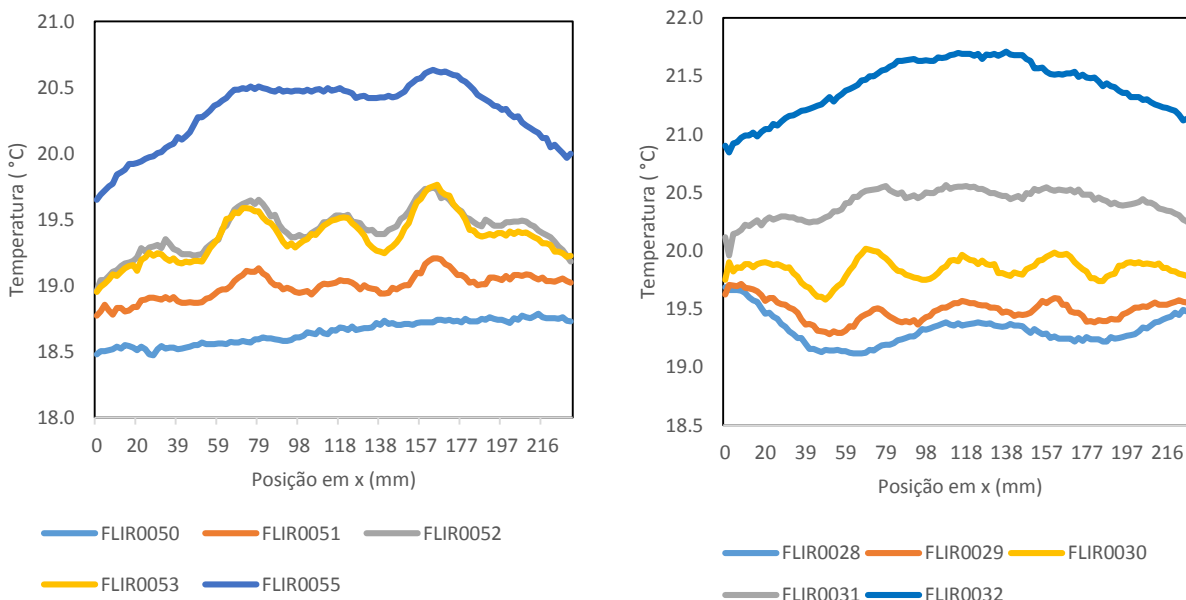
Figura 22 - Perfil de temperatura na horizontal nas amostras durante resfriamento sem tinta (esquerda) e com tinta (direita).

A partir destes dados, foram geradas curvas de temperaturas tanto para o caso com tinta quanto sem tinta. Os gráficos para resfriamento após teste de 1 minuto podem ser vistos na Figura 22, nas quais a posição no eixo x foi considerada como zero no ponto mais à esquerda da amostra.

Também é importante notar que na figura com os perfis de temperatura horizontal, Figura 22, é possível identificar três defeitos centrais, porém perde-se a percepção dos três defeitos claramente mais rapidamente na amostra com tinta.
