CONTROLE DE PERDAS DE ÁGUA EM UM DISTRITO DE MEDIÇÃO E CONTROLE DO SISTEMA COSTA NORTE EM FLORIANÓPOLIS/SC

**CONTROLE DE PERDAS DE ÁGUA EM UM DISTRITO DE
MEDIÇÃO E CONTROLE NO SISTEMA COSTA NORTE EM
FLORIANÓPOLIS/SC**

Trabalho de Conclusão de Curso
submetido ao Departamento de
Engenharia Sanitária e Ambiental da
Universidade Federal de Santa Catarina
para a obtenção do Grau de Engenheira
Sanitarista e Ambiental.

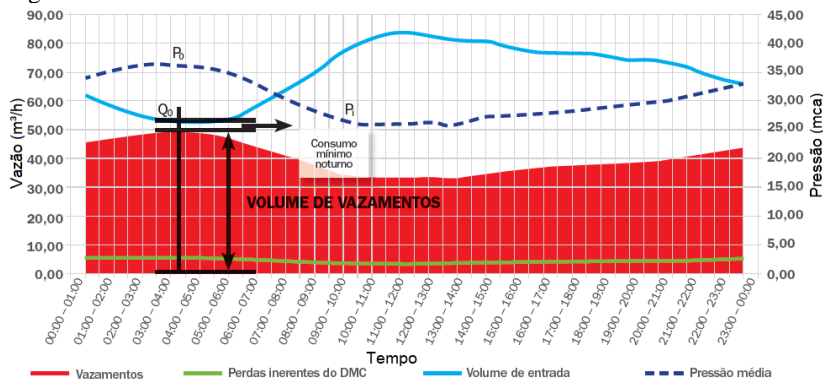
Figura 6 – Método das vazões mínimas noturnas.

A Figura 6 apresenta o método das vazões mínimas noturnas. Destaca-se que os vazamentos são sensíveis à pressão (BEZERRA, 2012).

Esse método é utilizado para estimar o volume diário de vazamentos e com o monitoramento por telemetria permite um controle eficiente de novos vazamentos. Não é possível multiplicar o volume de vazamentos na hora de menor consumo por 24, seria uma superestimação do volume diário de vazamentos (AESB, 2015). A alternativa apresentada no método é a criação do F_{ND} “Fator Noite-Dia” apresentado na equação 3, um número que multiplicado pelo volume de vazamentos na hora da Vazão Mínima Noturna, resulta no Volume Médio Diário dos Vazamentos.

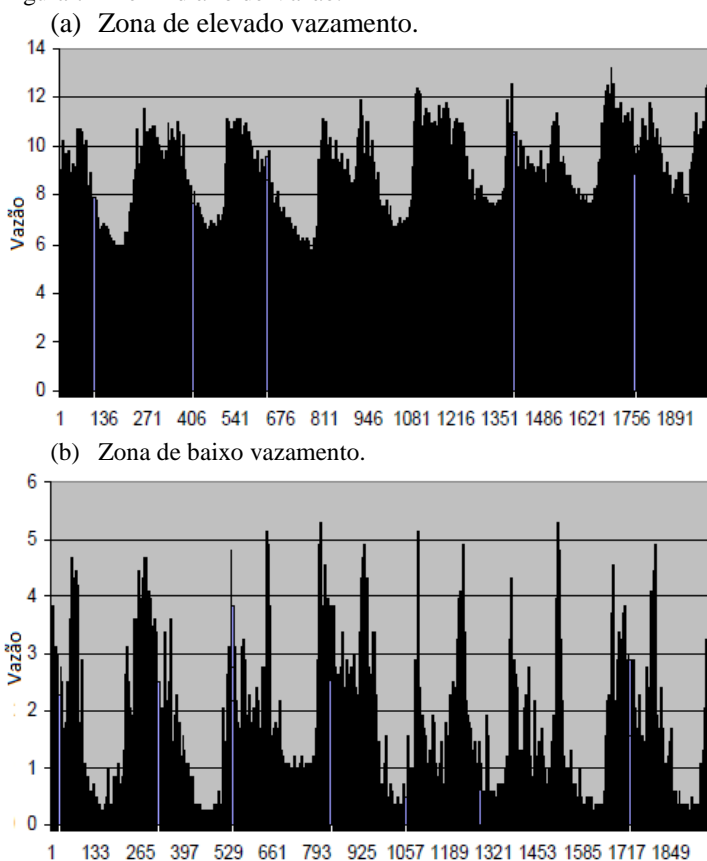
Figura 7 – Perfil diário de Vazão.

Se a vazão de entrada no DMC, ou setor, puder ser medida continuamente, então, o perfil das vazões dará a primeira indicação se os vazamentos não visíveis são elevados ou se aumentou desde as medições anteriores (LAMBERT, 2010). A Figura 7 (a) apresenta uma vazão noturna com grande proporção em relação à vazão média, nesses casos, é provável que haja uma perda elevada por vazamentos. De forma contrária, se a vazão noturna é apenas uma pequena proporção da média diária, como apresentado na Figura 7 (b), a probabilidade de perdas por vazamentos não visíveis é pequena.

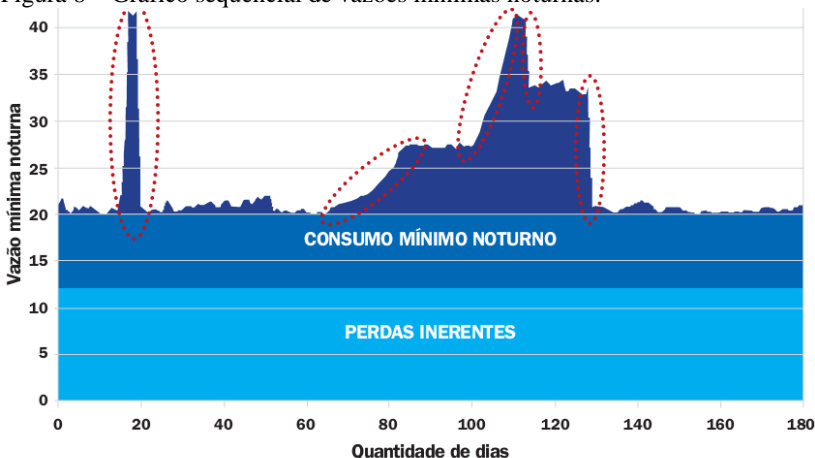
Figura 8 – Gráfico sequencial de vazões mínimas noturnas.

Com o monitoramento contínuo, deve-se fazer o controle das vazões mínimas noturnas, como na Figura 8, que apresenta um gráfico de uma sequência de 180 dias de vazões mínimas noturnas em um DMC com controle de vazamentos já estabilizado e levado ao limite (AESBE, 2015). Os picos que aparecem no gráfico equivalem aos vazamentos. No primeiro pico (à esquerda) representa um vazamento visível, que foi reparado em três dias. O segundo e o terceiro destaques representam dois vazamentos não visíveis, após a pesquisa ativa de vazamentos com detecção acústica, os vazamentos foram reparados (quarto e quinto destaques), refletindo na queda da vazão mínima noturna (AESBE, 2015).

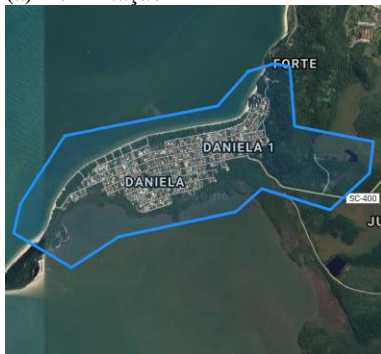
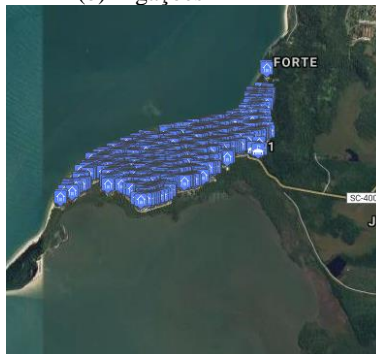
Figura 21 – DMC Daniela.

A Figura 21 (a) apresenta a delimitação do DMC e a Figura 21 (b) apresenta as ligações. O DMC apresenta uma densidade de ligações de 55,56 lig/km, assim, pode-se calcular o IN_{051} .

(a) Delimitação

(b) Ligações

No Quadro 8 são apresentados os indicadores anuais. O índice de hidrometração é elevado, superior à média nacional de 91,34% (SNIS, 2017). No DMC Daniela, há predominância de uma economia por ligação. O consumo médio de água por economia (IN_{053}) do ano de 2017 foi de 9,05 m³/mês, menor do que o volume mínimo faturado nas residências (10m³). Por consequência da baixa população e baixo consumo, na maior parte do ano, o índice de perdas de faturamento foi negativo, com média de -3,25%, ou seja, não há perdas de faturamento.

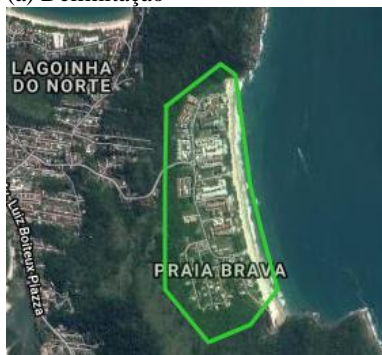
Figura 22 – DMC Praia Brava.

A Figura 22 (a) apresenta a delimitação do DMC e a Figura 22 (b) apresenta as ligações.

(a) Delimitação

O Quadro 12 apresenta os indicadores do DMC 3 - Praia Brava para o ano de 2017. O índice de perdas na distribuição (IN_{049}) foi elevado nos meses de fevereiro, março e abril, devido a um grande vazamento, nos outros meses, teve uma redução. Percebe-se uma redução no IN_{049}

Com o monitoramento das vazões, observou-se que a vazão máxima de distribuição, no mês de janeiro, foi de aproximadamente 40,0 L/s. Já na baixa temporada a vazão máxima de distribuição foi cerca de 8,0 L/s. A vazão mínima noturna média deste DMC é aproximadamente de 2,40 L/s e oscilações neste valor indicam presença de vazamentos.

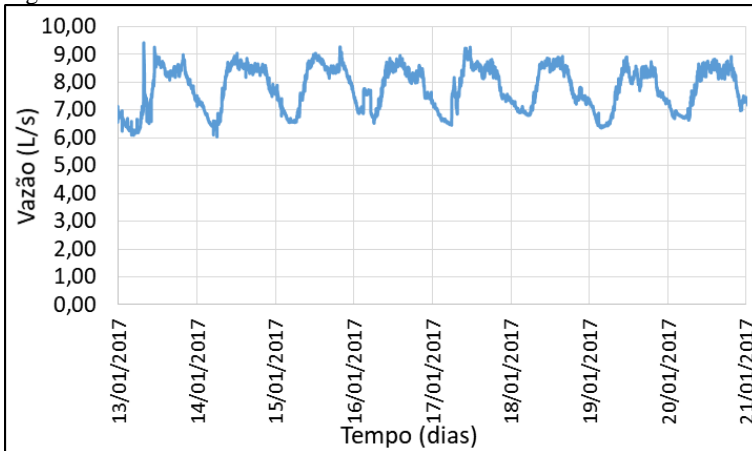
Figura 31 – Perfil de vazões Janeiro/2017

Como apresentado no Quadro 13, o DMC tem 2.253 habitantes e 540 ligações ativas. O consumo mínimo, calculado a partir das equações 1 e 2, foi de 0,3 L/s. A vazão mínima noturna estava, nesses meses, muito superior ao consumo mínimo calculado, um indício de que o setor apresentava perdas elevadas. A vazão de entrada no DMC foi medida continuamente e o perfil das vazões é apresentado na Figura 31. O perfil das vazões indica que os vazamentos não visíveis são elevados, pois, apresenta a razão de vazão noturna e a vazão média com grandes proporções: 85,9%. Moradores de algumas regiões do DMC Vargem Pequena apresentavam reclamações de falta de água, entretanto, a vazão de distribuição era suficiente para o abastecimento do bairro.

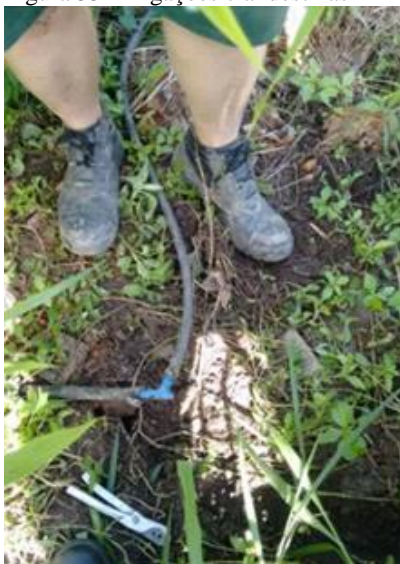
Figura 33 – Ligações clandestinas

Nas manobras de rede, foi identificada uma região com maior vazão noturna. Durante o dia foi localizada uma rede em PEAD 63 mm e extensão de aproximadamente 1.600 metros, assentada entre terrenos particulares e áreas de banhado. O acesso a esta tubulação estava comprometido e não foi possível realizar a busca por vazamentos ocultos com geofone, e não foi possível identificar vazamentos aparentes e realizar manutenções. A gerência operacional decidiu pela substituição do trecho em PEAD, assentando a nova rede junto ao passeio (Figura 32). Durante a execução da nova rede, foram encontradas diversas ligações clandestinas, cortadas durante o procedimento (Figura 33).

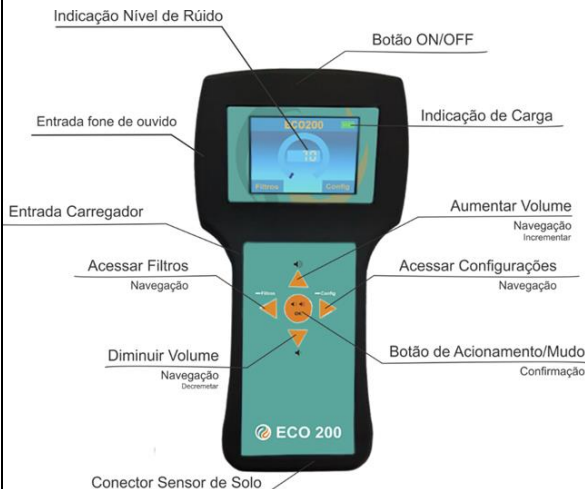
- Utilização do geofone:

•Para ligar corretamente o equipamento deve-se primeiro conectar o sensor de solo ao amplificador (Conector Sensor de Solo). Segundo, conecte o fone de ouvido (Entrada fone de ouvido) e por fim, pressione o botão de ligar (botão ON/OFF).
