**ANÁLISE DA SUSCETIBILIDADE E DA VULNERABILIDADE
COSTEIRA DE UM SISTEMA SEMIABRIGADO A EVENTOS
EXTREMOS: ENSEADA DE TIJUCAS - SANTA CATARINA**

Dissertação submetida ao Programa de Pós-Graduação em Geografia da Universidade Federal de Santa Catarina para obtenção do Grau de Mestre em Geografia.

Florianópolis
2018

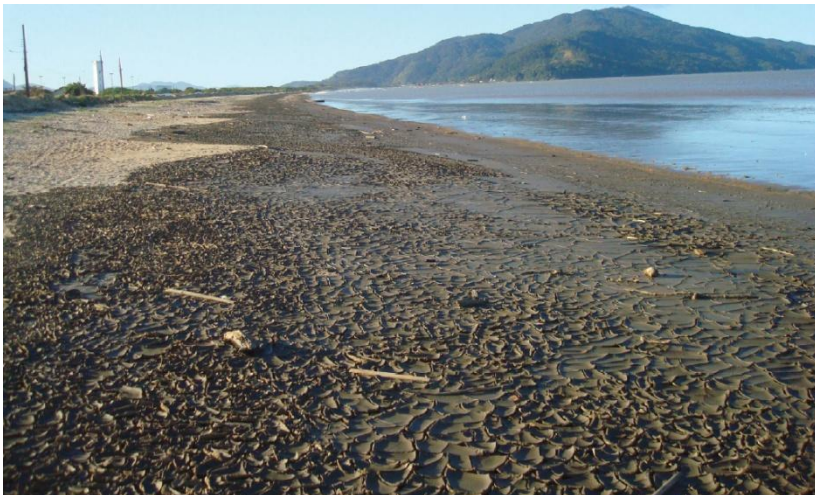
Figura 2. Sedimentos lamosos (adjacentes à praia) e arenosos (retaguarda) na porção norte da Enseada de Tijucas. Foto de Norberto Olmiro Horn Filho, setembro/2009. SPG (2010).

A Enseada de Tijucas (Figura 1) localiza-se na porção oeste da baía homônima, caracteriza-se por ser classificada como "praia + planície lamosa" e é a única praia de Santa Catarina voltada para mar aberto dominada por marés (KLEIN et al., 2016). Com cerca de 13km de extensão, é limitada por dois promontórios rochosos, entrecortada pela foz do Rio Tijucas e por inúmeros riachos (CHLUDINSKI, 2002; SPG, 2010). Diferencia-se das demais praias catarinenses por apresentar lama e areias muito finas (Figura 2) e uma planície de cordões do tipo *chenier*, formados a partir de sedimentos fluviais remobilizados em condição regressiva do nível do mar (SPG, 2010).

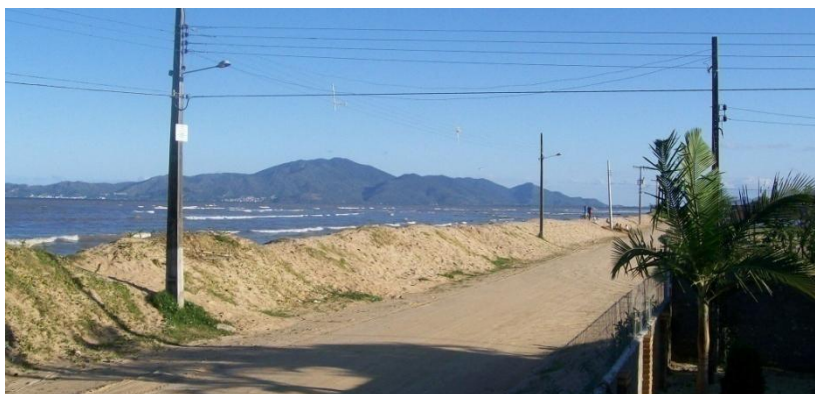
Figura 4. Dique no bairro da Praça (setor norte) recoberto com vegetação ainda incipiente. Foto: Andrey Rebelo (2007).

Após o evento de inundação costeira em 2003, conforme mencionado anteriormente, foi construído um dique (duna artificial - **Figura 3** e **Figura 4**), com cerca de 2 metros de altura, em parte da área urbana do setor norte da área investigada, visando a proteção da população e da infraestrutura à beira-mar, dos eventos de inundação costeira. Posteriormente, em meados da década de 2000, foi fixada vegetação sobre o dique para evitar a destruição deste pelo avanço do mar.

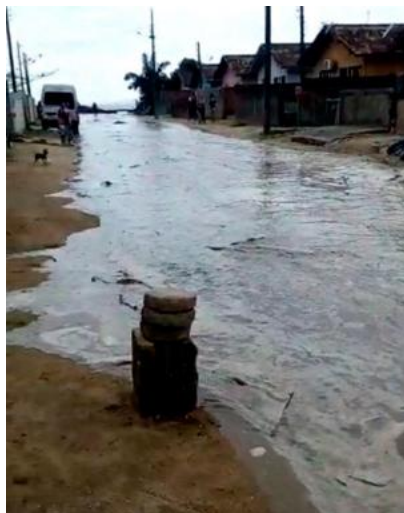
Figura 15. Bairro da Praça. Ao fundo, a praia de Tijucas. Fonte: VipSocial (2016).

O *site* de notícias VipSocial relatou que o efeito da maré alta atingiu o bairro da Praça (Figura 15) (setor norte) e o de Santa Luzia no município de Porto Belo (Figura 16) (extremo norte) no dia 17 a tarde. Além disso, houve o transbordamento do Rio Tijucas. A matéria também trata a passagem de uma frente fria como condicionante do evento, segundo informações da Epagri/Ciram fornecidas ao *site*.

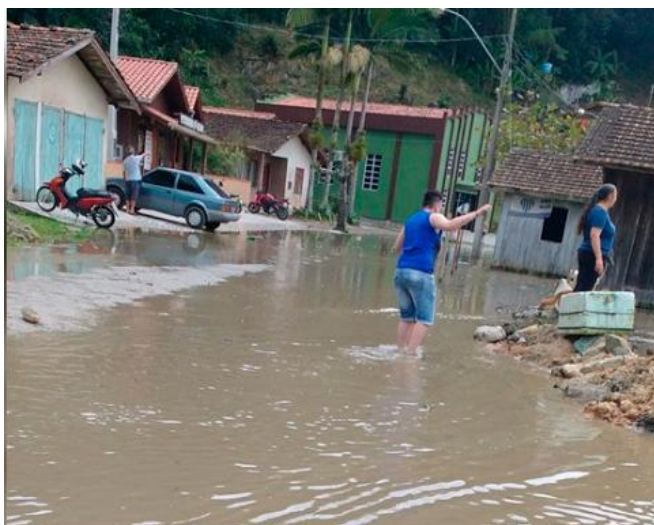
Figura 16. Bairro Santa Luzia (Porto Belo). Fonte: VipSocial (2016).

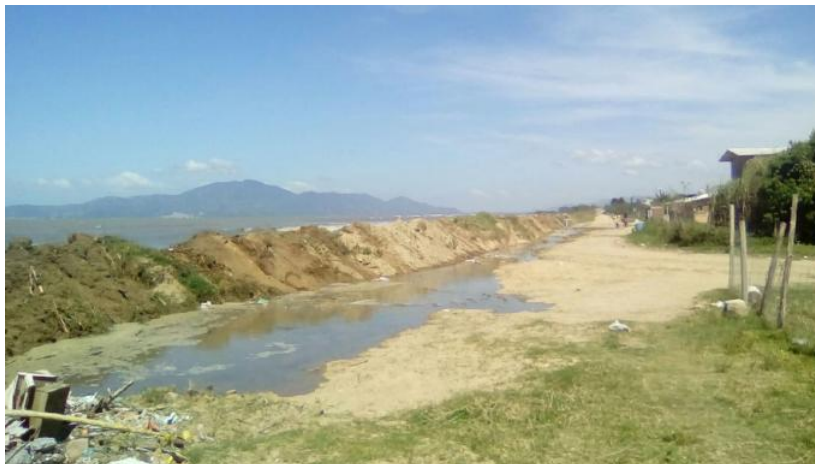
Figura 18. Dique não vegetado no Bairro da Praça sendo sobrelavado no evento de 15/09/2016. Fonte: VipSocial (2016).

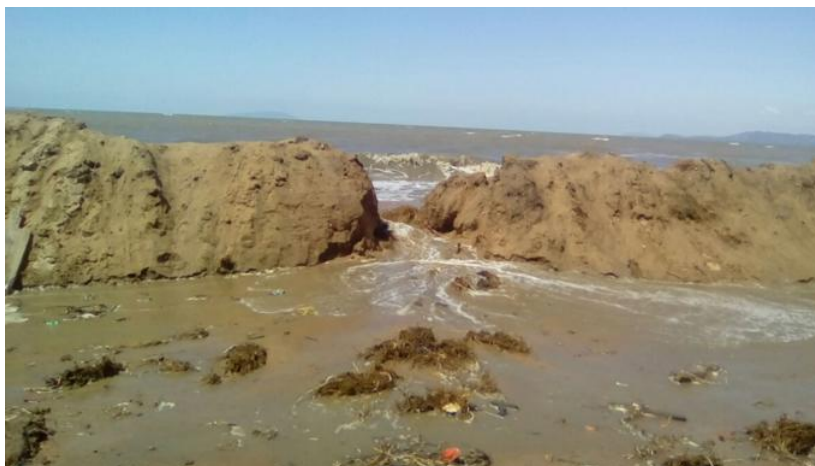
Figura 19. Dique não vegetado no bairro da Praça sendo destruído devido ao evento. Fonte: VipSocial (2016).

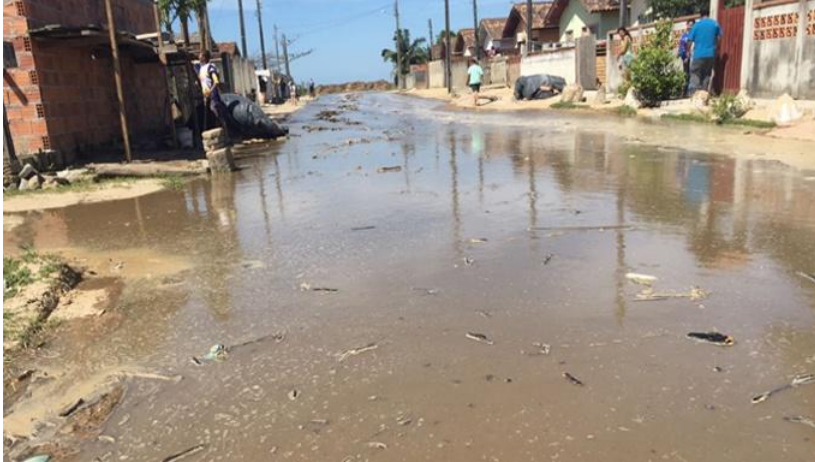
Figura 21. Rua do bairro da Praça inundada pelas águas salinas. Ao fundo da imagem encontra-se o dique. Fonte: VipSocial (2016).

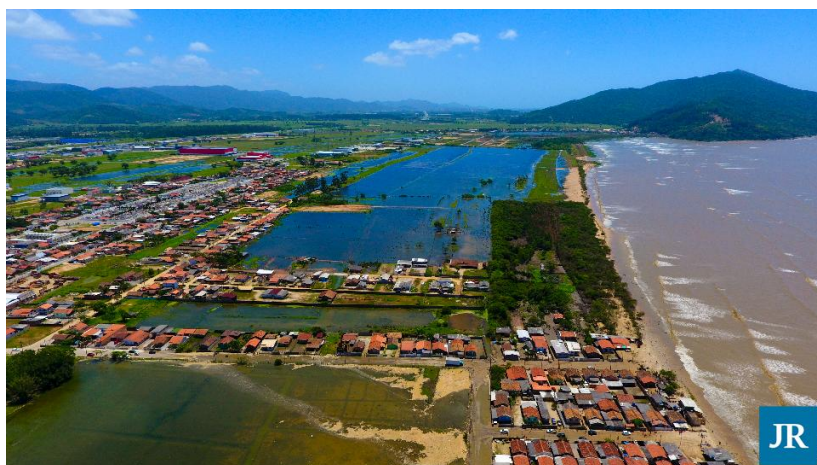
Figura 23. Vista para o setor norte. Bairro da Praça após evento de inundação costeira. Barentin (2016).

A reportagem do jornal *Daqui Tijucas* referente aos eventos ocorridos no dia 28 e madrugada do dia 29 de outubro de 2016 (Figura 23) relata que este evento foi semelhante ao ocorrido em 2003. Segundo o portal do VipSocial, primeiramente, as casas à beira-mar foram atingidas pela água por volta das 14 horas (Figura 25) e, posteriormente, durante a madrugada, por volta da 1 hora, casas foram destruídas e parcialmente soterradas (Figura 24) pela areia trazida pela água do mar. As plantações de arroz no bairro Morretes (setor sul de Tijucas) também foram atingidas (Figura 26). O evento foi resultado de um ciclone em alto mar, gerando pista de vento de direção sul a sudeste, associado ao pico de maré, segundo as mídias locais.

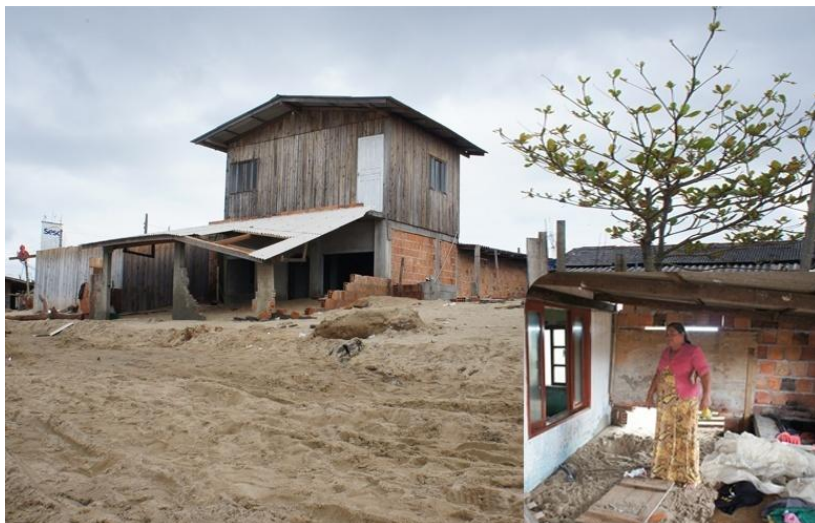
Figura 24. Casa de frente para o mar no bairro da Praça parcialmente soterrada. Souza (2016).

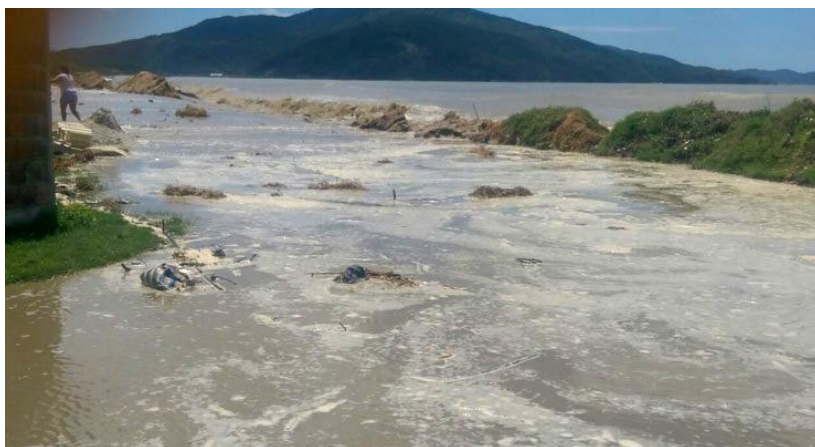
Figura 25. Dique parcialmente destruído no bairro da Praça (Tijucas). Fonte: portal TopElegance (2016).

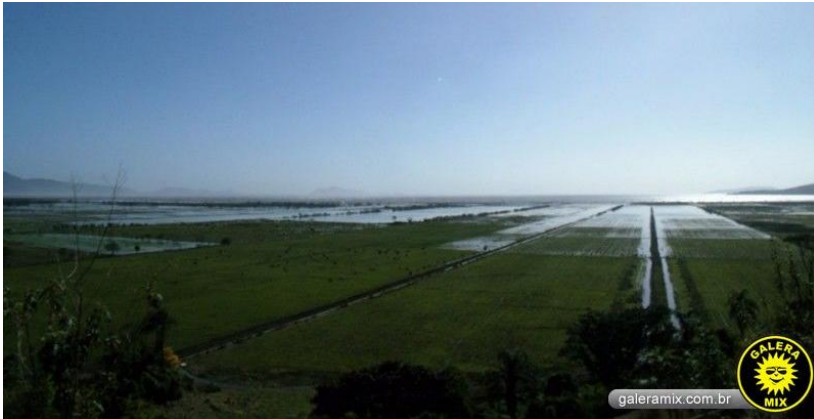
Figura 26. Bairro Morretes (setor sul). Arrozal atingido pelo evento de inundação costeira. Fonte: Portal Galera Mix, 2016.

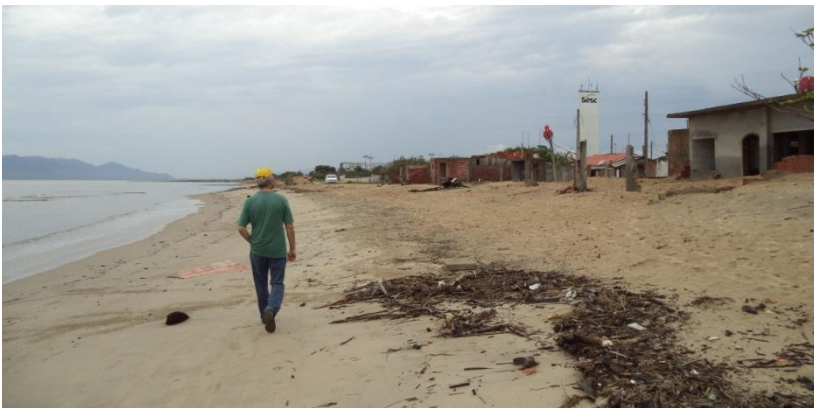
Figura 27. O dique que protegia este setor no bairro da Praça e a rua não existe mais após o evento. Foto: Elaine Santos (2016).

No campo realizado no dia 30 de dezembro de 2016 (Figura 27, Figura 28 e Figura 29) ainda foi possível encontrar os vestígios e ter uma percepção da dimensão da somatória de eventos ocorridos em 2016, especialmente os de 28 e 29 de outubro do mesmo ano. Em alguns setores o dique que protegia as residências foi destruído e em outros ainda está conservado (Figura 30).

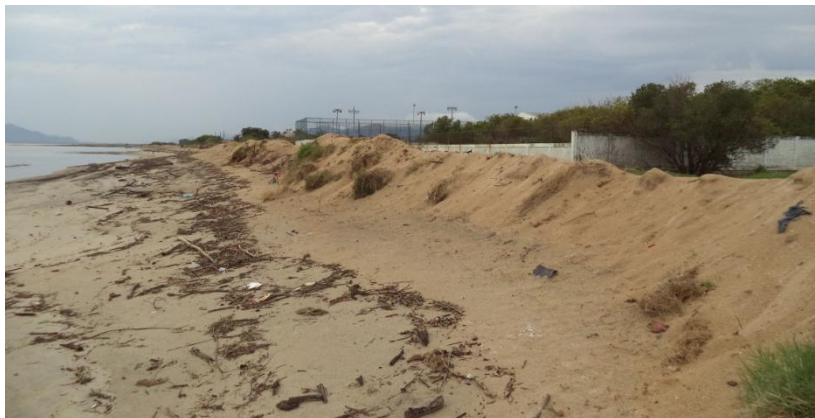
Figura 28. Dique parcialmente reconstruído no bairro da Praça após o evento.
Foto: Elaine Santos (2016).

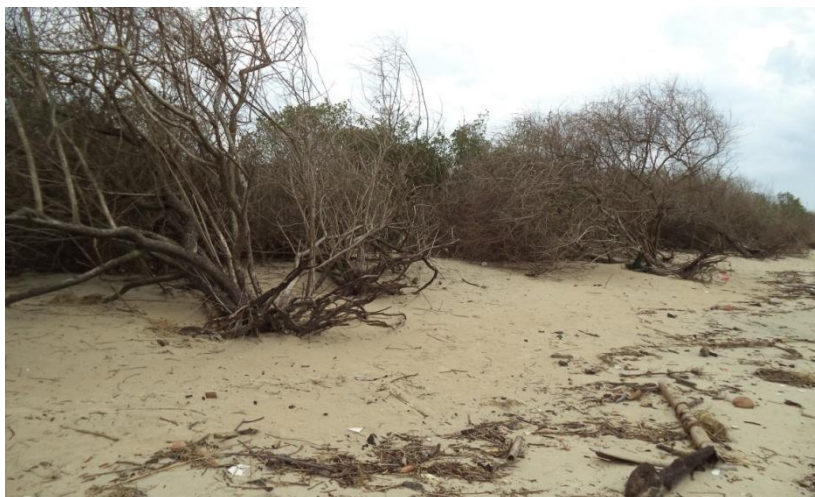
Figura 29. Árvores parcialmente arrancadas e tombadas pela força das águas.
Foto: Elaine Santos (2016).

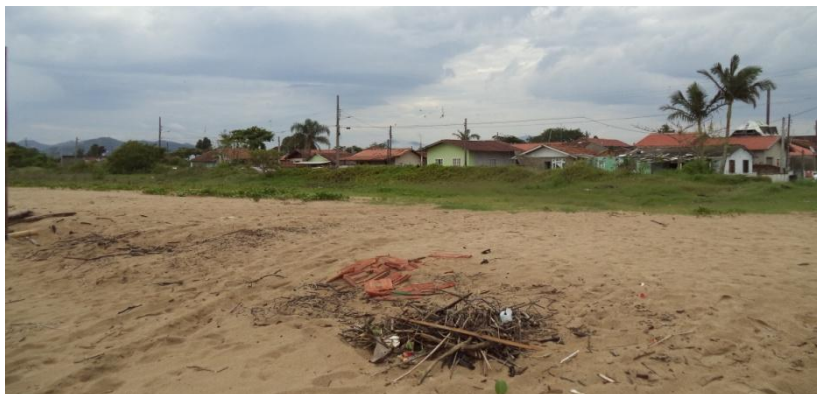
Figura 30. Nos setores onde o dique está conservado e com vegetação as residências não foram atingidas. Foto: Elaine Santos (2016).

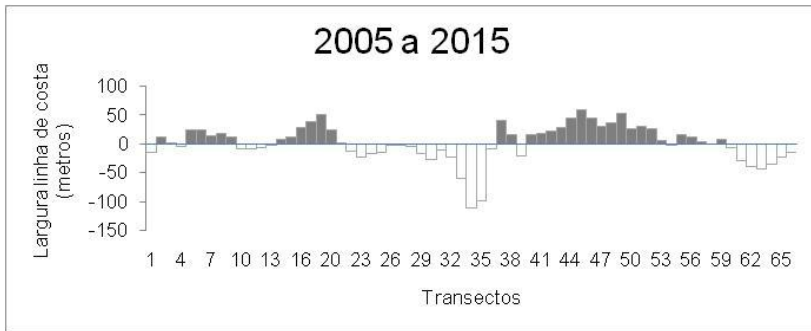
Figura 31. Gráfico com a diferença em metros de largura da linha de costa de 2005 a 2015.

maiores valores localizados na foz do Rio Tijucas (entre transectos 17 e 19) e parte do setor sul.

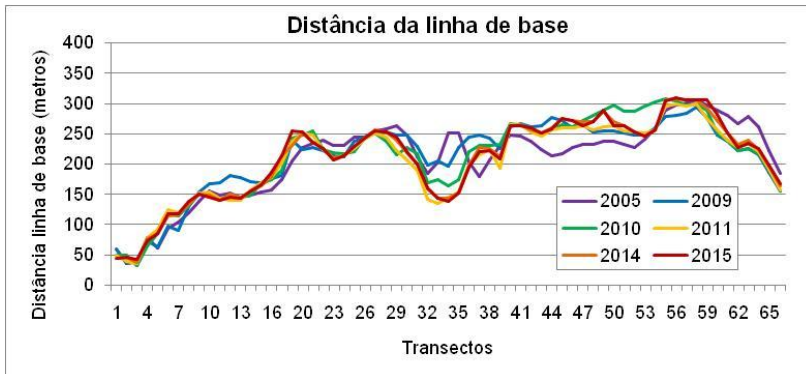
A Figura 32 mostra a diferença em metros das linhas de costas trabalhadas e suas distâncias da linha de base, esta última situada no eixo zero. As modificações ocorridas foram, no geral, discretas, sem que ficasse evidenciada uma clara tendência de avanço ou recuo na linha de costa.

Figura 32. Comparação das distâncias das linhas de costa da linha de base, esta última considerada o eixo zero.

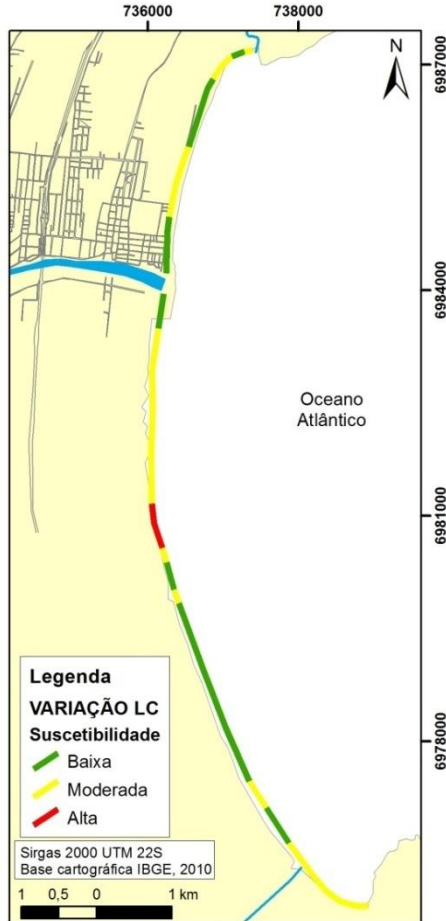
Figura 34. Suscetibilidade quanto à variação da linha de costa (LC).

As classes de suscetibilidade baixa e moderada sobressaem na área de estudo. Das áreas urbanas contíguas à linha de costa, apenas um pequeno trecho situado no setor norte da área de estudo está classificada como de suscetibilidade moderada, sendo justamente o trecho que mais foi assolado durante os eventos de inundação de 2016.

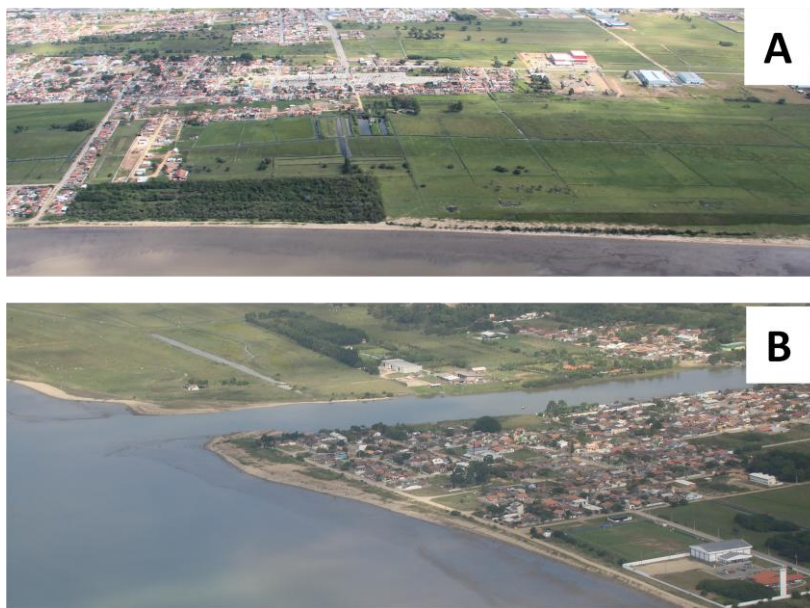
Figura 42. Exemplo das áreas em Tijuca de baixa e média suscetibilidade (A) e de alta (B). Acervo fotográfico do Laboratório de Oceanografia Costeira/UFSC, 2013.

Com base no campo realizado, na análise das imagens de satélite e das fotografias disponíveis (Figura 42), as feições encontradas na área de estudo foram: vegetação densa ou pouco alterada; vegetação rasteira, agricultura ou pastagem; ocupação urbana ou presença infraestrutura; presença de rios.
