**IDENTIFICAÇÃO DOS CONDICIONANTES GEOLÓGICOS DOS
MOVIMENTOS DE MASSA OCORRIDOS NO KM 407,5 DA RODOVIA SC-390 -
MUNICÍPIO DE LAURO MULLER (SC)**

Florianópolis
2018

Trabalho de Conclusão de Curso submetido ao
Curso de Graduação em Geologia para
obtenção do grau de Bacharel em Geologia.
Orientador: Prof. Dr. Daniel Galvão Veronez
Parizoto

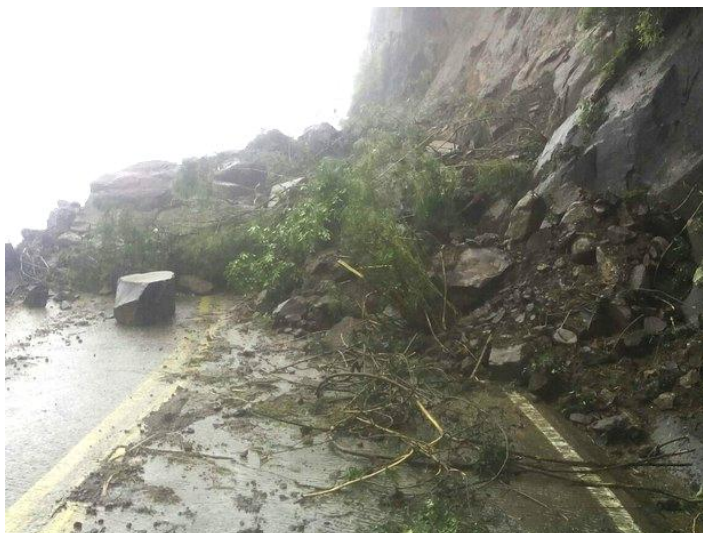
Figura 2. Movimento de Massa do dia 02/01/2016 (G1, 2016).

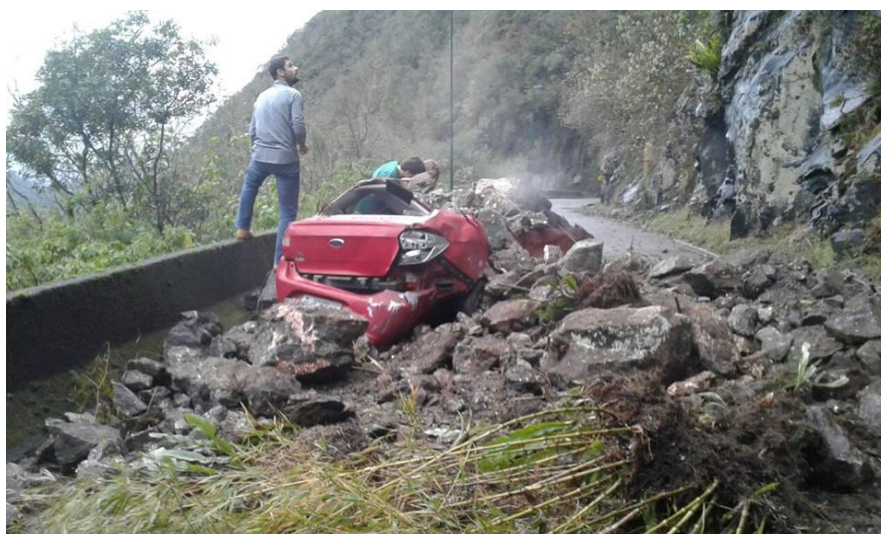
Figura 3. Carro destruído pelo Movimento de Massa no dia 14/06/2016 (CORREIO OTACILIENSE, 2016).

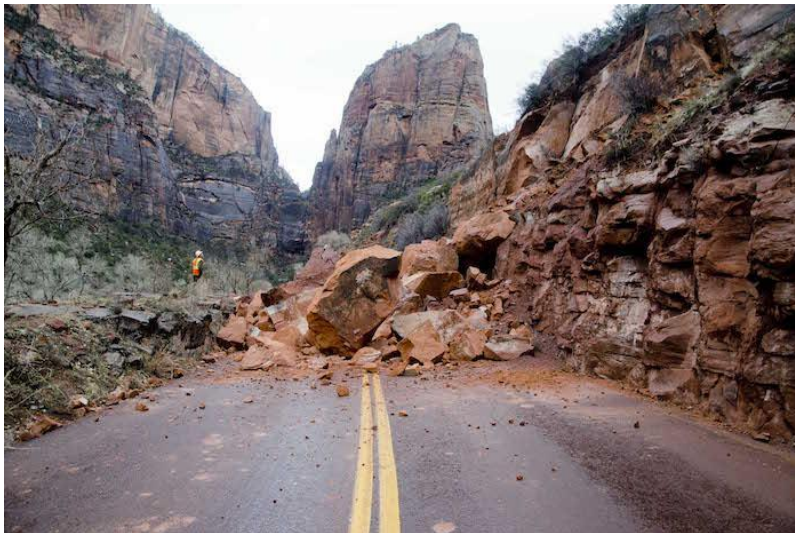
Figura 10. Depósito de tálus resultantes de Quedas: Zion National Park , 2017 (NATIONAL PARKS TRAVELER, 2017).

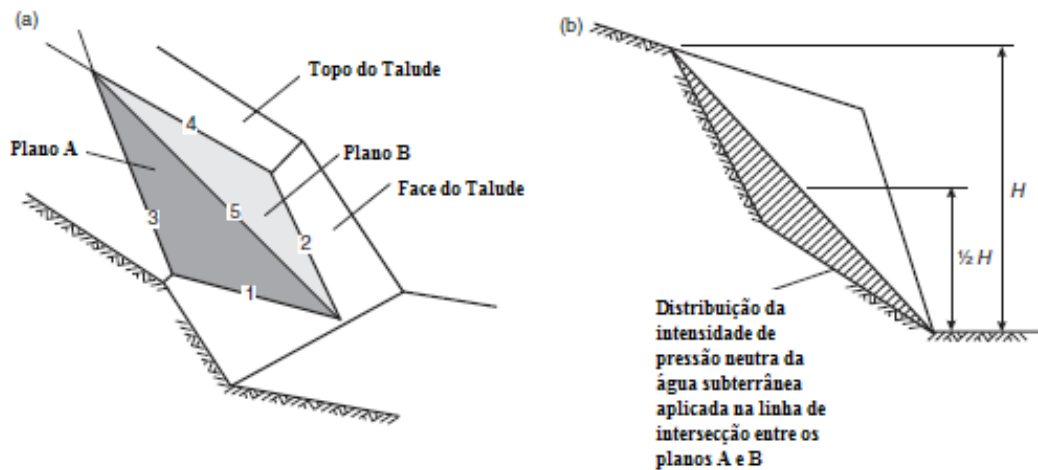
Os parâmetros geométricos estão representados pela Figura 16, onde são definidos: os planos A e B, delimitadores da cunha; as linhas de intersecção entre tais planos; e as linhas de intersecção desses planos com a face e o topo do talude (Figura 16- a). Além disso, está representada a altura da cunha (H) considerada na equação e a distribuição da pressão neutra aplicada pela água subterrânea ao longo da linha de intersecção 5 (Figura 16- b).

Figura 16. Parâmetros Geométricos de uma Cunha Rochosa para o cálculo do Fator de Segurança: a) Linhas de intersecção: 1- Entre o plano A e a face do talude; 2- Entre o plano B e a face do talude; 3- Entre o plano A e o topo do talude; 4- Entre o plano B e o topo do talude; 5- Entre o plano A e B. b) Altura da cunha (H) considerada no cálculo do Fator de Segurança, definida pelo início e fim da linha de intersecção 5, e distribuição da intensidade da pressão neutra na linha de intersecção 5 (Wyllie e Mah, 2005 - modificado).

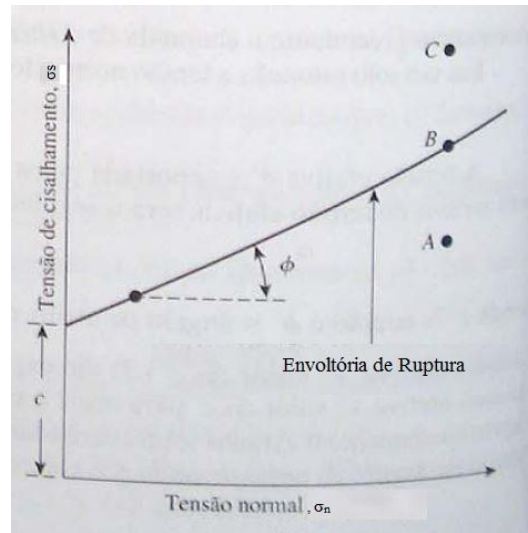
Figura 19. Envoltória de Ruptura e os pontos: A – Localizado em um plano do talude onde não há possibilidade de ruptura; B – Localizado em um plano do talude onde a ruptura certamente ocorrerá e o ponto C – Localizado em uma posição inexistente do talude (Das, 2007 - modificado).

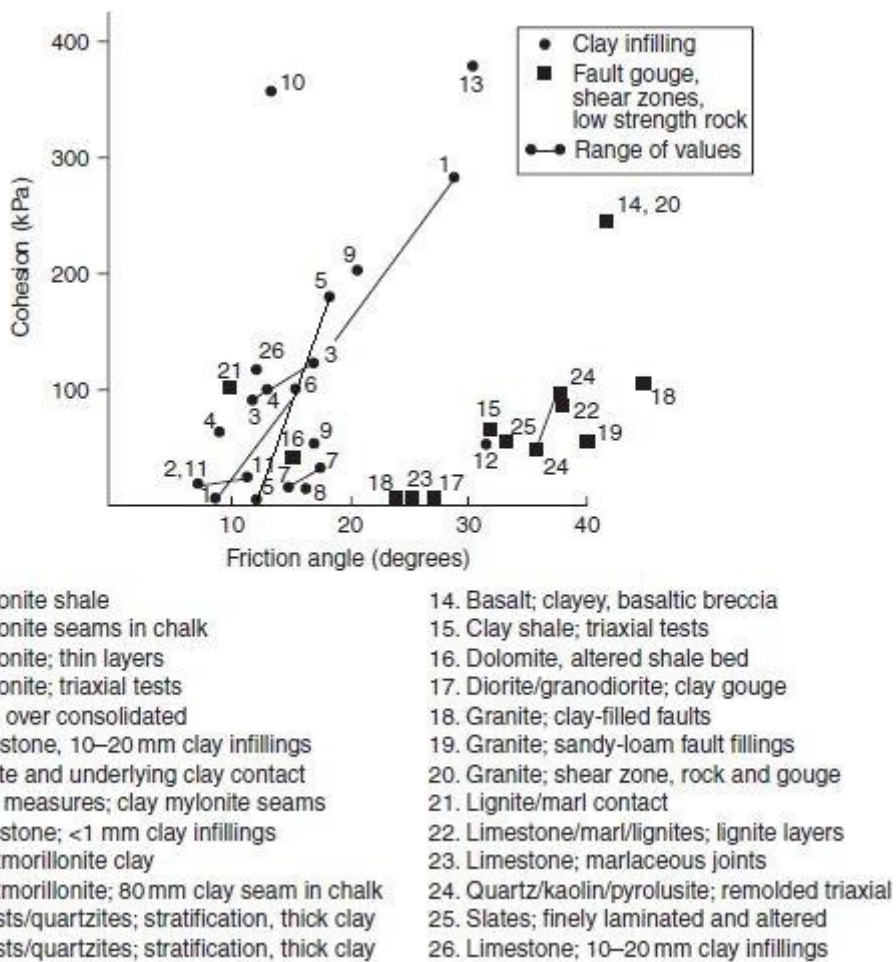
Figura 25. Diagrama de intervalos de valores de coesão e ângulo de atrito interno de descontinuidades preenchidas (Wyllie e Mah, 2005 - modificado).

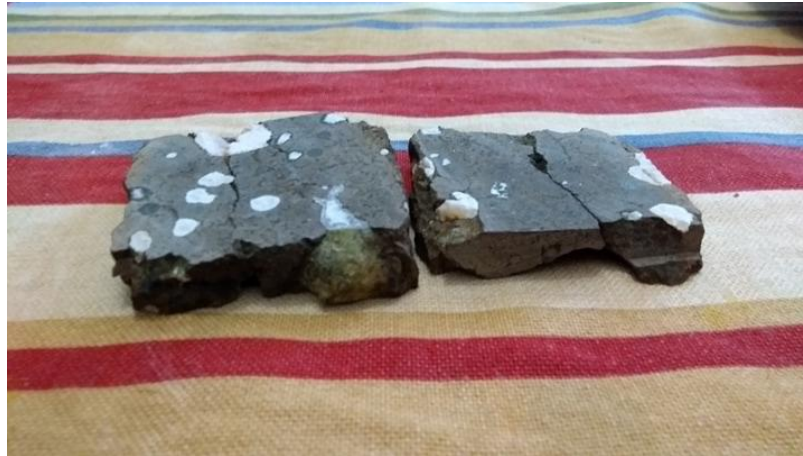
Figura 26. Corpos de Prova 1 (à esquerda) e 2 (à direita). Foto: FLABOREA, 2017.

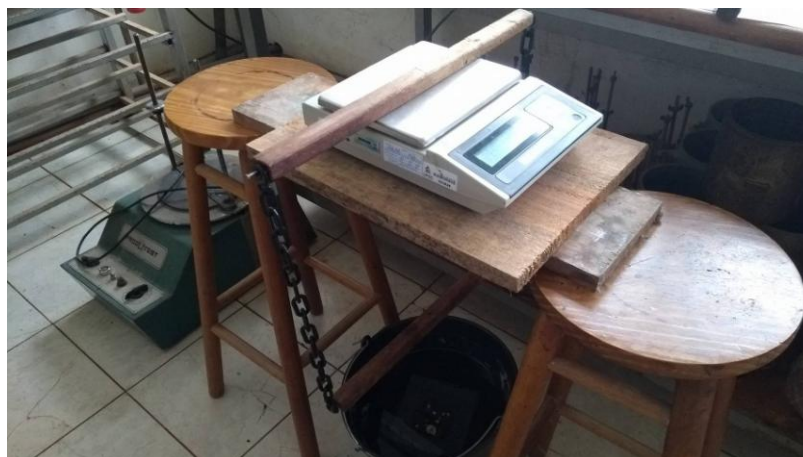
Figura 27. Pesagem do Corpo de Prova em condição submersa. Foto: FLABOREA, 2017.

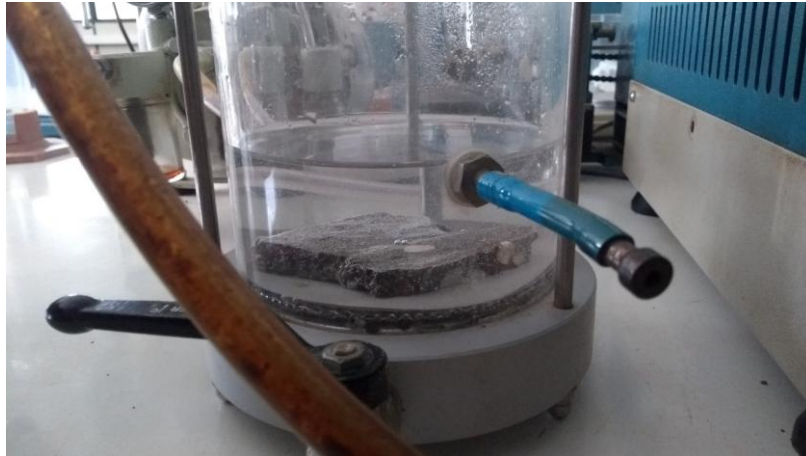
Figura 28. Corpo de Prova 2 imerso em meio aquoso e submetido à pressão negativa da Bomba de Vácuo. Foto: FLABOREA, 2017.

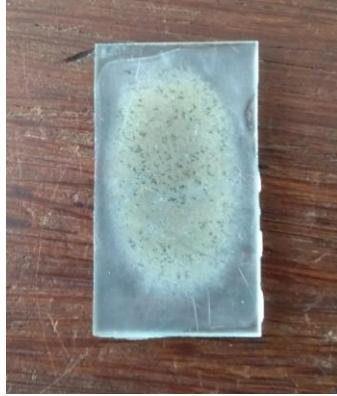
Figura 29. Lâmina Petrográfica produzida pelo Laboratório de Laminação da UFSC. Foto: FLABOREA, 2018.

Uma amostra de rocha constituinte do talude da Área de Estudo coletada em campo foi encaminhada ao Laboratório de Laminação da UFSC, onde o Técnico Sergio Paiva produziu uma Lâmina Petrográfica (Figura 29) através do maquinário disponibilizado pela UFSC.

Tal lâmina foi analisada em um Microscópio Petrográfico conforme descrito nas seções seguintes.

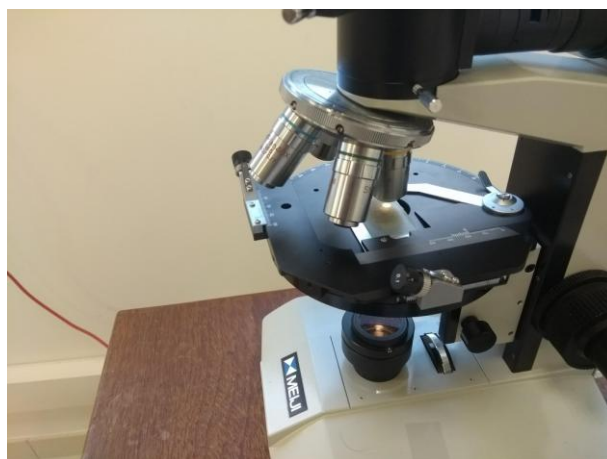
Figura 30. Contador manual acoplado em Microscópio Petrográfico. Foto: FLABOREA, 2018.

Primeiramente foram identificadas espécies minerais, microfraturas ou vazios de 413 pontos em caminhamento em forma de S e com intervalos de 0,1mm que foram definidos em um contador manual disponibilizado pelo Laboratório de Microscopia Óptica (Figura 30).

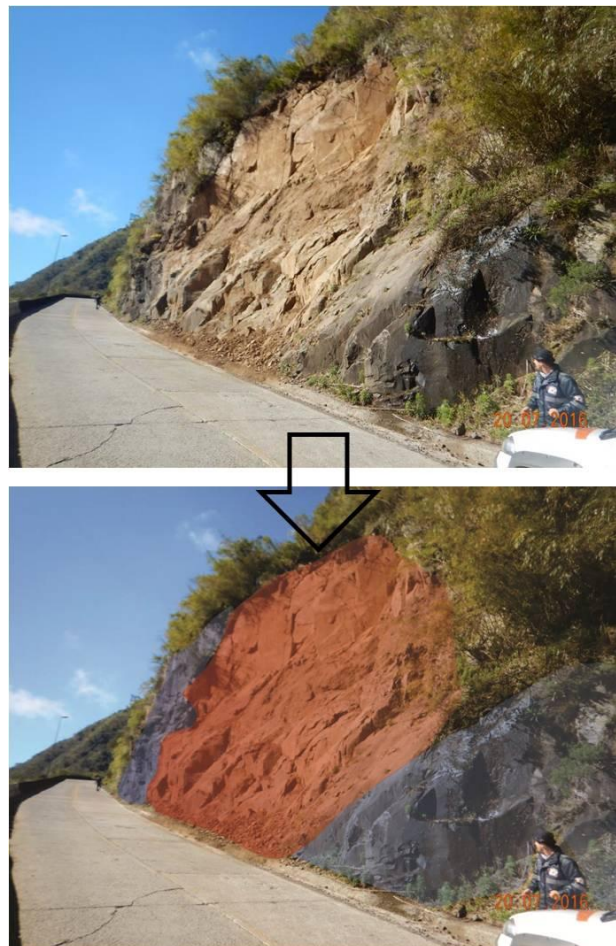
Figura 31. Talude Rochoso semivertical são (em azul) e rompido (em vermelho) à beira da SC-390, no km 407,56 (Governo de Santa Catarina, 2016 - modificado).

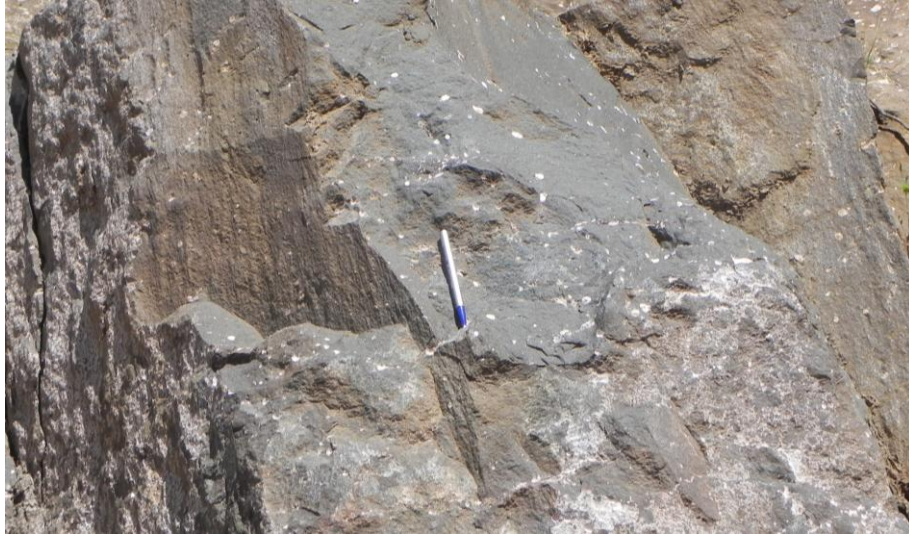
Figura 32. Basaltos com estrutura amigdalóide onde as amígdalas são preenchidas por cristais brancos de 1 a 2cm de espessura e estão inseridas em rocha holocristalina afanítica melanocrática. Foto: FLABOREA, 2017.

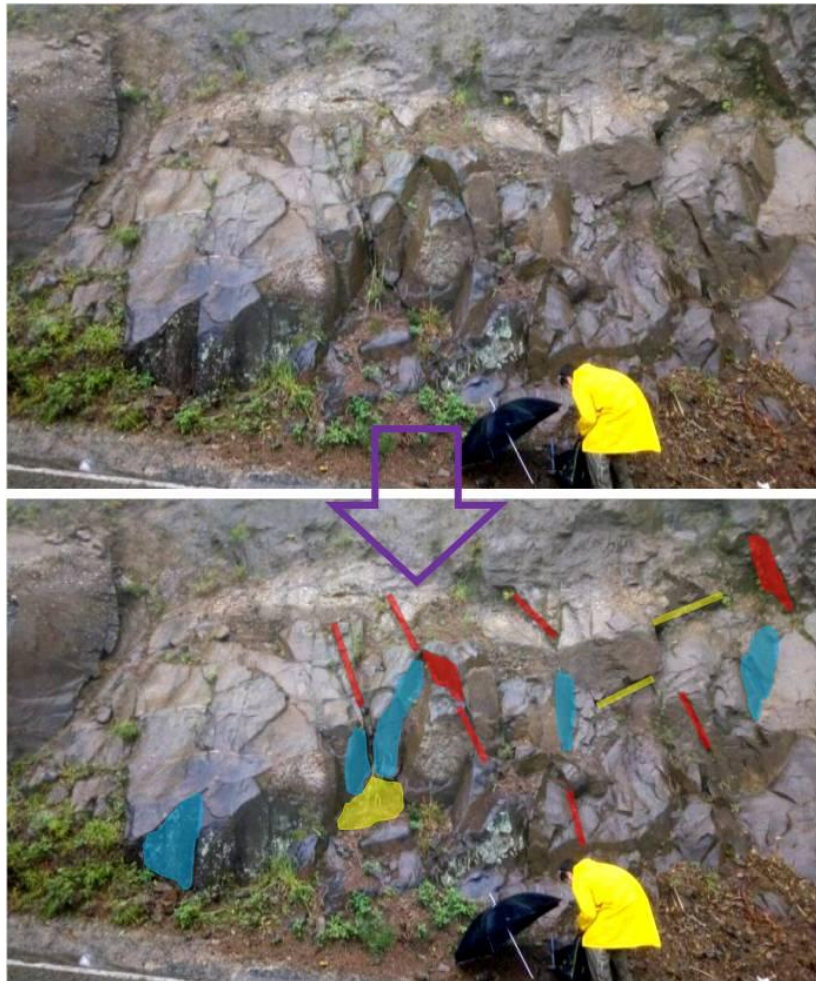
Figura 33. *Sets* de descontinuidades semiverticais com mergulho sentido NE (polígonos em azul), semiverticais com mergulho sentido NW (linhas e polígonos em vermelho) e semihorizontais com mergulho sentido NE (linhas e polígonos em amarelo) no talude são. Foto: CONCEIÇÃO, 2017.

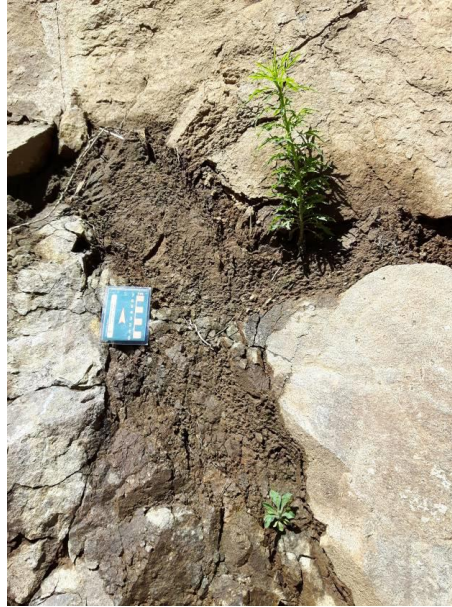
Figura 34. Solo argiloso compactado preenchendo as discontinuidades do talude são (IGUATEMI CONSULTORIA E SERVIÇOS EM ENGENHARIA LTDA, 2016).

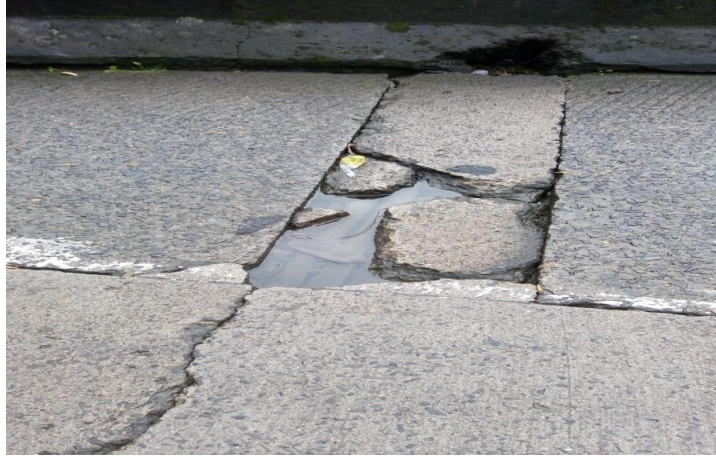
Figura 36. Rachadura preenchida por água na SC-390 acima do Talude da Área de Estudo. Foto: FLABOREA, 2017.

- b) Fazer um recapeamento asfáltico sobre as rachaduras da SC-390 no trecho acima do talude estudado: Tal medida diminuirá a infiltração de água pluvial no talude através dessas rachaduras;

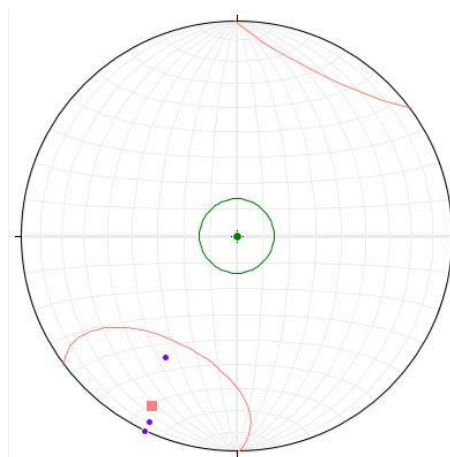
Figura 41 - Disposição do polo médio (quadrado vermelho) do *set* de descontinuidades semiverticais com mergulho sentido NE em relação à projeção do cone de atrito (círculo verde) do solo argiloso que preenche as descontinuidades. Elaborado por: FLABOREA, 2018.

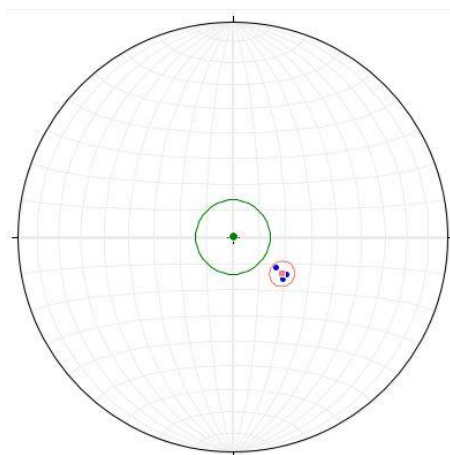
Figura 43 - Disposição do polo médio (quadrado vermelho) do *set* de descontinuidades semihorizontais com mergulho sentido NW em relação à projeção do cone de atrito (círculo verde) do solo argiloso que preenche as descontinuidades. Elaborado por: FLABOREA, 2018.

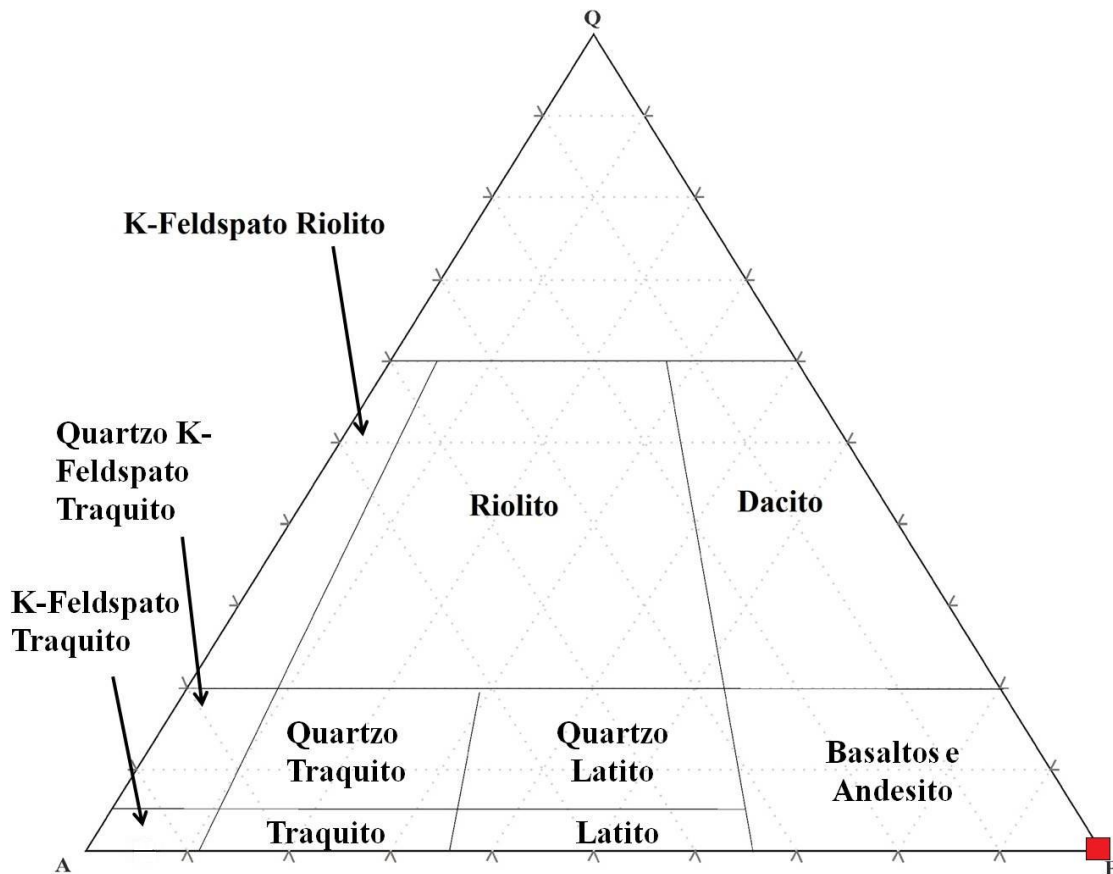
Figura 49. Posição da Rocha analisada (quadrado vermelho) dentro do campo de Basaltos e Andesito do diagrama de Streckeisen. Elaborado por FLABOREA, 2018.
