**ANÁLISE DA EXECUÇÃO DE PAREDES DE CONCRETO EM CONSTRUÇÕES
MULTIFAMILIARES**

Trabalho de Conclusão de Curso (graduação) -
Universidade Federal de Santa Catarina, Centro Tecnológico,
Graduação em Engenharia Civil, Florianópolis, 2019.

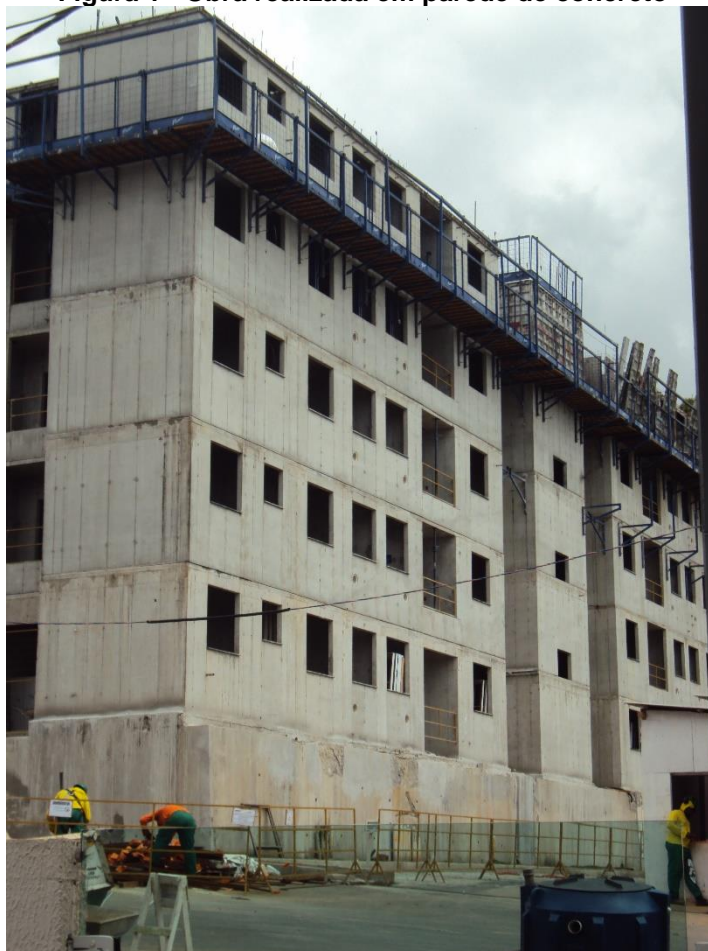
Figura 1 - Obra realizada em parede de concreto

Baseado em um sistema construtivo monolítico, as paredes de concreto têm como base a execução de paredes autoportantes em concreto moldadas *in loco*. A norma NBR 16055 descreve o sistema como “*elemento estrutural autoportante moldado no local, com comprimento maior que dez vezes sua espessura e capaz de suportar carga no mesmo plano da parede*” (ABNT, 2012, p. 3). A Figura 1 exemplifica uma obra do sistema de paredes de concreto.

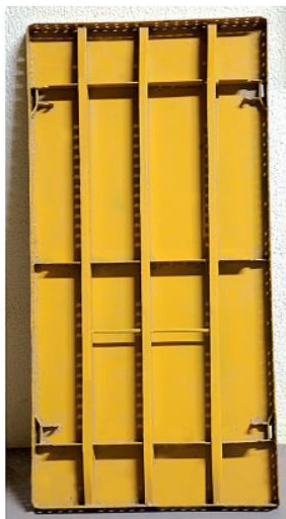
Figura 13 - Fôrma e chapa de acabamento metálicas.

- Fôrmas metálicas: utilizam chapas e quadros metálicos tanto para a estruturação da fôrma quanto para o acabamento da peça concretada conforme Figura 13;
- Fôrmas metálicas com compensado: são compostas por quadros metálicos e utilizam chapas de compensado (ou material sintético) para dar o acabamento na peça concretada;
- Fôrmas plásticas: utilizam quadros e chapas em material plástico reciclável na estruturação da fôrma e nos painéis de acabamento da peça concretada. Para estrutura de contraventamento são utilizadas peças metálicas.

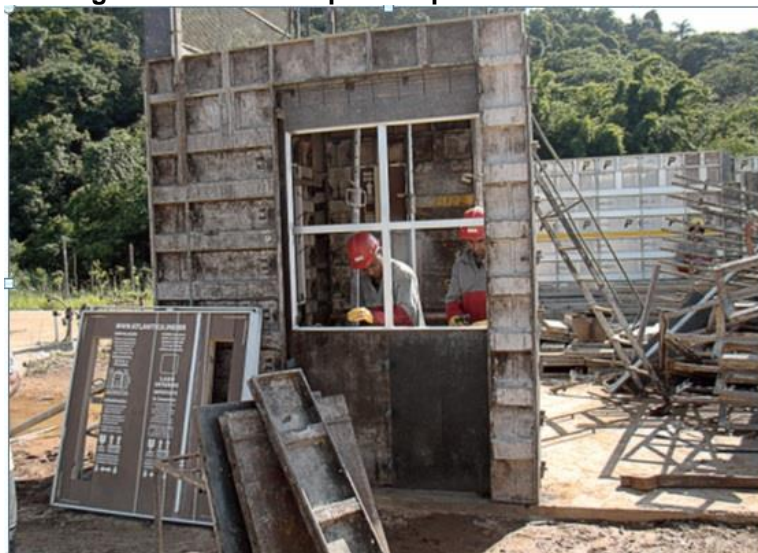
Figura 18 - Abertura para esquadria sendo travada

Outro ponto que requer atenção é a instalação de caixilhos e batentes de portas. A instalação pode ser feita utilizando os próprios elementos da esquadria (caixilhos ou batentes) diretamente fixados nos painéis das fôrmas ou utilizar um marco para a fixação desses elementos (geralmente utilizados em esquadrias com espessuras menores que a da parede). Quando utilizado o marco (ou negativo), ele deve ser fixado aos painéis da fôrma de modo que seja facilmente retirado para ser reutilizado nas próximas concretagens (CONSTRUÇÃO, 2007). A Figura 18 ilustra uma fôrma metálica com marco de fixação.

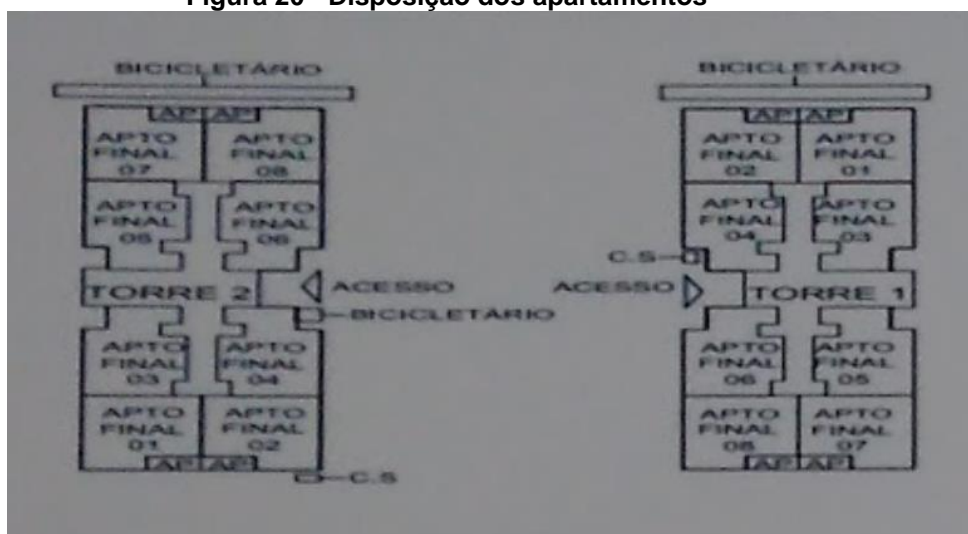
Figura 20 - Disposição dos apartamentos

projetos estruturais foram feitos por uma empresa catarinense especializada em paredes de concreto e os projetos de fôrmas foram feitos pelo fabricante colombiano de fôrmas metálicas Forsa. Na Figura 20 é possível ver a locação das torres visitadas com a disposição dos apartamentos.

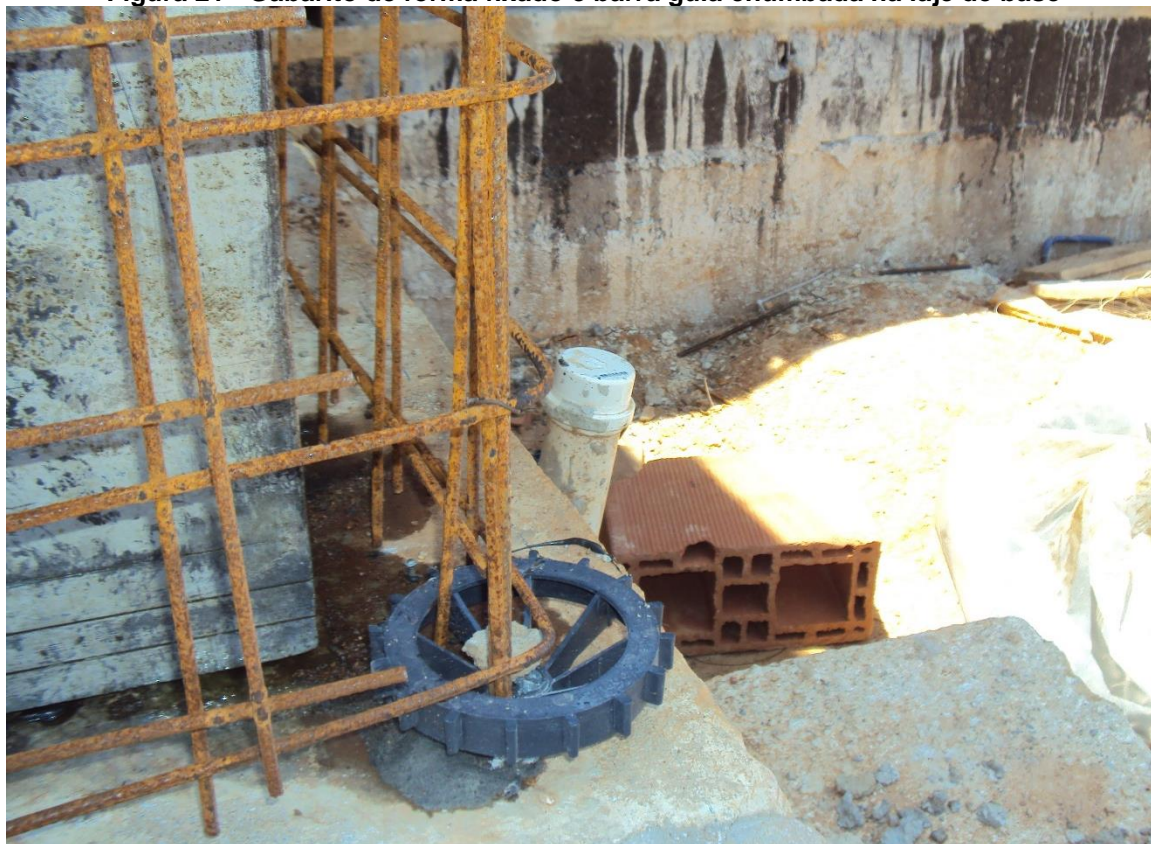
Figura 21 - Gabarito de fôrma fixado e barra guia chumbada na laje de base

Com a fundação e piso do pavimento térreo terminados, a execução das paredes de concreto começou com a marcação da parede com linha de pedreiro após conferência de locação. Após a marcação, os gabaritos do tipo bolacha (modelo GAP PRF110) foram colocados sobre o piso para que delimitem o tamanho da parede. Os gabaritos foram colocados onde ficarão o pé das fôrmas e são cravados na laje de base com pistola de pregos seguindo a marcação da linha de pedreiro. As bolachas foram colocadas nas extremidades das paredes ou em locais estratégicos como aberturas nas paredes. Depois, barras de aço de 10mm foram alocadas sobre as bolachas e, caso já existam esperas da laje inferior, foram fixadas lateralmente às esperas com arame recozido. Na ausência de esperas da laje inferior, as barras de aço são chumbadas na laje. A Figura 21 mostra a forma de fixação dos gabaritos com a barra guia. As barras de aço devem ter comprimento suficiente para fazer o traspasse com a laje superior.

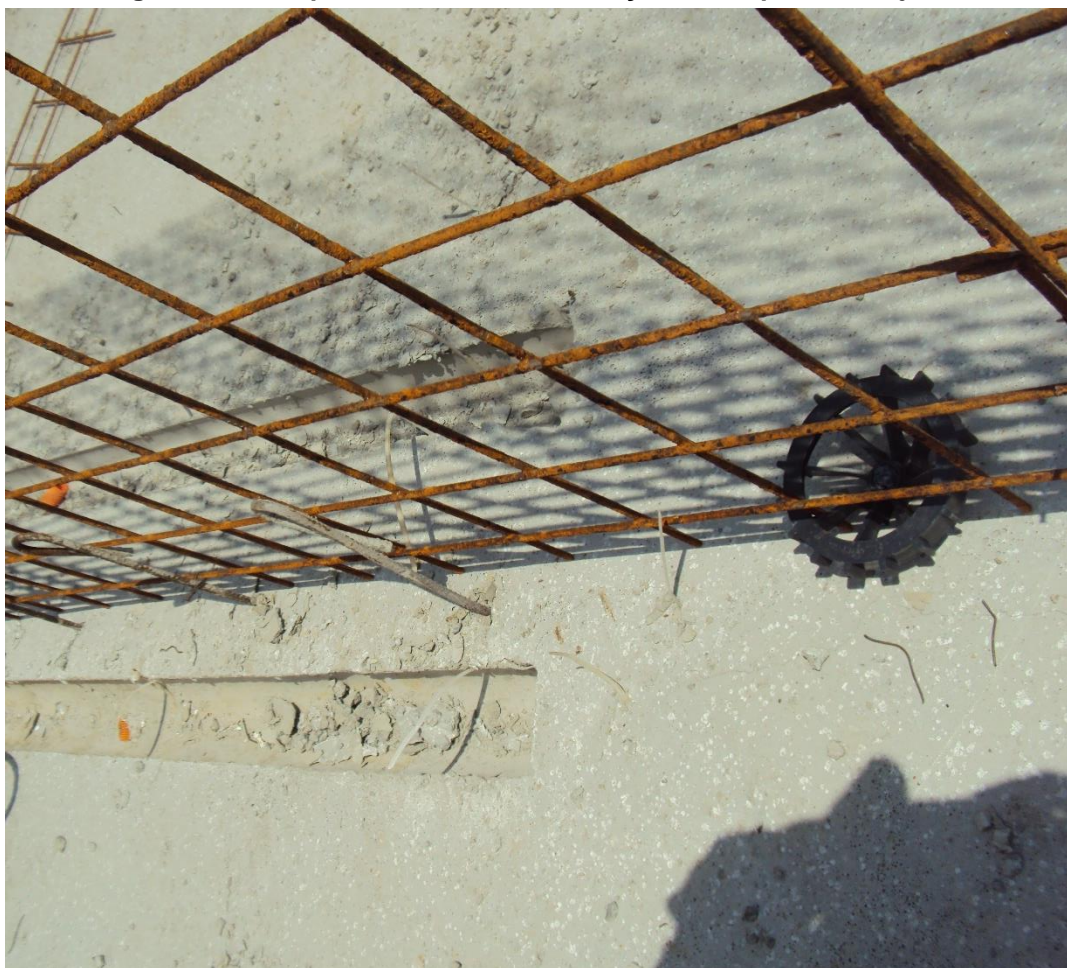
Figura 22 - Tela posicionada com amarração nas esperas da laje

As telas são colocadas de acordo com o projeto e as dobras e cortes são feitos diretamente no canteiro de obras. As áreas de traspasse e reforços em aberturas devem ser feitas com muita atenção para que nada seja feito sem estar de acordo com o projeto e com as orientações do engenheiro responsável. A tela (Q 159) foi posicionada verticalmente sobre a marcação da linha e fixada às guias de aço com arame recozido. O posicionamento da tela deve obedecer à linha central de marcação da parede para que garanta igual cobertura de concreto nos dois lados da parede. A Figura 22 mostra a instalação das telas.

Assim como na Figura 22, foi possível encontrar diversas telas com posicionamento entre 0,5 e 1cm fora do eixo em relação a marcação da parede e ao gabarito. Por se tratar de uma obra com ritmo extremamente rápido, muitas vezes o mestre de obras e o engenheiro não tinham tempo para analisar todas as alocações. Essa não centralização na armadura pode gerar cargas excêntricas sobre a armadura que não foram previstas.

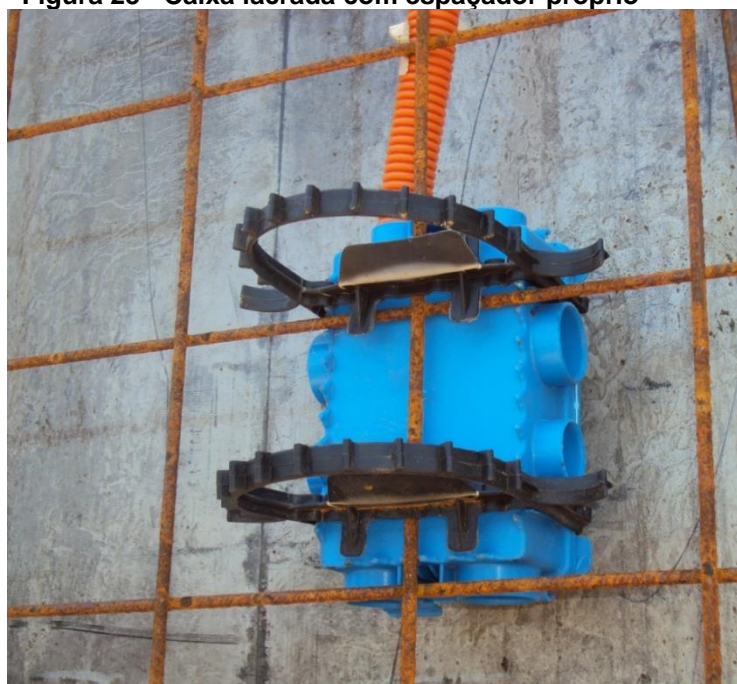
Figura 23 - Caixa lacrada com espaçador próprio

suportar a pressão de concreto e as caixas de energia 4x2 e caixas ortogonais devem ser próprias para serem utilizadas nesse sistema construtivo. O uso de caixas 4x2 lacradas evita o entupimento da própria caixa e do eletroduto com concreto. As caixas devem ter também espaçadores próprios para garantir que tenham cobertura de concreto nas laterais e na parte de trás da caixa, como mostra a Figura 23.

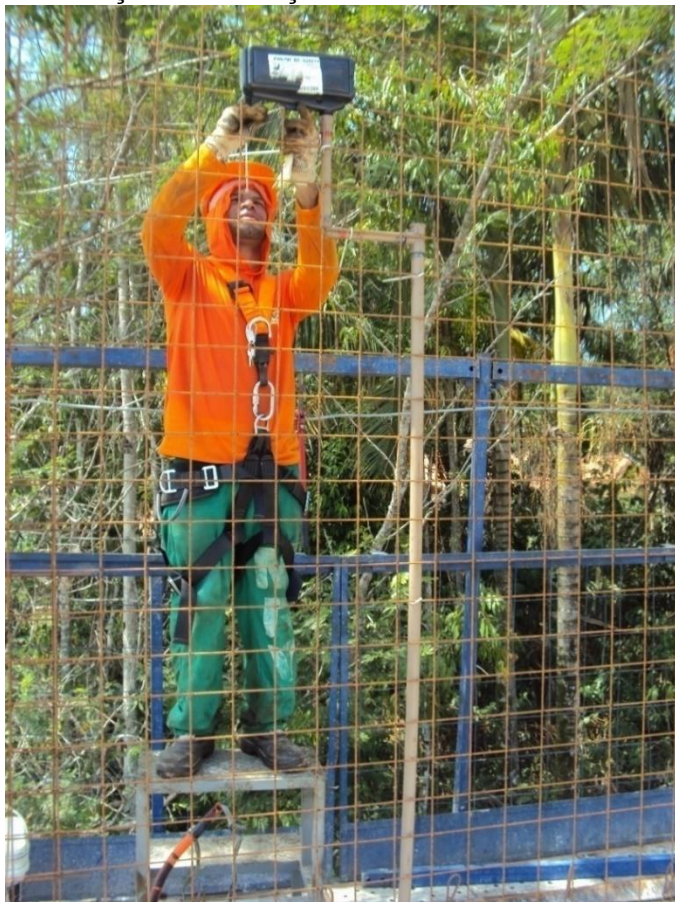
Figura 24 - Instalação da tubulação do dreno do Ar condicionado

Por seu pequeno diâmetro, a tubulação para a água de condensação do ar condicionado é a única tubulação rígida que fica embutida na parede de concreto. Ela foi fixada na tela por meio de abraçadeiras de nylon respeitando sempre sua locação de acordo com o projeto. A Figura 24 mostra a instalação da tubulação de dreno do ar condicionado.

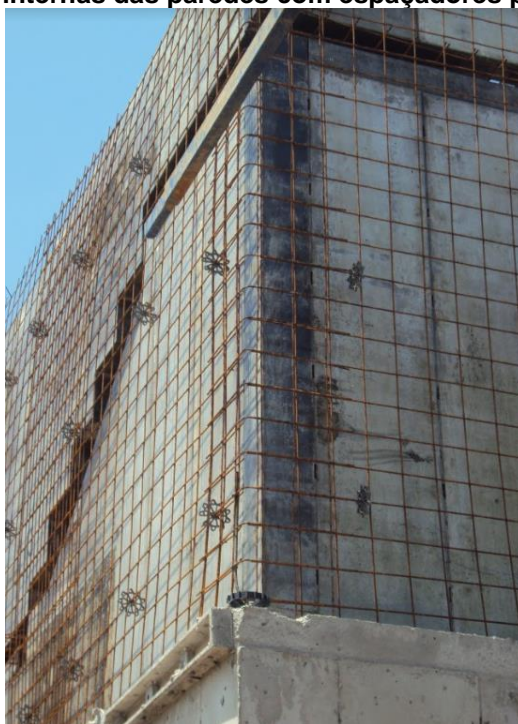
Figura 25 - Fôrmas internas das paredes com espaçadores posicionados

As fôrmas devem ser colocadas seguindo rigorosamente o projeto de fôrmas, sendo sua locação correta uma prioridade. A Figura 25 mostra uma fôrma já com sua locação final. Todas as fôrmas foram verificadas quanto ao prumo e quanto a locação em relação ao eixo da parede. As fôrmas foram travadas entre elas utilizando pinos conforme Figura 26 (ou ganchos, quando a colocação de pinos não for possível) e os espaçadores do tipo roseta são colocados nas telas de acordo com os projetos. Nessa etapa, foram colocadas também as fôrmas das lajes com seus devidos escoramentos e travamentos entre elas e as fôrmas das paredes conforme Figura 27.

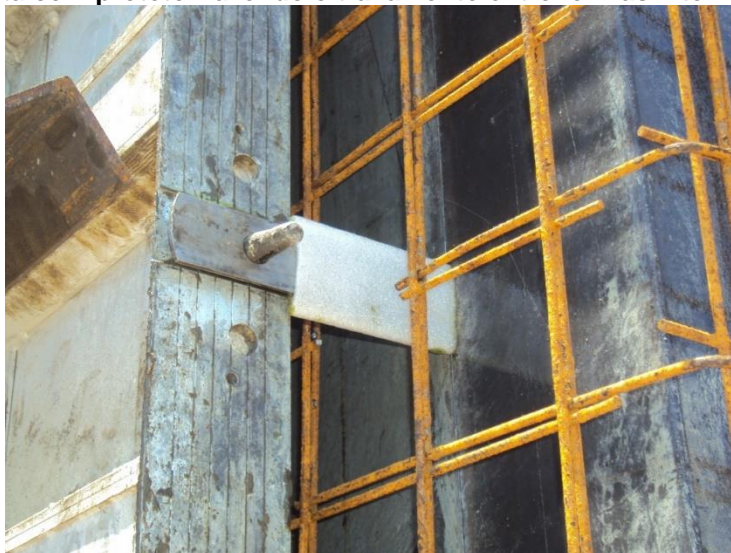
Figura 28 - Faqueta com protetor fazendo o travamento entre fôrmas interna e externa

Após conferência de travamento e locação das fôrmas internas, foram inseridos nas fôrmas os dispositivos que permitiram o travamento entre as fôrmas externas e internas chamadas faquetas. As faquetas são hastes de metal que realizam o travamento entre paredes internas e externas, garantindo rigidez para a concretagem. Para que possam ser reaproveitadas, foram utilizados os protetores de faquetas. Esses protetores são cilindros ocos de isopor embebidos em desmoldante. Caso seja necessário, alguns cortes na tela são

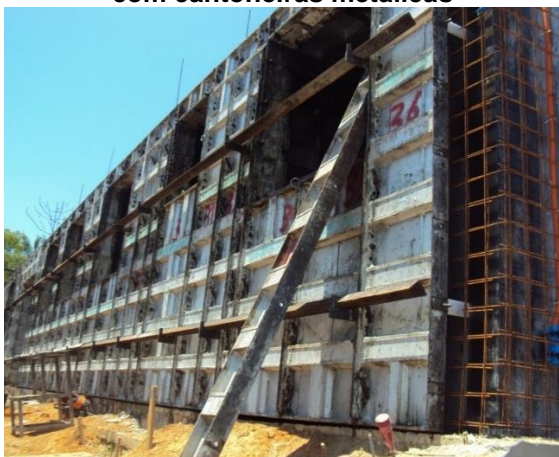
Figura 29 - Travamento da parede externa com cantoneiras metálicas

Após conferência das instalações, espaçadores e faquetas, as fôrmas das paredes externas foram colocadas. A fixação entre as fôrmas externas é feita da mesma forma que as internas, por meio de pinos e ganchos. Ao realizar o travamento entre as fôrmas externas, nos locais que possuem faquetas o travamento entre fôrmas internas e externas será consolidado (Figura 28). A última etapa do travamento das fôrmas consiste em utilizar cantoneiras metálicas nas fôrmas externas conforme a Figura 29.

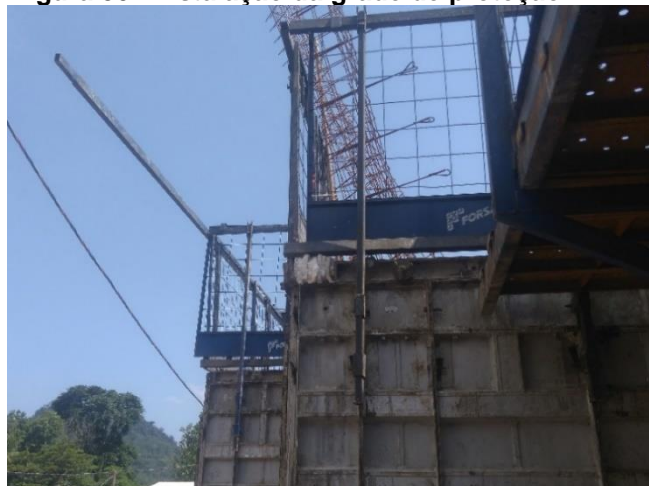
Figura 30 - Instalação da grade de proteção

linha de vida no pavimento laje conforme Figura 30. Com a segurança pronta dá-se início a montagem da laje.

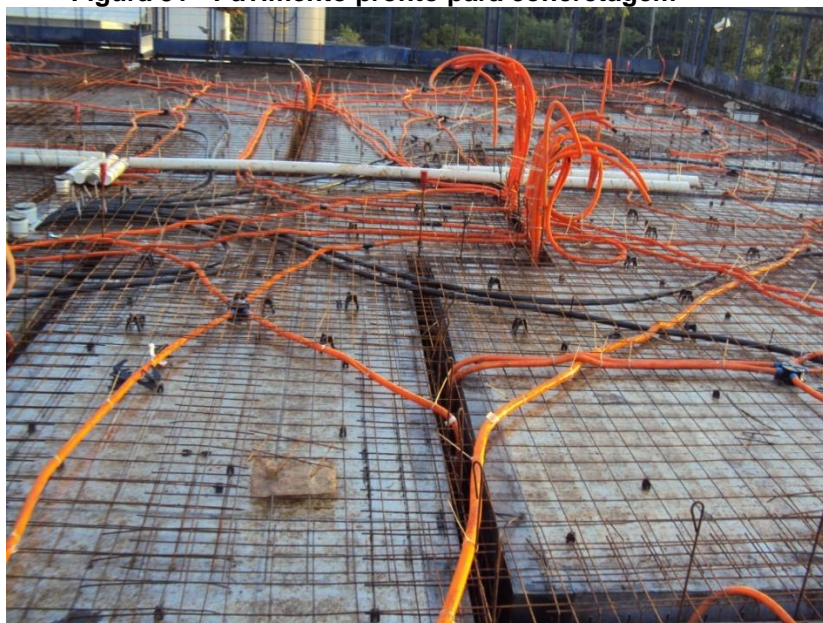
Figura 31 - Pavimento pronto para concretagem

Com as instalações executadas, é colocada a tela de armadura negativa com um espaçador cadeirinha para garantir o cobrimento superior da laje e, após conferência, o pavimento está liberado para concretagem.

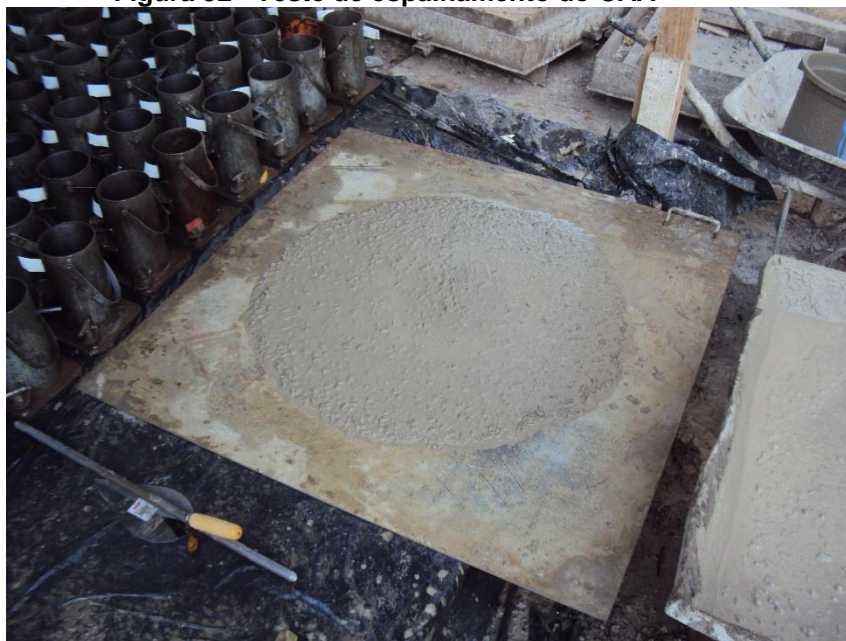
Figura 32 - Teste de espalhamento do CAA

O teste de espalhamento começa com o laboratorista preenchendo um tronco de cone metálico (que está sobre uma placa plana de aço) com o CAA e levanta rapidamente o tronco de cone. São anotados o diâmetro de abertura do concreto e aspecto geral do concreto. Nessa etapa, é possível verificar se o concreto tem uma boa coesão e fluidez. O concreto deve apresentar um diâmetro de 70 ± 5 mm de abertura e não deve demonstrar problemas de coesão durante a abertura conforme Figura 32. Infelizmente o laboratório não efetua outros testes pedidos como Funil – V, Anel J e Caixa – L conforme a NBR 15823-1. A falta desses testes faz com que o escoamento por superfícies de difícil acesso não seja garantido e nem conhecido.

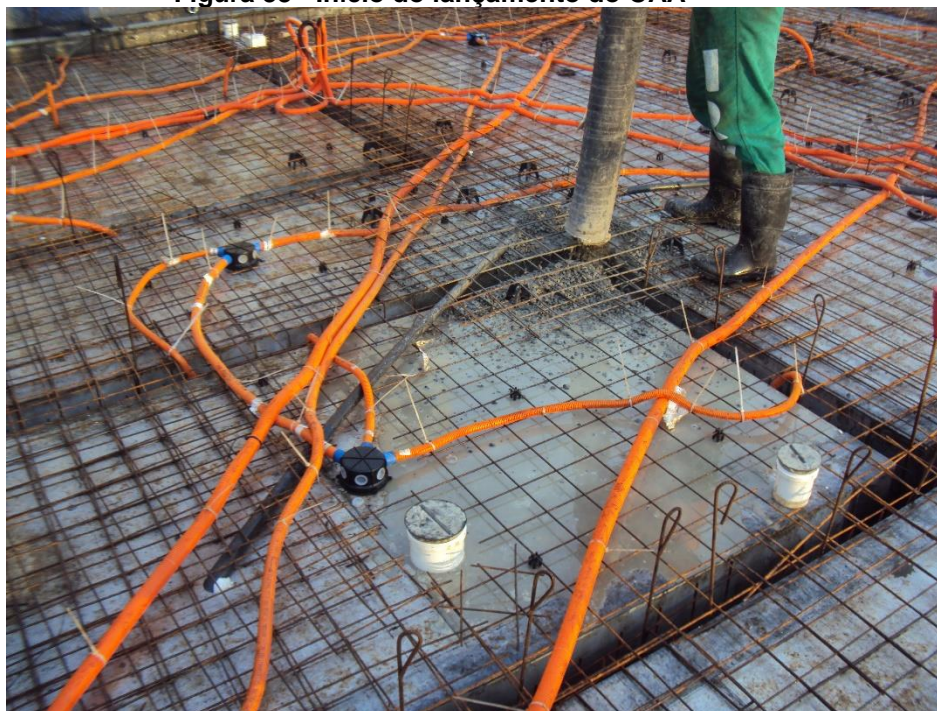
Figura 33 - Início do lançamento do CAA

apenas para uma fôrma. Na obra em questão, a concretagem se iniciou no centro da edificação, mas obedeceu a recomendação de iniciar o lançamento no encontro de fôrmas conforme Figura 33.

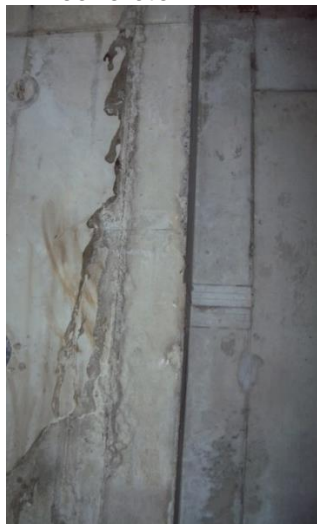
Figura 34 - Irregularidades na parede de concreto

Por se tratar de um sistema de fôrmas rígido, o fechamento entre fôrmas adjacentes não garante estanqueidade total, podendo parte da nata de concreto vazar criando pequenos sobressaltos na parede. Como as fôrmas utilizadas na obra eram novas, poucas vezes isso ocorreu. Na maioria dos casos, o excesso não era retirado e sim apenas nivelado com gesso. Em poucos casos se fez necessário o lixamento da parede. A Figura 34 mostra uma parede com irregularidades de acabamento e a Figura 35 com a correção em andamento, onde não há mais desníveis nem buracos.

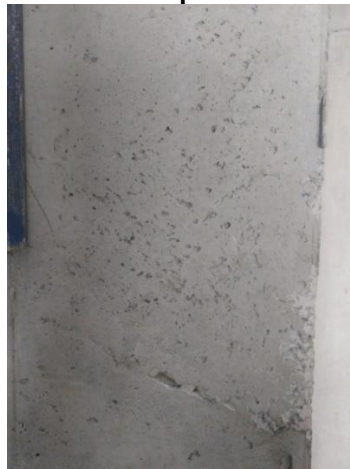
Figura 36 - Porosidade nas paredes de concreto

Outro problema recorrente foram as aparições de pequenas deformações no concreto criando uma pequena porosidade superficial como mostra a Figura 36. Esse problema foi decorrente de pequenas bolhas de ar que ficaram presas entre o concreto e a fôrma. Uma forma de evitar esse aparecimento é efetuar pequenos golpes com marreta de borracha nos painéis da fôrma durante a concretagem. Como as paredes recebem sempre uma mão de gesso (que era a mesma medida corretiva para esse caso), foi decidido que não haveria necessidade de ter um operário (ou dois) efetuando golpes de marreta nas fôrmas durante a concretagem. Por se tratar de um sistema onde o acabamento e qualidade final da parede são de extrema importância e que ter dois operários auxiliando no adensamento do concreto não alteraria a cadência da obra seria interessante a adoção dessa técnica.

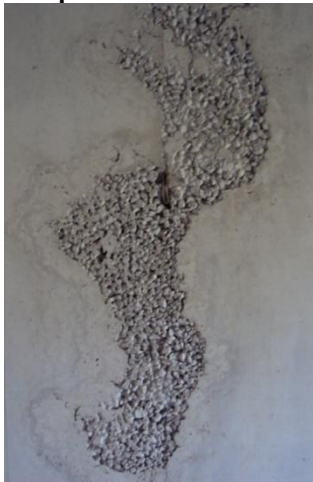
Figura 37 - Aparecimento do agregado graúdo na parede de concreto

Caso a parede apresente alguns erros pouco profundos como buracos ou pequenas falhas de concretagem, a medida corretiva utilizada foi o preenchimento com argamassa C3. Esses erros estavam muito presentes em várias paredes e lajes de andares isolados conforme mostra a Figura 37.

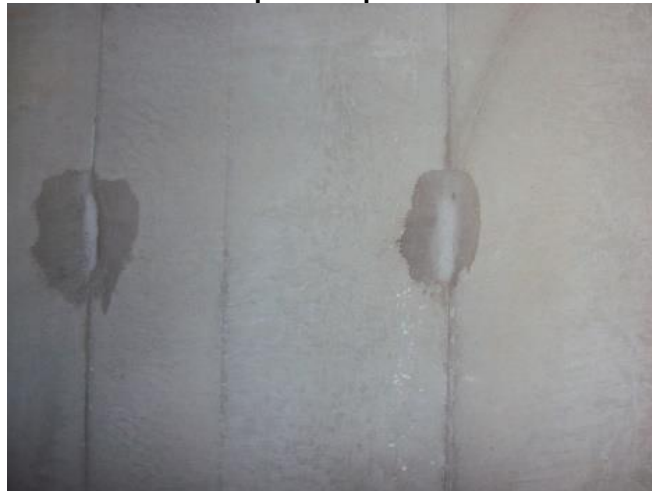
Figura 38 - Fechamento das aberturas deixadas pelas faquetas

Os buracos deixados pelas faquetas também foram fechados utilizando argamassa C3 conforme Figura 38.

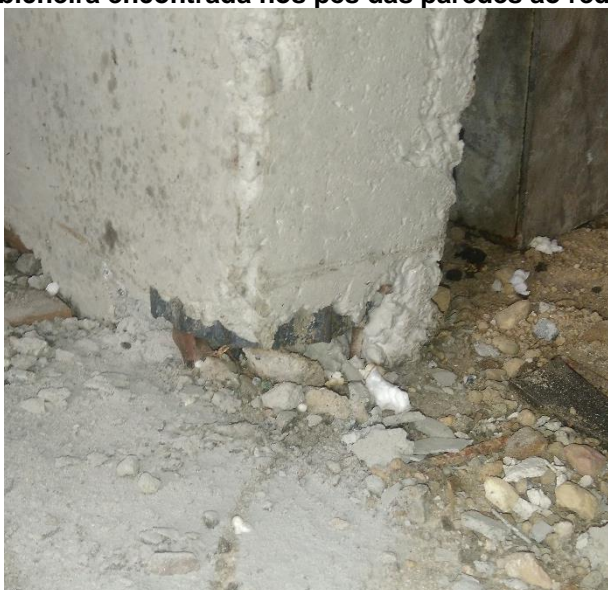
Figura 39 - Pequena bicheira encontrada nos pés das paredes ao redor do gabarito

Em raros casos, por problemas no lançamento ou por traços mal regulados, alguns problemas de falta de concreto (“bicheiras”) foram encontrados na obra. Esses problemas foram identificados nos primeiros pavimentos devido à falta de correção do traço e de falta de instrução aos operários durante a concretagem. Nesses casos a correção era feita com a aplicação de graute na área afetada. A maioria desses casos ocorreu sob ou ao redor do gabarito conforme Figura 39. Mesmo sendo pequenas áreas e volumes, foi orientada a utilização de graute.

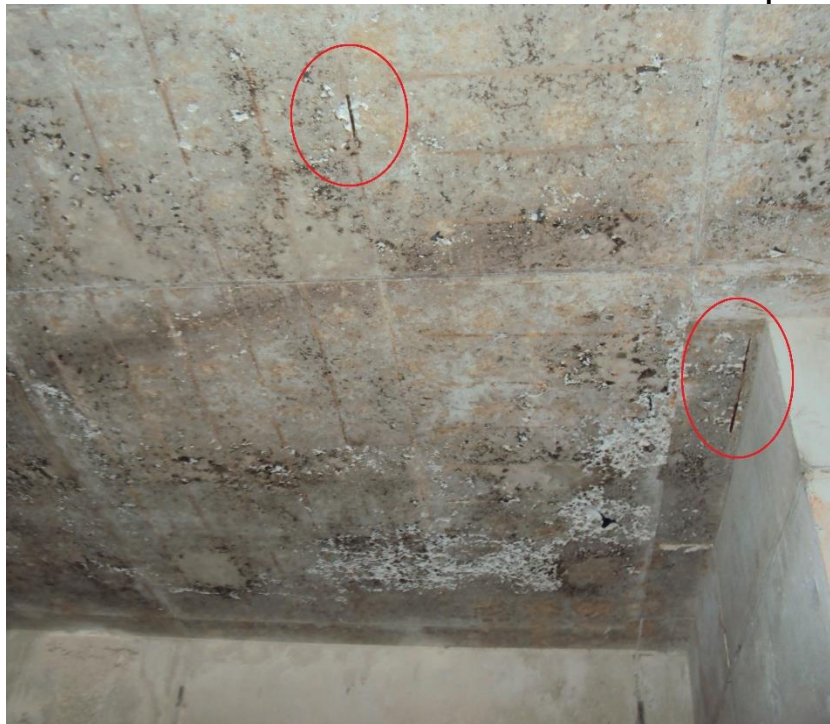
Figura 42 - Em vermelho estão destacados os locais com armadura aparente

Na primeira laje uma pequena parte da armadura ficou exposta conforme identificado em vermelho na Figura 42. Esse problema foi visto apenas em duas lajes da obra. Durante a execução foi possível verificar que todas as lajes possuíam espaçadores nas telas. Porém, durante a concretagem, era possível observar que os operários pisavam em locais onde não havia espaçadores, fazendo com que a tela deformasse. Foi passada a instrução aos operários de concretagem para pisarem apenas nos espaçadores para evitar o problema. Essa instrução fez o efeito esperado e não foi constatado mais problemas com armadura aparente. Como as armaduras ficam expostas no canteiro de obra e não foi realizado nenhuma limpeza prévia, ao começar a concretagem parte da ferrugem era lavada pelo concreto e ocasionava uma colocação diferente do concreto.

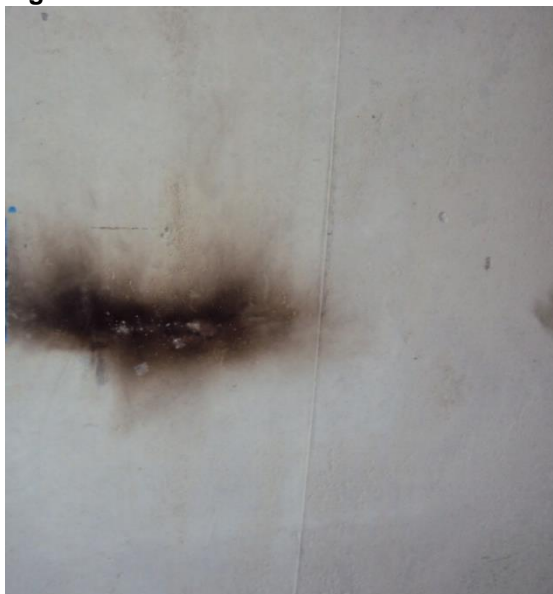
Figura 43 - Excesso de desmoldante

Na obra foi utilizado desmoldante mineral em todos os painéis de fôrma (sejam de parede ou de laje). Em nenhum momento foi visto problema por falta de desmoldante (nata de cimento presa nos painéis metálicos). Em apenas alguns casos foram detectados excesso de desmoldante conforme Figura 43. Ao se detectar, a parede passava por uma lavagem pesada para retirar o excesso de desmoldante e da mancha do concreto.

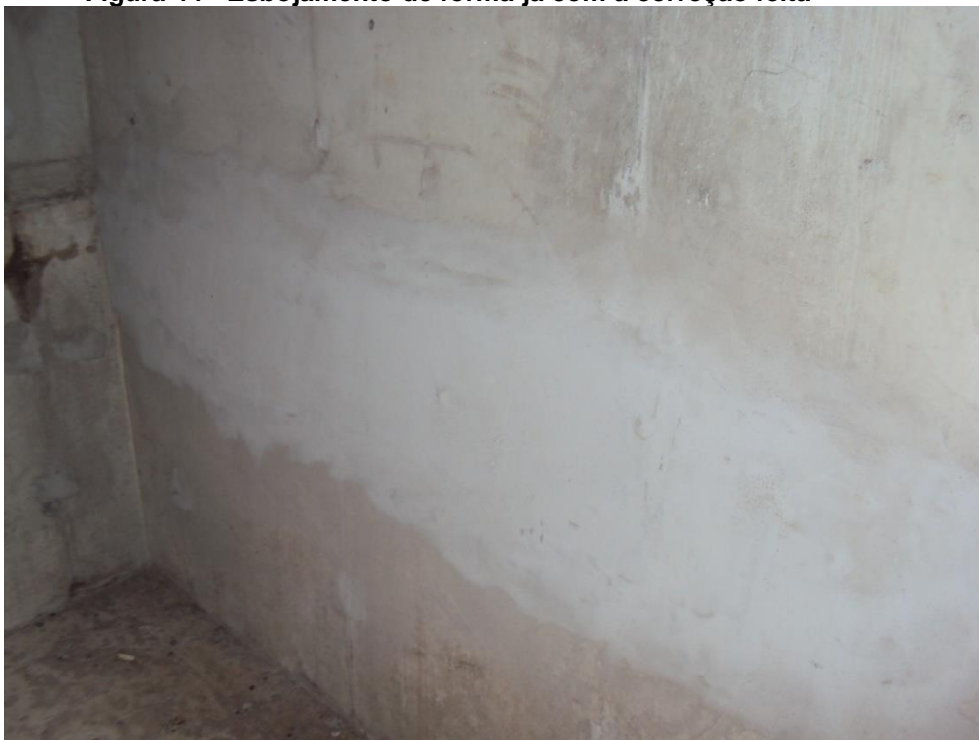
Figura 44 - Esbojamento de fôrma já com a correção feita

Em uma parede do primeiro pavimento um travamento entre fôrmas não foi feito corretamente. Além do problema entre fôrmas adjacentes, a parede em questão estava sem a cantoneira metálica para solidarizarão de todas as fôrmas internas daquela parede, o que contribuiu para aparição do problema. O “esbojamento” da parede foi corrigido com a quebra da protuberância e a correção foi feita com graute para nivelamento da parede ficando a aparência final mostrada na Figura 44. Os operários de fôrmas foram avisados sobre o problema e receberam instruções para quando não for possível realizar o travamento com pinos utilizar ganchos metálicos e reforço com cantoneiras.

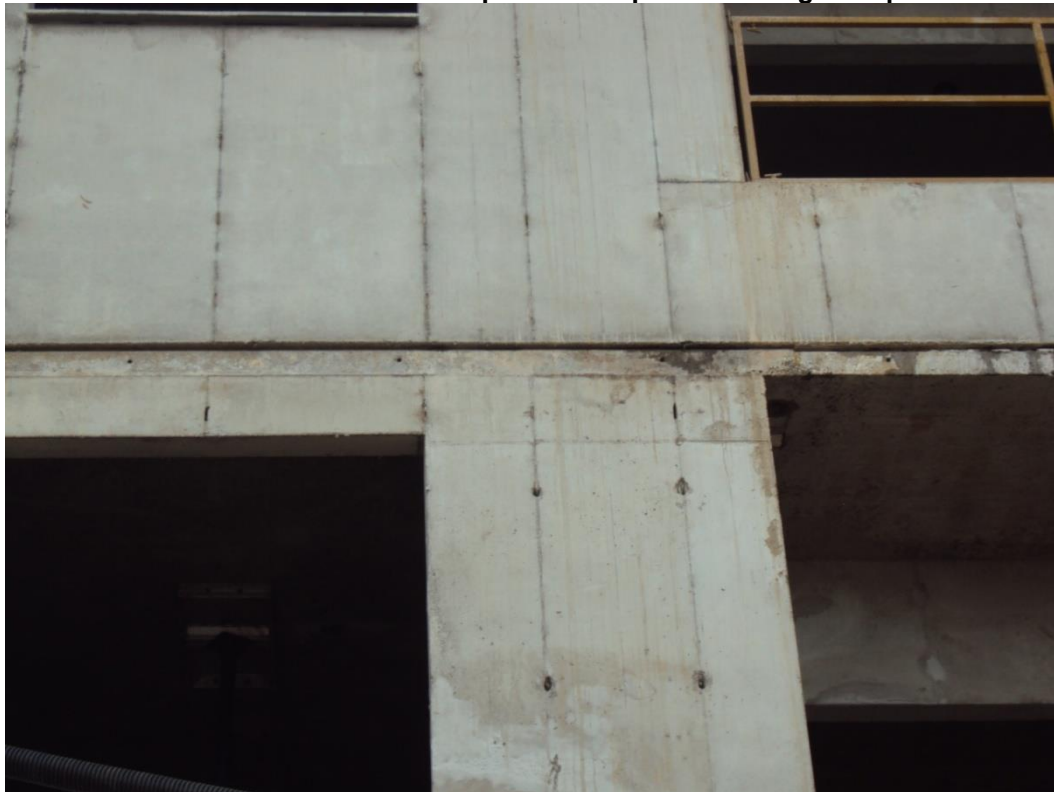
Figura 45 - Desalinhamento vertical entre paredes do primeiro e segundo pavimento

Foi detectado um desalinhamento vertical entre as paredes do primeiro e segundo pavimento (Figura 45). Mesmo sendo um desalinhamento de perto de 1 cm, a empresa responsável pelo projeto estrutural foi consultada para ter a confirmação de que não traria problemas estruturais. O engenheiro responsável entrou em contato com a fornecedora de fôrmas e responsável pelo projeto de fôrmas (Forsa) e foi passada uma modificação nas formas de fixação e alinhamento externo das fôrmas.

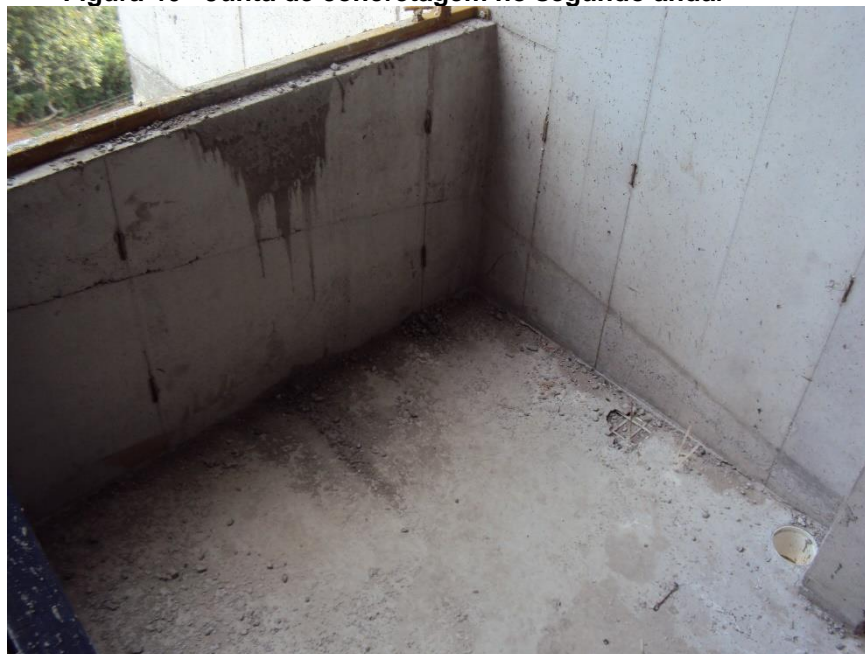
Figura 46 - Junta de concretagem no segundo andar

Poucas juntas de concretagem foram encontradas na obra em questão e, quando encontradas, foram constatadas que não geraram juntas frias, pois estavam completamente solidificadas e coesas. As juntas aconteceram pela demora da chegada dos caminhões betoneira na obra, gerando intervalos de concretagem maiores que 30 minutos. Após a primeira incidência, foi solicitado ao fornecedor de concreto sempre liberar os caminhões betoneira de três em três além de disponibilizar acesso on-line ao GPS dos caminhões. A Figura 46 mostra uma junta de concretagem no segundo andar. Mesmo seguindo as recomendações de liberar três caminhões por vez, um acidente entre automóveis bloqueou a principal via de acesso, forçando os caminhões a fazerem desvios que gerou um atrasado entre concretagens.

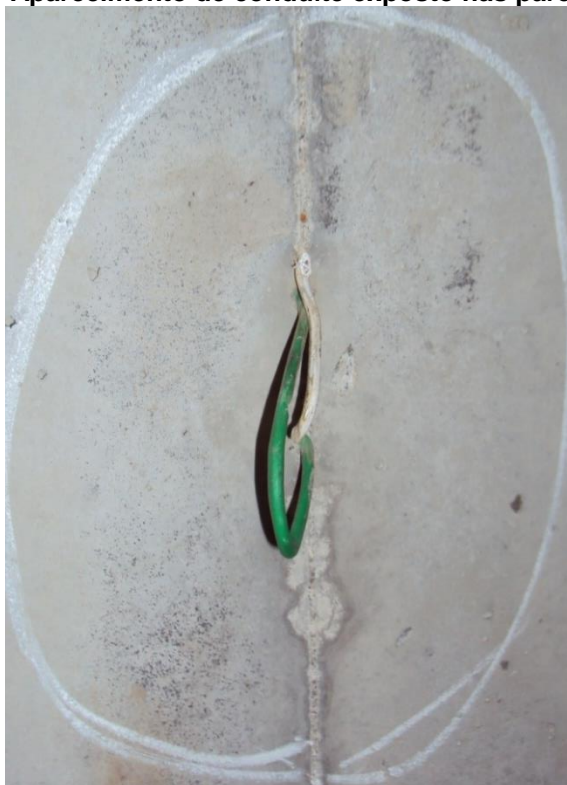
Figura 48 - Aparecimento de conduíte exposto nas paredes

A quebra de eletrodutos (ou má conexão entre eles, quando era o caso) acabou gerando erros peculiares como aparecimento de conduíte exposto na parede finalizada ilustrado na Figura 48. Esse tipo de erro gerou a necessidade de contratação de pessoal a mais para quebra das paredes, troca de eletrodutos, fiação e fechamento das paredes. Por não ser um erro comumente visto em outras obras, o engenheiro da obra não esperava ter que designar pessoal para resolver. As contratações de última hora foram feitas para evitar atraso na entrega final do empreendimento.

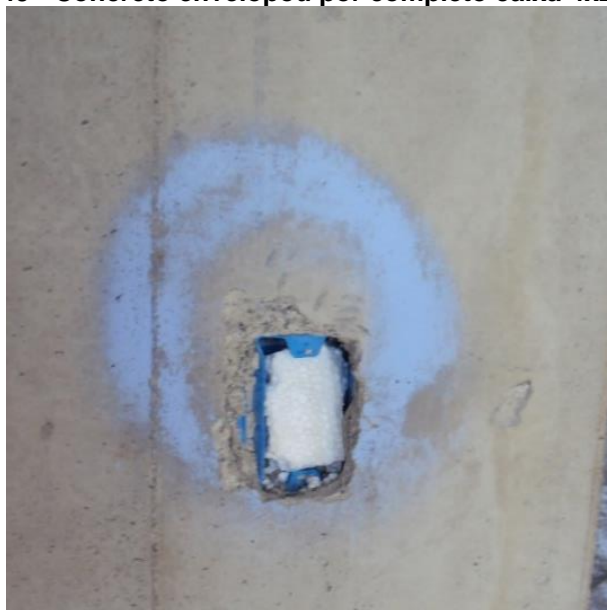
Figura 49 - Concreto envelopou por completo caixa 4x2

Erro muito presente na obra, se originou de erros de leitura de projeto (além de falta de conferência final) e má fixação. No caso de erros na fixação, durante a concretagem a caixa de luz ou movimentava lateralmente ou rotacionava. Essa movimentação gerou desalinhamento entre caixas de luz subsequentes como mostra a Figura 49. A má fixação gerou também problemas em que ao fechar as fôrmas os espaçadores das caixas de luz foram quebrados, afundando as caixas nas paredes conforme Figura 50.

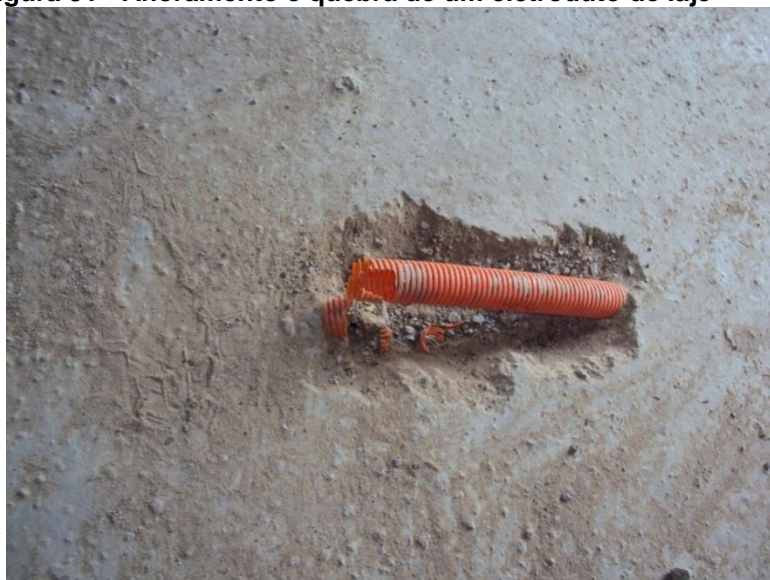
Figura 51 - Afloramento e quebra de um eletroduto de laje

Os eletrodutos e tubos que afloraram acabaram sendo quebrados decorrentes das movimentações posteriores nos pavimentos conforme Figura 51 e Figura 52. As quebras fizeram com que água e outros elementos entrassem no sistema elétrico, causando danos a fiação já presente e exigindo a troca de todo o sistema. Todos os locais em que o problema foi constatado foram devidamente monitorados para que no futuro sejam feitos os reparos necessários.

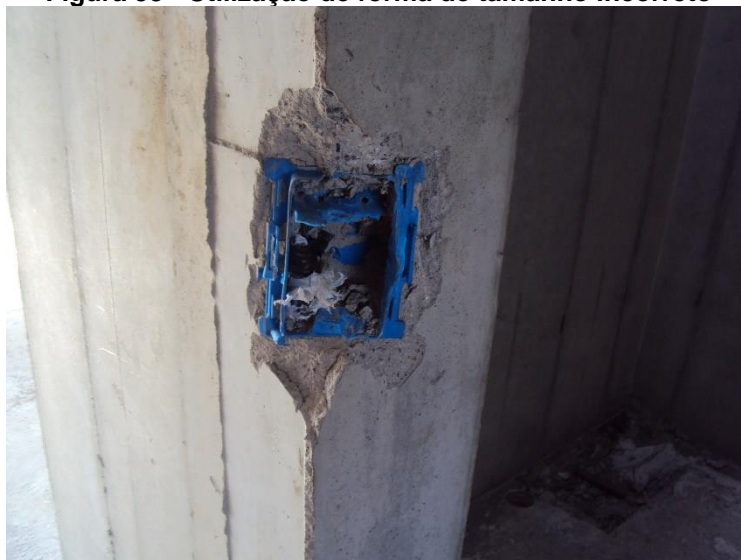
Figura 53 - Utilização de fôrma de tamanho incorreto

Por ser um sistema que depende muito do correto lançamento e locação das paredes, essas etapas eram observadas e fiscalizadas pelo engenheiro de obra. Mesmo com esse cuidado, em duas ocasiões foi possível encontrar erro de locação de fôrmas. Na Figura 53 é possível verificar que foi utilizada uma fôrma menor do que a que estava em projeto. Como a fôrma era menor, a tela foi entortada e a caixa de luz esmagada para que a fôrma menor fosse instalada. Por ser pequena a diferença entre as fôrmas e, por esse erro não ser relatado ao engenheiro, esse erro só foi visto após a desfôrma. Por ser uma parede estrutural e ter o tamanho menor do que o previsto em projeto, a correção será a quebra e reconstrução da parede no tamanho correto.

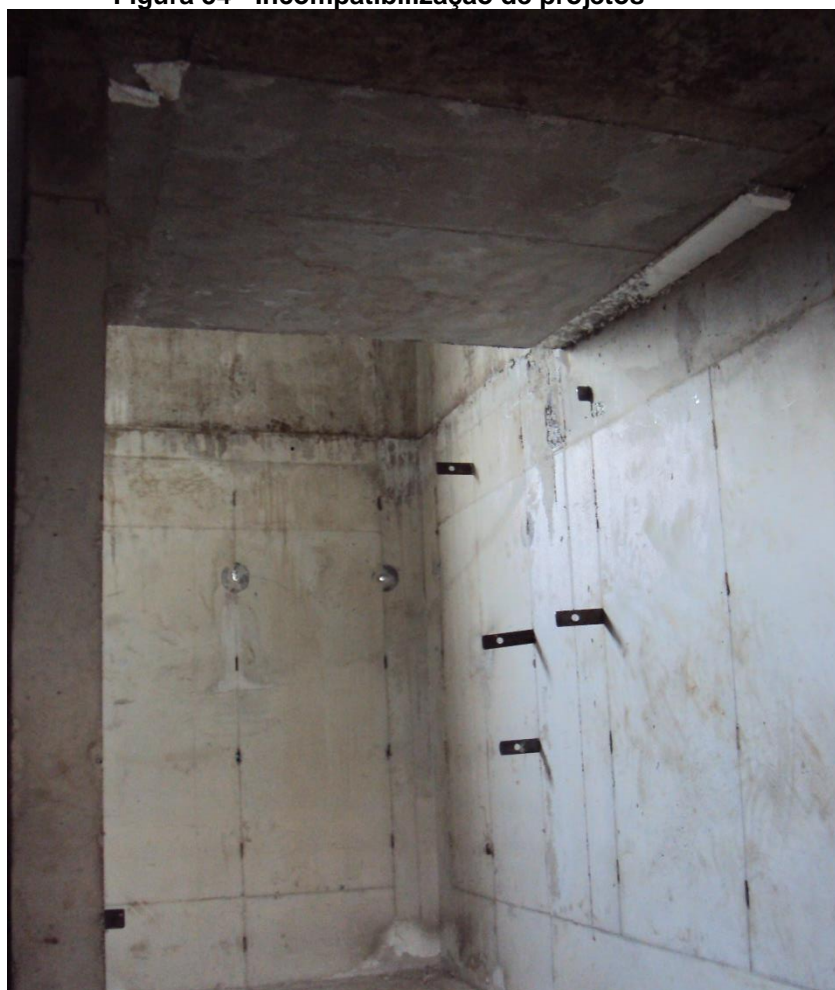
Figura 54 - Incompatibilização de projetos

No segundo caso, o erro foi mais grave. Uma incompatibilidade de projetos fez com que a empresa responsável pelo projeto de fôrmas designasse fôrmas de alturas incorretas para a área de escada do oitavo pavimento. A altura entre o último lance da escada e a laje superior ficou em 1,70 cm, altura incompatível com a utilização, com o projeto arquitetônico e com o projeto estrutural conforme ilustra a Figura 54. A correção desse pavimento será feita posteriormente com a demolição de parte da estrutura para a realização da nova.

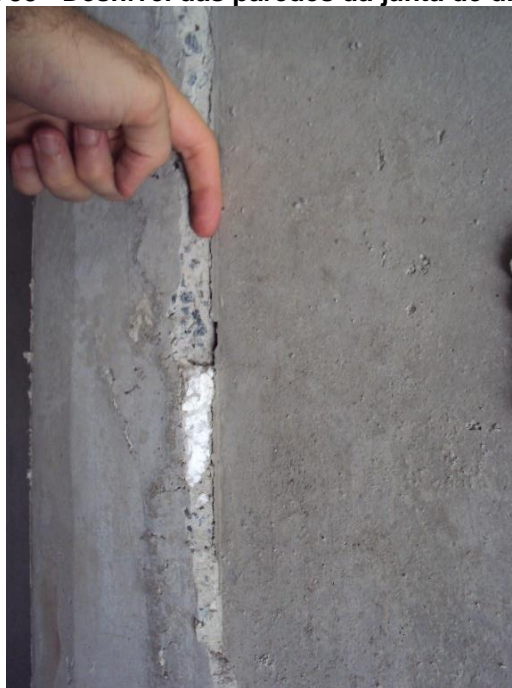
Figura 55 - Desnível das paredes da junta de dilatação

Por se tratar de um prédio composto por dois sistemas monolíticos, a junta de dilatação tem que conciliar seu papel estrutural ao seu papel arquitetônico. Na junta de dilatação do sétimo andar da torre um, as fôrmas das paredes do hall ficaram desalinhadas e gerou um degrau entre as paredes mostrado na Figura 55. Por ser uma quina, seria mais fácil realizar a quebra desse excesso para nivelar as paredes do que realizar o aumento de espessura da parede toda. A empresa responsável pelo projeto estrutural foi contatada e foi verificado que essa quebra não alteraria a confiabilidade nem a durabilidade da parede.

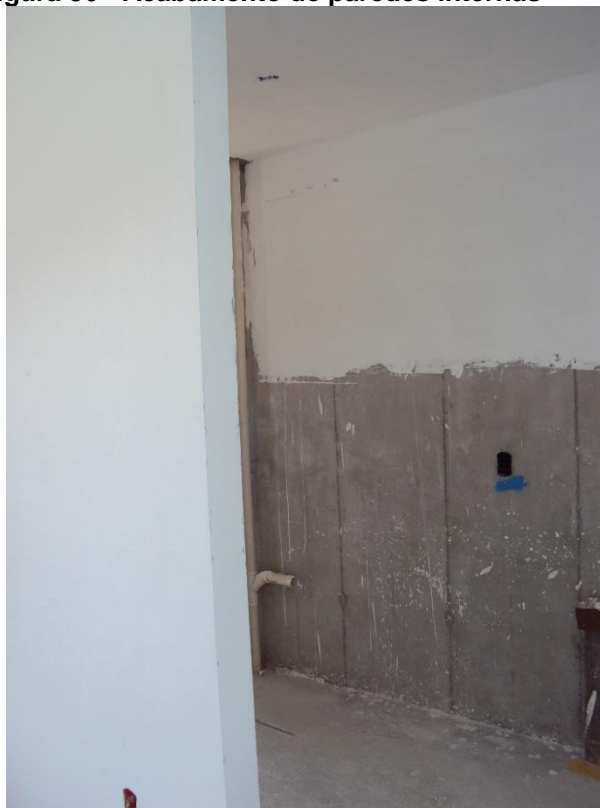
Figura 56 - Acabamento de paredes internas

Outro grande problema comum em prédio de alvenaria é relativo ao reboco das fachadas. Além de contar com a grande variabilidade dos tijolos cerâmicos e traços da argamassa, a realização do acabamento da fachada depende da instrução dada aos operários. Por ser um material com boa resistência as agressões do ambiente, a fachada em paredes de concreto no ambiente onde a obra foi instalada dispensou qualquer necessidade de argamassa, sendo necessário apenas acabamento com pintura. A Figura 56 ilustra uma parede em fase de acabamento e outra já com o acabamento feito.

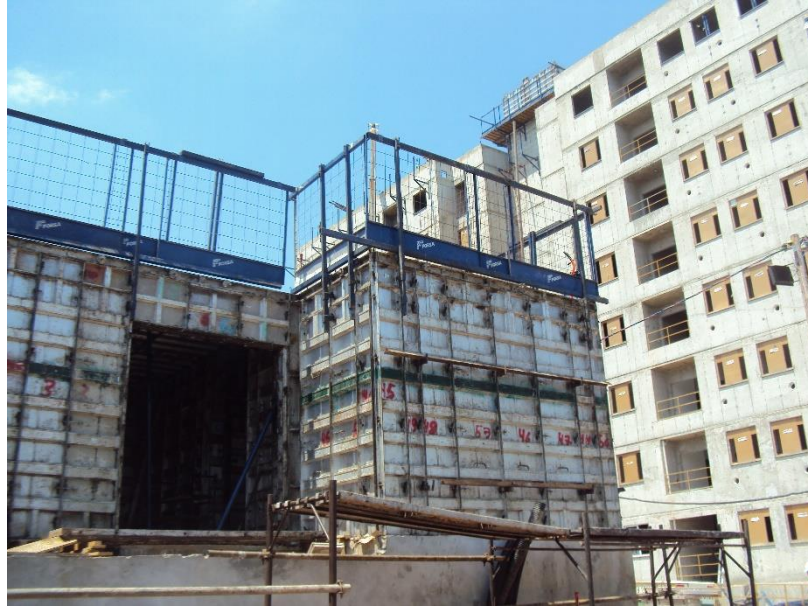
Figura 58 - Ligação de fôrma e guarda corpo

Por ser um sistema autoportante, a locação e o projeto de fôrmas são extremamente importantes. Como o sistema de proteção é incorporado ao projeto de fôrmas ele é sempre executado de acordo com o projeto como um requisito básico e indispensável. Além disso, o fato de guarda corpo ser também em formas metálicas facilita e agiliza a montagem, se tornando um processo rápido e rotineiro, garantindo sempre um alto nível de segurança em altura. A Figura 58 ilustra a compatibilização das fôrmas com o guarda corpo.
