**ANÁLISE DA VULNERABILIDADE A DESLIZAMENTOS DA  
OCUPAÇÃO URBANA NA BACIA DO RIO COMPRIDO –  
JOINVILLE/SC**

Dissertação submetida ao Programa de Pós-Graduação em Engenharia de Transportes e Gestão Territorial da Universidade Federal de Santa Catarina para a obtenção do Grau de Mestre em Engenharia de Transportes e Gestão Territorial.

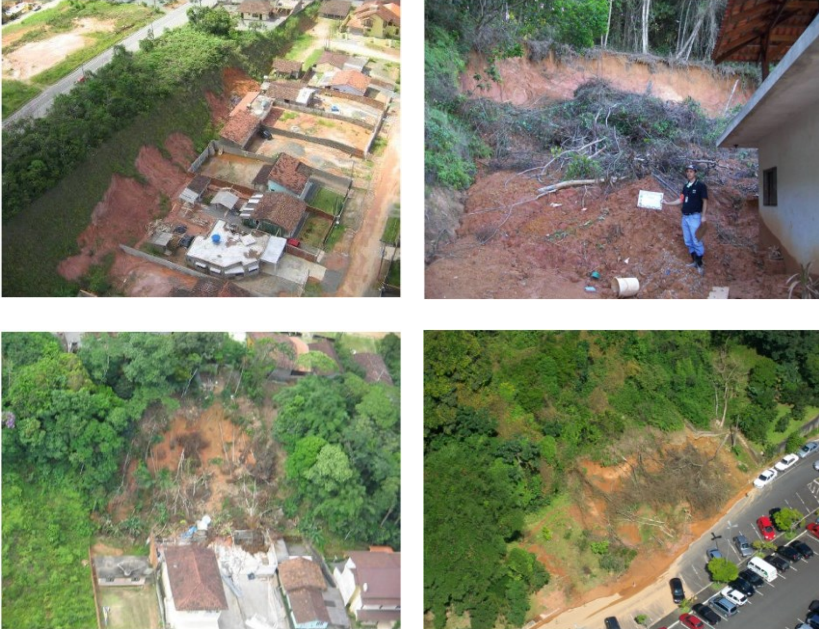
Figura 15 - Deslizamentos ocorridos em novembro de 2008

A Figura 15 e Figura 16 apresentam os exemplos de deslizamentos e danos a edificações em 2008, respectivamente. Percebe-se pelas fotografias que tanto a intensidade dos deslizamentos quanto os seus danos são variáveis, não permitindo estabelecer um padrão com as fotografias.

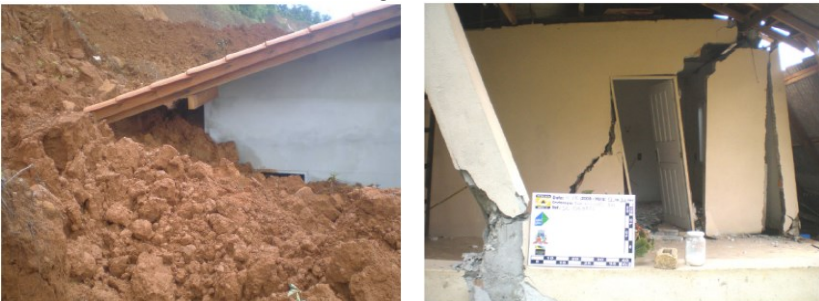
Figura 16 - Danos nas edificações, a esquerda soterramento, e a direita dano grave.

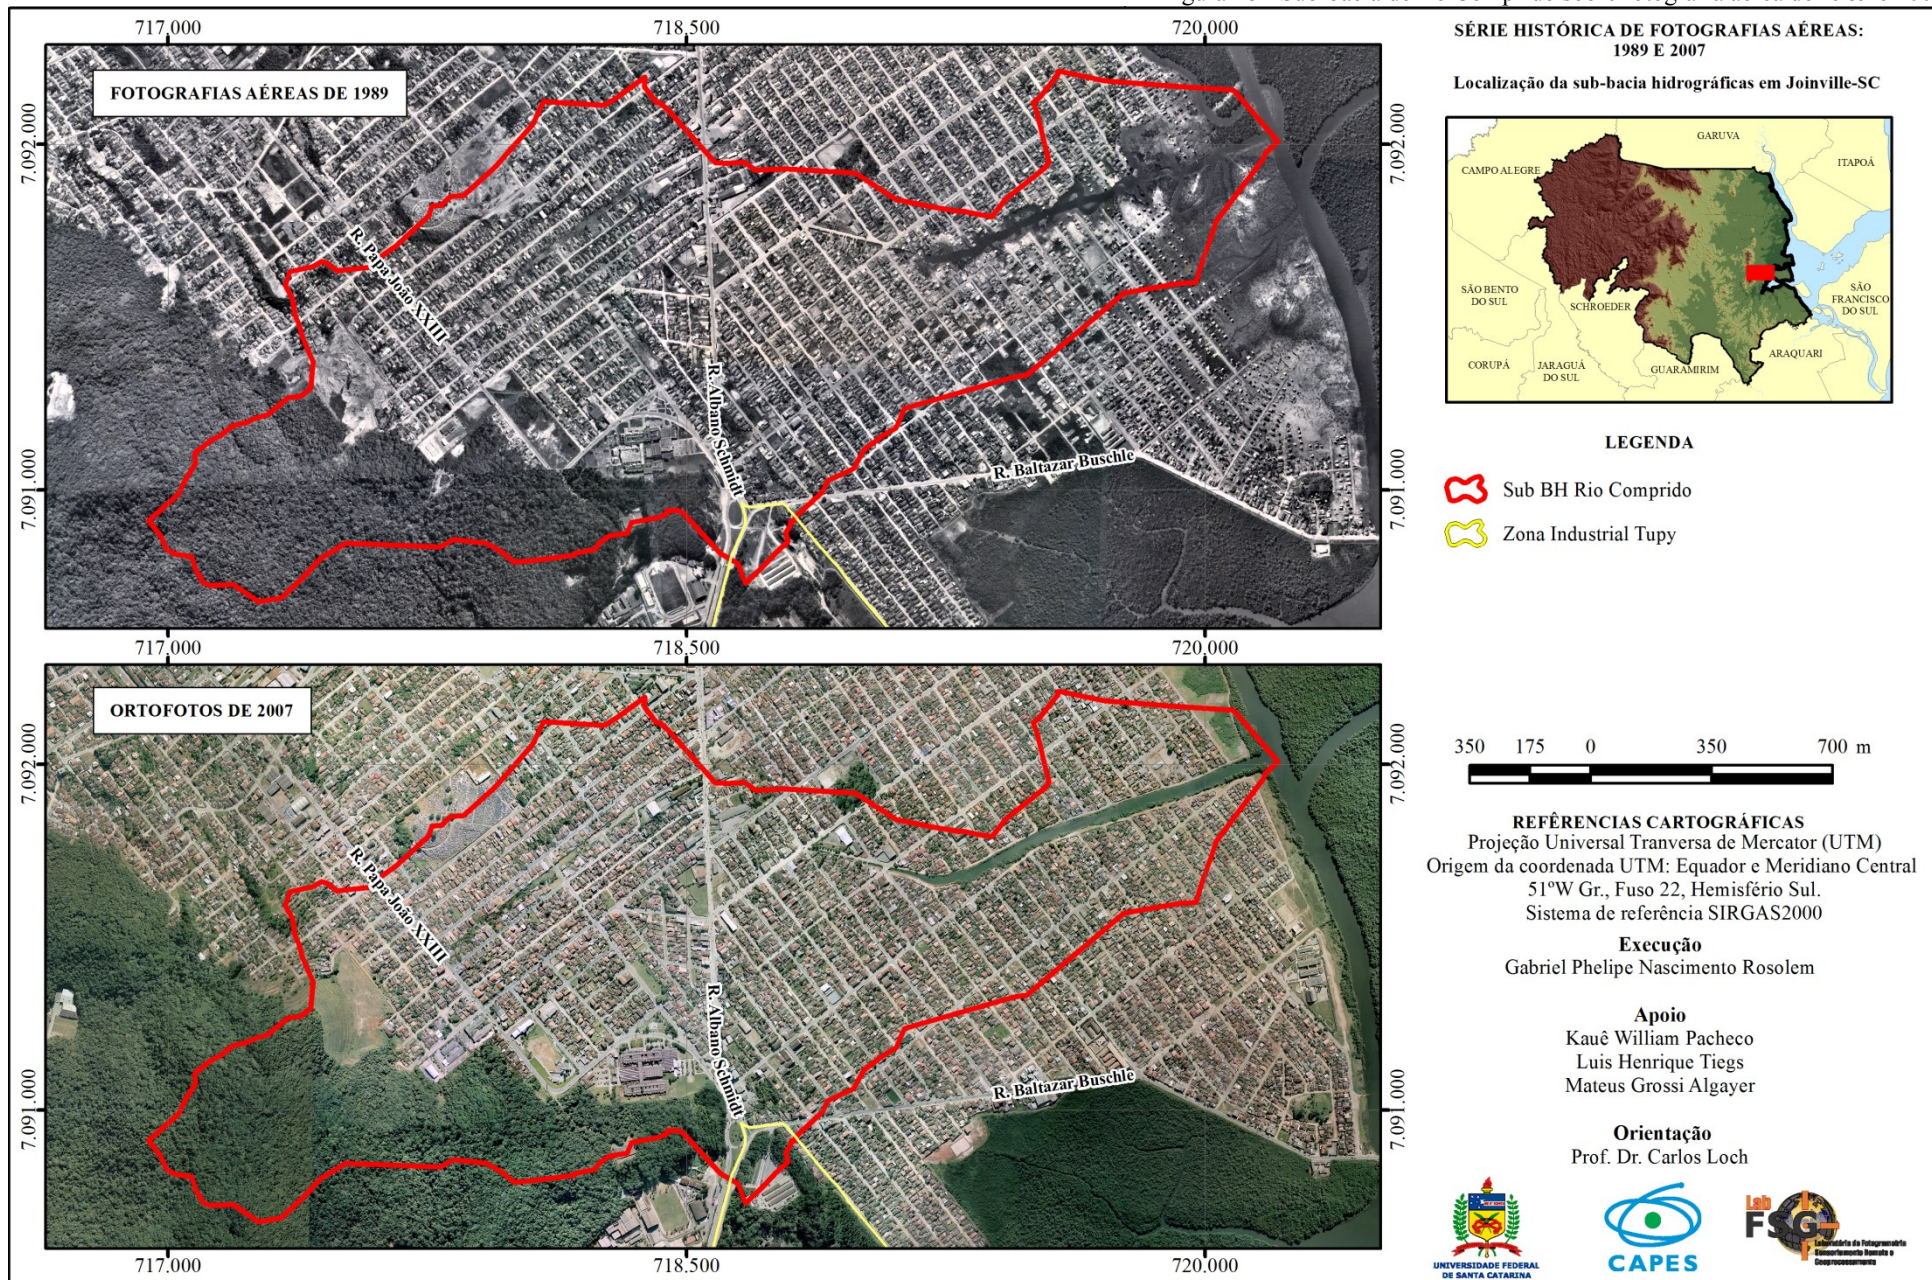
Figura 28 - Sub-bacia do rio Comprido sobre fotografia aérea de 1989 e 2007.

Ainda na Figura 28, verifica-se a densificação horizontal da ocupação na sub-bacia sobre as fotografias aéreas de 1989, com quase todos os lotes preenchidos. Constata-se também que os lotes em áreas mais declivosas, localizados a oeste no mapa, comparativamente, também possuem a mesma densidade de ocupação que os em áreas planas - tendo as dimensões do lote aproximadamente iguais.

Entre 1989 e 2007 a ocupação se intensificou e ocupou toda a área até o canal artificial e Rio Comprido retificado (Figura 28). Nota-se também que em 2007 a maioria das ruas criadas no Projeto Mangue e as localizadas na base do Morro do Boa Vista ainda careciam de pavimentação. Verifica-se também que em 2007, a sub-bacia está predominantemente ocupada, restando poucos imóveis particulares sem edificações.

Na década de 80, o poder público começa a intervir nas áreas de mangue invadidas. Após levantamentos socioeconômicos e estudos a solução encontrada pela prefeitura foi a implantação do Projeto Mangue. O projeto consistia na urbanização do mangue, com a realização de aterro e infraestruturas para melhorar as condições habitacionais precárias. A fim de conter novas invasões, o projeto construiu um canal artificial com 40 metros de largura por 5 de profundidade entre o mangue e as ocupações, como pode se visto na Figura 28.

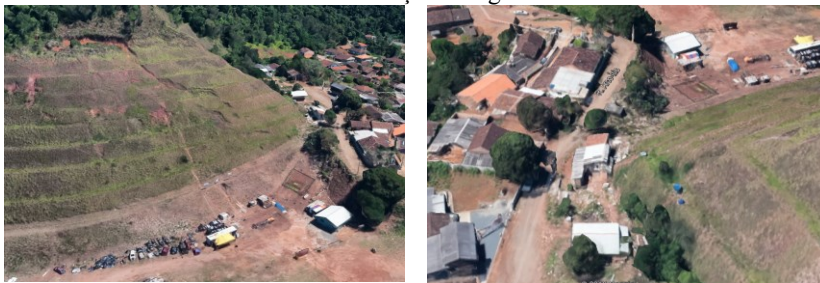
Figura 30 - Retaludamento com presença de degraus de abatimento e erosão, abaixo edificações irregulares.

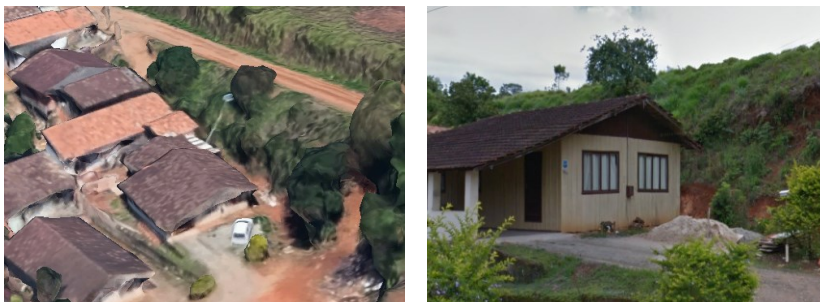
Figura 31 – Casa construída próxima a talude de corte desprotegido e com via a cima dele sem drenagem pluvial

No geral, para ocuparem os lotes que não são planos, realizam terraplenagem no terreno com taludes íngremes e sem proteção (Figura 31) ou constroem muros de arrimo sem observar os preceitos técnicos – por exemplo, armaduras expostas e ausência de drenagem (Figura 32).

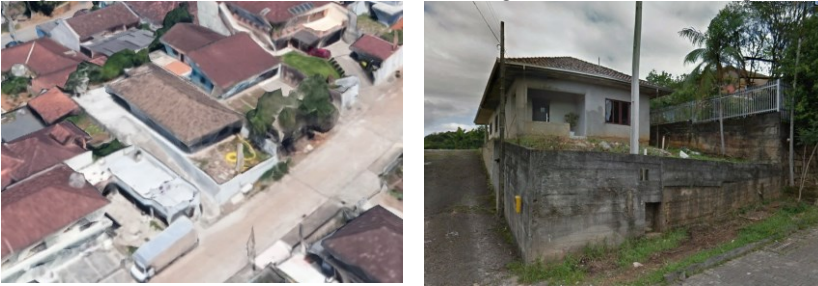
Figura 32 - Muro de arrimo de aterro sem drenagem e com armadura exposta.

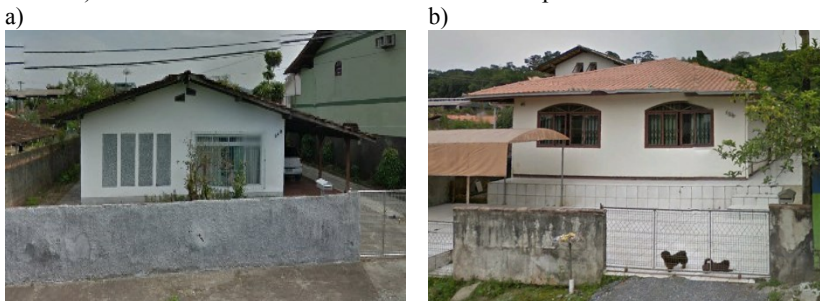
Figura 39 - a) Casa com estrutura de concreto/alvenaria e paredes de alvenaria e  
 b) Casa com estrutura concreto/alvenaria com paredes de alvenaria.

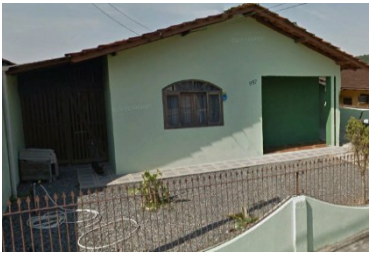
0,2-0,3	Estrutura: <u>Concreto/Alvenaria</u> Material Predominante: <u>Alvenaria</u> Estado de Conservação: <u>Bom</u> Forro: <u>Laje simples/ Estuque</u> N° Pavimentos: <u>1</u>	37%

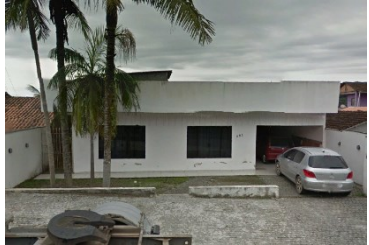
0,3- 0,4	Estrutura: <u>Concreto/Alvenaria</u> Material Predominante: <u>Alvenaria</u> Estado de Conservação: <u>Bom</u> Forro: <u>Sem</u> N° de Pavimentos: <u>1</u>	23%

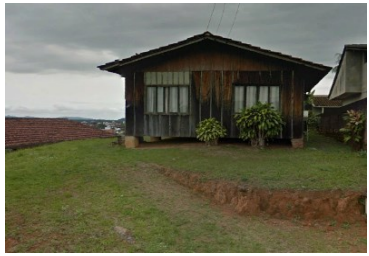
0,4- 0,5	Estrutura: <u>Madeira Simples</u> Material Predominante: <u>Madeira</u> Estado de Conservação: <u>Regular</u> Forro: <u>Sem</u> N° de Pavimentos: <u>1</u>	18%

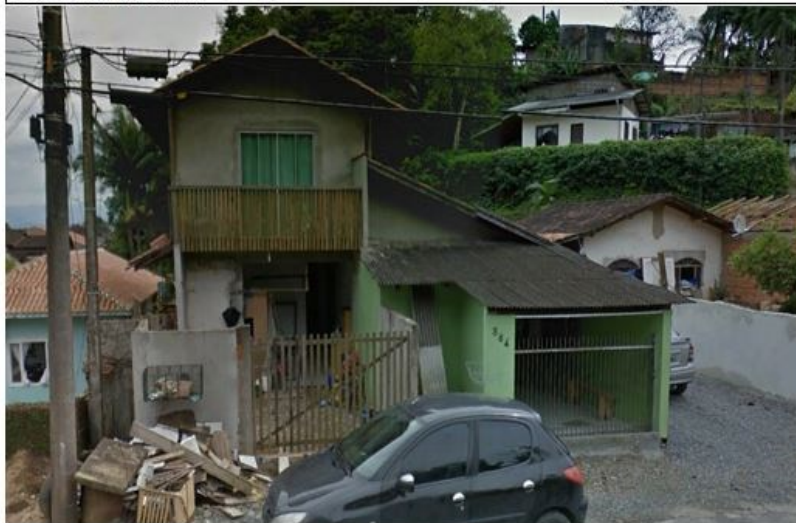
Estrutura:	Madeira Simples
Material predominante:	Madera
Estado de Conservação:	Bom
Forro:	Madeira/Chapa
Numero de Pavimentos:	1

Estrutura:	Concreto/Alvenaria
Material predominante:	Alvenaria
Estado de Conservação:	Bom
Forro:	Laje Simples/Estuque
Numero de Pavimentos:	2

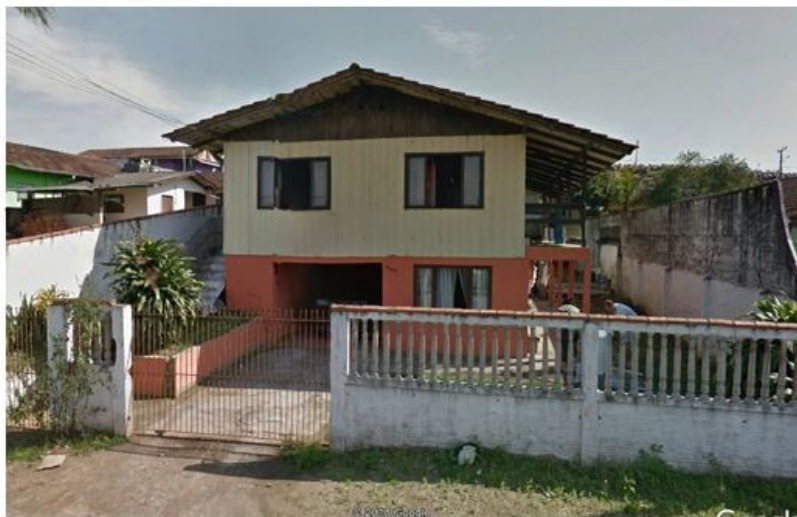
Estrutura:	Concreto/Alvenaria
Material predominante:	Alvenaria
Estado de Conservação:	REGULAR
Forro:	MADEIRA/CHAPAS
Numero de Pavimentos:	0

Estrutura:	Concreto/Alvenaria
Material predominante:	Alvenaria
Estado de Conservação:	REGULAR
Forro:	MADEIRA/CHAPAS
Numero de Pavimentos:	2

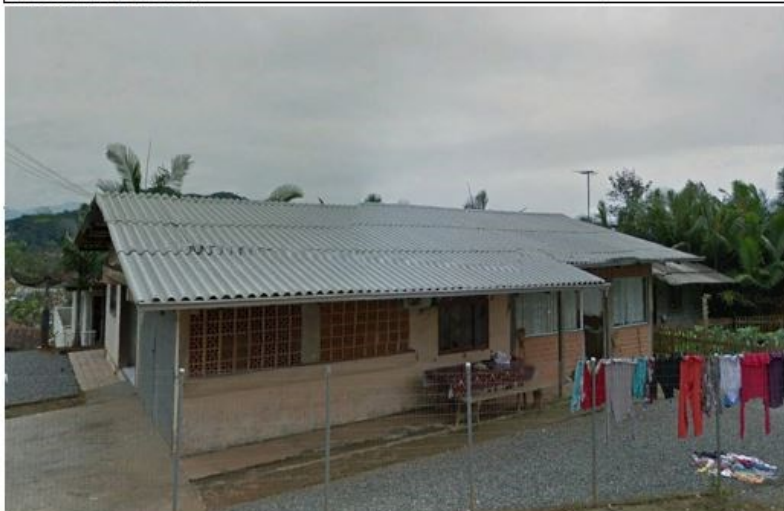
Estrutura:	Concreto/Alvenaria
Material predominante:	Alvenaria
Estado de Conservação:	Bom
Forro:	MADEIRAS/CHAPAS
Numero de Pavimentos:	2

Estrutura:	Concreto/Alvenaria
Material predominante:	Alvenaria
Estado de Conservação:	Bom
Forro:	MADEIRAS/CHAPAS
Numero de Pavimentos:	1
