**EXECUÇÃO DA SUPERFÍCIE DE ROLAMENTO DA PONTE HERCÍLIO LUZ COM
GRADIS METÁLICOS**

Trabalho de Conclusão de Curso submetido
ao Departamento de Engenharia Civil da
Universidade Federal de Santa Catarina
como requisito parcial para obtenção do
grau de Bacharel em Engenharia Civil
Orientador: Prof. Dr. Ricardo Juan José
Oviedo Haito

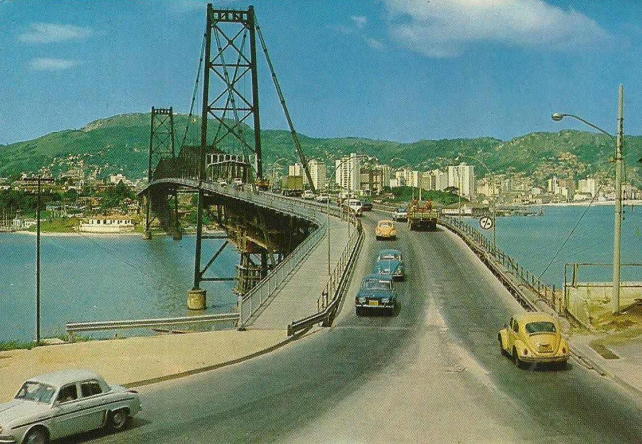
| Figura 4 - Pavimento de madeira na PHL. | Figura 5 - Pavimento asfáltico na PHL. |

Na primeira reforma, em 1968, foi inserido asfalto (vide Figura 5 do Quadro 5) no tabuleiro, o qual foi retirado em 1991, de forma a diminuir a carga suportada pela estrutura, conforme observado na Figura 6 do Quadro 5.

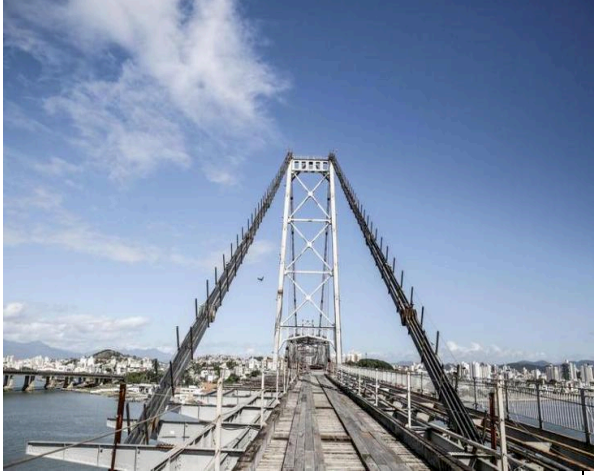
| Figura 6 - PHL com pavimento asfáltico retirado. | Figura 7 – Superfície de rolamento da PHL com gradis metálicos (em execução). |

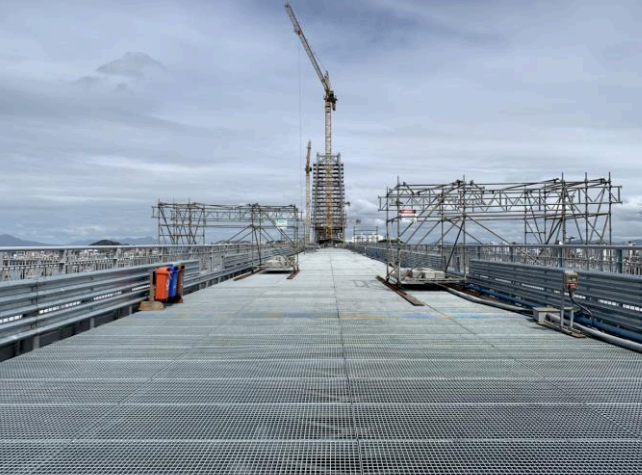
Seguida de anos de interdição e reformas, com a entrada da Teixeira Duarte, em 2016, iniciou-se atual etapa de reforma da Ponte Hercílio Luz na qual optou-se pela utilização de grades metálicas como superfície de rolamento, como mostra a Figura 7 do Quadro 5.

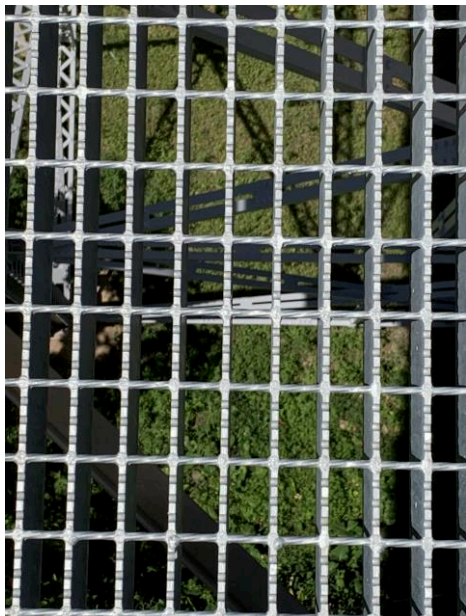
Figura 10 – Drenagem da PHL

A adoção dos gradis em detrimento do pavimento tradicional asfáltico, pelo fato de a malha ser aberta, como pode ser observado em Figura 10 e Figura 11, dispensa o projeto de drenagem, a qual acontece com a água escorrendo entre as aberturas do gradil. Além disso, a lavagem da ponte é necessária com menos frequência do que em uma ponte com pavimentação tradicional, visto que a chuva retira impurezas da superfície de forma natural.

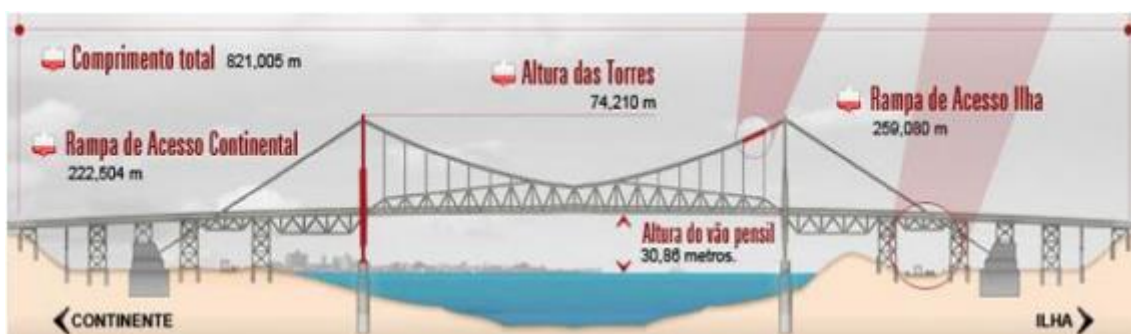
Figura 15 – Principais partes constituintes da PHL.

A Ponte Hercílio Luz é uma ponte pênsil que difere do tradicional, pois, ao invés dos cabos portantes, apresenta barras de olhal sustentando todo o vão central, conforme item 2.4.4. Além disso, os pendurais de suspensão existem apenas no vão central (observar Figura 15), de modo que a treliça é suportada pelos cabos pendurais, suportados pelas barras de olhal, que são apoiadas nas torres e ancoradas nos maciços de ancoragem.

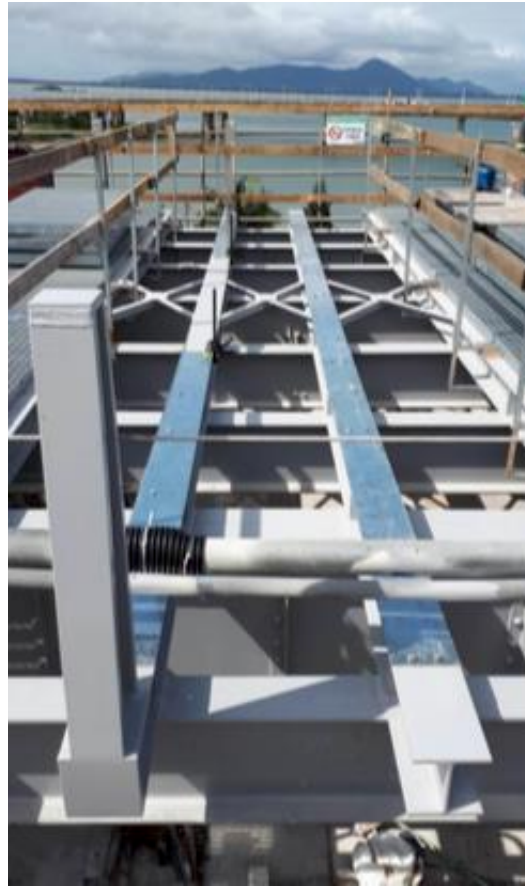
Figura 23 – Chapas galvanizadas instaladas sobre as transversinas auxiliares

Além dos elementos descritos, uma chapa de zinco (como observado na Figura 24) foi inserida no projeto posteriormente, entre as transversinas auxiliares e as placas, devido à corrosão que poderia ocorrer a partir das fissuras que apareceriam devido ao atrito desses elementos. A chapa, então, funciona como um metal de sacrifício, além de proteger contra riscos e fissuras as transversinas auxiliares e, assim, evitar a corrosão.

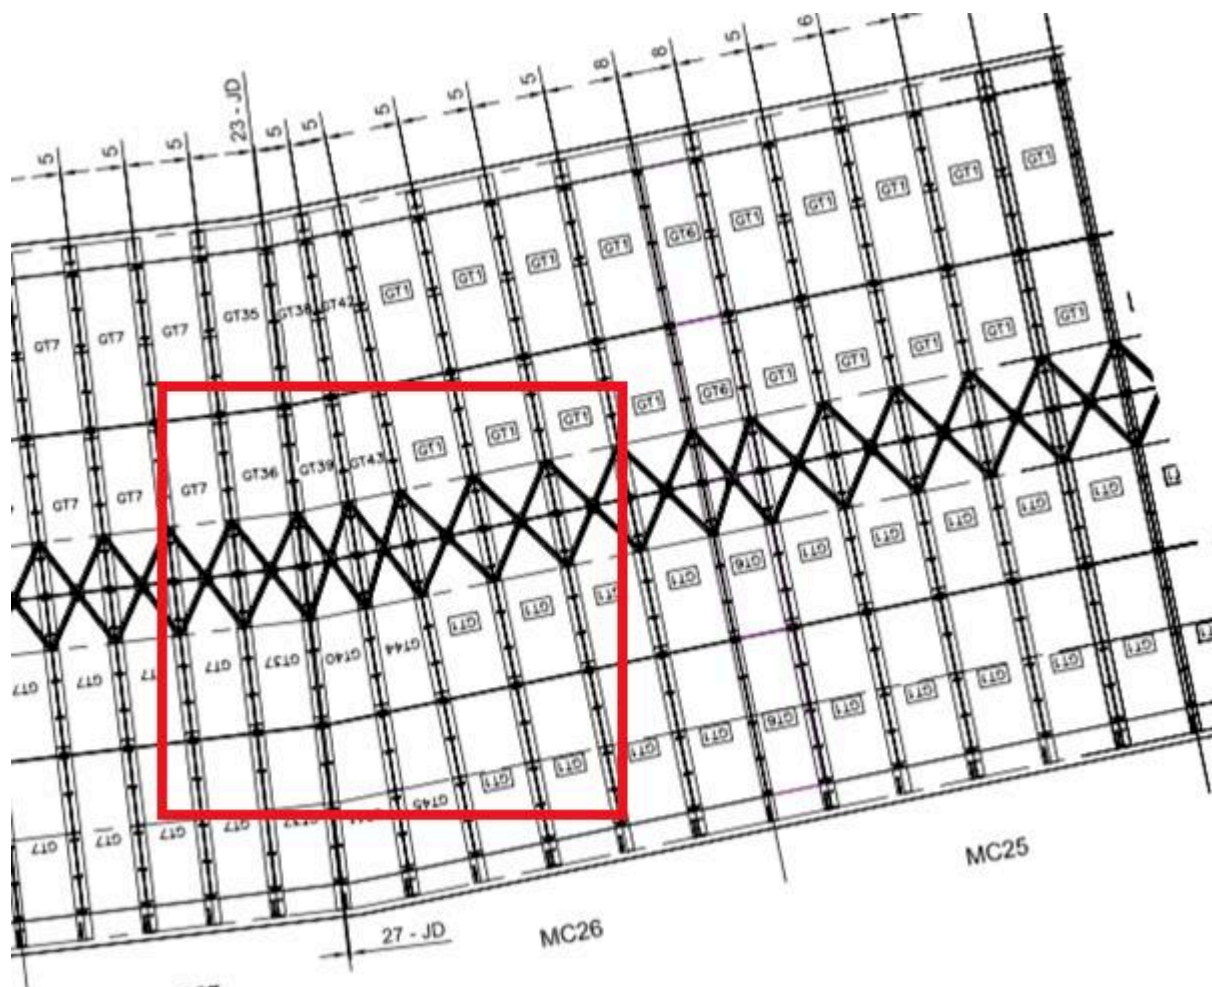
Figura 28 – Detalhe do projeto de paginação do Viaduto Continental – Módulos MC26 e MC25

A Figura 29 mostra o detalhe marcado em vermelho na Figura 28. De acordo com a observação destas figuras, é possível perceber que a placa GT01, por exemplo, difere da geometria das placas GT40 e GT44 (ambas visivelmente menos largas). Dessa forma, cada denominação diferente corresponde a uma geometria diferente. Os elementos em forma de “X” retratados nas duas figuras representam os contraventamentos contidos nas transversinas auxiliares, que mantêm a segurança da estrutura contra a ação do vento.

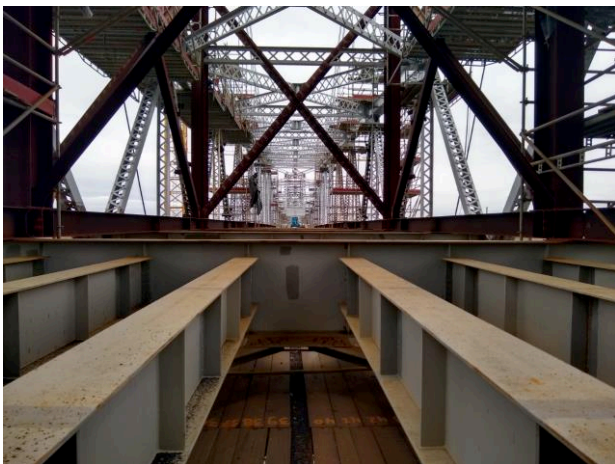
A montagem dos gradis não teve uma ordem definida para instalação por serem placas independentes, como pode ser observado em Figura 36 no Quadro 9. A instalação iniciou-se, porém, apenas quando foram finalizados os serviços de manutenção e substituição das longarinas e transversinas estruturais da ponte, representado na Figura 35 do Quadro 9, pois as grades metálicas foram instaladas sobre essas peças.

Figura 35 – Longarinas e Transversinas estruturais recuperadas.

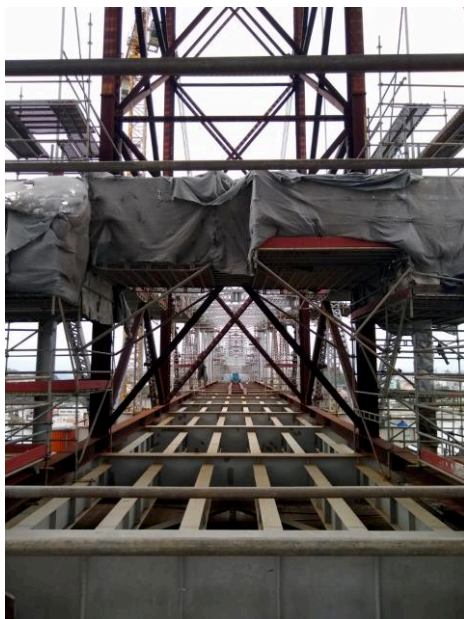
Figura 37 – Vão central pênsil ocupado pelas EAS.

As primeiras peças de gradil instaladas foram as de entrada e saída dos viadutos insular e continental (vide Figura 39), que serviram, durante a execução das etapas finais da obra, para passagem dos funcionários de forma mais eficiente e segura, em substituição à passarela de madeira representada na Figura 38 do Quadro 9 e para acesso de maquinário, como caminhões e guindastes. A instalação das peças do vão central teve o início posterior devido às Estruturas Auxiliares Superiores (EAS) que ocupavam o espaço de instalação dos gradis, conforme a Figura 37 do Quadro 9.

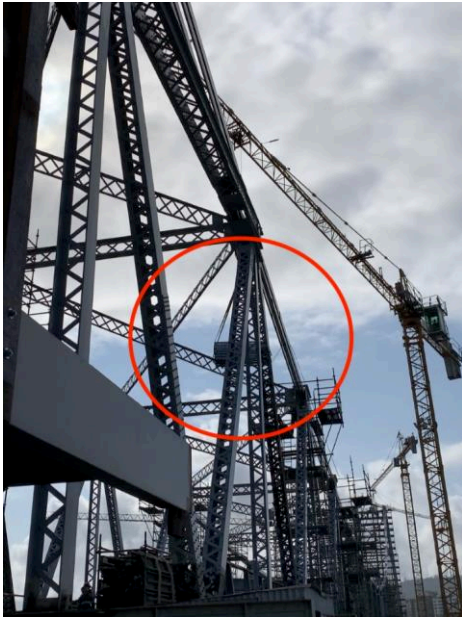
Como exemplo da dificuldade de acesso, na Figura 41 do Quadro 12 é possível observar um conjunto de gradis sendo depositado no vão central com a ajuda de uma grua, a partir da balsa. As peças instaladas no vão central eram as mais difíceis de serem instaladas em função da presença da treliça e, principalmente, nos contraventamentos superiores, que limitavam o acesso da grua, como visto na Figura 42 do Quadro 12.

Figura 41 – Transporte de gradis passando pela treliça do vão central.

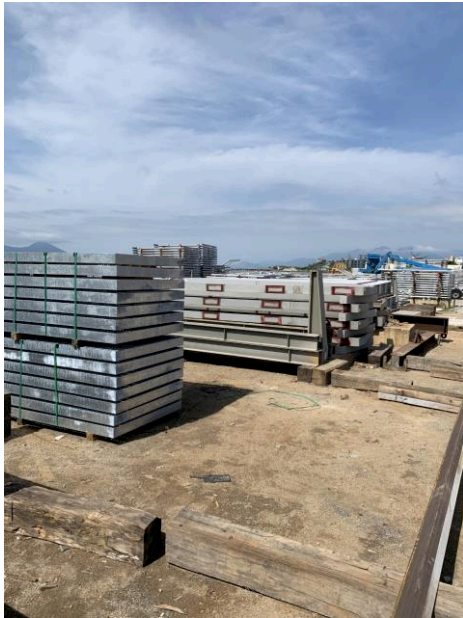
Figura 44 - Gradis armazenados no canteiro central.

Assim, quando aprovados e registrados no BAM, os gradis eram recebidos em *pallets* de não mais de oito gradis empilhados, conforme Figura 44 e Figura 45. A quantidade de gradis num *pallet* era determinada pela quantidade de gradis de um mesmo tipo que seria direcionada para um mesmo lugar (a logística de transporte e armazenamento é mais detalhada no item 4.2.2.3 Armazenamento e Transporte), apesar de não ultrapassar de oito gradis empilhados.

- **Vão central pênsil:** As peças eram armazenadas no canteiro central (Figura 44 do Quadro 13), localizado no continente, e o transporte era feito por meio de uma balsa (Figura 44 e Figura 45 do Quadro 14) na qual os gradis eram dispostos com a utilização de um guindaste e transportados até as proximidades do local de instalação (vão central pênsil), onde eram erguidas por meio de grua;
- **Viaduto continental:** armazenadas em um canteiro logo abaixo do viaduto (Figura 46 do Quadro 13) e eram erguidas com a utilização de guindaste ou grua (Figura 50 do Quadro 14);
- **Viaduto insular:** armazenadas no canteiro central, transportadas por meio de caminhão e instaladas com a utilização de grua (Figura c do Quadro 14) ou caminhão munck (Figura 51 do Quadro 14).

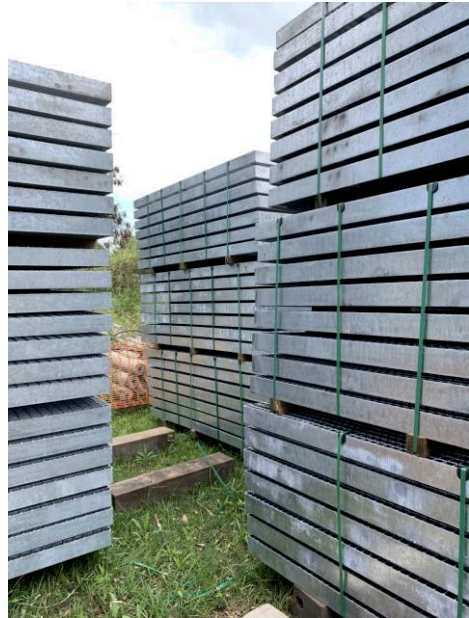
Figura 45 - Gradis armazenados no canteiro do Saco dos Limões.

Devido à falta de espaço, algumas peças eram armazenadas no canteiro do Saco dos Limões, conforme Figura 45 do Quadro 13, e dali transportadas até o local de instalação com o uso de caminhão. Pode ser observada a localização na ponte da proveniência dos gradis na

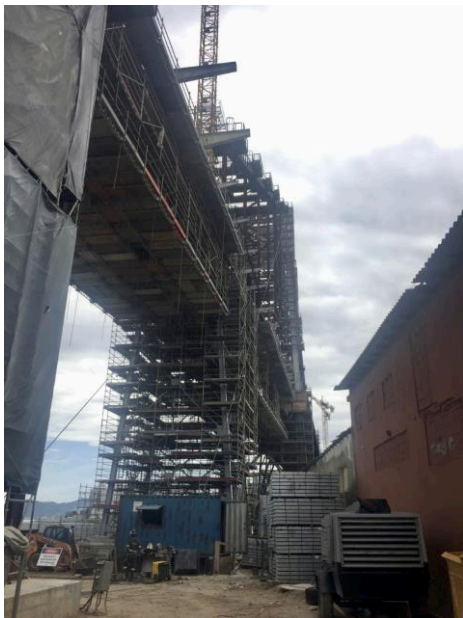
Figura 46 - Gradis armazenados no canteiro do continente.

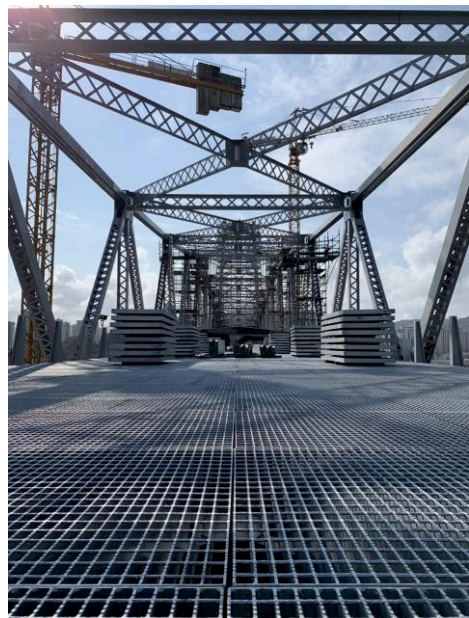
Figura 47 - Gradis armazenados na ponte para instalação.

As peças armazenadas na ponte (Figura 47 do Quadro 13), por sua vez, eram transportadas para a posição também com a utilização das guas.

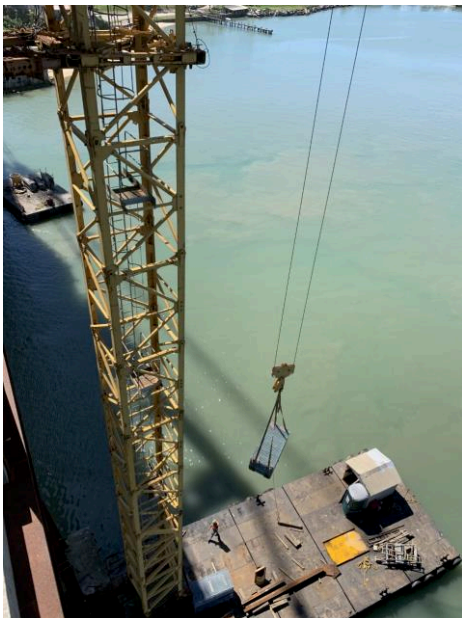
Figura 50 - Grua para elevação e instalação de peças.

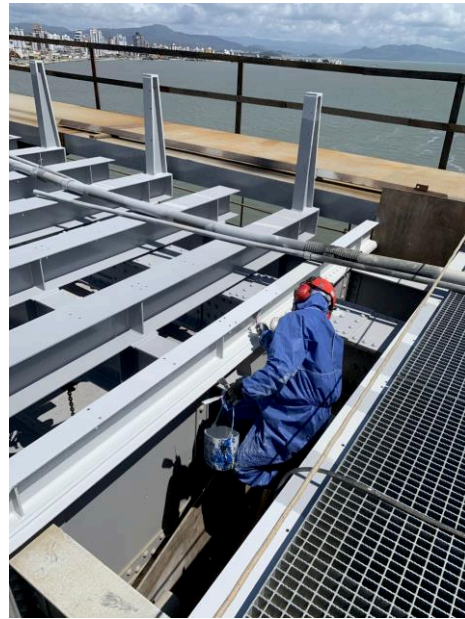
Figura 55 – Pintura das transversinas auxiliares com rolinho

Nessa etapa, de acordo com Teixeira Duarte (2018b), é feita a furação na parte superior das transversinas auxiliares dos gradis de acordo com a marcação da furação efetuada na etapa de pré-montagem (conforme Figura 54, onde dois operários executam a furação da transversina auxiliar com a utilização de uma furadeira) para instalação da chapa galvanizada. Após a furação, é concluída a pintura anticorrosiva na estrutura de apoio superior com a utilização de um jato de tinta, conforme Figura 55 e Figura 56. Na figura Figura 57 pode ser observada a aparência das transversinas auxiliares antes e após a pintura.

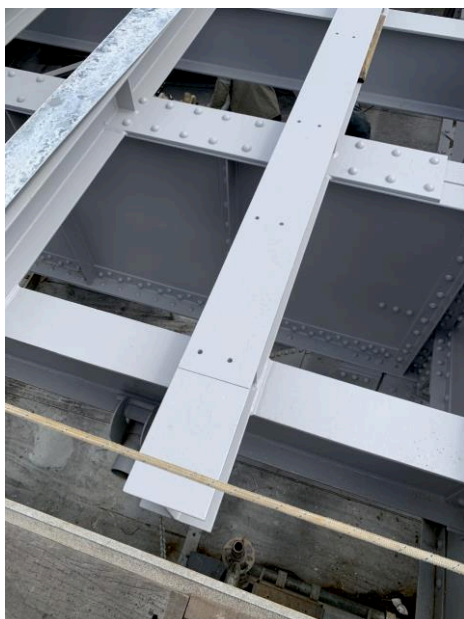
Figura 58 - Transversina auxiliar com furos prontos e pintura feita.

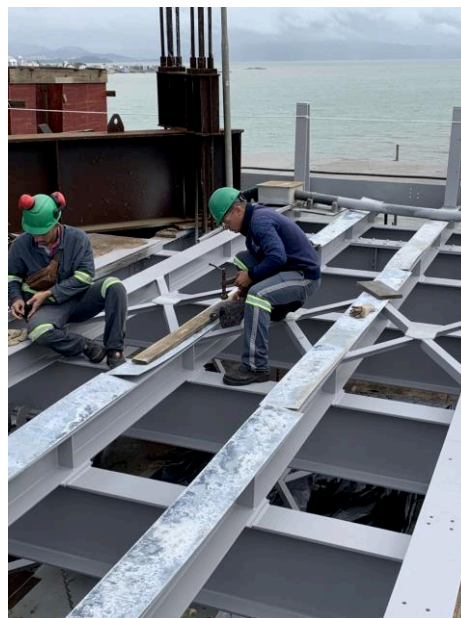
Figura 59 - Colocação das chapas galvanizadas na posição correta e marcação dos furos na chapa.

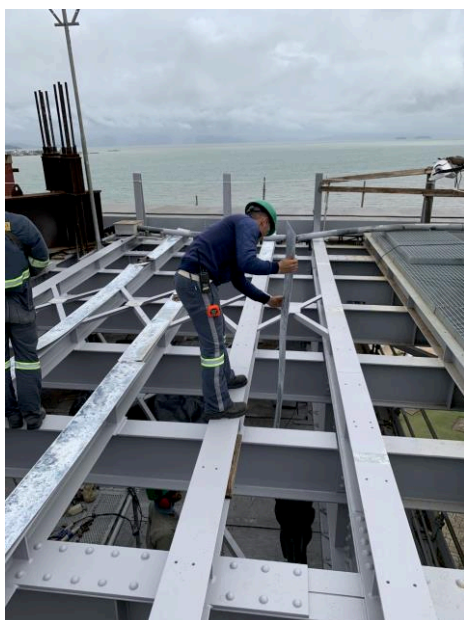
Figura 60 - Passagem da chapa galvanizada para a plataforma de trabalho inferior.
