UNIVERSIDADE FEDERAL DE SANTA CATARINA
CENTRO TECNOLÓGICO
DEPARTAMENTO DE ENGENHARIA CIVIL

**ESTRATÉGIAS PARA INSPEÇÃO DO ESTADO DE CONSERVAÇÃO DE
FACHADAS COM USO DE *RPA*s E *LASER SCANNER***

Trabalho Conclusão do Curso de Graduação em Engenharia Civil do Centro Tecnológico da Universidade Federal de Santa Catarina como requisito para a obtenção do Título de Bacharel em Engenharia Civil.

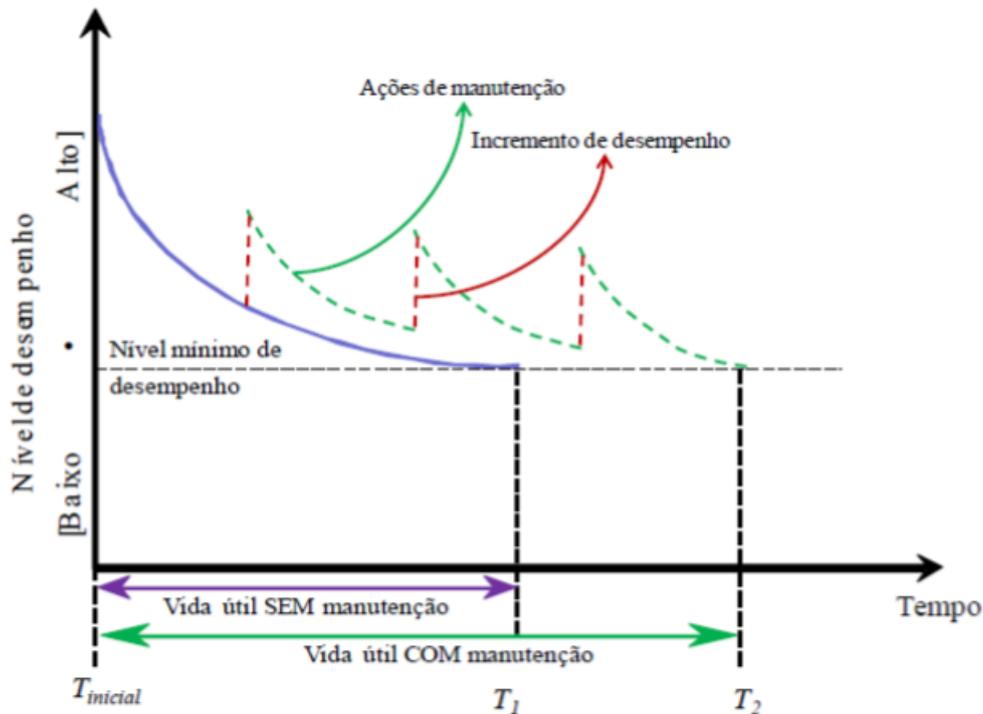
Figura 1 – Nível de desempenho com e sem manutenção.

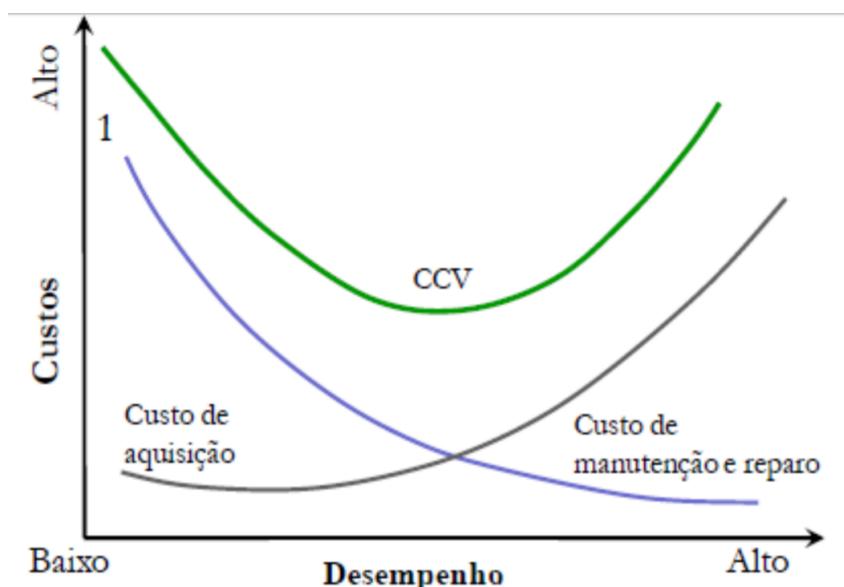
Figura 2 – Curvas de aquisição, manutenção e reparo e custo do ciclo de vida.

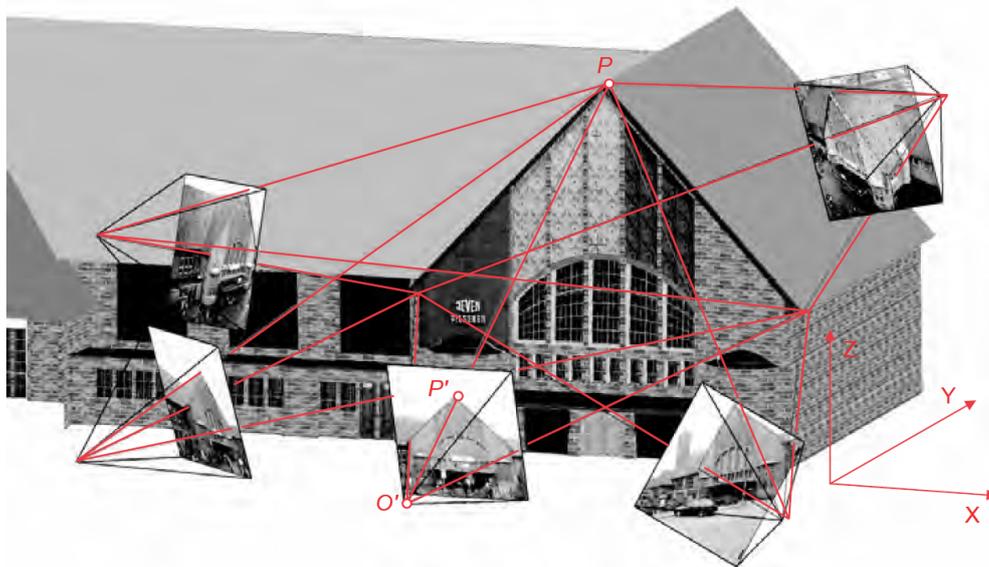
Figura 5 – Princípio da medição fotogramétrica.

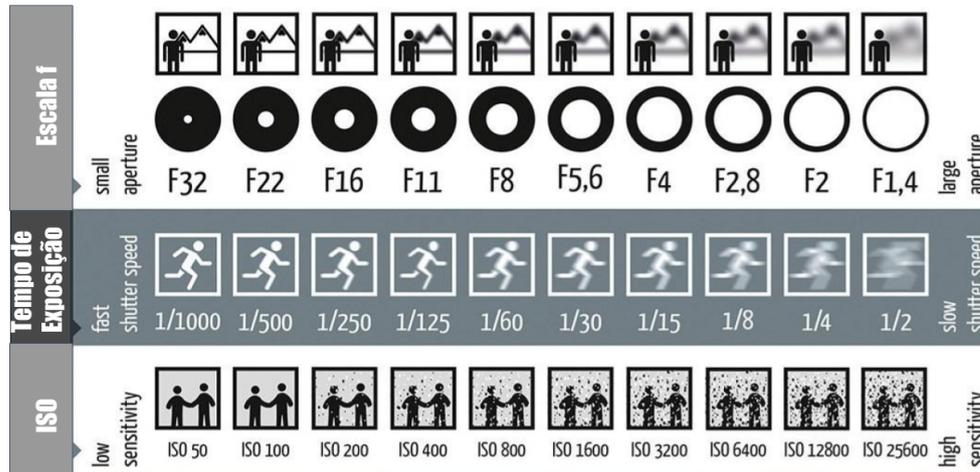
Figura 7 – Característica sensores fotográficos.

- Abertura do diafragma ou escala de número f: corresponde ao ângulo de abertura das lentes, sendo responsável por definir a quantidade de luz que irá atingir o sensor. Quanto maior o valor da escala f, maior a abertura, mais luminosa será a objetiva e melhor a profundidade de campo (Figura 7);
- Tempo de exposição: o obturador é o dispositivo que abre e fecha dentro da câmera para controlar quanto a tempo a luz ficará atingindo o sensor dentro da máquina. Para maior abertura do diafragma, deve-se configurar menor tempo de exposição, ou seja, velocidades mais altas de fechamento do obturador para que uma quantidade de luz menor atinja o sensor (Figura 7);

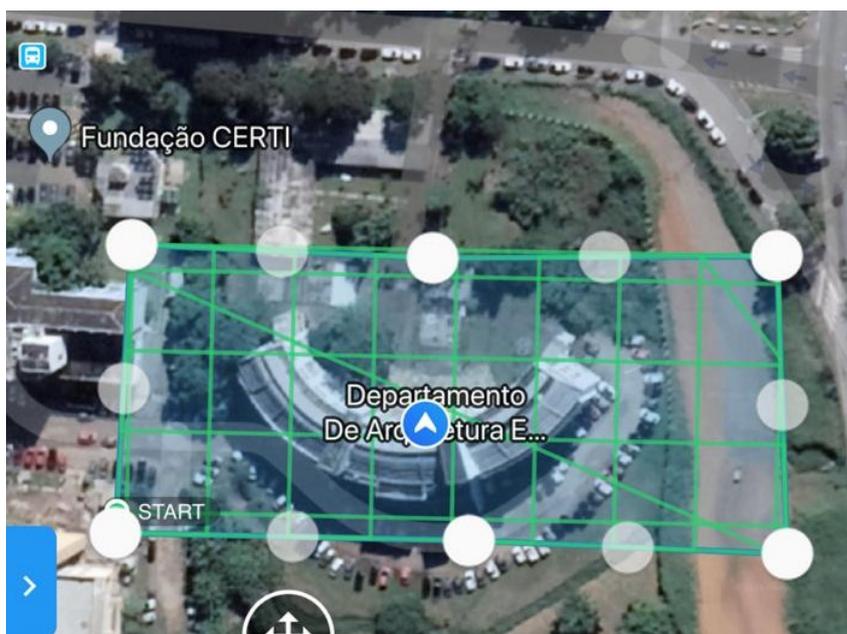
Figura 14 – Plano de voo no aplicativo Dronedeploy.

Para o segundo plano de voo utilizou-se a mesma metodologia porém sem as imagens oblíquas do perímetro.

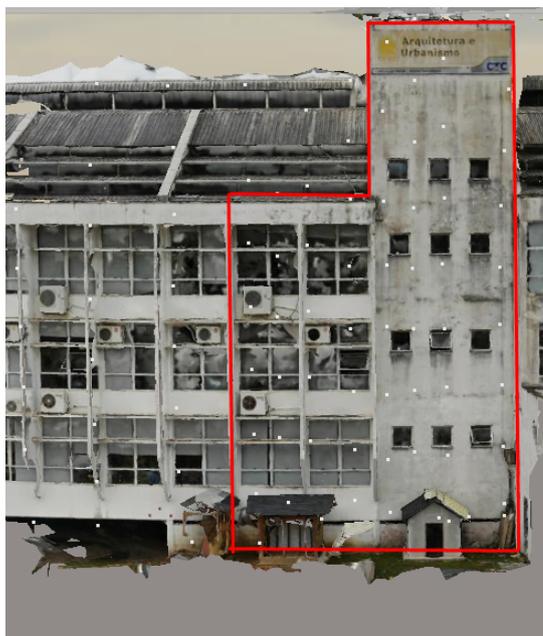
Figura 17 – Região de estudo, vista frontal.

Na Figura 17, a área a direita é composta por uma parede plana, com pequenas janelas, já a esquerda a edificação passa a ser curva, com brises e janelas que ocupam grande parte da fachada, sendo essa a parte mais complexa da região de estudo.

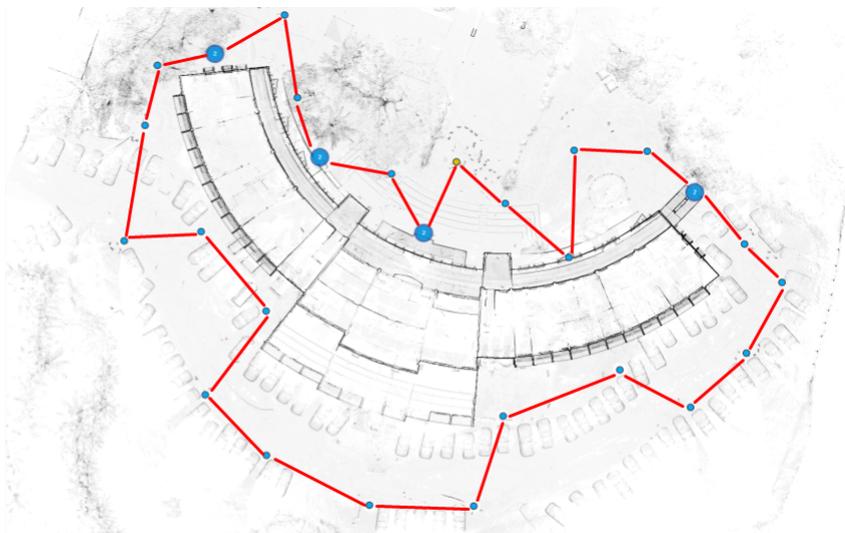
Figura 18 – Esboço edifício com posições do *laser scanner* (pontos azuis), caminhamento entre as cenas (linhas vermelhas) e campo de visão de cada cena (região próxima aos pontos azuis).

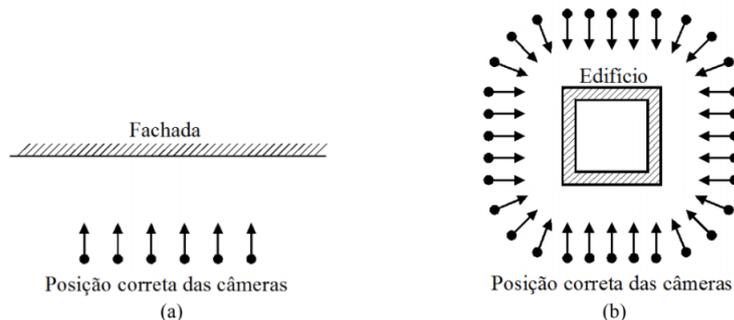
Figura 20 – (a) Posicionamento para captura dos dados de um plano; e (b) Posicionamento para captura dos dados do entorno da edificação.

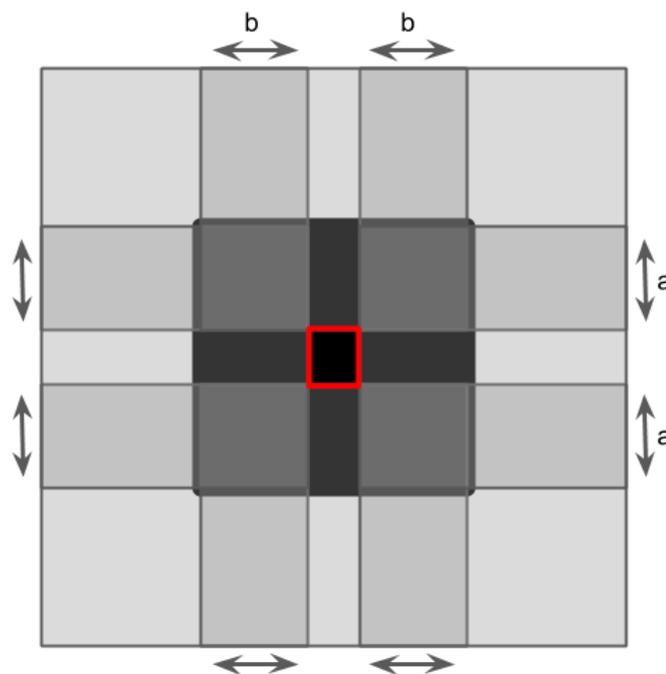
Figura 21 – Sobreposição lateral e vertical de 80% resultando em 4% de área única (região preta).

Assim, a área única pode ser calculada pelo produto da dimensão representativa (4%) pela área da foto (A_{foto}), conforme Equação (6).

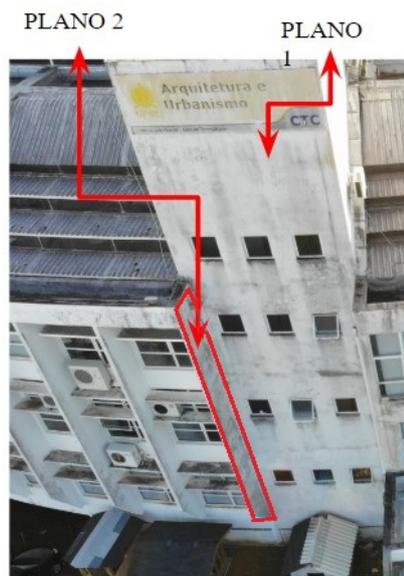
Figura 25 – Definição dos dois planos em que serão geradas ortoimagens. Plano 1: Parede plana, Plano 2: face do brise.

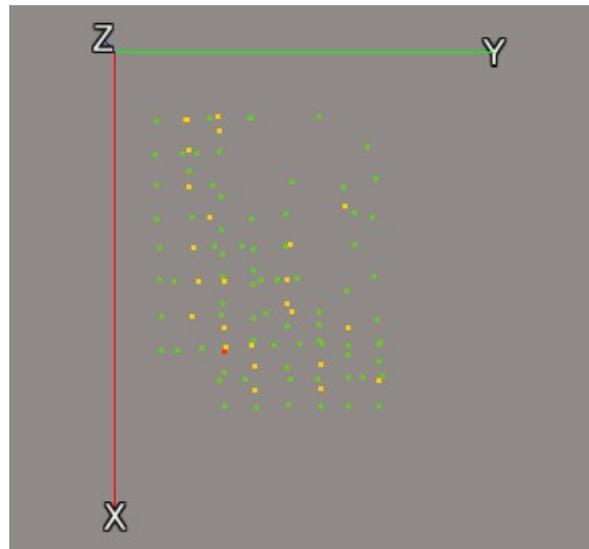
Figura 29 – Erro encontrado na tentativa de triangularizar as imagens.

A Figura 29 mostra o posicionamento das fotografias no processo de aerotriangulação, a primeira etapa da reconstrução. Os pontos laranjas indicam as fotografias com algum problema na sua localização e o vermelho fotografias não processadas.

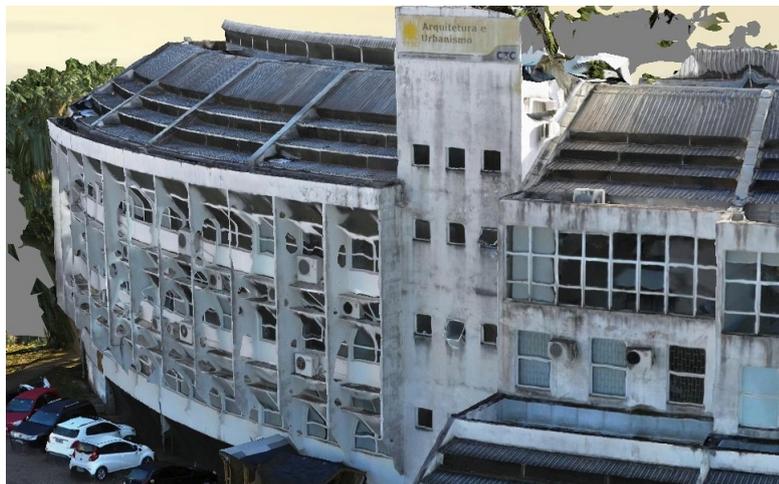
Figura 30 – Resultado do voo do dia 25 de julho. Voo estrutura.

O voo realizado no dia 25 de julho de 2019 buscou superar os problemas na reconstrução dos casos anteriores. Nesse dia, os dados foram coletados no modo estrutura e o resultado após processamento das imagens estão na Figura 30.

Nesse novo dia de testes a reconstrução ocorreu sem falhas. As imagens oblíquas do voo estrutura ajudaram a definição mais detalhada das fachadas, porém não foi o suficiente para que pudesse ser compreendido com clareza o limiar entre as regiões escuras e a parede branca. O teste com a ausência das imagens oblíquas confirmou que sem elas o resultado fica ainda menos satisfatório. Caso o objetivo

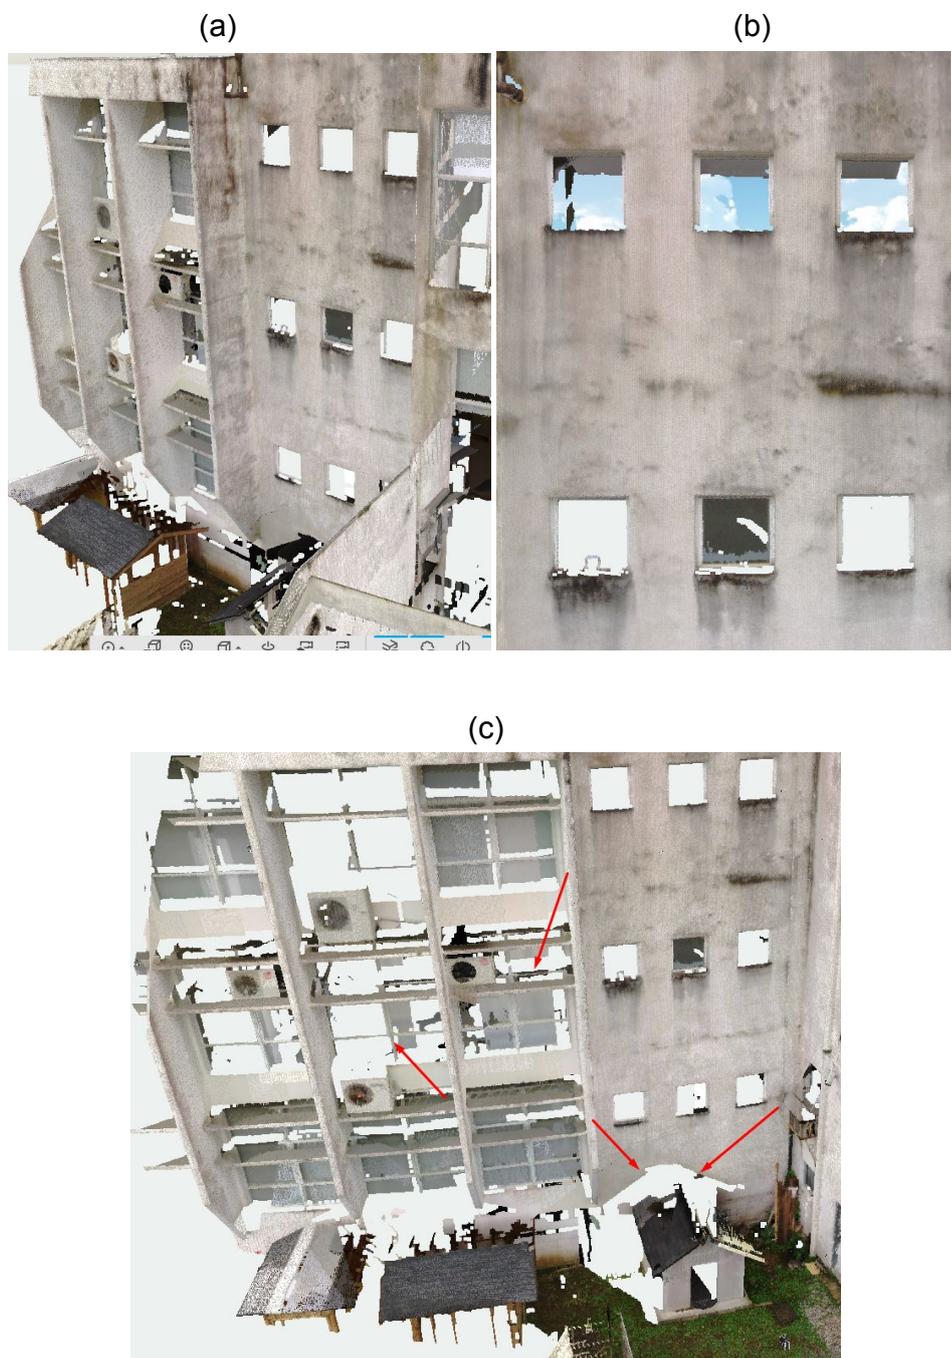
Figura 35 – Resultado dos dados recolhidos com *Laser Scanner*.

analisada separadamente. A Figura 35 apresenta o resultado final da nuvem de pontos específica da região de estudo e parte de sua vizinhança. A Figura 35a mostra uma imagem lateral da reconstrução, onde encontram-se os brises verticais e horizontais, na Figura 35b destaca-se a região plana da área de estudos e na Figura 35c encontra-se uma vista oblíqua, todas elas retiradas do software FARO SCENE após o fim do processamento dos dados.

As regiões sem informações presentes no levantamento já eram esperadas, uma vez que o equipamento não é capaz de transpor objetos. A sobreposição lateral minimiza o tamanho dessas regiões por ser capaz de capturar os objetos em posições distintas e ser alocado em locais que diminuem as partes ocultas. Porém, para obter

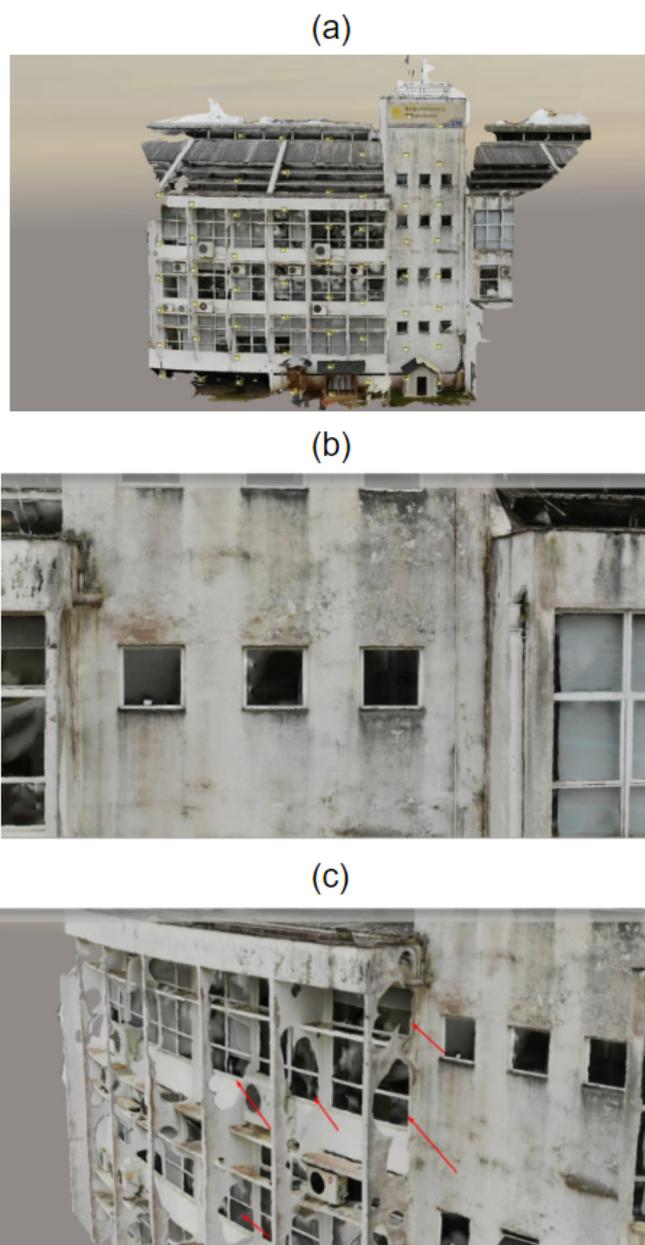
Figura 36 – Resultado de imagens paralelas com DJI Mavic Air.

dicados e o resultado deixa claro o porquê. Mesmo a câmera possuindo sensores considerados superiores, a condição do ambiente de extração dos dados causou um impacto significativo, gerando resultados menos fidedignos a realidade.

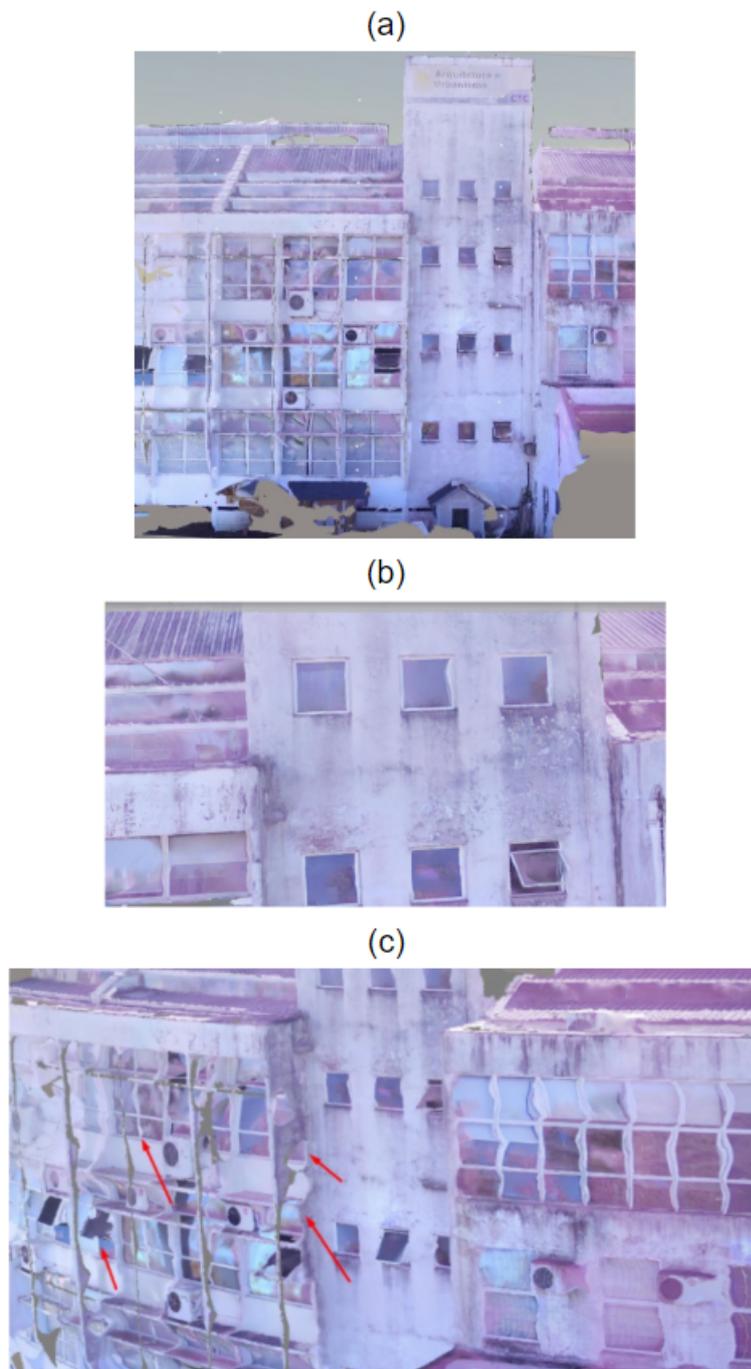
Figura 37 – Resultado de imagens paralelas com DJI Matrice 200.

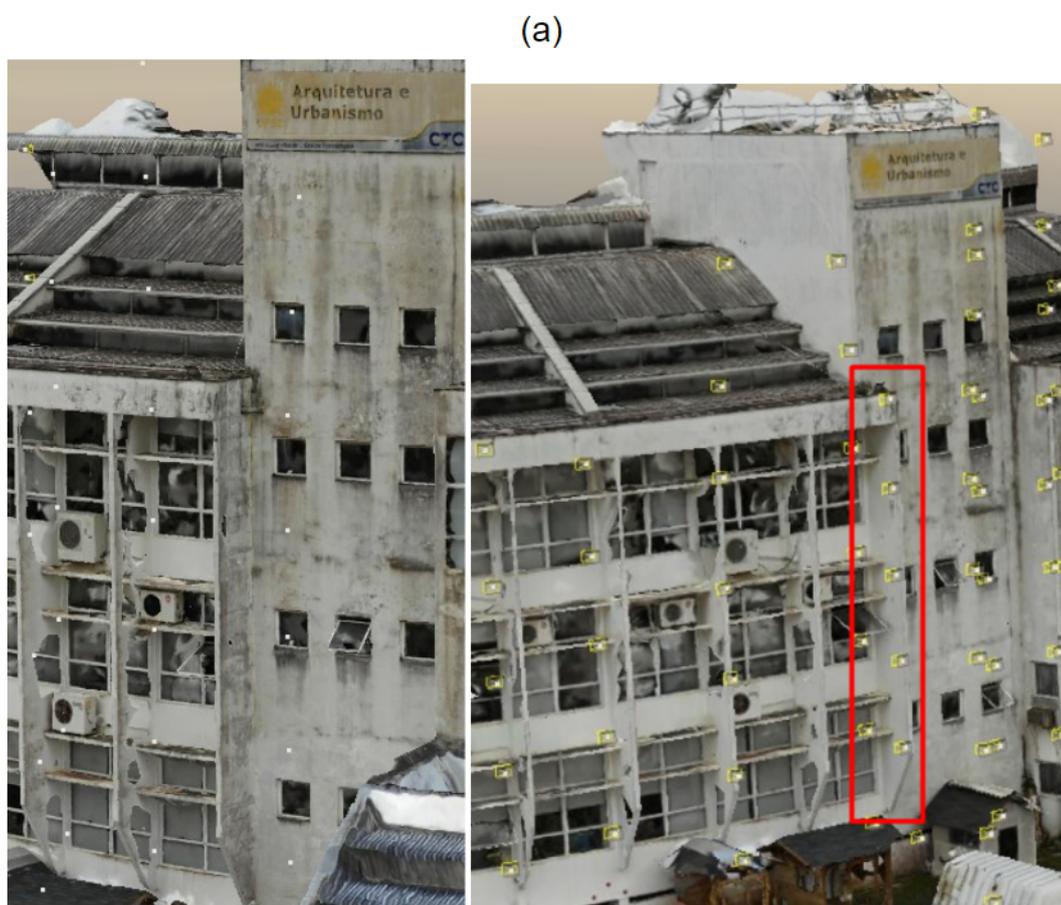
Figura 38 – Resultado de imagens oblíquas com DJI Mavic Air.

Em ambos os casos, as reconstruções foram mais detalhadas do que quando comparadas as geradas pelas imagens somente paralelas a fachada devido a redução nas falhas geométricas dos brises. As imagens oblíquas auxiliaram para que os elementos fossem capturados pelo menos duas vezes e em duas posições distintas.

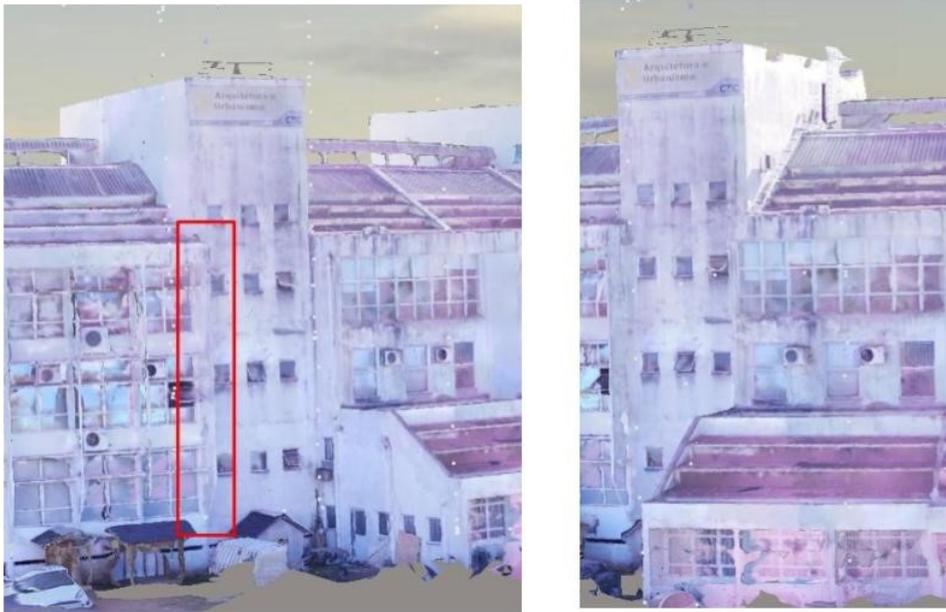
Figura 39 – Resultado de imagens oblíquas com DJI Matrice 200.

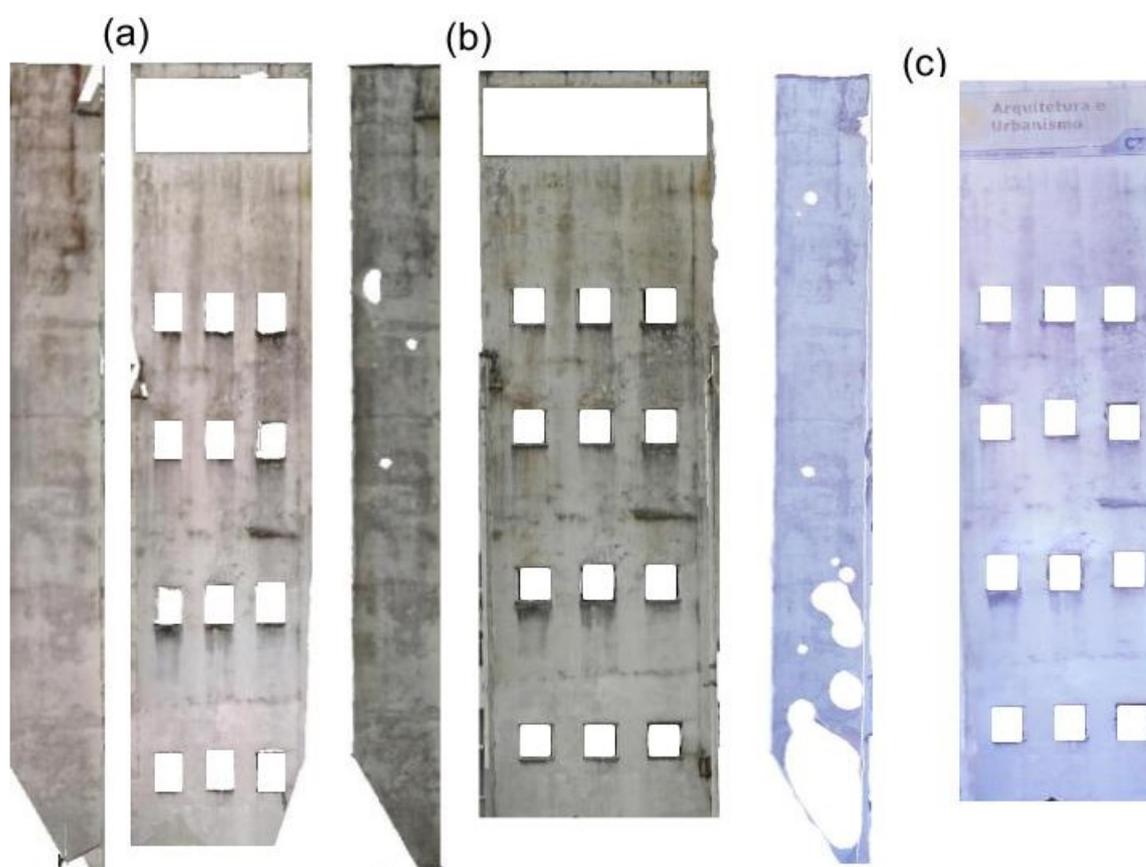
Figura 40 – Ortoimagens geradas para os três equipamentos.

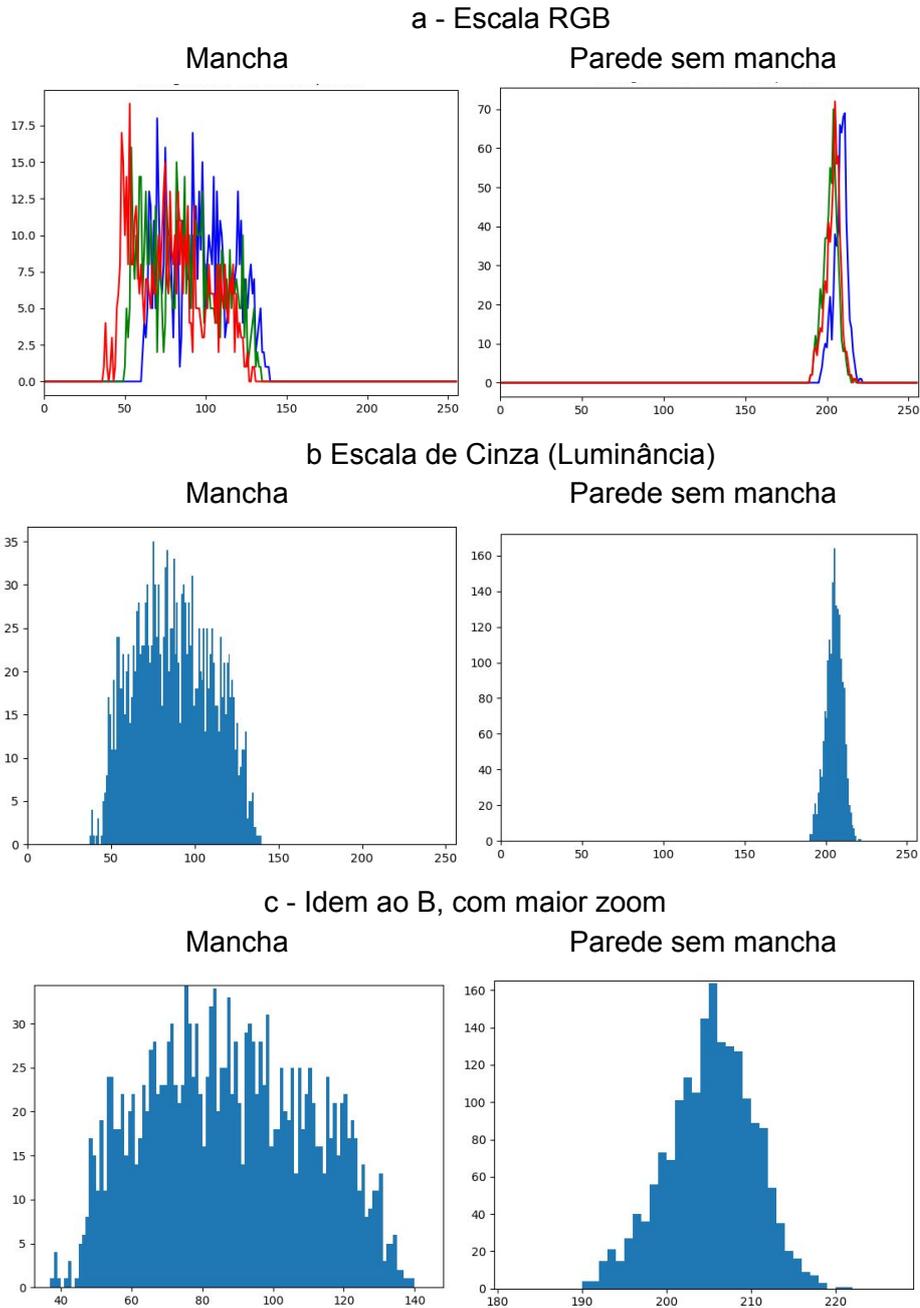
Figura 42 – Histogramas para equipamento Laser Scanner.

A Figura 42 contém os histogramas gerados através dos dados recolhidos com o *Laser Scanner*, a Figura 43 ao *RPA DJI Mavic Air*, e a Figura 44 ao *RPA DJI Matrice 200*.

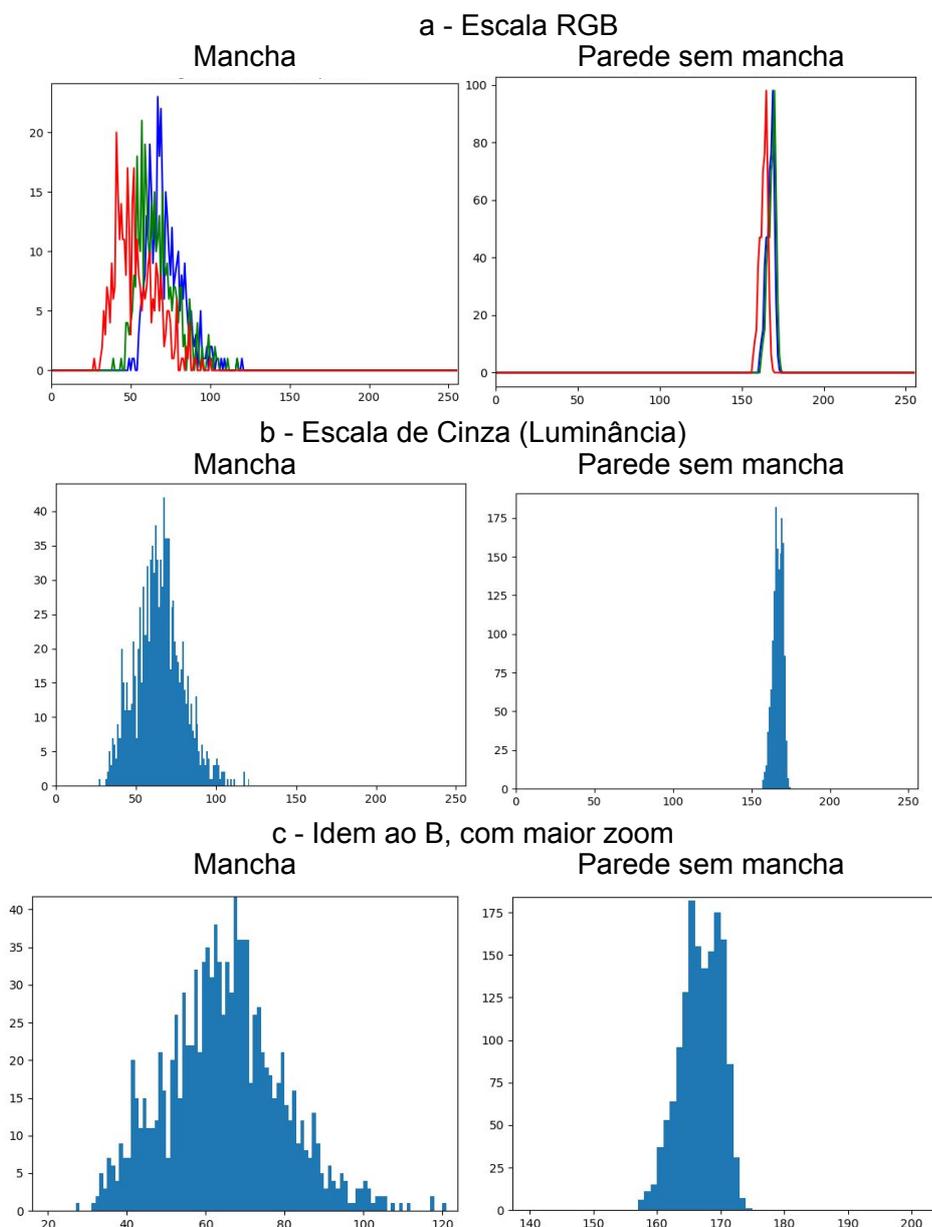
Figura 43 – Histogramas para equipamento DJI Mavic Air.

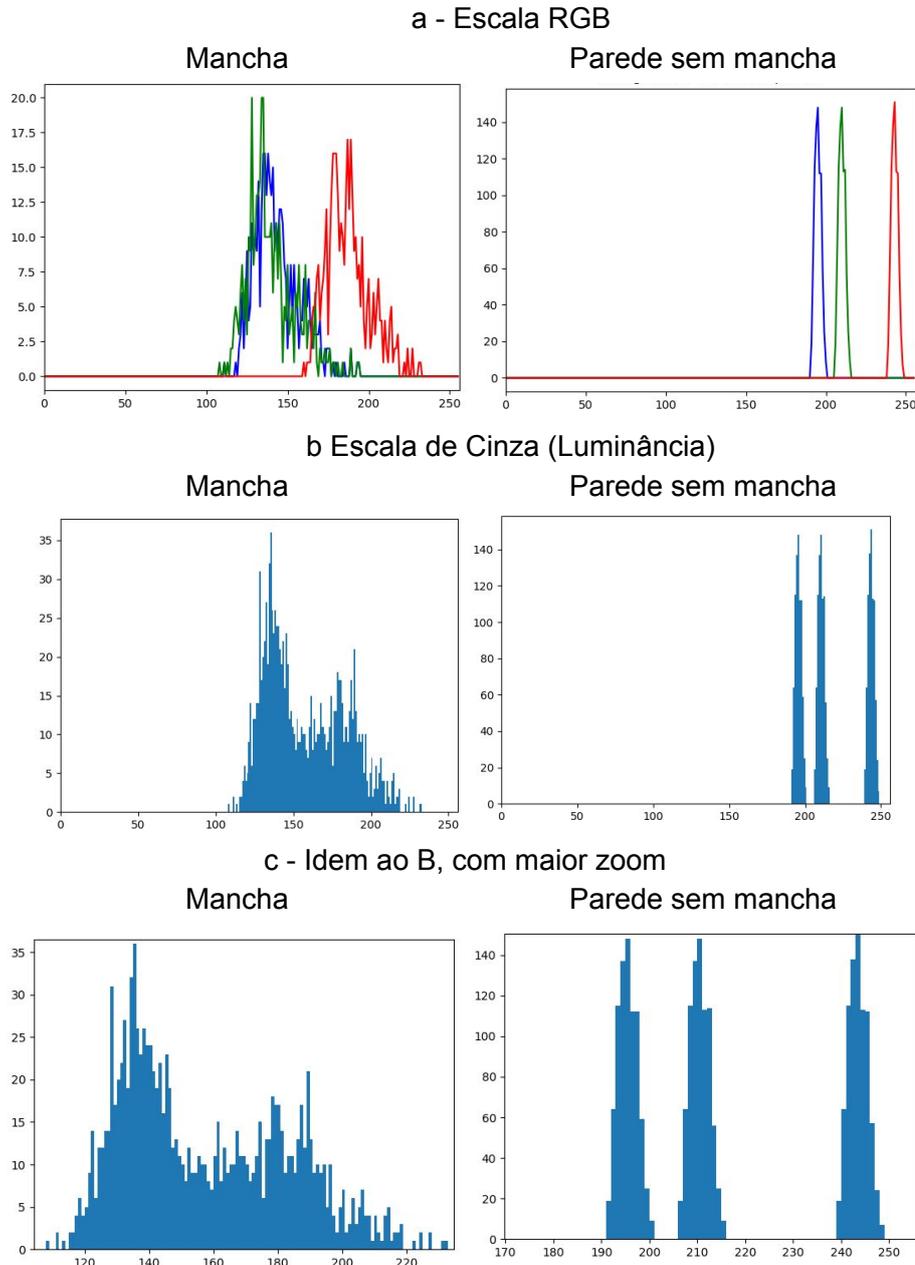
Figura 44 – Histogramas para equipamento DJI Matrice 200.

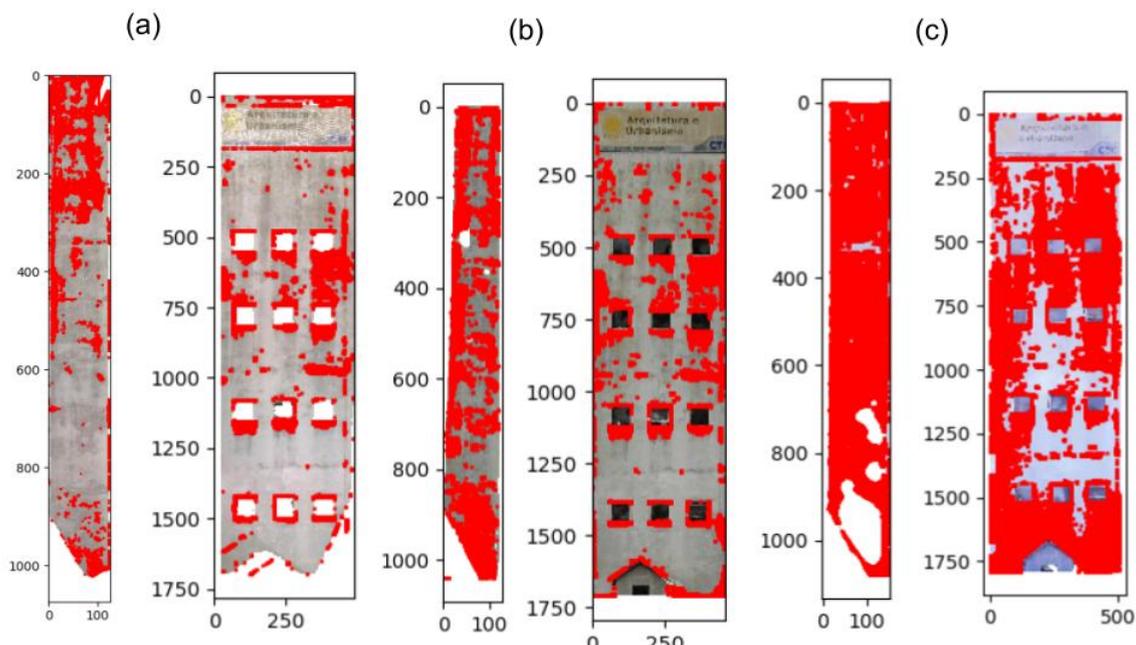
Figura 46 – Resultado da segmentação dos dados.

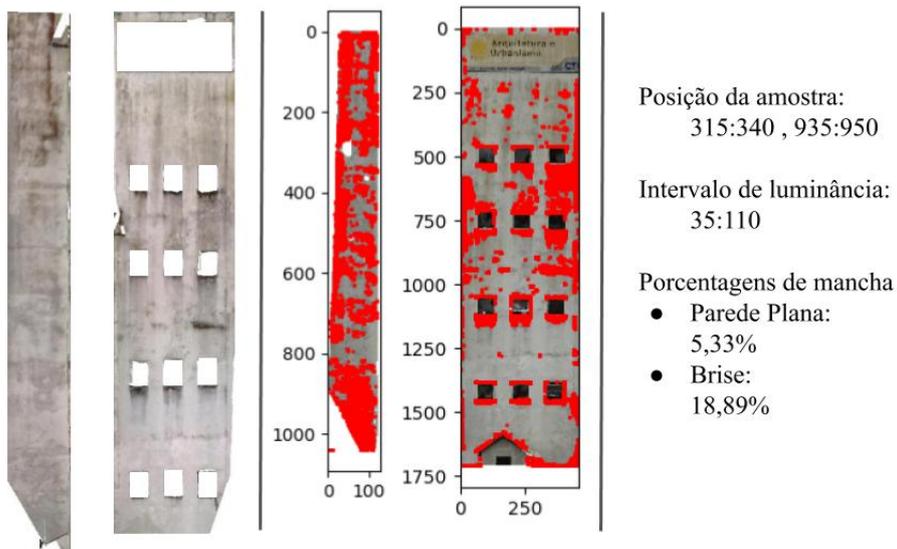
Figura 47 – Resultados do equipamento *Laser Scanner*.

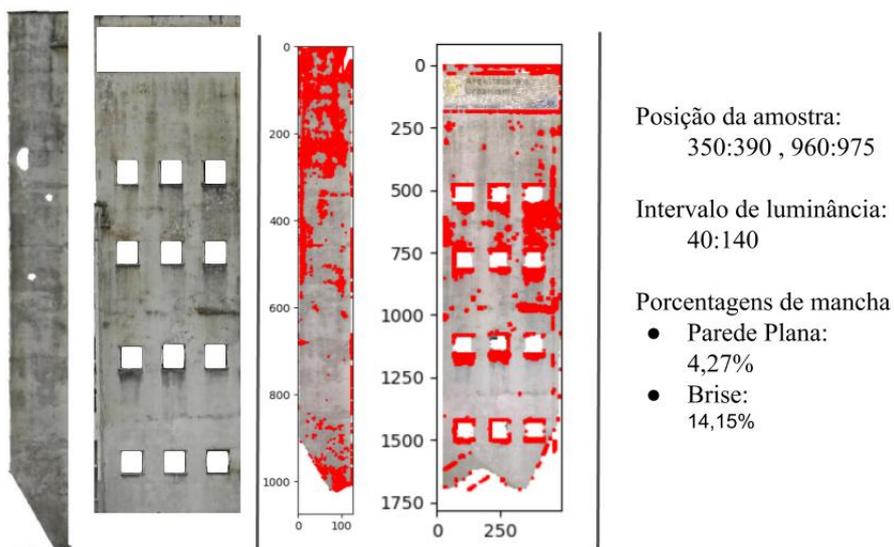
Figura 48 – Resultados do equipamento DJI Mavic Air.

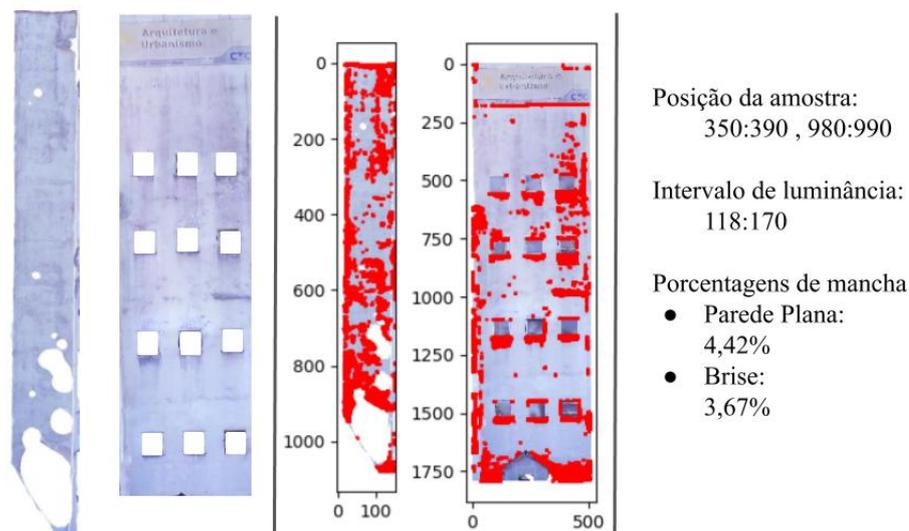
Figura 49 – Resultados do equipamento DJI Matrice 200.
