UNIVERSIDADE FEDERAL DE SANTA CATARINA
CENTRO TECNOLÓGICO
PROGRAMA DE PÓS-GRADUAÇÃO EM ARQUITETURA E URBANISMO

**LOCAIS DE REUNIÃO DE GRANDE PÚBLICO: A RELAÇÃO ENTRE O
PROJETO ARQUITETÔNICO E A NECESSIDADE DE ESVAZIAMENTO
EMERGENCIAL**

Dissertação submetida ao Programa de Pós-Graduação em Arquitetura e Urbanismo da Universidade Federal de Santa Catarina para a obtenção do Grau de Mestre em Arquitetura e Urbanismo. Orientador: Prof. Dr. João Carlos Souza.

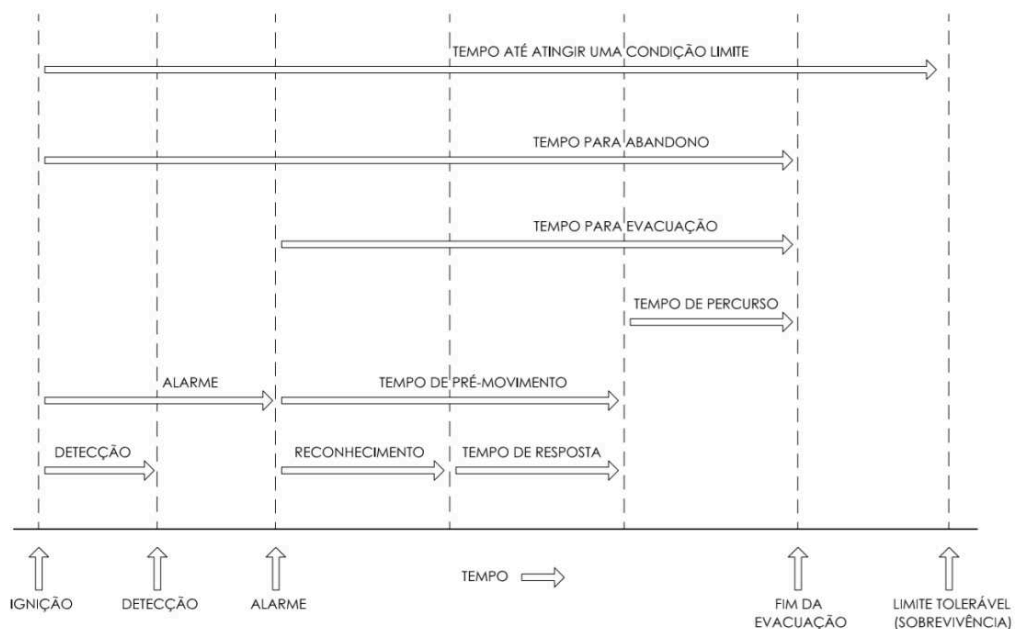
Figura 11 – Linha do tempo de um caso de incêndio

As normas e regulamentações analisadas anteriormente possuem como objetivo garantir que as pessoas fiquem o mínimo de tempo possível expostas aos efeitos danosos de um incêndio (ou mesmo em situações de risco estrutural como no caso de terremotos), determinando fatores como as distâncias máximas de caminhada pelos usuários até um local seguro. Porém, é preciso entender que o tempo de abandono não se limita ao tempo de caminhada e sim a uma somatória de partes de tempo de amplitudes variáveis (GILL; VALENTIN; ONO, 2006). A norma britânica BS 7974 (BRITISH STANDARDS INSTITUTE, 2001) classifica essas partes a partir do início do incêndio, determinando os tempos da seguinte maneira: tempo para detecção do incêndio; tempo para o alarme; tempo para o reconhecimento da situação; tempo para resposta e tempo para o caminhada até um local seguro (Figura 11).

O tempo de detecção do incêndio pode ser curto ou longo, dependendo da localização das pessoas na edificação e da existência de algum sistema de detecção automática de incêndio. O tempo de alarme depende das características dos sistemas de detecção e de alarme. Mesmo após o alarme, muitos ocupantes podem querer se certificar da situação antes de abandonar o local, influenciando assim o tempo de reconhecimento.

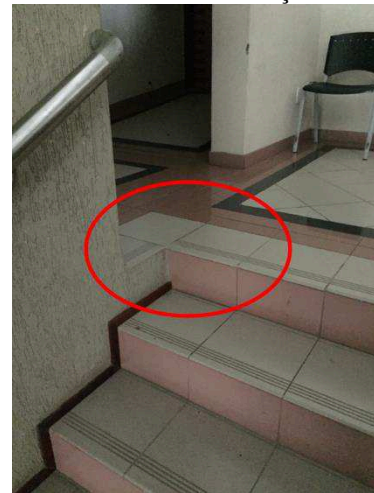
Figura 29 – Degrau da escada invadindo a circulação

Os problemas encontrados em algumas escadas foram em: sua largura; espelhos com alturas diferentes; em alguns casos o primeiro e o último degraus não estão à uma distância mínima de 30 cm da área de circulação (Figura 26 e 27), como também não possuem um prolongamento do corrimão (Figura 28); escadas sem corrimão contínuo em ambos os lados (Figura 29); sem sinalização visual localizada na borda do piso; não há sinalização indicando o número do pavimento na escada ou no patamar; e não verificou-se sinalização tátil de alerta em cor contrastante com a do piso.

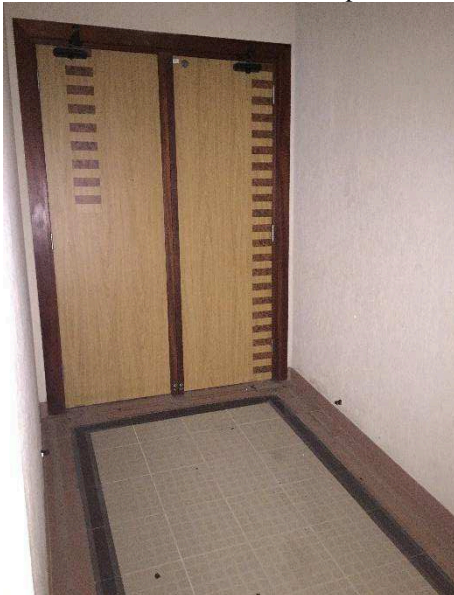
Figura 32 - Abertura das folhas de portas diretamente sobre as rampas

As rampas possuem largura mínima exigida pela norma e foram constatados patamares onde há mudanças de direção, sendo que a sua dimensão é igual ou superior à largura da rampa. Observou-se, no entanto, a abertura de portas diretamente em rampas, e não em patamares, o que pode levar a queda dos usuários tanto em situações de normalidade quanto de emergência e pânico (Figura 30 e 31).

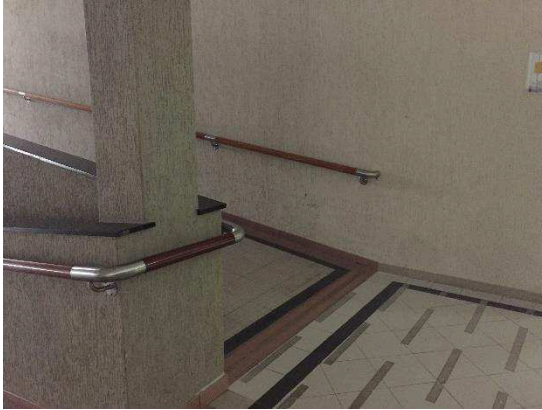
Figura 34 – Rampa sem prolongamento do corrimão de no mínimo 30 cm

Pode-se observar também que, como no caso das escadas, as rampas não possuem prolongamento do corrimão de no mínimo 30 cm, tanto no início quanto no final (Figura 32).

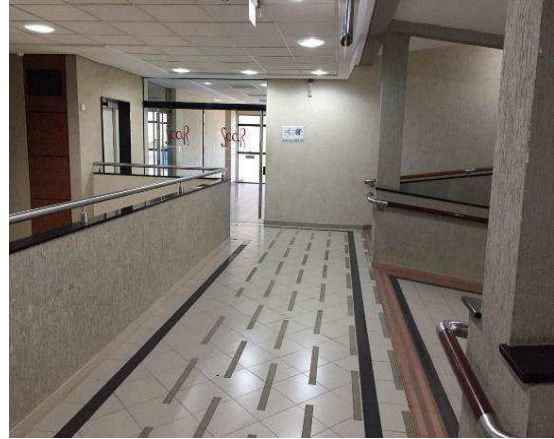
Figura 35 – Sem sinalização tátil

Outro fator problemático está na ausência de sinalização tátil de alerta no início e término da rampa (Figura 33).

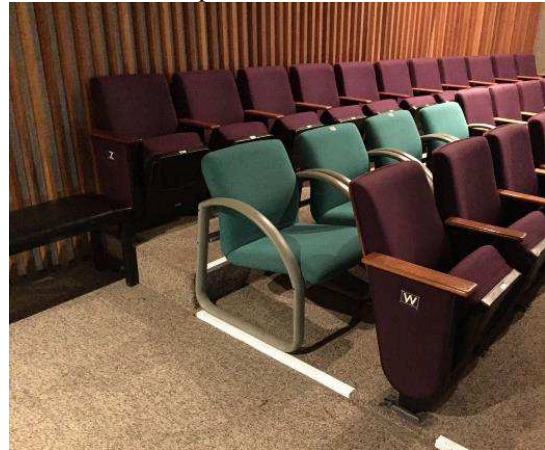
Figura 37 – Problemas com as áreas destinadas as pessoas obesas

Foram verificados ainda pontos negativos relacionados aos auditórios. Há problemas com as áreas destinadas às pessoas em cadeira de rodas, obesas e com mobilidade reduzida (Figuras 34, 35 e 36) referente a: localização; mobiliário; área de circulação; ausência de sinalização; falta de conforto e segurança; e inexistência de uma rota acessível para ligar os espaços reservados aos cadeirantes a diferentes pontos na plateia, como ao palco (Figura 37) e aos bastidores.

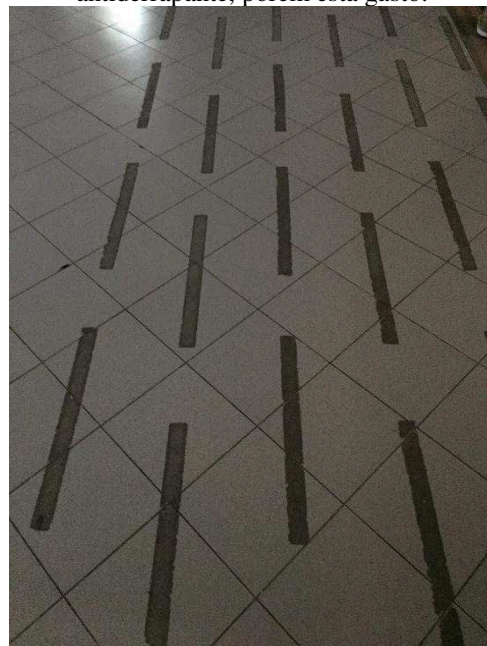
Figura 41 – Há revestimento com material antiderrapante, porém está gasto.

No que se refere às rotas de fuga, grande parte não é destinada ao uso por deficientes físicos, pois não possui rampas em todos os setores onde há diferença de nível e entre pavimentos. O que é agravado pela ausência de áreas de refúgio nas rotas de fuga para pessoas com deficiência, como também pela inexistência da sinalização tátil. Alguns corredores não possuem a largura mínima de 120 centímetros e também não permanecem desobstruídos em todos os locais (Figura 38), dificultando um escoamento do pavimento. Também se observou que as rotas de fuga possuem piso antiderrapante, porém este encontra-se gasto (Figura 39).

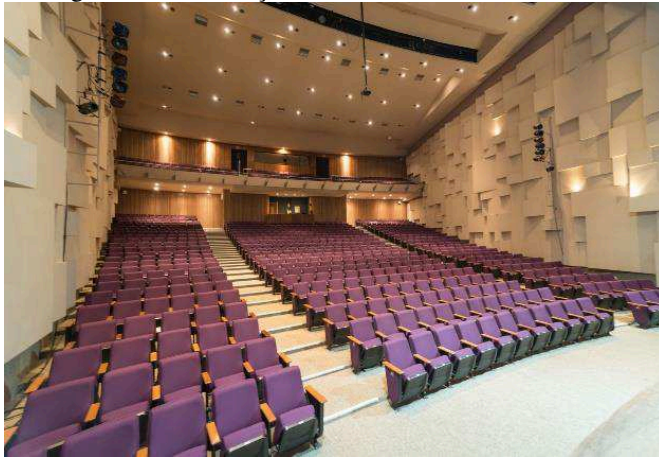
Figura 43 – Circulação horizontal do Grande Teatro

Em relação às rampas, como já foi mencionado anteriormente, elas não estão presentes em todos os locais necessários (Figuras 41, 42 e 43), podendo trazer dificuldade às pessoas com qualquer tipo de deficiência. Além desse item, a rampa central, que conecta os pavimentos, não possui corrimão contínuo em toda sua extensão (Figura 44).

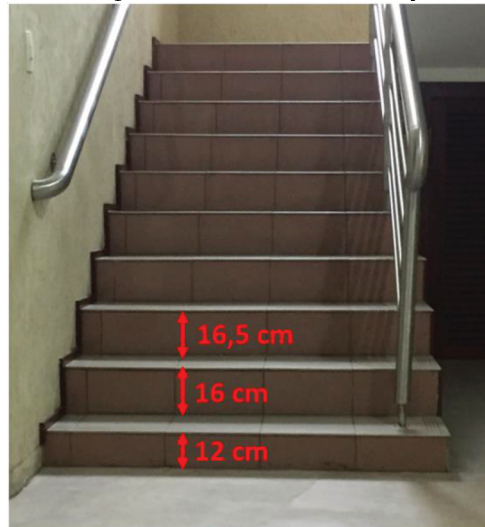
Figura 47 – Escada com espelho incorreto e com variação nas alturas

No que corresponde às escadas de emergência, estas estão distribuídas ao longo da edificação, com a característica de serem resistentes ao fogo por no mínimo 2h. Observou-se que alguns degraus não possuem espelho entre 16 cm e 18 cm, conforme exigido por norma, possuindo variação em suas alturas (Figura 45). Outro fator apontado está no comprimento do patamar que, em alguns casos, é inferior à largura da escada.

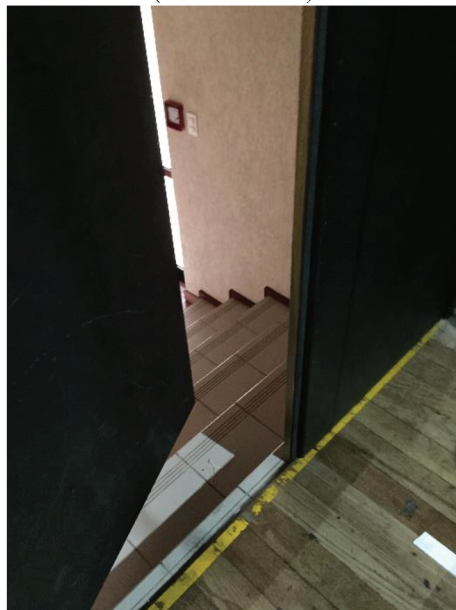
Figura 48 – Saída "Coxia" do Grande Teatro (4º Pavimento)

Foram verificados também aspectos fora das normas na abertura das folhas de algumas portas sobre os patamares das escadas, ocupando a superfície útil dos referidos patamares (Figura 46 e 47), o que pode ocasionar acidentes.

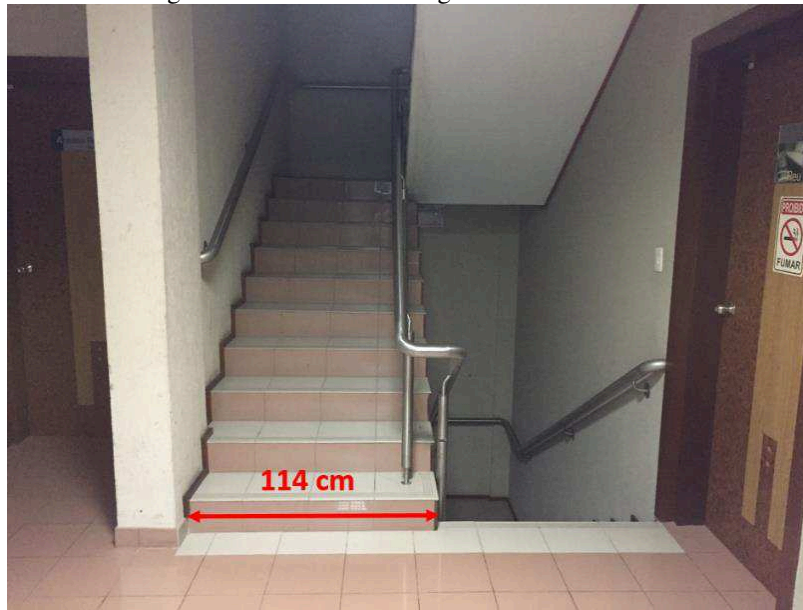
Figura 50 – Escada com largura inferior a 150 cm

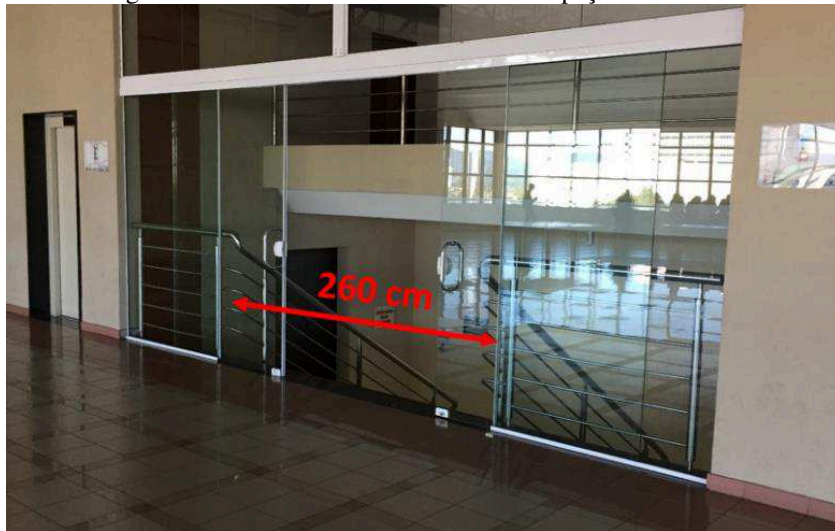
Figura 51 – Escada central de acesso ao Espaço Panorâmico

Em relação à espessura dos corrimãos, eles atendem à NBR 9077, sendo circulares e com diâmetro de 65 mm. No entanto, para as outras normativas, os corrimãos não atendem ao exigido, pois ultrapassam a espessura pedida. Outro quesito negativo encontrado foi a falta de um corrimão intermediário em escadas com mais de 2,20 m de largura (Figura 49).

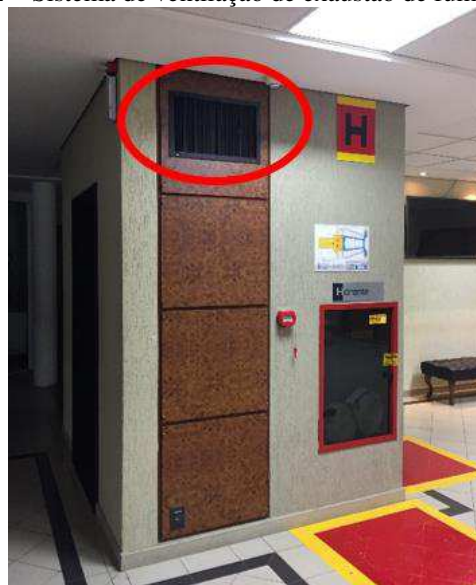
Figura 52 – Sistema de ventilação de exaustão de fumaça e calor

No que se refere ao alarme de incêndio e de comunicação de emergência, a edificação possui alarme de incêndio do tipo bitonal, um sistema de comunicação de emergência ligado à Central de Emergência e Controle de Alarme (CECA). É dividida em zonas de alarme de incêndio e cada unidade possui um sistema de alarme de incêndio que se conecta com a central. Os pontos negativos estão na ausência de um sistema de proteção através de *Sprinklers* e de um sistema automático de ventilação de exaustão de fumaça e calor para evitar a propagação da fumaça, que deve ser acionado manualmente (Figuras 50 e 51).

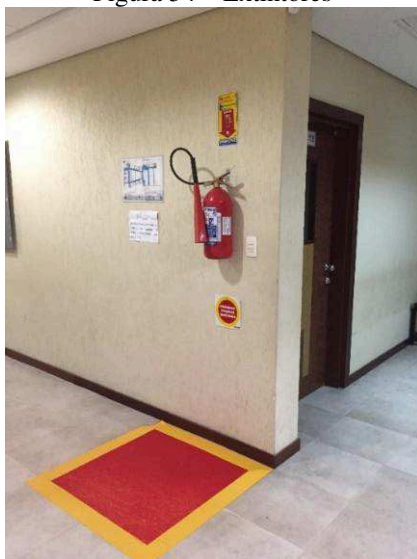
Figura 54 – Extintores

Com relação ao sistema de segurança do edifício, observou-se a existência de extintores (Figura 52), hidrantes (Figura 53), mangueiras, detectores de incêndio, alarme e gás centralizado. Identificou-se também a implementação de uma política de segurança, um plano de contingência escrito e treinado, como também um plano de emergência. Porém, não são realizadas avaliações de risco antes de eventos, simulando diversos cenários possíveis.

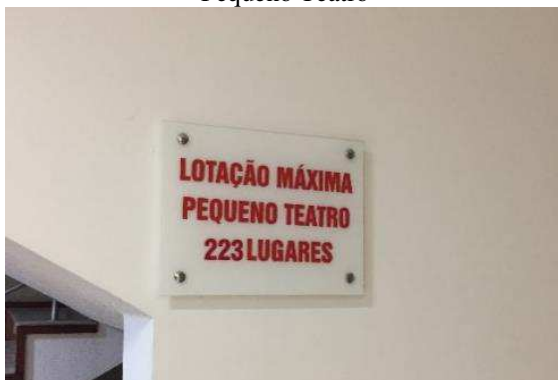
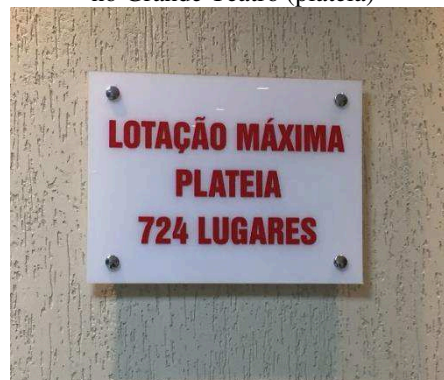
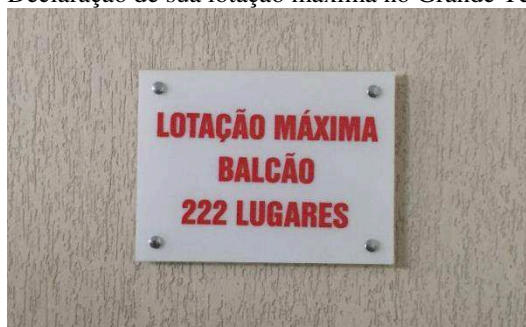
No que diz respeito às recomendações para teatros, cinemas, auditórios, boates e locais semelhantes, a edificação possui declaração de sua lotação máxima nesses ambientes (Figura 54, 55 e 56). Os espaços e itens localizados nesses lugares, como assentos e peças de decoração, são feitos de materiais incombustíveis ou tratadas com produtos retardantes à ação do fogo. Os sistemas de refrigeração e calefação também são devidamente instalados, não sendo de material de fácil combustão.

Figura 56 – Declaração de sua lotação máxima no Pequeno Teatro

Figura 57 – Declaração de sua lotação máxima no Grande Teatro (plateia)

Figura 58 – Declaração de sua lotação máxima no Grande Teatro (balcão)

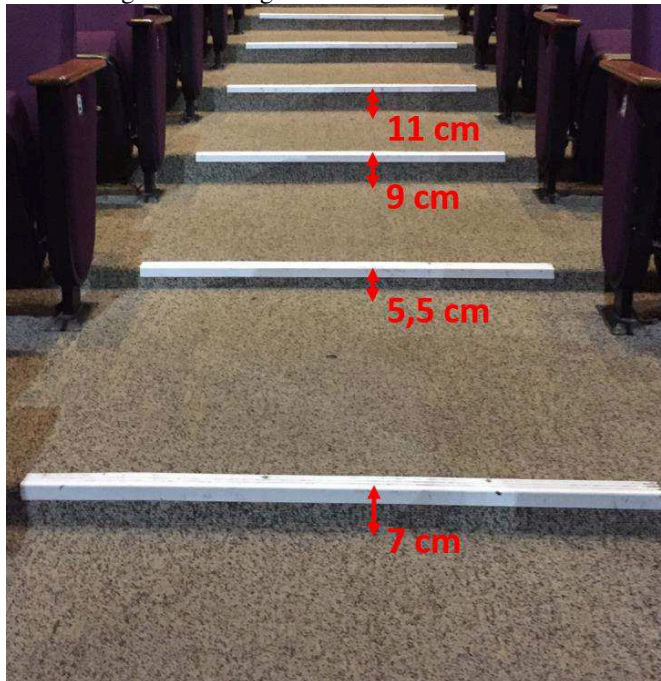
Figura 61 – Degraus com diferentes alturas

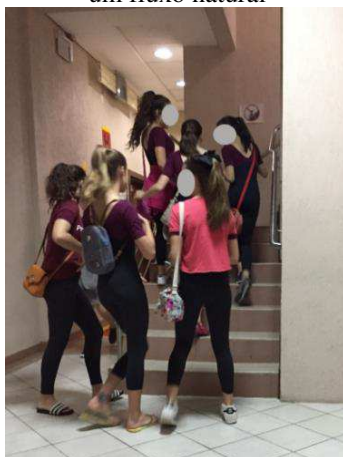
Figura 64 – Movimentação dos alunos mostram um fluxo natural

Foi possível presenciar que a interação existente entre os usuários nos corredores e escadas possui um fluxo considerado normal, sem gargalos ou aglomerações, como demonstra a Figura 62. Ou seja, mesmo em momentos de maior movimento, as pessoas expressam conhecer a edificação e mantêm um fluxo contínuo e natural. Observou-se também um determinado distanciamento entre os pedestres, como também entre pedestres e paredes, corrimãos ou outros tipos de obstáculos. Verificou-se que mesmo havendo diversas aulas concomitantes, as turmas não são grandes e os alunos entram e saem das salas em grupos com os quais são mais familiarizados, proporcionando tempos diferentes de locomoção pela edificação (Figura 63).

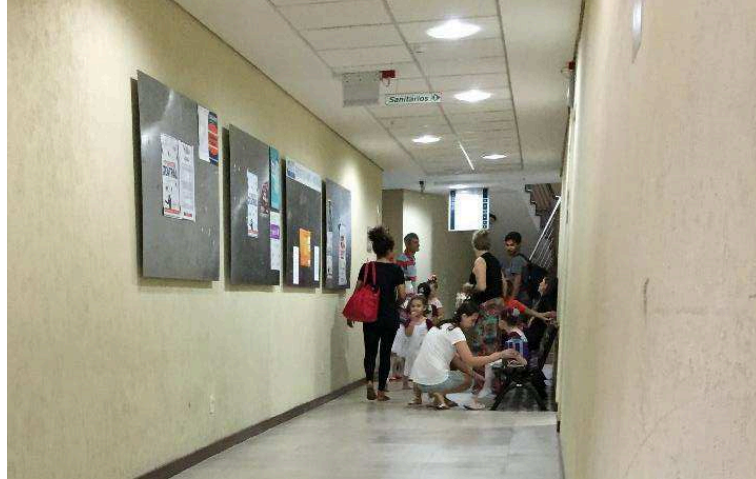
Figura 66 – Concentração de pessoas no corredor

circulação próxima aos banheiros (Figura 64). Na parte posterior do edifício, onde o controle é menor, acontecem as aulas que correspondem ao público adolescente e de adultos.

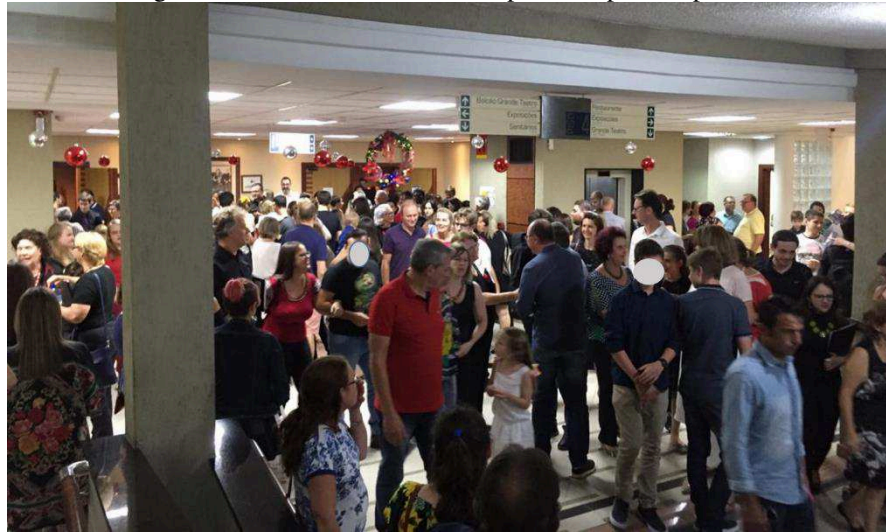
Figura 67 – Momento da saída das pessoas após o espetáculo

A saída após o término do espetáculo foi bastante movimentada e intensa (Figura 65), pois um determinado número de pessoas estava tentando sair rapidamente do local e também havia diferentes tempos de caminhada, o que gerou filas, aglomerações e interações.

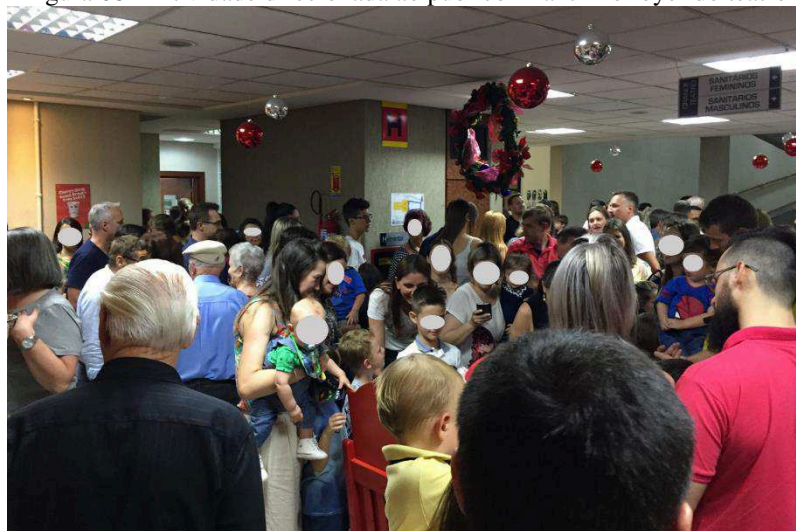
Figura 68 – Atividade direcionada ao público infantil no foyer do teatro

Esse cenário foi acentuado por uma atividade direcionada ao público infantil no foyer do teatro (Figura 66), levando ao surgimento de grupos de pessoas que observavam paradas o que ocorria naquele momento, afetando o fluxo e gerando um movimento de *stop-and-go* da multidão. Também se percebeu que alguns usuários buscavam por desvios de curta duração pelas laterais do *foyer*, com o propósito de chegarem mais rápido à rampa.

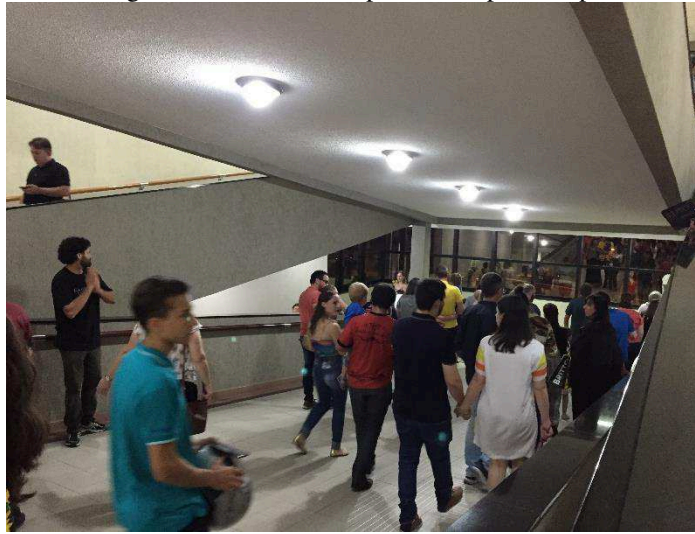
Figura 69 – Saída dos espectadores pela rampa

Na saída (Figura 67), as pessoas buscaram pelo mesmo trajeto da chegada: a rampa central e também os elevadores. À medida que os usuários desciam pela rampa, o movimento tornava-se mais natural e contínuo, aumentando o distanciamento entre os pedestres e obstáculos físicos.

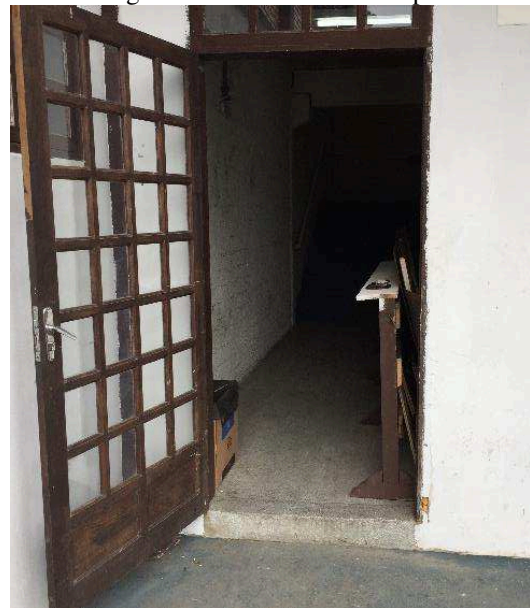
Figura 76 – Ausência de rampa

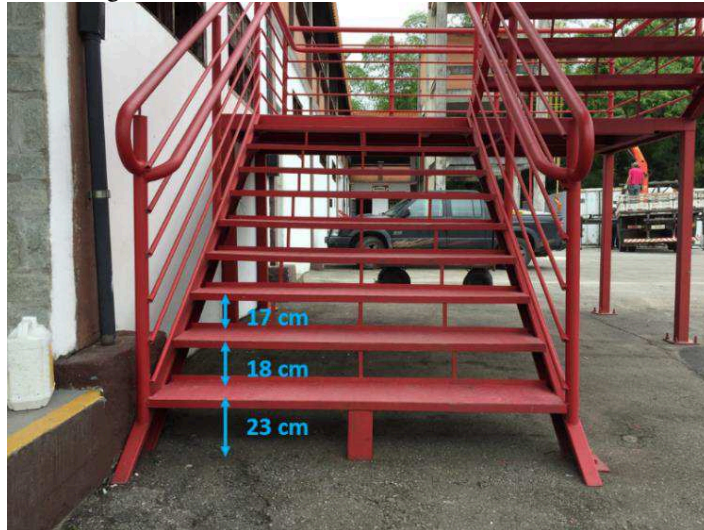
Figura 77 – Escada com elementos fora das normas

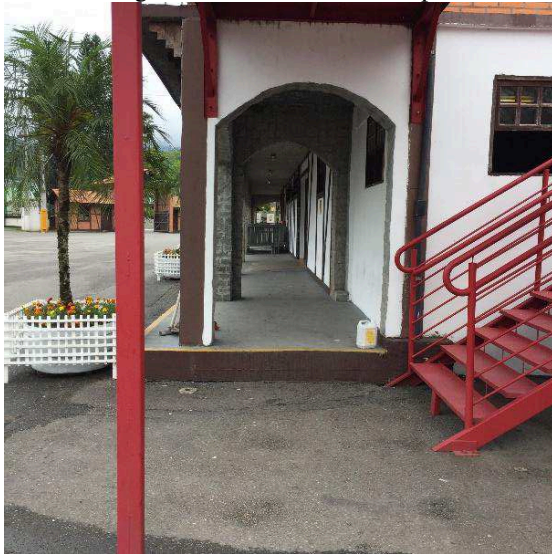
Figura 81 – Ausência de rampa

As rampas apresentam largura mínima de 120 cm, terminam em patamares planos e nivelados, as portas existentes em rampas localizam-se em patamares, e possuem declividade máxima de 10% nas rampas externas e internas. Os pontos problemáticos estão na ausência de rampas para vencer alguns desníveis (Figura 81), patamares localizados nas rampas sem comprimento mínimo de 110 cm, estrutura em material combustível (Figura 82), sem piso antiderrapante, presença de obstáculos, e inexistência de guarda-corpo e corrimão.

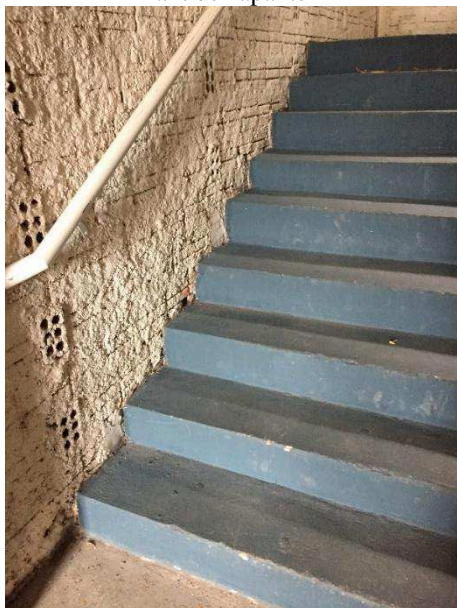
Figura 83 – Escada sem revestimento antiderrapante

Em contrapartida, observou-se que: nem todas as escadas são revestidas por materiais antiderrapantes (Figura 83); degraus com altura de espelho incorreto; entre dois patamares, nem todos possuem o lance mínimo de três degraus; não possuem sinalização nas paredes em local bem visível com o número do pavimento correspondente; a largura de algumas escadas não é proporcional ao número de pessoas que por elas transitam em cada pavimento; há escadas com menos de 1,50 m de largura; escada de emergência com largura inferior a 1,20 m; existem degraus sozinhos sem marcação e sinalização (Figura 84); possuem rotas de fuga com largura inferior a das escadas de emergência.

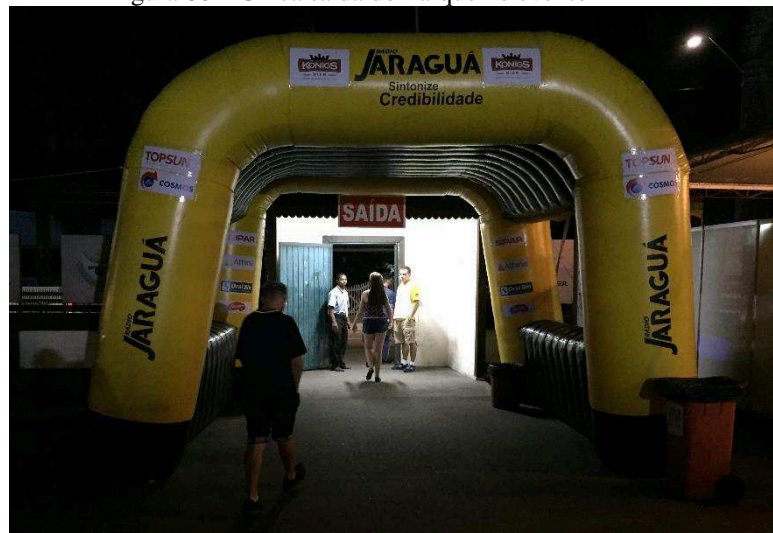
Figura 86 – Única saída do Parque no evento

Para um maior controle dos visitantes, há apenas uma entrada e uma saída de pedestres, ambas voltadas para a Rua Walter Marquardt. A entrada é controlada por catracas e pessoal responsável pela festa e a saída não possui barreira física, apenas seguranças para gestão do público. Notou-se que a dimensão da porta de saída do parque é de duas unidades de passagem, ou seja, 110 cm (Figura 86), o que numa situação de emergência pode gerar um estrangulamento ou um gargalo no fluxo de pedestres, levando a um possível efeito de arco e eventuais acidentes.

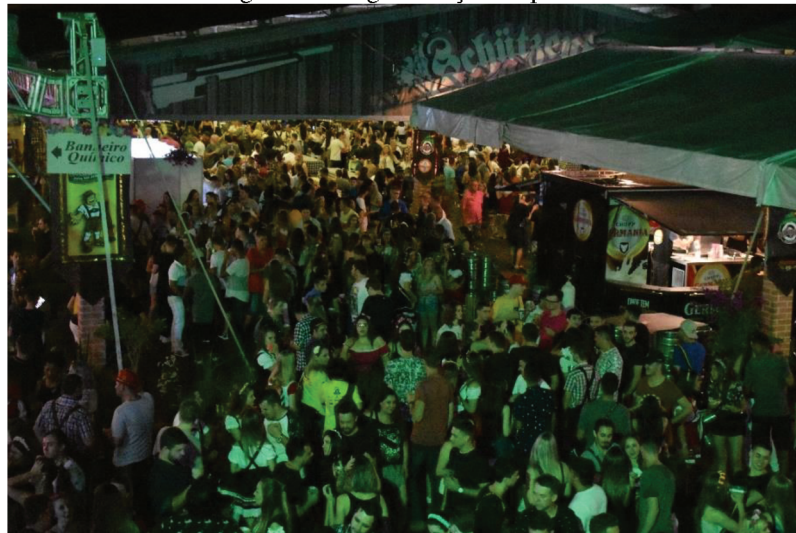
Figura 87 – Aglomeração de pessoas

(Figura 87), pois grande parte dos espaços estavam com uma alta densidade de pessoas; corredores lotados gerando um movimento de *stop-and-go*; formação de faixas de direção de fluxo (Figura 88); e a busca por desvios de curta duração para tornar o movimento mais regular e eficiente.

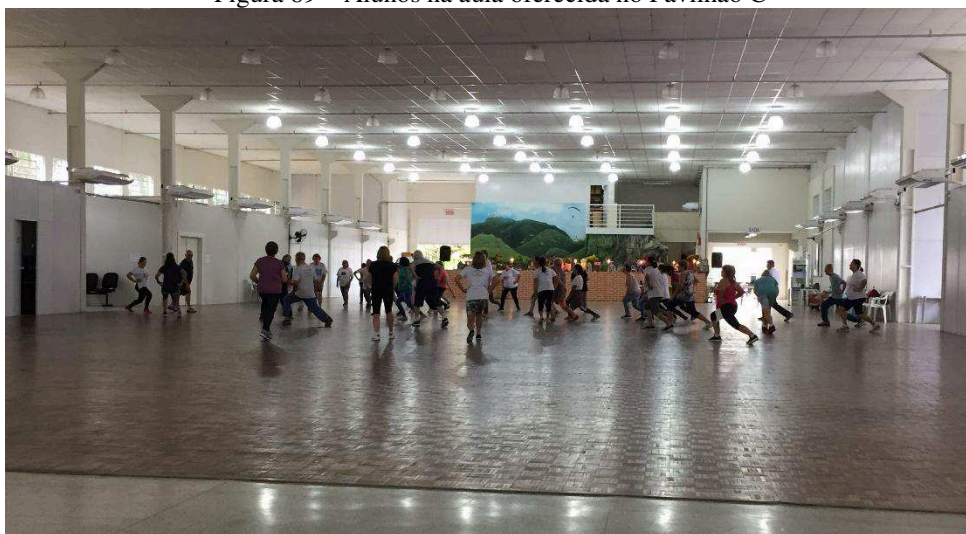
Figura 89 – Alunos na aula oferecida no Pavilhão C

Fez-se também uma visita técnica no dia 26 de novembro de 2018 para acompanhar o fluxo de pedestres durante a semana no parque, entre 8h30min e 10h30min. A movimentação no pavilhão A e B era de poucas pessoas, apenas de funcionários e prestadores de serviços fazendo a manutenção do local. Percebeu-se um maior movimento no Pavilhão C, pela ocorrência das aulas e oficinas (Figura 89).

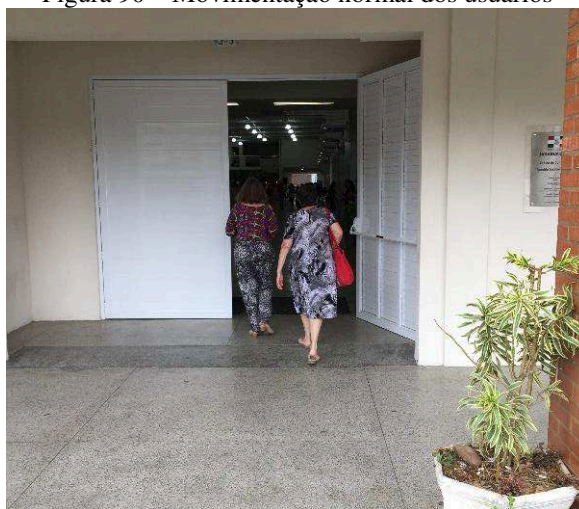
Figura 90 – Movimentação normal dos usuários

Observou-se a entrada e a saída dos usuários no pavilhão, que ocorre pela porta frontal ou dos fundos (Figura 90). Das seis saídas de emergência existentes, quatro permanecem abertas durante o dia.

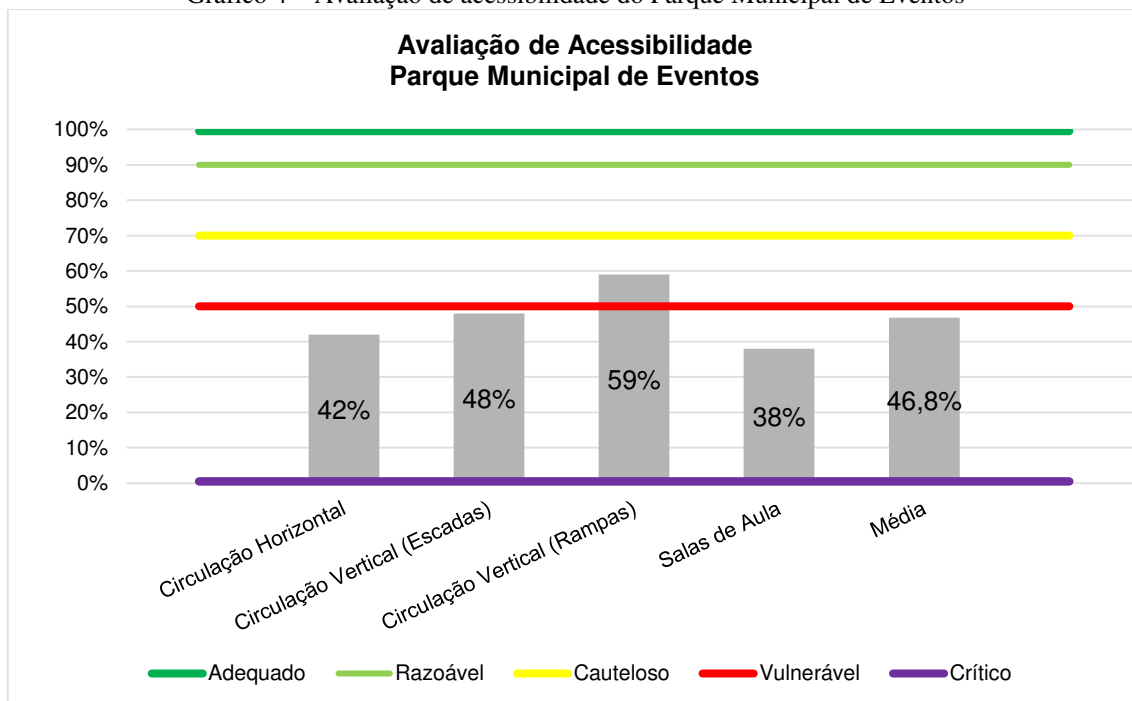
Gráfico 4 – Avaliação de acessibilidade do Parque Municipal de Eventos

O Gráfico 4 apresenta as classificações que as categorias obtiveram: “circulação vertical – rampas” demonstra ser um item com problemas e vulnerável; “circulação horizontal”, “circulação vertical – escadas” e “locais para atividades coletivas – salas de aula”, qualificaram-se como itens críticos, mostrando-se uma questão preocupante e imprescindível de mudanças.
