**Retroanálise de um Deslizamento de Talude Ocorrido no
Morro da Praia Mole/SC-406**

Trabalho de Conclusão de Curso submetido a banca examinadora para a obtenção do Grau de Bacharel em Geologia.

Florianópolis

2019

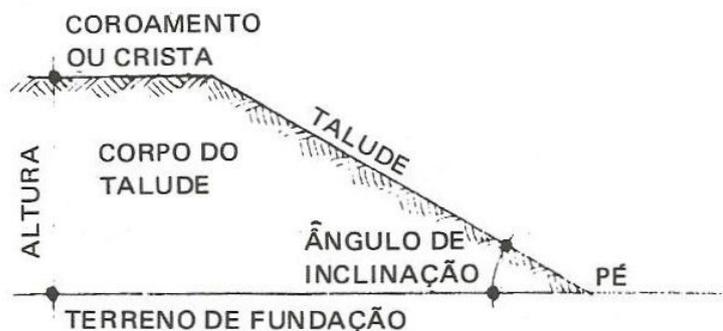
Figura 1: Exemplo da geometria de um talude com seus elementos.

Segundo Caputo (1988), sob o nome genérico de *taludes* compreende-se quaisquer superfícies inclinadas que limitam um maciço de terra, de rocha ou de terra e rocha. Podem ser naturais, caso das encostas, ou artificiais, como os taludes de cortes e aterros. Na Figura 1 estão apresentados alguns termos utilizados para descrever aspectos geométricos de um talude.

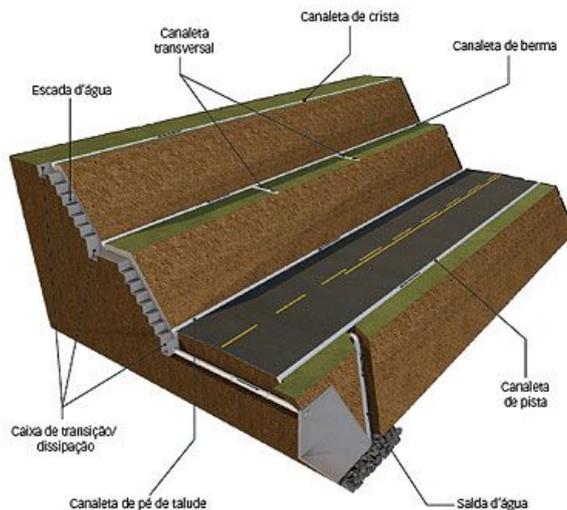
Figura 2: Exemplo de corte em talude construído com seus elementos de estabilização.

Os *taludes artificiais*, realizados pela ação humana, resultam de cortes em encostas, de escavações ou de lançamentos de aterros. Os cortes ou escavações são realizados frequentemente como forma de estabilizar encostas (Fig.2) e abertura de obras de mineração.

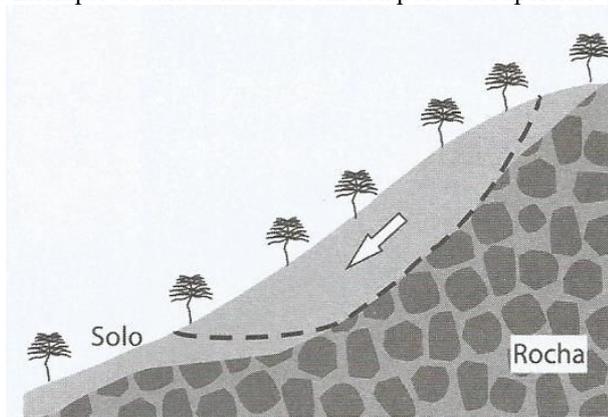
Figura 3: Exemplo de talude natural com sua possível superfície de ruptura.

Os *taludes naturais* podem ser constituídos por solo residual e/ou coluvionar, além de rocha. Eles estão sempre sujeitos a problemas de instabilidade (Fig. 3), porque as ações das forças gravitacionais contribuem naturalmente para a desestabilização da encosta ocasionando eventualmente a deflagração do movimento.

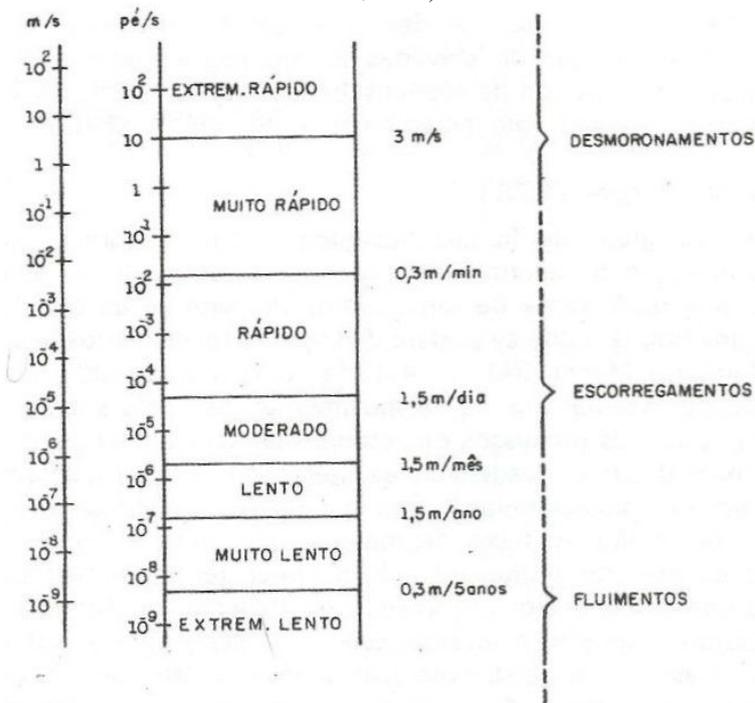
Figura 4: Escala de velocidade para enquadramento dos movimentos de massas (Varnes, in Nascimento, 1967).

Segundo Gerscovich (2012), são movimentos contínuos, com ou sem superfície de deslocamento definida. Quando o movimento é lento, dá-se o nome de a) rastejo, quando o movimento é rápido, denomina-se b) corrida, na Figura 4 apresenta-se uma escala de movimento quanto a velocidade de deslocamento da massa.

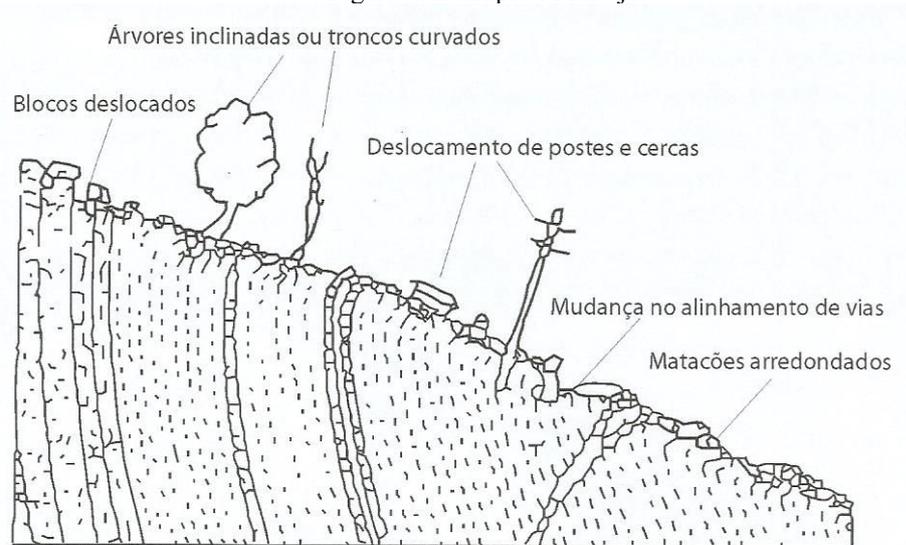
Figura 5: Exemplo de rastejo.

A movimentação é provocada pela ação da gravidade, intervindo, porém, os efeitos devidos às variações de temperatura e umidade. O fenômeno de expansão e contração da massa de material, por variação térmica, se traduz o movimento, encosta abaixo, numa espessura proporcional à atingida pela variação da temperatura. Abaixo dessa profundidade, somente haverá rastejo por ação da gravidade, denominado por Terzaghi rastejo constante, em contraposição o material mais superficial chamado de rastejo periódico ou sazonal (Guidicini e Nieble, 1984). Em superfície, os rastejos podem ser identificados (Fig.5) pela observação de deslocamentos de eixos de estrada, blocos, postes ou cercas, ou mudanças na verticalidade de árvores (embarrigamento).

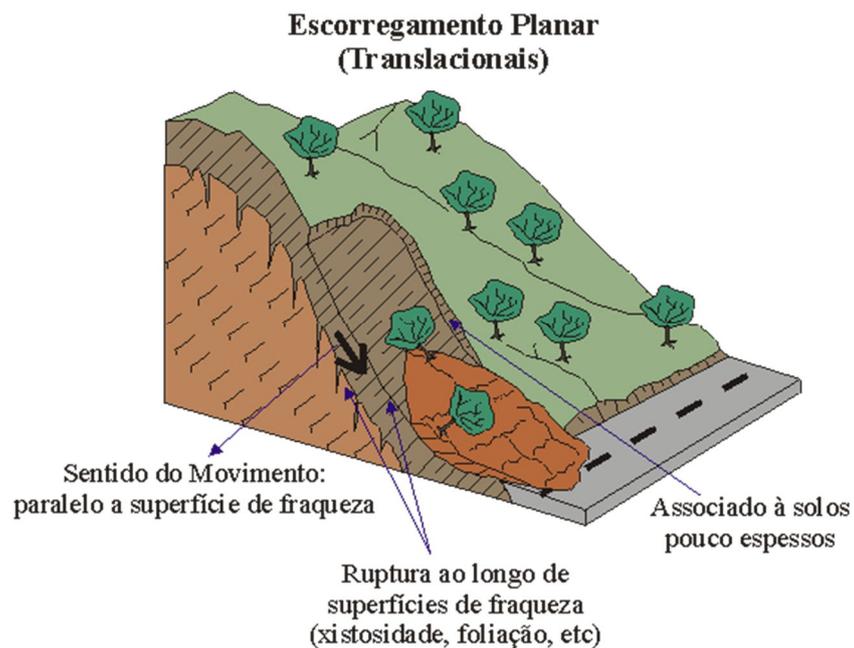
Figura 7: Perfil esquemático escorregamento/deslizamento translacional.

e com presença de solos rasos. O plano de ruptura encontra-se em profundidades que variam de 0,5 a 5,0 m, e podem ocorrer em uma zona de fraqueza proveniente de falhas, juntas, planos de acamamento, entretanto em se tratando de rupturas no manto do solo, a infiltração da água se torna o principal agente deflagrador da ruptura, pois devido o fluxo de água paralelo à encosta formado pela existência de uma camada menos permeável, como exemplo o embasamento rochoso, sob outra passível de instabilização, como exemplo, um solo permeável, gera consequentemente um aumento de poropressão positivas no interior da masa do solo que pode promover a ruptura.

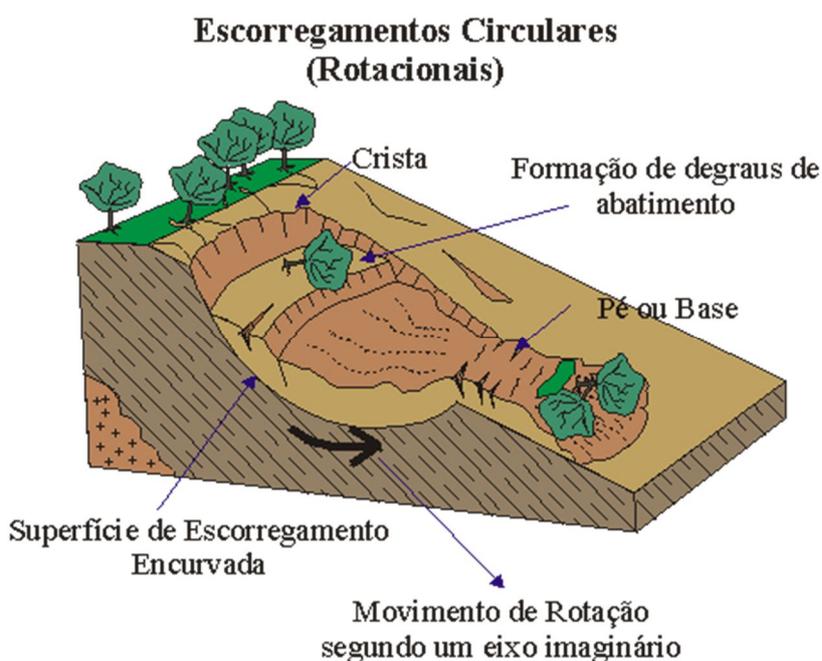
Figura 8: Perfil esquemático escorregamento/deslizamento rotacional.

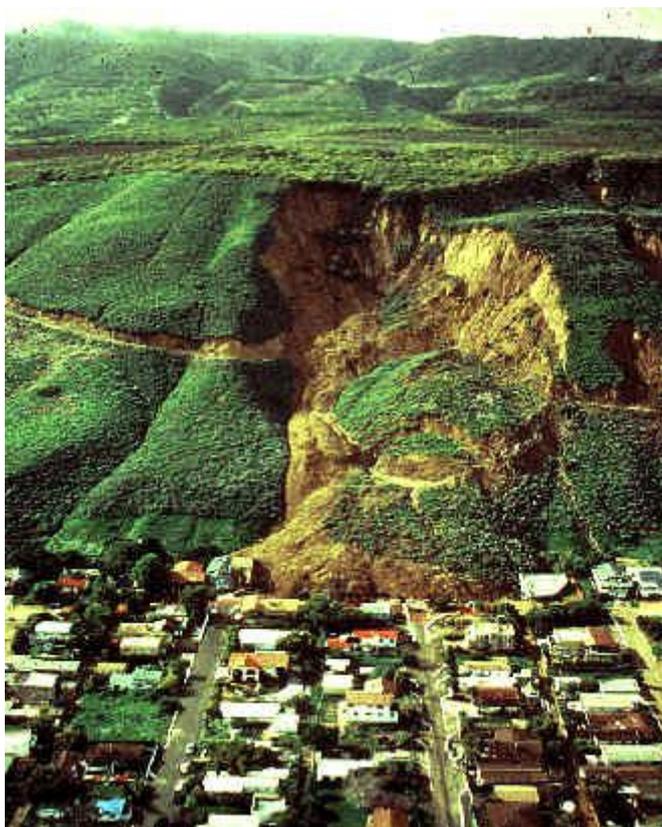
Figura 9: Deslizamento circular ocorrido em 1995, em La Conchita, Califórnia, Estados Unidos da América.

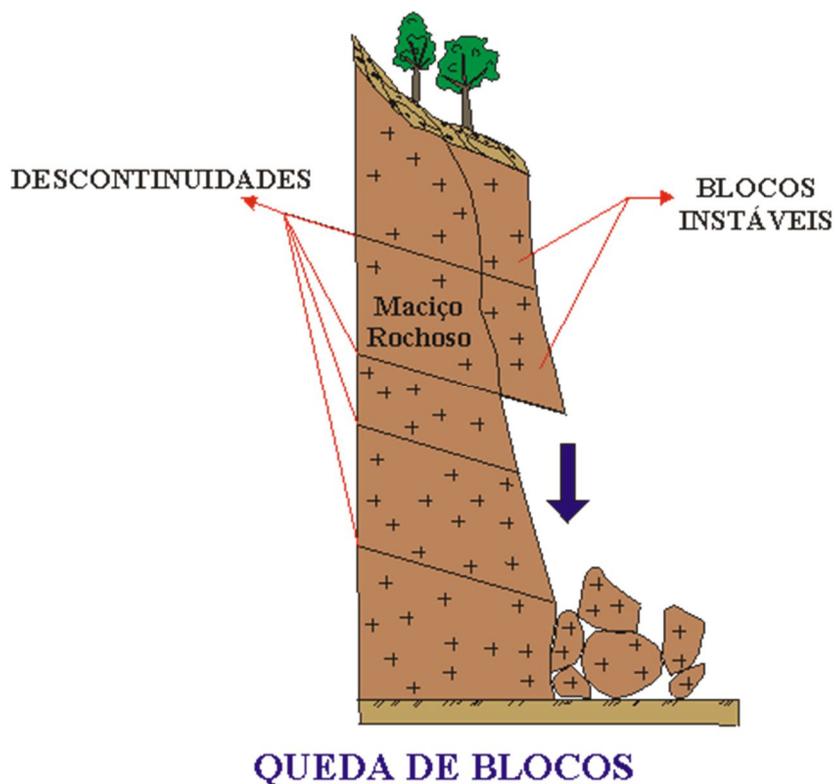
Figura 10: Perfil esquemático de queda de blocos.

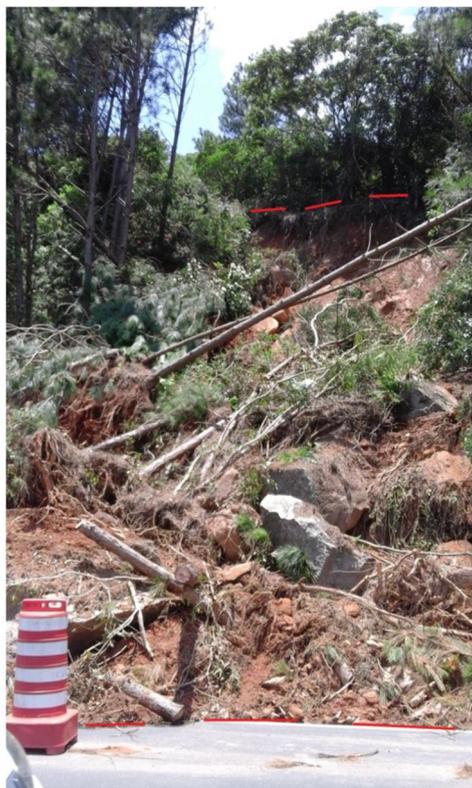
Figura 11: Exemplo de movimento complexo de massa ocorrido em Florianópolis, janeiro 2018.

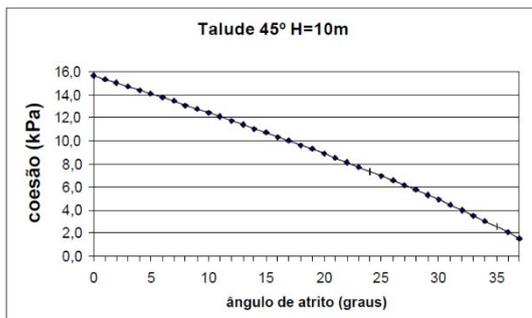
Figura 12: Gráfico $c \times \phi$.

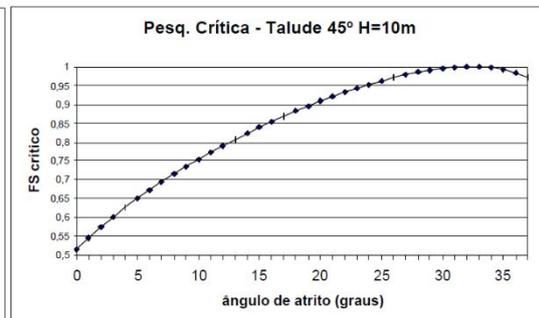
Figura 13: Gráfico $\text{FS}(\text{crítico}) \times \phi$.

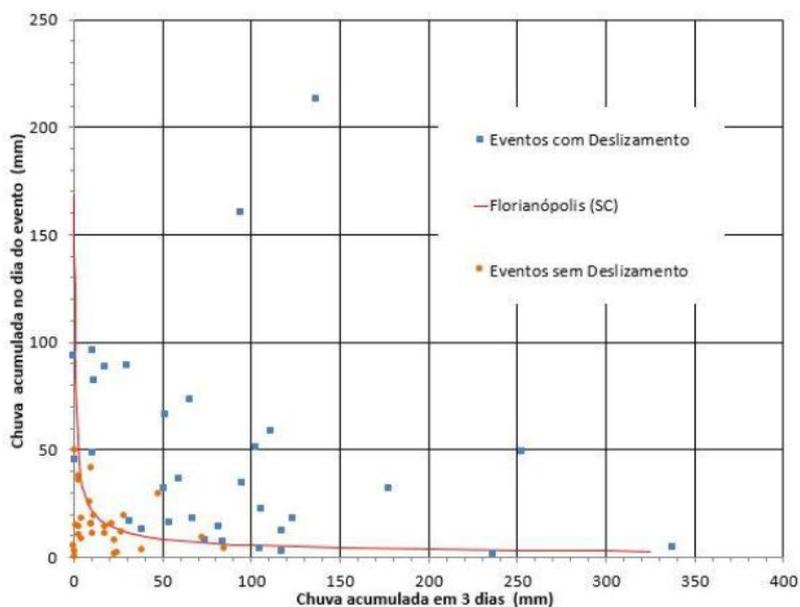
Figura 15: Correlação entre deslizamentos de massa e precipitação acumulada de 3 dias em Florianópolis.

Além desses graves registros de desastres a capital do estado, o município de Florianópolis, também se inclui nesses eventos catastróficos. Oliveira *et al.* (2012), estudou o maior escorregamento de encosta localizado na Ilha de Florianópolis, que ocorreu associado também ao evento de 2008, localizado no km 14 da rodovia SC-401, onde o deflagrador do movimento foram as fortes chuvas. O autor gerou um gráfico onde correlaciona os movimentos de massa e precipitação acumulada, evidenciando os riscos de desastres, onde é visualizado nas Figuras 15 e 16.

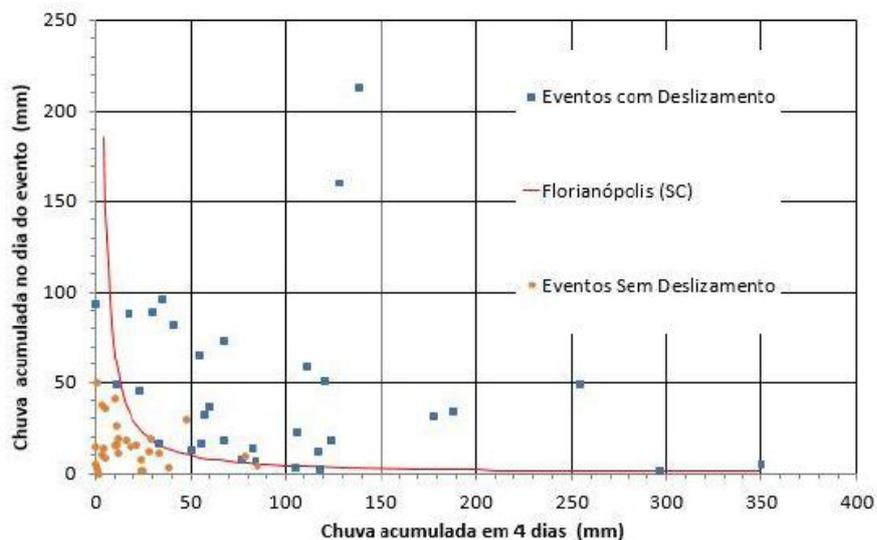
Figura 16: Correlação entre movimentos de massa e precipitação acumulada de 4 dias em Florianópolis.

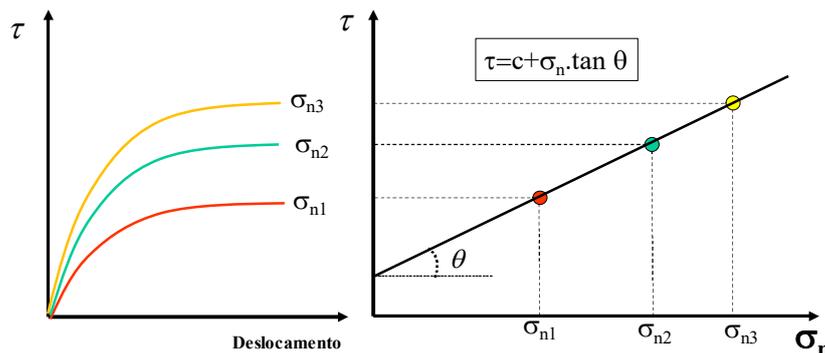
Figura 17: Equação da reta de Coulomb ajustada aos pontos experimentais do BST.

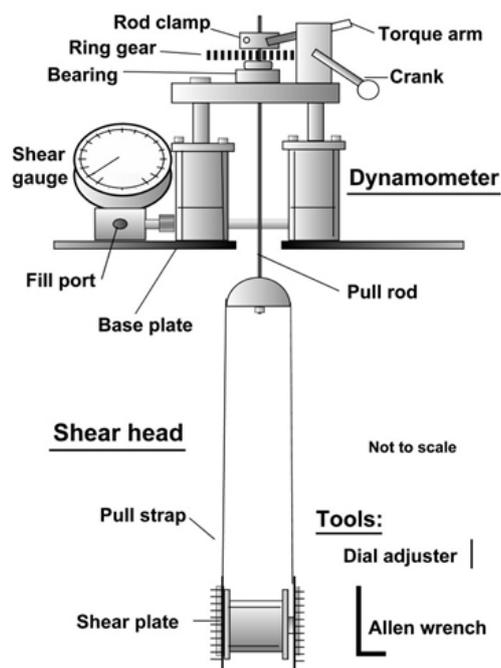
Figura 18: Equipamento *BoreHole Shear Test*.

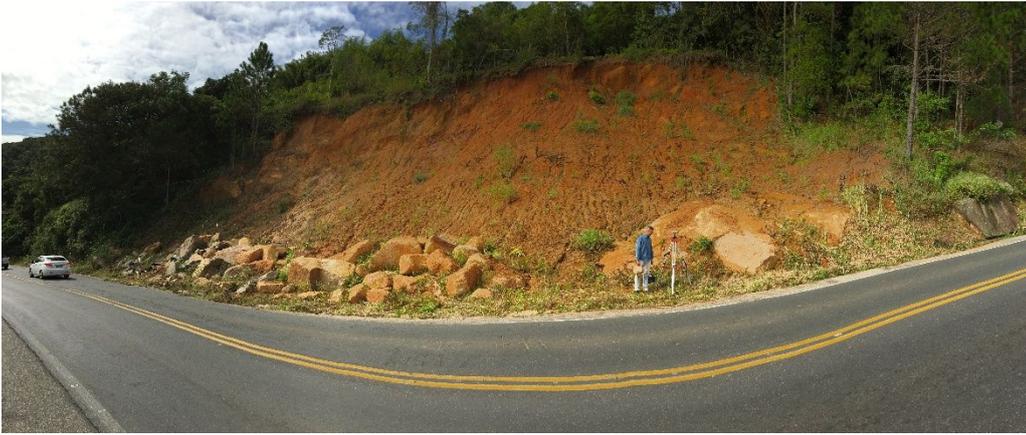
Figura 20: Foto panorâmica da área de estudo.

A área de estudo escolhida está localizada na porção leste da Ilha de Santa Catarina, situada na atual capital do estado no município de Florianópolis, corresponde a um talude rodoviário localizado na Rodovia Jornalista Manuel de Menezes (SC-406) próximo ao Mirante Barra da Lagoa no Morro da Praia Mole. Na Figura 19 está a indicação da área de estudo elaborada na forma de mapa temático pelo software QGIS 3.8.2 que apresenta coordenadas UTM dadas por: (753093.389956; 6945077.06437). Uma visão panorâmica atual do deslizamento ocorrido no dia 11 de janeiro de 2018 está apresentada Figura 20.

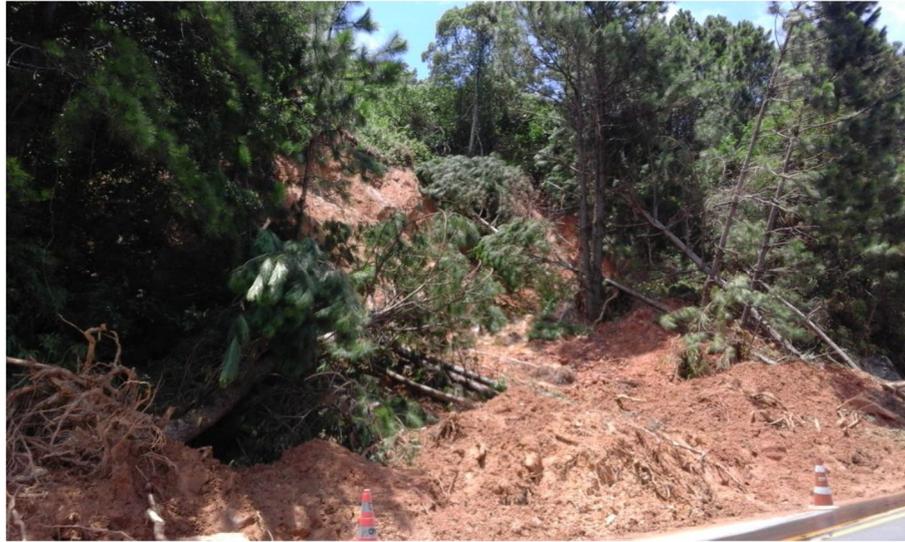
Figura 21: Vista frontal do deslizamento SC-406.

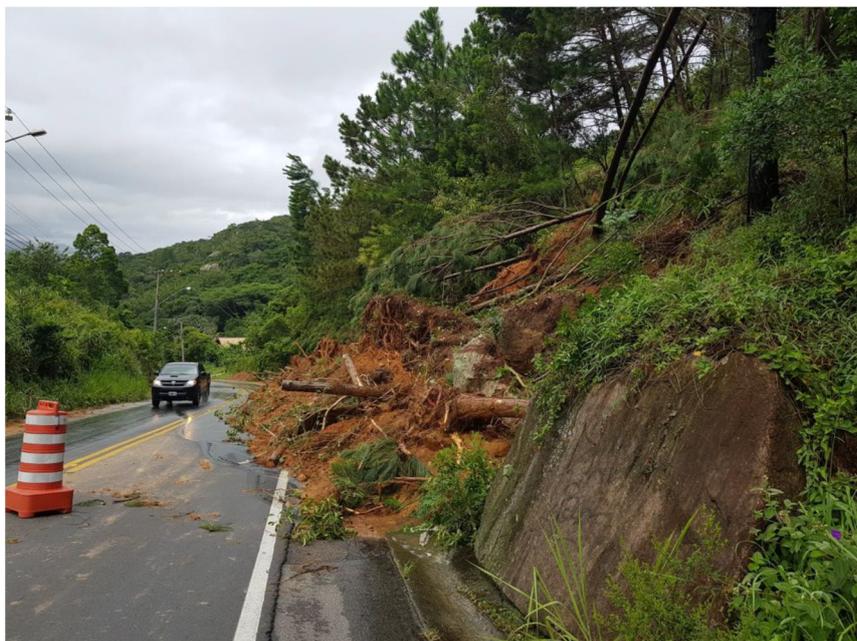
Já nas Figuras 22 e 23, além do solo e árvores, é possível visualizar uma grande quantidade de água vertendo na base a jusante do deslizamento, o que evidencia que o solo está saturado de água, ratificando que os altos índices pluviométricos é sem dúvidas um agente potencializador e causador dos deslizamentos de encosta da área em estudo, e também em outras áreas do município de Florianópolis. Na figura 24, é possível visualizar um tronco de árvore recurvado, que mostra que já estava instalado o movimento de rastejo na área de estudo, que apenas foi potencializado pela chuva, acarretando o deslizamento de grande parte da encosta.

Figura 22: Vista geral do escorregamento observado no dia 12/01/2018, notar a grande quantidade de água vertendo na base do escorregamento.

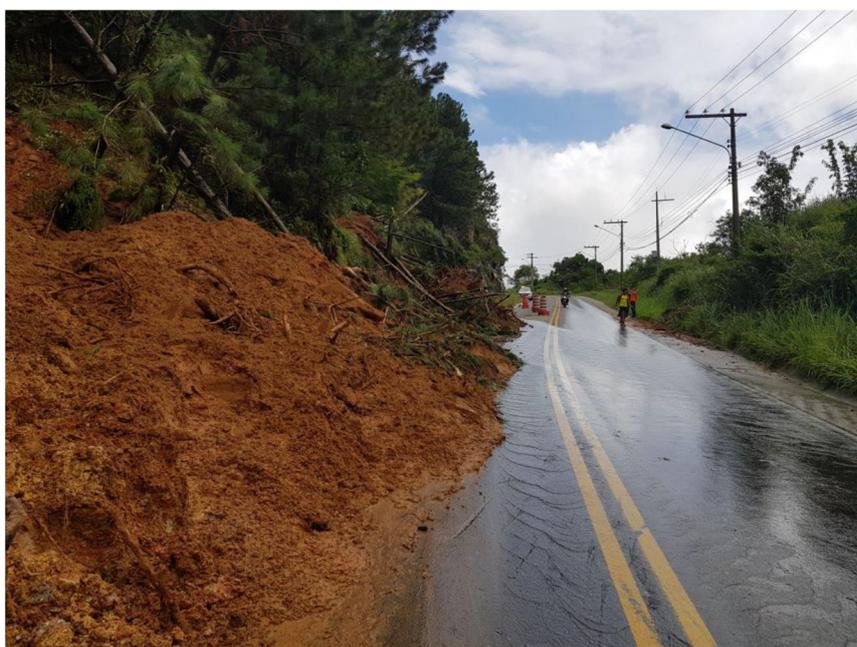
Figura 23: Vista de outro ângulo do escorregamento.

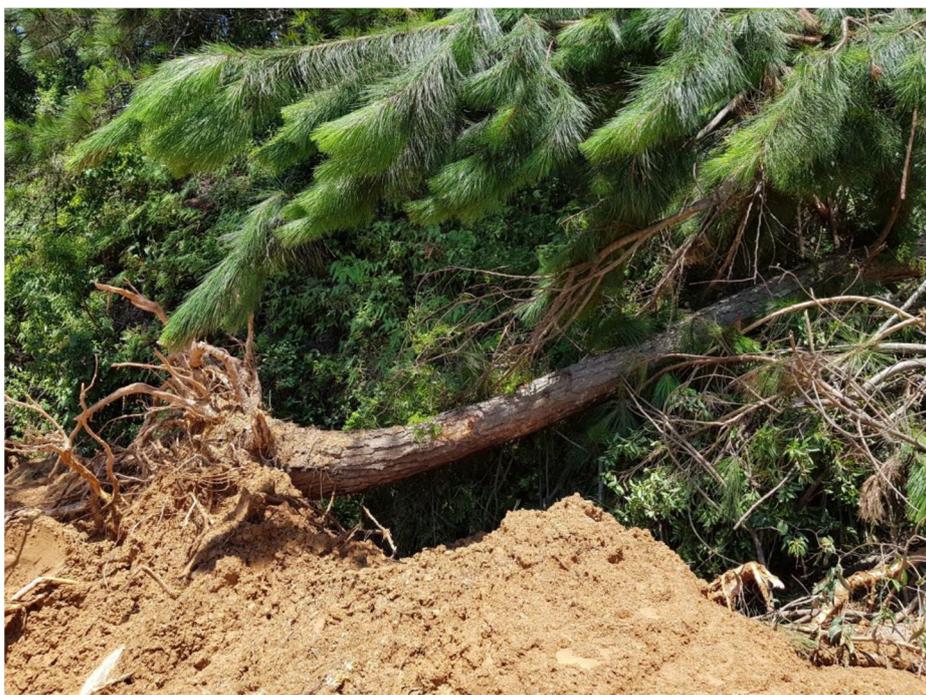
Figura 24: Tronco de árvore recurvado, evidenciando rastejo.

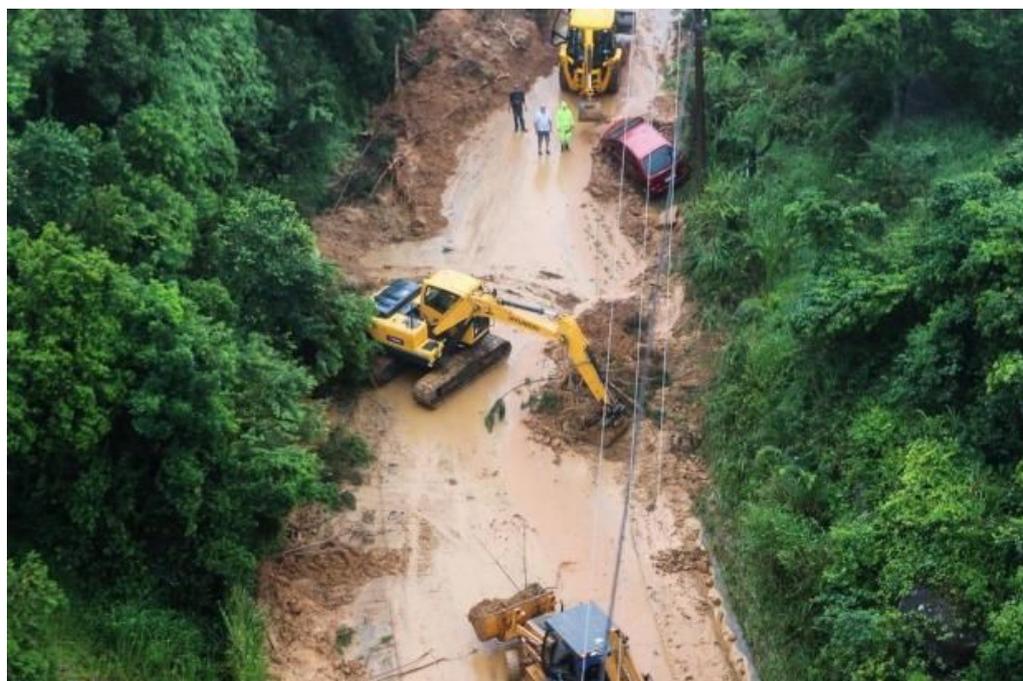
Na figura 25, retirada da notícia do Diário Catarinense, é realizada a limpeza da rodovia com retroescavadeiras, devido à grande quantidade de material que obstruiu a passagem de carros na pista, é identificado também um carro de cor vermelha que foi atingido pelo deslizamento, porém não consta essa informação nos relatórios realizados pela Defesa Civil.

Figura 25: Deslizamento ocorrido em janeiro 2018 na área de estudo Morro da Mole.

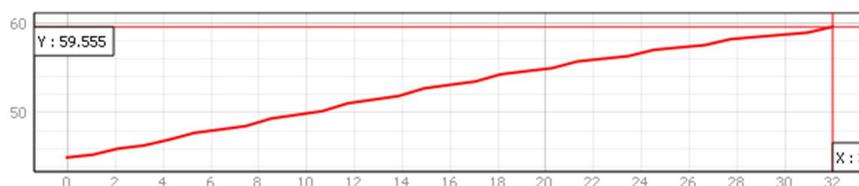
Figura 29: Perfil antes da ruptura.

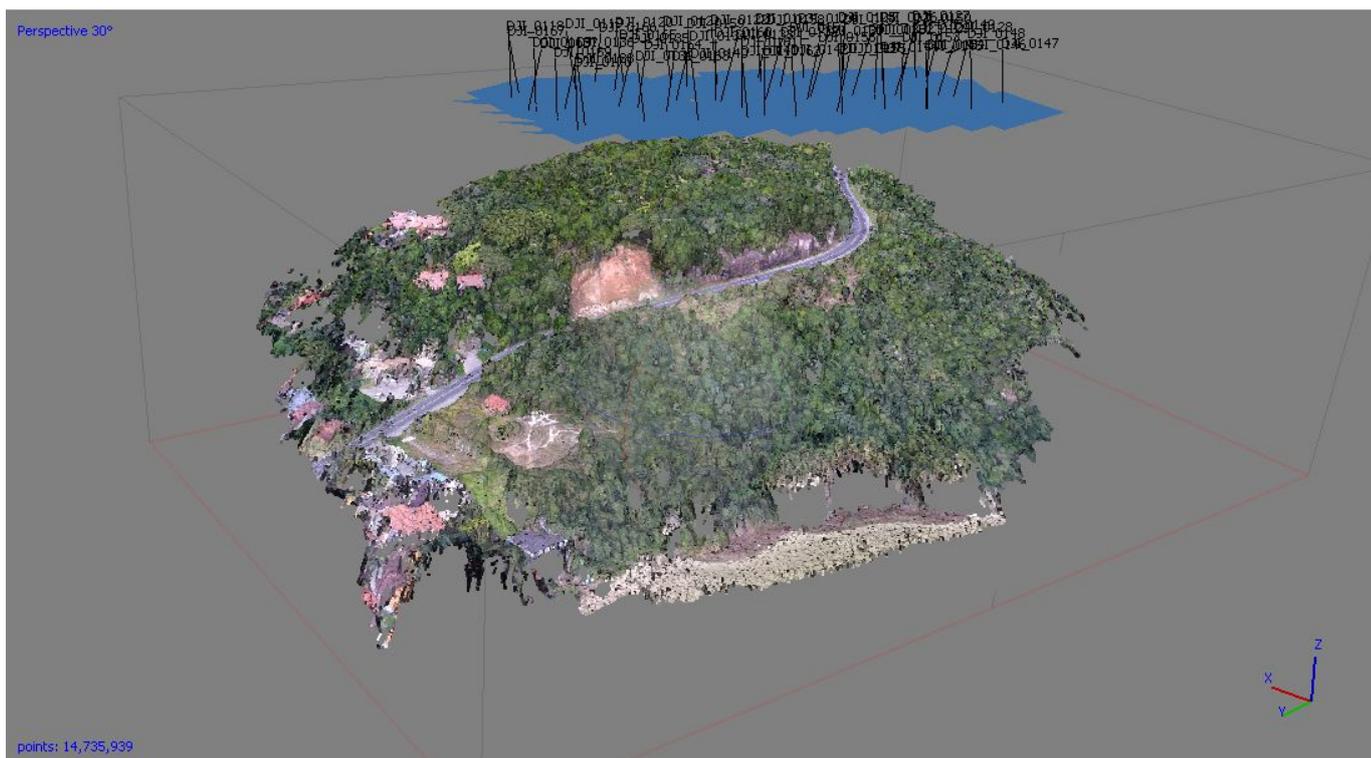
Figura 31: Modelo de superfície gerado no *Agisoft PhotoScan*.

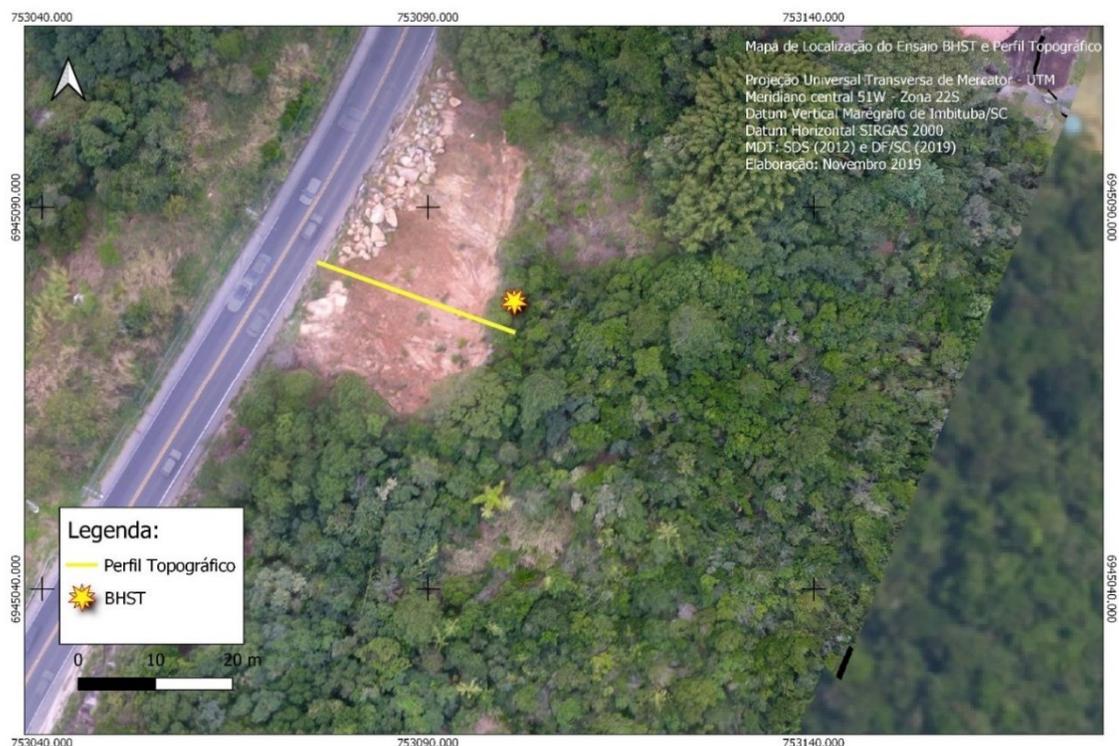
Figura 32: Localização do BHST e do perfil topográfico.

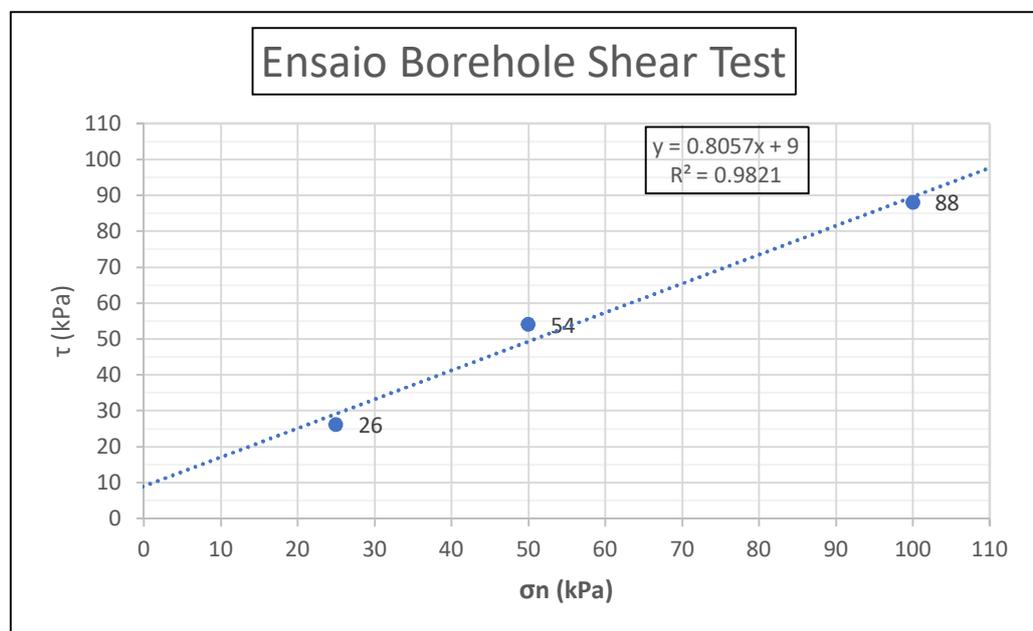
Figura 33: Equação resultante do ensaio do BST.

O resultado obtido do ensaio apresentou coesão 9kPa e ângulo de atrito 38,85°.

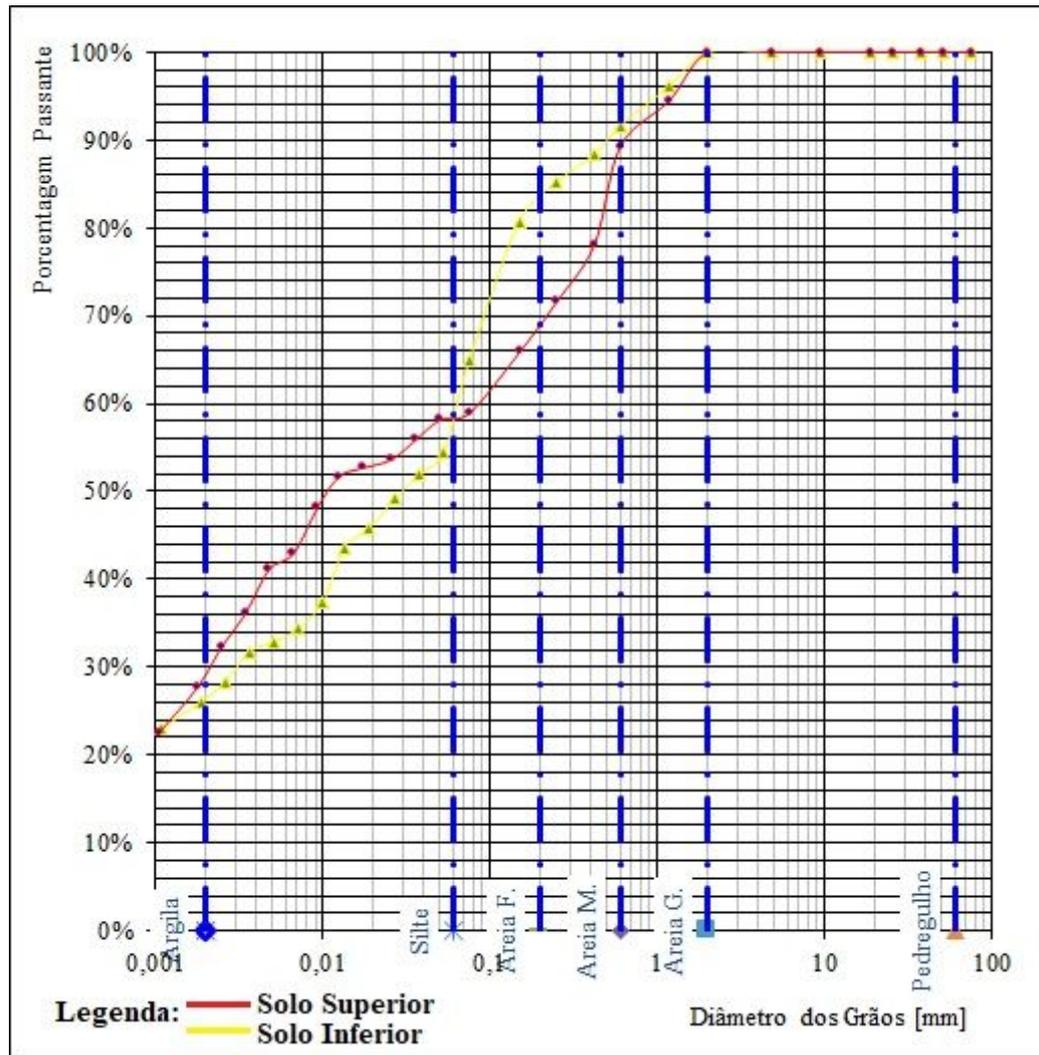
Figura 34: Gráfico resultante da análise granulométrica.

Em vermelho gráfico da amostra de solo superior e em amarelo gráfico da amostra de solo inferior.

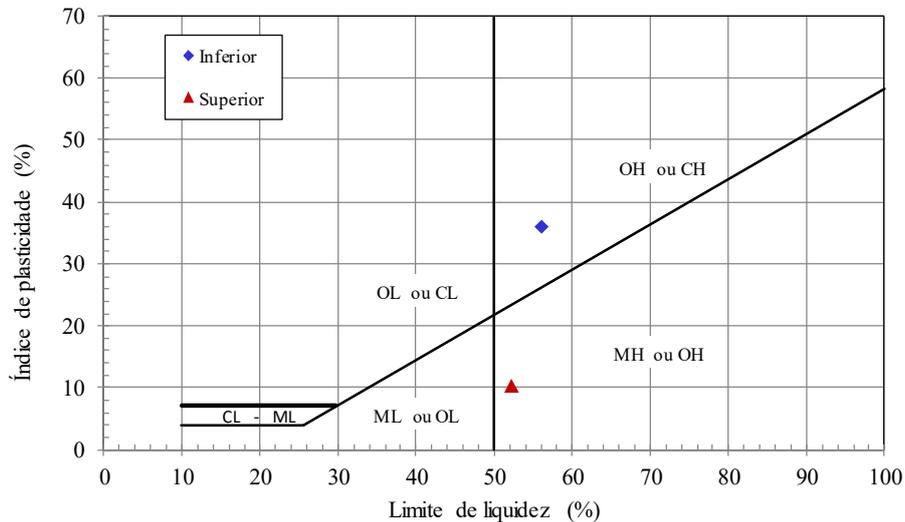
Figura 35: Carta de Plasticidade de Casagrande. CL = argilas inorgânicas de baixa plasticidade; ML = siltes inorgânicos de baixa plasticidade; CH = argilas inorgânicas de altas plasticidade; MH = siltes inorgânicos de alta plasticidade.

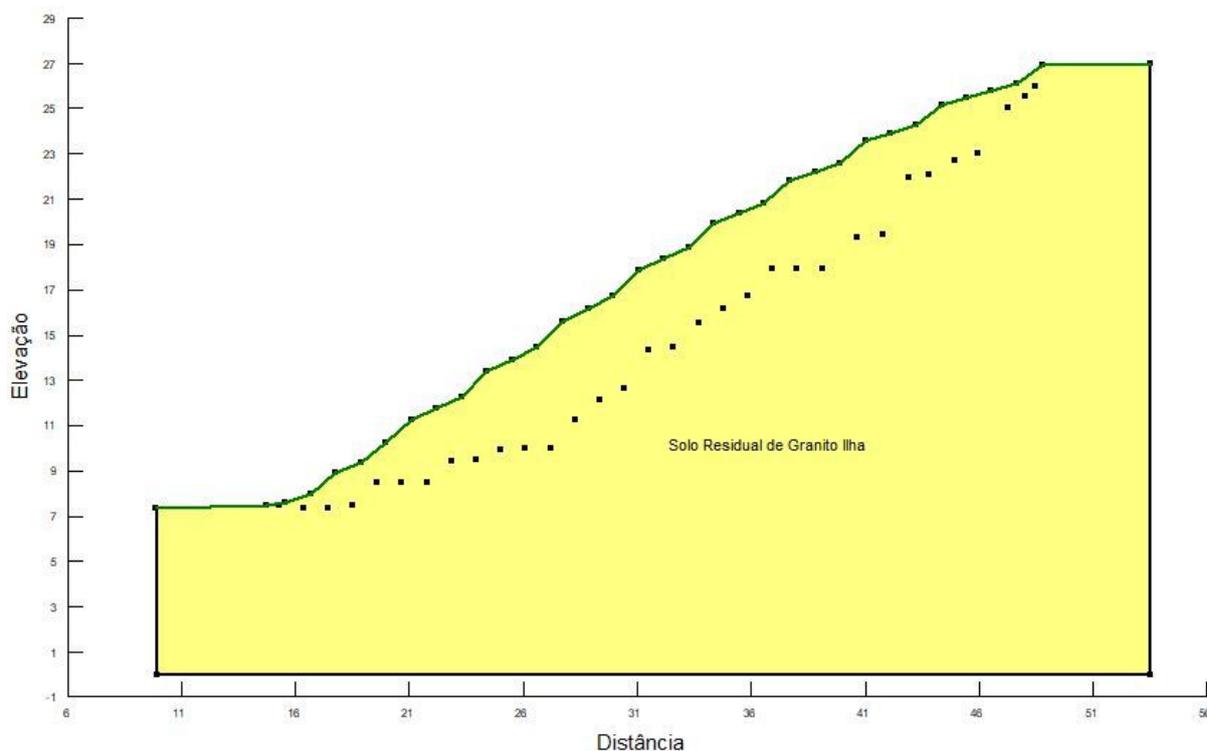
Figura 36: Geometria inicial da encosta sem nível d'água.

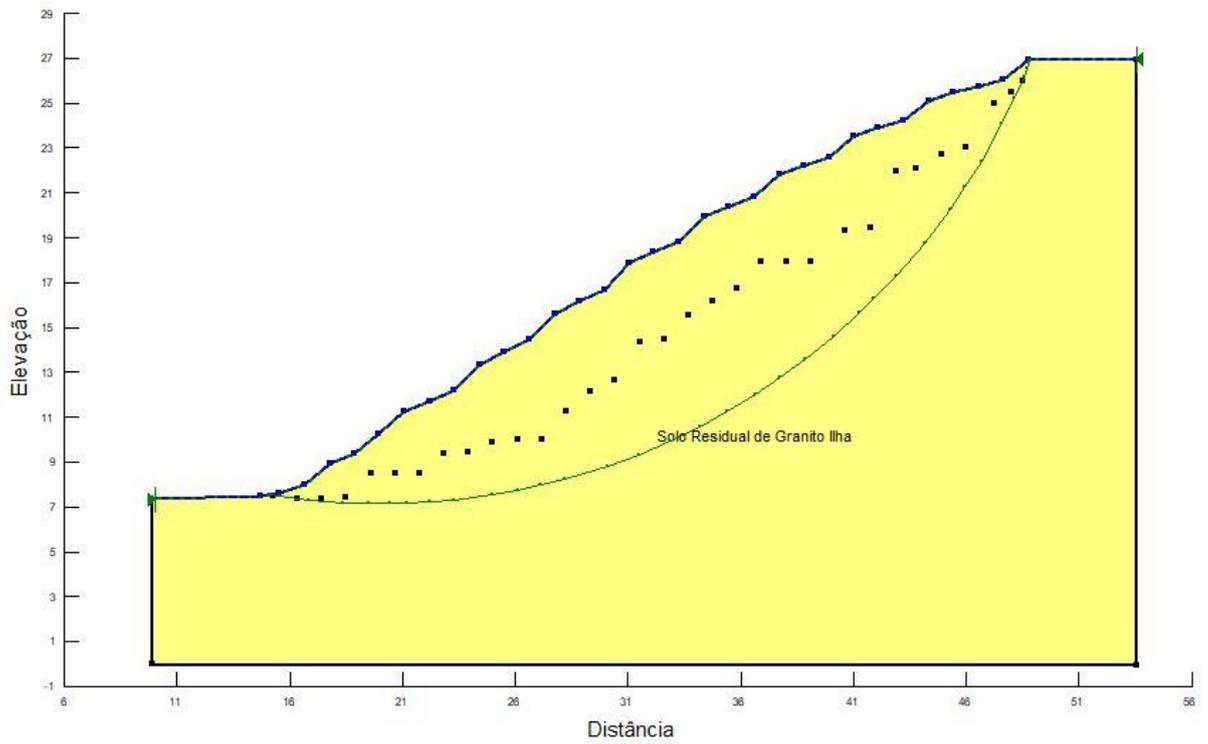
Na Figura 37 a seguir é apresentado o modelo de encosta totalmente saturada identificada pela linha piezométrica na cor azul desenhada por cima da geometria da encosta inicial, é possível também identificar a superfície de ruptura crítica desenhada na cor verde que foi definida pela sobreposição das geometrias e das condições físicas da encosta analisadas em campo. A superfície de ruptura crítica possui (x, y, raio), respectivamente de (20; 38; 22,085).

Figura 37: Encosta totalmente saturada e com superfície de ruptura crítica definida.

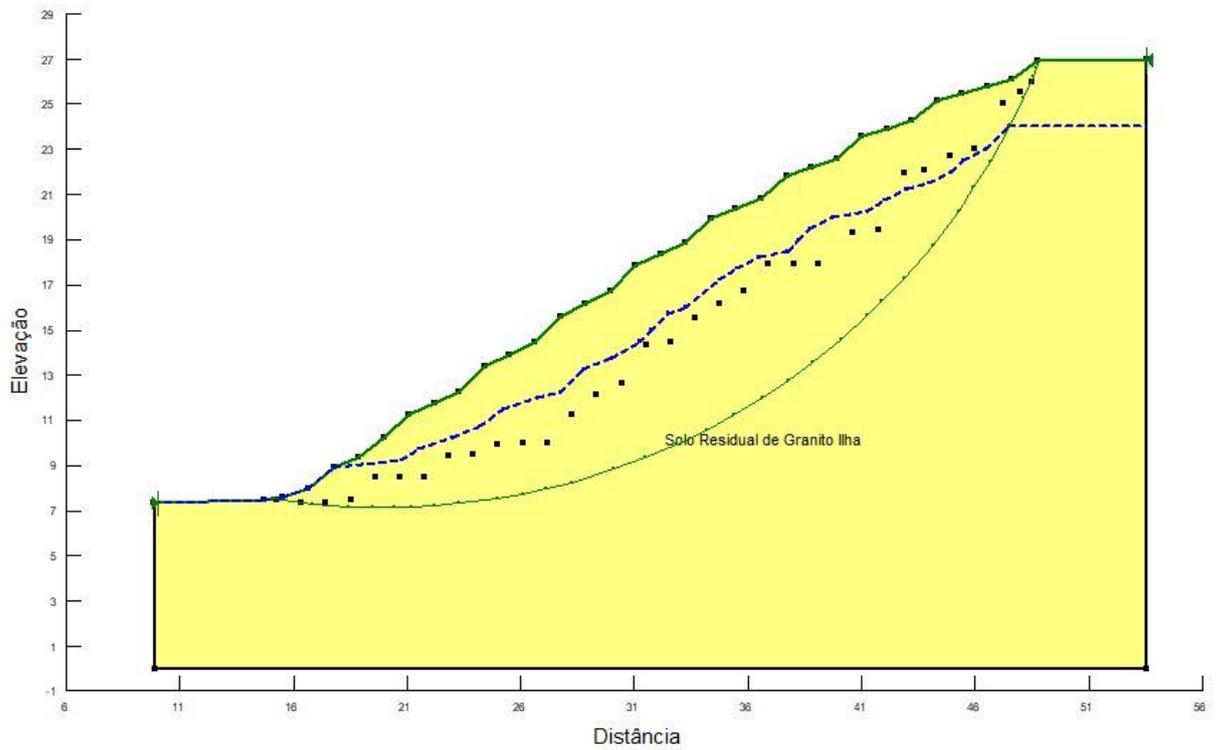
Figura 38: Encosta com NA 3m e superfície de ruptura crítica definida.

Notar que para condição mais próxima do fator de segurança unitário na Figura 40 com centro de círculo fixo e raio livre o ângulo de atrito é igual a 35° com valor de $FS(\text{crítico})=0,997$, dando uma diferença de apenas 0,003 para o valor $FS=1$. Dessa maneira, retornando na Figura 38 é definido o valor de coesão igual a 19kPa.

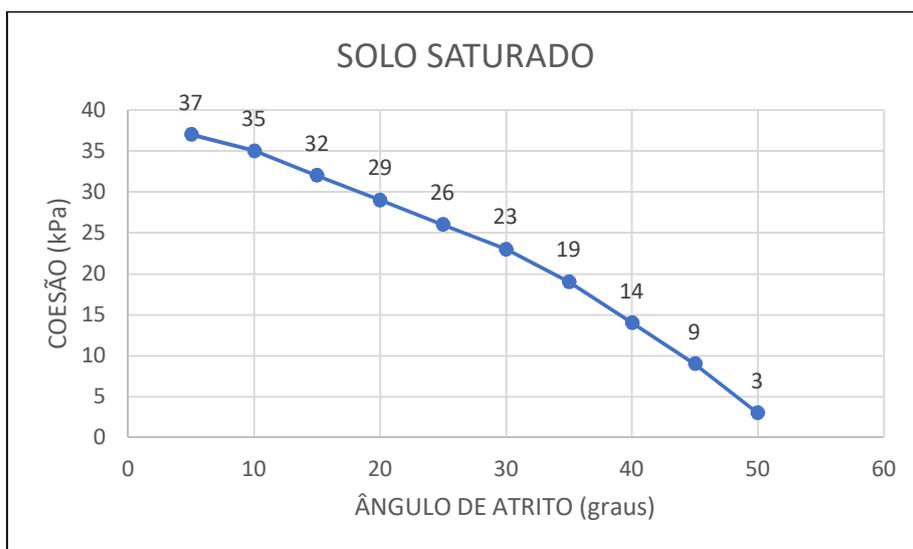
Figura 39: Gráfico $c \times \phi$.

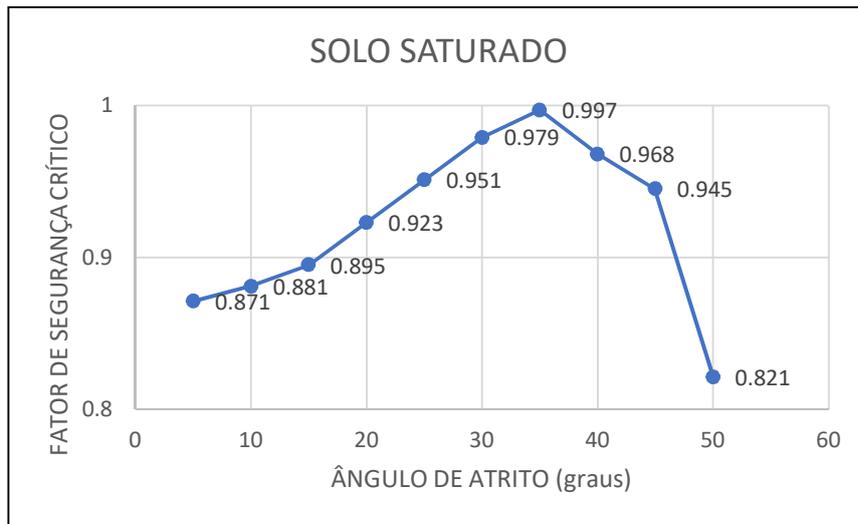
Figura 40: Gráfico FS(c) x ϕ .

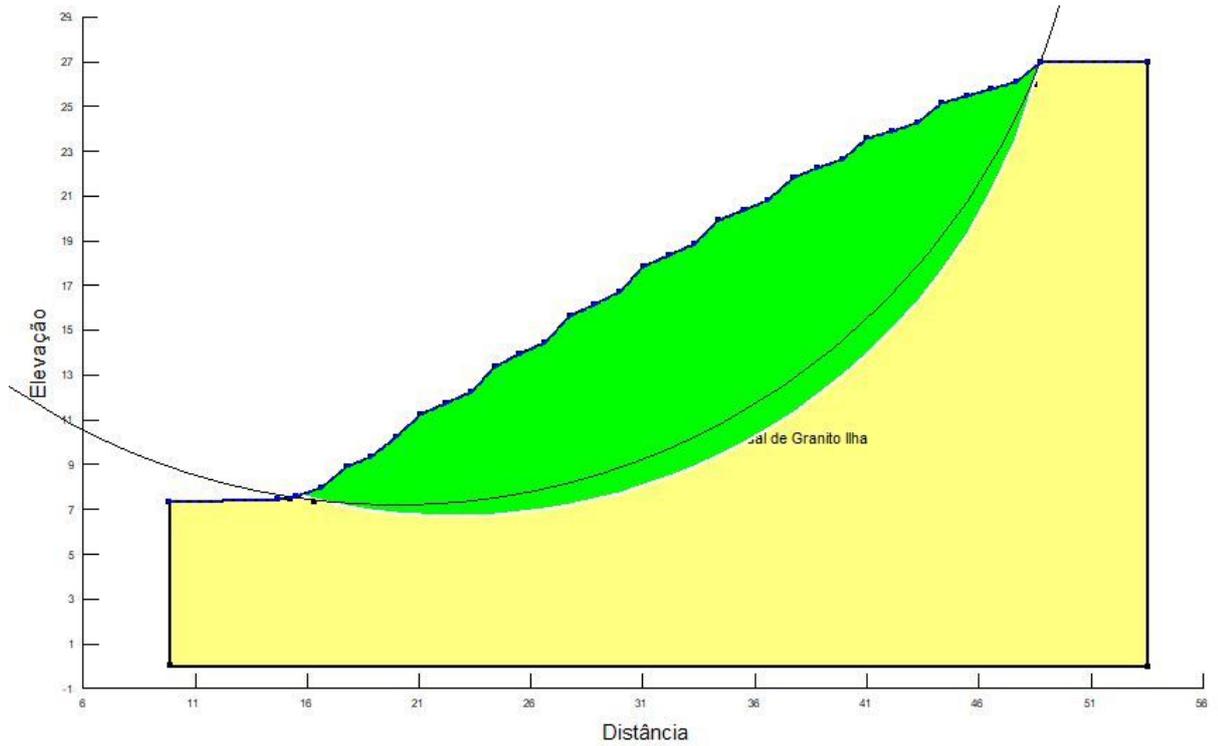
Após definido o par de resistência (c x ϕ) realizou-se a etapa “c)” da metodologia de retroanálise, que consiste em fixar o centro do círculo e deixar livre o raio (Draw \rightarrow Slip Surface \rightarrow Entry and Exit), com isso obteve-se a superfície de ruptura crítica identificada na cor branca com preenchimento na cor verde com $FS(\text{crítico}) = 0,997$, na cor preta está desenhado o círculo de superfície de ruptura definido em “b)” para poder ser feita a comparação com a superfície gerada pelo par de parâmetro escolhido, apresentada na Figura 41.

Figura 41: Saturada (19kPa, 35°) → FS=0,997.

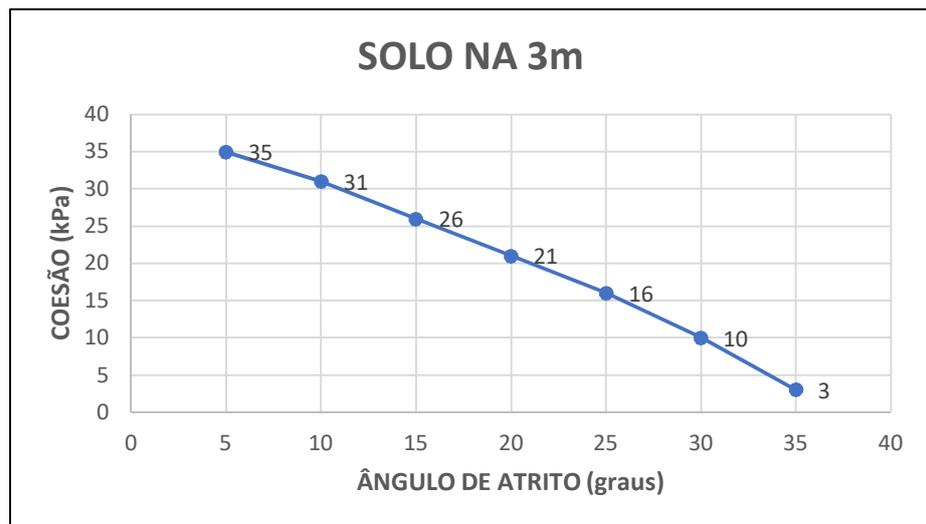
A retroanálise realizada para a condição NA 3 metros abaixo da geometria inicial obteve os pares $c \times \phi$ para a condição de FS = 1, variando o ϕ de 5° em 5°, apresentados na Figura 42 com o gráfico abaixo.

Figura 42: Gráfico $c \times \phi$.

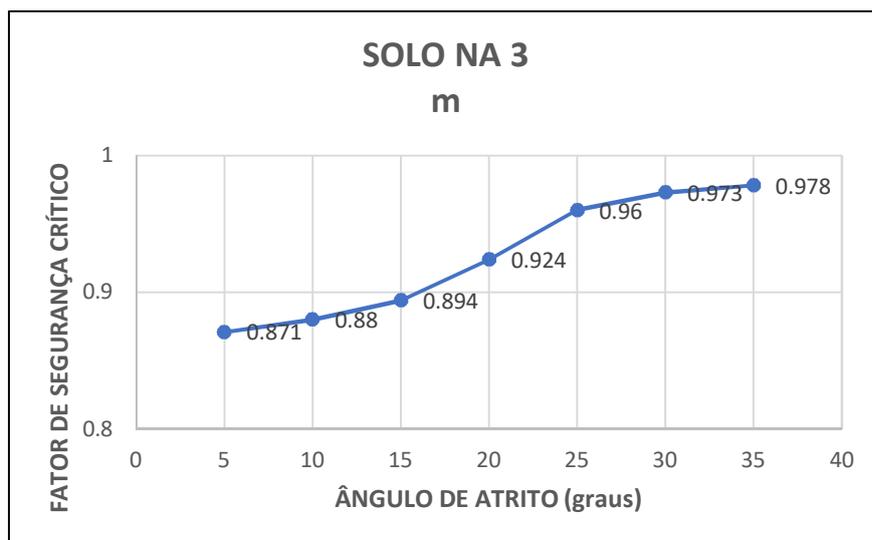
Notar que para condição mais próxima do fator de segurança unitário na Figura 43 com centro de círculo fixo e raio livre o ângulo de atrito é igual a 35° com valor de FS(critico)=0,978, dando uma diferença de apenas 0,022 para o valor FS=1, porém como a coesão é 3kPa para esse ângulo de atrito é muito baixa, o ângulo de atrito escolhido foi de 30°, que tem valor de FS(critico)=0,973, dando uma diferença de apenas 0,027 para o valor FS=1. Dessa maneira, retornando na Figura 42 é definido o valor de coesão igual a 10kPa.

Figura 43: Gráfico FS(c) x ϕ .
