**Retroanálise de um Deslizamento de Talude Ocorrido no
Morro da Praia Mole/SC-406**

Trabalho de Conclusão de Curso submetido a banca examinadora para a obtenção do Grau de Bacharel em Geologia.

Florianópolis

2019

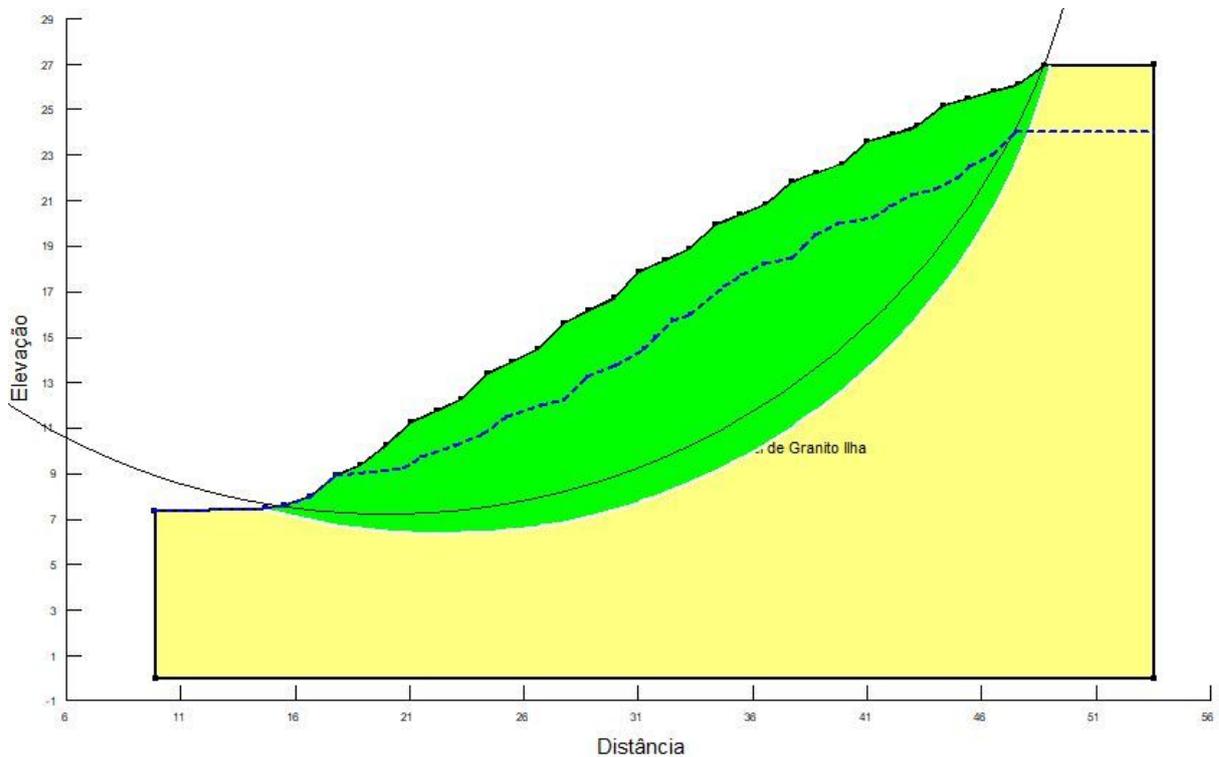
Após definido o par de resistência (c x ϕ) realizou-se a etapa “c)” da metodologia de retroanálise, que consiste em fixar o centro do círculo e deixar livre o raio (Draw → Slip Surface → Entry and Exit), com isso obteve-se a superfície de ruptura crítica identificada na cor branca com preenchimento na cor verde com FS = 0,973, na cor preta está desenhado o círculo de superfície de ruptura definido em “b)” para poder ser feita a comparação com a superfície gerada pelo par de parâmetro escolhido, apresentada na Figura 44.

Figura 44: NA 3 metros (10kPa, 30°) → FS=0,973.

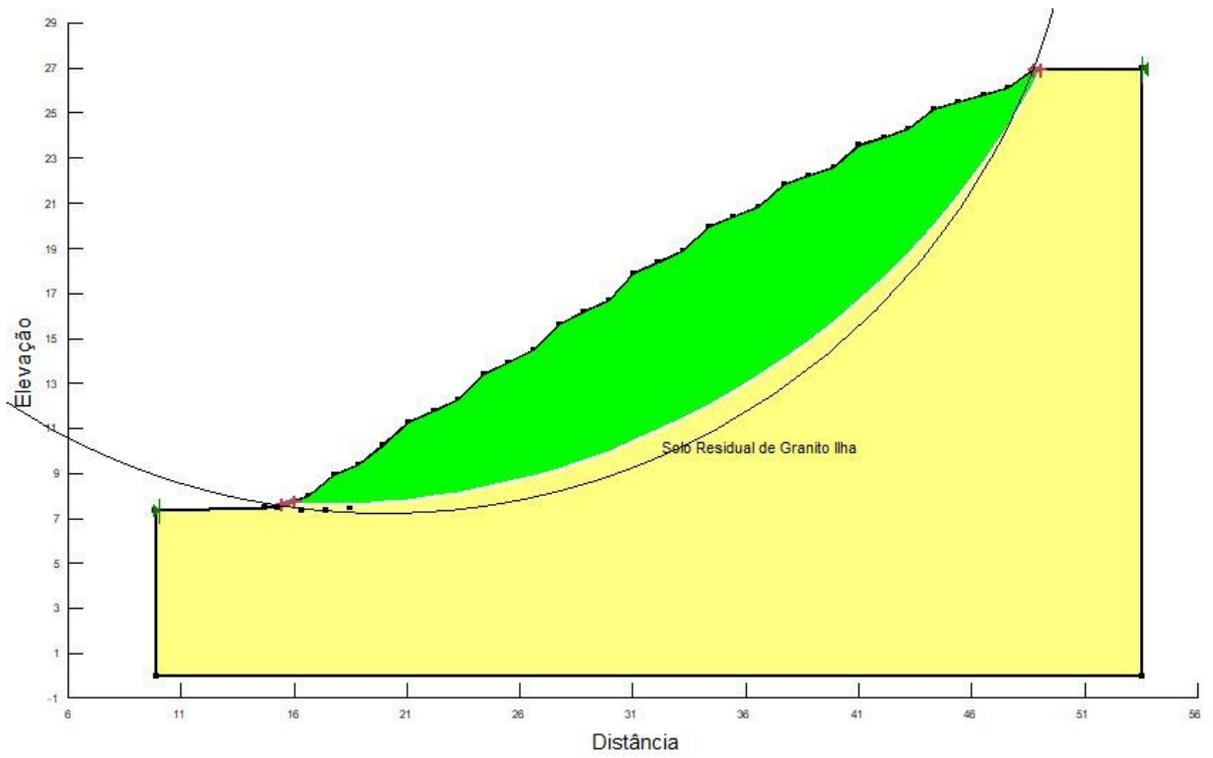
Foi realizado também uma análise de estabilidade com os pares de $(c \times \phi)$ escolhidos acima para a condição totalmente seca com $\gamma(\text{natural})$ de $17,3 \text{ kN/m}^3$. O motivo dessas análises foi para justificar que os altos índices pluviométricos acumulados e ocorrido no dia do deslizamento, foi o motivo preponderante para o desencadeamento do deslizamento, pois os valores para $(19\text{kPa}, 35^\circ)$ deu um $\text{FS}(\text{crítico})=1,997$ e para $(10\text{kPa}, 30^\circ)$ deu um $\text{FS}(\text{crítico})=1,475$, que significa que com a ausência da água a encosta encontraria-se estável. A seguir nas próximas figuras estão os resultados das análises (Figs. 45 e 46).

Figura 45: Seco 1 - sem água (19kPa, 35°) → FS(critico)=1,997.

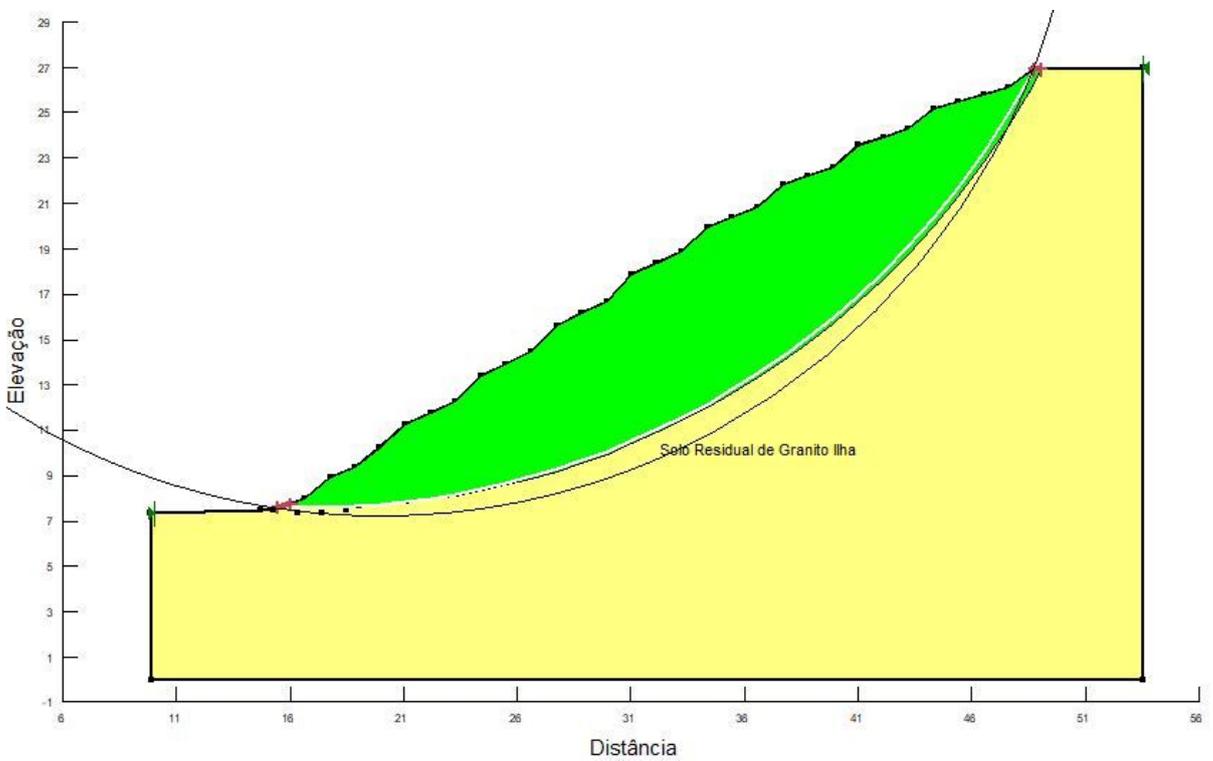
Figura 46: Seco 2 - sem água (10kPa, 30°) → FS(critico)=1,475.
