URBANIZAÇÃO EM ÁREAS DE RISCO

UMA PROPOSTA PARA A COSTEIRA DO PIRAJUBAÉ

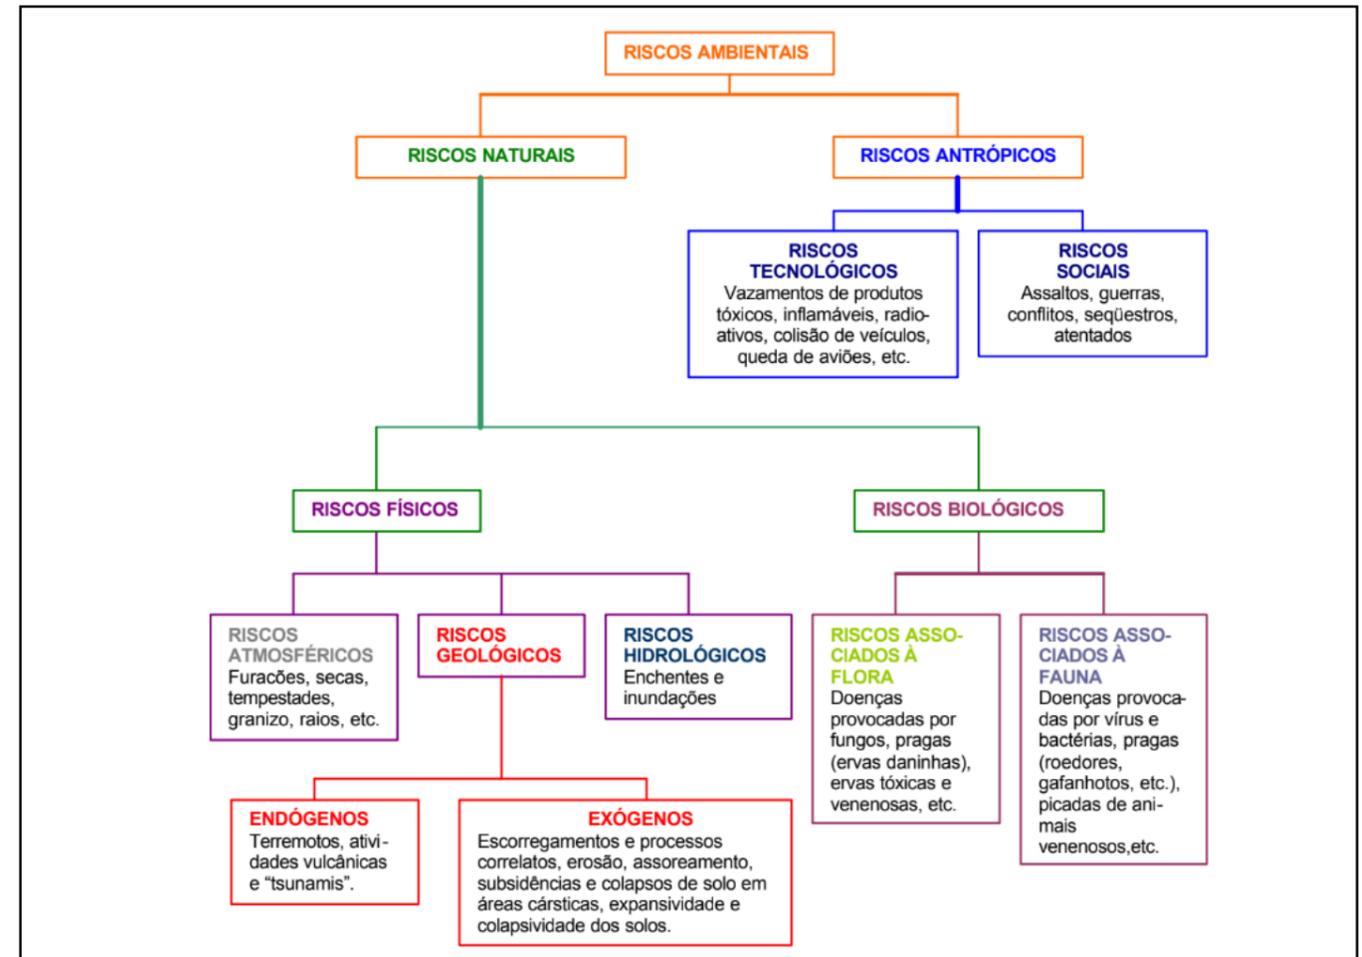
Imagem 1: Tipos de Riscos Ambientais

Os riscos podem se apresentar como naturais ou antrópicos e dentro dessas classificações ainda possuem uma gama de possíveis desastres que atingem populações e cidades, na classificação proposta por Cerri na imagem 1 podemos ressaltar dois riscos que mais atingem as populações de cidades brasileiras, os deslizamentos e enchentes. A terminologia de “riscos naturais” é questionada por alguns pesquisadores visto que geralmente os desastres como enchentes e deslizamentos ocorrem devido à uma interação entre as ocupações humanas e a natureza.

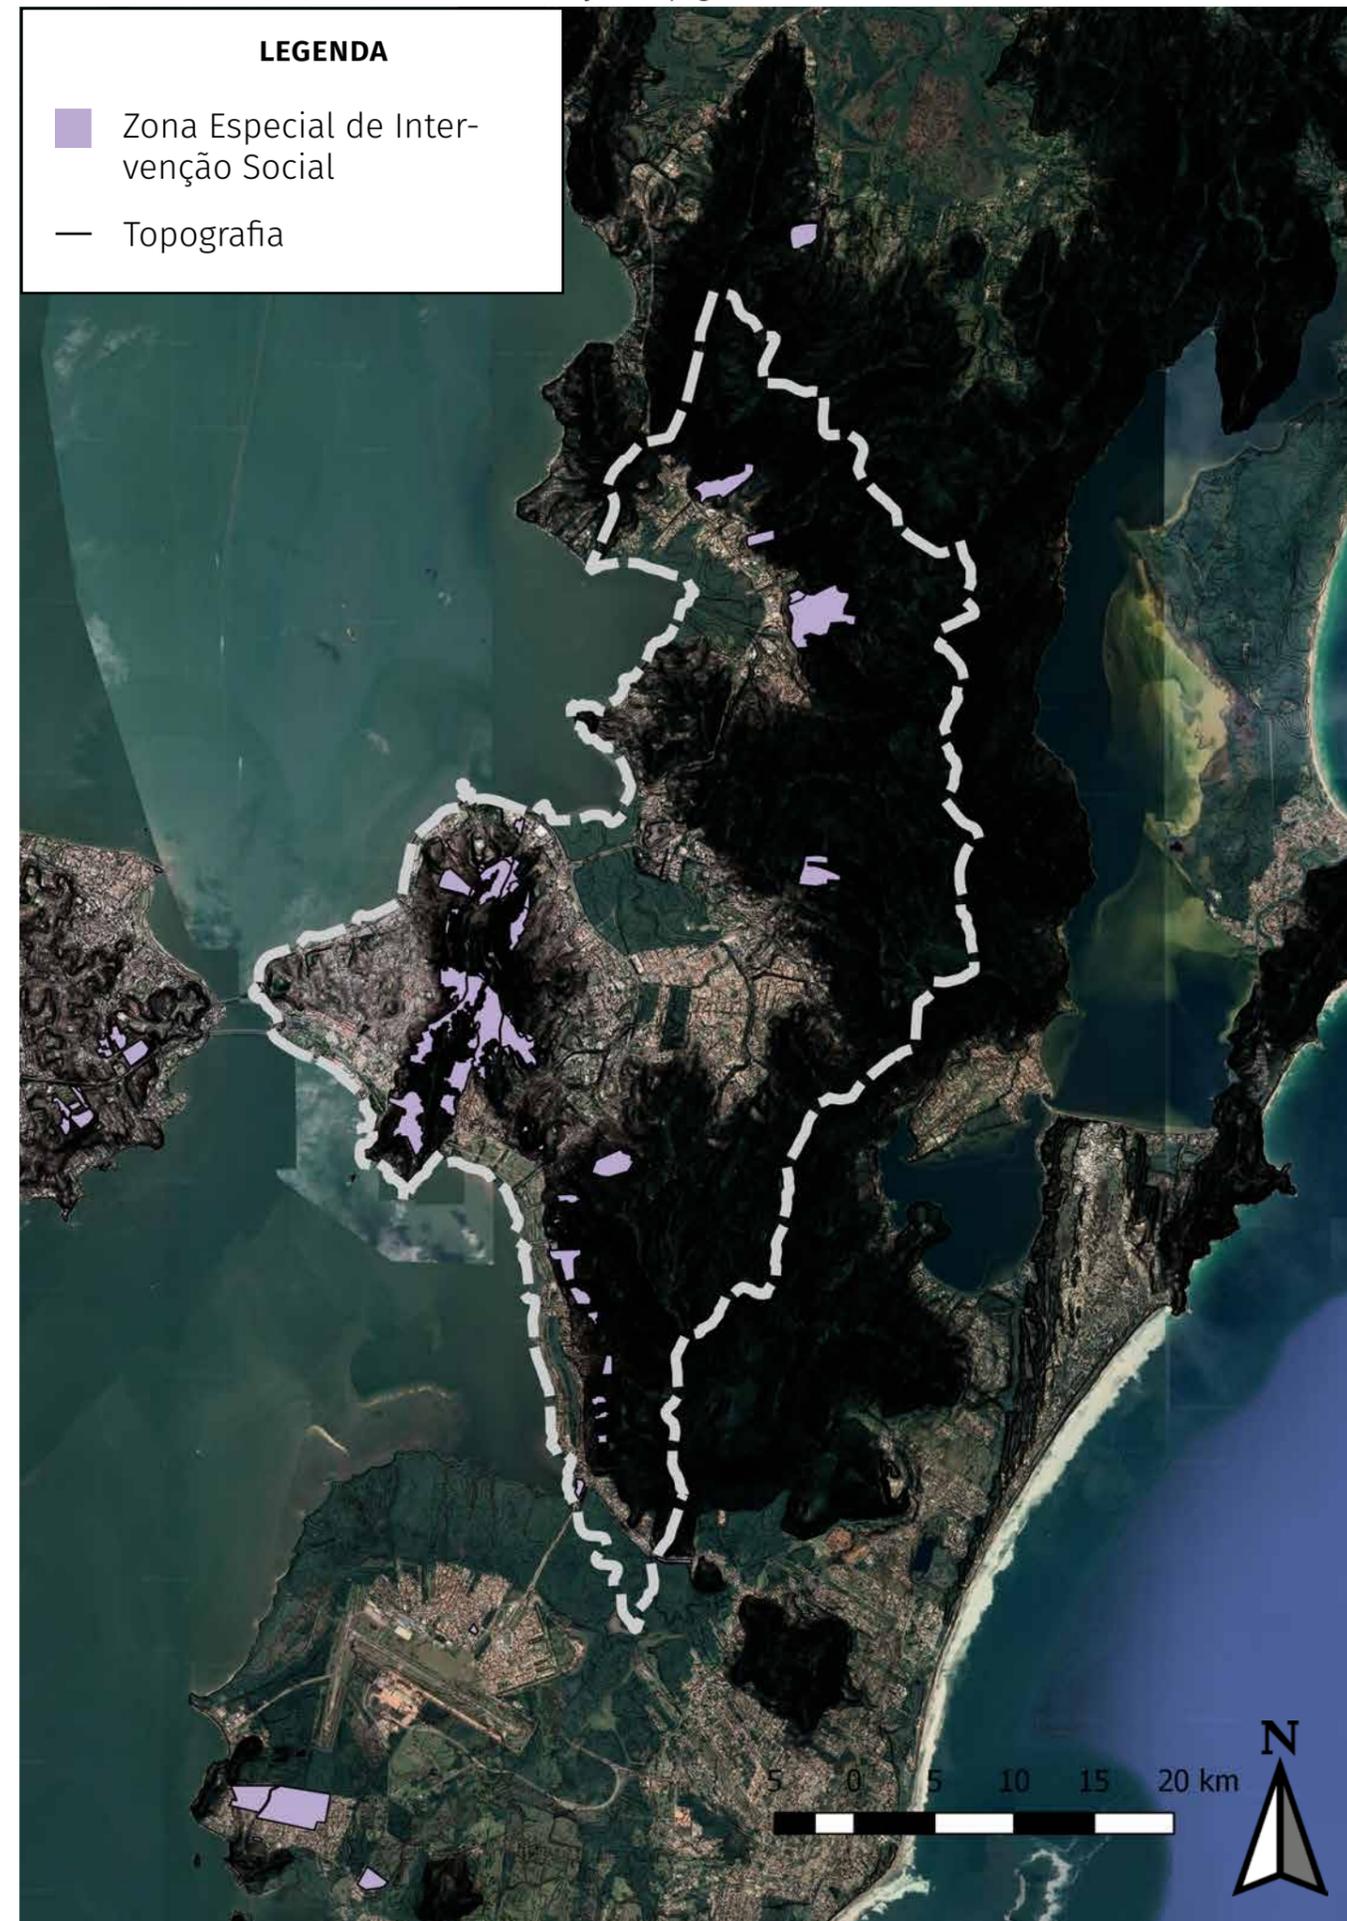
Mapa 3: Topografia e ZEIS

Ao mapear as ZEIS (Mapa 3) da cidade de Florianópolis percebemos que eles se encontram em sua maioria no centro da cidade e também nas regiões continentais próximas ao centro. É importante sublinhar que algumas comunidades muito antigas e consolidadas da cidade de Florianópolis não foram mapeadas como Aglomerados Subnormais, entretanto, são comunidades em áreas ocupadas e também de risco geológico, como a Serrinha e a Costeira do Pirajubaé, ambas na região central da cidade.

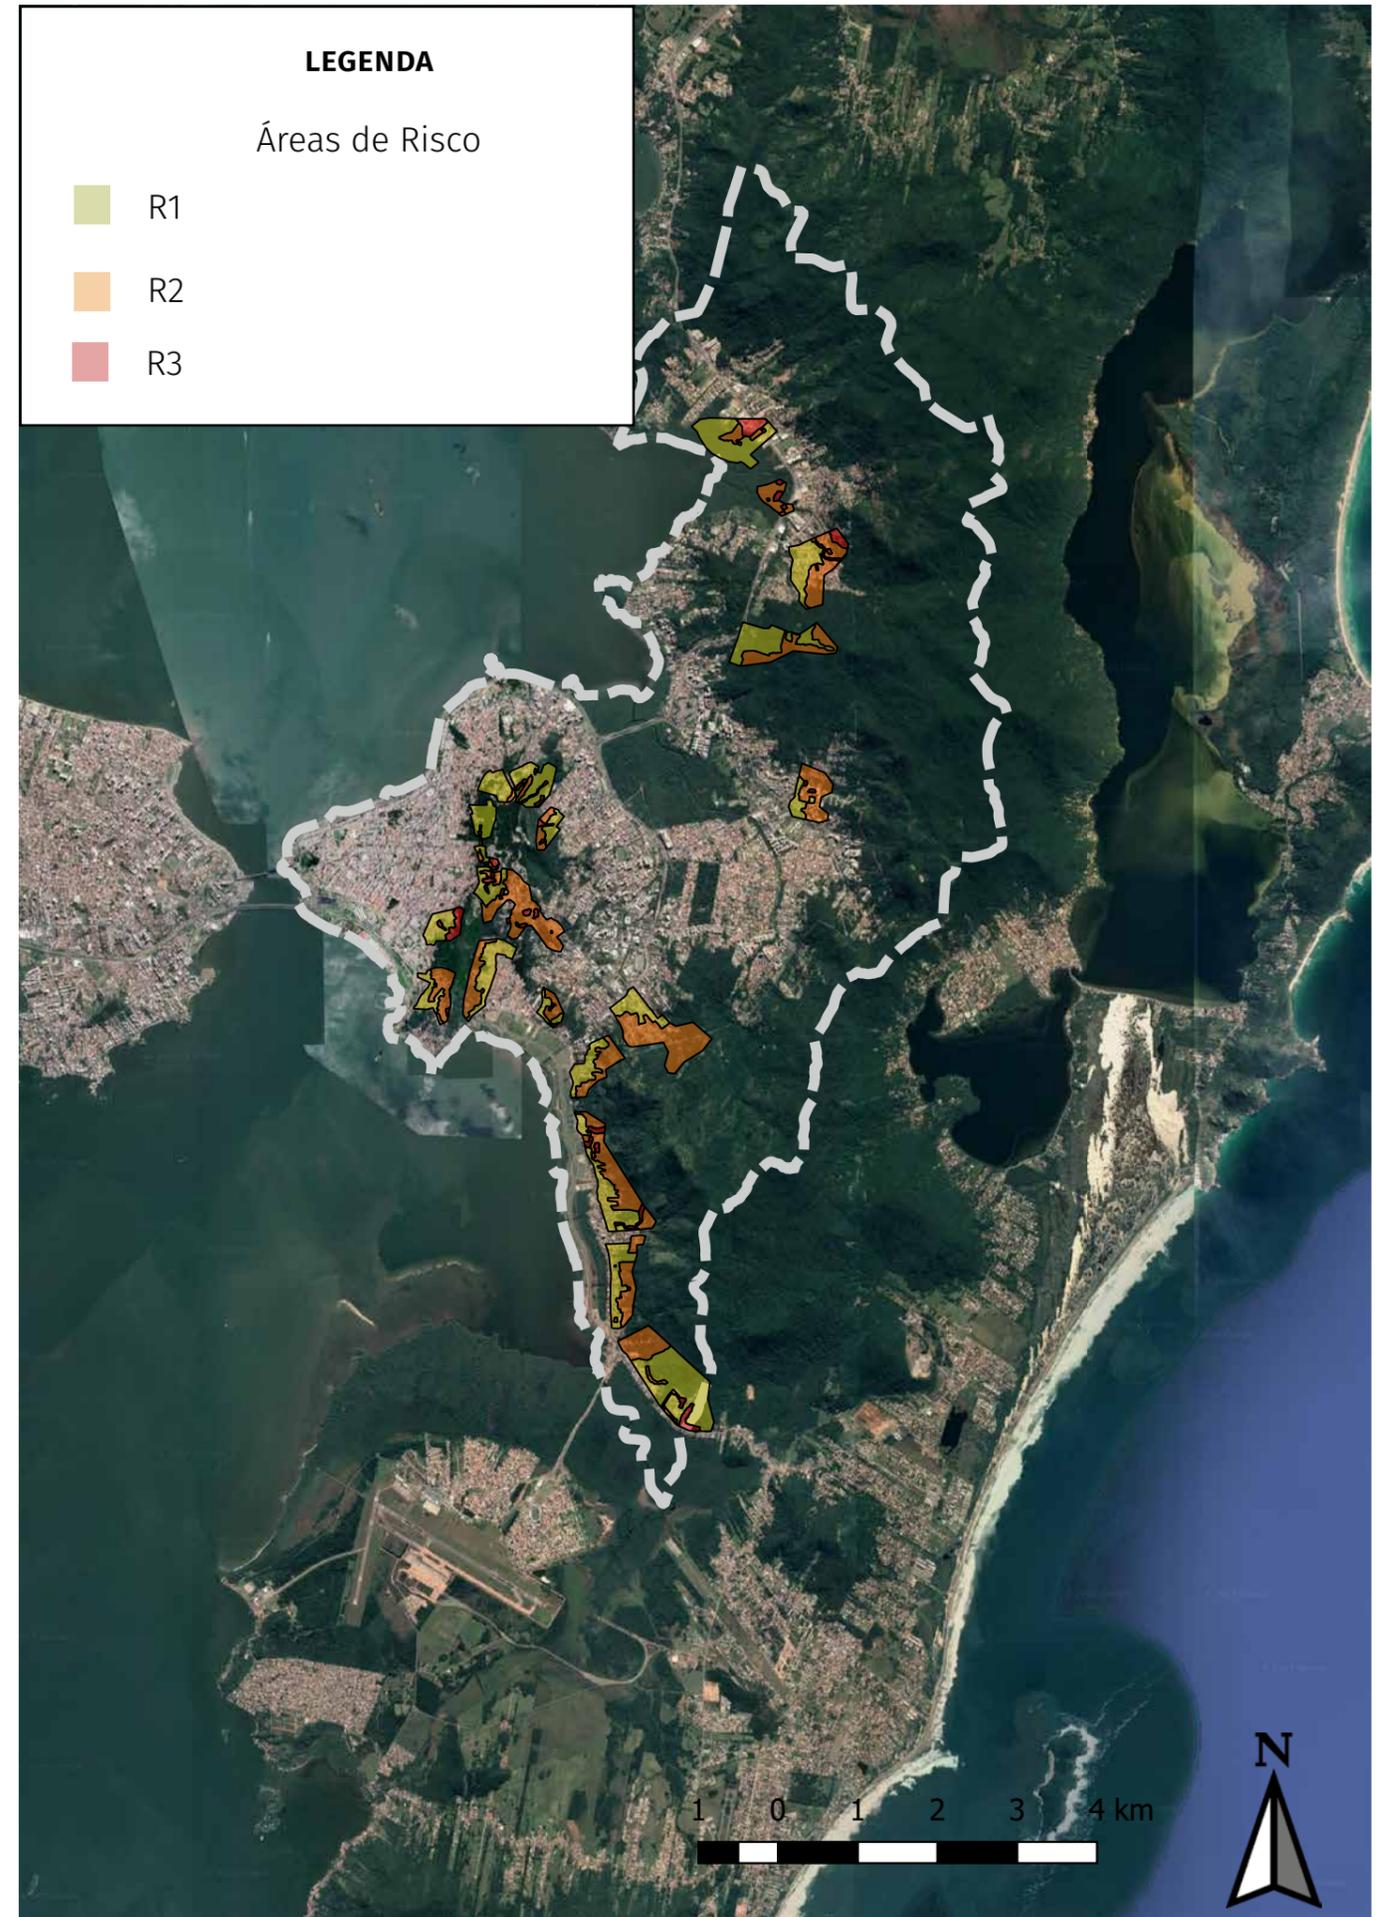
Mapa 5: Áreas de risco da Sede Insular

As áreas de risco expostas na imagem 4 seguem a lógica apresentada anteriormente, localizando-se predominantemente em áreas de baixa renda e alta declividade, o risco em Florianópolis é classificado utilizando uma escala que varia entre R1 e R4, sendo R1 o risco mais baixo e R4 o mais alto, as áreas consideradas R1 e R2 podem ser solucionadas por meio de intervenções pontuais e boas práticas, as áreas de risco R3 necessitam de reformas de base e por vezes a remoção de domicílios, por fim para as áreas de risco R4 é recomendado a remoção total das casas e edificações.

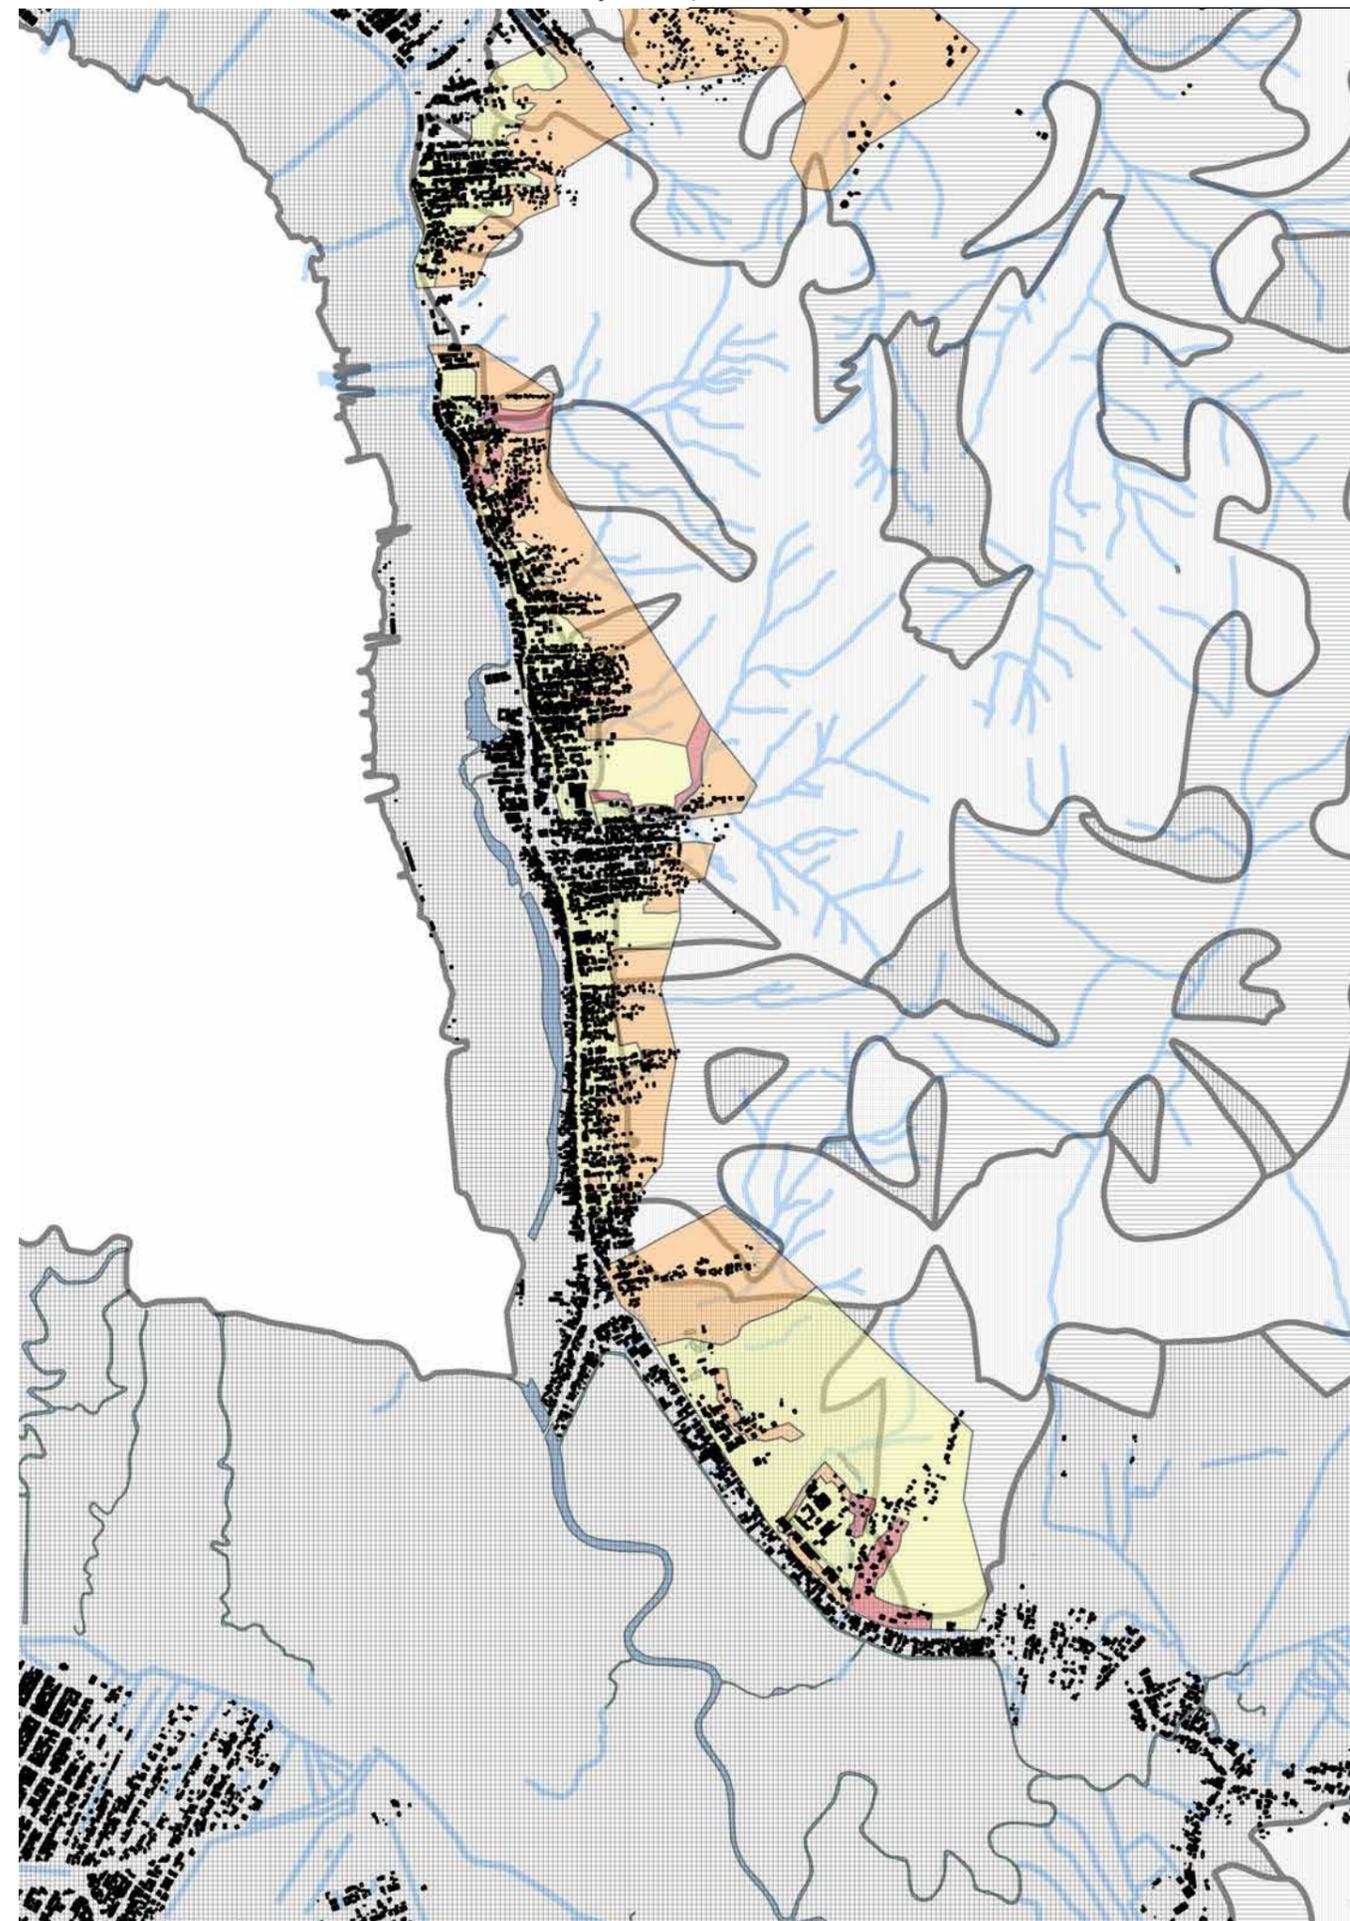
Mapa 6: Mapa de risco

No mapa 4 trazemos as áreas de risco e também a suscetibilidade a movimentação de massa, esse mapeamento considera a topografia, geologia e solo da área em questão, para nós esse mapeamento é relevante porque indica áreas para onde o crescimento pode ser ordenado.

É importante ressaltar ainda que a suscetibilidade a movimentação de massa e o risco geológico não são idênticos o que ressalta a importância dos agentes potencializadores do risco e da forma e qualificação da ocupação existente.

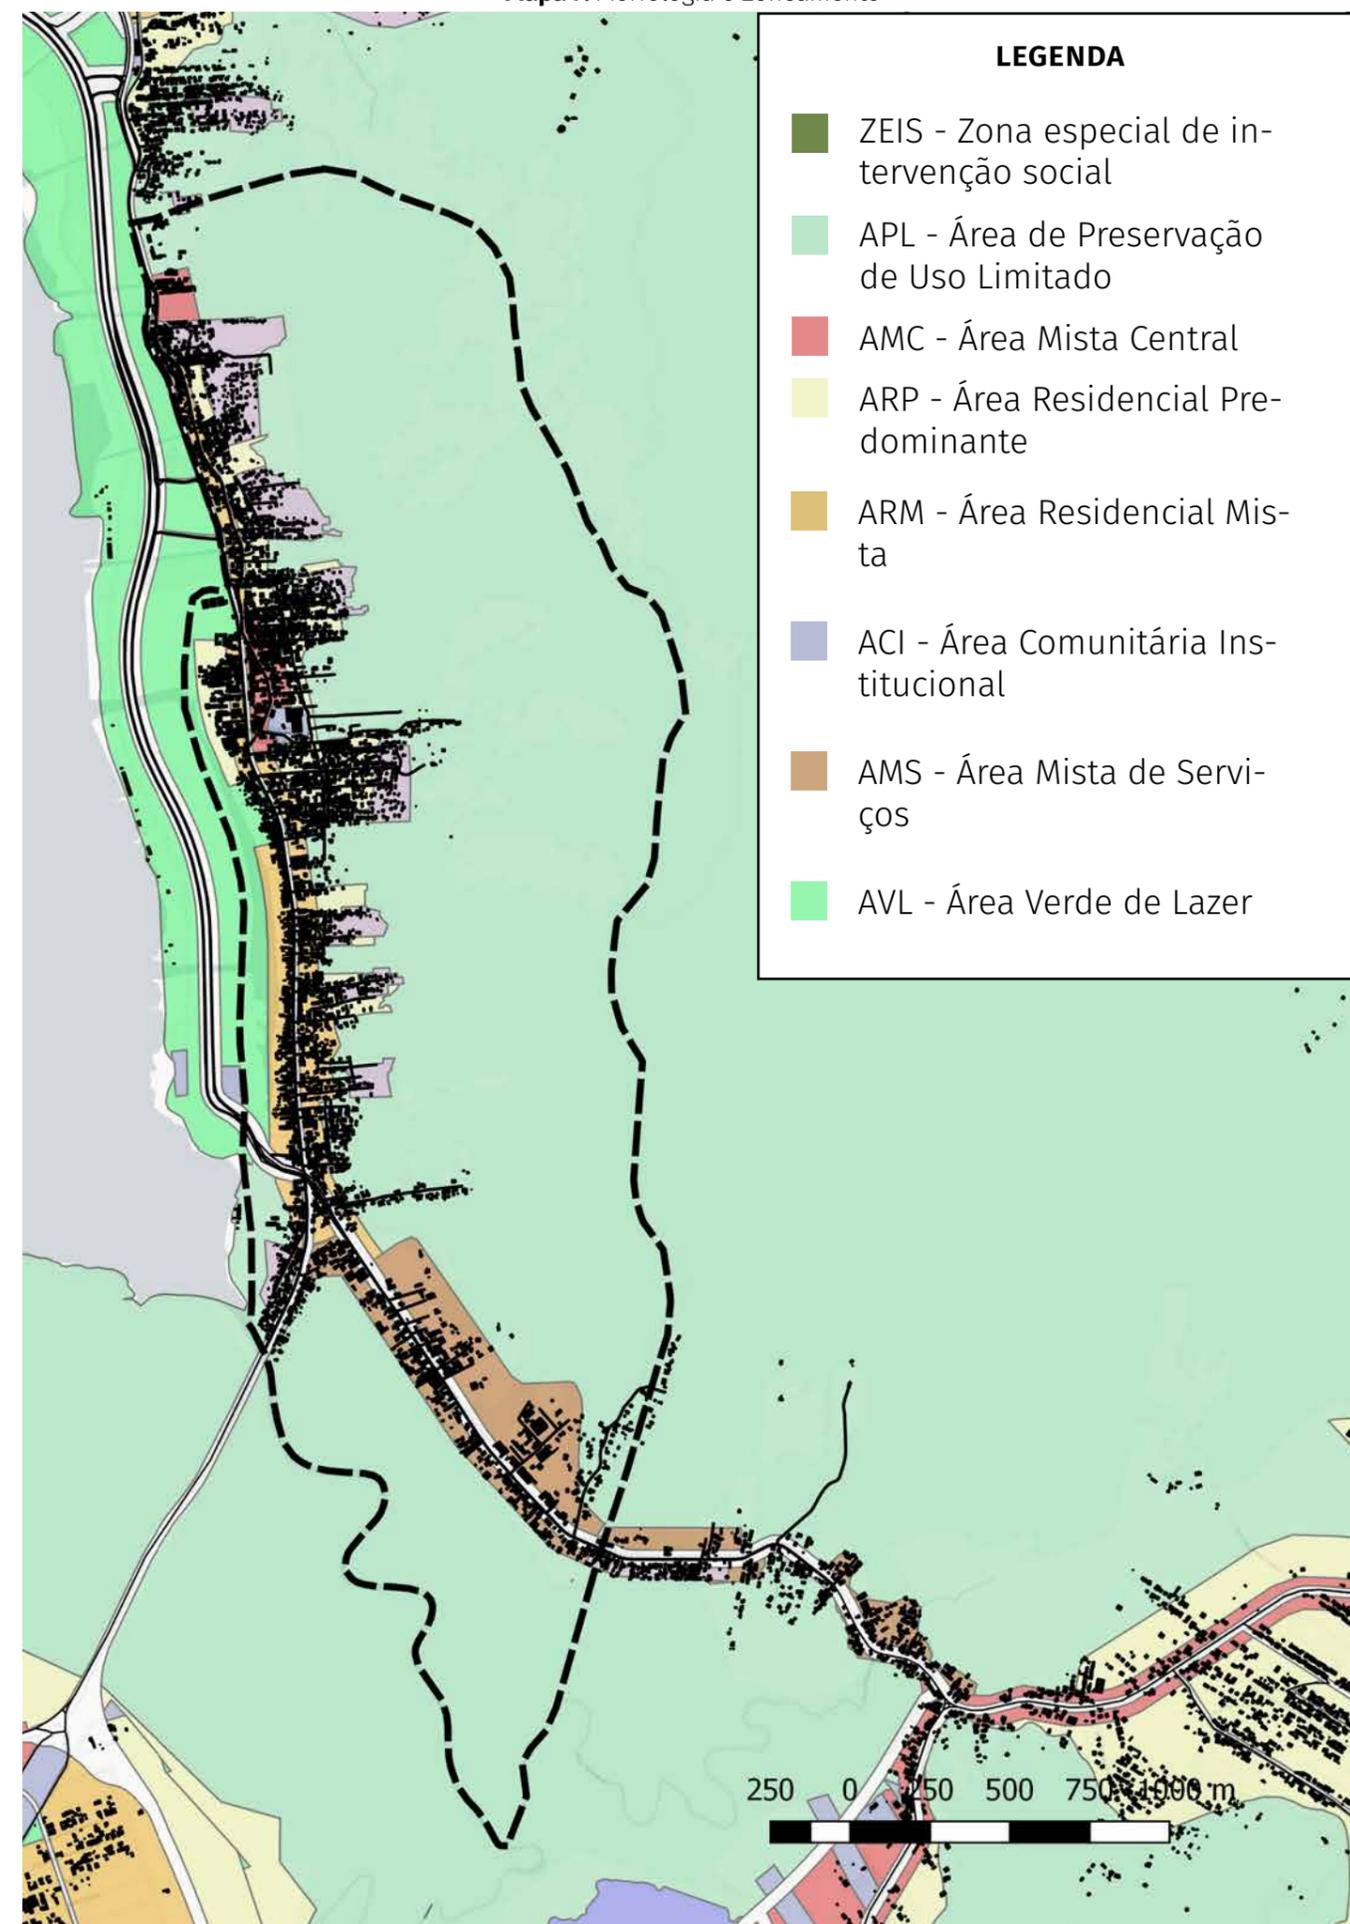
Mapa 7: Morfologia e Zoneamento

A morfologia da Costeira do Pirajubaé é do tipo conhecido como espinha de peixe, bastante comum na cidade de Florianópolis, existe uma rua principal e diversas servidões e ruelas que no caso da Costeira são em sua maioria ruas sem saída, em uma área de alta declividade desse tipo a dificuldade de manobra impede o acesso a serviços de coleta de lixo. Existe um conflito de interesses claro neste caso, a comunidade necessita acesso a esses serviços e a falta deles é um agente potencializador do risco geológico, porém a implantação de grandes vias pode acarretar em uma ocupação mais intensiva do morro que por sua vez também agrava a situação de risco. A solução que nos consideramos a mais viável é a de expandir o sistema viário formando anéis apenas com o objetivo da passagem dos caminhões de coleta e não apostando em grandes vias.

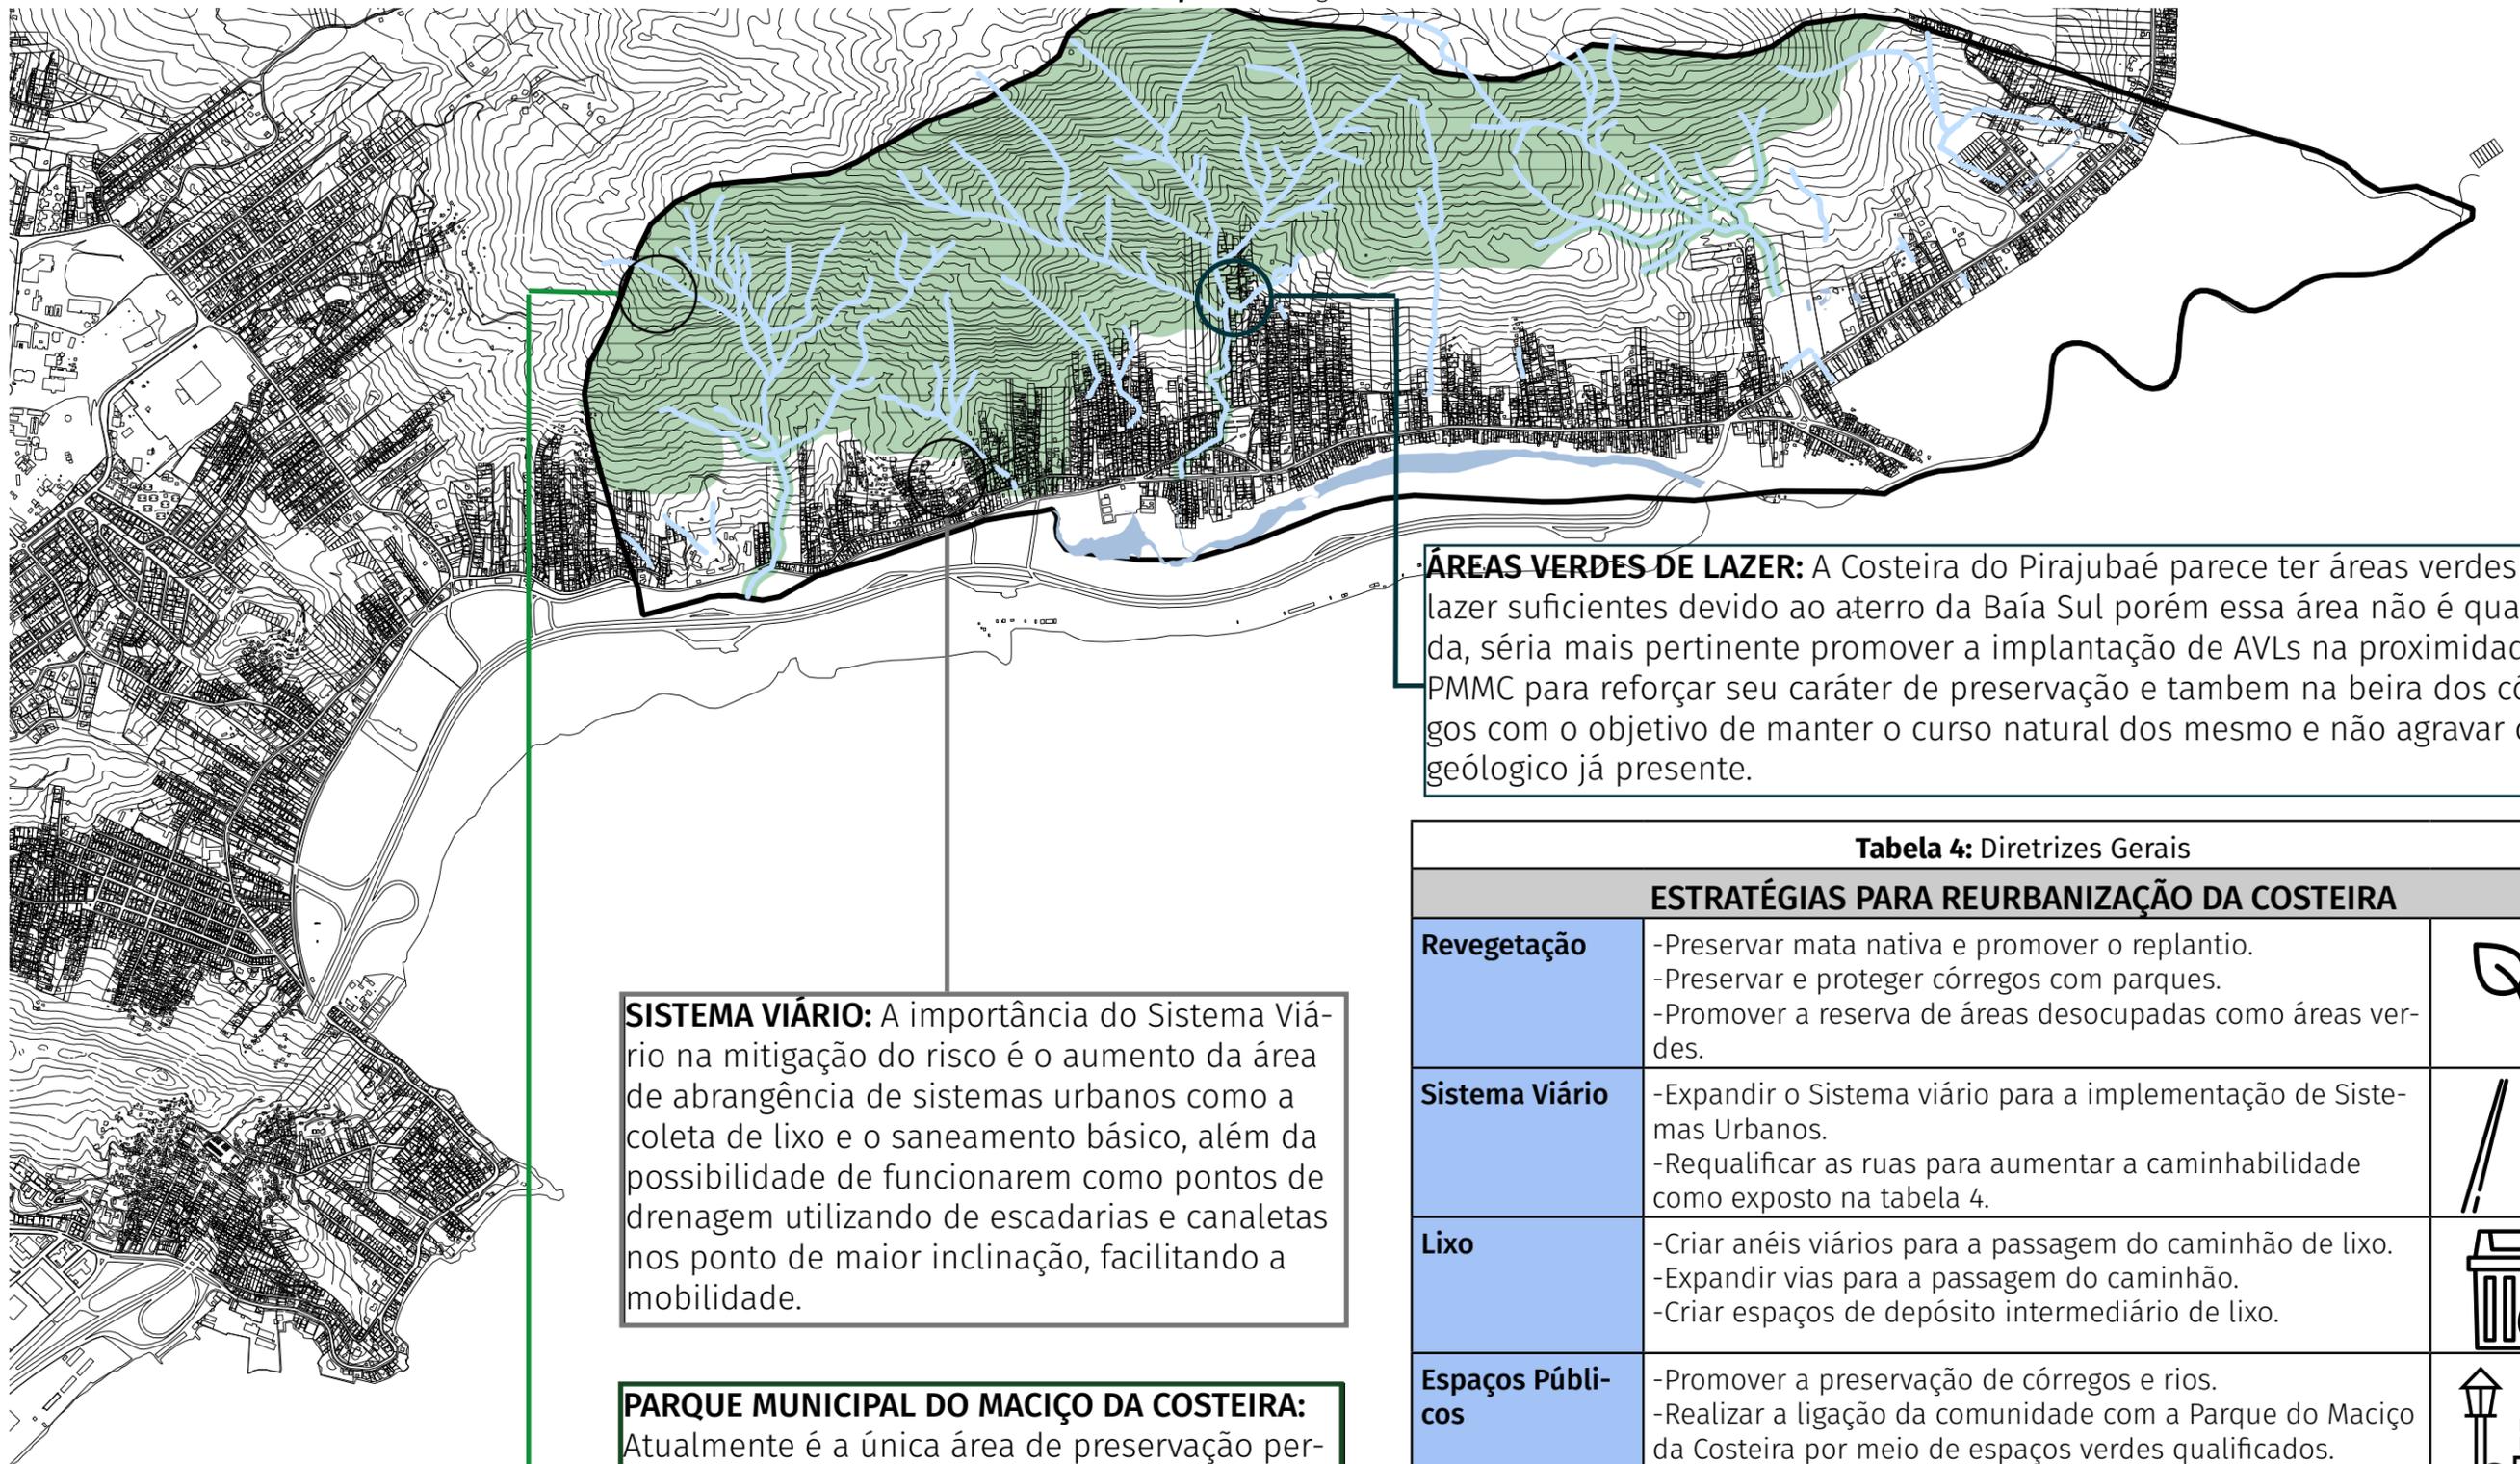
Mapa 7: Morfologia e Zoneamento

SISTEMA VIÁRIO: A importância do Sistema Viário na mitigação do risco é o aumento da área de abrangência de sistemas urbanos como a coleta de lixo e o saneamento básico, além da possibilidade de funcionarem como pontos de drenagem utilizando de escadarias e canaletas nos pontos de maior inclinação, facilitando a mobilidade.

PARQUE MUNICIPAL DO MACIÇO DA COSTEIRA: Atualmente é a única área de preservação permanente na Costa do Pirajubaé, de acordo com o PMRR a exposição do solo e a falta de vegetação é um agente potencializador do risco geológico portanto é importante promover a preservação do Parque Municipal do Maciço da Costa fazendo o uso de AVIs e barreiras

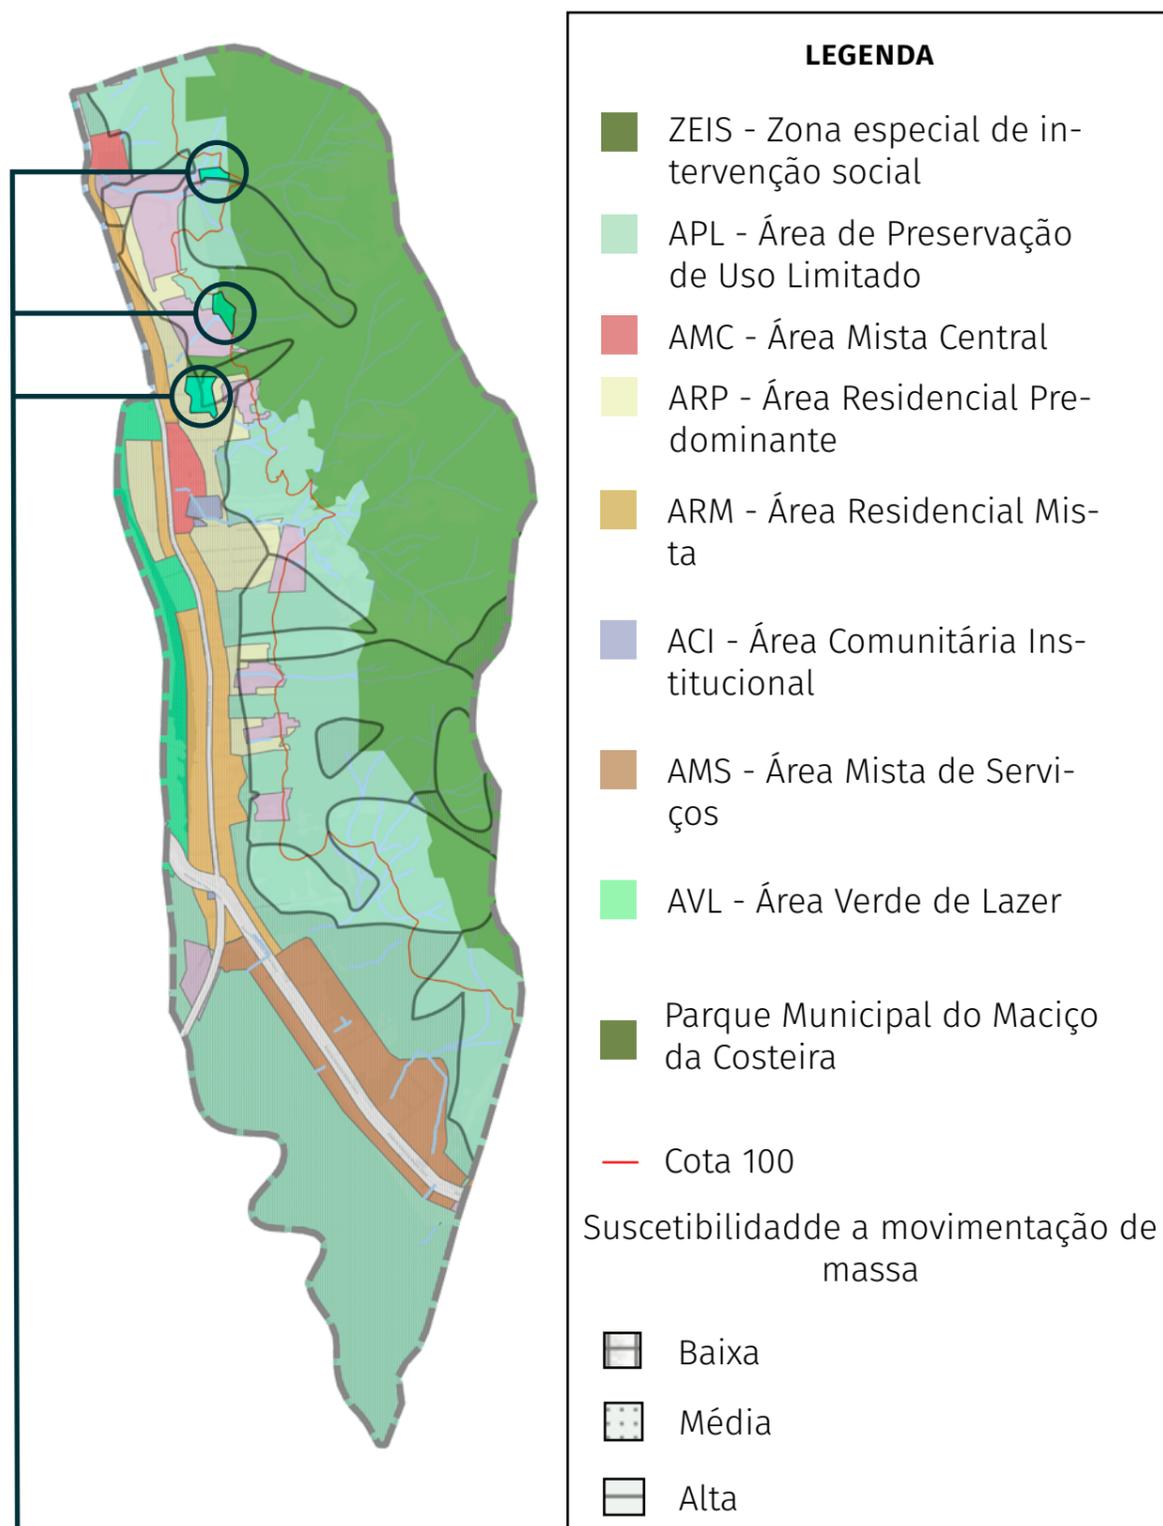
AVLs: As áreas aqui apresentadas são áreas potenciais de AVLs, os atributos que fazem elas ideais para a implantação de AVLs é que são áreas fora de risco geológico do tipo R3, fora de suscetibilidade de movimentação de massa alta e próximas ao Parque Municipal do Maciço da Costeira.

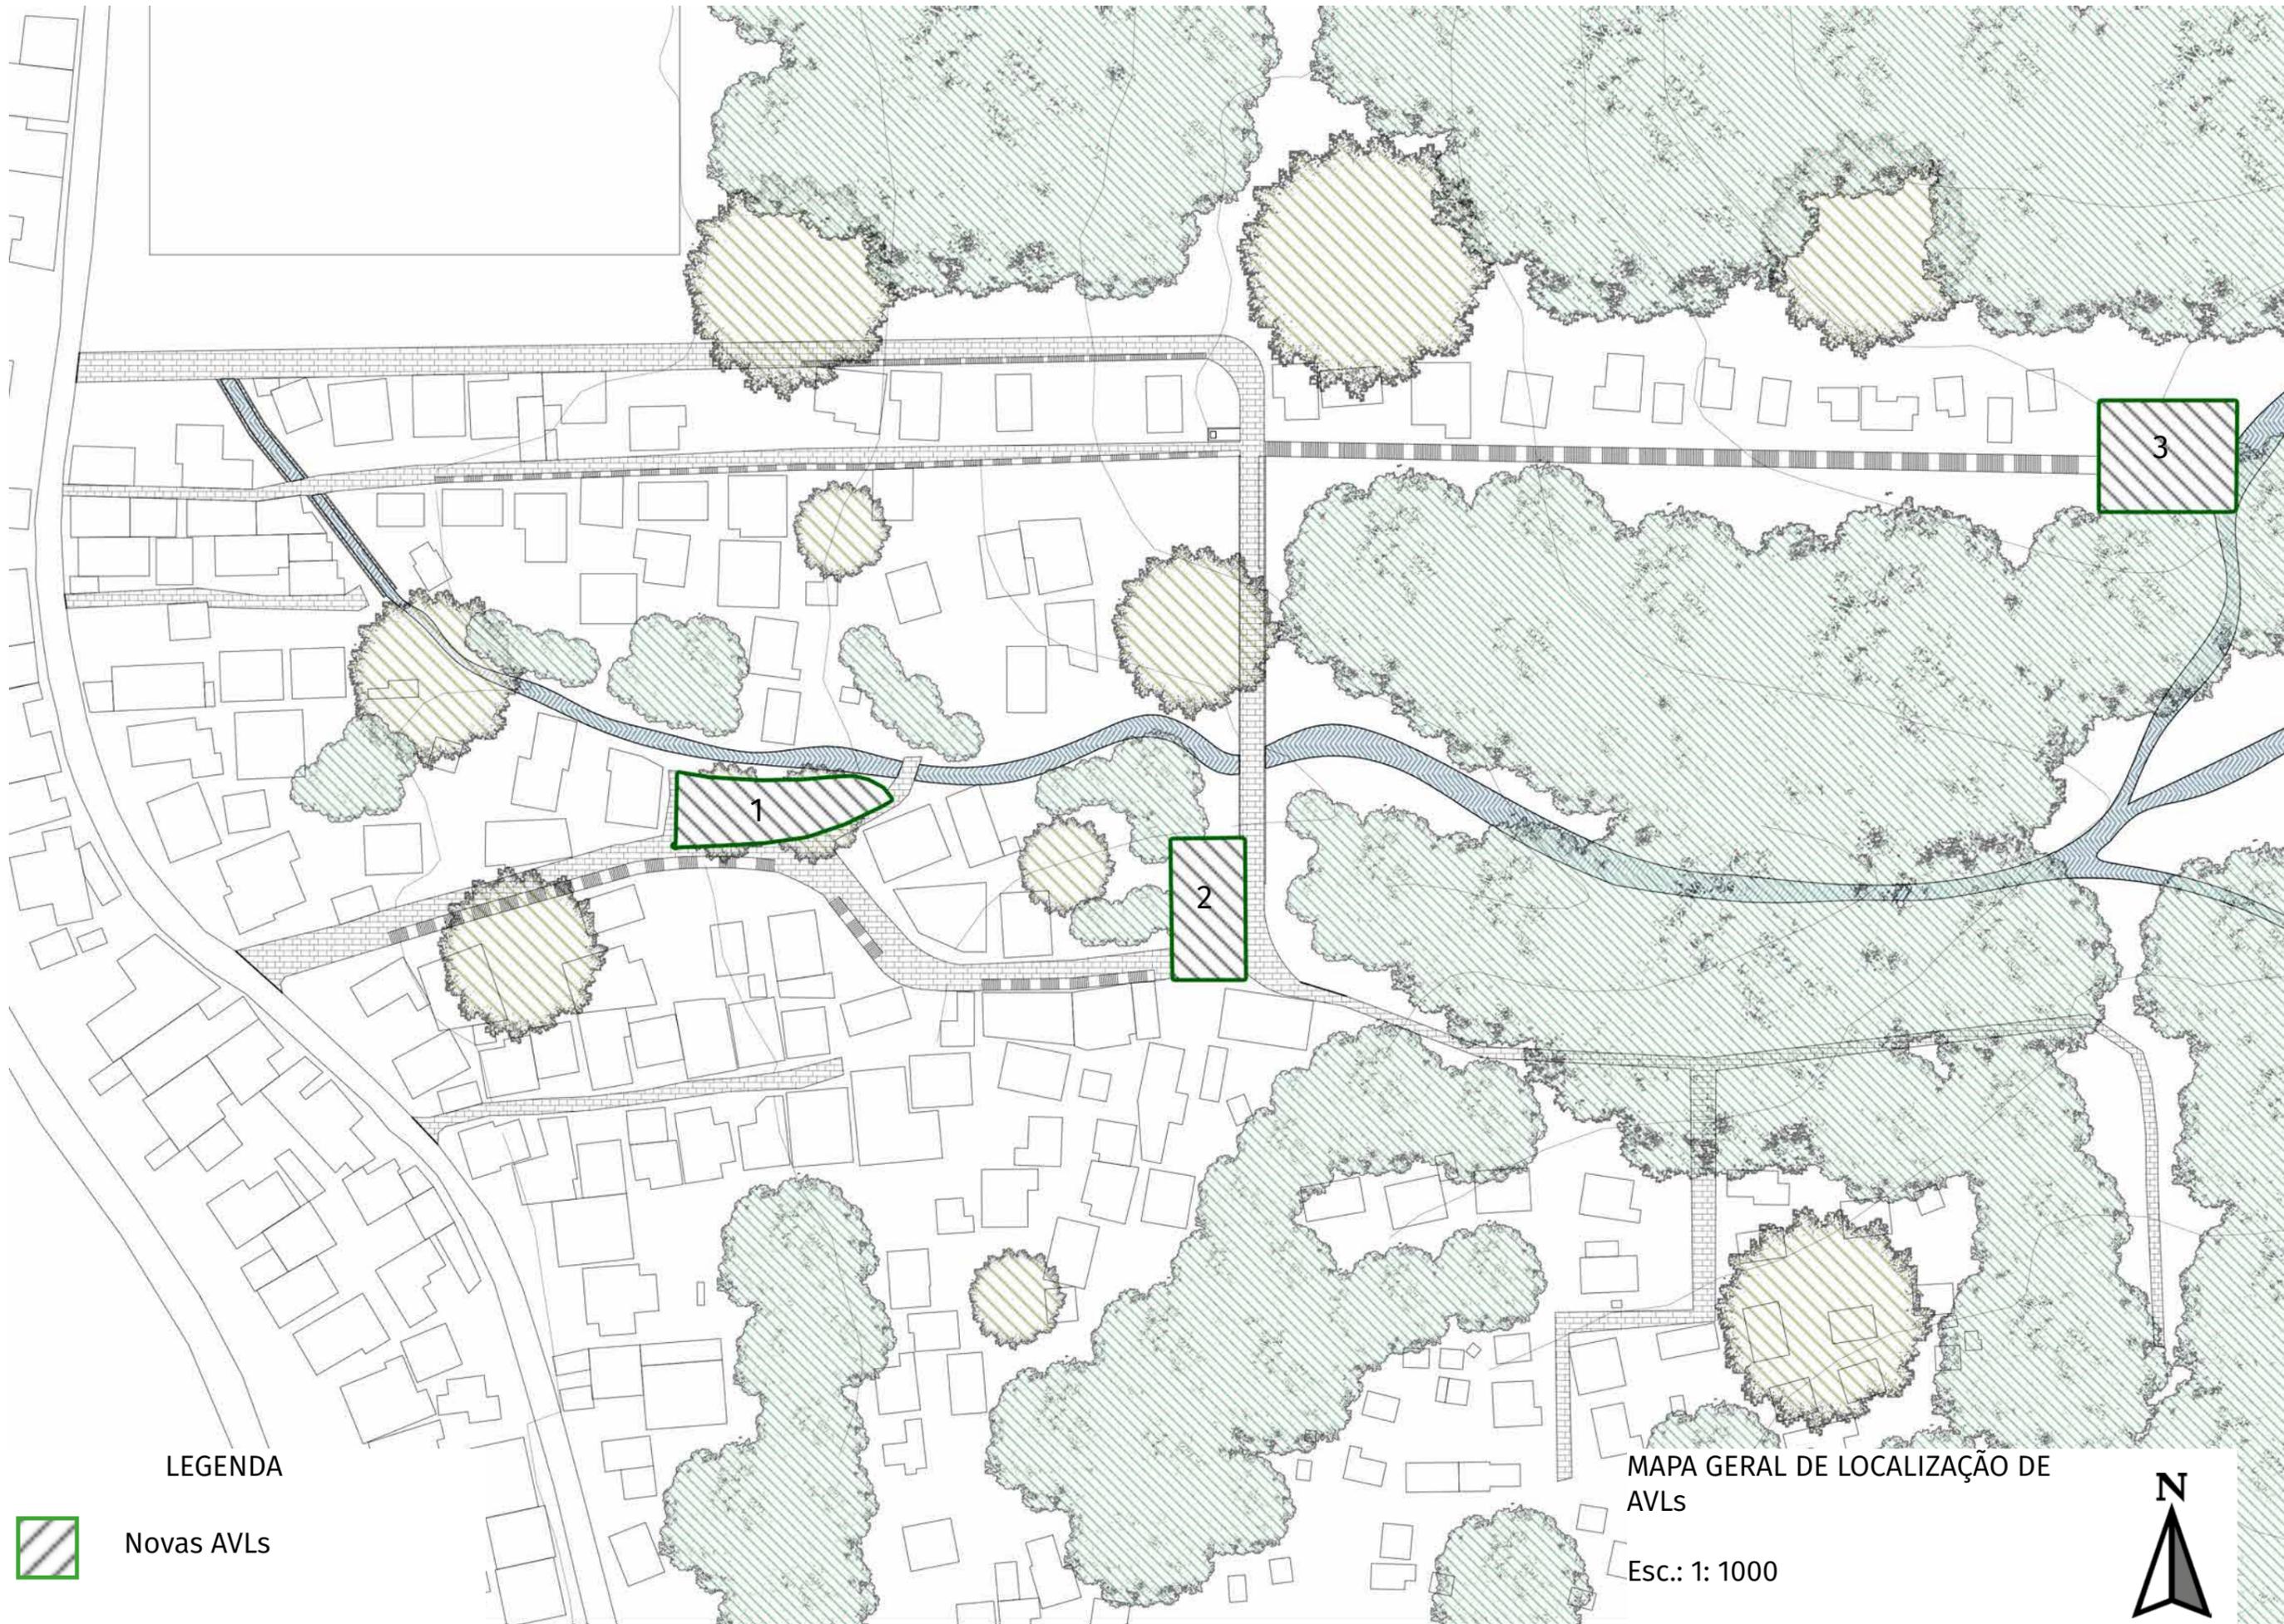
Esc.: 1: 1000

Na nova rota proposta existem dois depósitos de lixo seco e um centro de compostagem, o centro de compostagem foi propositalmente localizado em um cruzamento de grande fluxo de pessoas no bairro, acreditamos que o centro de compostagem será mais utilizado se for em uma localização mais conveniente para os moradores, o processo de compostagem não produz odores desagradáveis e não existem grandes dificuldades de uso, manutenção e instalação.
