URBANIZAÇÃO EM ÁREAS DE RISCO

UMA PROPOSTA PARA A COSTEIRA DO PIRAJUBAÉ

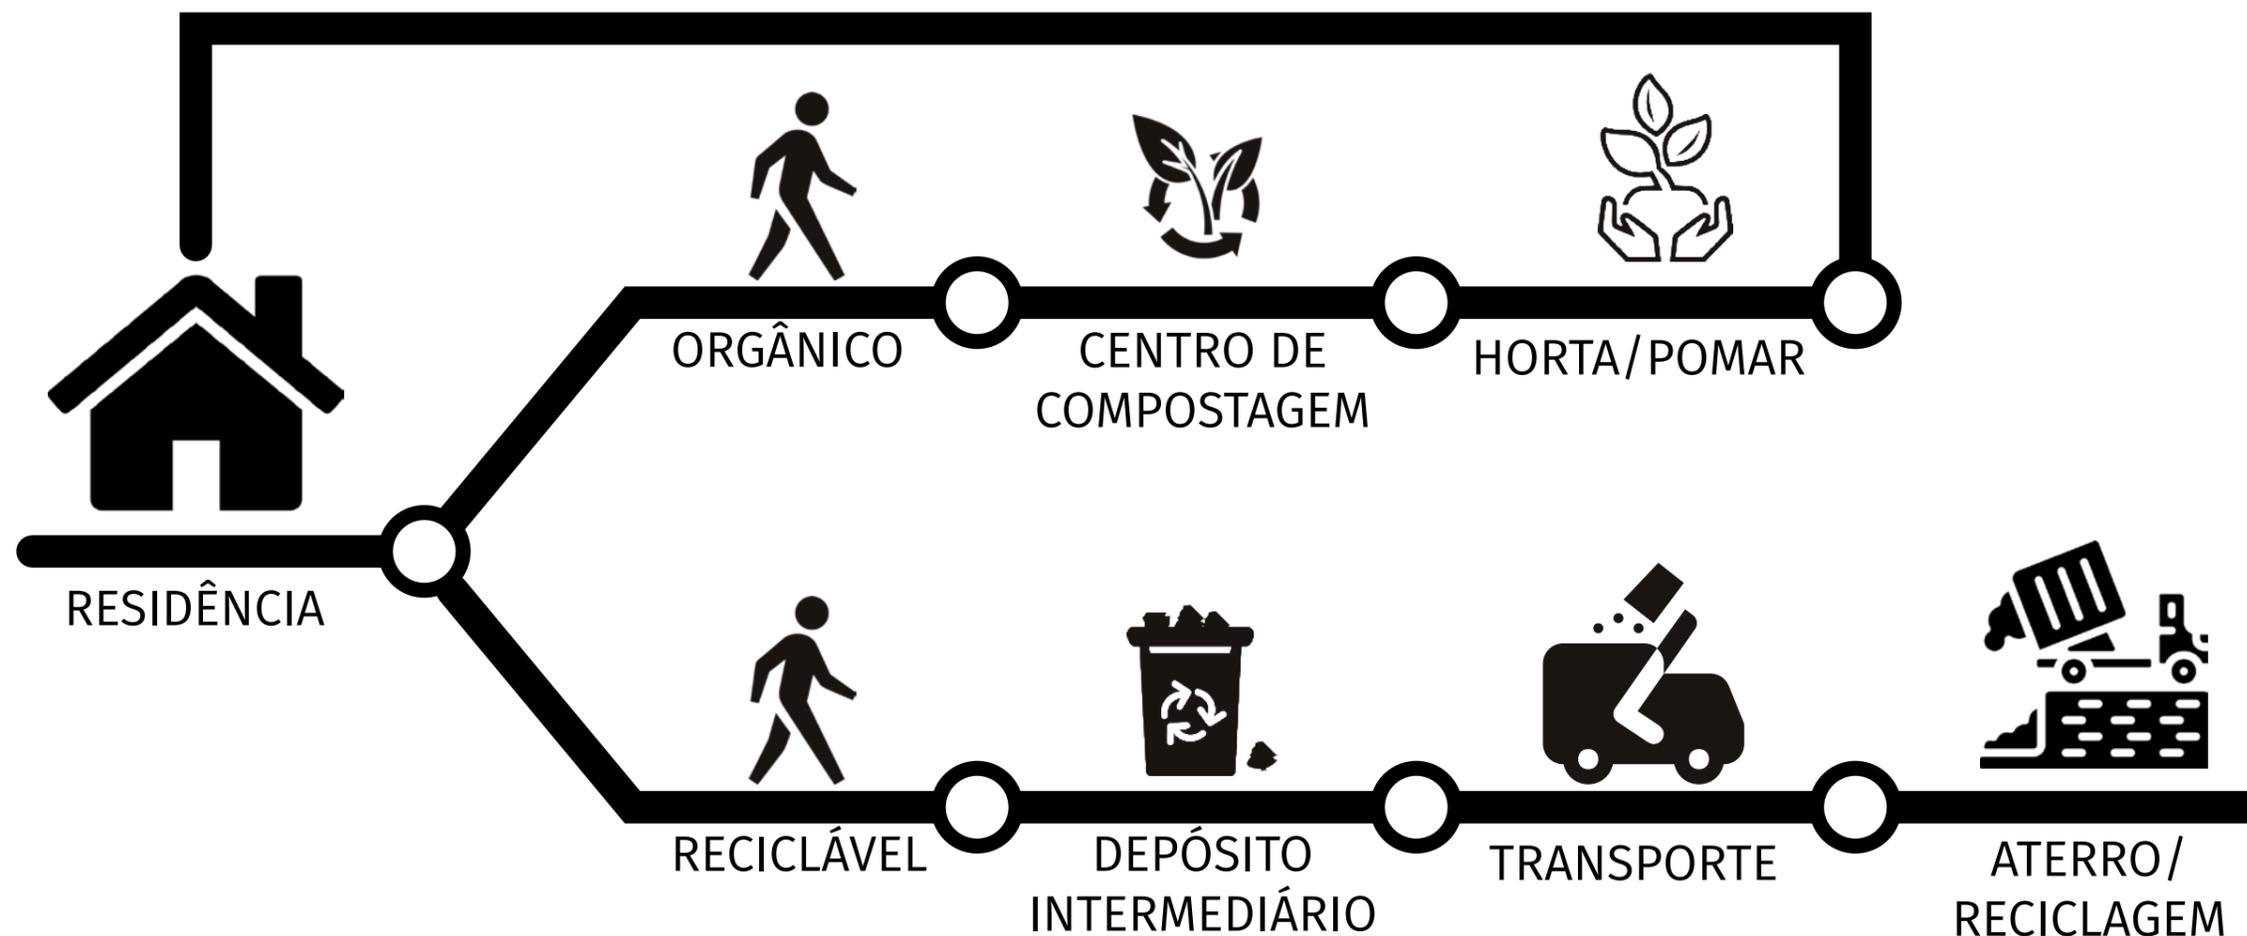
Imagem 13: Esquema de processamento do lixo

Na nova rota proposta existem dois depósitos de lixo seco e um centro de compostagem, o centro de compostagem foi propositalmente localizado em um cruzamento de grande fluxo de pessoas no bairro, acreditamos que o centro de compostagem será mais utilizado se for em uma localização mais conveniente para os moradores, o processo de compostagem não produz odores desagradáveis e não existem grandes dificuldades de uso, manutenção e instalação.

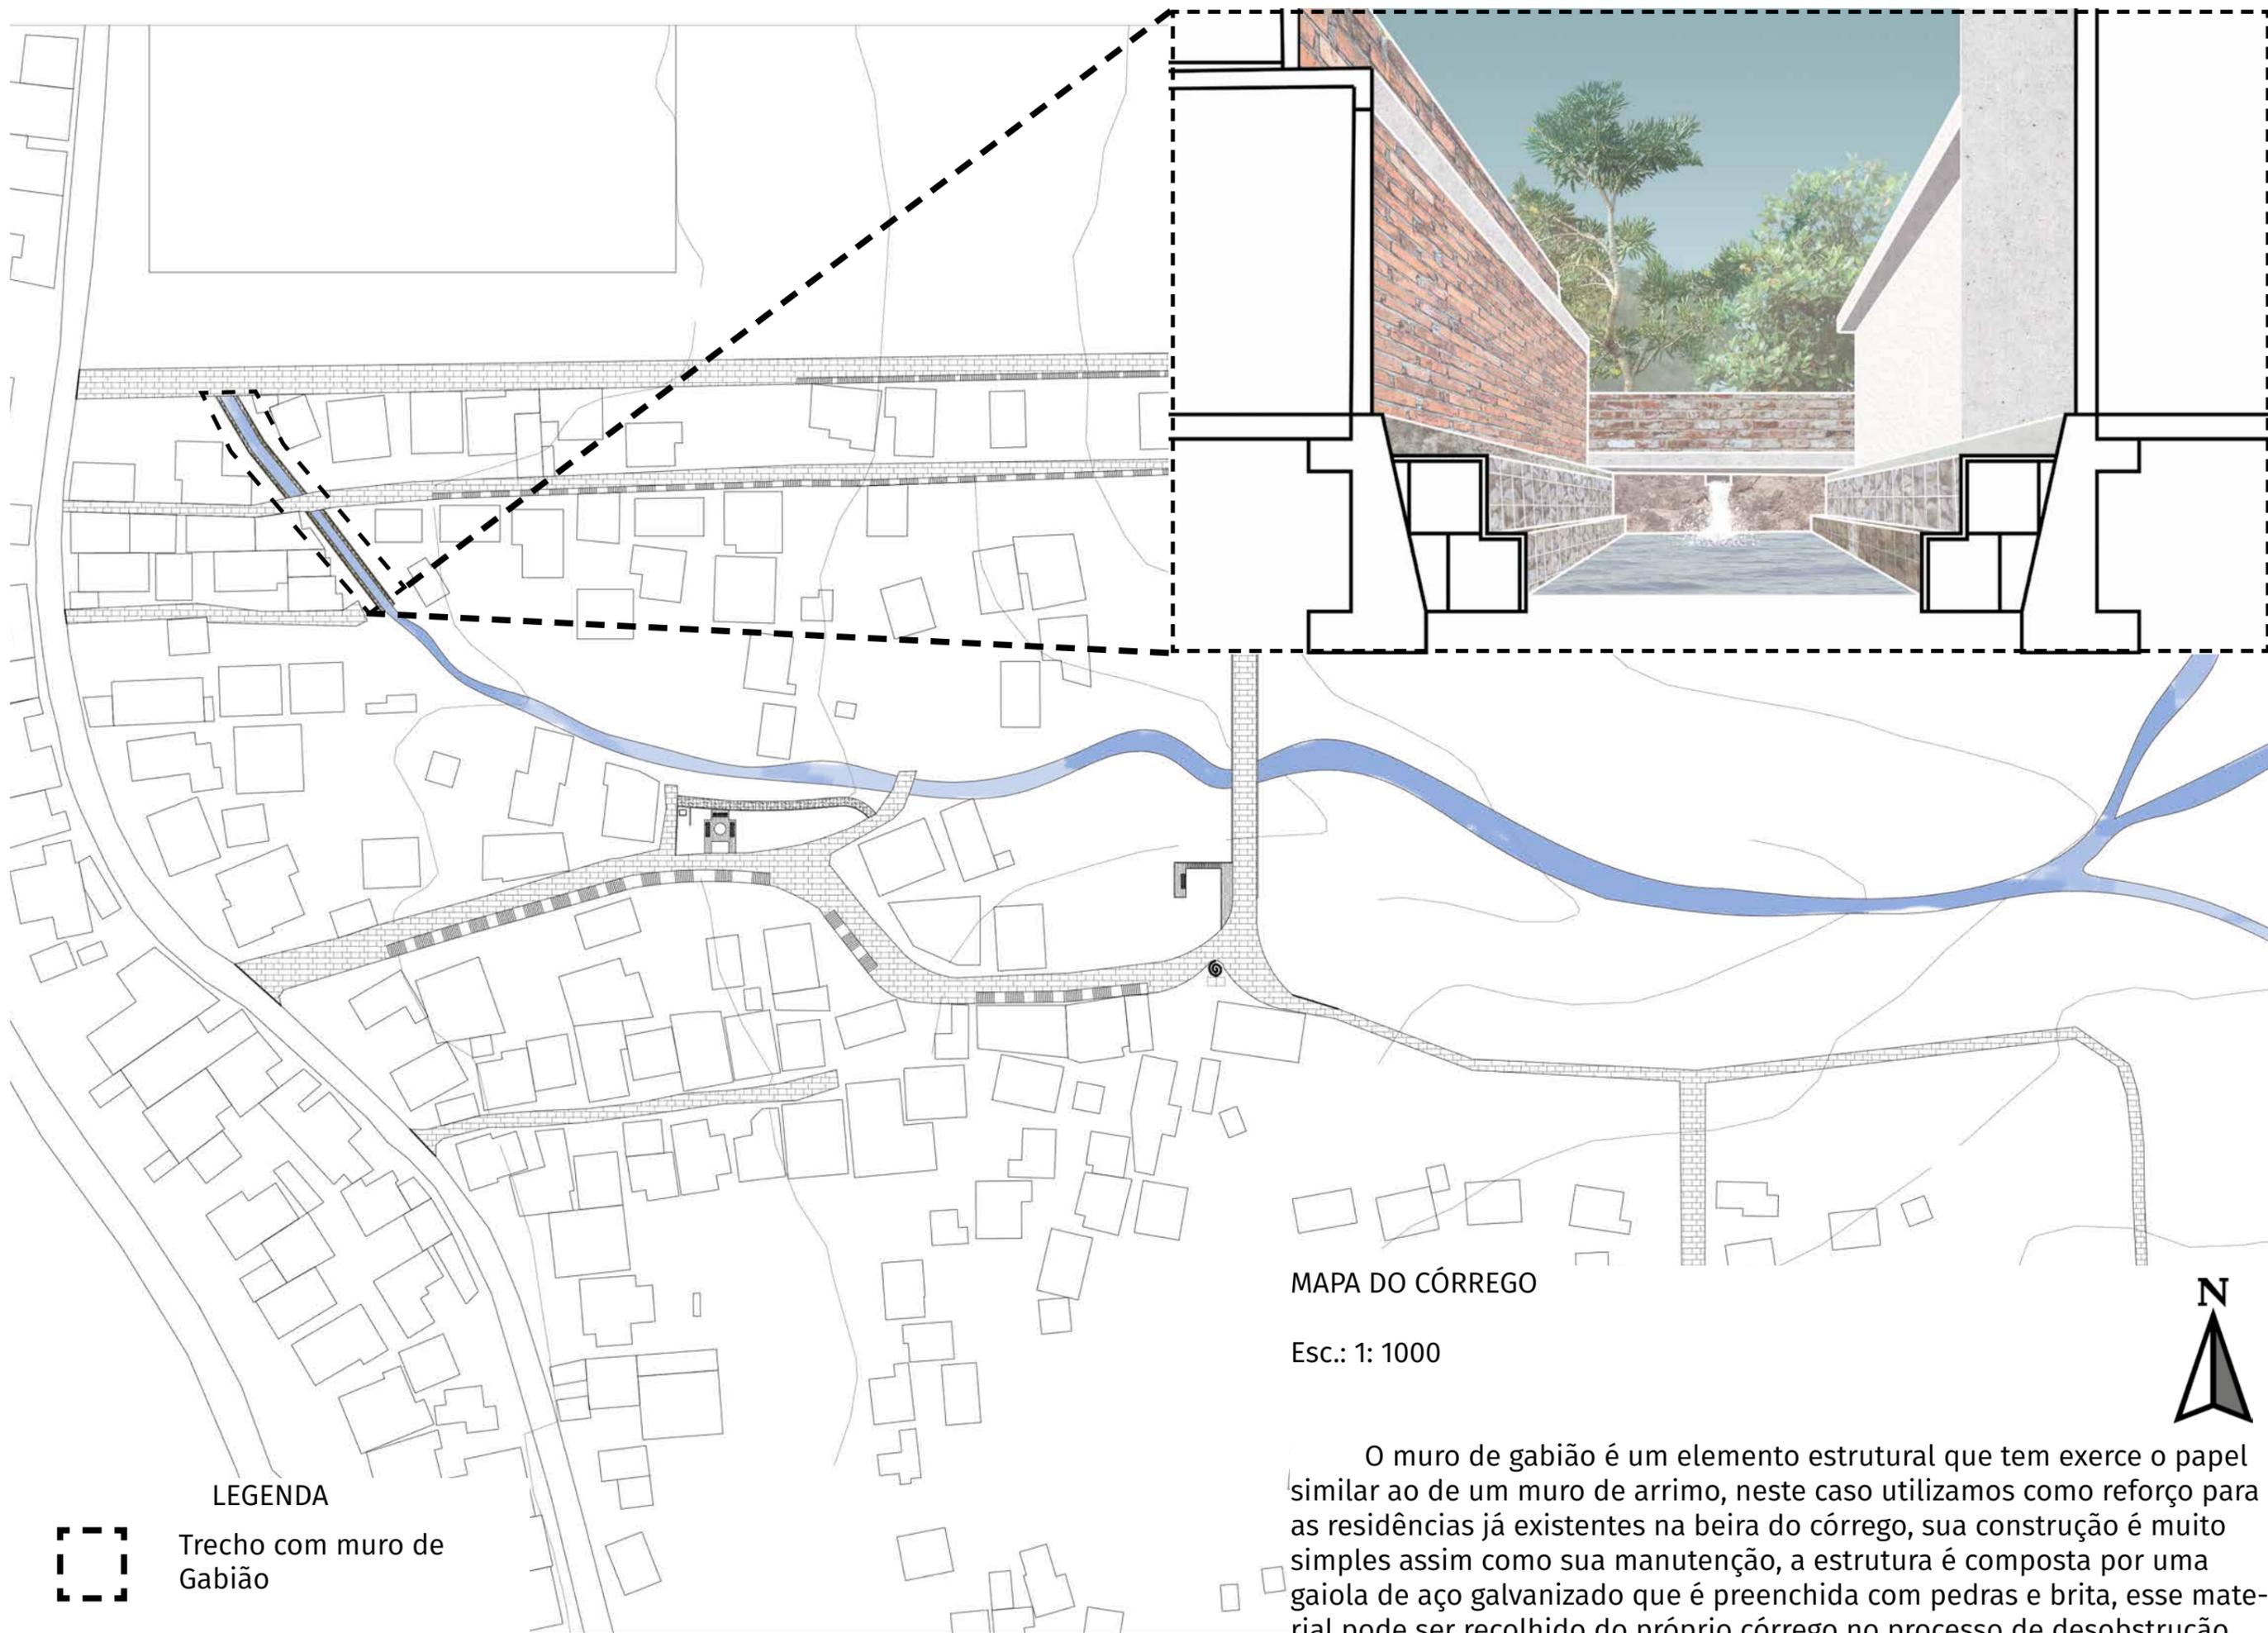
MAPA DO CÓRREGO

Trecho com muro de Gabião

O muro de gabião é um elemento estrutural que tem exerce o papel similar ao de um muro de arrimo, neste caso utilizamos como reforço para as residências já existentes na beira do córrego, sua construção é muito simples assim como sua manutenção, a estrutura é composta por uma gaiola de aço galvanizado que é preenchida com pedras e brita, esse material pode ser recolhido do próprio córrego no processo de desobstrução.
