**EVACUAÇÃO SEGURA DE PESSOAS
EM INCÊNDIOS EM EDIFÍCIOS
E ÁREAS COM INTERESSE HISTÓRICO**

Dissertação submetida ao Programa de Pós-graduação em Arquitetura e Urbanismo da Universidade Federal de Santa Catarina para a obtenção do Grau de Mestre em Arquitetura e Urbanismo.
Orientador: Prof. Dr. João Carlos Souza

Florianópolis
2018

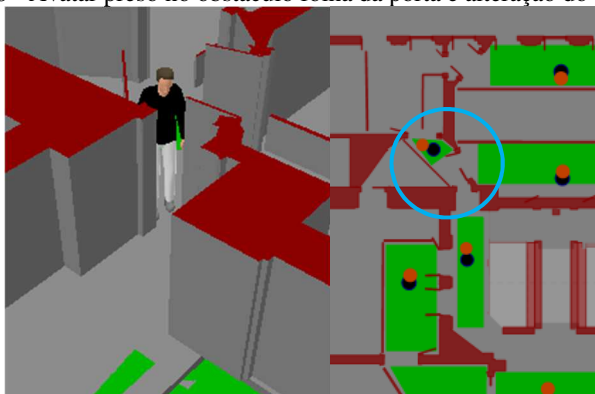
Figura 36 - Avatar preso no obstáculo folha da porta e alteração do obstáculo.

c) foi modificado o ângulo de abertura da porta da sala de exposição do corredor, conforme mostra a Figura 36. A porta foi primeiramente representada na modelagem de acordo o ângulo observado na visita, o que conferia à área de circulação a dimensão de 34 centímetros. Numa situação real, as pessoas passam de lado nesse ponto do museu, porém os avatares andam para a frente, sem virar o torço, o que faz com que fiquem presos nesse ponto durante a simulação.

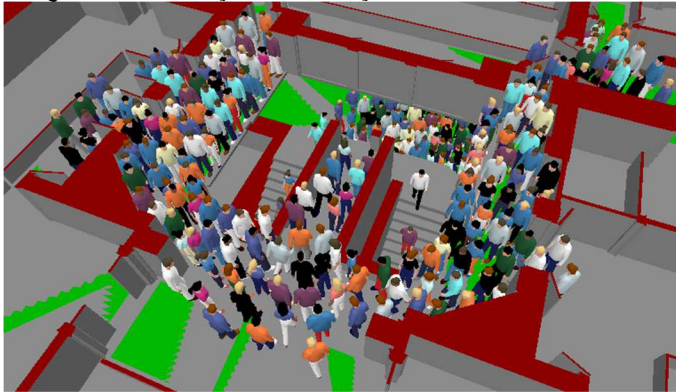
Figura 37 - Simulação da evacuação do MHSC com cenário 5.

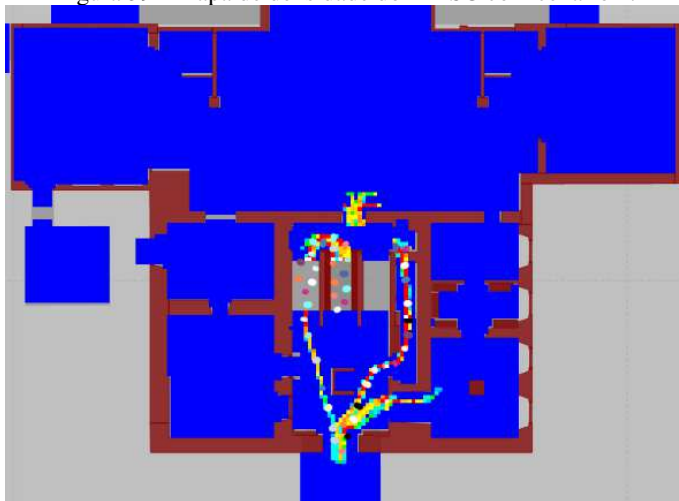
Figura 39 - Mapa de densidade do MHSC com cenário 1.

Para análise da densidade foram verificados os mapas de densidade a cada 30 segundos da evacuação em cada cenário. Nos cenários 1 e 2 não ocorre uma densidade significativa durante a evacuação das pessoas no museu. Isso se deve ao número baixo de ocupantes destes ambientes, resultando em uma saída bastante linear, sem interações significativas, desde os primeiros segundos do início da simulação até seu término (Figura 39). Já os demais cenários apresentam uma aglomeração

A Figura 39 refere-se à evacuação no momento 22,70 s e existem na rede 58 ocupantes. Na Figura 40, a imagem representa o piso superior do museu no cenário 6 no segundo 31,70 e a malha conta com 611 pessoas.

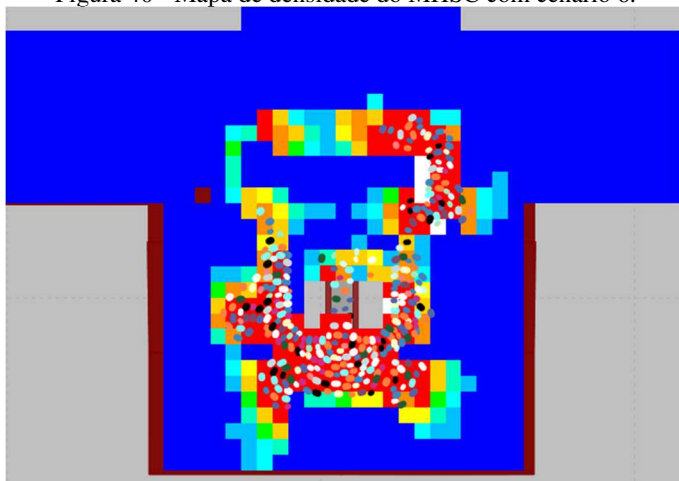
Figura 40 - Mapa de densidade do MHSC com cenário 6.

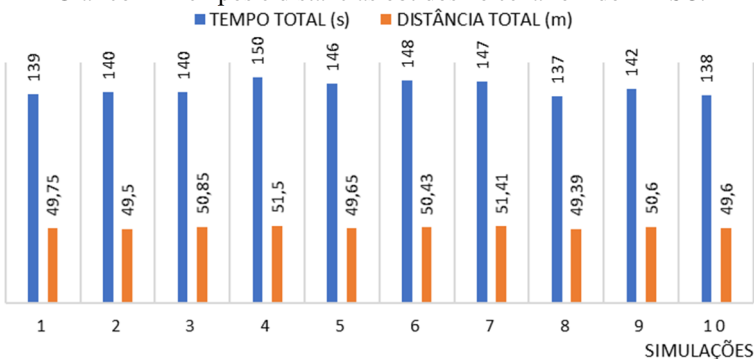
Gráfico 4 - Tempos e distâncias obtidos no cenário 4 do MHSC.

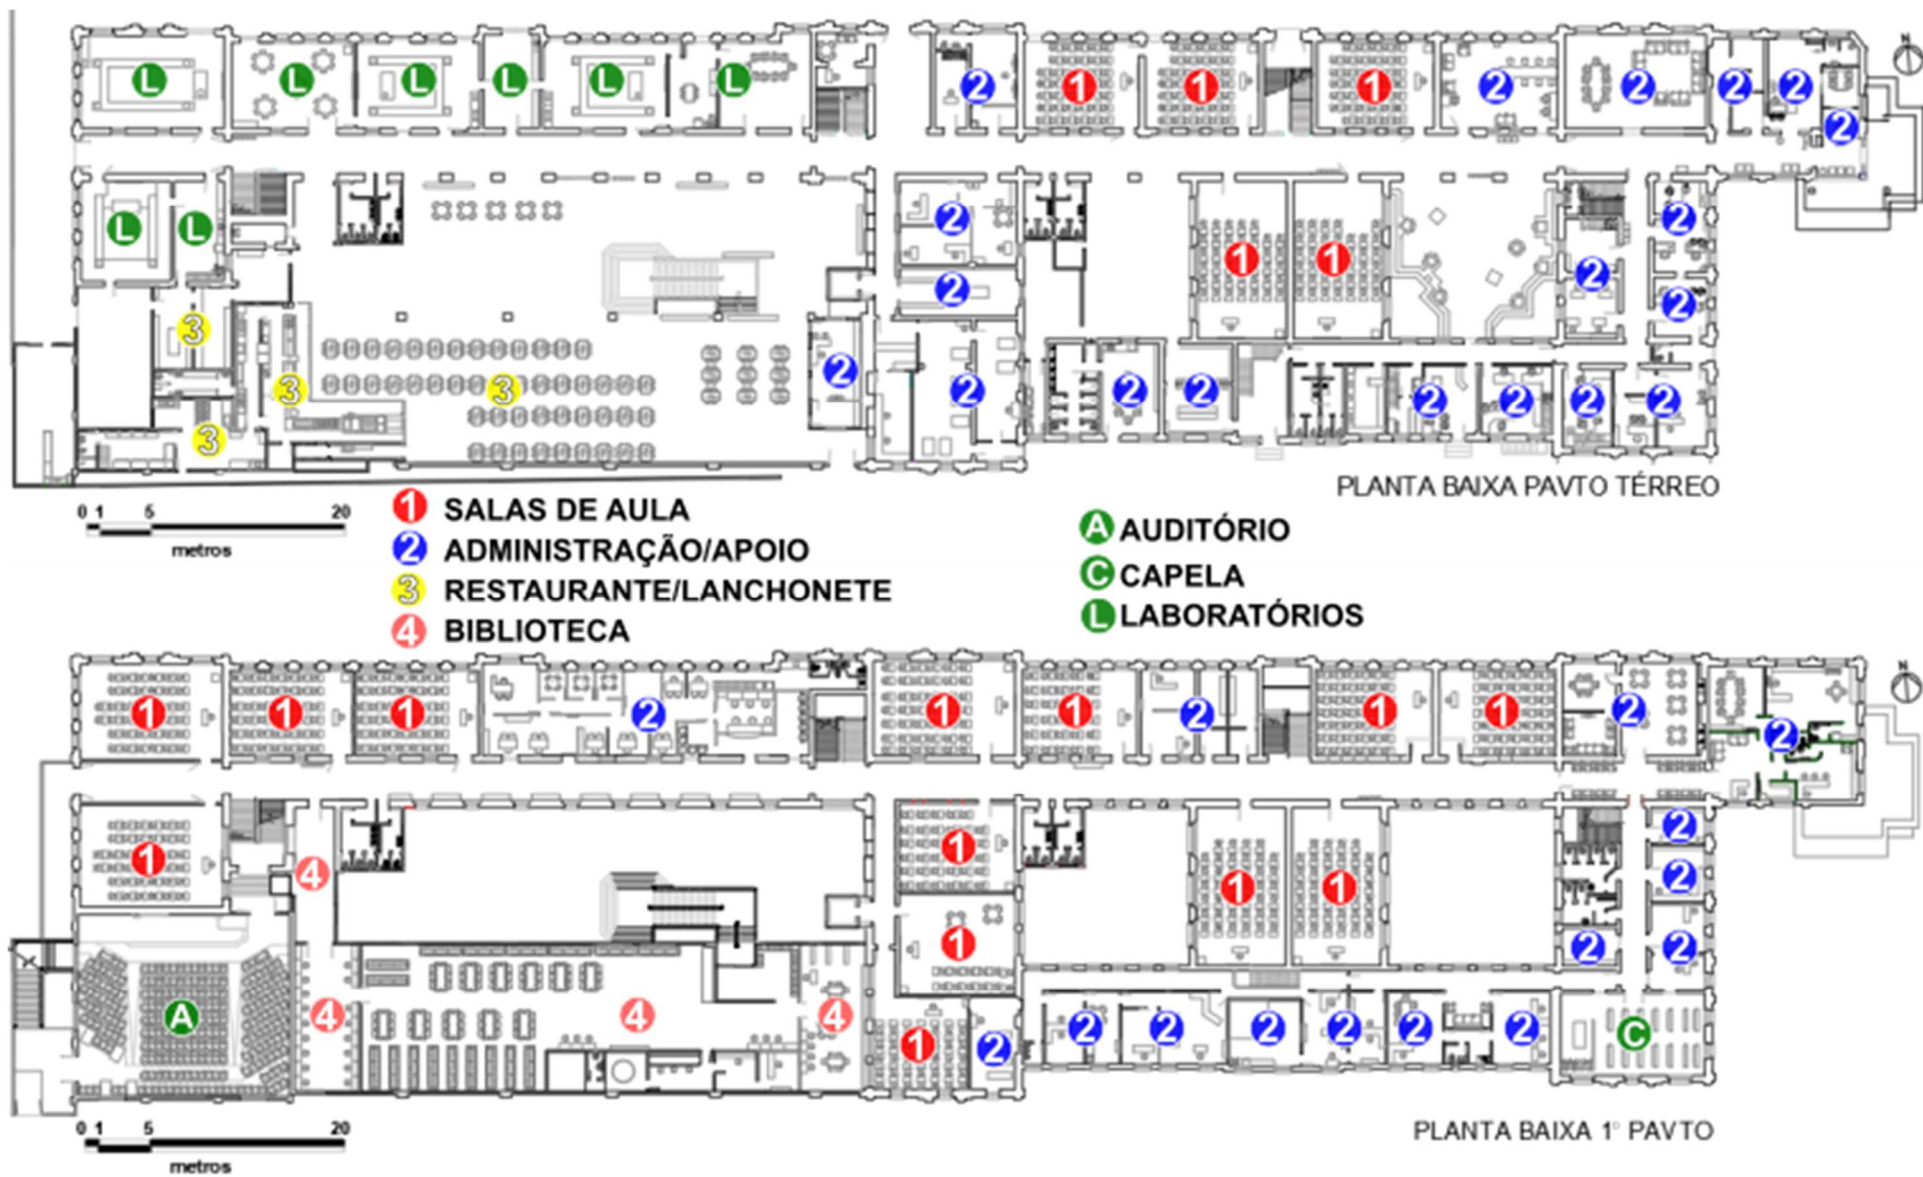
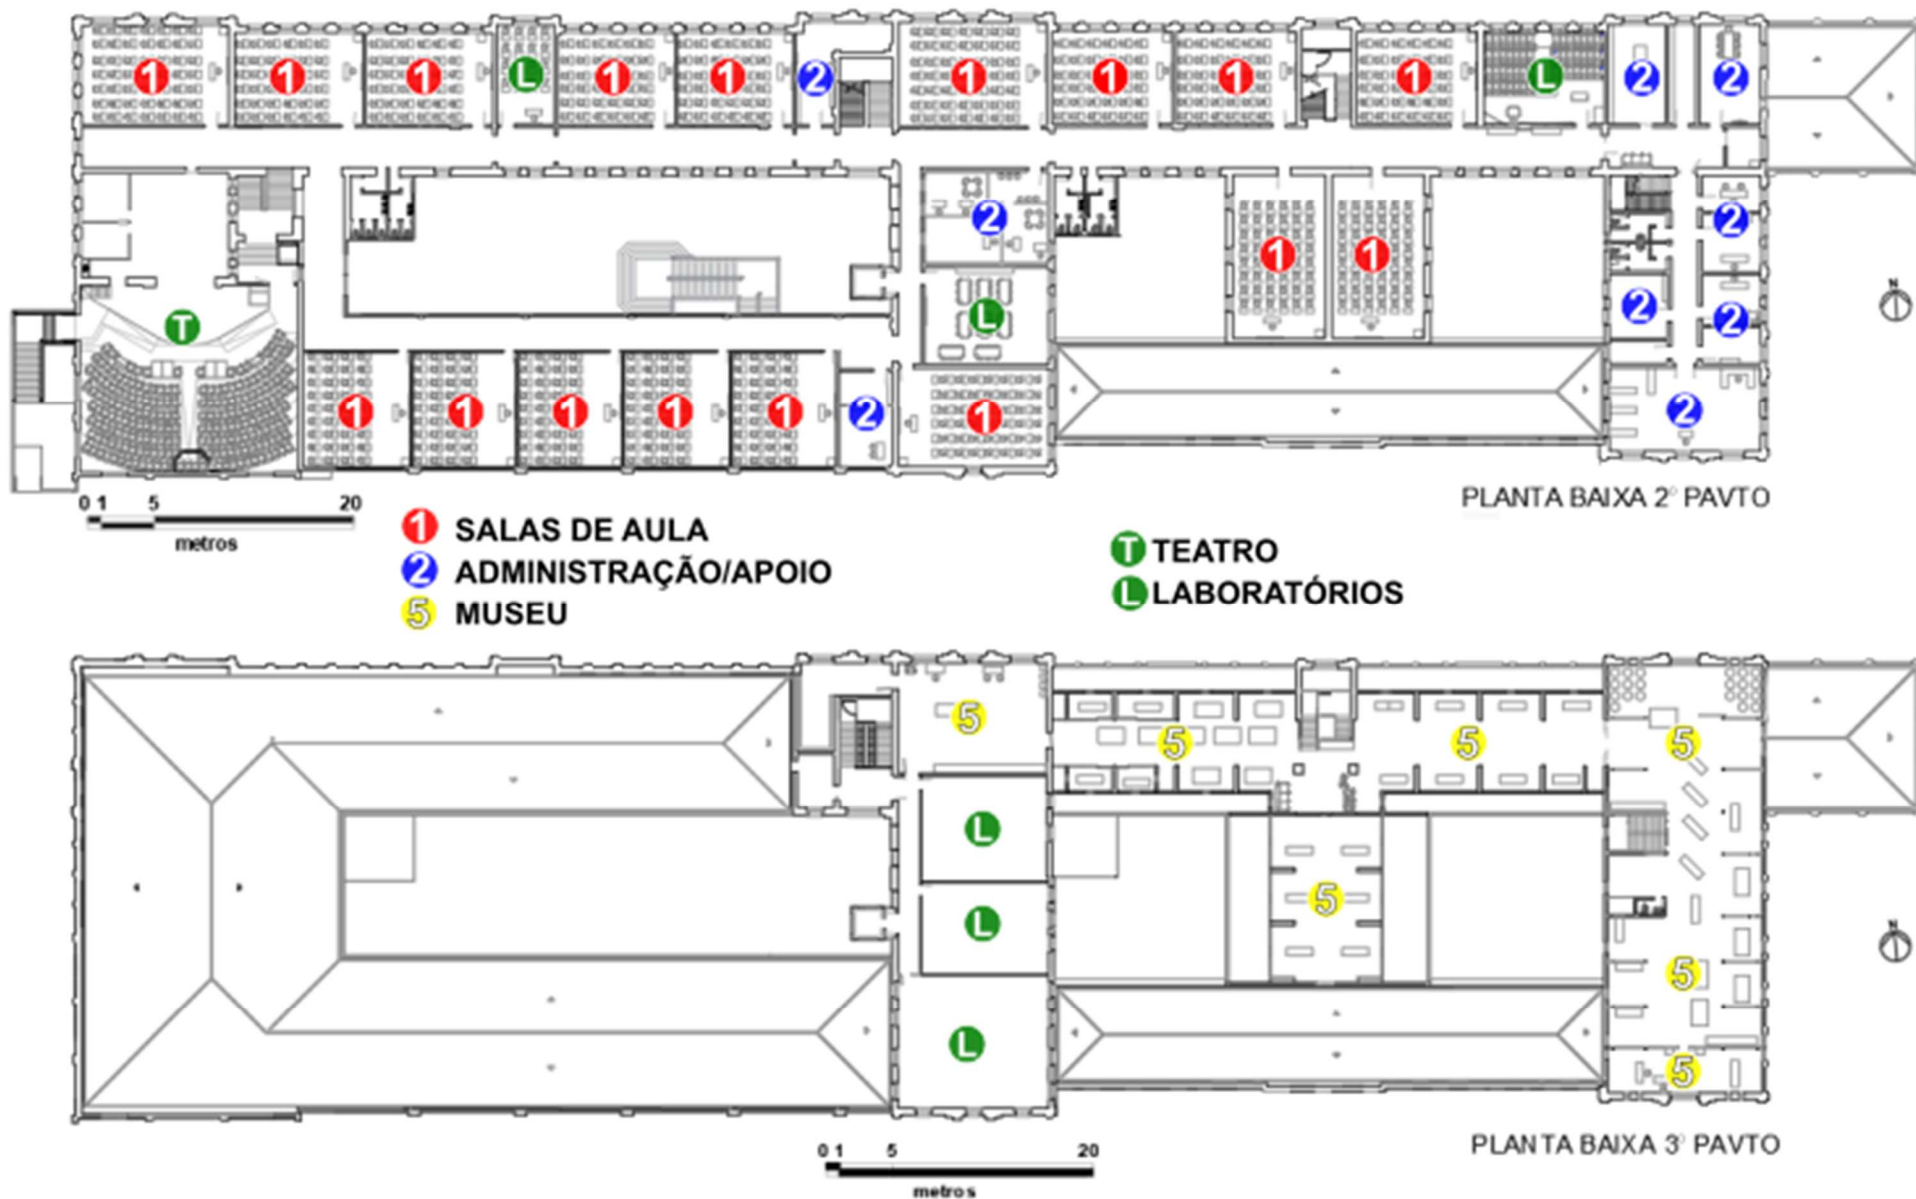
Figura 68 - Plantas baixas e corte do Colégio Catarinense (continua).

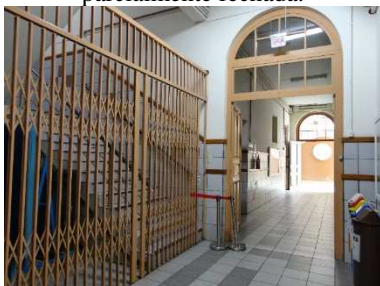
Figura 73 - Porta pantográfica da Escada 4, junto ao térreo, parcialmente fechada.

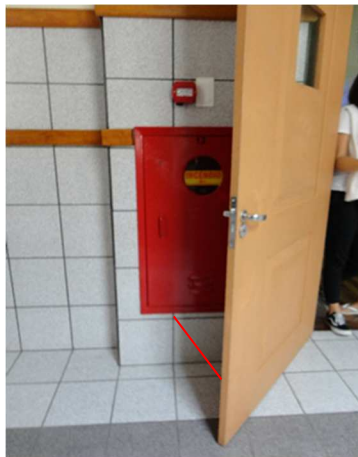
Figura 76 - Abertura da porta
formando obstáculo.

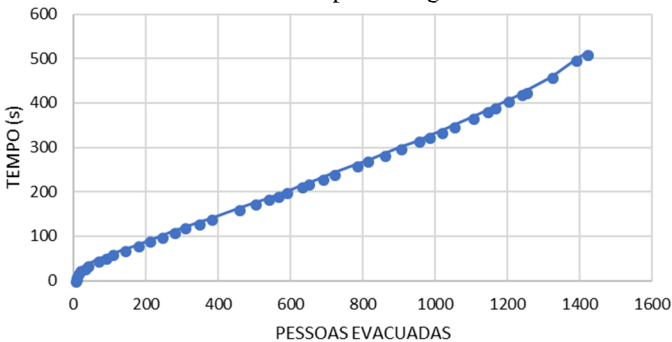
Gráfico 10 – Pessoas evacuadas x tempo - Colégio Catarinense no cenário 3.
