RELATÓRIO TÉCNICO 01/2020/COPLAN/DPAE/SEOMA/UFSC

ESTUDO ACESSIBILIDADE | CAMPUS TRINDADE **- CENTRO DE CIÊNCIAS DA SAÚDE -**

FLORIANÓPOLIS, JULHO DE 2020

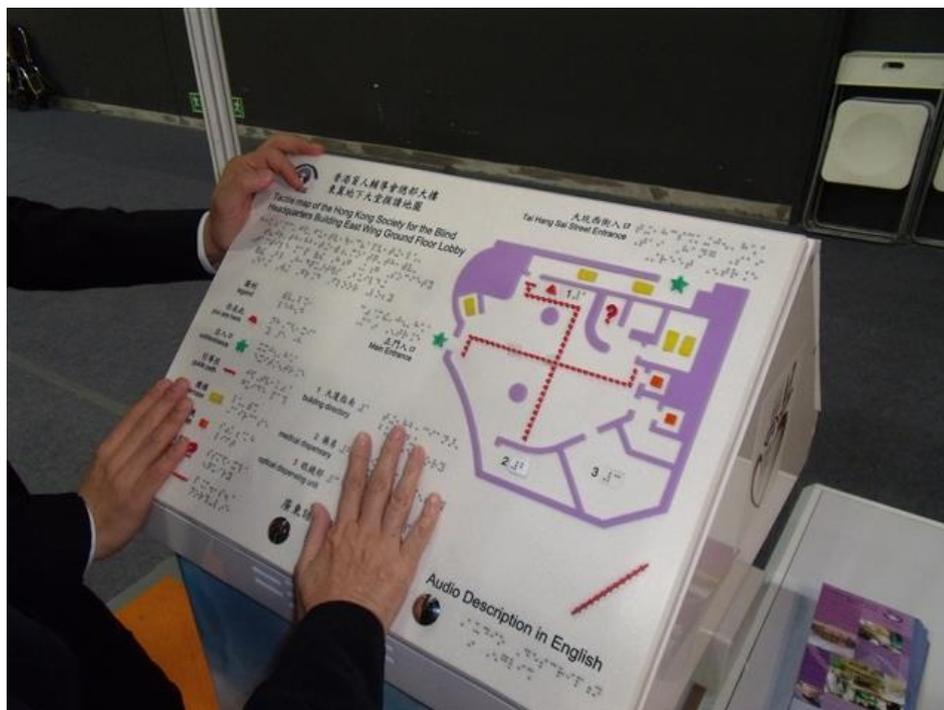
Figura 1: Mapa tátil

Por exemplo, um mapa tátil do espaço (Figura 1) com informações e relevo e em Braille auxilia as pessoas com deficiência visual a compreenderem o ambiente e conseguirem se movimentar por ele.

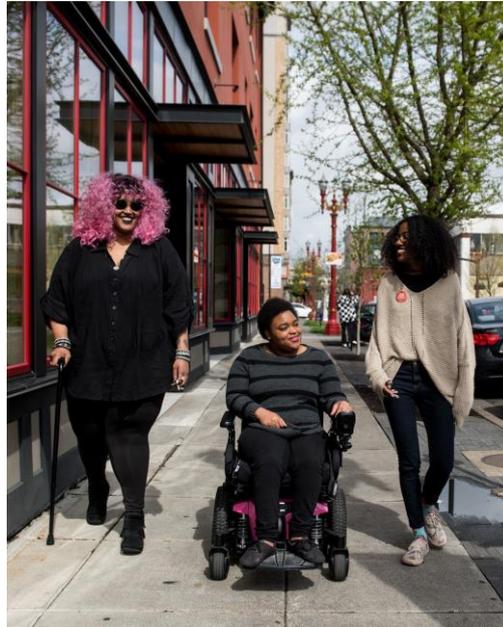
Figura 2: percurso livre de barreiras

Percursos livres de barreiras (Figura 2) e que garantem sistemas de deslocamento vertical que atendam a todas as pessoas como rampas e elevadores.

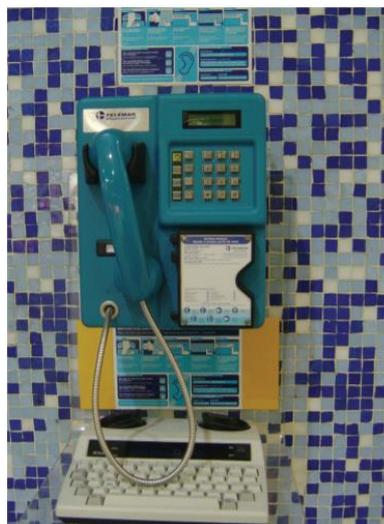
Este componente diz respeito às possibilidades de troca de informações interpessoais, ou troca de informações pela utilização de equipamentos de tecnologia assistiva (Figura 3), que permitam o acesso, a compreensão e participação nas atividades existentes. (DISCHINGER; ELY; PIARDI, 2012).

Figura 3: Telefone público que emite e recebe mensagens de texto permite a comunicação das pessoas com deficiência auditiva

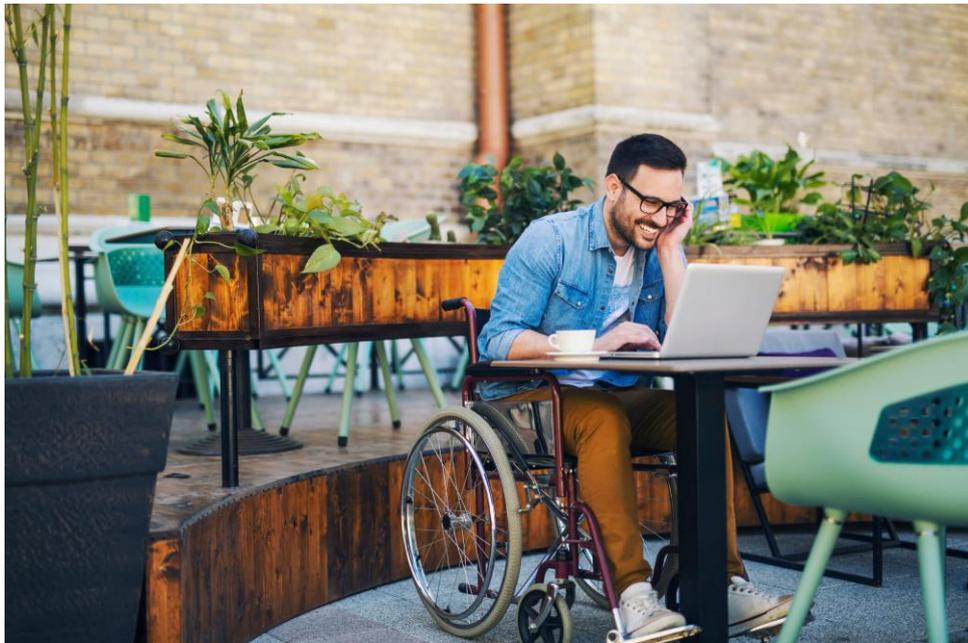
Figura 4: espaço adaptado ao uso por portadores de deficiência

Condições para que o espaço e as atividades nele existentes possam ser realizadas por todas as pessoas independentemente de suas restrições ou deficiências (Figura 4).

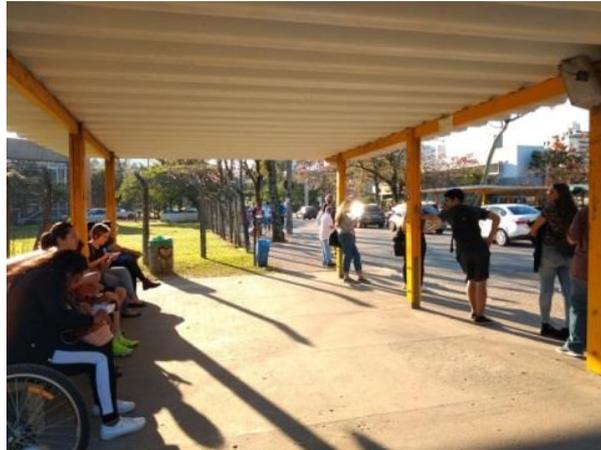
Figura 13: Espaço coberto do ponto sem lugar para cadeira de rodas

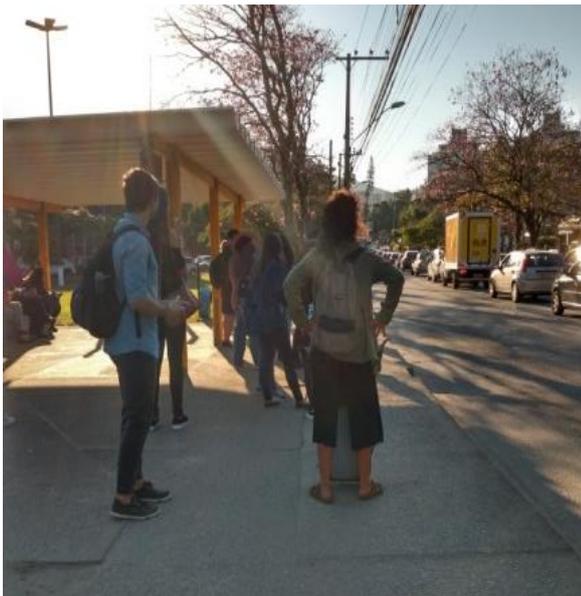
Figura 14: Área livre de passagem coincide com embarque e desembarque do transporte coletivo

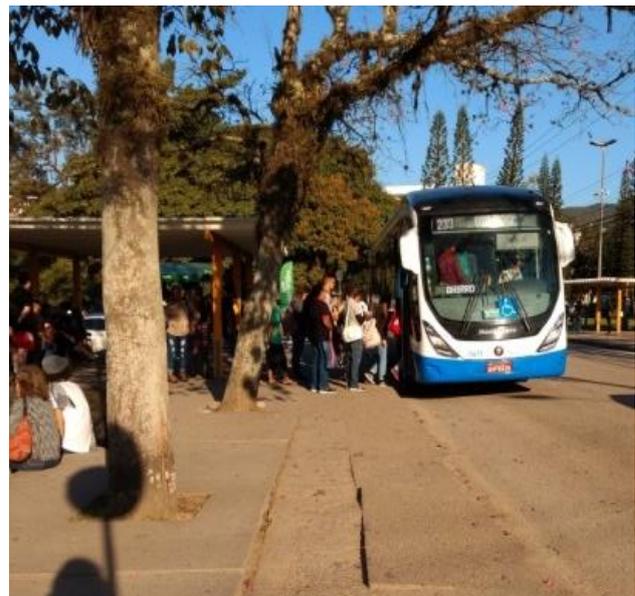
Figura 15: Área livre de passagem coincide com embarque e desembarque do transporte coletivo

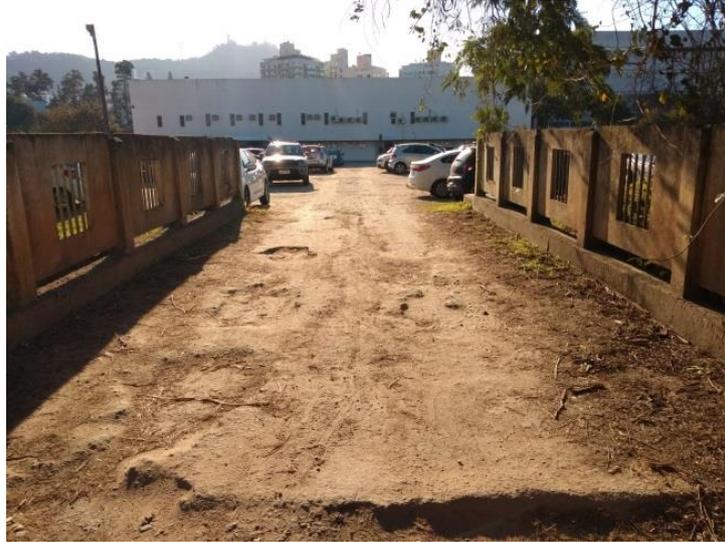
Figura 17: Ponte utilizada para acesso ao estacionamento informal (02EF24)

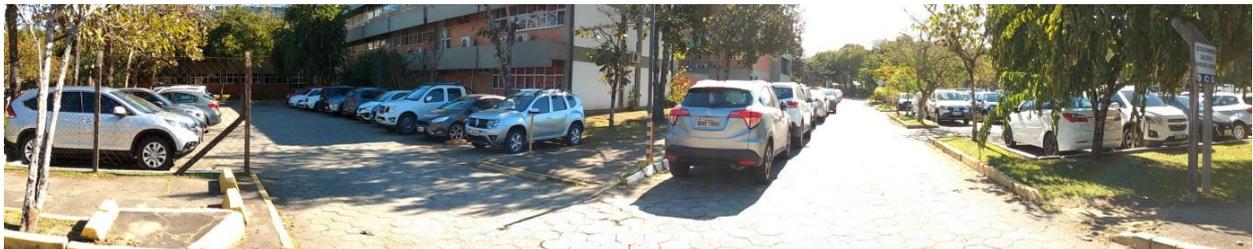
Figura 18: Panorama do acesso do 02EF24

As vagas para portadores de deficiência estão posicionadas de modo a evitar circulação em meio aos carros e possibilitam o acesso direto a uma edificação. Todavia, este acesso não está vinculado a uma rota acessível.

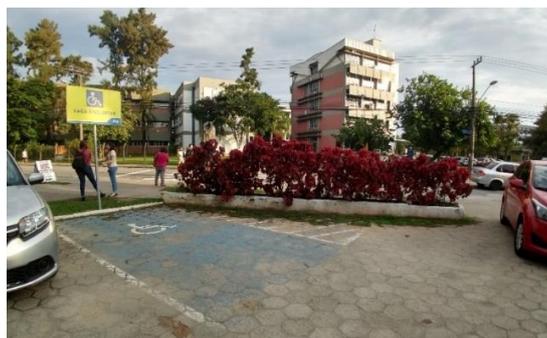
Figura 19: Conflito de uso no estacionamento 02EF22.

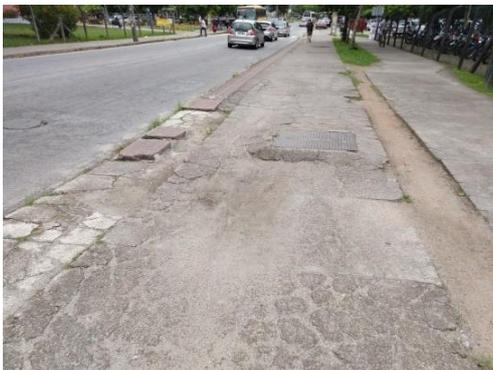
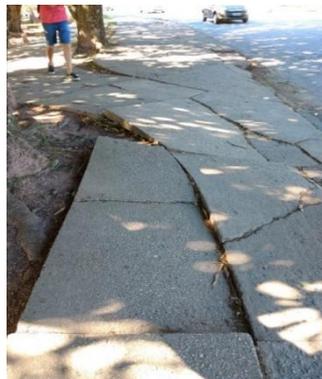
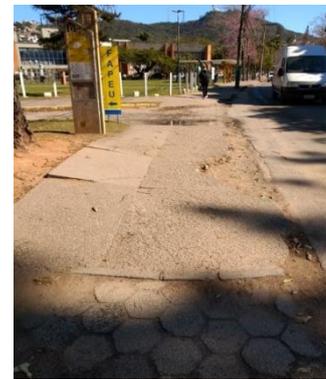
Figura 22: Irregularidades no piso

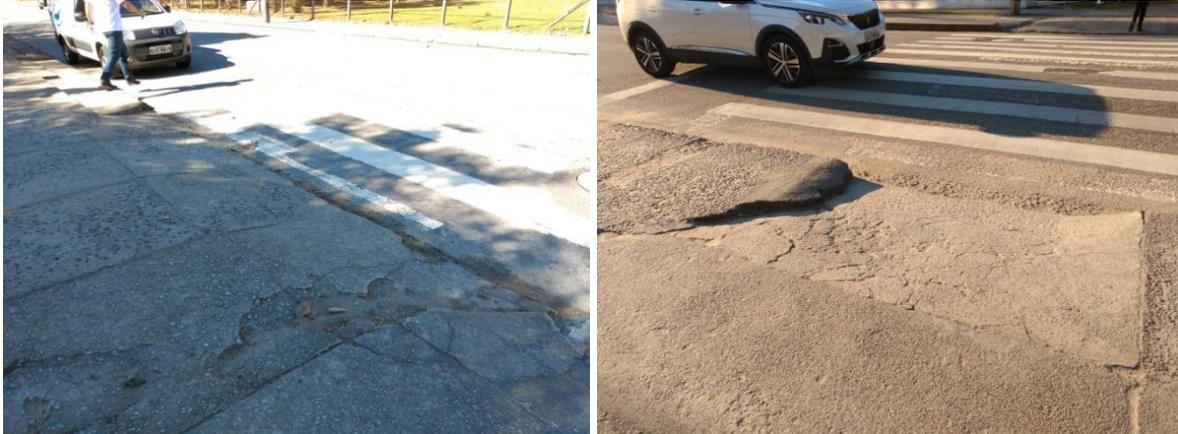
Figura 23: Rampas de rebaixamento travessia Rua Delfino Conti

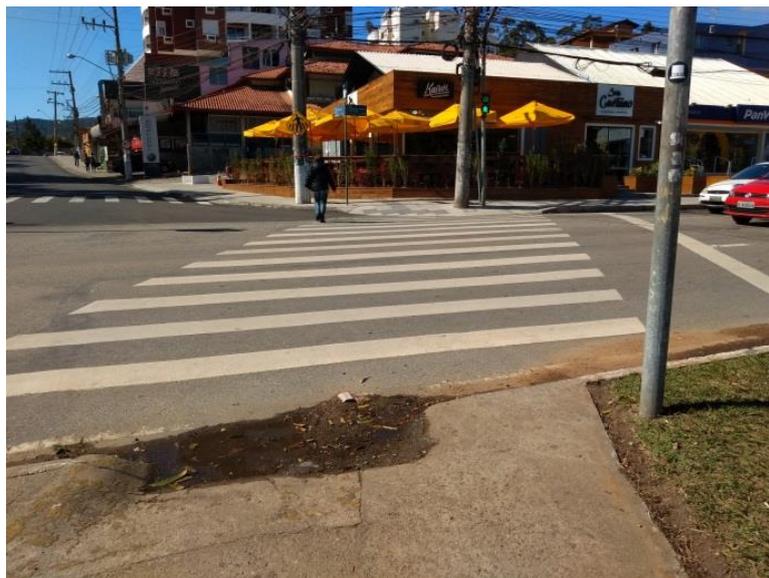
Além de haver pontos em que há desnível entre o final da rampa e o leito carroçável, empossando água e acumulando dejetos (Figura 24) Nas travessias que possuem semáforo não há sinalização sonora, foco de acionamento e tempo de travessia adequado.

Figura 24: Desnível entre rampa e leito carroçável na Av. Professor Henrique da Silva Fontes

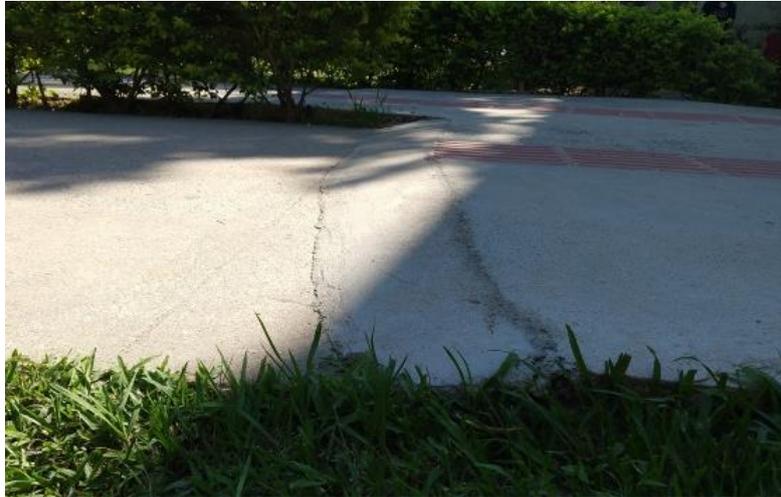
Figura 26: Mudança de piso com desnível no percurso A

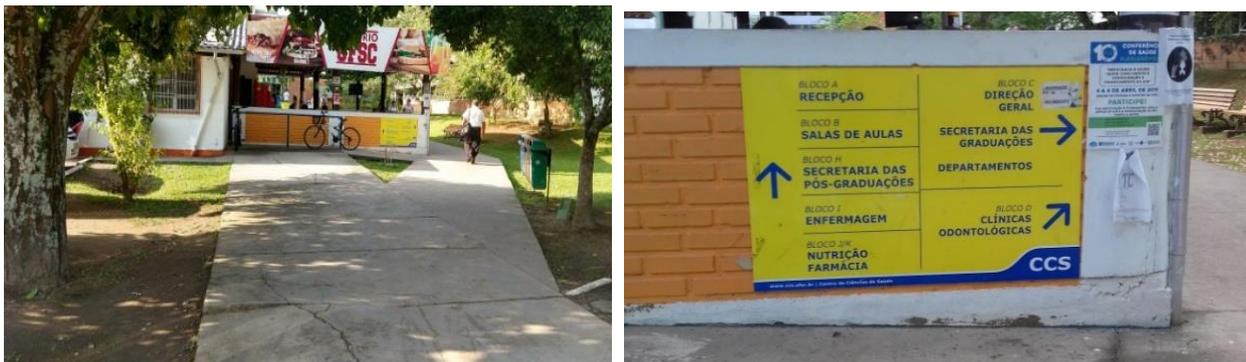
Há poucas sinalizações tátil e visual, e é difícil de identificar os edifícios adjacentes. As sinalizações visuais existentes estão mal posicionadas, não são rapidamente identificadas e não estão em uma altura confortável para sua leitura. Além de não conterem informações suficientes para orientar o usuário, como por exemplo a sinalização apresentada na Figura 27.

Figura 27: Sinalização encontrada próxima a entrada do Centro

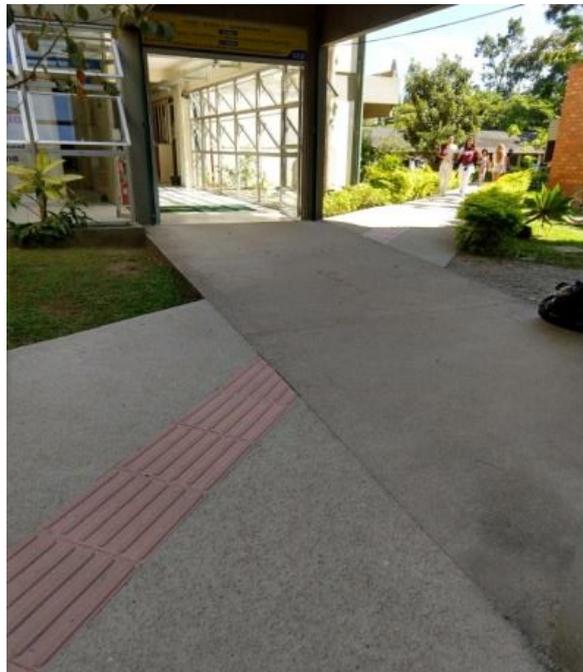
A sinalização tátil existe no piso não é contínua ocorrendo apenas em parte do percurso. Na Figura 28 é possível perceber que a sinalização acaba no meio do caminho, além de haver mudança de piso.

Figura 28: Interrupção da sinalização tátil no piso e mudança de piso

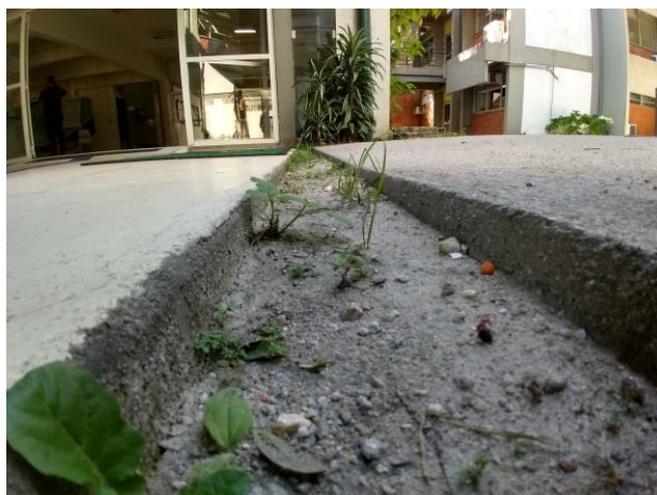
As caixas de inspeções e as grelhas de drenagem existentes nos percursos não estão de acordo com as recomendações da norma. Na Figura 29 há ilustração de uma das grelhas que está desprotegida, resultando em 4 cm de desnível.

Figura 29: Desnível gerado pela falta de grelha no sistema de drenagem (percurso A)

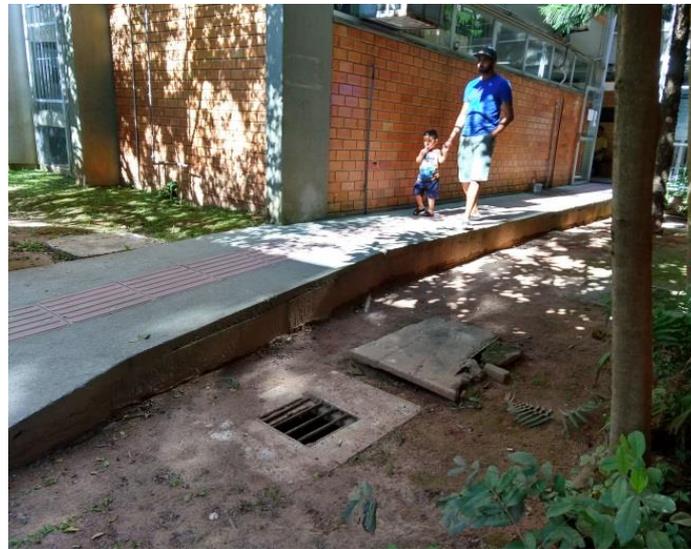
No percurso A existem diversos acessos a edificações, entre eles o acesso às clínicas odontológicas, local amplamente utilizado pela comunidade. Porém, o acesso principal ao edifício encontra-se fechado e o acesso atualmente utilizado possui largura menor que a

Figura 30: Acesso as clínicas odontológicas

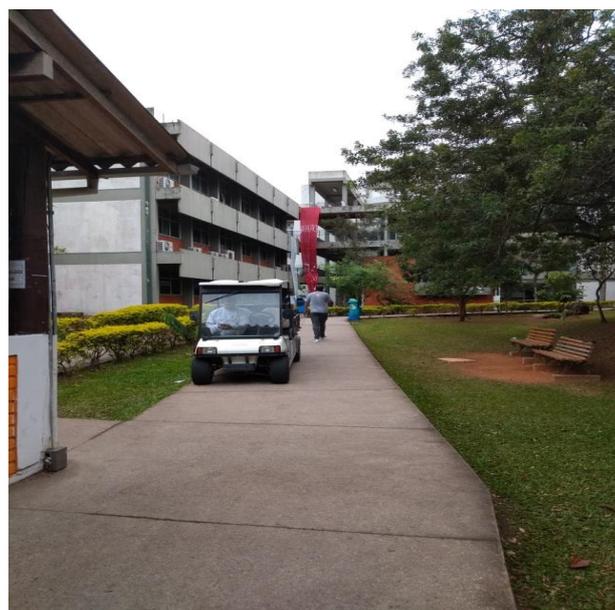
Destaca-se que no percurso A o caminho é constantemente utilizado por ciclistas, e em alguns pontos utilizado por tobatas e outros veículos da prefeitura do campus. Assim, sendo comum o conflito entre pedestres, ciclistas e veículos da prefeitura do Campus. Na Figura 31 é possível ver um veículo da prefeitura do campus utilizando o caminho e diminuindo consideravelmente o espaço para o uso do pedestre.

Figura 31: Veículo da prefeitura no percurso A

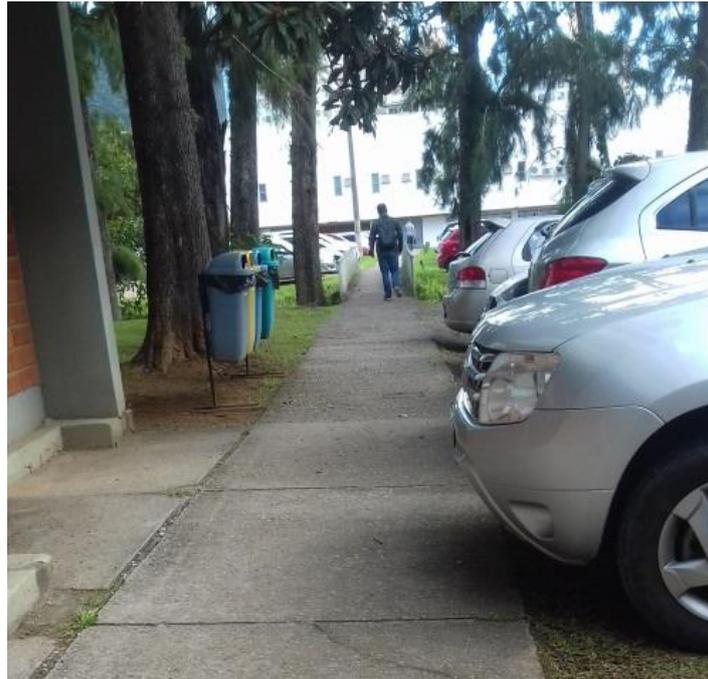
No percurso B, ressalta-se que existem trechos em que galhos e carros estacionados comprometem a altura e largura mínimas exigidas na norma, conforme pode ser percebido na Figura 32. Também há locais do percurso em que a água fica empoeçada.

Figura 32: Avanço de veículos no passeio e galhos baixos

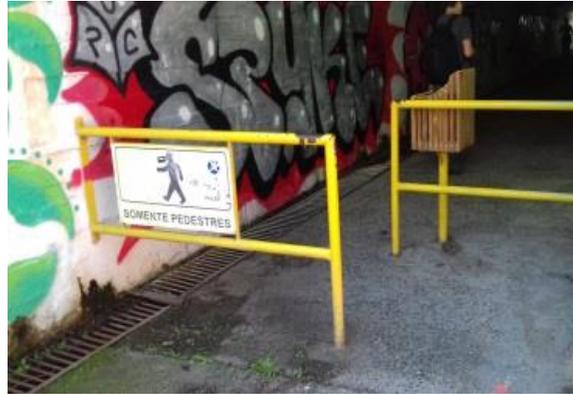
Figura 33: Barreira na entrada do túnel

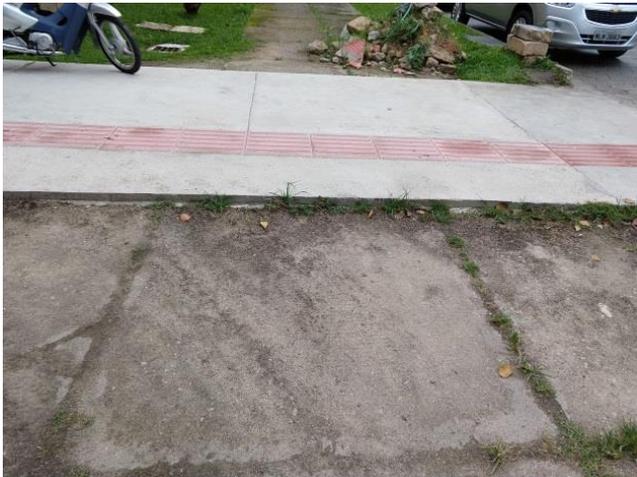
Figura 35: Mudança no tipo de piso

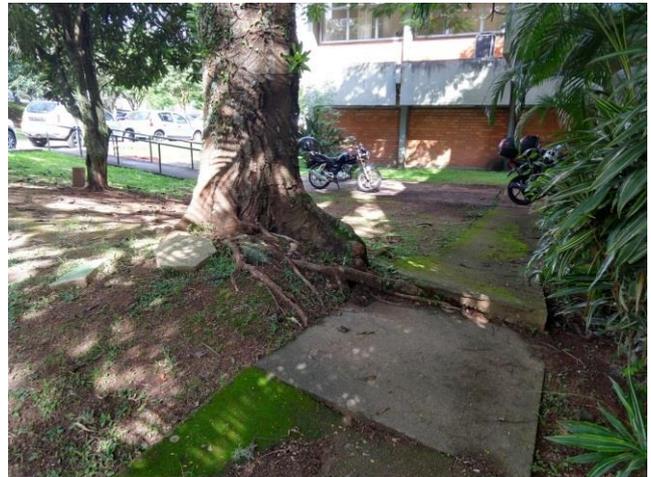
Figura 36: Raízes da árvore elevando o piso

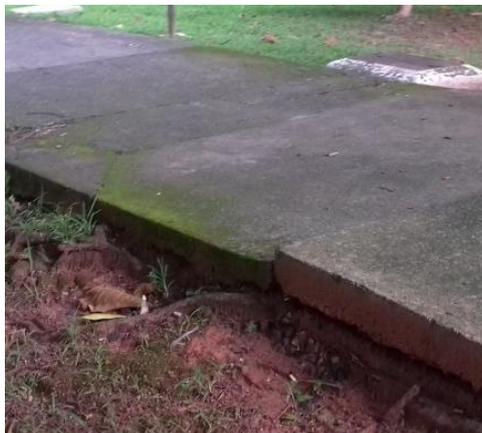
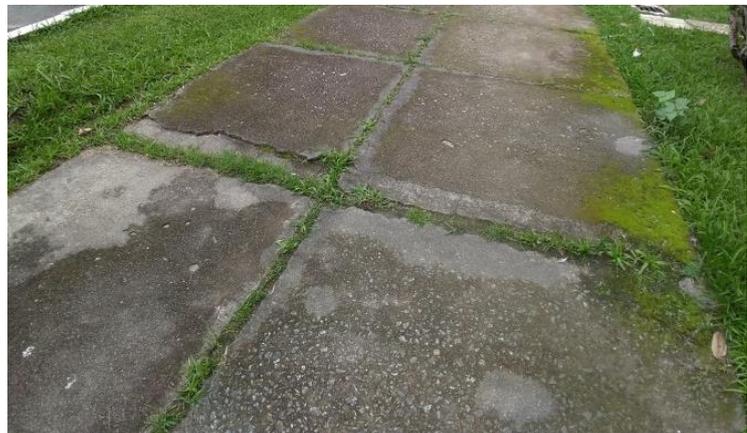
Entre as placas de concreto utilizadas em algumas áreas dos passeios há vãos que geram irregularidades e deixam o piso escorregadio (Figura 37).

Figura 37: Placas com irregularidade e vãos com grama que deixam o piso escorregadio

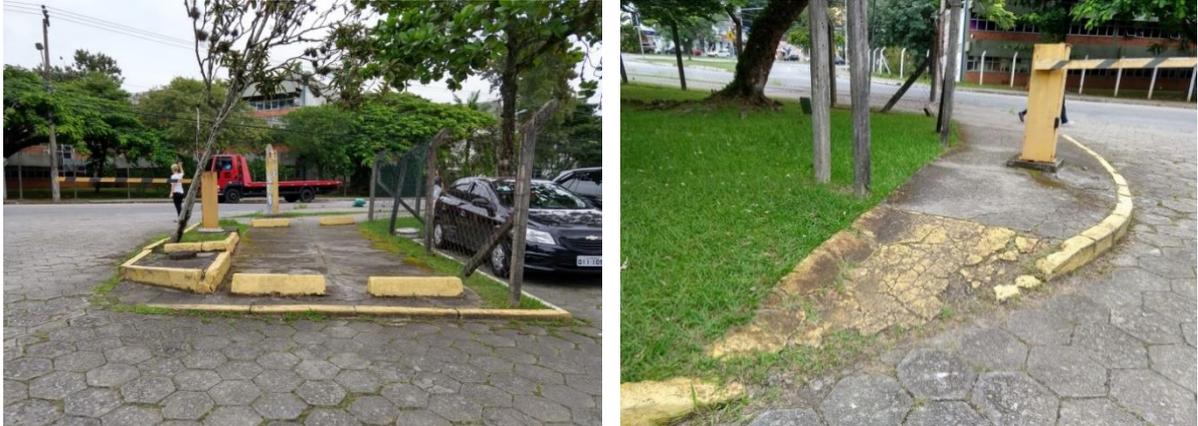
Ressalta-se que são comuns obstáculos nos percursos. O acesso de pedestre pela área do estacionamento, percurso A, possui blocos de concreto e suporte de cancela que obstruem o caminho, conforme apresentado na Figura 38.

Figura 38: Suporte de cancela e blocos de concreto obstruído o caminho

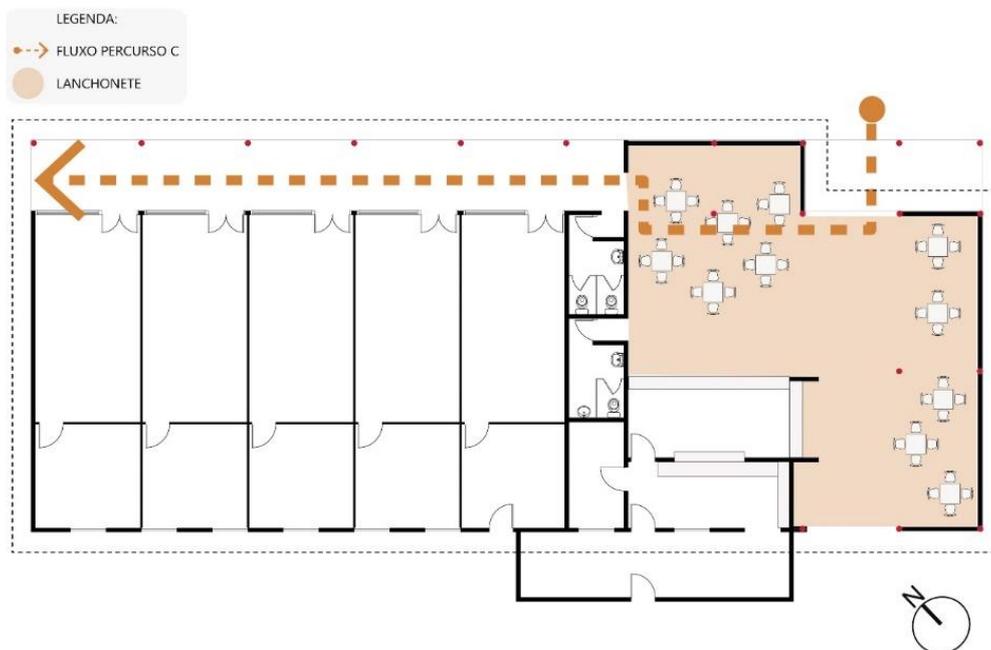
No percurso C as pessoas são obrigadas a circularem por dentro da lanchonete para acessarem o Centro Acadêmico e outras dependências utilizadas pelos acadêmicos do Centro (Figura 39).

Figura 39: Percurso C passa por dentro da lanchonete

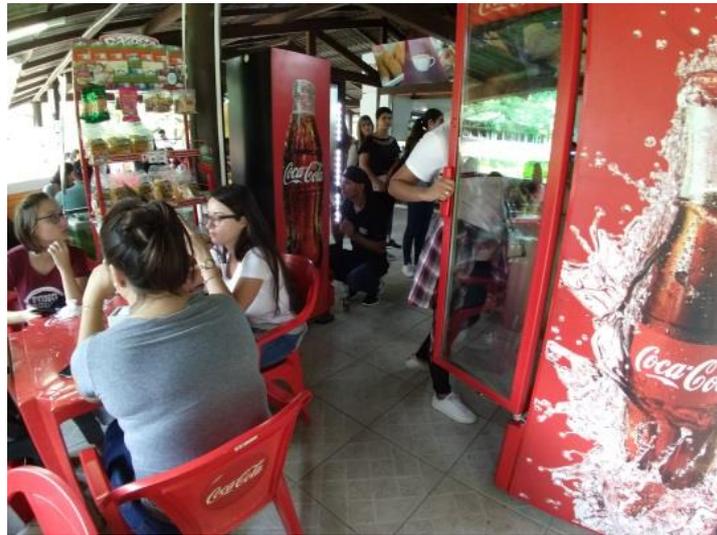
Figura 40: Mesas e cadeiras criam barreiras no percurso C, sobrando um espaço de circulação de 80 cm

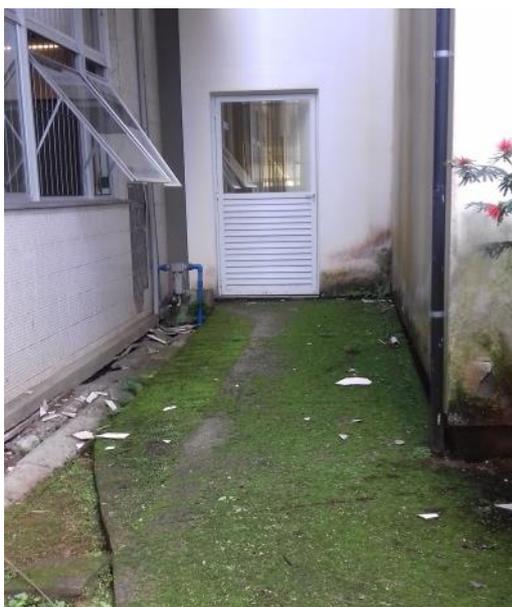
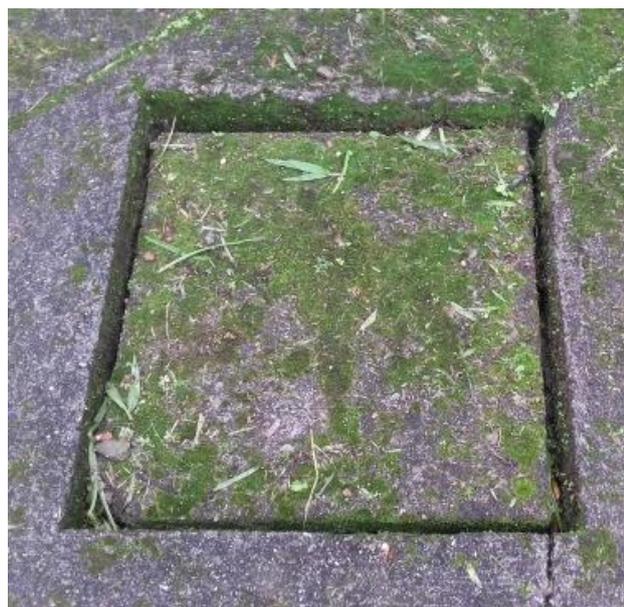
Por fim, destaca-se que também foram avaliadas saídas de emergência ao longo dos percursos. Várias irregularidades foram encontradas, como por exemplo, desníveis entre a porta e o caminho, acesso barrado por grades e cadeados, e piso externo escorregadio devido à grande quantidade de limo (Figura 41). Somando-se as irregularidades já apresentadas em relação aos percursos avaliados. Deve-se considerar que em caso de sinistro tanto para sair do Centro quanto para acessar os pontos de encontro, os percursos anteriormente avaliados serão utilizados.

Figura 41: Limo e desníveis no percurso da saída de emergência

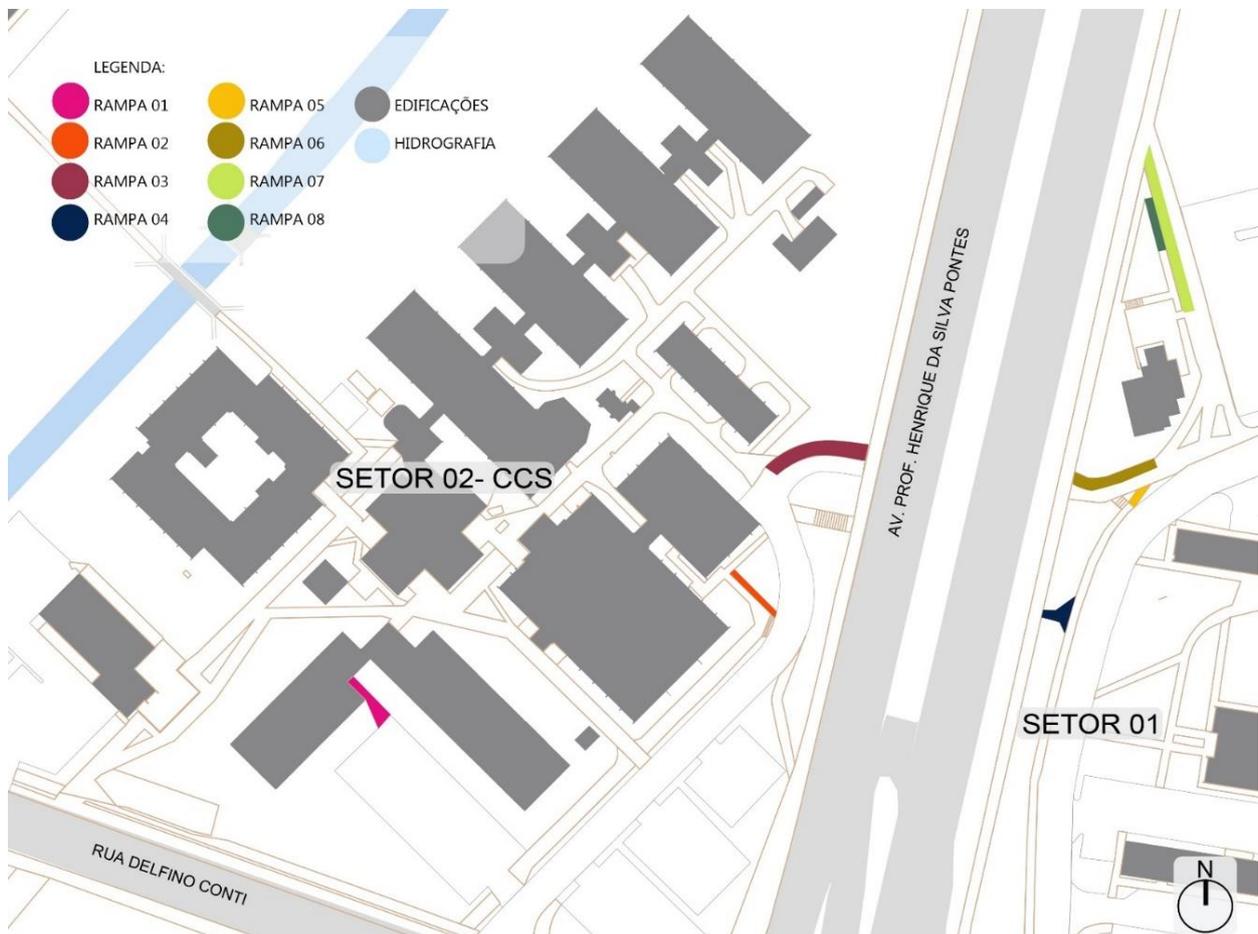
Figura 42: Rampas avaliadas

Ao observar o Quadro 18, com as avaliações das rampas, é possível perceber que nenhuma das rampas é acessível. Todas possuem inclinação maior que a recomendada em norma. Além de não possuírem pisos antiderrapantes, firmes, regulares e estáveis;

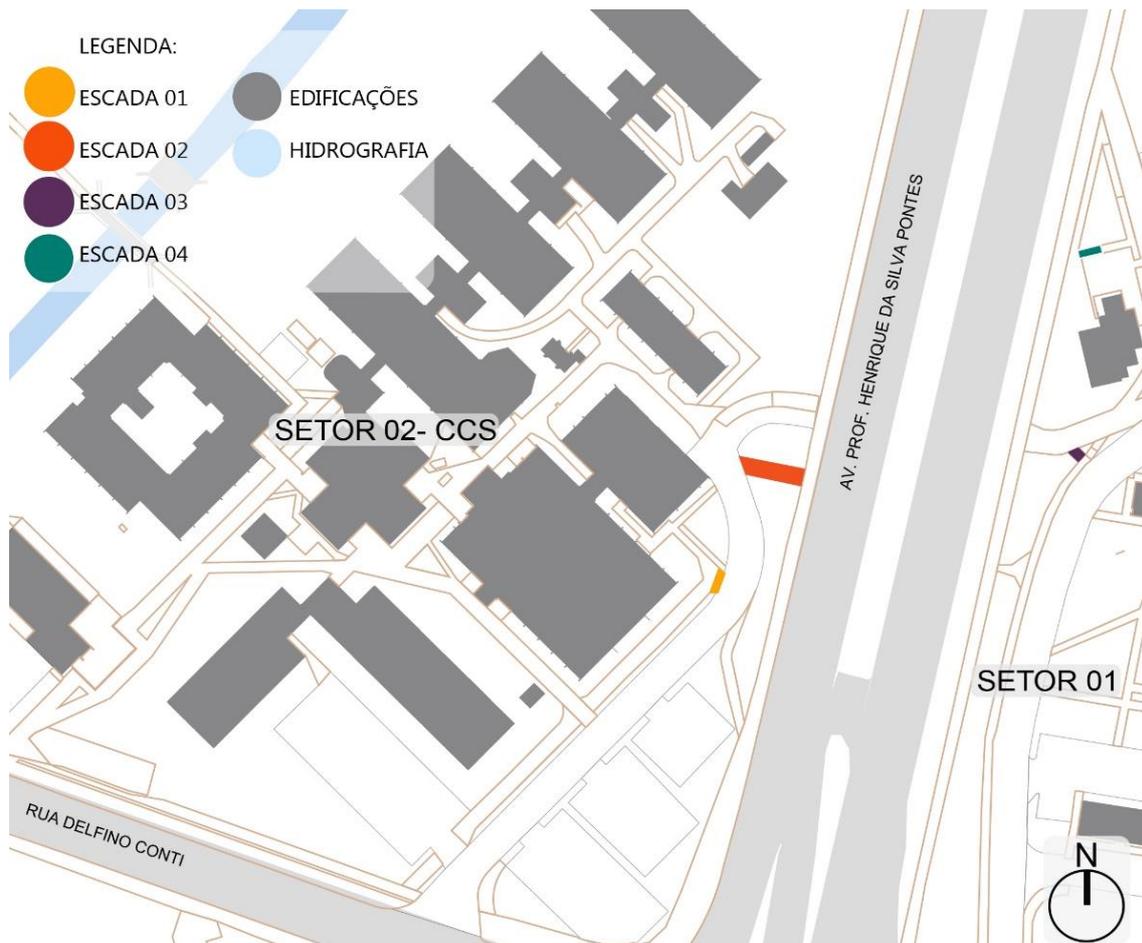
Figura 43: Escadas avaliadas

No Quadro 19 são apresentados os resultados das avaliações realizadas. É possível observar que as quatro escadas avaliadas não possuem sinalização visual e tátil, os corrimãos quando existentes estão fora de norma, não há guarda corpo na altura mínima exigida e faltam guias de balizamento nas laterais. Ademais há escadas com dimensões de profundidade do degrau (piso) e espelho fora de norma e sem serem constantes em toda a escada, e em alguns casos não há patamares.

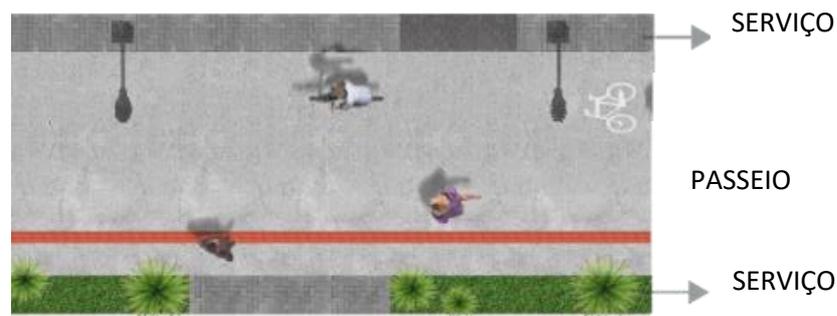
Figura 47: Passeio e faixas de serviço

- Na borda da calçada, fora da faixa livre de 4,00 m deve ser utilizado piso contrastante e de fácil manuseio para infraestrutura urbana (faixa de serviço), possuindo a dimensão mínima de 0,70 metros, podendo em sua superfície ser alocado mobiliário urbano (postes de iluminação, lixeiras, placas de sinalização, etc), conforme apresentado na Figura 47.

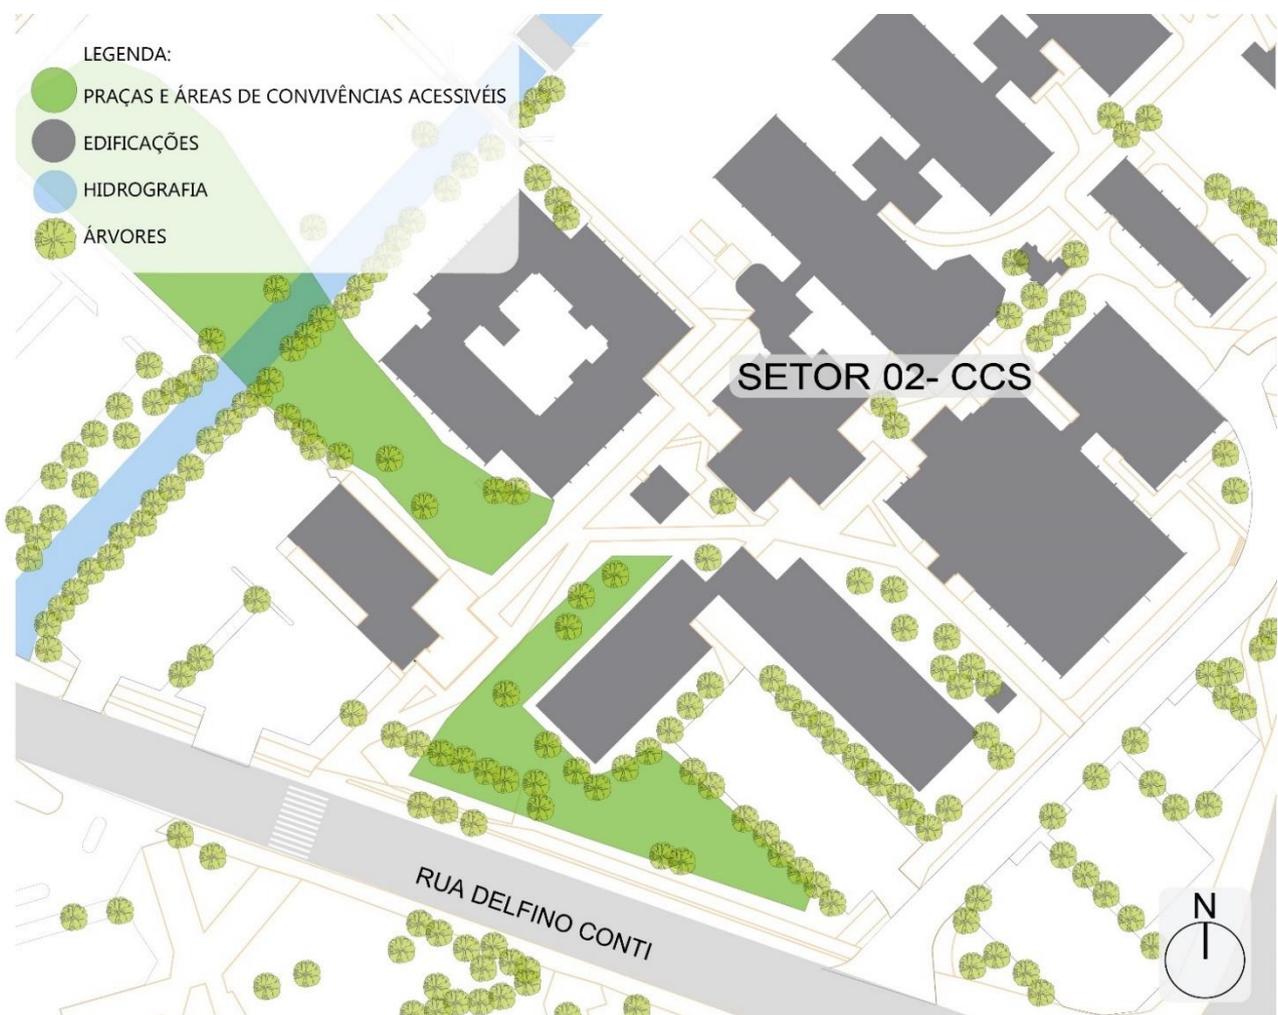
Figura 49: Áreas de convivência e praças acessíveis

A longo prazo devem ser realizadas intervenções criando áreas de convivências, áreas com bancos, mesas e praças acessíveis. Na Figura 49 são apresentadas áreas que podem ser utilizadas para criação desses locais.

- A instalação de mesas com bancos, no estilo piquenique, também podem ser outra forma de dinamizar os usos e permite que usuários estudem, se reúnam, leiam, ou façam suas refeições ao ar livre;
- Elementos de apoio, como lixeiras e bebedor, devem ser previstos;
- Todo o mobiliário utilizado deve possibilitar o uso por cadeirante, ser durável e exigir baixa manutenção.
