**Análise do efeito da sazonalidade da temperatura e do tráfego no desempenho de pavimentos flexíveis: segmentos monitorados de Araranguá-SC**

Dissertação submetida ao Programa de Pós-Graduação em Engenharia Civil da Universidade Federal de Santa Catarina para a obtenção do título de Mestra em Engenharia Civil.  
Orientador: Prof. Dr. Glicério Trichês

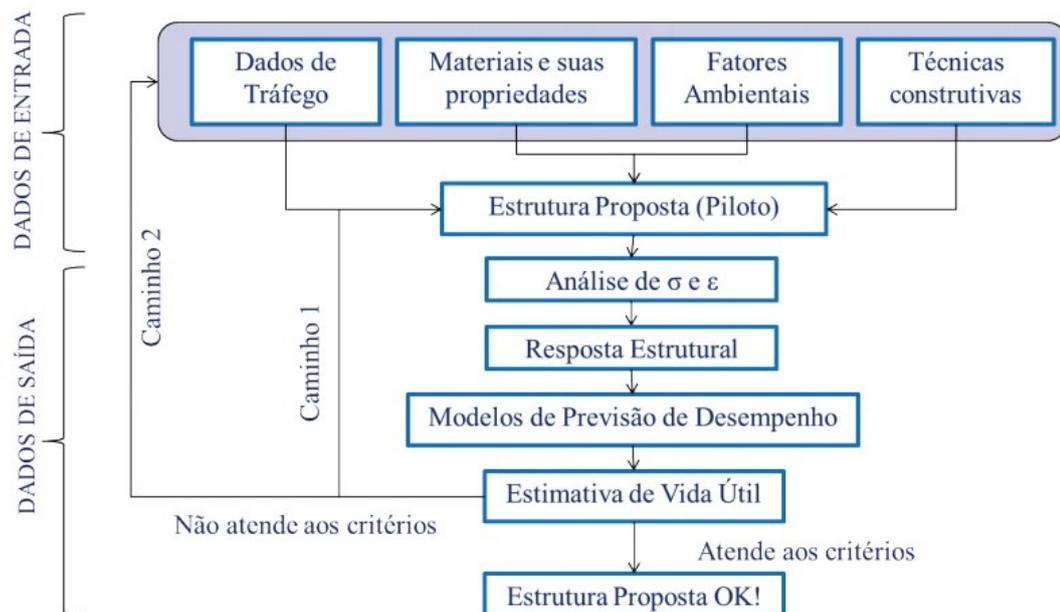
Figura 1 – Fluxograma de um método mecanístico-empírico.

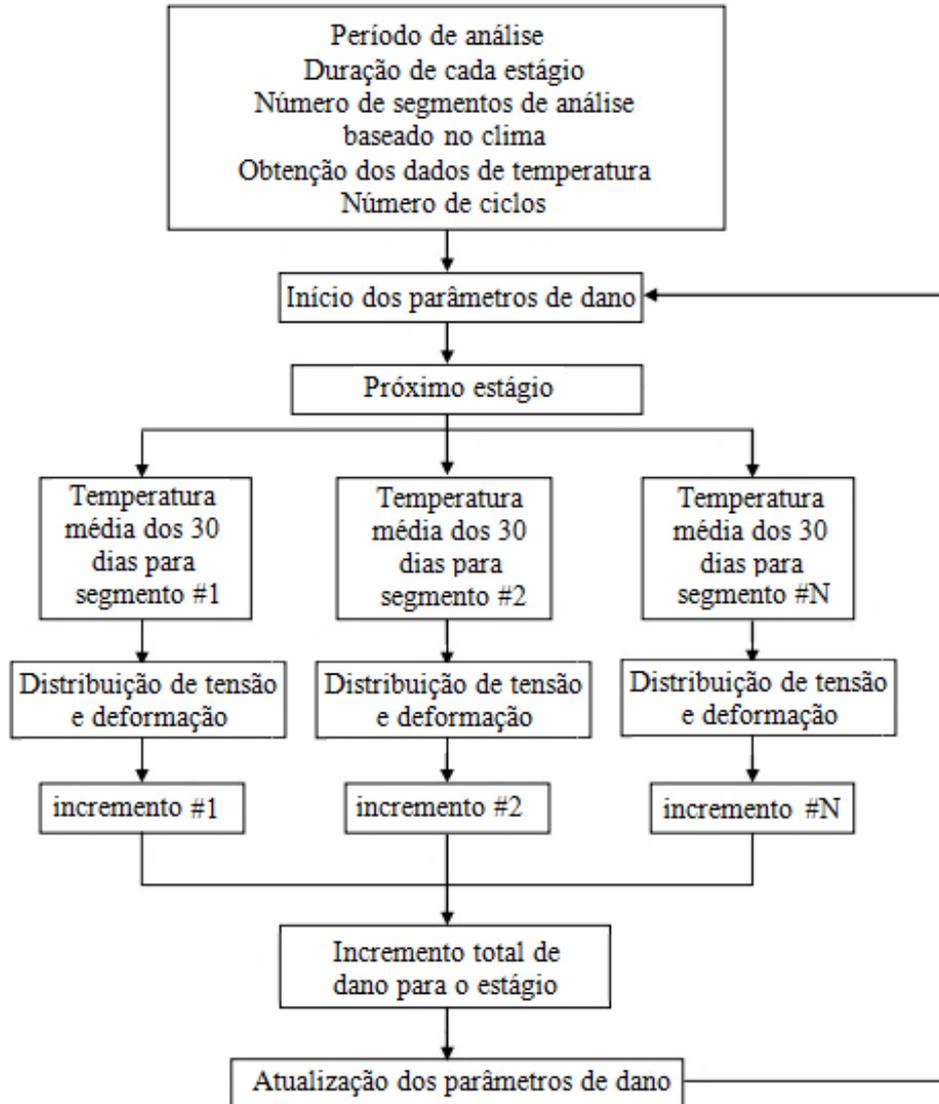
Figura 3 – Fluxograma da análise do desempenho do pavimento incorporado no LVECD.

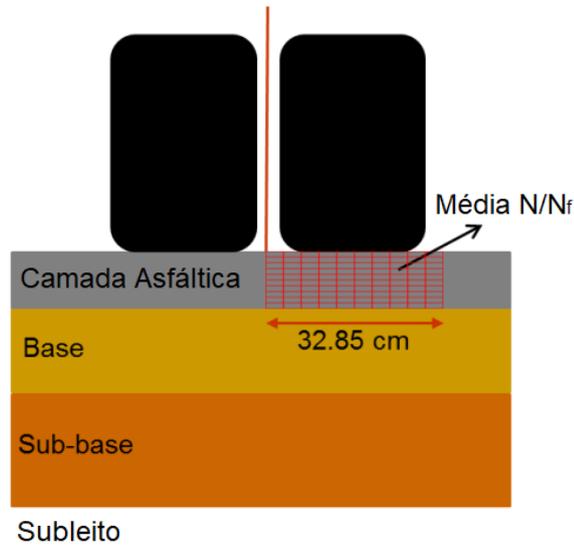
Figura 4 – Malha de pontos considerada para o cálculo do dano médio ( $N/N_f$ ).

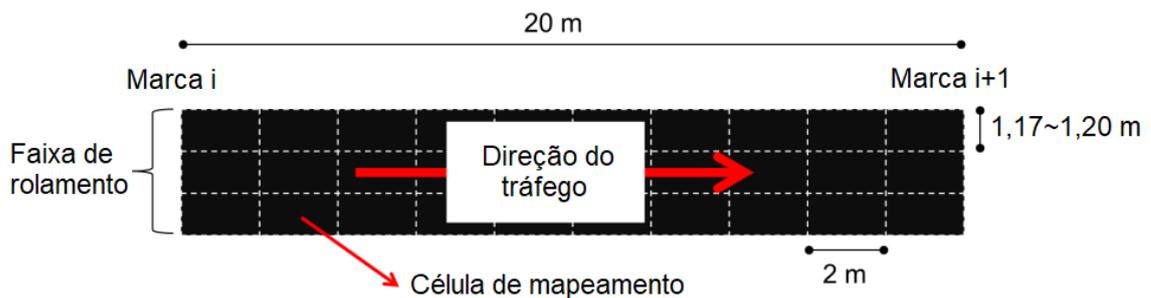
Figura 5 – Esquema de localização das trincas em campo.

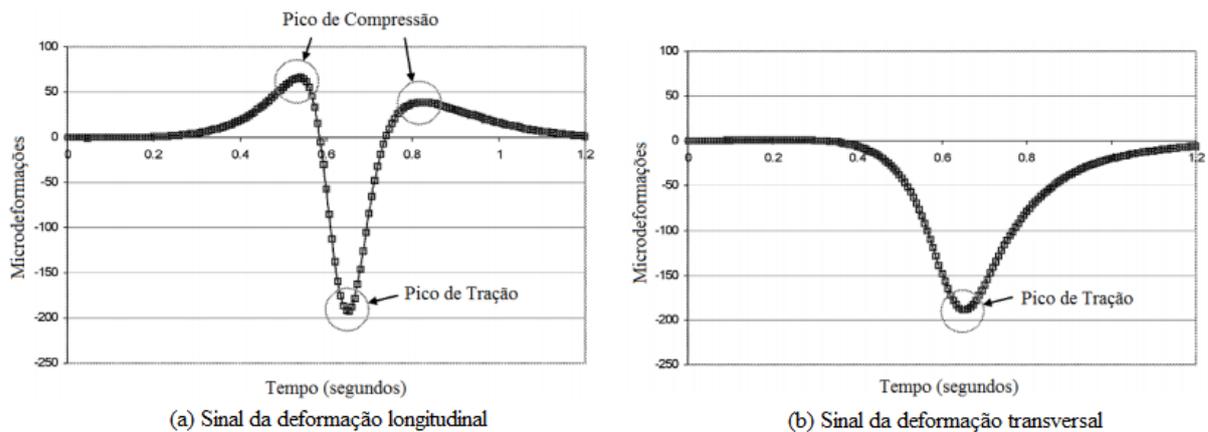
Figura 9 – Sinal da deformação longitudinal e transversal na fibra inferior da camada de revestimento asfáltico.

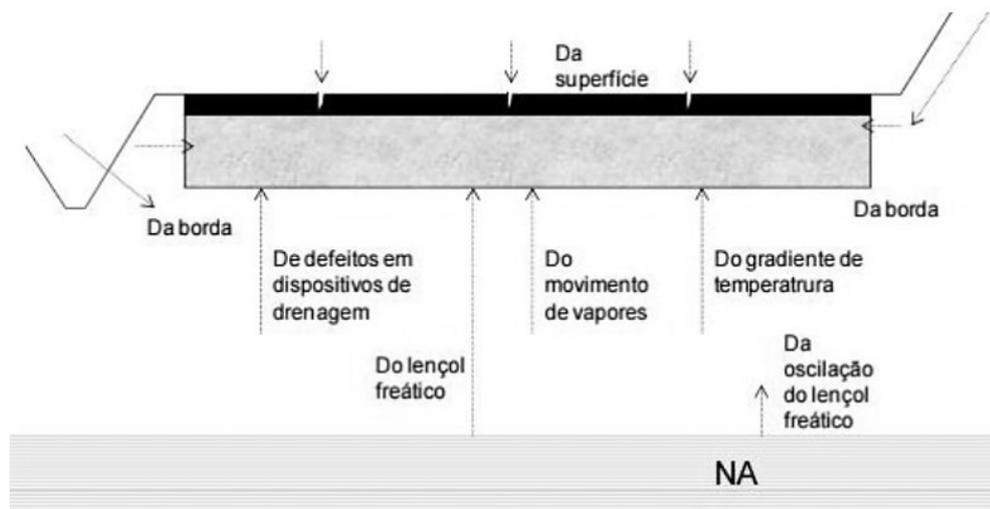
Figura 10 – Possíveis acessos de água no pavimento.

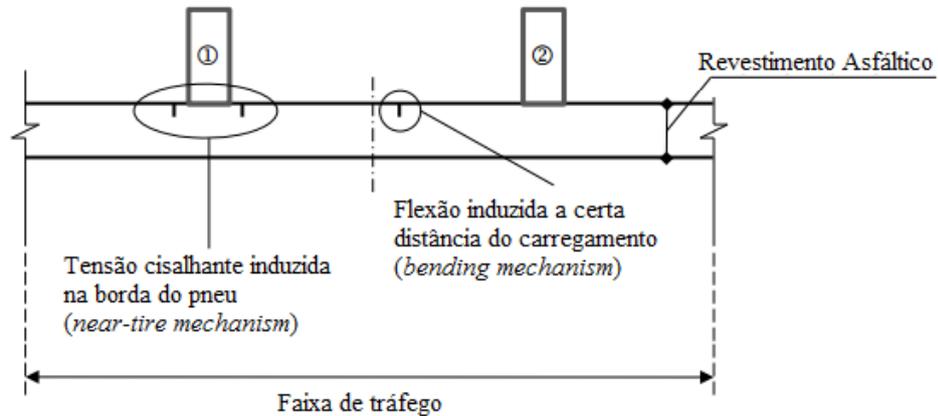
Figura 25 – Esquema dos mecanismos de aparecimento das trincas *top-down*.

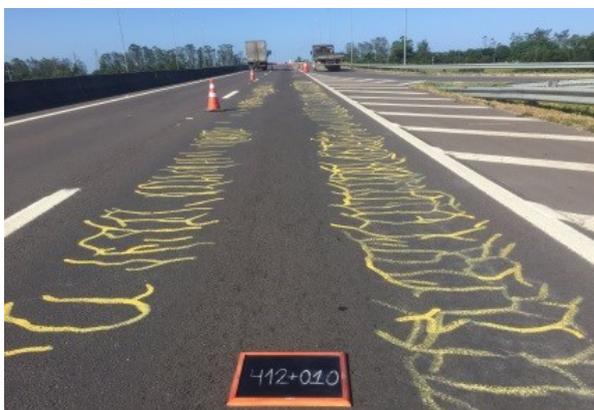
Figura 40 – Levantamentos em 2018: (a) pintura e (b) medição das trincas, (c) afundamento de trilha de roda, (d) mancha de areia e (e) Pêndulo Britânico.

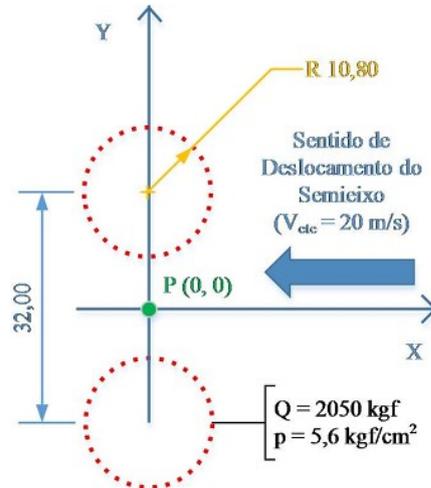
Figura 44 – Esquema da configuração de carregamento utilizada na simulação numérica.

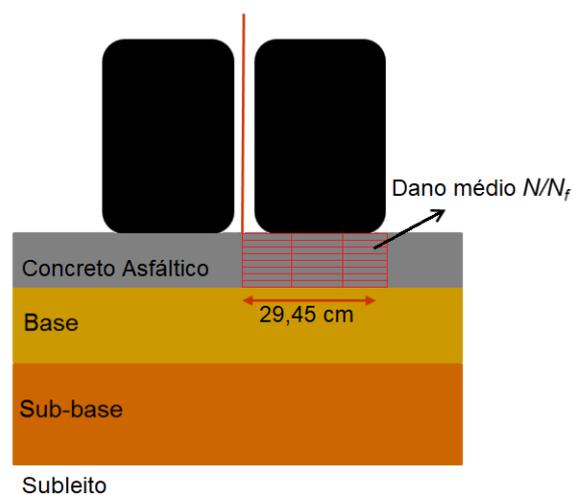
Figura 49 – Malha de pontos definidas para cálculo do dano médio na seção transversal embaixo da carga.

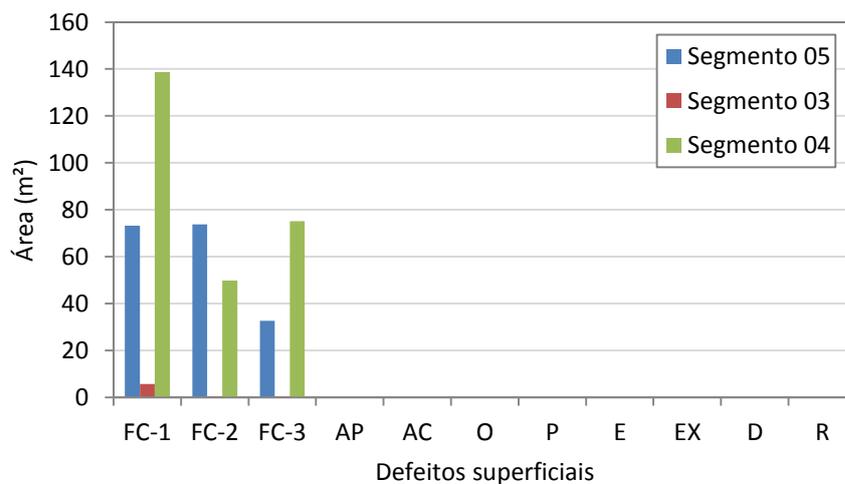
Figura 69 – Defeitos superficiais nos segmentos monitorados.

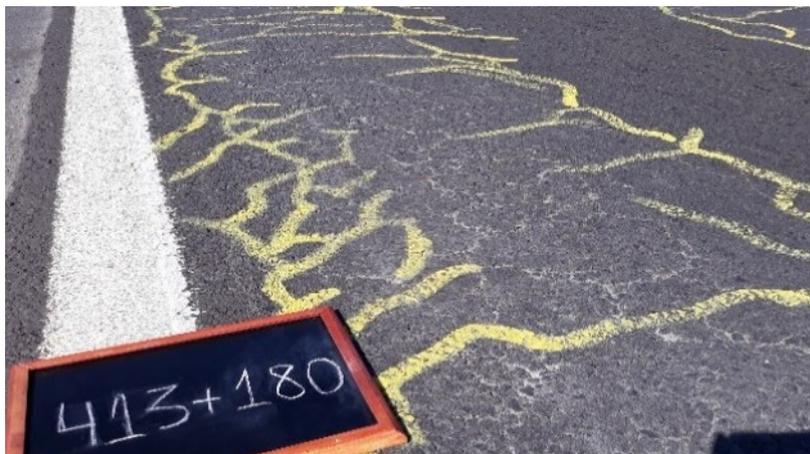
Figura 81 – Trincas do tipo FC-3 no segmento 04 em novembro de 2018.

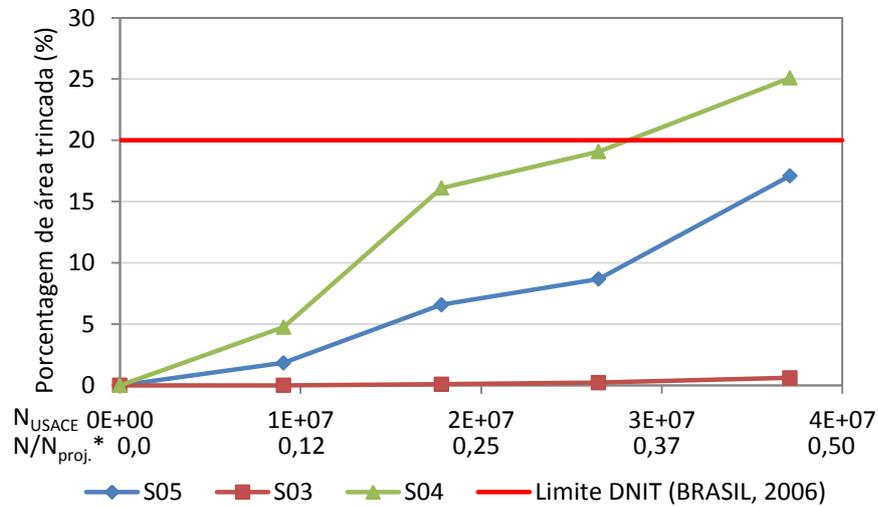
Figura 82 – Evolução da porcentagem de área trincada em relação à área da faixa direita em função do tráfego.

\* Relação entre o tráfego atuante e o tráfego de projeto ( $N_{proj.} = 8,02 \times 10^7$ ).

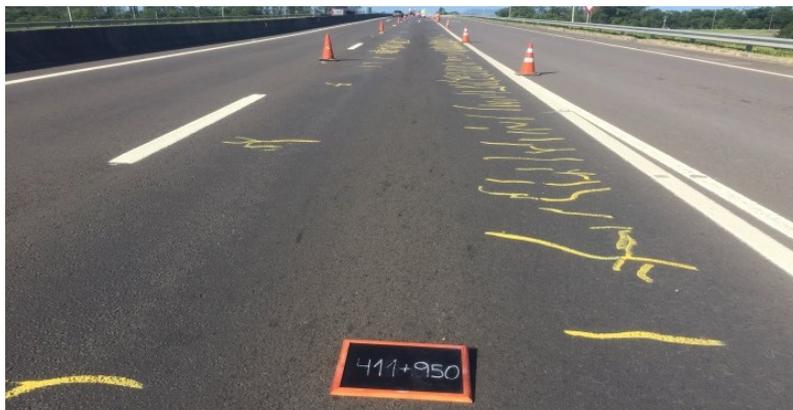
Figura 83 – Trincamento no segmento 05 em novembro de 2018.

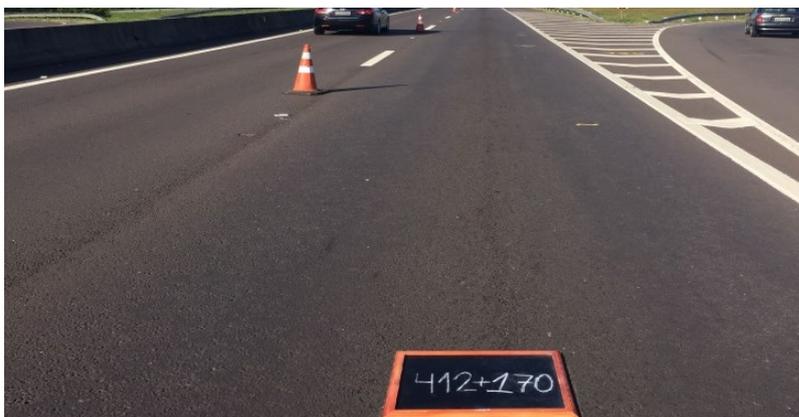
Figura 84 – Trincamento no segmento 03 em novembro de 2018.

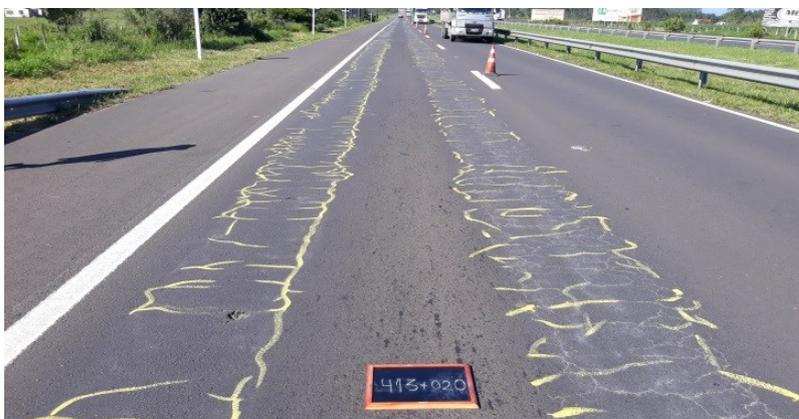
Figura 85 – Trincamento no segmento 04 em novembro de 2018.

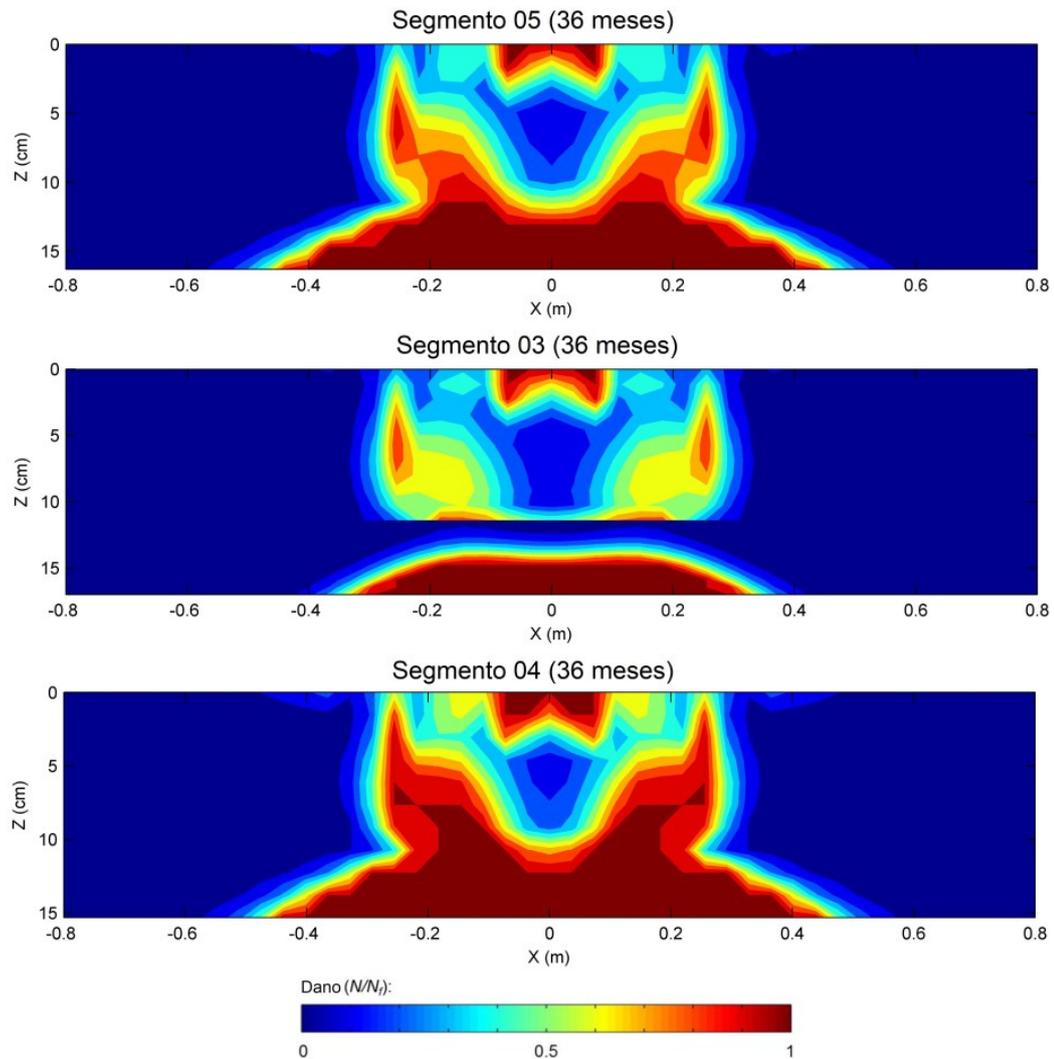
Figura 92 – Contorno de dano para os segmentos de Araranguá com 36 meses.

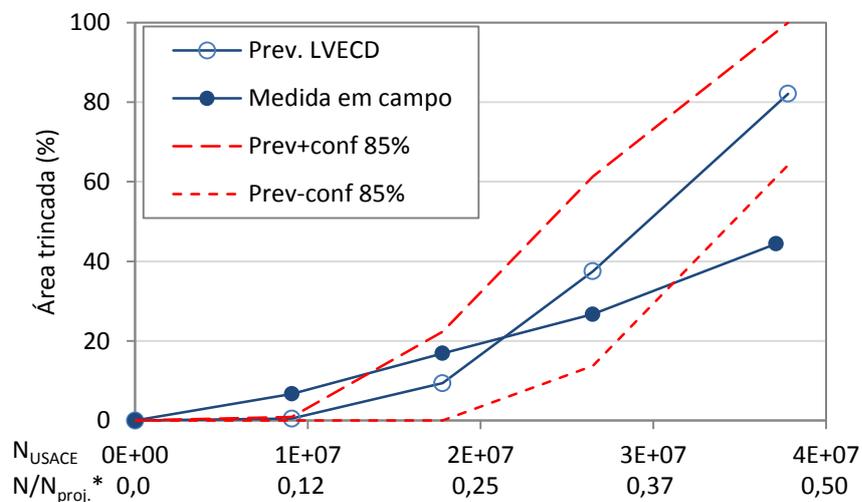
Figura 94 – Porcentagem de área trincada medida e prevista pelo LVECD para o segmento 05.

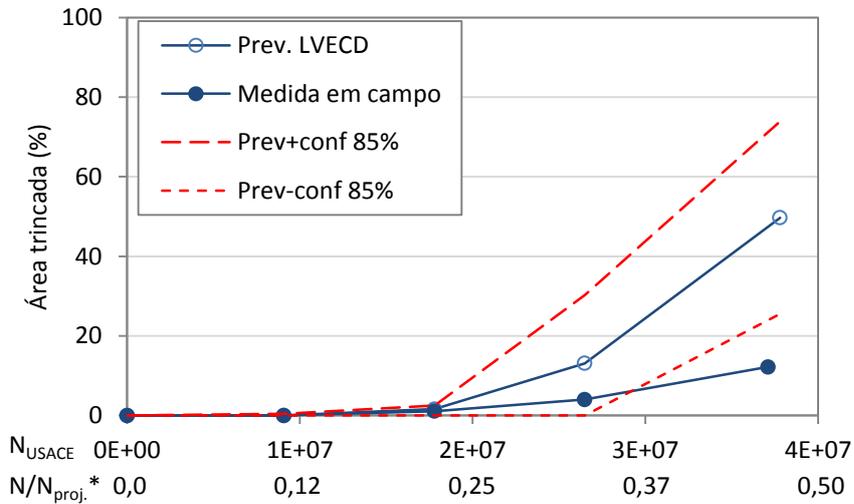
Figura 95 – Porcentagem de área trincada medida e prevista pelo LVECD para o segmento 03.

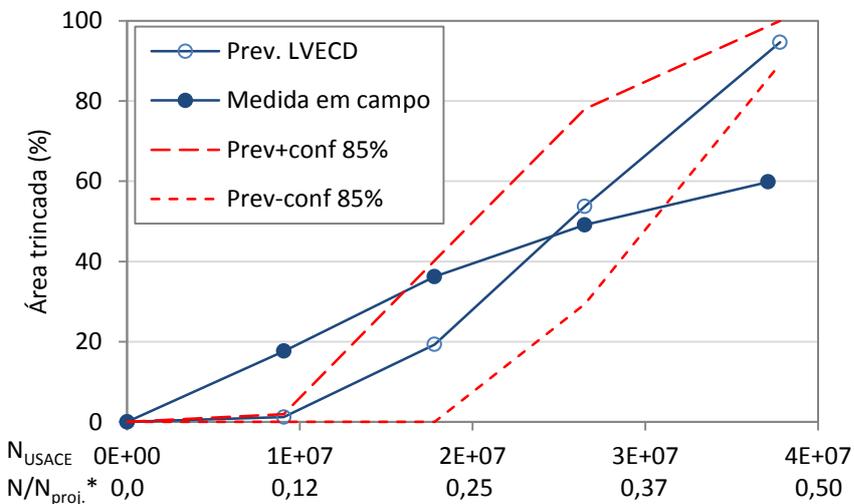
Figura 96 – Porcentagem de área trincada medida e prevista pelo LVECD para o segmento 04.

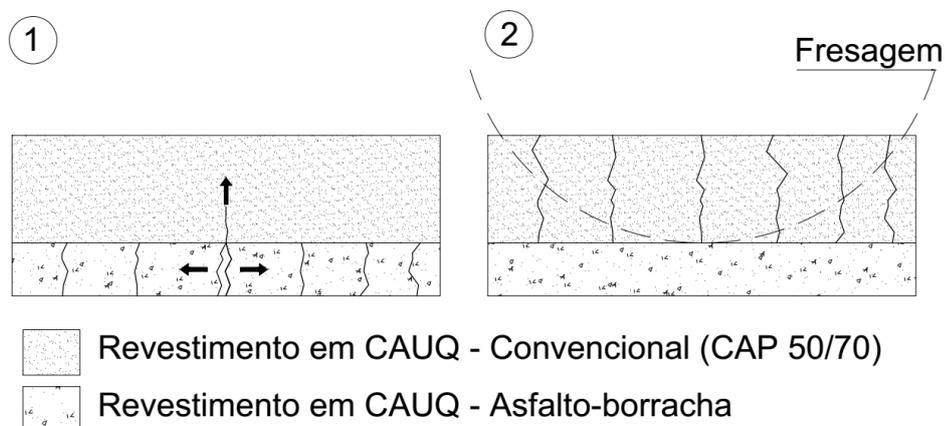
Figura 109 – Esquema do trincamento se iniciando: na camada inferior (1) e na camada superior (2).

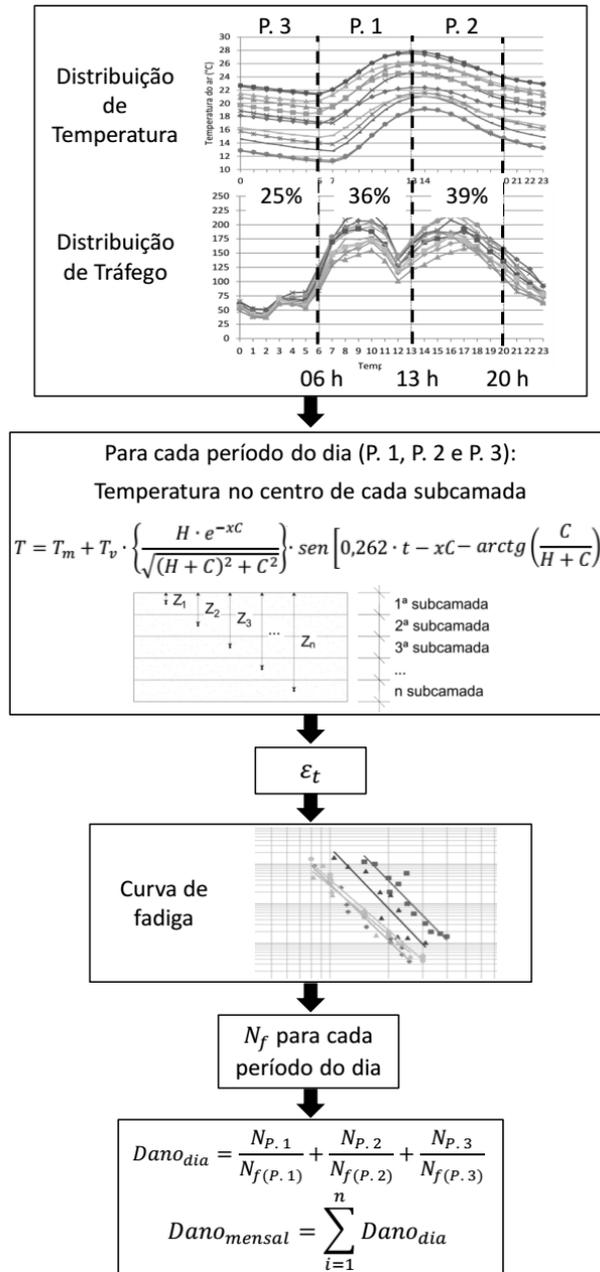
Figura 128 – Resumo do procedimento de cálculo do dano.

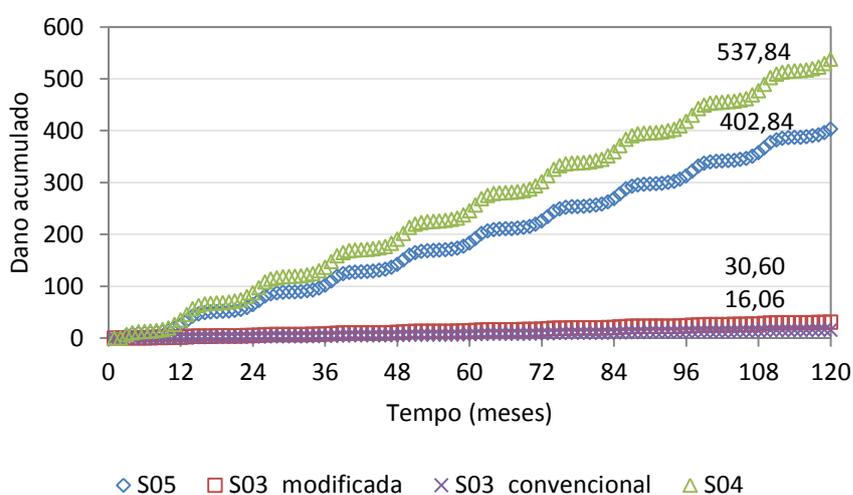
Figura 129 – Dano acumulado com sazonalidade de temperatura no período de projeto.

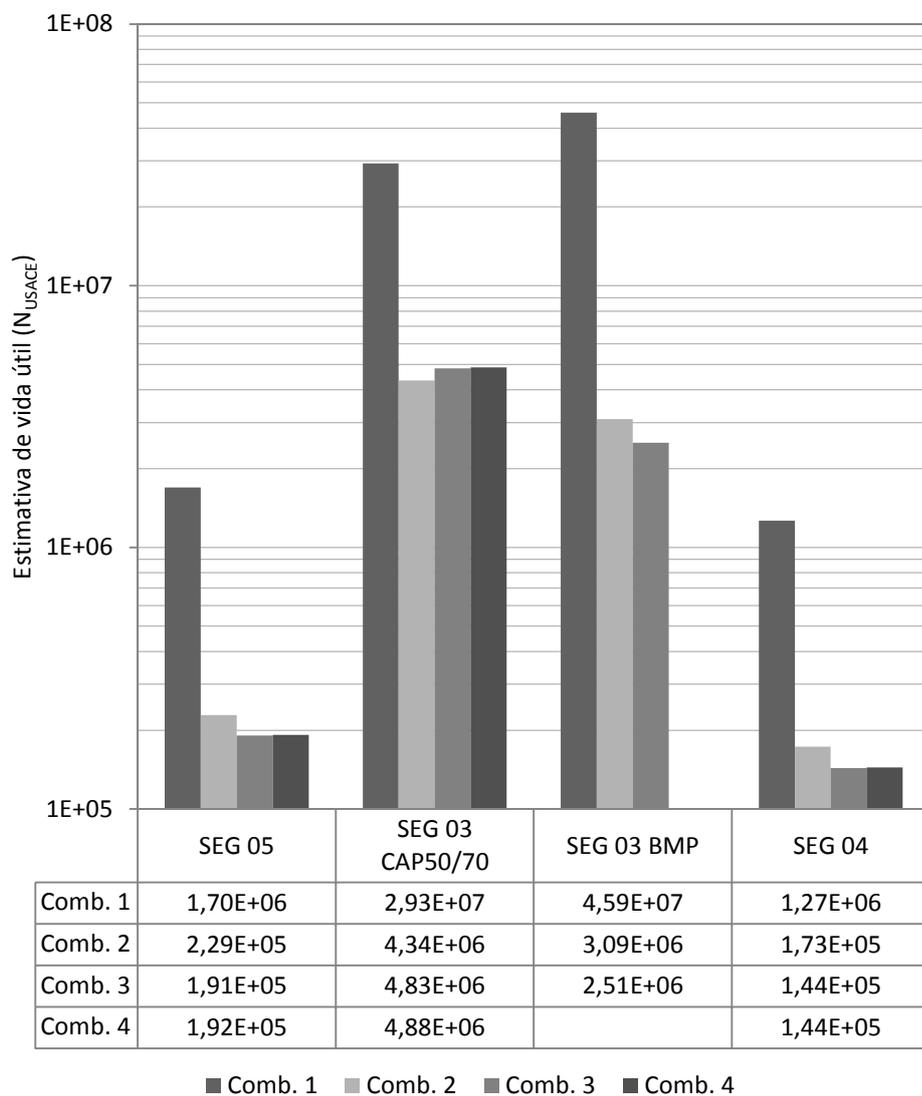
Figura 132 – Estimativa de vida útil a partir do dano acumulado.

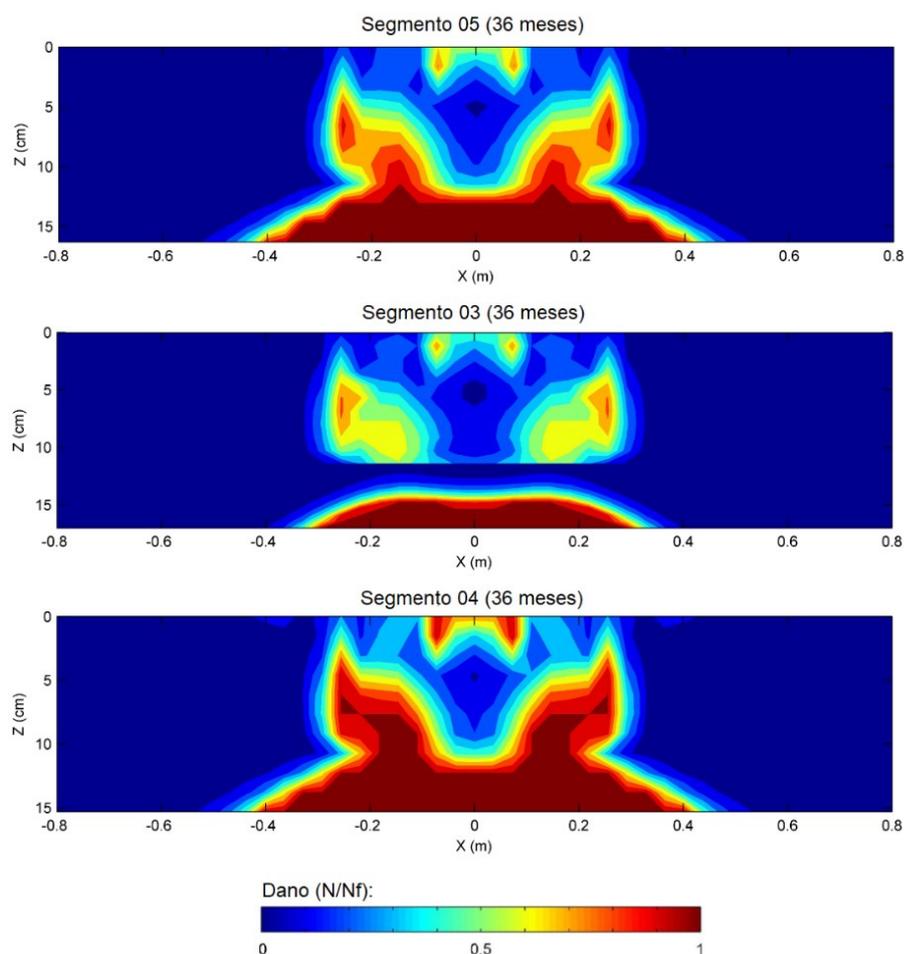
Figura 140 – Contorno de dano para os segmentos de Araranguá com 36 meses considerando a sazonalidade de temperatura.

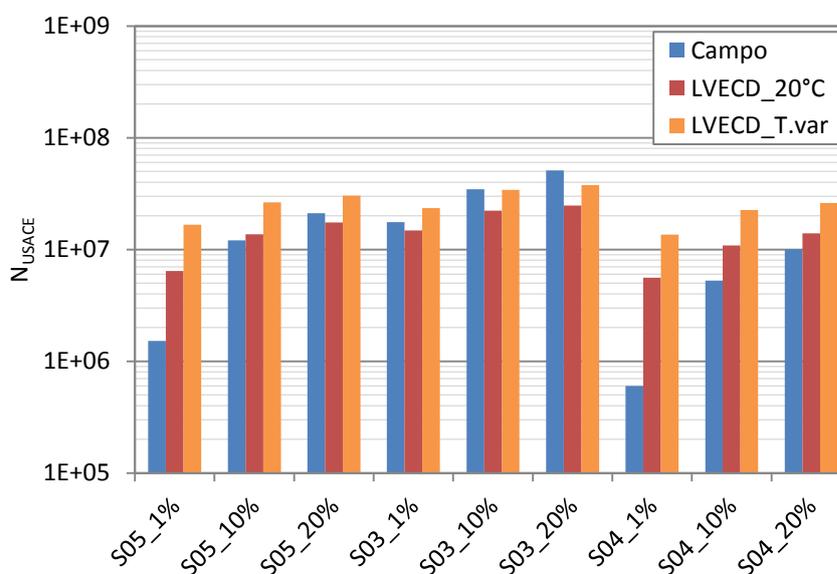
Figura 144 – Número de solicitações de tráfego em campo e previsto pelo LVECD com 20°C e com sazonalidade de temperatura regional.
