UNIVERSIDADE FEDERAL DE SANTA CATARINA
CAMPUS TRINDADE - CENTRO TECNOLÓGICO
PROGRAMA DE PÓS-GRADUAÇÃO EM ENGENHARIA MECÂNICA

Análise experimental e numérica do mecanismo de *fretting-corrosion* nas superfícies de contato haste-cabeça e haste-cimento de próteses de quadril

Dissertação submetida ao Programa de Pós-Graduação em Engenharia Mecânica da Universidade Federal de Santa Catarina para a obtenção do título de Mestre em Engenharia Mecânica

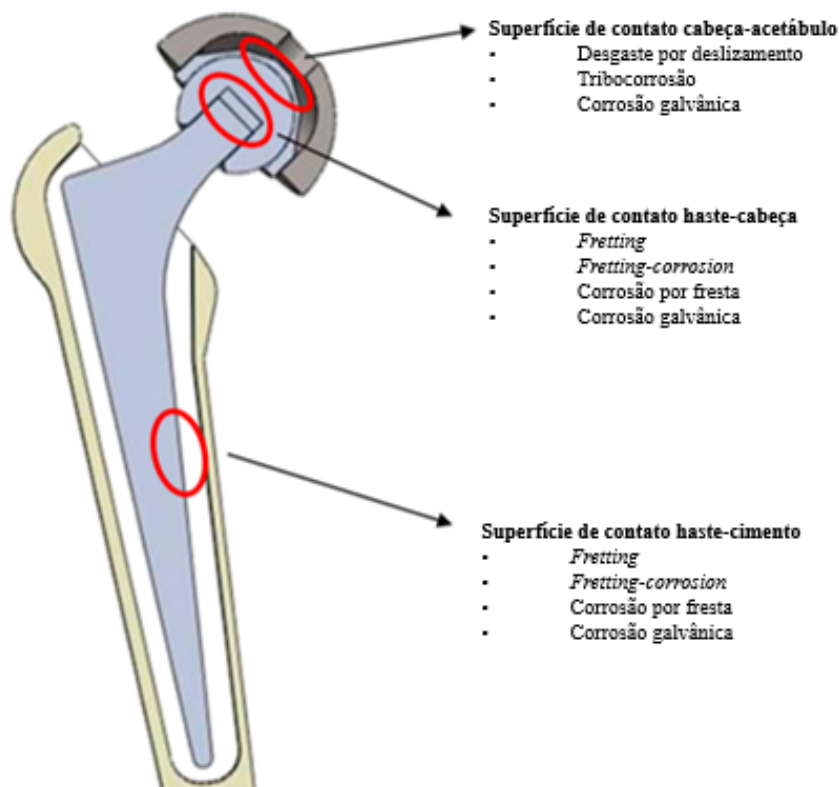
Figura 7 – Ilustração das regiões de origem das partículas e íons metálicos.

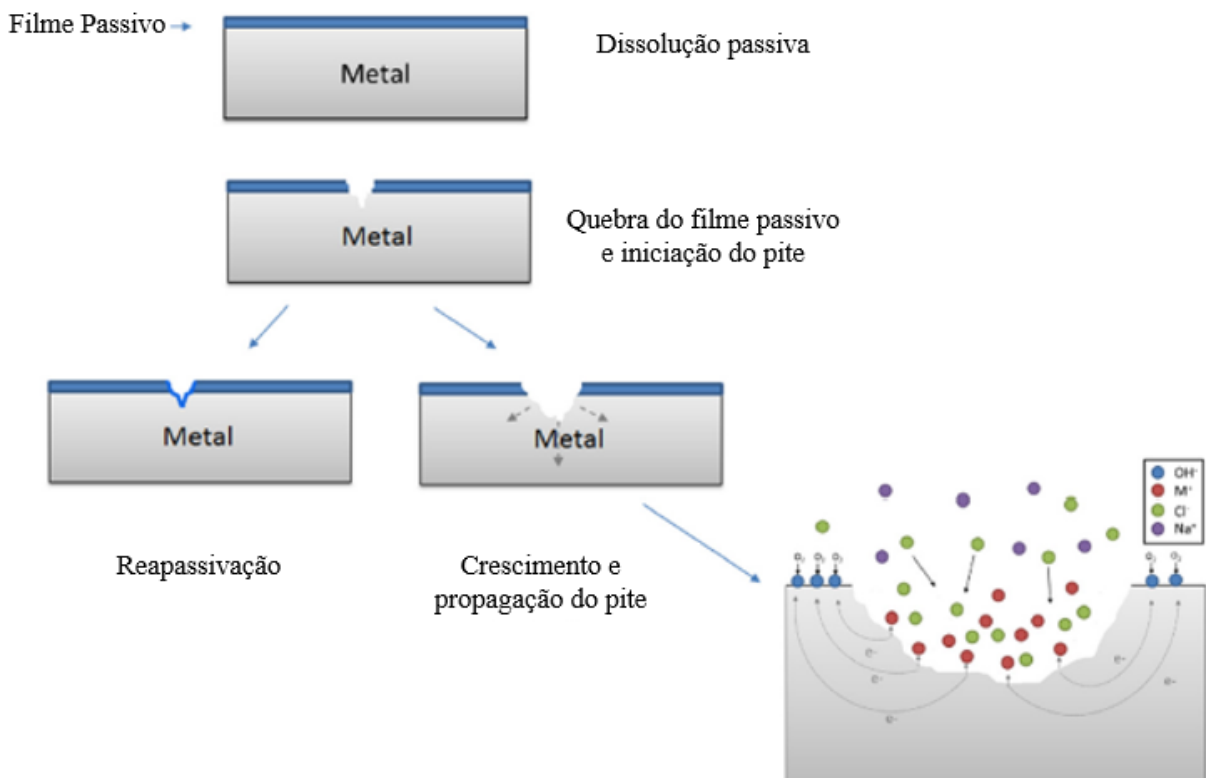
Figura 12 – Ilustração da formação e propagação do pite.

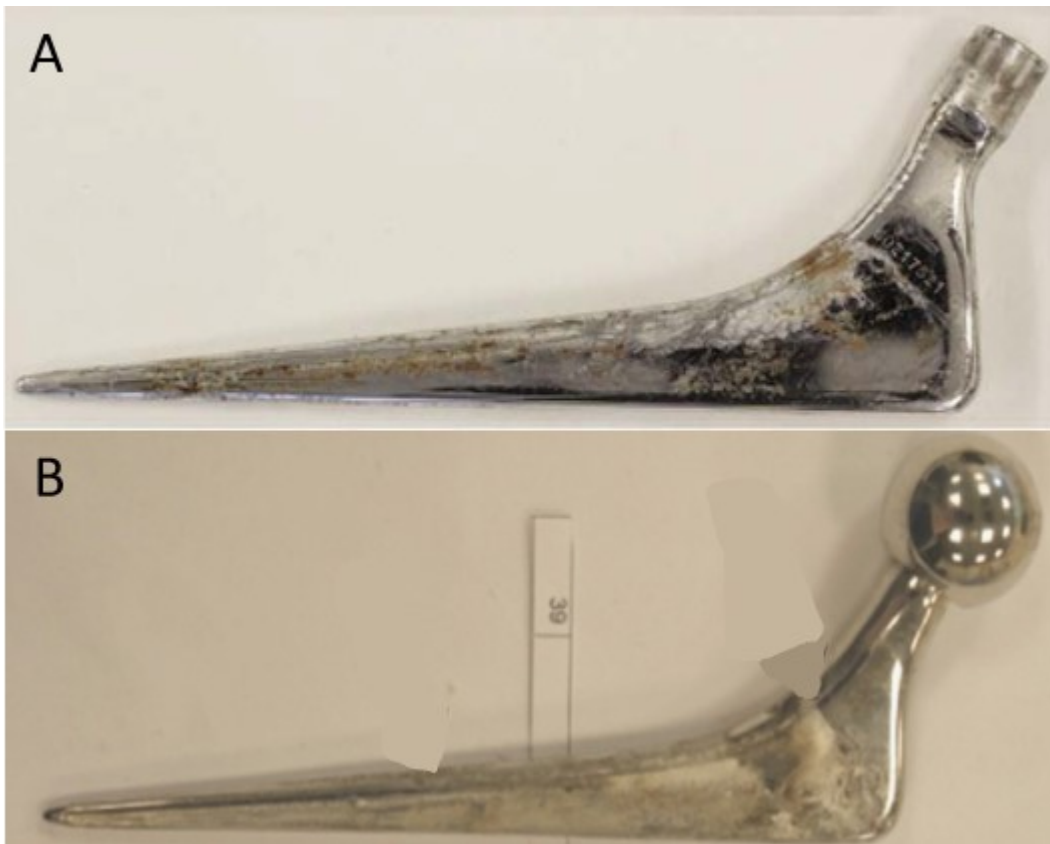
Figura 17 – Imagem de um implante removido, ou explante, com elevado grau de *fretting-corrosion* na superfície da haste que estava em contato com o cimento.

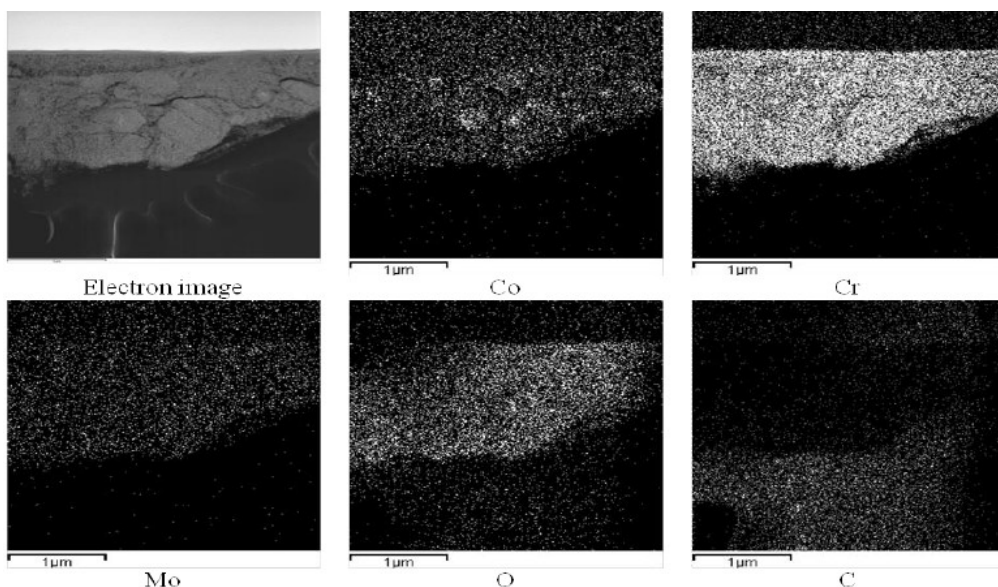
Figura 19 – Camada de óxido presente no cimento ósseo após ensaio de *fretting-corrosion* em uma haste de CoCrMo.

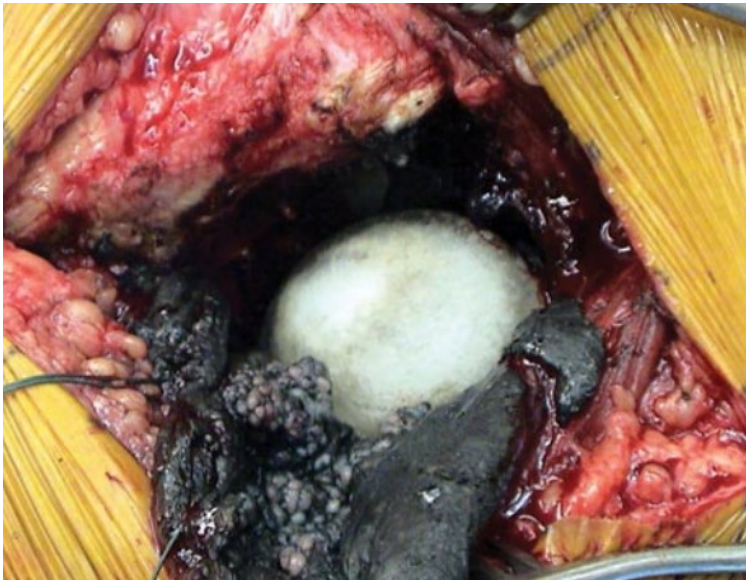
Figura 21 - Presença de metalose nos tecidos adjacentes a prótese de quadril.

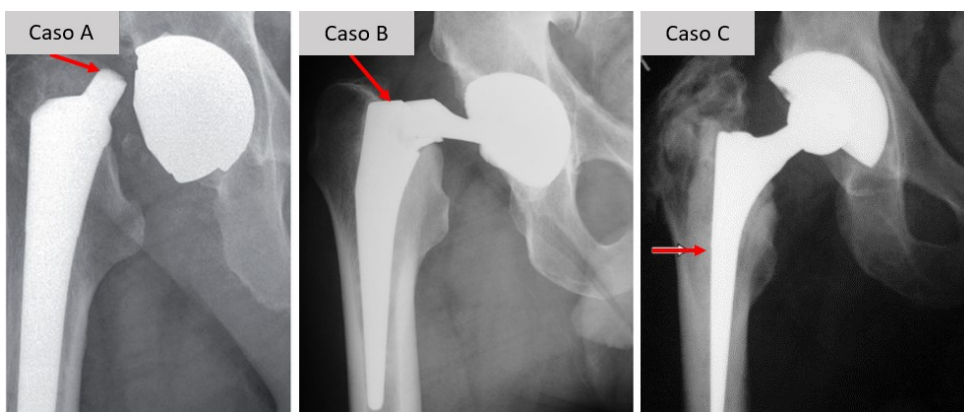
Figura 23 – Casos de fratura da haste no cone da haste (A), pescoço modular (B) e região distal da haste (C).

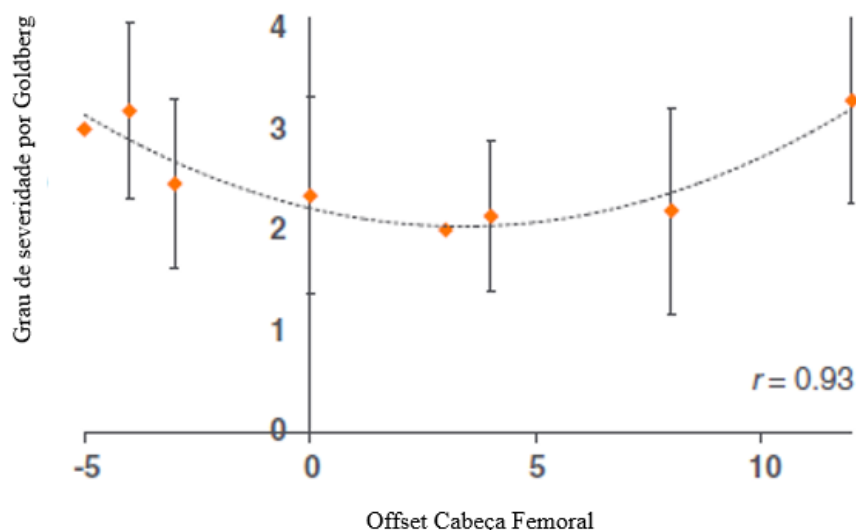
Figura 25 - Média (+ desvio) do grau de severidade por Goldberg por *offset* analisado.

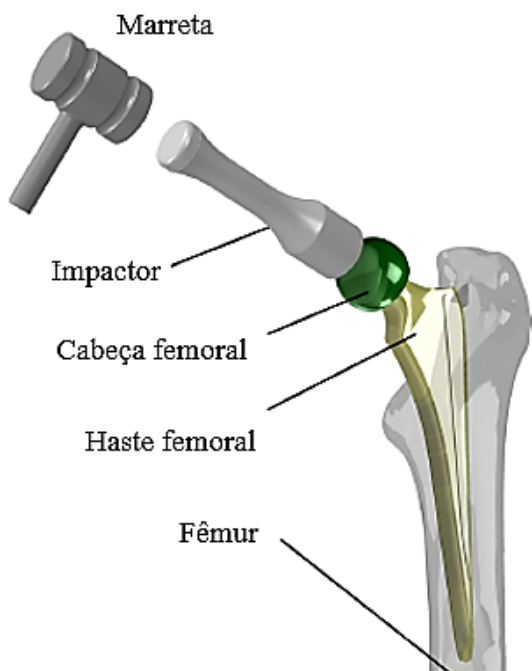
Figura 28 – Procedimento para fixação da cabeça femoral no cone da haste.

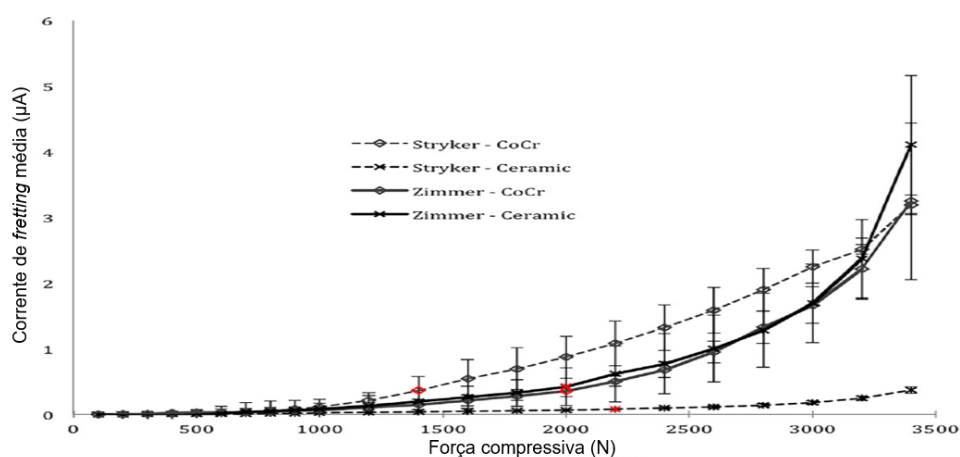
Figura 33 – Efeito da combinação de material do par cabeça/haste na corrente de *fretting*.

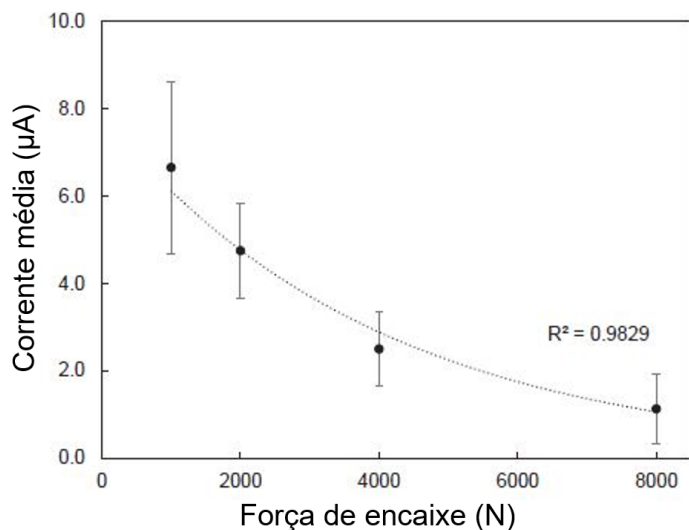
Figura 34 – Efeito da força de encaixe sobre a corrente de *fretting*.

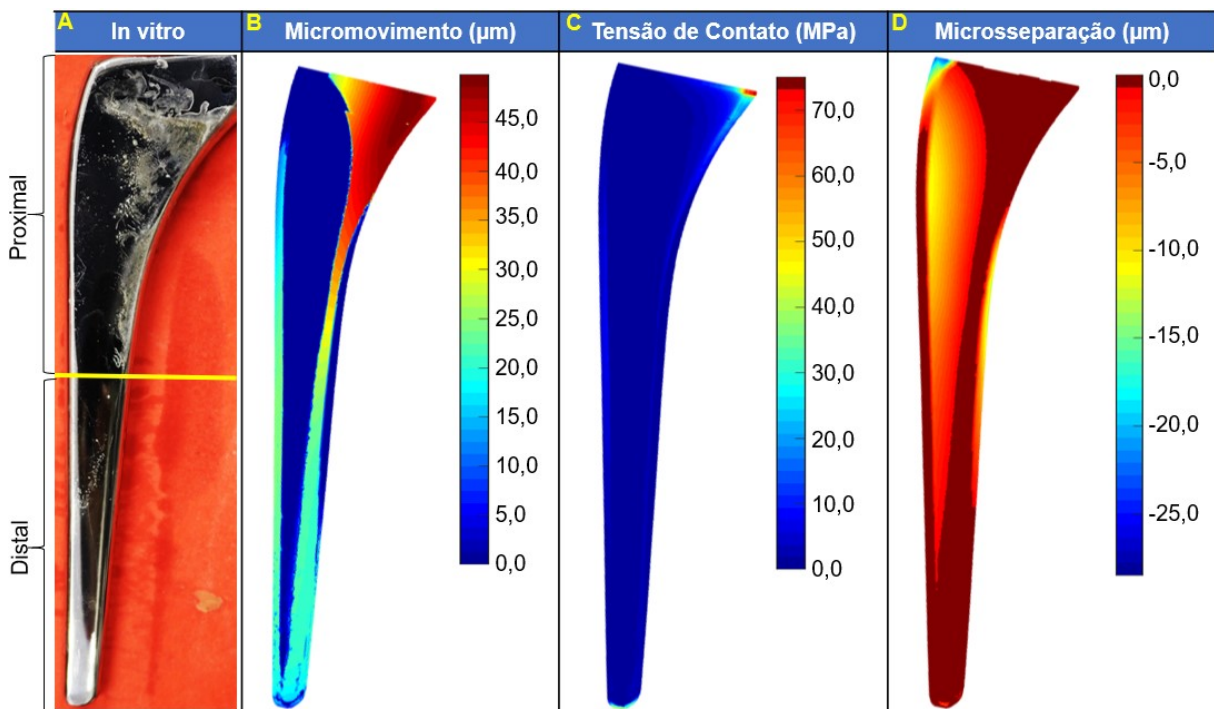
Figura 76 – Relação entre região degradada por *fretting-corrosion* no corpo da haste (A), microdeslizamento (B), tensão de contato (C) e microseparação (D).

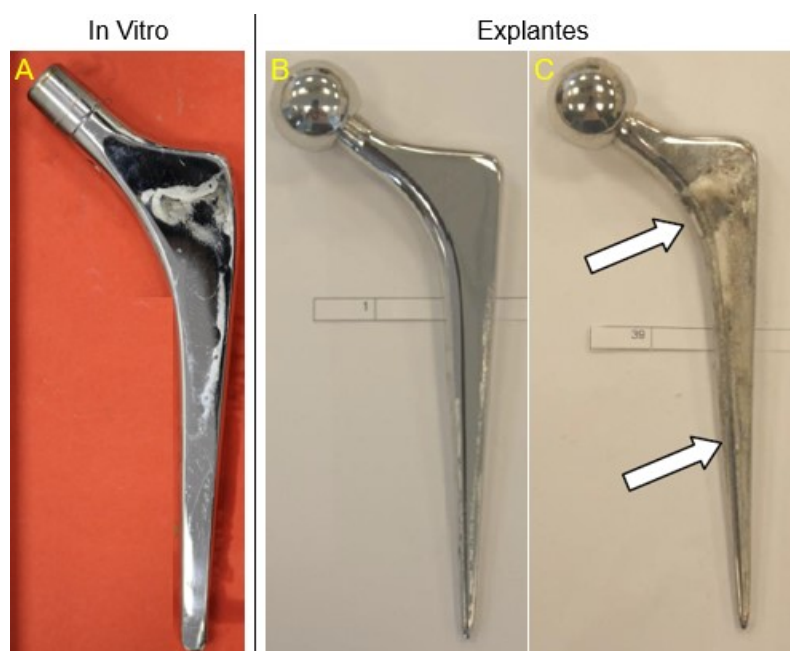
Figura 77 – Imagens macroscópicas do corpo da haste avaliada *in vitro* (A) e de explantes com nível baixo de degradação por *fretting-corrosion* (B) e nível elevado de degradação (C).
