ANÁLISE URBANÍSTICA - Pontos de Conflito

QUANTO À ÁREA EM ESTUDO

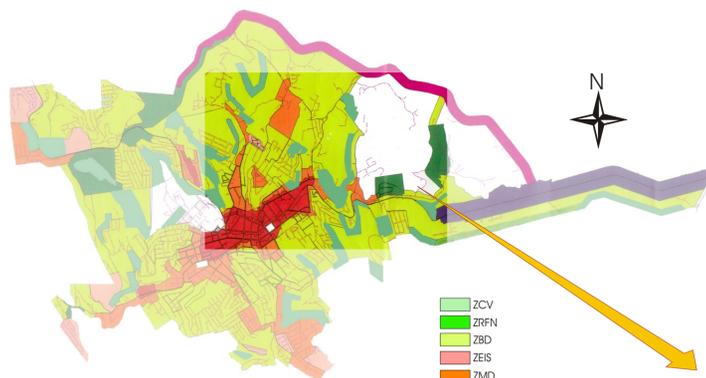
MAPA DE ZONEAMENTO DO USO E OCUPAÇÃO DO SOLO URBANO sem escala
Fonte: Prefeitura Municipal de Concórdia

ZONA	OBJETIVO	t.o. (%)	c.a.	nº pav.
ZCV - Zona de Cobertura Vegetal	Áreas suscetíveis a erosão e com vegetação nativa. Estimular o desenvolvimento de reservas e do lazer ambiental.	10	0,1	1,0
ZRFN - Zona com Restrições Físico-Naturais	Áreas com topografia acidentada que podem sofrer desequilíbrio ambiental.	40	0,8	2,0
ZBD - Zona de Baixa Densidade	Desestimular o adensamento com baixas taxas de permeabilidade do solo para que garantam a absorção da água decorrente das enchentes.	50	1,0	2,0
ZEIS - Zona Especial de Interesse Social	Elevar o grau de urbanização das áreas já ocupadas, priorizando enquanto interesse social.	70	0,7	2,0
ZMD - Zona de Média Densidade	Deve promover os investimentos públicos em infra-estrutura e equipamentos, a fim de estimular o adensamento populacional.	60	2,4	4,0
ZC - Zona Central	Deve intensificar o uso e ocupação da área, otimizando o aproveitamento, com adensamento, mediante verificação de maior aproveitamento construtivo, minimizando custos de urbanização.	85	8,0	livre

ZCN - Zona de Contorno Norte	Deve promover uma expansão no sistema viário para o norte, retirando o tráfego pesado do centro da cidade.	50	1,0	2,0
ECS - Eixos de Comércio e Serviço	Concentram atividades comerciais de prestação de serviços, além de habitações. Orientam a ocupação urbana conforme eixos de expansão.	70	2,1	3,0
ZI - Zona Industrial	Viabiliza o desenvolvimento industrial dentro de padrões ambientais e urbanísticos.	60	1,8	3,0

Segundo o Plano Diretor, o Parque de Exposições está situado na Zona ZRFN- Zona com Restrições Físico-Naturais. Seu entorno possui três diferentes classificações: ZMD-Zona de Média Densidade, ZBD-Zona de Baixa Densidade e ECS-Eixos de Comércio e Serviço.

Analisando a área em estudo e seu entorno percebe-se que justamente nas áreas de encosta e topos dos morros não existe uma legislação severa de preservação, podendo-se observar a existência de uma Zona de Comércio próxima e sobre estas áreas. Outra observação é feita em relação à proteção do Rio dos Queimados que, além de nunca ter existido, continua sendo desprezada com este Plano Diretor.

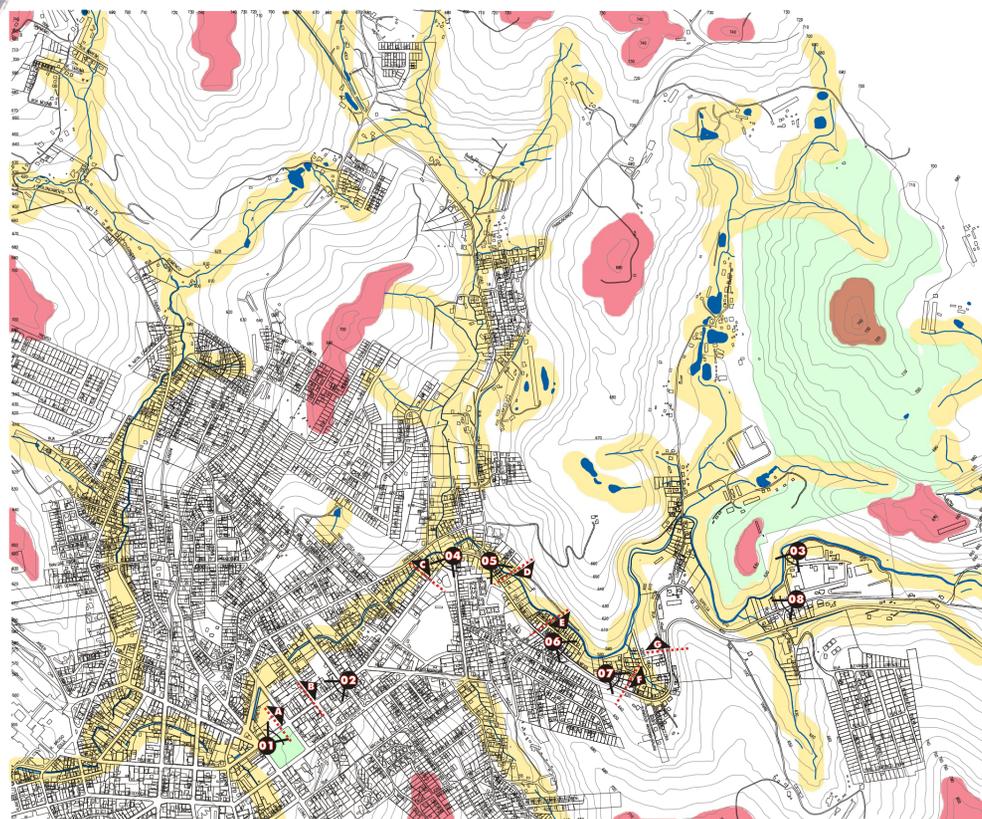
MAPA DA CIDADE DE CONCÓRDIA - esc. 1:12500
Fonte: Prefeitura Municipal de Concórdia

- Fundos de vale com zoneamento inadequado
- Topo de morro com zoneamento inadequado
- Eixos de Comércio e Serviço sobre áreas verdes e de encosta
- Ponto de vista do observador
- Cortes

Observa-se também que o principal curso d'água da cidade, o Rio dos Queimados, foi canalizado em quase toda sua extensão dentro do perímetro urbano e está na sua maioria, confinado entre edificações conformando os fundos de lote e, até mesmo com massa edificada sob o mesmo, agravando o grande problema de enchentes devido à intensa impermeabilização do solo nas proximidades do mesmo. O restante dos cursos d'água também estão circundados por edificações, mas ainda não foram canalizados.

Analisando o Plano Diretor atual, percebe-se que não há uma preocupação em proteger estes cursos d'água visto que, em algumas áreas, o zoneamento é classificado como Zona Comercial, que propõe uma t.o. de 85% com um c.a. de 8,0 e o número de pavimentos livre; e Zona de Média Densidade, com uma t.o. de 60%, um c.a. de 8,0 e até quatro pavimentos, ambos permitindo uma elevada densificação e permeabilização das margens do rio, maximizando o problema das enchentes na cidade.

Outro destaque é a classificação da área atrás do Parque de Exposições como de Eixos de Comércio e Serviço, com t.o. de 70%, um c.a. de 2,1 e até três pavimentos; sendo que, como mostra a topografia do local, esta é uma área de encosta e topo de morro, devendo ser protegida com cobertura vegetal.

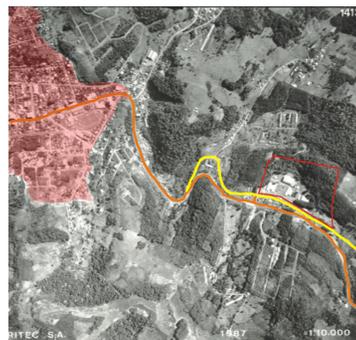
FOTO AÉREA PARQUE DE EXPOSIÇÕES/1987 sem escala
Fonte: Prefeitura Municipal de Concórdia

- Via Coletora - Rua Tancredo Neves
- Via Local - Rua Vitor Sopelsa
- Parque de Exposições
- Centro

As principais vias do Parque possuem não só uma importância local como para toda a cidade pois a Rua Tancredo Neves é a única ligação da cidade com a BR-153 e a Rua Vitor Sopelsa é o único acesso à Universidade do Contestado-UNC. Ambas as vias possuem deficiências como a inexistência de passeios, mobiliários urbanos e arborização para os pedestres. A Rua Vitor Sopelsa é ainda mais problemática, pois, sendo classificada como via local, ela recebe o maior fluxo de pedestres do Bairro, e a inexistência de passeios aliada às más condições da via a tornam perigosa principalmente nos horários onde há um maior fluxo de ônibus e carros que trafegam no sentido Universidade-Centro e vice-versa e que provavelmente coincidem com o maior fluxo de pedestres nesta via.

Estas duas vias são as que conectam a cidade ao Parque de Exposições e, como elas não foram dimensionadas para receber um grande fluxo de veículos, este se torna muito lento nos dias de eventos no Parque.

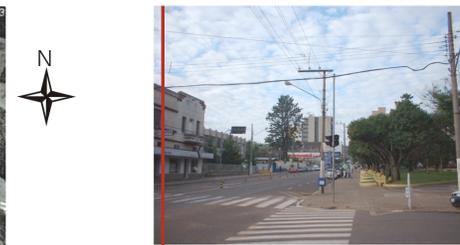
Foto 01: Rua Dr. Maruri e Praça Dogello Goss
Presença de arborização e mobiliário urbano

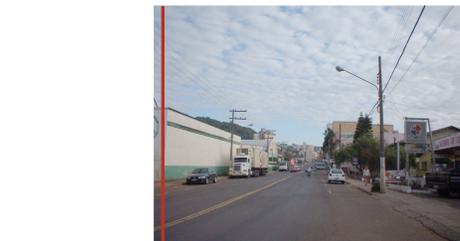
Foto 04: Início da Rua Dr. Maruri
Ausência de arborização, ciclovia, mobiliário urbano e passeio qualificado

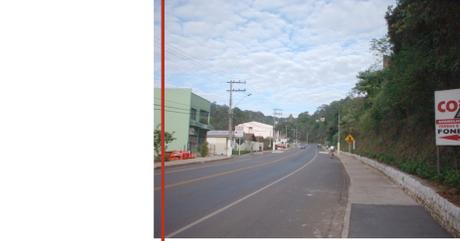
Foto 06: Rua Tancredo Almeida Neves
Ausência de arborização, ciclovia e mobiliário urbano
