**DIAGNÓSTICO E EXECUÇÃO DE ESTRATÉGIAS DE CONTROLE E REDUÇÃO  
DE PERDAS DE ÁGUA COM USO DA MODELAGEM HIDRÁULICA: ESTUDO DE  
CASO EM UM DMC NO MUNICÍPIO DE BRUSQUE/SC.**

Florianópolis  
2020

Trabalho de Conclusão do Curso de Graduação em Engenharia Sanitária e Ambiental do Centro Tecnológico da Universidade Federal de Santa Catarina como requisito para a obtenção do grau de Engenheiro Sanitarista e Ambiental.

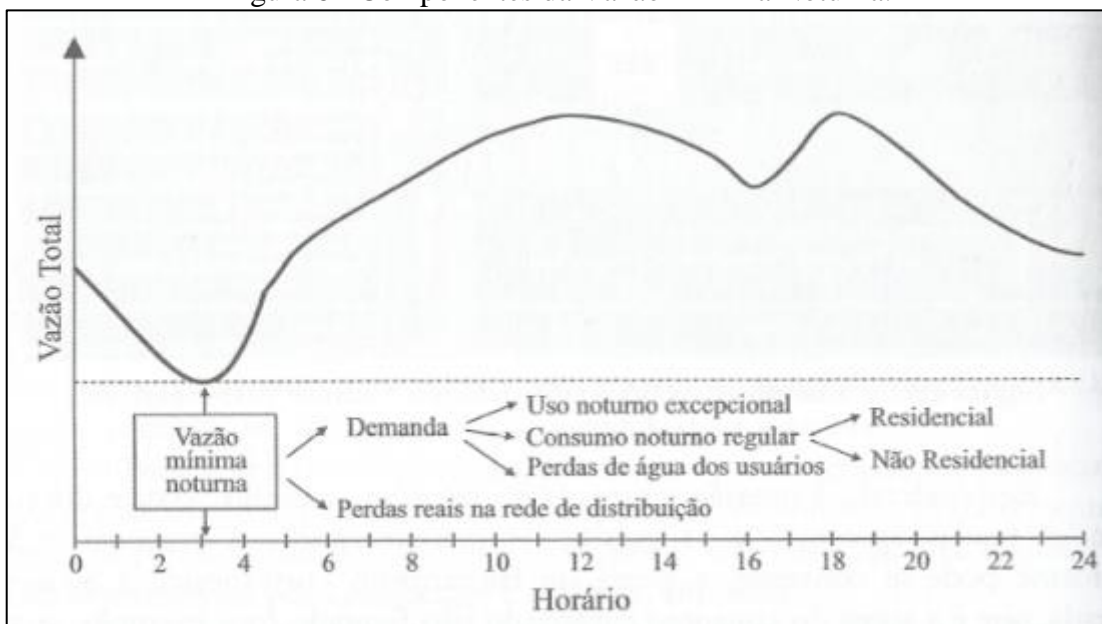
Figura 6 - Componentes da Vazão Mínima Noturna.

O método da VMN baseia-se na análise das vazões durante o horário de menor consumo em um SAA, que geralmente é o intervalo entre as 2 e 4 horas da manhã. Nesse período, grande parte dos consumidores está dormindo e as caixas da água estão cheias, então estima-se que 70% a 90% da VMN correspondam a vazamentos (perdas reais) nas redes (GOMES, 2019).

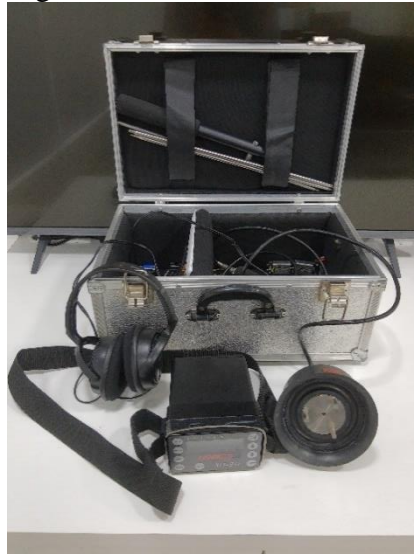
Figura 12 – Geofone eletrônico.

- **Geofone:** Equipamento acoplado de sensor acústico, amplificador, fones de ouvido e filtros de ruído (Figura 12). É indicado para a pesquisa de vazamentos a partir da superfície do solo, através da captura dos ruídos de vazamentos (TSUTIYA, 2014).

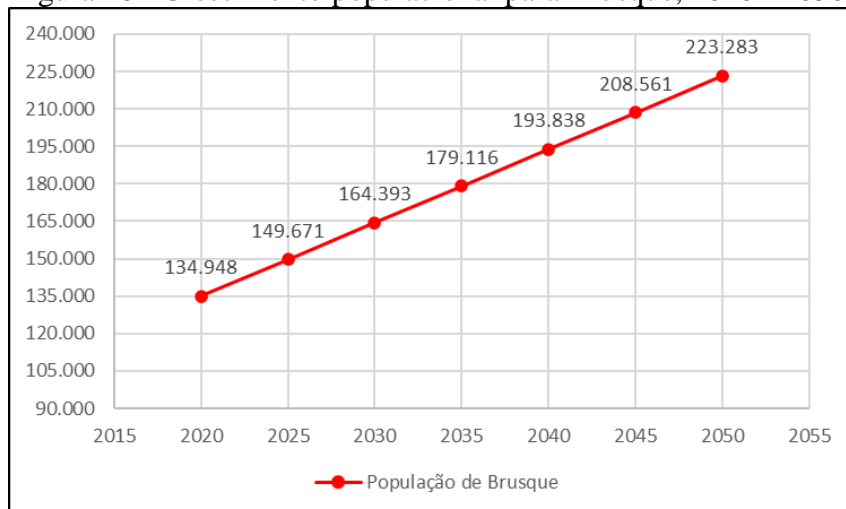
Figura 28 - Crescimento populacional para Brusque, 2020 - 2050.

O escopo do projeto consistiu em simular como o SAA irá se comportar até o ano de 2050, considerando o crescimento populacional (Figura 28) projetado para o município - crescimento este calculado pela empresa através de projeções estatísticas - e sugerir medidas que aperfeiçoassem o abastecimento no município.
