**CARACTERIZAÇÃO DAS LIGAÇÕES DE ESGOTO DOMÉSTICO DO BAIRRO
CENTRO DO MUNICÍPIO DE FLORIANÓPOLIS/SC: ESTUDO DE CASO
RELACIONADO AO PROGRAMA FLORIPA SE LIGA NA REDE**

Trabalho Conclusão do Curso de Graduação em Engenharia Sanitária e Ambiental do Centro Tecnológico da Universidade Federal de Santa Catarina como requisito para a obtenção do título de Engenheiro Sanitarista e Ambiental.

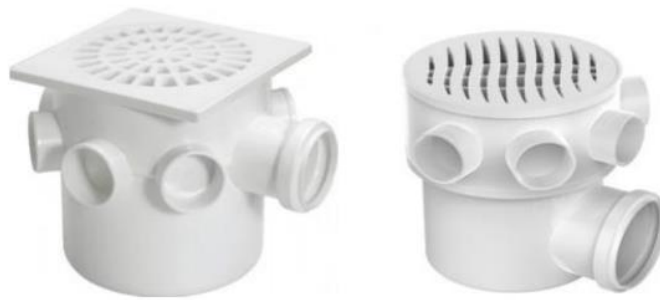
Figura 3 – Ilustração do desconector tipo caixa sifonada convencional e girafácil.

De maneira similar, a caixa sifonada (Figura 3) tem como objetivo receber efluentes de conjuntos de aparelhos sanitários e promove fecho hídrico coletivo aos aparelhos a ela conectados. Assim como o sifão, impede a propagação de gases oriundos do esgoto doméstico.

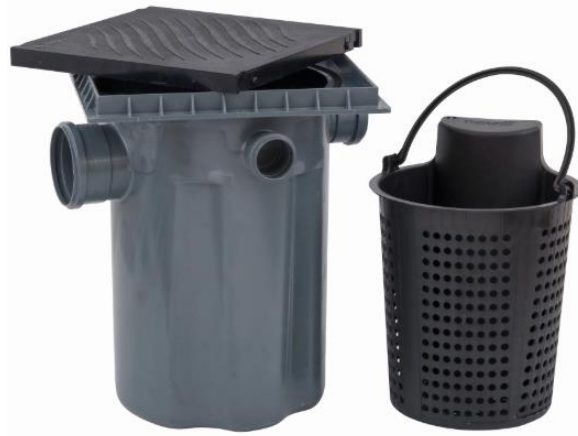
Figura 5 – Ilustração de caixa de gordura com cesto removível.

Em Florianópolis/SC, todos os pontos geradores de resíduos gordurosos devem estar conectados à caixa de gordura, antes de encaminhar o efluente aos subcoletores de esgoto da edificação. Geralmente, os pontos geradores de efluentes gordurosos são pias de cozinha e de churrasqueira, máquinas de lavar louças, além de ralos de cozinhas, restaurantes e lanchonetes (PMF, 2016).

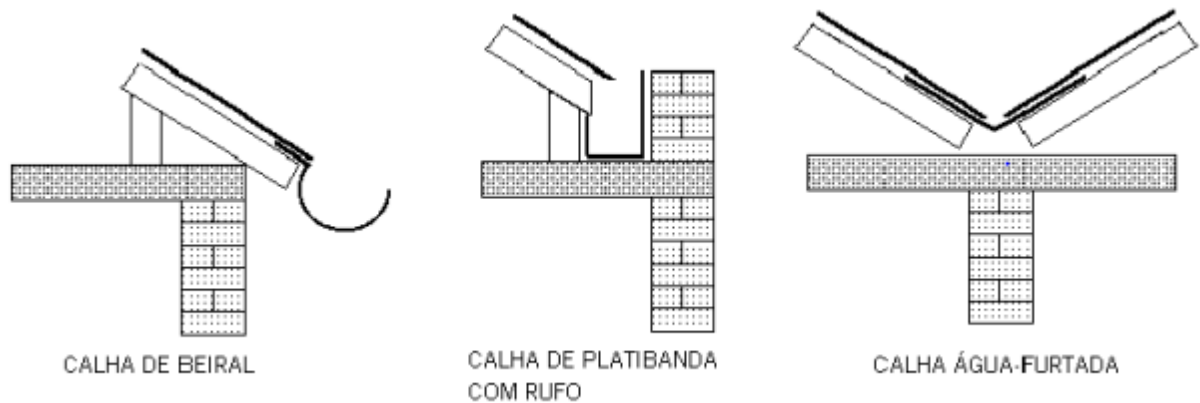
Figura 7 – Ilustrações dos tipos de calhas.

De acordo com a NBR 10844 (ABNT, 1989), a calha é o dispositivo que tem como finalidade recolher a água de coberturas, terraços e similares para destiná-la a um ponto destino, com posterior encaminhamento à rede pluvial. Nos telhados, empregam-se calhas que podem ser de cobre, cimento-amianto, PVC rígido, chapa galvanizada, *fiberglass* e concreto. Em áreas externas e pátios, são utilizadas canaletas abertas ou sobrepostas por grelhas, tampas de concreto armado ou ferro fundido (MACINTYRE, 1990). Segundo Bohn (2005), as calhas têm seu formato variado e são classificadas em três tipos: calha de beiral, de platibanda com rufo e água-furtada, conforme ilustrado na Figura 7.

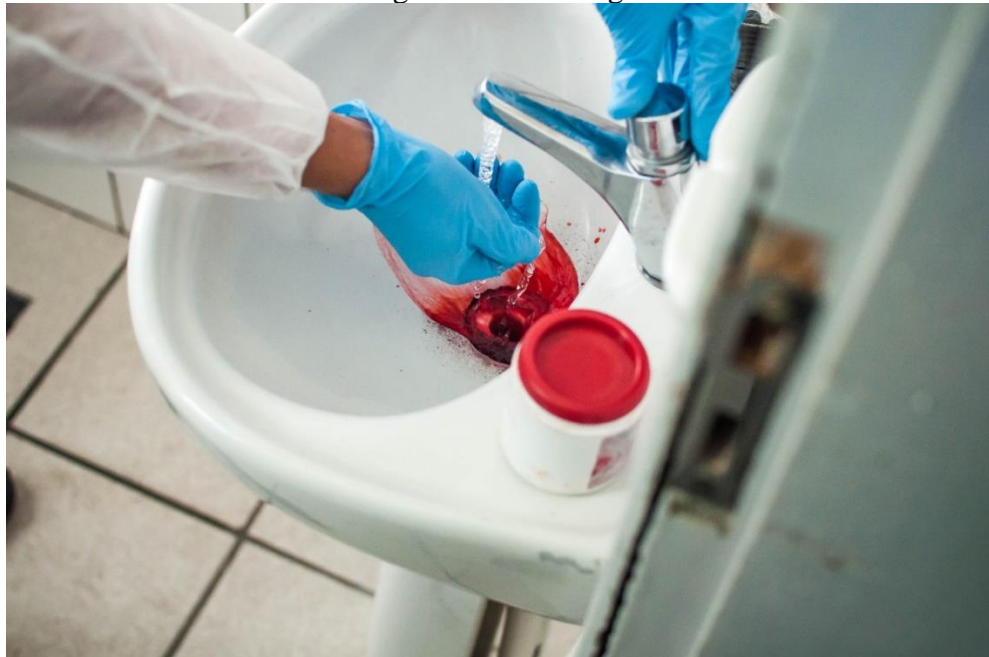
Figura 11 – Foto ilustrativa de um teste com corante alimentício para identificação de ligação de esgoto à rede de esgoto.

Além dos pontos hidráulicos de cômodos internos, como banheiros, lavabos, cozinhas, áreas de serviço e outros, são testadas também as regiões externas das edificações, como áreas comuns, garagens, coberturas, salões de festas, edículas, dentre outras. Todos os testes são registrados com a descrição do local e a foto referente ao lançamento do corante em um aplicativo de celular desenvolvido para as inspeções que será apresentado na metodologia.

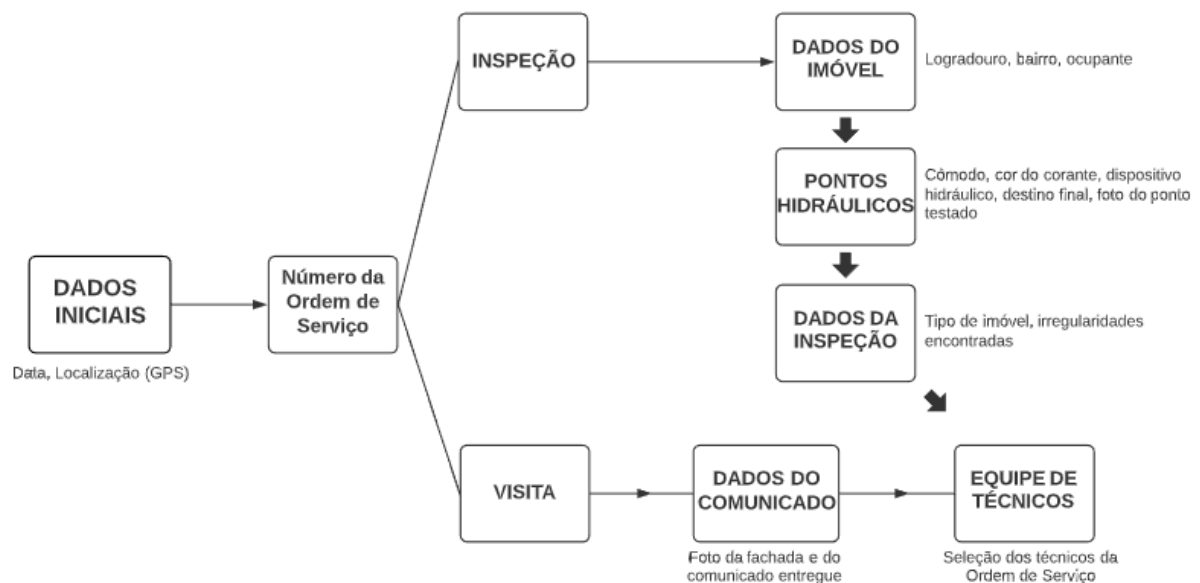
Figura 17 – Fluxograma representativo da utilização do aplicativo “Kobotoolbox”.

Na Figura 17 é ilustrado o fluxograma de preenchimento de uma OS pelo formulário disponibilizado para os celulares das equipes de campo. Inicialmente, são inseridas a data e a localização do usuário, seguido do número da Ordem de Serviço referente ao imóvel visitado. Em caso de visita, é feito o registro fotográfico da fachada do imóvel e do comunicado entregue, seguido da seleção dos nomes dos técnicos da OS. Em caso de inspeção, são confirmados os dados de logradouro e ocupante do imóvel, seguido da inserção dos pontos hidráulicos testados na edificação, com a diferenciação de cômodos e dispositivos hidráulicos e a destinação final do efluente. Por fim, é feito o preenchimento da OS com o diagnóstico das instalações hidrossanitárias, selecionado os técnicos participantes e o formulário é salvo para ser enviado ao sistema em nuvem disponibilizado pelo aplicativo.

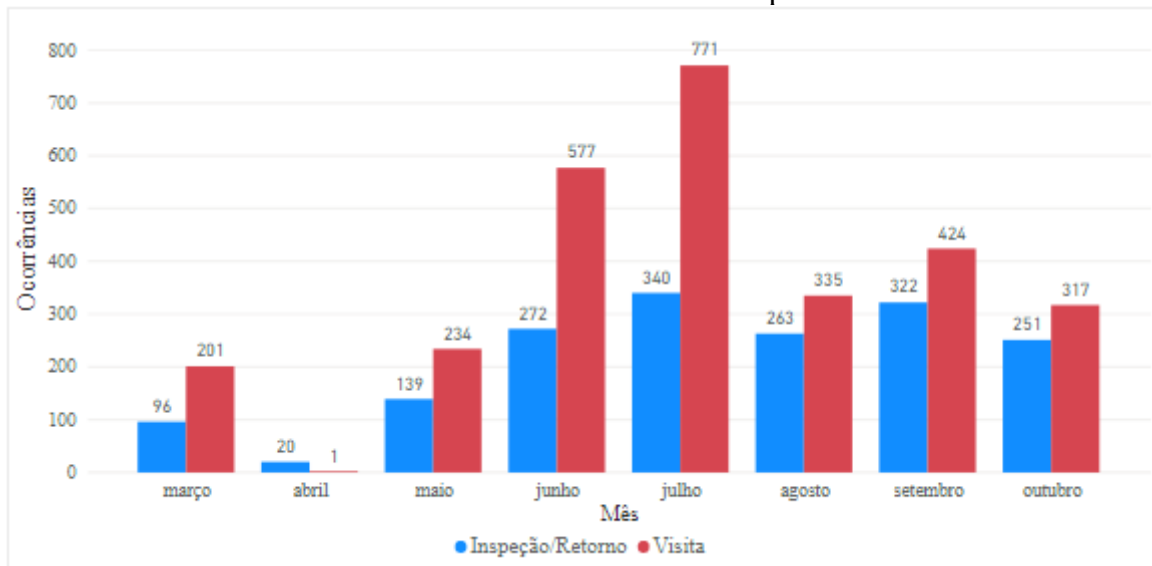
Figura 19 – Comparativo das atividades realizadas pelo Programa Floripa Se Liga na Rede a cada mês no bairro Centro de Florianópolis/SC.

Com base no período de atuação de 8 meses, encontra-se uma média de 162 inspeções e retornos por mês. Para os comunicados, calcula-se uma média de 358 visitas mensais. Reitera-se que a atuação ínfima em abril, por decorrência da pandemia, tem impacto significativo no cálculo das médias mensais.

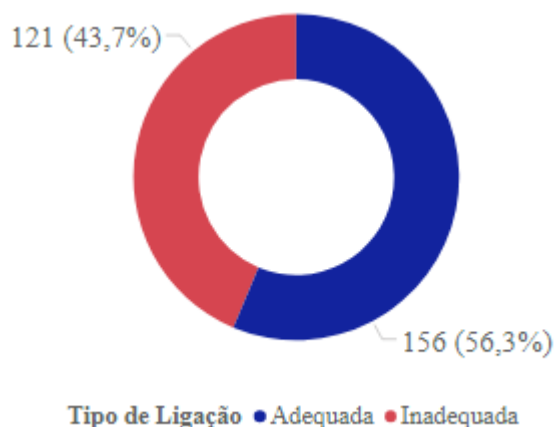
Figura 21 – Situação das ligações de esgoto doméstico dos imóveis que solicitaram retorno das equipes do programa FSLNR.

Após a constatação de 913 imóveis irregulares, o Programa Floripa Se Liga na Rede fomentou a elaboração de obras de adequação, refletidas nas 277 ocorrências em que as equipes foram chamadas novamente para verificação das mudanças realizadas. Na Figura 21 é apresentada a situação da ligação de esgoto doméstico dos imóveis que solicitaram retorno após a inspeção inicial.

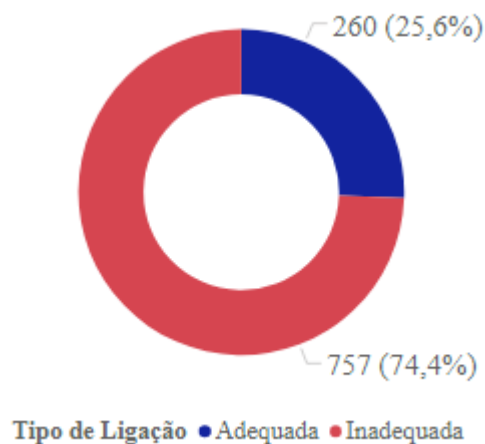
Figura 22 – Situação das ligações de esgoto doméstico na área de estudo após retornos para constatação de regularidade.

Em relação ao total de vistorias, pode-se concluir que 757 empreendimentos continuaram com inadequações em ligações de esgoto doméstico. Logo, com a diminuição de 156 casos irregulares, conclui-se que o total de imóveis com irregularidades nas ligações de esgoto na área de estudo analisada diminuiu de 89,8% para 74,4%, uma diferença de 15,3%. A situação após os retornos é apresentada na Figura 22.
