**Estudo de Caso para Pavimentação de Blocos de Concreto no Acesso Principal  
do Hospital Universitário Polydoro Ernani de São Thiago**

Trabalho de Conclusão de Curso apresentado pelo acadêmico Nicholas Marafiga Andrade à banca examinadora do Curso de Graduação em Engenharia Civil da Universidade Federal de Santa Catarina como requisito parcial para obtenção do título de Engenheiro Civil.

Trabalho de Conclusão de Curso (graduação) -  
Universidade Federal de Santa Catarina, Centro Tecnológico,  
Graduação em Engenharia Civil, Florianópolis, 2020.

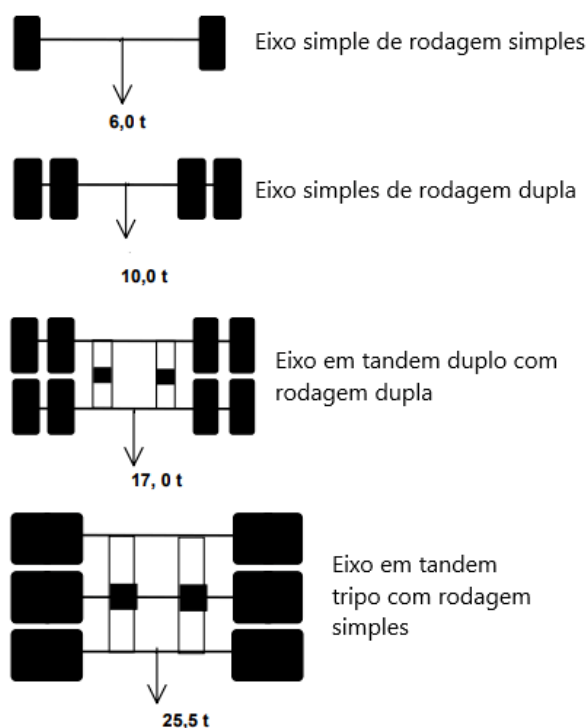
Figura 15: Exemplos de tipos de eixos existentes (DNIT/IPR-719)

Para representar melhor a diferença entre eixos simples e em tandem, a figura 15 apresenta dois tipos de eixos simples, um em tandem duplo e outro em triplo:

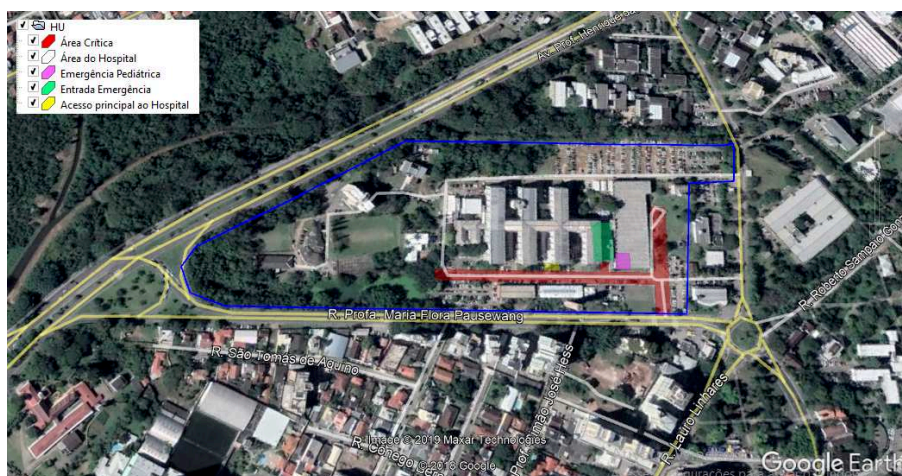
Figura 25: Delimitação da área de estudo

A definição da área levou em consideração as regiões em que apresentavam as maiores degradações aparentes no pavimento com desnivelamentos, quebras, deslocamento dos blocos de concreto, e formação de poças durante períodos de chuva. Foram também consideradas na delimitação as áreas com maior fluxo de veículos de passeio, caminhões de entrega de insumos, ambulâncias e pedestres.

A figura 25 apresenta a representação gráfica desta área.

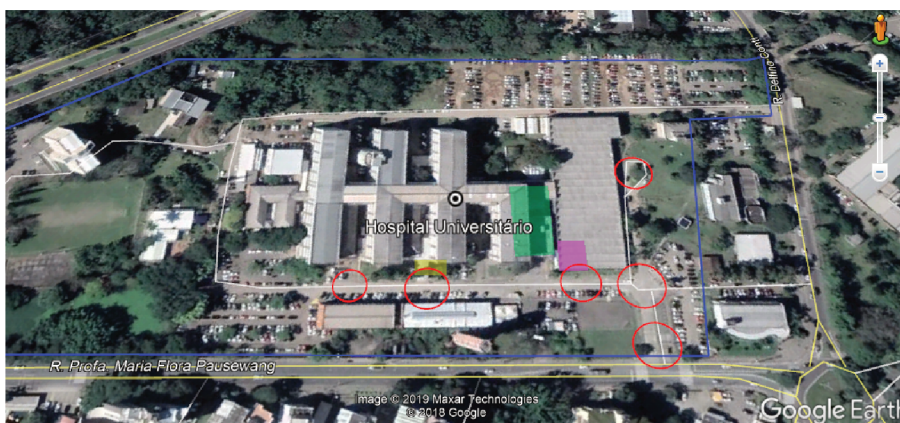
Figura 26: Áreas mais prejudicadas

Dentro da área delimitada para o estudo, verificou-se maiores degradações do pavimento nas áreas:

- Do acesso frontal - Área 1
- Da região de bifurcação para acesso ao ambulatório ou emergência - Área 2
- Da Região da rótula do ambulatório - Área 3
- Da região lateral ao Heliponto - Área 4
- Da Região em frente ao prédio principal - Área 5
- Da Região próxima ao ponto de estacionamento de caminhões - Área 6

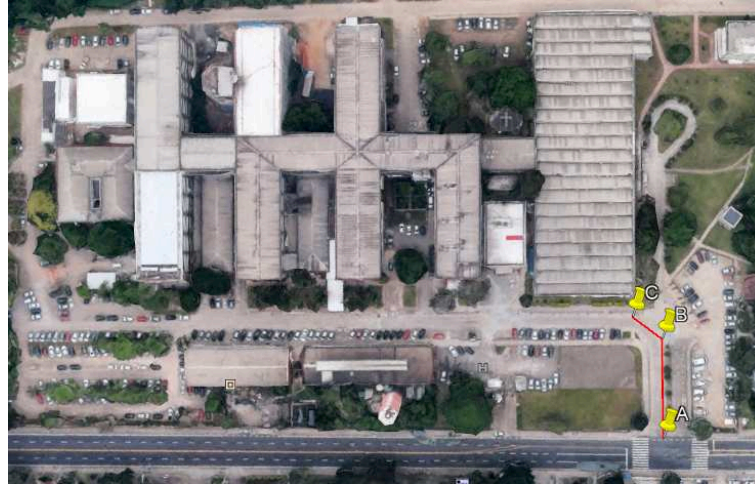
Figura 30: Representação trecho 1

das faixas de sentido único por canteiro central, ambas com largura de 6 metros. A declividade longitudinal verificada foi de 2,90% e a transversal não foi encontrada. Esta primeira parte está representada na figura 30 pelo trecho existente entre os pontos “A” e “C”:

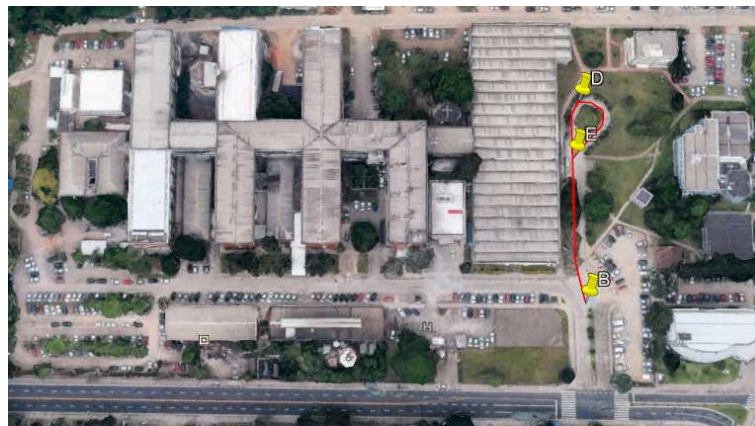
Figura 31: Representação trecho 2

Trecho 2: A segunda parte tem início na interseção e segue por todo o comprimento até a rótula de acesso ao ambulatório, com extensão de 129,08 metros. Neste segundo trecho não há separação das faixas por canteiro central e ambas continuam com largura de 3 metros. Já para declividade longitudinal o trecho contém uma particularidade: Da interseção até a entrada da rótula após a porta do ambulatório há um declive de 2,98%, a partir desse ponto até o fim da rótula de retorno há um aclive de 2,00%. Assim como no trecho 1, não foi possível verificar a declividade transversal da via. A região com declive está apresentada na figura 31 pelo trecho de “B” até “D”, e para o aclive de “D” até “E”:

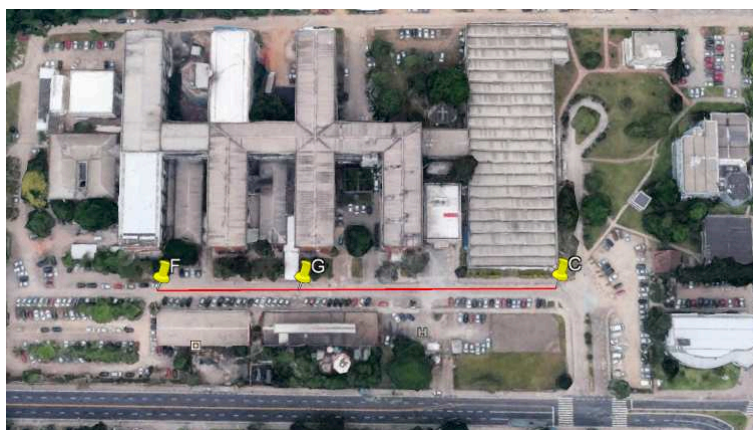
Figura 32: Representação trecho 3

com extensão de 170,64 metros. Neste último trecho há um grande aumento da largura total da pista de rolamento, passando a ter próximo de 12 metros em quase toda sua extensão, isso ocorre por conta da existência de áreas de estacionamento a partir do limite esquerdo da pista e por conta da área de entrega de insumos ao final do segmento. Esse acréscimo garante para cada faixa uma largura de aproximadamente 4 metros. Quanto a declividade longitudinal, foi verificado um declive de 1,65% partindo do início no ponto “C” até seu fim no ponto “G”. De “G” até “F” o trecho segue plano. Para o trecho 3 foi possível verificar a

declividade transversal de 2,10% para todo o trecho iniciada no limite esquerdo da via e com seu fim na outra extremidade.

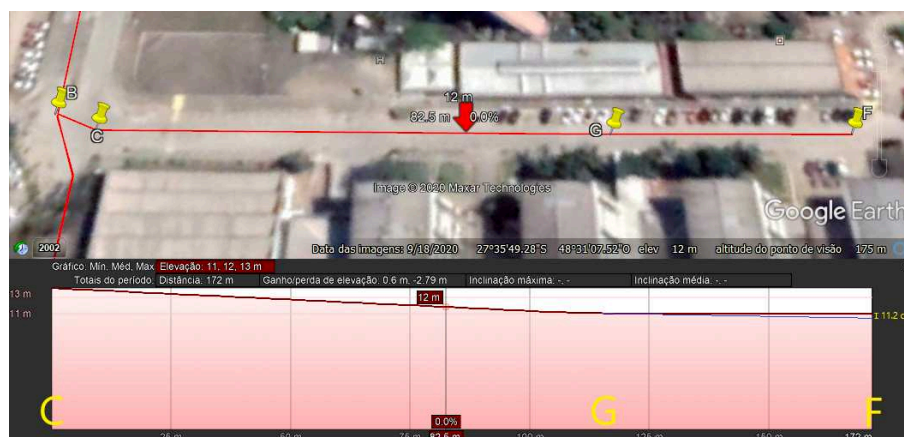
Figura 40: Alteração de declividade do trecho 3

3) 1,65% para quase todo o trecho 3, sendo um declive partindo do ponto “C” até o seu fim no ponto “G”, de “G” até “F” o trecho segue plano. A figura 39 apresenta perfil de declividade do trecho 3 definido pelo software Google Earth PRO.

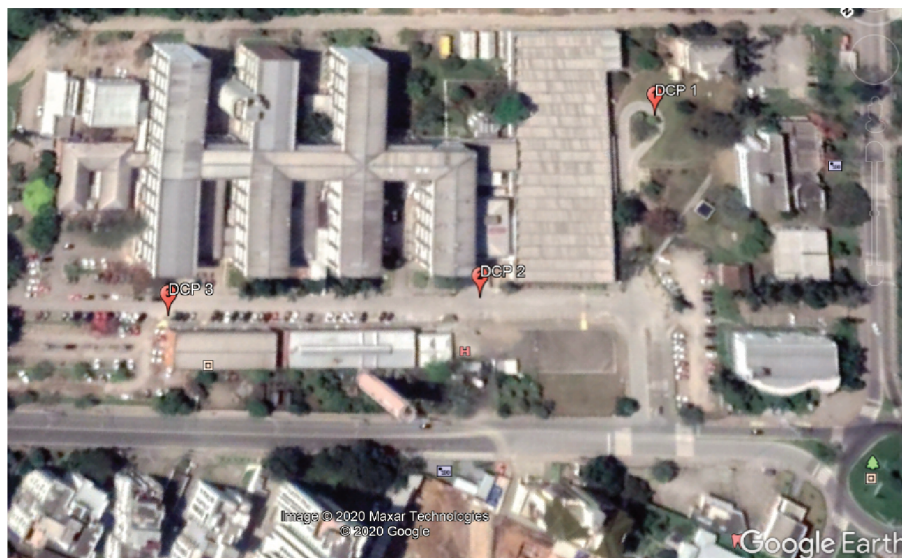
Figura 41: Localização das sondagens CBR

A imagem 41 apresenta a localização exata em que foram realizadas as três sondagens.

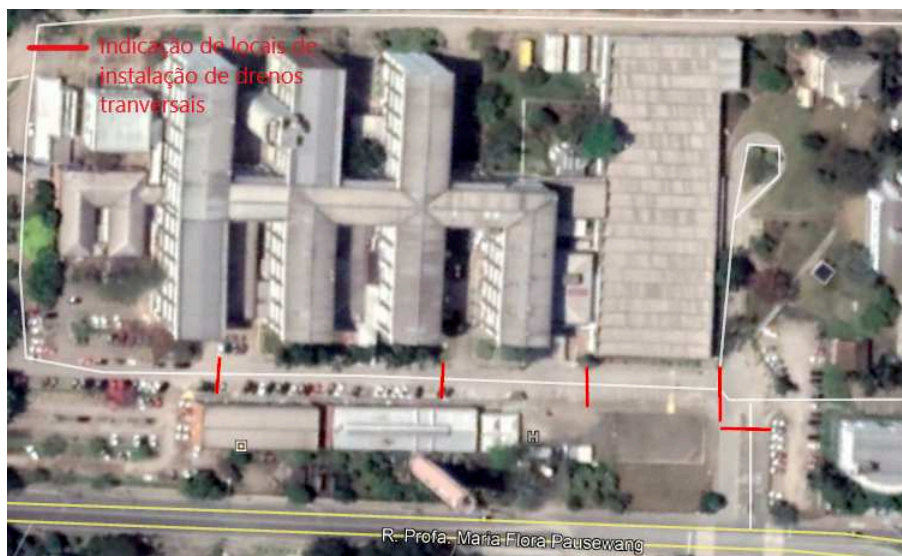
Figura 45: Indicação de locais para instalação de drenos transversais

Se for optado pela construção dessas valas transversais para auxílio do rebaixamento do lençol freático do pavimento, recomenda-se que sejam construídas nos seguintes locais, por serem os pontos entre as áreas onde ocorrem as maiores degradações do pavimento.

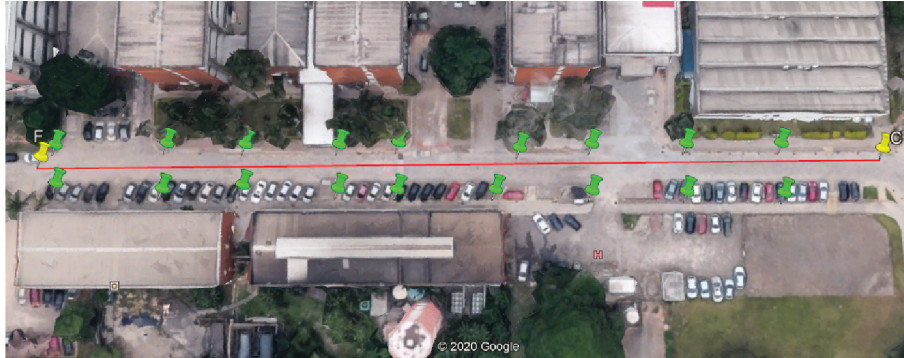
Figura 48: Pontos de Instalação das bocas de lobo do trecho 3

Por fim, a figura 48 apresenta em verde os locais onde deve-se instalar bocas de lobo no trecho 3 como um todo. Algumas posições de bocas de lobo foram levemente alteradas para ficarem próximas às bordas de curvas dos passeios.
