**Estudo e propostas de intervenções para estabilização de encosta na Costeira do Pirajubaé,  
Florianópolis/SC**

Dissertação submetida ao Programa de Pós-Graduação em Engenharia de Transportes e Gestão Territorial da Universidade Federal de Santa Catarina, como requisito para a obtenção do grau de Mestre em Engenharia de Transportes e Gestão Territorial.

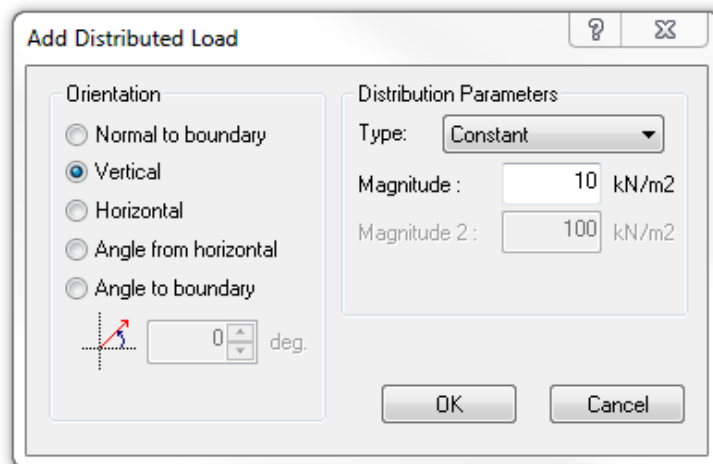
Figura 19: Carga distribuída calculada para cada bloco de edificação

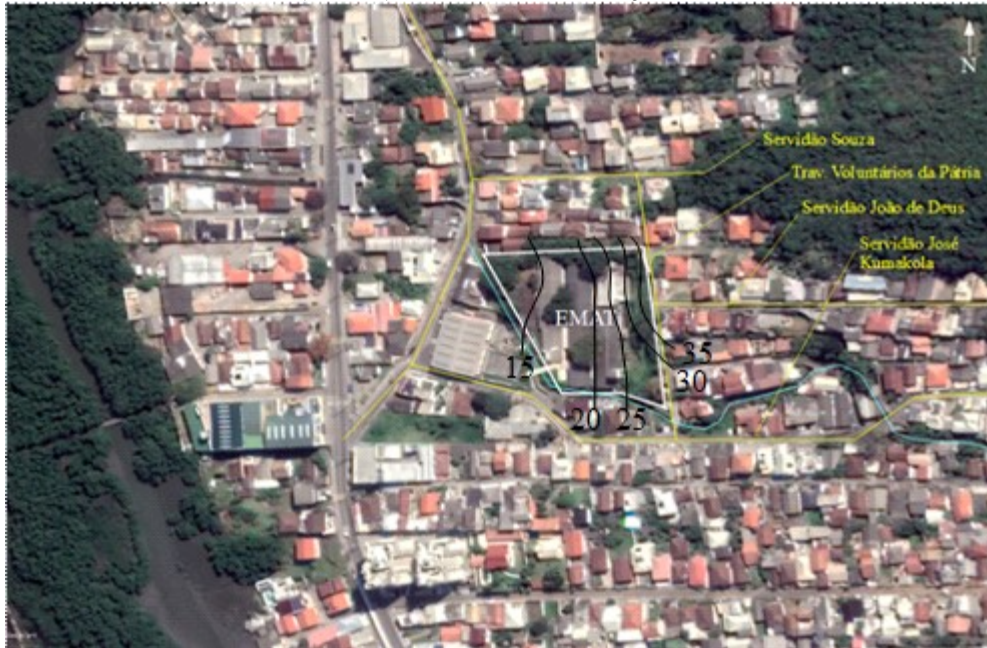
Figura 22: Localização das servidões e travessa (amarelo), curso d'água natural (azul) e área da EMAT (branco), na Costeira do Pirajubaé.

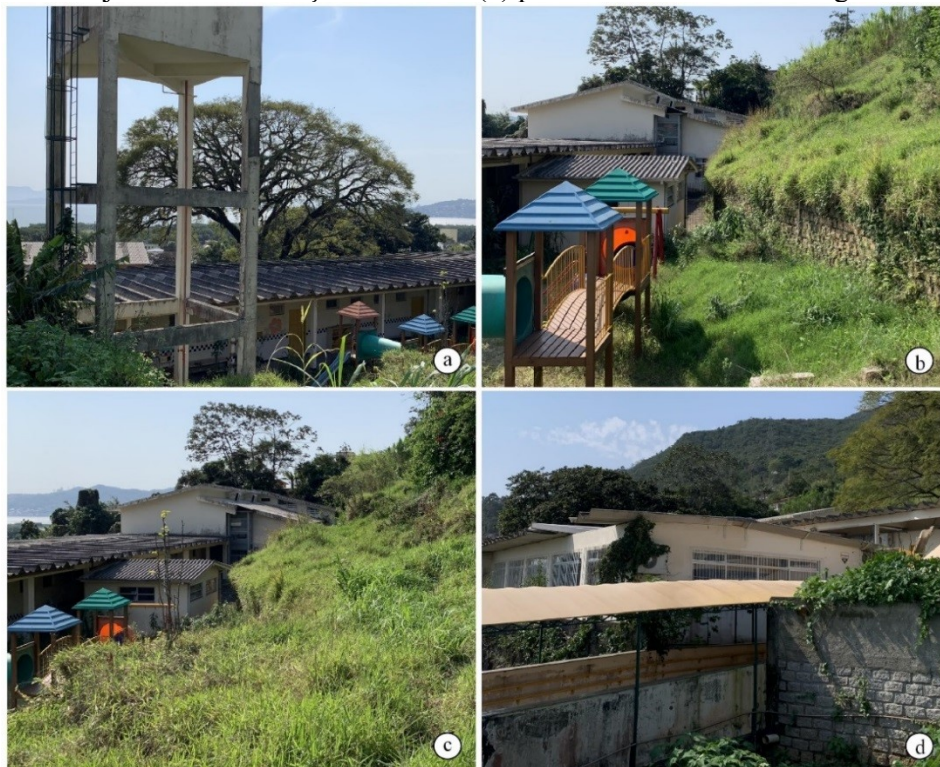
Figura 23: A Escola Anísio Teixeira (área de estudo) se encontra em ambiente de encosta (terço médio a inferior) (a) caixa d'água e sala de aula (b) (c) cortes e aterros decorrentes da ocupação antrópica objetivando construção da Escola (d) passarela sobre o curso d'água.

A área se encontra em ambiente de encosta (terço médio a inferior) com cortes e aterros decorrentes da ocupação antrópica objetivando construção da Escola (Figura 23). A montante, é frequente crescimento desordenado, que incluem presença de subhabitações e desordem urbana, onde a preocupação técnica na construção das moradias foi mínima ou inexistente (Figura 24). A

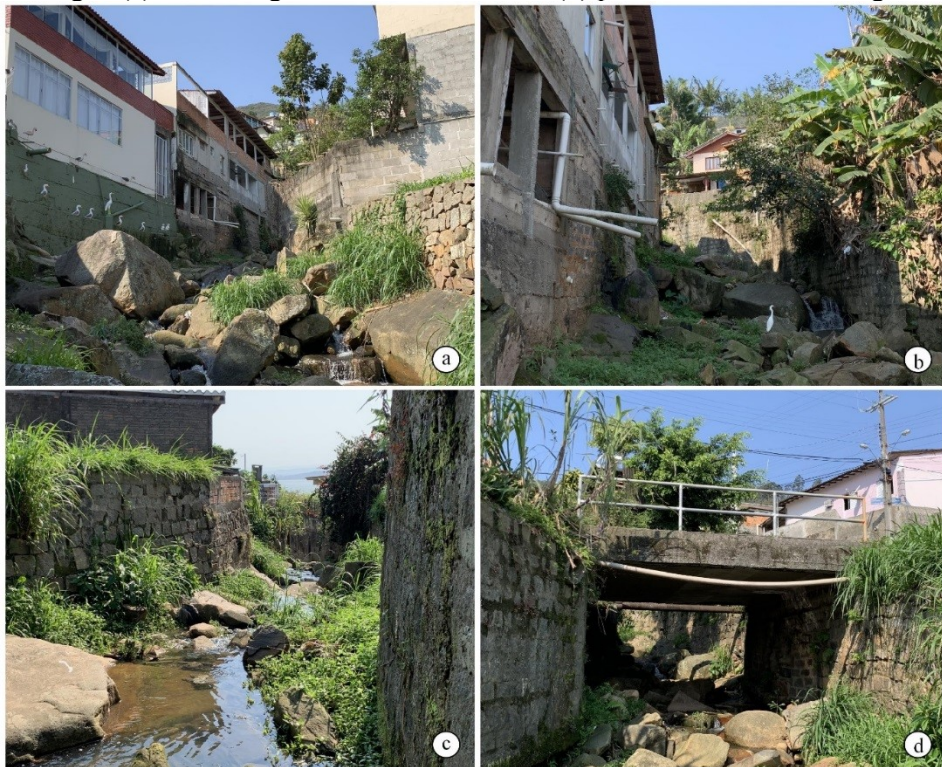
Figura 26: Degradação de Áreas de Preservação Permanente – APP, envolvendo a supressão de vegetação nativa protetora ou até o despejo de esgoto nos cursos d’água associados as nascentes do Granito Itacorubi (a) curso d’água em área fortemente urbanizada (b) disposição de águas servidas no curso d’água (c) curso d’água no limite da EMAT (d) ponte sobre o curso d’água.

A degradação de Áreas de Preservação Permanente – APP, envolvendo a supressão de vegetação nativa protetora ou até o despejo de esgoto nos cursos d’água associados as nascentes do Granito Itacorubi, também foi identificada, conforme Figura 26. O curso d’água intercepta a área estudada na direção SE-NW, corre a céu aberto, leito de blocos/matacões como as margens concretadas.

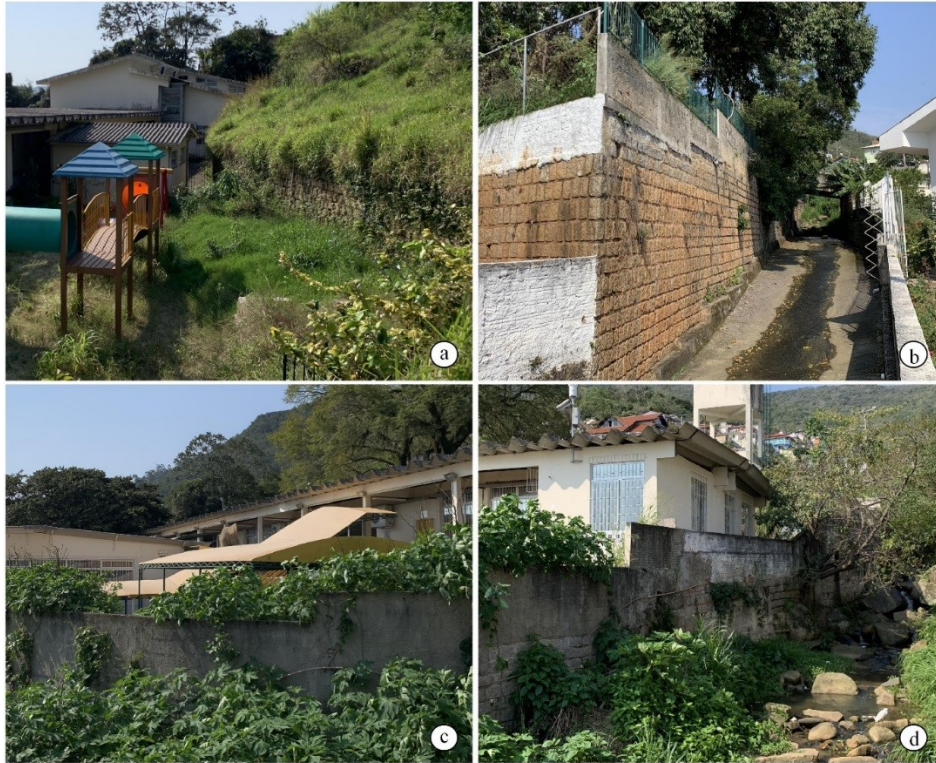
Figura 27: Drenagem e obras eficientes de contenção de talude ineficientes. (a) muro de pedra em alguns cortes realizados sem sistema de drenagem associado (b) muro de pedra com presença de água vertendo (c) muro de alvenaria sem sistema de drenagem associado. (d) muro de alvenaria sem sistema de drenagem associado.

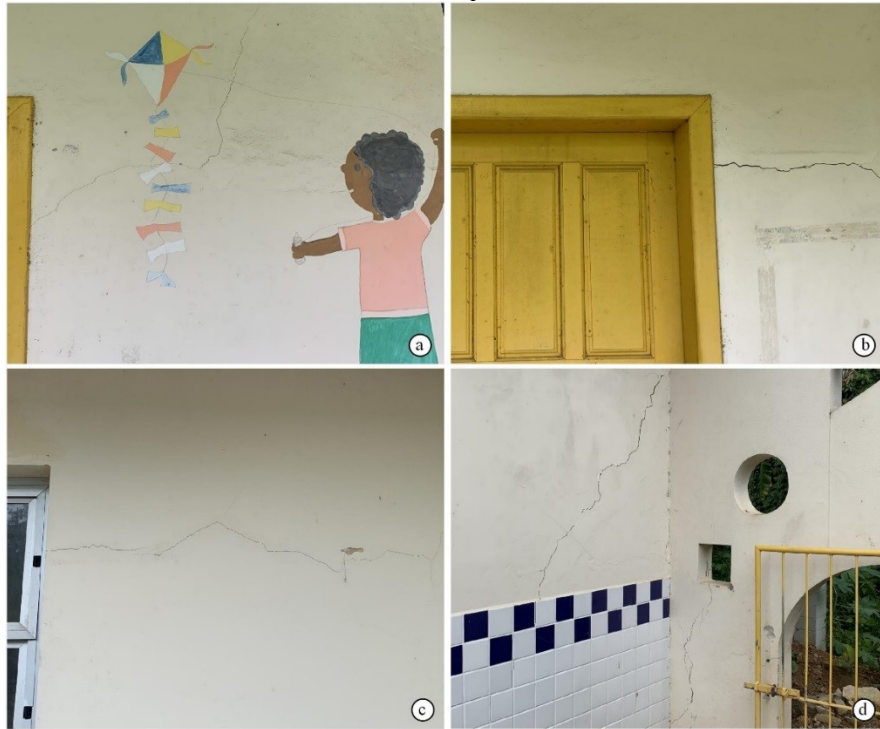
Figura 28: Bloco mais a montante da Escola Anísio Teixeira (a) fissura inclinada com espessura de 0,5 mm (b) trinca horizontal com espessura de 0,7 mm (c) fissura horizontal com espessura de 0,4 mm (d) trinca inclinada com espessura de 0,6 mm.

Estando situada numa encosta íngreme, a Escola possui três blocos de sala de aula, distribuídas na encosta. Em apenas dois deles, o disposto a montante (Figura 28) e na porção central (Figura 29), foram observadas diversas trincas e fissuras, bem como uma possível ruptura na calçada situada em entre os dois blocos problemáticos supracitados e árvores inclinadas (Figura 30 (c) (d)).

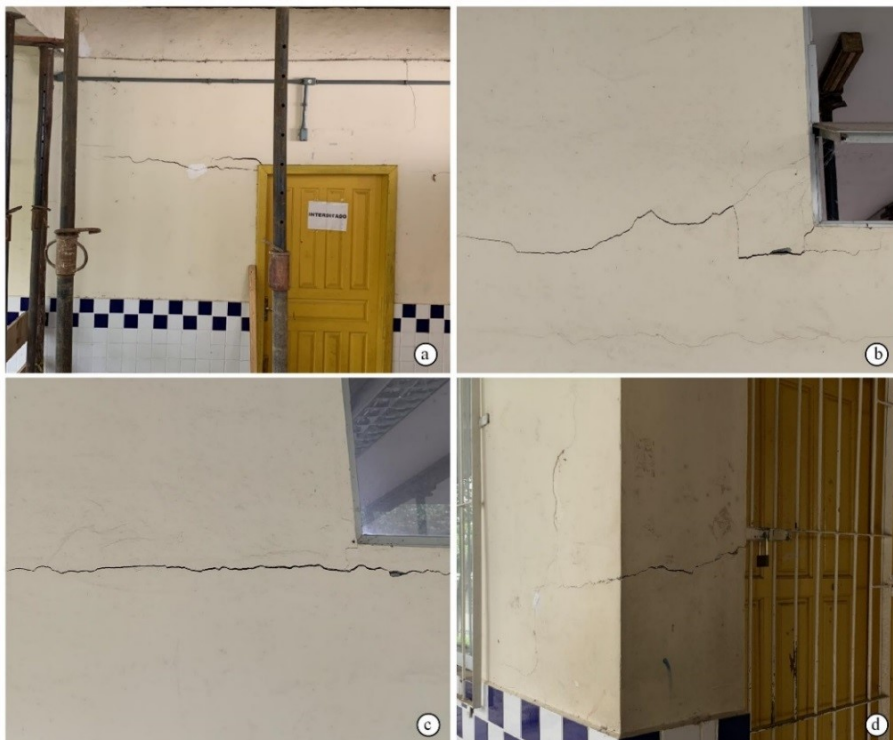
Figura 29: Bloco central da Escola Anísio Teixeira (a) trinca horizontal com espessura de 0,7 mm próximo a porta (b) (c) trinca horizontal com espessura de 0,6 mm próximo a uma das janelas (d) trincas horizontais com espessura de 0,7 mm próxima a uma porta.

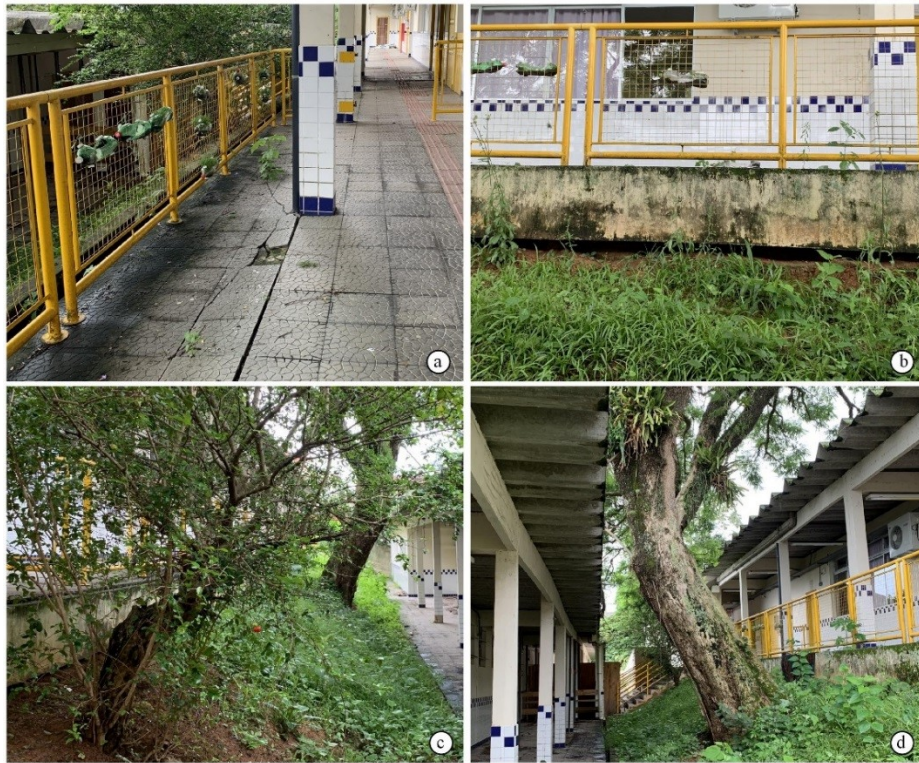
Figura 30: Espaço entre o bloco mais a montante e central da Escola Anísio Teixeira (a) (b) calçada situada em frente a esta sala de aula, evidenciando uma possível ruptura (c) (d) árvores inclinadas, evidenciando uma possível ruptura.

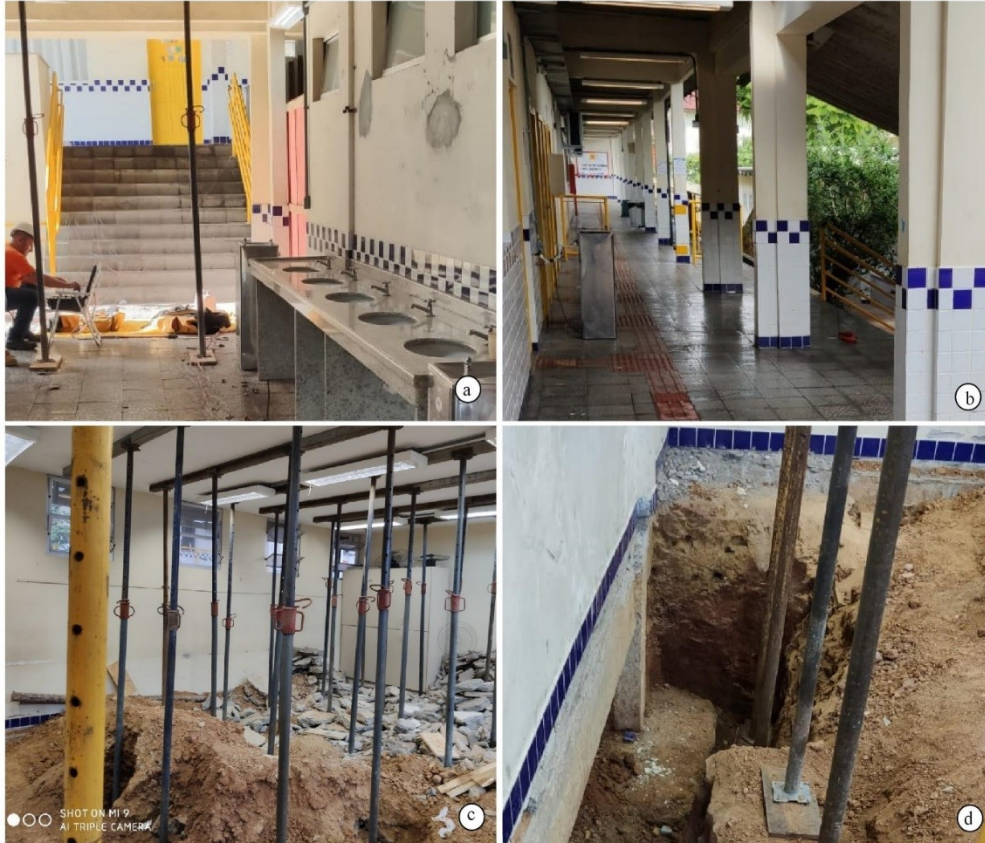
Figura 31: Bloco central da Escola Anísio Teixeira (a) (b) diversas fissuras longitudinais à calçada situada em frente a esta sala de aula, evidenciando uma possível ruptura (c) escoramento em toda sala de aula, possibilitando a avaliação da gravidade da ruptura das vigas e paredes (d) escavação de aproximadamente dois metros, efetuada junto a um pilar de fundação dentro da sala de aula do bloco que apresentou as deteriorações, no que se constatou um espaço vazio entre sapata e pilar de arranque.

Outra constatação, extremamente grave, é uma escavação de aproximadamente dois metros, efetuada junto a um pilar de fundação dentro da sala de aula do bloco que apresentou as deteriorações, no que se constatou um espaço vazio entre sapata e pilar de arranque, não sendo encontrado presença de água neste local, identificando o deslocamento da sapata (Figura 31 (d)).

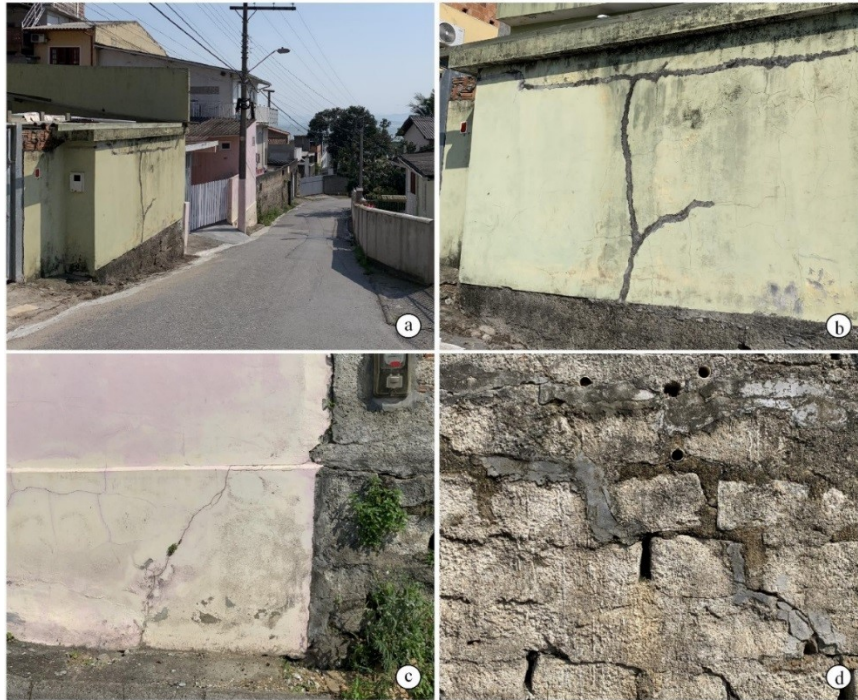
Figura 33: Área próxima à Escola, na Servidão José Kumakola, foram observadas edificações apresentando deterioração (a) rachaduras horizontais, verticais e inclinadas no muro de alvenaria (b) abertura centimétrica das rachaduras (c) trincas verticais no muro de alvenaria (d) rachaduras com abertura centimétrica no muro de pedra.

Porém, na mesma cota das edificações que apresentaram grande deterioração da estrutura (20 m), em área próxima à EMAT (Figura 32), foram identificadas rachaduras com aberturas milimétricas a centimétricas e trincas (Figura 33). A jusante das edificações supracitadas, não foram identificadas rachaduras, trincas, fissuras, embarrigamento de muros, postes inclinados e/ou surgências de água significativas.

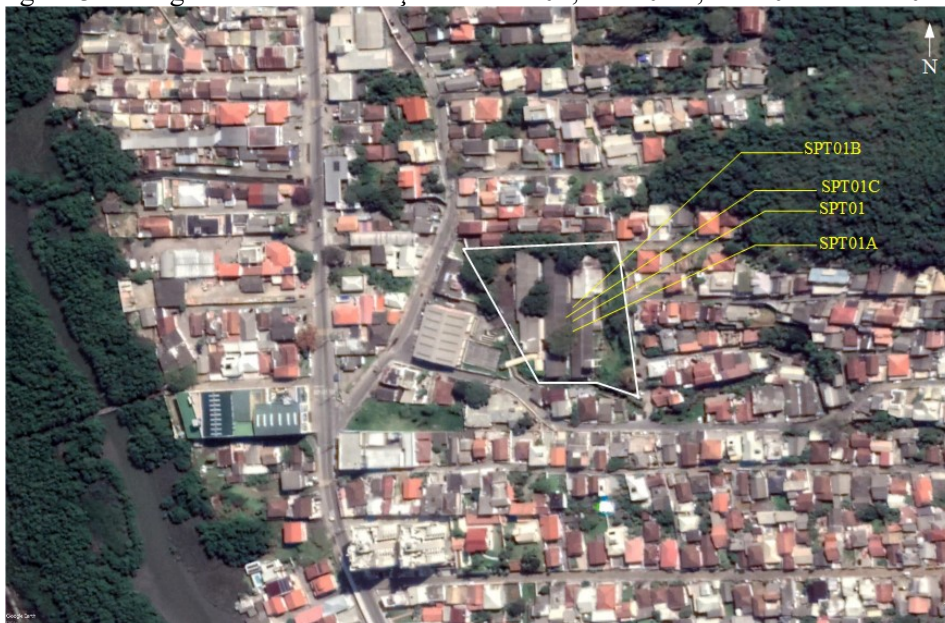
Figura 34: Imagem com a localização do SPT-01, SPT-01A, SPT-01B e SPT-01C.

As Sondagens à Percussão denominadas SPT-01, SPT-01A, SPT-01B e SPT-01C, na cota 21 m (Figura 34), a montante do bloco de sala de aula central que apresentou as trincas, foram analisadas.

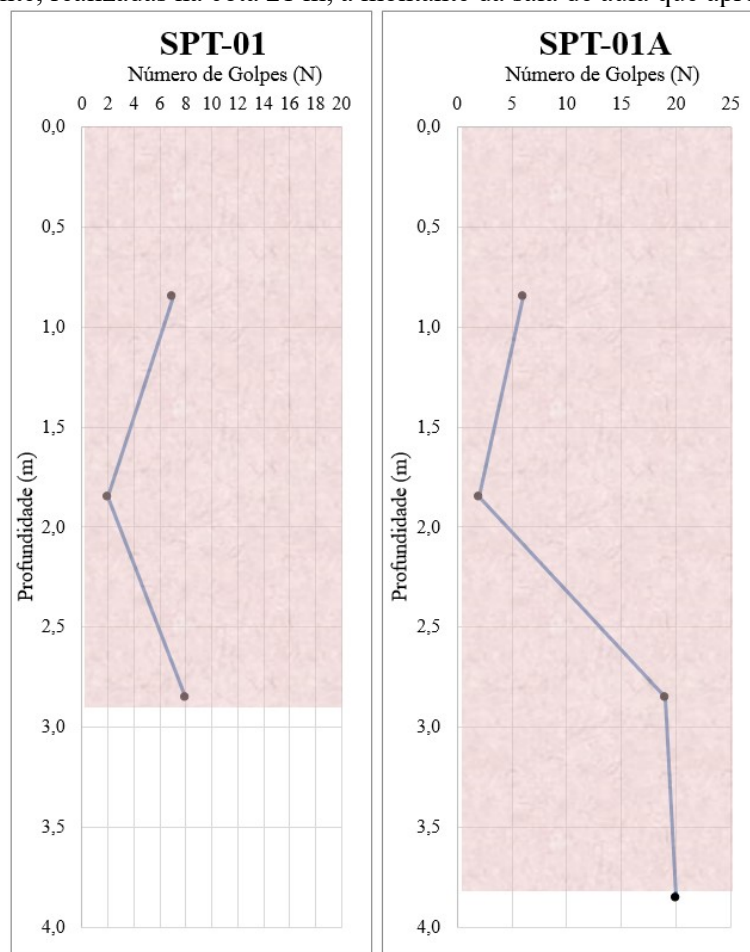
Figura 35: Gráfico do Índice de Resistência à Penetração do Solo (N) das sondagens SPT-01 e SPT-01A, respectivamente, realizadas na cota 21 m, a montante da sala de aula que apresentou trincas.

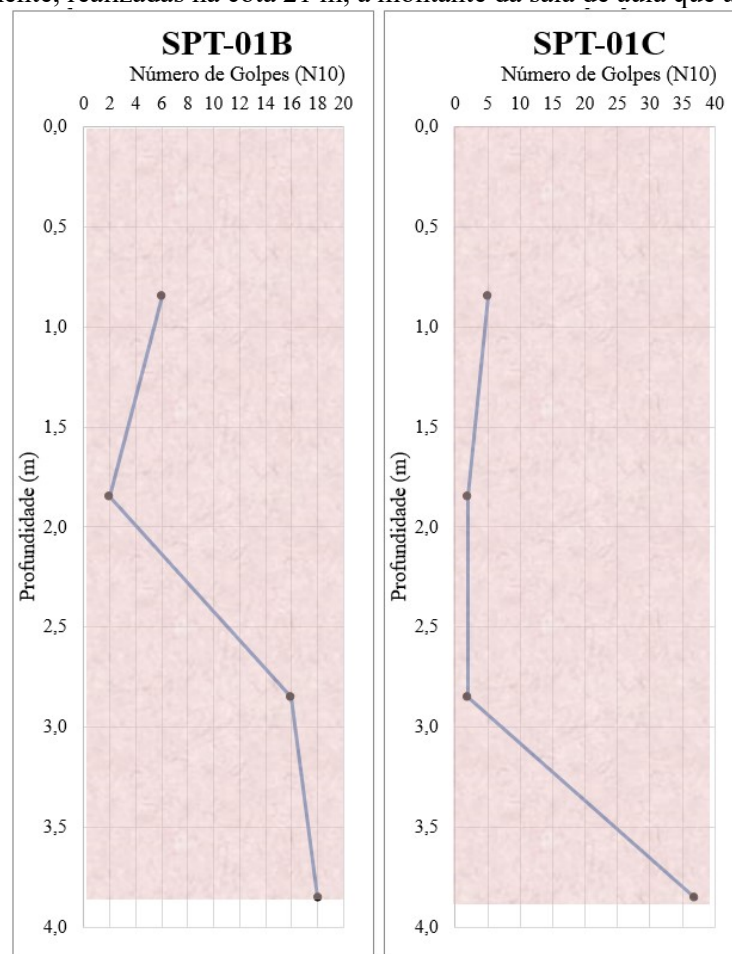
Figura 36: Gráfico do Índice de Resistência à Penetração do Solo (N) das sondagens SPT-01B e SPT-01C, respectivamente, realizadas na cota 21 m, a montante da sala de aula que apresentou trincas.

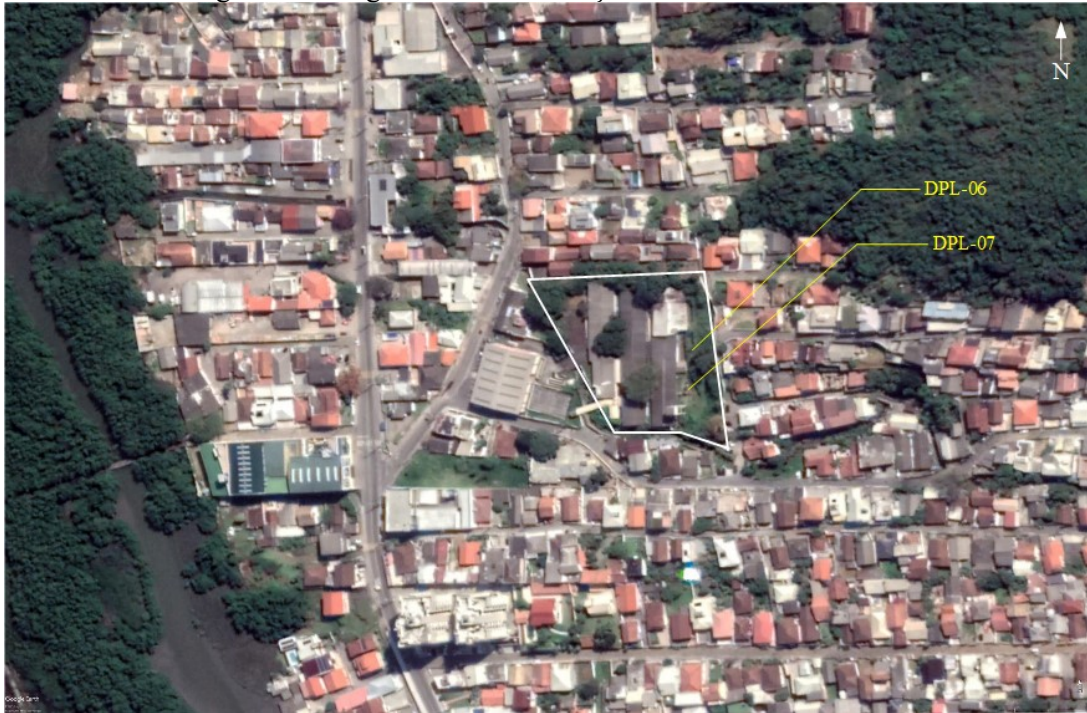
Figura 39: Imagem com a localização do DPL-06 e DPL-07.

As Sondagens Penetrométricas DPL-06 e DPL-07 (cota 22 m), a montante da sala de aula que apresentou as trincas (Figura 39), foram analisadas, conforme Figura 40.

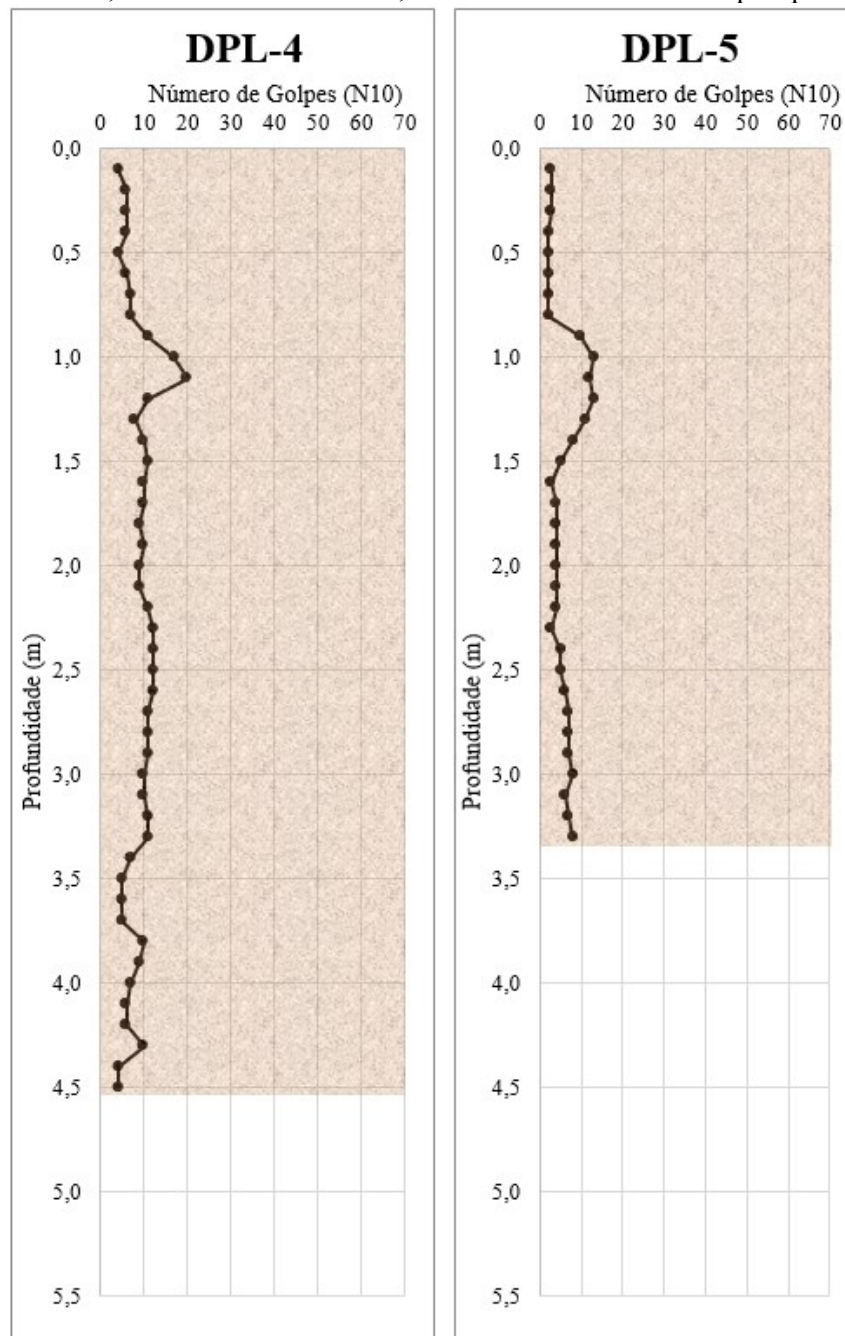
Figura 43: Gráfico do Índice de Resistência à Penetração do Solo (N10) das sondagens DPL-04 e DPL-05, respectivamente, realizadas na cota 20 m, a montante da sala de aula que apresentou trincas.

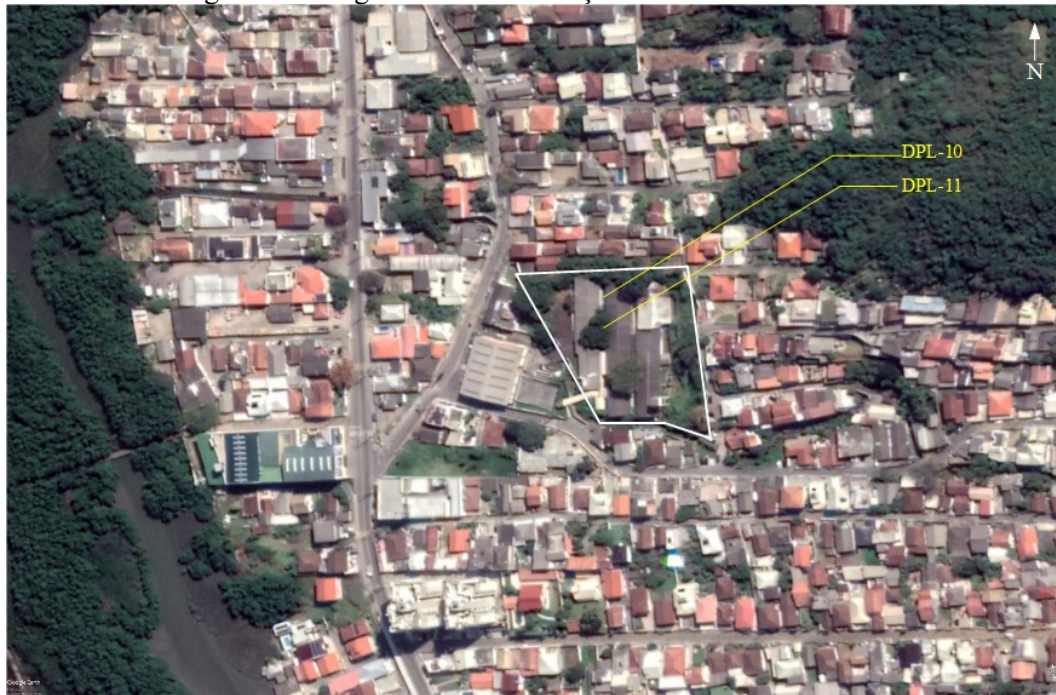
Figura 44: Imagem com a localização do DPL-10 e DPL-11.

Nas Sondagens Penetrométricas DPL-10 e DPL-11 (cota 18 m), a jusante da sala de aula que apresentou as trincas, com relação ao Número de Golpes (N10), analisando as sondagens, foi identificado uma tendência ao ganho de resistência com a profundidade, conforme observado na Figura 45. No DPL-10, o nível d'água foi observado na profundidade 5,4 m.

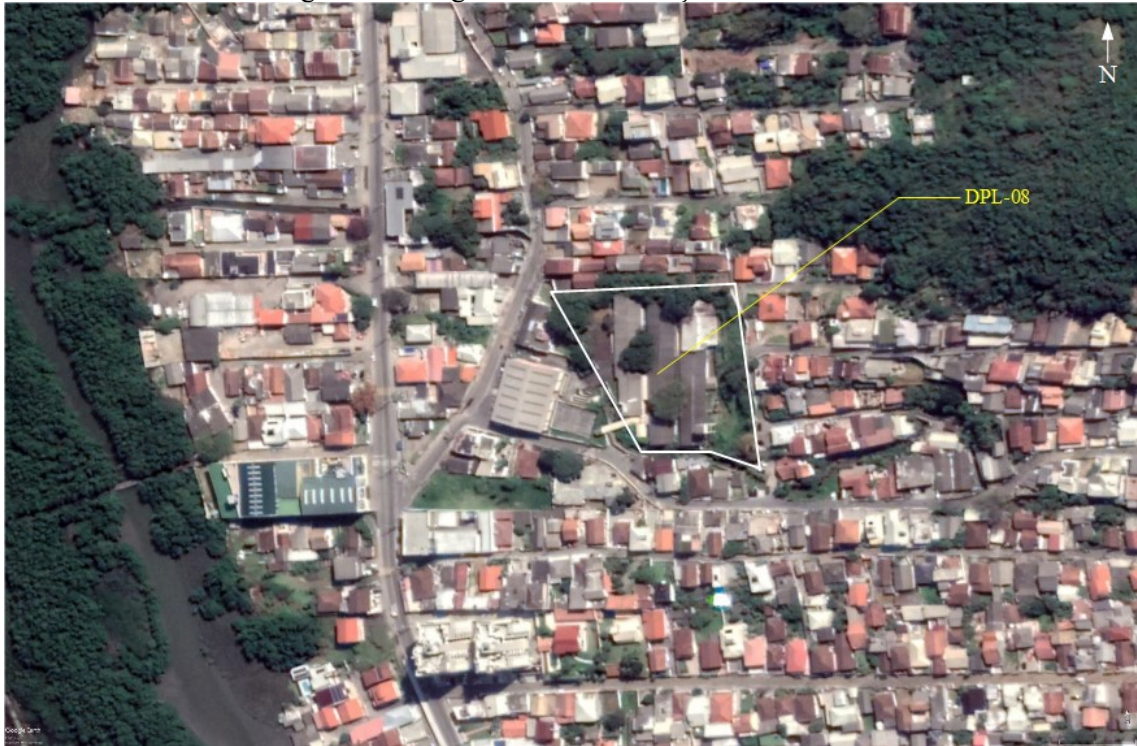
Figura 46: Imagem com a localização do DPL-08.

No DPL-08 (cota 19 m), realizado na sala de aula que apresentou as trincas (Figura 46). Com relação ao N10, foi observado ganho de resistência com profundidade, sugerindo a ocorrência de solo residual, conforme observado na Figura 47.

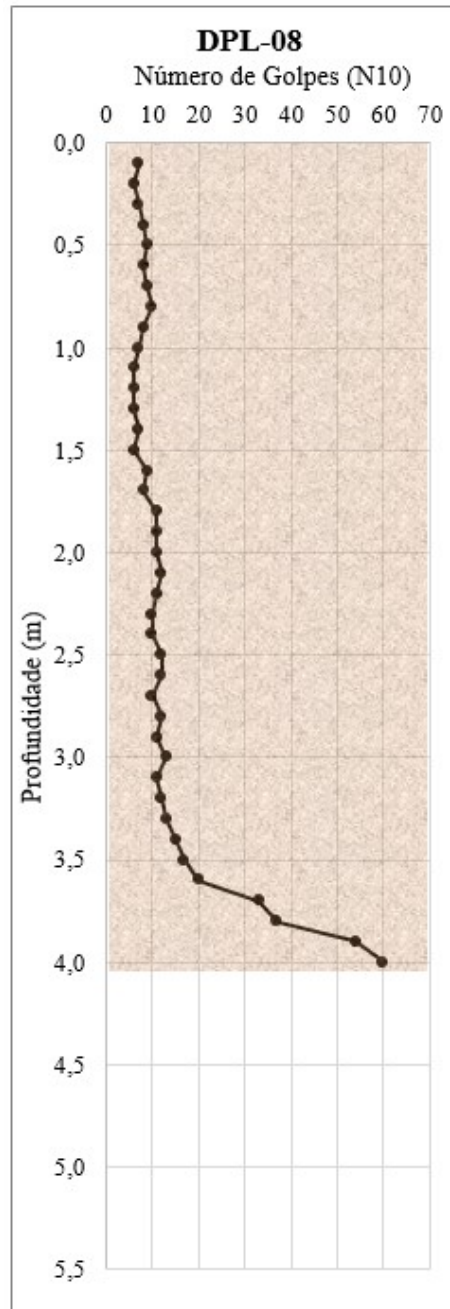
Figura 47: Gráfico do Índice de Resistência à Penetração do Solo (N10) da sondagem DPL-08, realizada na cota 19 m, na sala de aula que apresentou trincas.

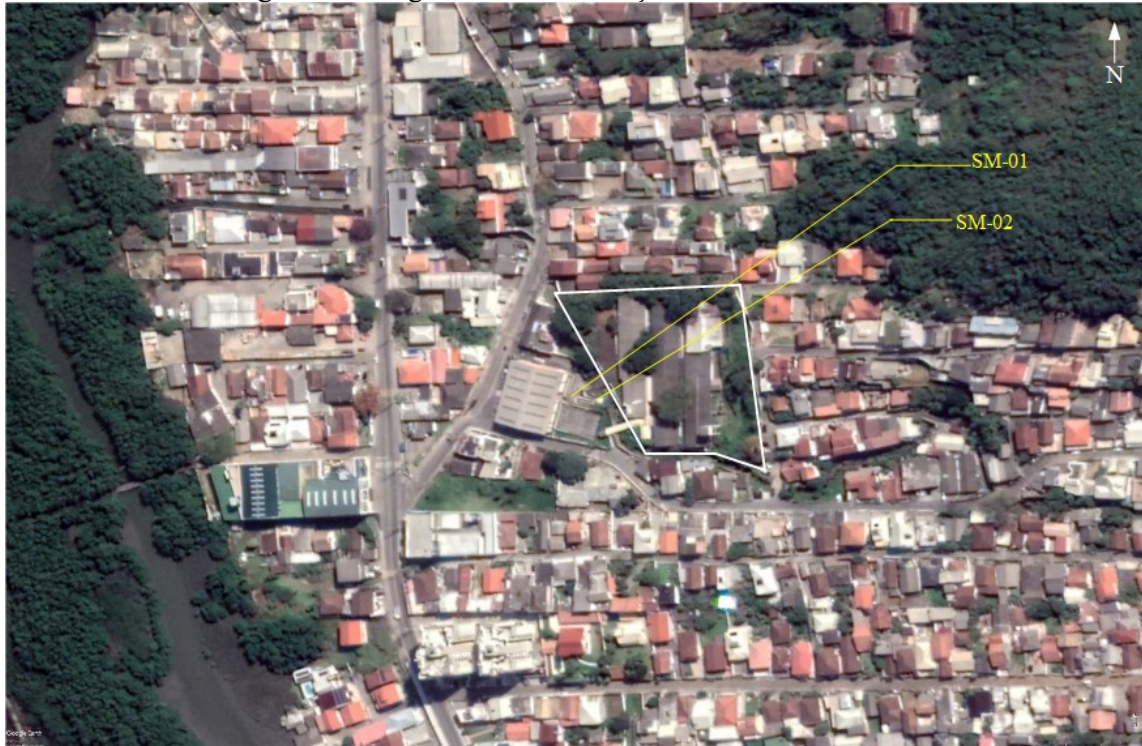
Figura 48: Imagem com a localização da SM-01 e SM-02.

Foram analisadas 2 Sondagens Mistas (SM), desenvolvidas a jusante da sala de aula que apresentou as trincas, na cota 17 m, na ocasião do projeto do Ginásio de Esportes, porém, de grande relevância para compreensão da geologia da área de estudo (Figura 48).

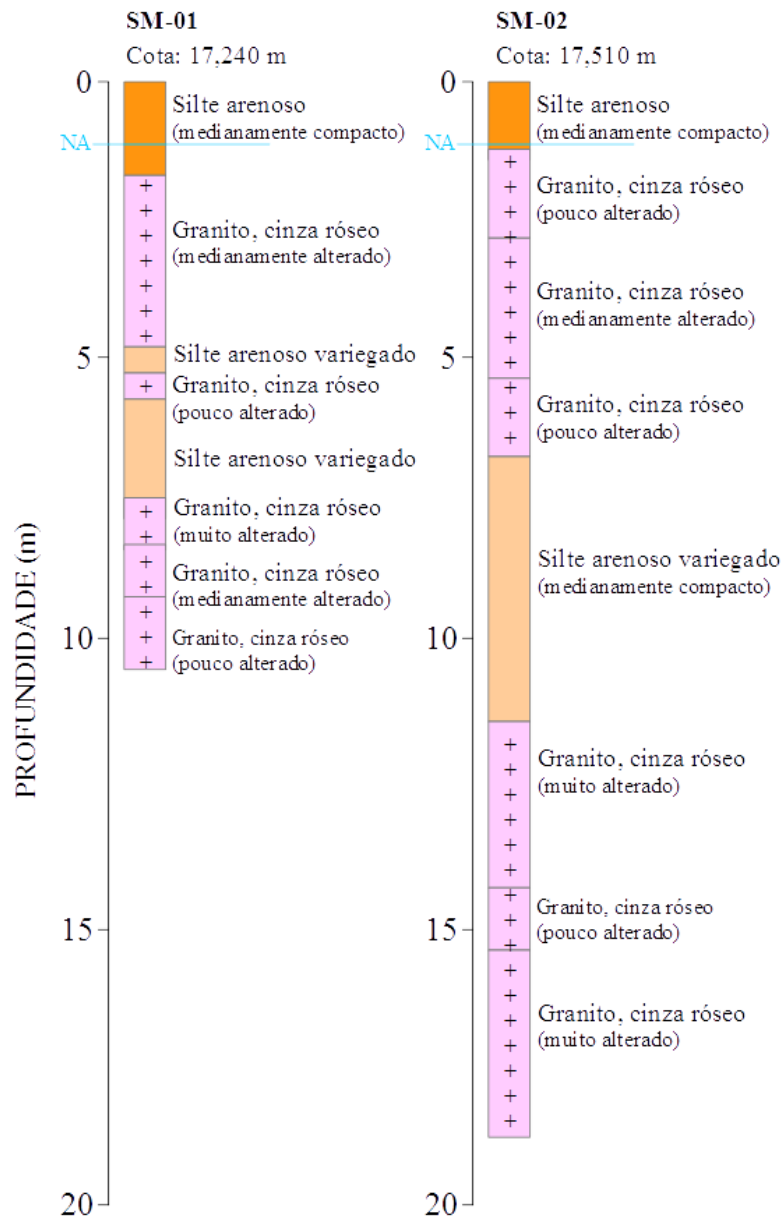
Figura 49: Perfil das sondagens mistas realizadas na cota 17 m, a jusante da sala de aula que apresentou trincas, correspondendo a SM-01 e SM-02, respectivamente.

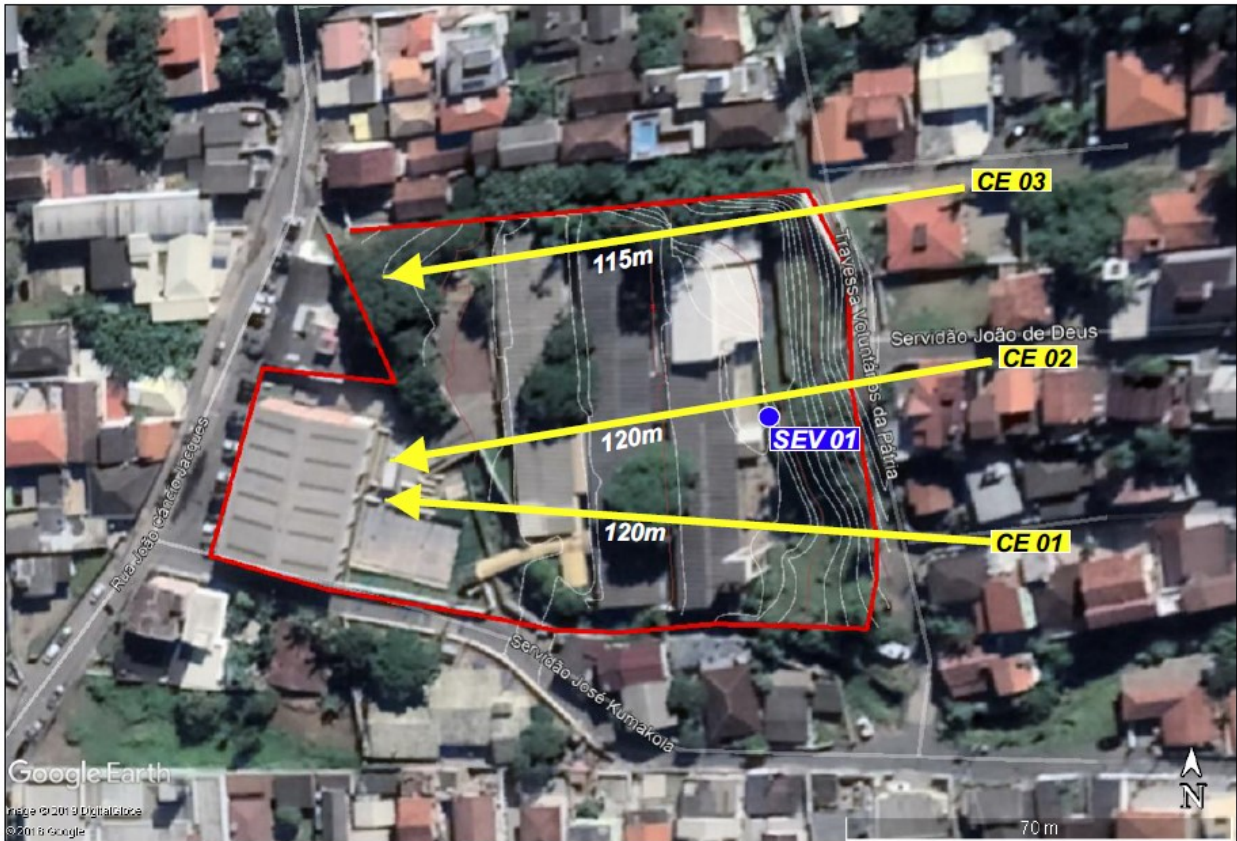
Figura 50: Imagem com a localização dos ensaios caminhamentos geofísicos.

A SEV-01, importante principalmente para definição do nível d'água, bem com tipo de solo e alterabilidade da rocha ao longo do perfil, foi realizada a montante da sala de aula que apresentou trincas (Figura 50). A sondagem geofísica identificou aterro até 0,70 m, seguindo por solo até 3,2 m, como pode ser observado na Figura 51. A partir desta profundidade, até 13,5 m foi identificado rocha alterada dura, seguida até 20,0 m por rocha alterada mole. O nível d'água foi determinado no contato entre a camada de solo e rocha alterada dura, na profundidade 3,2 m.

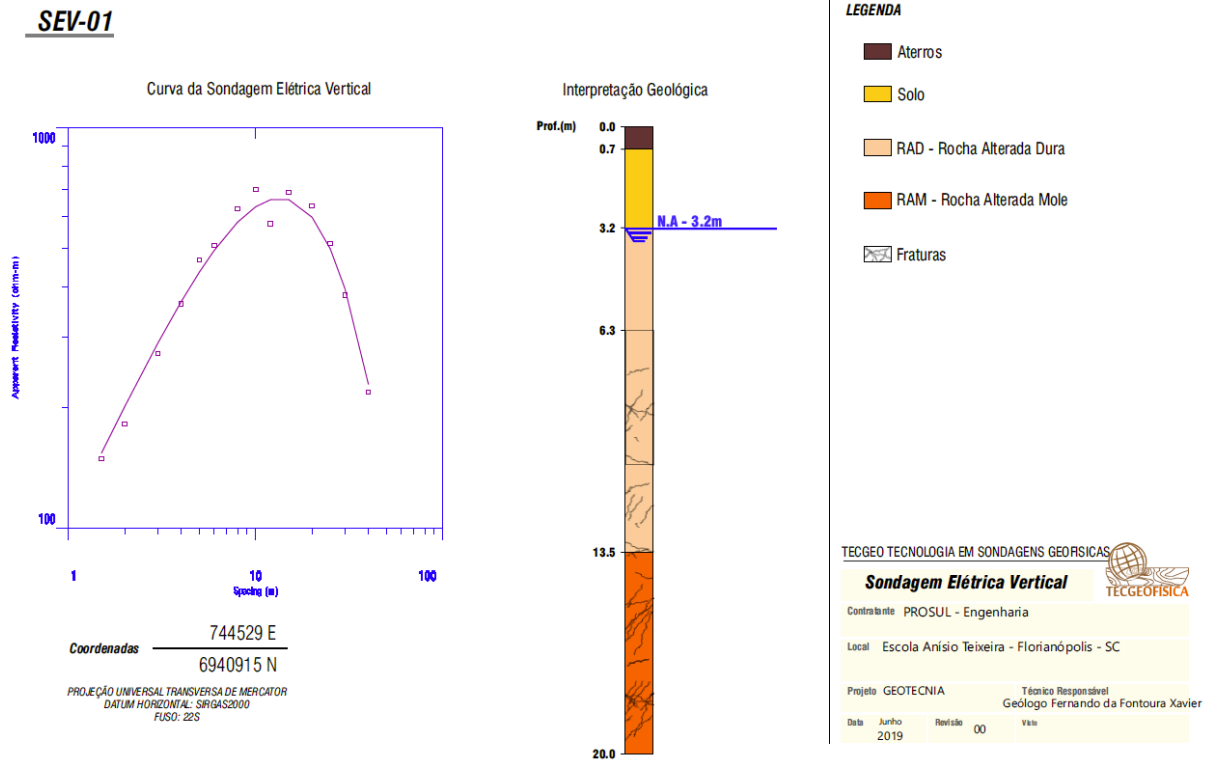
Figura 51: Sondagem Elétrica Vertical – SEV.

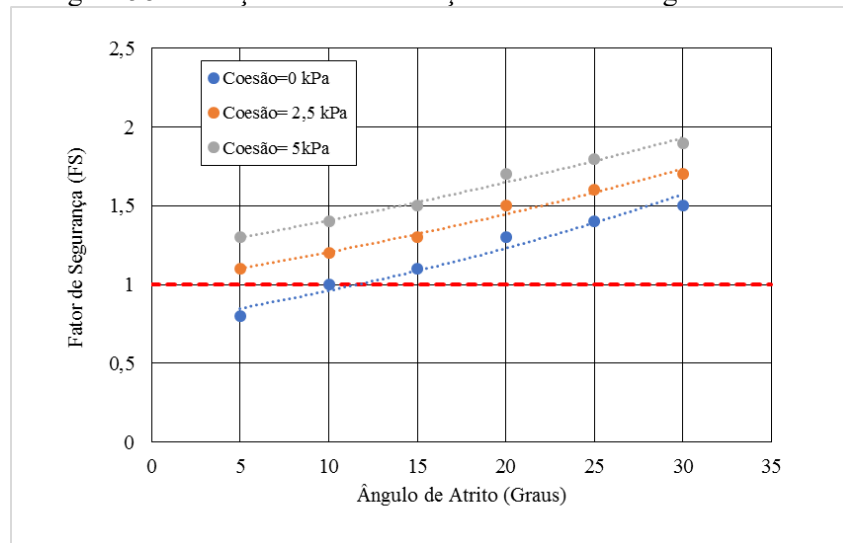
Figura 58: Variação do FS em função da coesão e ângulo de atrito.

Pode ser observado na Figura 58 que o FS=1, indicando o limite da estabilidade, foi obtido quando a coesão da argila mole foi considerada igual a zero e o ângulo de atrito igual a 10°. Quando os parâmetros de resistência dos solos adotados para a camada de colúvio (De) e solo residual de granito (Rg) são semelhantes aos da literatura, e para camada de argila mole (Dam) são  $c = 0$  e  $\phi = 5^\circ$ , a encosta em estudo apresentou o menor FS. O FS foi de 0,8 (Figura 59).

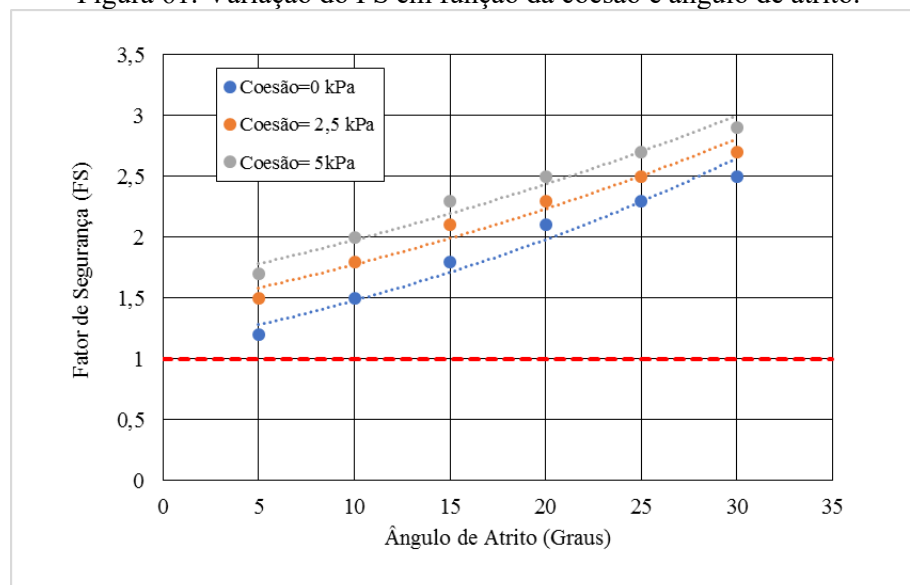
Figura 61: Variação do FS em função da coesão e ângulo de atrito.

Pode ser observado na Figura 61 que o FS=1, indicando o limite da estabilidade, não foi obtido quando a coesão e o ângulo foram baixos. Quando os parâmetros de resistência dos
