**APLICAÇÃO DE GEOSINTÉTICOS EM ENGENHARIA GEOTÉCNICA: DA
ANÁLISE DE 32 CASOS DE OBRAS PARA SOLUÇÕES EM ENGENHARIA**

Trabalho de Conclusão do Curso de Graduação em Engenharia Civil do Centro Tecnológico da Universidade Federal de Santa Catarina como requisito para a obtenção do título de Bacharel em Engenharia Civil.
Orientador: Prof. Naloan Coutinho Sampa, Dr.

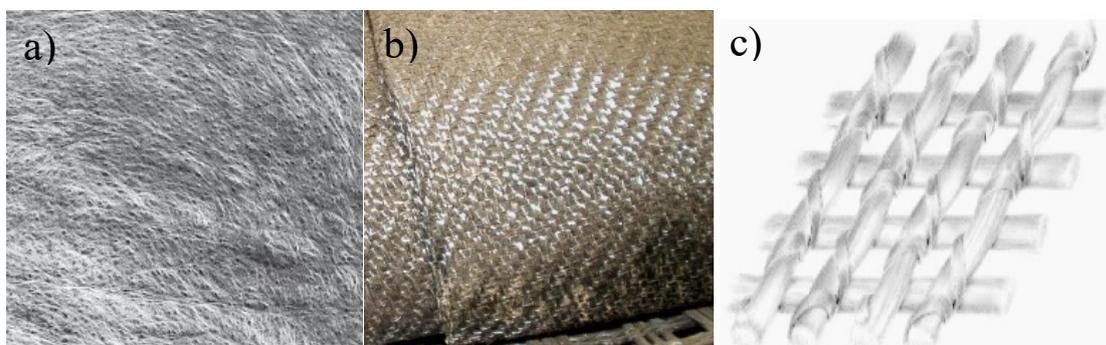
Figura 1 - Tipos de geotêxtil. a) Geotêxtil não tecido; b) Geotêxtil tecido; c) Geotêxtil tricotado.

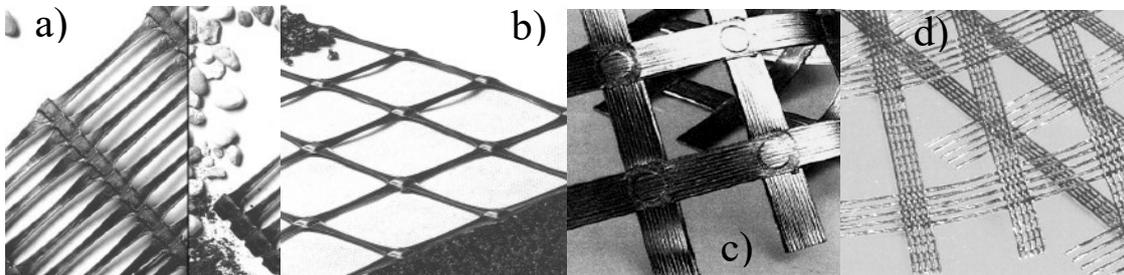
II) Geogrelha (GG): é uma estrutura plana em forma de grelha e tem principal função de resistência à tração (reforço de solos). É denominada de unidirecional, quando

Figura 2 - Tipos de geogrelha. a) Geogrelha extrudada unidirecional; b) Geogrelha extrudada bidirecional; c) Geogrelha soldada; d) Geogrelha tecida.

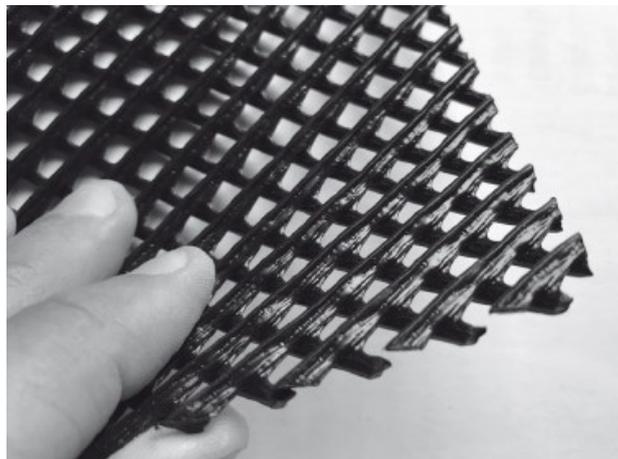
Figura 3 - Georrede.

III) Georrede (GN): é um produto com estrutura em forma de grelhas, formado por duas séries de membros extrudados não paralelos, que se interceptam em ângulo constante. É predominantemente utilizado como meio drenante por apresentar alta porosidade ao longo do plano.

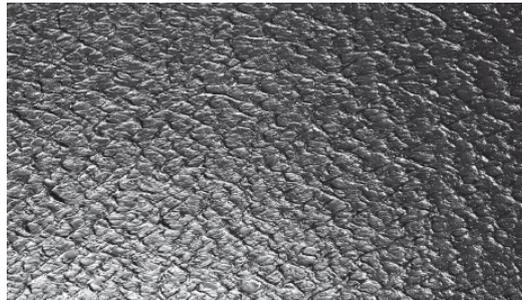
Figura 4 - Geomembrana.

IV) Geomembrana (GM): é um material contínuo e flexível de baixíssima permeabilidade e produzido com superfícies lisas ou rugosas. É geralmente utilizada como barreira impermeável ou em separação para fluidos, gases ou vapores.

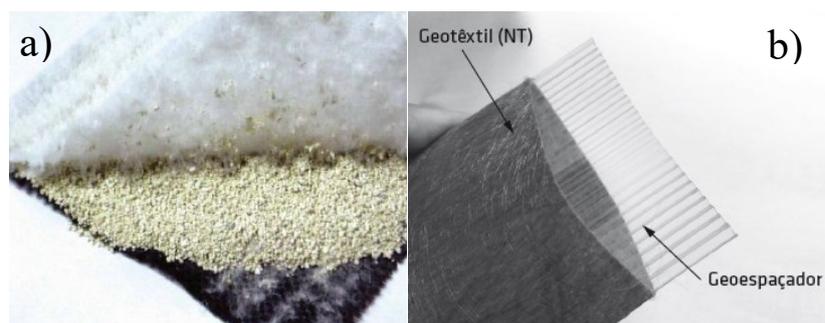
V) Geocomposto (GC): é um produto formado pela associação de dois ou mais tipos de geossintéticos para funções de drenagem, reforço, etc. Geocomposto argiloso (GCL) consiste na associação de geossintéticos a um material argiloso (bentonita) de baixa permeabilidade com o intuito de funcionar como barreira contra líquidos e gases. Quando hidratado, GCL atua efetivamente como barreira para líquido ou gás e é comumente usado em aterros sanitários. Geocomposto para drenagem (GCD) consiste na associação de um ou mais geossintéticos para fins de drenagem.

Figura 5 - Tipos de geocomposto. a) Geocomposto argiloso; b) Geocomposto drenante.

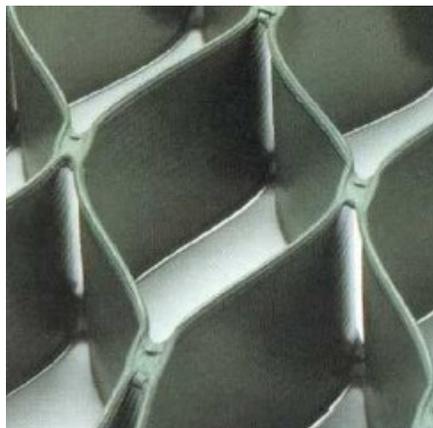
Figura 7 - Geocélula.

VII) Geocélula (GL): é um produto com arranjos tridimensionais abertos e relativamente espessos, constituído por tiras poliméricas. As tiras são soldadas para formar células interconectadas que confinam mecanicamente os materiais nelas inseridas, desempenhando assim funções de reforço e controle de erosão.

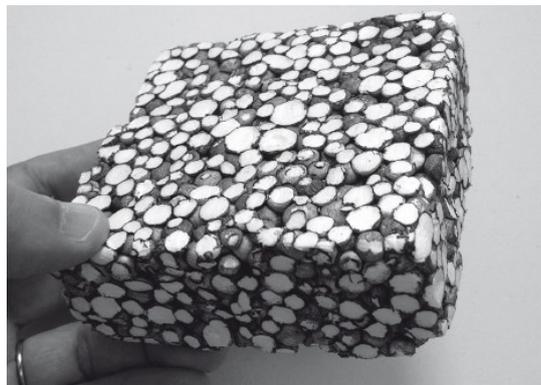
Figura 8 - Geoexpandido.

VIII) Geoexpandido (GE): é um material formado por blocos ou placas produzidos por meio da expansão de espuma de poliestireno visando formar uma estrutura de baixa densidade e adequada para substituir materiais de aterros granulares convencionais.

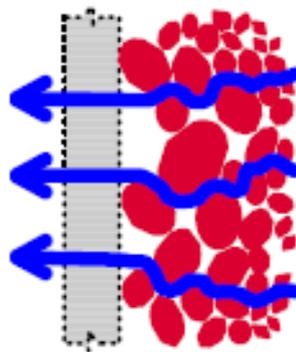
II) Filtração: geossintéticos são empregados para funcionar como filtro de um sistema drenante (filtro granulares convencionais), permitindo a livre passagem de água através do solo, enquanto retém as partículas sólidas.

Figura 10 - Filtração.

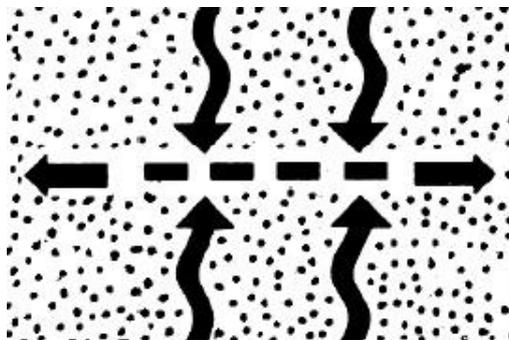
III) Drenagem: geossintéticos são utilizados para drenar fluídos ou gases para lugares predefinidos. Bastante utilizados em solos menos permeáveis e servem também para dissipar excesso de poropressão na base de aterros rodoviários. Os produtos geossintéticos com funções de drenagem podem ser aplicados para fluxos mais elevados, drenos laterais de pavimentos, drenos de taludes e drenos de aterros e muros de contenção. Para aceleração de recalques em solos moles, são geralmente empregados os drenos verticais pré-fabricados (DVP's).

Figura 11 - Drenagem.

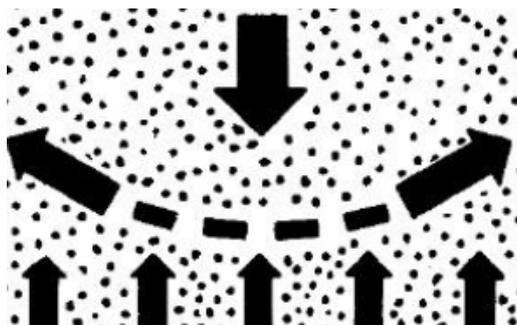
IV) Reforço: neste caso, o uso de geossintéticos visa reforçar o solo natural, conferindo-lhe maior resistência mecânica e menor deformabilidade. Para esta finalidade, geotêxtil e/ou geogrelha, produtos com elevada resistência à tração, são geralmente utilizados em aterros estaqueados e estradas sobre solos moles, pavimentos rodoviários e ferroviários, estruturas de contenção e taludes íngremes, entre outros. Maiores cuidados devem ser tomados em solos com alta agressividade química, uma vez que as geogrelhas têm melhor desempenho neste tipo de solo em relação aos geotêxteis.

Figura 12 - Reforço.

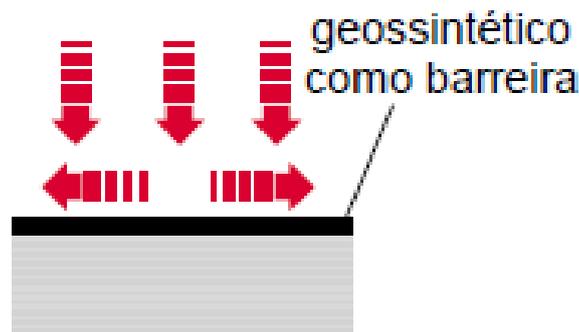
V) Barreira: geossintéticos são empregados nesse caso como uma barreira relativamente impermeável para minimizar a passagem de fluídos ou gases. Diversos tipos de geomembranas são utilizados com esta finalidade em obras de proteção ambiental e em obras hidráulicas. Além disso, podem ser utilizados na capa asfáltica de pavimentos, no envelopamento de solos expansivos e na contenção de resíduos.

Figura 13 - Contenção de fluídos/gases (barreira).

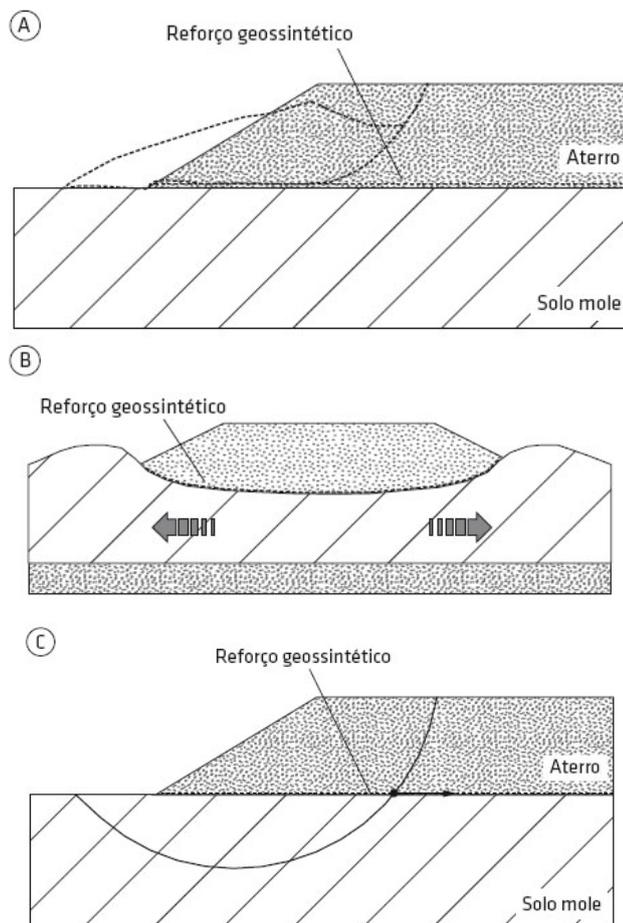
Figura 17 - Mecanismos de instabilidade de aterros reforçados sobre solos moles. (a) Ruptura no material de aterro; (b) Expulsão do solo mole de fundação; (c) Ruptura generalizada.

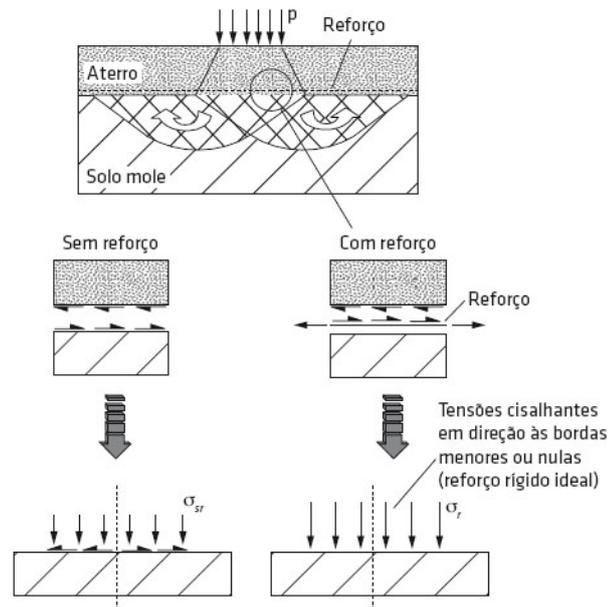
Figura 18 - Transferência de tensões em estradas com e sem reforço para o caso de solos moles.

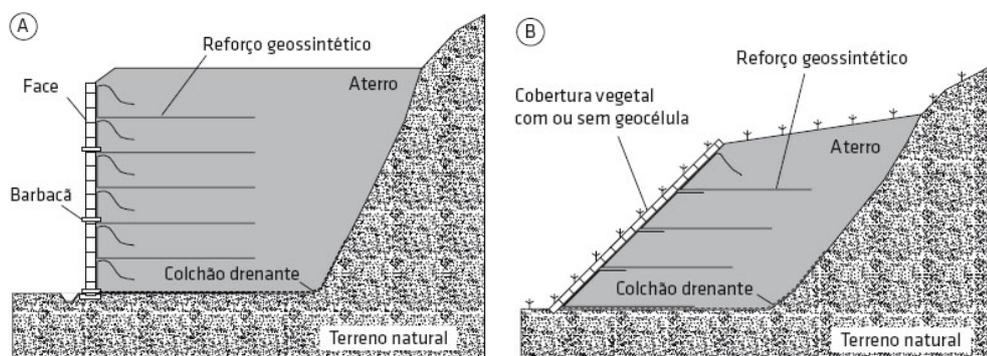
Figura 20 - Seções típicas de muro de contenção e talude íngreme reforçados com geossintéticos.

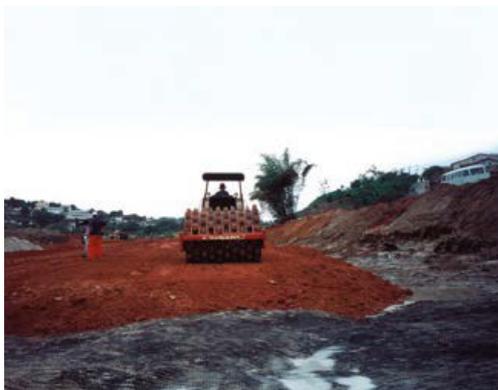
Figura 23 - Obra sobre aterro sobre solos moles.

Problema: a região da obra possui alto volume de tráfego, requerendo assim uma ligação direta e rápida entre as duas vias para desafogar o tráfego. A interligação foi planejada num trecho de 8 km em pista dupla, atravessando perímetro urbano às margens do Córrego do Vidoca. O solo local consiste no solo saturado de baixíssima capacidade de suporte e com presença de matéria orgânica na camada superficial (Figura 23).

Análise crítica: A solução adotada nesta obra é uma das soluções tradicionais em aterros sobre solos moles. A utilização de geogrelhas com alta resistência à tração em aterros em conjunto com drenos verticais para aceleração de recalques viabiliza execução de obras em menor tempo e com menos impacto ambiental. Embora não foram fornecidos detalhes sobre custos, é de esperar que a solução adotada seja também mais econômica por não precisar de escavação, transporte e descarga do material que seria escavado. Por fim, vale a pena pontuar que não foram identificados os critérios em relação a separação de camadas nesta obra para separação dos materiais das camadas uma vez que nada foi comentado a respeito do uso de geotêxteis.

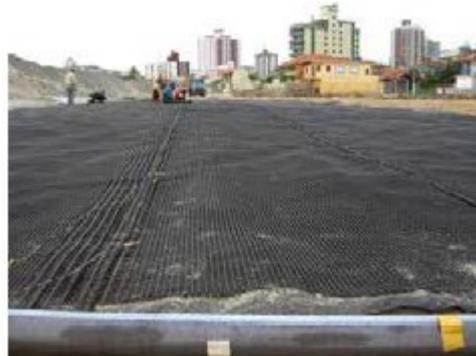
Figura 25 - Colocação dos megapainéis de geossintéticos.

No processo executivo, foram utilizados “megapainéis” compostos por 3 camadas de geotêxteis e 2 de geogrelhas de diferentes comprimentos e larguras de 15 m (Figura 25). Para instalação dos geossintéticos, tubos com 15 m desses materiais eram movimentados para a posição de colocação e deixados flutuar através de tamponamento das suas extremidades. Através de cabos de aço, os geossintéticos eram desenrolados até o *offset* do aterro hidráulico e, depois, sacos de areia eram lançados sobre os painéis para acelerar sua submersão.

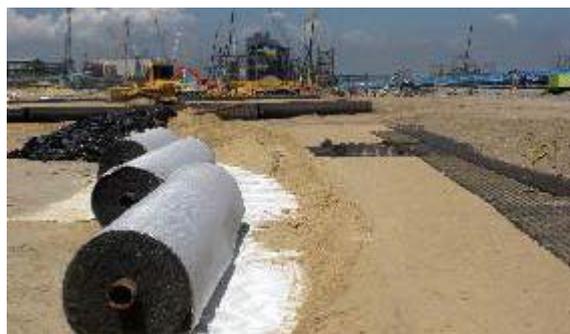
Figura 26 - Geossintéticos na espera durante a execução da obra.

Sobre colunas granulares, na base do aterro, foi instalada uma camada de geotêxtil tecido (Figura 26) de resistências de 200, 250 e 275 kN/m por toda extensão. Em seguida, colocou-se uma camada intermediária de areia compactada com 15 cm de espessura e uma camada superior de geogrelha de PVA com resistências de 500 a 1600 kN/m. Ao todo, foram consumidos mais 1 milhão de metros quadrados de geotêxteis e geogrelhas.

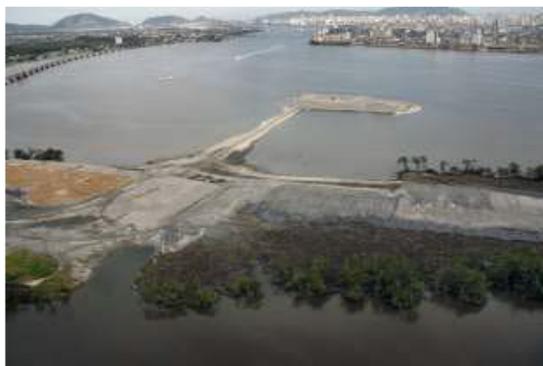
Figura 27 - Foto aérea do aterro piloto.

Soluções proposta e adotada: a primeira etapa, iniciada em 2007 e concluída em 2008, consistiu na implantação do empreendimento através da construção de um aterro piloto de 20.000 m² para estudo do solo e balizamento do projeto geotécnico (Figura 27). O aterro na cota + 3 m possui aproximadamente 200 m de extensão dividida em três segmentos. Em cada um dos segmentos, foram instalados drenos verticais para acelerar recalques. Em toda área, foi colocado o aterro reforçado na base com uma geogrelha de poliéster, sem revestimento, de 800 kN/m de resistência nominal na direção longitudinal e malha de grande abertura de 30 × 30 cm. Esse tipo de geogrelha foi utilizado devido à necessidade de facilitar a sua instalação sob água e a possibilidade de cravação posterior de mais drenos verticais.

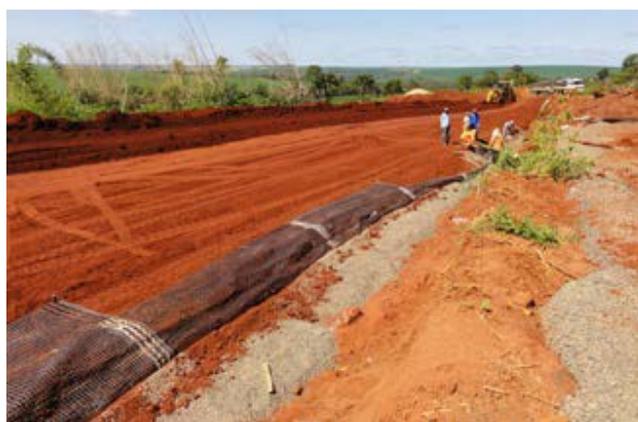
Figura 28 - Envelopamento da borda da geogrelha.

Soluções proposta e adotada: uma das soluções propostas foi o estaqueamento do aterro reforçado. Estacas pré-moldadas com diâmetro de 33 cm foram cravadas em malha quadrada com espaçamento de 2,30 m × 2,30 m. Capitéis com bordas chanfradas foram posicionados em cima das estacas. Os chanfros nas bordas e a colocação de uma camada de areia com espessura de 20 cm sobre os capitéis vem com a função de proteger a geogrelha contra a abrasão do capitel. Como reforço, geogrelhas bidirecionais de PVA com resistência à tração nominal de 200 kN/m foram posicionadas no topo dos capitéis. As geogrelhas foram devidamente ancoradas através do envelopamento nas extremidades dos painéis (Figura 28).

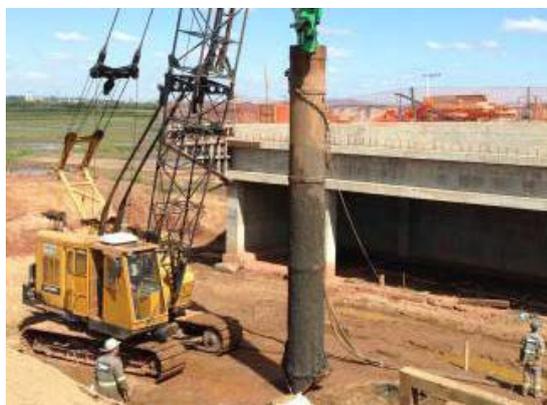
Figura 29 – Colunas granulares encamisadas na execução da obra.

Antes da execução das obras de arte em cima dos aterros reforçados, foram executadas colunas granulares encamisadas no entorno das pontes e viadutos de ambos os lotes. O encamisamento das colunas garantiu estabilidade e a capacidade de carga necessária. Espaçamentos adequados entre as colunas foram definidos para evitar empuxos laterais excessivos nas fundações das estruturas. A profundidade das colunas acompanhava a espessura da argila mole, que em algumas áreas chegava a 9 m (Figura 29).

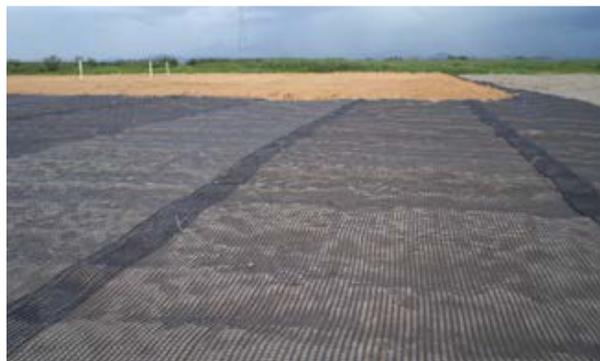
Figura 30 - Aterro reforçado na base com geogrelhas.

Na segunda solução, foi considerada a utilização de aterros reforçados sobre colunas granulares encamisadas em zonas de transição. As áreas com colunas fazem a transição entre uma solução rígida (aterros estaqueados) para uma solução flexível (aterros reforçados na base). Por fim, a terceira solução consistiu em aterros de pré-carga reforçados na base com geogrelhas (Figura 30), com o objetivo de compensar e antecipar os recalques para o tempo de execução da obra, dessa forma as deformações remanescentes durante a fase de operação seriam mínimas.

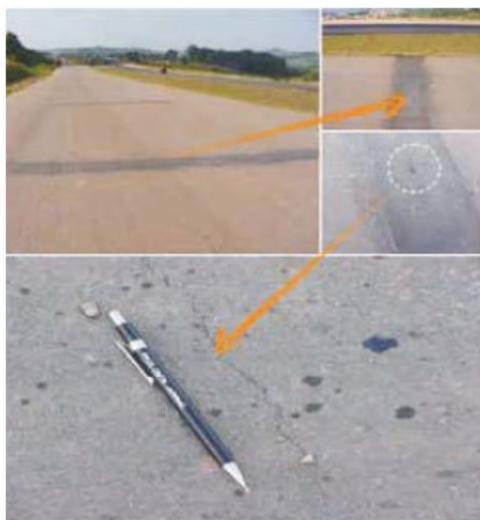
Problema: alguns meses após a aplicação da primeira camada de CBUQ (Faixa “B”, DNER), foram verificadas trincas na camada de revestimento devido às trincas refletidas da base cimentada. Essas trincas transversais de origem térmica, com grande potencial de propagação (aberturas entre 5 a 50mm), foram observadas ao longo do trecho, com intervalos regulares entre 8 a 10m (Figura 31). A causa provável desse trincamento foi relacionada à elevada rigidez da mistura cimentada, devido à retração da camada de base por causa de altos teores de cimento. Um sistema antirreflexão de trincas de bases cimentadas foi necessário no anel viário.

Figura 31 - Reaparecimento das trincas de reflexão.

Soluções proposta e adotada: algumas soluções foram tentadas inicialmente, sempre buscando reduzir o impacto no cronograma e nos custos da obra. A medida corretiva inicial foi a fresagem, seguida da reposição em CBUQ convencional. Essa medida, porém, não impediu o ressurgimento de novas trincas no mesmo local onde havia sido executada a fresagem. A solução definitiva foi a aplicação de uma faixa de geogrelha de poliéster de alto módulo com 1

m de largura sobre as trincas transversais. Nas regiões de trincamento com aberturas menores que 6 mm, a geogrelha foi aplicada diretamente sobre a trinca. Onde existiam trincas com maiores aberturas, se realizou uma fresagem na largura de 30 cm, com reposição de concreto asfáltico convencional, antes da aplicação da geogrelha. Após a colocação da geogrelha, foram colocadas as camadas de CBUQ especificadas no projeto.

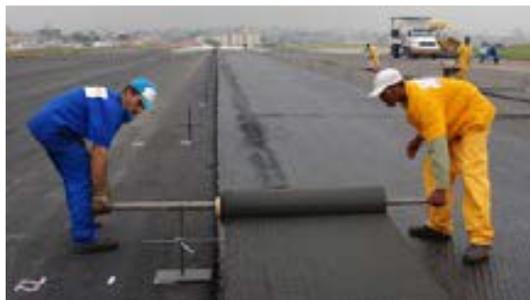
Figura 33 - Aplicação da solução com geossintéticos.

Soluções proposta e adotada: após várias intervenções, a pista auxiliar com 1435 m foi reabilitada em 2008. Nesta intervenção, foi empregada geogrelha de alto módulo com revestimento betuminoso de elevada aderência para impedir a propagação das trincas existentes para a nova camada asfáltica. O processo construtivo consiste na fresagem da camada asfáltica, nivelamento da pista, selagem de trincas, pintura de ligação, instalação de geogrelhas, aplicação de camada de binder de 3 cm de espessura e aplicação da camada de CBUQ de 5 cm de espessura (Figura 33). O monitoramento feito desde início da obra através de “*Crack Activity Meter*” mostrou baixa movimentação horizontal e vertical entre as juntas, realçando o funcionamento da solução adotada.

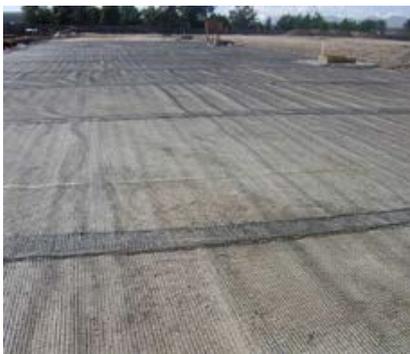
Figura 34 - Processo de execução do pavimento com geogrelha.

Soluções proposta e adotada: a solução adotada para ambos os casos consistiu no reforço do solo com geogrelhas bidirecionais de filamentos de polipropileno de alto módulo inicial, com 400 kN/m de módulo de rigidez (Figura 34). A solução adotada, por sua simplicidade e facilidade construtiva, viabilizou a execução da obra em um curto prazo, o que era uma das exigências do empreendedor. O resultado foi muito positivo.

Análise crítica: embora esta obra esteja enquadrada dentro da categoria reforço de pavimentos, ela também contempla reforço do solo do piso de um galpão. Somente a utilização de geogrelhas foi necessária para aumentar a capacidade de carga da pista e do piso de forma rápida. Neste caso, a aderência solo-geogrelha se dá pelo atrito entre a sua superfície e o solo e pela resistência passiva nos membros transversais.

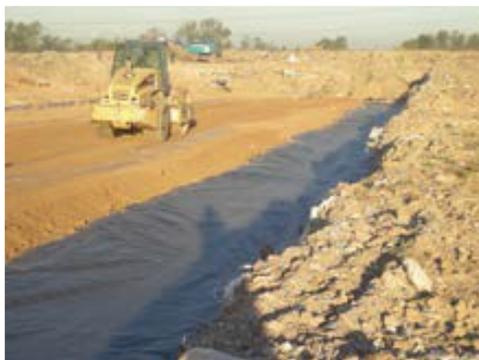
Figura 35 - Compactação da camada de solo selecionado sobre o geotêxtil de reforço e separação.

Depois, visando a otimização estrutural do pavimento, foi proposta a utilização de geotêxteis tecidos de maior módulo de rigidez para reforço de base e separação entre o subleito e as novas camadas de solo a ser compactado como sub-base. Por fim, a solução adotada não considerou o reforço original nem melhoramento do solo com cal, porém utilizou geotêxtil para separação. A espessura de sub-base foi reduzida de 0,70 para 0,35 m. Um total de 80.000 m² de geotêxteis tecidos foram aplicados diretamente sobre o aterro heterogêneo (Figura 35).

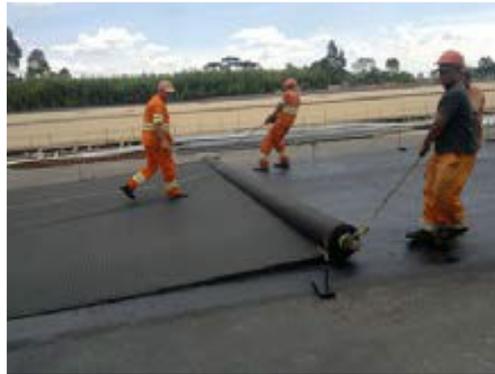
de trincas; facilidade na instalação; custo competitivo e mínimo impacto na espessura final do pavimento. A instalação aconteceu com grande agilidade, conforme previsto (Figura 36). Em seguida, o concreto asfáltico foi executado em duas camadas de 5 cm cada.

Figura 36 - Instalação da geogrelha.

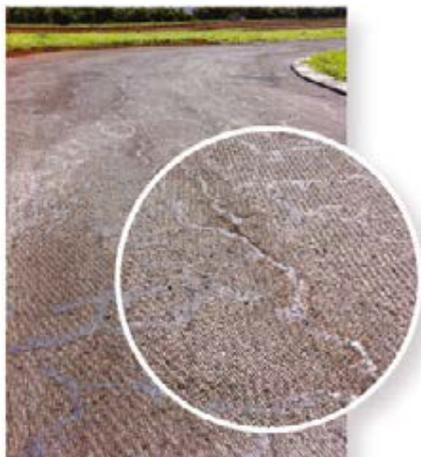
Problema: foi constatada durante a fase de reconhecimento inicial elevada concentração de trincas na superfície do pavimento pela fadiga da camada asfáltica devido à solicitação de tráfego e de agentes climáticos (Figura 37). Existia assim grande potencial de surgimento de trincas na camada de recapeamento, colocando em risco milhões de reais investidos nesta obra.

Figura 37 - Trinca no pavimento original após fresagem.

Soluções proposta e adotada: aplicação de geogrelha foi escolhida como solução para a restauração da pista. O trabalho de restauração foi realizado em 4 etapas: a) fresagem de 8,0 cm de profundidade para chegar a uma cota do pavimento com trincas mais fechadas; b) aplicação do reforço geossintético diretamente sobre a superfície fresada, depois da execução da pintura de ligação; c) execução da camada de binder com 4,5 cm de espessura; d) execução da camada porosa de atrito com 3,5 cm de espessura como camada superficial de rolamento.

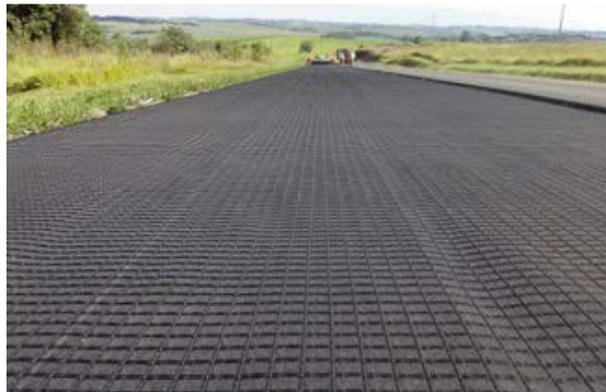
Figura 38 - Vista da geogrelha instalada.

Soluções proposta e adotada: o primeiro passo para a análise e dimensionamento do pavimento restaurado foi calcular os módulos de resiliência das camadas constituintes do pavimento. As análises posteriores permitiram adoção de uma solução com geogrelhas, seguindo os seguintes passos construtivos: a) fresagem de 6,0 cm de espessura da camada asfáltica; b) pintura de ligação com emulsão asfáltica sobre superfície fresada; c) instalação da geogrelha, na largura da 3ª faixa de rolamento, que é de 4,20m, de forma manual; d) aplicação da nova camada asfáltica com espessura de 6,0 cm (Figura 38).

Análise crítica: em um pavimento trincado, as extremidades das trincas são as regiões de maior concentração de tensões de tração, principais responsáveis pelo fenômeno de propagação ou “reflexão” das trincas. Como explicado anteriormente, geogrelhas posicionadas sobre extremidade da trinca absorvem as tensões de tração, reduzindo o potencial de propagação. Nessa obra em particular, adoção da solução com geogrelha permitiu a economia de tempo de

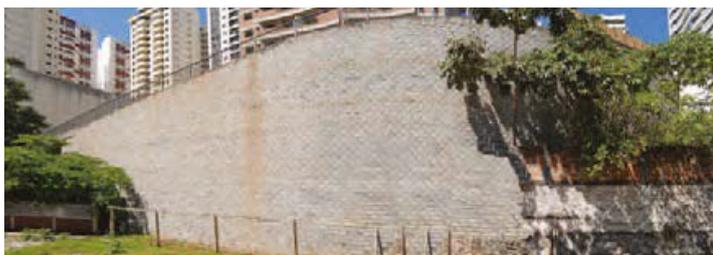
Figura 39 - Muro no condomínio.

Soluções proposta e adotada: Várias opções foram levantadas e a alternativa escolhida foi a execução de um muro com face aproximadamente vertical e altura de até 13,5 m (Figura 39). Foram utilizados na obra cinco tipos de geogrelhas em função da magnitude de esforços atuantes na obra. Conexão dupla foi utilizada entre os blocos e as geogrelhas para garantir a estabilidade local de face. Solo areno-siltoso, disponível no local, foi utilizado como material de aterro. Os cálculos feitos no dimensionamento estimaram deformação máxima na camada de geogrelha de 3,34% e deslocamentos relativos médios de face de 1,4% da altura total durante toda a vida de projeto.

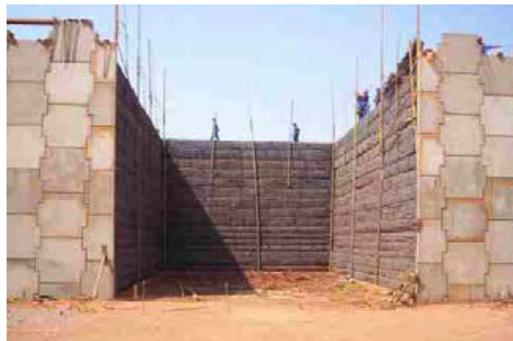
Figura 40 - Muro Britador.

Soluções proposta e adotada: a solução adotada para a contenção foi a execução de um muro de contenção, recorrendo a técnica de solo reforçado com cinco tipos diferentes de geogrelhas de alto módulo e envelopamento de face (Figura 40).

Ao longo dos 15 m de altura, geogrelhas foram distribuídas em 25 camadas, com espaçamento entre 40 a 60 cm, em uma extensão de 40 metros. Solo de jazida local foi utilizado como material do aterro que está sobre uma fundação em reaterro compactado. Para evitar a fuga de material pelas aberturas da geogrelha, foram utilizados geotêxteis não-tecido como elementos de retenção do solo na face, cujo revestimento foi feito em painéis de concreto e

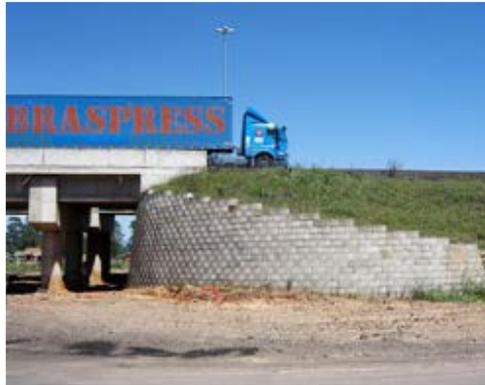
Figura 41 - Muro como contenção.

Soluções proposta e adotada: as soluções adotadas em todas as estruturas de contenção solicitadas para implantação das obras de arte consistiram em muros (Figura 41), com diversas geometrias e condições construtivas, sempre utilizando geogrelhas como elemento de reforço e estruturação dos maciços. Os blocos escolhidos seguiram o padrão do modelo MW com resistência mínima à compressão de 8 MPa, enquanto que a resistência nominal das geogrelhas variaram entre 35 e 110 kN/m. No total, foram implantados 25 muros com alturas de até 10 m, contendo 7 encabeçamentos de viadutos, 5 de passagens inferiores e outros 2 trechos não vinculados a obras de arte.

As principais vantagens citadas para adoção desta técnica de contenção são: flexibilidade logística, compatibilidade com o material de aterro disponível nas jazidas, boa estética, possibilidade de executar obras em áreas de trabalho apertadas, sem atrapalhar o tráfego das vias próximas e a elevada produtividade na execução.

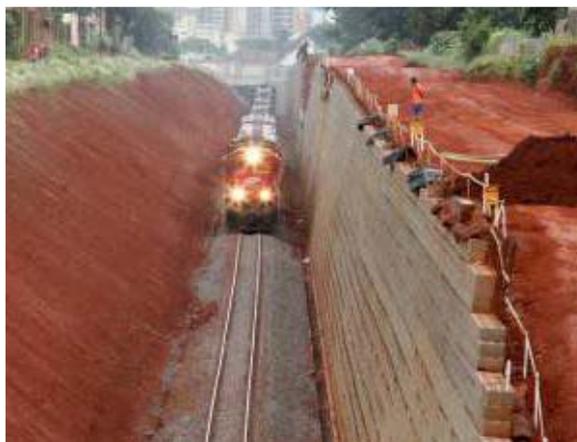
Figura 42 - Execução da obra de contenção.

Para reduzir o custo total da obra, foram utilizadas geogrelhas com 4 valores de rigidez distintas, enquanto os blocos - W intertravados foram de grandes dimensões e com 12 MPa de resistência à compressão (Figura 42). De um total de 7 viadutos, 5 foram apoiados na crista do muro, que nestes trechos foram dimensionados como estrutura portante para uma sobrecarga de 200 kN/m².

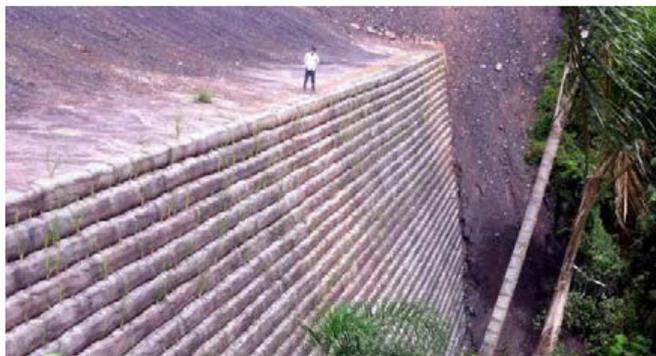
Figura 43 - Imagem do muro após o término da construção.

Soluções proposta e adotada: a solução inicial proposta foi a execução de um talude com inclinação 1V:1,5H. Essa alternativa, para além de respeitar os 50 m de afastamento referente à Área de Preservação Permanente (APP), precisaria de um afastamento adicional de quase 40m para vencer o desnível entre a cota do pé do talude e a cota do loteamento. Por fim, a solução adotada foi a execução de uma estrutura de contenção de 25 a 30 m de altura, em solo reforçado com geogrelhas e com face mais íngreme em relação à solução inicialmente proposta (Figura 43).

A estrutura de solo reforçado tinha altura total de 27,6 m, crista de 70 m e inclinação de 3V:1 H. Para minimizar o consumo de geogrelhas muito pesadas e otimizar a solução, dois tipos de camadas de reforço foram considerados. O primeiro, chamado reforço principal, utilizou-se geogrelhas de PVA espaçadas de 1,80 m, com resistência nominal à tração entre 55 kN/m a 400 kN/m e comprimento entre 12,0 m a 17,4 m. O segundo tipo, colocado entre os reforços principais, utilizou-se reforços secundários de poliéster nas camadas com o objetivo de garantir a estabilidade local de faceamento. As camadas eram espaçadas 60 cm entre si, sendo que os reforços possuem resistência nominal à tração de 35 kN/m e comprimento de 5,0 m.

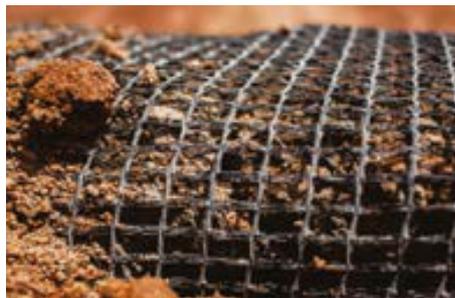
Figura 44 - Geogrelha 3D.

Soluções proposta e adotada: para atender as exigências do projeto, a solução adotada foi o reforço de cobertura do talude com geogrelha 3D (Figura 44), facilitando a aplicação de hidrossemeadura para o recobrimento e controle de erosão. O talude de corte tinha altura de 10 m e inclinação em torno de 70°. A geogrelha tridimensional 3D função de reforço da capa vegetal instalada através da colocação de Flexterra. Flexterra funciona como uma hidromanta de alto desempenho que controla a erosão e possibilita a revegetação, garantindo a proteção do talude até que a vegetação se estabeleça.

Uma vala de ancoragem executada na crista dos taludes foi suficiente para ancoragem de geogrelha, não necessitando da instalação de grampos ou tirantes em níveis intermediários na face do corte. Após a colocação da geogrelha 3D, o Flexterra foi aplicado hidraulicamente em um único dia numa área de face de 2.500 m².

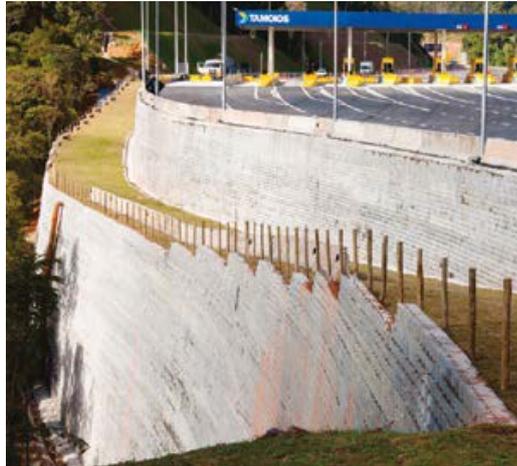
Figura 45 - Obra finalizada com a contenção.

Soluções proposta e adotada: para compatibilizar o relevo acidentado com a limitação de ocupação da área até o limite da APP, a solução adotada foi a construção de uma contenção em muro com 25 m de altura e aproximadamente 4.900 m² de área de face. O desnível mais crítico de 25 m foi superado em dois lances de muro, o primeiro, de maior altura, com 17 m no ponto máximo e o segundo, recuado de 8m da crista do primeiro, de 8m de altura (Figura 45).

Para a construção do muro foi utilizando blocos de face MW de até 18MPa e geogrelhas de PVA com módulo de rigidez à tração de até 4.000 kN/m. As principais razões para escolha desse sistema são menor custo de implantação, maior facilidade e agilidade de execução, e possibilidade de uso do solo local.

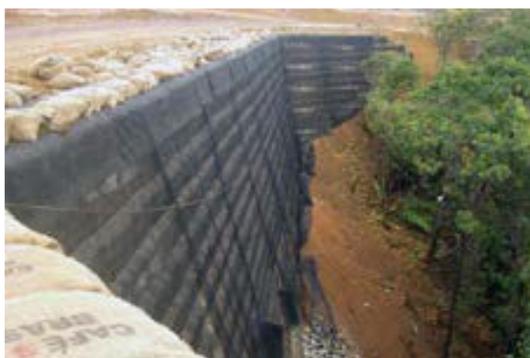
Figura 46 - Detalhe das geogrelhas em espera para realizar envelopamento invertido.

Soluções proposta e adotada: a solução adotada, considerada a mais adequada técnica e economicamente, foi o reforço de solo com geogrelhas e face vegetada (verde). A extensão do muro é de aproximadamente 65 m e altura variando de zero a 18 m, totalizando uma área de face de 800 m² (Figura 46). O solo de aterro utilizado era originário de jazidas próximas, sendo ele constituído de argilas arenosas residuais.

As geogrelhas utilizadas foram do tipo PVA com rigidezes 1100 kN/m e 4000 kN/m e resistências nominais entre 55 kN/m e 200 kN/m. O espaçamento entre as camadas de geogrelhas foram posicionadas de 0,60 m, sendo que o comprimento das geogrelhas variavam entre 8 m e 13 m.

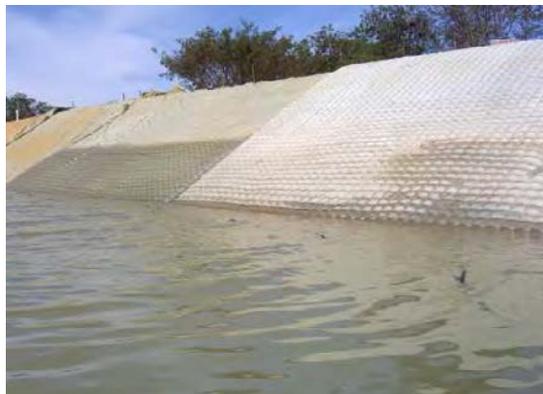
Figura 47 - Revestimento do canal.

Esta obra foi realizada em 2008 e consiste no revestimento de um canal de irrigação localizado na região denominada Mata da Jaíba, entre os rios São Francisco e Verde Grande, no Norte de Minas Gerais, o Projeto Jaíba. O canal foi construído na década de 70 e revestido totalmente em concreto, com 248km de extensão e aproximadamente 55.000 ha. O canal tem seção trapezoidal, com 7 metros de largura de fundo, 8,5 metros de altura, perímetro de 31 metros e lâmina d'água de 7 metros (Figura 47).

Problema: Após vários anos de operação desse canal, alguns pontos exibiram problemas de vazamentos em consequência do trincamento das placas de concreto em um trecho de aproximadamente 65 m.

Soluções proposta e adotada: dentre várias alternativas propostas, a opção escolhida foi a vedação das trincas com material à base de epóxi e a utilização da geofôrma têxtil com 10 cm de espessura, revestindo toda a área atingida. Considerando que o canal não pode ser esvaziado, todo o procedimento de reparo foi feito por mergulhadores, com o canal em operação.

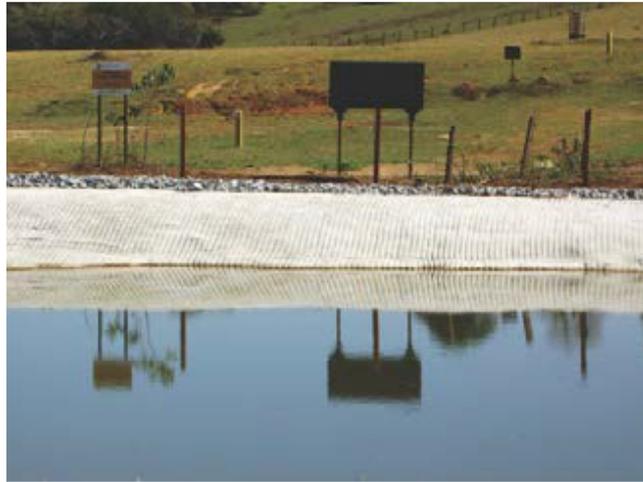
Figura 48 - Vista do talude finalizado.

Outras alternativas foram avaliadas e, devido às vantagens econômicas e práticas, escolheu-se a utilização de geofôrmas para o calçamento e a utilização dos colchões para as proteções superficiais (Figura 48).

Para facilitar o trabalho dos mergulhadores, as geofôrmas foram preenchidas no canteiro de obras com argamassa seca, sem a água de amassamento, e depois fechadas. Em seguida, elas foram transportadas manualmente, através de mergulhadores, para a posição de calçamento dos dutos, onde acontecia a hidratação da argamassa. Após o calçamento inferior e lateral dos dutos, foram lançados e preenchidos os painéis colchões sobre os dutos.

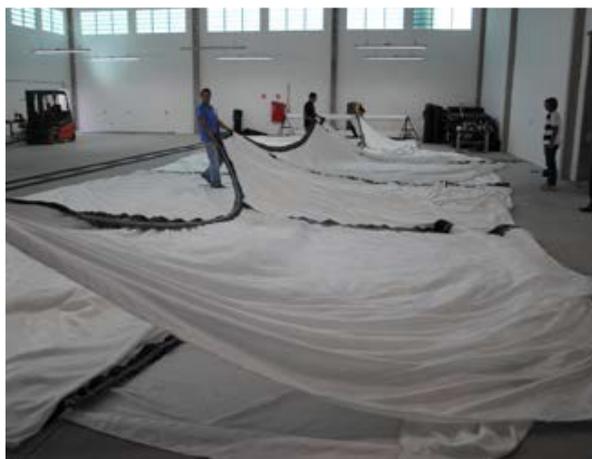
Figura 49 - Confeccção dos painéis.

Soluções proposta e adotada: para proteger o atracadouro, a solução adotada foi projetar um sistema de proteção contra erosão que consiste em colchões de concreto posicionados ao longo da estrutura de atracação. O material escolhido para conformar os colchões de concreto foi uma forma geotêxtil que apresenta espessura máxima de 20 cm com pontos filtrantes para alívio das pressões hidráulicas (Figura 49).

Uma vez que a instalação e o preenchimento da forma têxtil eram submersos, foram realizados testes de preenchimento com concreto acima do nível do mar.

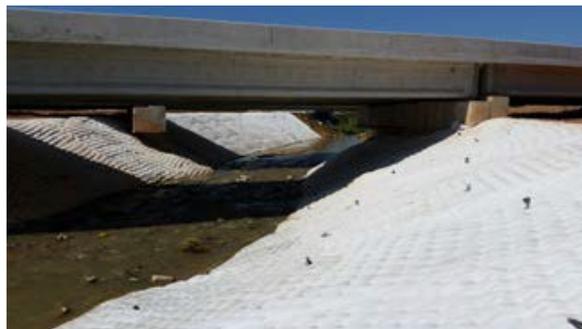
Figura 50 - Vista geral da obra pronta.

O colchão com geotêxtil foi preenchido com argamassa de concreto que devido aos pontos de filtração/drenagem fizeram o revestimento de concreto permeável. O desenho deste colchão permitiu fácil adaptação a topografia do terreno e dissipou consideravelmente a energia de onda e velocidade que entram no sistema (Figura 50).

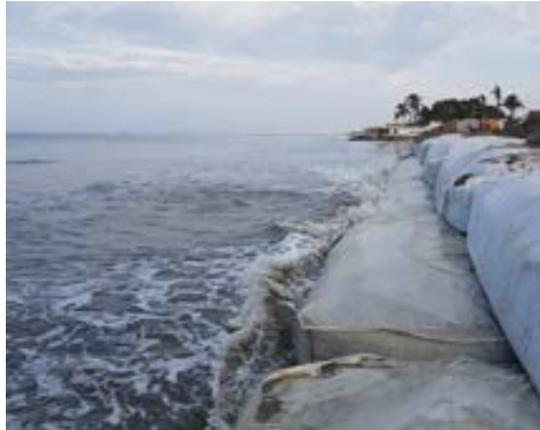
Figura 51 - Sistema de proteção costeira em 3 níveis.

Soluções proposta e adotada: a alternativa de defesas costeiras em concreto ou rocha vem sendo adotada várias vezes para solucionar o problema desta praia, mas não tem mostrado resultados suficientes do ponto de vista de integração ambiental, flexibilidade sobre solicitações dinâmicas variáveis, e de interação ‘amigável’ com usuários e residentes da praia. Após várias análises, a solução adotada foi um sistema de módulos geotêxteis prismáticos retangulares com capacidade de 12,5 m³, preenchidos com material arenoso disponível próximo da praia. As dimensões aproximadas de cada módulo depois do preenchimento foram de 1 m de altura, 2,45 m de largura e 5 m de comprimento, resultando em elementos de aproximadamente 22 t de peso (Figura 51).

Três níveis de bolsas foram dispostos em formato semipiramidal em um arranjo paralelo à linha de costa. O primeiro nível tem dois módulos de geotêxtil tecido de poliéster, enquanto os demais níveis possuem um módulo único para absorver o impacto direto das ondas. Em seguida, foi colocado um manto de proteção e filtro de geotêxtil não tecido para evitar a lavagem de partículas finas no talude posterior.

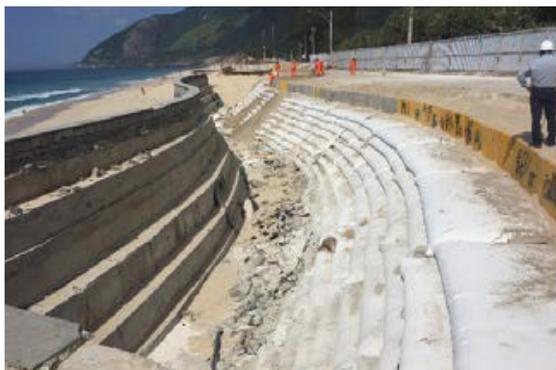
Figura 52 - Proteção costeira.

Soluções proposta e adotada: a solução imediata adotada foi a colocação de fôrmas tubulares feitas com geotêxtil tecido e preenchidas com argamassa coloidal e fôrmas planas confeccionadas com geotêxtil tecido e geotêxtil não tecido preenchidas com argamassa coloidal ou areia, na estrutura de proteção e controle de erosão (Figura 52).

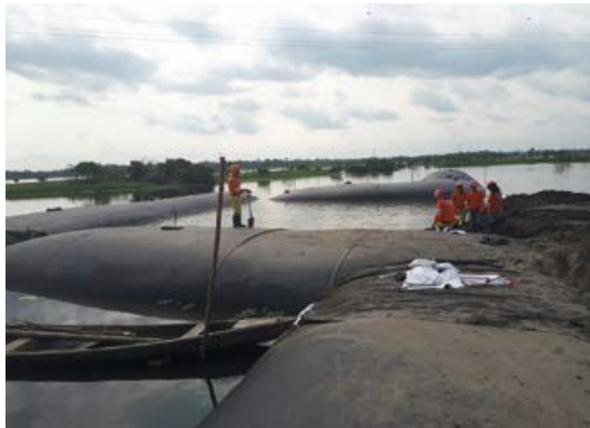
Figura 53 - Conformação dos diques de contenção com tubos para a construção da plataforma em aterro hidráulico.

Soluções proposta e adotada: a primeira ação adotada foi a execução de uma plataforma provisória através de aterro hidráulico reforçado com geotêxtil tecido de poliéster de alta resistência à tração. Essa plataforma possibilitou a execução das fundações em condições 'secas'. Os taludes da plataforma foram compostos por até três níveis de tubos geotêxteis preenchidos com areia dragada como diques de contenção temporários possibilitando a construção dos aterros (Figura 53).

A geometria dos tubos de geotêxtil foi dimensionada de acordo com o grau de estabilidade frente às solicitações hidráulicas extremas dessa zona do rio Nanay. A instalação do reforço basal e dos níveis inferiores dos tubos geotêxteis foi totalmente executada de forma submersa nas zonas alagadas (> 90% da plataforma). Para áreas 'secas' (condições emersas) foi construída uma plataforma arenosa também reforçada por um geotêxtil tecido na base dos aterros.

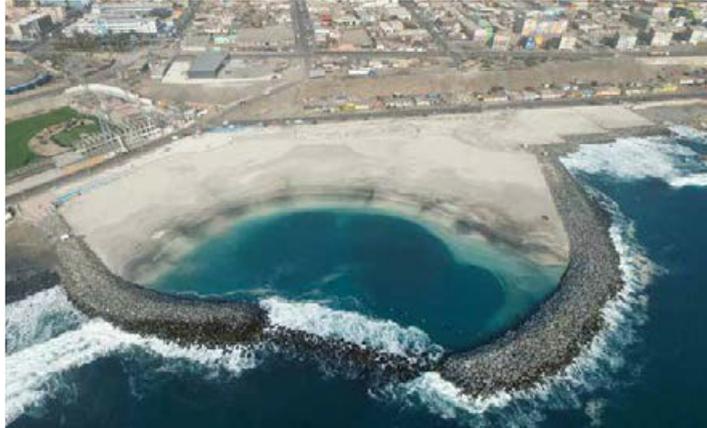
Figura 54 - Praia artificial El Salitre em Tocopilla, Chile.

O encapsulamento da areia contaminada foi possível graças ao uso de tubos geotêxteis que funcionaram como núcleos dos molhes norte e sul de proteção costeira. O molhe norte tem 120 m de comprimento, enquanto o molhe sul tem 199 m de comprimento (Figura 54). Para reduzir a erosão de base junto à estrutura dos molhes, mantos anti-socavantes com ancoragem foram dimensionados e colocados anteriormente a colocação dos tubos geotêxteis.

O núcleo do molhe sul foi constituído com 40 tubos geotêxteis sobre 6 mantos anti-socavação e o núcleo do molhe norte com 12 tubos geotêxteis sobre 9 mantos anti-socavação. Esses núcleos possuem configurações de um a três níveis de sobreposição de tubos geotêxteis, garantindo a altura necessária aos molhes conforme o aumento da profundidade, decididos em projeto. Após o enchimento, elementos de proteção mecânica (geotêxtil não-tecido de 500 g/m²) foram fixados sobre o núcleo do molhe, para que então a cobertura de rochas para filtração e depois cobertura de rochas para dispersão de energia hidráulica fossem feitas.

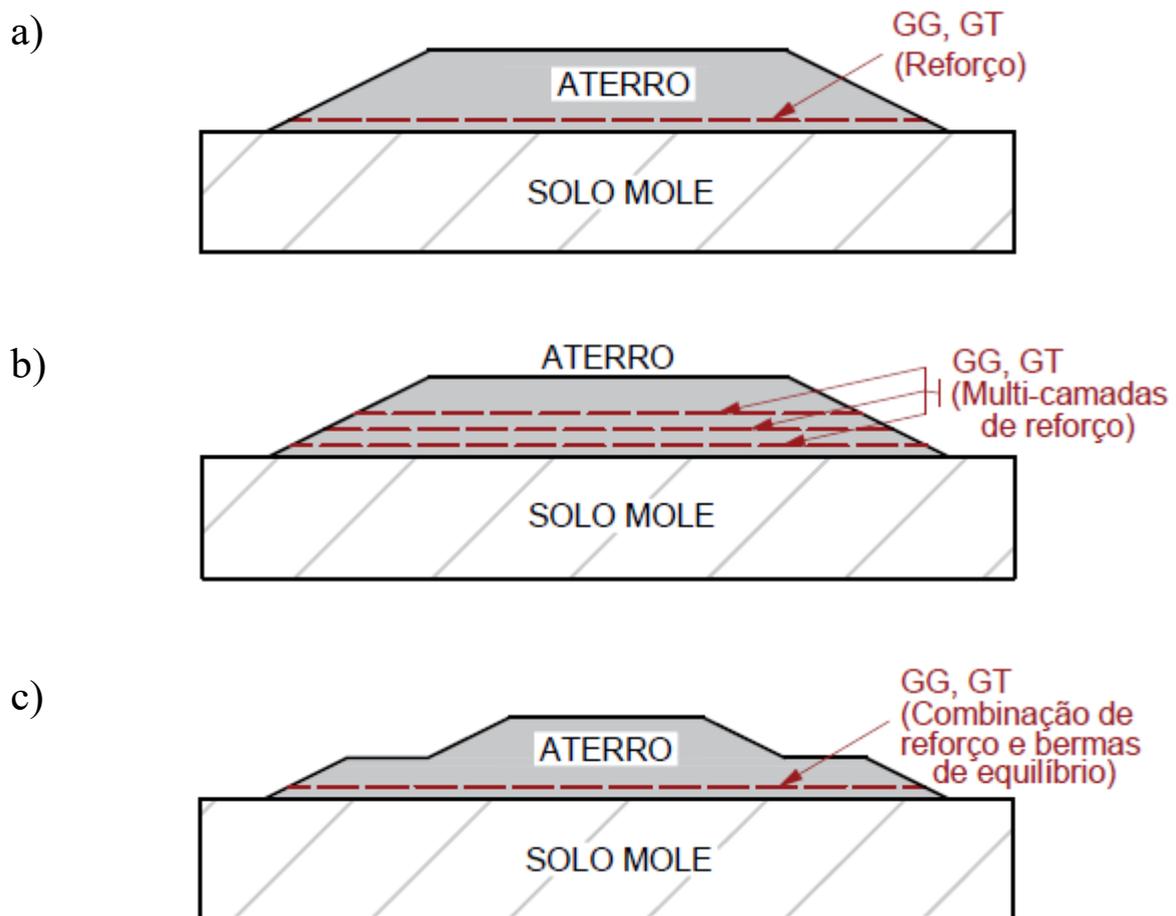
Figura 55 - Aplicação de GG e GT para reforço de aterros. a) camada única de reforço, b) multi-camadas de reforço. c) combinação de camada única de reforço com bermas de equilíbrio.

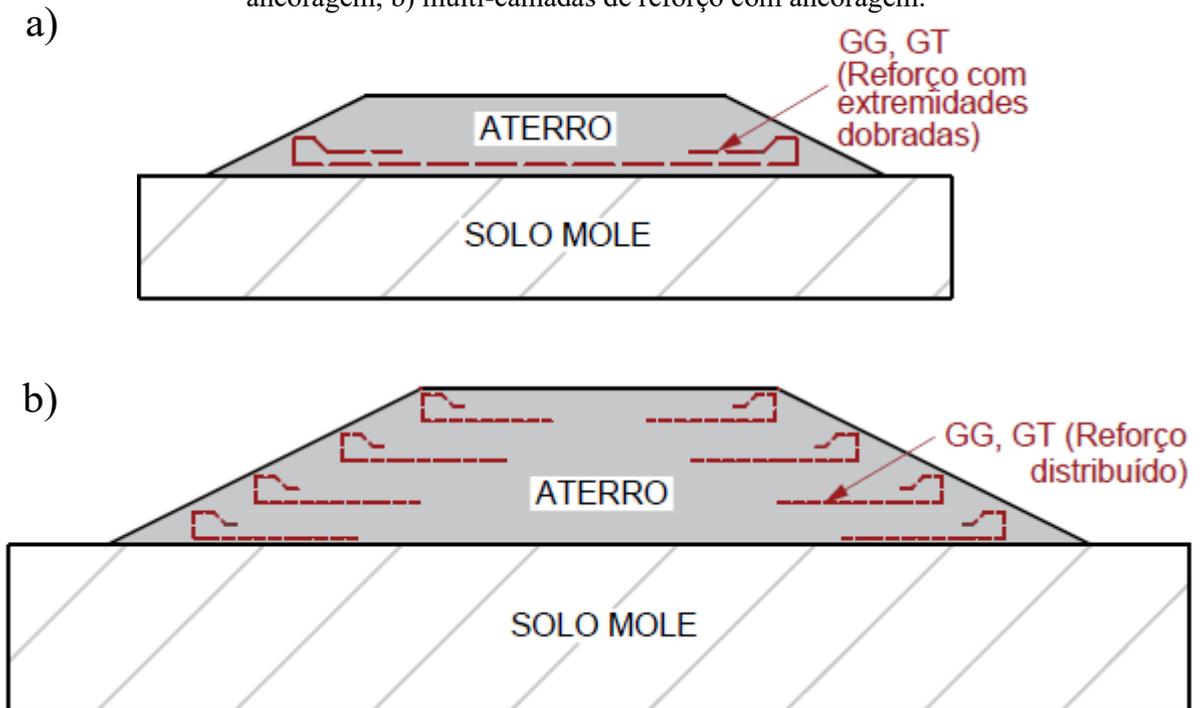
Figura 56 - Aplicação de GG e GT para reforço de aterros. a) camada única de reforço com ancoragem, b) multi-camadas de reforço com ancoragem.

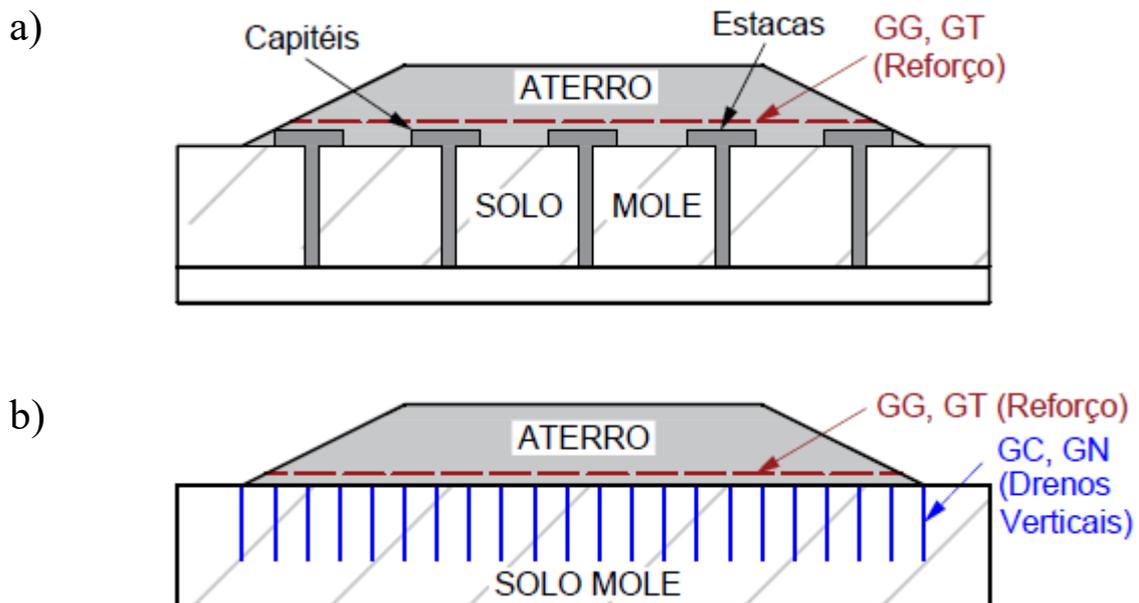
Figura 58 – Geossintéticos e técnicas complementares. a) Aplicação de geossintéticos e estacas para reforço de aterros; b) Aplicação de geossintéticos e drenos verticais para reforço de aterros.

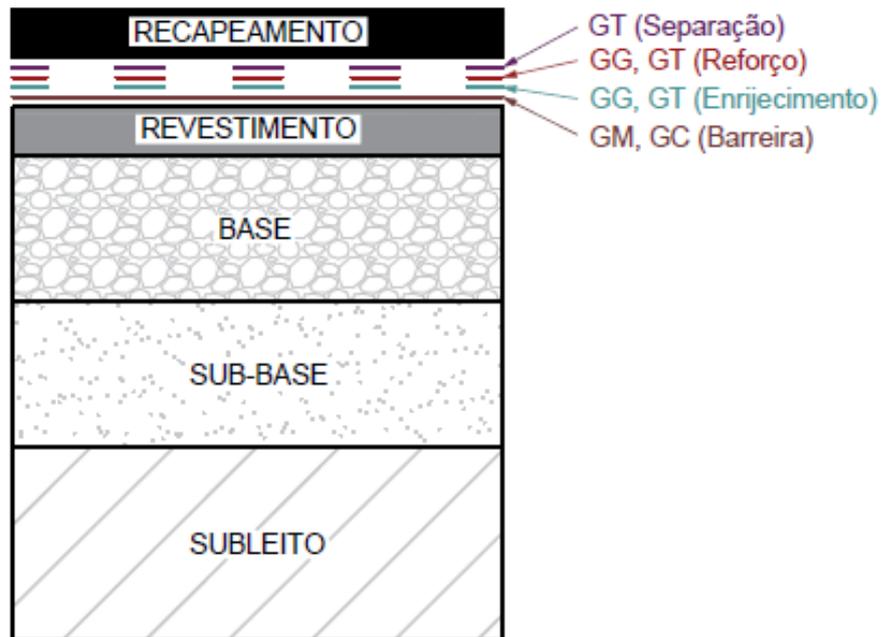
A figura 59 mostra uma solução onde vários tipos de geossintéticos podem ser utilizados entre o recapeamento novo e o revestimento deteriorado.

Figura 59 - Soluções em geossintéticos aplicadas entre recapeamento e revestimento.
