**APLICAÇÃO DE GEOSINTÉTICOS EM ENGENHARIA GEOTÉCNICA: DA
ANÁLISE DE 32 CASOS DE OBRAS PARA SOLUÇÕES EM ENGENHARIA**

Trabalho de Conclusão do Curso de Graduação em Engenharia Civil do Centro Tecnológico da Universidade Federal de Santa Catarina como requisito para a obtenção do título de Bacharel em Engenharia Civil.
Orientador: Prof. Naloan Coutinho Sampa, Dr.

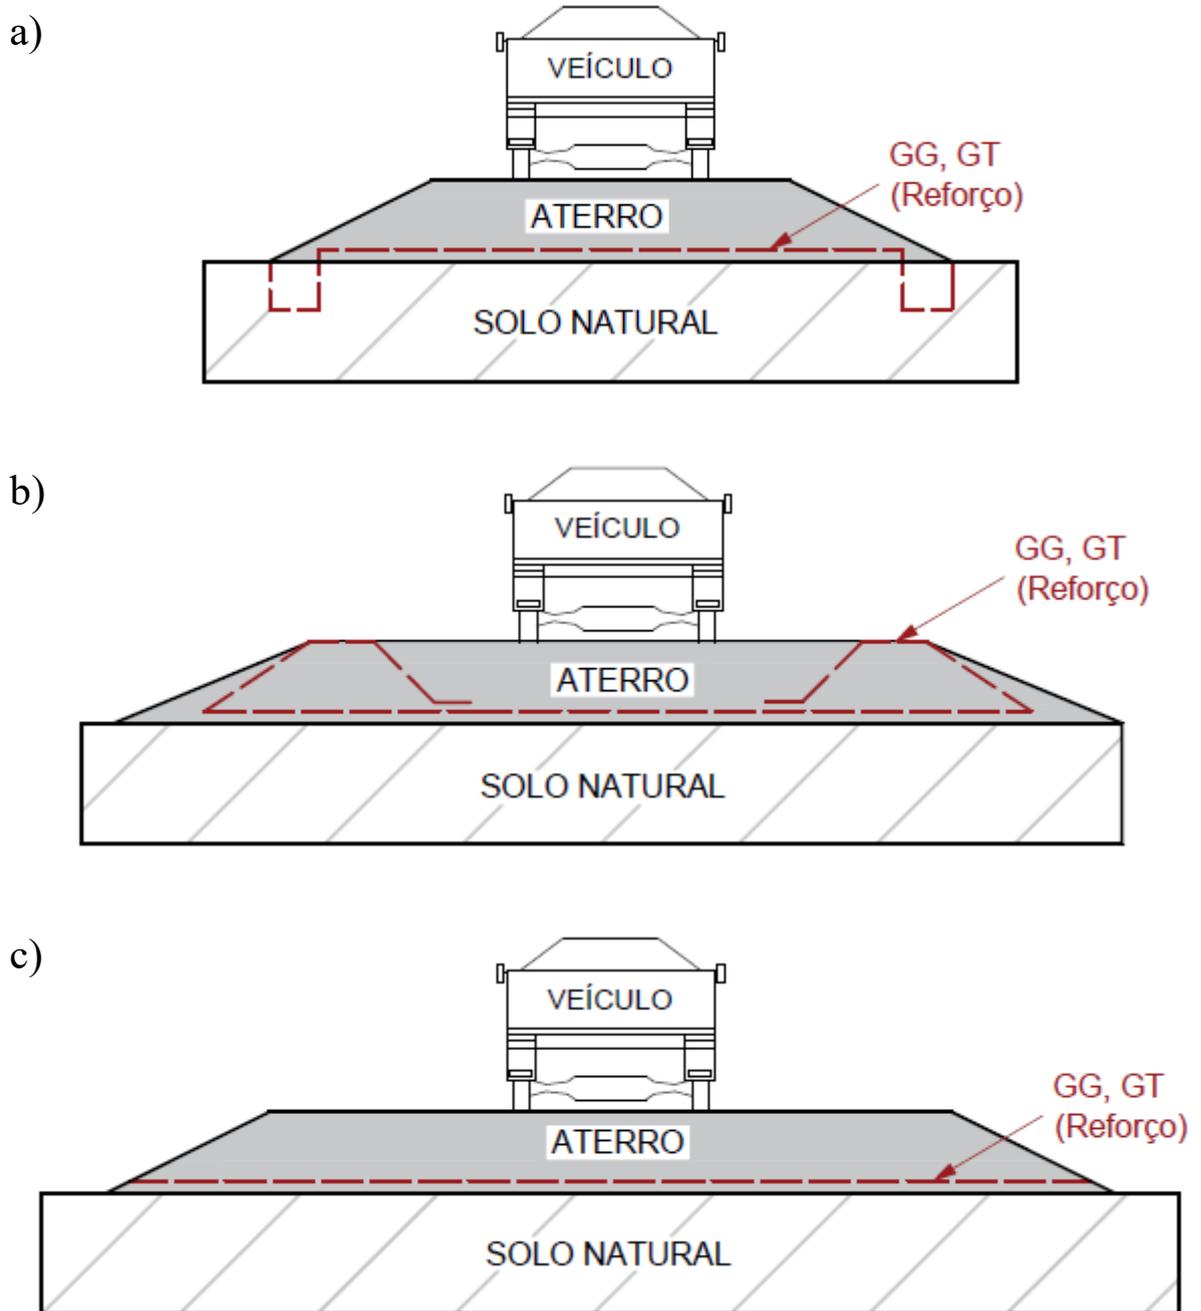
Figura 65 - Soluções em geossintéticos para reforço de aterros das vias não pavimentadas. a) Camada de reforço atuando nas extremidades; b) Ancoragem das extremidades por meio de envolvimento; c) Camada única de reforço.

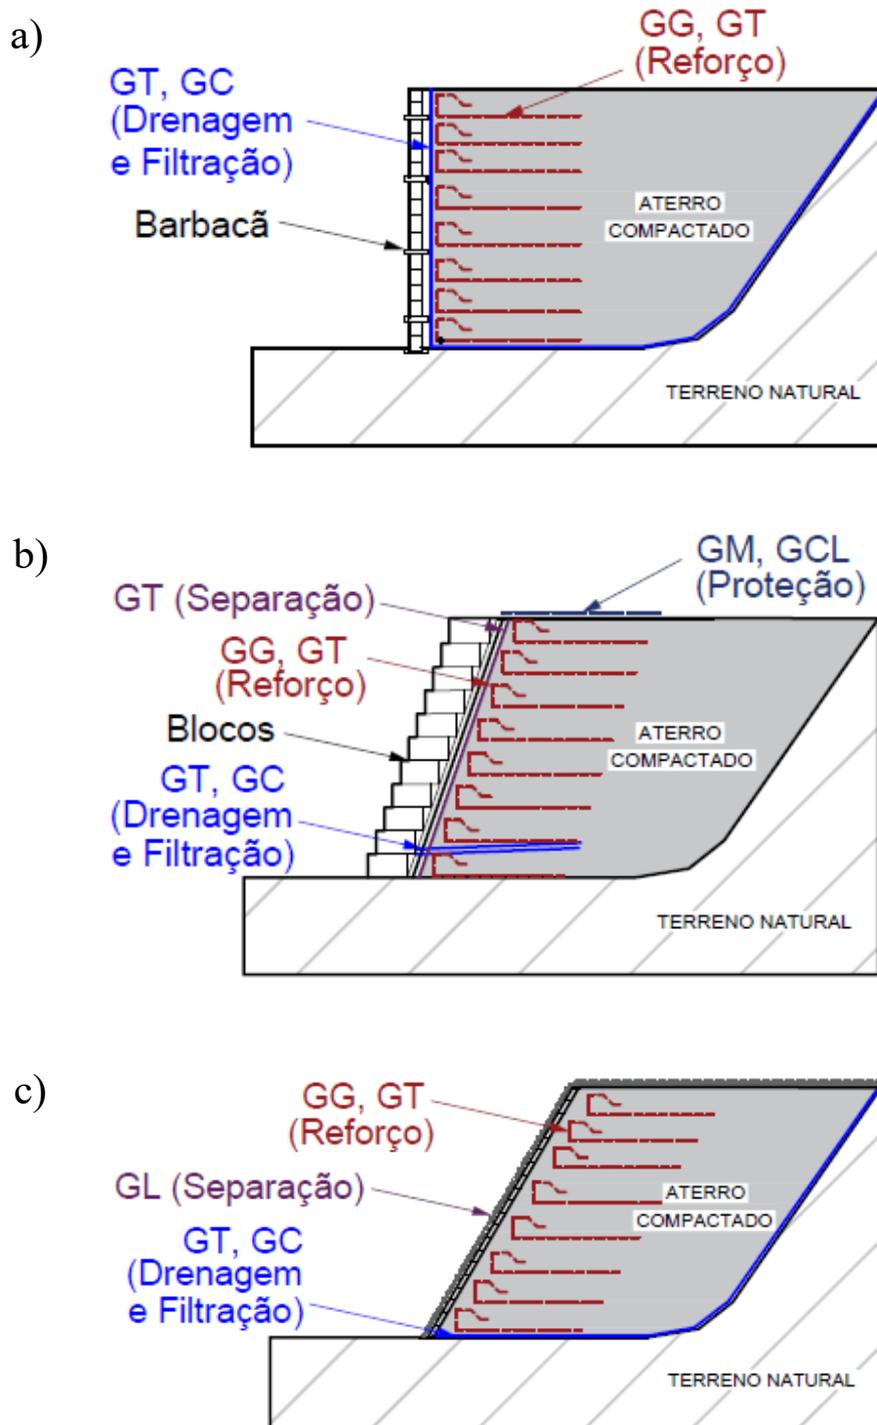
Figura 66 - Soluções em engenharia com geossintéticos para estabilidade de taludes. a) Muro de contenção; b) Muro executado em blocos. c) Talude íngreme.

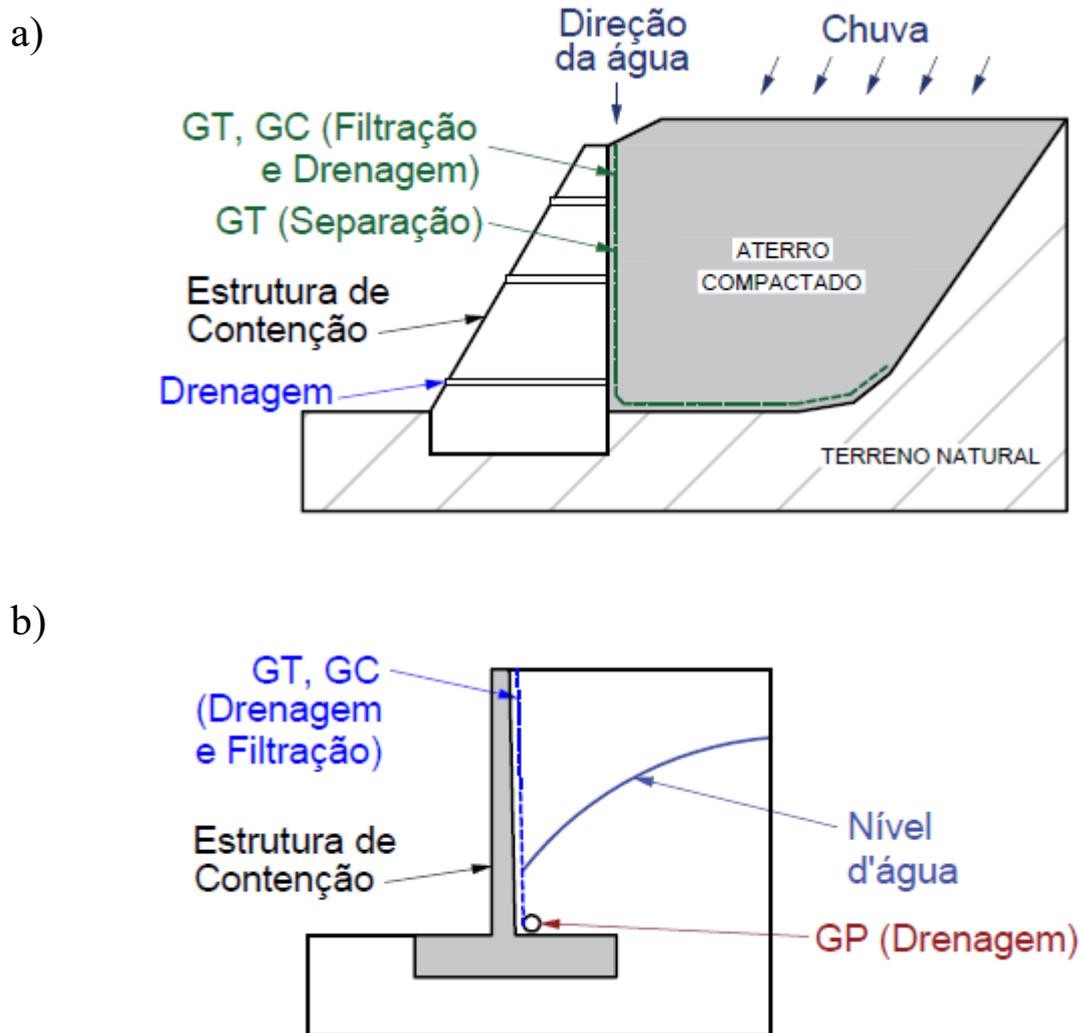
Figura 67- Aplicação de geossintéticos em talude com estrutura de contenção. a) Geossintéticos com função de filtração, separação e drenagem; b) Filtração e drenagem em talude com nível d'água elevado.

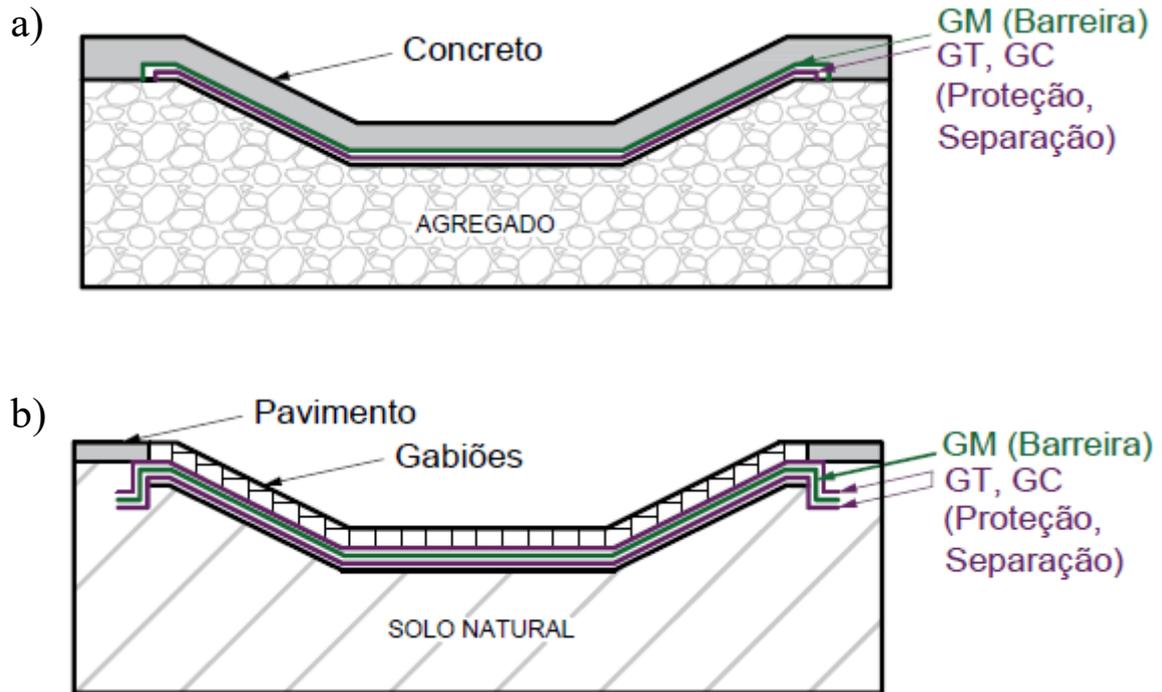
Figura 70 - Aplicação de geossintéticos em canais e reservatórios. a) Geossintéticos em canais preenchidos com concreto; b) Geossintéticos em canais preenchidos com gabiões.
