Catálogo do Acampamento Kobe (Dollo Ado)

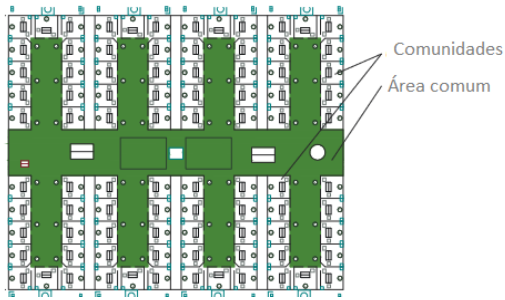
<p>Comunidades Área comum</p>	<p>Bloco</p> <p>Área = 39.780 m² (88 lotes residenciais)</p> <p>Um espaço central foi alocado para que a comunidade use, sendo que inclui pontos de água, lavanderias e espaços multiusos. Os espaços para pedestres e veículos são separados.</p>

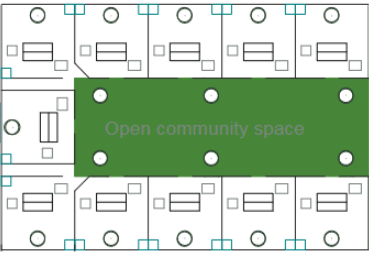
<p>Open community space</p>	<p>Comunidade</p> <p>Área = 3.750 m². (11 lotes residenciais)</p> <p>Layout em formato de U, sendo que na área central há um espaço comunitário. Há também latrinas, chuveiros comunitários e lixeiros.</p>

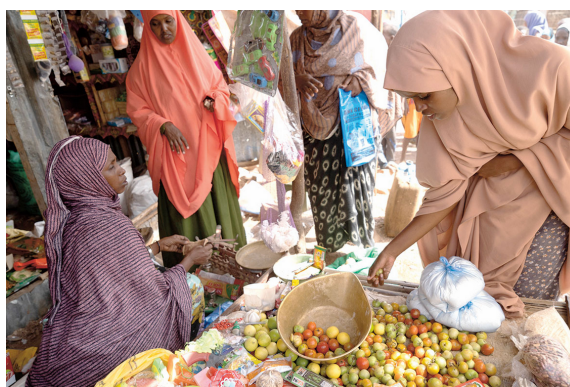
Figura 5: Mercado. Fonte: Disponível em: <https://scope.scholastic.com/issues/2019-20/090119/I-Live-in-a-Refugee-Camp.html>. Acesso em 13 ago. 2021.

Há presentes no acampamento, 1 mercado comum e 4 mercados de bairro (aldeias). O mercado comum está localizado na periferia do acampamento, com o intuito de promover uma integração com o entorno.

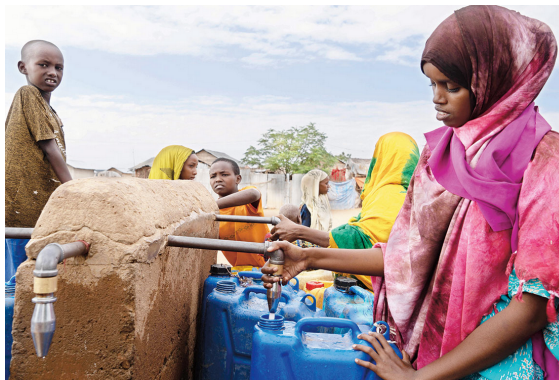
Figura 6: Pontos de acesso à água. Fonte: Disponível em: <https://scope.scholastic.com/issues/2019-20/090119/I-Live-in-a-Refugee-Camp.html>. Acesso em 13 ago. 2021.

Em termos de abastecimento de água, a água vem do rio Genale, sendo os pontos de acesso em locais estratégicos. O consumo de água por pessoa por dia é de 19 litros.

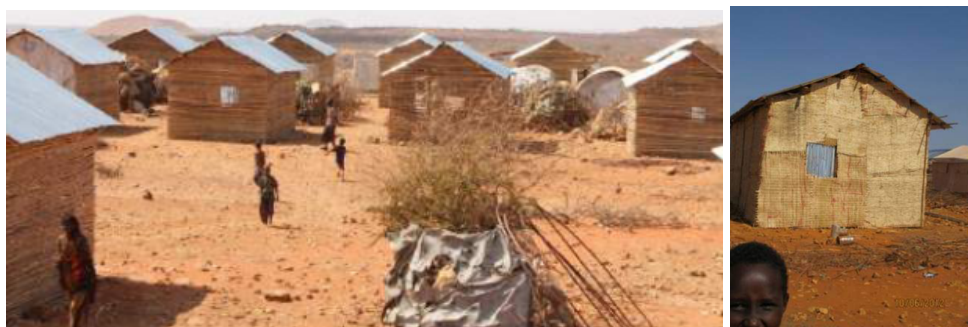
Figura 7: Abrigos individuais. Fonte: adaptado de UNHCR (2016, b).

O abrigo individual é formado por estrutura de madeira, mais especificamente vigas de eucalipto e paredes com esteiras de bambu compactado. Os telhados são corrugados e de ferro. O abrigo ainda apresenta uma divisória interna, duas janelas e uma porta, que pode ser aberta por dentro e por fora.

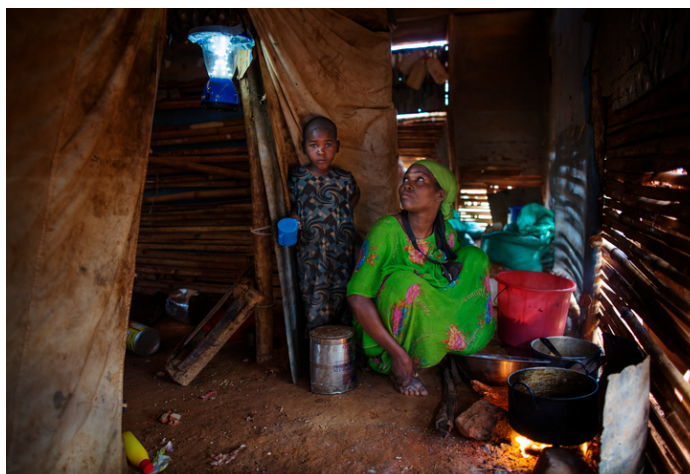
Figura 9: Lanterna no abrigo. Fonte: Disponível em: <https://www.unhcr.org/hk/en/3783-brighter-lives-for-refugees-case-study-1-kobe-refugee-camp-ethiopia.html>. Acesso em: 10 ago. 2021.

Para a iluminação do acampamento, utilizou-se de postes com painéis solares, sendo em 2017, 238. Já para iluminar os abrigos, foram distribuídos lanternas LED.

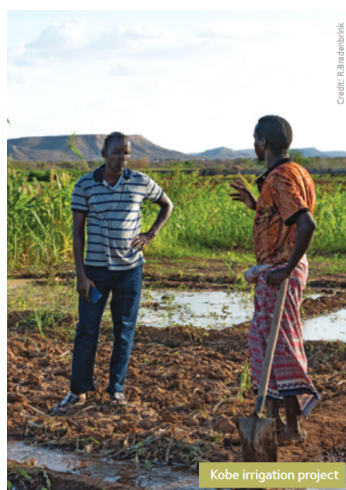
Figura 10: Projeto de irrigação. Fonte: Beets *et al.* (2019).

O local se caracteriza por apresentar um ambiente quente, seco e com bastante vento. Pela proximidade do acampamento com o rio Genale, desenvolveu-se no acampamento um projeto de irrigação, que oferece oportunidade para a agricultura. Em 2021, a área era de 80 hectares destinados à plantação de cebola, milho, melancia e mamão, entre outros. Os refugiados trabalham em conjunto com a comunidade local, formando uma cooperativa. Assim, os produtos são vendidos, garantindo uma fonte de renda para os refugiados.
