Catálogo do acampamento Zaatari

1. Emergência

Conflito social - Refugiados sírios

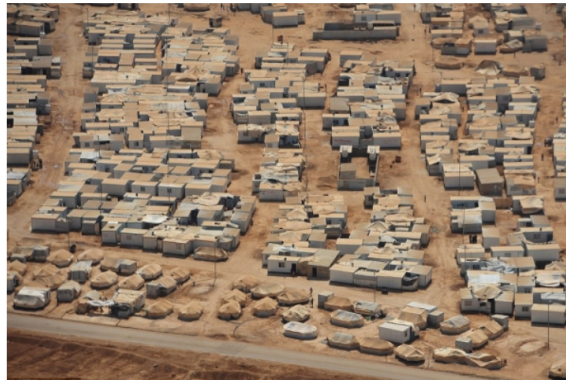
Figura 2: Vista interna lotes. Fonte: Google Maps (2021).

Apresenta 12 distritos, separados por vias de circulação principais. Cada distrito se divide em parcelas numeradas de terra, com fronteiras definidas denominadas de blocos, onde se localizam os abrigos individuais. Os abrigos individuais deveriam estar posicionados em filas, mas os residentes optaram por se posicionar em formato de U, permitindo que as famílias vivessem mais próximas. Assim, o mapa do acampamento se assemelha a um labirinto.

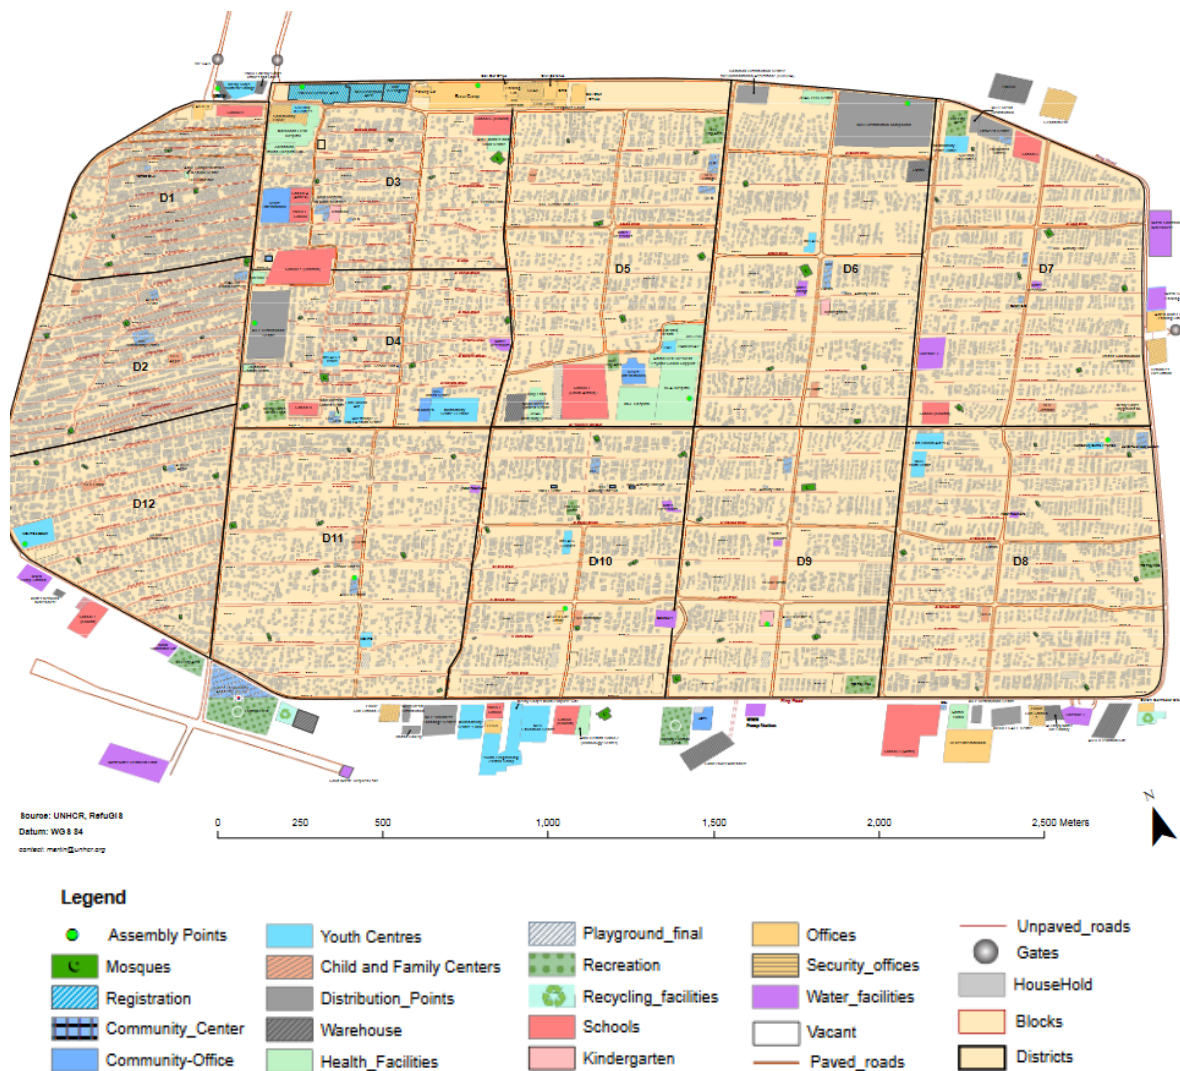
Figura 3: Imagem do acampamento. Fonte: adaptado de UNHCR (2017).

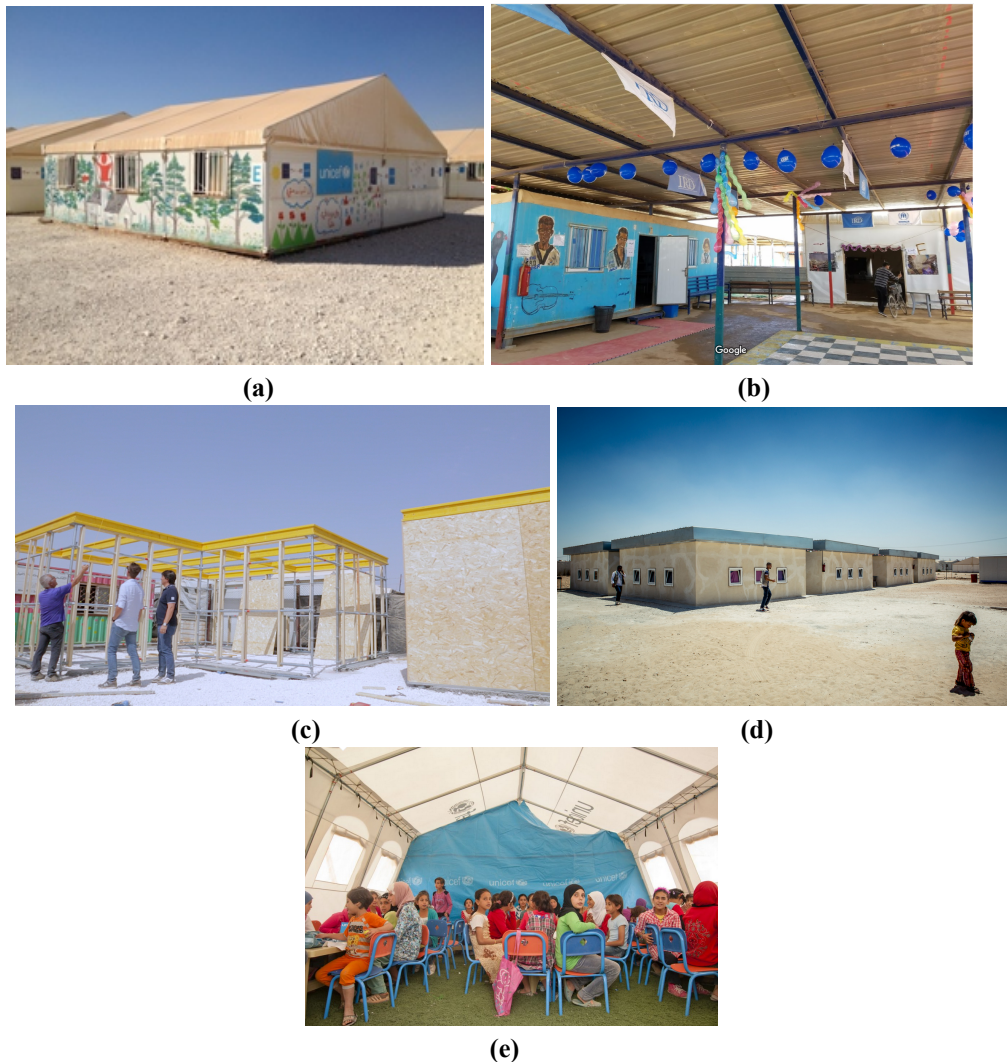
Figura 6: (a) (b) (c) (d). Escolas.(f) centro educacional Fonte: Disponível em: <http://learning-reimagined.com/zaatari-refugee-camp-jordan/>, Google Maps (2021), <https://www.dezeen.com/2017/07/20/building-peace-foundation-school-syrian-refugee-camp-zaatari-cameron-sinclair-architecture/>, <https://learningspacealive2015.wordpress.com/future-learning-space-3/>. Acesso em: 27 jul. 2021.

Barracas UNHCR, construções em containers e alvenaria, além de algumas estruturas modulares metálicas.

Em termos de posição, boa parte das escolas se localizam nas extremidades do acampamento. Na porção mais centro-oeste do acampamento também há algumas unidades educacionais. Assim, devido ao tamanho do acampamento, há zonas em que a distância se torna maior como nos distritos 6 e 9.

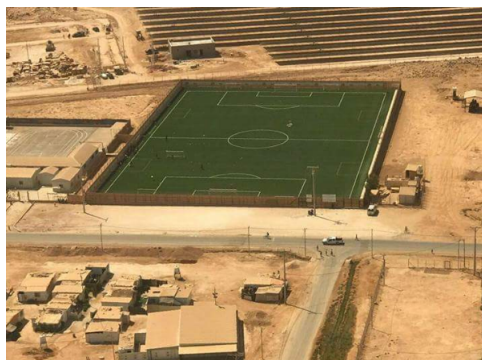
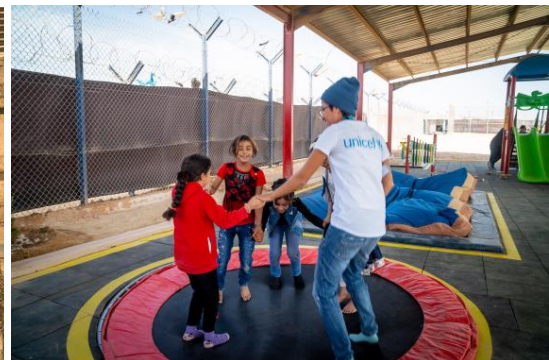
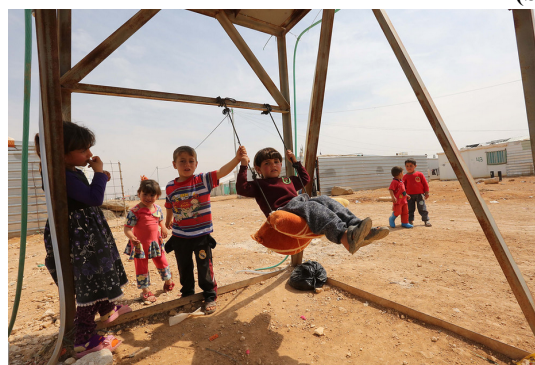
Figura 7: (a) Campo de futebol. (b) Playground. (c) Parque infantil. Fonte: Google Maps (2021), UNICEF (2018), https://www.flickr.com/photos/un_photo/33628939391.

Estruturas pré-fabricadas, em alvenaria.

Os dois campos de futebol estão localizados no extremo sul do acampamento, nos distritos 11 e entre o 10 e 9. Ainda, há áreas de recreação no distrito 4, 5, 7, 8, 9 e 12.

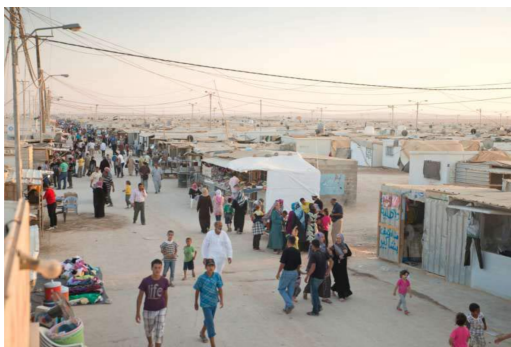
Figura 13: Rua comercial. Fonte: Google Maps (2021).

É possível perceber no acampamento a existência de ruas comerciais, shopping e lojas. Essas lojas estão alojadas em containers e nas estruturas das barracas.

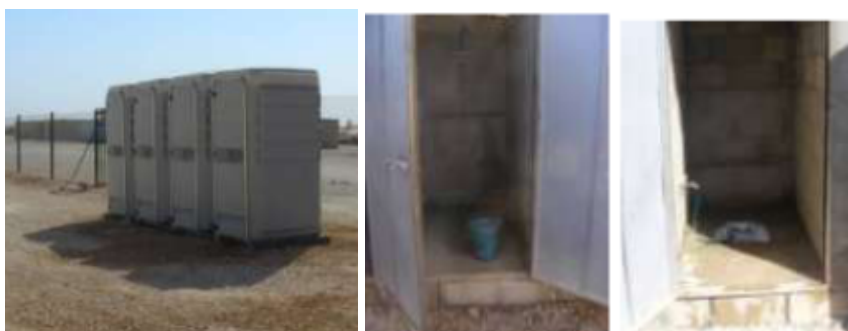
Figura 14: Latrinas externas. Fonte: adaptado de BONNIN (2012).

Em 2017, cerca de 52,6% dos banheiros atingiram todos os critérios determinados pela UNICEF, sendo consideradas latrinas adequadas ao uso. No entanto, dos demais que não se enquadram nessa categoria, cerca de 30% não apresentam paredes ou cortinas de separação, sendo a falta de privacidade o maior problema.

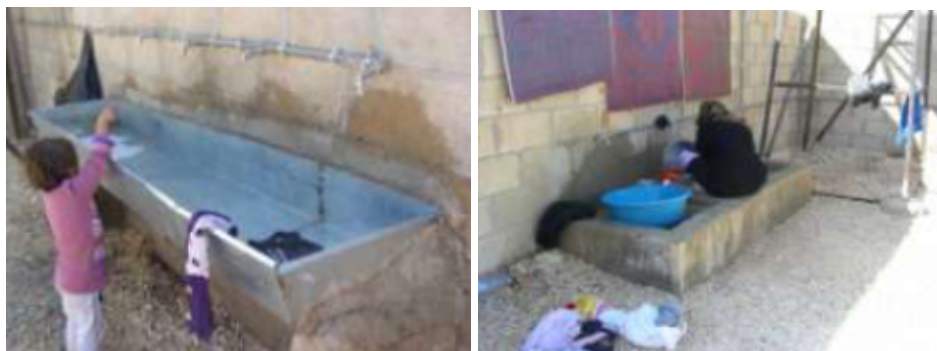
Figura 15: Lavatórios. Fonte: adaptado de BONNIN (2012).

Geralmente 1 por abrigo, além da existência de pontos externos para lavar utensílios.

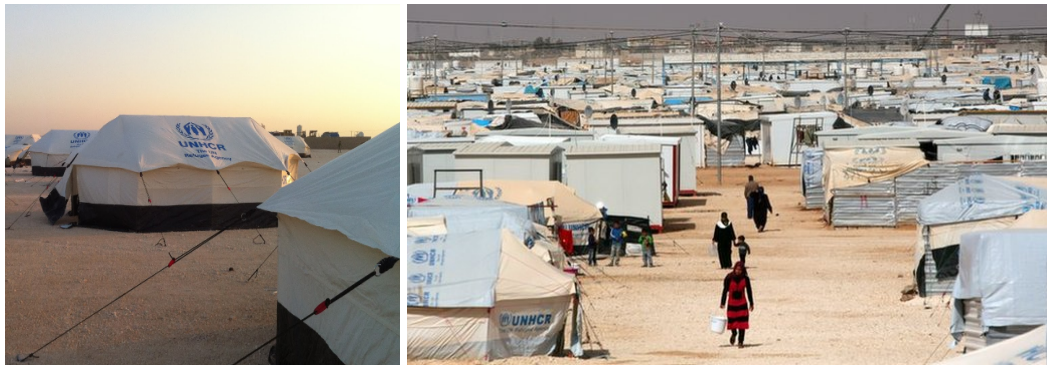
Figura 16: (a) Tendas da UNHCR. (b) Abrigos individuais. Fonte: Google Maps (2021), Disponível em: <https://www.bbc.com/news/av/world-middle-east-35492705>. Acesso em: 02 abr. 2021.

É possível perceber barracas familiares da UNHCR, containers standard 20-foot e construções em alvenaria.

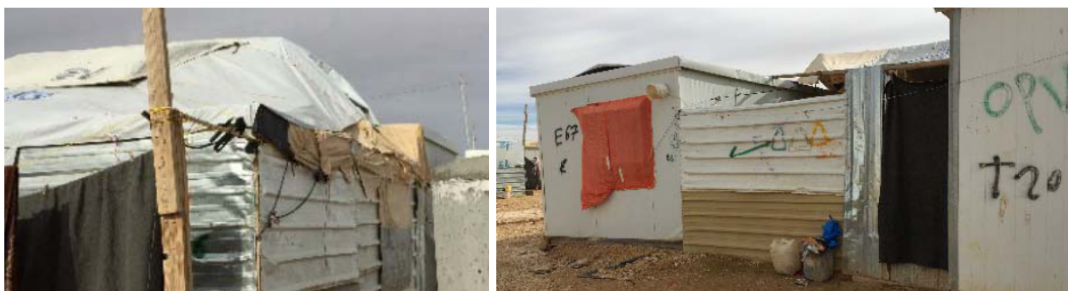
Figura 18: Áreas estendidas e modificadas. Fonte: adaptado de <https://www.napier.ac.uk/~media/worktribe/output-965481/assessing-the-sheltering-response-in-the-middle-east-studying-syrian-camps-in-jordan-1.pdf>. Acesso em: 16 maio 2021.

Os moradores realizaram diversas adaptações nos abrigos. Por exemplo, infraestruturas como cozinhas e banheiros eram comunitárias, no entanto, devido a questões de privacidade, alguns moradores, expandiram seus abrigos para alojar estes serviços. Há também redes de encontros comunitários que garantem uma comunicação entre a comunidade e a população refugiada, com o intuito de garantir o envolvimento dos refugiados nas decisões, definição de necessidades e prioridades, entre outros.

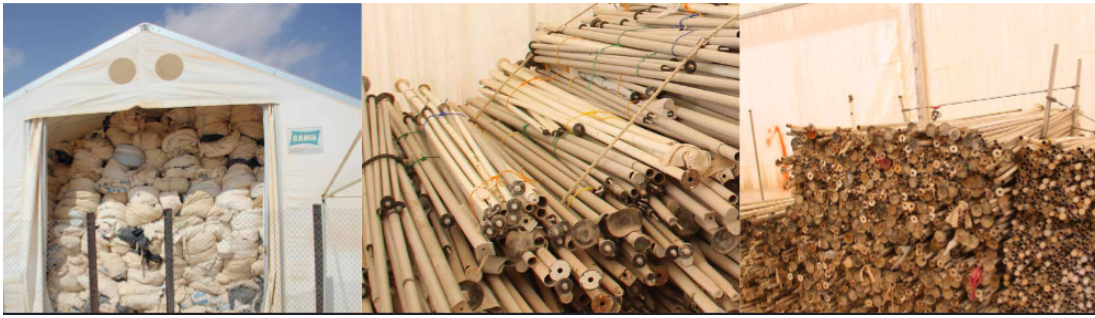
Figura 20: Estoque das tendas para reciclagem. Fonte: UN-HABITAT, IFRC(2014).

Realizou-se um projeto de reciclagem das barracas que não estavam mais sendo utilizadas. Assim, à medida que os novos abrigos eram implantados, os materiais das barracas eram separados em três categorias: as que poderiam ser utilizadas, as que estavam danificadas e as que poderiam ser reparadas. Com o material se realizaram alguns objetos de uso doméstico. Ainda, em termos de sustentabilidade, a água que é tratada no acampamento é utilizada em fazendas locais para a agricultura.
