UNIVERSIDADE FEDERAL DE SANTA CATARINA  
CENTRO TECNOLÓGICO DE JOINVILLE  
CURSO DE ENGENHARIA CIVIL DE INFRAESTRUTURA

ESTUDO DE ROTAS DE FUGA NA CIDADE DE ITABIRA-MG EM DECORRÊNCIA  
DO RISCO DE ROMPIMENTO DE BARRAGEM

Trabalho apresentado como requisito para obtenção do título de bacharel no Curso de Graduação em Engenharia Civil de Infraestruturas do Centro Tecnológico de Joinville da Universidade Federal de Santa Catarina.

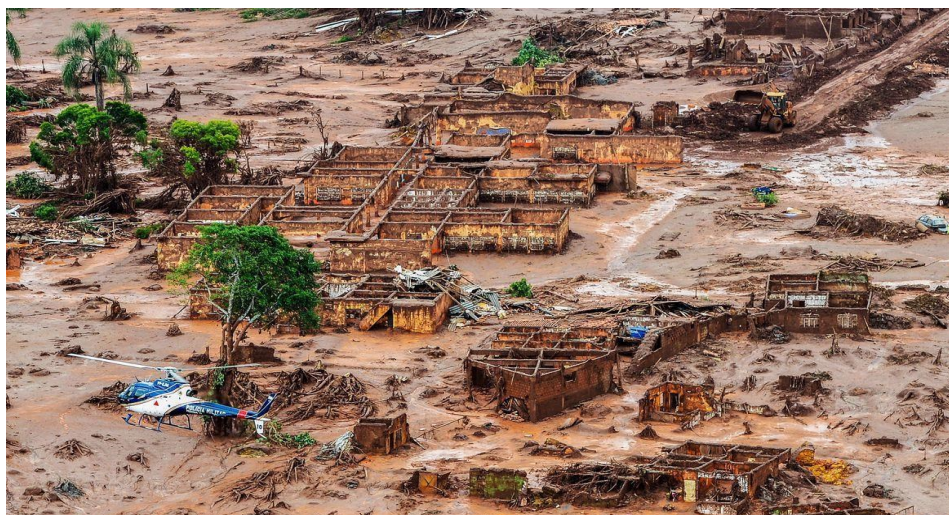
Figura 3: Desastre brumadinho2019.

As maiores ocorrências de acidentes em barragens de rejeitos têm como principais causas a liquefação e o *piping*, causando mortes, impactos ambientais de grandes proporções e prejuízos para as mineradoras. A barragem rompida em 2015 na cidade de Mariana, em Minas Gerais, denominada como Barragem de Fundão, foi a estrutura que causou o maior desastre ambiental do Brasil relacionada à mineração. A estrutura pertencente à mineradora Samarco, controlada pela Vale e pela BHP Billiton, tinha em torno de 56,6 milhões de m<sup>3</sup> de lama proveniente dos rejeitos de minério, de onde 43,7 milhões de m<sup>3</sup> vazaram atingindo os afluentes e o próprio Rio Doce, dizimando o pequeno vilarejo chamado de Bento Rodrigues e deixando destroços por todas as regiões próximas, como também, privando milhares de municípios a água potável e trabalho (GLOBO COMUNICAÇÃO E PARTICIPAÇÕES S.A, 2019b). Os danos causados não foram apenas ambientais, mas também de infraestrutura, culturais, econômicos e familiares (como as centenas de crianças que ficaram órfãs), (FREITAS, 2019).

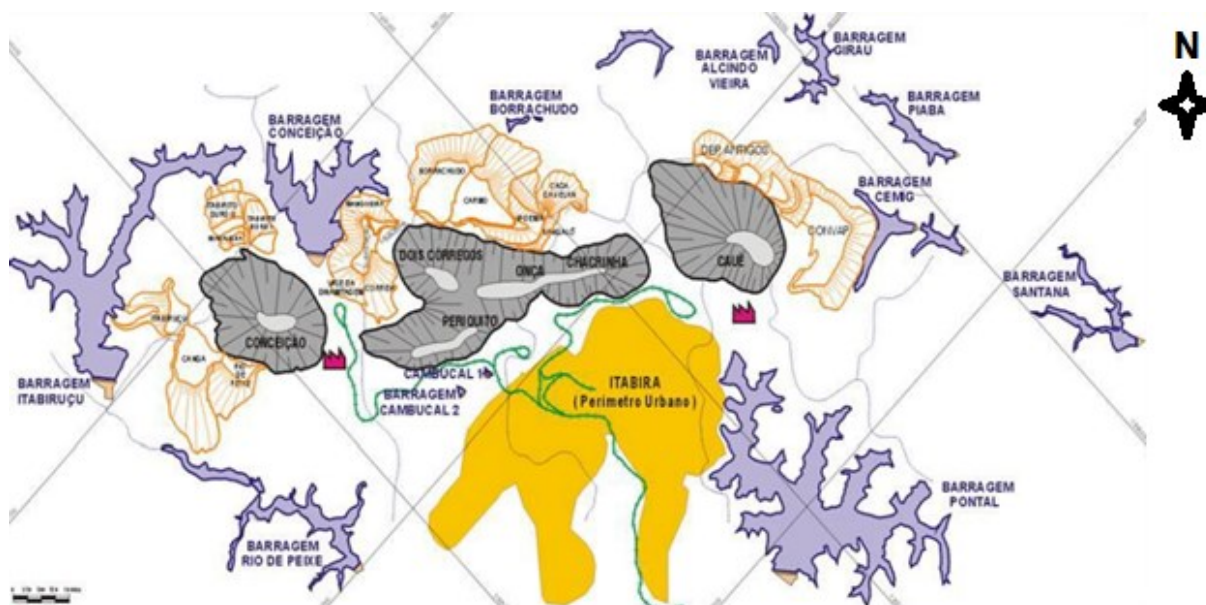
Figura 7: Complexo Minerador de Itabira (MG) e a localização das barragens.

Na Figura acima podemos observar o complexo minerador de Itabira com suas minas a céu aberto e suas respectivas barragens de rejeitos, sendo a barragem do Pontal a mais próxima ao perímetro urbano da cidade de Itabira.

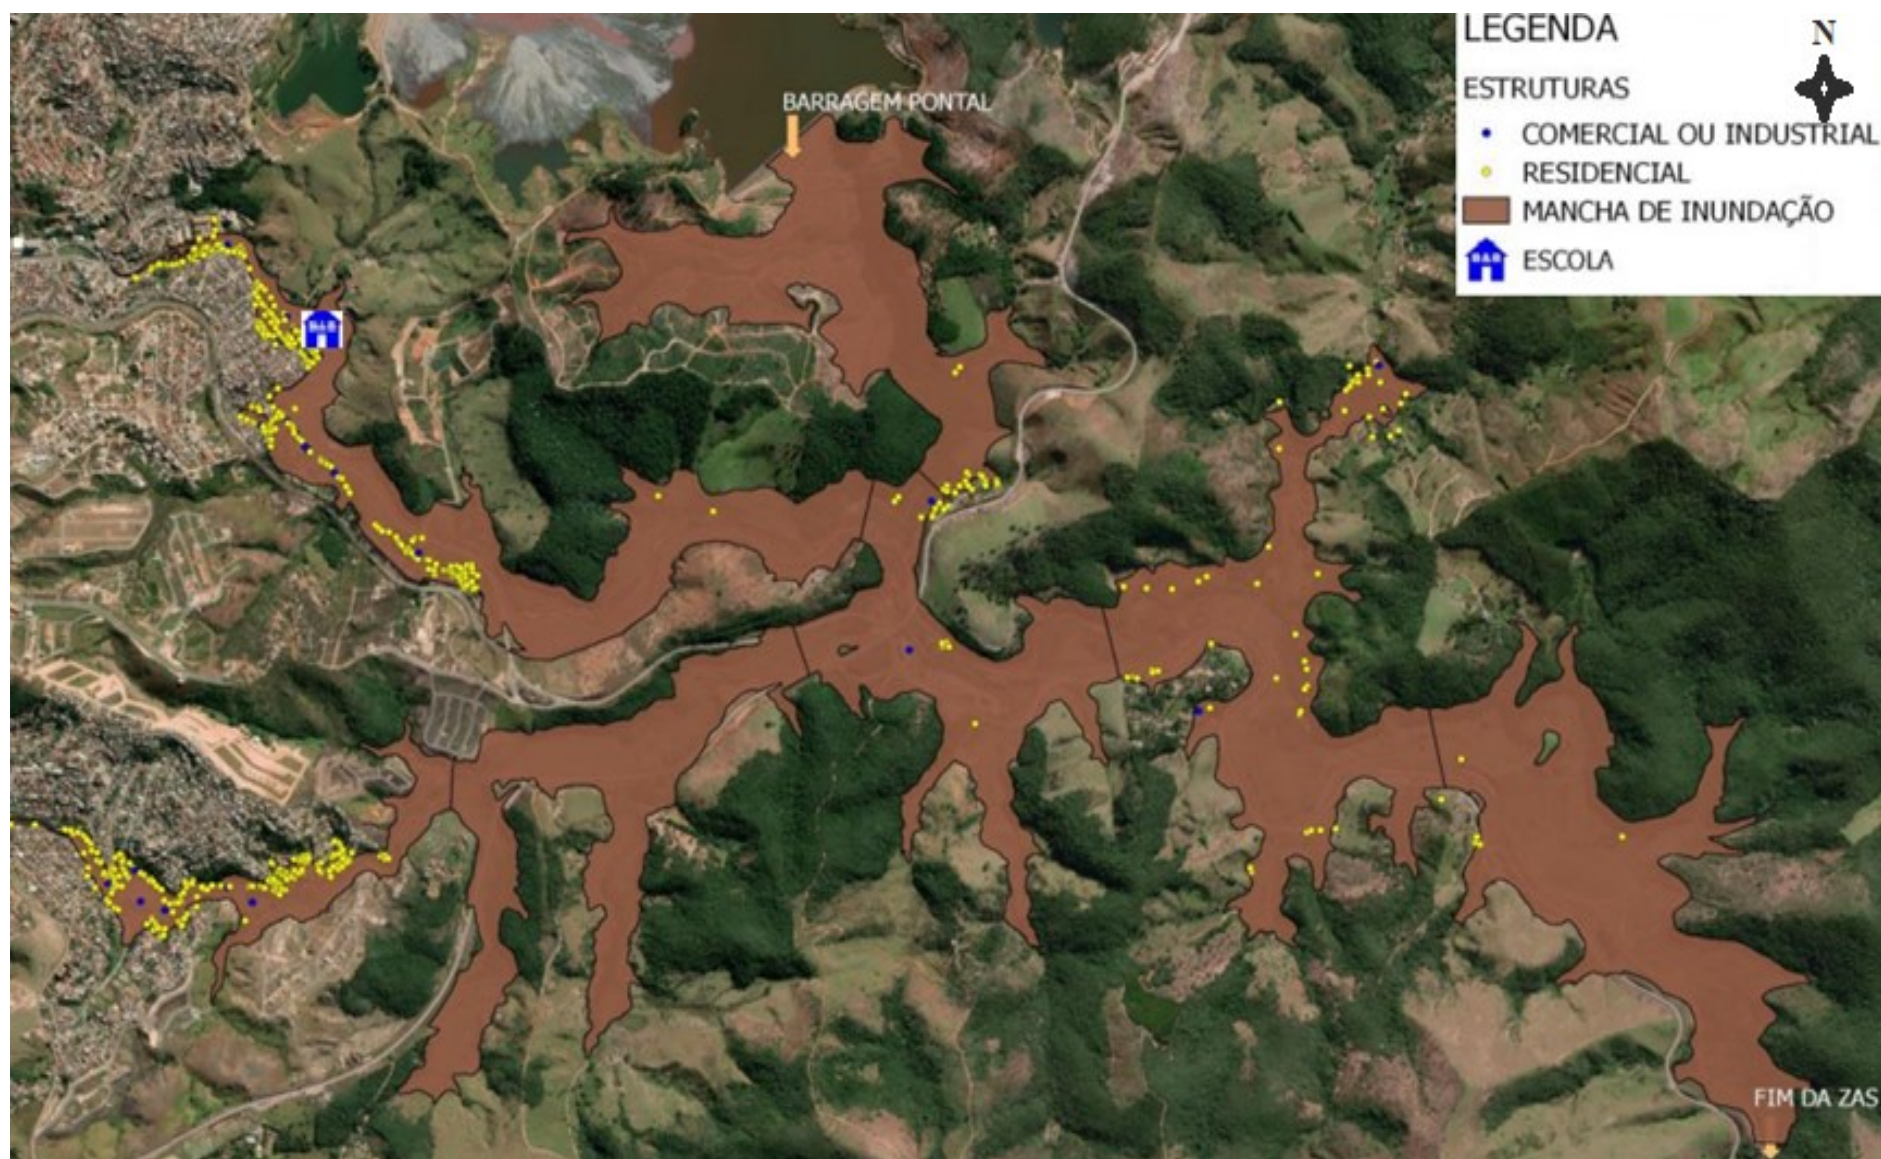
Figura 11: Localização das edificações que podem ser atingidas.

A mancha de inundações claramente atinge muitas residências e edificações, escolas, estação de tratamento de esgotos e outras infraestruturas.

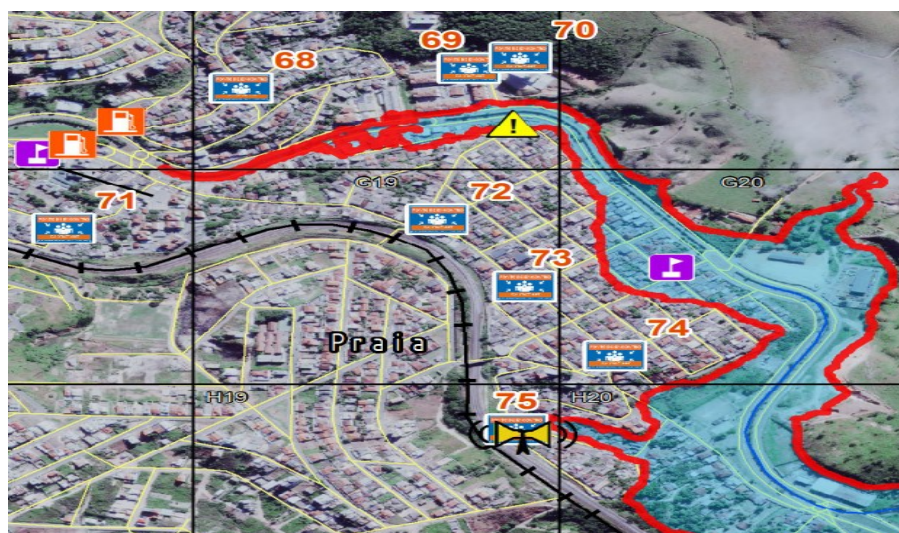
Figura 12: Área de inundação no bairro Praia-Itabira.

Na Figura 12, o ponto localizado com uma bandeira em cor Roxa encontra-se uma escola de educação infantil e ao se redor encontram-se residências familiares e lojas comerciais, razão pelo que os pontos de encontro a serem analisados e estudados no presente trabalho serão os pontos 73 e 74.

Com base nos estudos e dados acima mencionados, determinou-se a região mais vulnerável e de maior impacto, parte da área pertencente ao bairro Praia, conforme Figura 12.

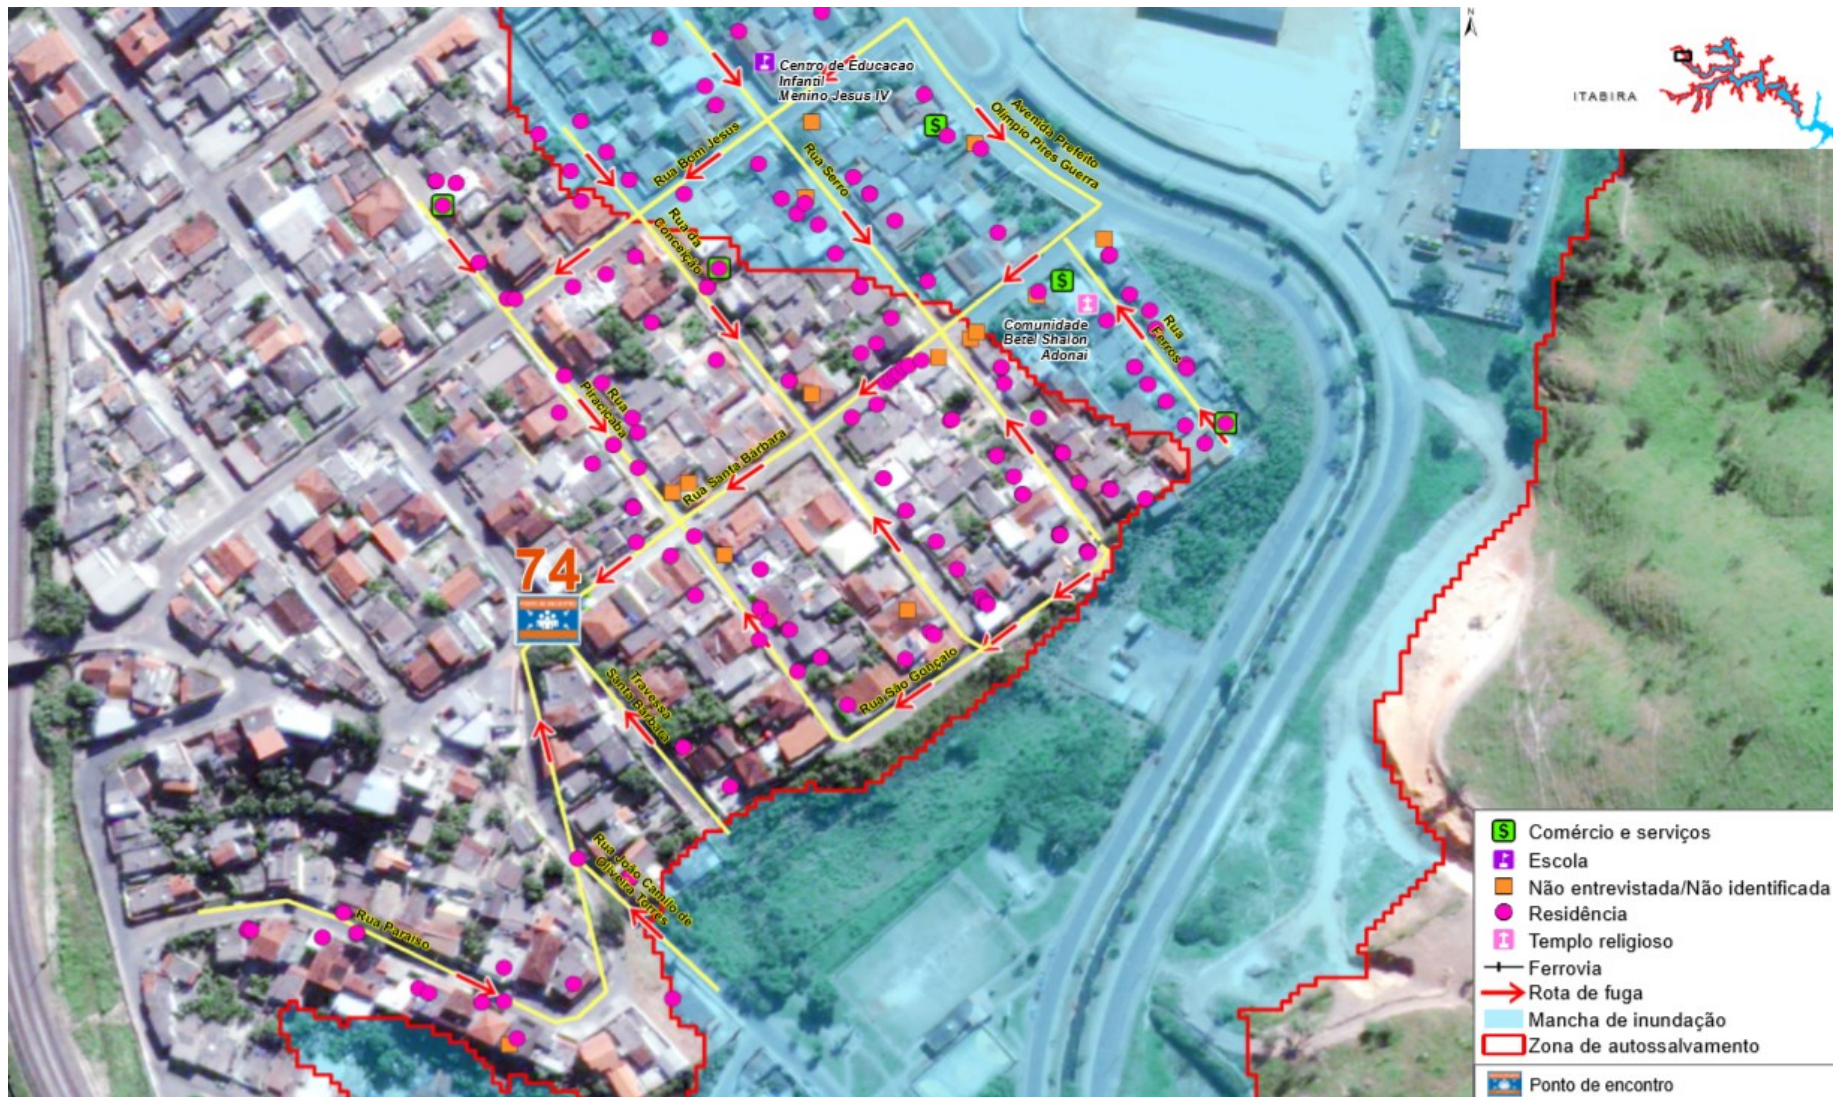
Figura 14: Ponto de encontro 74 e rotas de fuga.

O ponto de encontro 74 esta localizado na Rua João Camilo de Oliveira Torres, esquina com Rua Santa Bárbara, em frente a Helenos Bar Itabira – MG, conforme Figura 14 abaixo.

Das Figuras 13 e 14 acima, pode se afirmar que a definição das rotas de fuga implementadas, precisam ser avaliadas, e se preciso ser redefinidas, pois se observa que visivelmente há rotas mal definidas, rotas definidas em trechos inacessíveis, como é o caso do trecho exposto na Figura abaixo, rota que leva ao ponto de encontro 74.

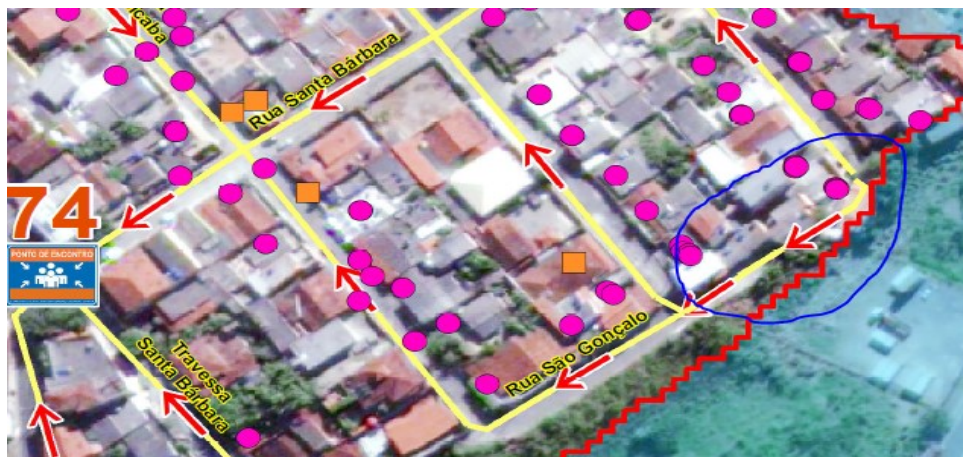
Figura 15: Rota de fuga em trecho intransitável.

Na Figura 15 acima, a área identificada em azul é intransitável. Este fato, numa situação real de evacuação pode ser muito ruim, pois a informação que se passa está errada e pode levar a uma tomada de decisões equivocadas, desta forma estaria dificultando e retardando a fuga de pessoas do local e áreas muito próximas.

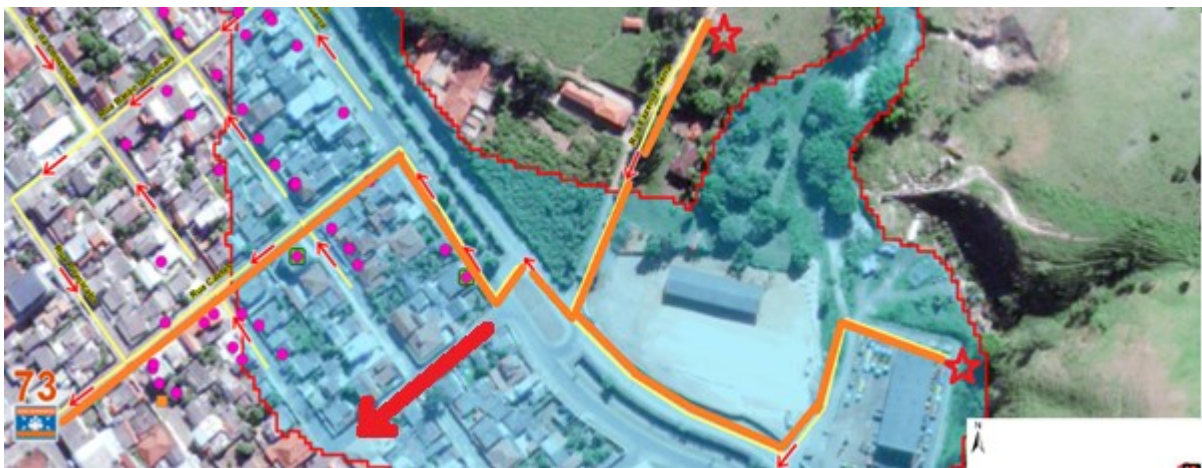
Figura 16: Rota de fuga mal definida.

Algumas rotas de fuga não são apropriadas nem vantajosas, é o caso das rotas identificada em cor laranja na Figura 16 abaixo, que leva ao ponto de encontro 73.

Caso as áreas em verde, do lado esquerdo da imagem, não sejam adequadas para definir pontos de encontro, existem rotas mais curtas a serem definidas como rotas de fuga e o caso da rua sinalizada em vermelho. Outro caso de incoerência observado nas rotas de fuga é o apresentado na Figura 17 abaixo.

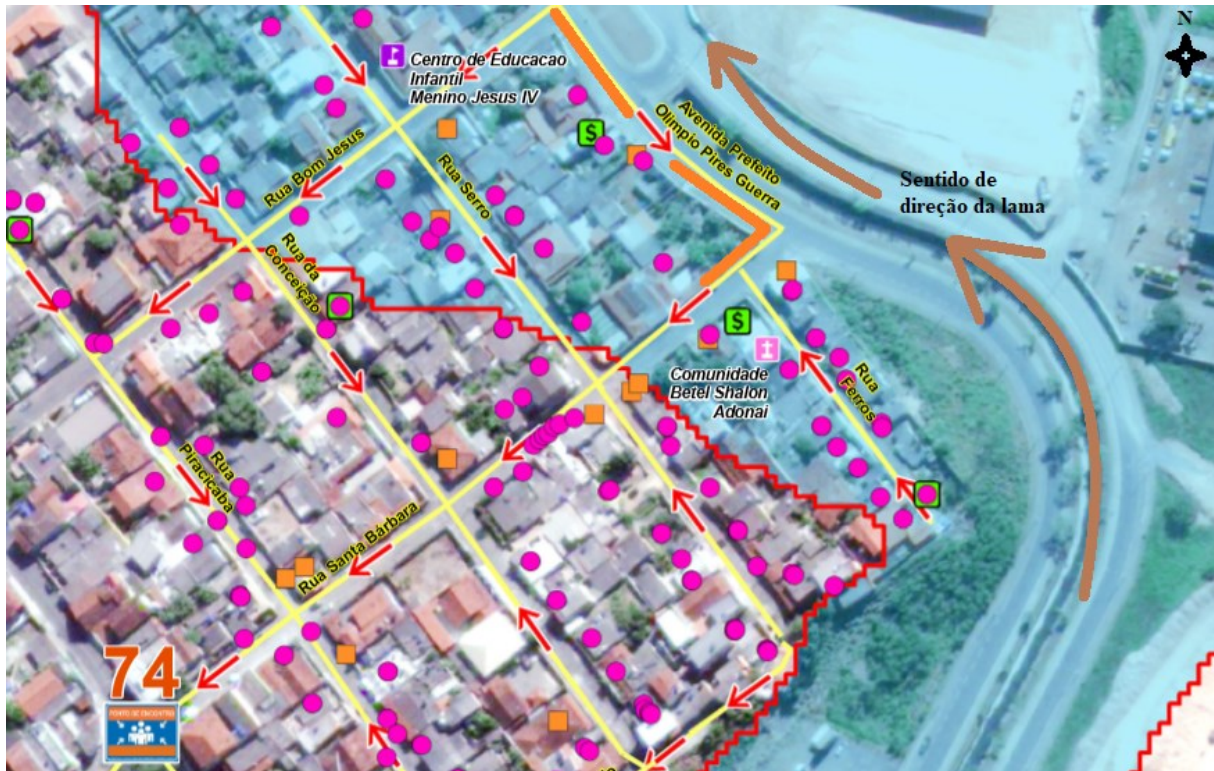
Figura 17: Rotas de fuga ponto do de encontro 74.

Na Figura 17, o trecho ressaltado em cor laranja, está em sentido contrário à direção da lama de rejeitos, o qual simplesmente é incongruente, pois esta rota, em uma situação crítica e real, pode induzir às pessoas a se movimentarem em direção da lama, assim encurtando o tempo da sua evacuação, sendo que, o que queremos é evitá-la.

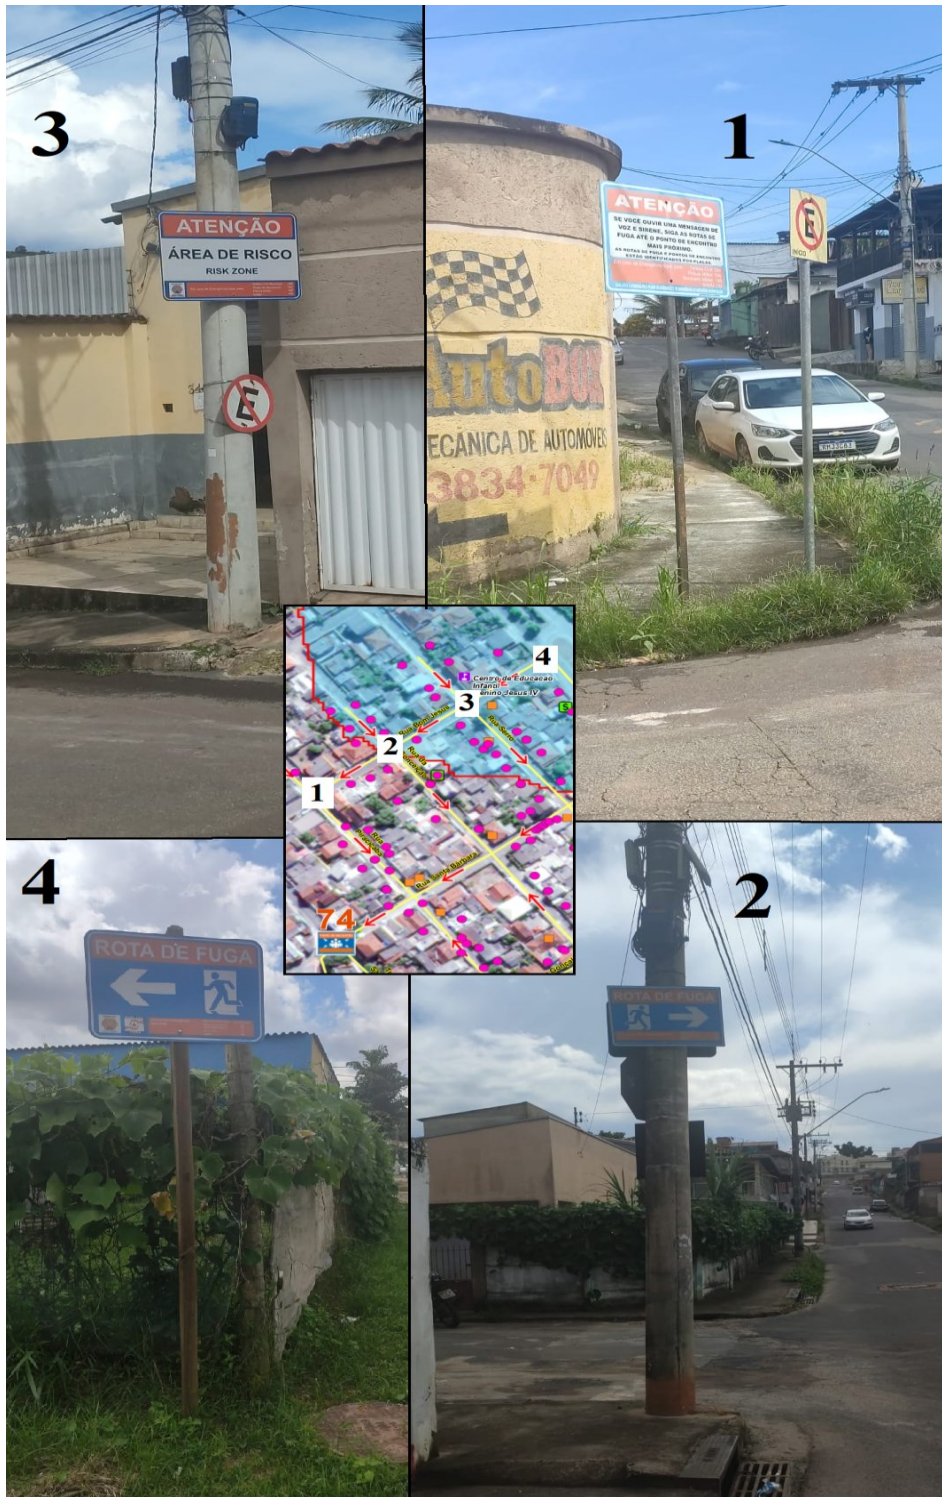
Figura 18: Placas de sinalização Rua Bom Jesus.

Na Figura acima, pode-se observar fotos das placas de sinalização de rotas de fuga como de advertência da Rua Bom Jesus, pode se observar que não existe uma padronização na disposição das mesmas, como também é possível notar que as cores das placas não tem um contraste elevado com o ambiente.

Como é possível observar nas Figuras acima, tanto as cores e quanto o local em que foram implantadas as placas são inadequadas. A falta de manutenção das mesmas também é muito evidente. Os pontos de encontros apenas estão localizados em interseção de ruas, onde não existe nenhuma infraestrutura pra abrigar e proteger às pessoas que sofreriam eventuais perdas de suas residências.

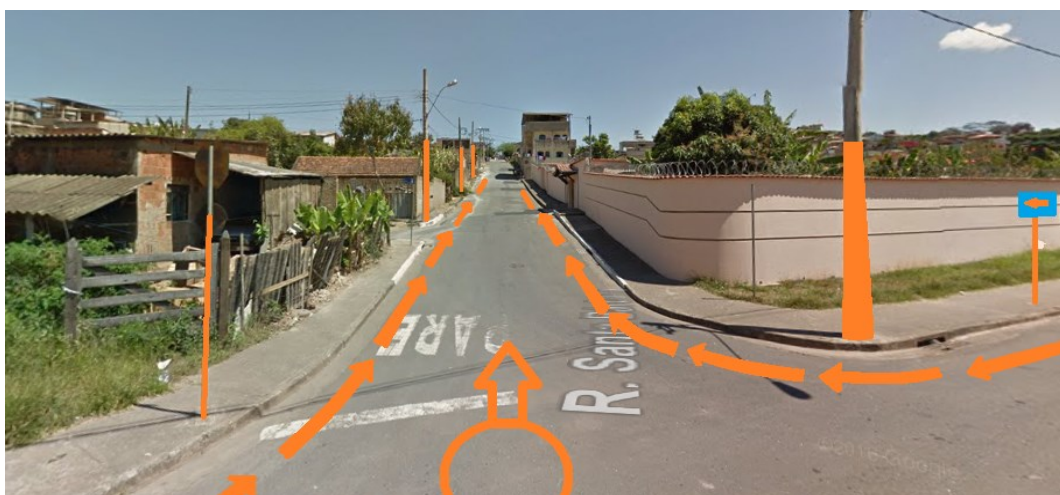
Figura 25: Sinalização mista de uma rota de fuga.

Na Figura acima é possível observar um sistema de sinalização mista (vertical e horizontal) das rotas de fuga, como também podemos ver que os postes de iluminação pública estão pintados, este sistema de sinalização ajuda a melhorar a percepção das pessoas na hora de uma evacuação, é o que em princípio se pretende com a implantação de conceitos de *Wayfinding*.

Para uma melhor sinalização das rotas de fuga, sugere-se pintar os postes de luz da iluminação publica nas ruas onde estão definidas as rotas de fuga e também implantar um sistema de sinalização horizontal, conforme Figura 25.

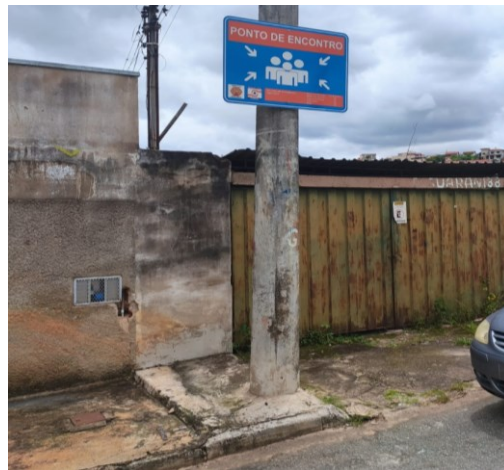
Figura 27: Placa de sinalização de ponto de encontro 73.

Uma característica a destacar neste novo sistema de rotas de fuga, é o ponto de encontro, pois definiu-se apenas um ponto de encontro para as mesmas áreas que abrangiam os pontos de encontro 73 e 74 das figuras 12 e 13 respectivamente, pois em ambos os casos constatou-se que esses pontos de encontro, apenas são interseção de ruas, onde não existe um espaço nem estrutura para abrigar e proteger às pessoas que seriam evacuadas, conforme figura abaixo.

No novo sistema de evacuação, o ponto de encontro é definido estrategicamente, ao mesmo tempo em que ela está localizada apenas a uma quadra dos pontos de encontro 73 e 74, numa área onde há um terreno baldio próximo de uma igreja,

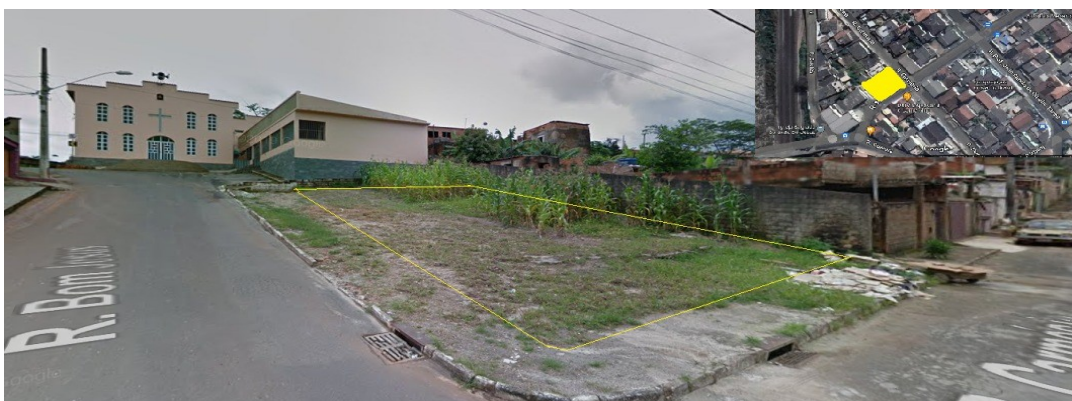
Figura 28: Área do ponto de encontro definido no novo sistema de rotas de fuga.

Na figura acima, o terreno demarcado em amarelo, onde está definida a localização do ponto de encontro, tem as dimensões de 13x20 metros, ou seja, tem uma área de aproximadamente 260 m<sup>2</sup>. É uma área suficiente como para construir um galpão que serviria de abrigo, com banheiros, bebedouros e uma área para armazenar alimentos de primeira necessidade.
