Catálogo do acampamento Jardim Floresta

Conflito social - refugiados venezuelanos

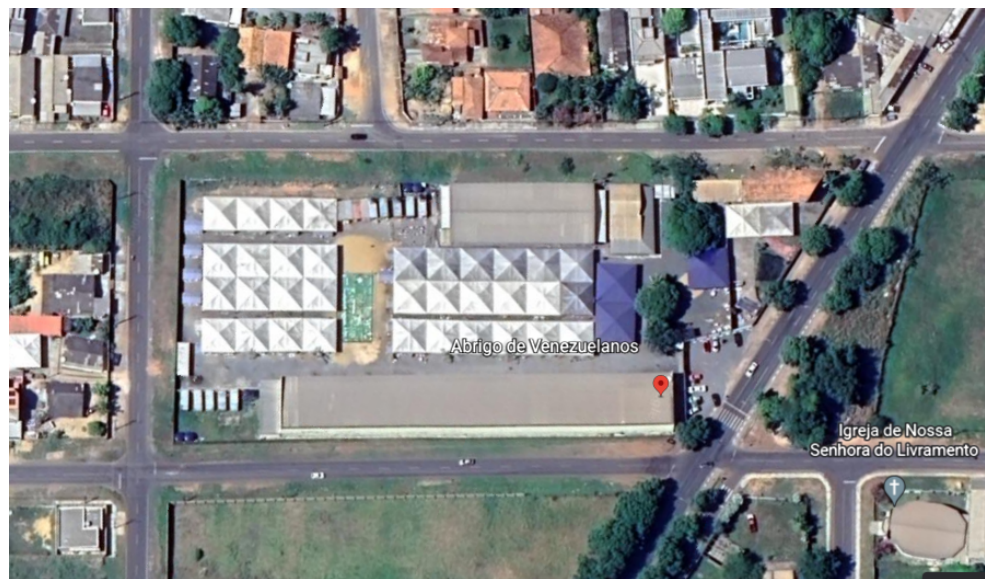
Figura 2 - Indígenas dentro de um dos abrigos individuais. Fonte: Google Maps (2022)

O acampamento está montado em uma área predominantemente aberta, ele possui instalações semi-permanentes e edificações pré-existentes. Os espaços administrativos e de apoio/serviços, as áreas comunitárias, o refeitório e o espaço para distribuição de materiais estão organizados e concentrados próximo ao acesso principal. Os abrigos individuais estão localizados embaixo de edificações existentes ou cobertas por tendas piramidais.

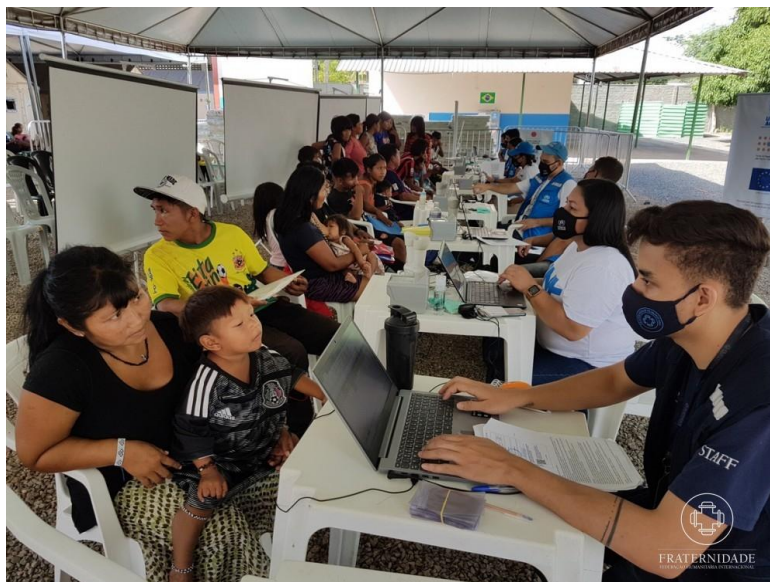
Figura 3 - Recepção e Triagem. Foto: Nilzete Franco/FolhaBV

As áreas para recepção e triagem utilizam a tenda piramidal (Overlay). A cobertura é de lona branca de alta resistência e anti-chamas, e apresenta uma inclinação de 42%. A estrutura é metálica, contando com pilares de aço galvanizado.

Ela está localizada perto do acesso principal do abrigo.

Grades metálicas como delimitação, tendas feitas de lona e tubos metálicos. Cadeiras e mesas de plástico. Painéis feitos de lona para maior privacidade e divisão dos ambientes. Computadores para o cadastro e atendimento da população. Materiais leves, de baixo custo, disponibilidade local e possibilita reuso.

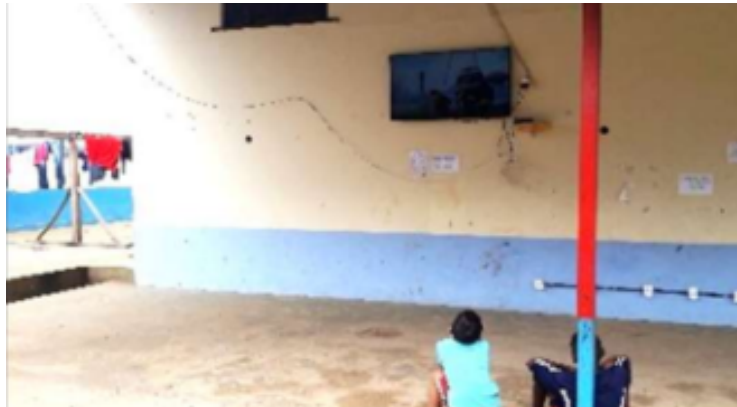
Figura 4 - Área de Lazer e Recreação. Fonte: CARBONARI (2018).

- 12.1. **Descrição**
Além da área comum com mesas, cadeiras e tv, há um campo de futebol de areia no acampamento.
- 12.2. **Quantidade**
1 campo de futebol
- 12.3. **Área**
Não foram obtidas informações.
- 12.4. **Dimensões**
Não foram obtidas informações.
- 12.5. **Sistema Construtivo**
O campo apresenta uma infraestrutura simples, sendo um espaço delimitado para o uso de práticas de esporte.
- 12.6. **Posição no acampamento**
Fica próximo ao acesso do abrigo e à área de distribuição.

Esse espaço contém poucas cadeiras e mesas, além disso há uma TV. Materiais leves, de baixo custo, disponibilidade local.

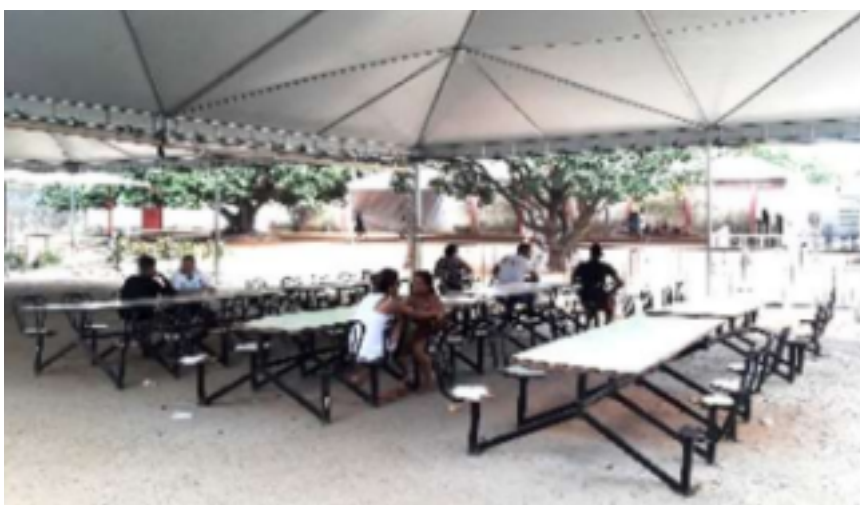
Figura 5 - Refeitório. Fonte: CARBONARI (2018).

Apresenta uma tenda (Overlay) piramidal, com cobertura branca de alta resistência e anti-chamas. Ainda, apresenta uma inclinação da cobertura de 42%. A estrutura é metálica, formada com pilares de aço galvanizado tubular.

A área de multiuso se localiza entre o espaço destinado para as unidades habitacionais e a entrada do acampamento. Também tem uma área localizada debaixo de uma cobertura pré-existente utilizada como um espaço multiuso.

Grades metálicas como divisória e bancos e mesas de material metálico também. Materiais leves, de baixo custo, disponibilidade local e possibilitam o reuso.

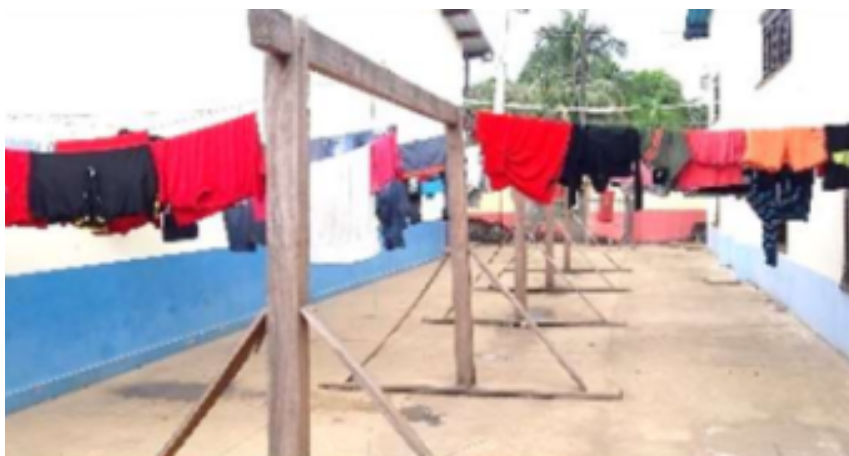
Figura 6 - Lavanderia e espaço com varais. Fonte: CARBONARI (2018).

Os tanques são apoiados em estruturas de alvenaria. A cobertura do local é uma estrutura de madeira com telhas.

A lavanderia está localizada do lado dos banheiros e lavatórios, próximo a área de lazer.

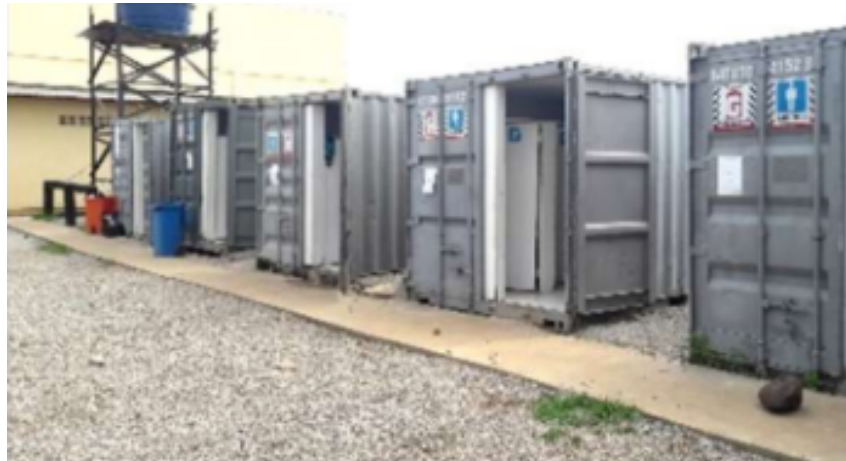
Figura 8 - Lavanderia e espaço com varais. Fonte: CARBONARI (2018).

Não foram obtidas informações sobre a quantidade. As latrinas estão distribuídas dentro de containers de 20 pés.

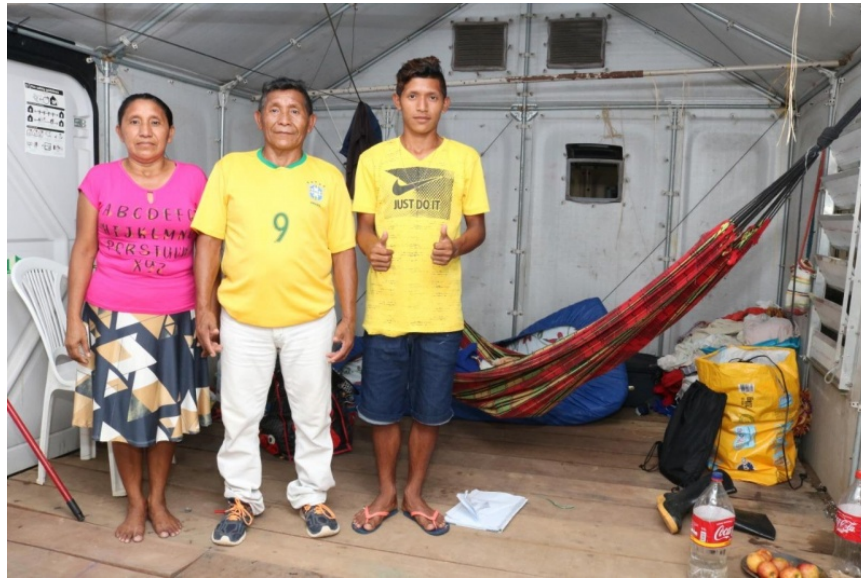
Figura 9 - Indígenas dentro de um dos abrigos individuais. Fonte: Nilzete Franco/FolhaBV

21.1. Tipo
No acampamento estão presentes as Refugee Housing Unit (RHU), as unidades estão localizadas embaixo de coberturas metálicas já existentes no local. Como o acampamento foi organizado e pensado de forma a receber os refugiados, então as unidades têm um local específico dentro do acampamento.

O RHU possui uma estrutura leve de aço, painéis no teto e na parede, janelas, revestimento no piso, sistema de energia solar, onde pode utilizar lâmpadas para a iluminação interna e também é possível carregar o celular.

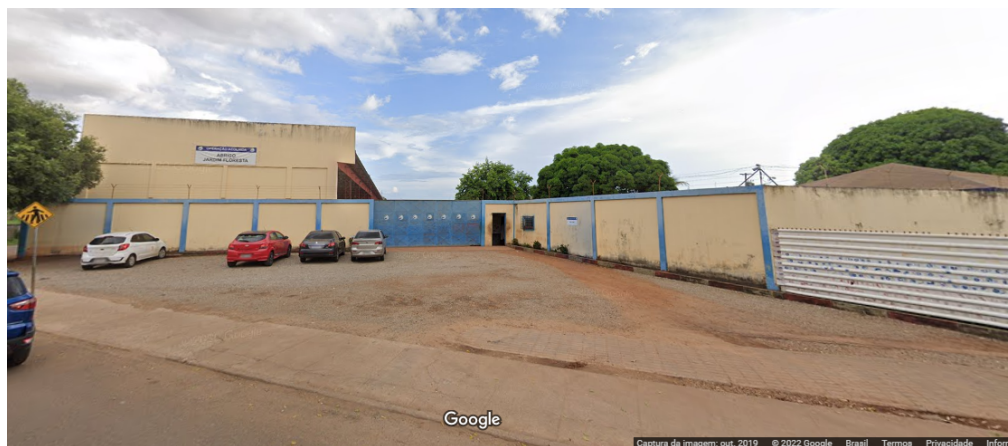
Figura 12 - Acesso ao acampamento. Fonte: Google Maps (2022).

As saídas para veículos e para pedestres são seguras. Não são tão acessíveis, pois é uma área de areia e pedra que dificulta o deslocamento de pedestres, principalmente em dias de chuva.

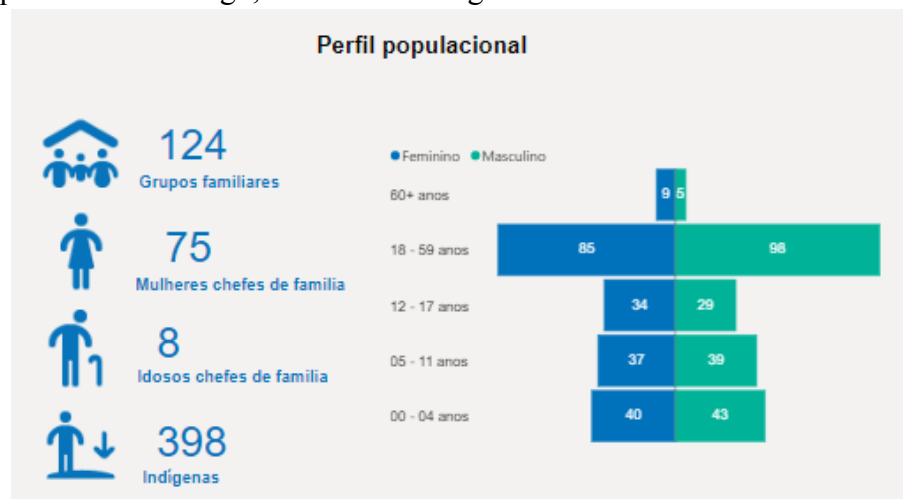
Figura 13 - Perfil populacional no Abrigo Jardim Floresta. Fonte: ACNUR (2022)

No gráfico abaixo disponibilizado pela ACNUR, é possível observar que pessoas do sexo masculino são de maior porcentagem no abrigo. Além disso, também compreende-se que a população de 18-59 anos cresce no abrigo, seguida de crianças na idade de 0 a 4 anos. O que chama atenção é a quantidade significativa de mulheres que são chefes de família no abrigo, sendo um total de 75 mulheres. A população que prevalece no abrigo, a maioria é indígena.
